PSEUDOROMÁNSKÝ KOSTEL
NANEBEVZETÍ PANNY MARIE V GRUNTĚ.
RESTAURÁTORSKÝ PRŮZKUM A ZÁMĚR
NA RESTAUROVÁNÍ VITRAJÍ.

Jaroslav Skuhrový, restaurátor vitrají,
pov. MKČR č. j. 44/93,
rok 2019.

KOSTEL NANEBEVZETÍ PANNY MARIE V GRUNTĚ.
RESTAURÁTORSKÝ PRŮZKUM VITRAJÍ A ZÁMĚR.

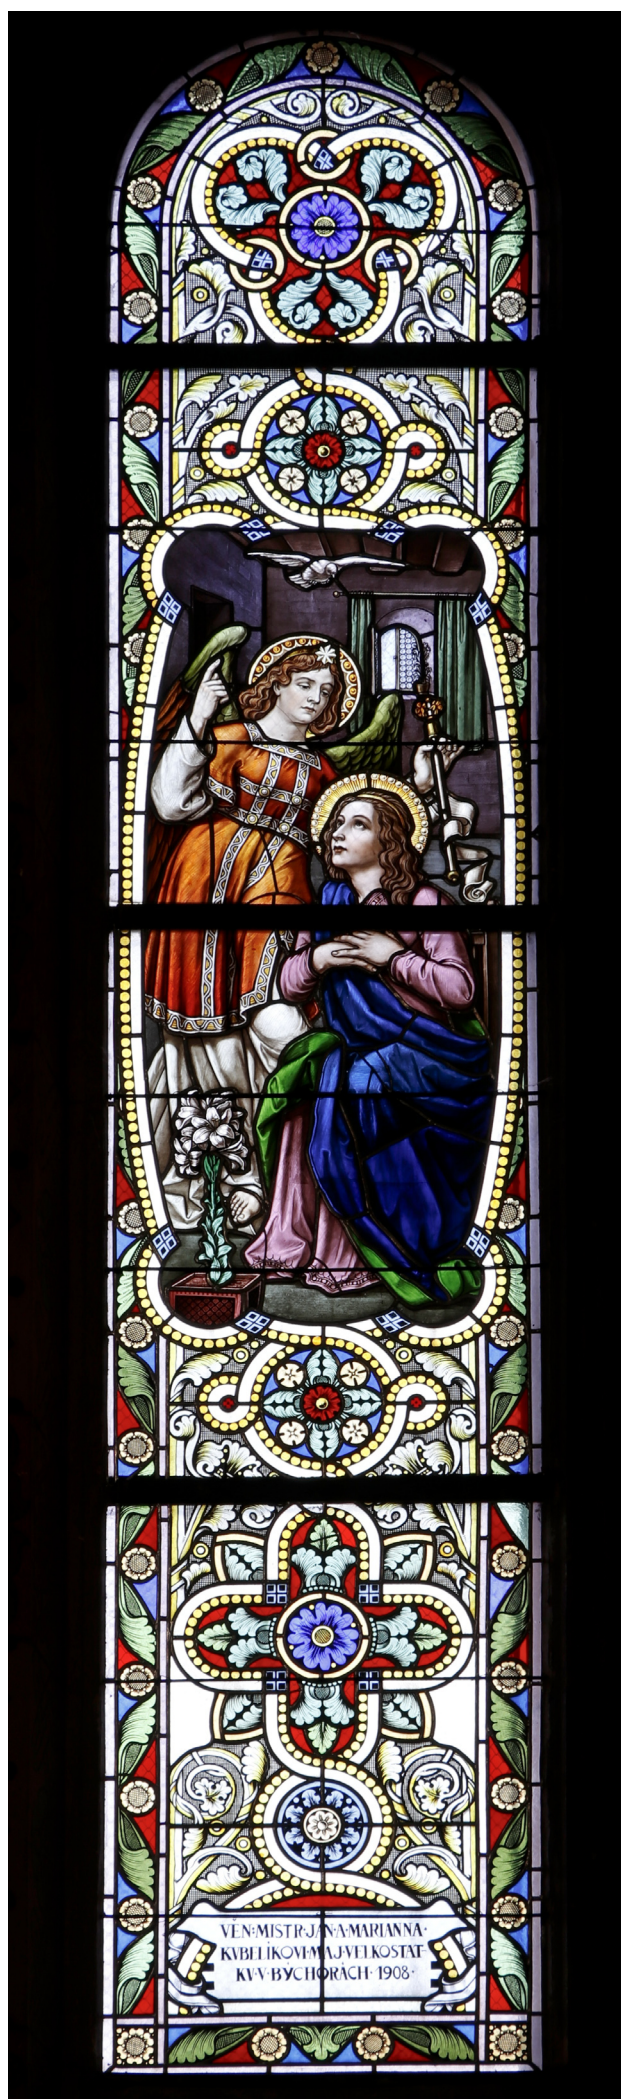
Vitraj č. 1.

U této vitraje má postava anděla prasklý malovaný díl hlavy s krkem. Sedící postava má dvakrát prasklé rameno. Jednou je díl předělený olovem a druhá prasklina je bez předělení. Na spodní části pláště je další prasklý modrý díl draperie. Při překládání výplní do nové olověné vazby bylo několik dalších prasklých malovaných dílů předěleno slabšími olůvky. Ve spodní výplni byly tři malované díly nahrazeny jen dvakrát čirým a jednou světle zeleným katedrálním sklem bez potřebné malby dekoru. U spodu vitraje je nápis s věnováním mistra Jana a Marianny Kubelíkových s letopočtem 1908.

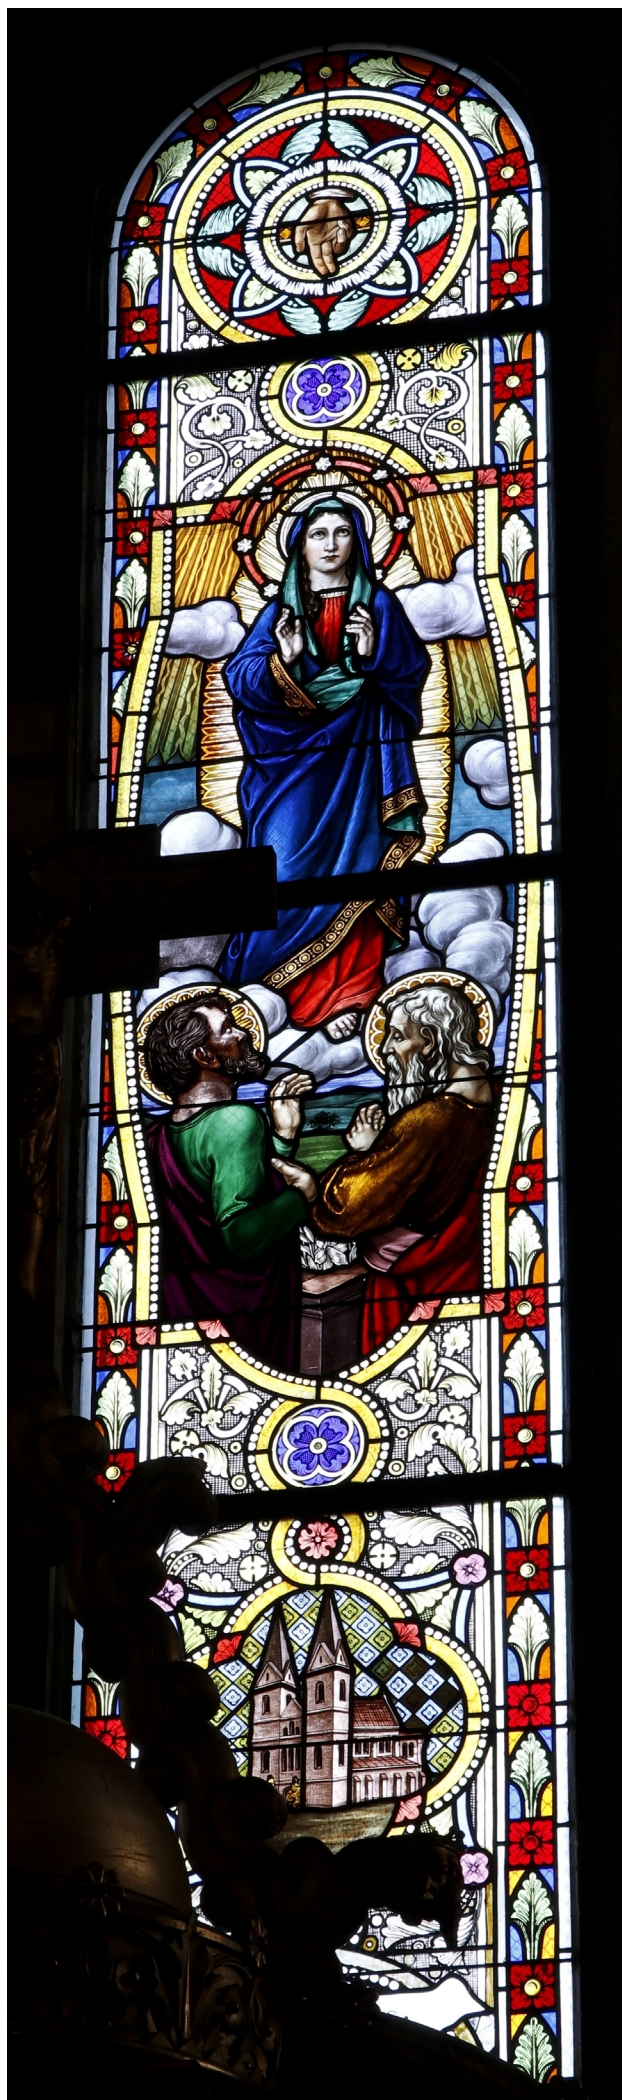
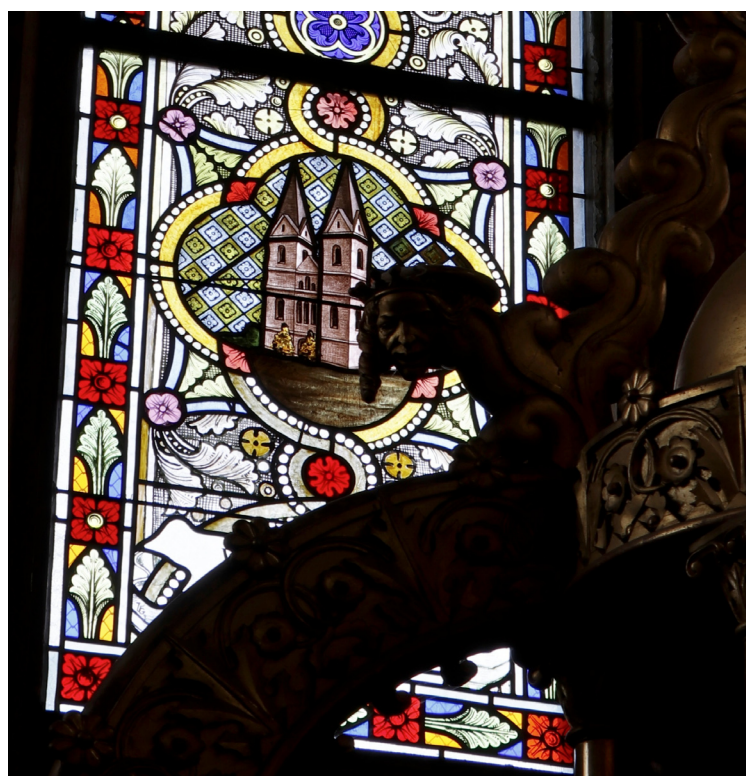
Vitraj č. 2.

U této prostřední vitraje s postavou Pany Marie je malba doslova v havarijním stavu. Nejvíce je to vidět na postavách pod Pannou Marií. Malba na obličejích a krku postavy vzhlížející k Panně Marii místy úplně mizí. Na rukávu modlící se postavy je to obdobné. Na několika místech podél olov svítí v malbě dílů lošny, které vznikly při skládání výplní od nechráněných zajišťovacích hřebíčků. Na spodu je nově vložený díl s nápisem věnování a datem restaurování 1992.

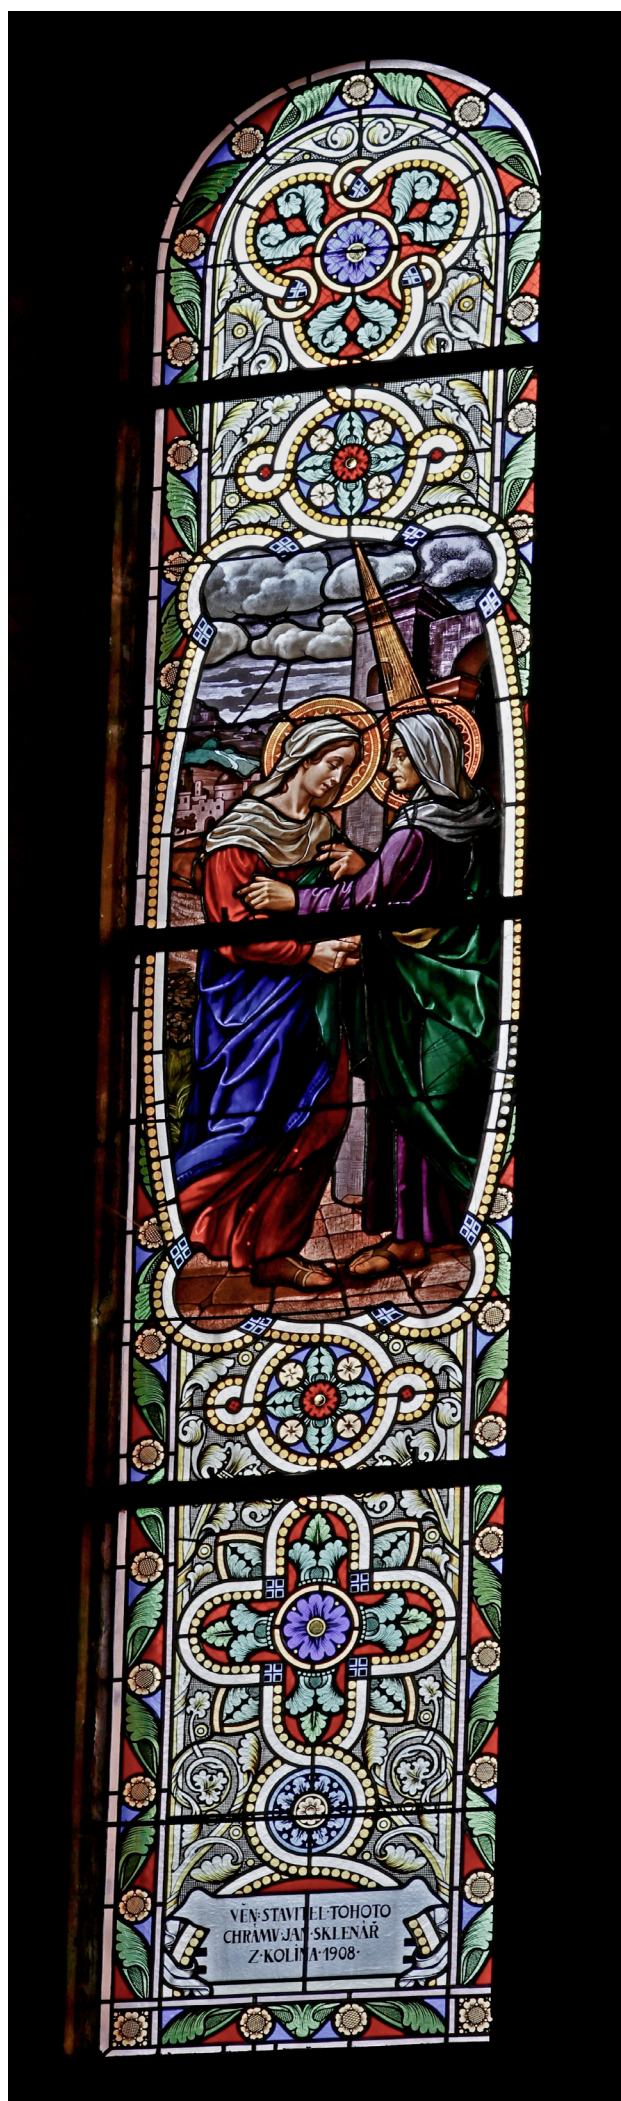
Vitraj č. 3.

Po pravé straně oltáře je třetí malovaná vitraj. Malba je opět ve špatném stavu. V plošně nanesených barvách již často prosvítá neúměrně světlo. Vrstvy nanesených barev jsou odskelněním zeslabené. U pravé postavy, zřejmě sv. Anny je popraskaný velký zelený díl draperie. Sousedící zelený díl je prasklý od úchyty výztuhy jednou. Na spodním kovovém předělu schází nosný trn. Ve spodu vitraje je opět nápis s věnováním od stavitele chrámu Jana Sklenáře z Kolína a letopočet 1908.

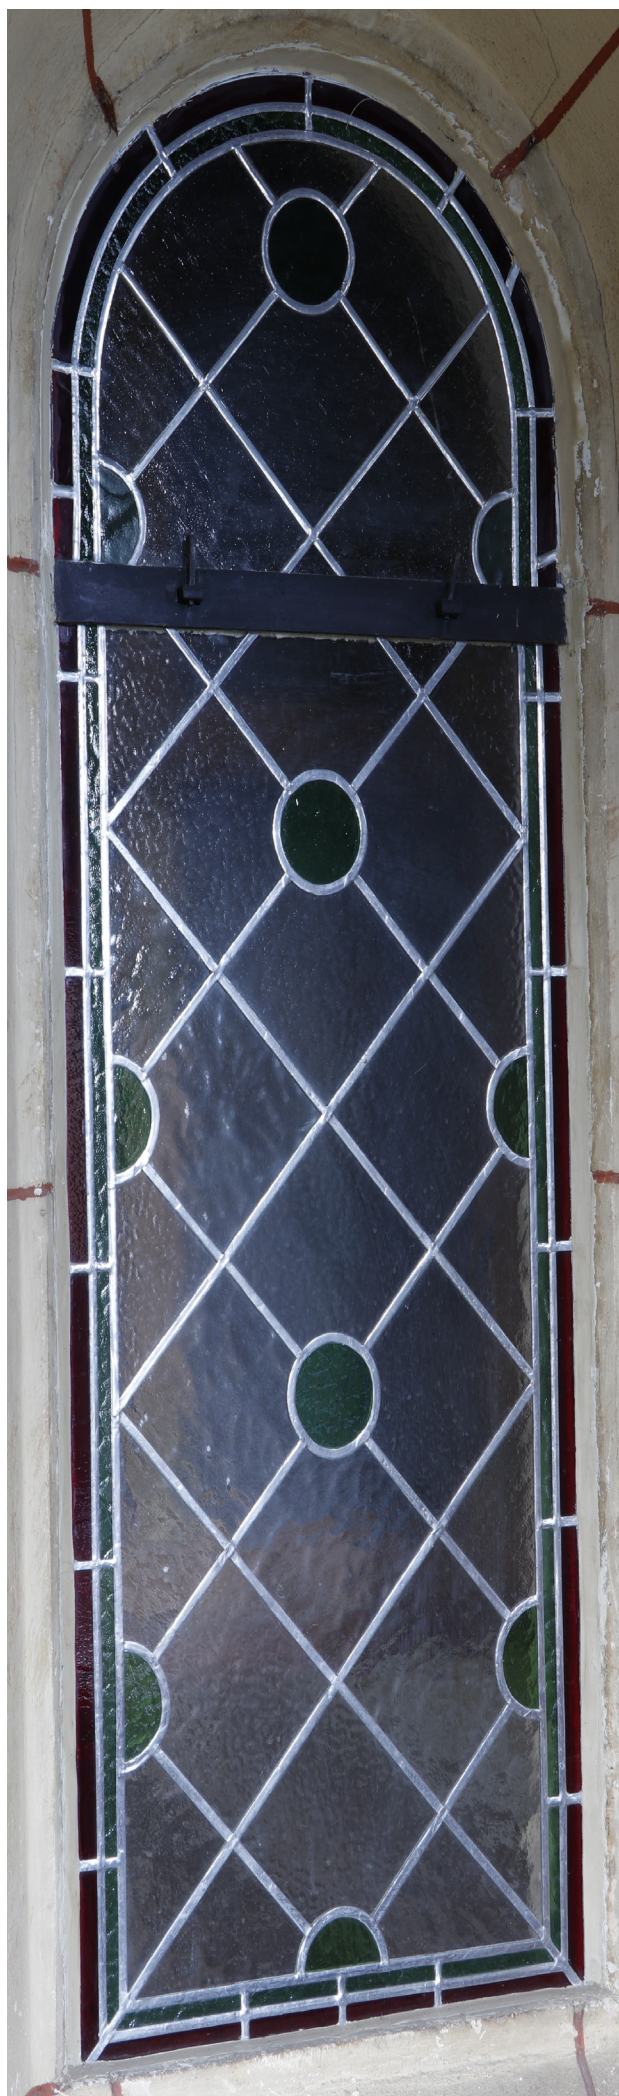
Vitraj č. 4.

Vitraj okna umístěném v mezistěně mezi zákristii a kněžištěm. Je složená z pravidelných kosočtverců do kterých jsou vsazeny kruhy. Po obvodu má barevnou borduru. Vitraj byla v nedávné době přeložená do nové olověné osnovy a nebude potřebovat opravu.

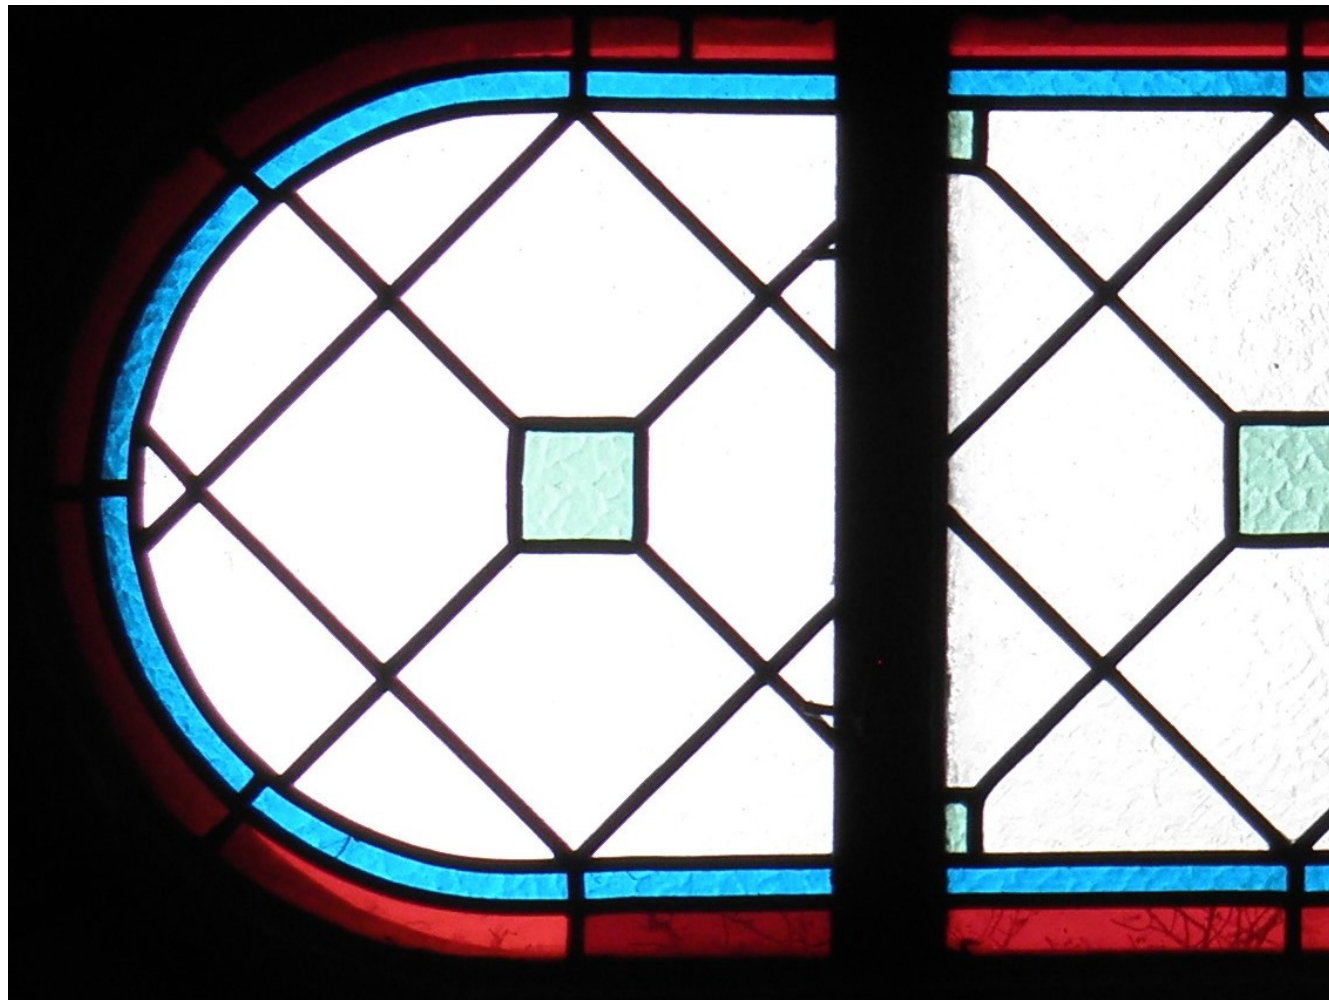
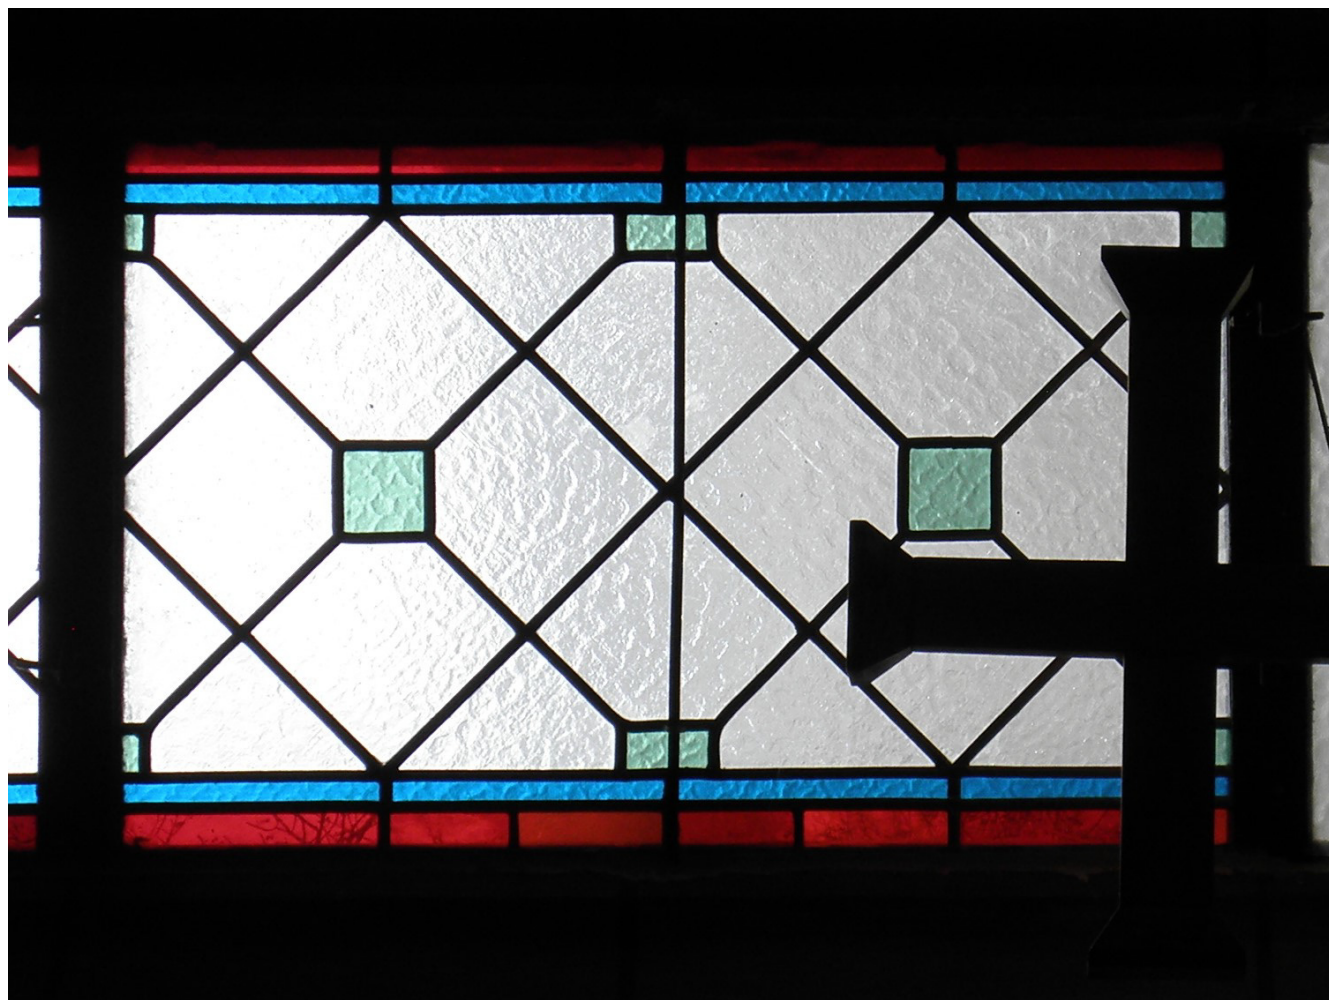
Vitraj č. 5.

Vitraj okna umístěném ve východní stěně zákristie. Dvě horní výplně se zachovaly. Spodní výplň schází a bude vyrobena nová. Horní dvě výplně bude nutné vyjmout a přeložit do nového olova. Spodní výplň bude rekonstruovaná z nových skel stejného druhu jako je původní.

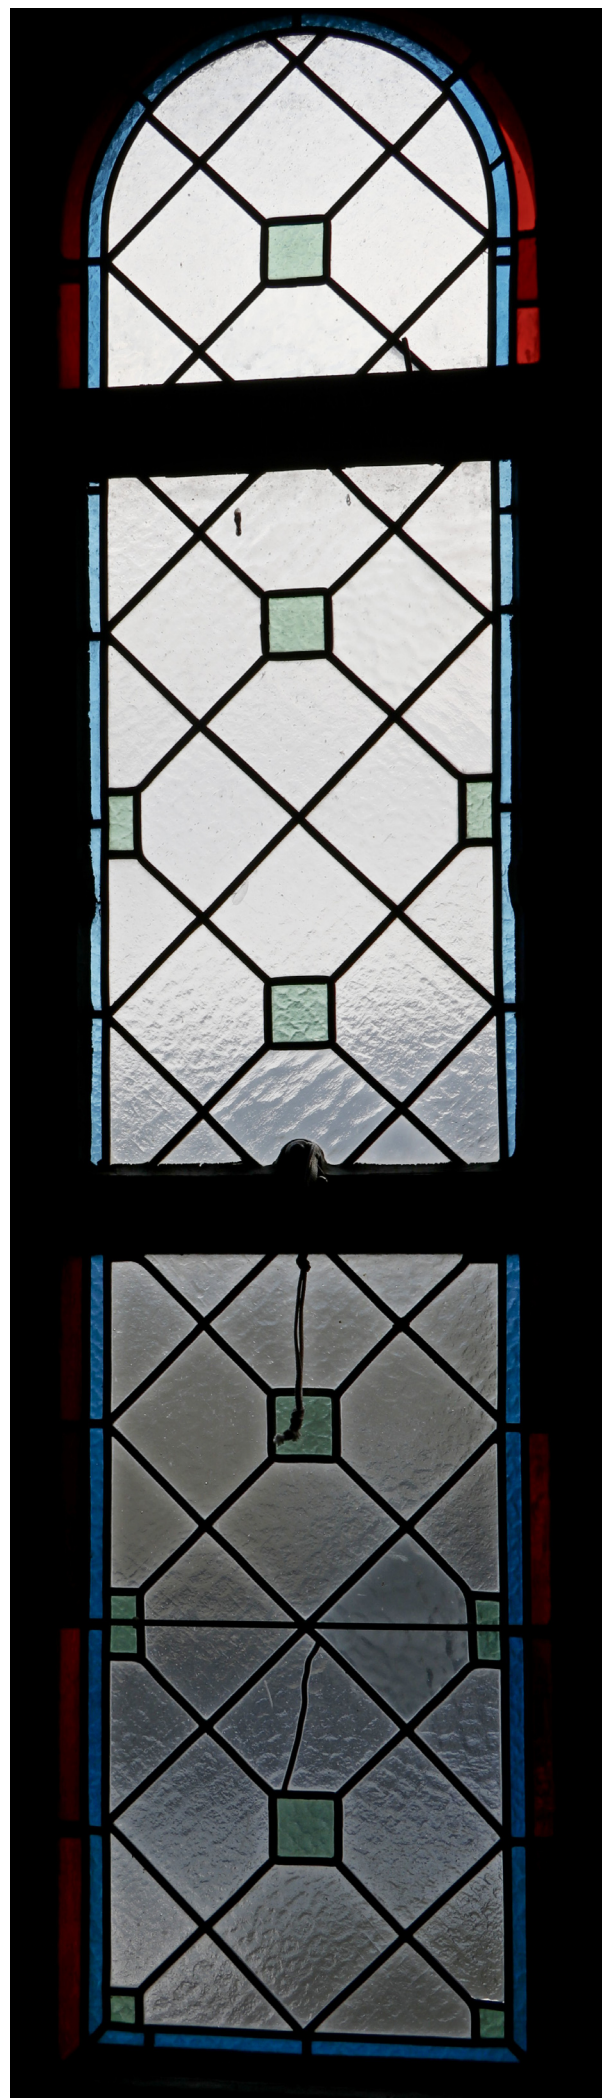
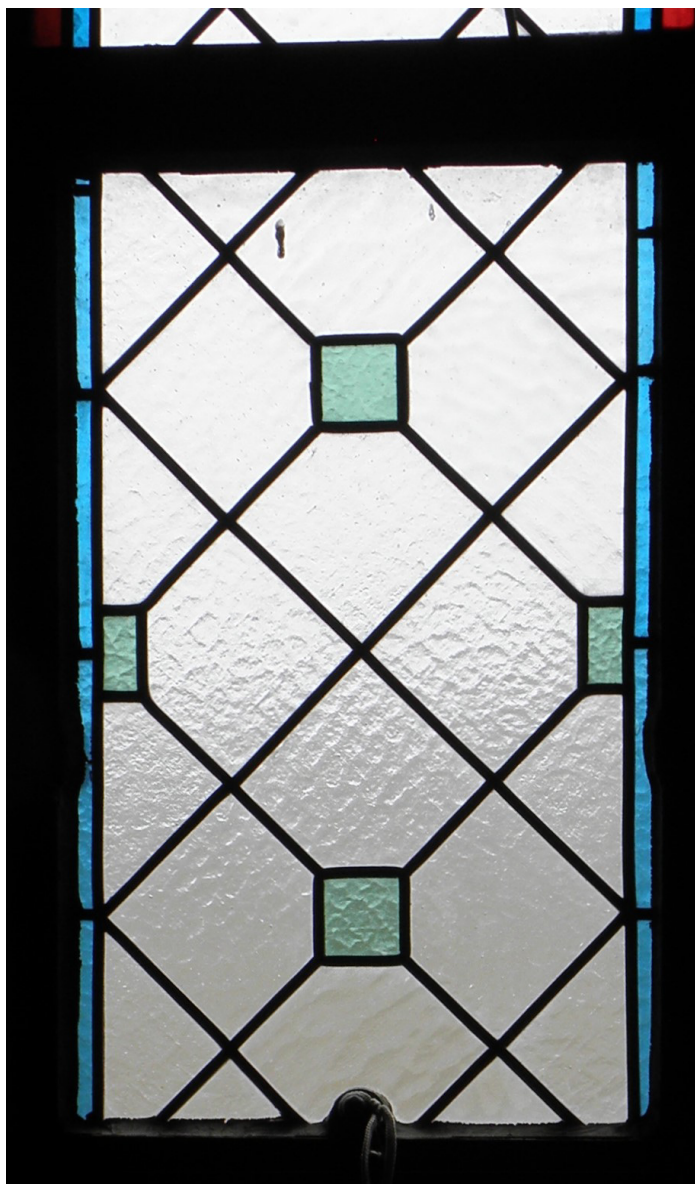
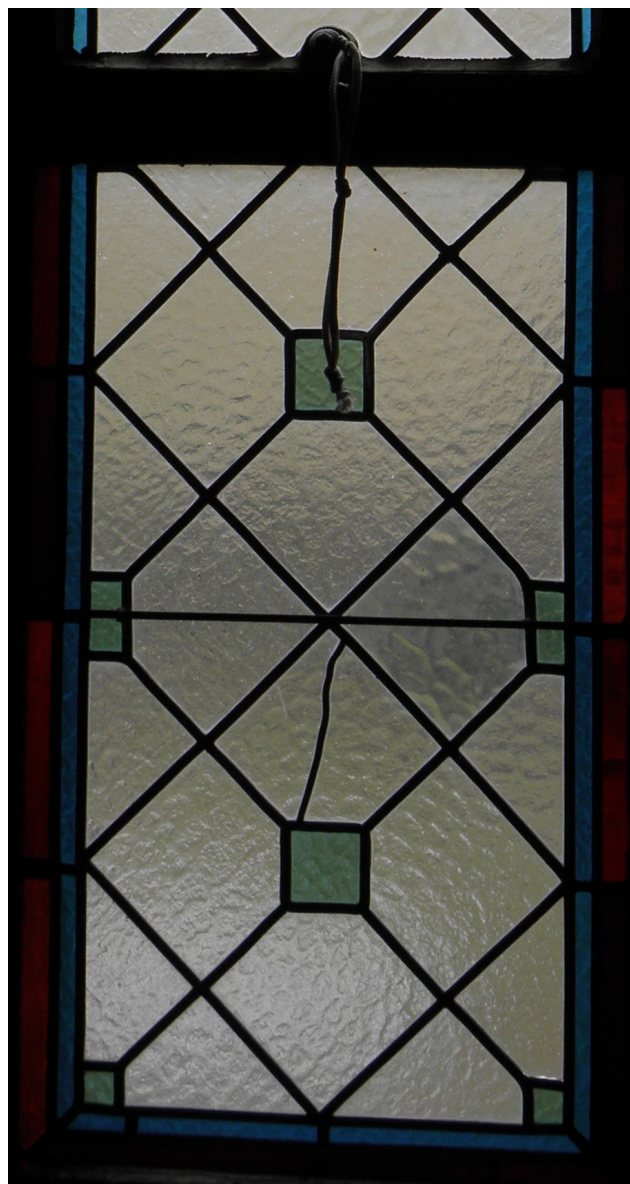
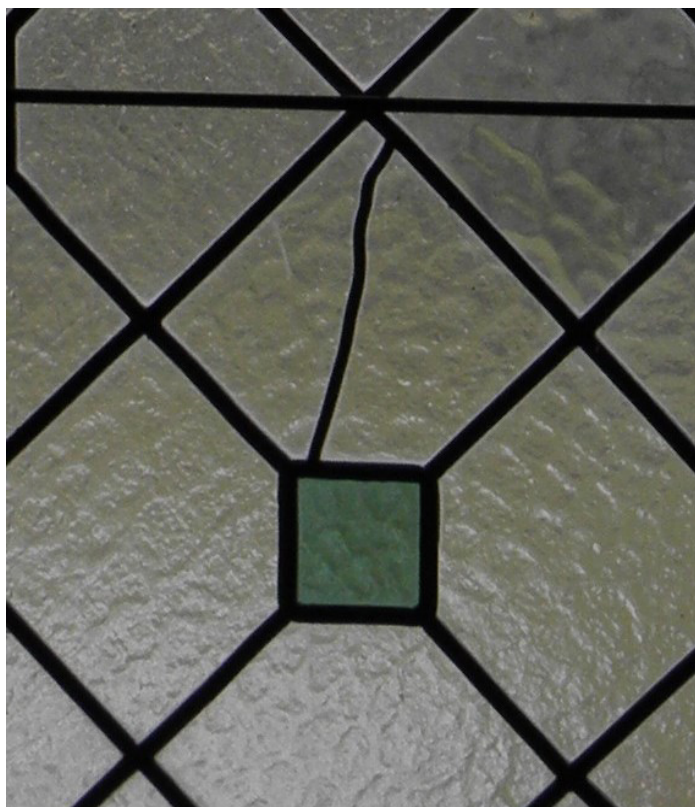
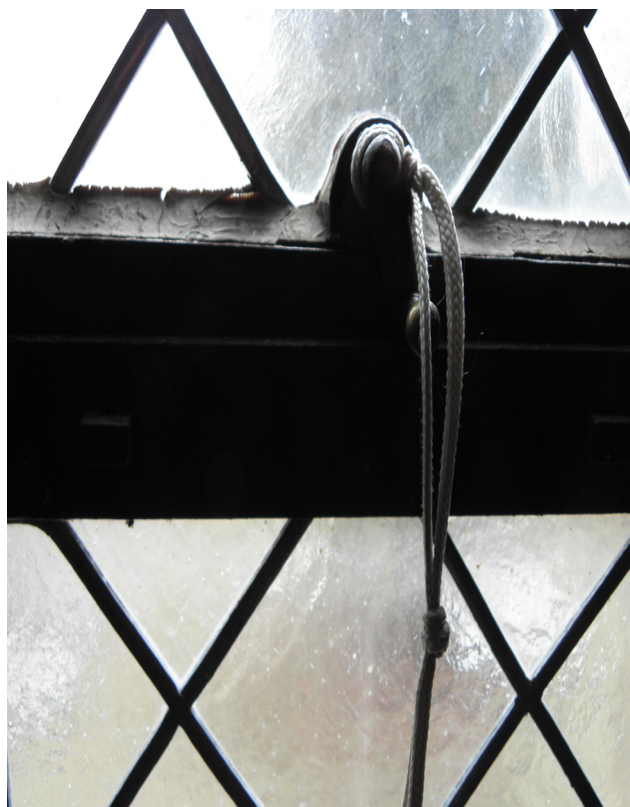
Vitraj č. 6.

Vitraj okna jižní strany zákristie je v ploše celá. V minulosti byla již překládaná a jeden prasklý kosočtverec byl předělen slabým olůvkem. Olovo je již v současné době zoxidované. Všechny tři výplně doporučuji přeložit do nového olova. Poškozený díl vyměnit. V okně je zabudovaná funkční větračka. Bude nutné ji ošetřit a natřít stejně jako kovové předěly oken. Je nutné zhotovit zajištění větračky při otevření. Na nově přeloženou výplň větračky je nutné doplnit kovovou výztuhu.

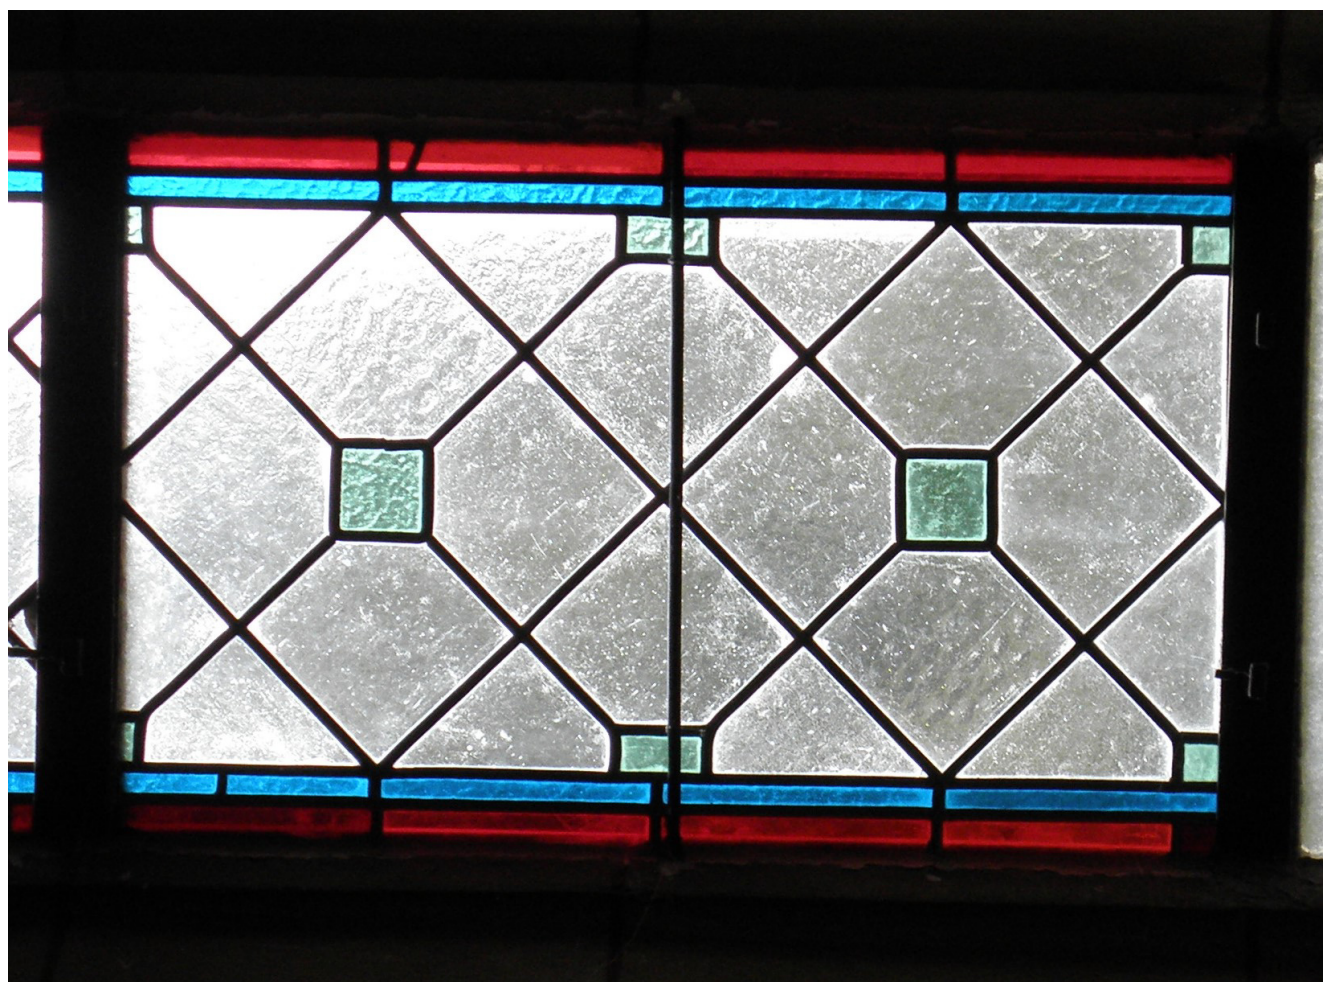
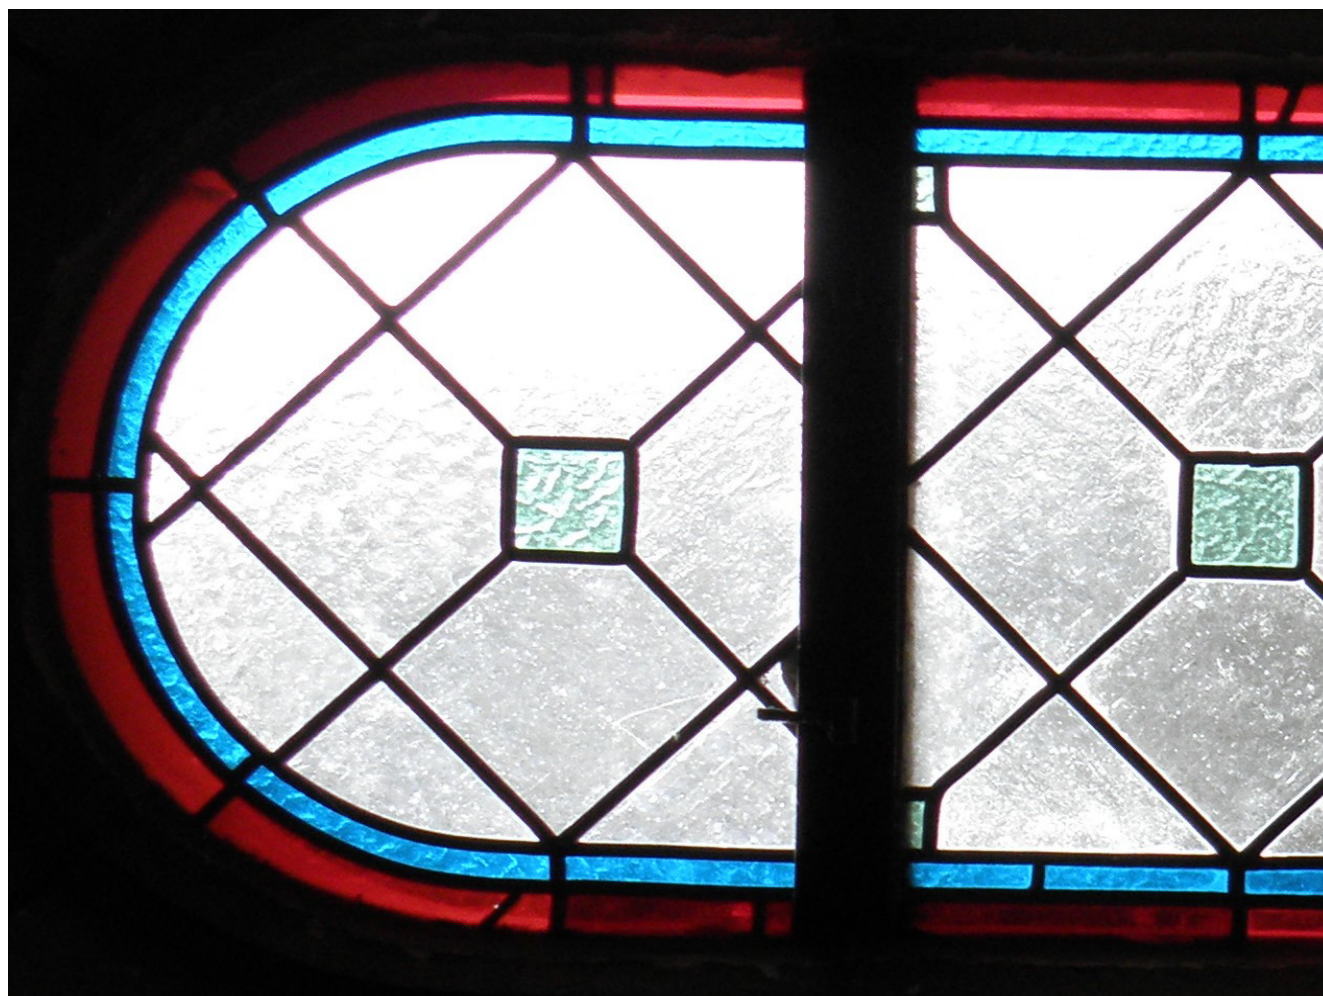
Vitraj č. 7.

Vitraj okna jižní strany. Zachovaly se jen dvě horní výplně. Ty je potřeba přeložit do nového olova a třetí výplň zrekonstruovat ze stejných skel a opět zpevnit ve středu vodorovně výztuhou.

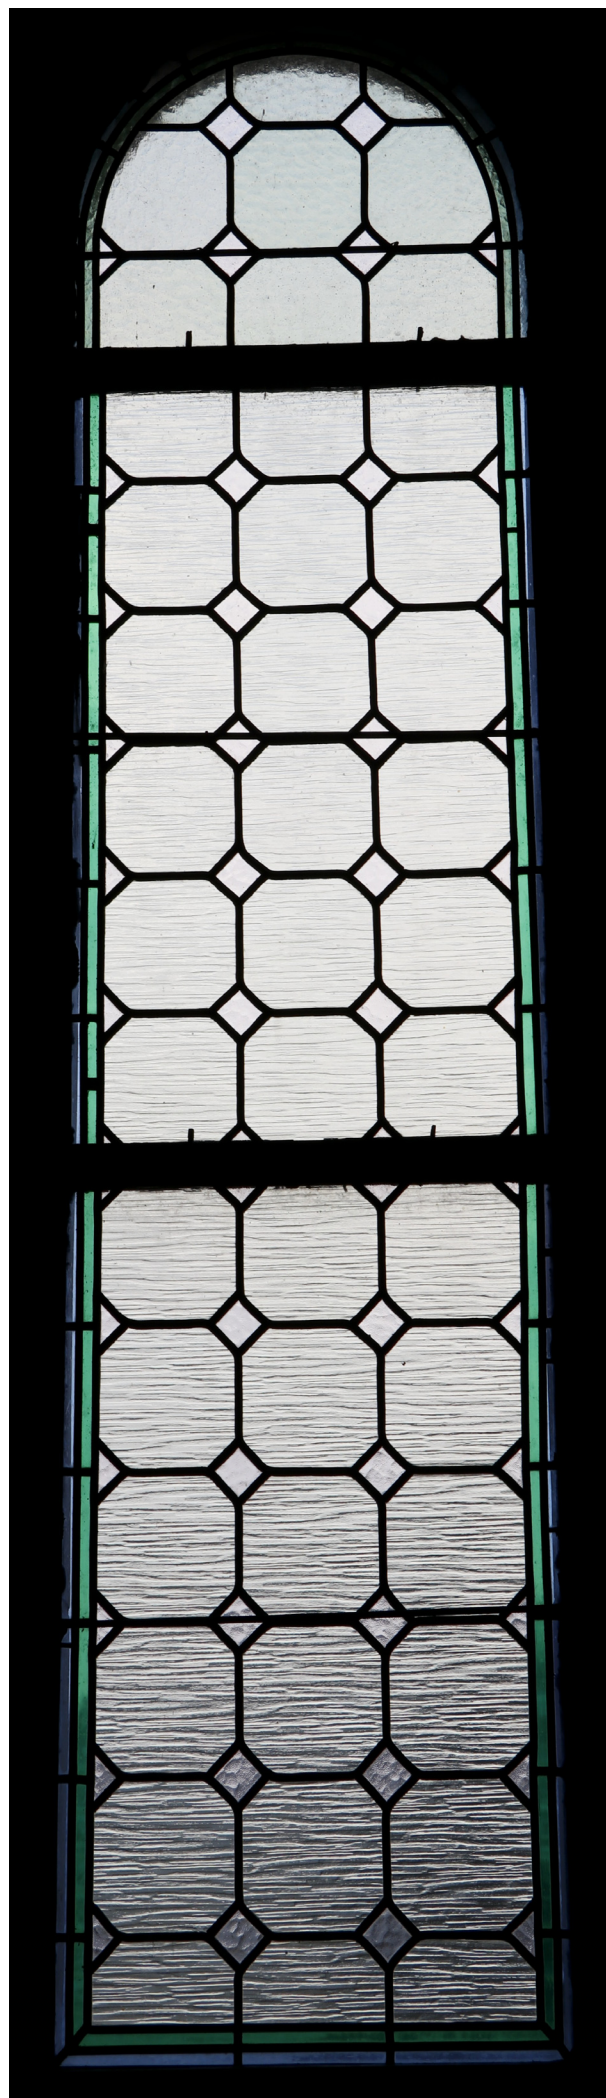
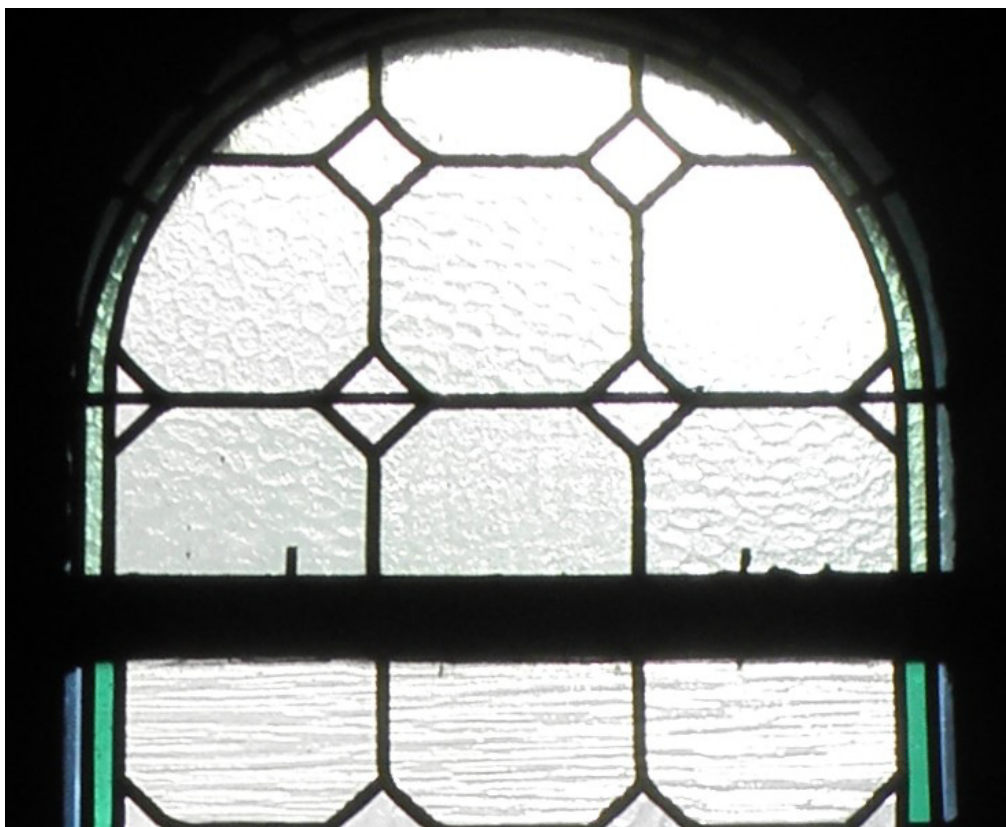
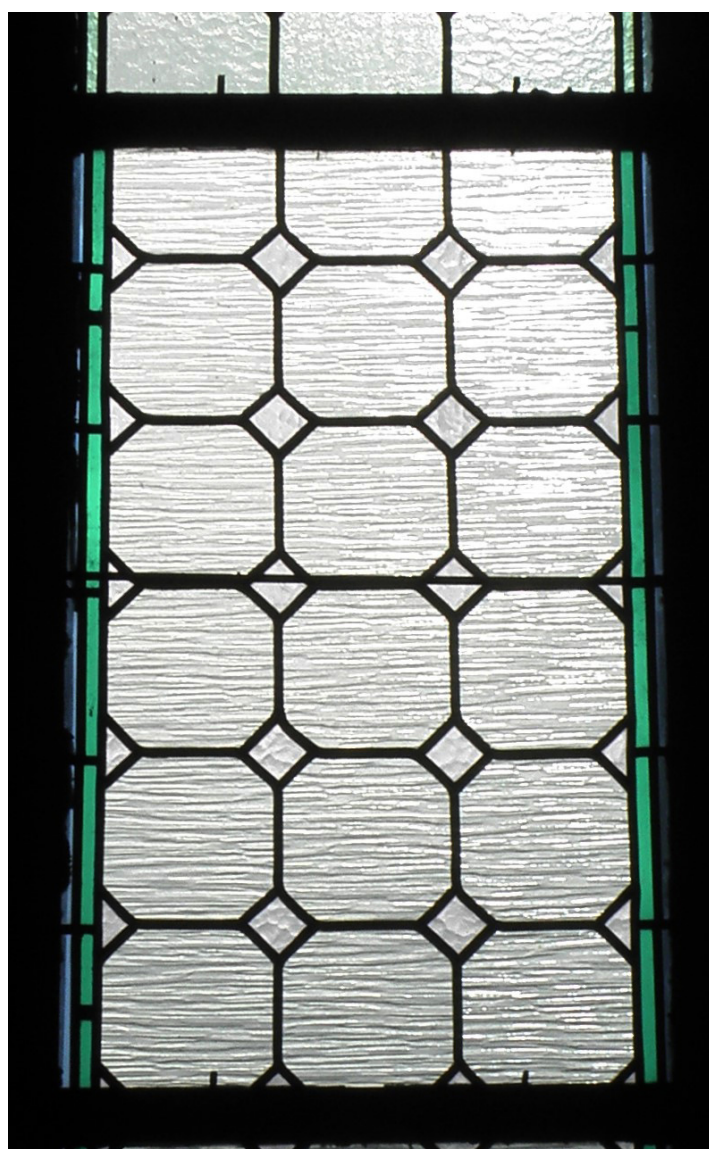
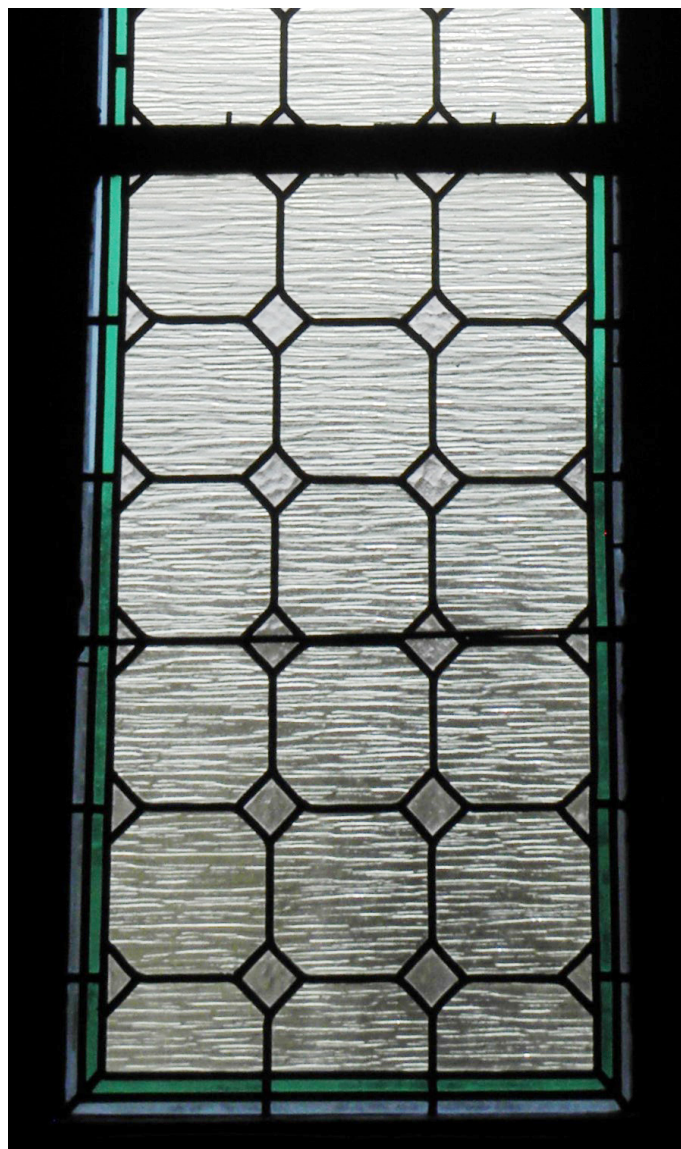
Vitraj č. 8.

V okně zůstala původní výplň pouze v horní části. Spodní dvě výplně jsou složeny z novodobého nevhodného tlačeneho skla. I na zelenou část bordury byl použit jiný zelený katedrál. Výplně jsou zpevněny jen jednou výztuhou v prostřední části. Výplně bude nutné vyrobit nové s použitím odpovídajícího druhu skla původnímu. Obdélníkové výplně bude nutné zpevnit dvěma vodorovnými výztuhami vedenými ve třetinách výplní. V okně byla původně osazená větračka. Ta se nezachovala. Zůstal jen spodní zajišťovací trn v šikmém dolním parapetu.

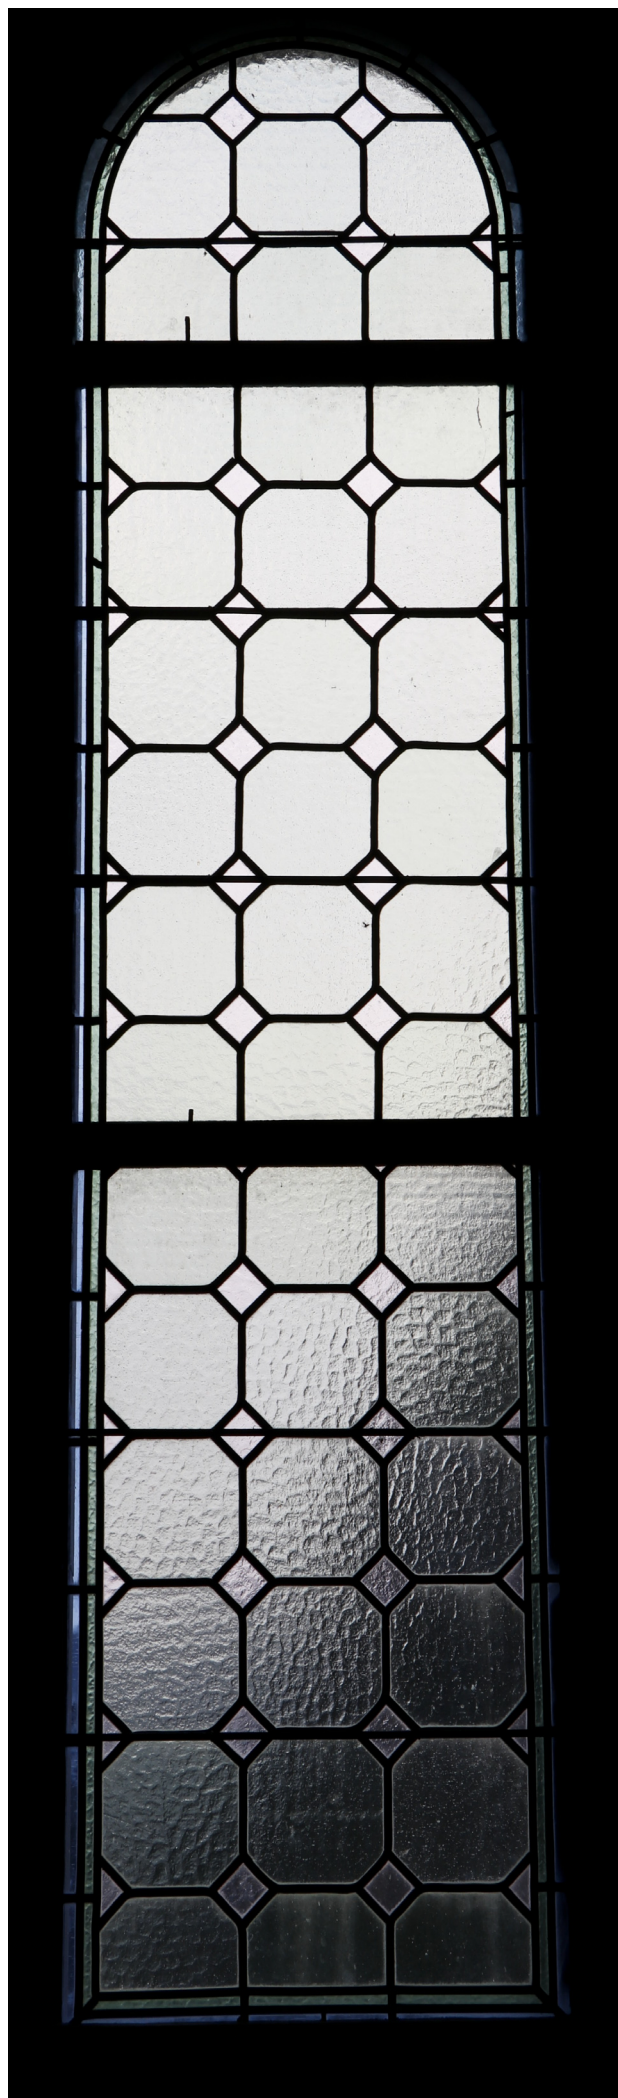
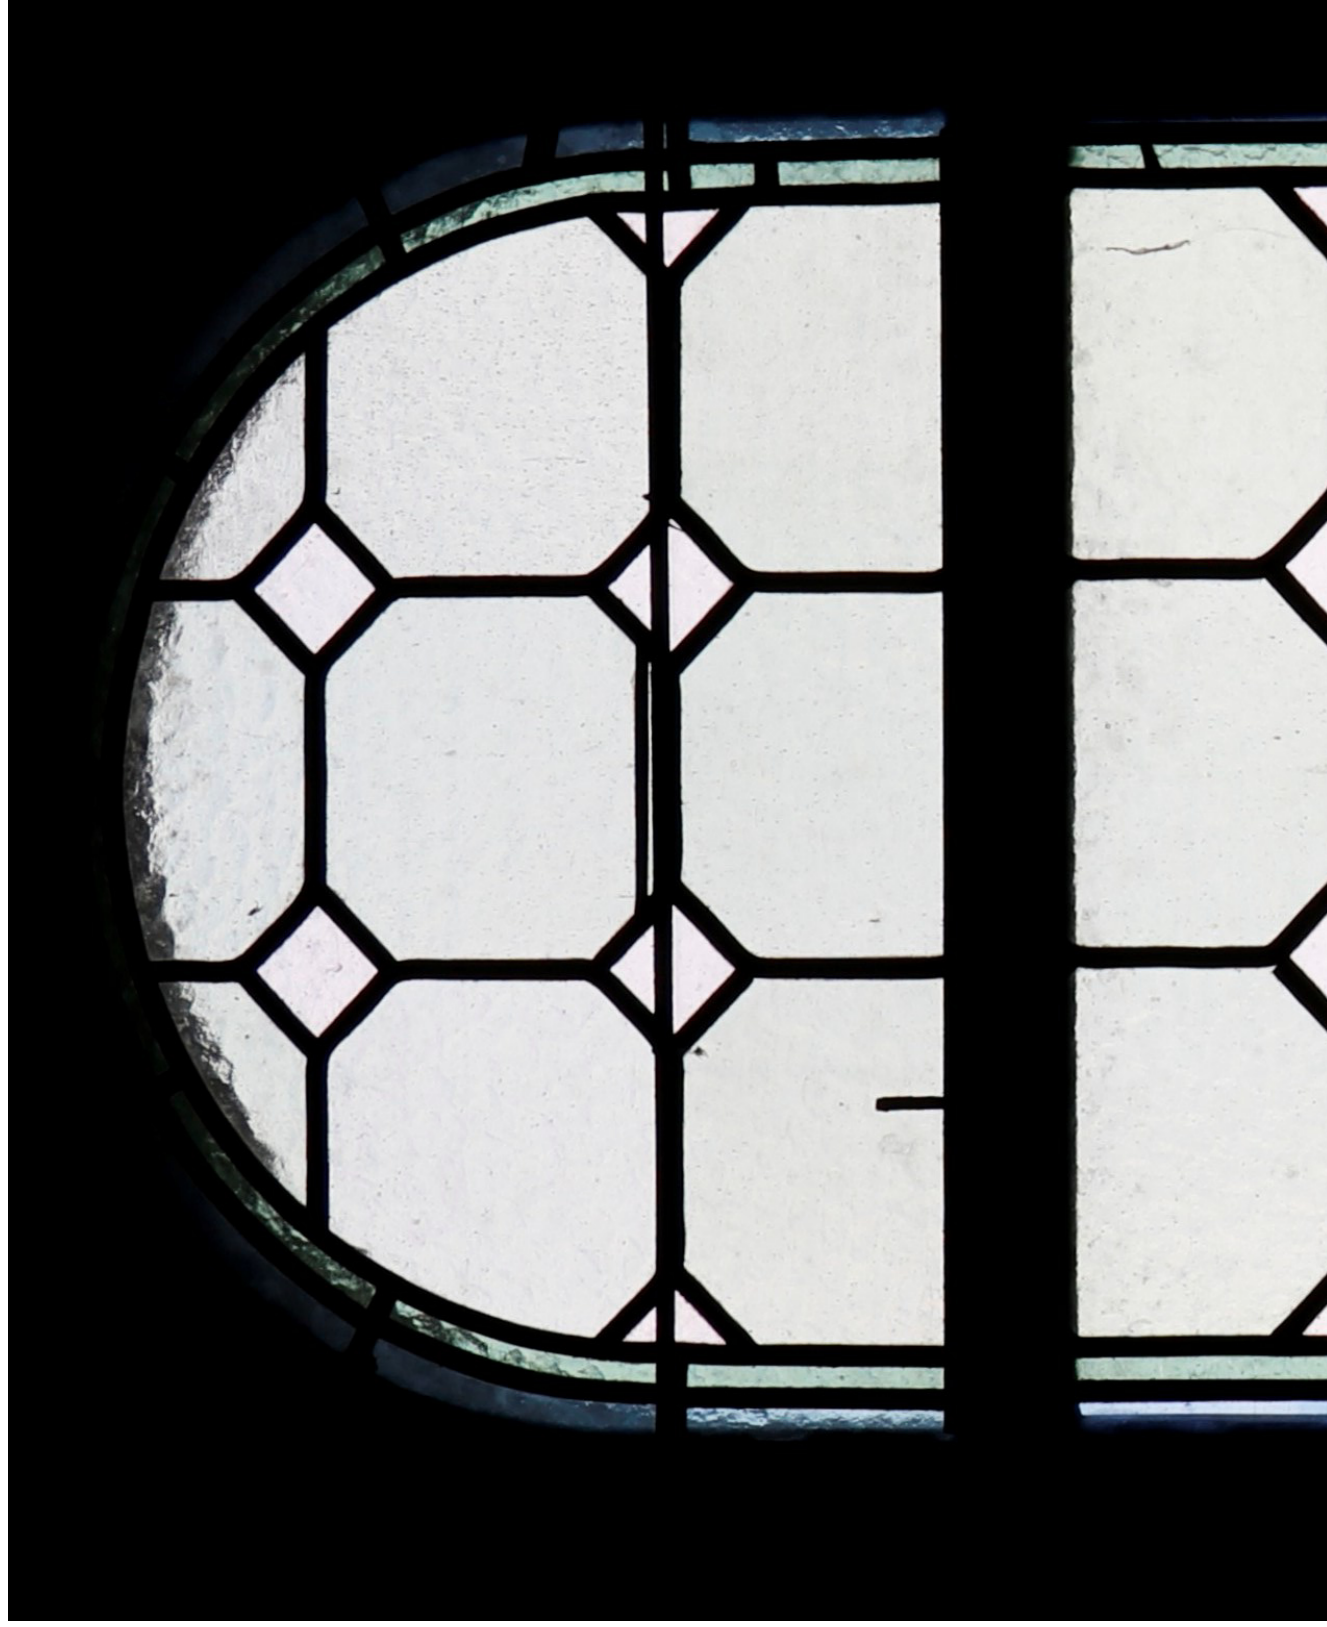
Vitraj č. 9.

Vitraj je v ploše zachovalá. Vše je z původního materiálu. Olovo je zoxidované. Vitraj bude přeložena do nové olověné vazby. Obdélníkové výplně budou zpevněny dvěma výztuhami. Při překládání vitraje do nového olova bude třeba vyměnit poškozený středový osmihran horní výplně.
