PSEUDOROMÁNSKÝ KOSTEL
NANEBEVZETÍ PANNY MARIE V GRUNTĚ.
RESTAURÁTORSKÝ PRŮZKUM A ZÁMĚR
NA RESTAUROVÁNÍ VITRAJÍ.

Jaroslav Skuhrový, restaurátor vitrají,
pov. MKČR č. j. 44/93,
rok 2019.

KOSTEL NANEBEVZETÍ PANNY MARIE V GRUNTĚ.
RESTAURÁTORSKÝ PRŮZKUM VITRAJÍ A ZÁMĚR.

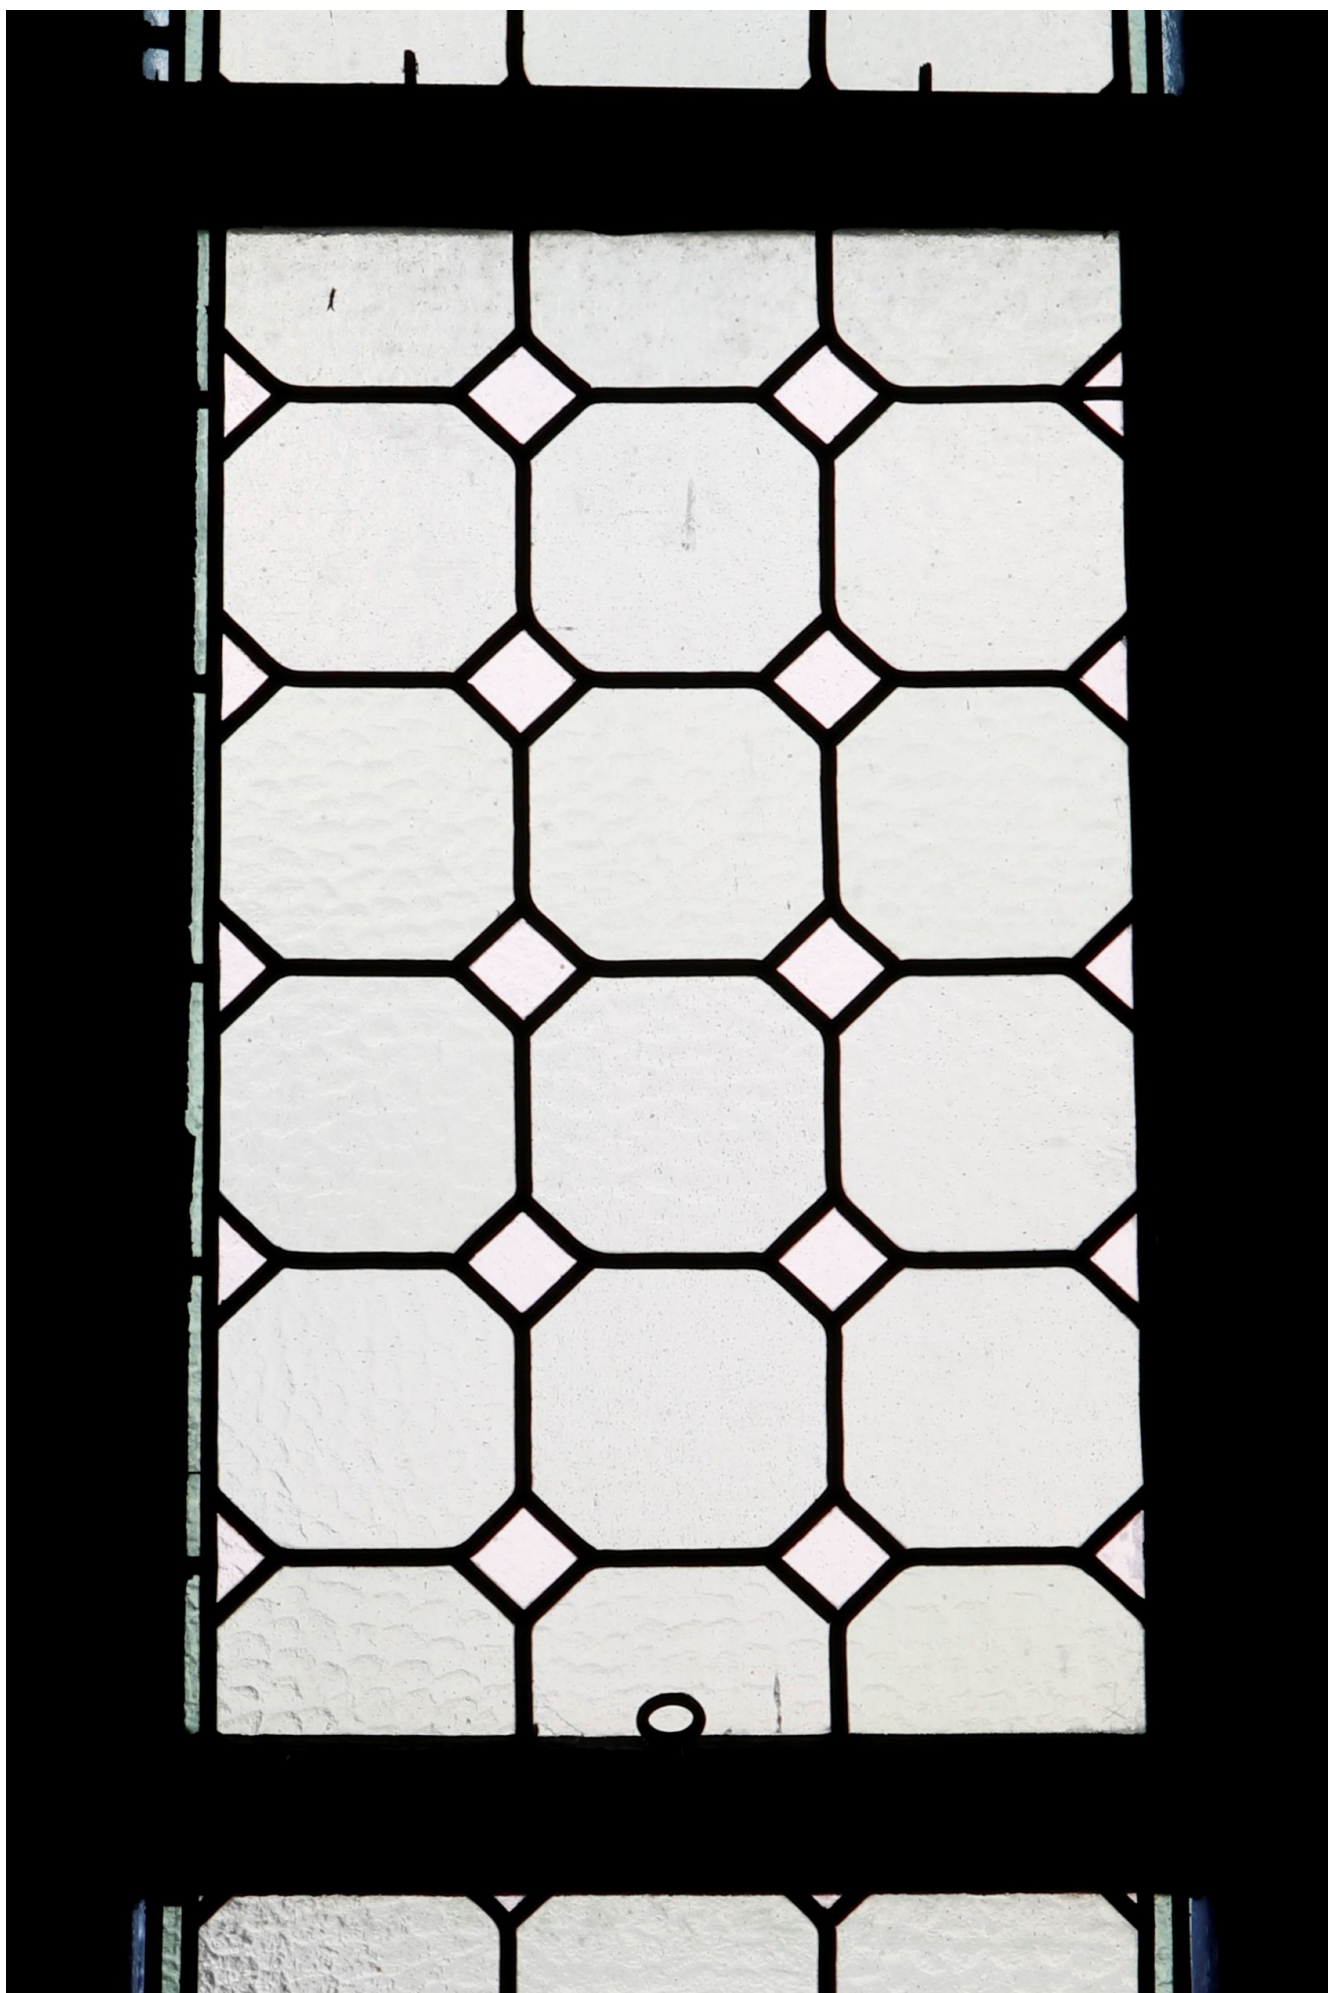
Vitrail č. 10.

Vitraj je kompletní a z původního skla. V okně je funkční větračka. U výplně větračky je nutné srovnat návaznost na sousedící výplně. Navíc je třeba výplň větračky zpevnit dvěma výztuhami.

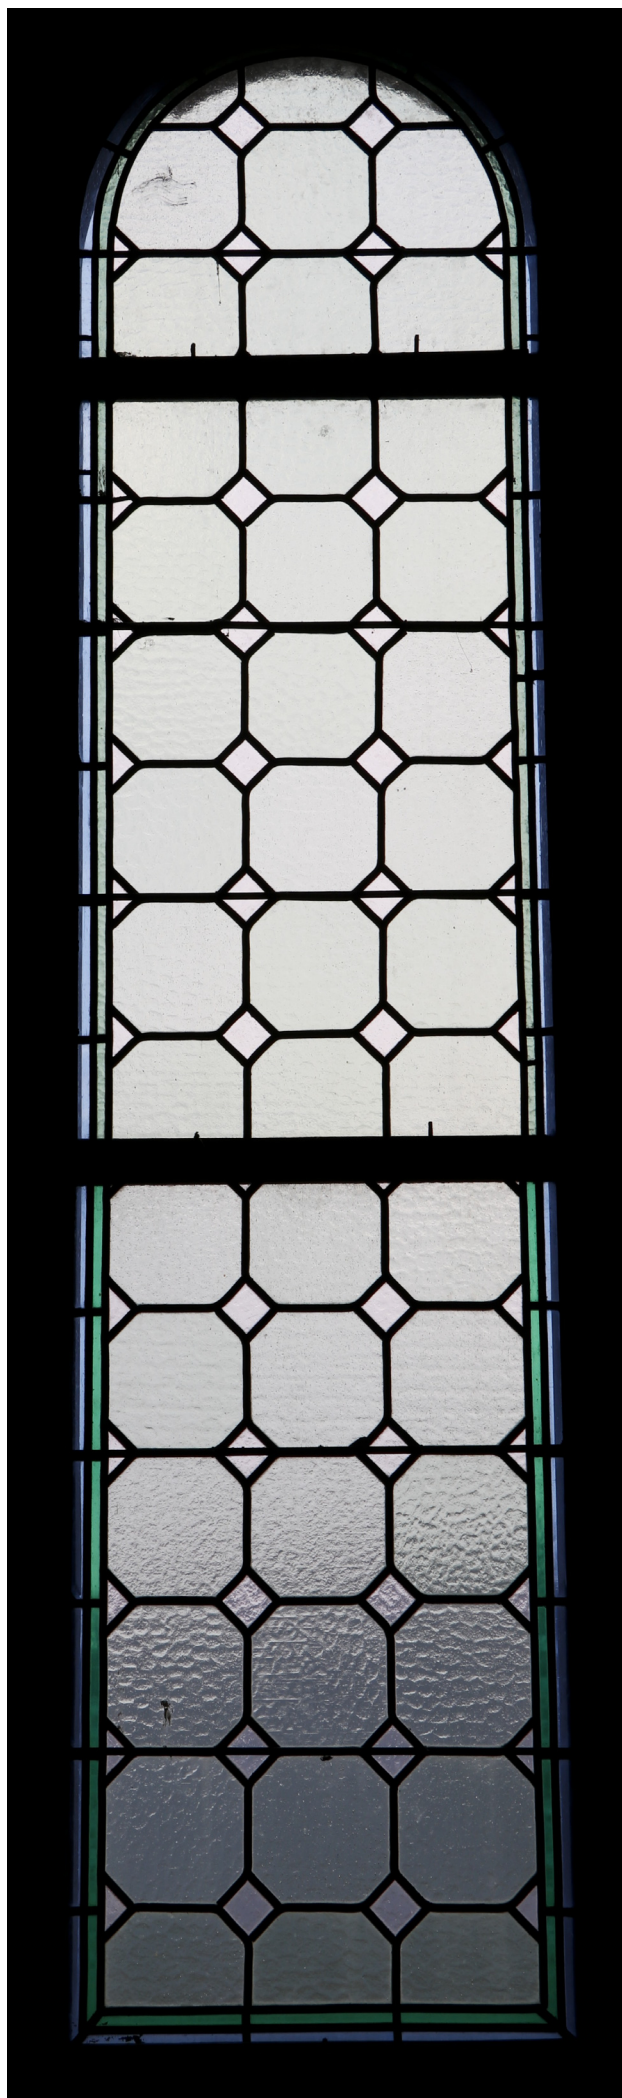
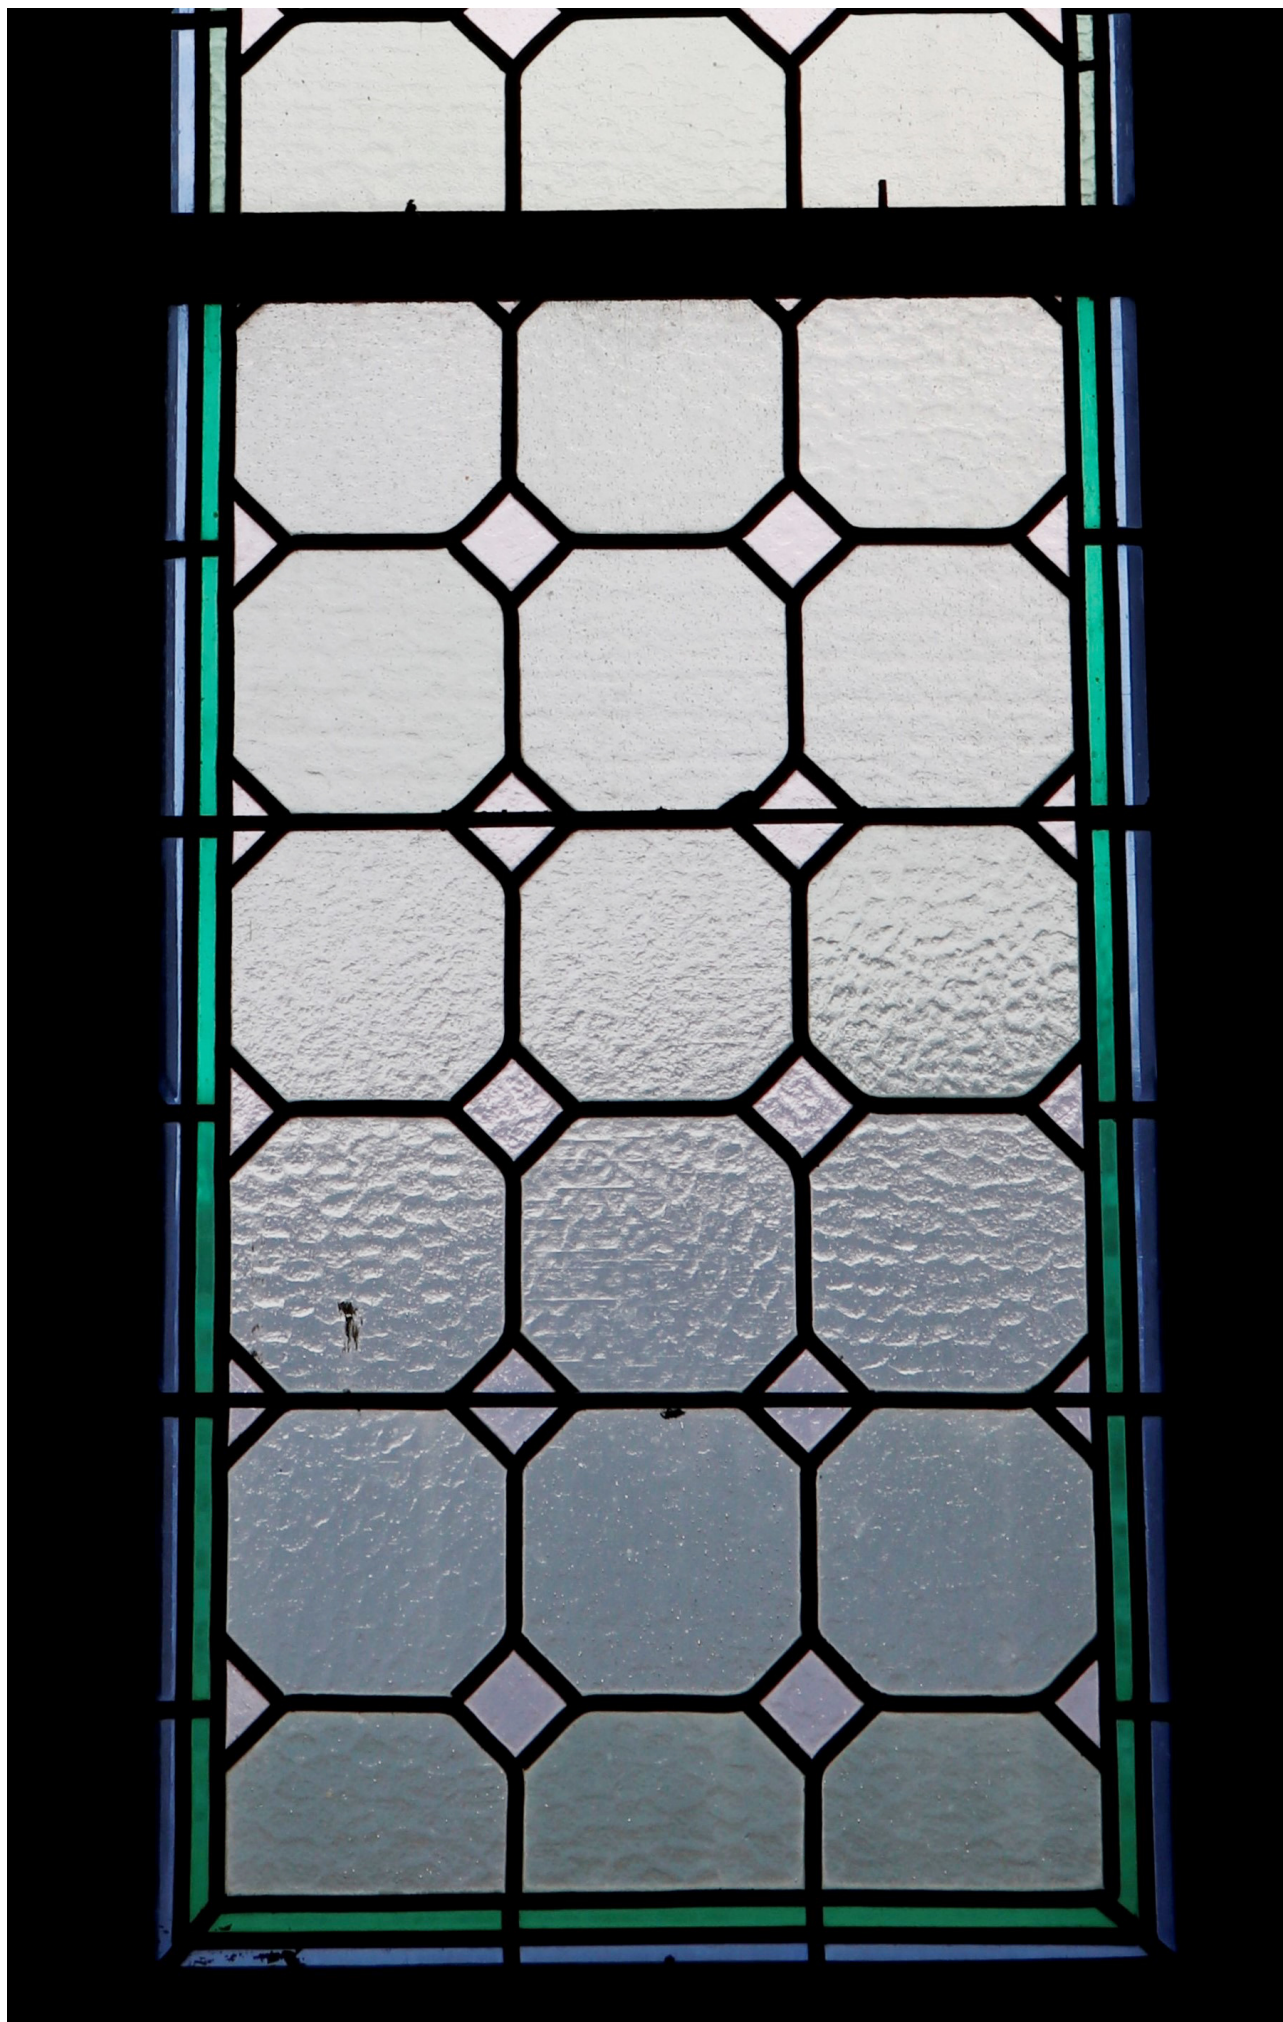
Vitraj č. 11.

Vitraj je kompletní a z původního skla. Při překládání do nového olova je třeba srovnat návaznost spodní a středové výplně.

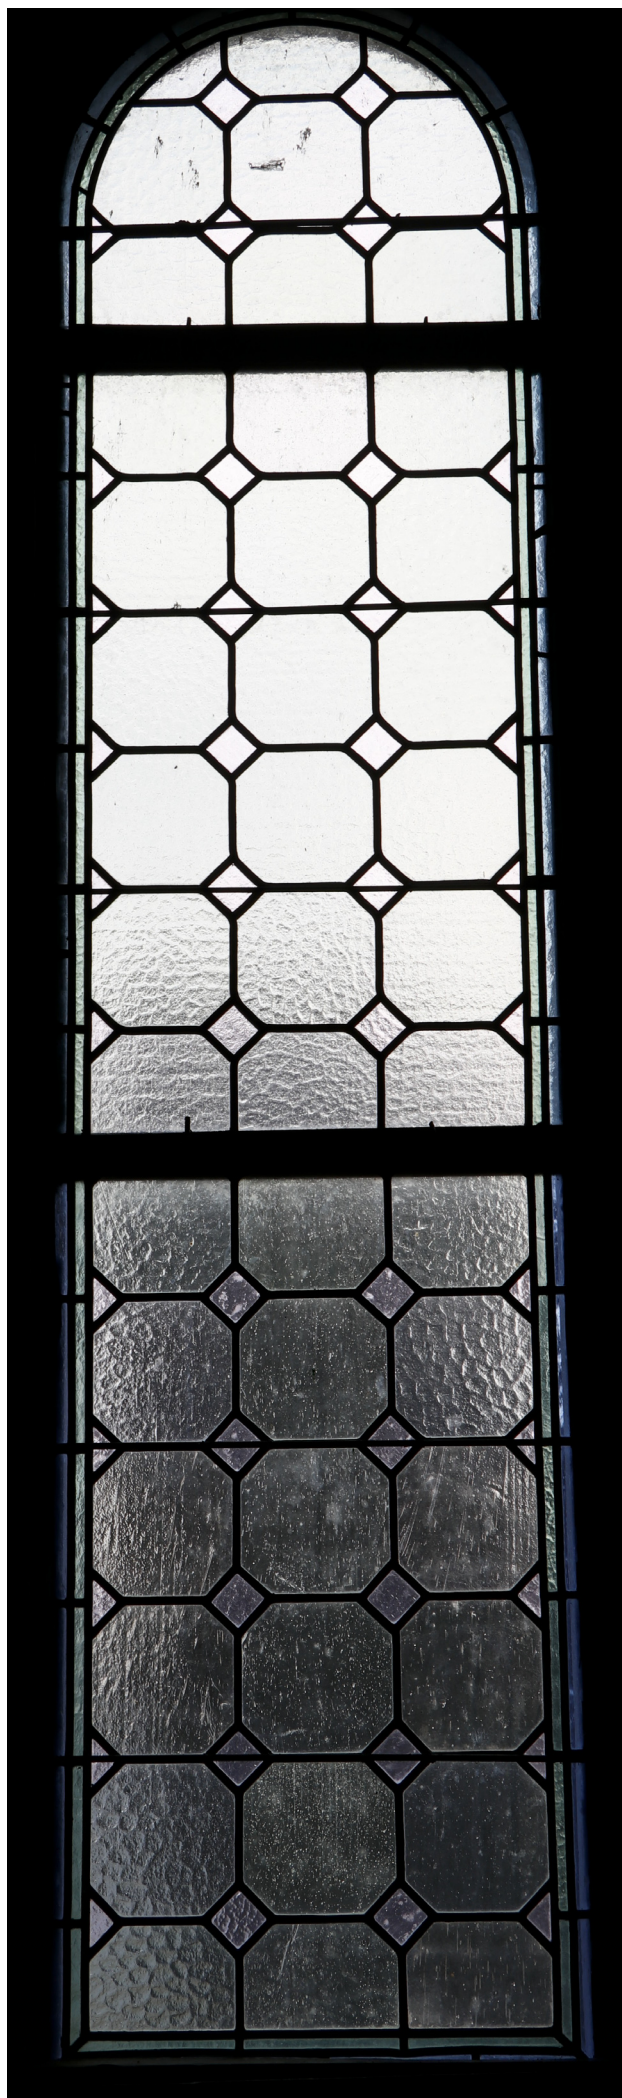
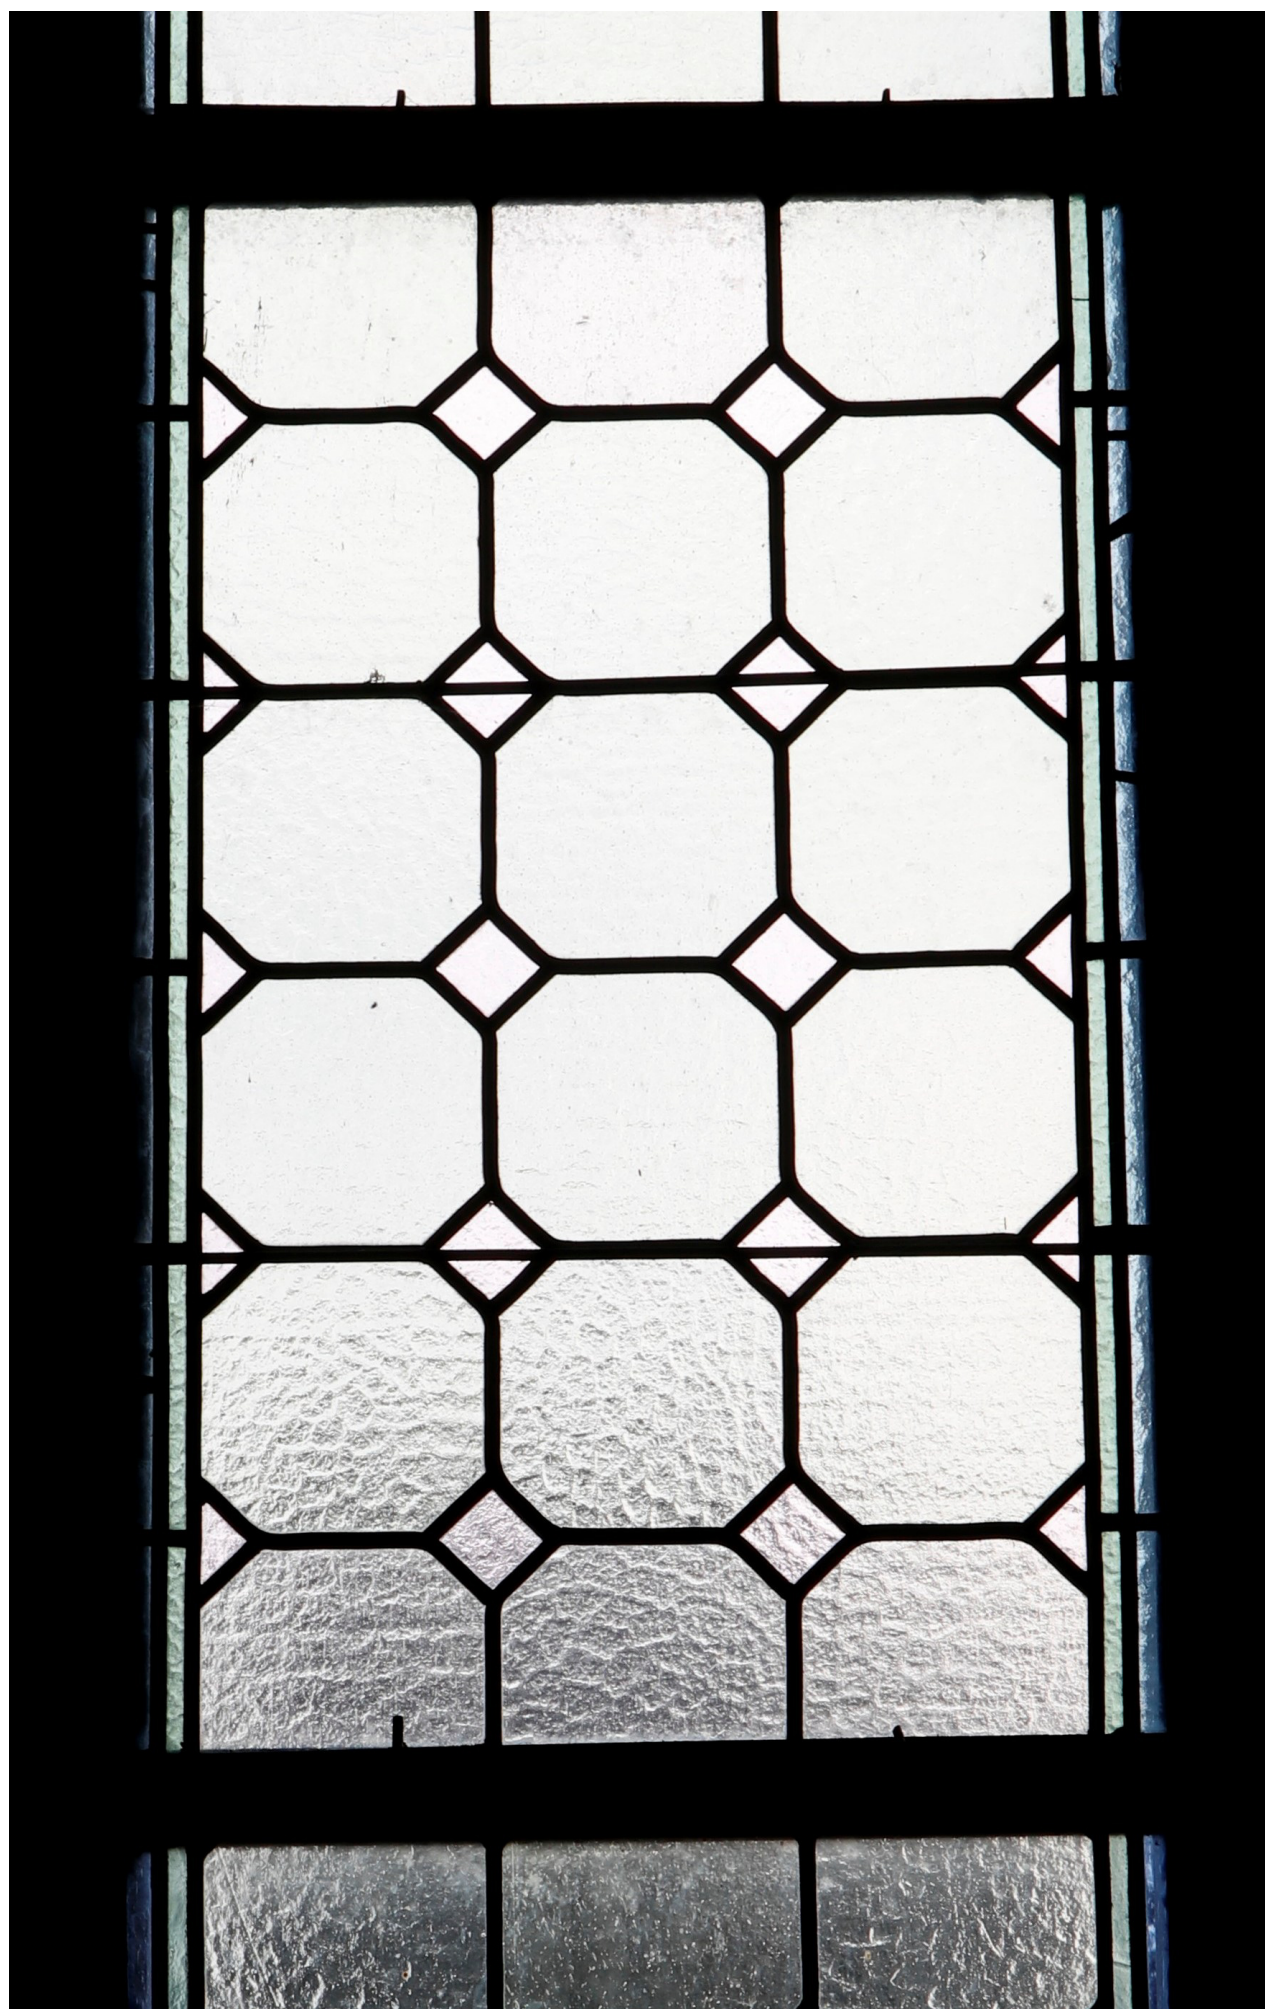
Vitrāj č. 13.

Vitraj byla v minulosti přeložena. Doplněná skla nevadí. Olověná vazba je již opět zoxidovaná. Vitraj bude přeložena do nové olověné vazby.

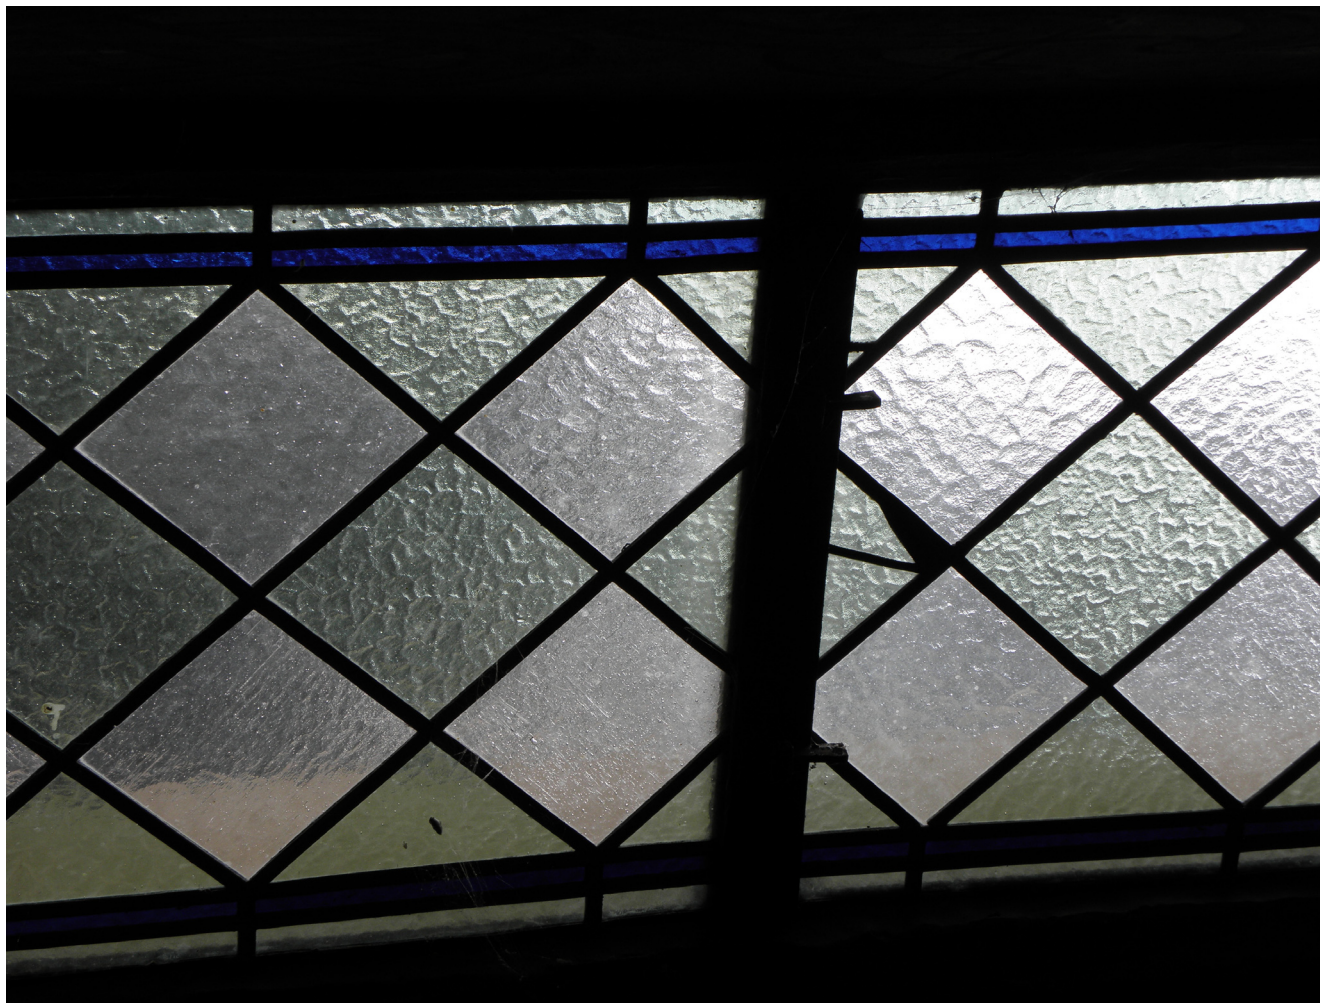
Vitraj č. 14.

Okno umístěné na jižní straně. Vitraj byla již v minulosti přeložena do nové olověné vazby. Prasklá skla byla ve výplních ponechána a předělena slabými olůvky. Olovo je již zoxidované. Při přeložení výplní budou popraskané díly skel nahrazeny novým odpovídajícím sklem stejného druhu. Dvě obdélníkové výplně budou zpevněny dvěma kovovými výztuhami v třetinách plochy aby byla zajištěna jejich větší pevnost.

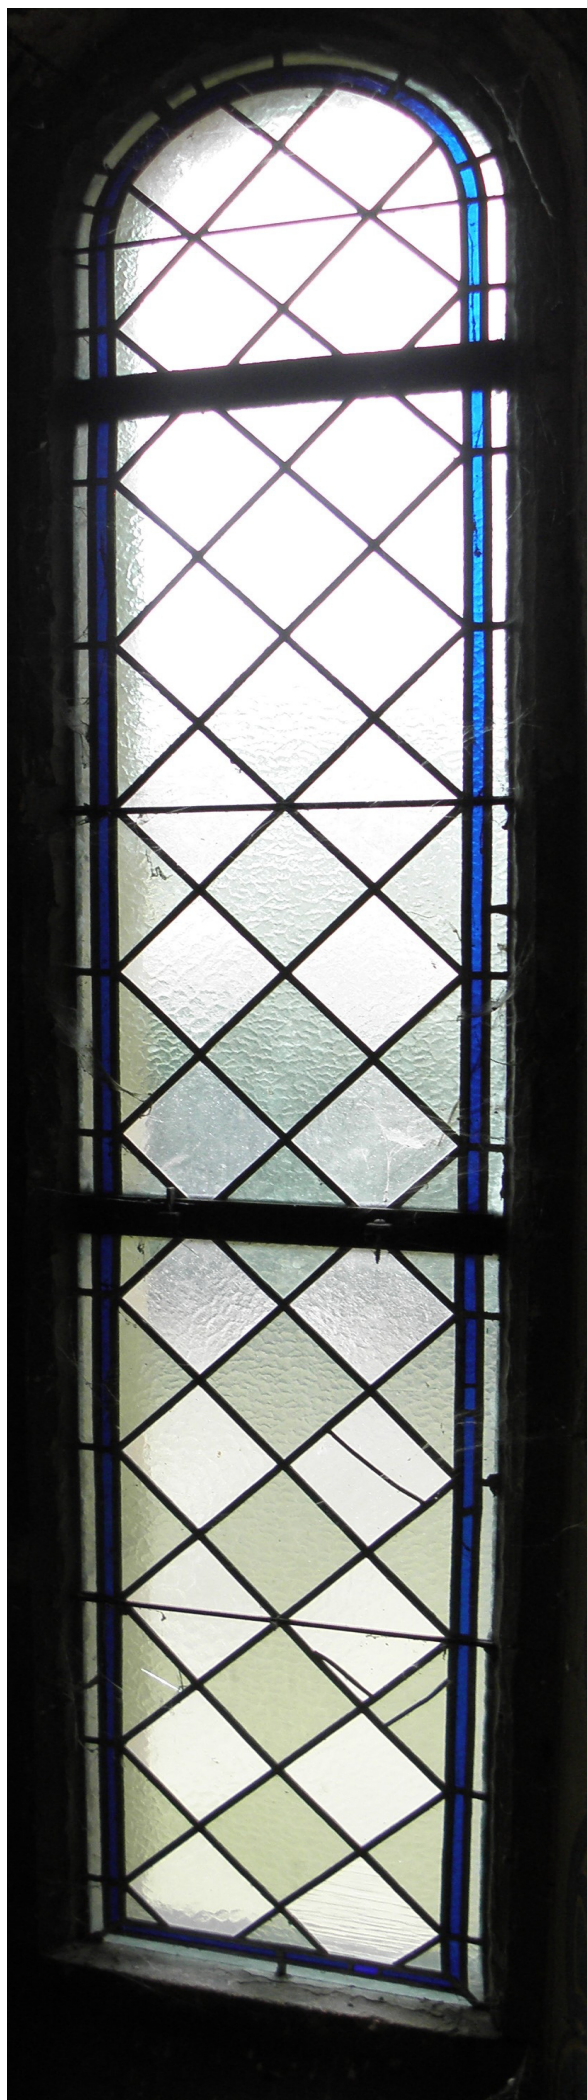
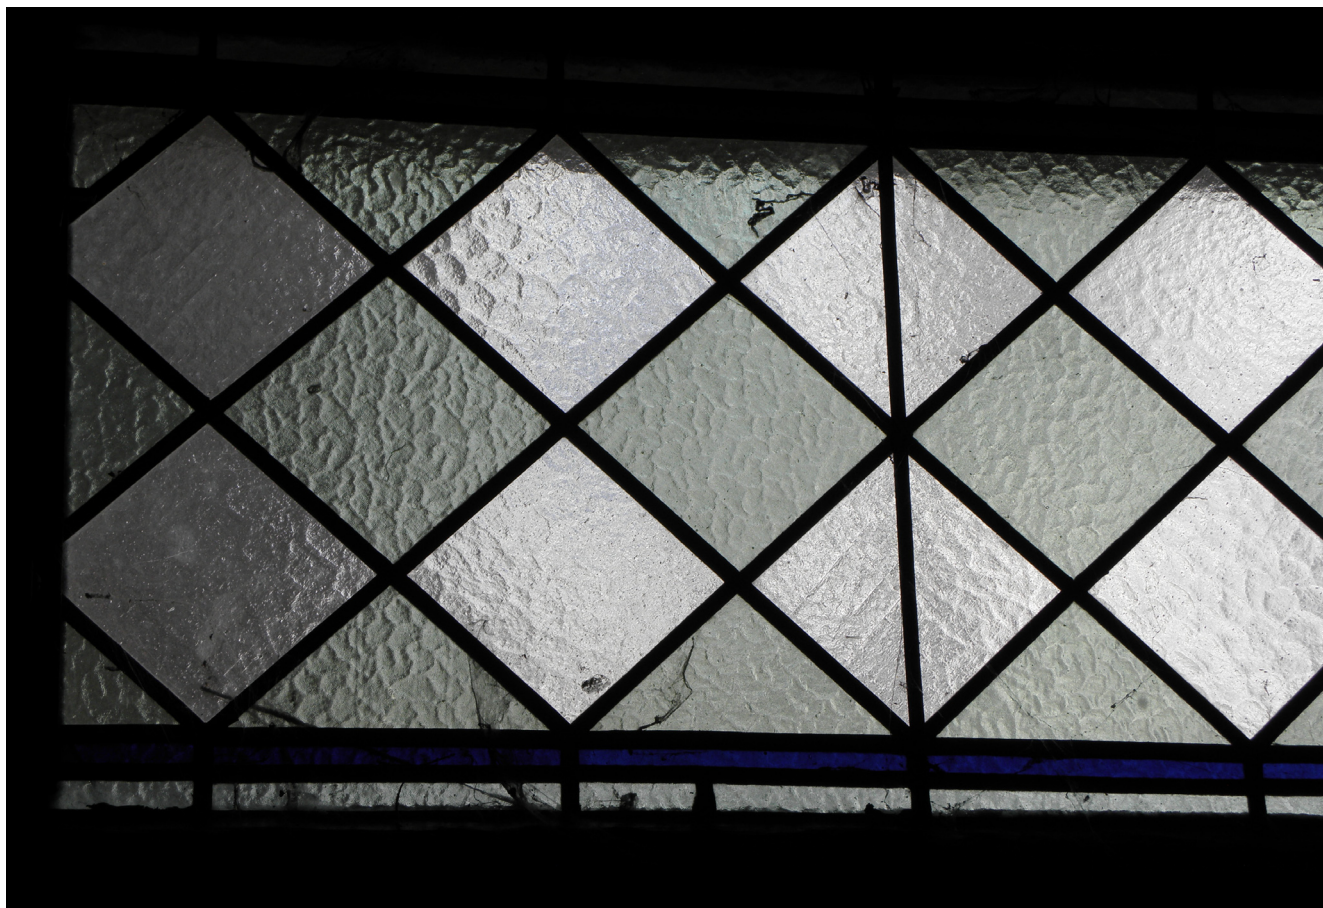
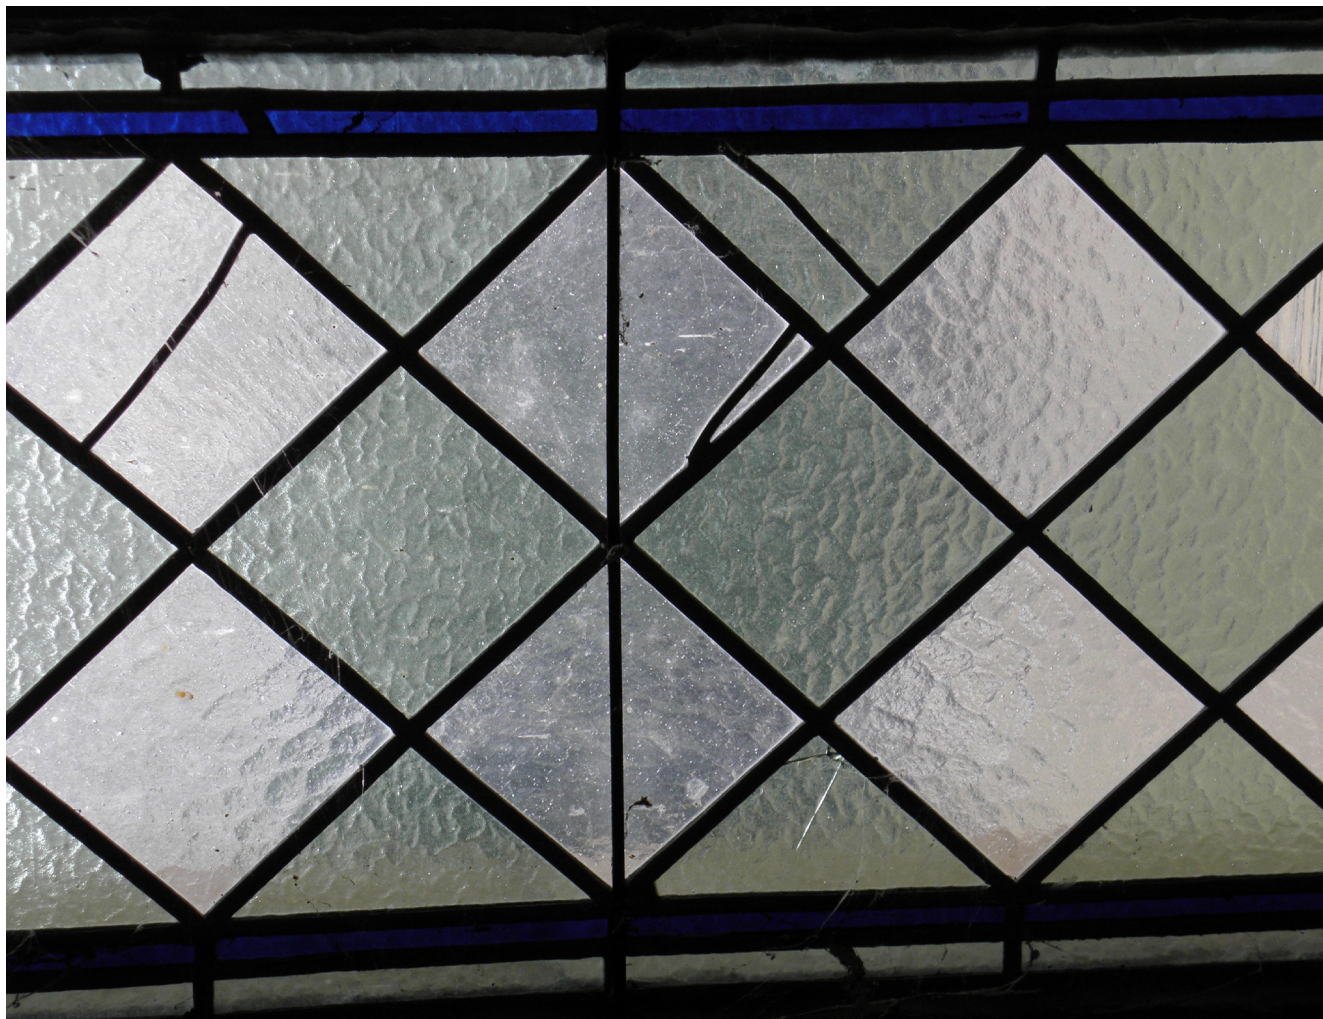
Vitraj č. 15.

Okno je umístěné v západní stěně. Pět dílů skel je prasklých a předělených slabými olůvky a jeden krajový trojúhelníkový díl je nově prasklý. Při překládání výplní budou poškozená skla nahrazena novým odpovídajícím sklem. Obdélníkové výplně budou zpevněny dvěma výztuhami.

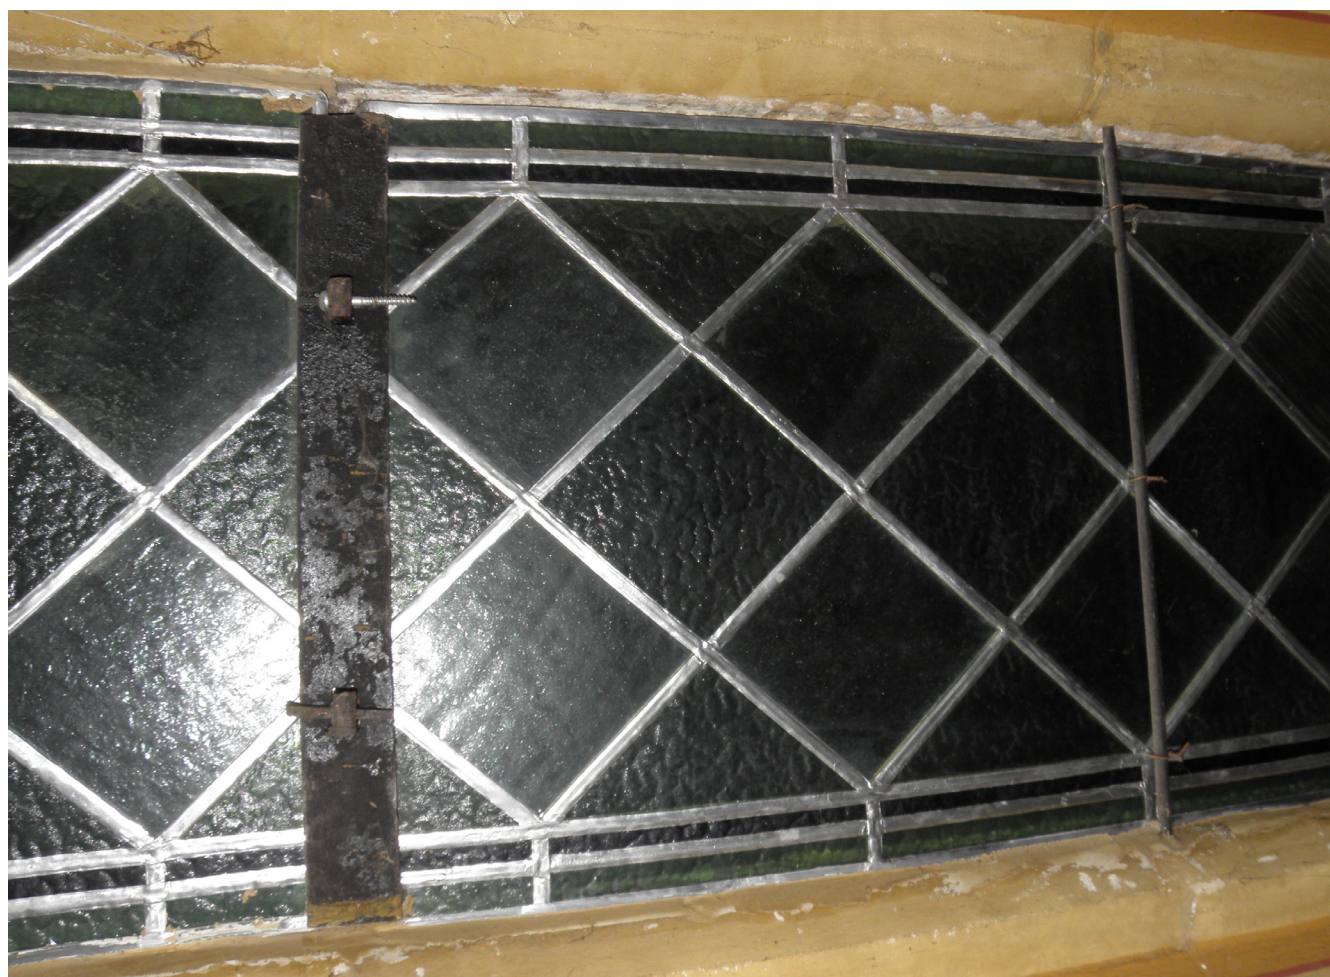
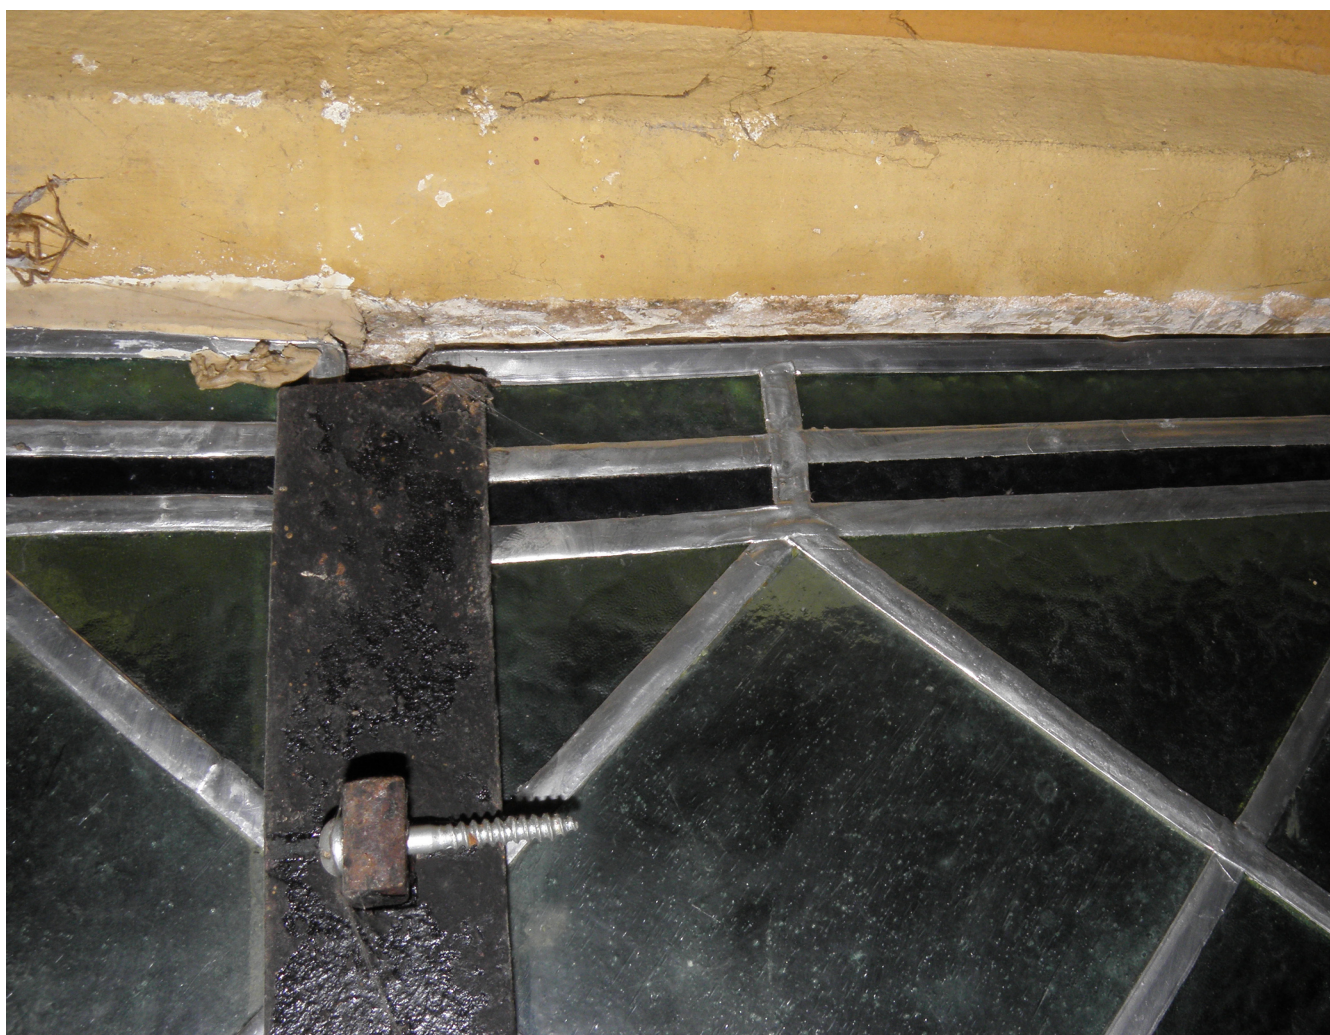
Vitraj č. 15.

Okno je umístěné v mezistěně mezi kaplí a vstupní halou kostela. Výplně na sebe řádně olovy nenavazují. Vitraj není v ostění řádně zapravena i když je nově přeložena. Do její plochy byla doplněna novodobá skla, která neodpovídají původním. Při překládání do nové olověné osnovy budou neodpovídající skla vyměněna za stejná s původními. Scházející zajišťovací klínky na kovových předělech bude třeba doplnit. Krycí lišty nelze zajistit čímkoliv. Obdélníkové výplně budou zpevněny dvěma výztuhami.
