PSEUDOROMÁNSKÝ KOSTEL
NANEBEVZETÍ PANNY MARIE V GRUNTĚ.
RESTAURÁTORSKÝ PRŮZKUM A ZÁMĚR
NA RESTAUROVÁNÍ VITRAJÍ.

Jaroslav Skuhrový, restaurátor vitrají,
pov. MKČR č. j. 44/93,
rok 2019.

KOSTEL NANEBEVZETÍ PANNY MARIE V GRUNTĚ.
RESTAURÁTORSKÝ PRŮZKUM VITRAJÍ A ZÁMĚR.

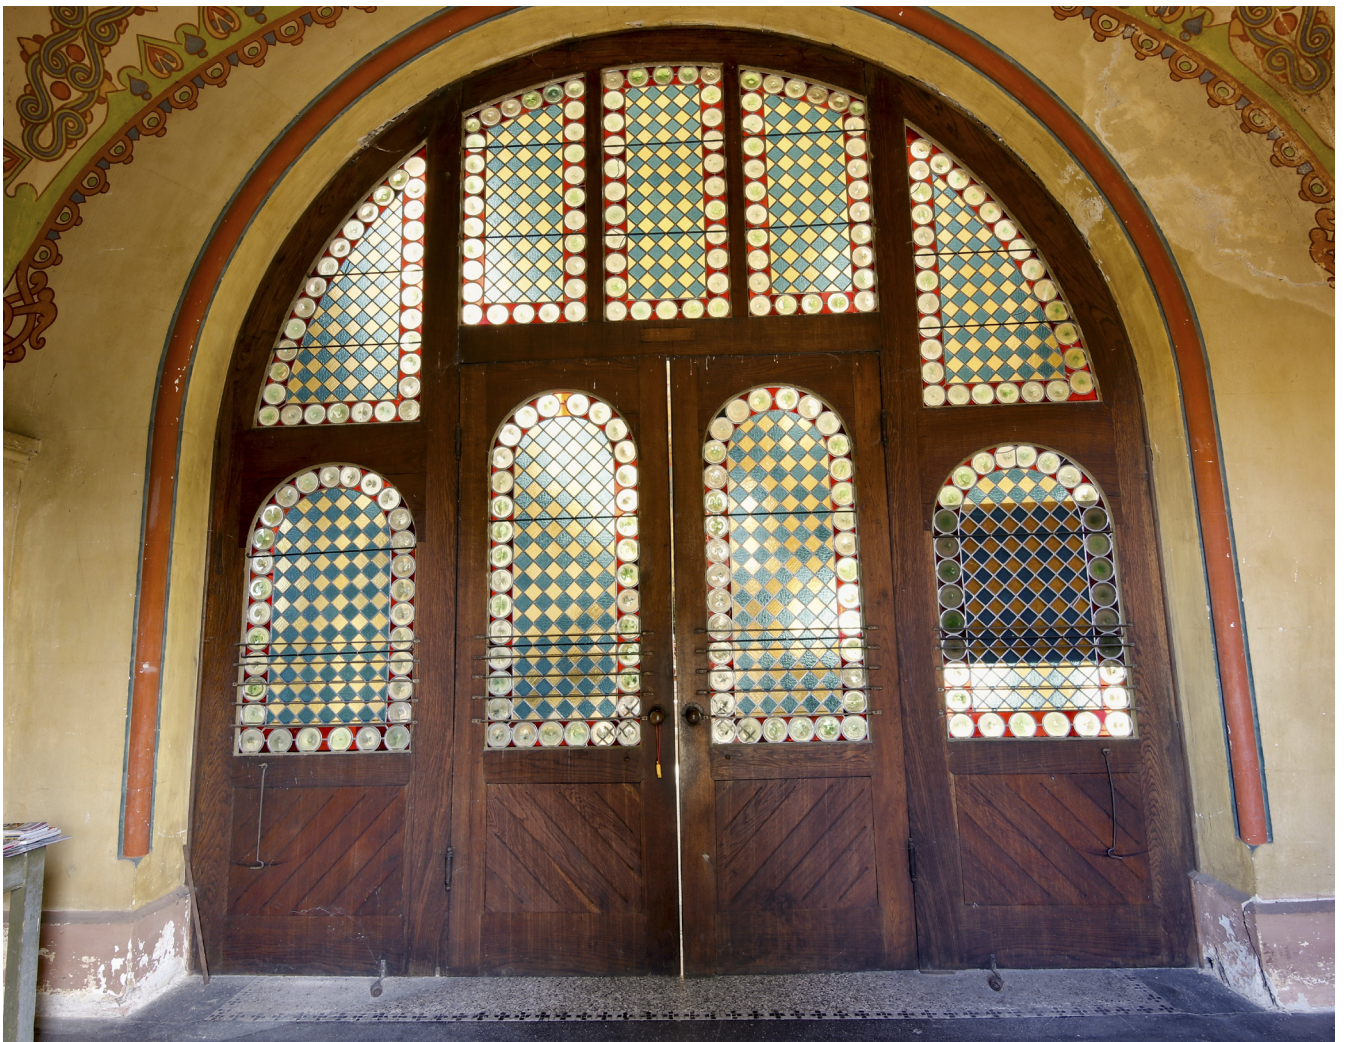
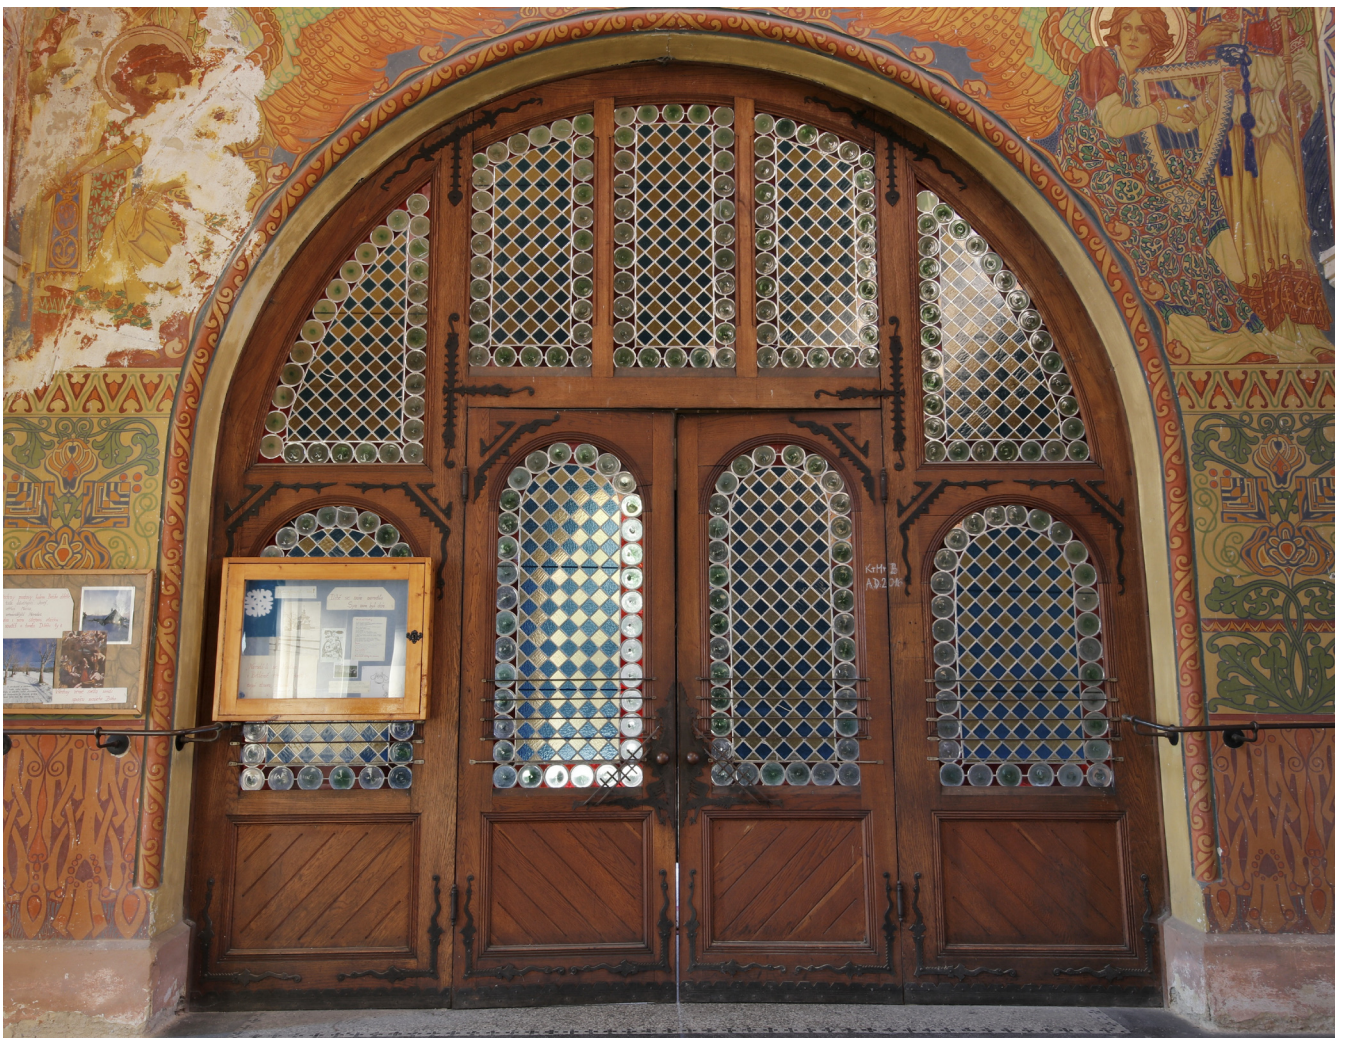
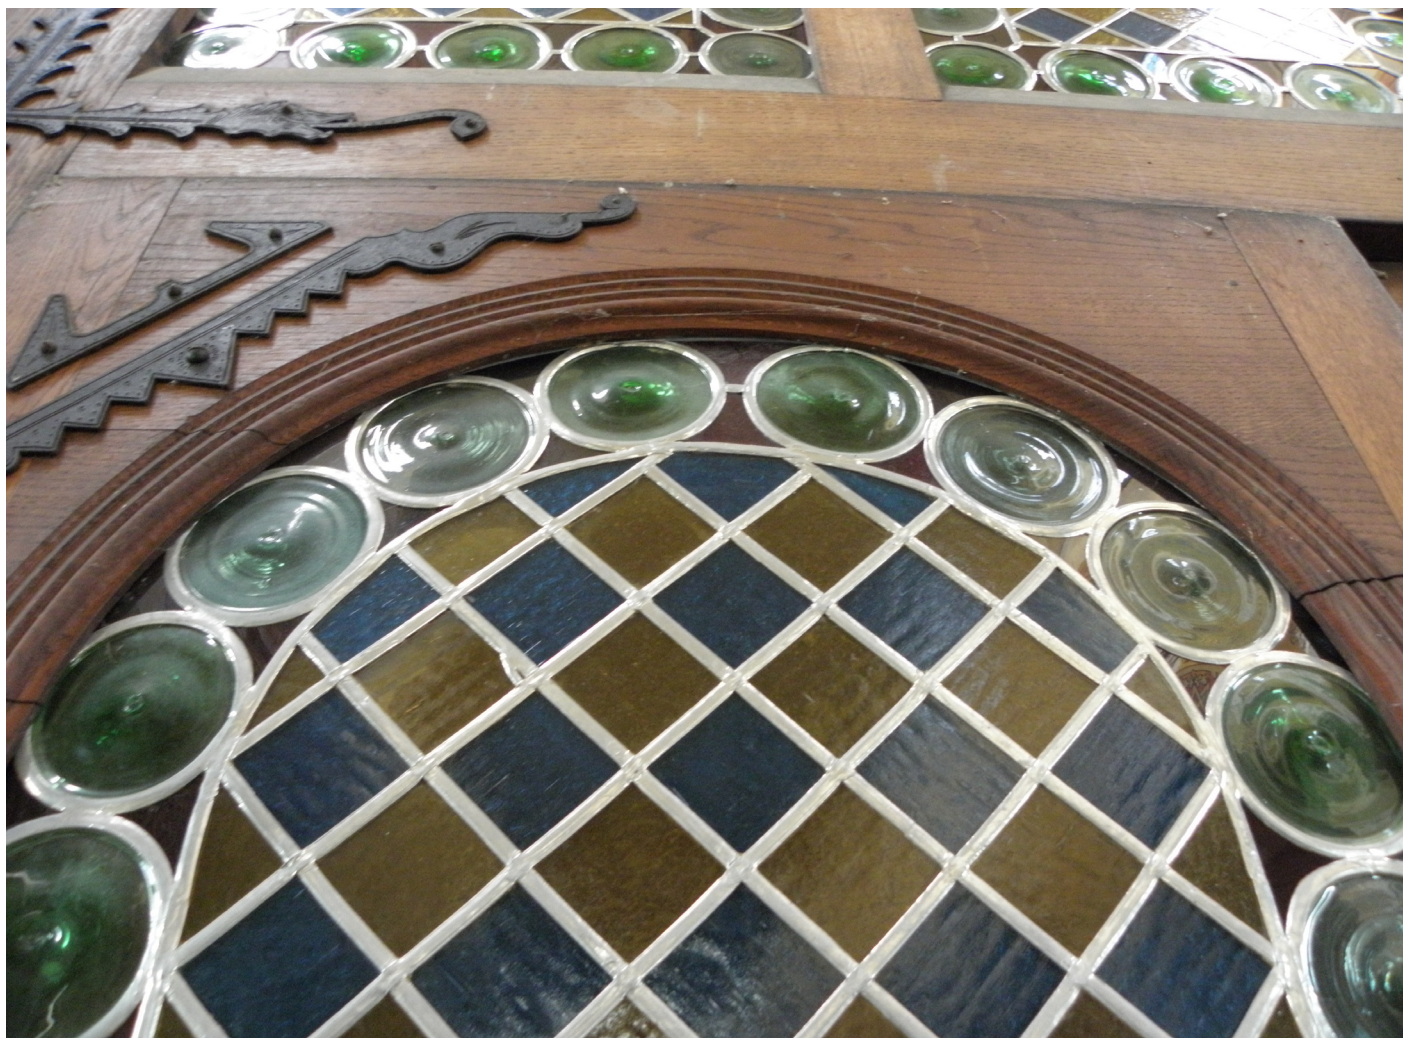
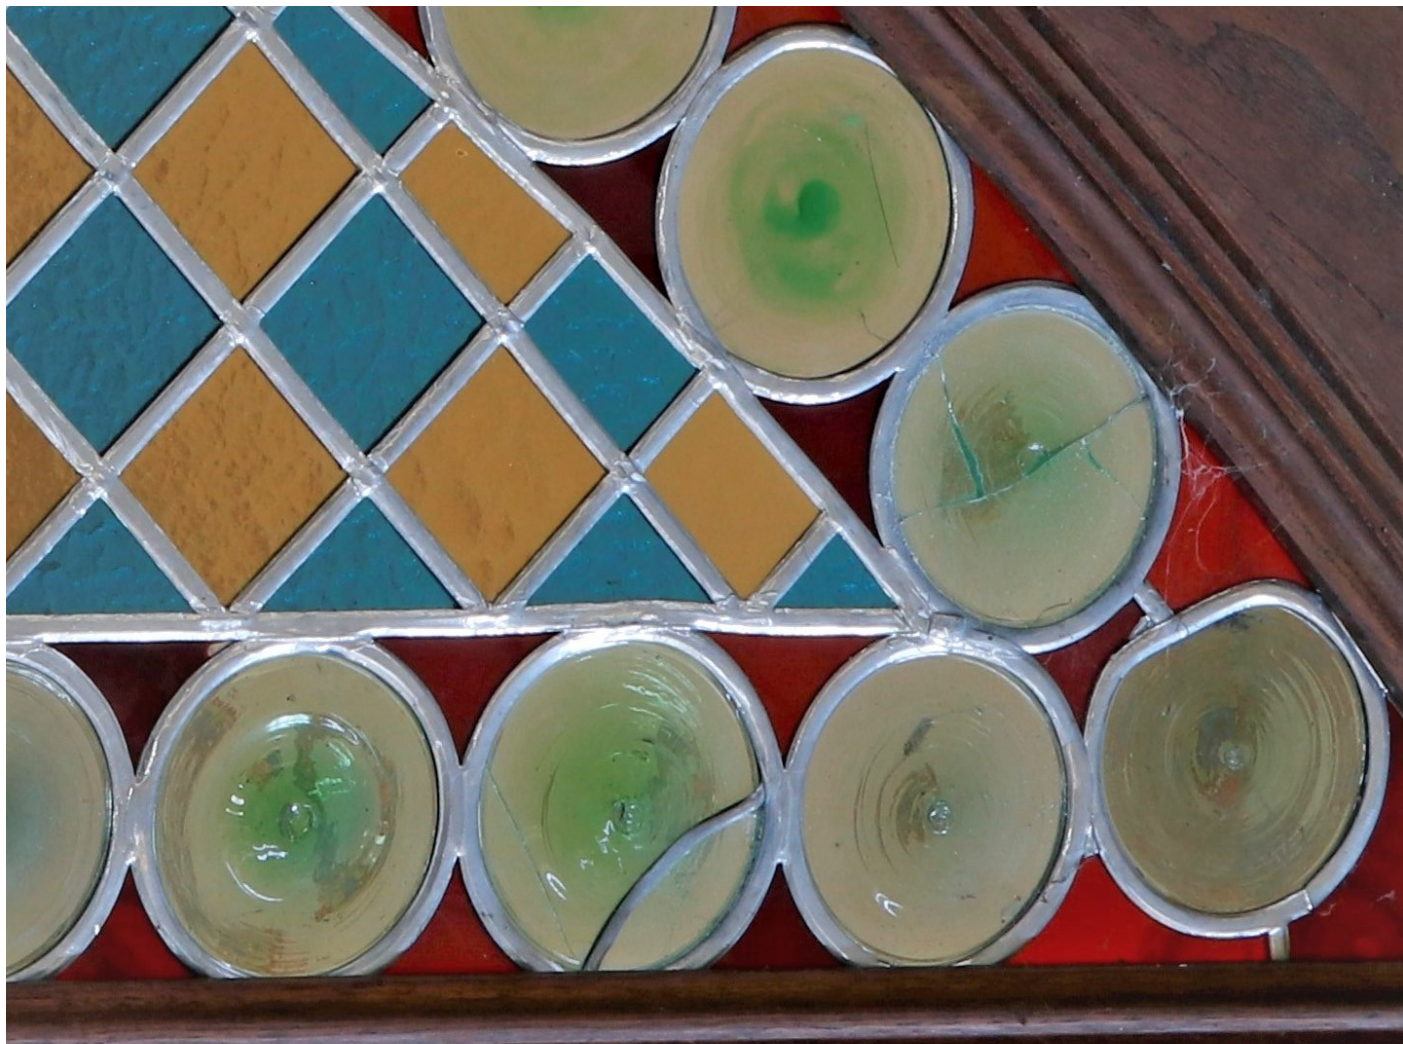
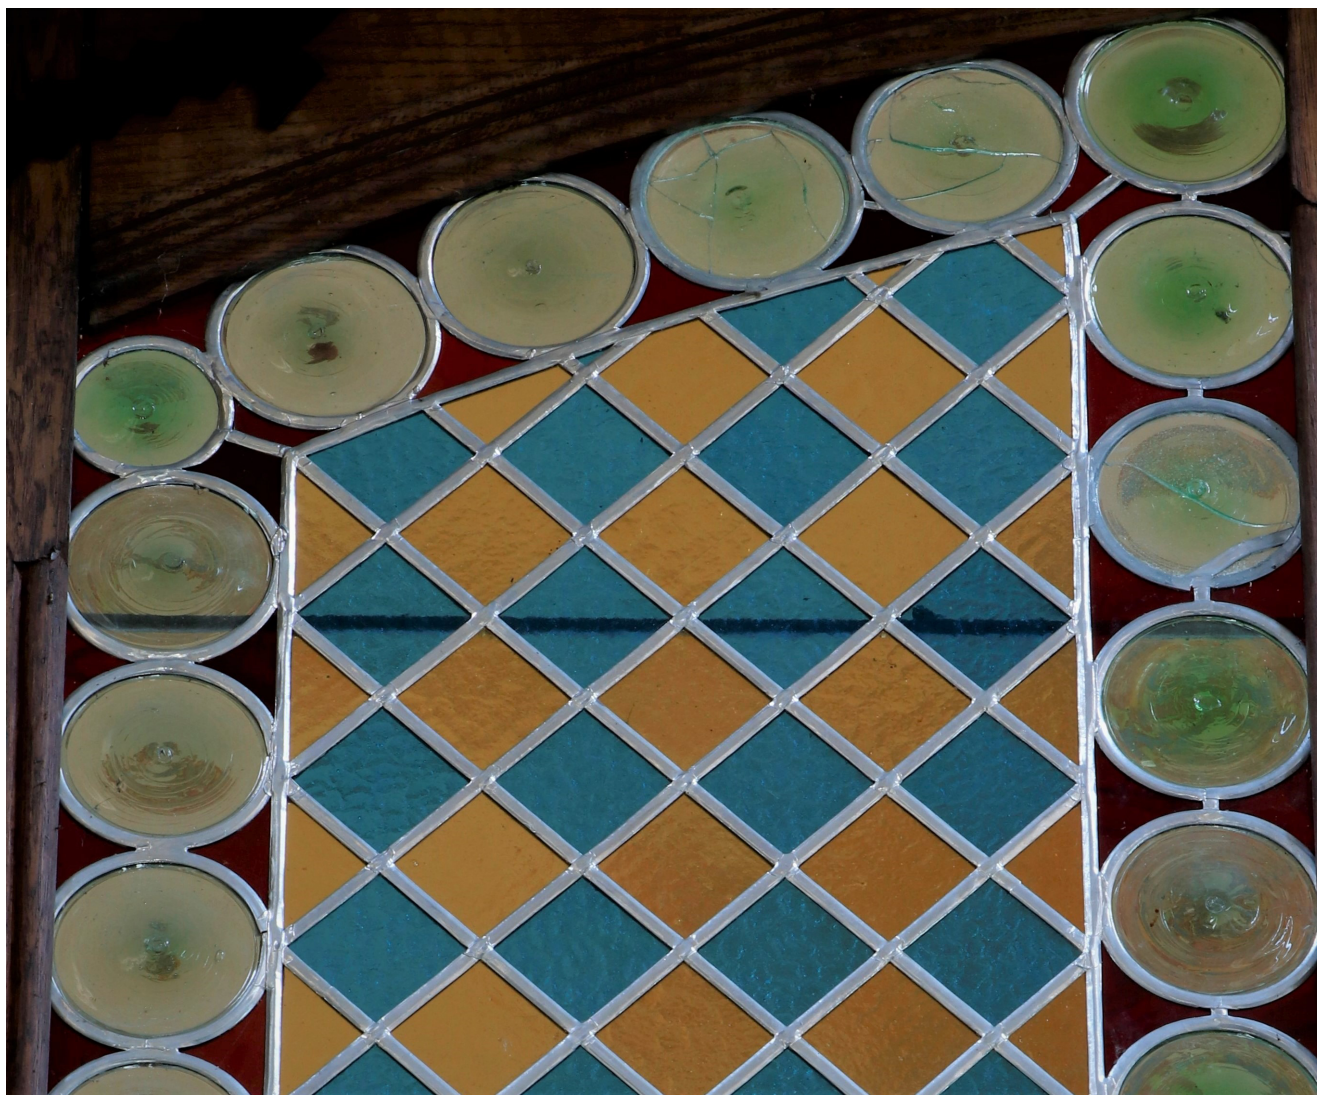
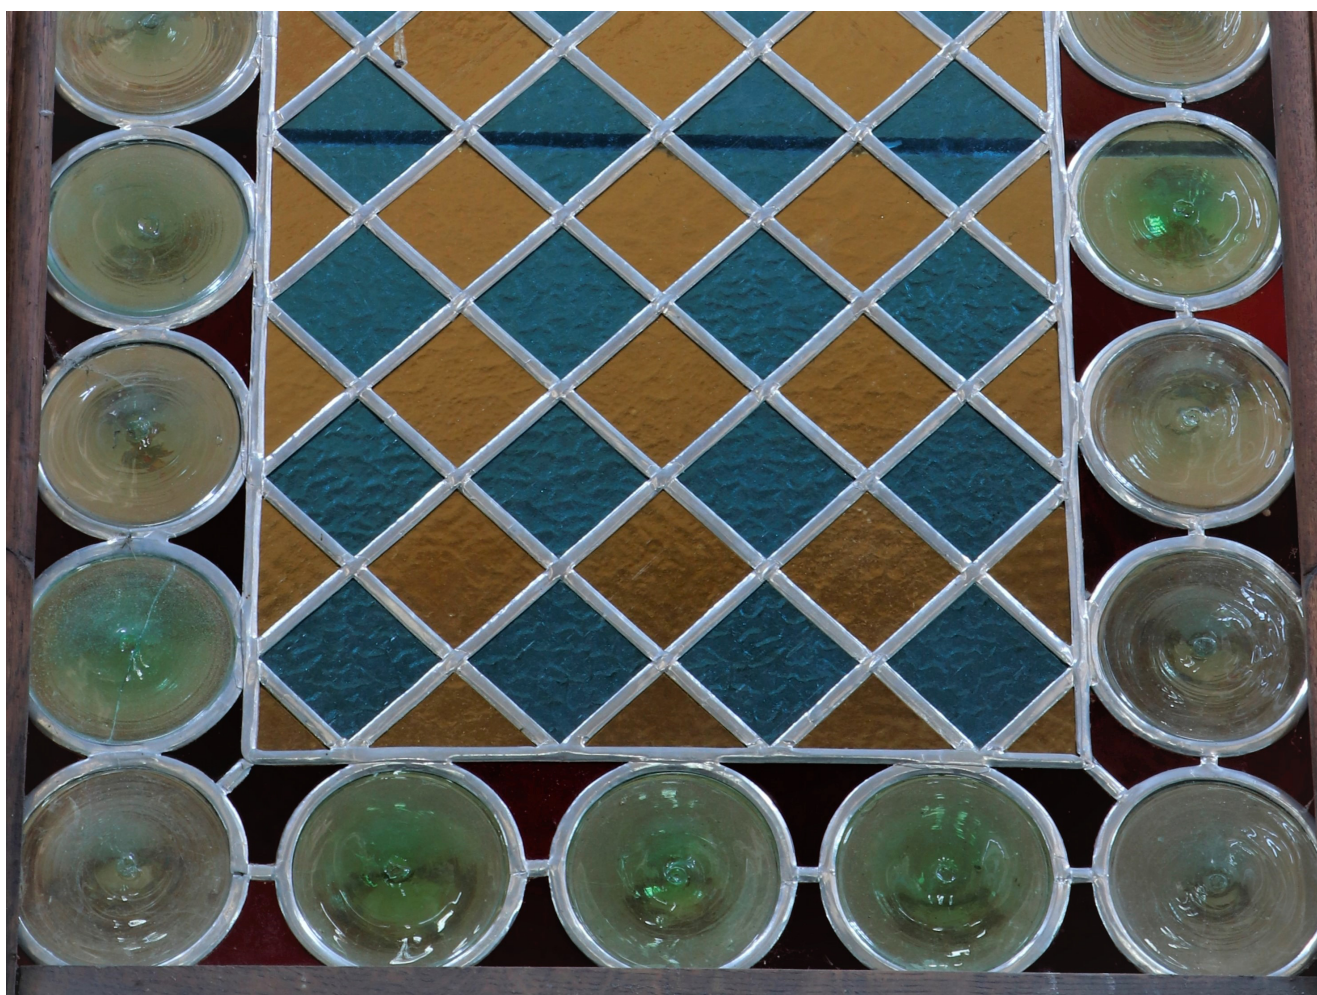
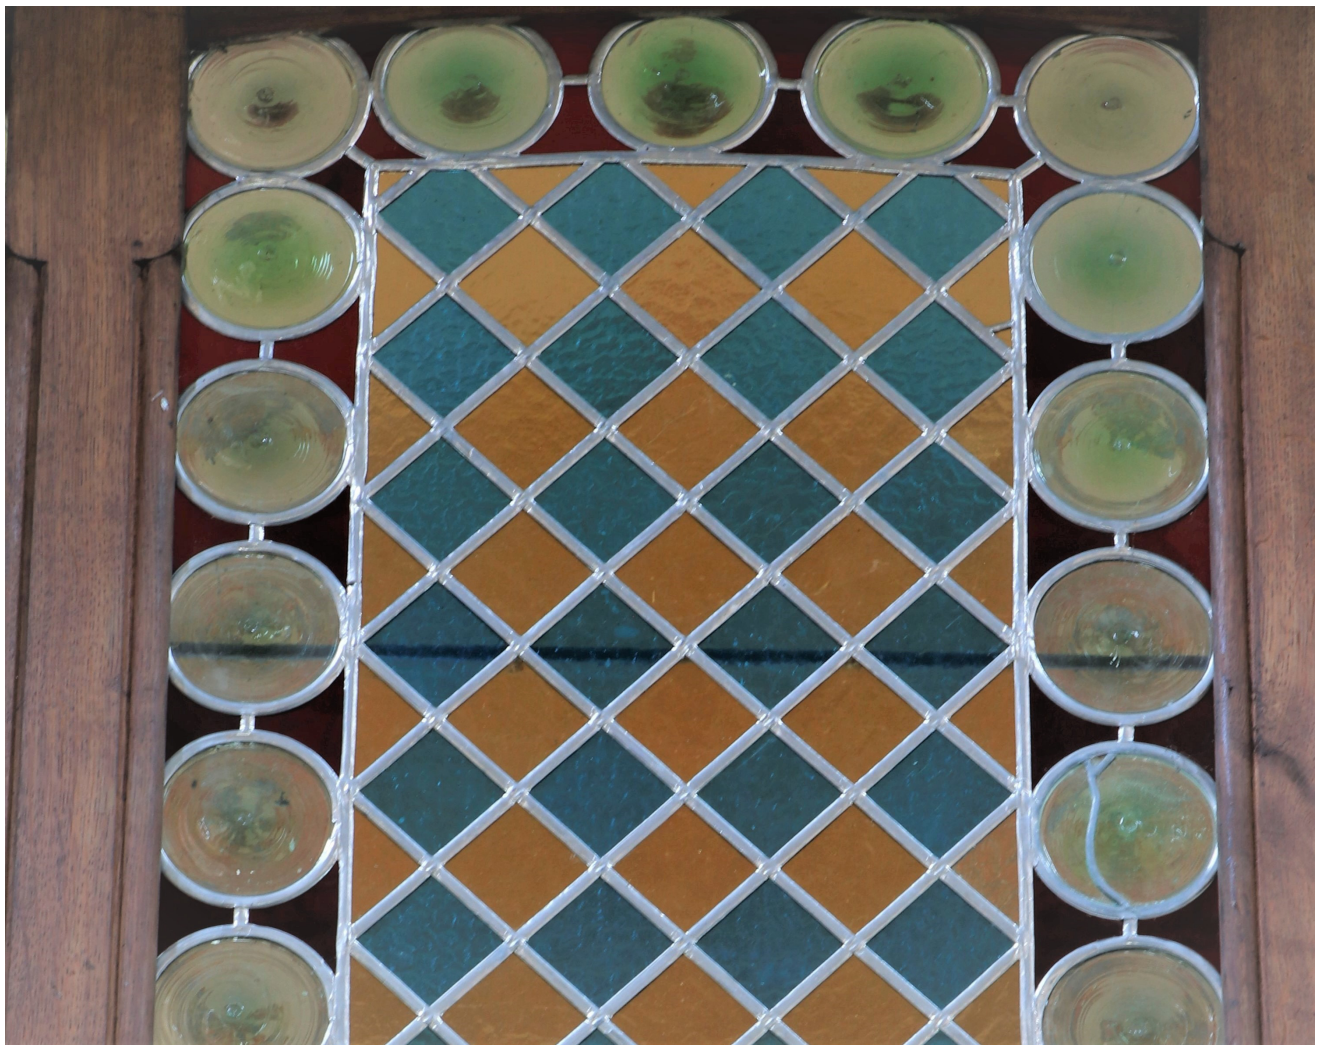
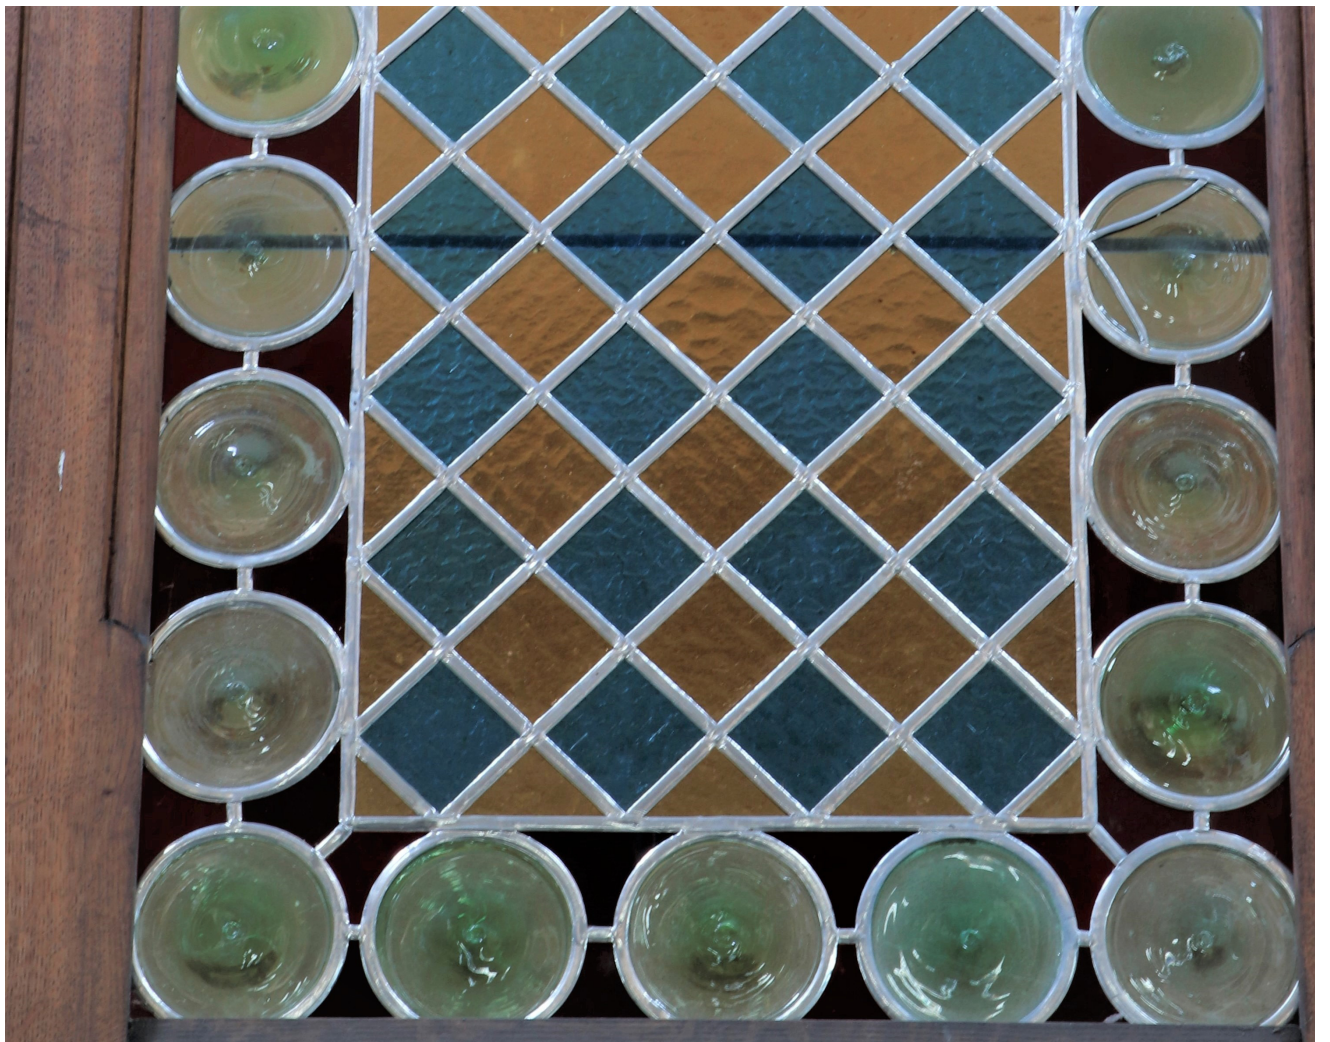
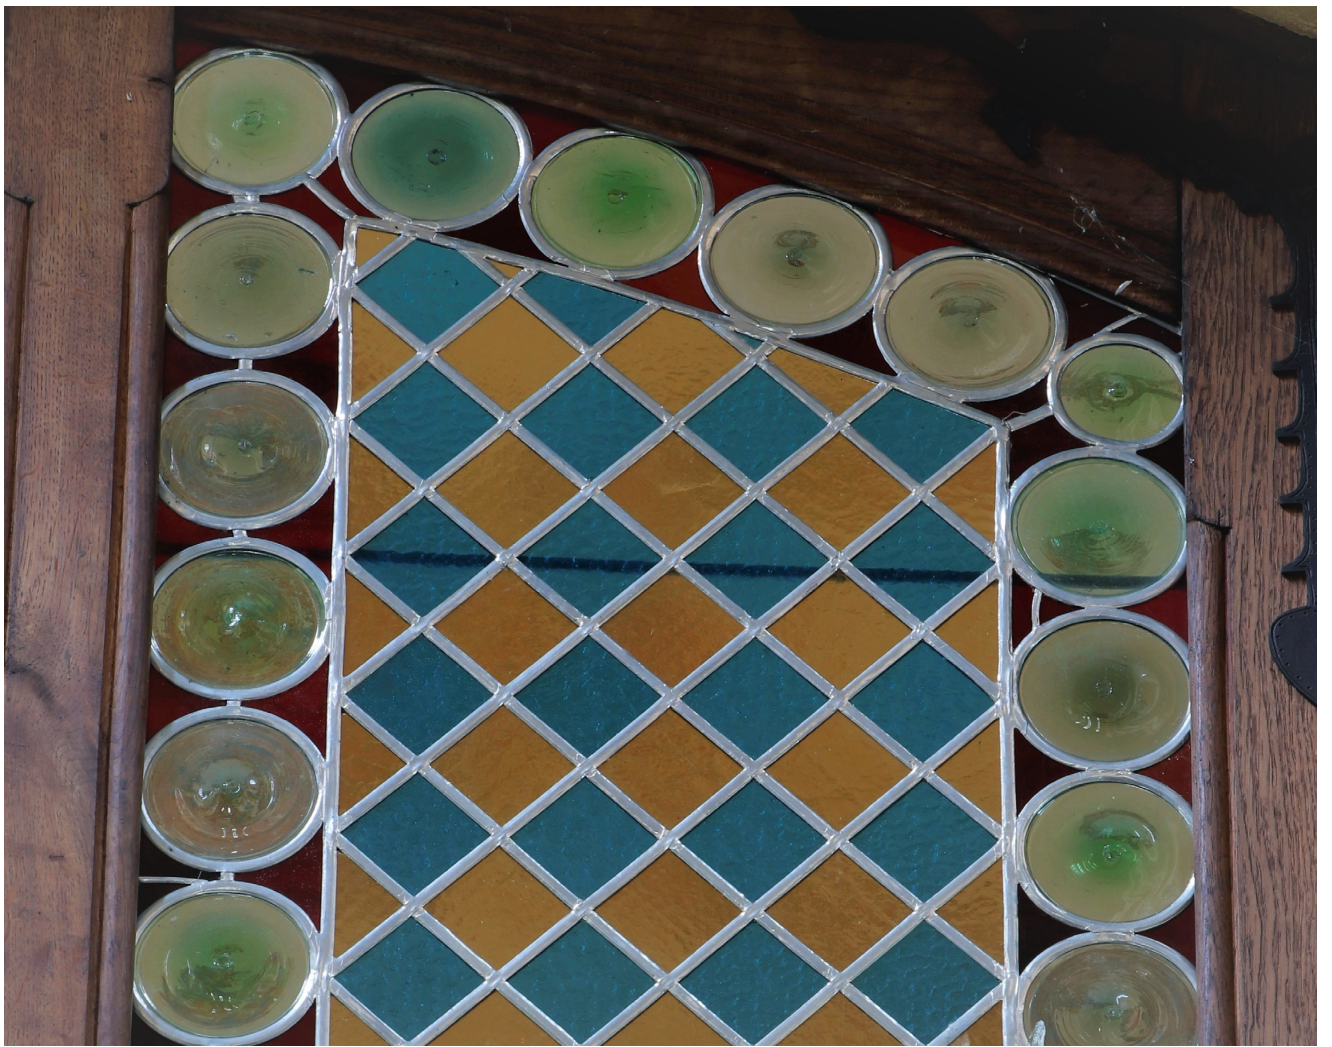
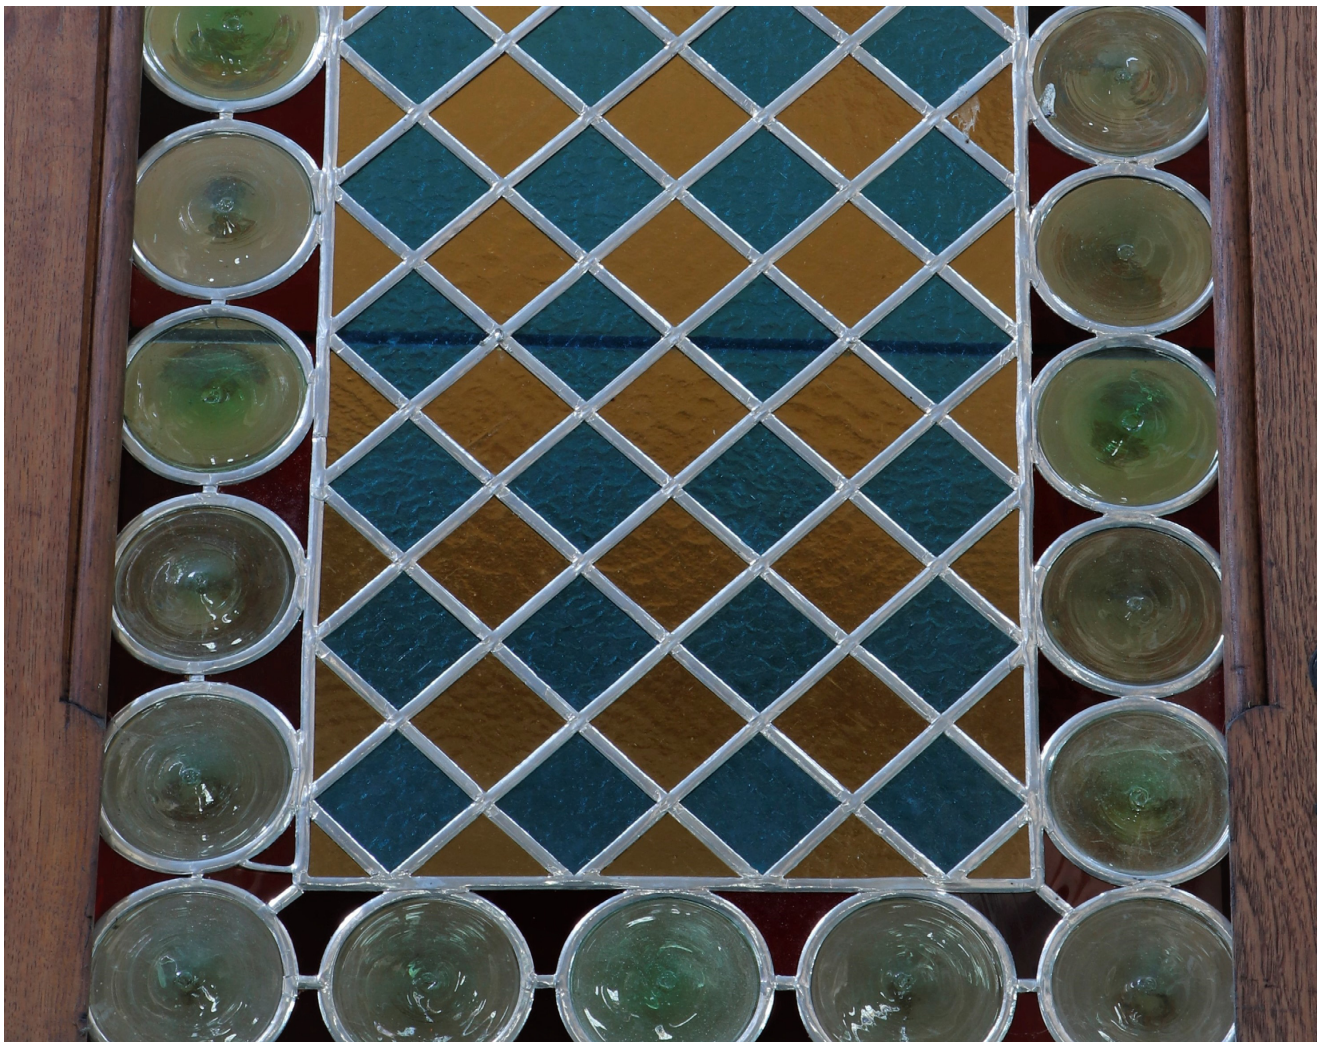
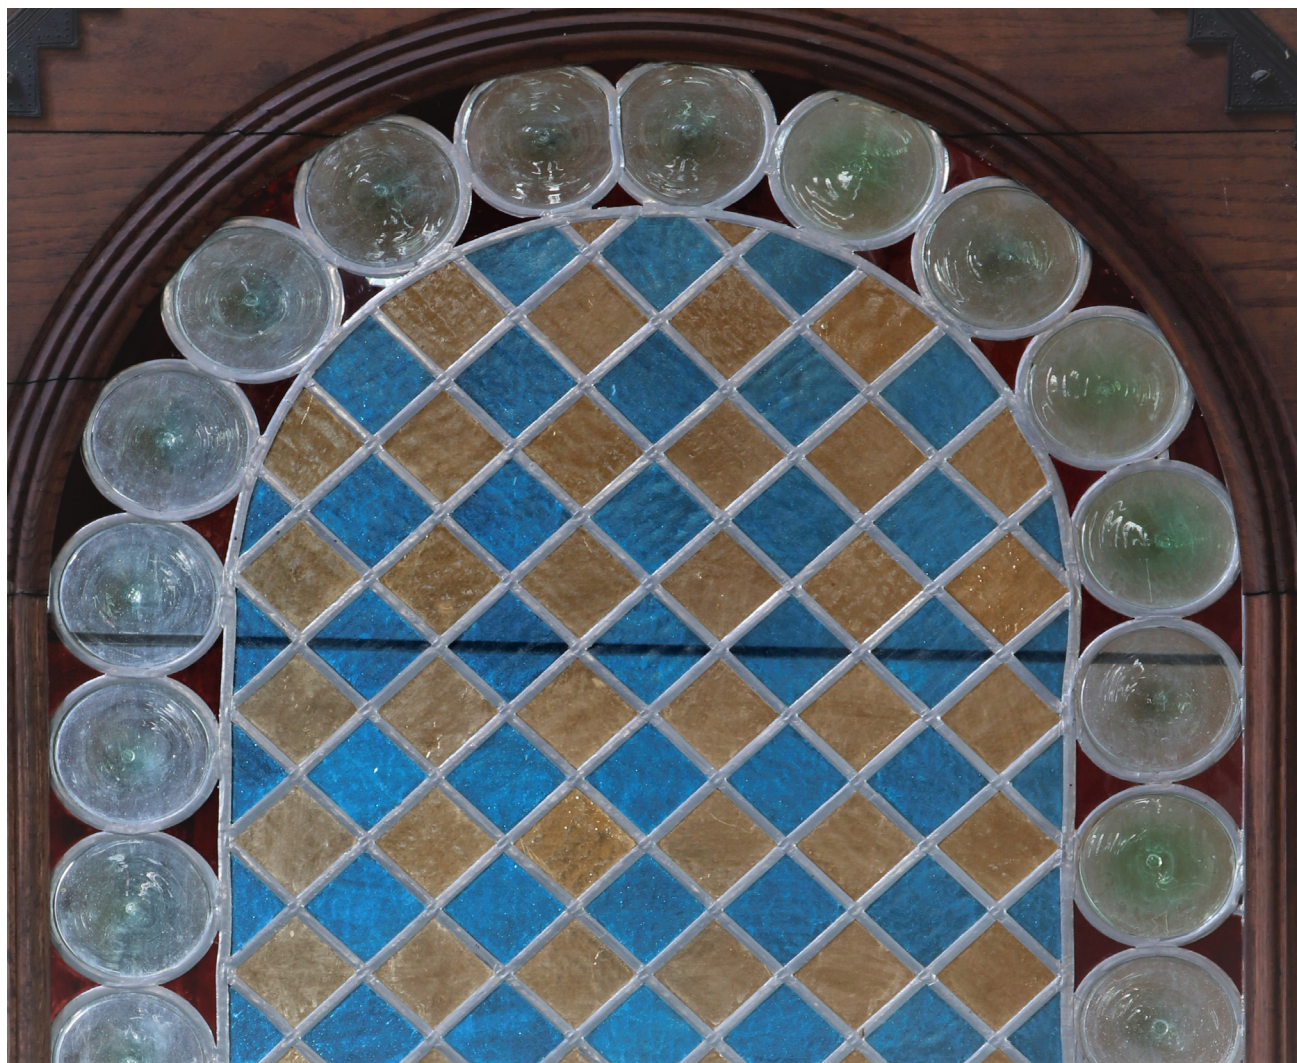
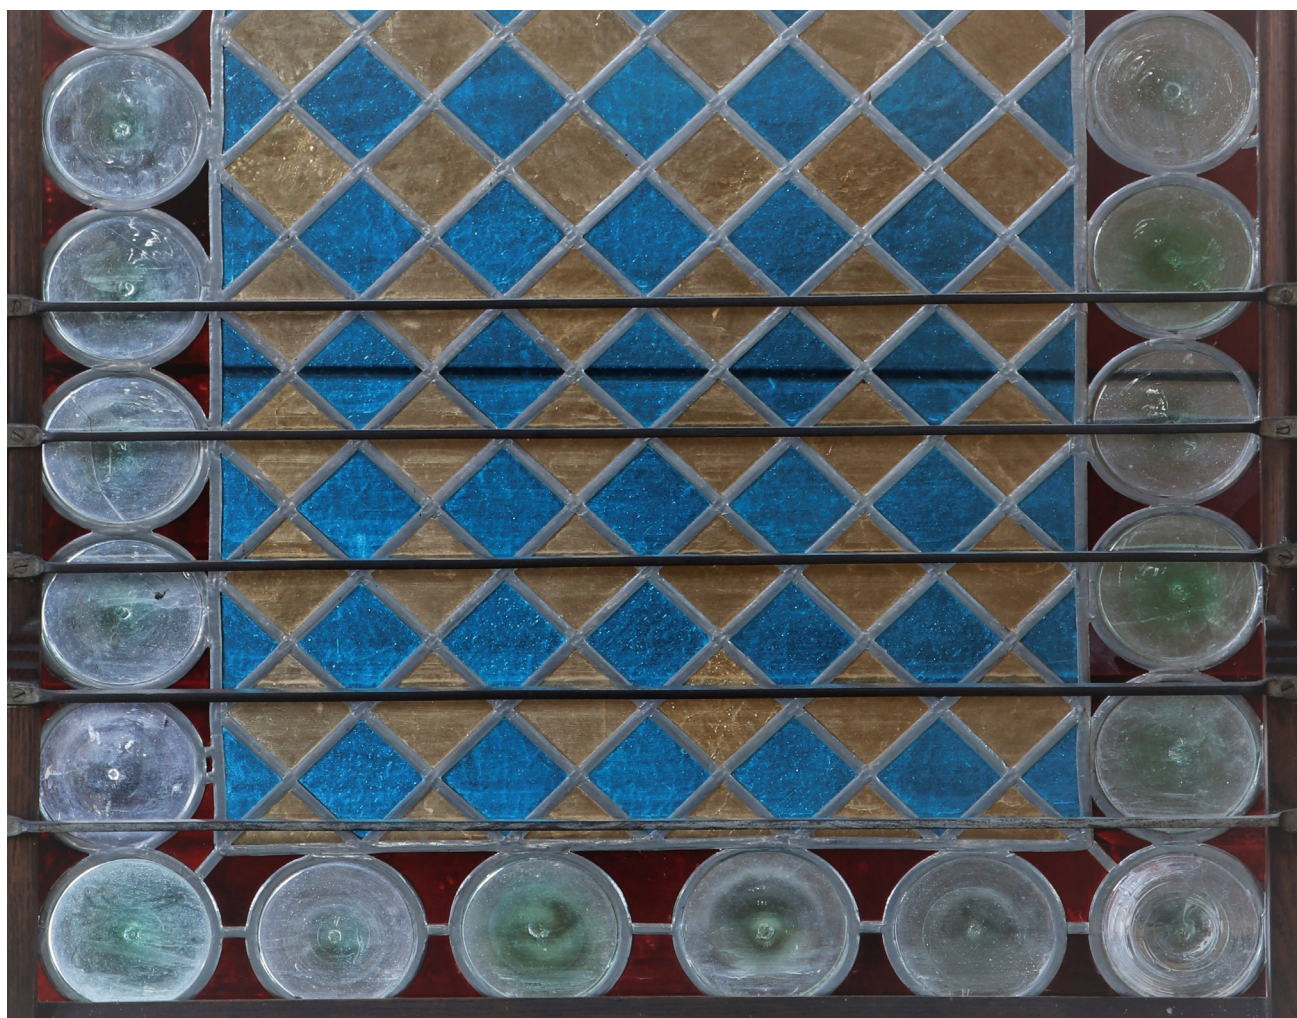
Vitraje byly v nedávné době přeloženy do nové olověné vazby. Zřejmě z důvodu zajištění větší pevnosti ploch výplní byl použit širší průměr olov než byl původní. Bohužel tato širší olova pevnost výplní nezajistí pokud se výplně nesloží správným způsobem. Kosočtverce jsou skládány po řadách. Jednotlivé řady nejsou mezi sebou provazovány a výplně tímto způsobem skládané se v plochách snadněji deformují. Bucny, které tvoří borduru nejsou v obvodovém pásu řádně rozvrženy. Někde vznikají mezery a na jiných místech jsou bucny částečně seříznuté aby se vůbec do obvodového pásu vešly. Dost bucen je popraskaných. Jsou zde doplněna jinak barevná skla. Výplně se deformují. Jsou nedostatečně zpevněny kovovými výztuhami.

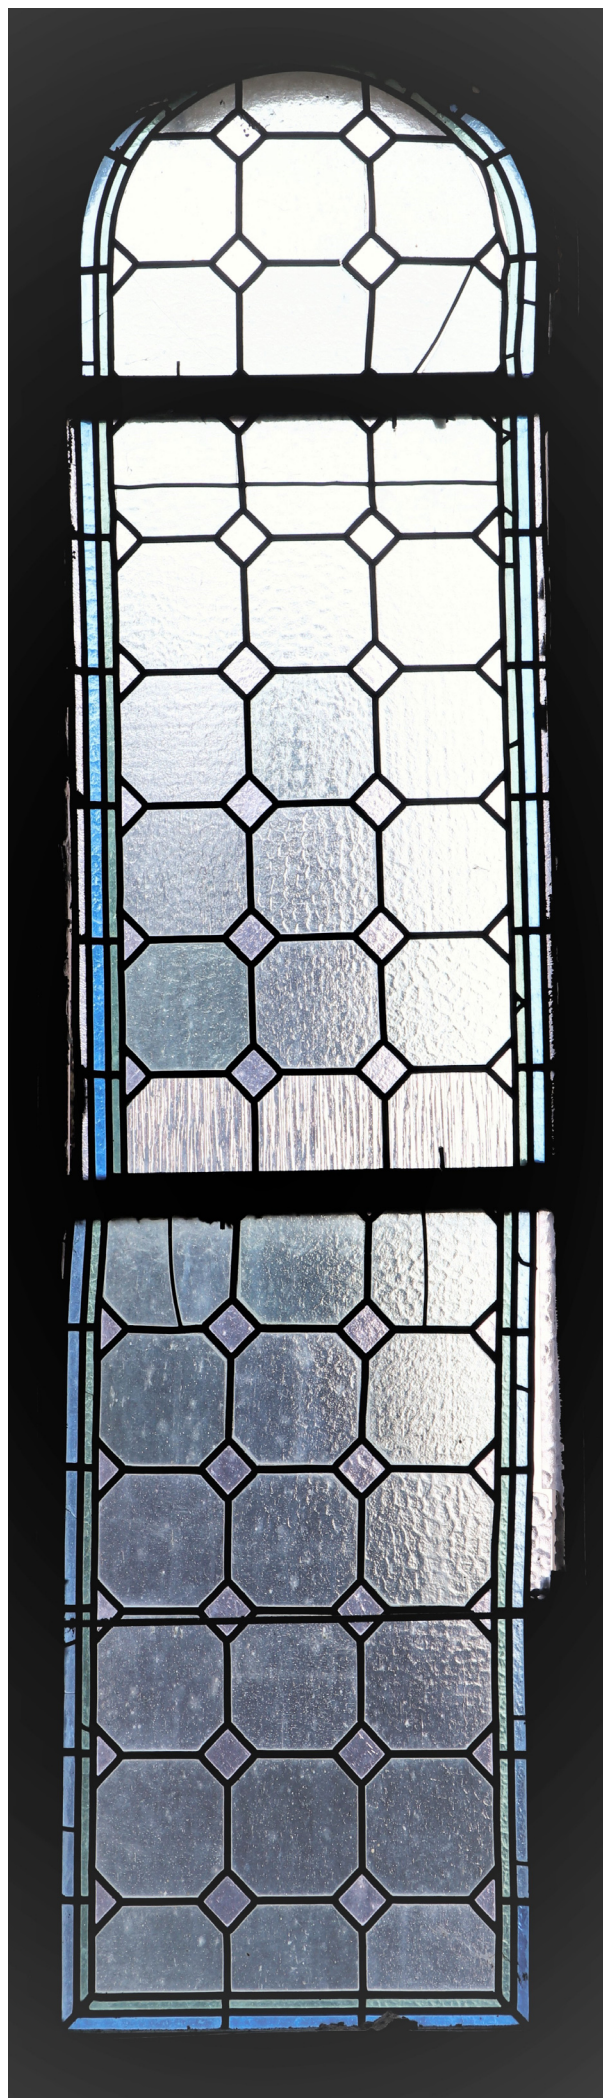
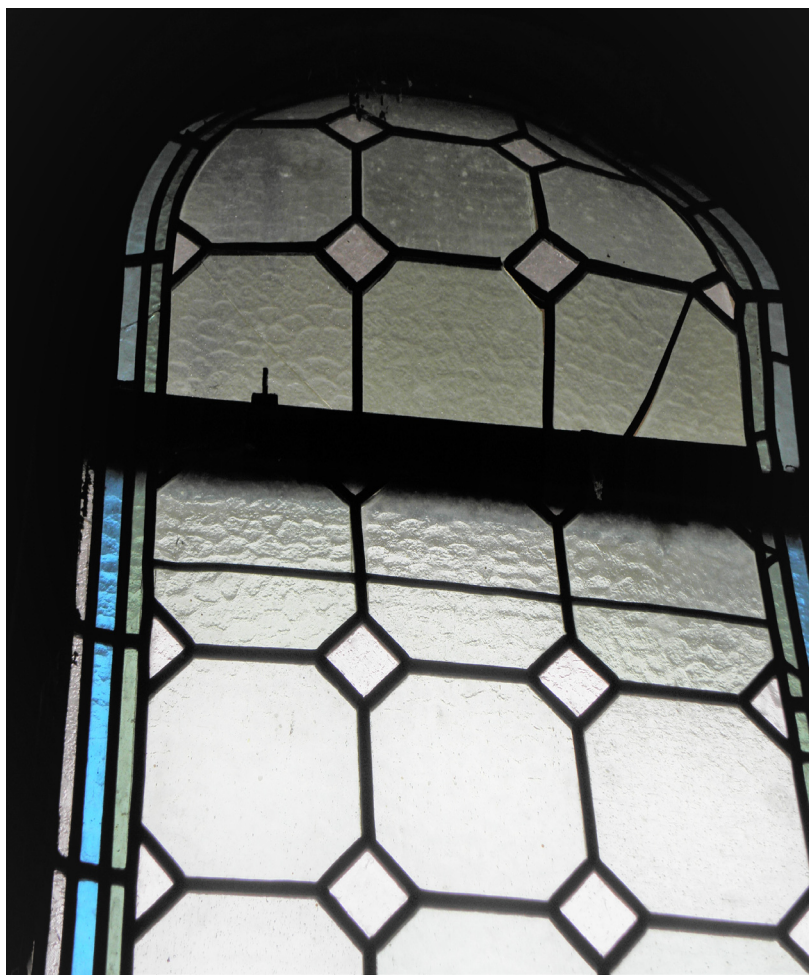
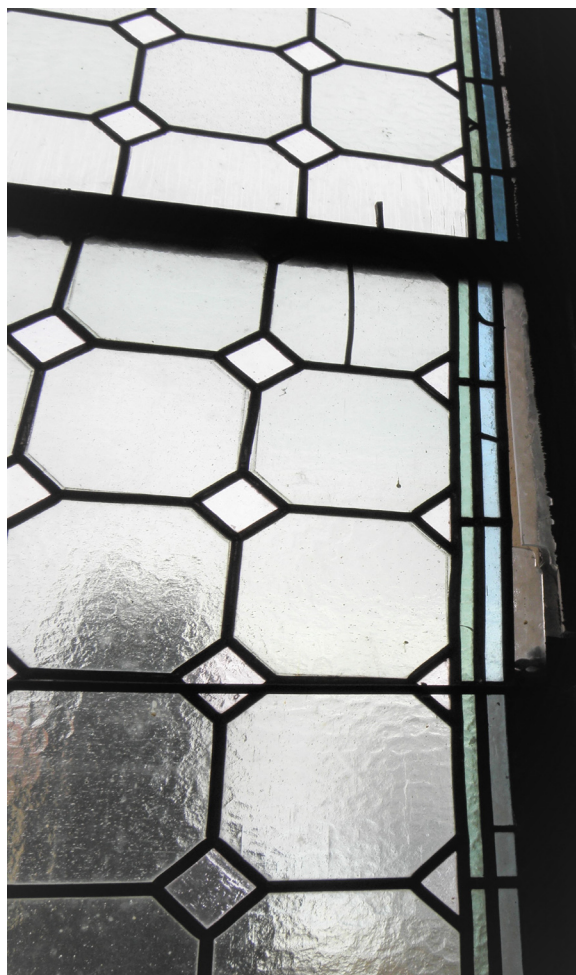
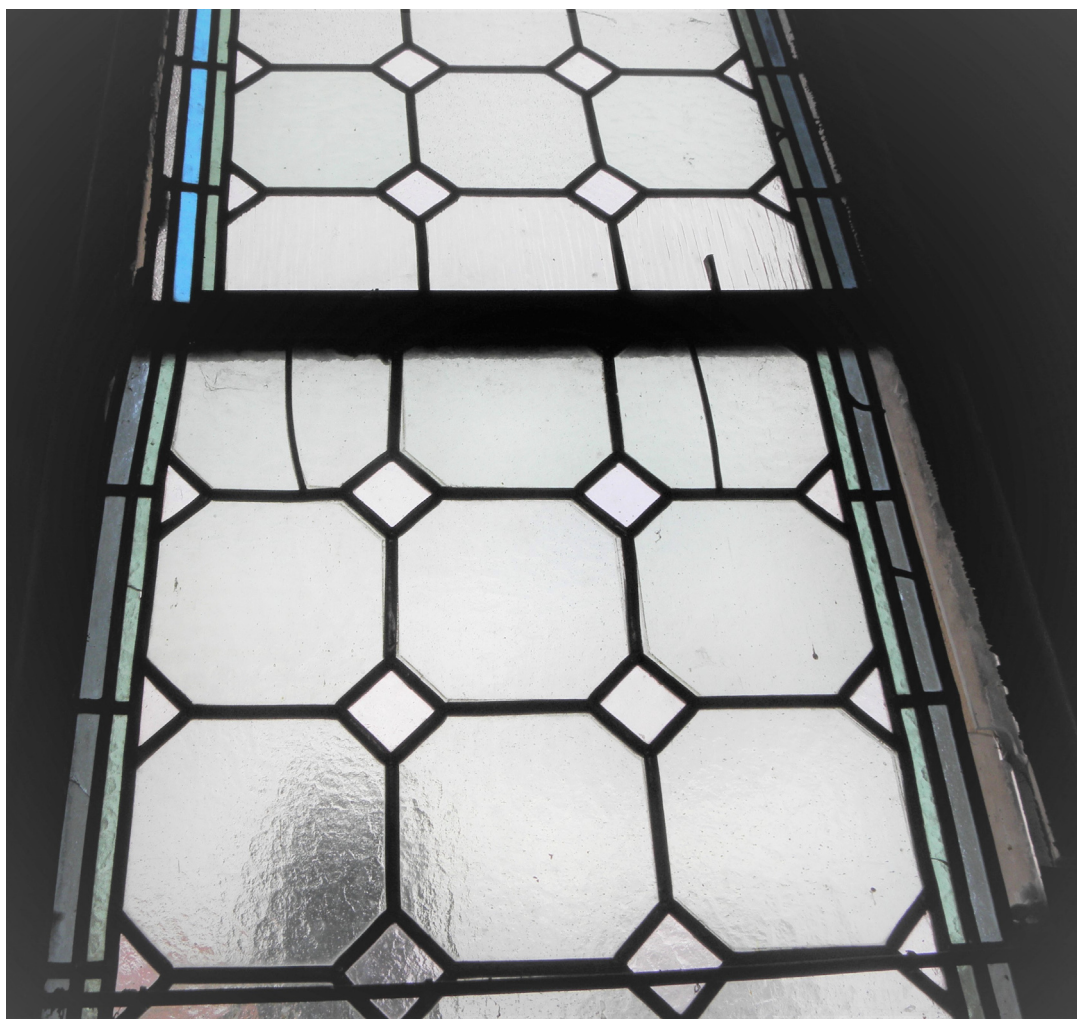
Vitraj č. 26.

Z důvodu porušené statiky kostela má okno opět deformované ostění a tím i osazené výplně. Jsou zde mezery mezi ostěním a okrajemi výplní. Spodní část okna je proti středu uhnutá doleva a tím i spodní výplň je mimo osu okna. Při minulé opravě byly poškozené původní díly skel předěleny slabými olůvkami a scházející díly nahrazeny jiným nevhodným tlačným sklem. U střední výplně scházejí výztuhy a na dolní výplni je pouze jedna výztuha. V okně byla původně instalovaná větračka.
