PSEUDOROMÁNSKÝ KOSTEL
NANEBEVZETÍ PANNY MARIE V GRUNTĚ.
RESTAURÁTORSKÝ PRŮZKUM A ZÁMĚR
NA RESTAUROVÁNÍ VITRAJÍ.

Jaroslav Skuhrový, restaurátor vitrají,
pov. MKČR č. j. 44/93,
rok 2019.

KOSTEL NANEBEVZETÍ PANNY MARIE V GRUNTĚ.
RESTAURÁTORSKÝ PRŮZKUM VITRAJÍ A ZÁMĚR.

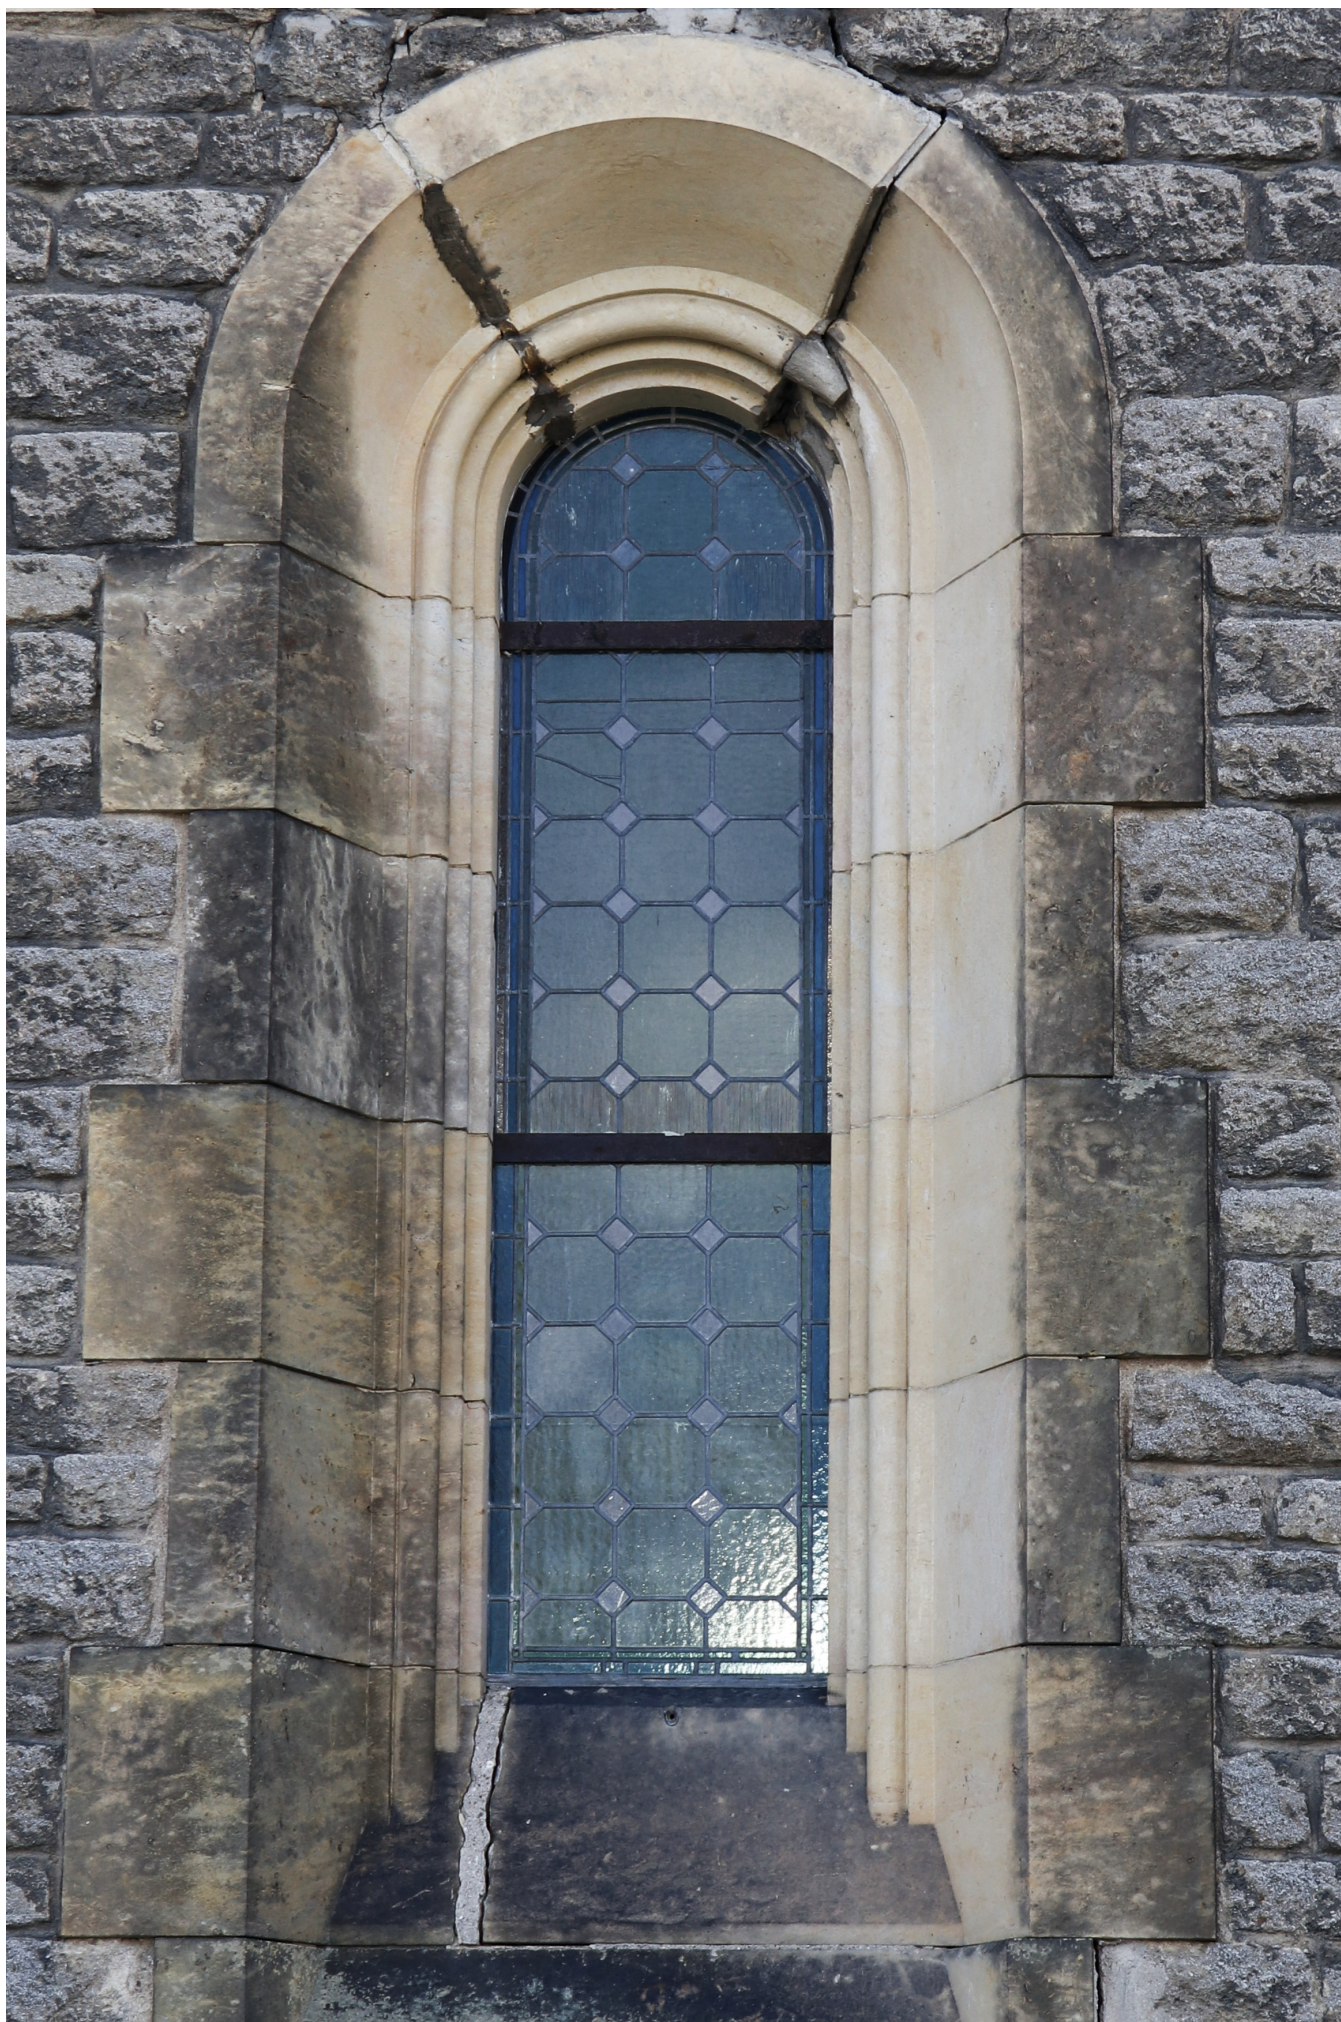
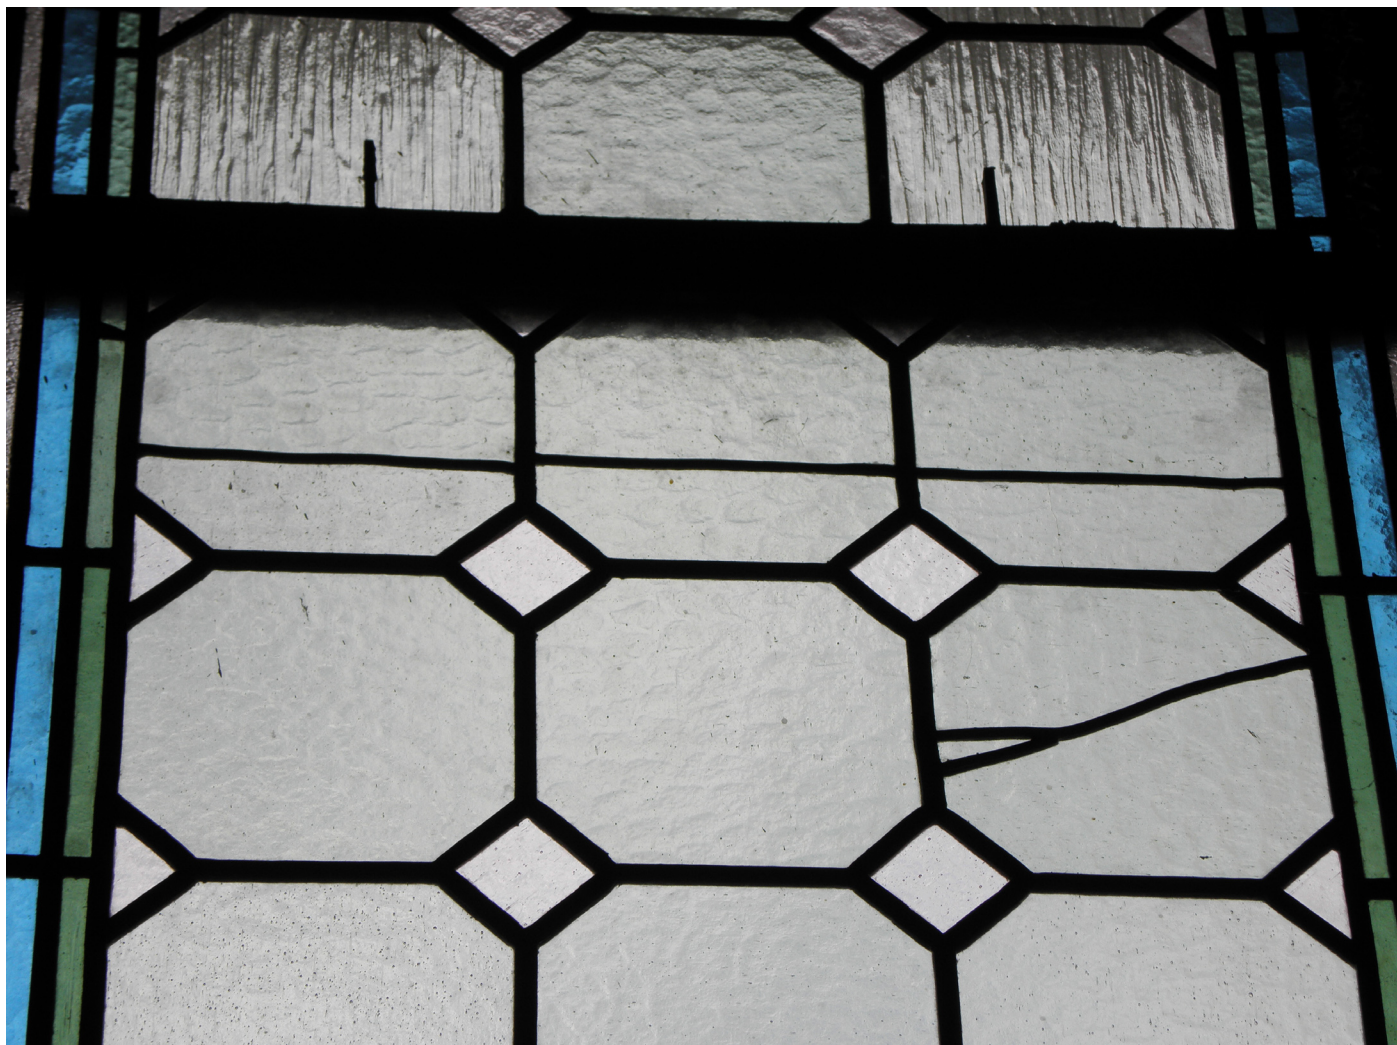
Vitraj č. 28.

Vitraj byla v nedávné minulosti přeložena do nového olova. Plocha středové a horní výplně byla opět doplněna nevhodným novodobým sklem. Čtyři díly zelené bordury a jeden osmihran ve střední výplni jsou prasklé a dodatečně předělené olůvky. U spodní výplně je bordura složena pouze ze dvou místo ze třech skel. Vitraj je nutné vyjmout, rozebrat, doplnit správnými druhy skel. U spodní výplně bude třeba dát borduru do původního stavu. Výplně složit do nové olověné osnovy. V okně byla původně větračka.

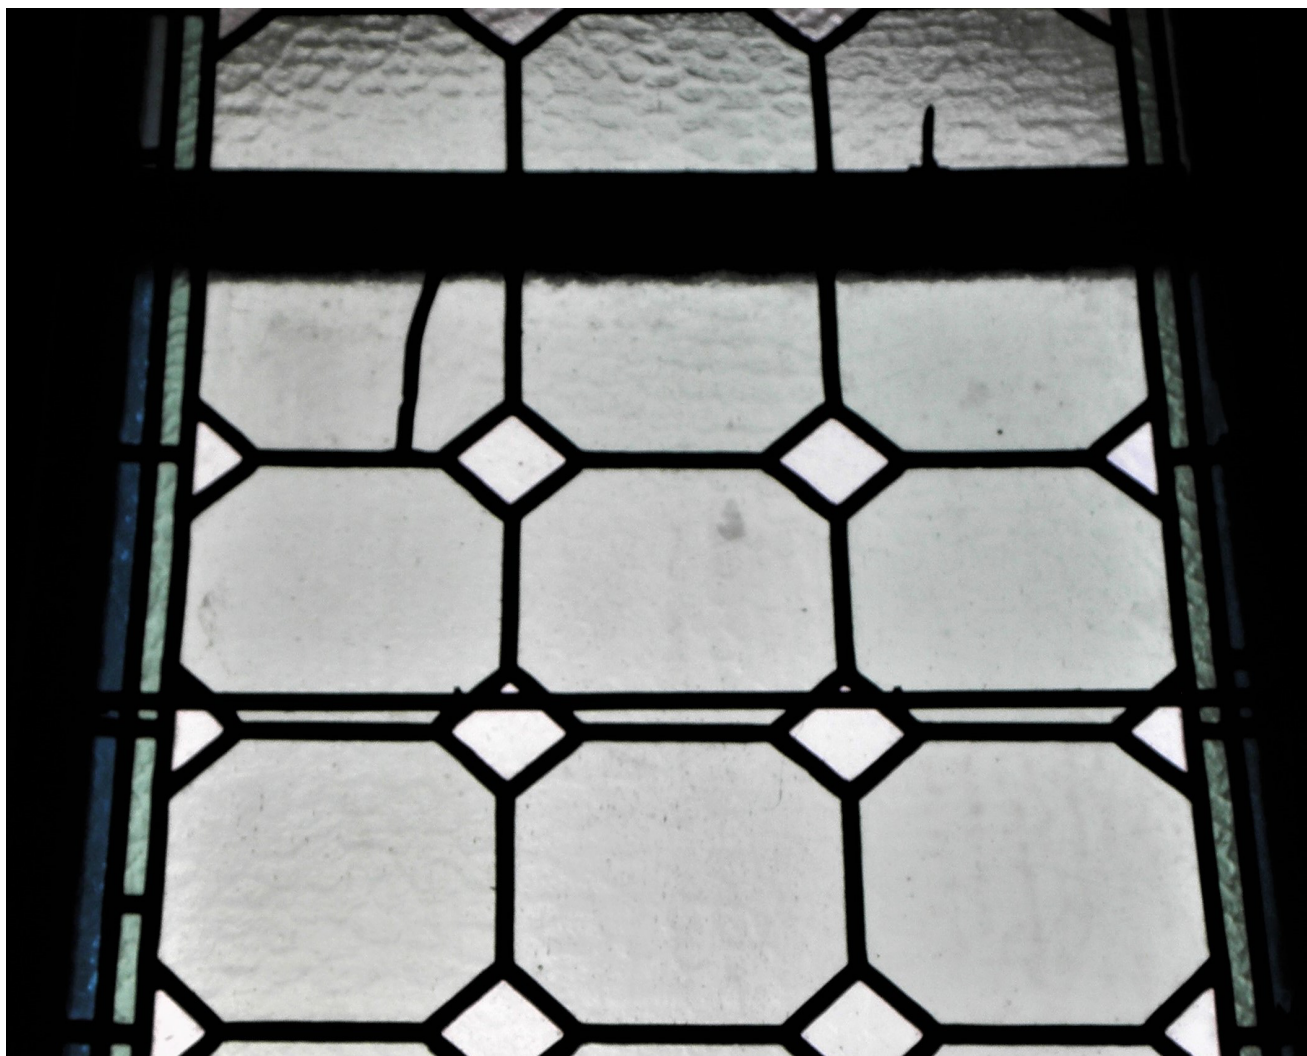
Vitraj č. 29.

Výplně tohoto okna jsou kompletní a z původního druhu skla. Jeden horní díl středové výplně je prasklý a předělen olovem. Při překládání výplně do nové olověné vazby v minulosti, byly také předěleny prasklé díly bordury. V současné době je již olovo zoxidované. Vitraj bude přeložena do nového olova.

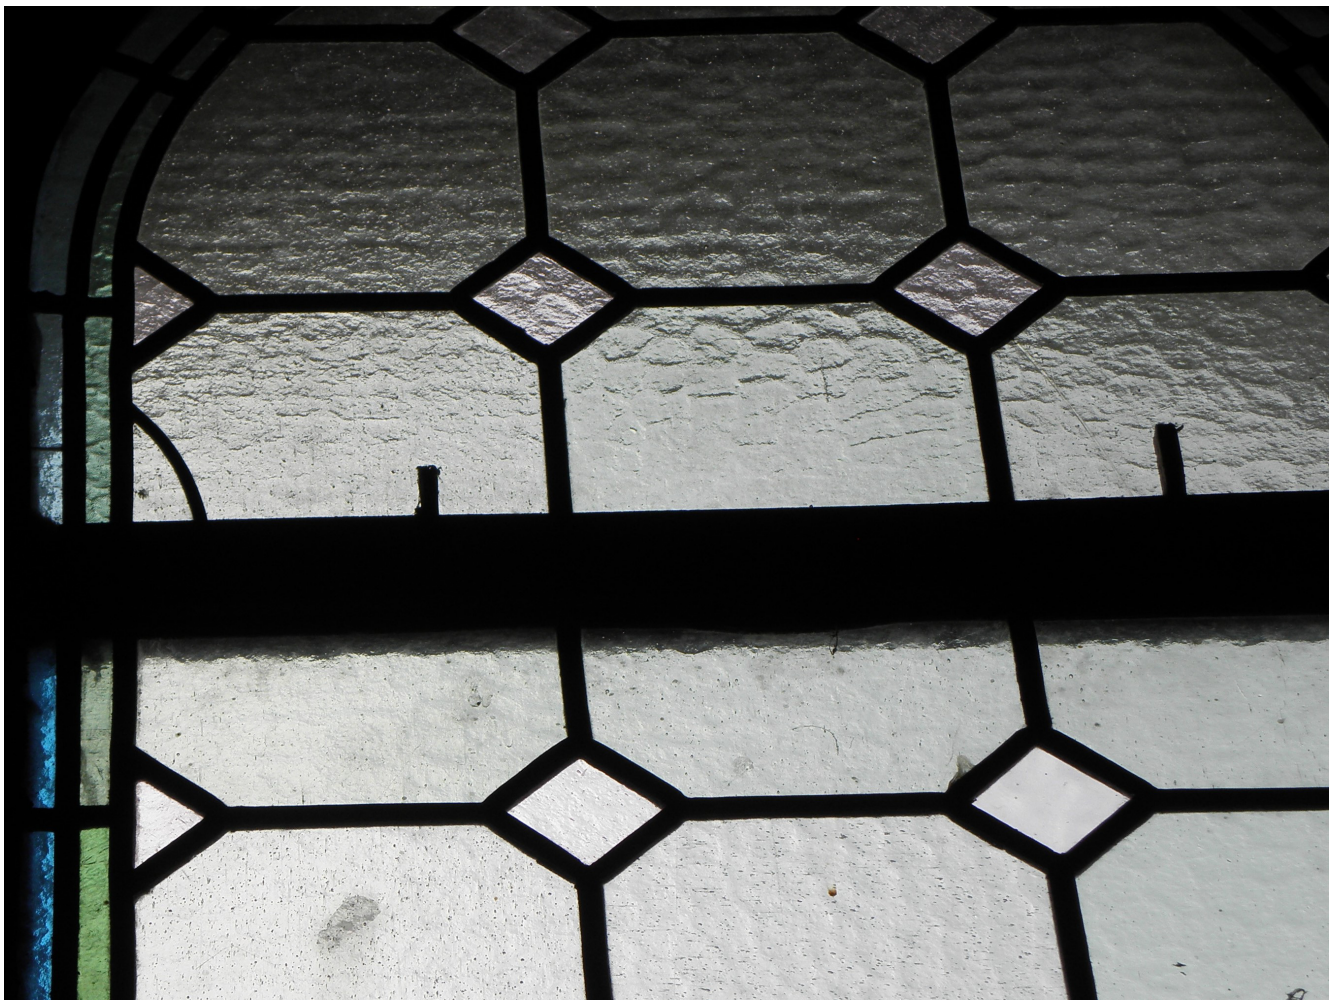
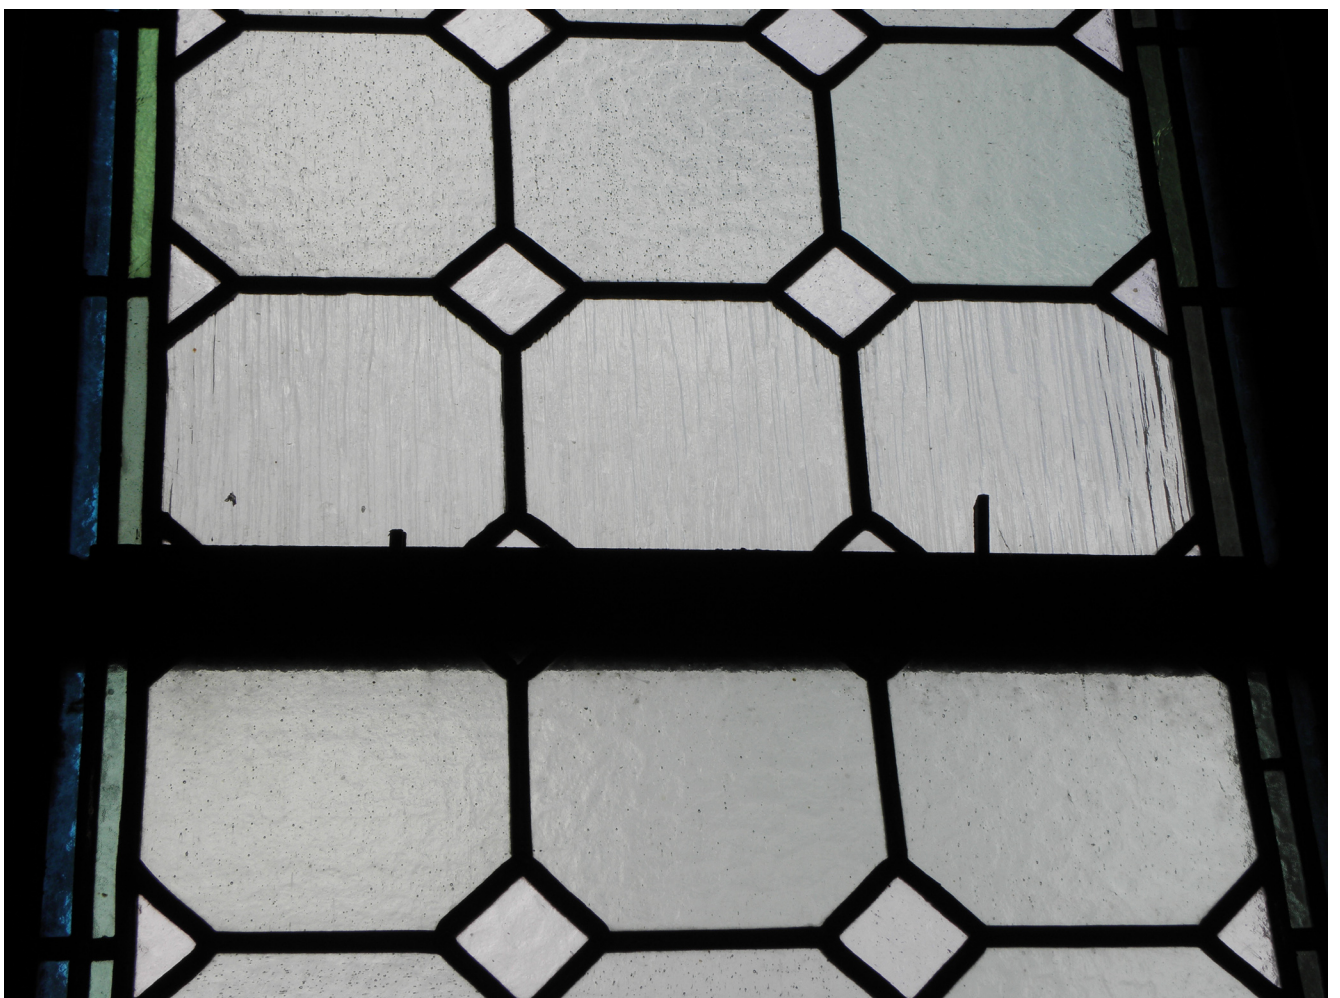
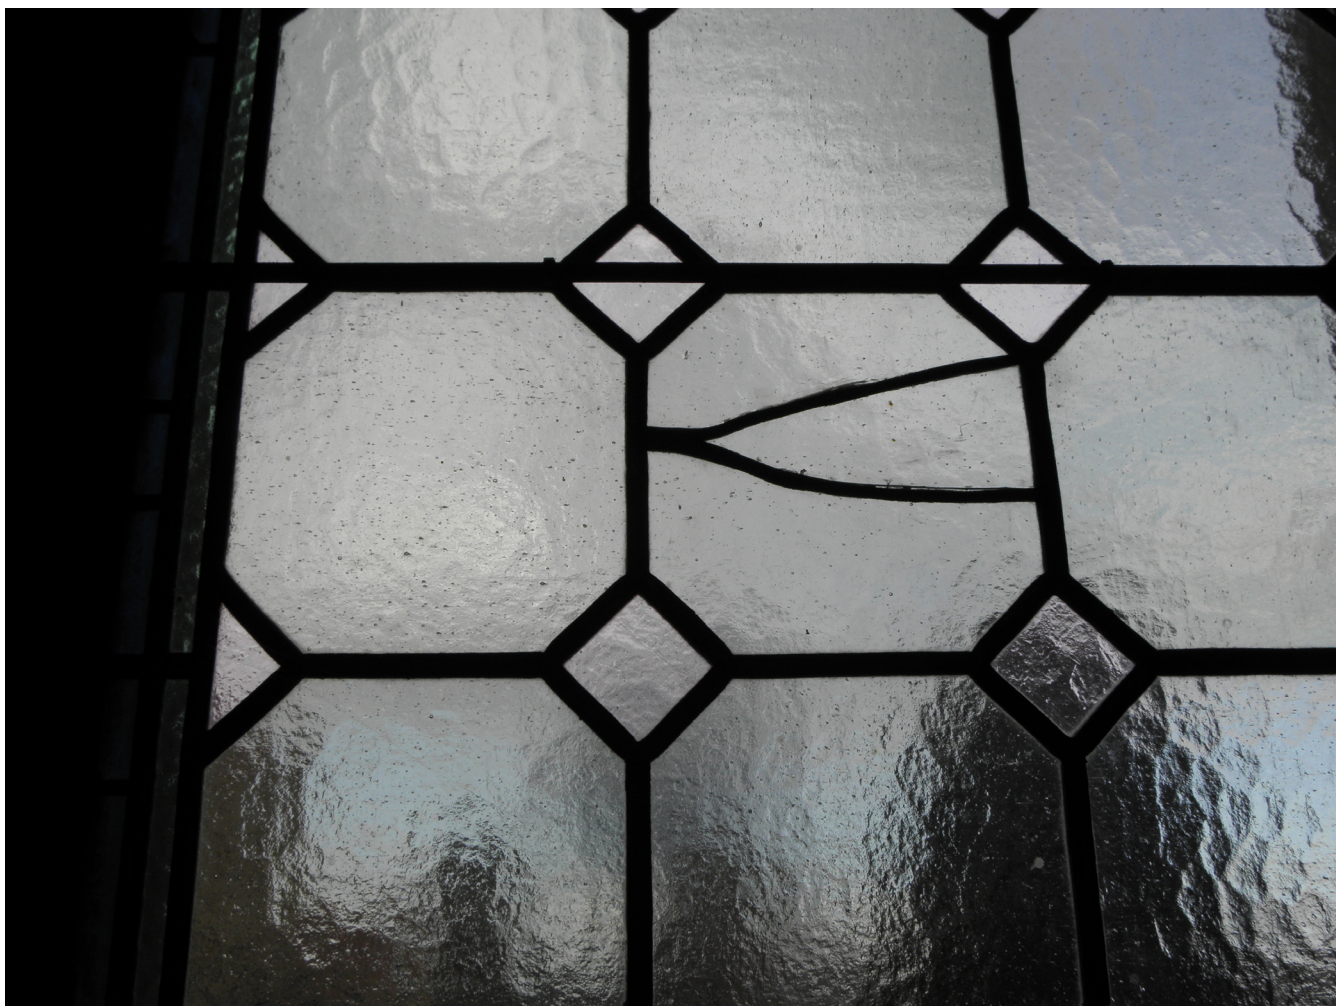
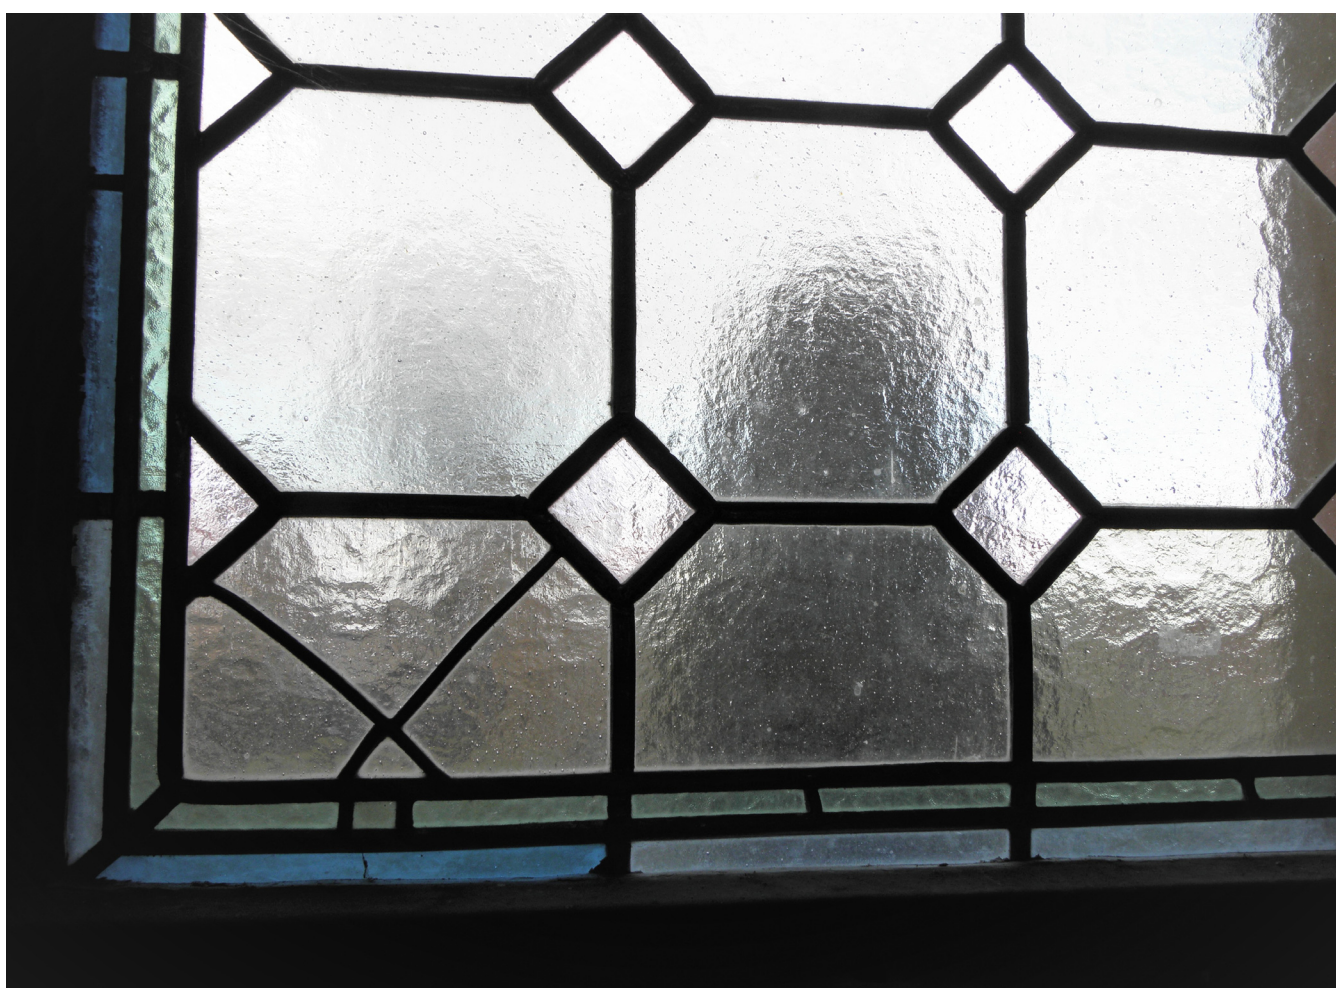
Vitraj č. 30.

Vitraj byla opět v nedávné době přeložena do nového olova. Do plochy středové výplně byla opět vložena skla s odlišnou novodobou tlačenu strukturou. Tři popraskané díly středových skel byly pouze předěleny olovy a ponechány v plochách výplní. 15 ks prasklé bordury bylo také pouze předěleno olovy a ponecháno ve vitraji. V současné době je nově prasklý jeden osmihran ve středové výplni. V horní a dolní výplni je prasklý jeden díl modré bordury. V okně schází původní větračka.

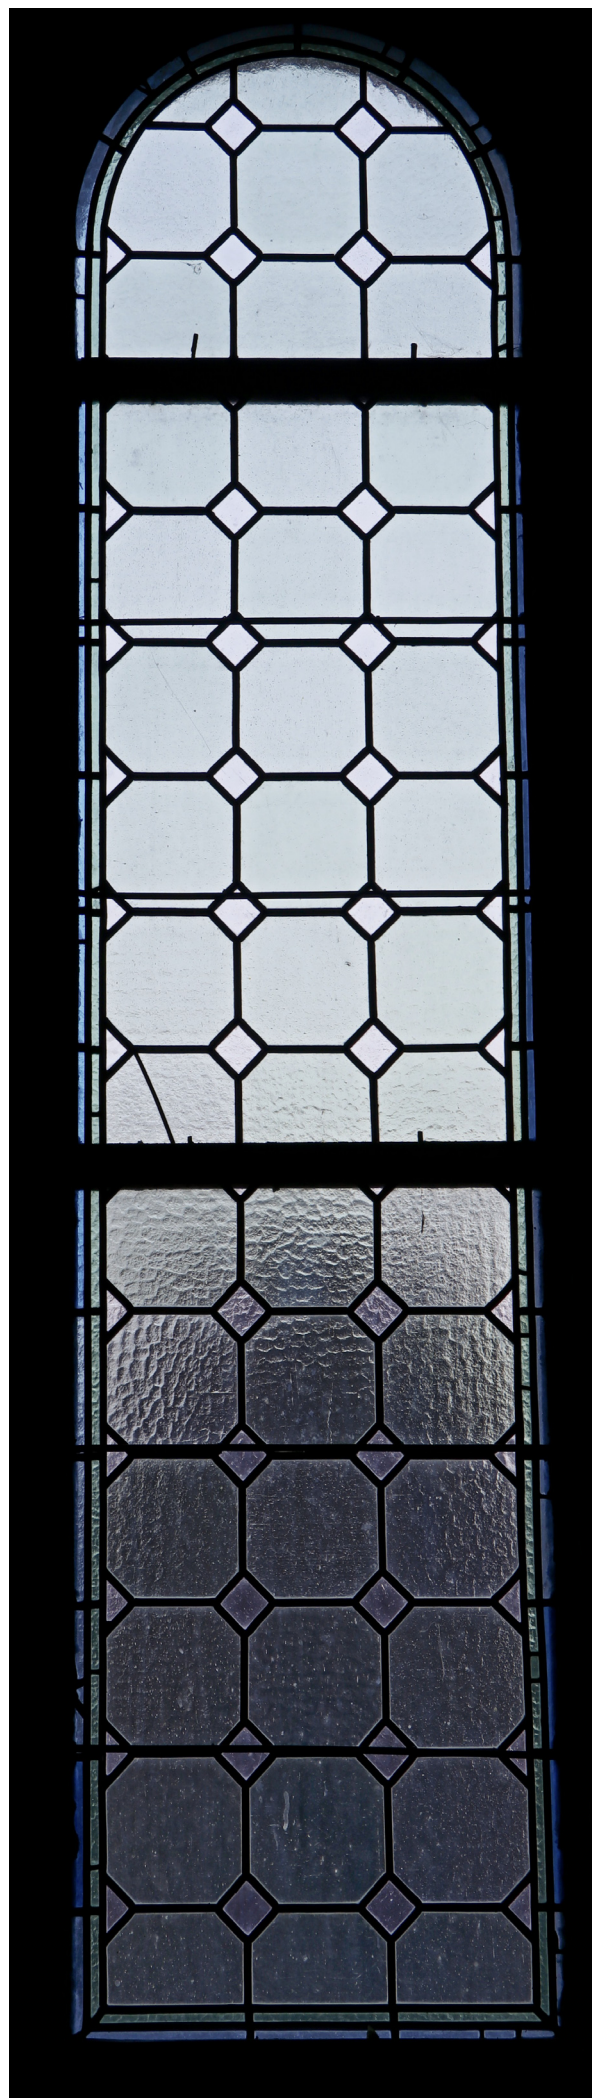
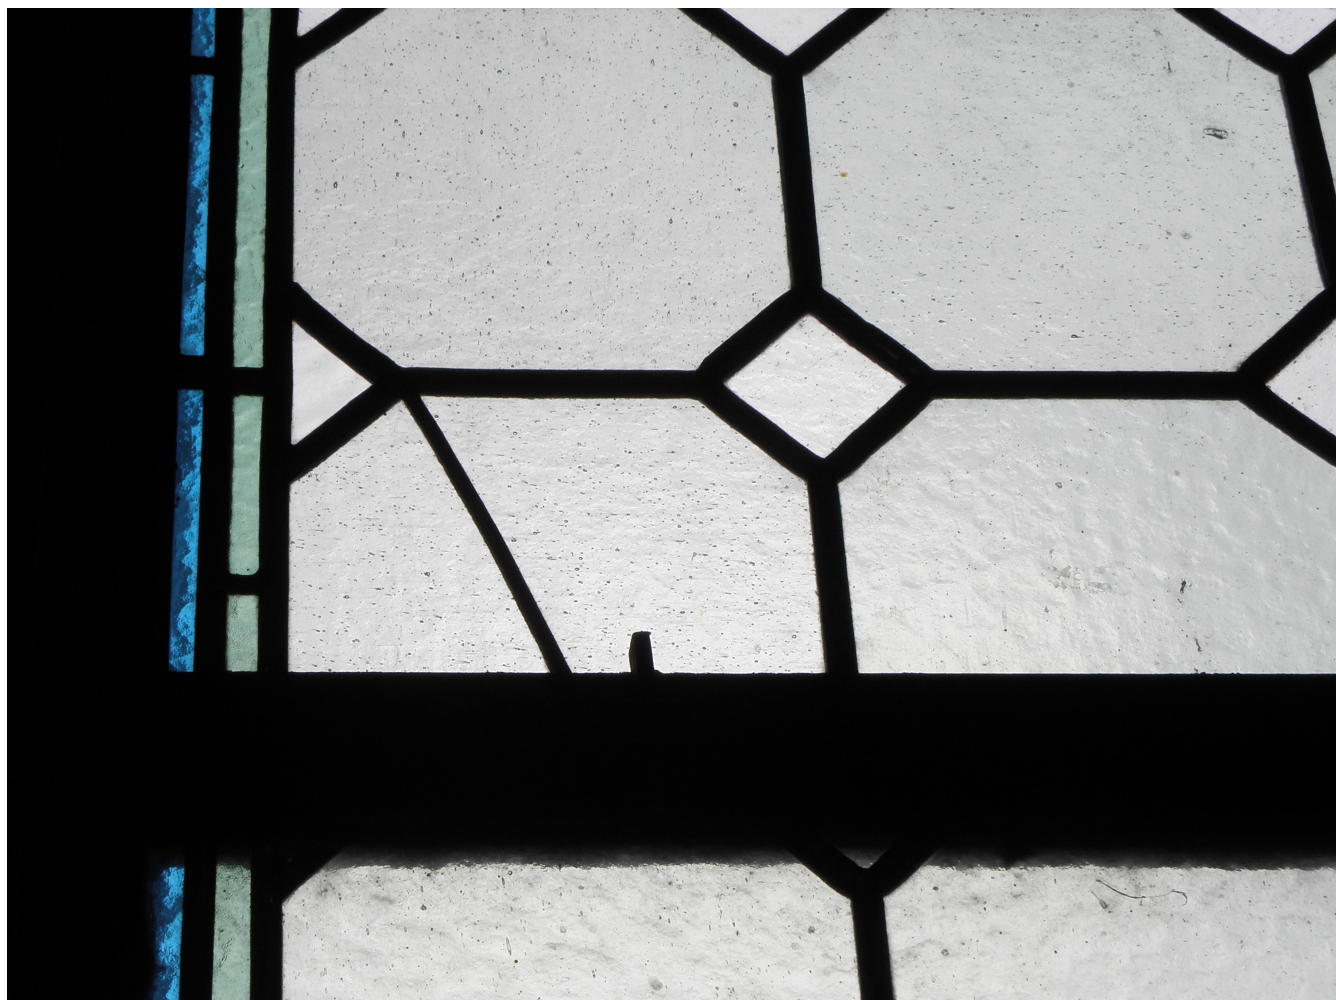
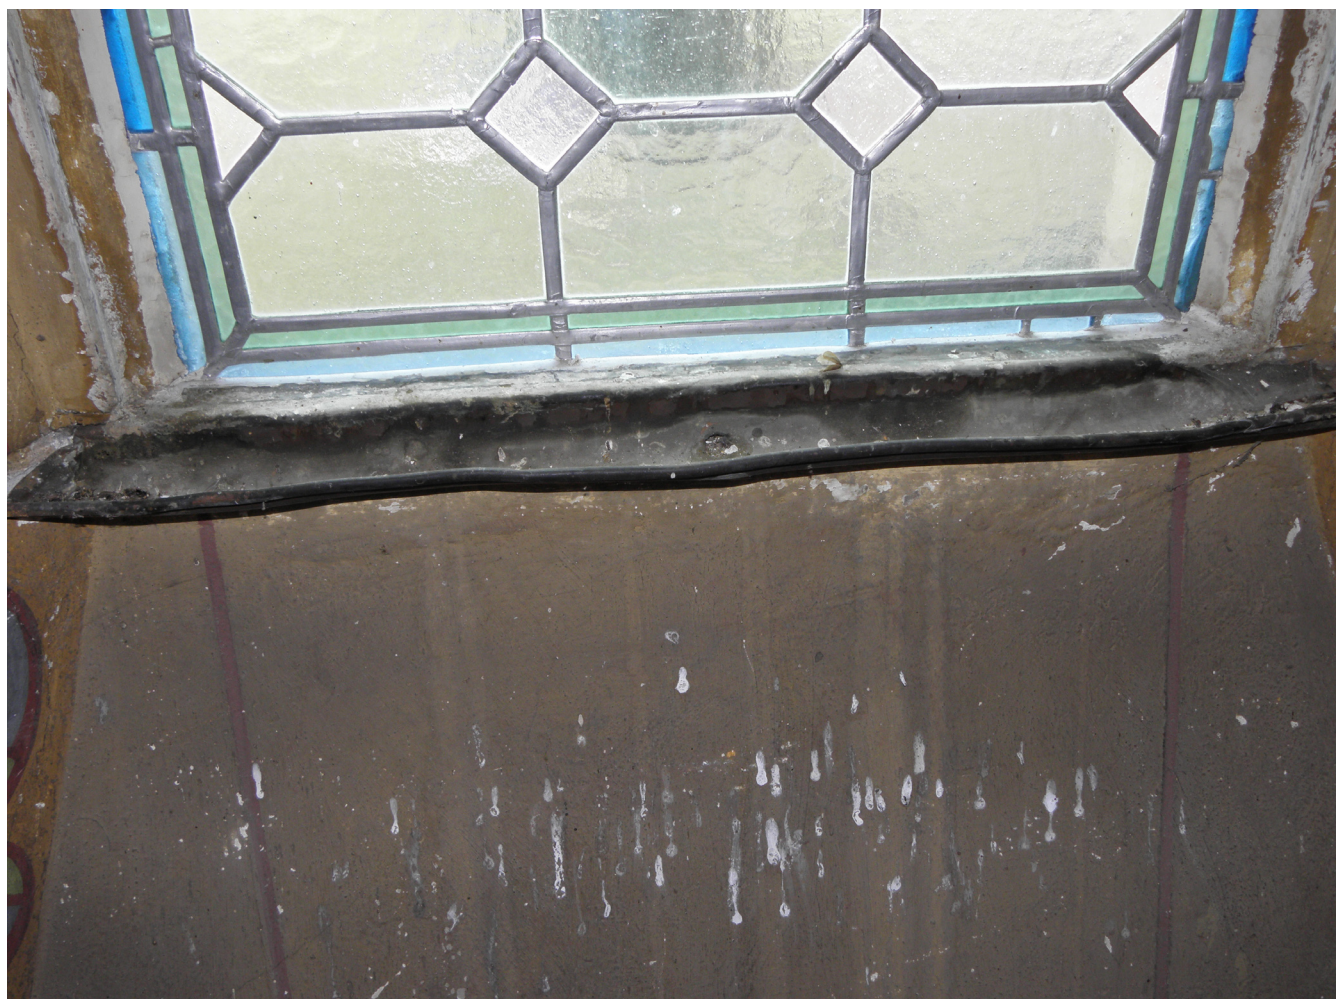
Vitraj č. 31.

Vitraj byla v minulosti již přeložena do nové olověné vazby. Ve výplních jsou původní skla. Jeden středový díl je prasklý a předělený olovem. V borduře je několik dílů popraskaných a předělených olůvky. Vodorovné výztuhy výplní jsou připevněny nepochopitelně mimo olověné vodorovné spoje. Vitraj bude vyjmuta z ostění okna. Výplně budou rozebrány, poškozená skla budou vyměněna za stejná nová. Výplně se složí do nové olověné vazby stejné šířky jako byla původní šířka olov. Kovové výztuhy se upevní na obdélníkových výplních ve třetinách plochy a budou vedeny přesně na vodorovných spojích olověné vazby. Na snímku se spodní částí vitraje je záznam tvaru a stavu okapnice.

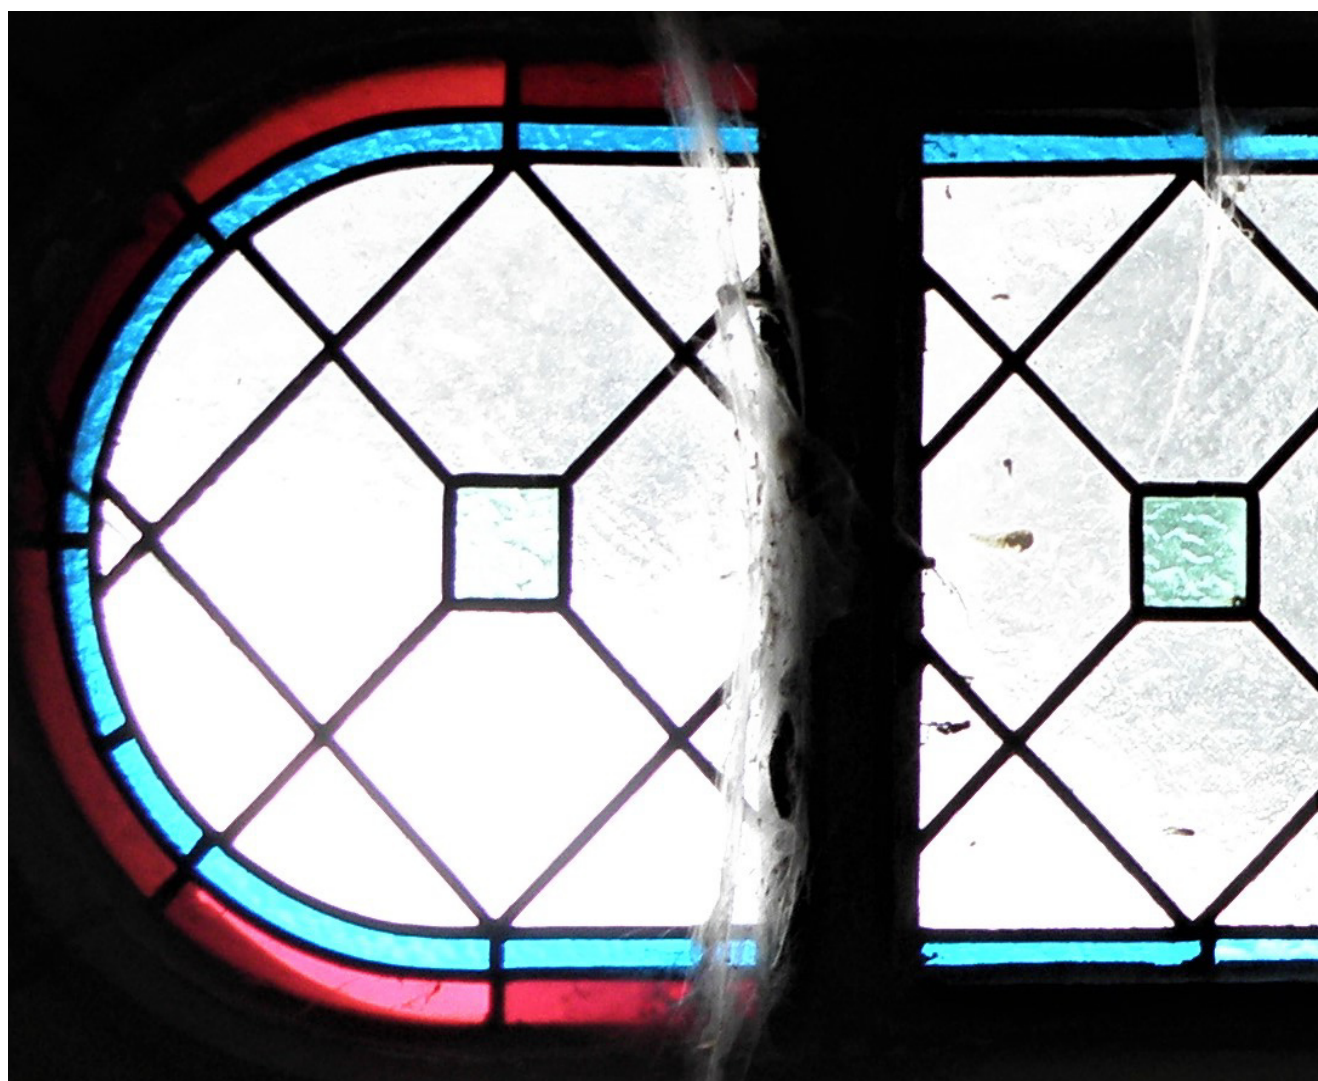
Vitraj č. 32.

Vitraj již byla v minulosti přeložena do nové olověné vazby. Do krajové červené bordury byla doplněna skla v nestejně intenzitě červené barvy. Jinak jsou v okně skla původní. Jeden původní středový díl byl prasklý a při skládání výplně byl předělen olovem. Vitraj bude přeložena do nového olova. Krajová červená bordura bude barevně sjednocena. Prasklý středový díl bude nahrazen novým odpovídajícím sklem. Ve vitraji je funkční větračka.

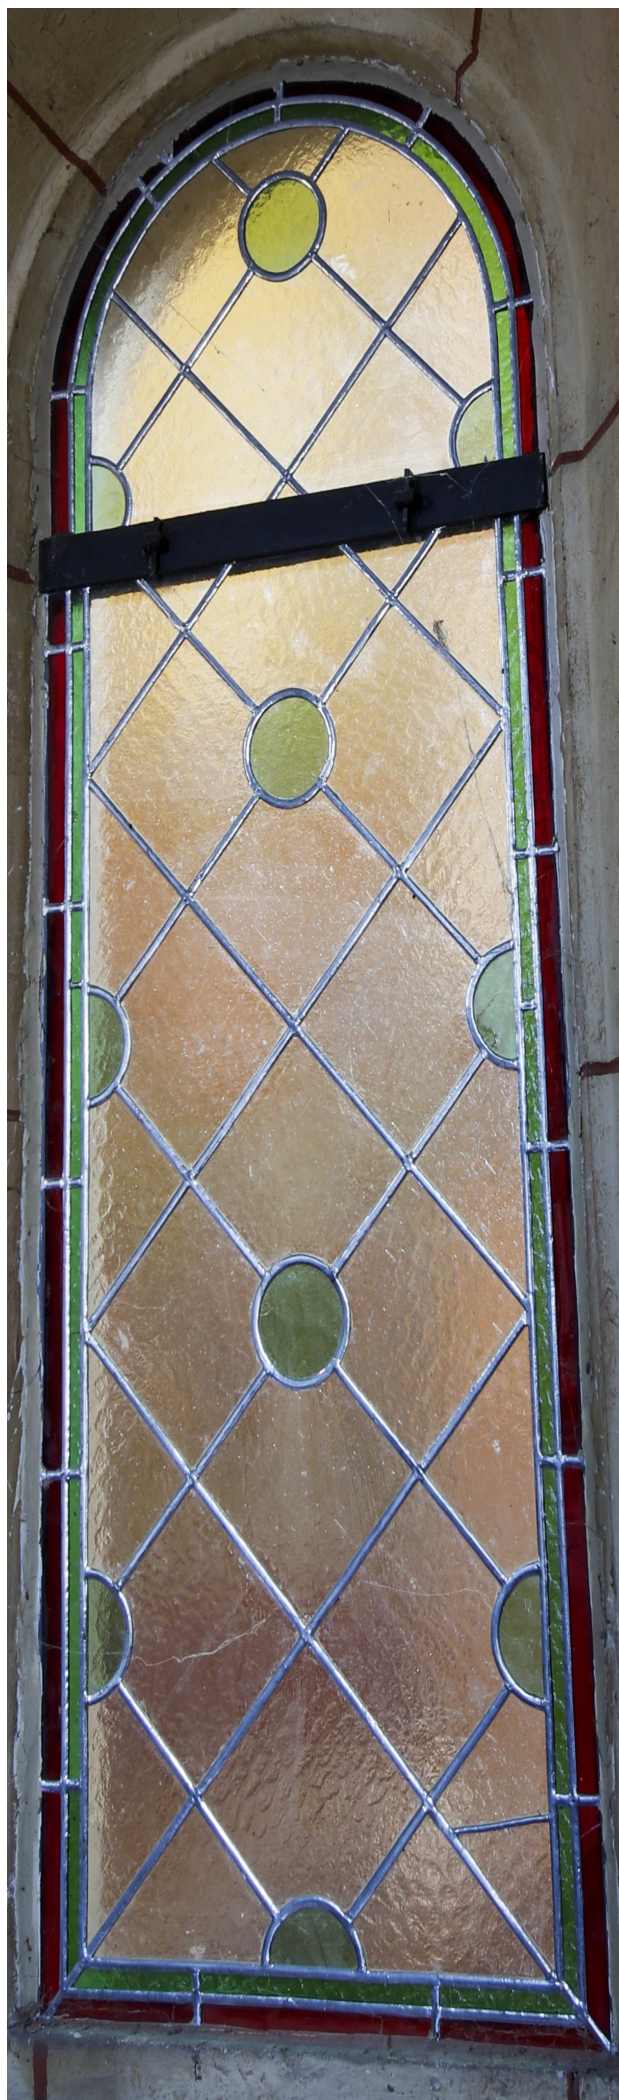
Vitraj č. 34.

Vitraj je v okně umístěném ve stěně mezi křtící místností a kněžištěm. Byla v nedávné minulosti přeložena do nového olova a nebude se znovu v současné době restaurovat.
