Technická zpráva

Stavba: Grunta - Kostel Nanebevzetí Panny Marie

Objekt: **Kostel, Statické zajištění konstrukcí zdiva**

Část: **D.1.2.A2 Stavebně-konstrukční**

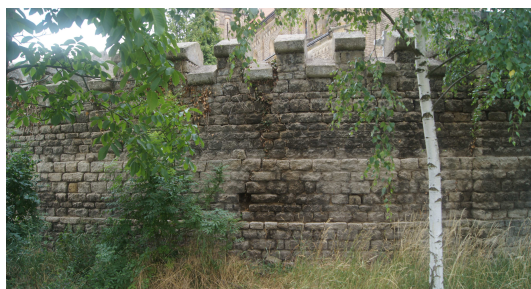
(b) Východní strana

Obrázek 9: Znamky svahových pohybů na obvodu areálu kostela

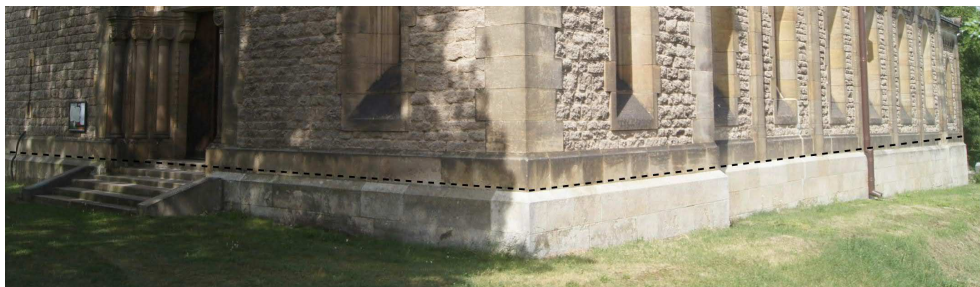
Obrázek 10: Pohled JV: rozdíl v poklesu základů vlivem svahových pohybů

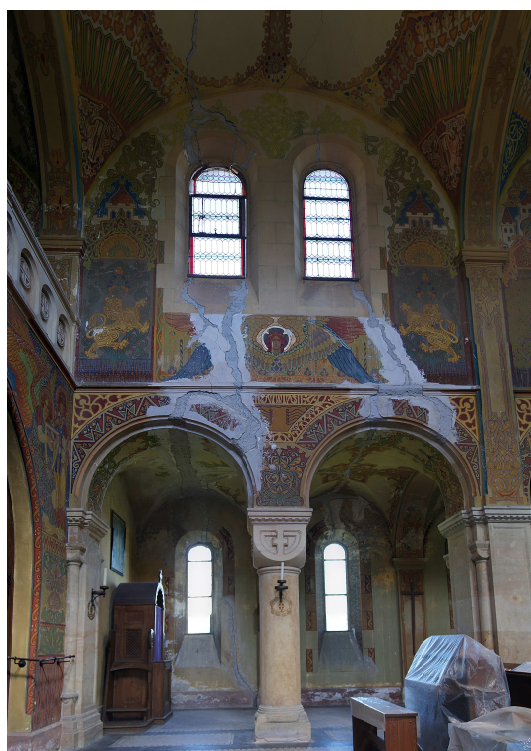
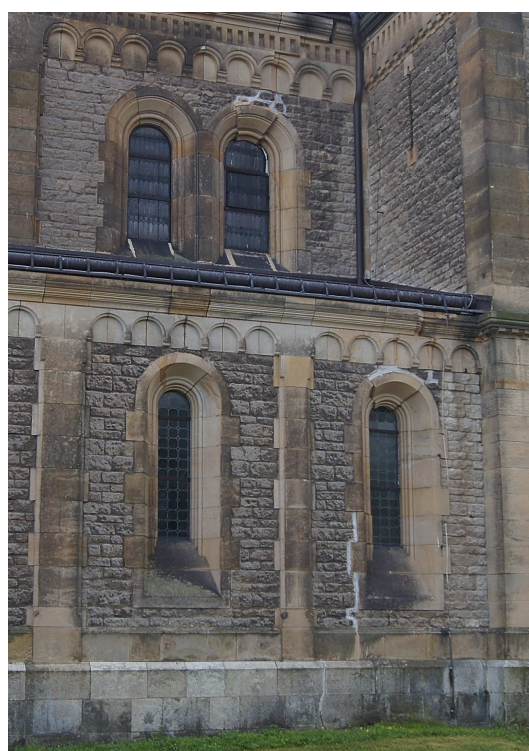
Obrázek 18: Severní stěna , první pole trojlodí

Četnými trhlinami jsou porušena zejména dvě pole lodi u západních váží. Trhliny procházejí celou výškou a šířkou trojlodí s největším rozevřením v koruně atiky odkud se směrem nejmenší tuhosti přes nadpraží okna a okenními otvory rozvíjí přes oblouky arkád klenby bočních lodí do zdiva stěny 1.np. Tvar trhlin na lici a rubu stěny z důvodu konstrukčního složení stěny nekoresponduje.

Trhliny ve zdivu z kopáků budou při šířce do 3 cm hloubkově spárovány aktivovanou maltou. Pokud bude trhlina širší, bude vyplněna přitesaným kamenem tak, aby kámen na výšku odpovídal řádce a po obvodě zbyla spára o šířce 1 cm. Povrch spár bude upraven stejně jako spáry původní.

Trhliny v záklencích a mezi přesnými kvádry budou při šířce do 2 cm hloubkově spárovány aktivovanou maltou nebo umělým kamenem. Povrch spár bude upraven podle původních. Pokud budou trhliny v záklencích širší než 2 cm, budou doplněny přesně opracovanými kameny tak, aby byla po obvodě zachována spára tloušťky 0,5 cm. Při opravě záklenků bude nutno odborně demontovat barevné vitráže a záklenky provizorně podepřít dřevěnými ramenáty. Místo vitráží bude vloženo vložit provizorní zasklení nebo bednění.

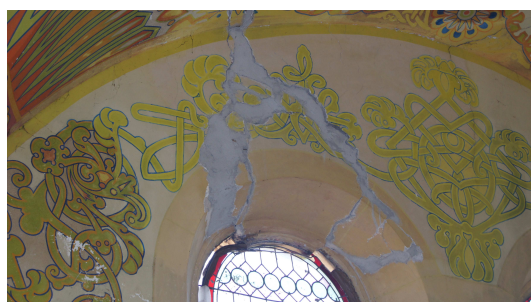
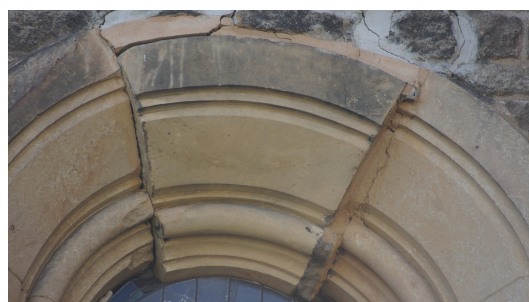
Obrázek 19: Detail v severní stěně , první pole trojlodí, nadpraží prvního okna arkády

Pohybem stavby došlo v trhlinách k posunutí a propadu tesaných klenáků oken. Při předchozích sanacích byly trhliny provizorně vyplněny, pravděpodobně nastavenou maltou.

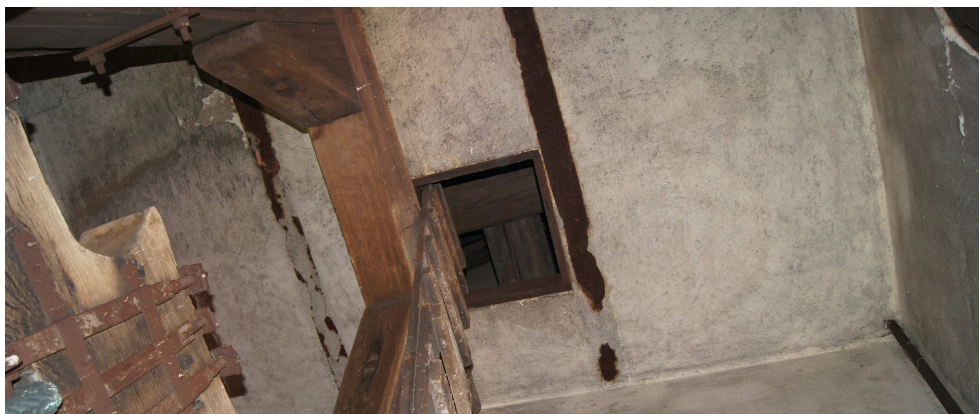
Obrázek 22: Severní věž, podlaha 5.np - podkroví

Poruchy: stropní konstrukce s ocelovými nosníky ve věžích jsou bez známek statických poruch, ocelové nosníky jsou napadeny korozí, Šikmými trhlinami jsou porušeny zejména klenby nad prvním polem hlavní lodě, které jsou propsané i na jejich rubu. Všechny klenby bočních lodí jsou dále porušeny navzájem kolmými trhlinami v podélném i příčném směru přecházejících do podporujících klenebných oblouků. Podélnou trhlinou jsou porušeny i klenby sakristie a kruchty. Při předchozích sanacích byly trhliny provizorně z líce vyplněny, pravděpodobně nastavovanou maltou.

Ocelové nosníky podlah se ošetří bezoplachovým prostředkem proti korozi a natřou základním antikorozním nátěrem na otryskaný povrch s dvěma vrchními vrstvami.

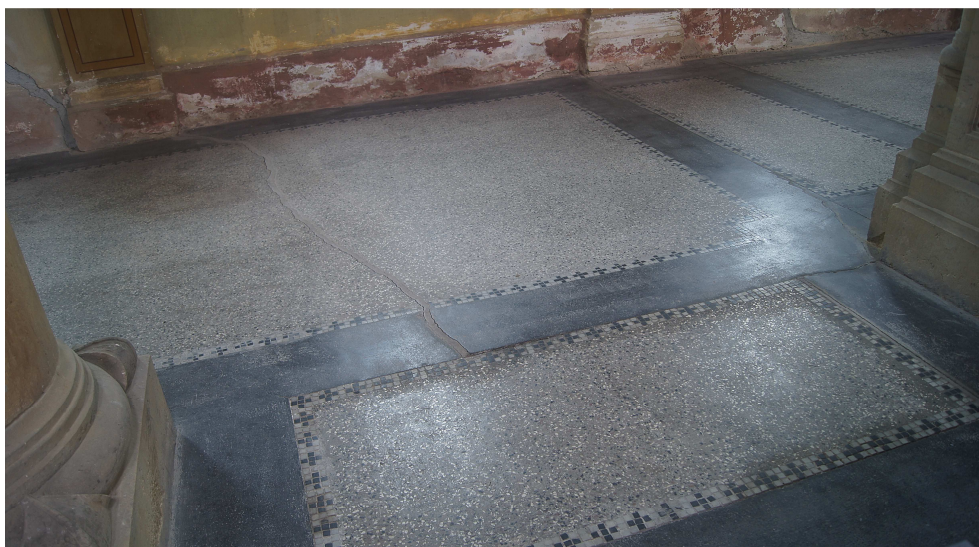
Obrázek 28: 2. pole boční jižní lodě, podlaha 1.np

V teracové podlaze jsou viditelné výrazné trhliny v obou bočních lodích prvního pole trojlodí. Další trhliny jsou v místech kolem sloupů a pilířů. Na styku podlahy a obvodových nebo vnitřních stěn trhliny nejsou dokumentovány. Kromě dvojice výrazných trhlín v podlaze není viditelná další porucha ukazující na případné rozdílné sedání věžové části a částí trojlodí.
