Technická zpráva

Stavba: Grunta - Kostel Nanebevzetí Panny Marie

Objekt: **Kostel, Statické zajištění konstrukcí základů**

Část: **D.1.2.A1 Stavebně-konstrukční**

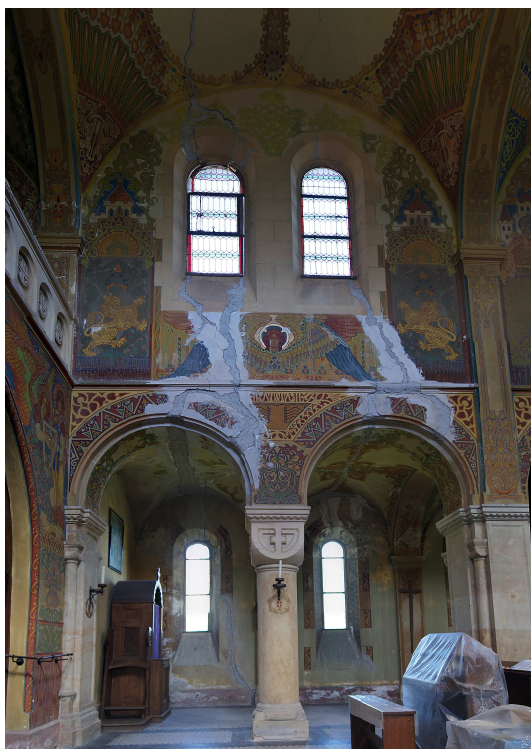
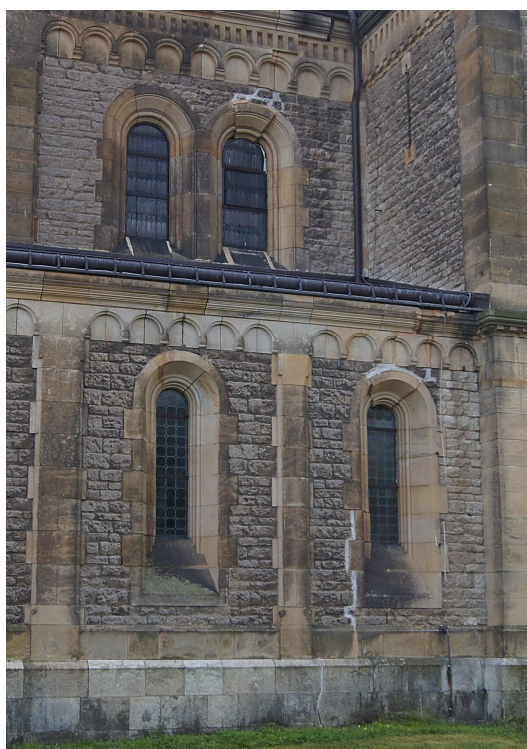
Obrázek 18: Severní stěna , první pole trojlodí

Četnými trhlinami jsou porušena zejména dvě pole lodi u západních váží. Trhliny procházejí celou výškou a šířkou trojlodí s největším rozevřením v koruně atiky odkud se směrem nejmenší tuhosti přes nadpraží okna a okenními otvory rozvíjí přes oblouky arkád klenby bočních lodí do zdiva stěny 1.np. Tvar trhlin na lici a rubu stěny z důvodu konstrukčního složení stěny nekoresponduje.

Pohybem stavby došlo v trhlinách k posunutí a propadu tesaných klenáků oken. Při předchozích sanacích byly trhliny provizorně vyplněny, pravděpodobně nastavenou maltou.

Výdřevou se zajistí pokleslá nadpraží nadpraží oken hlavní lodě s velkými poruchami. Vedení od rychloběžných míchaček chráněno tak aby v případě poruchy nedošlo k poškození náhrobků.

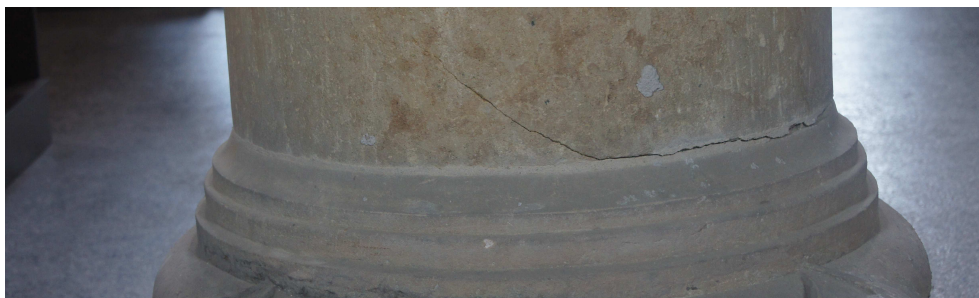
Obrázek 20: Detail paty kruhového pilíře, severní řada, první pole trojlodí

Poruchy: kamenné zdivo je částečně zvětralé a pokryté krustou, která se místy odděluje od povrchu kamene. Spárovací malta je dobře pojená, neobsahuje cement, místy se trhá od kamene, některé spáry jsou vydrolené.

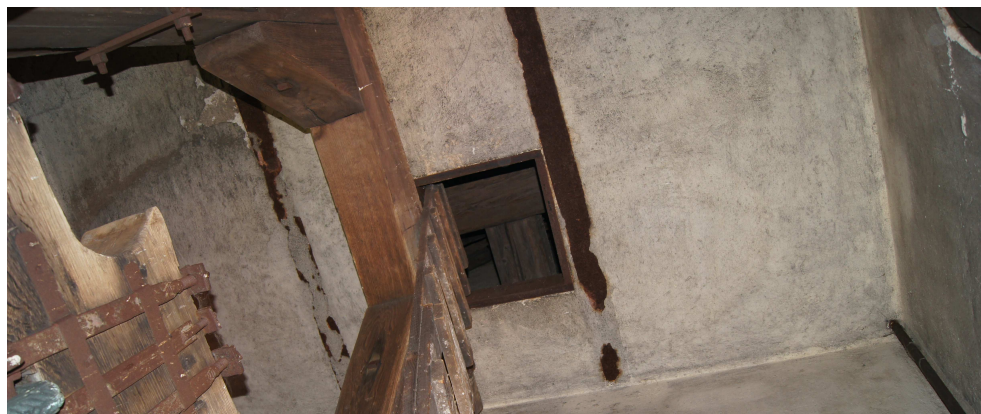
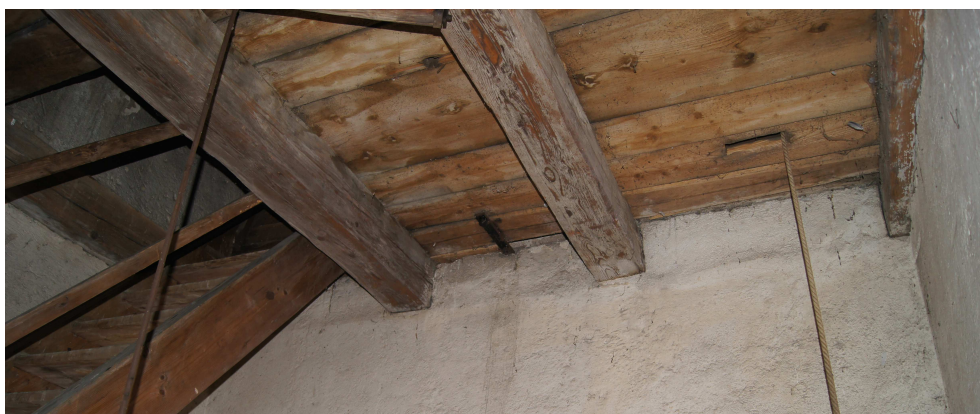
Poruchy: stropní konstrukce s ocelovými nosníky ve věžích jsou bez známek statických poruch, ocelové nosníky jsou napadeny korozí, Šikmými trhlinami jsou porušeny zejména klenby nad prvním polem hlavní lodě, které jsou propsané i na jejich rubu. Všechny klenby bočních lodí jsou dále porušeny navzájem kolmými trhlinami v podélném i příčném směru přecházejících do podporujících klenebných oblouků. Podélnou trhlinou jsou porušeny i klenby sakristie a kruchty. Při předchozích sanacích byly trhliny provizorně z líce vyplněny, pravděpodobně nastavovanou maltou.

Ocelové prvky stropů jsou klasifikovány dle ČSN ISO 9223 do stupně C3 korozivního prostředí (střední, venkovní prostředí, městská atmosféra). Budou opatřeny minimálně systémem nátěrů IIB dle ČSN 03 8260, základní nátěr na otryskaný povrch s dvěma vrchními vrstvami. Návrhová životnost protikorozní ochrany je střední (M), musí být minimálně 10 let.

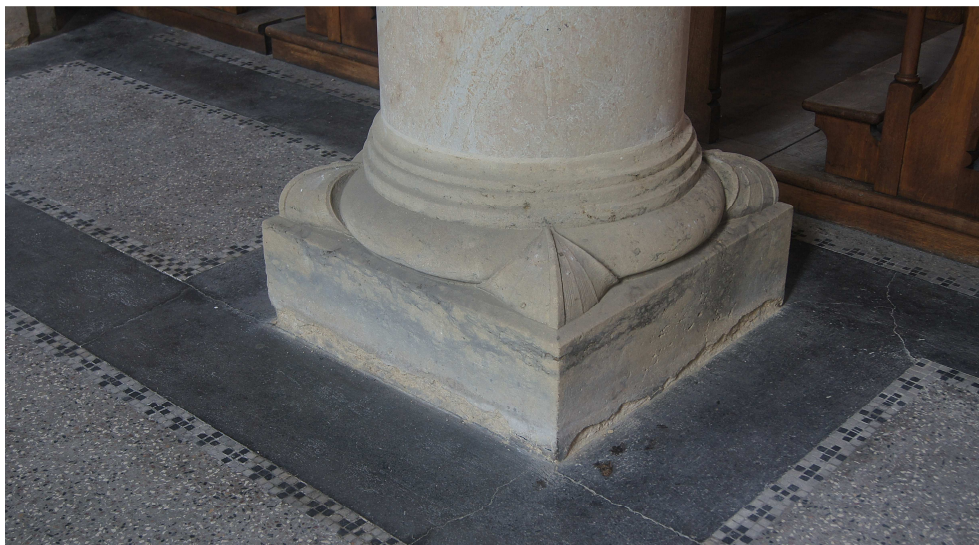
V teracové podlaze jsou viditelné výrazné trhliny v obou bočních lodích prvního pole trojlodí. Další trhliny jsou v místech kolem sloupů a pilířů. Na styku podlahy a obvodových nebo vnitřních stěn trhliny nejsou dokumentovány. Kromě dvojice výrazných trhlín v podlaze není viditelná další porucha ukazující na případné rozdílné sedání věžové části a částí trojlodí.
