Kostel Matky Boží Na Náměti

Kutná Hora

Kamenné prvky SZ a JZ schodiště

Restaurátorský průzkum a záměr

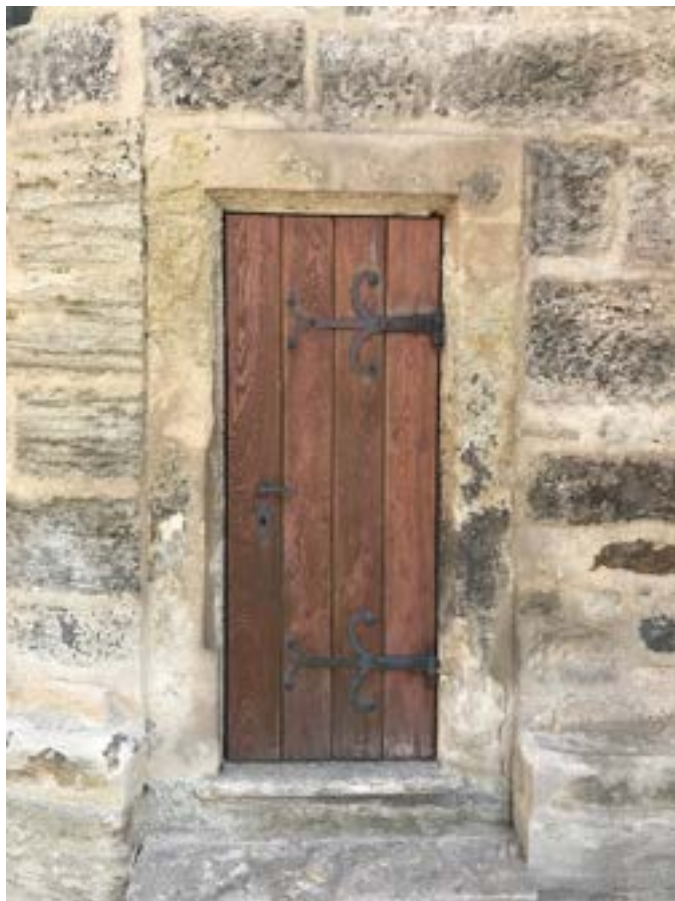
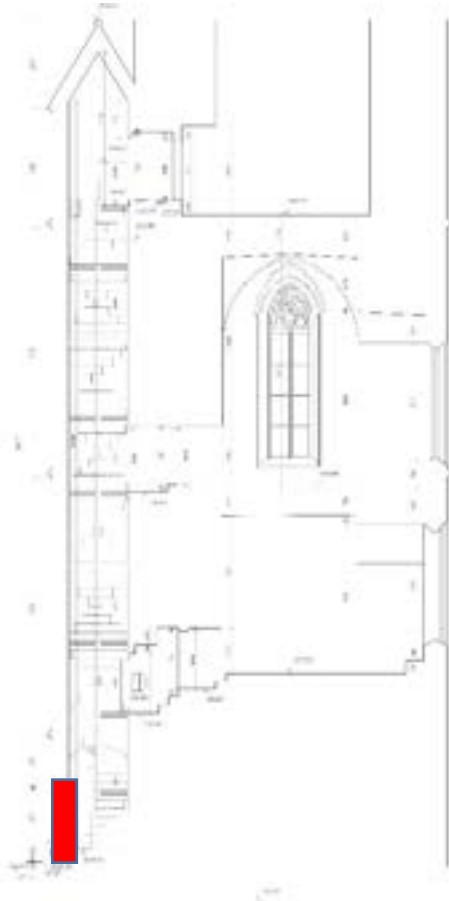
KP 1 Ostění vstupního portálu na schodiště

Portál na JZ schodiště byl z vnější strany naposledy restaurován v rámci celkové rekonstrukce vnějšího pláště kostela, která proběhla v letech 2008-2010. V současné době je většina modelačních doplňků, pocházejících z předchozího zásahu již za hranicí životnosti. Tvarové doplňky nárožních hran jsou odtrženy od podkladu, pod nimi je patrná pokročilá degradace původní kamenné hmoty. Silně degradován je povrch kamene i z vnitřní strany ostění. V oblasti nadpraží

portálu je zřetelné silné zavlhčení, kumulace vlhkosti je patrně zapříčiněna migrací solí vzlínáním od terénu (dle výšky vzlínání pravděpodobně dusičnanových solí).

- Odstranění mladších modelačních doplňků
- Odsolení pomocí zábalů s destilovanou vodou
- Konsolidace narušené hmoty kamene organokřemičitým konsolidantem, případně v kombinaci s konsolidantem na bázi vápenných nanosuspenzí
- Doplnění nároží jednotlivých bloků minerální směsí umělého kamene pojené přírodně hydraulickým vápnem. Struktura doplňků bude odpovídat struktuře okolního kamene, rozsah doplnění bude sledovat cíl obnovení vnějších linií kamenných bloků, plošné doplnění bloků ostění není možné doporučit
- Všechny nově doplněné části budou barevně přizpůsobeny okolnímu kameni lokální lazurní retuší přírodními minerálními pigmenty pojenými akrylátovou disperzí

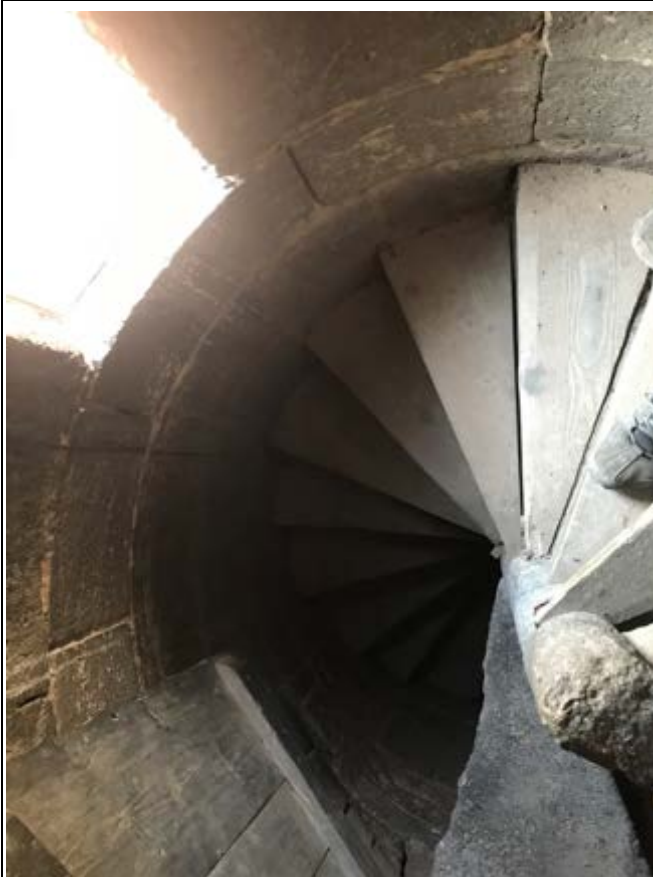
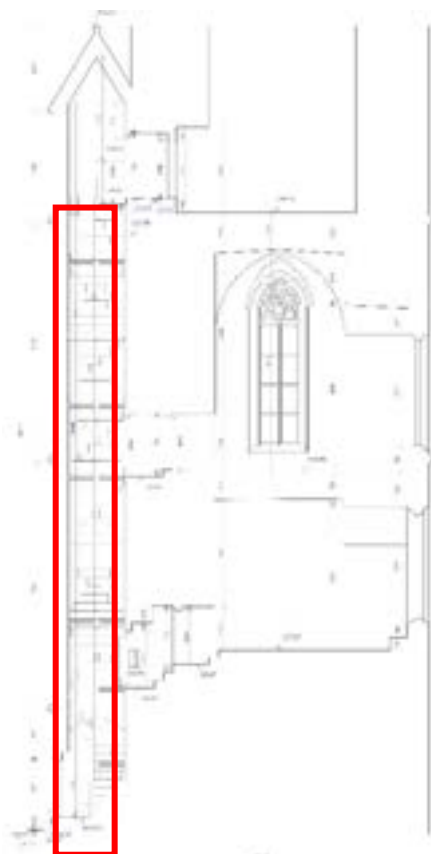
KK 1 Kamenná konstrukce dvojitého šroubovitého schodiště

Vnější vřetenové schodiště.: Vzhledem k vyšší expozici jsou nášlapné plochy stupňů silně abradowány. Ztráta kamenné hmoty dosahuje několika cm, řada stupňů je mechanicky poškozena v exponované části nášlapu a jeho nárožní hrany. Nášlapy jsou osazeny dřevěnými deskami, kotvenými pomocí kovových skob a dřevěných klínů do spár vnějšího zdiva a středového pilíře. Většina z nich již rovněž jeví známky vyššího opotřebení.

V úrovni mezi 2 a 3 NP je patrné otevření vertikální spáry mezi bloky tvořícími jednotlivé stupně schodiště. Spára se rozevírá od shora dolů, kdy rozevření ve spodní části je v šíři cca 8 cm. Pod prahem vstupu na půdu je patrná vertikální trhлина pokračující směrem od prahu dolů ve výšce několika cm. Trhлина nepředstavuje vážnější statické ohrožení.

Povrch kamene je silně znečištěn prachovými depozity, částečně sádrovcovými krustami. V horní části schodiště jsou tři stupně dozděny z cihel.

Celá konstrukce schodiště má z většiny zcela otevřené spáry, nebo je spárování částečně vypadané.

Bloky klenby nad schodištěm jsou vážně poškozeny především v důsledku kumulace vlhkosti pod silnými sádrovcovými krustami, které zcela překrývají povrch kamene. V důsledku ztráty pevnosti kamene dochází celoplošně k postupnému odpadávání krust spolu s nesoudržnými vrstvami kamene. Chybějící části některých bloků jsou dozděny z cihel, jedná se patrně o stejnou etapu oprav, z jaké pochází z cihel dozděné stupně schodiště. V celé výšce klenby je patrná vertikální trhлина. Spárování je zcela dožilé, nebo vypadané.

Jednotlivé bloky jsou mezi sebou spojeny korodovanými kovovými kramlemi, které v důsledku nárůstu objemu vlivem koroze kovu vytvářejí trhliny ve hmotě kamene.

1) stabilizace uvolněných částí konstrukce schodiště

- dřevěné desky osazené na vnějším vřetenovém schodišti doporučujeme odstranit. Vložené klíny a skoby způsobují otevírání spáry ve středovém sloupku i rozevírání ložných spár jednotlivých stupňů

- před odstraněním desek provést zajištění trhlin a otevírajících se spár. Rozevírající spáru ve středovém pilíři schodiště zajistit čepy z helikální oceli, vloženými do otvorů vrtaných pokud možno kolmo v jednotlivých segmentech. Ve spodní polovině pilíře, kde je patrné širší rozevření trhliny, doporučujeme vložit do vzniklé spáry kamennou vložku, bodově lepenou epoxidovou pryskyřicí, následně obě části bloku kamene přes vložku spojit čepem z helikální oceli. Použít pruty o průměru 8 mm se zalitím polymercementovou maltou. Ostatní otevřené spáry vyplnit olovem tvarovaným za studena. Trhliny a otvory pro čepy budou zatmeleny umělým kamenem. Stupně jsou kotveny do zdiva pouze v hloubce několika cm, některé jsou ke stěně pouze přisazeny. Z tohoto důvodu rovněž doporučujeme spojit bloky schodiště se stěnou pomocí kotvy z helikální oceli.

- po zajištění otevřených spár a obnově rozepření schodiště mezi stěny odstranit dřevěné desky, spáry po skobách a klínech utěsnit olovem

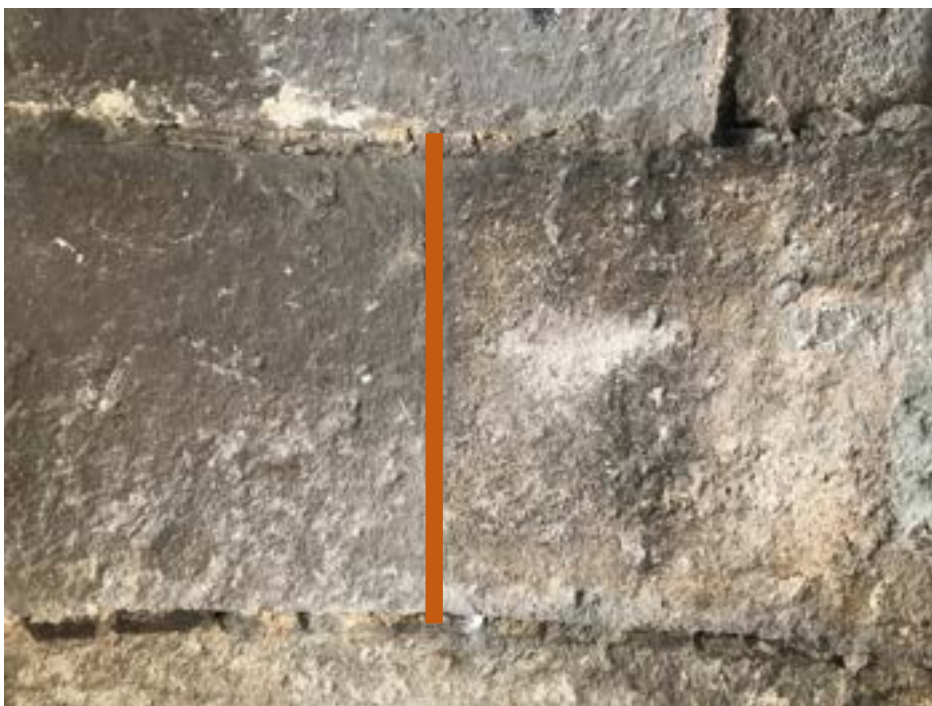
Obr. 1. Kvádrové zdivo po straně uličního vstupu na JZ dvojité vřetenové schodiště, zkouška očištění povrchu. Vlevo stav před očištěním vysavačem a následně regulovatelnou vodní párou, vpravo stav po očištění

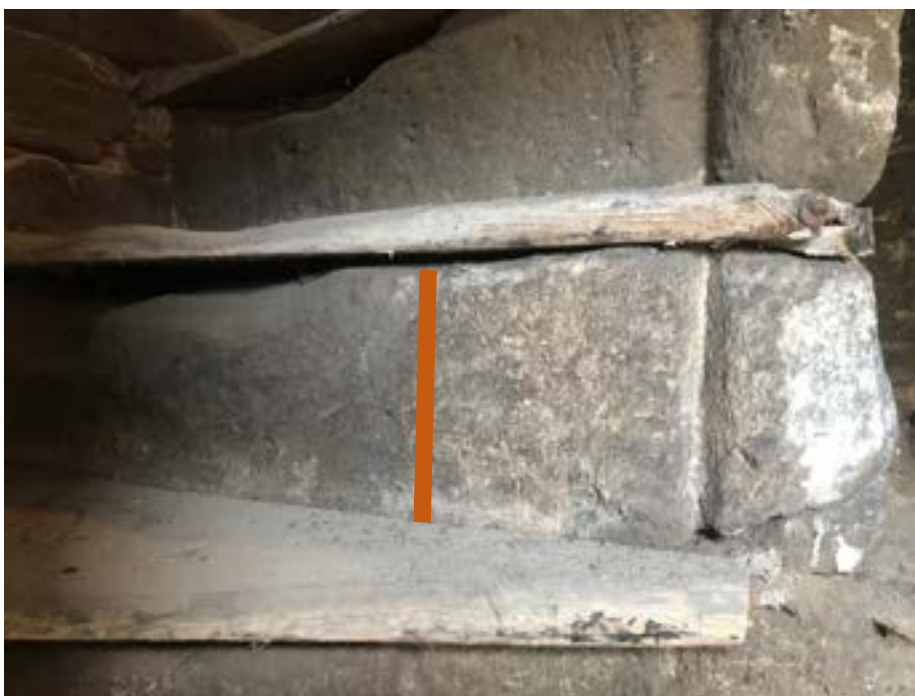
Obr. 2. Zkouška stejného postupu očištění povrchu kamene na schodišťovém stupni a segmentu sloupku. Vlevo stav před očištěním vysavačem a následně regulovatelnou vodní párou, vpravo stav po očištění

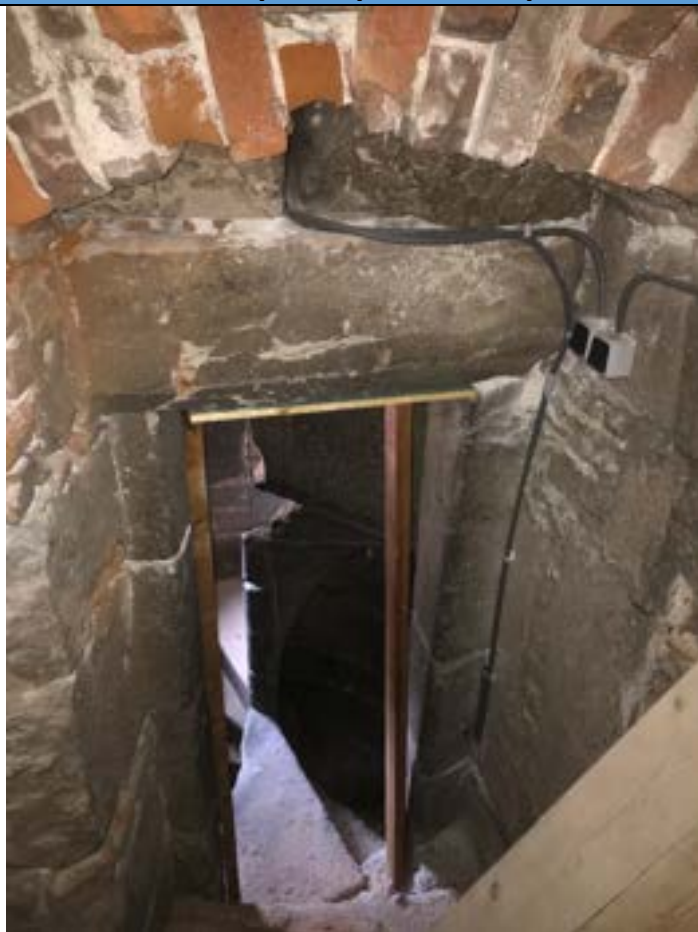
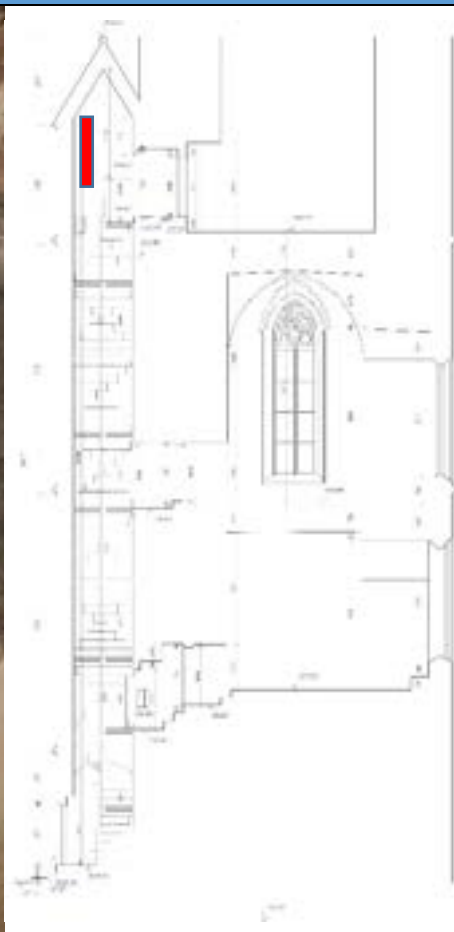
KP 2 Ostění vstupního portálu na půdu

V důsledku vertikálního tlaku došlo k rozlomení překlady za vzniku horizontálně vedoucích trhlin. Porucha prochází celou hmotou bloku silného cca 30 cm. Tlak zdiva neseného překlady je roznesen nadezděnou cihlovou klenbou. Ta je v současné době rovněž staticky narušena. Povrch kamenných bloků je pokryt silnou vrstvou prachových depozitů a sádrovcovou krustou. V místě roztržení bloku překlady je patrná rovněž ztráta pevnosti kamenné hmoty

- po zajištění klenby provést konsolidaci narušeného kamenného materiálu konsolidací organokřemičitým konsolidantem pro vápence v kombinaci s konsolidantem na bázi vápenné nanosuspenze, injektáž trhlin provést elastifikovaným organokřemičitým konsolidantem s plnivem
- do překladu bude vysekána kapsa pro vložení nosníku, jehož dimenze určí PD. Nosník bude z pohledové strany překryt osazením kamenné desky v tloušťce min 3 cm. Spáry budou vyplněny umělým kamenem
- 2) očištění povrchu kamene
 - odstranění volných prachových depozitů z povrchu kamene pomocí vysavače
 - omytí povrchu kamene regulovatelnou vodní párou
- 3) retuš nově doplněné části
 - překlad bude barevně přizpůsoben okolí lokální lazurní barevnou retuší přírodními pigmenty pojenými akrylátovou disperzí

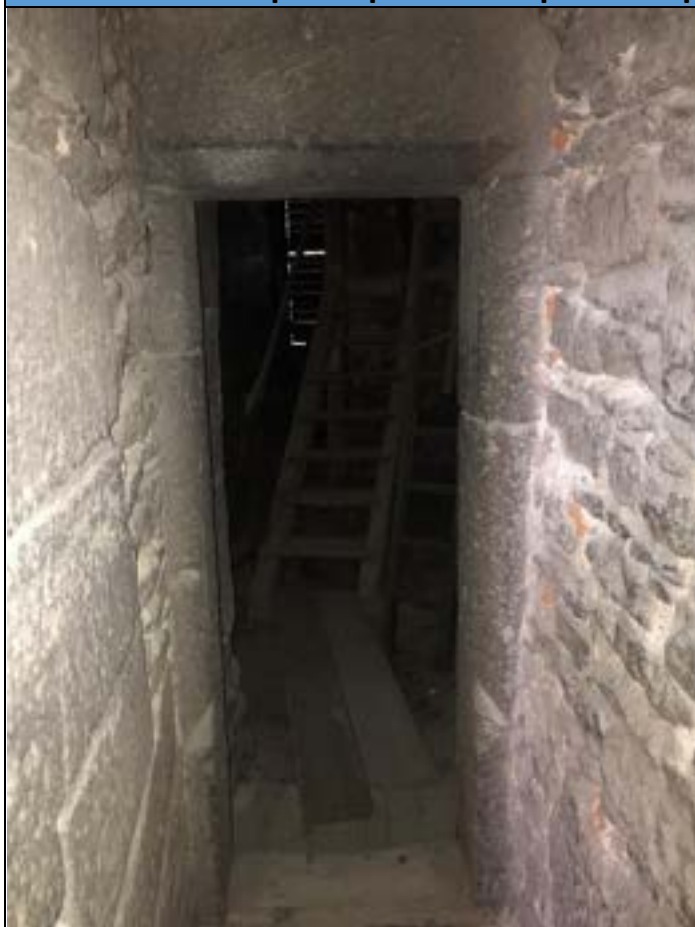
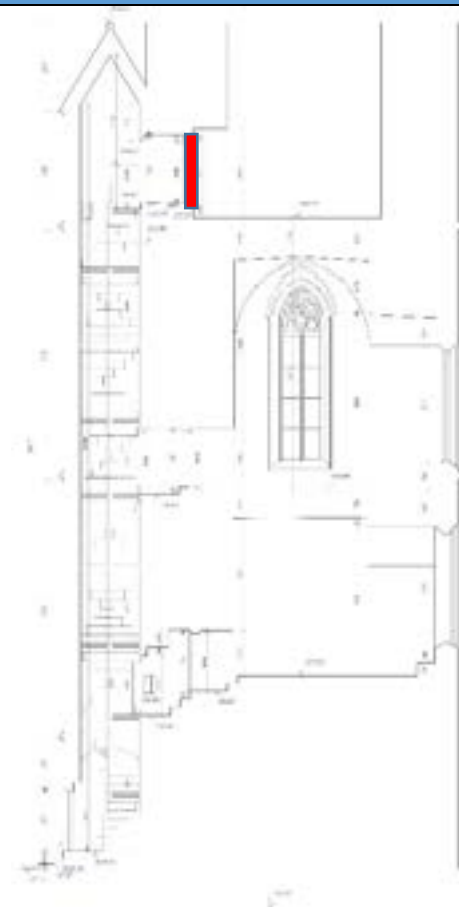
KP 3 Ostění vstupního portálu do prostoru pod zvonovou stolicí ve věži

Portál je dochován bez závažnějších poškození. Povrch silně znečištěných prachovými depozity a pokryt sádrovcovou krustou

- odstranění volných prachových depozitů z povrchu kamene pomocí vysavače
- omytí povrchu kamene regulovatelnou vodní párou
- po očištění případně provést tmelení drobných defektů

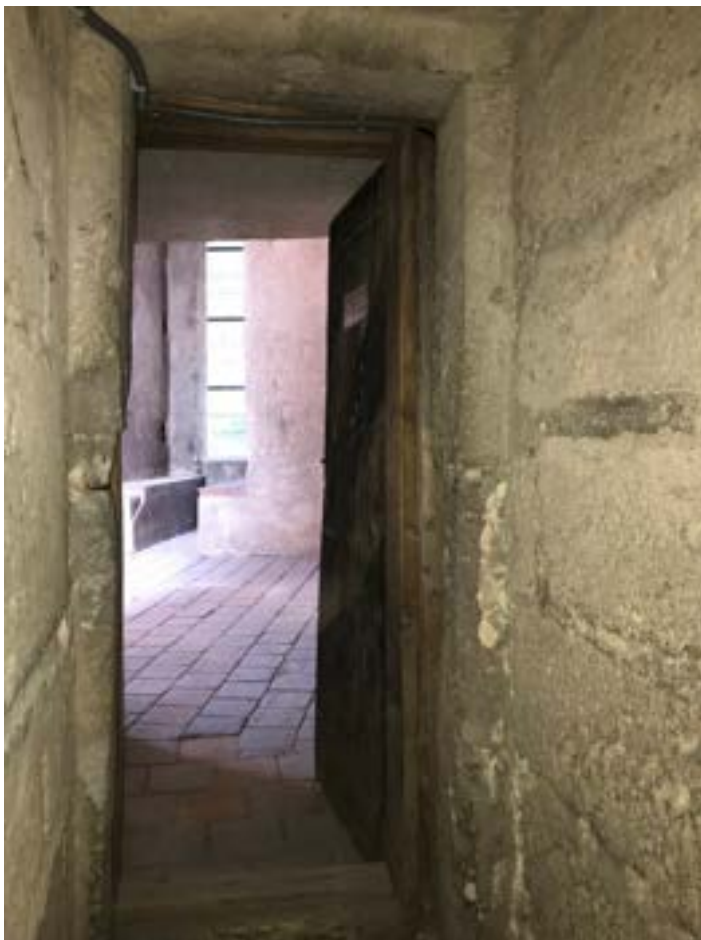
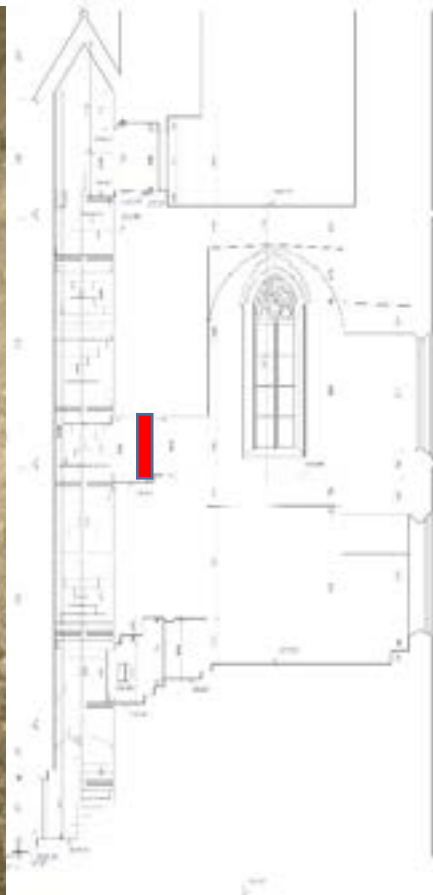
KP 4 Ostění vstupního portálu do síně ve 3NP věže

Portál je dochován bez závažnějších poškození. Ve středové části v důsledku opotřebení běžným provozem mechanická poškození – chybějící nárožní hrany. Povrch kamene je překryt vrstvou vápenných nátěrů, silně znečištěných prachovými depozity

- Všechny nově doplněné části budou barevně přizpůsobeny okolnímu kameni lokální lazurní retuší minerálními pigmenty pojenými akrylátovou disperzí
- Poškození vrstvy vápenných nátěrů budou eliminována barevnou retuší

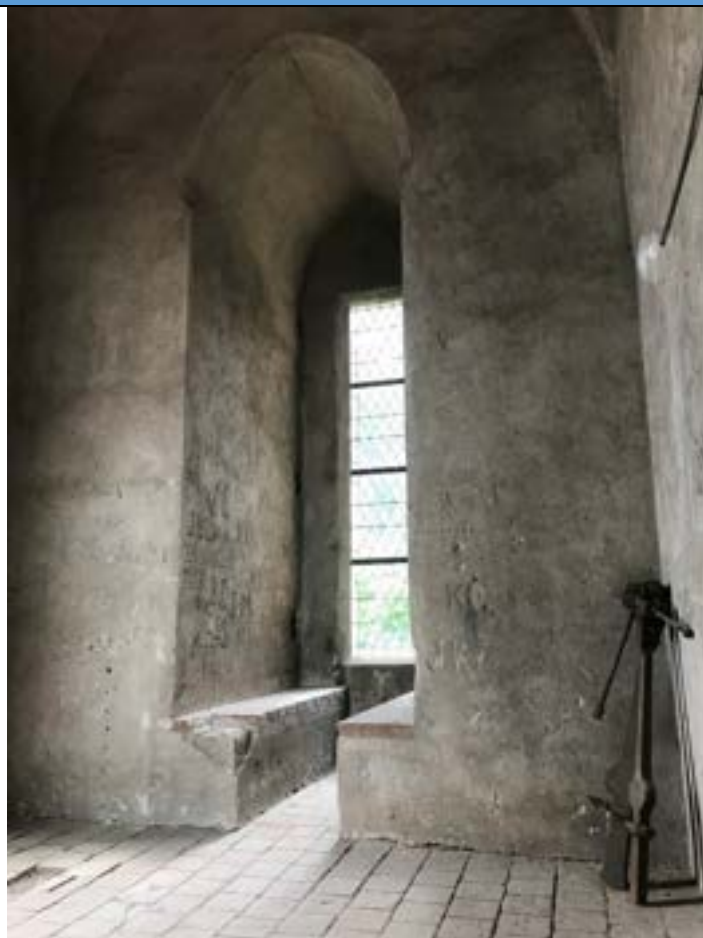
Místnost ve 3 NP

Omítky jsou dochovány bez výraznějších poškození. Větší plochy omítek jsou odpadlé v ploše klenby. V přízemní části jsou stěny pokryty rytými graffiti. Povrch omítek je znečištěn prachovými depozity, částečně sazemi. V místě styku s podlahou je znečištění ve větší míře. Drobná mechanická poškození v omítnutých plochách. Kamenné ostění okna je částečně očištěno a doplněno v okolí nově vsazených vitráží. Ve spodní části je povrch pokryt sádrovcovými krustami, lokálně se projevuje ztráta pevnosti kamene, chybějí hrany profilace.

- Povrch omítek očistit od prachových a sazových depozitů pomocí vysavače a měkkých kartáčů
- Chybějící plochy omítek doplnit vápennou maltou shodné zrnitosti s povrchovou úpravou strhnutím dřevěným hladítkem při zachování nepravidelnosti povrchu
- V závěru provést scelení lokální lazurní retuší na vápenné bázi
- Kamenné ostění a kvádrové zdivo pod okny očistit od prachových a sazových depozitů, povrch omýt regulovatelnou vodní párou
- provést redukci sádrovcových krust profilace okna pomocí zábalů (destilovaná voda + bentonit, event. uhlíčitán amonným)
- Lokální plastické retuše profilace okna, doplnění chybějící profilace ostění kvádrového zdiva
- Barevné retuše nově provedených doplňků

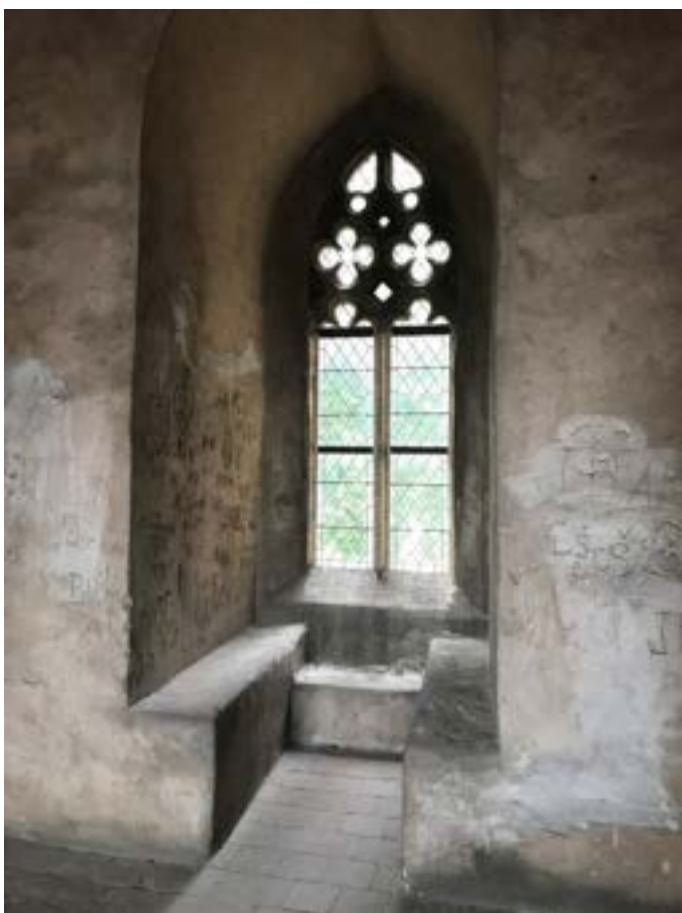
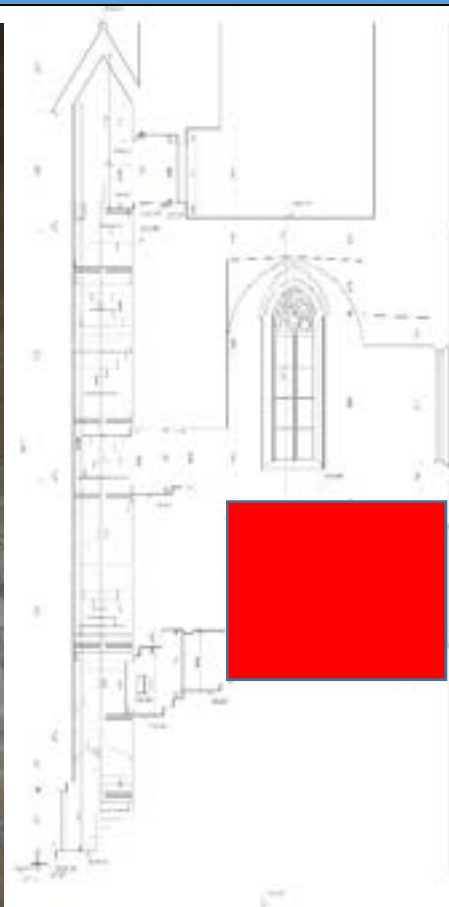
Místnost ve 2 NP - pokladnice

Omítky jsou dochovány bez výraznějších poškození. V přízemní části jsou stěny pokryty rytými graffiti. Povrch omítek je znečištěn prachovými depozity, částečně sazemi. V místě styku s podlahou je znečištění ve větší míře. Drobná mechanická poškození v omítnutých plochách. Kamenné ostění okna je částečně očištěno a doplněno v okolí nově vsazených vitráží. Ve spodní části je povrch pokryt sádrovcovými krustami, lokálně se projevuje ztráta pevnosti kamene, chybějí hrany profilace.

Okno z hořického pískovce nevykazuje žádná poškození, je pouze mírně znečištěno prachem. Okno z mušlového vápence je částečně doplněno v okolí nově osazených vitráží. Většina povrchu je uzavřena sádrovcovými krustami, které jsou na některých místech odpadlé. Kámen je narušen mírnou povrchovou degradací. Subtilní detaily kružeb jsou narušeny trhlinami.

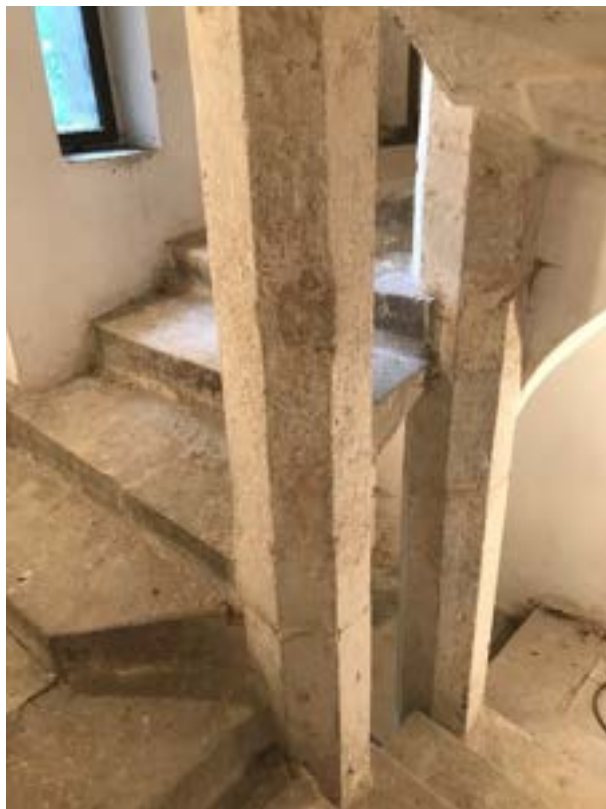
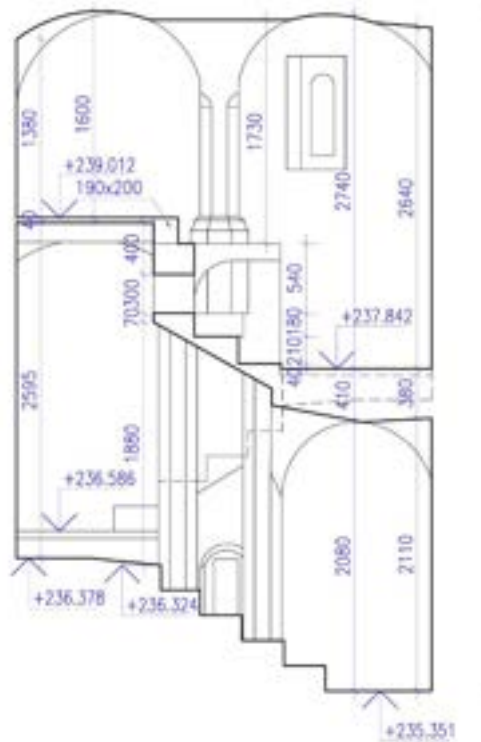
KK1 čtyřramenné schodiště na varhanní kruchtě

Architektura schodiště je dochována bez významnějších poškození. Objevují se pouze mechanická poškození v podobě odlomených nárožních hran a profilace. Výraznější poškození je patrné pouze v místě návaznosti středového sloupu nesoucího klenbu na omítku, která tvoří povrch klenby. Kámen se v tomto místě drolí a vykazuje sníženou pevnost, projevující se odpadáváním jeho povrchové vrstvy. Tento stav je způsoben patrně v důsledku zatčení v minulosti. Vliv vodorozpuštěných solí na poškození této části architektury schodiště není možné konstatovat, vzhledem k nízkým hodnotám jak solí, tak vlhkosti, zjištěných orientačním měřením /viz Příloha: Chemickotechnologický průzkum/. K zadržování vlhkosti v omítce v minulosti patrně přispělo uzavření povrchu omítek a kamene novodobým nátěrem.

Povrch stěn v současnosti pokrývá novodobý bílý nátěr. Části omítek, které byly v minulosti zatíženy vlhkostí, nebo jsou poškozeny tvorbou výkvětů látek migrujících ze zdiva k povrchu, bude vhodné zcela odstranit. Před jakýmkoliv zásahem do omítek je nutné provést sondážní průzkum, který stanoví výstavbu omítkových vrstev. Před odstraněním poškozených omítek je vhodné provést dokumentaci jejich výstavby. Dle orientační sondy v blízkosti náběhu klenby středového pilíře místnosti je kromě svrchní novodobé štukové vrstvy patrná podkladová hrubší omítka světle šedé barvy, pod ní pak narůžovělá vrstva středně zrnité omítky na cihlovém podkladu.

Pro celkovou barevnou adjustaci povrchů lze navrhnout lazurní nátěr na vápenné bázi. Odstín nátěru bude vybrán na základě provedení vzorových ploch v rámci realizace restaurátorského zásahu.

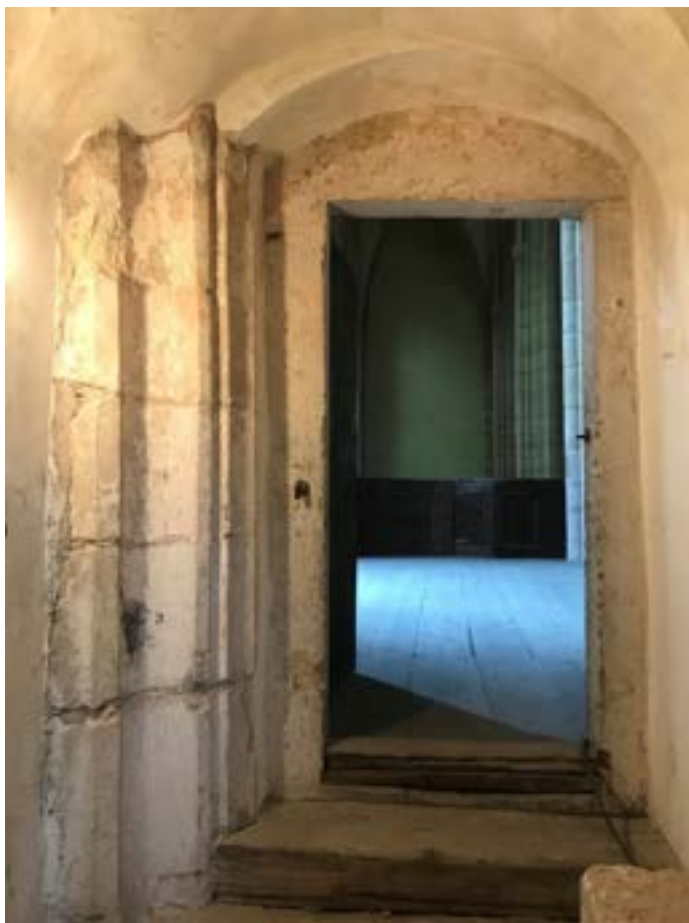
KP1 Rubová strana vstupního portálu na schodiště

Kámen je dochován bez závažnějších poškození. Povrch je překryt souvrstvím vápenných nátěrů. Navazující, částečně zazděný, pilíř je silně poškozen ve své horní části. Důvodem degradace kamene je patrně kumulace vlhkosti pod málo prodyšnou maltou, užitou v minulosti k opravě profilace. Kámen odpadá po větších částech a je značně nehomogenní. Na pilíři je patrné velké množství novějších modelačních doplňků a vysrávek. Povrch je pokryt vrstvou vápenných nátěrů

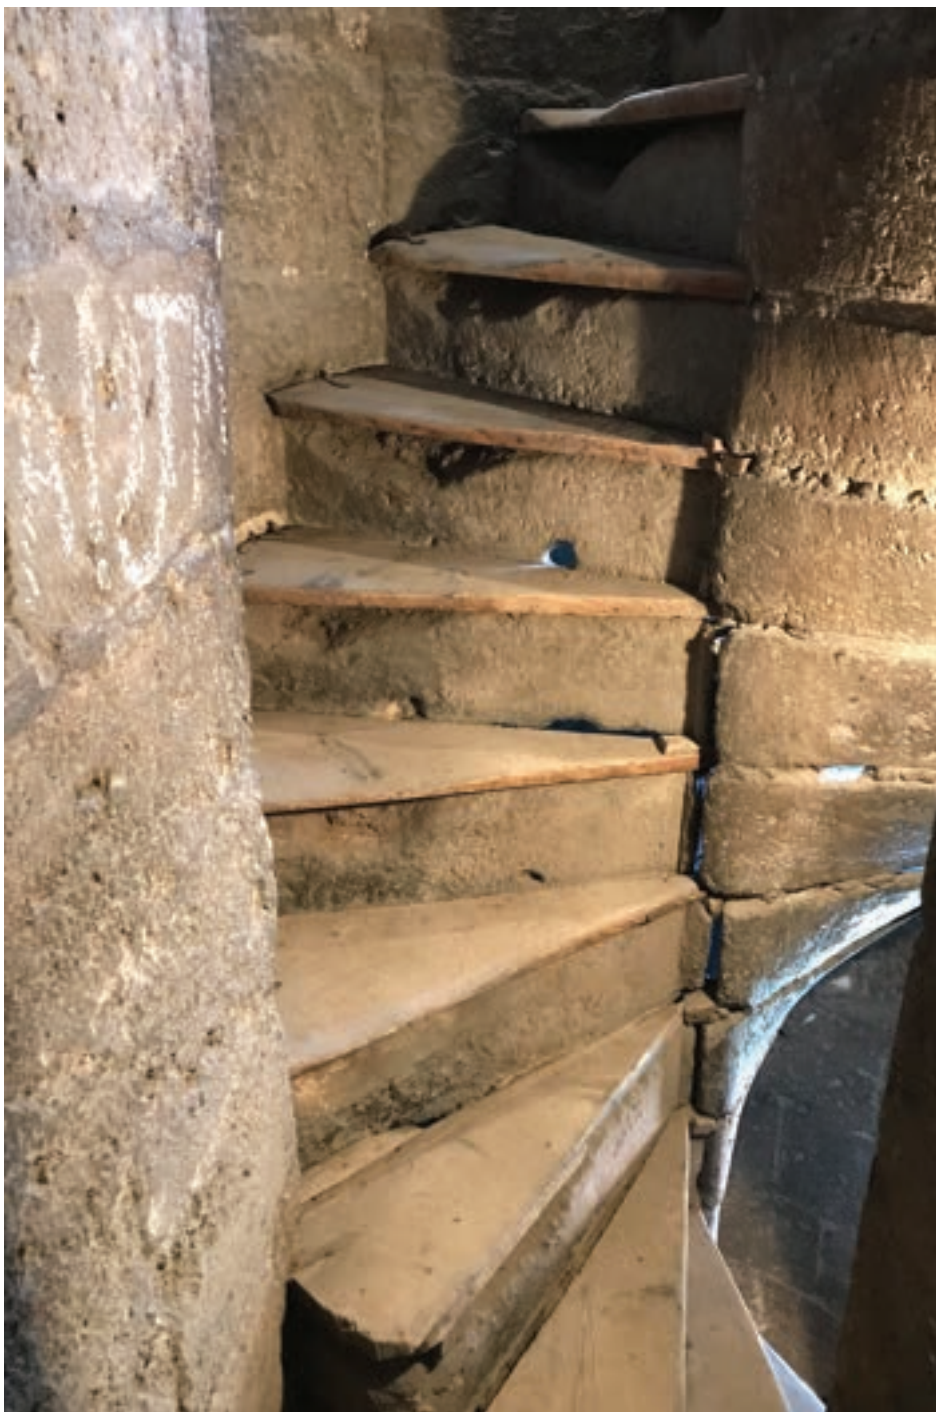
3. Pohled na středovou osu dvojitého schodiště v úrovni 3 NP. Viditelné otevření spáry mezi stupni vnějšího a vnitřního vřetene

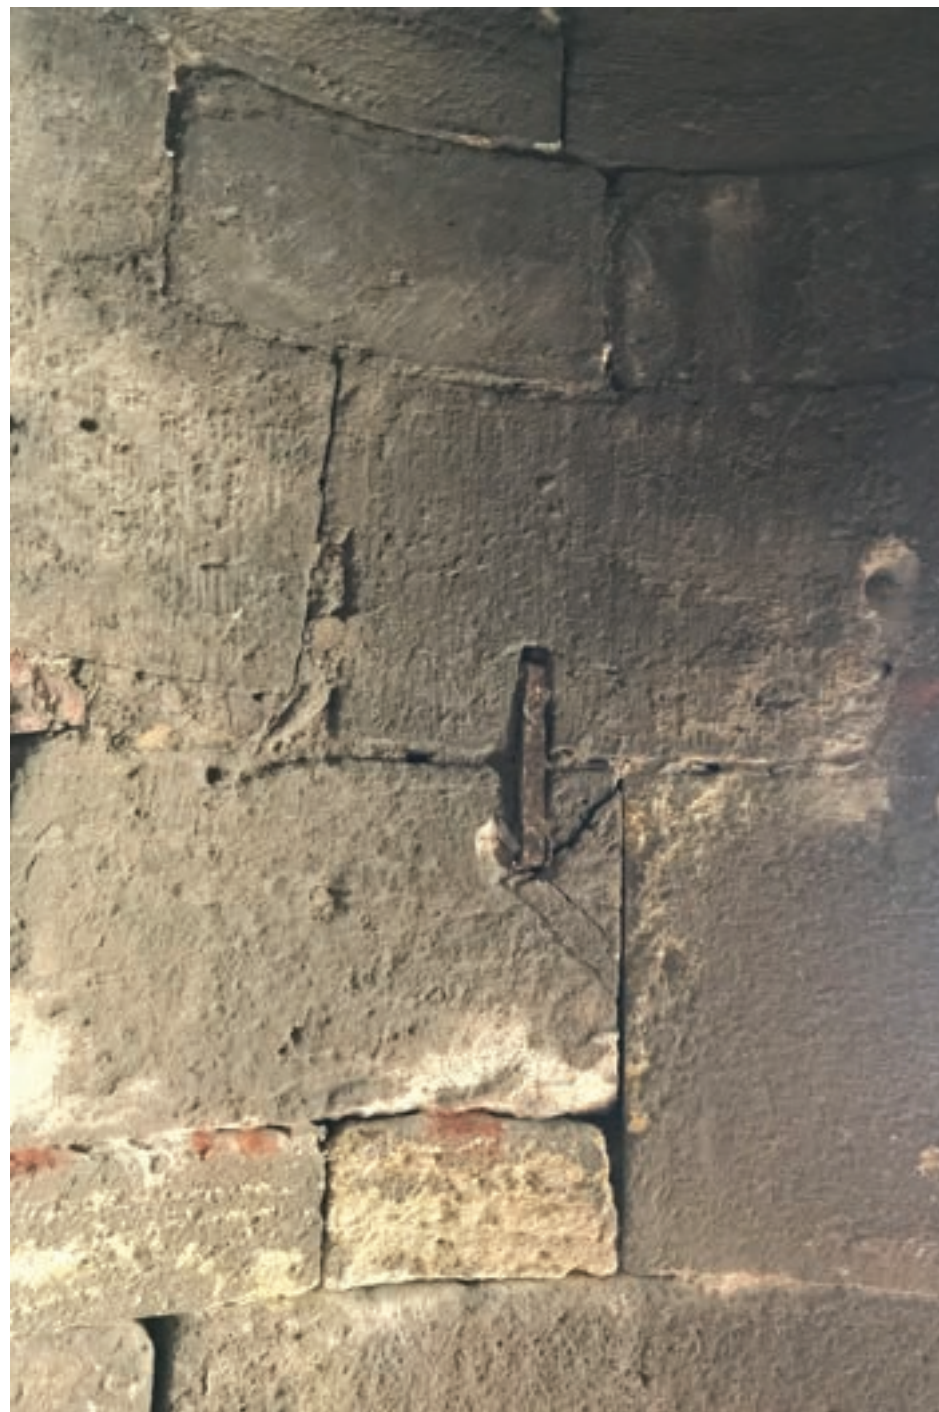
4. Povrch čistě opracovaných kamenných kvádrů, z nichž je složen tubus věže nesoucí schodiště. Druhotně vložená kovová kramle

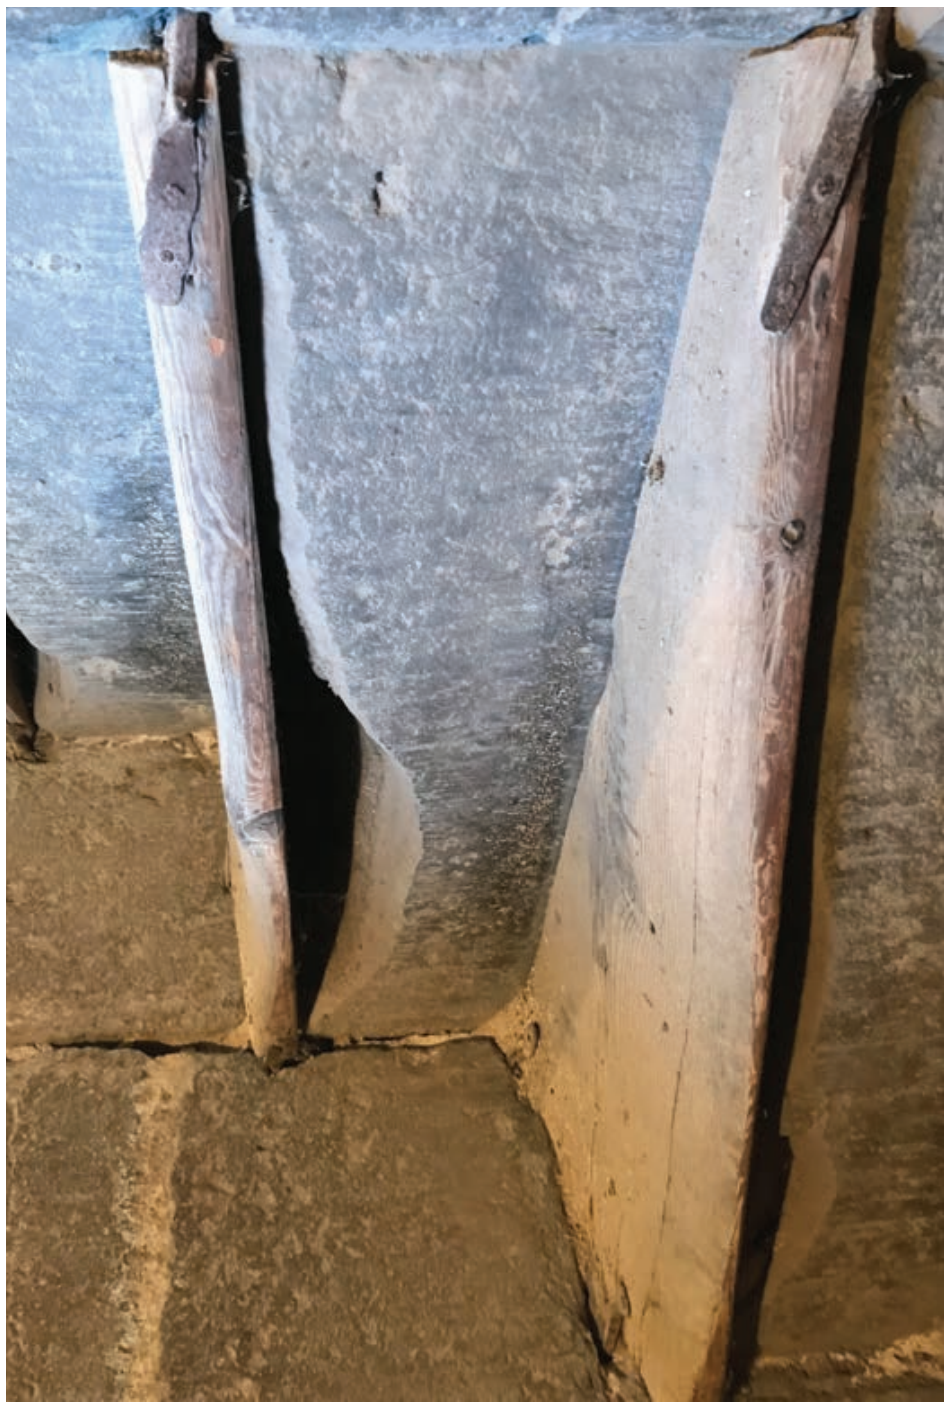
5. Druhotně osazené dřevěné nášlapné desky kotvené pomocí kovových skob do přilehlých spár. Ve hmotě kamenných stupňů jsou patrné rozsáhlé ztráty původní hmoty

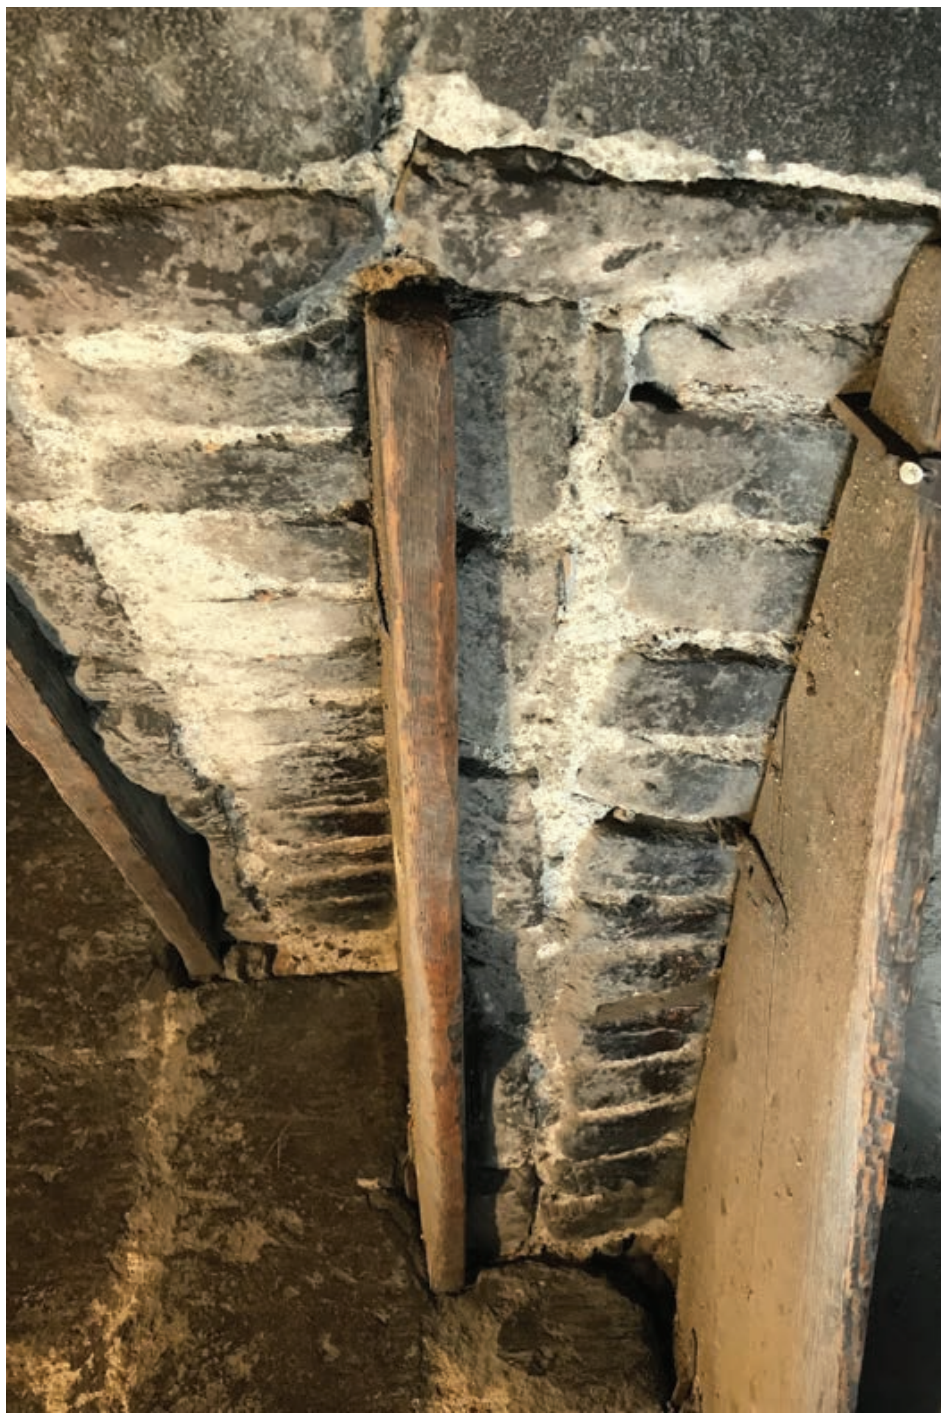
Dozděné klenby, nahrazující mezi 3 a 4 NP kamenné stupně, nejeví závažnější statické poruchy, v místě návaznosti na původní kamenné stupně nejsou patrné žádné trhliny.

6. Druhotně dozděné cihlové klenby fungující jako náhrada za, v minulosti poškozené, kamenné stupně v úrovni mezi 3NP a 4NP

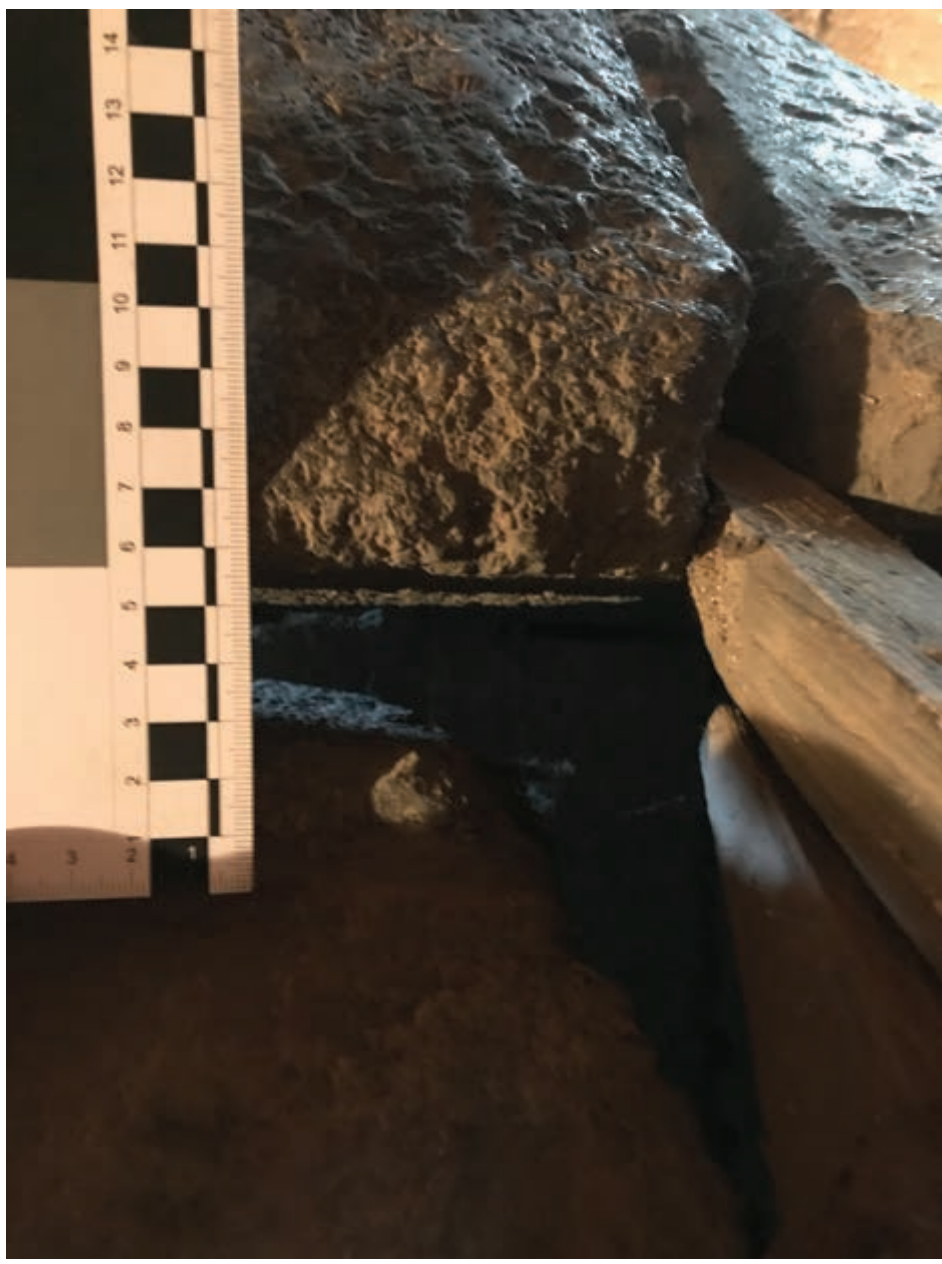
7. Rozevřená spára mezi bloky vnějšího a vnitřního schodiště nad úrovní 3NP

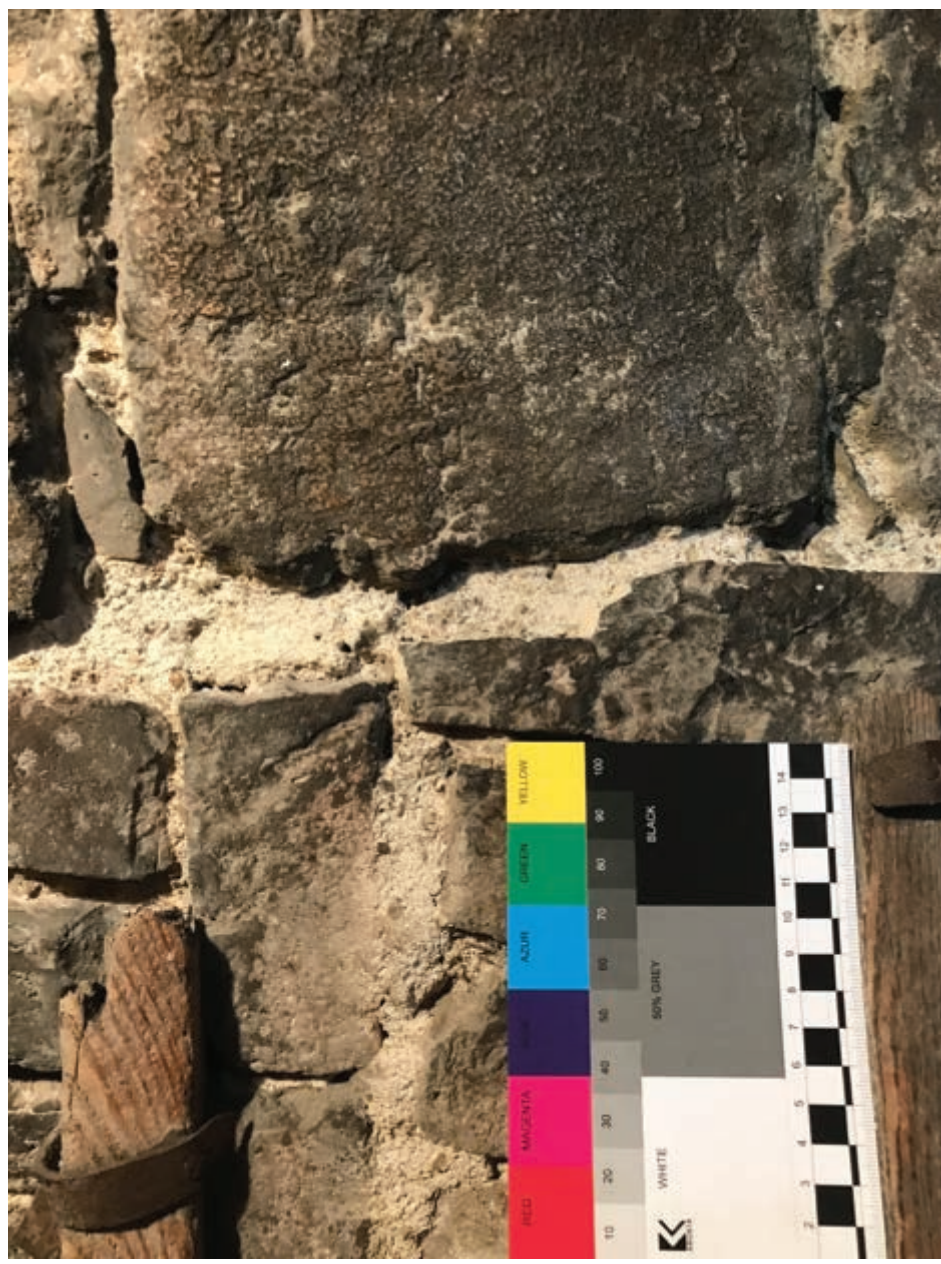
8. Detail obr. 6. Spára mezi cihlovou dozdívkou a původním kamenným stupněm vyplněná vápennou maltou. Spára nese známky statických poruch

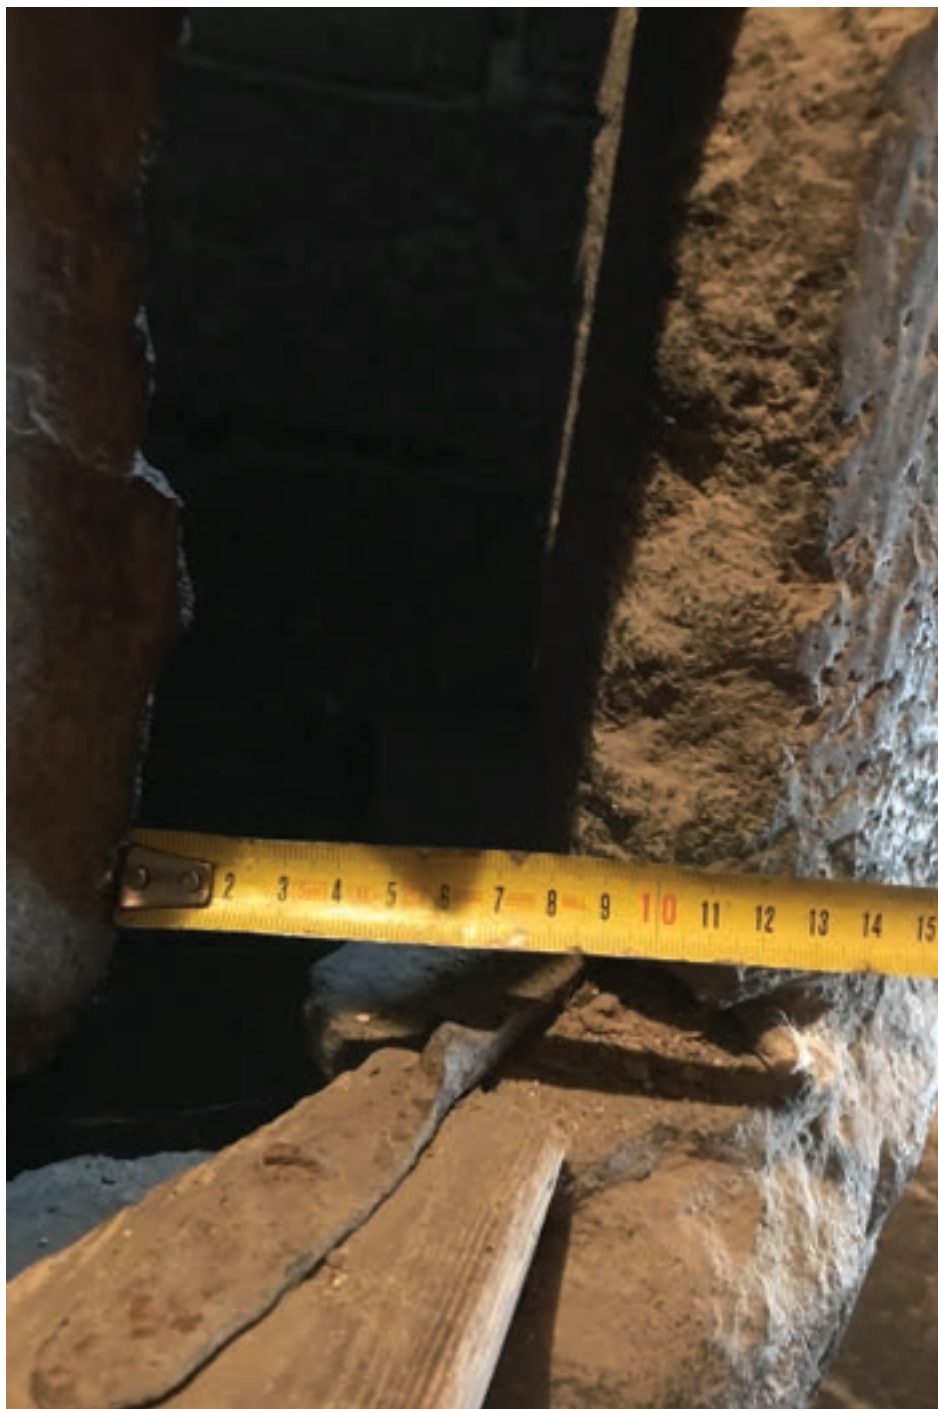
9. Místo největšího rozevření spáry mezi stupni vnějšího a vnitřního vřetene schodiště, zhruba v úrovni 3NP
