Kostel Matky Boží Na Náměti

Kutná Hora

Kamenné prvky SZ a JZ schodiště

Restaurátorský průzkum a záměr

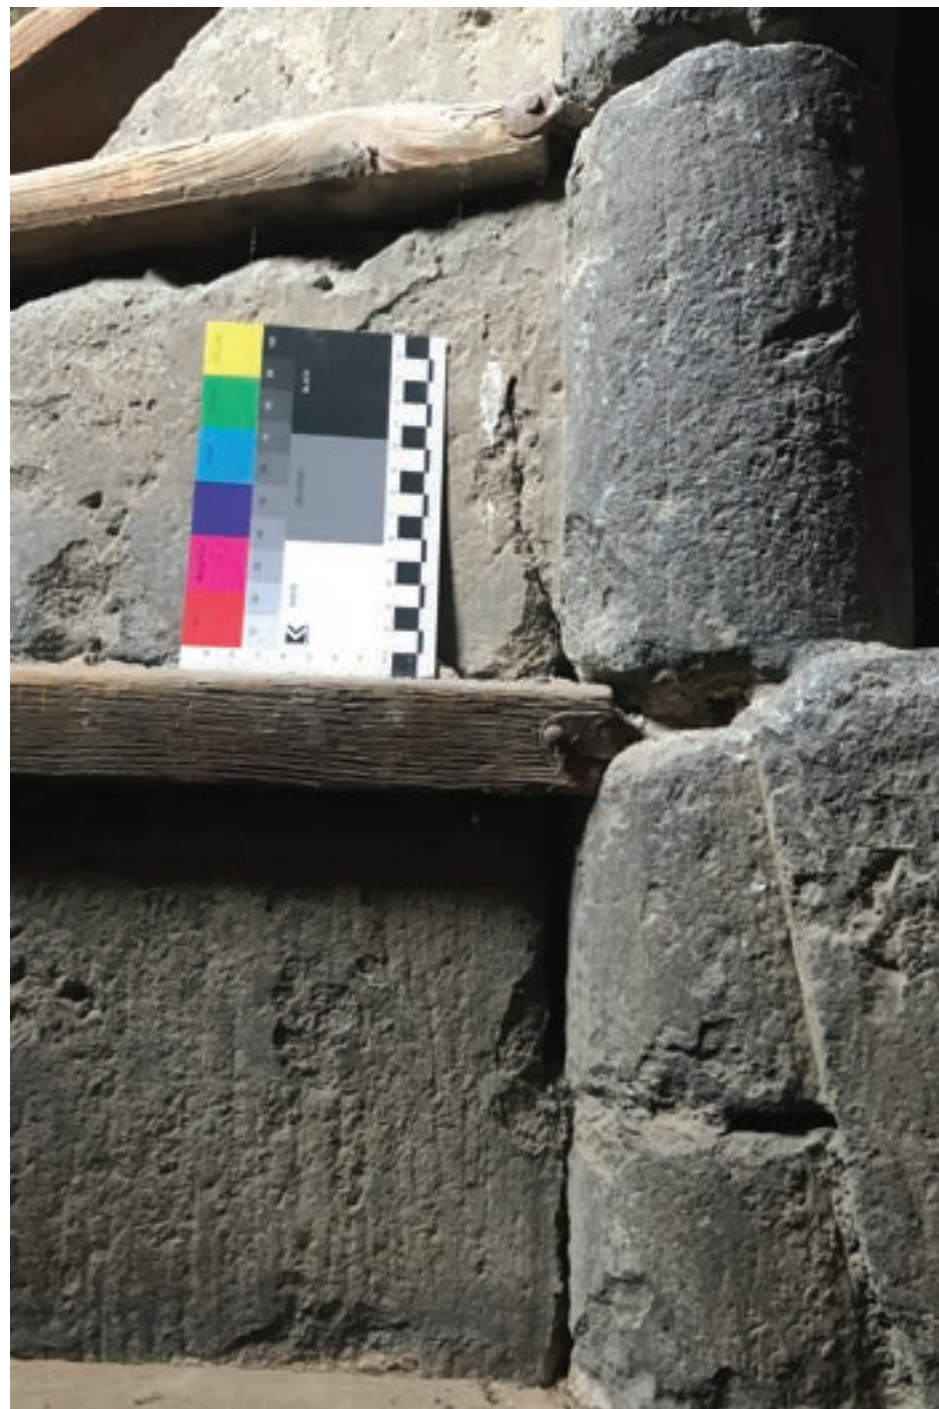
10. Rozdílná skladba bloků tvořících stupně schodiště: nahoře stupeň s jedním ramenem a válcem sloupu z jednoho kusu, dole dvouramenný stupeň s dvoudílným válcovým segmentem středového sloupu. Poškozeno slabší trhlinou.

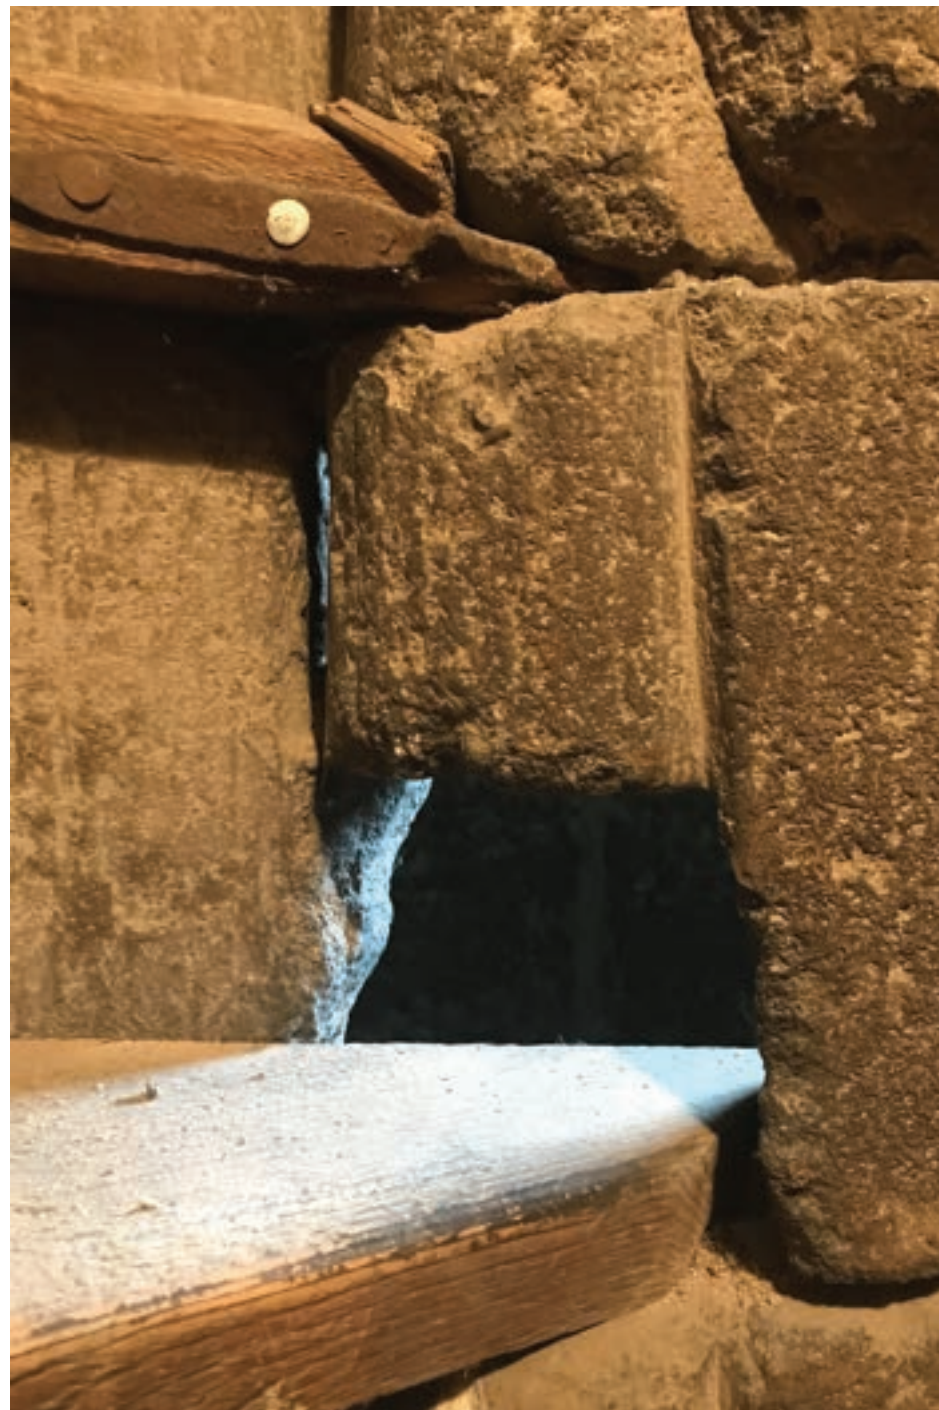
12. Chybějící část válce u jednoho ramene dvouramenného stupně

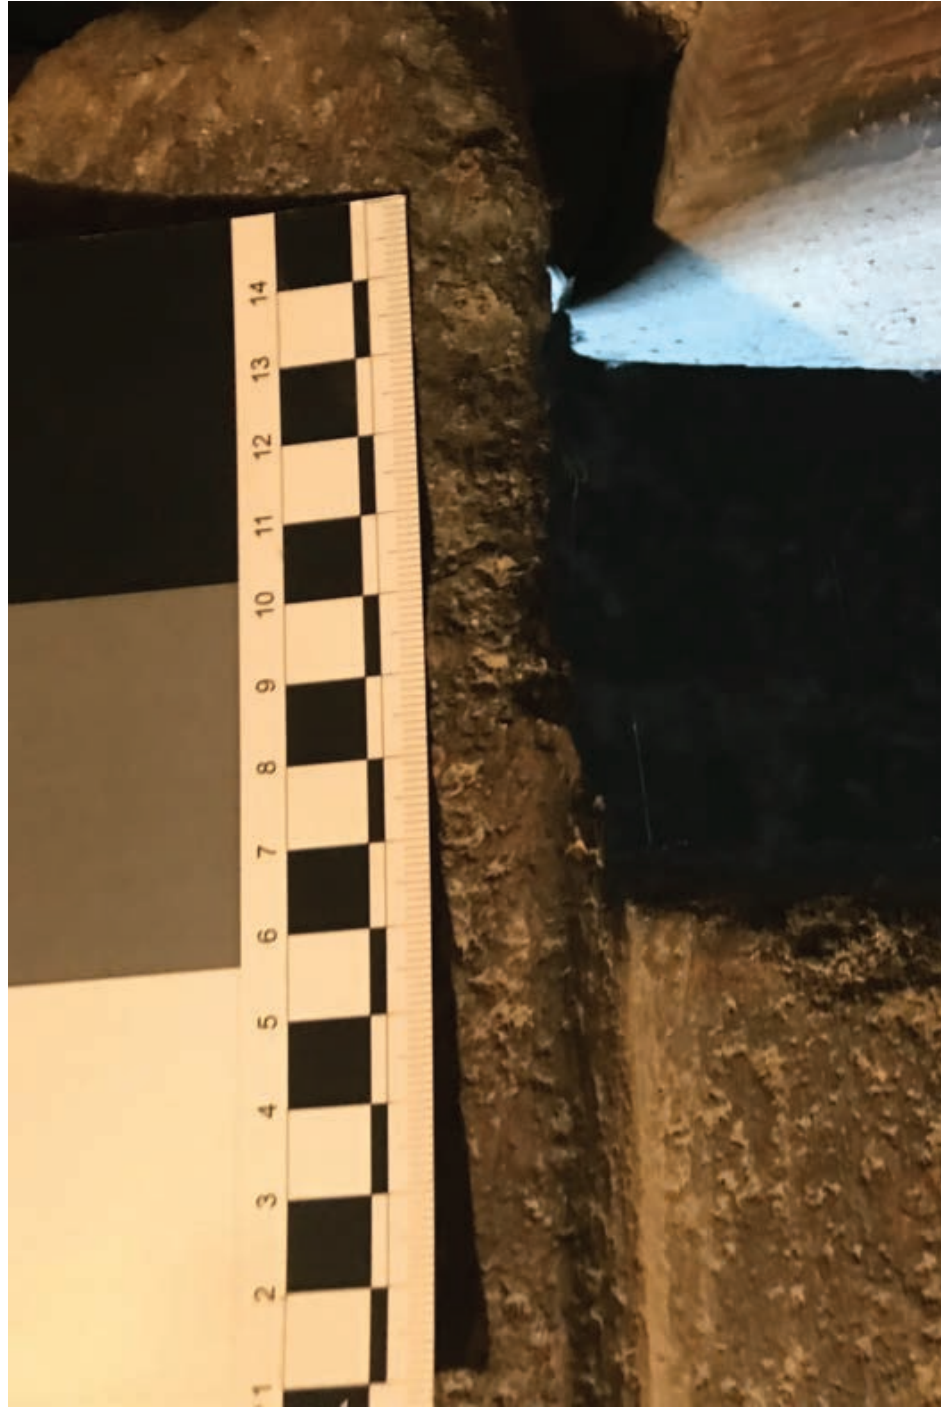
14. Detail obr. 12. chybějící části válce středověkého sloupu

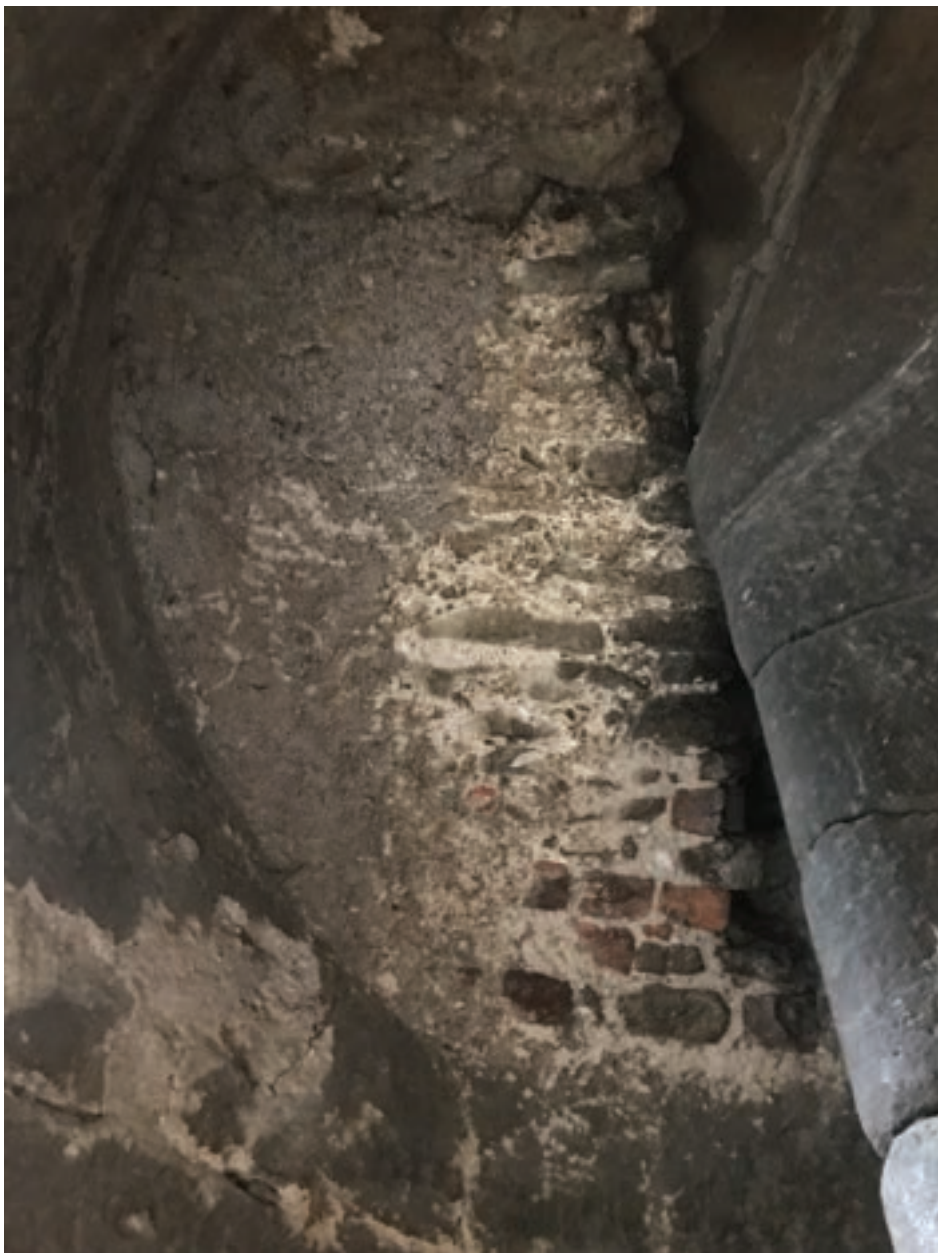
15. Rubová strana podlahy před vstupem do pokladnice v 2NP. Patrně pozdější oprava dozděním z cihel

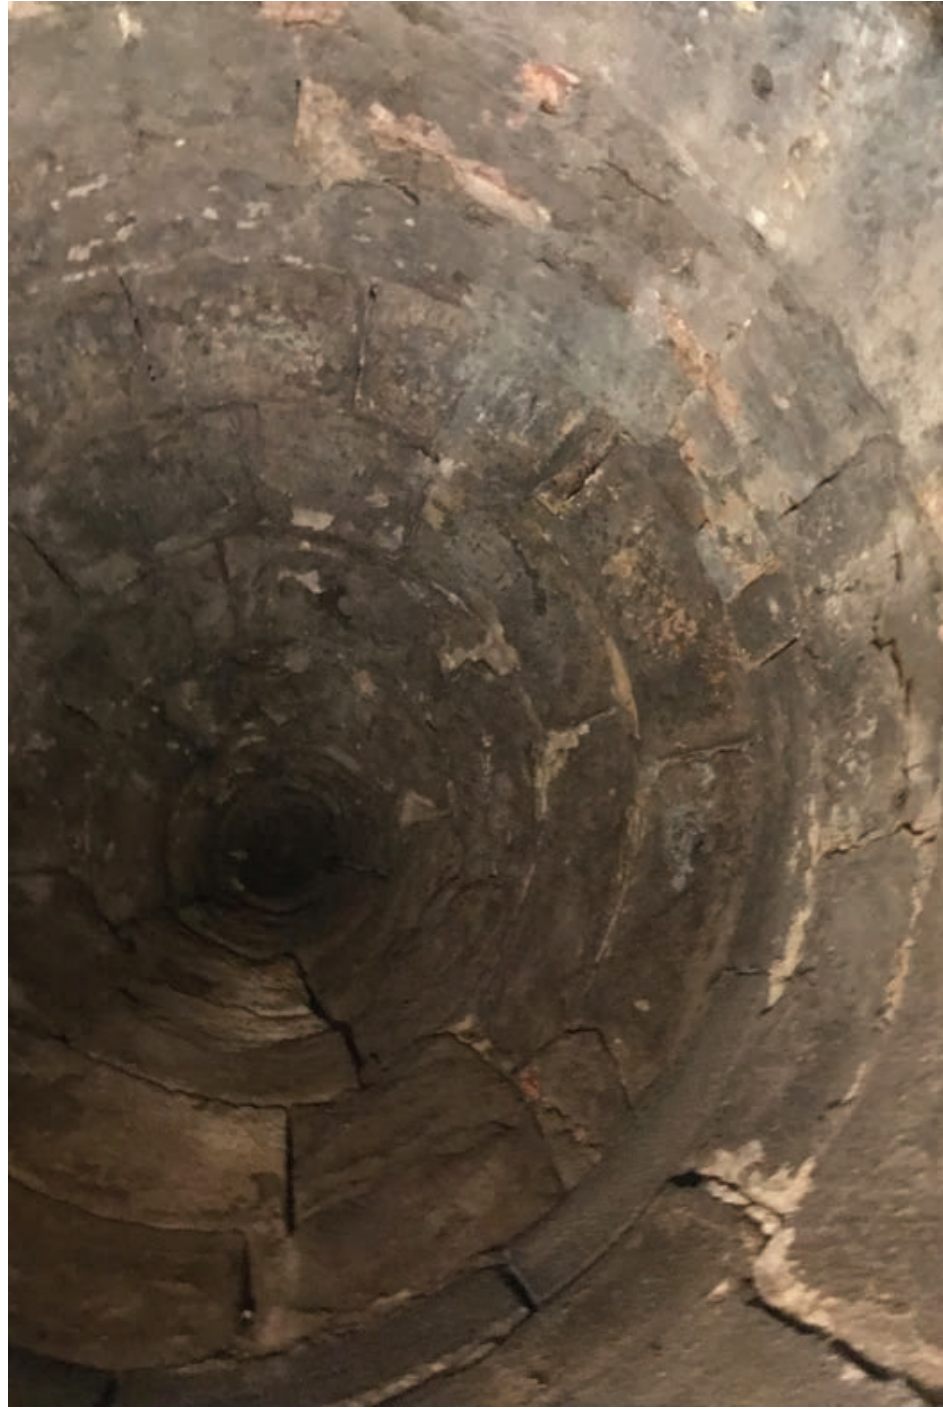
Bloky klenby nad schodištěm jsou vážně poškozeny především v důsledku kumulace vlhkosti pod silnými sádrovcovými krustami, které zcela překrývají povrch kamene. V důsledku ztráty pevnosti kamene dochází celoplošně k postupnému odpadávání krust spolu s nesoudržnými vrstvami kamene. Chybějící části některých bloků jsou dozděny z cihel, jedná se patrně o stejnou etapu oprav, z jaké pochází z cihel dozděné stupně schodiště. V celé výšce klenby je patrná vertikální trhлина. Spárování je zcela dožilé, nebo vypadané.

20. Detail předešlého, patrná statická porucha v klenbě

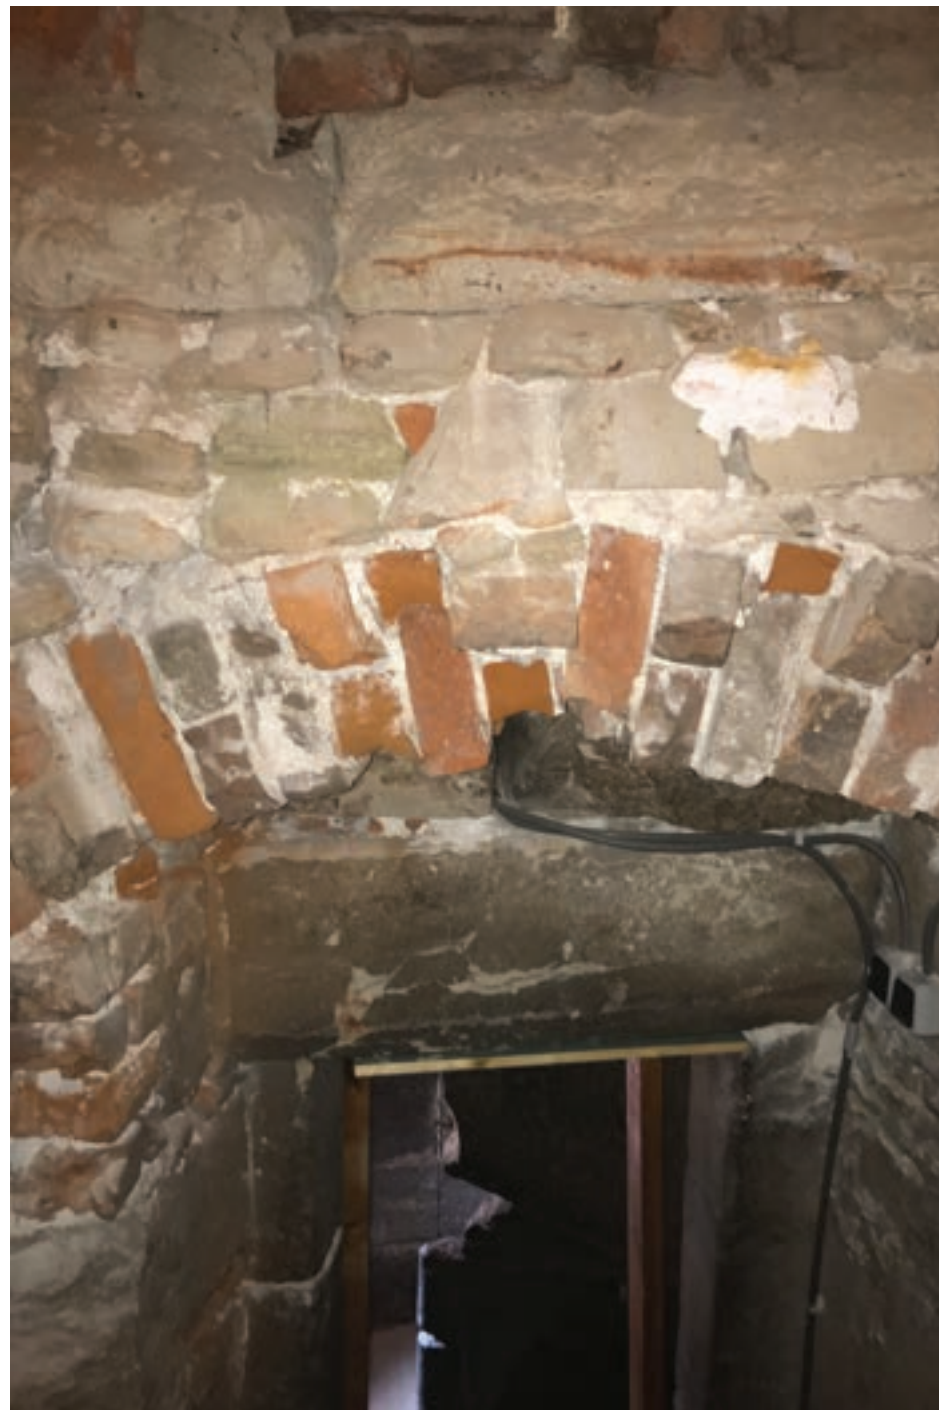
26. Poškození cihlové klenby vylehčující vertikální zátěží překladu v nadpraží portálu

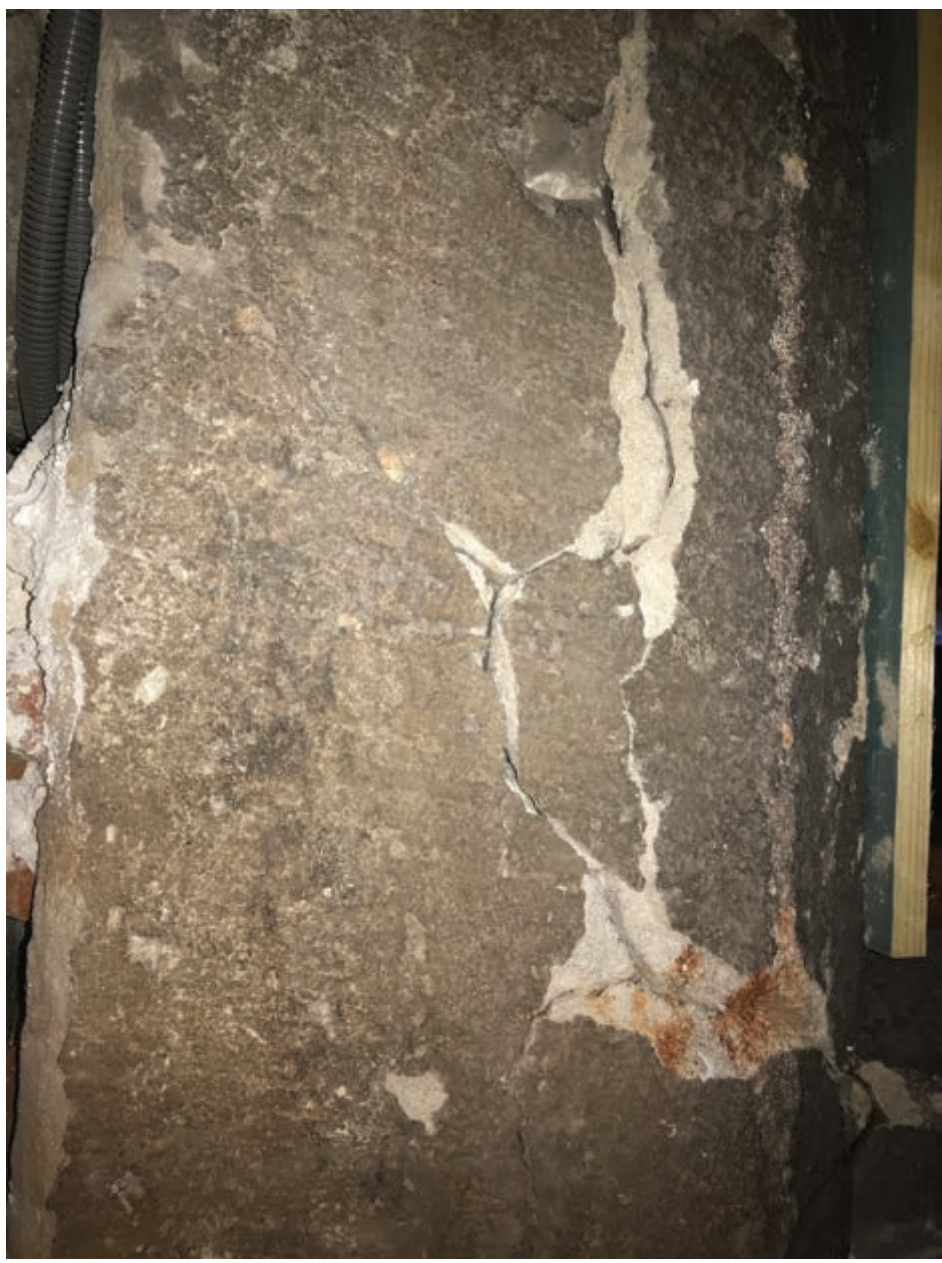
V důsledku vertikálního tlaku došlo k rozlomení překlady za vzniku horizontálně vedoucích trhlin. Porucha prochází celou hmotou bloku silného cca 30 cm. Tlak zdiva neseného překlady je roznesen nadezděnou cihlovou klenbou. Ta je v současné době rovněž staticky narušena. Povrch kamenných bloků je pokryt silnou vrstvou prachových depozitů a sádrovcovou krustou. V místě roztržení bloku překlady je patrná rovněž ztráta pevnosti kamenné hmoty

27. Havarijní stav překladu portálu, trhliny procházející celou hloubkou bloku

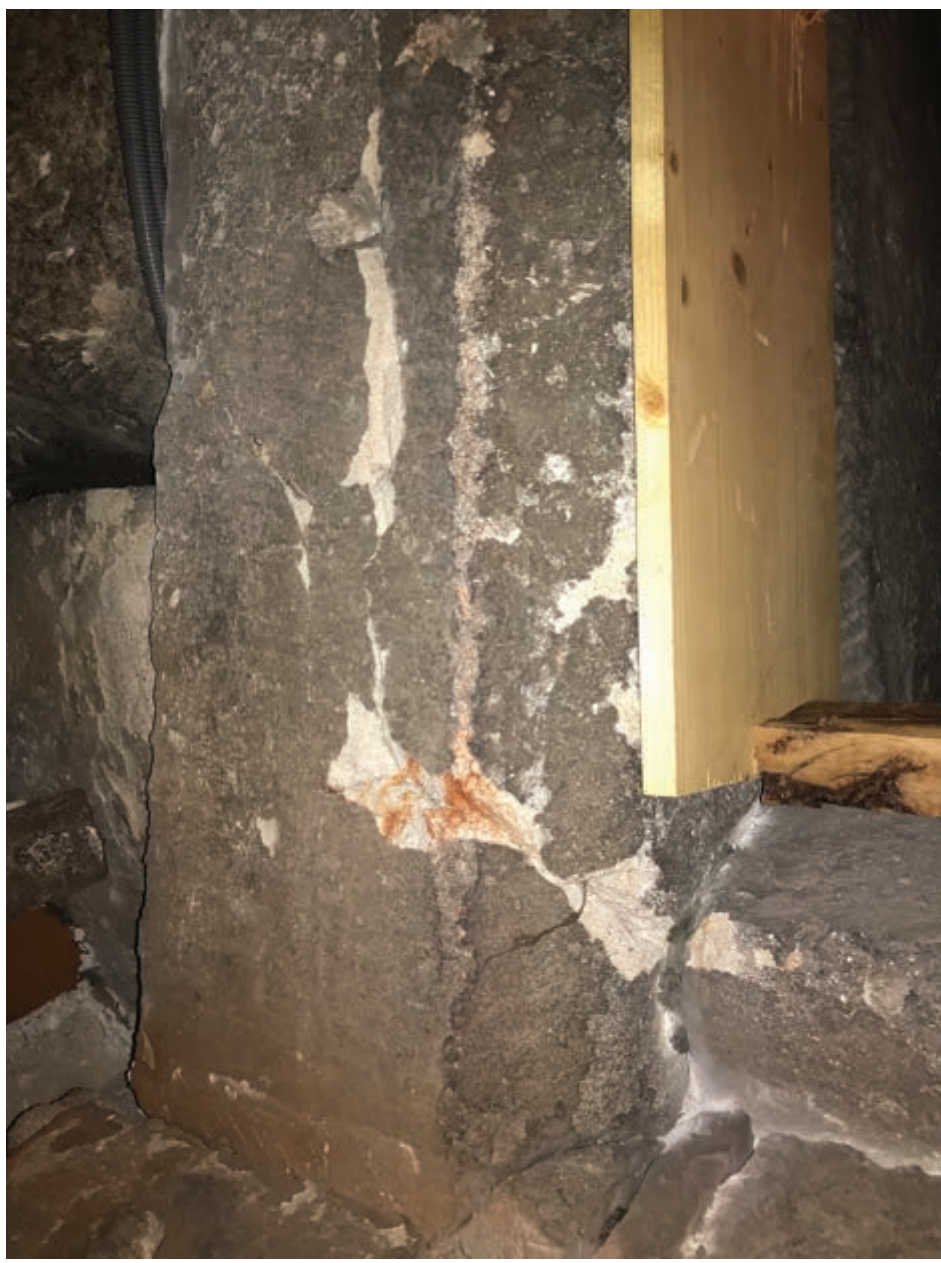
28. Havarijní stav překladu portálu, trhliny procházející celou hloubkou bloku

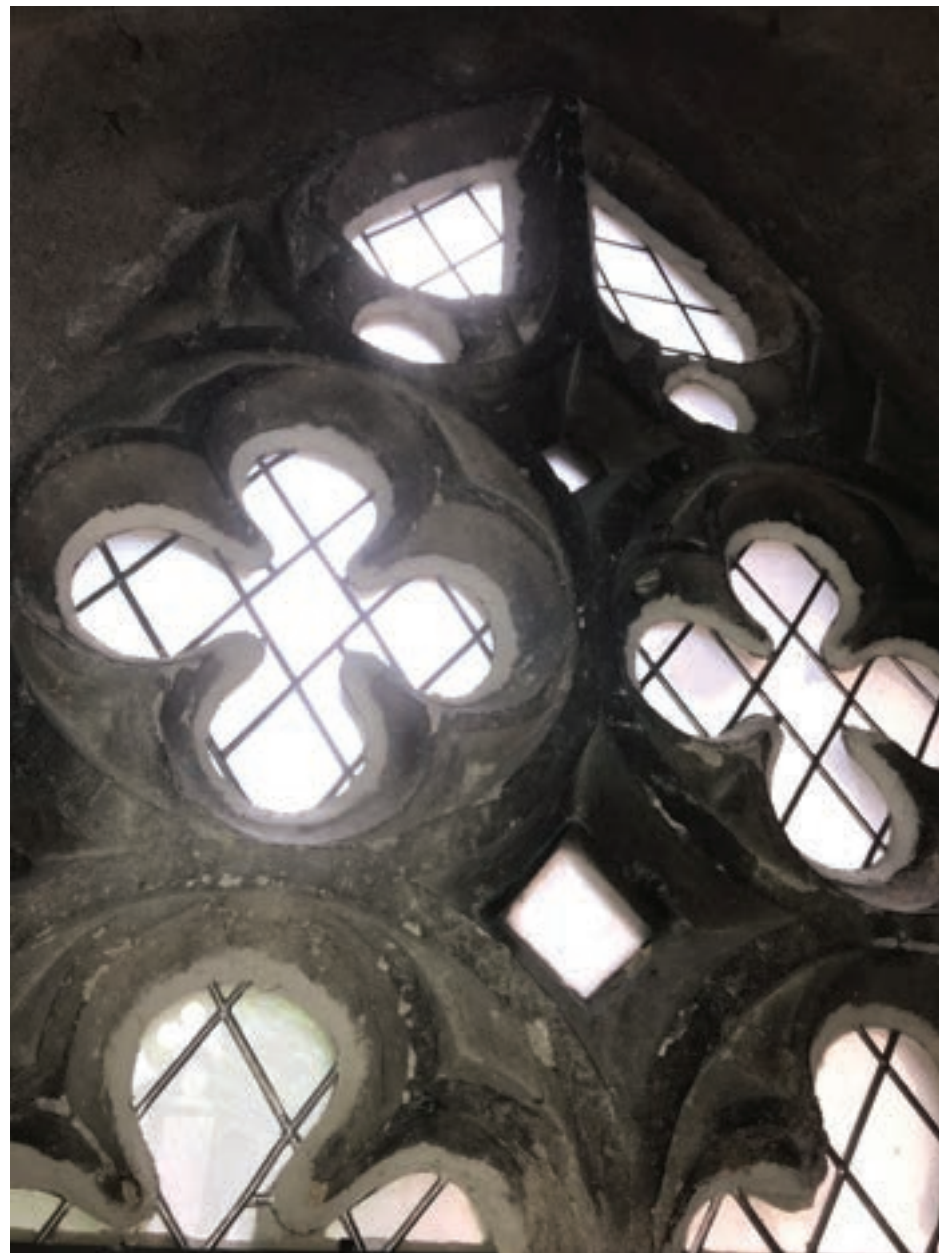
30. Detail poškození kružby okna, sádrovcová krusta uzavírající povrch za vzniku trhlin ve hmotě kamene

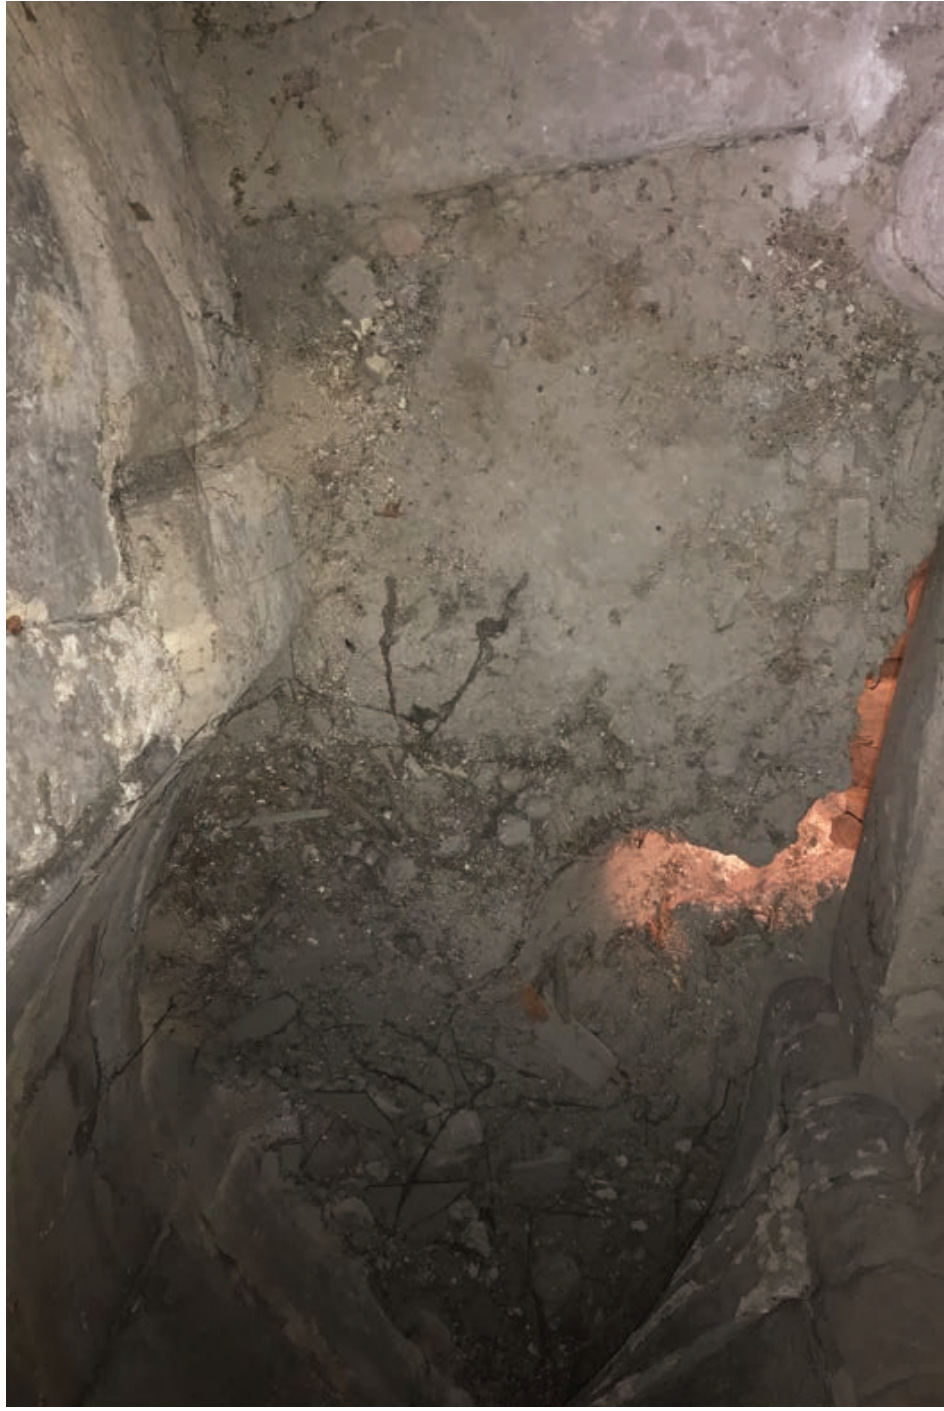
33. Částečně propadlá podlaha před vstupem do pokladnice
