**Stavebně technické posouzení objektu z hlediska vlhkosti
včetně návrhu koncepce řešení sanace vlhkého zdiva**

**Domov pro osoby se zdravotním postižením a
dostavba denního stacionáře pro spoluobčany
s ment. a komb. postižením – 3.etapa**

Červen 2016

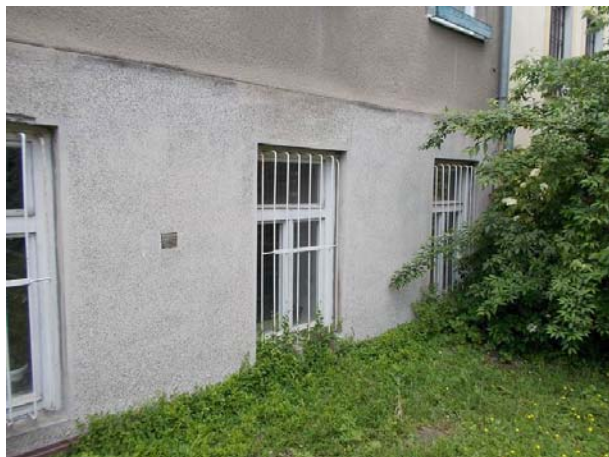
Obr. 1

- Podél východní obvodové svislé konstrukce – fasády z exteriéru, dochází ke vsakování srážkových vod z horní úrovně terénu (kačírek) do podloží s následným vztlínáním do neizolovaných svislých konstrukcí, foto č.1,4.

Doporučujeme provedení odkopů obvodových stěn ve styku s terénem 30cm pod úroveň podlah (vyjma západní obvodové stěny s nově vystavěnou rampou) s realizací dodatečné vertikální (rubové) bitumenové hydroizolace včetně, tepelné izolace a ochranné nopové fólie s ukončujícím profilem. Zásyp stávajícím výkopkem včetně nových vnějších pochozích úprav.

Doporučujeme provést rekonstrukci zpevněných a nezpevněných ploch. Zpevněnou plochu za objektem (západní fasáda) s povrchovým odvodněním pomocí kanalizačních bodových vpustí, případně liniové odvodňovací žlaby s napojením do kanalizace. Od obvodových konstrukcí vyspádovat ve spádu od objektu min. 3%, lépe až 5%.

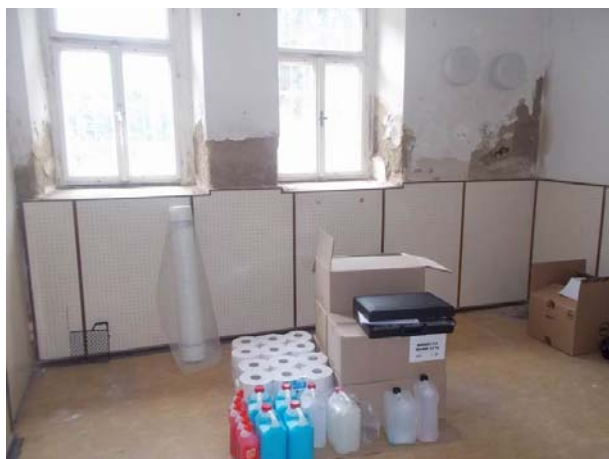
Obr. 5

- Sololitové děrované desky na dřevěném roštu, foto č. 5, 6.
 - Dřevěné obklady z palubek
 - Emailové nátěry
 - Asfaltové nátěry pod omítkami, foto č. 6. apod.

- Za nevhodný postup v rámci prací lze považovat výše zmíněné nevhodné stavební úpravy z hlediska vlhkosti, které byly s ohledem na vlhkostní problematiku v průběhu minulosti provedeny, jsou však neprodyšné a zabráňují přirozenému odvodu vodních par ze zdiva, vlhkost se pak posouvá výše, případně se tlačí do míst, kde tato bariéra není.

- Odstranit stávající nevhodné stavební úpravy z hlediska vlhkosti: Zděné předstěny z CPP na kant opatřených štukovou omítkou, betonové podlahy, lokálně s nášlapnou vrstvou PVC, sololitové děrované desky na dřevěném roštu, dřevěné obklady z palubek, emailové nátěry, asfaltové nátěry pod omítkami apod.
- Plnoplošně na svislých konstrukcích odstranit stávající degradované omítky, zdivo dočistit ocelovými kartáči, proškrábnout spáry. Vzniklou suť odvézt neprodleně na skládku.

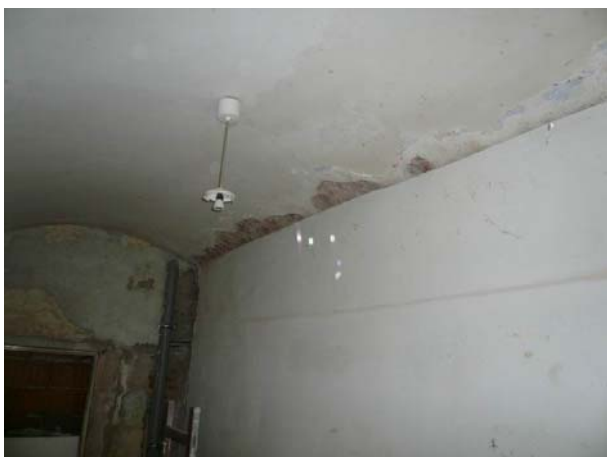
Obr. 9

- Nevhodné úpravy z hlediska vlhkosti. S ohledem na vlhkostní problematiku byly v minulosti z vnitřní strany obvodových a středních stěn provedeny:
 - Zděné předstěny z CPP. Vlhkost přestupuje již do stropní konstrukce (štíťová stěna se sousedem), případně na konstrukce bez předstěny, foto č. 9-12.
