RESTAURÁČORSKÝ PRŮZKUM A ZÁMĚR

PODIVÍN (OKRES BŘECLAV),
SOUSOŠÍ PANNY MARIE IMMACULATY
SE SV. FLORIÁNEM A SV. VENDELÍNEM

Podivín, 1. listopadu 2017

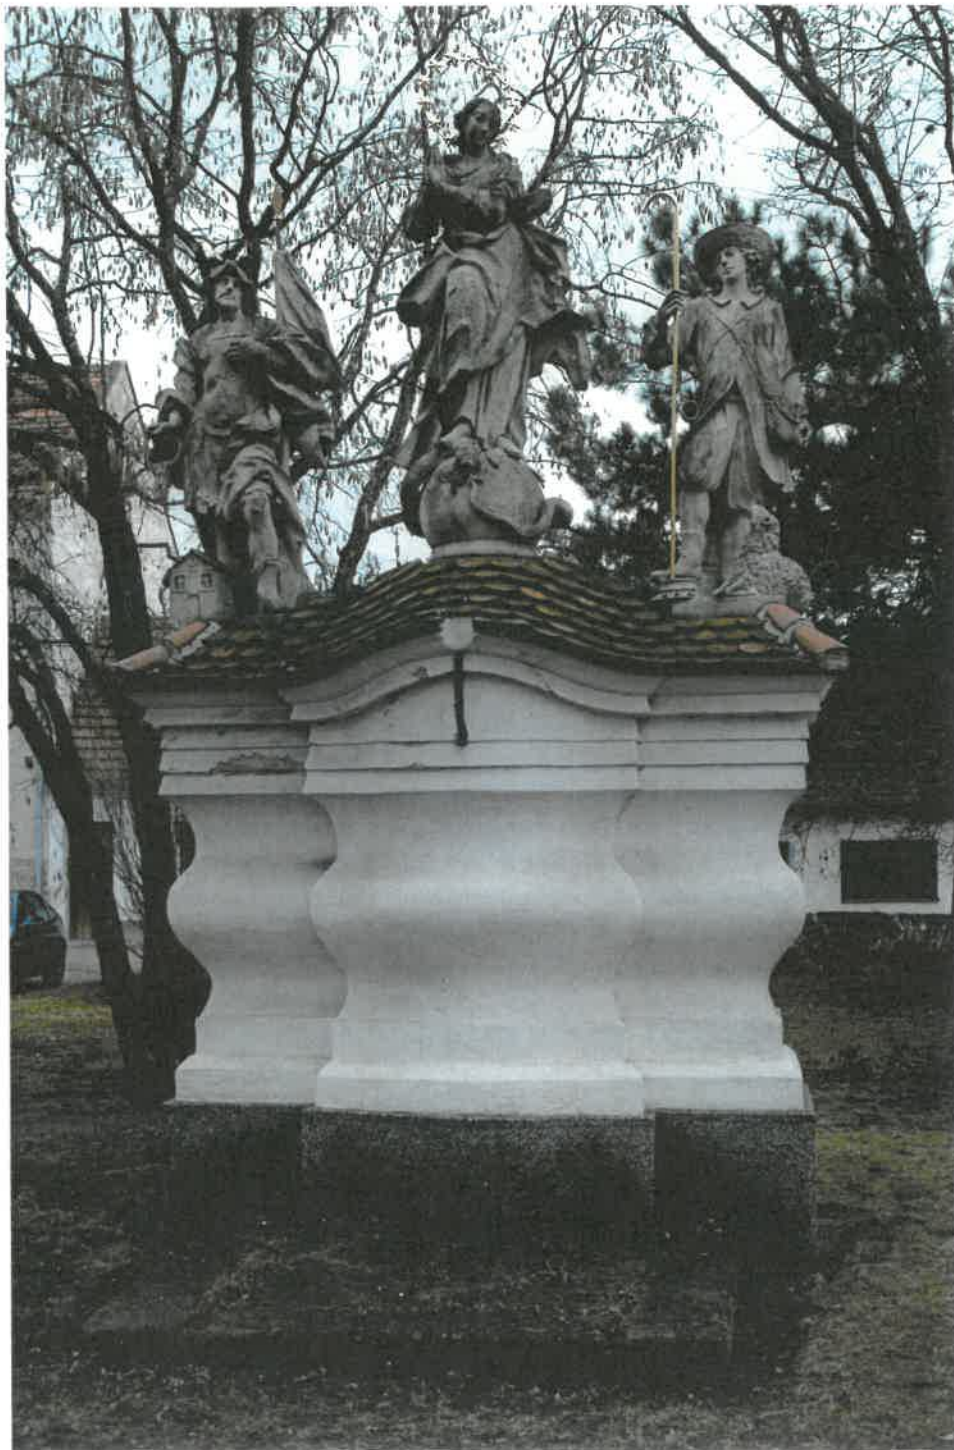
Současný stav památky.

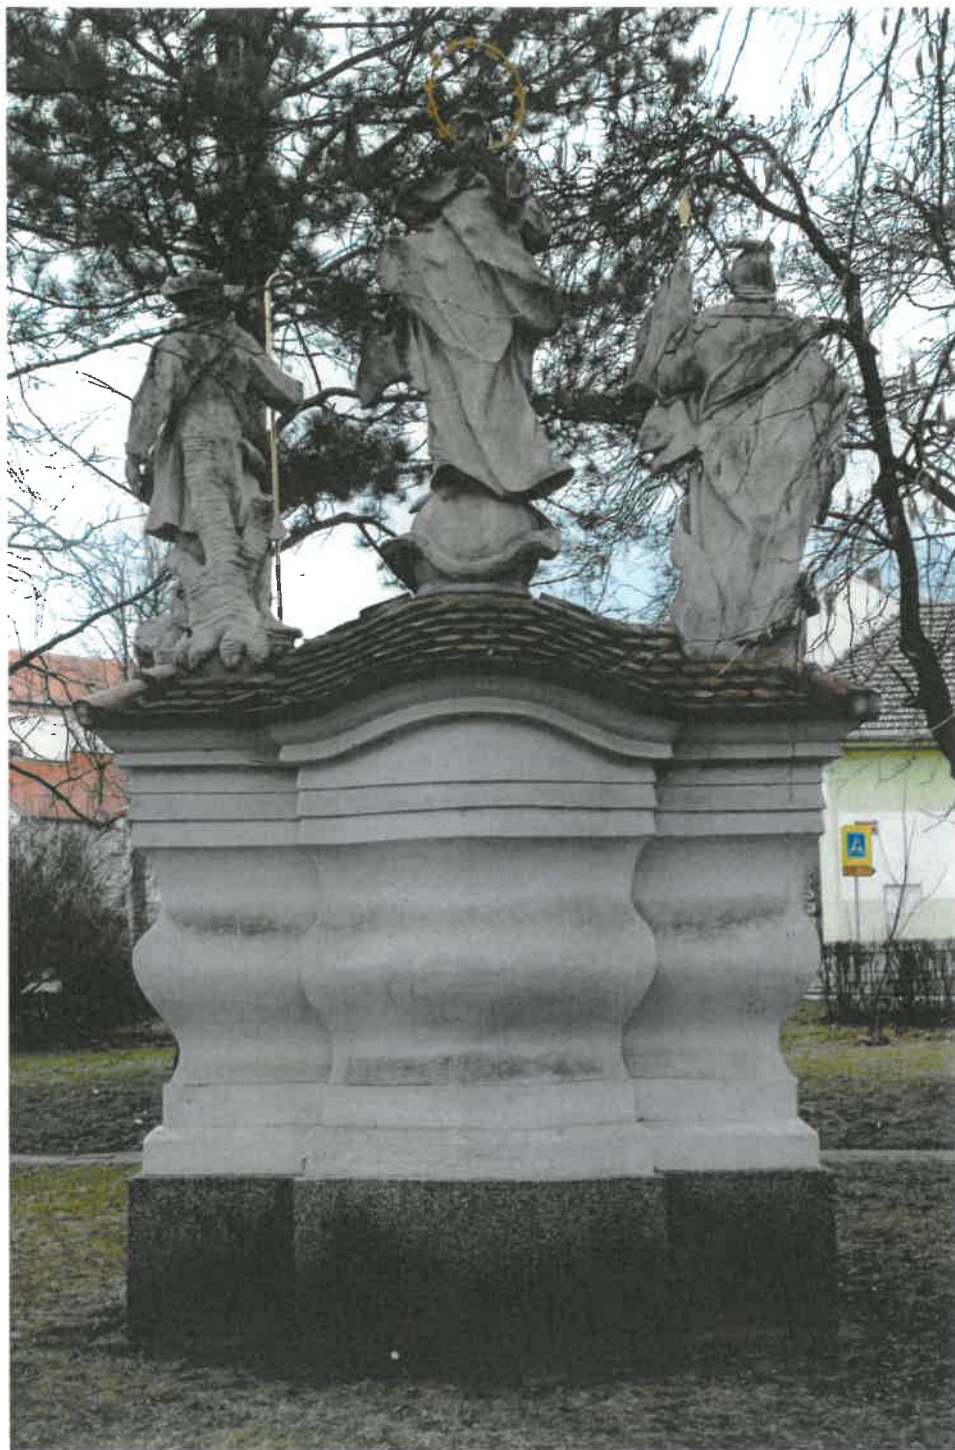
Současný stav památky

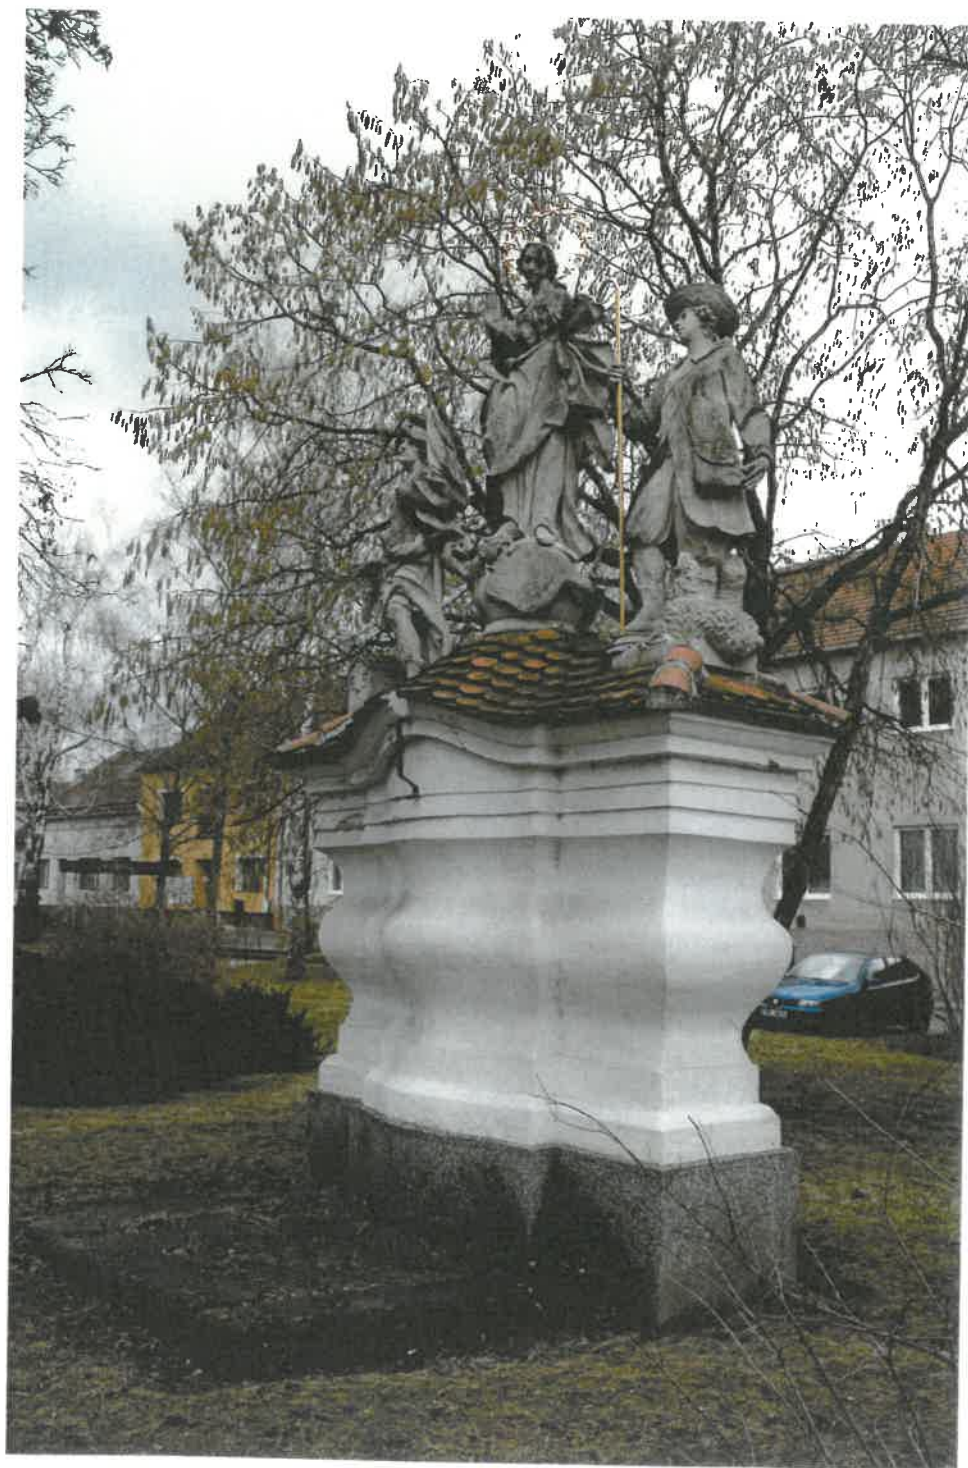
Současný stav památky.

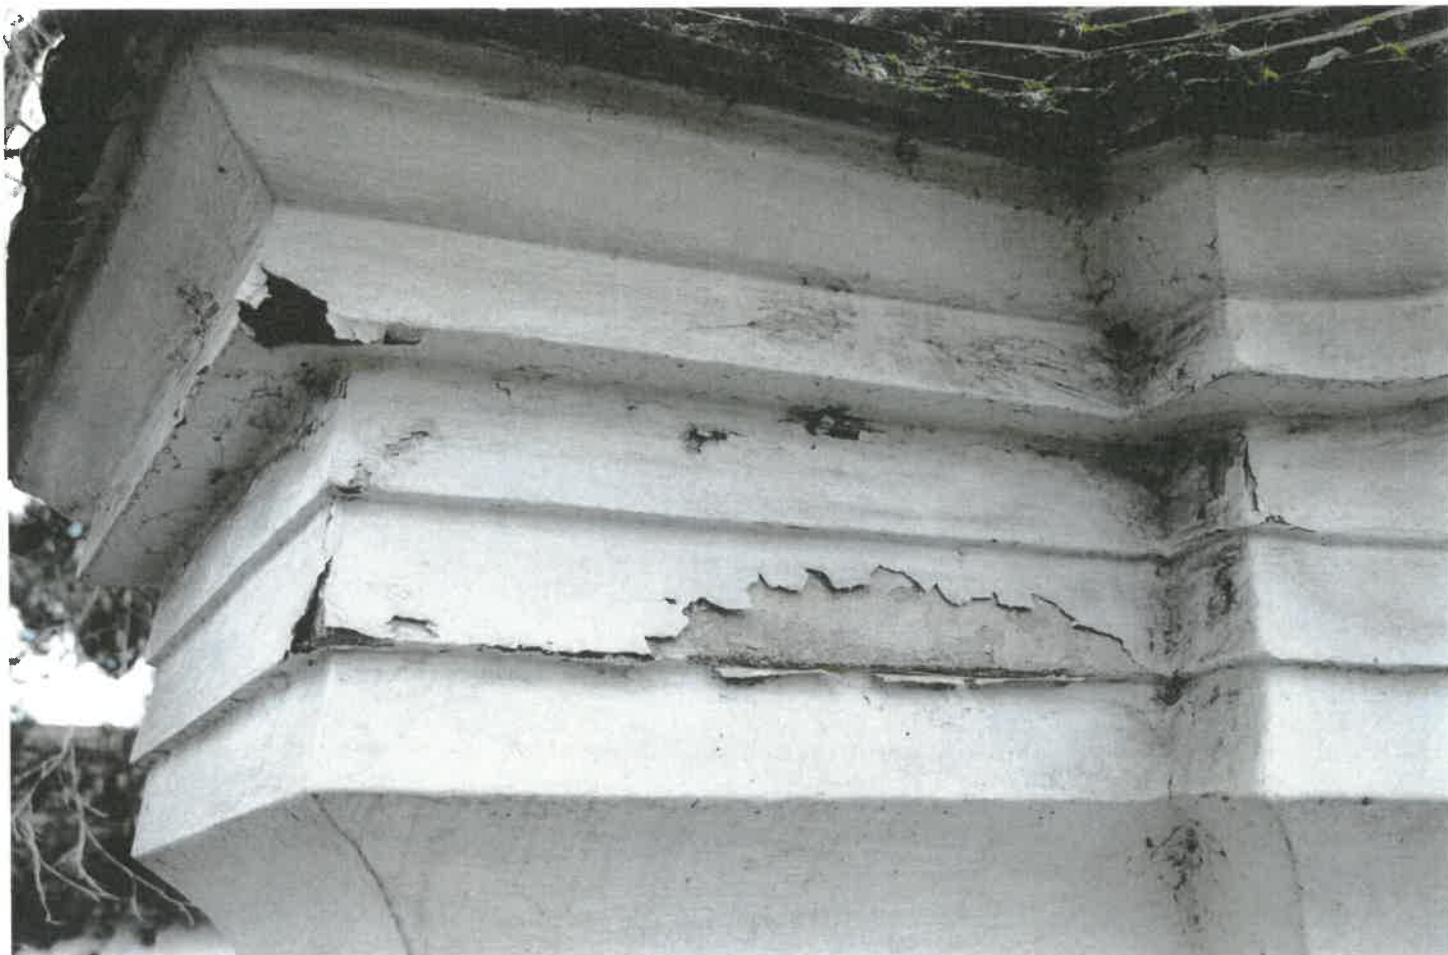
Současný stav památky

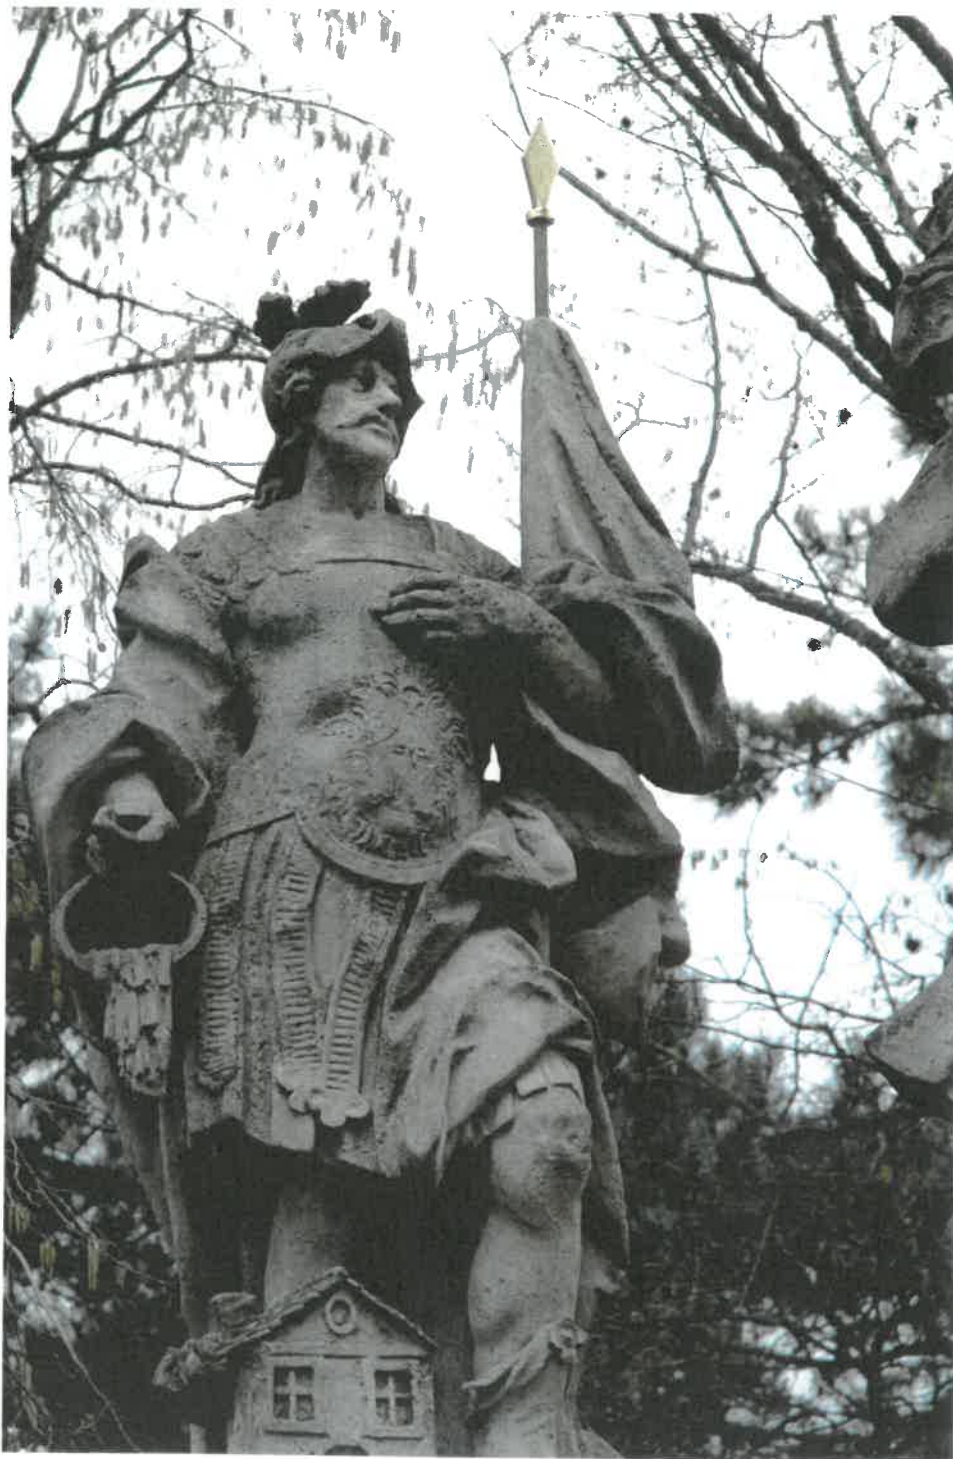
Současný stav památky

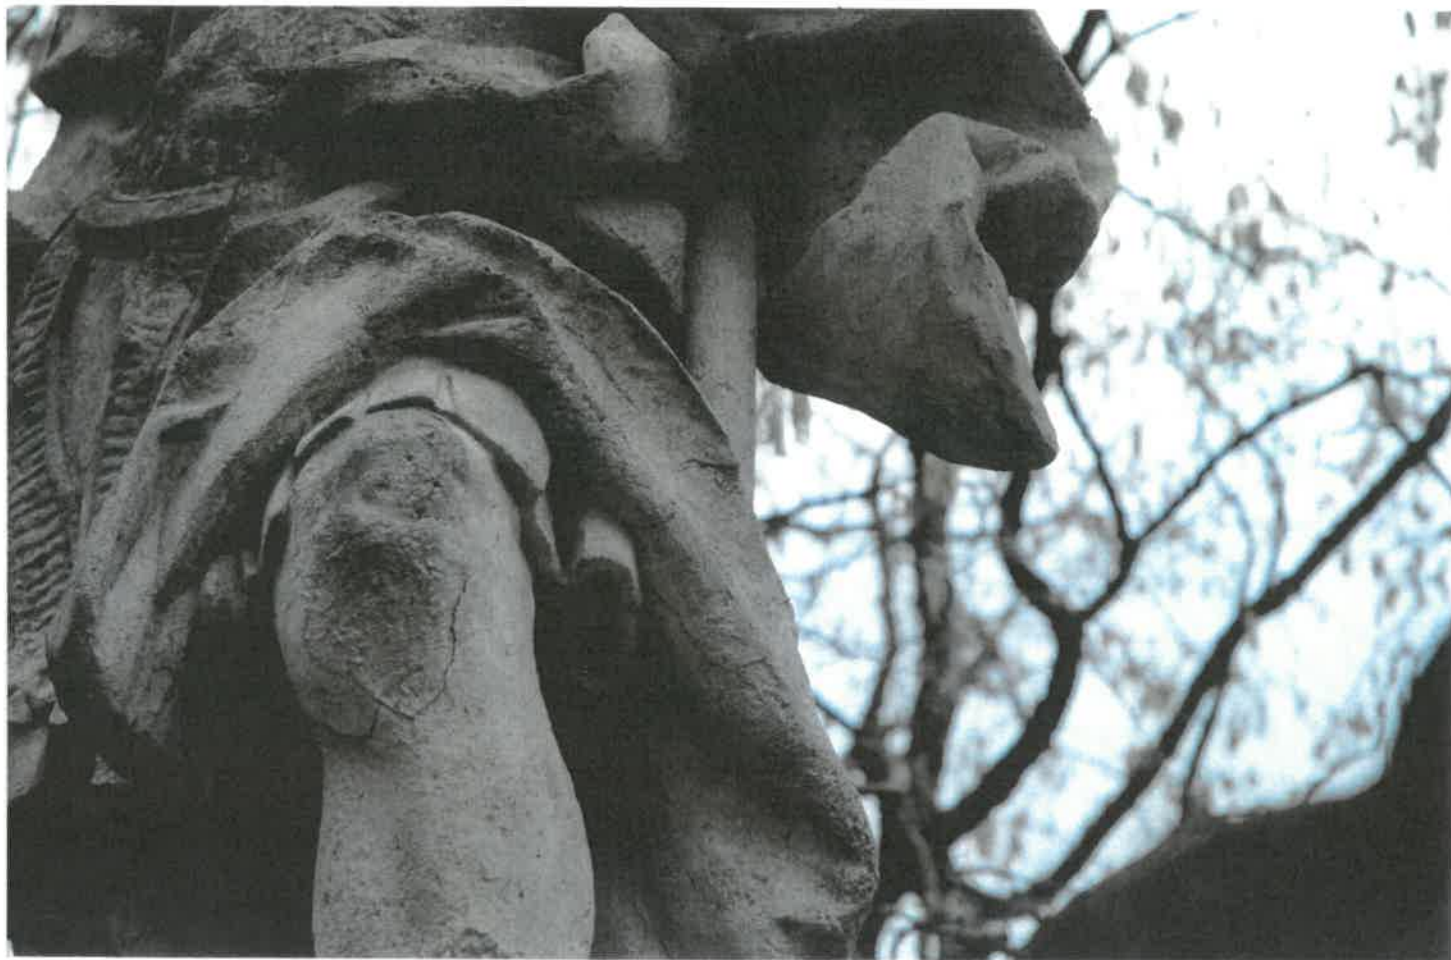
Současný stav památky

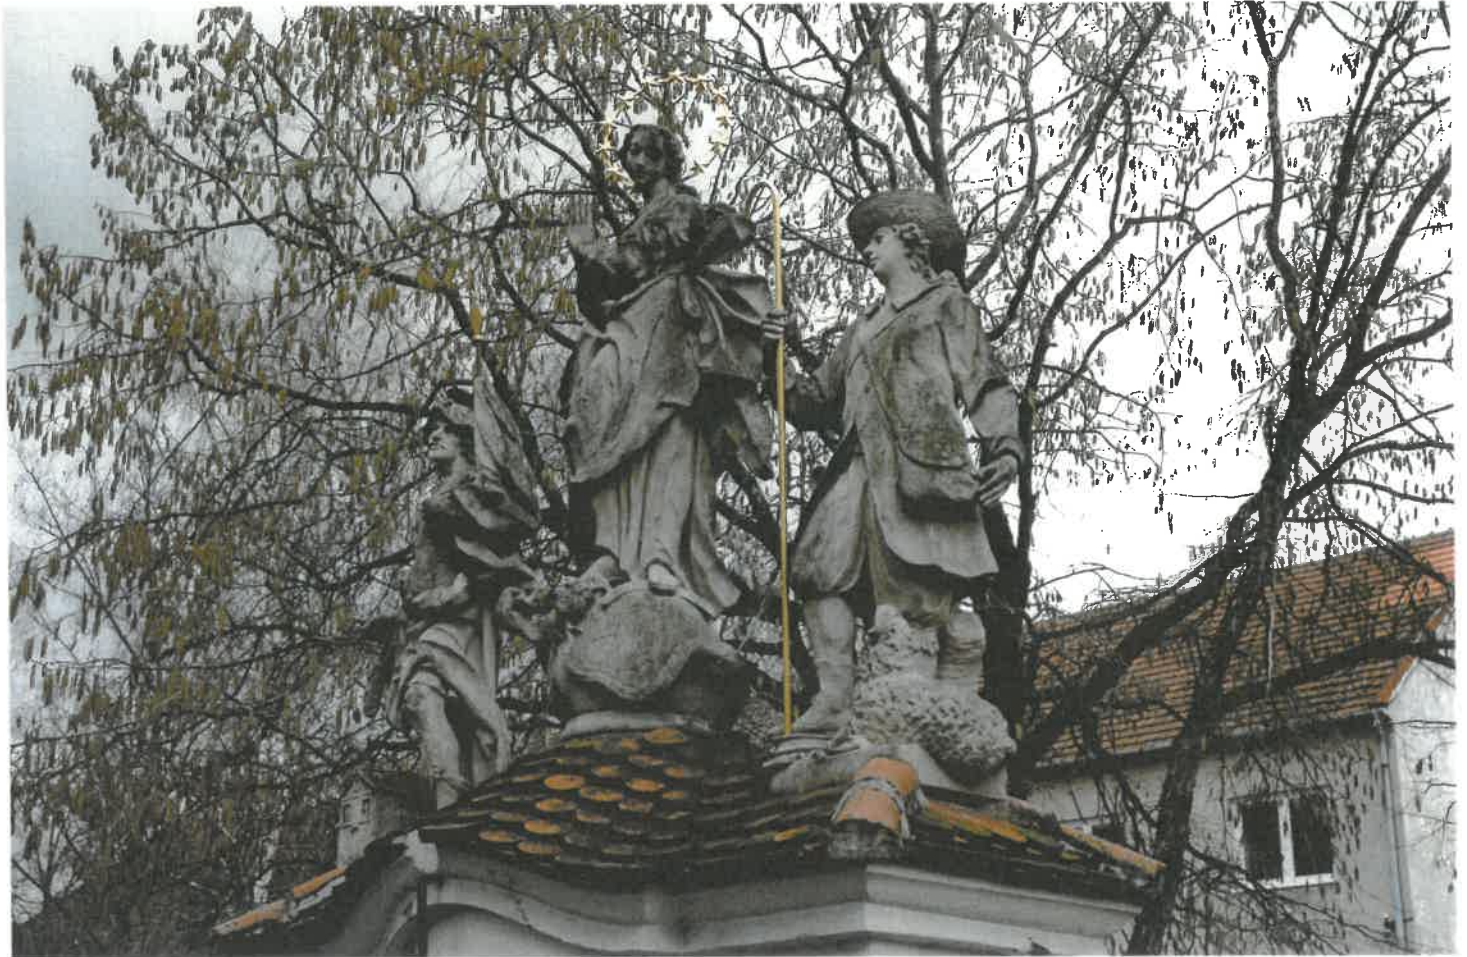
Současný stav památky.
