RESTAURÁČNÍ PRŮZKUM A ZÁMĚR

PODIVÍN (OKRES BŘECLAV),
SOCHA SV. JANA NEPOMUCKÉHO

1. okres: Břeclav
2. obec: Podivín
3. adresa: Zborovská, parcela číslo 690 v k. ú. Podivín
4. bližší určení místa popisem: na nároží ulic Zborovská a Komenského
5. rejstříkové číslo památky v ÚSKP: 37284/7-1652
6. název památky: socha sv. Jana Nepomuckého

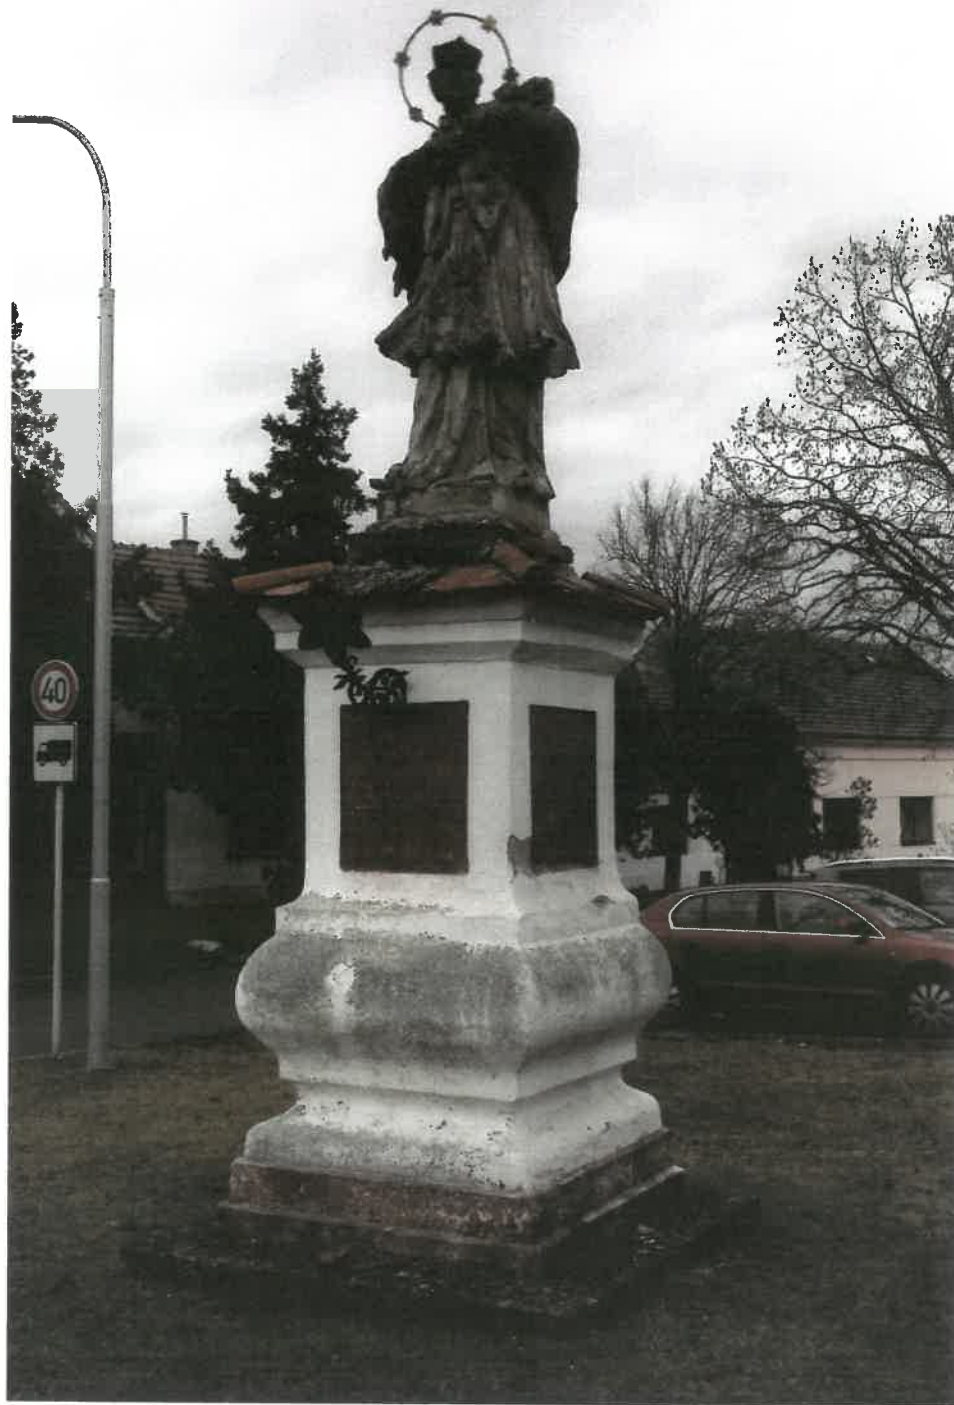
Současný stav památky.

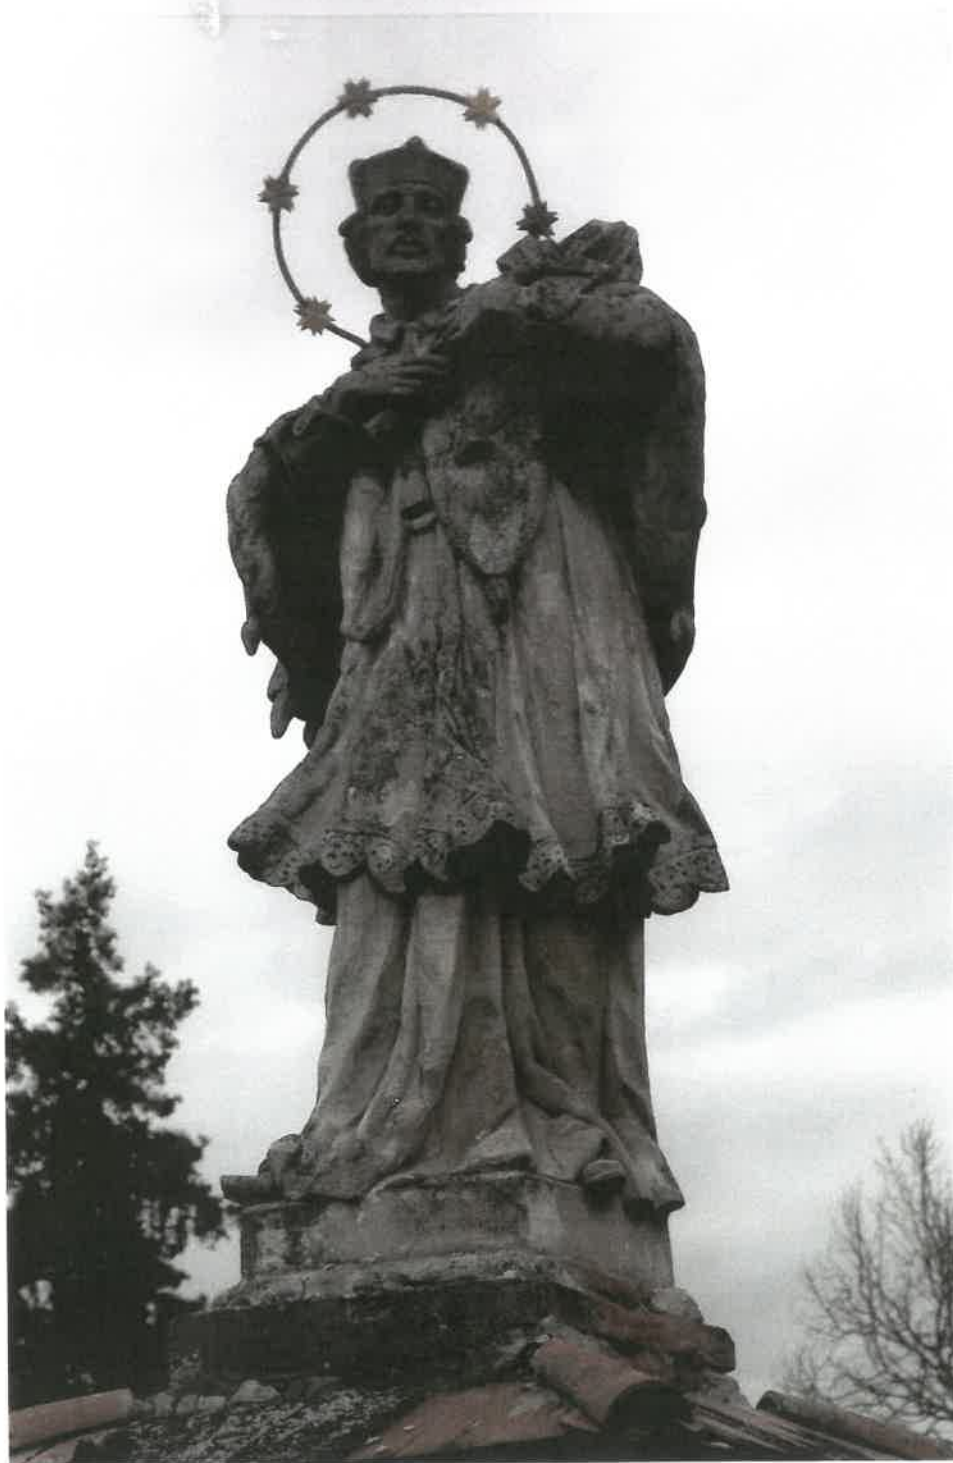
Současný stav památky.

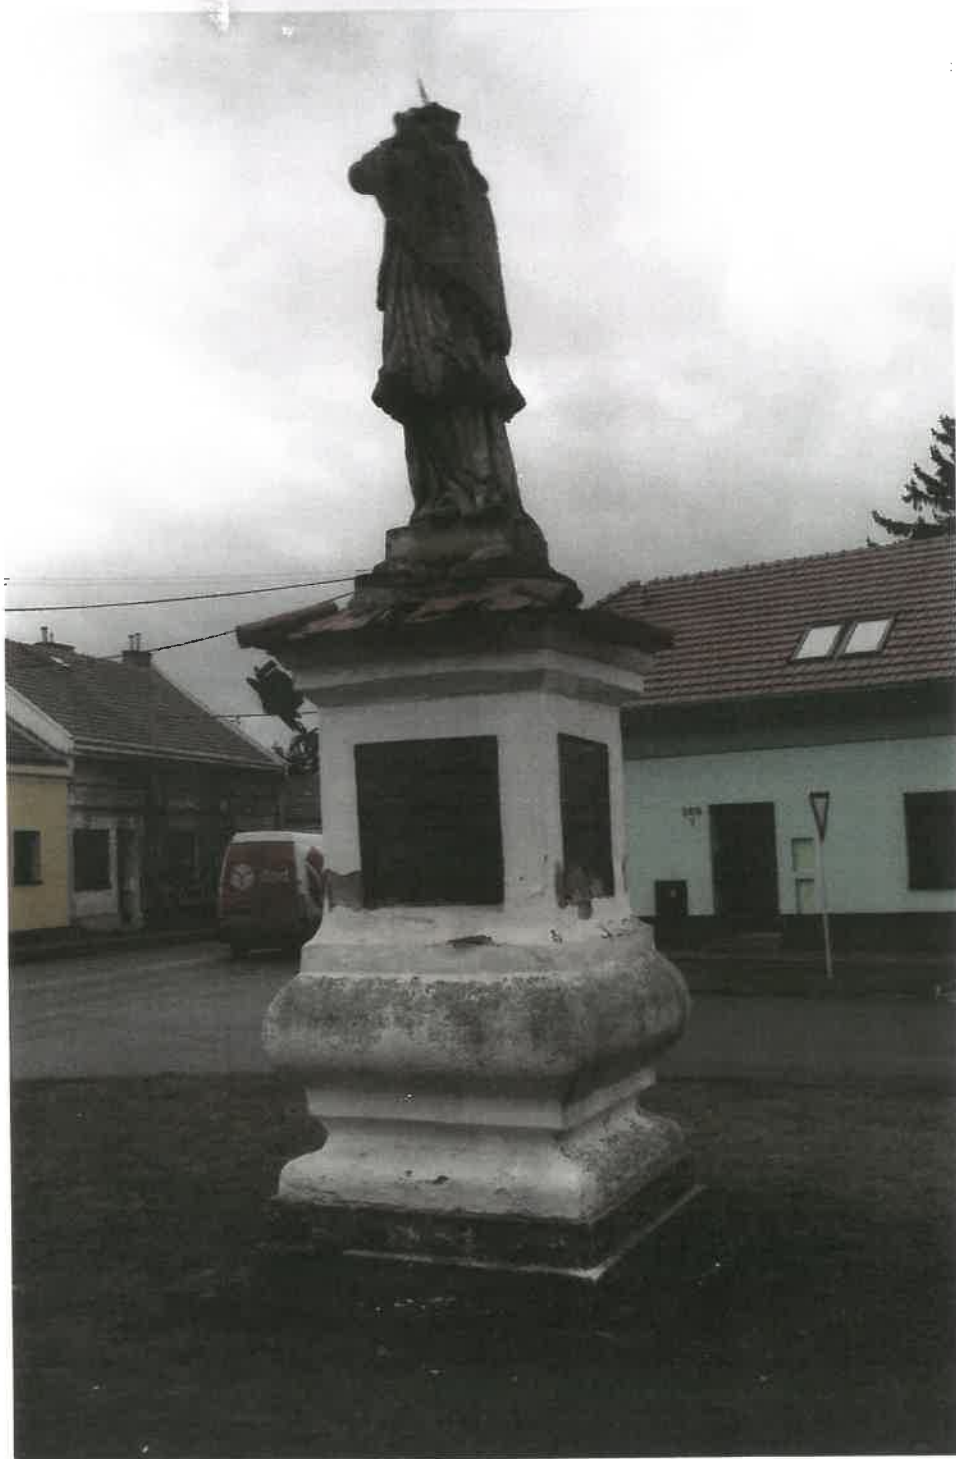
Současný stav památky.

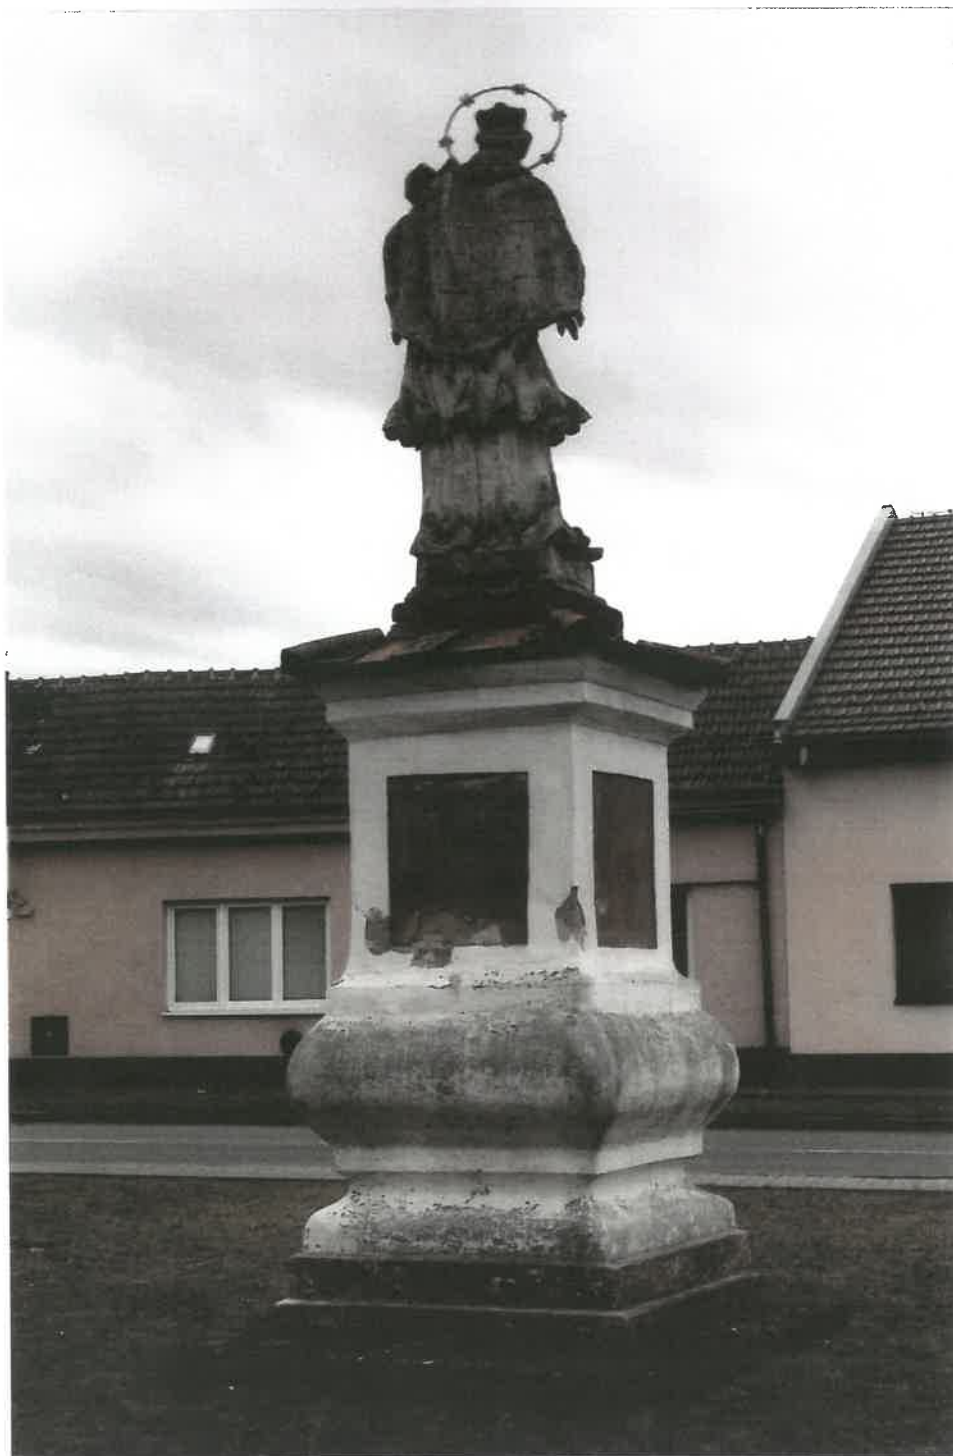
Současný stav památky.

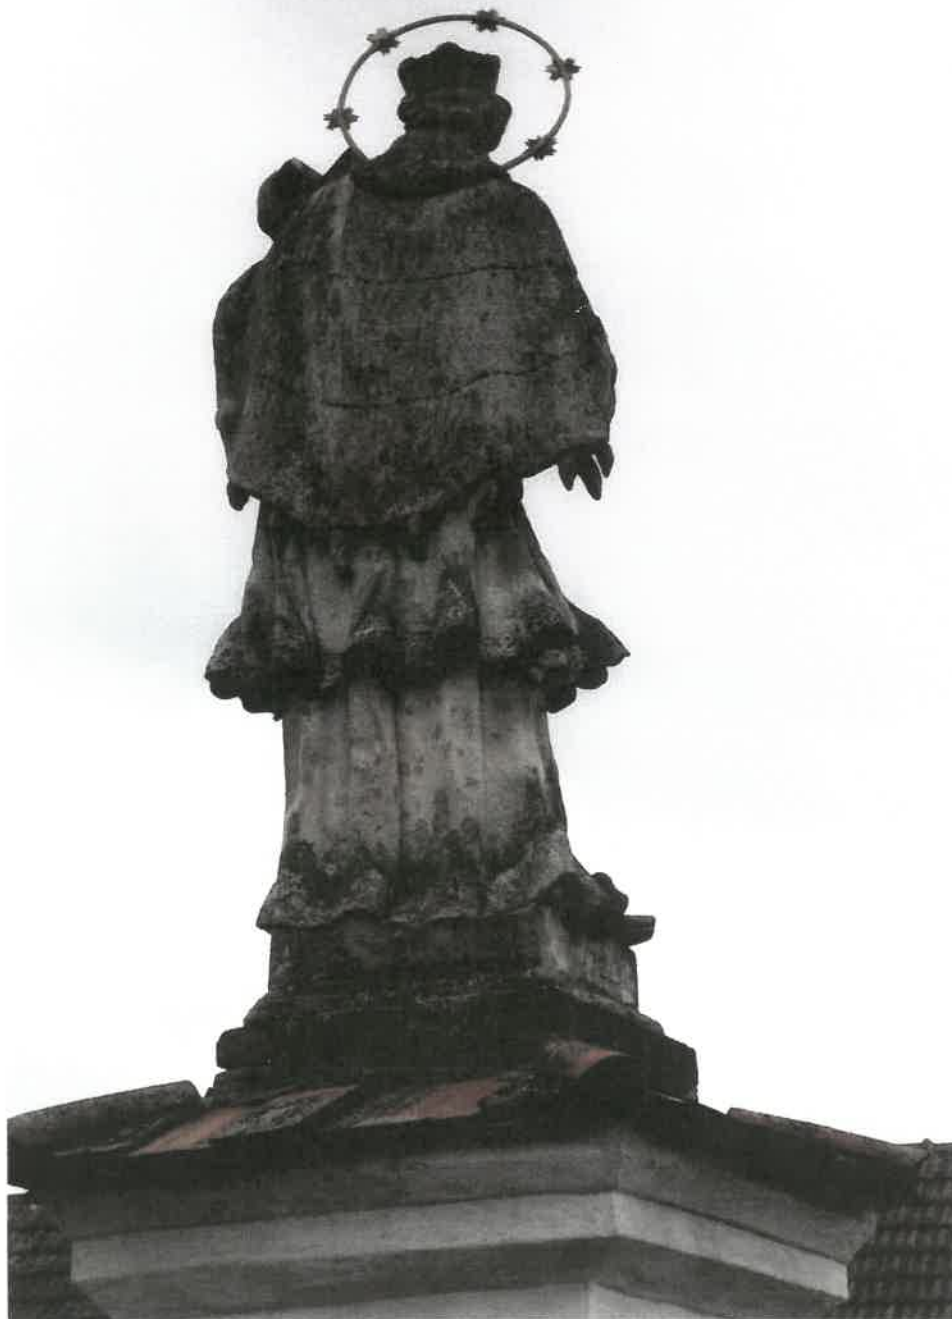
Současný stav památky

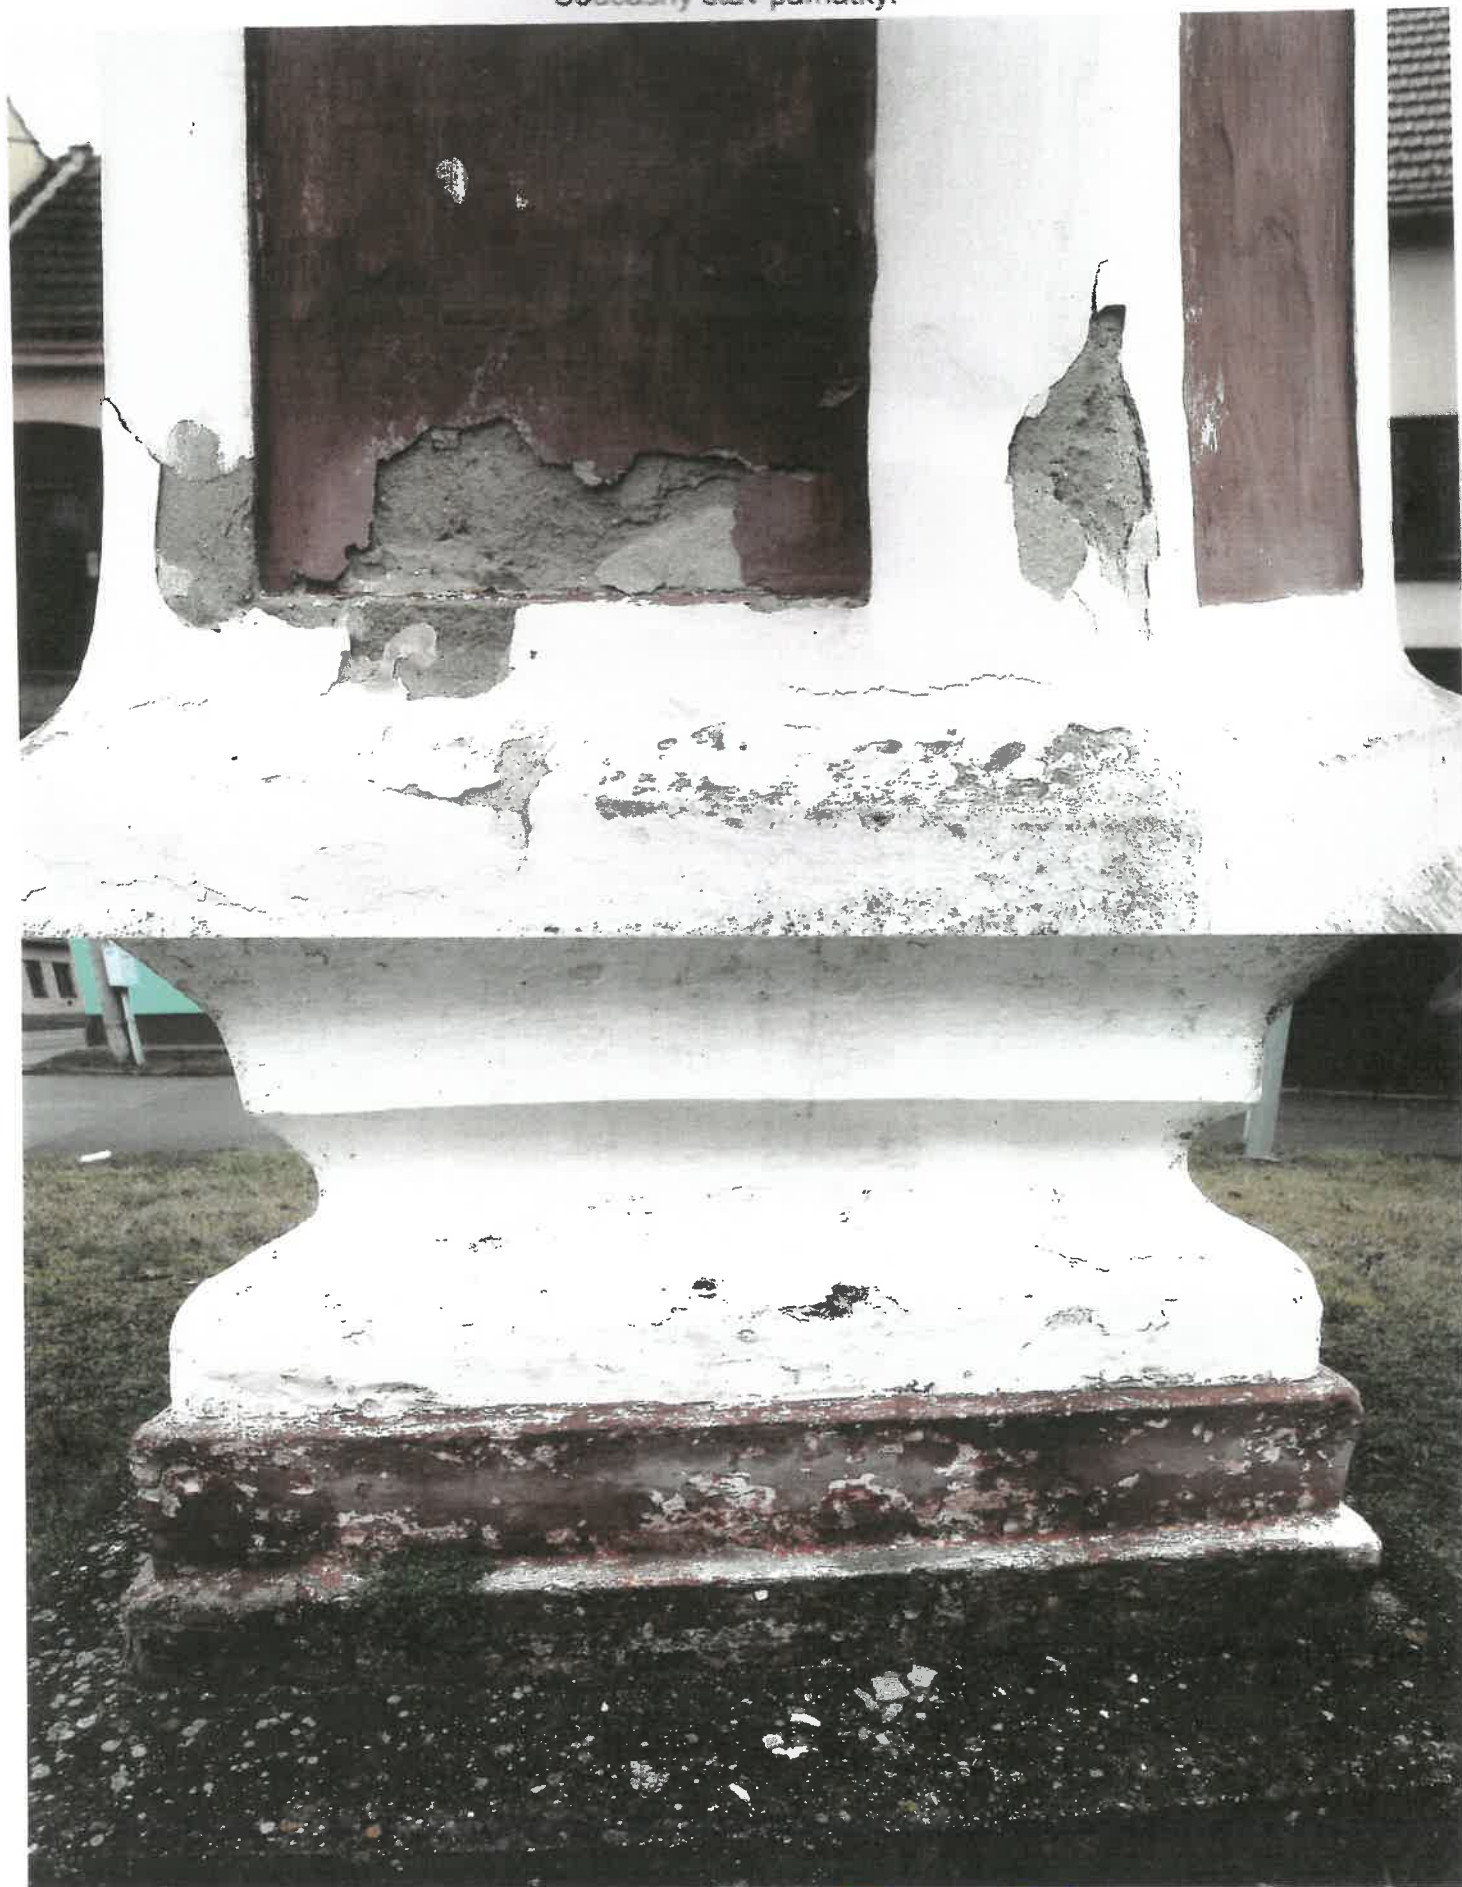
Současný stav památky.

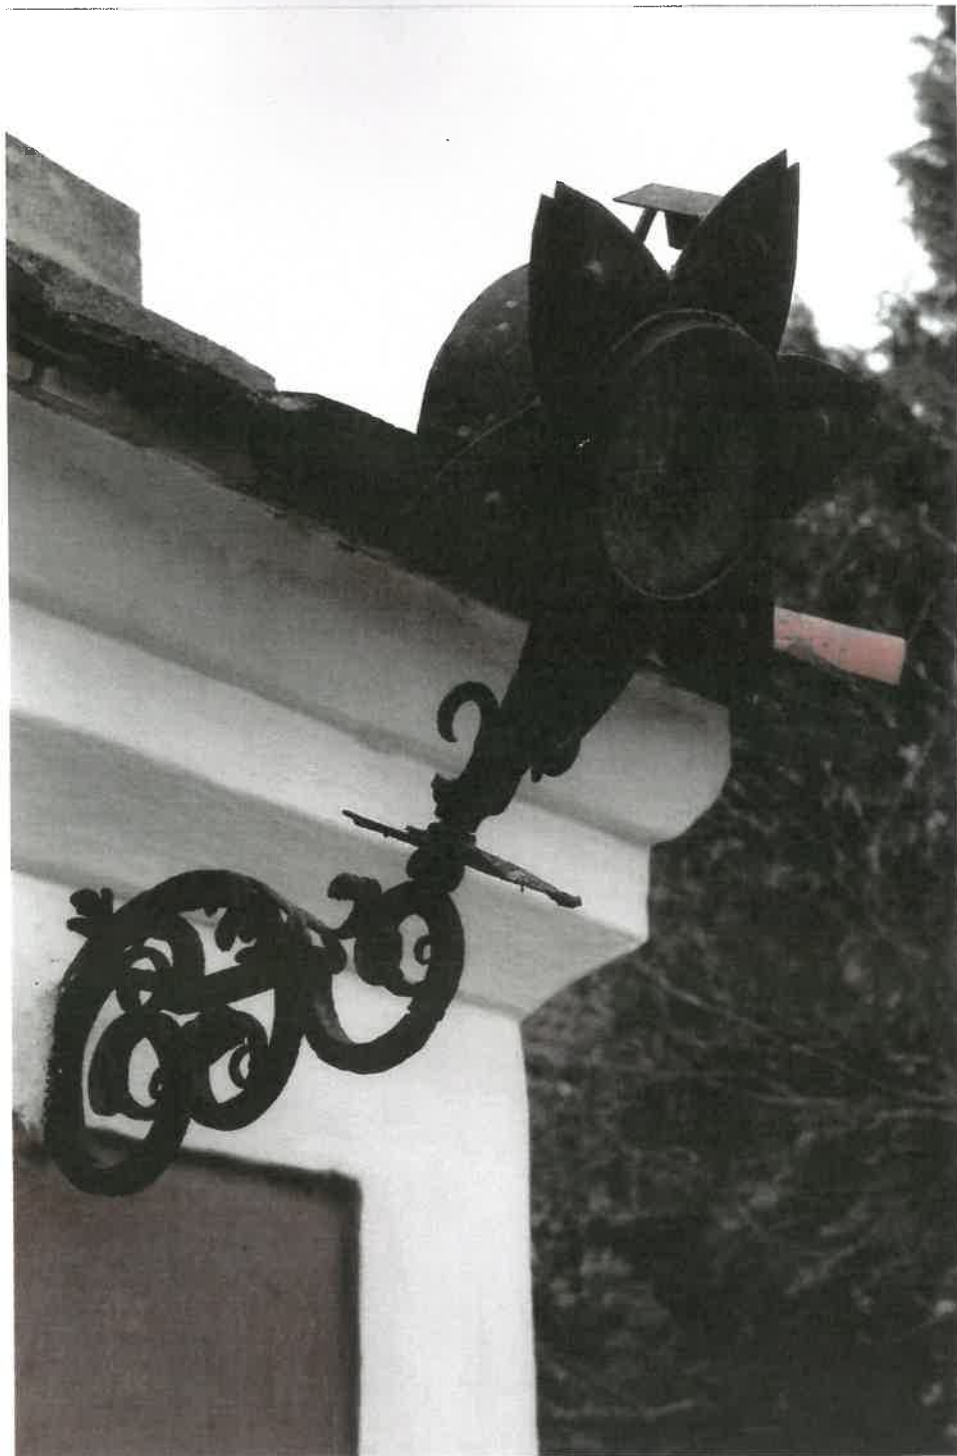
Současný stav památky.

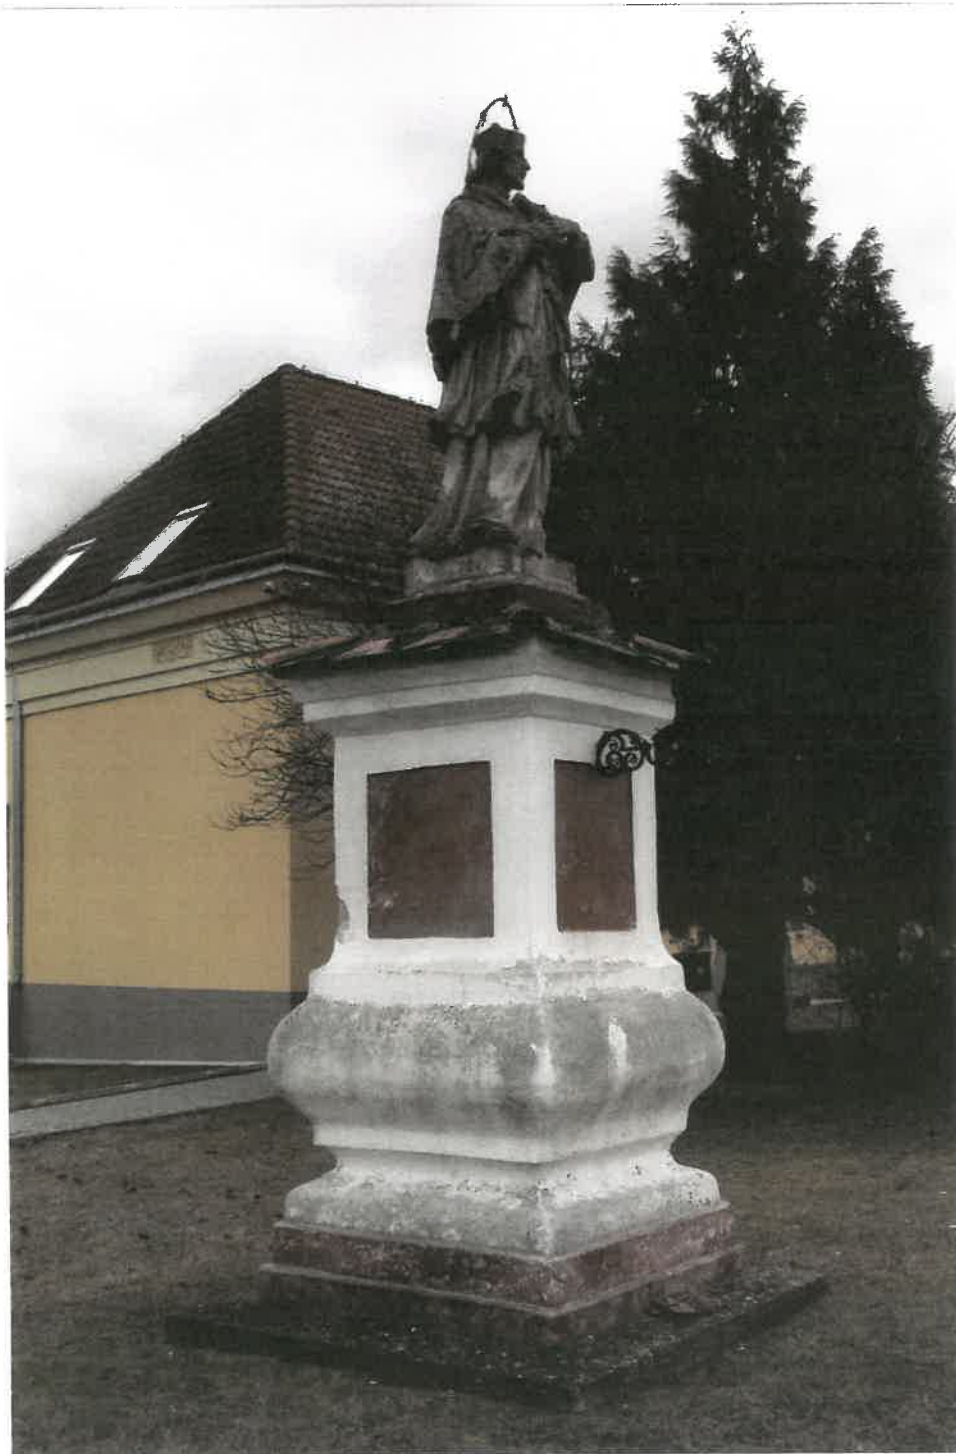
Současný stav památky.

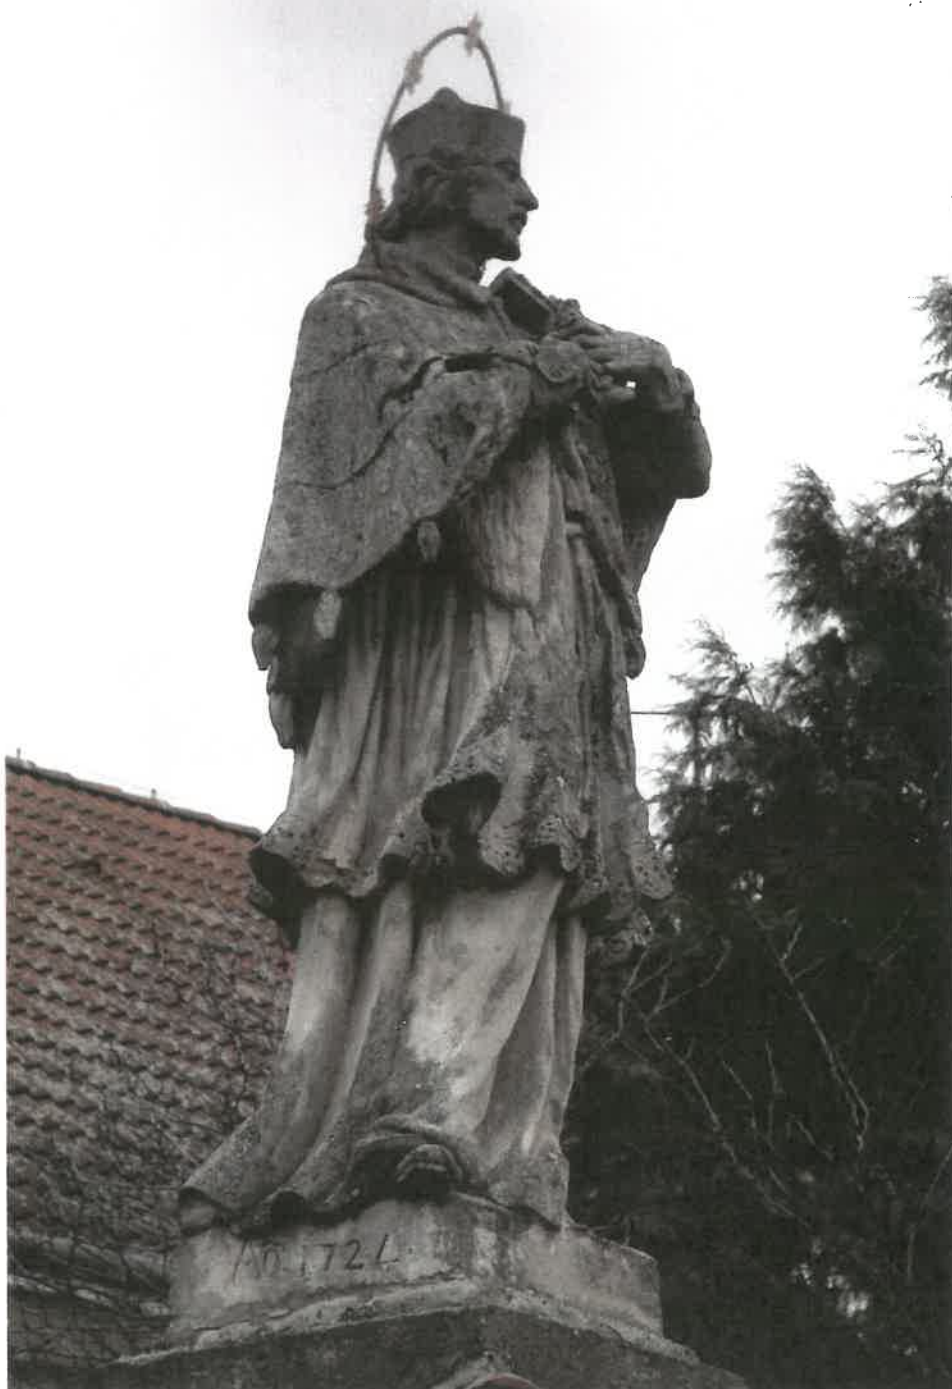
Současný stav památky.

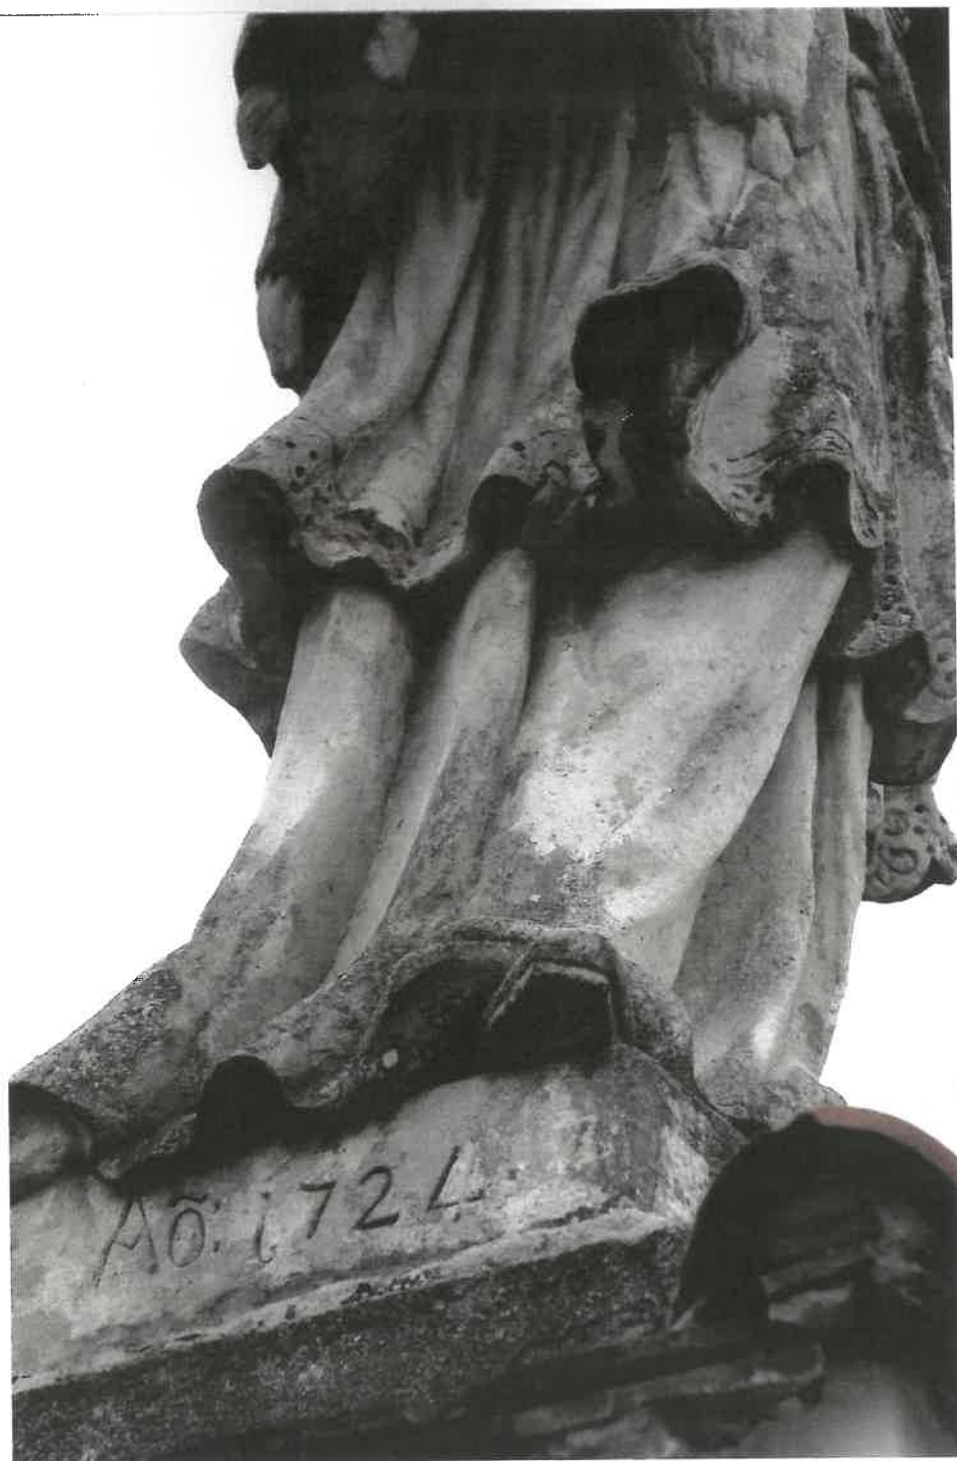
Současný stav památky.

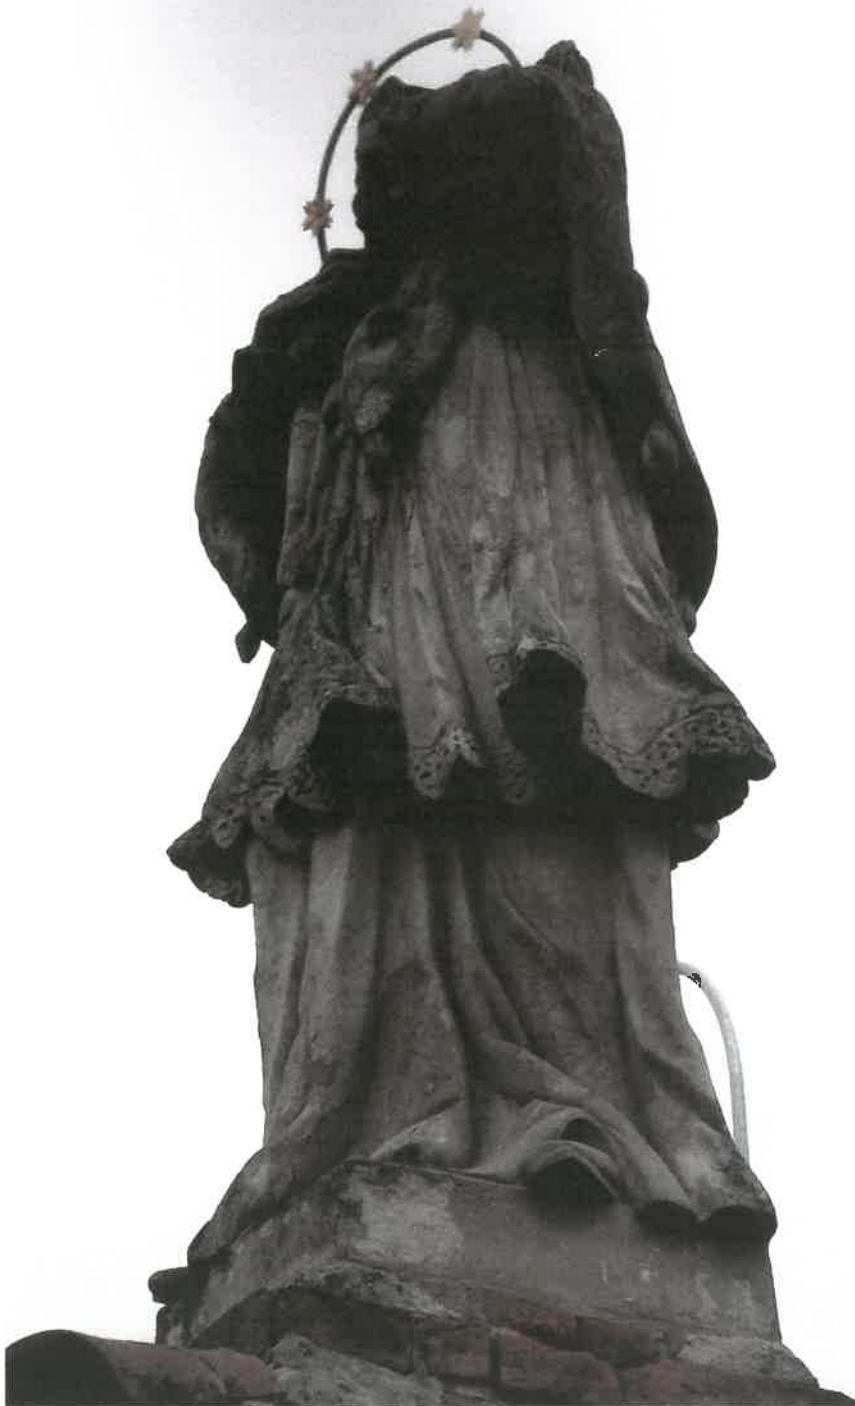
Současný stav památky.
