## RESTAURÁTORSKÝ PRŮZKUM A ZÁMĚR

Kamenné prvky kostela Nanebevzetí Panny Marie v Gruntě.

*BcA. Zdeněk Šmahel*

Březen 2019

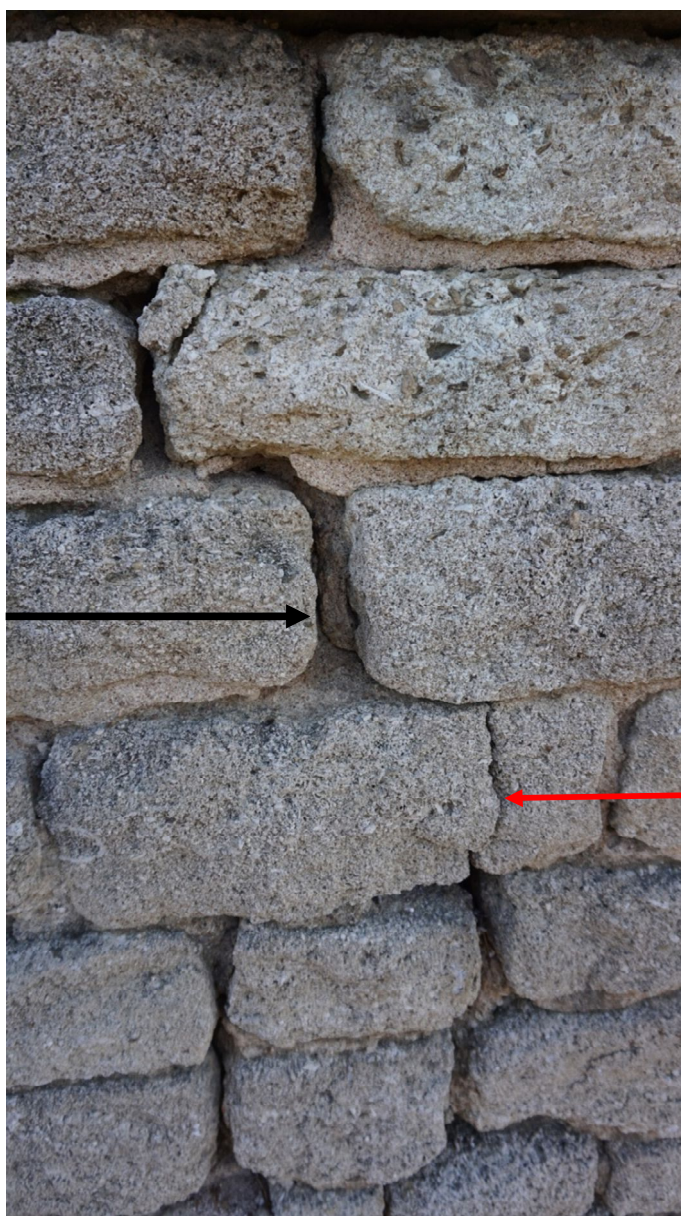
—————→ Místo odběru vzorku spáry (laboratorní analýza)

—————→ Červená šipka zachycuje volně navazující trhlinu napříč kamenem z mušlového pískovce. Z větší dálky lze tušit probíhající trhlinu procházející převážně v místech spár.

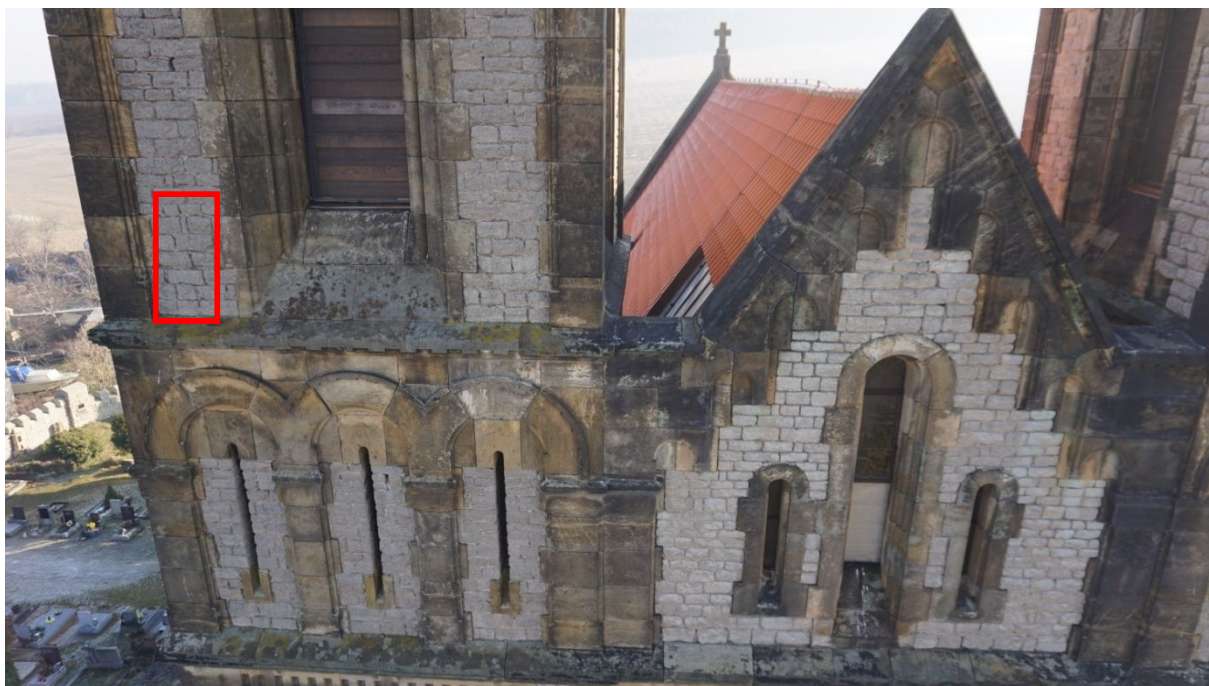
Západní průčelí kostela. Místo odběru vzorku.

Vzorek obsahuje světlou vápennou maltu. Pojivo je zcela rozpustné ve zředěné kyselině, neobsahuje významný podíl hydraulických přísad. Naměřený obsah uhličitanu vápenatého je 22 %, což přibližně odpovídá hmotnostního poměru 4 dílu písku na 1 díl vápenné kaše. Plnivo tvoří zaoblená zrna říčního křemenného písku se spojitou distribucí s velikostí zrn od 0 do 3 mm, největší zastoupení mají zrna o velikosti 0,5 až 1 mm. Kamenivo obsahuje jen malý podíl jemných částic, vedle zrn křemene obsahuje četná zrna živců, úlomků hornin a malé množství zaoblených úlomků cihel.

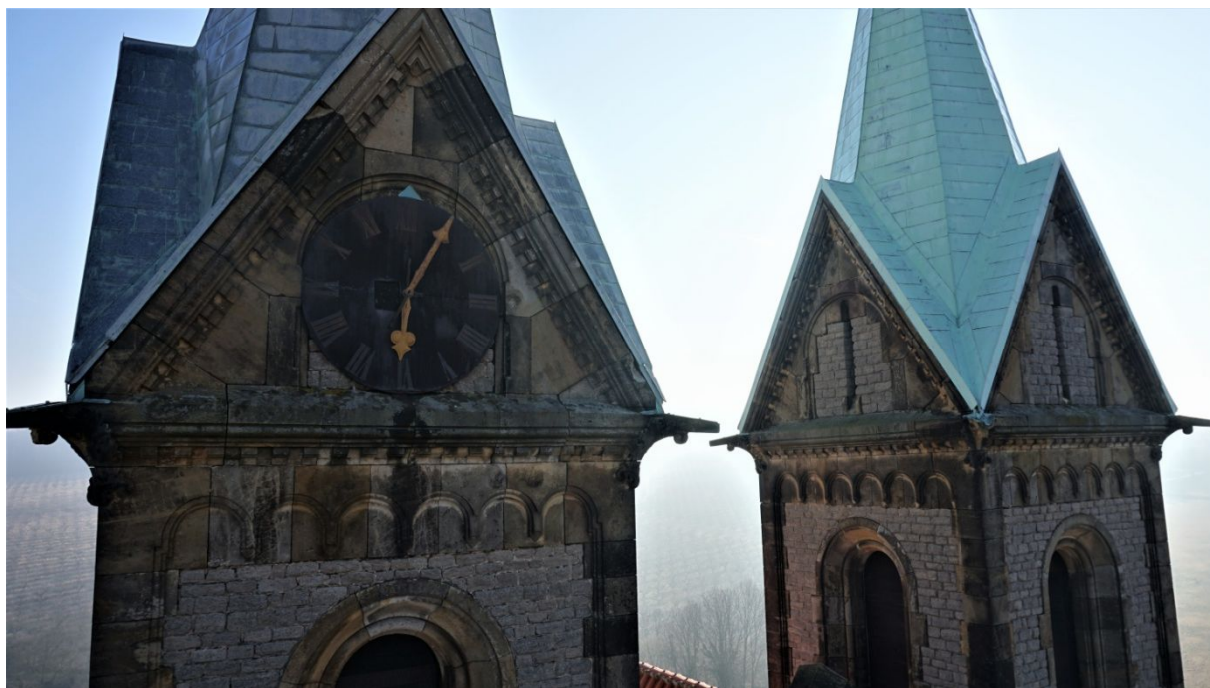
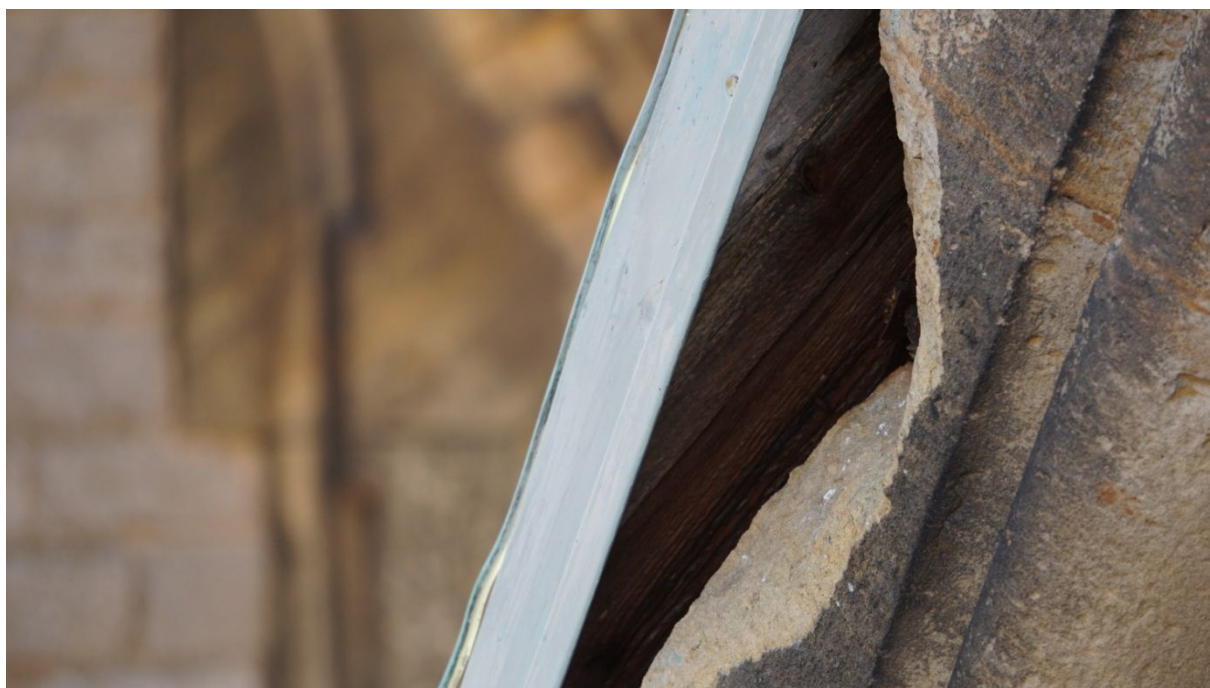
Časté poškození kotvení krytiny v pískovci. Detail.

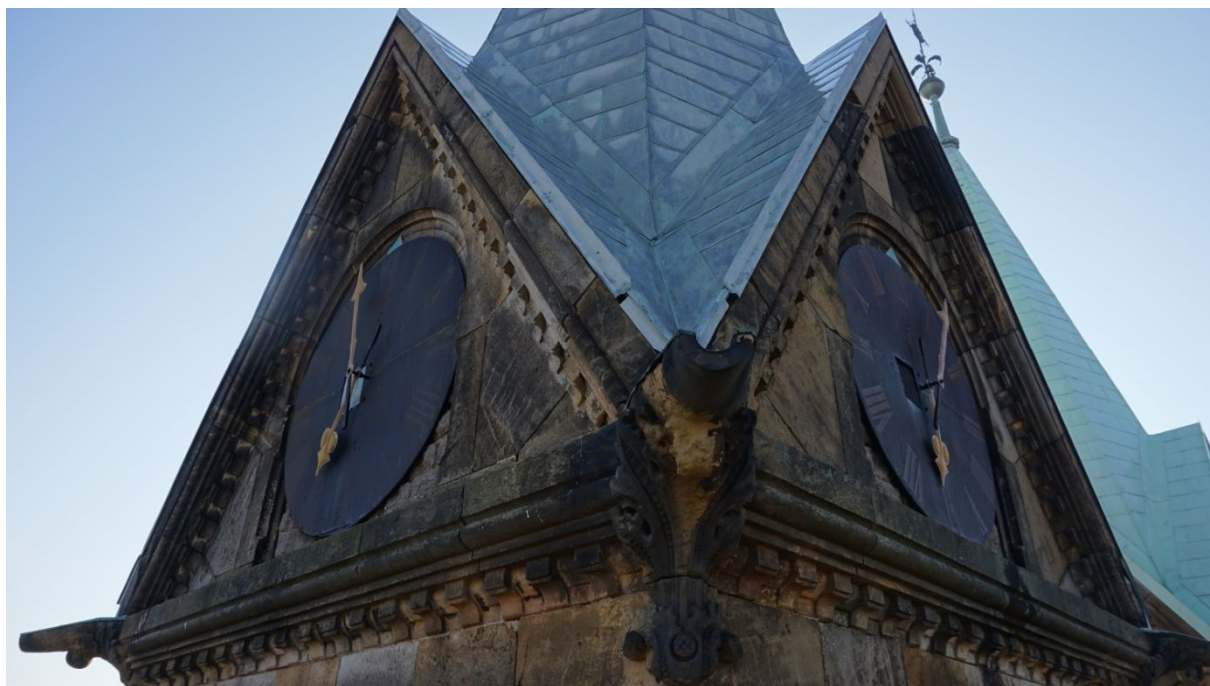
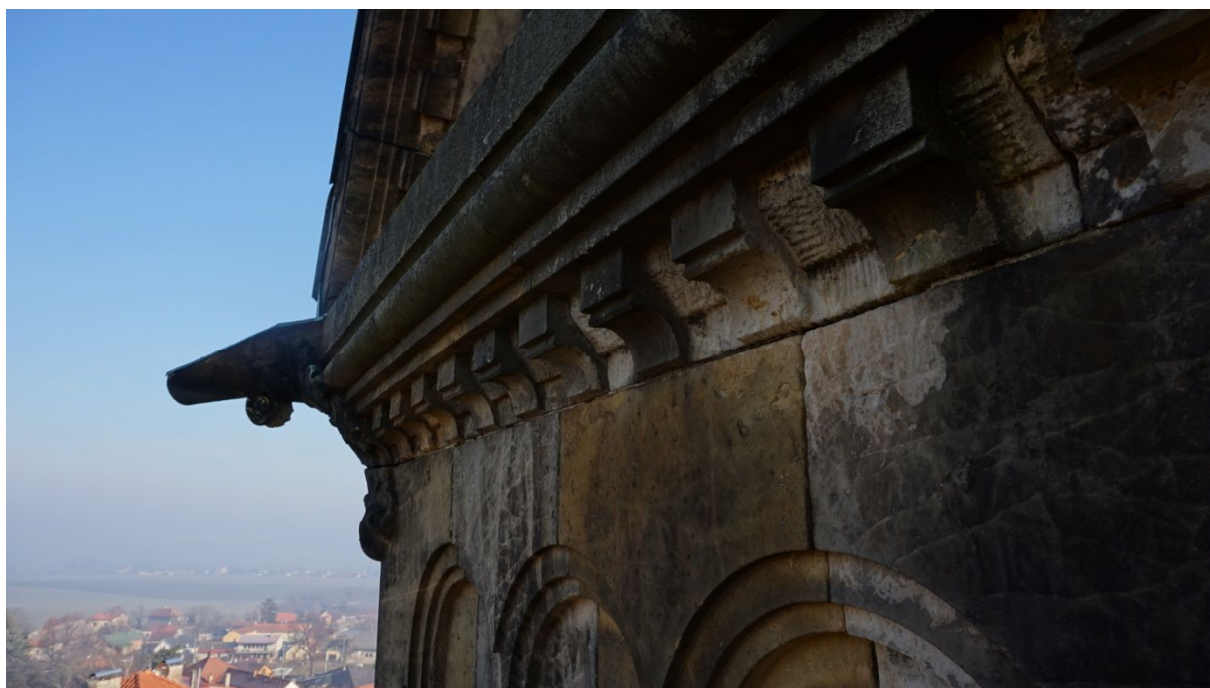
Západní průčelí kostela. Severní strana SZ věže Průzkum z plošiny. Detail poškození.

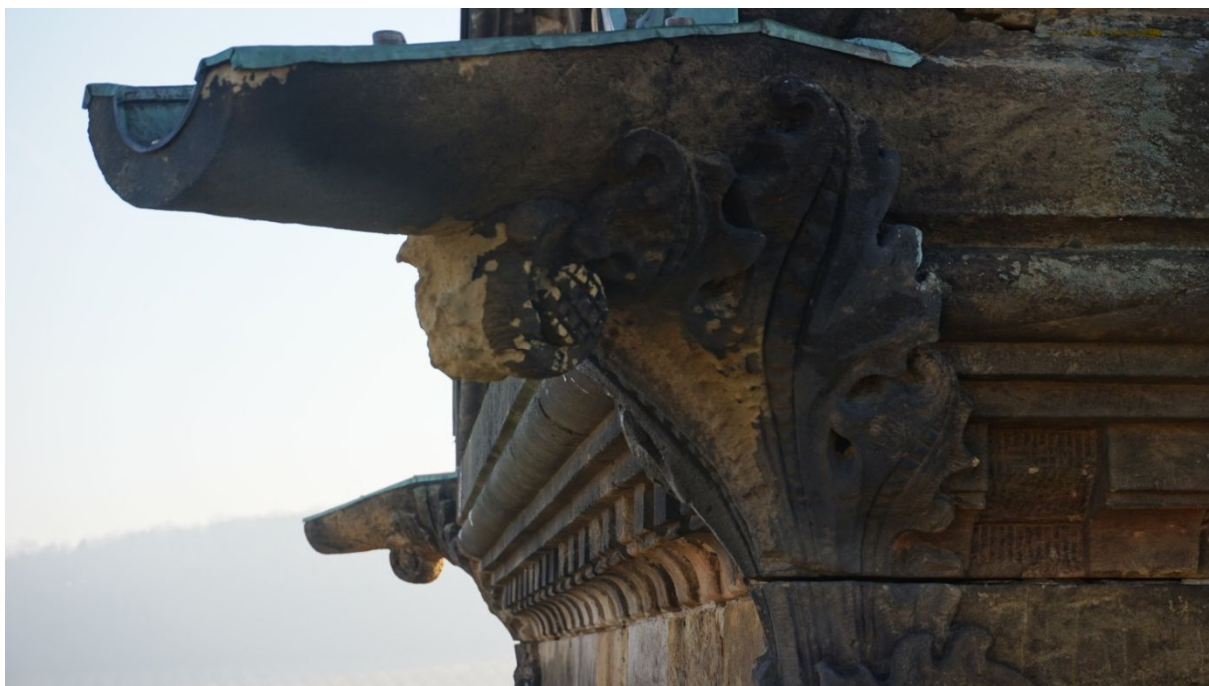
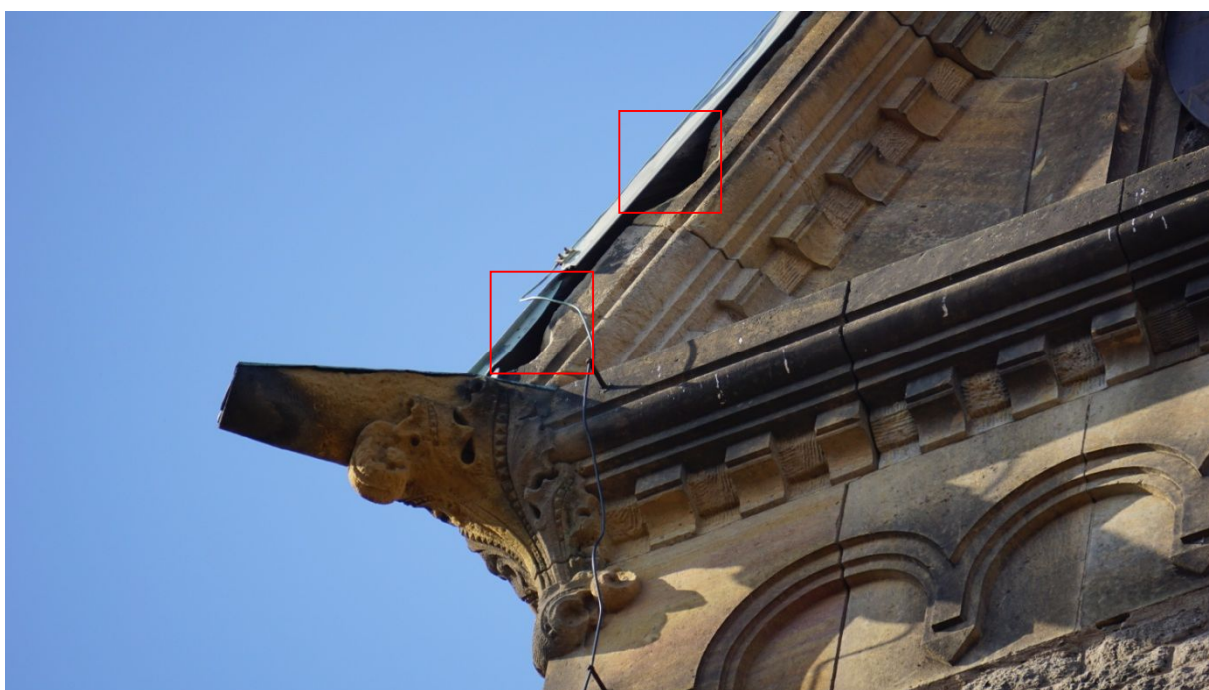
Západní průčelí kostela. Průzkum z plošiny. Detail poškození. Mohutné chrliče z jednoho bloku kamene včetně navazujícího zubořezu.

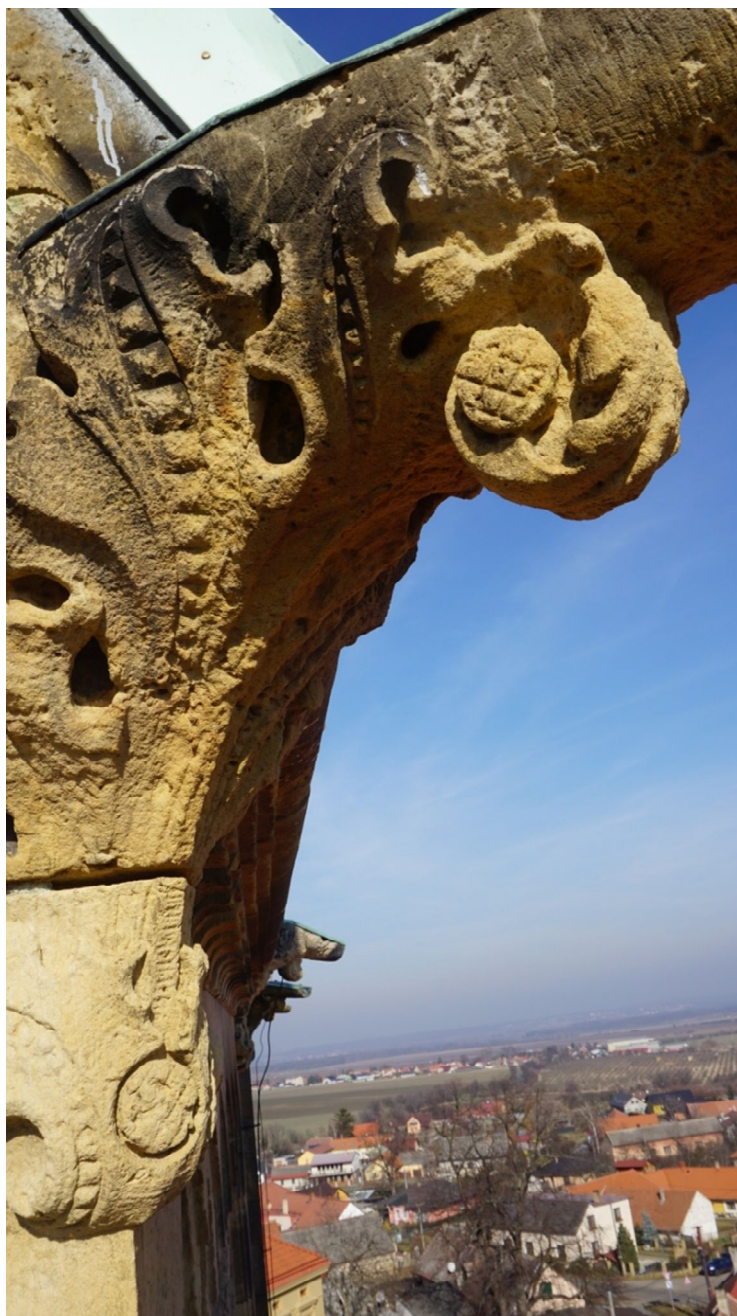
Průzkum z plošiny. Detail poškození chrličů věží.

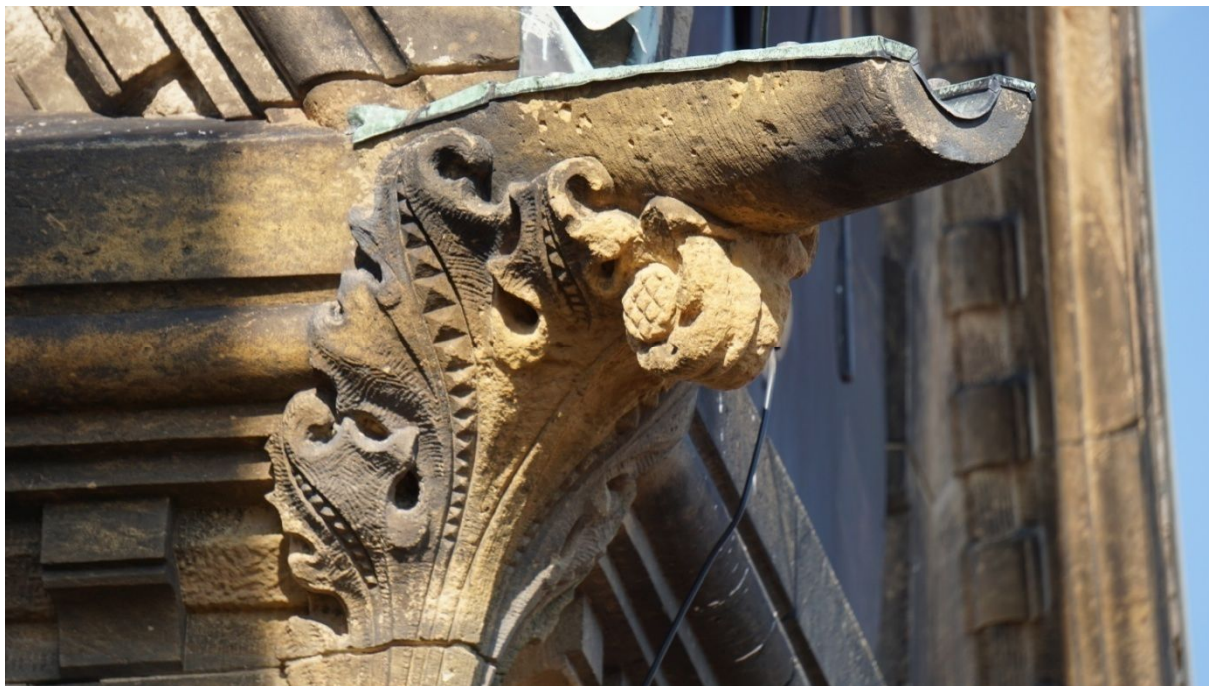
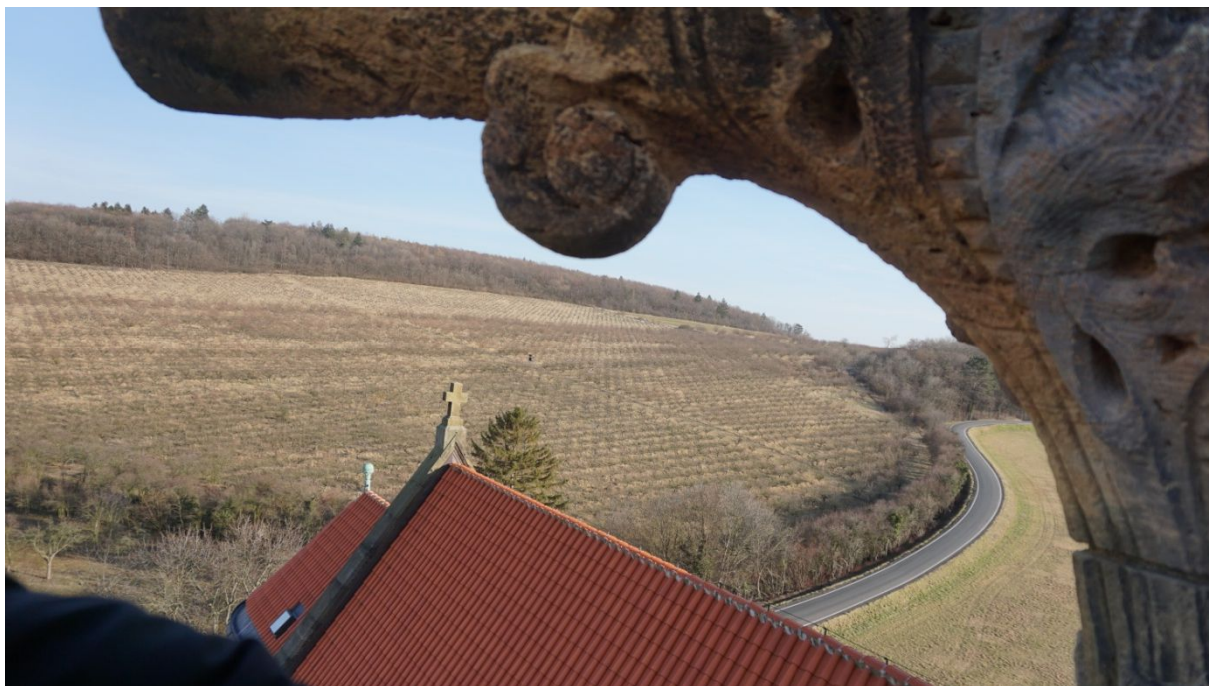
Průzkum z plošiny. Detail poškození chrličů věží.

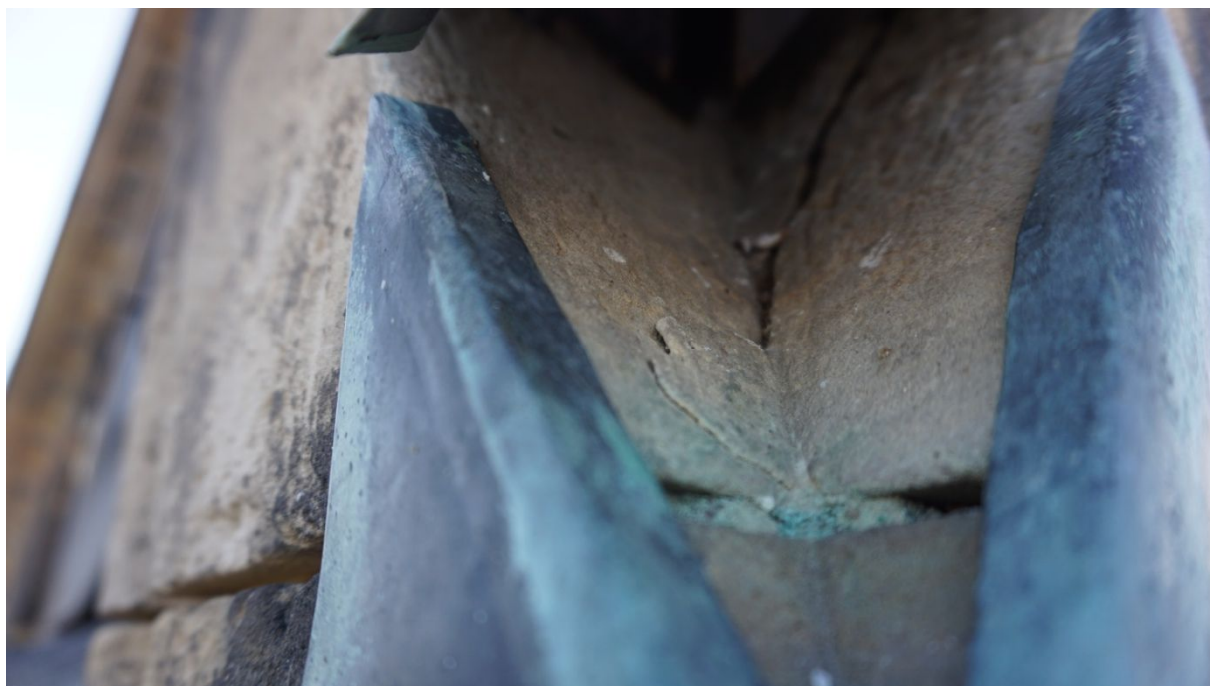
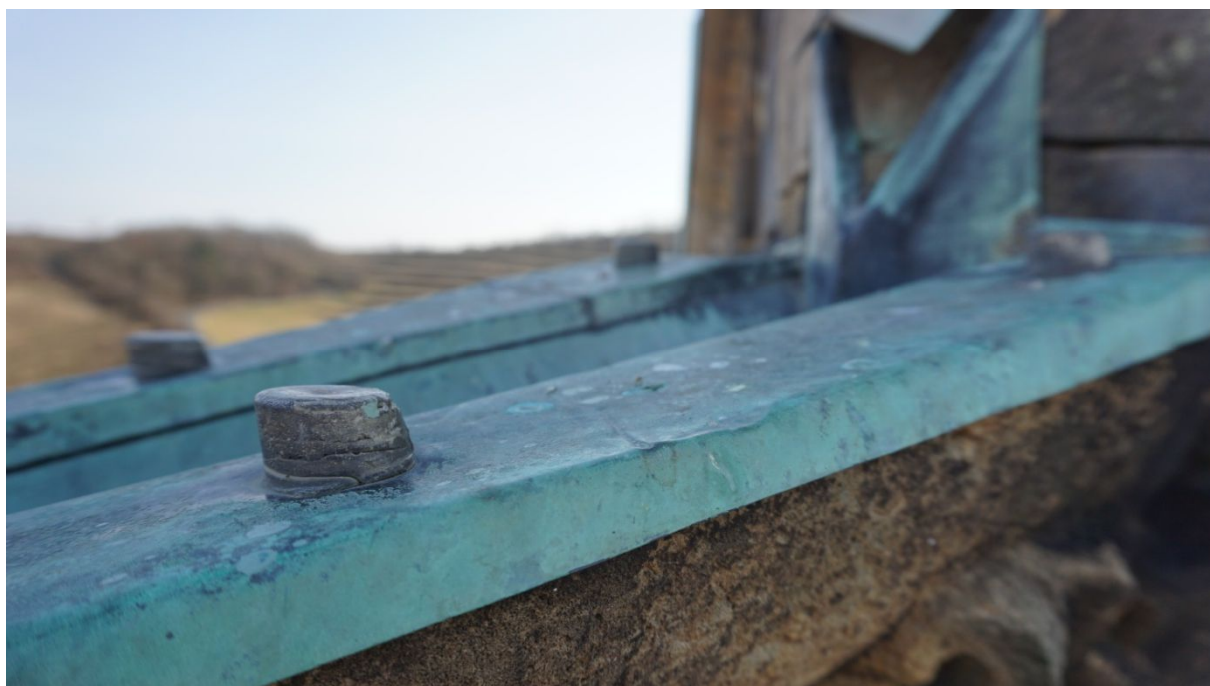
Průzkum z plošiny. Detail poškození chrličů věží. Oplechování

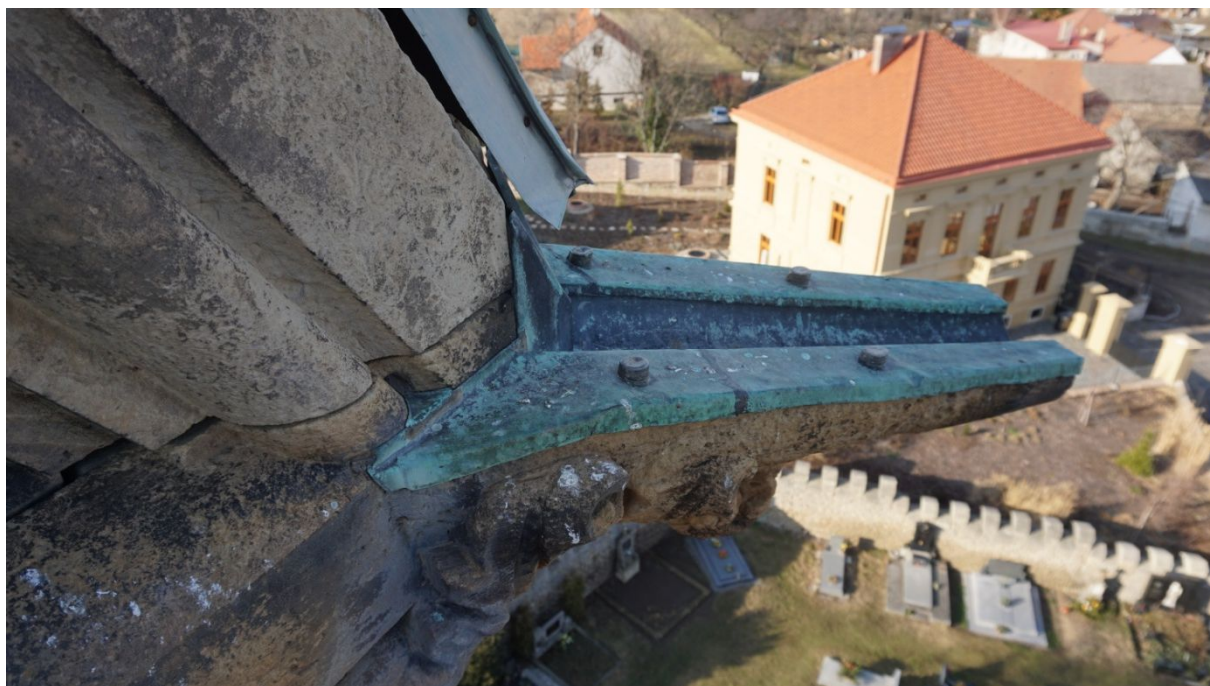
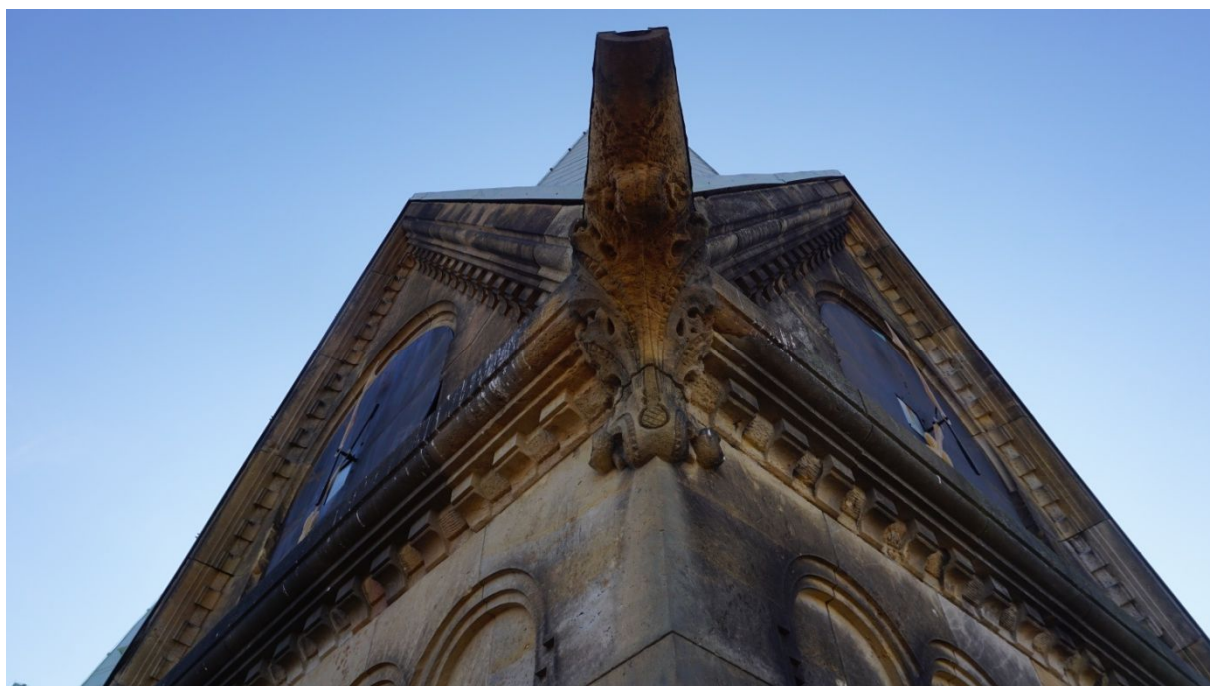
Průzkum z plošiny. Detail poškození chrličů věží.

Poškození chrličů v místech kotvení oplechování. Ve srážkovém stínu úbytek materiálu. Navrhuji upravit oplechování tak aby byl přesah větší. Využít stávajících děr pro ukotvení.

Celkem osm nárožních chrličů věží. Poškození chrličů v místech kotvení oplechování. Ve srážkovém stínu výrazný úbytek materiálu. Po restaurování kamenných chrličů navrhuji upravit oplechování tak, aby byl přesah větší. Lze využít stávajících děr pro ukotvení. Zajištění před pádem chrličů vložením nerez V profilu do spáry nad a přizpůsobit souběžně s vrchní hranou po stranách zužujícímu se tvaru chrličů. Bude využito původních kotevních otvorů v pískovci. Celkově bude chrlič zajištěn nerez lankou k nerez profilům.

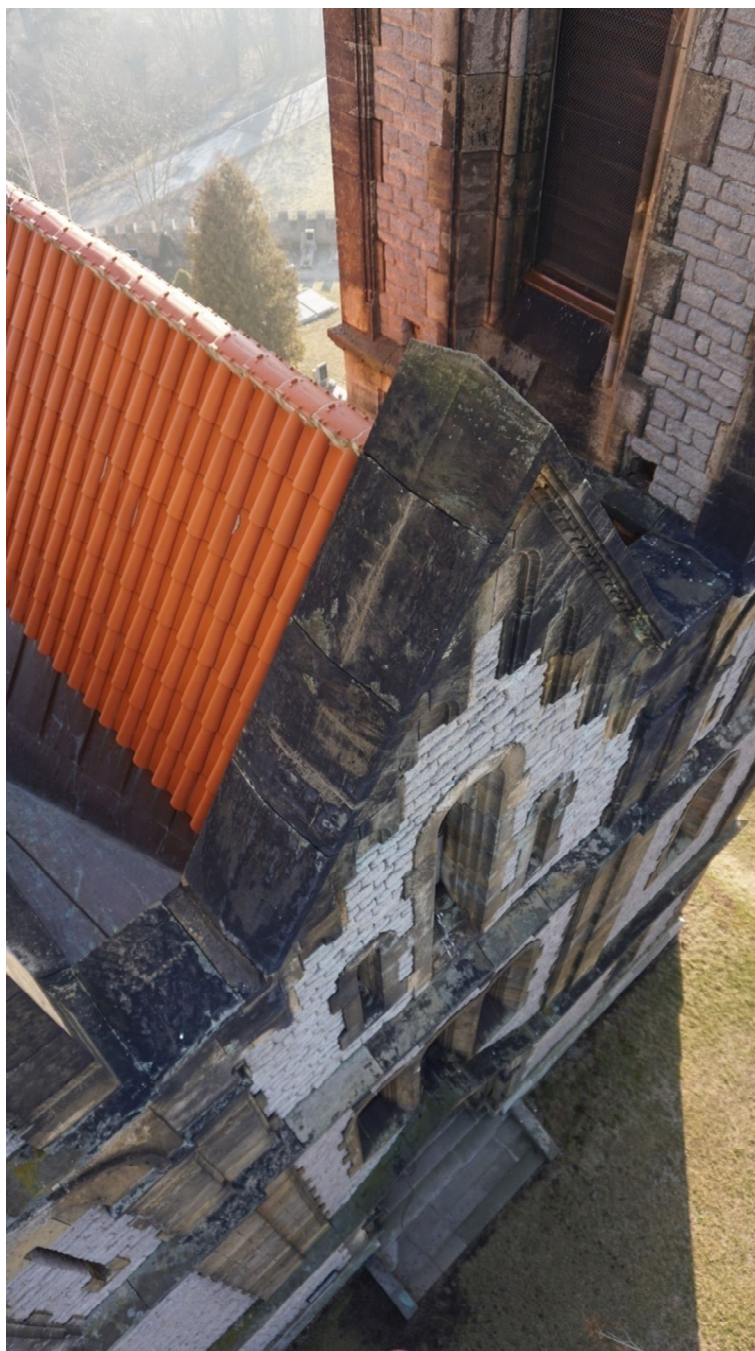
Západní průčelí kostela. Průzkum z plošiny. Detail poškození.

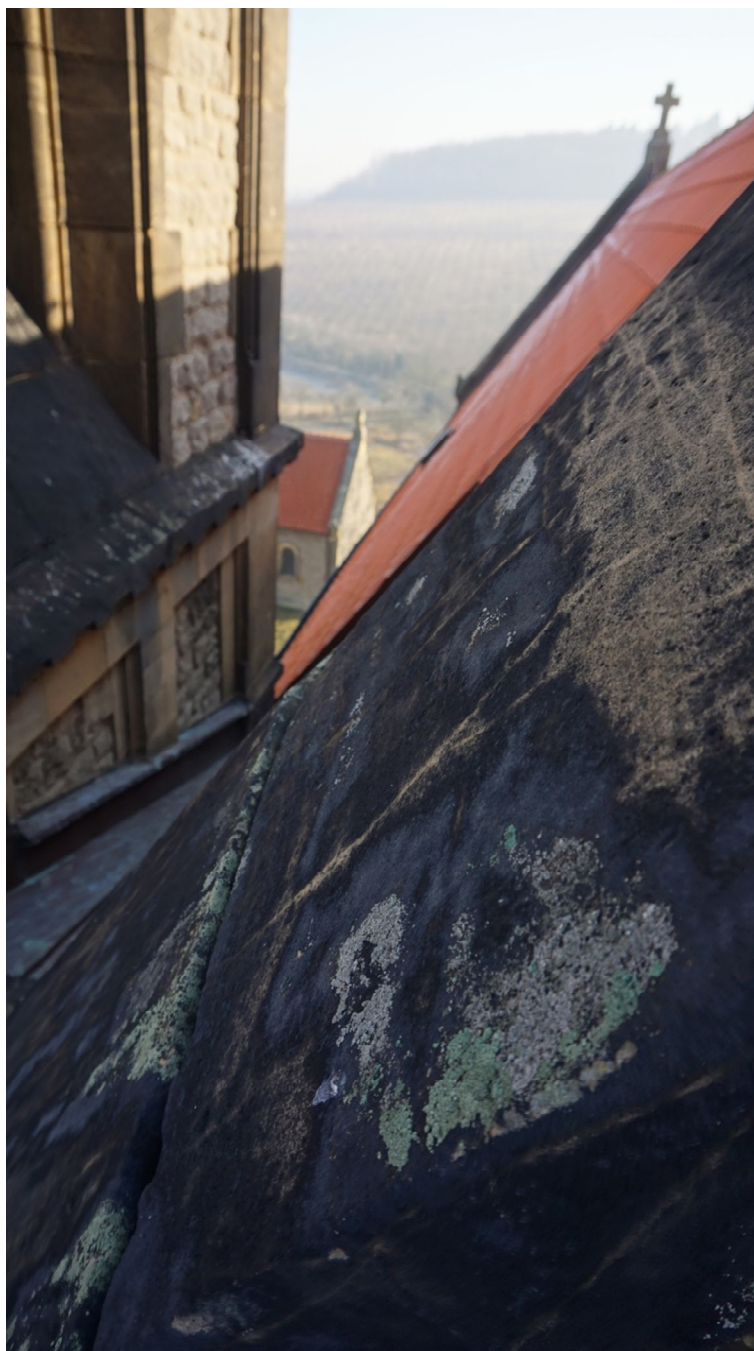
Západní průčelí kostela. Průzkum z plošiny. Detail poškození.

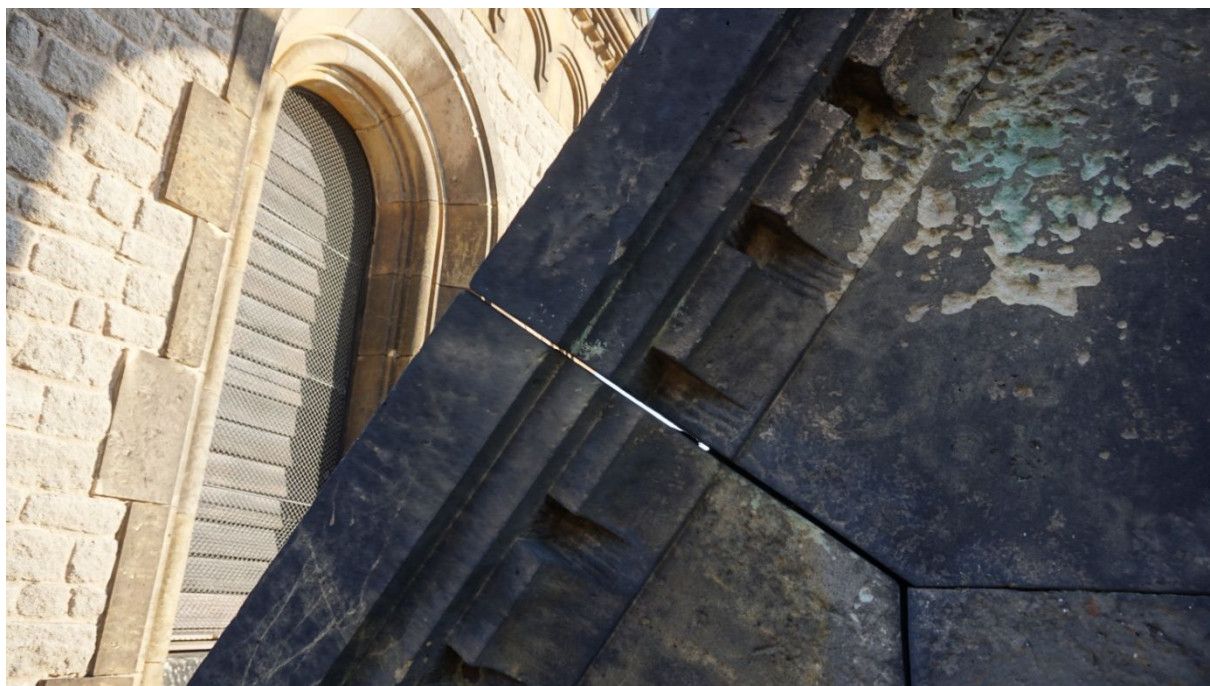
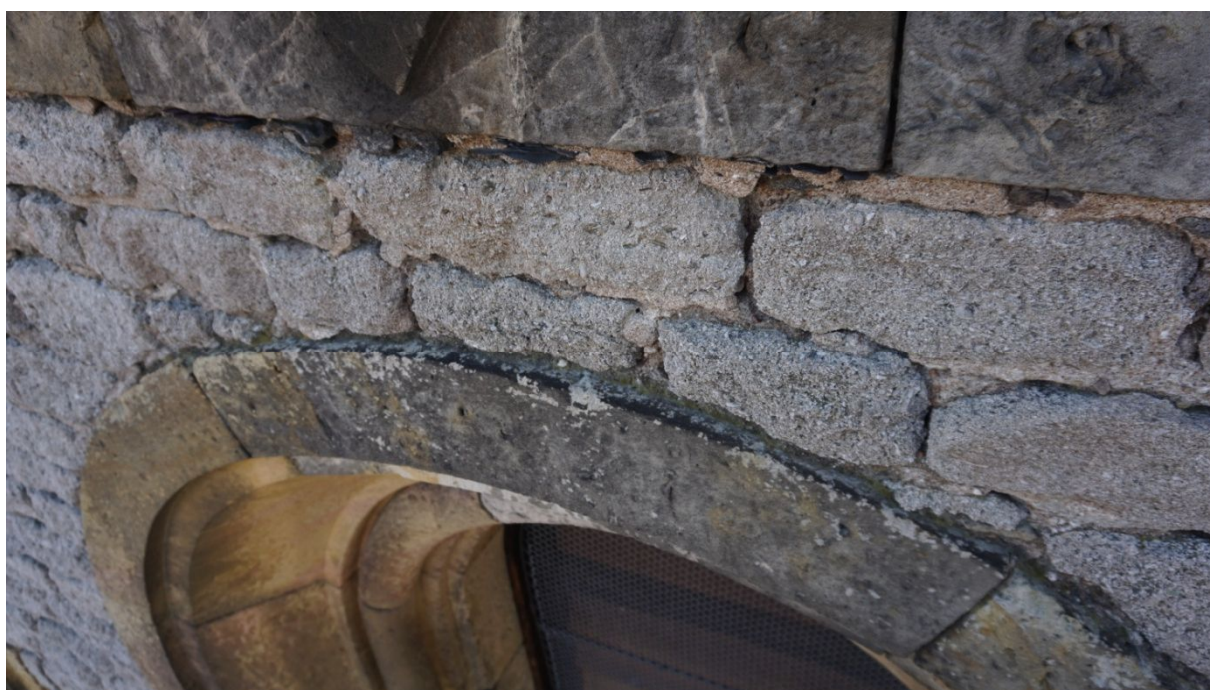
Západní průčelí kostela. Průzkum z plošiny. Detail poškození. Absence spár.

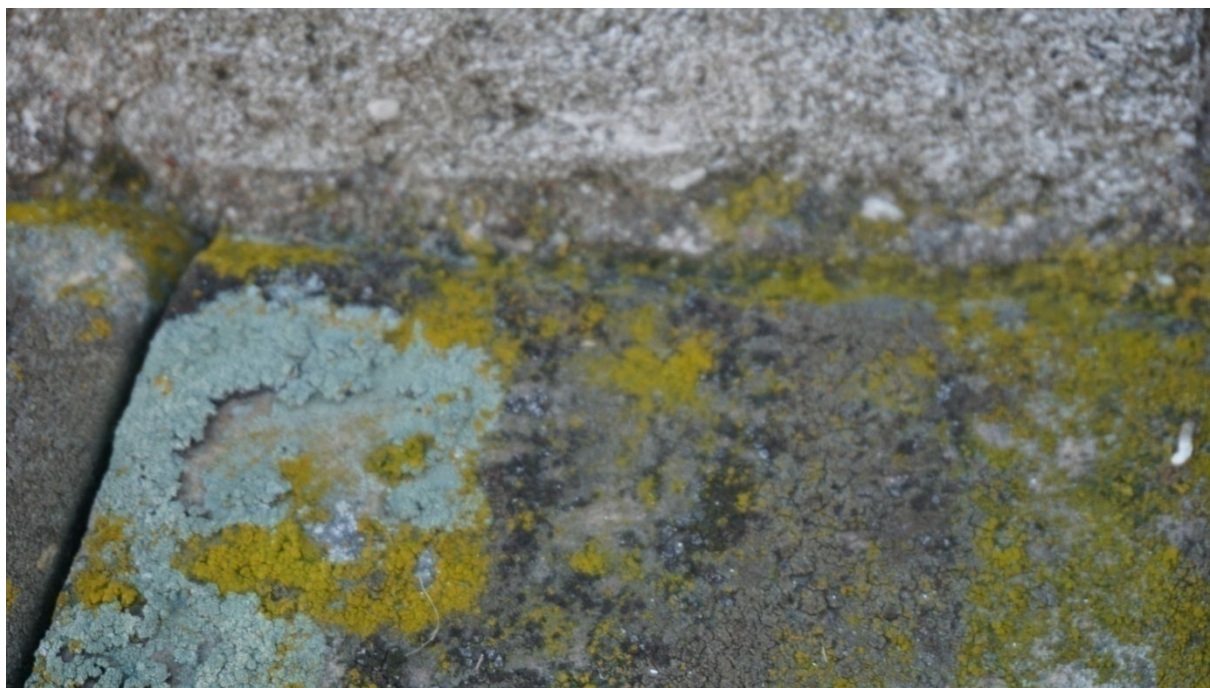
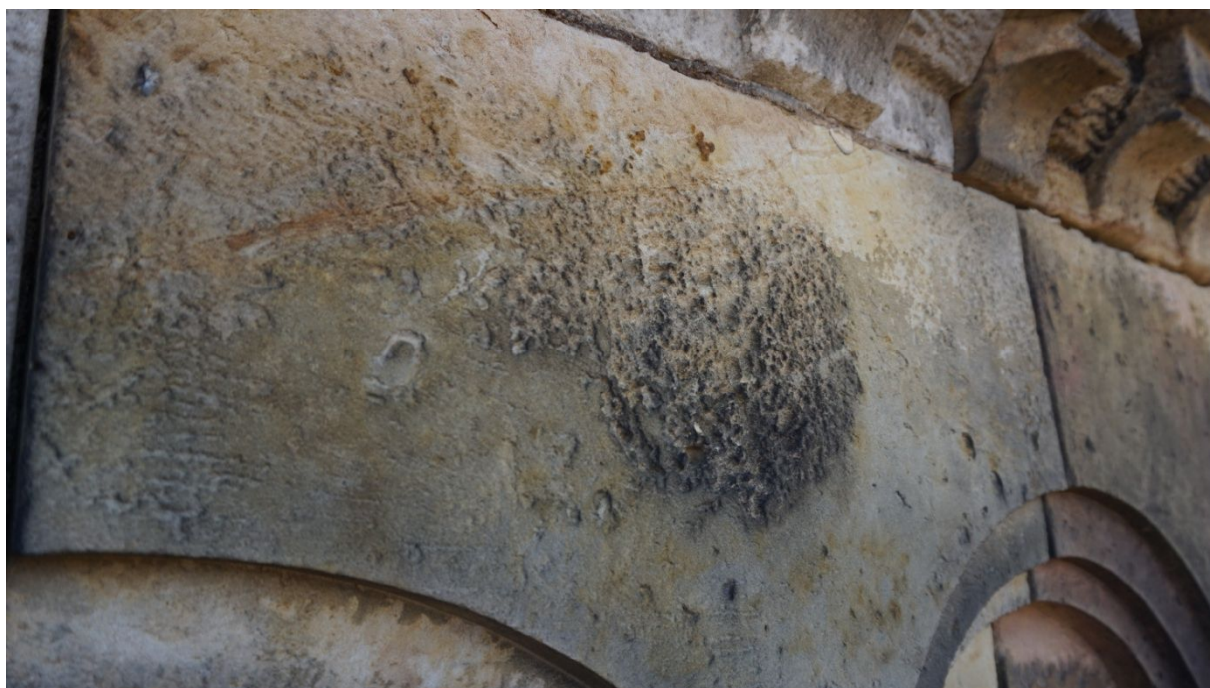
Západní průčelí kostela. Průzkum z plošiny. Detail poškození. Biologické depozity.

Biologické depozity je třeba předem vhodným způsobem odstranit, včetně prevence dalšího napadení. Bude sanováno napadení řasou. Bude provedeno základní očištění kamene mechanickými postupy a omytím od trusu, povrchových nečistot a volných solných výkvětů. Povrch kamenných článků fasády bude očištěn vysokotlakou horkou parou. Dle potřeby budou nečistoty naměkčeny organickými rozpouštědly. Vyjmuty budou uvolněné články a starší nevhodné nebo nefunkční vysprávký a otevřeno bude narušené spárování. Spáry budou zbaveny od prachu. Černé síranové povlaky (tenká vrstva srostlá s podkladem) a krusty (silnější tvrdá vrstva, odpojená od podkladu) jsou kameni škodlivou vrstvou, která díky větší tepelné roztažnosti, vyšší pevnosti a pohltivosti tepla působí zasolení podkladu. Tuto vrstvu je třeba chemickým prostředkem narušit a vodou smýt. Odstranění povlaku a krust nemusí být ze 100 % plochy, postačí její ztenčení a rozrušení na menší plošky. Zesvětlení podkladu vede ke snížení ohřevu fasády osluněním a zpomalení procesu degradace. Doporučený prostředek: Kombinace abrazivní čištění a chemického.

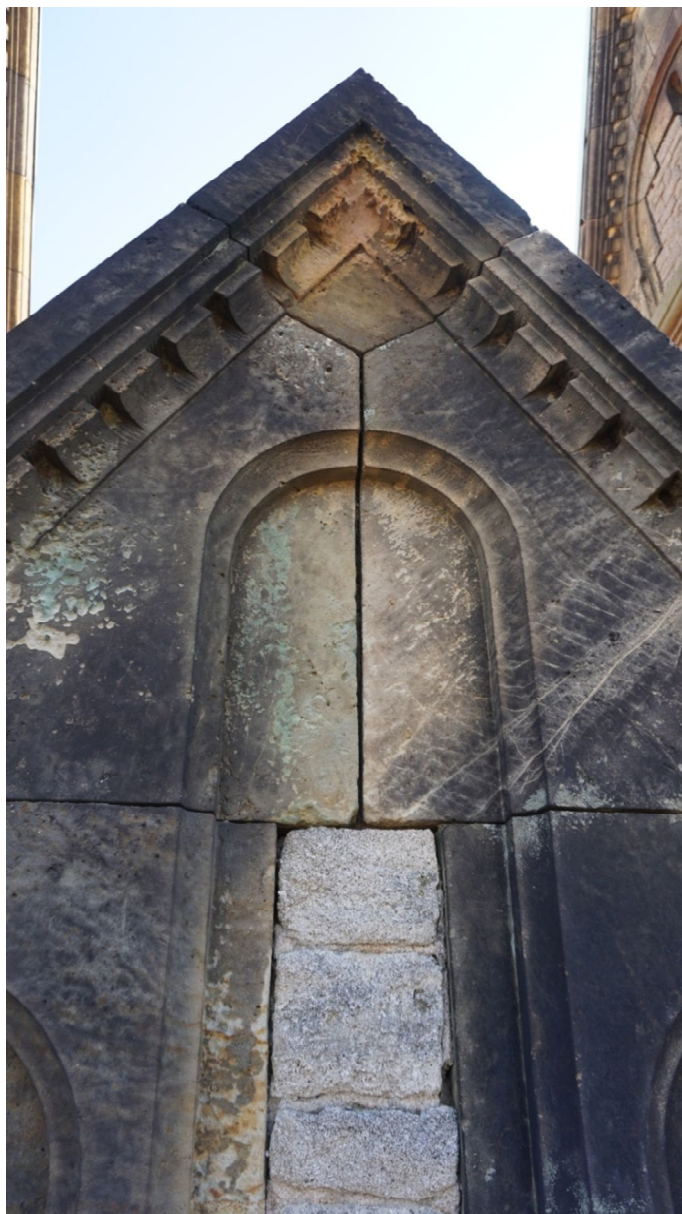
Západní průčelí kostela. Průzkum z plošiny. Detail poškození.

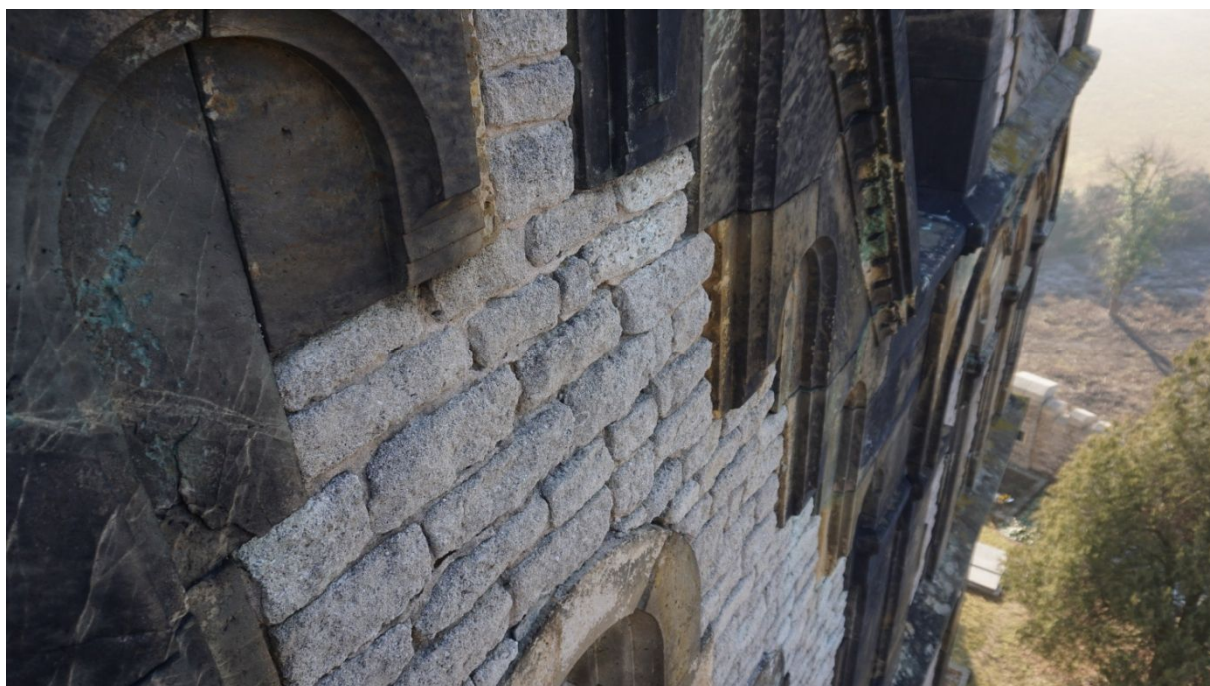
Západní průčelí kostela. Průzkum z plošiny. Detail poškození.

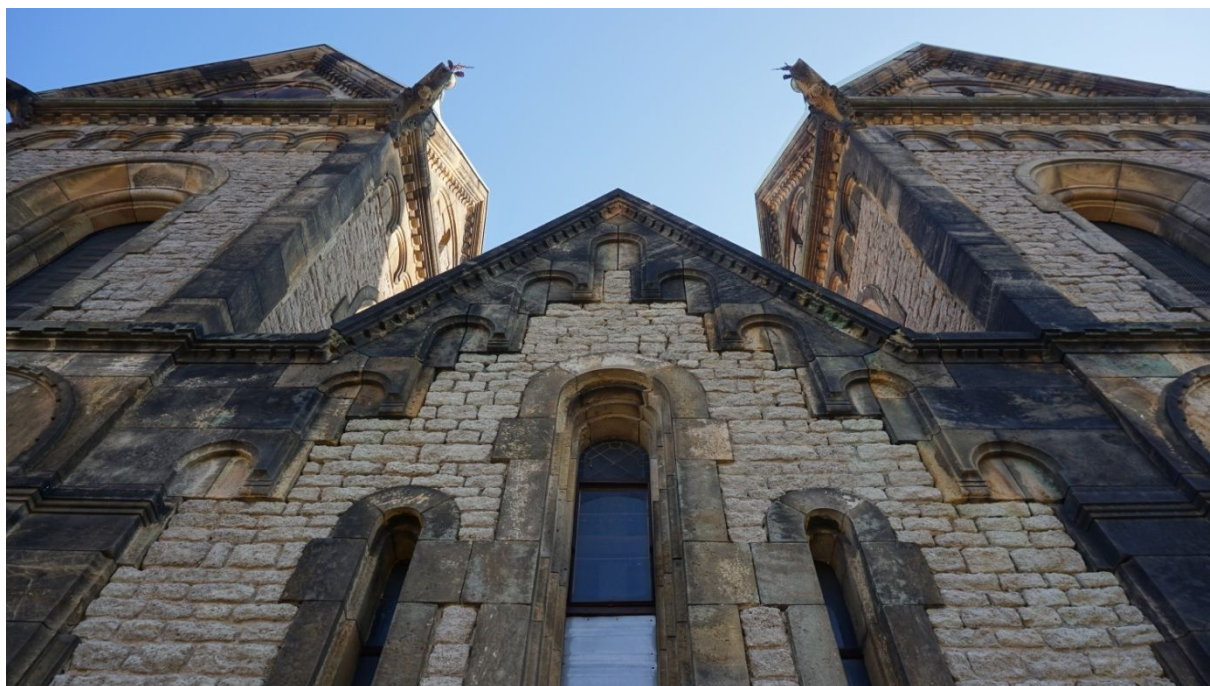
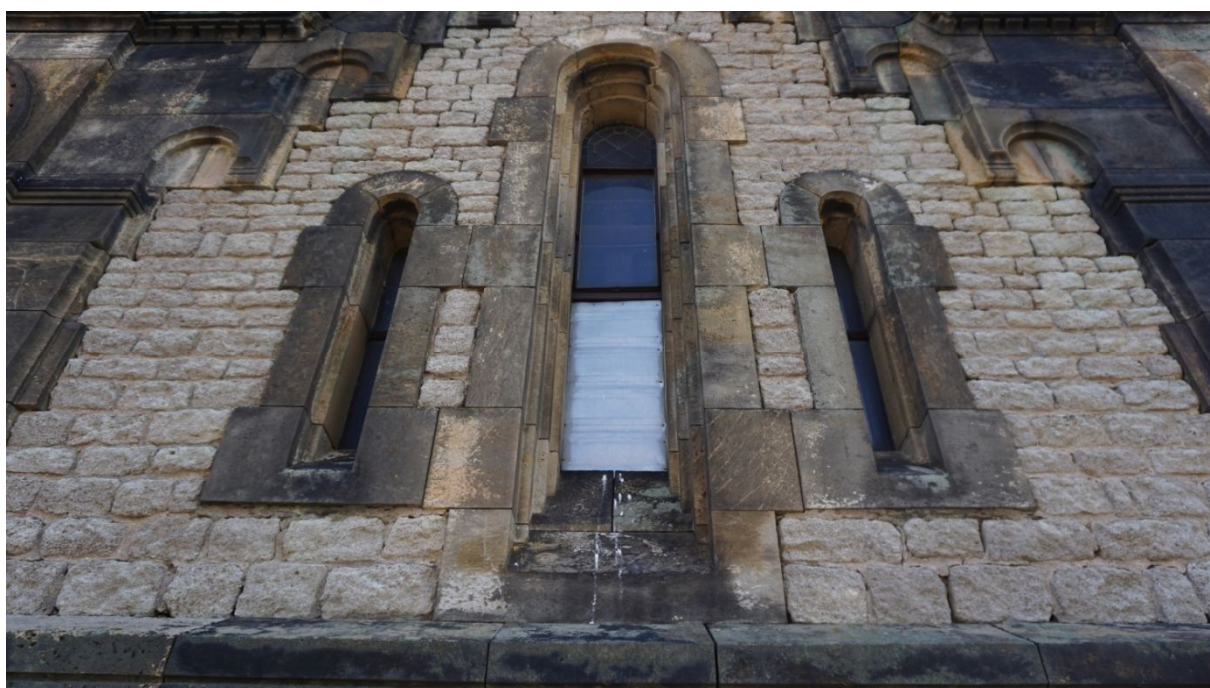
Západní průčelí kostela. Průzkum z plošiny. Detail poškození.

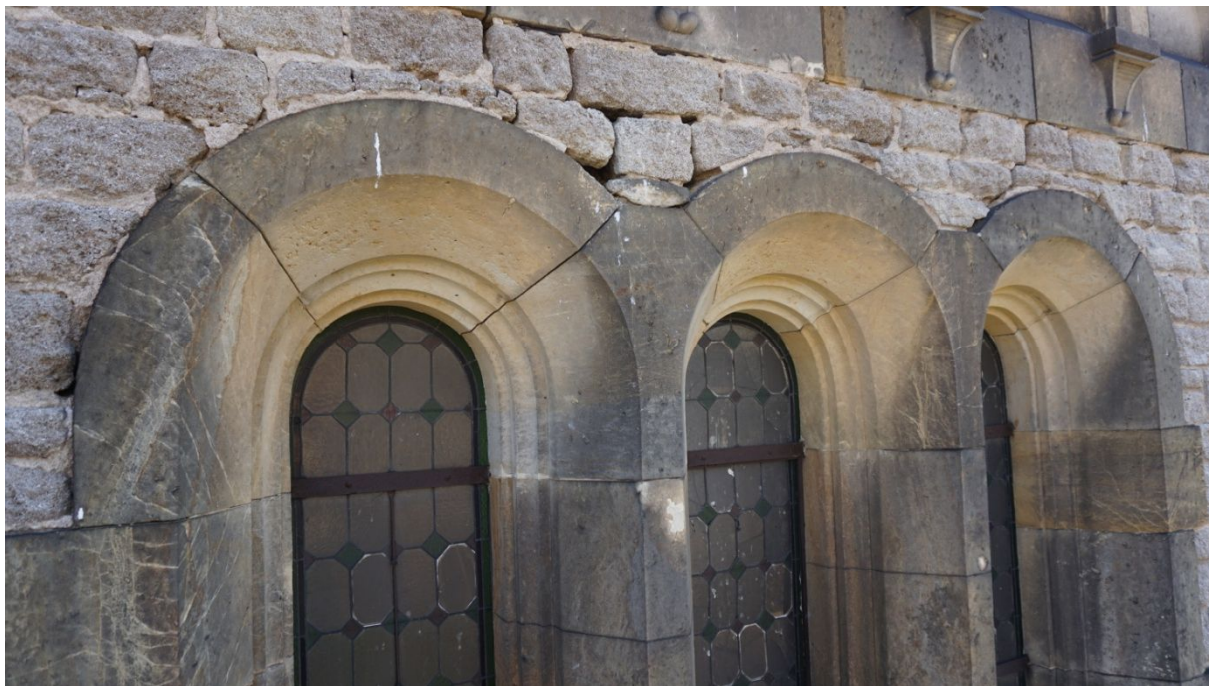
Západní průčelí kostela. Průzkum z plošiny. Detail poškození. Sdružená okna.
