## RESTAURÁTORSKÝ PRŮZKUM A ZÁMĚR

Kamenné prvky kostela Nanebevzetí Panny Marie v Gruntě.

*BcA. Zdeněk Šmahel*

Březen 2019

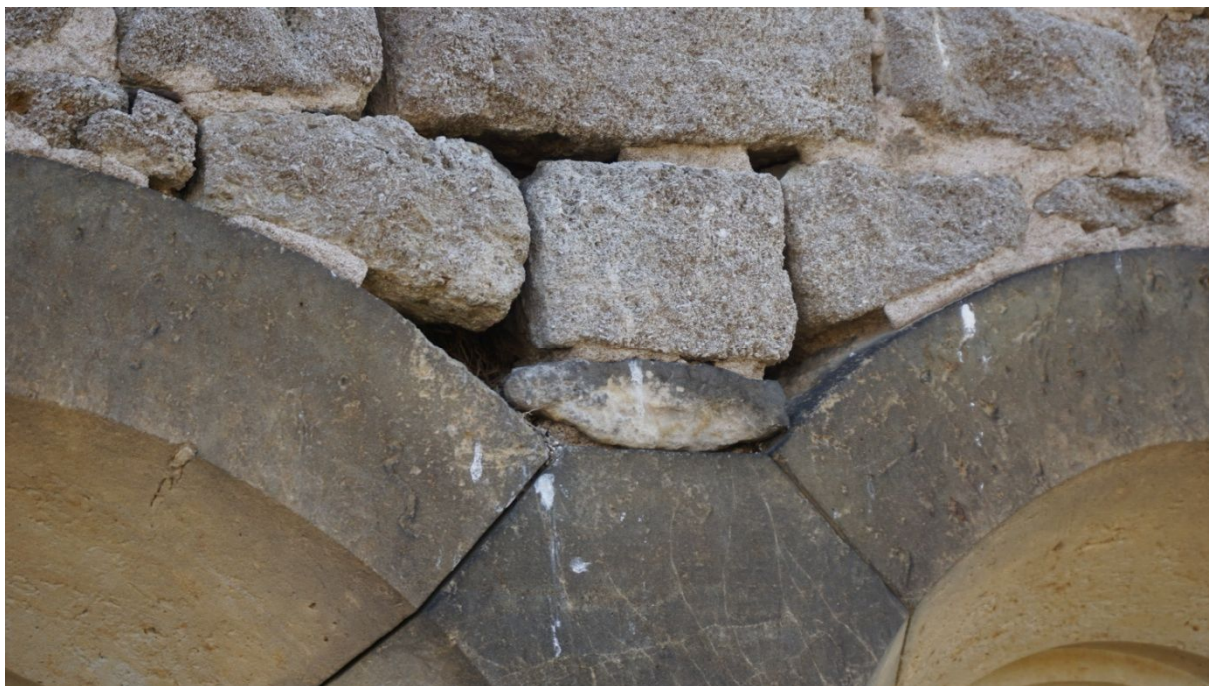
Západní průčelí kostela. Průzkum z plošiny. Detail poškození. Absence spár.

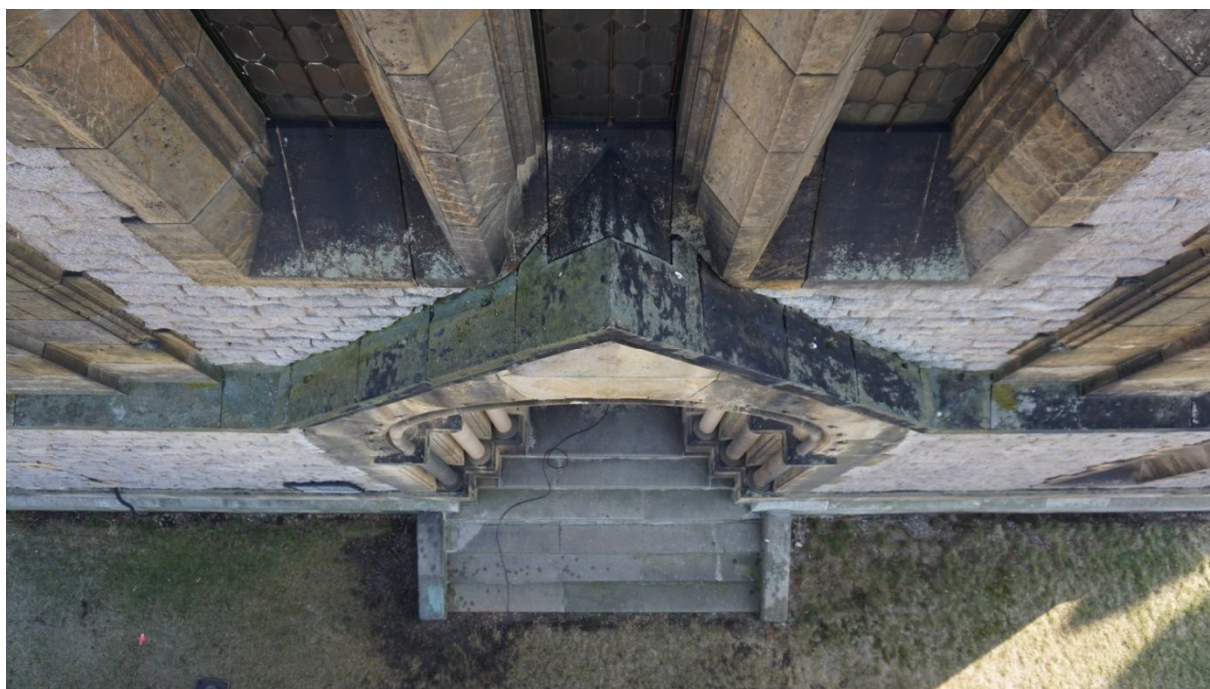
Západní průčelí kostela. Průzkum z plošiny. Detail poškození.

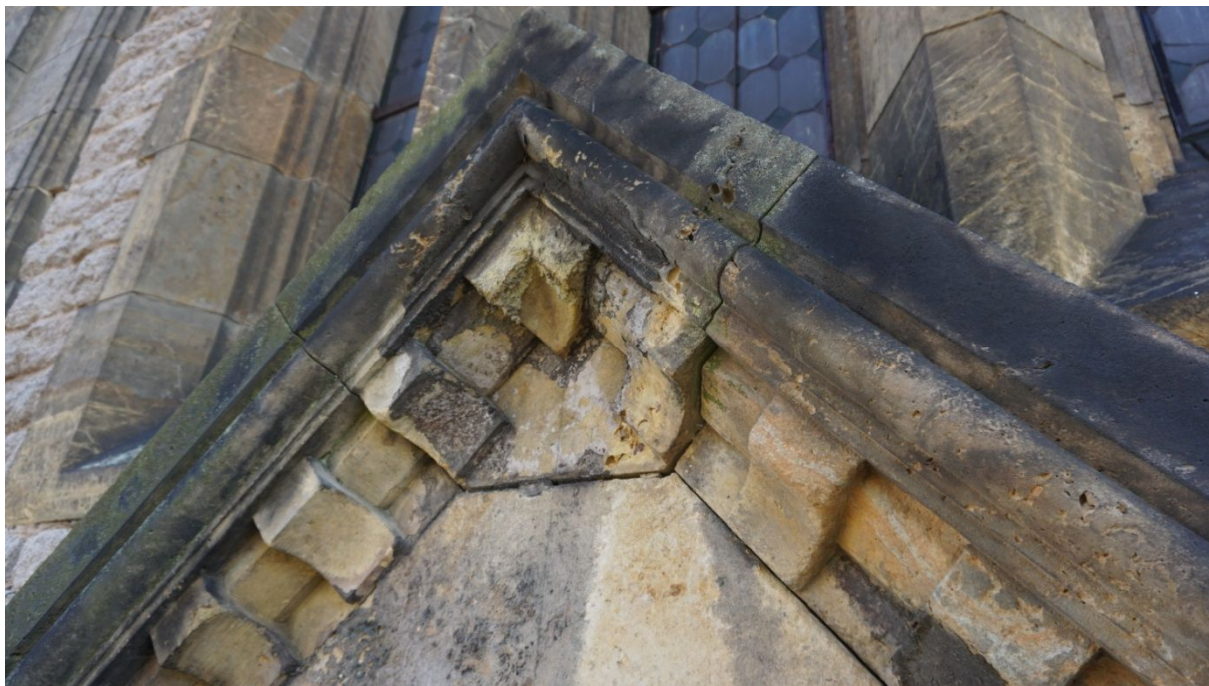
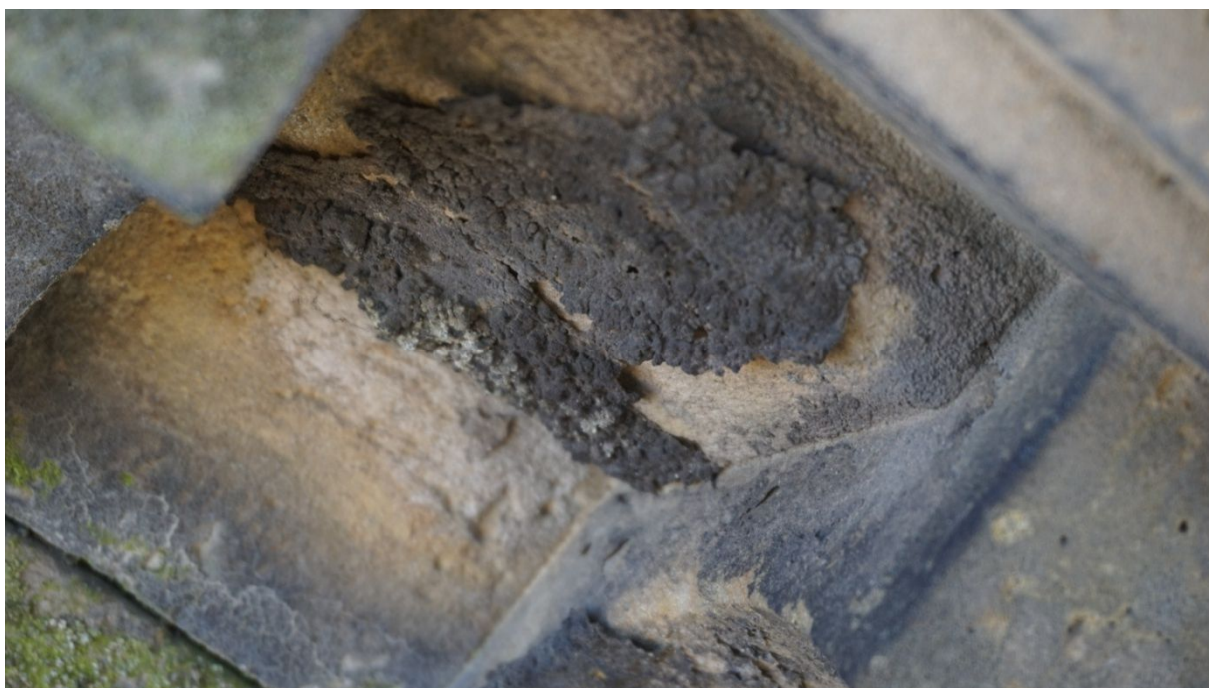
Západní průčelí kostela. Průzkum z plošiny. Detail poškození. Krusta.

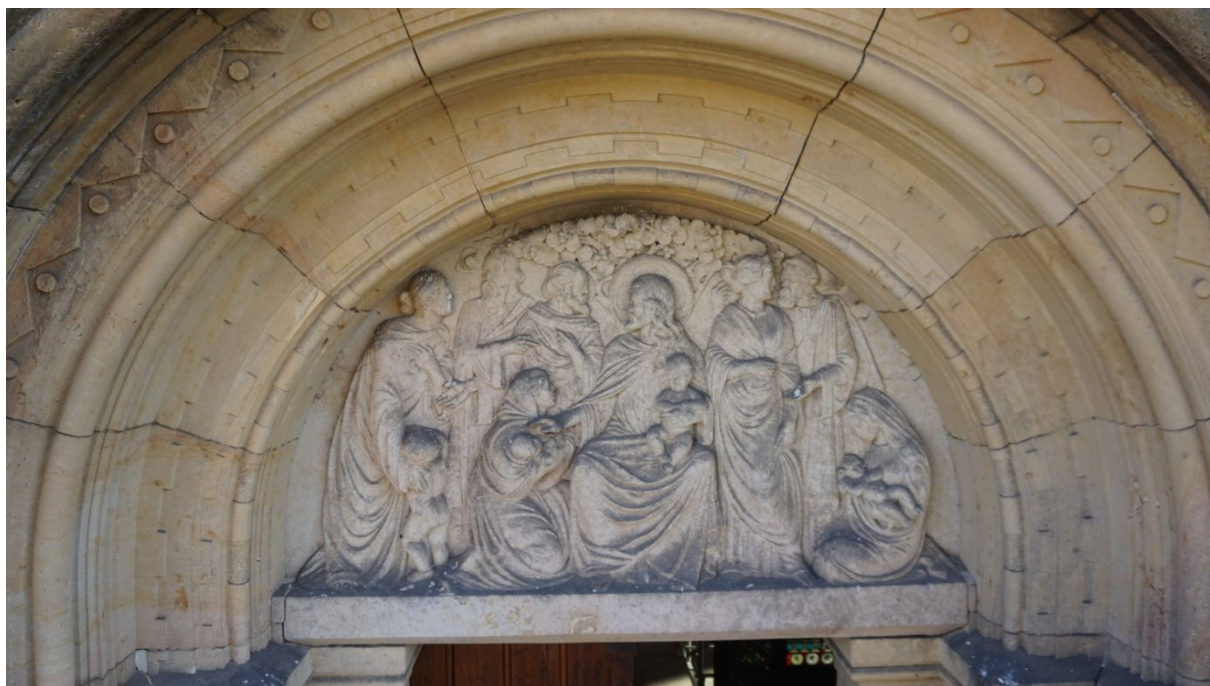
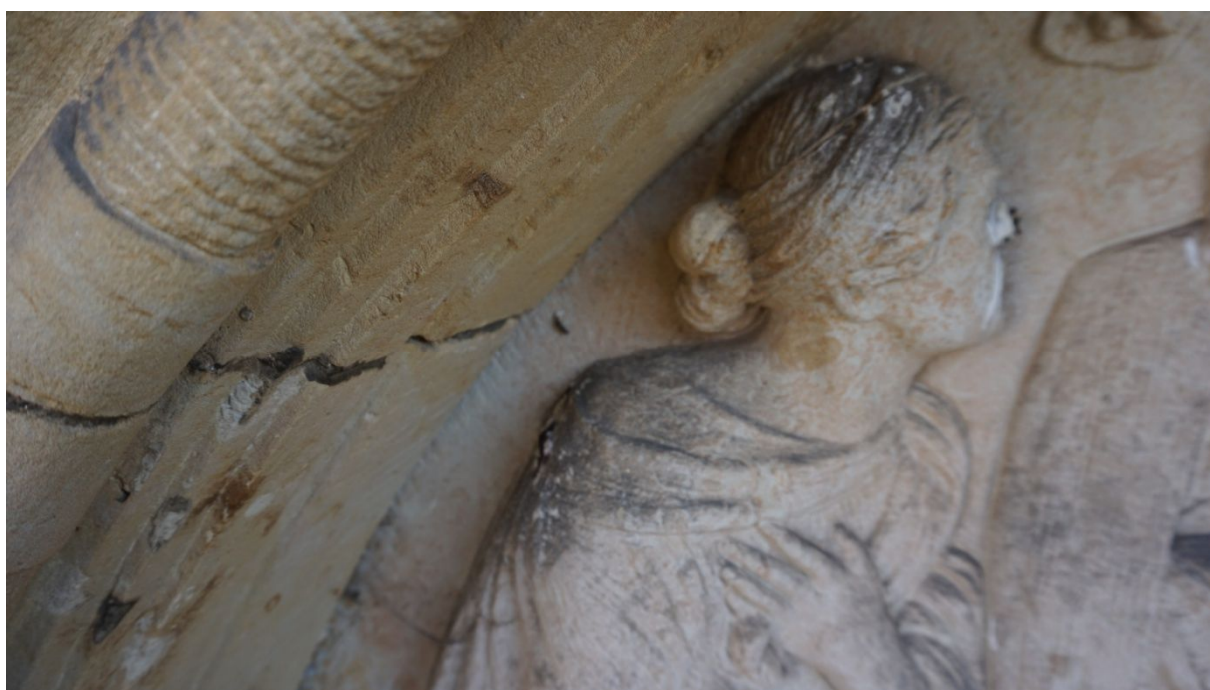
Západní průčelí kostela. Průzkum z plošiny. Detail poškození.

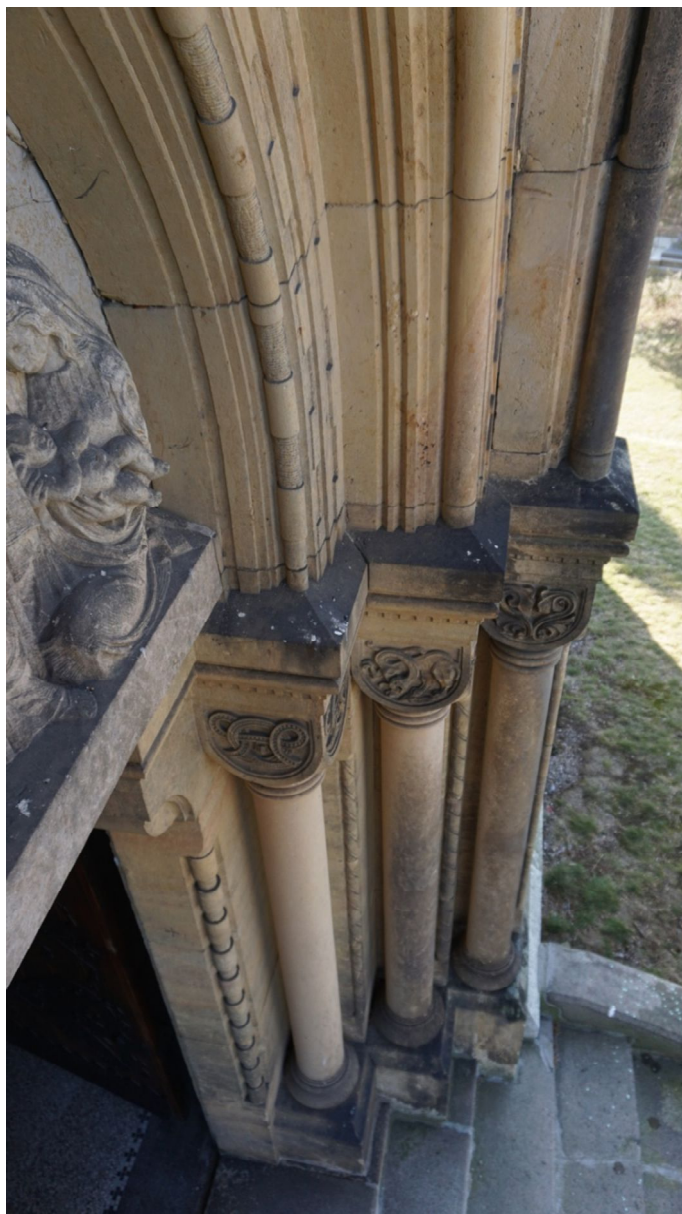
Západní průčelí kostela. Průzkum z plošiny. Detail poškození.

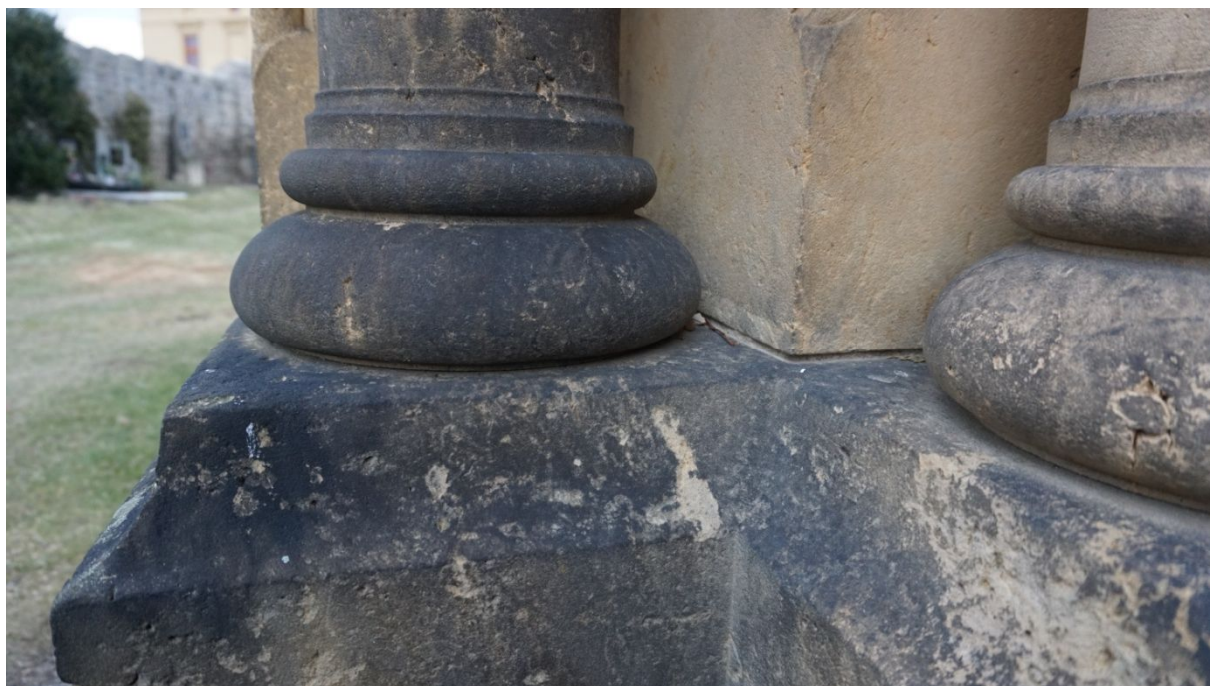
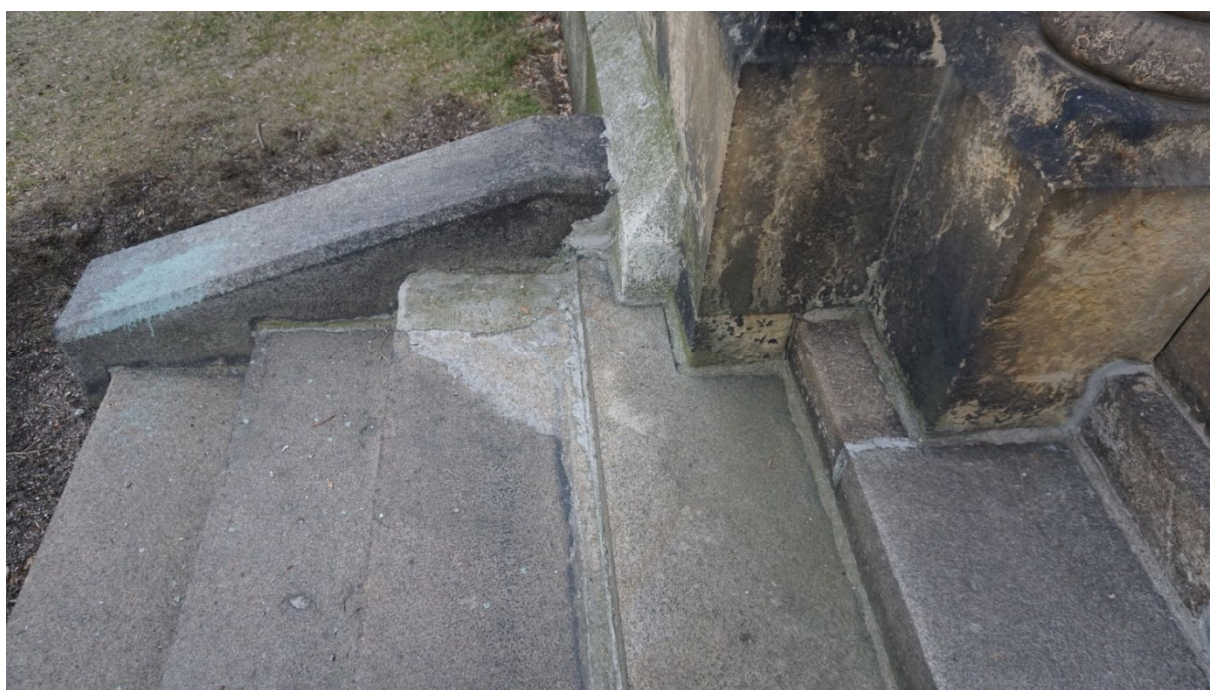
Západní průčelí kostela. Průzkum z plošiny. Detail poškození.

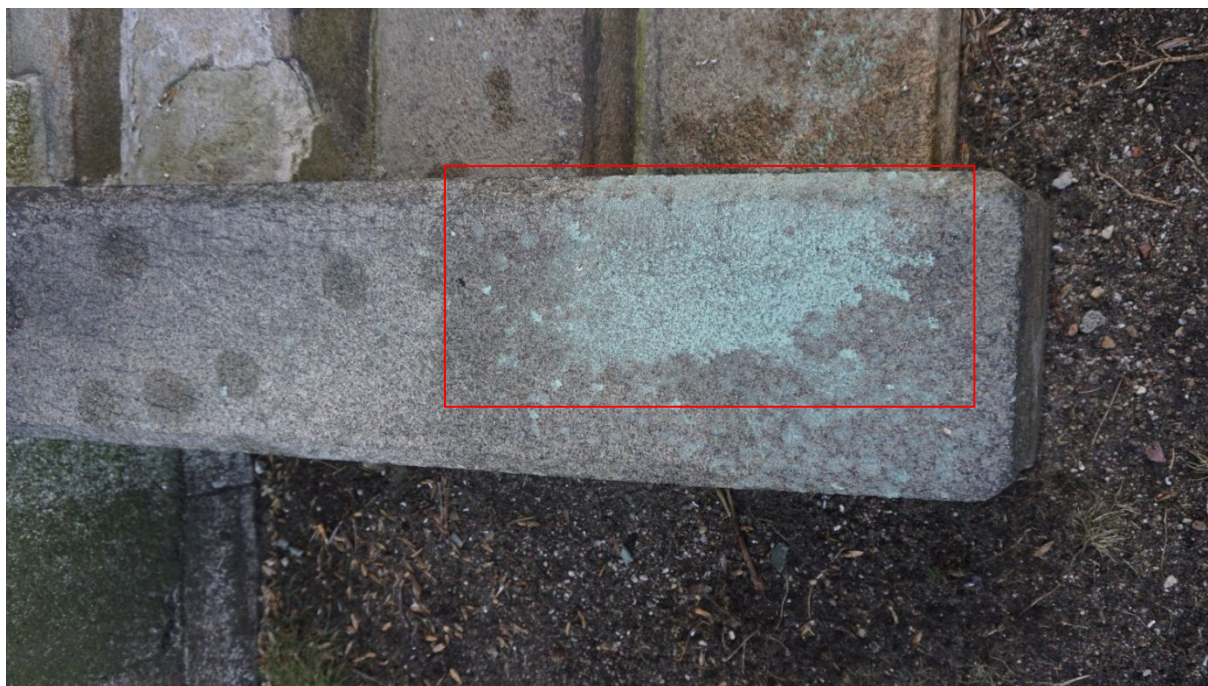
Z chrličů dopadá srážková vlhkost na žulové schodiště a dochází k podmáčení terénu. Zbytky barev z plechové krytiny věží ulpívá na kameni.

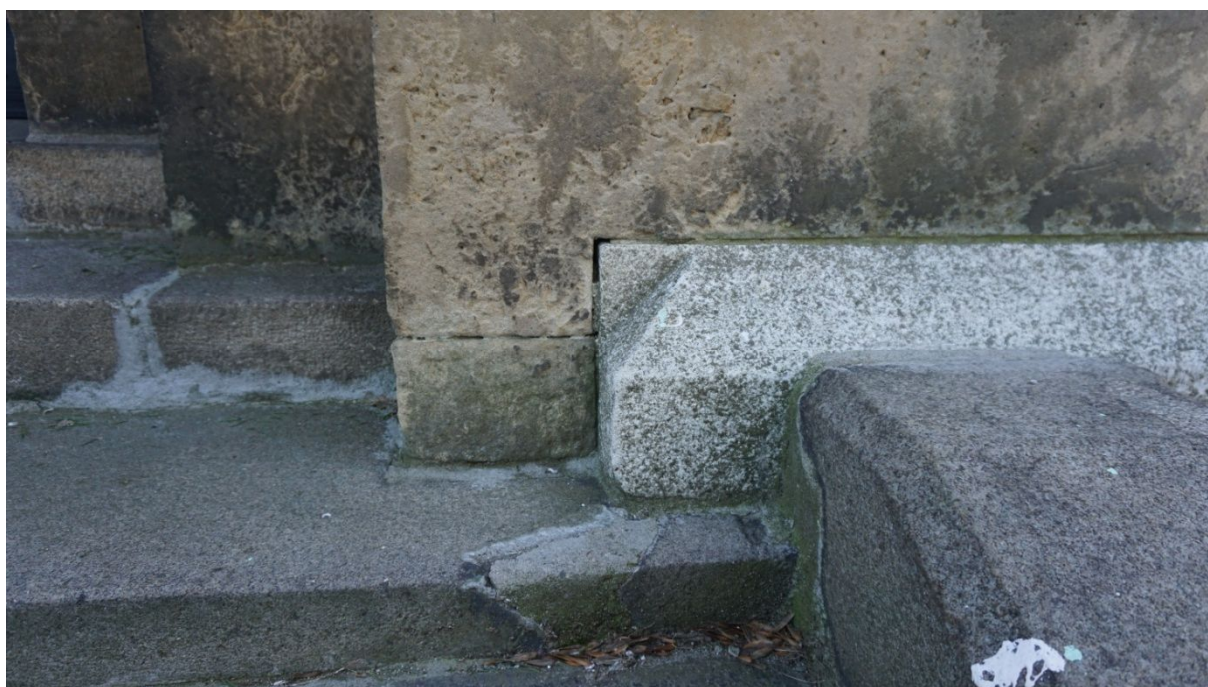
Vstupní žulové schodiště detail, pískovcový portál, sokl, žulové schody. Poškozené spáry, hrany schodů,

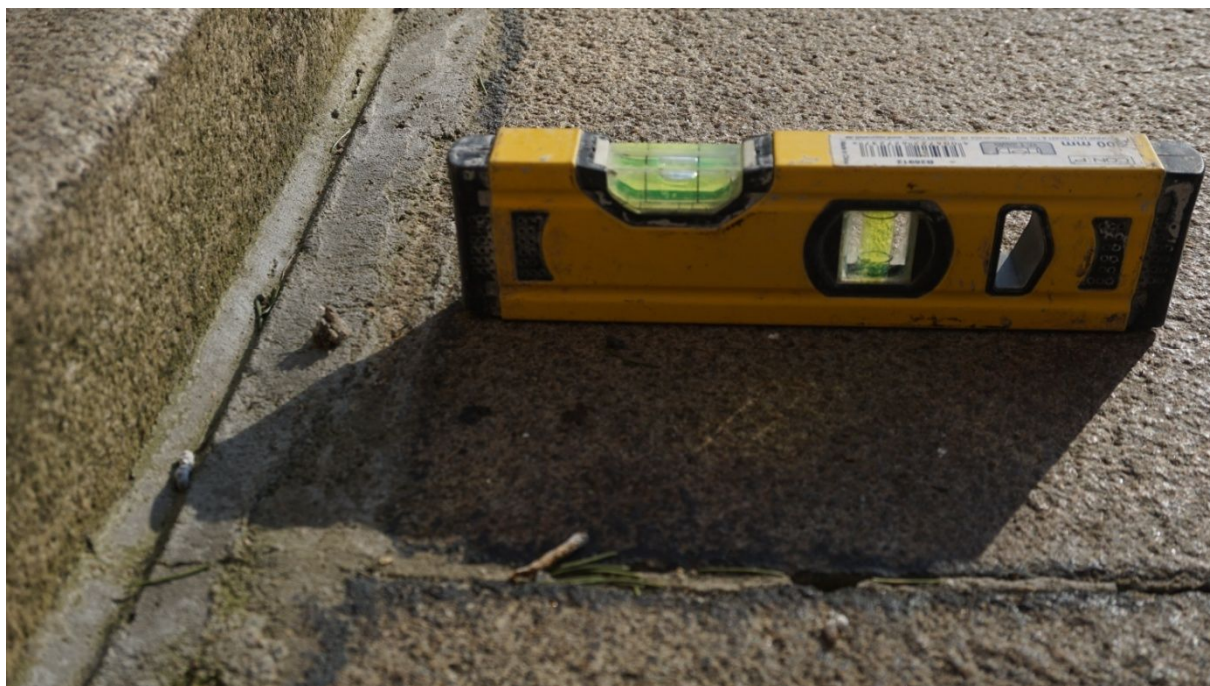
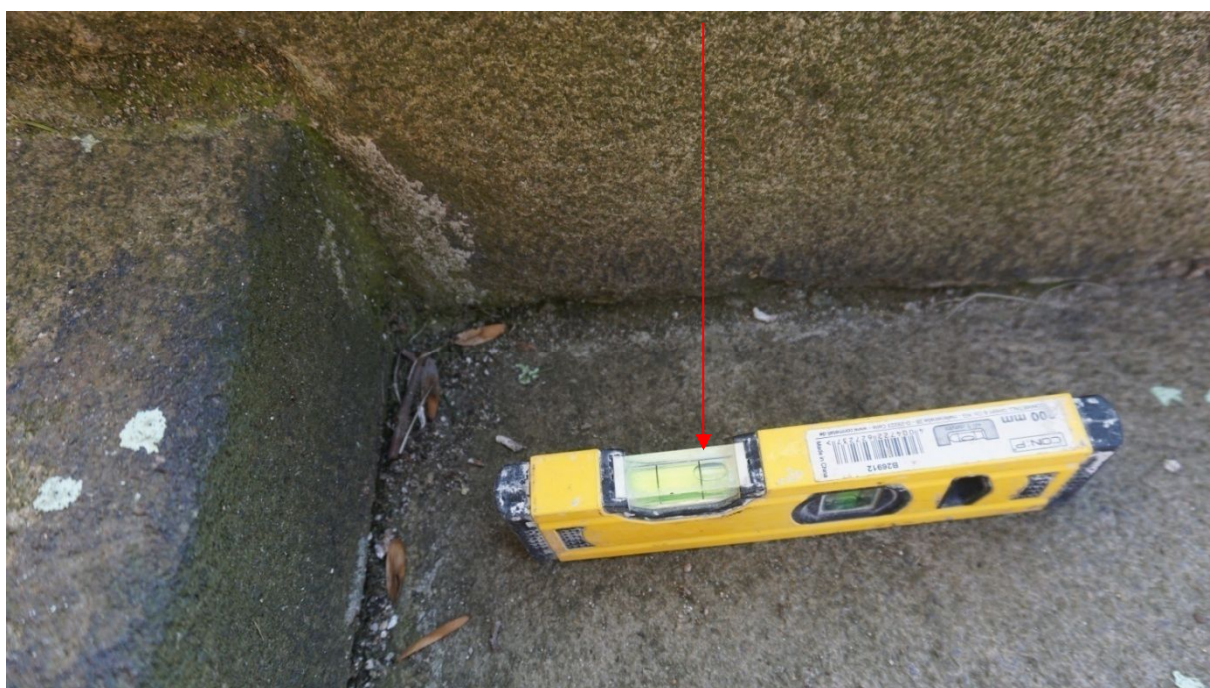
Měření vodováhou vstupního schodiště nebyl v optimálním spádu žádný schod. Bublinka měřky se dostala do opačných hodnot než v běžném případě. Nutno rozebrat, zajistit podloží a znovu-osadit ve správném sklonu.

Měřením vodováhou vstupního schodiště do kostela NPM i pouhým okem je zřejmé, že kamenné žulové stupně nejsou v optimálním spádu. Bublinka měrky se dostala do opačných hodnot než v běžném případě. Nutno schody rozebrat, zajistit podloží a znovu osadit ve správném sklonu. Boční schody do křestní kaple kostela jsou taktéž rozvolněny a působením koroze kovového zábradlí dochází k tvorbě hloubkových prasklin. Na mnoha místech

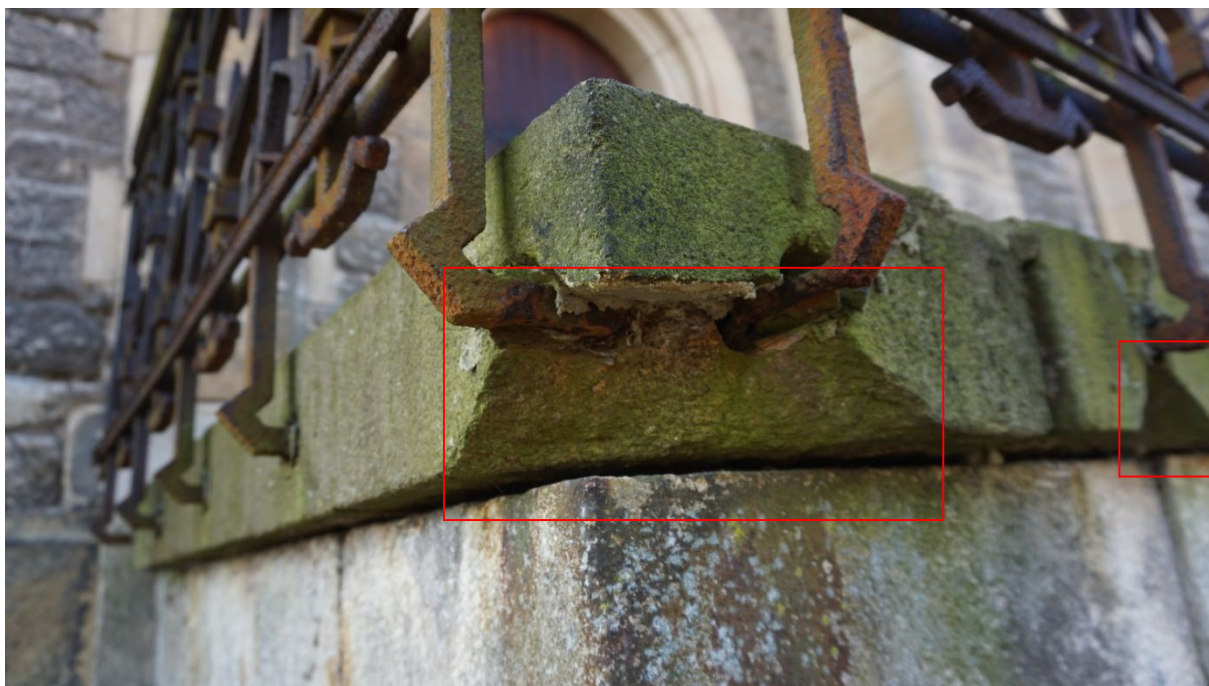
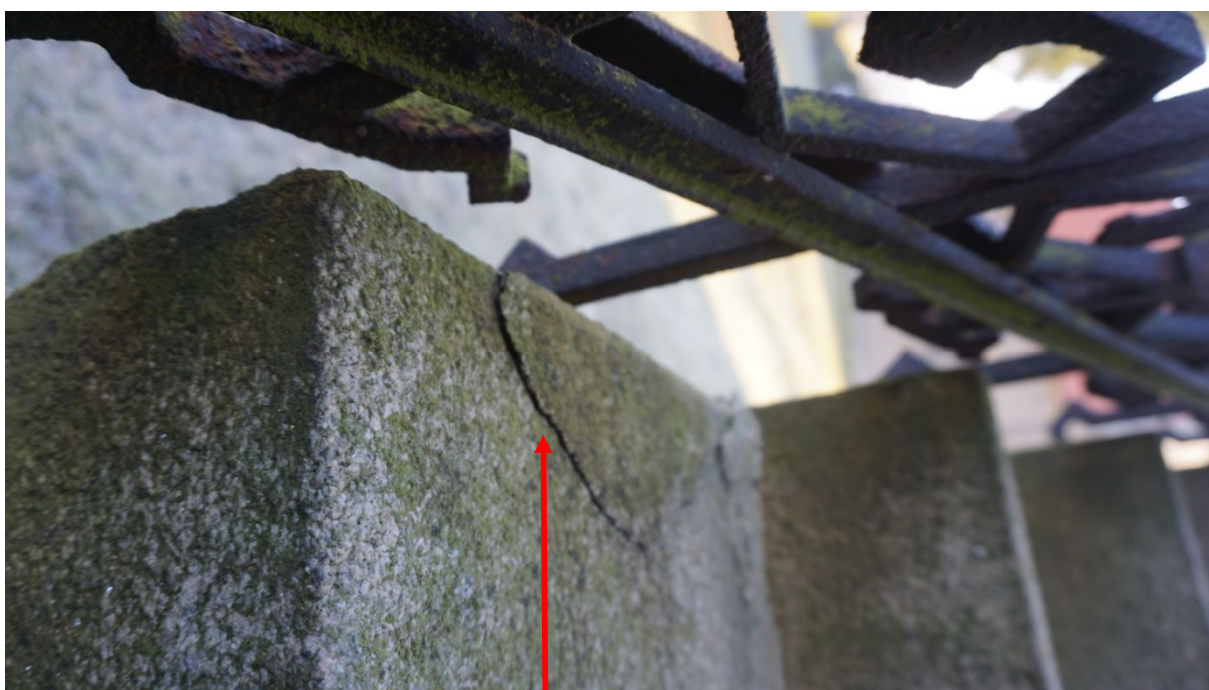
Severní strana kostela, žulové schodiště do křestní kaple. Detail poškození.

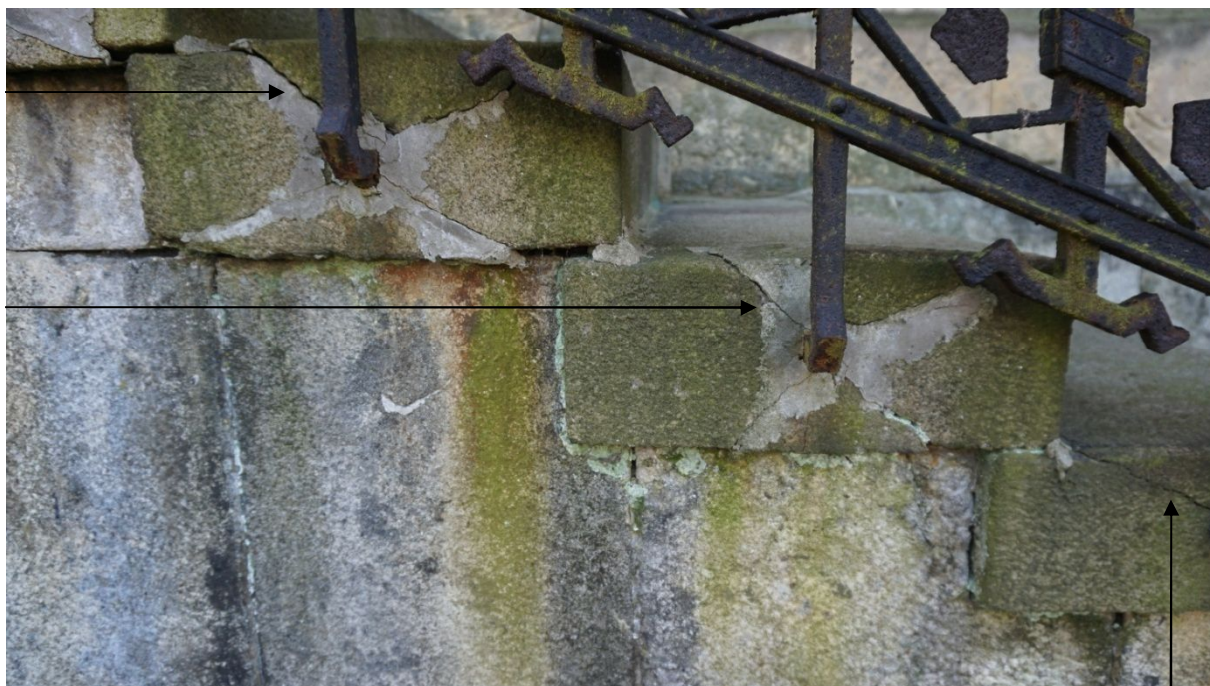
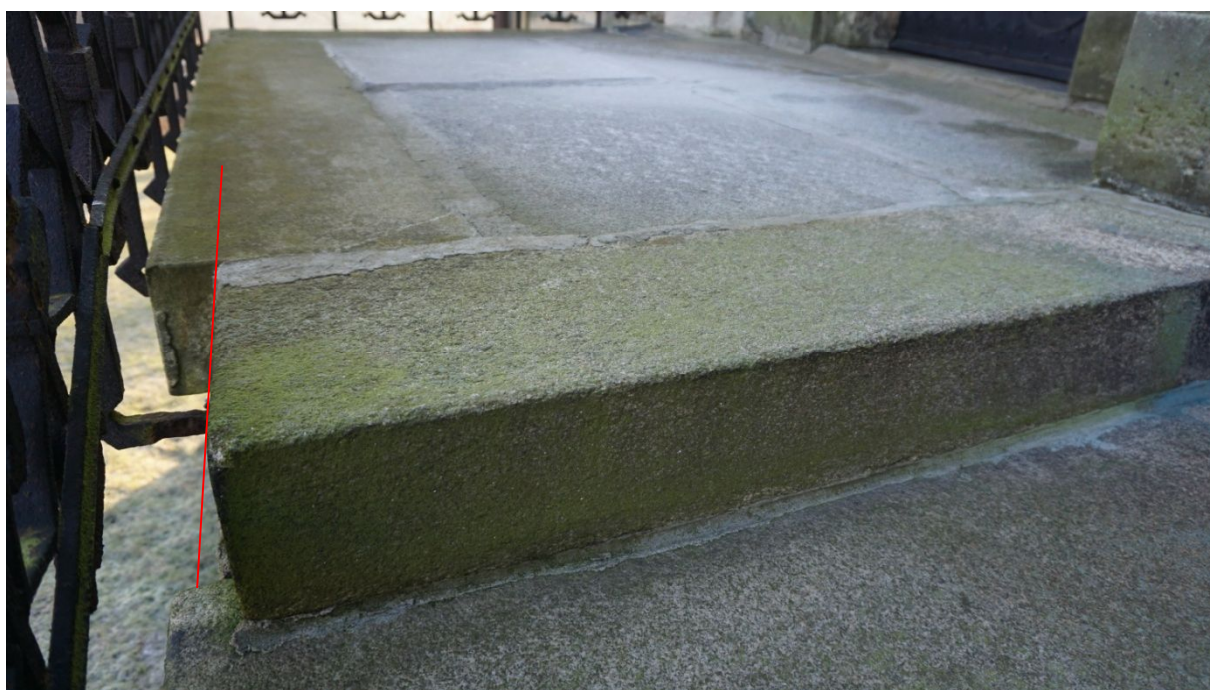
Odštíplé kusy žulových schodů, v minulosti opraveno provizorně. Nesedí rovina.

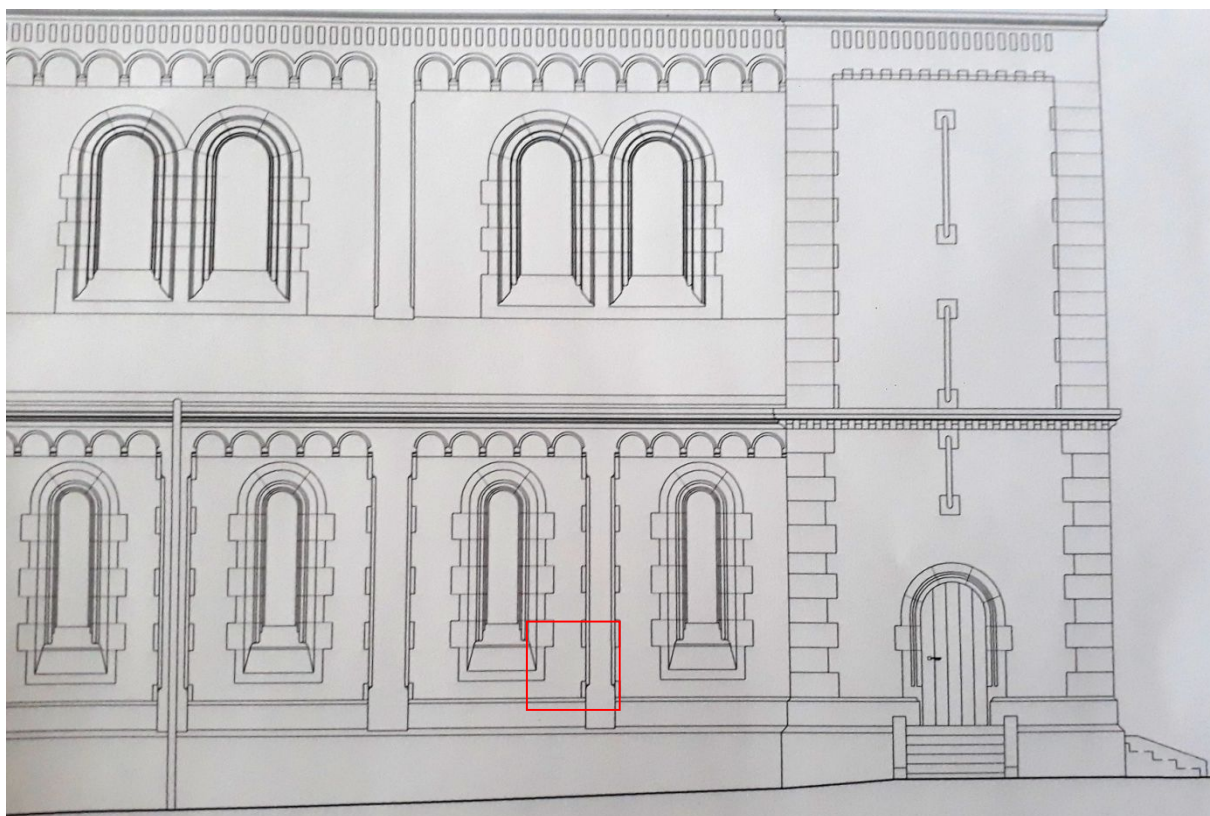
Severní strana kostela, statická trhlinka.

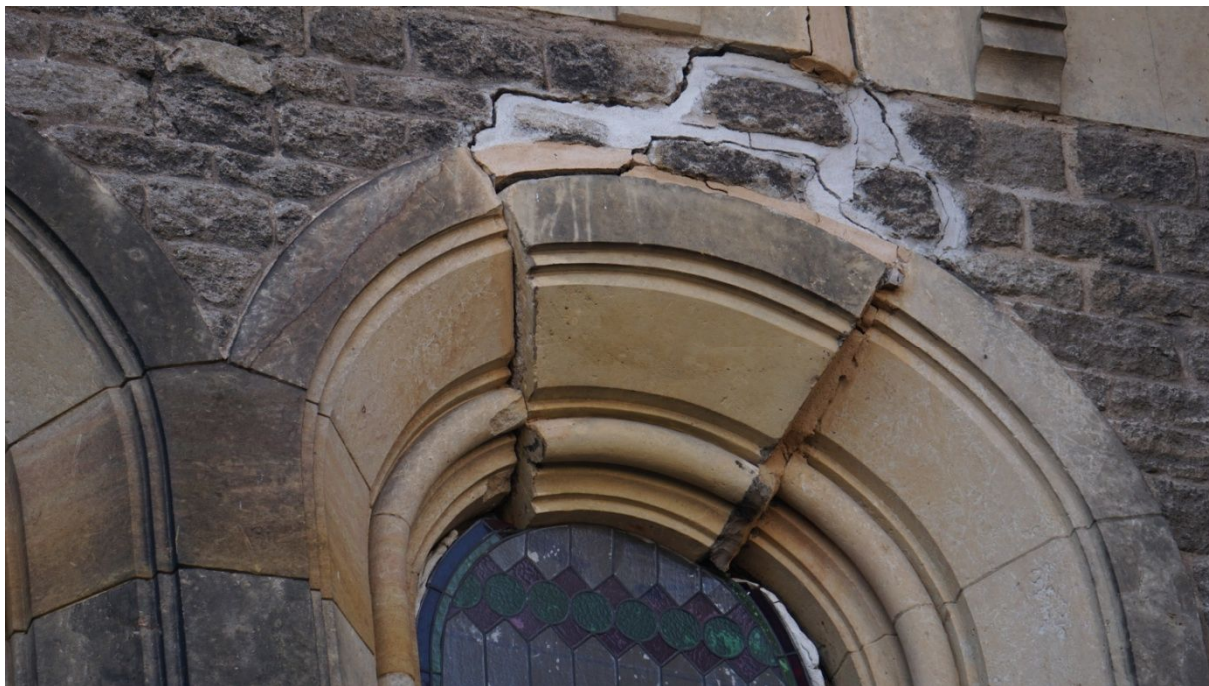
Severní strana kostela, statická trhлина, uvolnění klenáku okna. Poškozené vitráže. Detail. Havarijní stav.

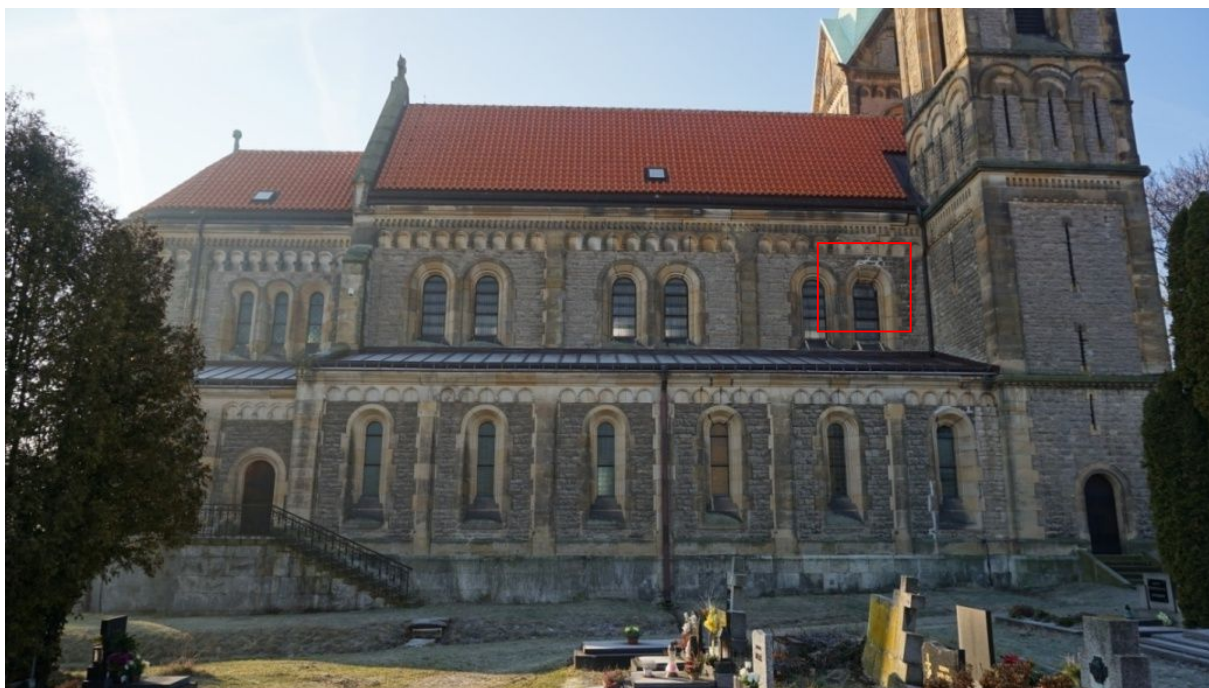
Severní strana kostela, statická trhлина, uvolnění klenáku okna. Celek. Havarijní stav.

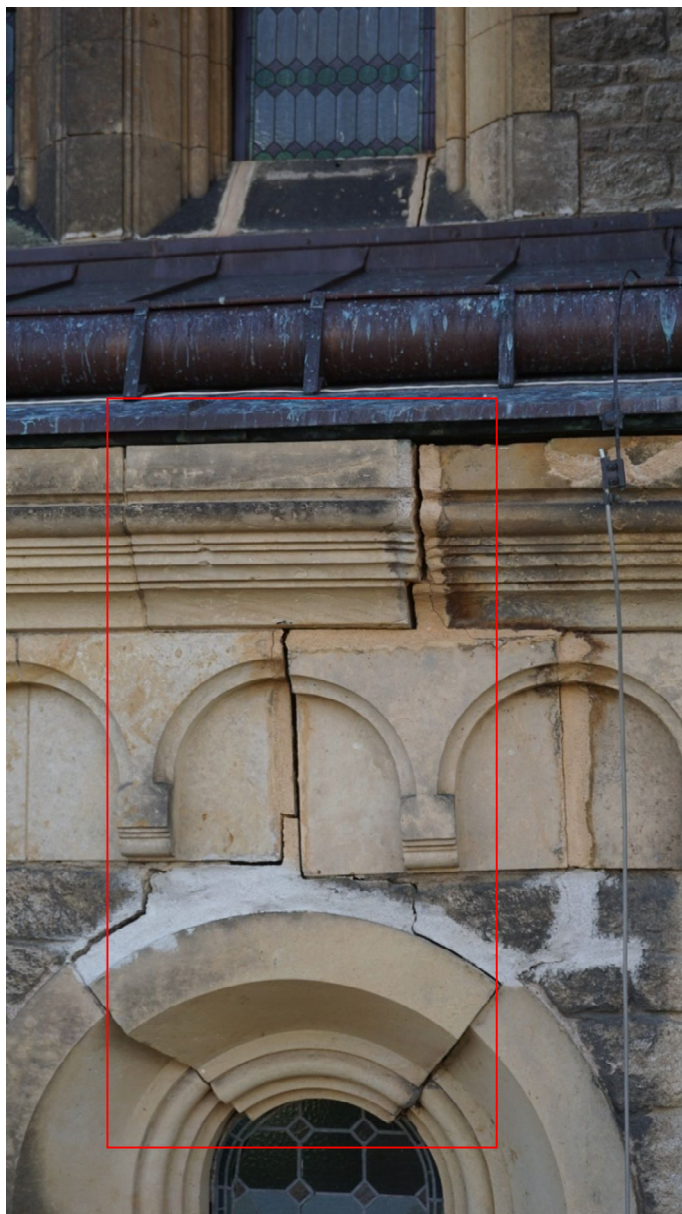
Severní strana kostela, statická trhлина, uvolnění klenáku okna. Detail. Havarijní stav.

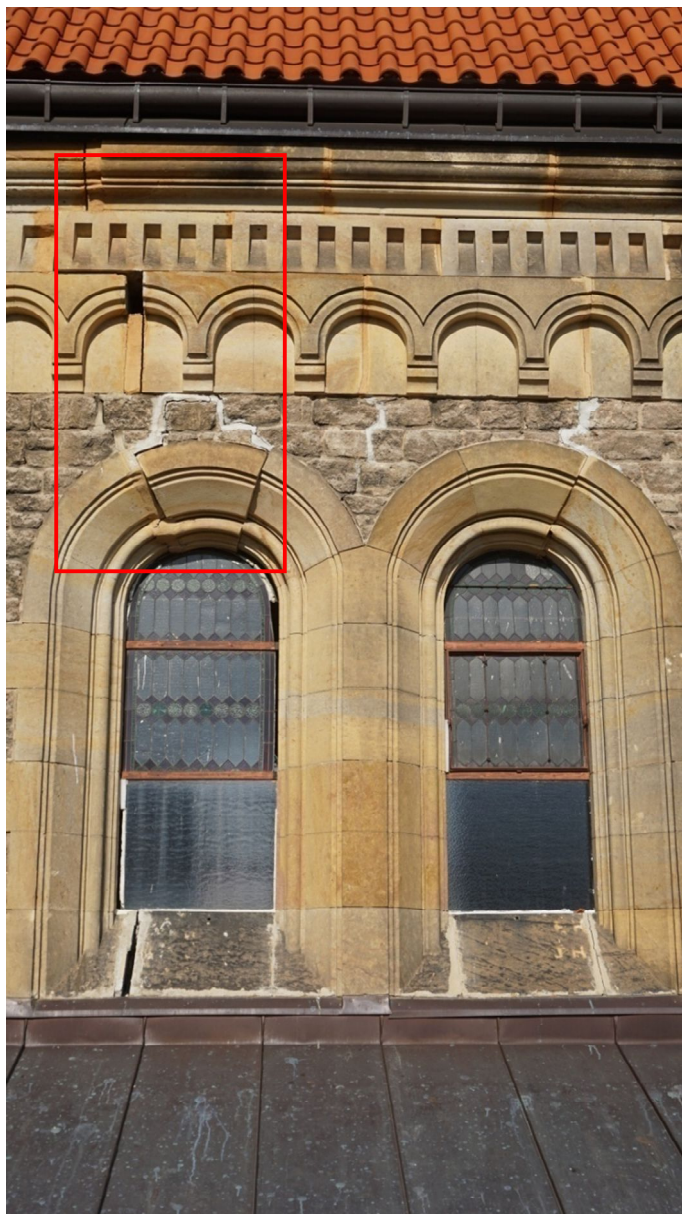
Jižní strana kostela

Hloubkové trhliny nad klenutím bazilikálních sdružených oken. Trhlina vede napříč hlavní lodí.

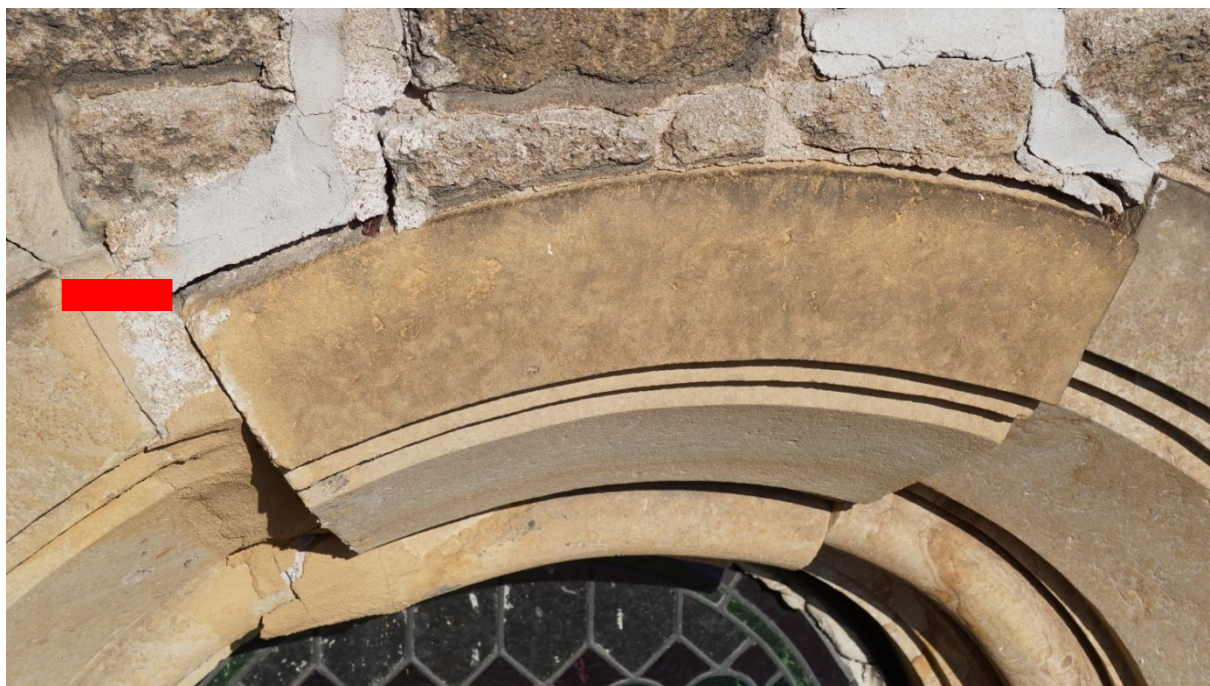
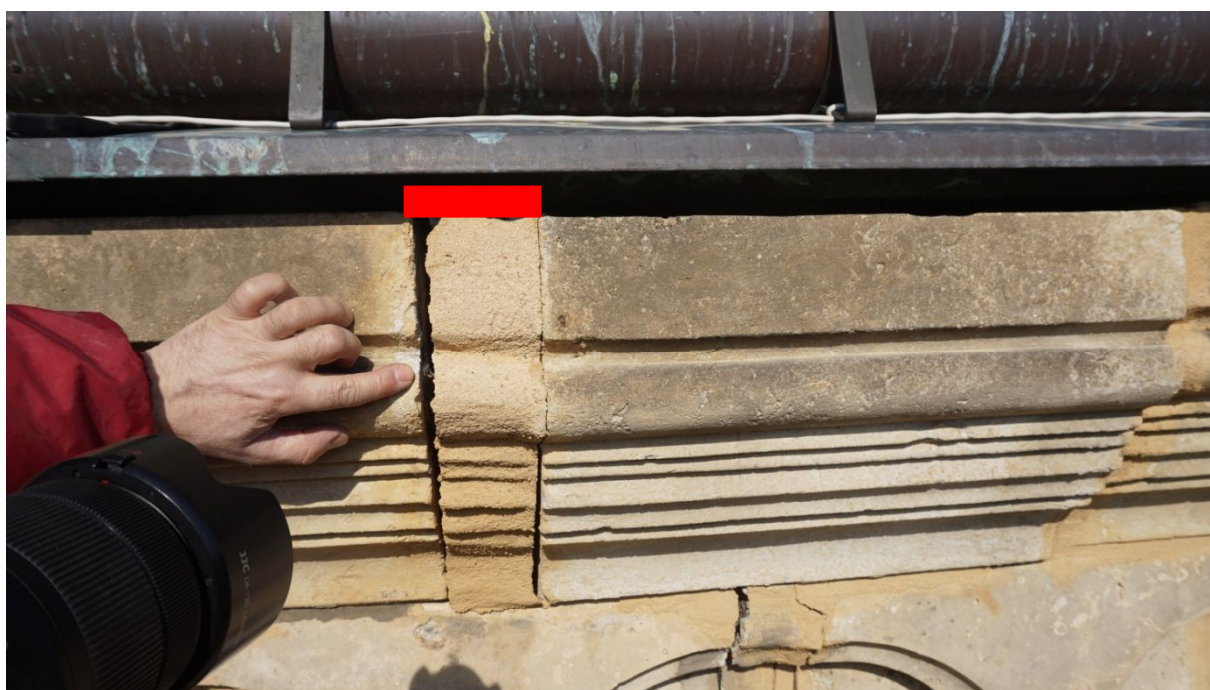
Jižní strana kostela

Hloubkové trhliny nad klenutím bazilikálních sdružených oken. Trhlina vede napříč hlavní lodí.

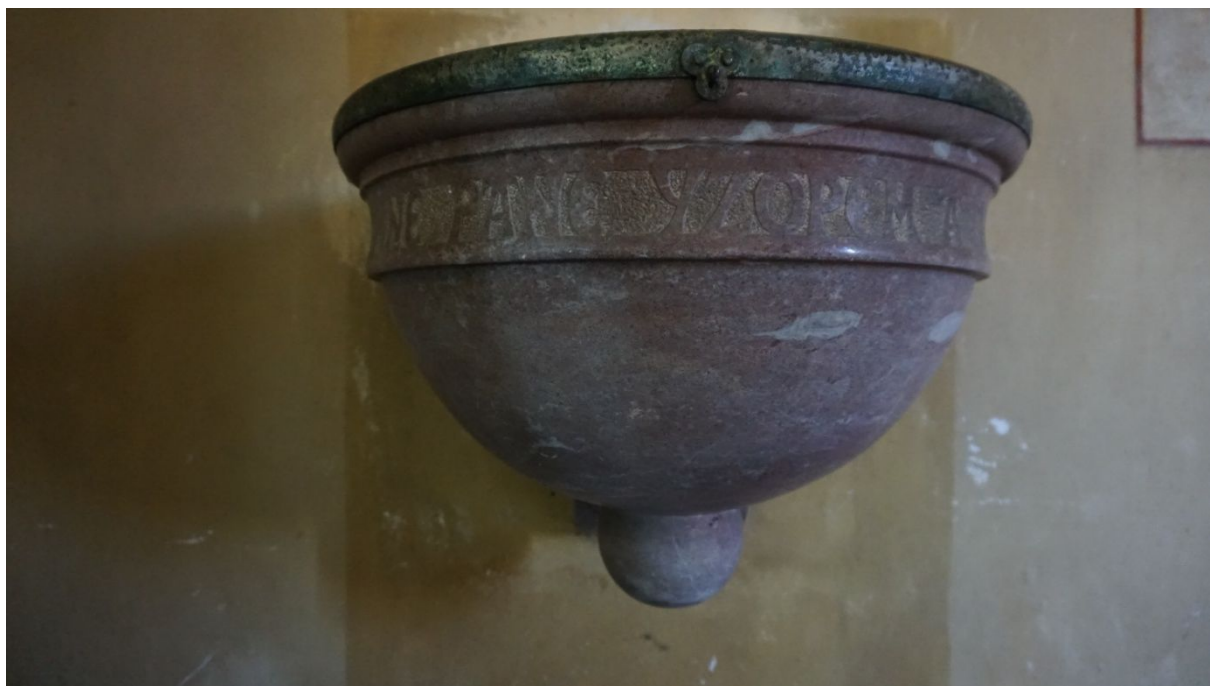
Zádveří kostela. Naproti mramorovým náhrobkům kropenka ze sliveneckého mramoru. Bez mechanického poškození. Ulpívající prachové depozity.

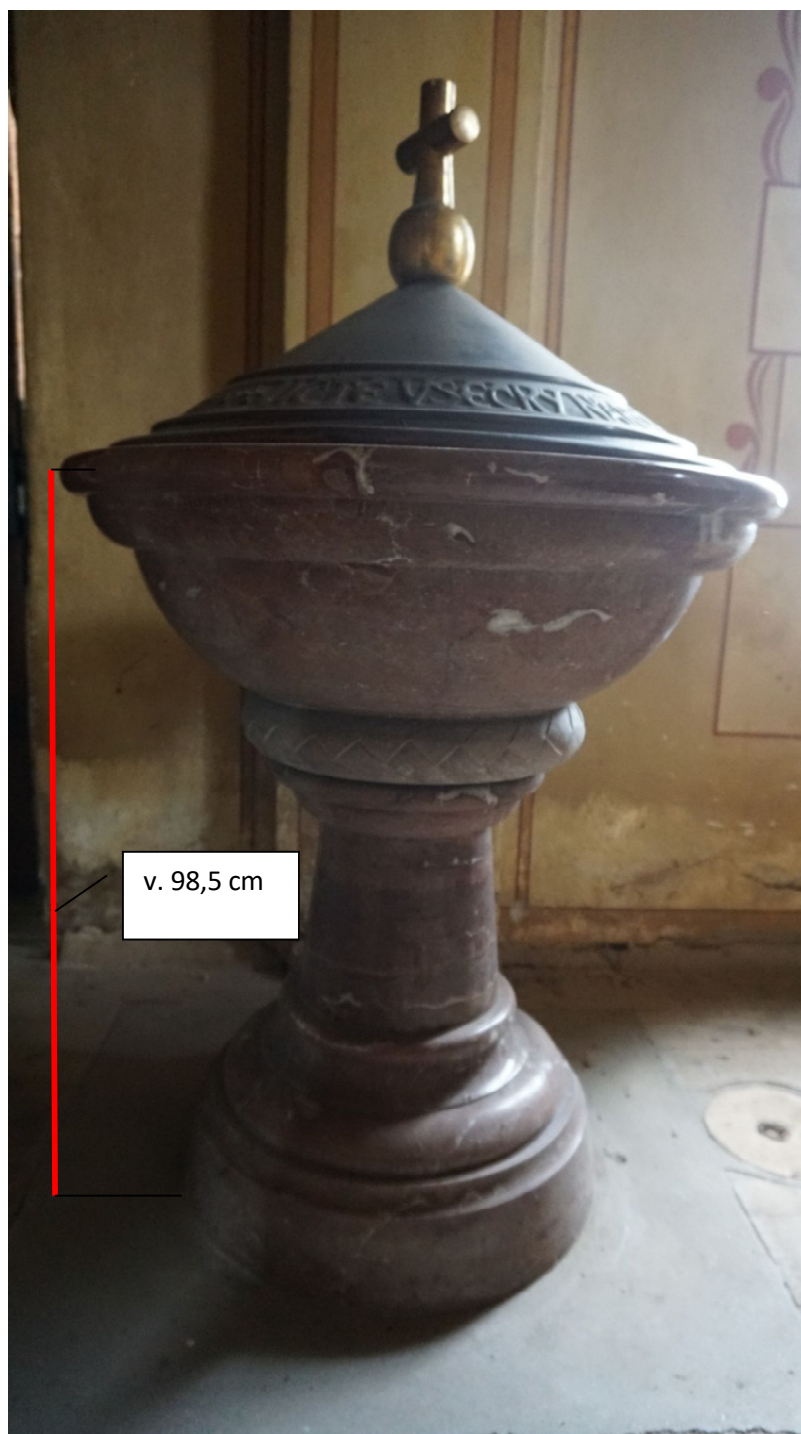
Křtitelnice v křestní kapli. Bez mechanického poškození. Ulpívající prachové depozity.
