## RESTAURÁTORSKÝ PRŮZKUM A ZÁMĚR

Kamenné prvky kostela Nanebevzetí Panny Marie v Gruntě.

*BcA. Zdeněk Šmahel*

Březen 2019

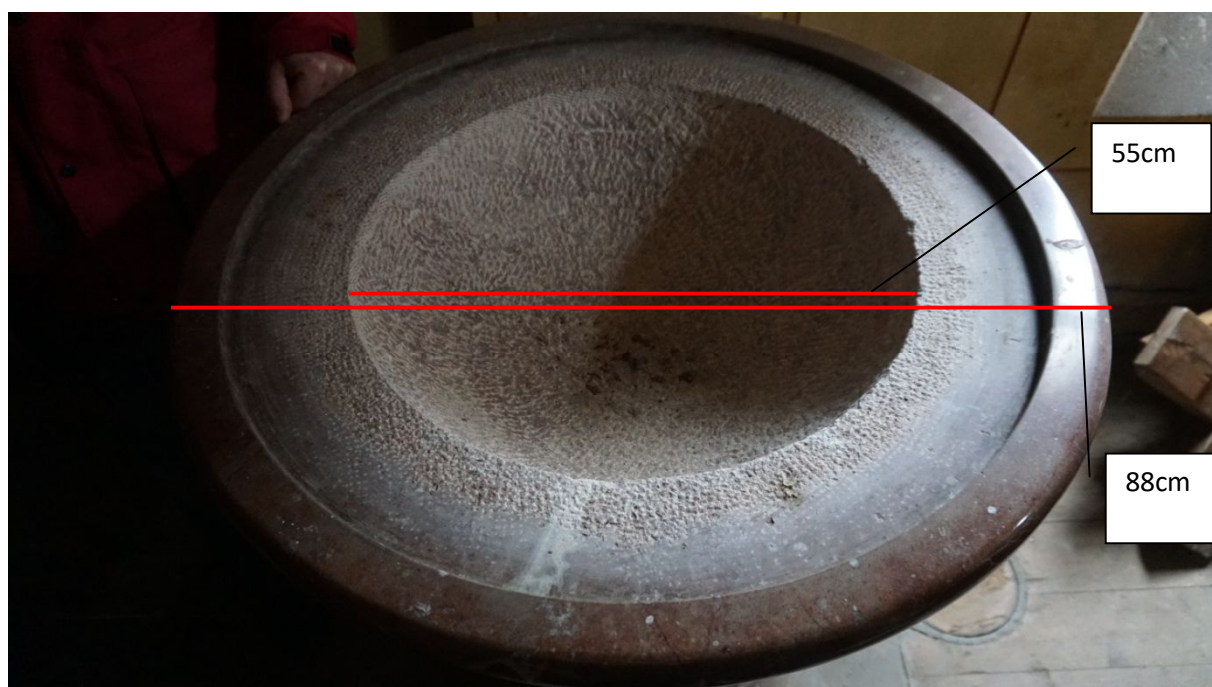
Křestní kaple kostela, mramorová křtitelnice. Bez zjevných vad.

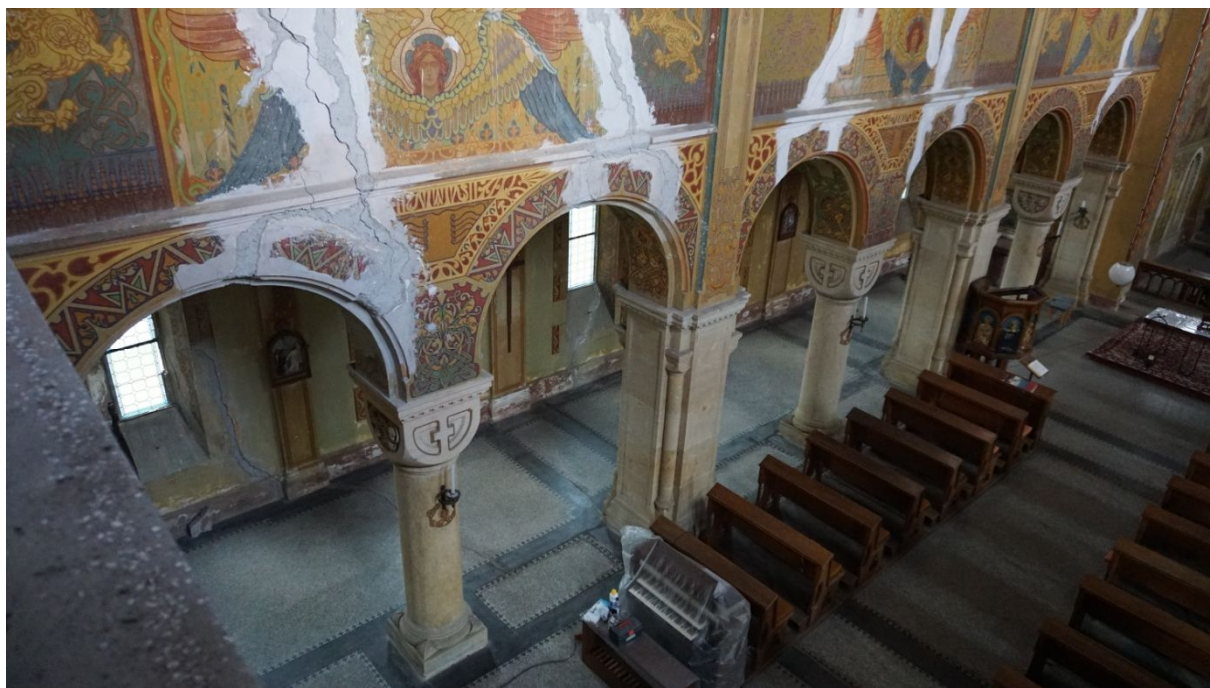
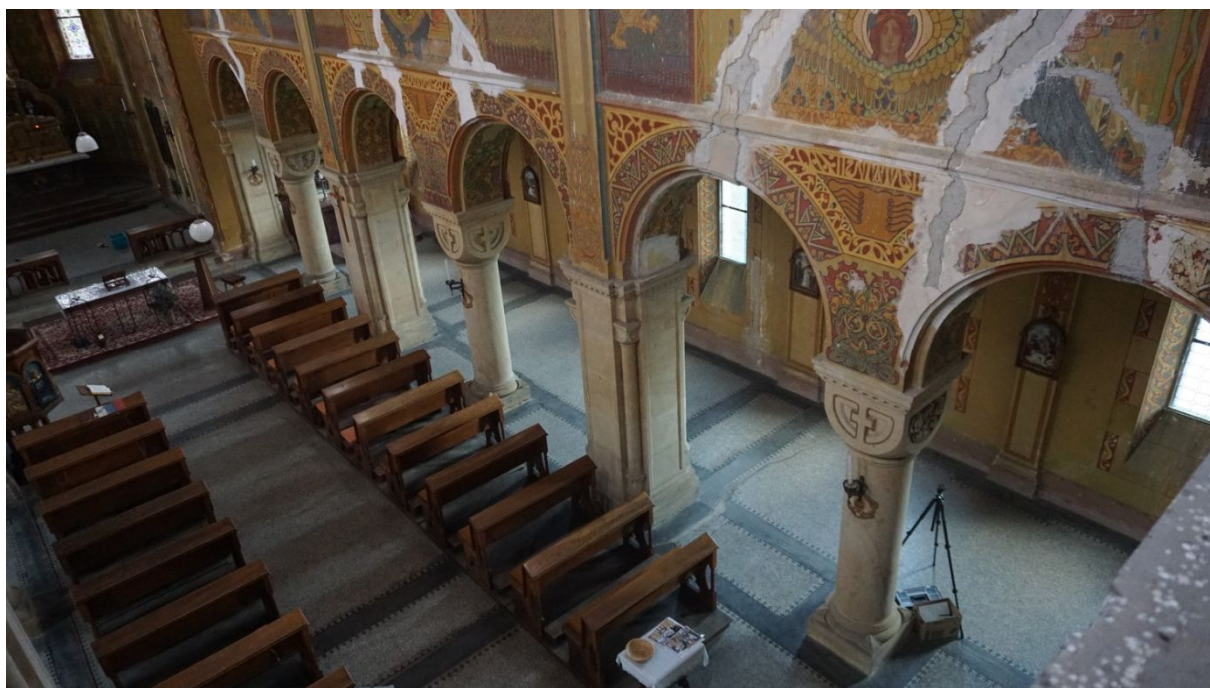
Celkový pohled do hlavní lodi kostela. 4 ks kamenné pilíře, 6 ks kamenných sloupů, 4 ks pilastry. Kámen je bez barevného pojetí. Pouze na sloupech (ornament pod svícnem) ozdobné hlavice (obrysová linie – zlato). Přehled poškození.

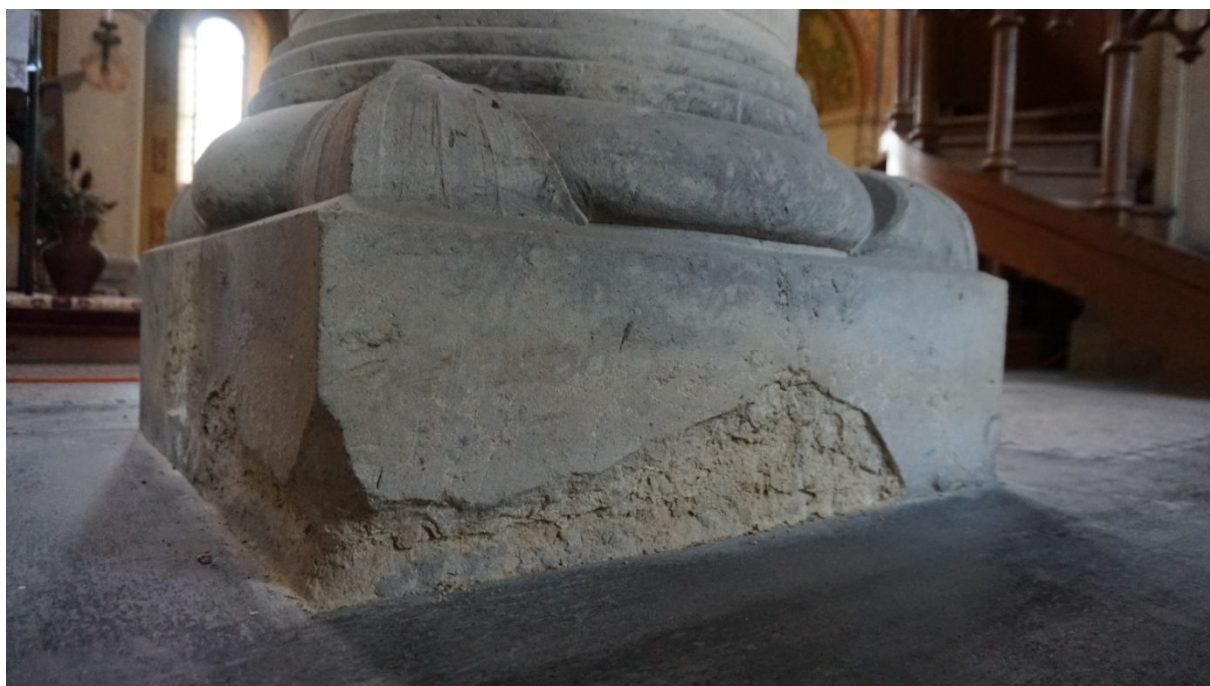
Detail poškození patky sloupu. Doporučuji vyspravit minerálním tmelem až po přebroušení terasové podlahy.

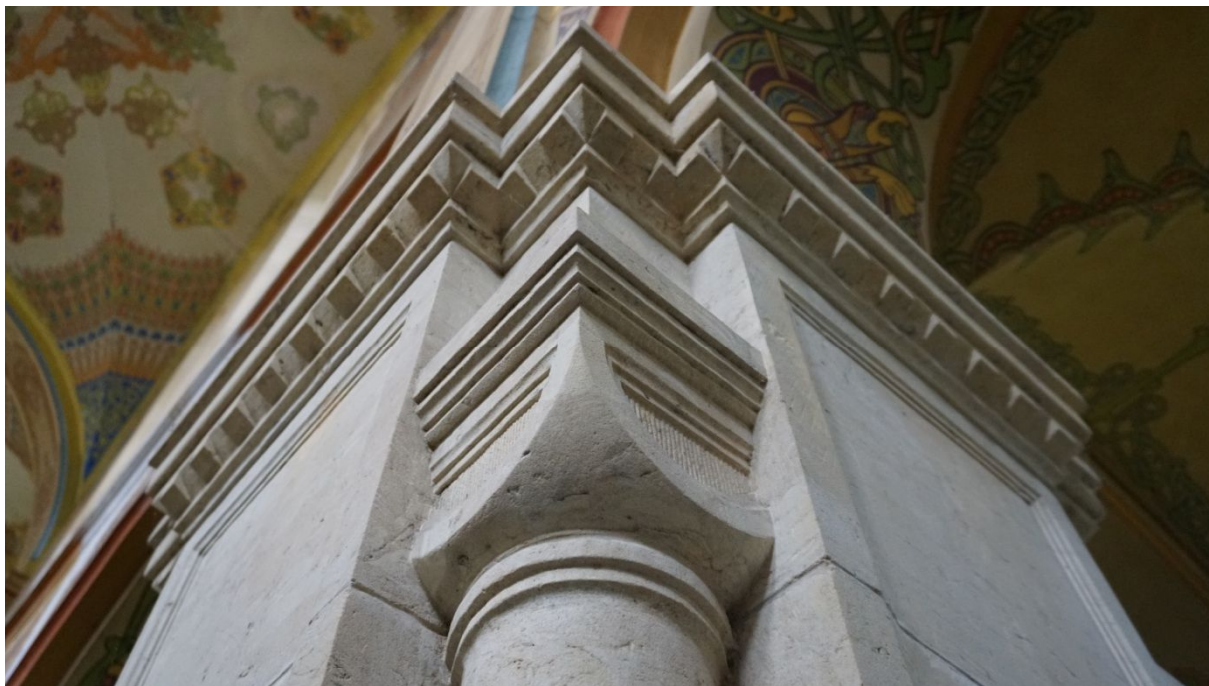
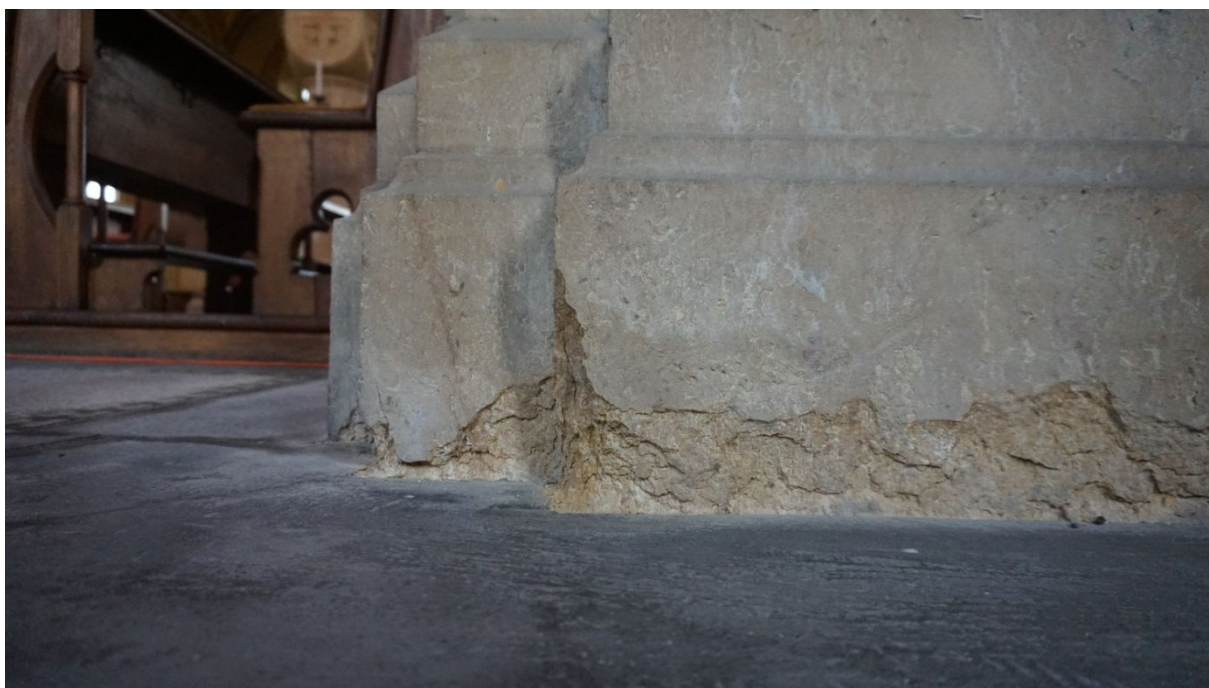
4 ks kamenné pilíře, 6 ks kamenných sloupů, 4 ks pilastry. Kámen je bez barevného pojetí.  
Pouze na sloupech (ornament pod svícnem) ozdobné hlavice (obrysová linie – zlato).

Nejvíce jsou poškozené patky. Celkově ulpívá na povrchu vrstva prachových depozit, zbytků malty z dodatečných oprav.

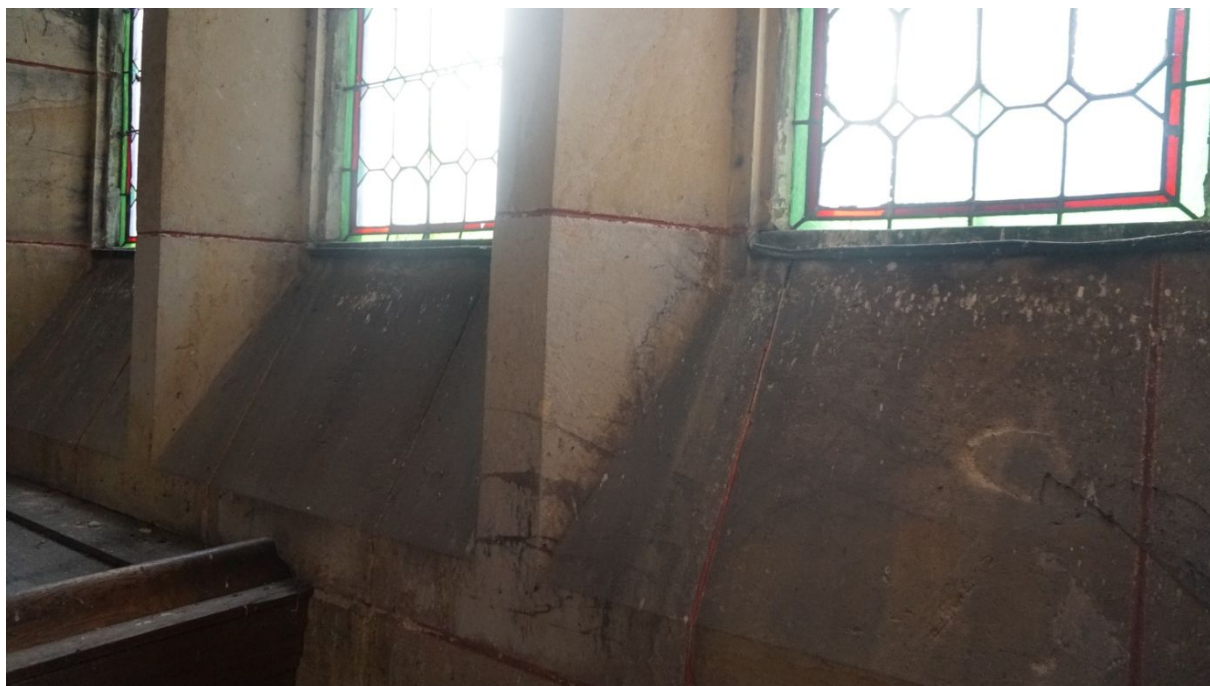
Kamenné sdružené okno na kůru. Detail poškození parapetu.
