Vitraje jsou na půdorysech označeny značkou VIT a číslem.

OKNA HORNÍHO PATRA KOSTELA.

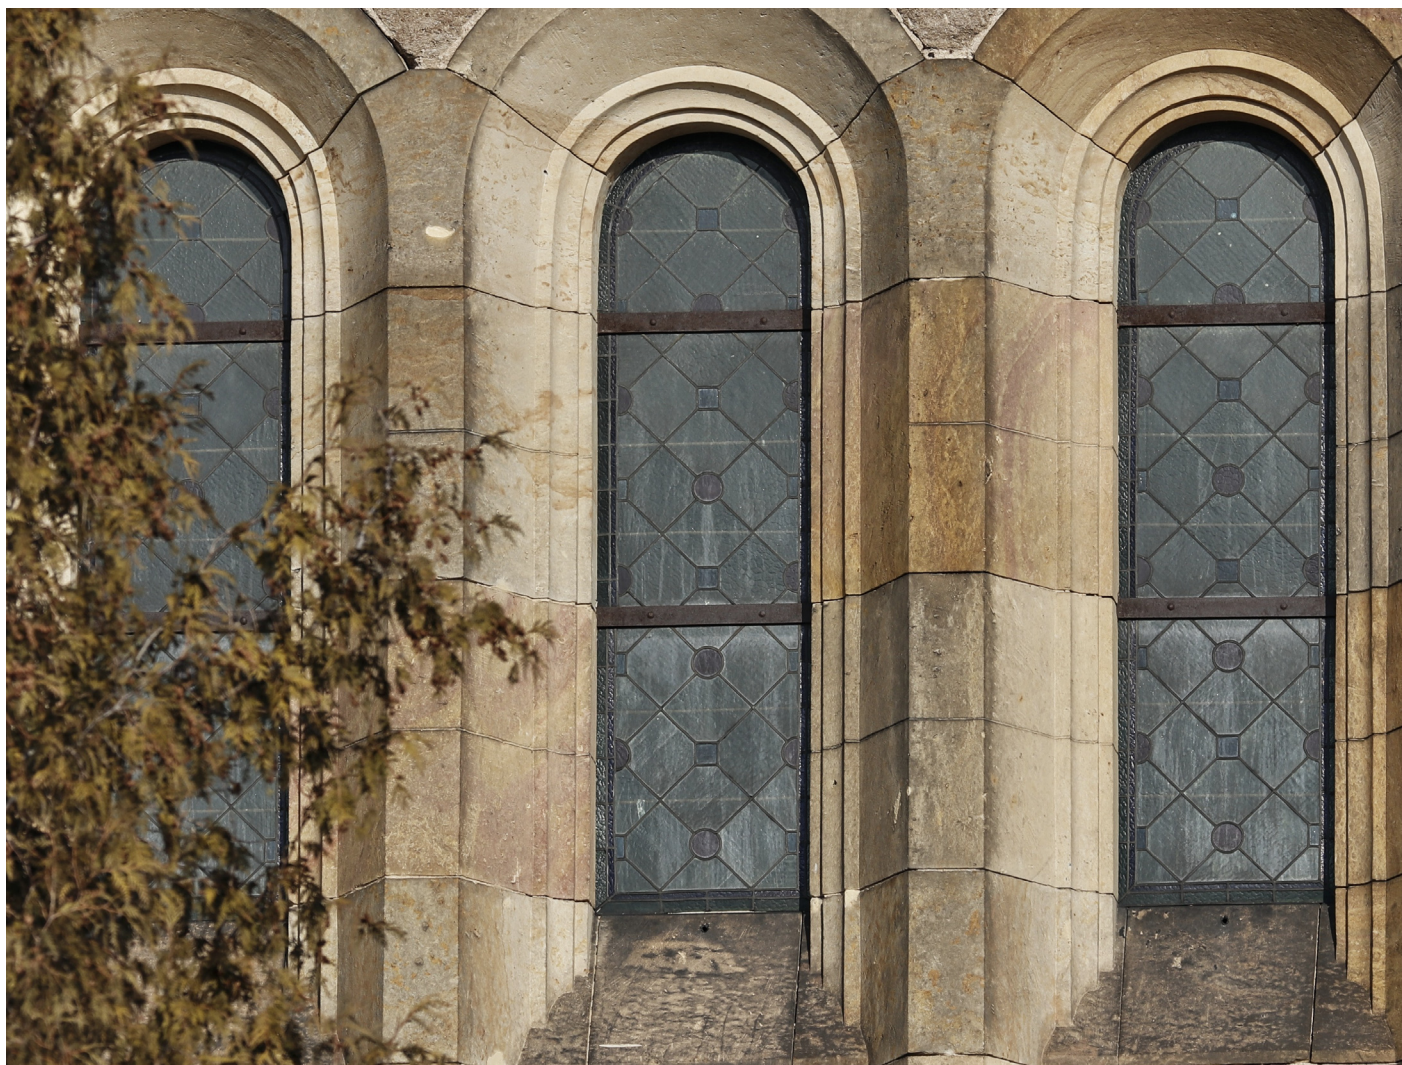
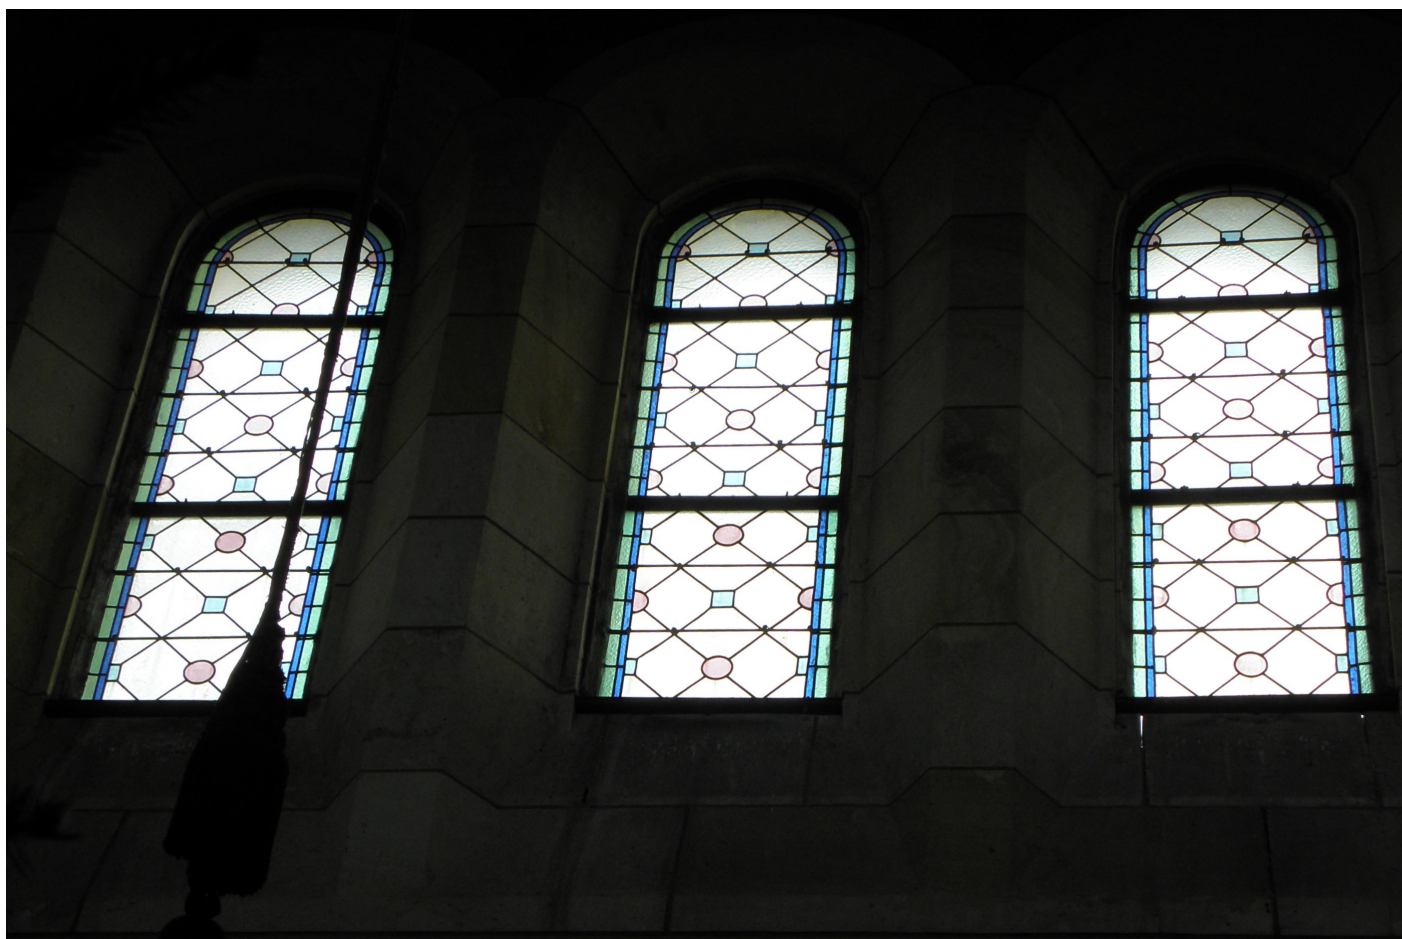
Okna presbytáře s vitrajemi č. 35, 36, 37 pravá strana.

Základem vitrají jsou pravidelné kosočtverce z čirého katedrálního skla do kterých jsou vloženy čtverce a kolečka z barevných katedrálů. Po obvodu vitrají je vedena zelenomodrá bordura taktéž z katedrálních skel. Ve spodu každého okna je okapnice. Vitraje zřejmě nebyly dosud překládané. Usuzuji podle toho, že u vitraje č.37 se rozestupují skla pravé bordury a mezi modrým sklem olovem a zeleným dílem bordury jsou mezery, kterými proniká světlo.

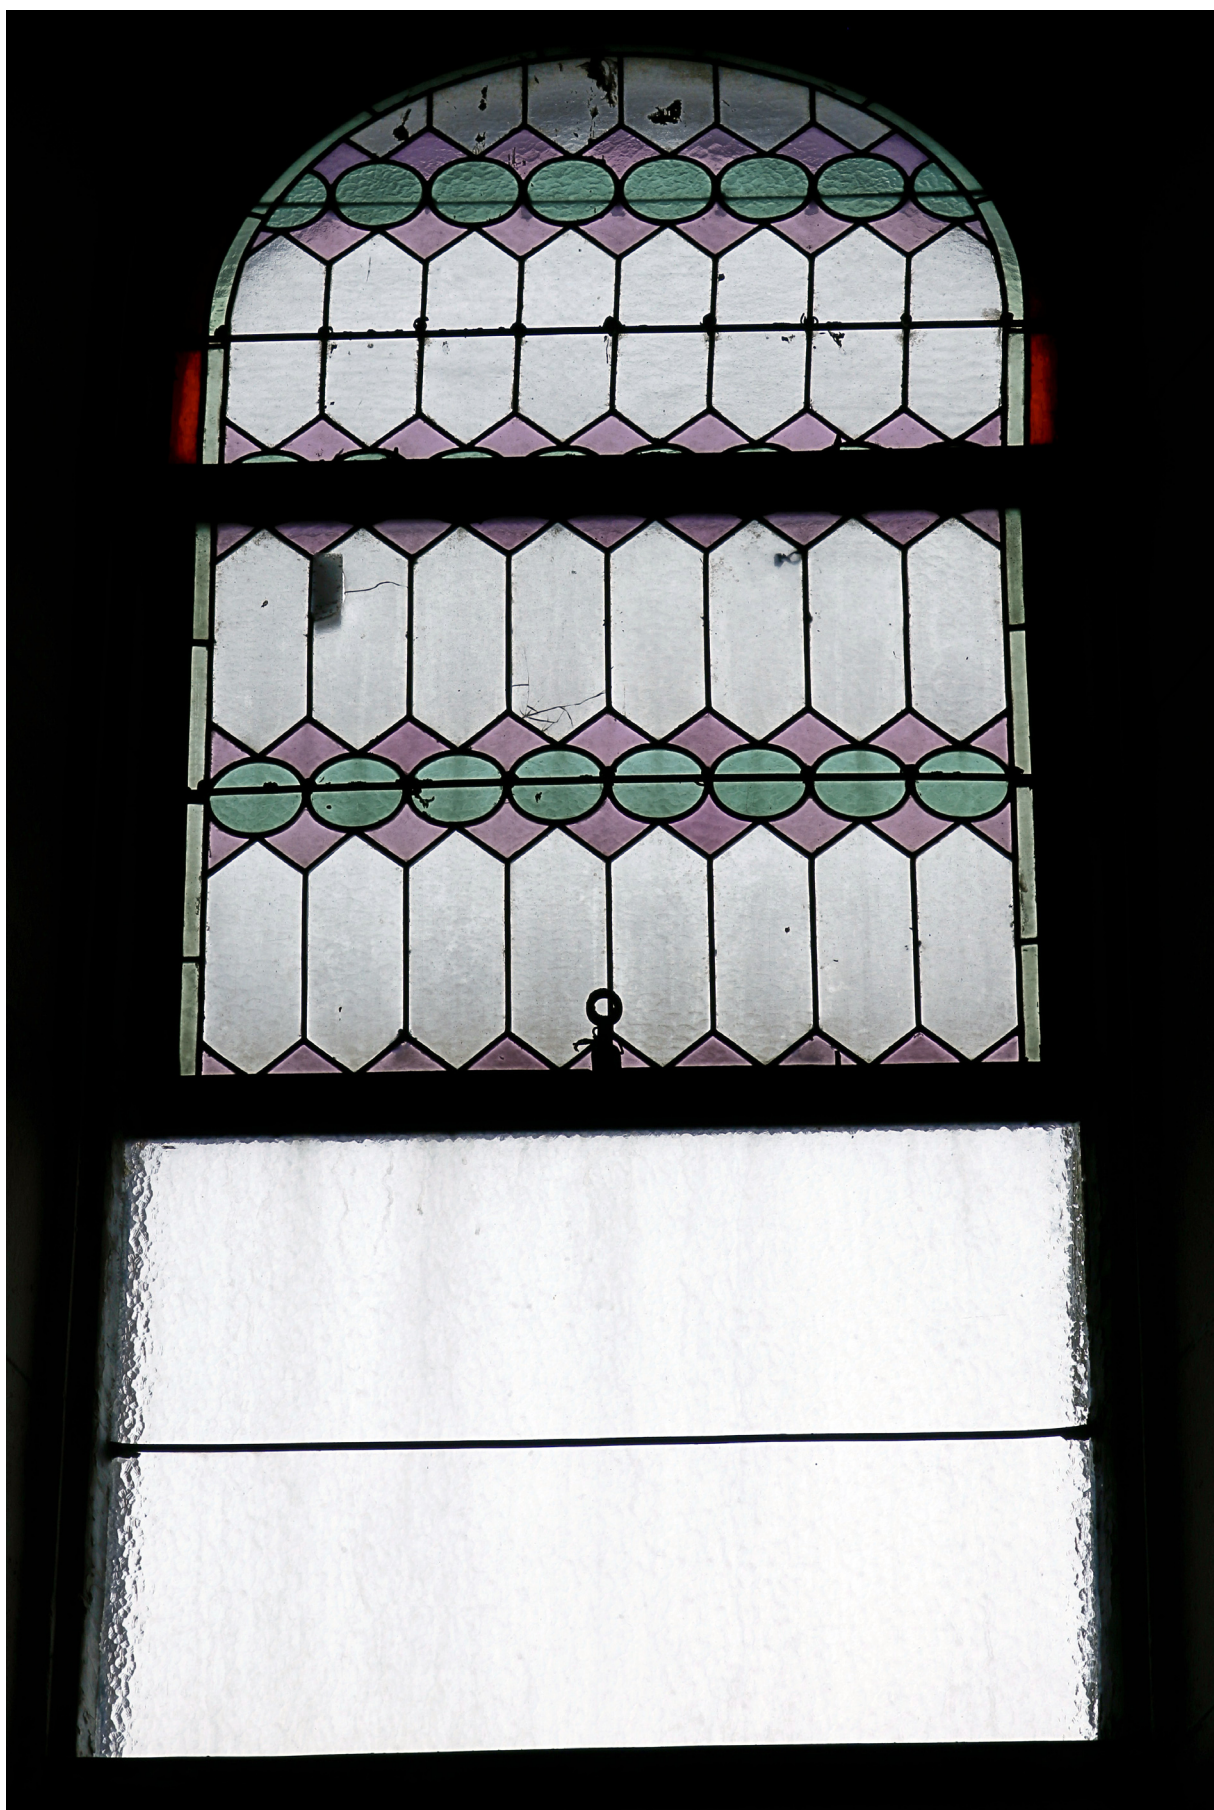
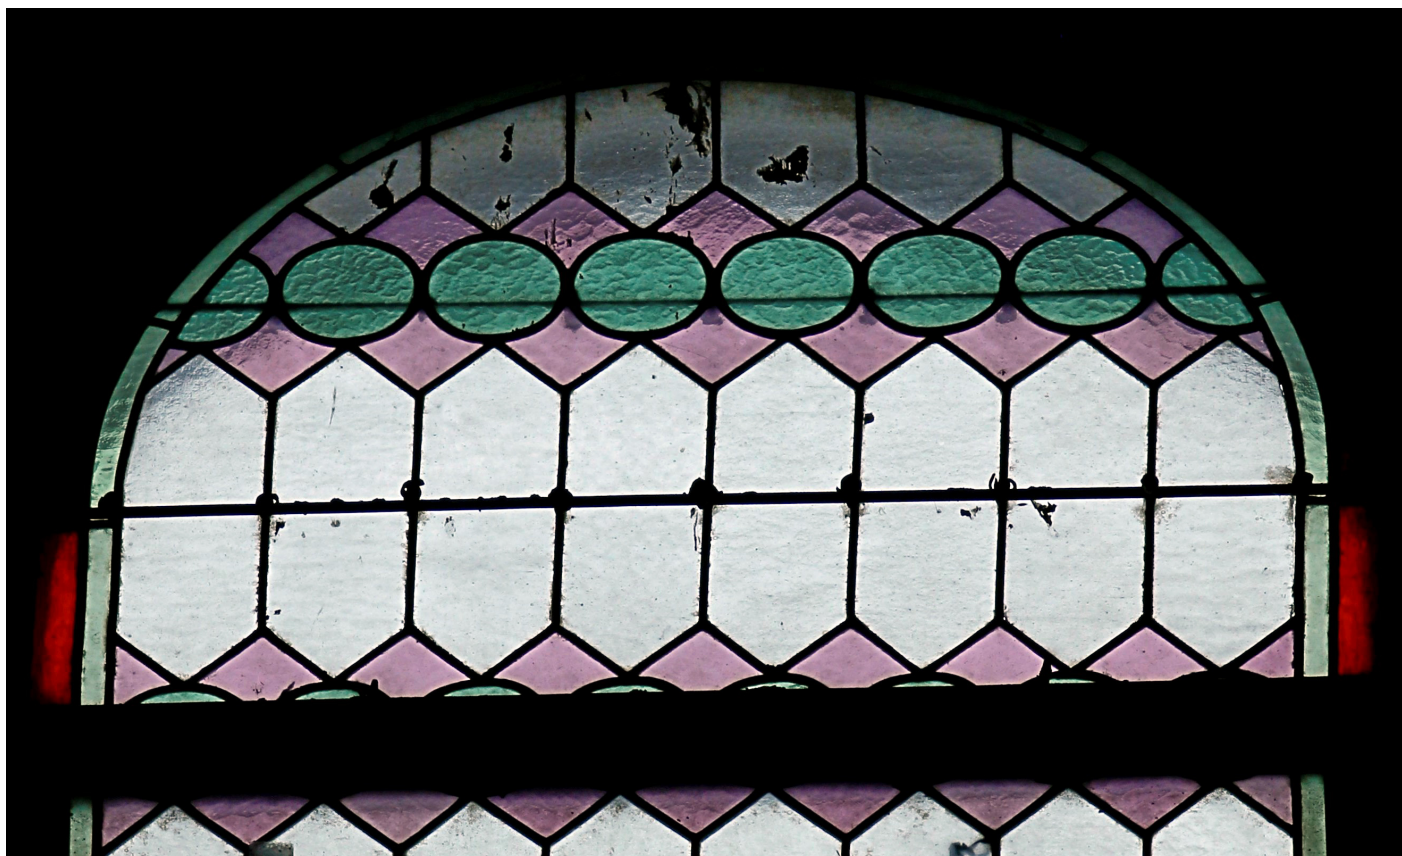
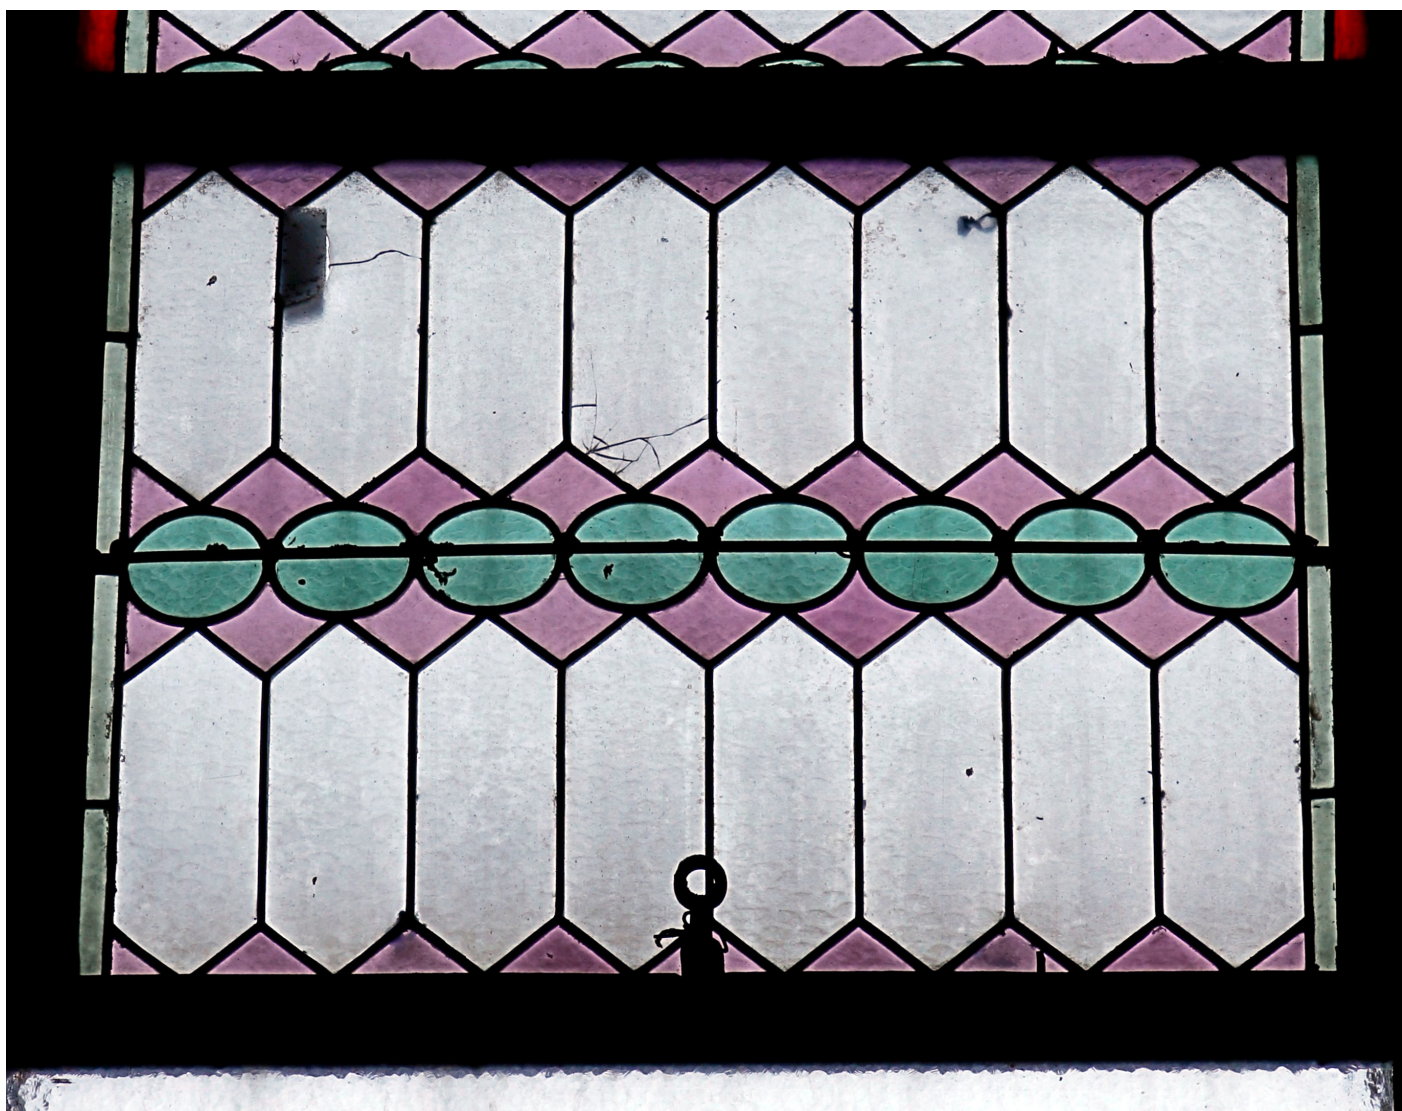
Vitraj č. 38.

V okně se zachovala horní a středová výplň. Středová výplň je vsazena do větračky. Spodní výplň se nezachovala. V prostřední výplni jsou prasklé dva šestihrany. Horní výplň je kompletní. Olověná vazba je dožilá. Ve výplních jsou pouze vodorovné výztuhy. Scházejí svislé výztuhy z exteriéru. Je nutné zjistit v jakém stavu je větračka.

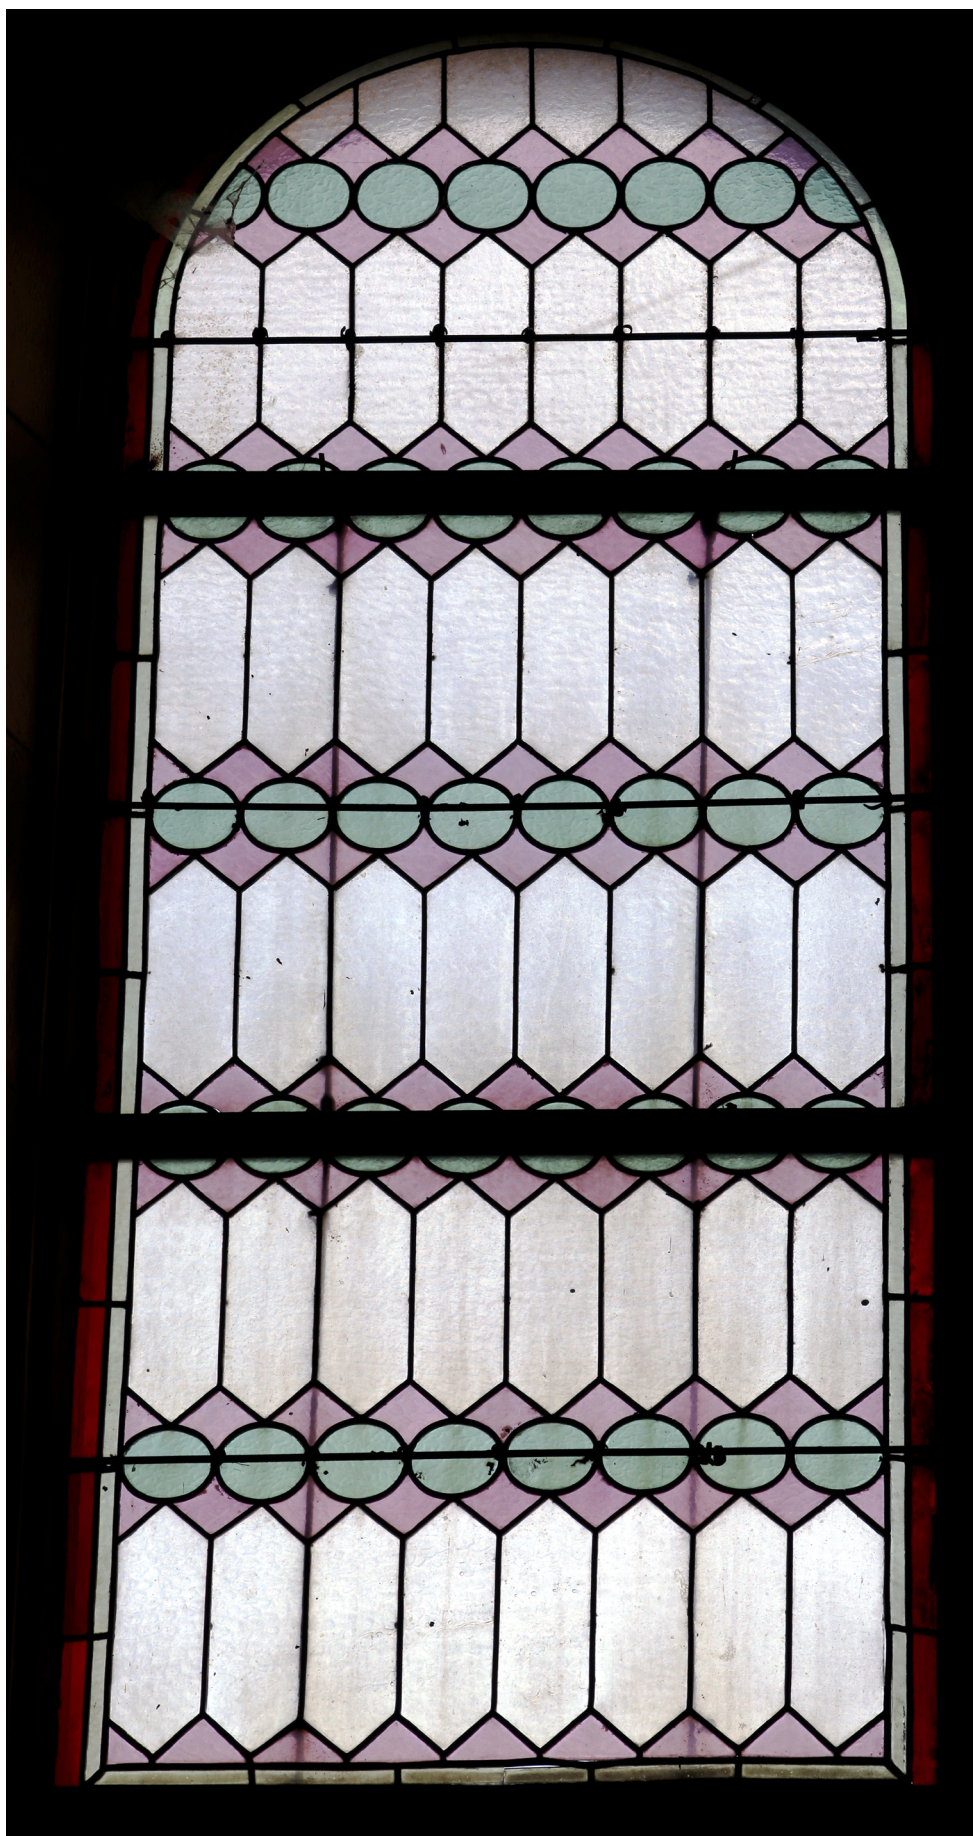
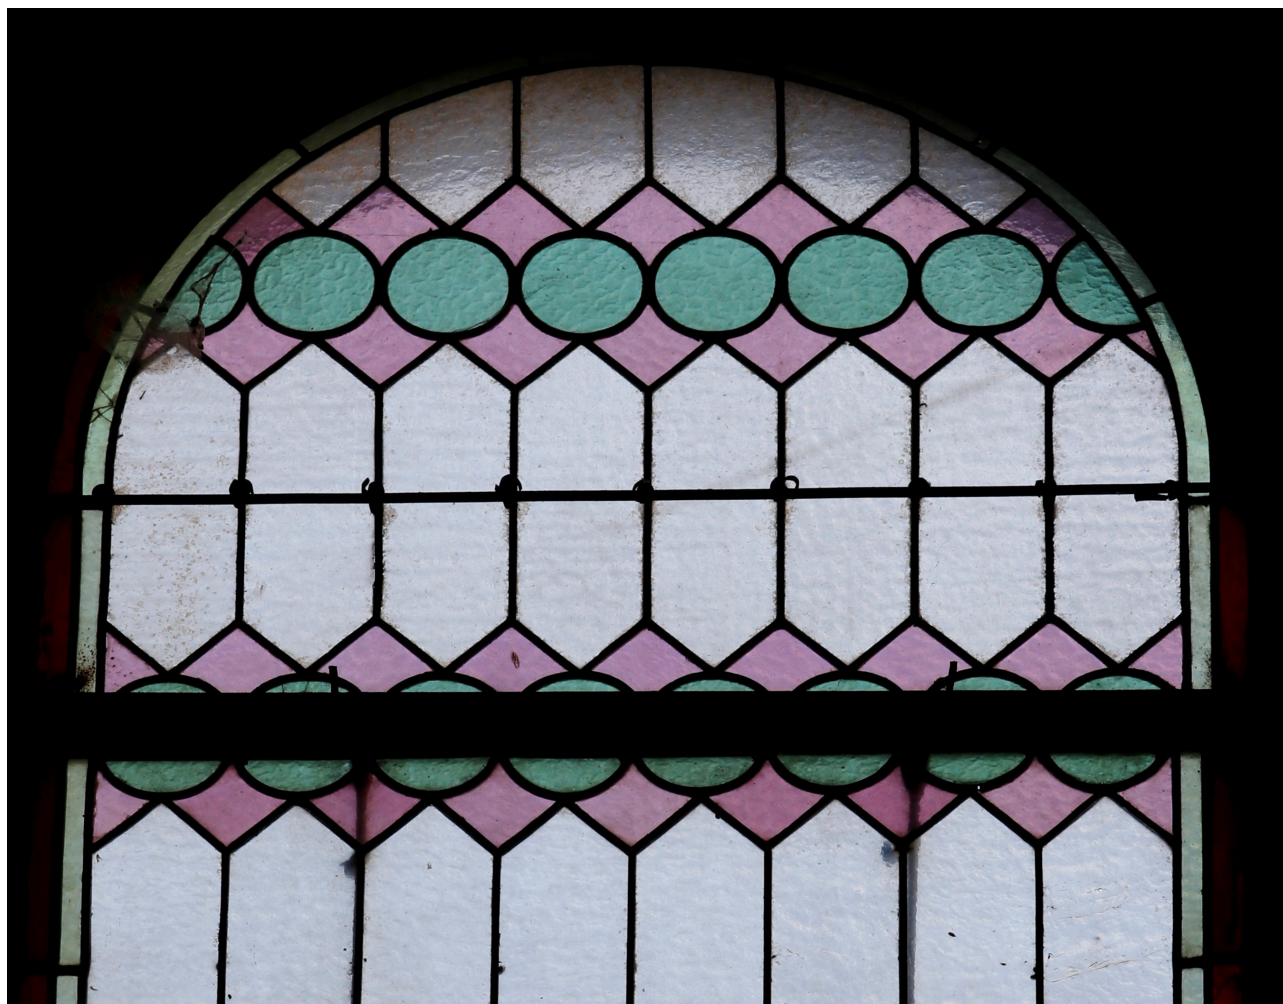
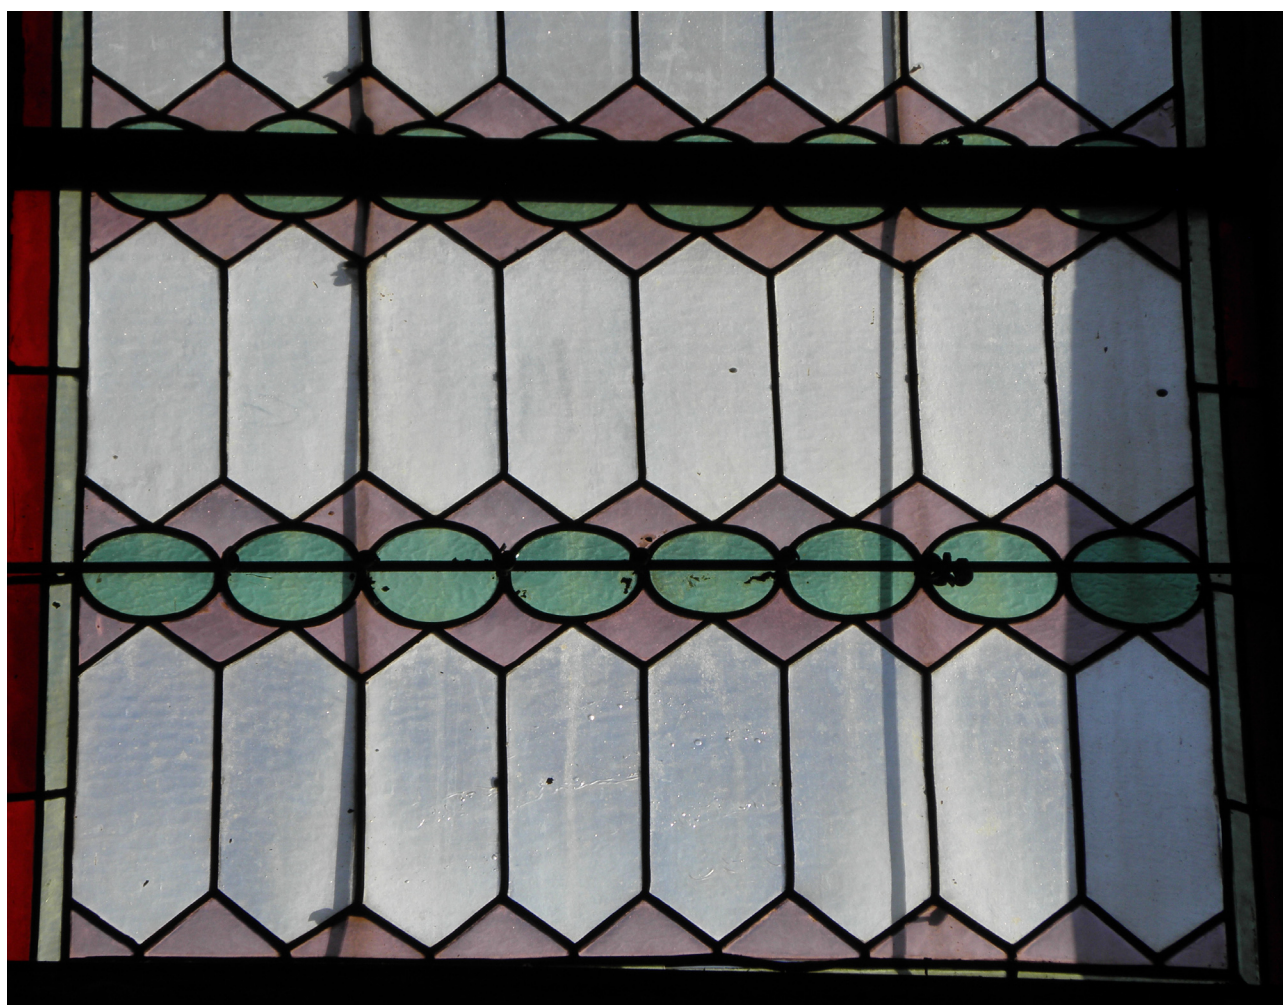
Vitraj č. 39.

Vitraj se zachovala celá, pouze u spodní výplně je prasklý dolní díl bordury. Olověná vazba je dožilá a hodně uvolněná. Na výplních zůstaly všechny výztuhy. Vnější však jsou na několika místech již uvolněné a neplní svojí zpevňovací funkci. Výplně jsou v ploše zprohýbané.

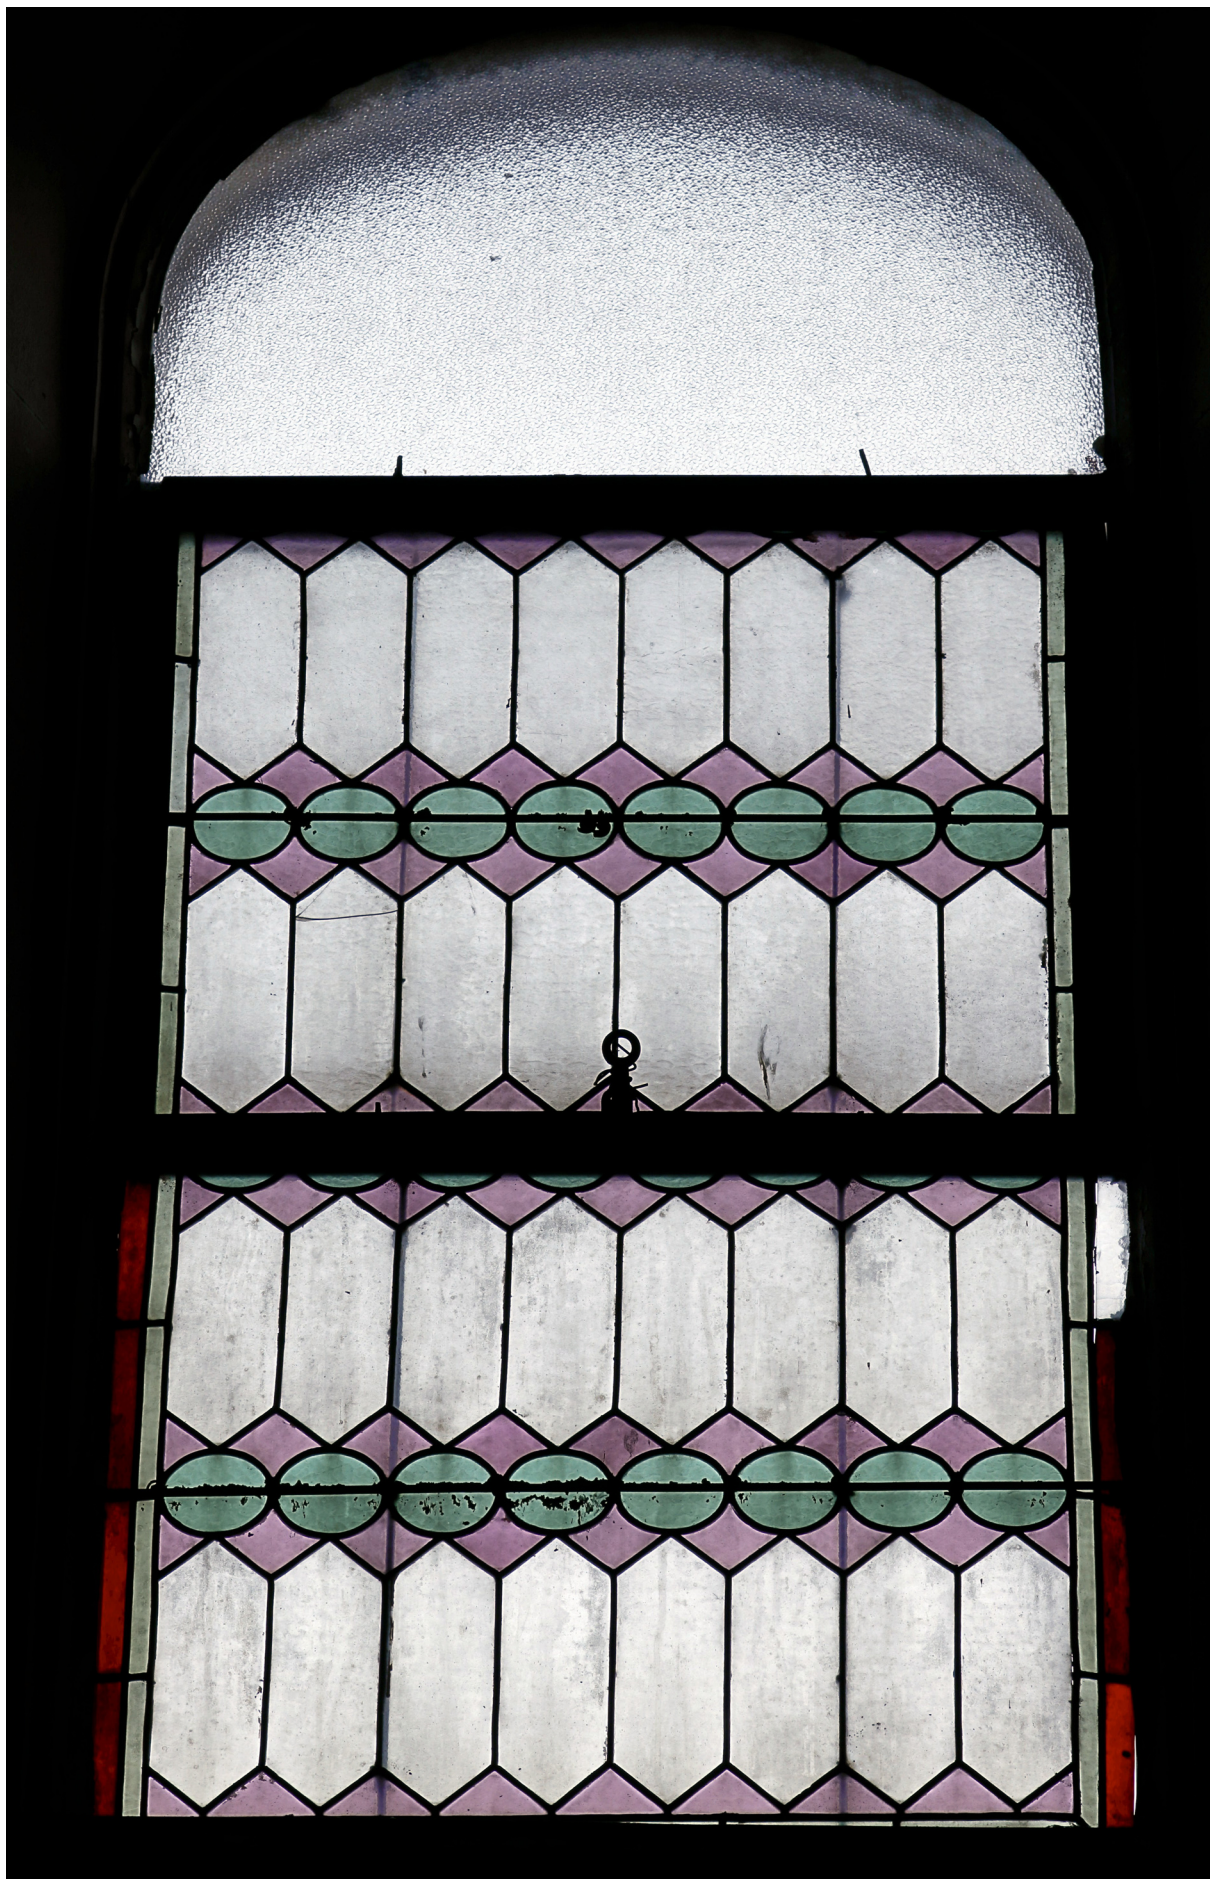
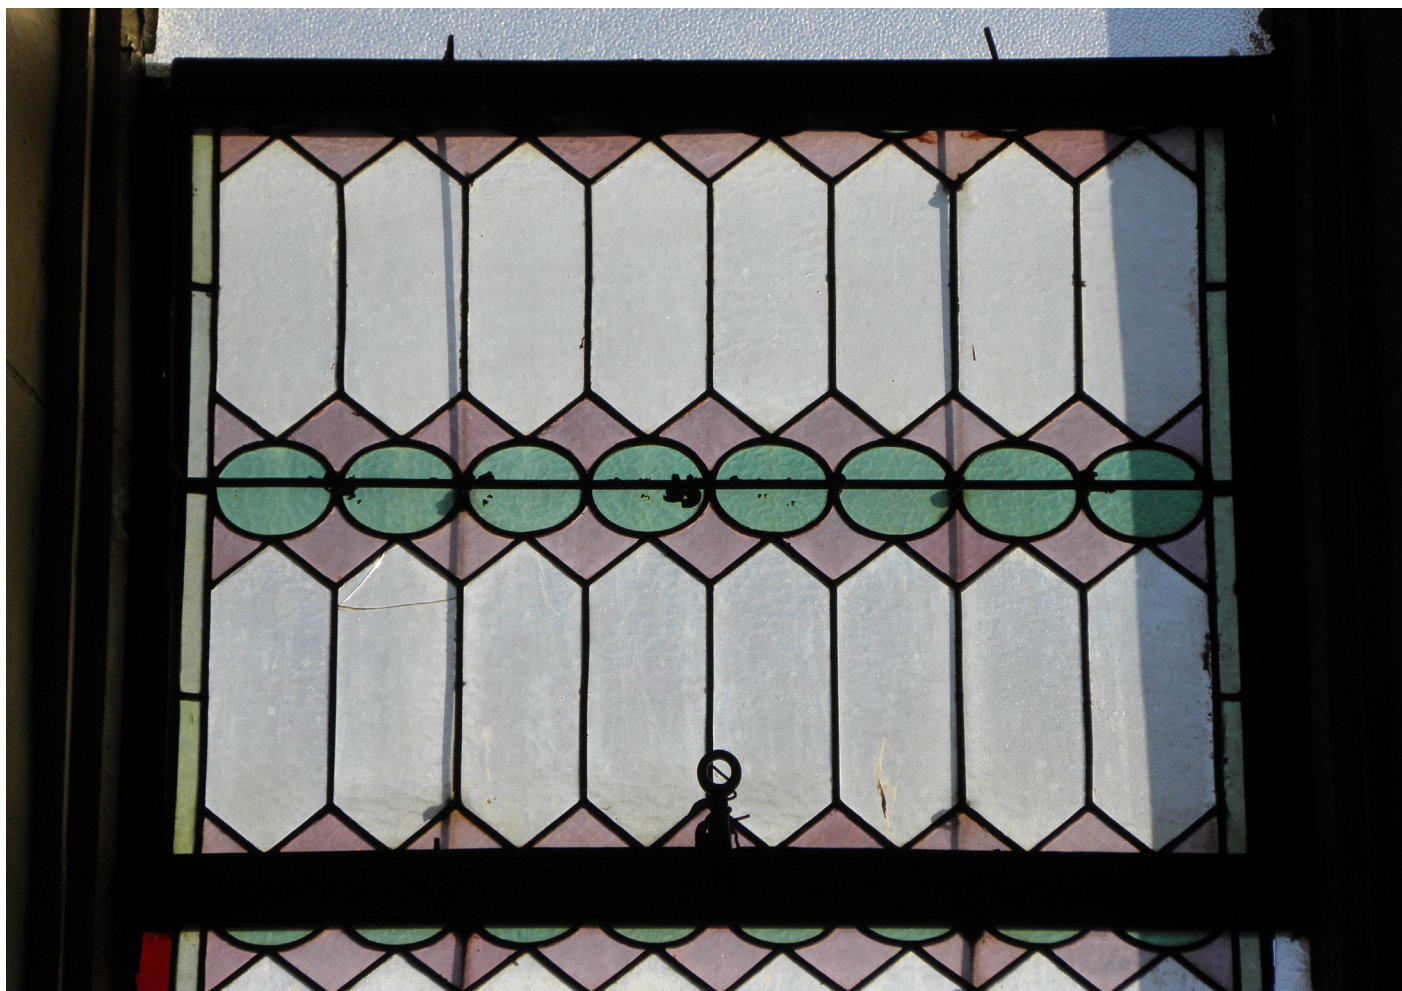
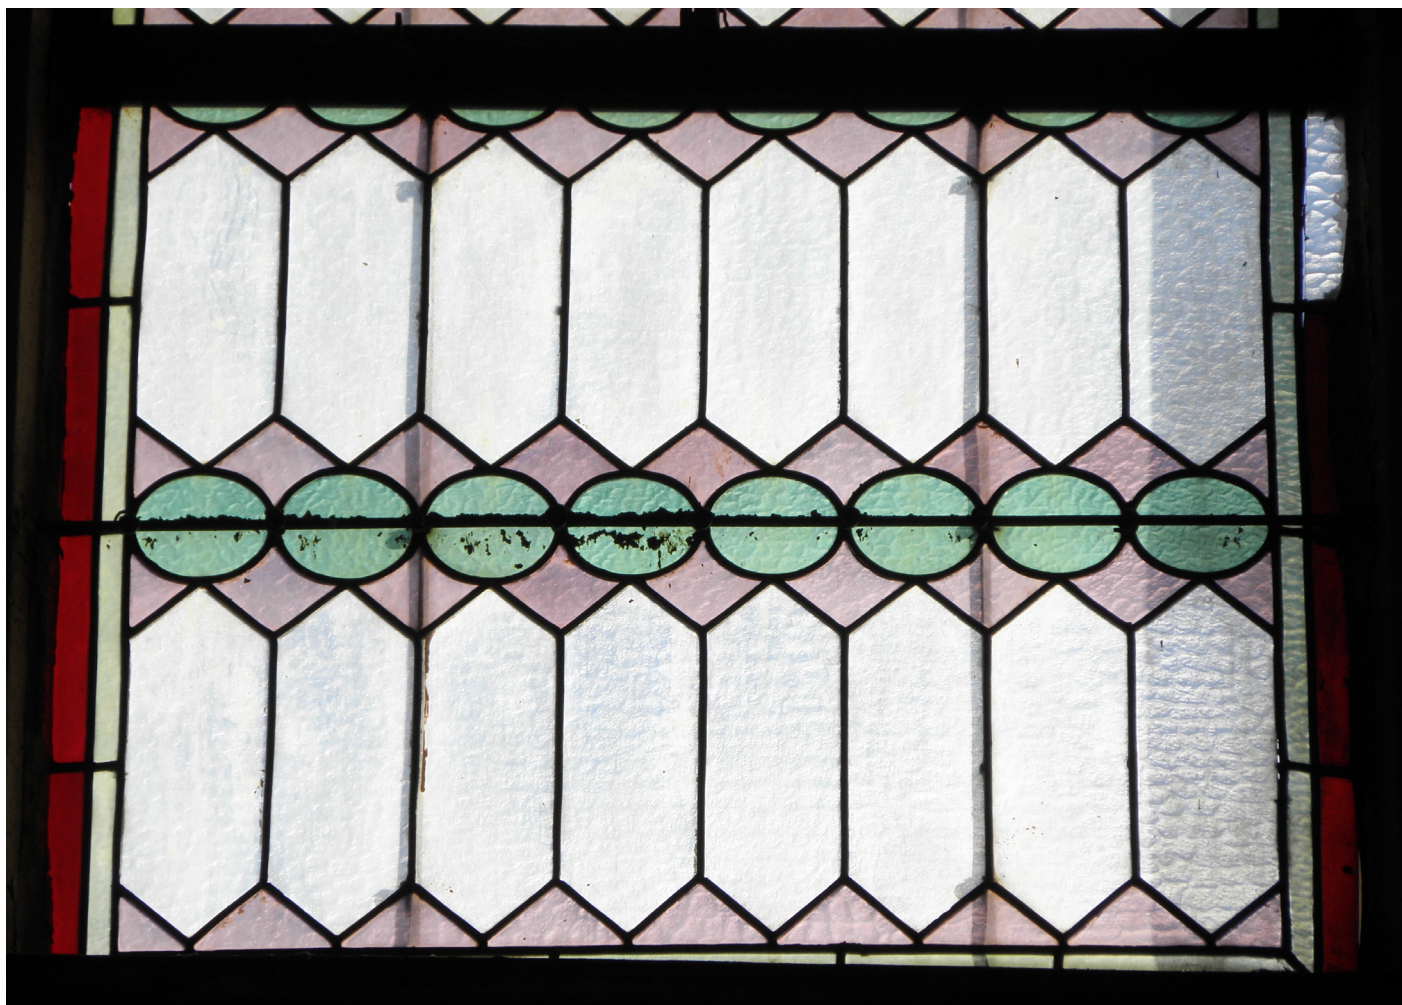
Vitraj č. 40.

Schází horní výplň. Středová výplň je vsazena do větračky. Je zde jeden prasklý šestihran. Spodní výplň je deformovaná a na pravé straně se již rozpadá. Olověná vazba je dožilá.

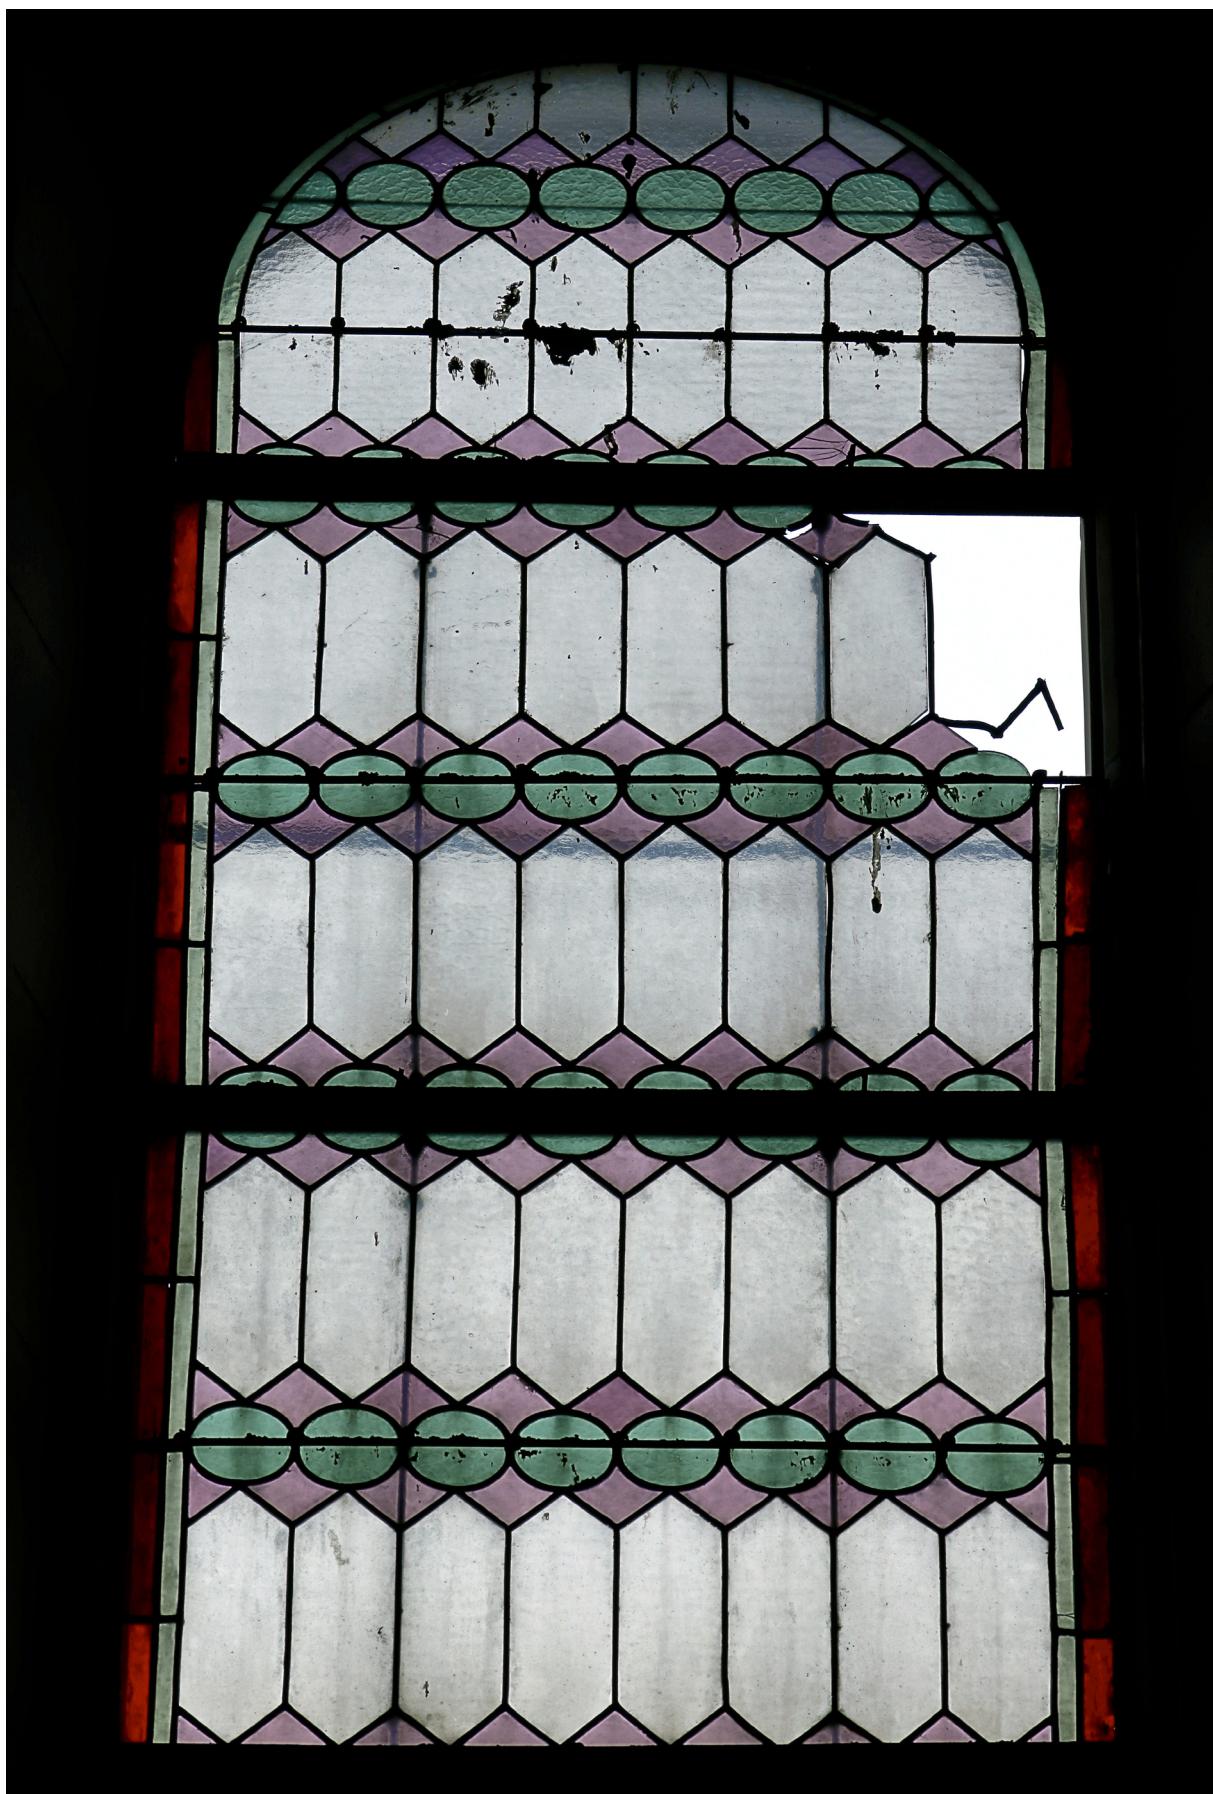
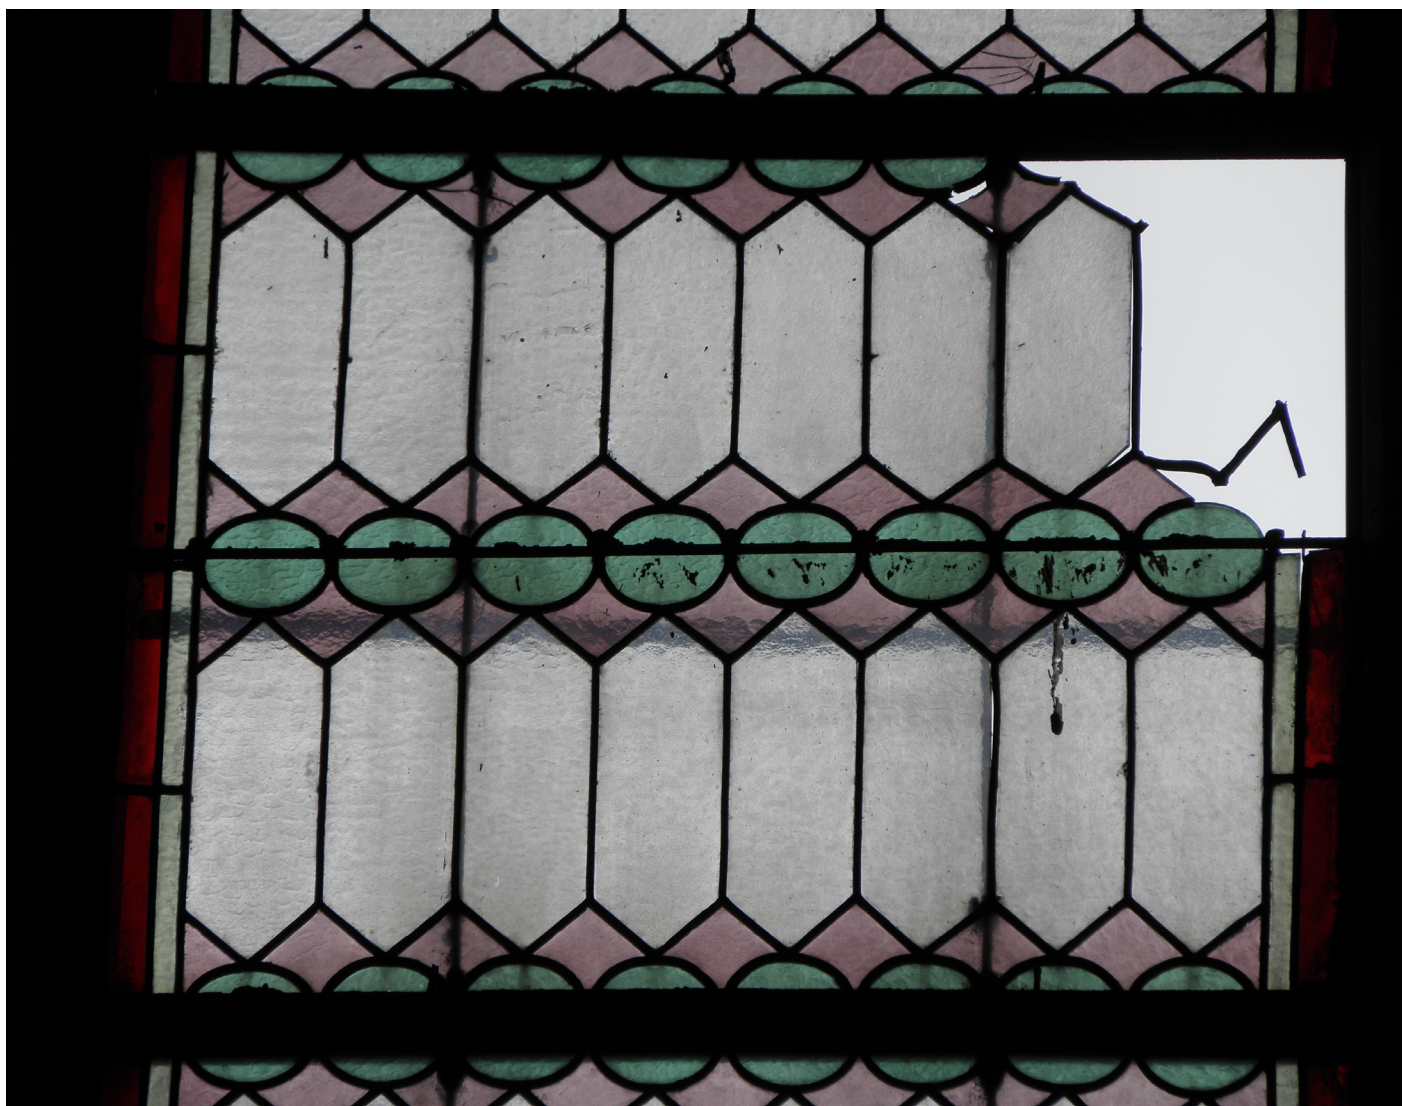
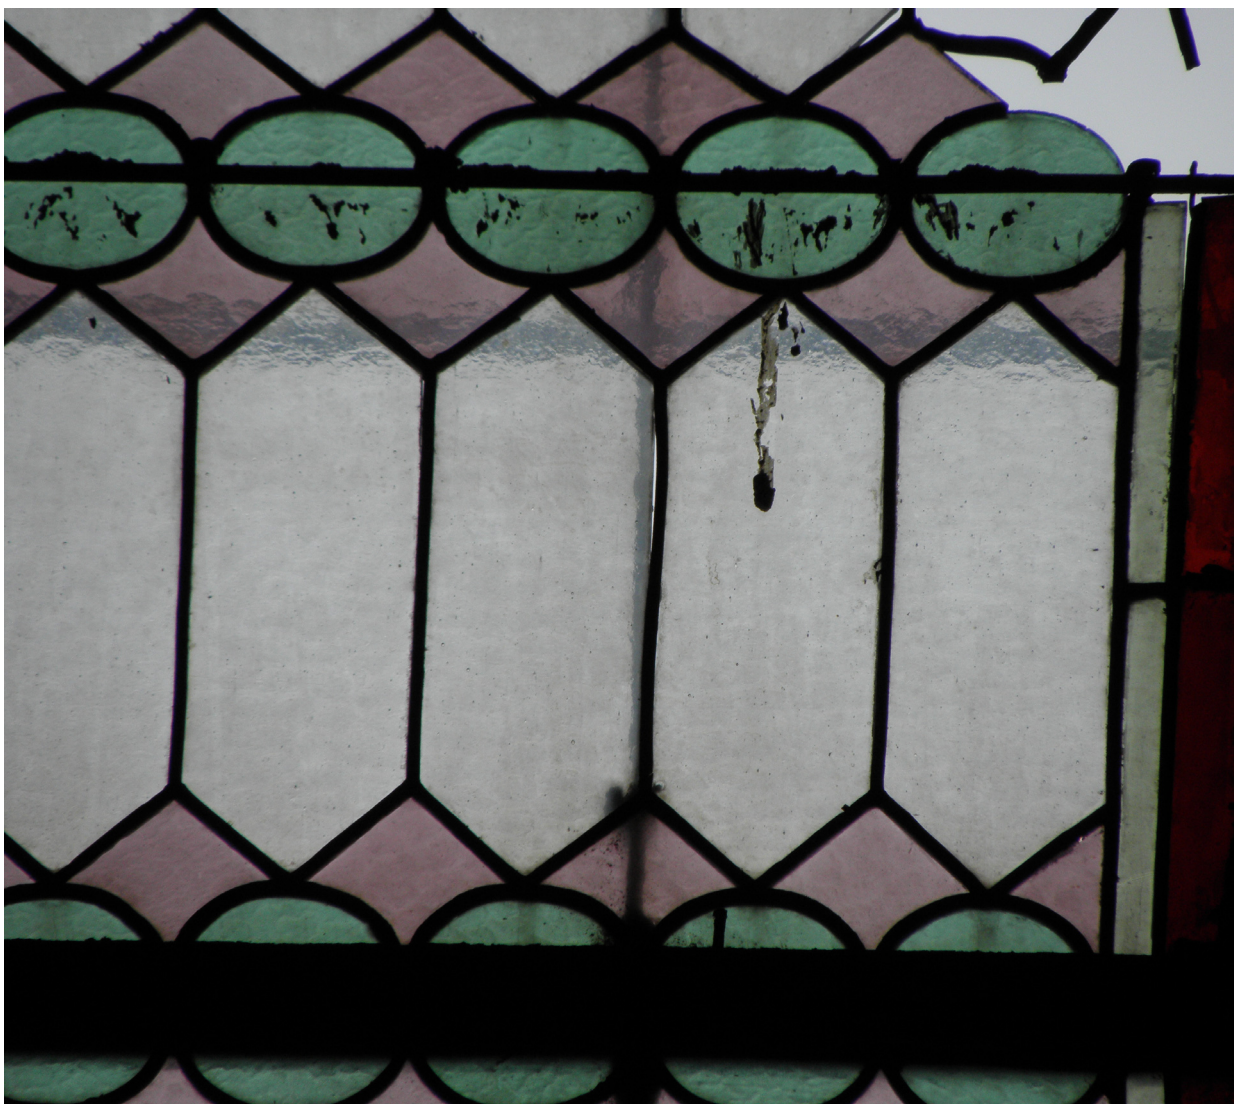
Vitraj č. 41.

Vrchní a spodní výplň je zachovalá v celé ploše. Středová výplň se na pravé horní straně již rozpadá. Několik dílů skel již vypadlo. Olověná vazba je dožilá. V horní výplni je prasklý jeden růžový díl a po pravé straně se odděluje bordura. K fotografiím vitraje č. 41 ještě přikládám fotografii vitrají č. 40 a 41 z exteriéru, kde je dobře vidět znečištění skel.
