Vitraje jsou na půdorysech označeny značkou VIT a číslem.

OKNA HORNÍHO PATRA KOSTELA.

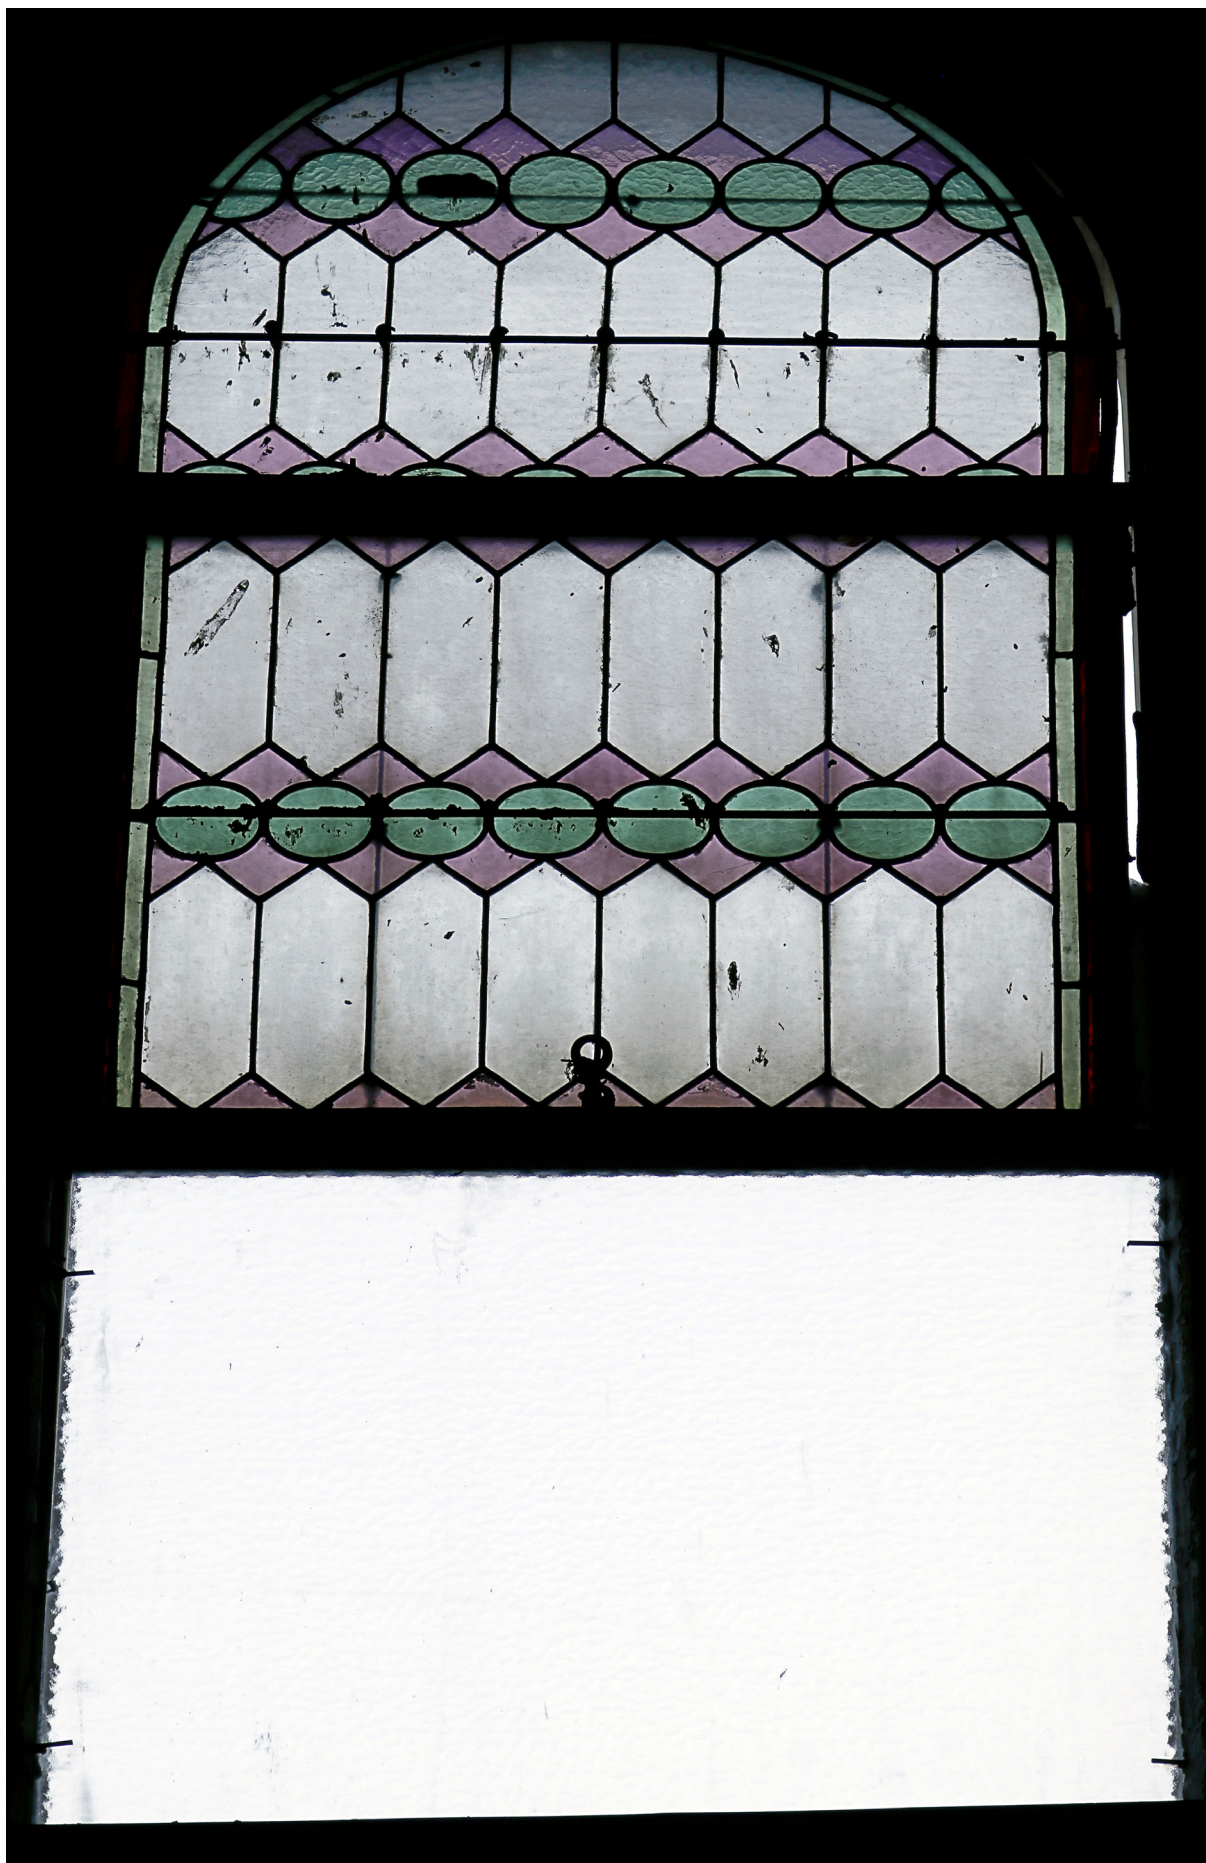
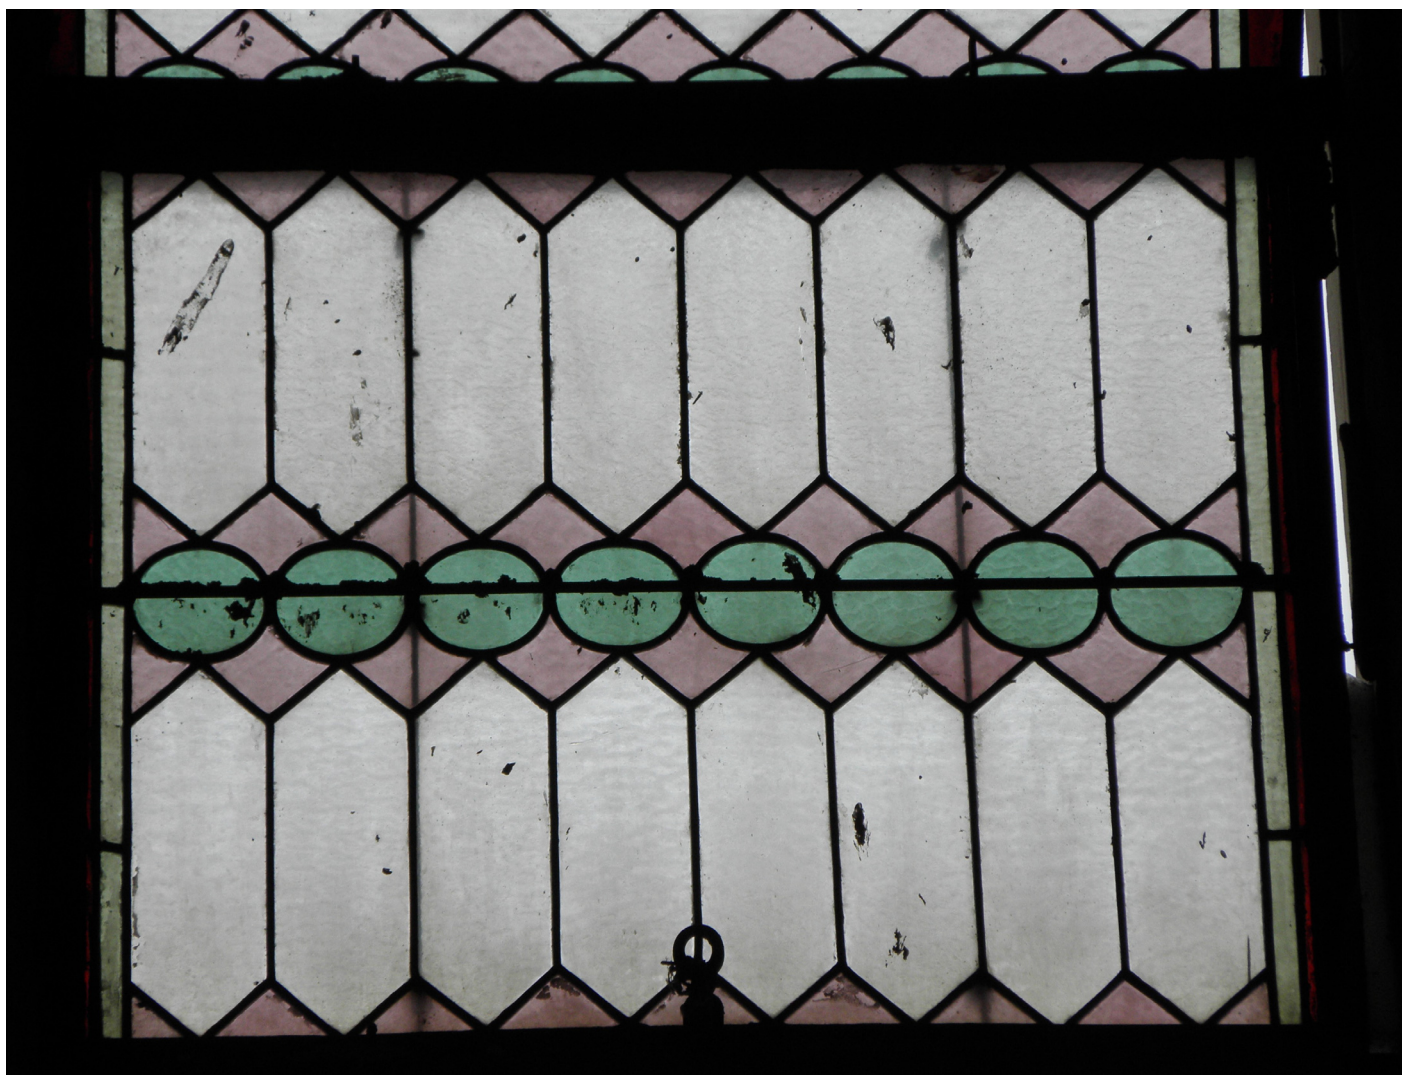
Vitraj č. 42.

Opět schází spodní výplň. Středová výplň je vsazena do větračky. Po pravé straně je vidět, že větračka i vrchní výplň jsou uvolněné od ostění okna. Olověná vazba obou výplní je dožilá.

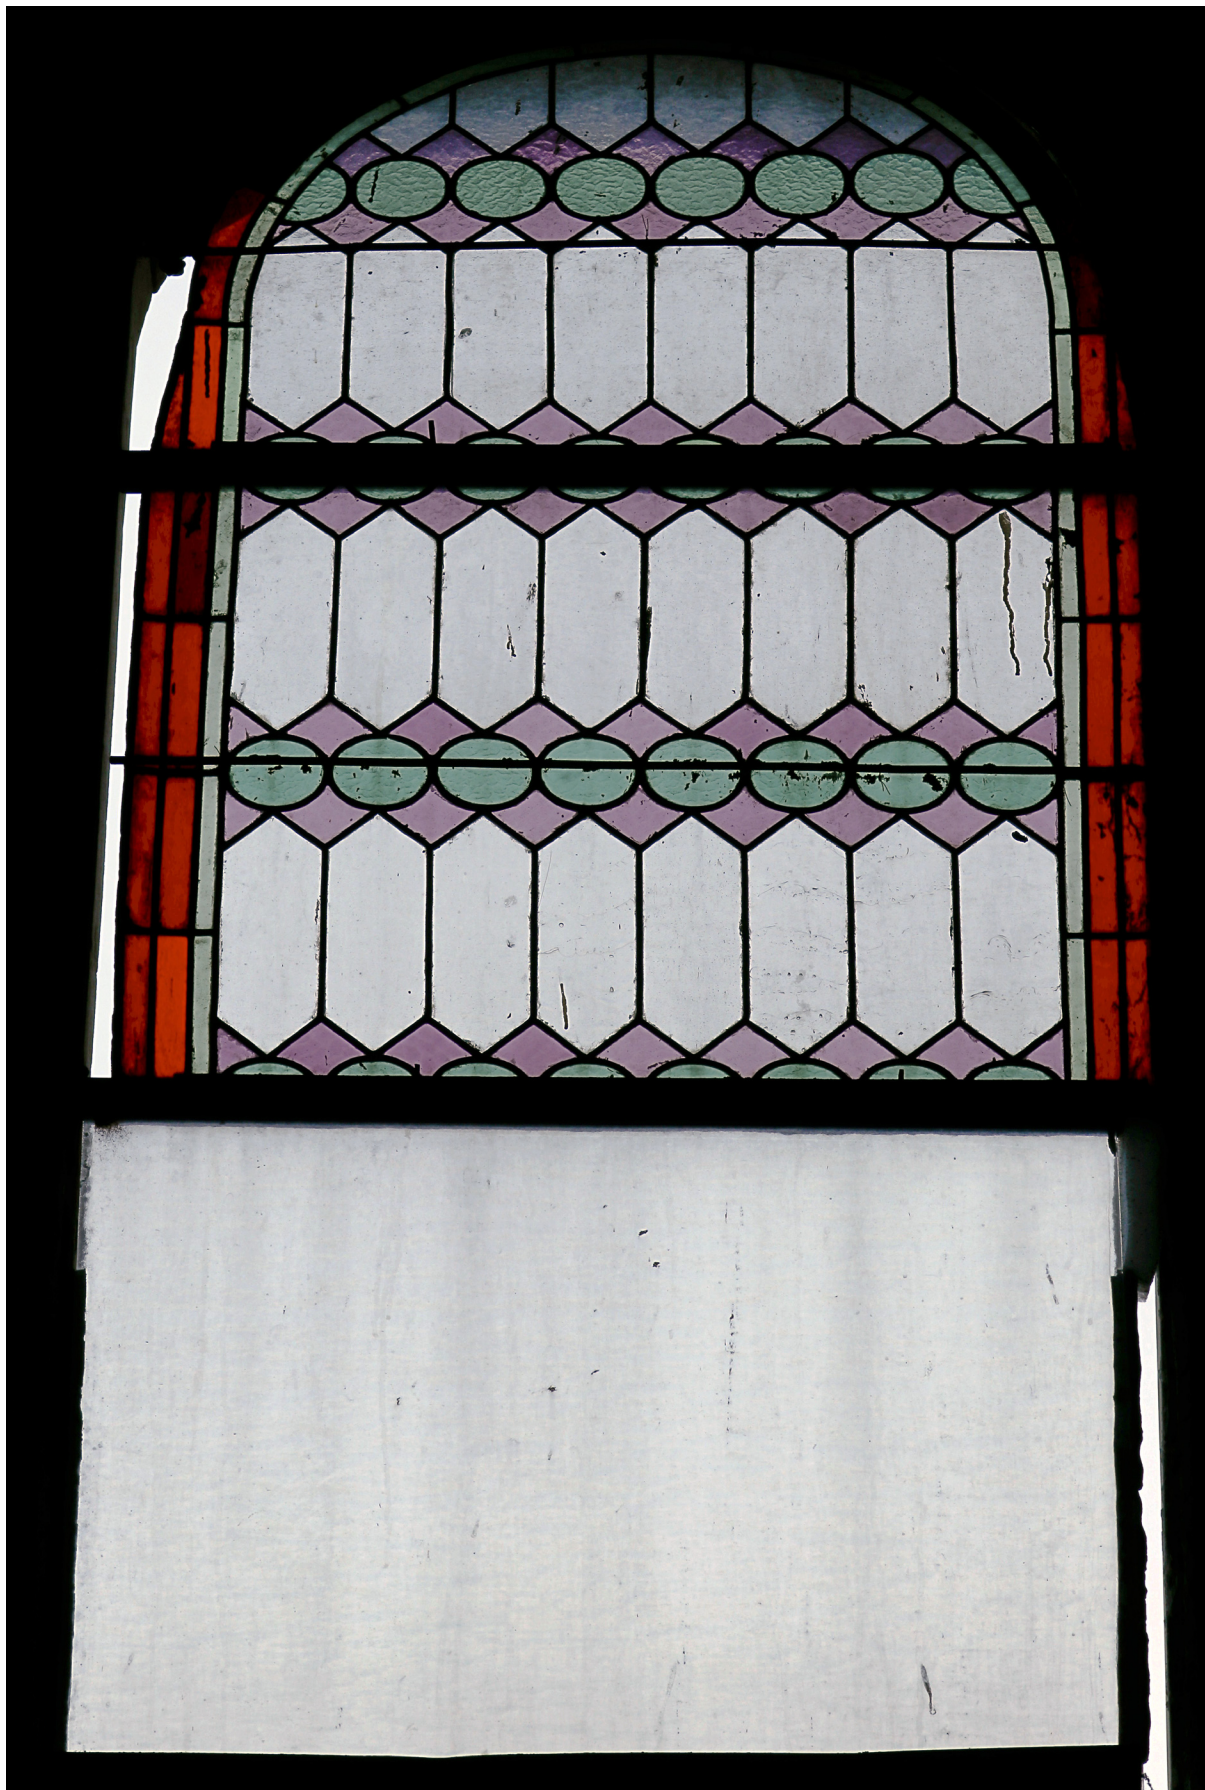
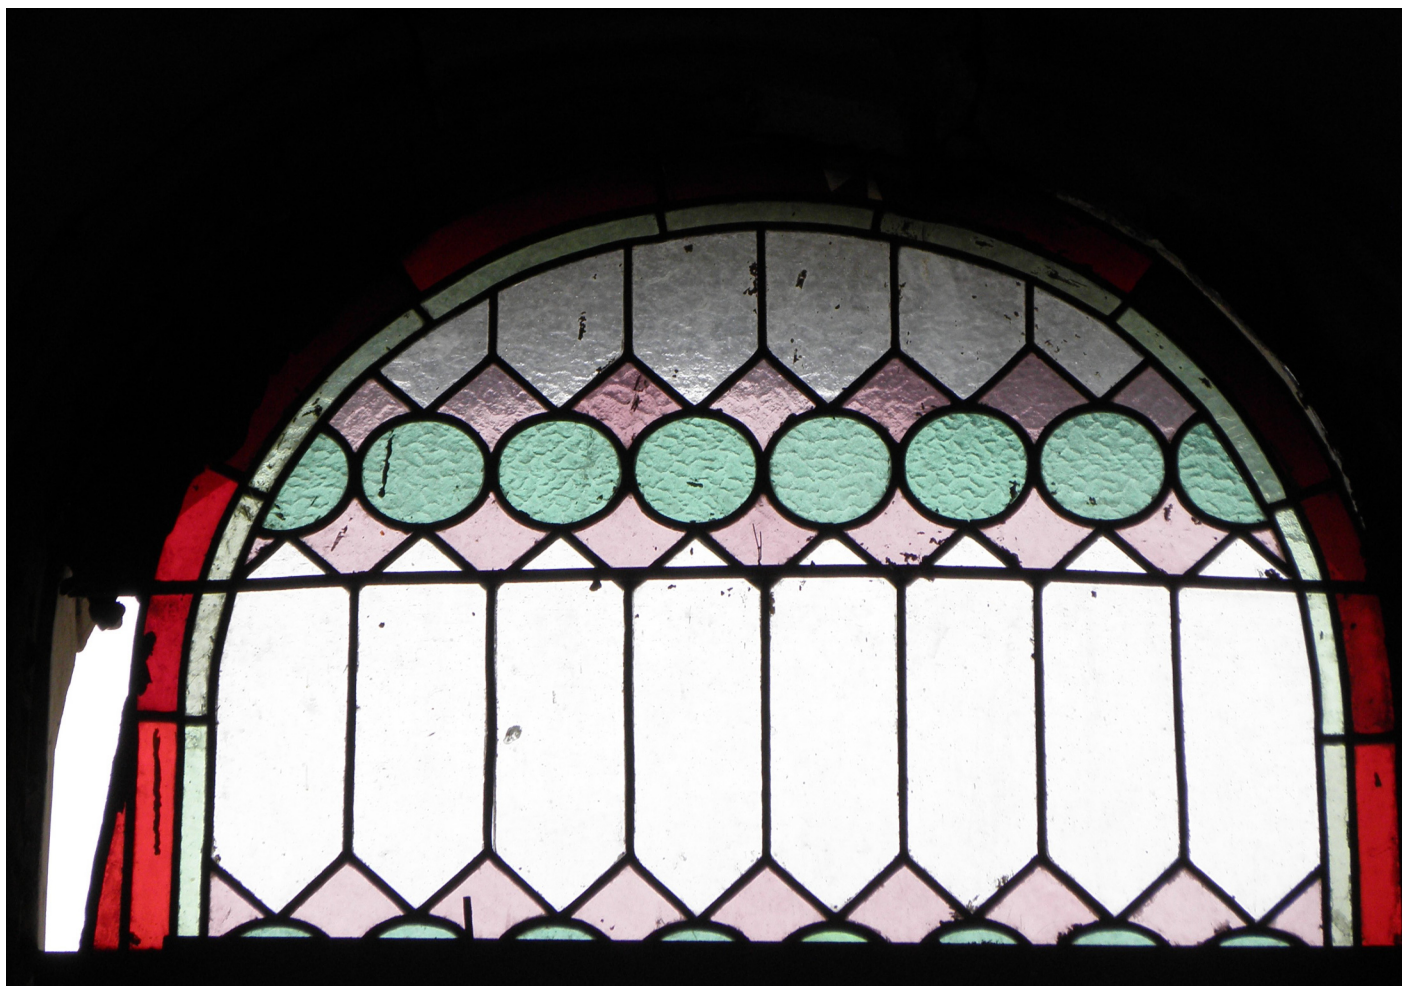
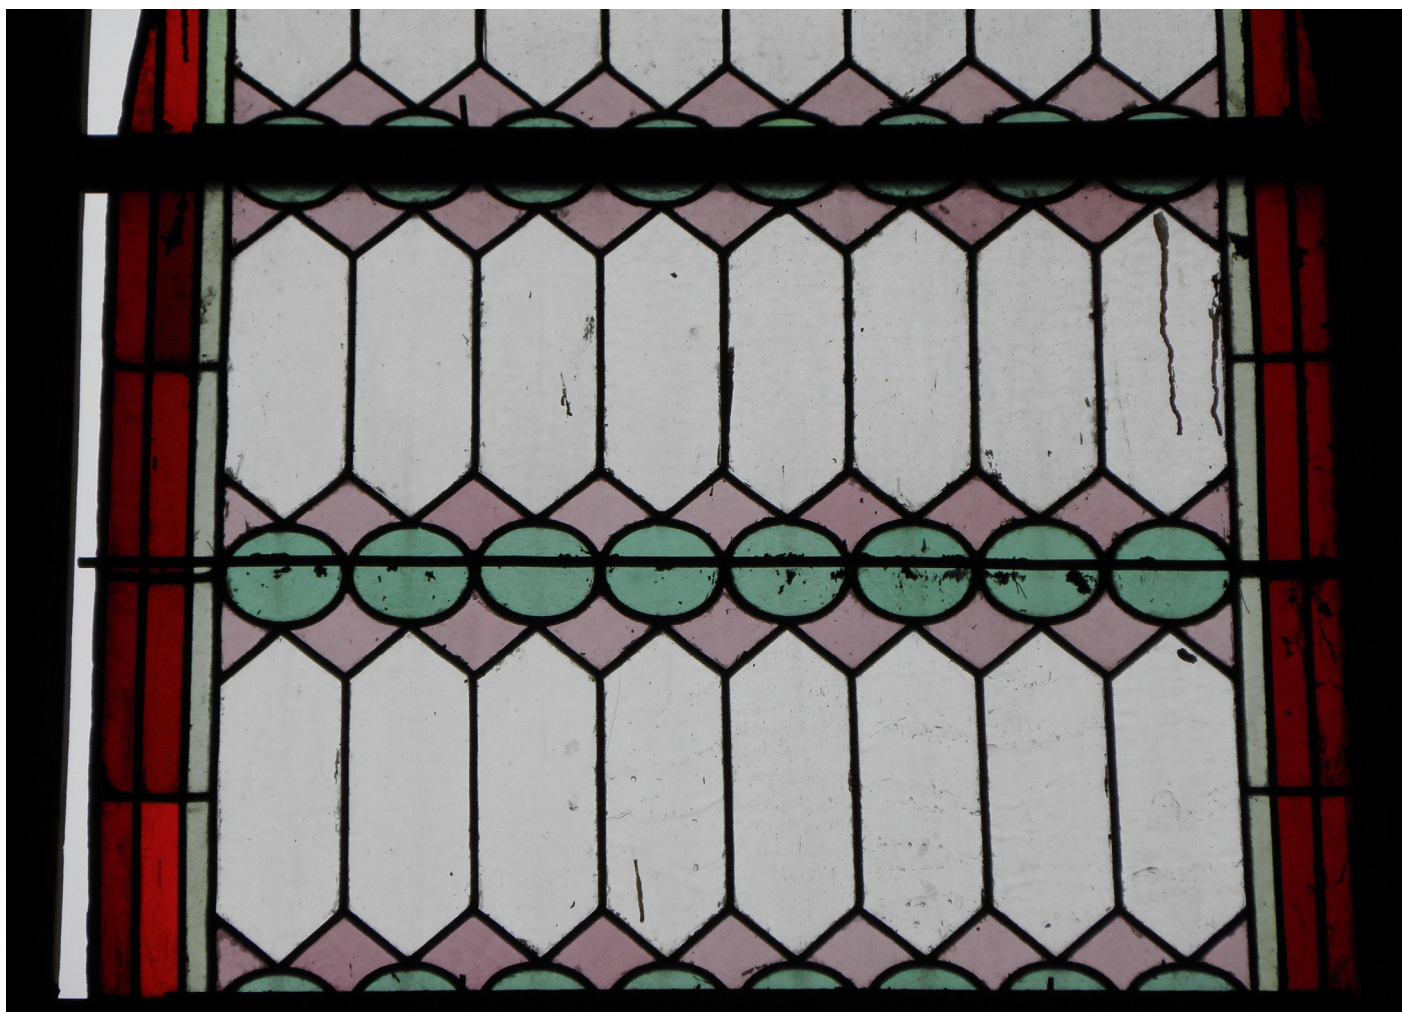
Vitraj č. 43.

Schází spodní výplň. Ostění okna je poškozenou statikou kostela deformované. Mezi ostěním a středovou a horní výplní je po levé straně mezera. U provizorně zaskleného spodního dílu okna je také po pravé straně mezera mezi sklem a ostěním. To dokazuje, že u ostění došlo k pohybu směrem doprava. Zaměření rozměru vitraje bude možné až po opravě ostění okna.

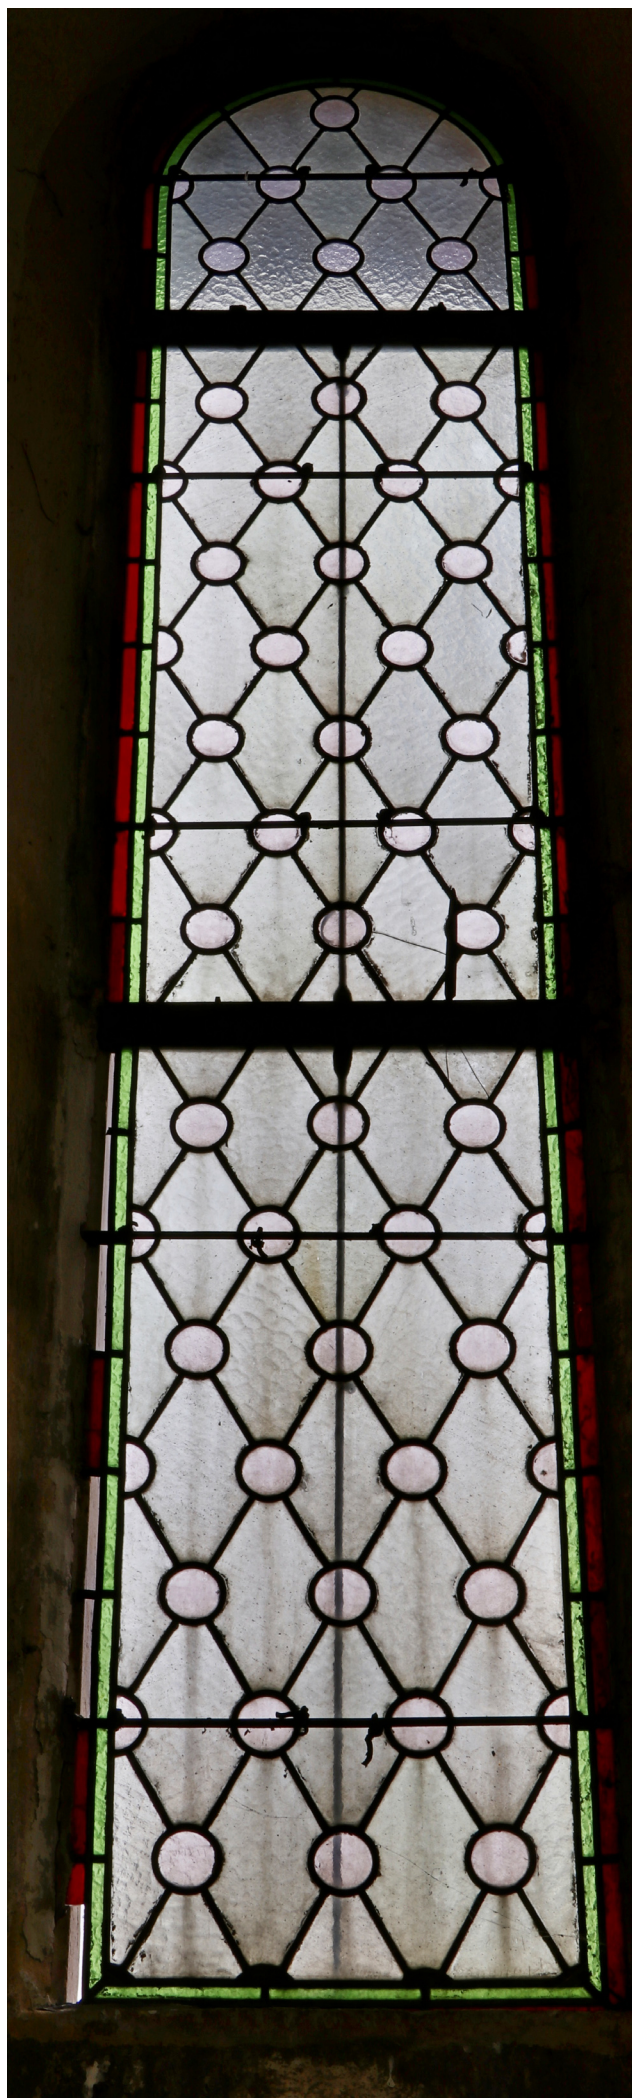
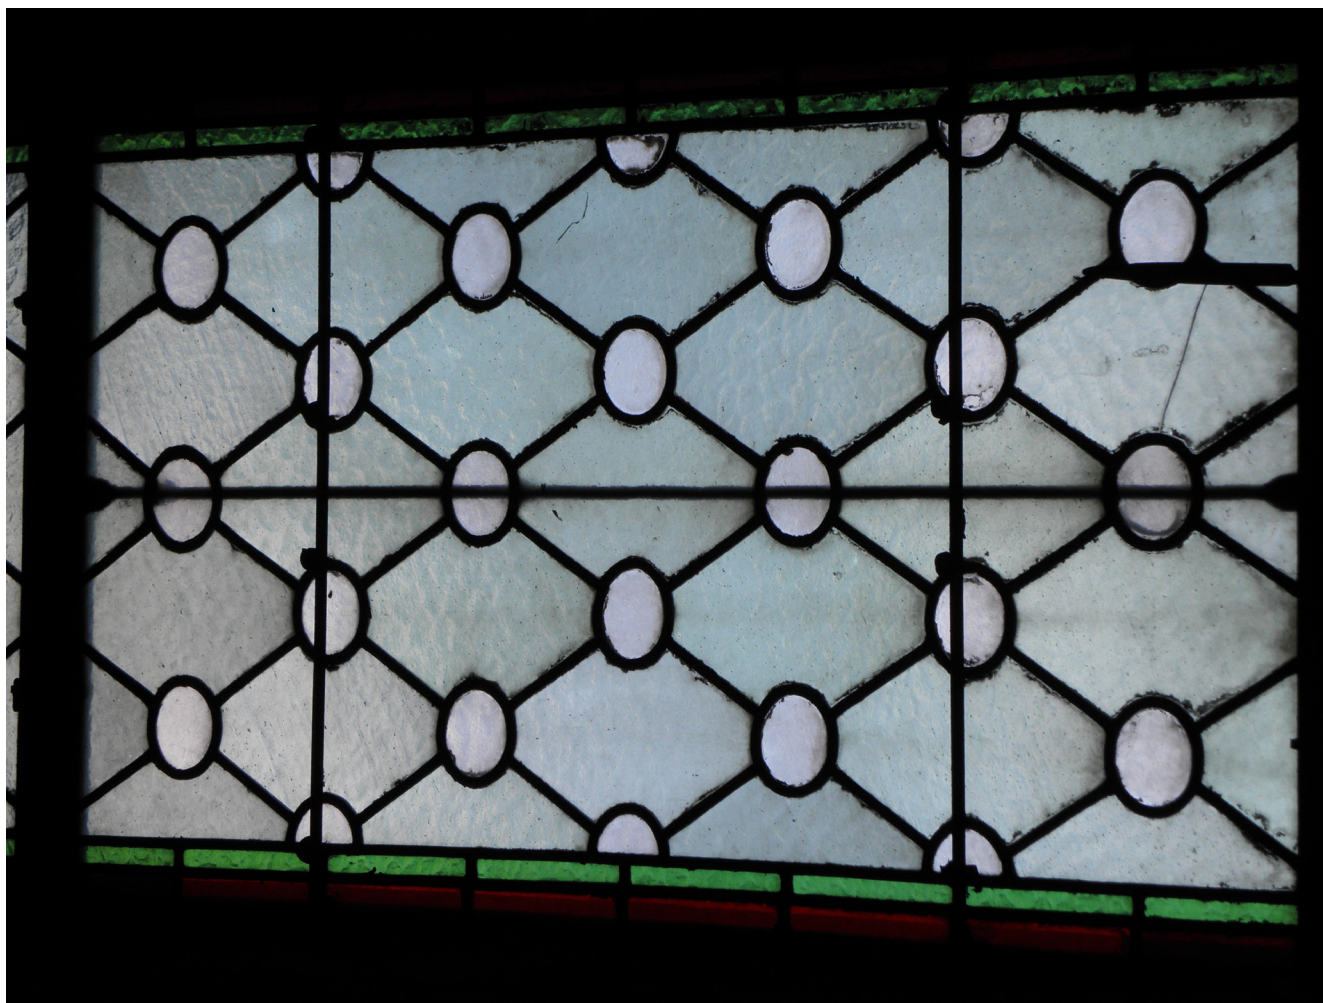
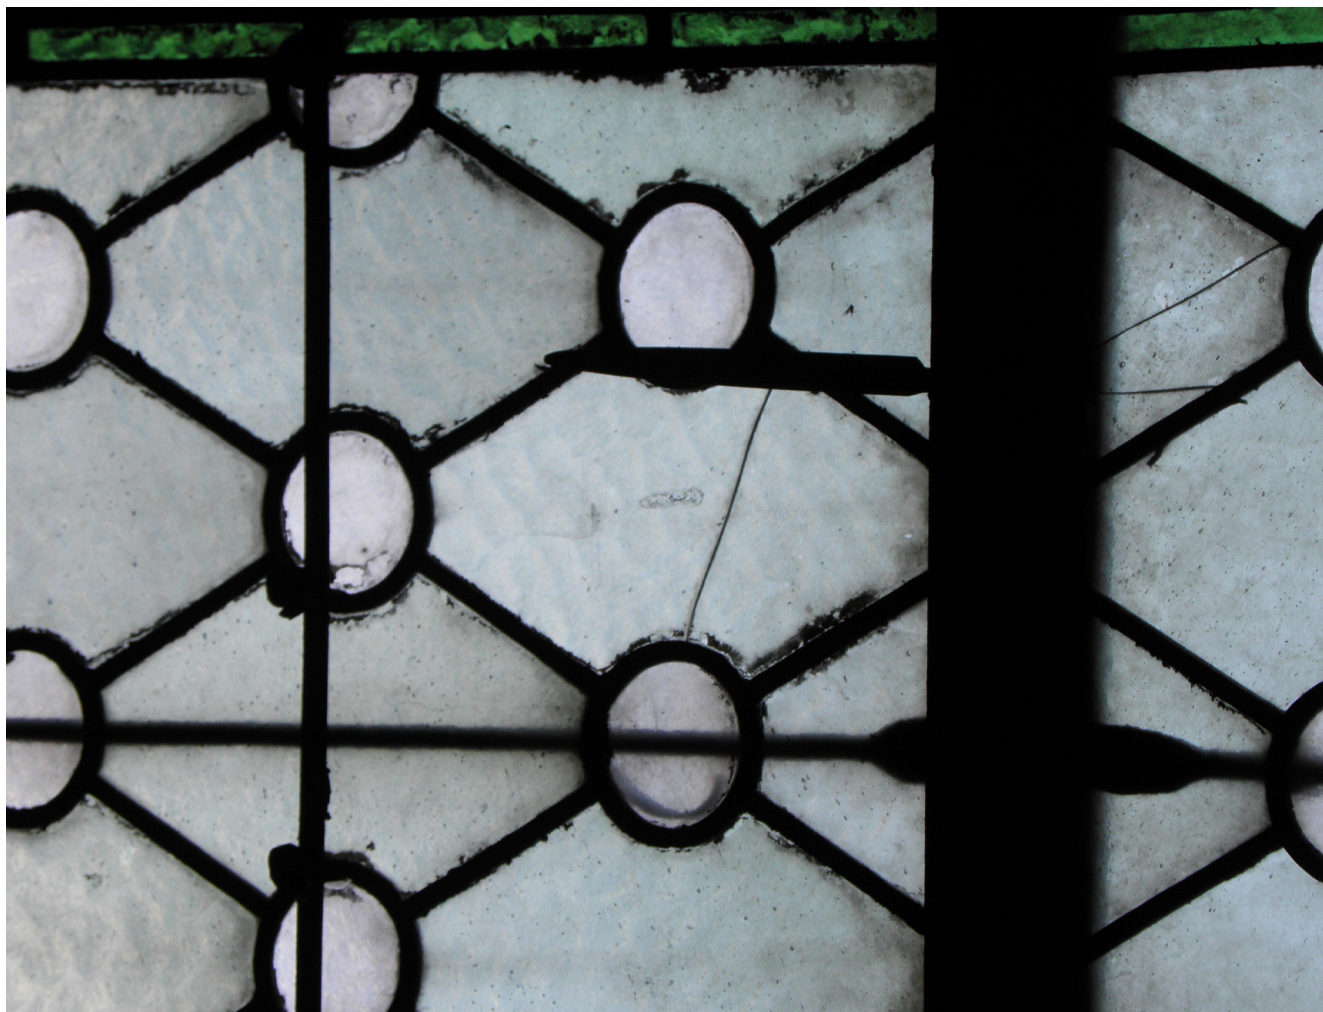
Vitraj č. 44.

Tato vitraj je z těchto tří vitrají v nejhorším stavu. Po levé straně jsou vypadané díly červené bordury. U spodního kovového předělu jsou prasklé dva středové díly. Úchyty zpevňovacích výztuh jsou na několika místech utrhané a výztuhy proto neplní svoji zpevňovací funkci. Olověná vazba je dožilá.

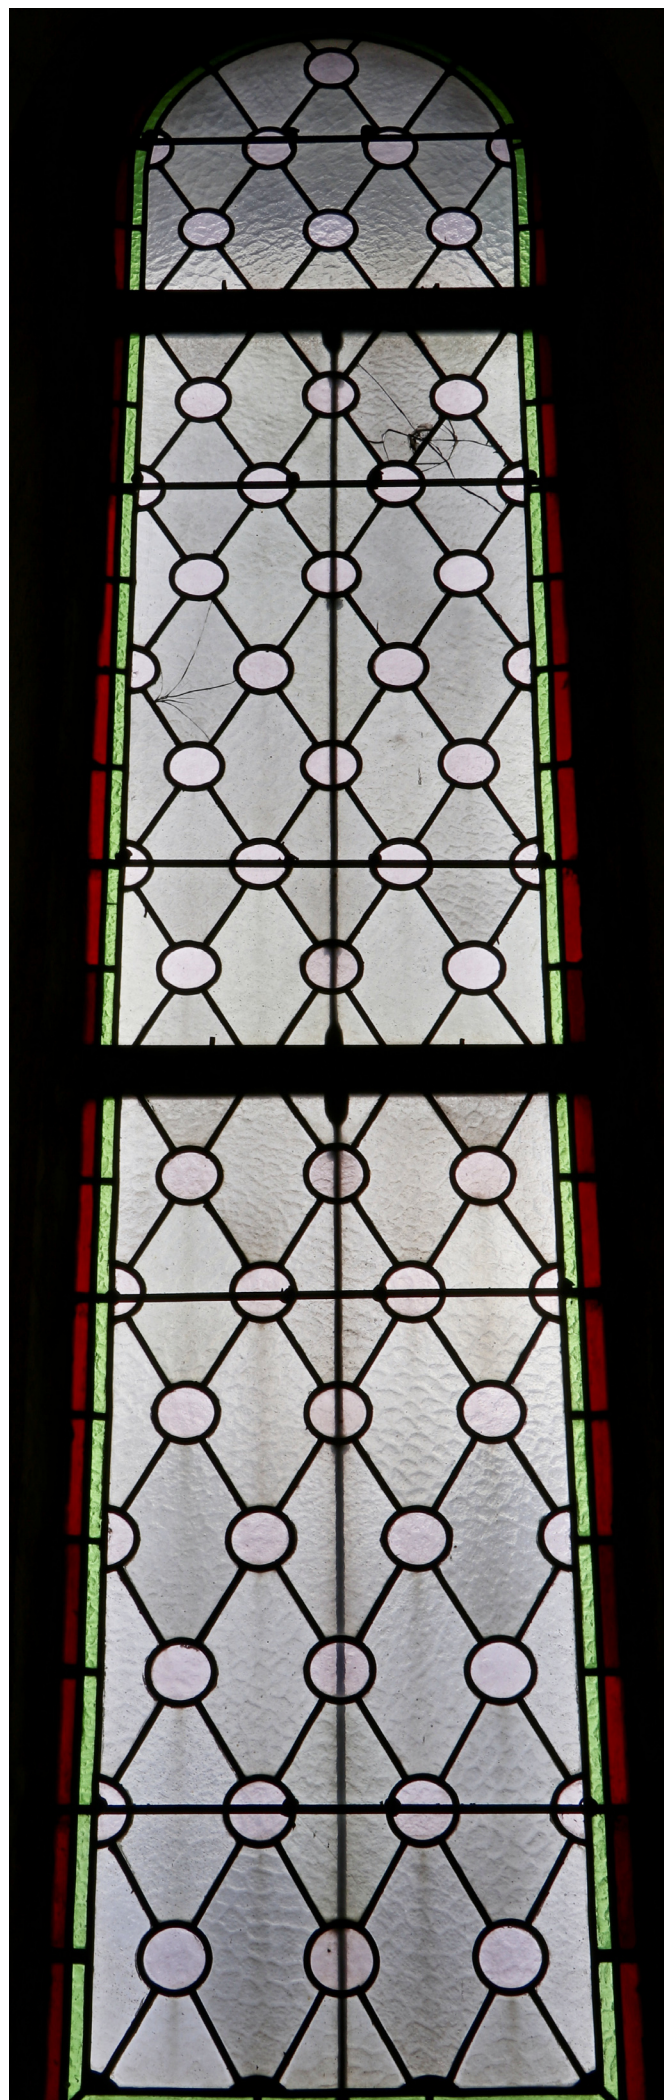
Vitraj č. 45.

Vitraj je v ploše celá. Ve střední výplni jsou tři kosočtverce rozpraskané do pavouka. Olověná vazba je dožilá.

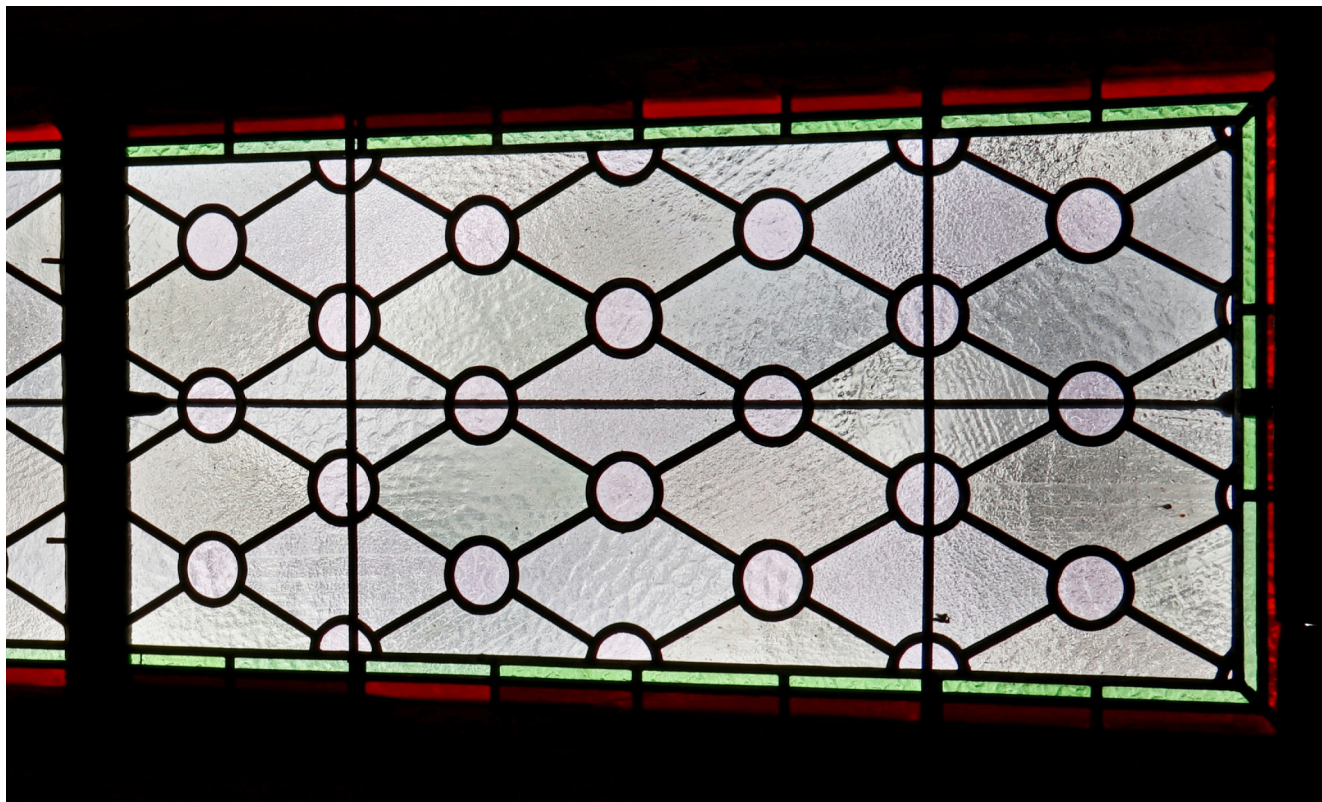
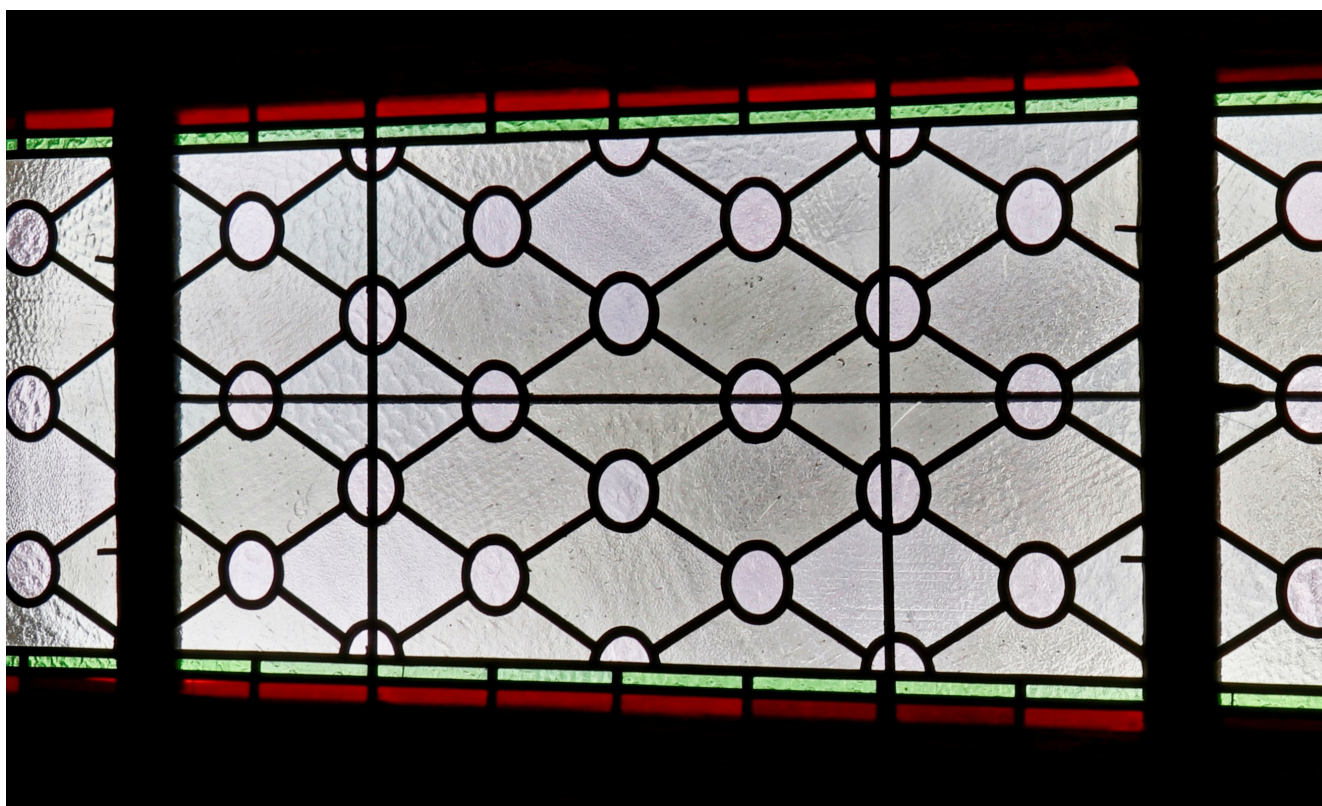
Vitraj č. 46.

Vitraj byla v nedávné době přeložena do nového olova. Místo olověných úchytů výztuh byly použity drátky. Vitraj není nutné znovu překládat do nové olověné vazby. Bude třeba jenom přečistit plochu výplní od nově vzniklých nečistot
