Vitraje jsou na půdorysech označeny značkou VIT a číslem.

OKNA HORNÍHO PATRA KOSTELA.

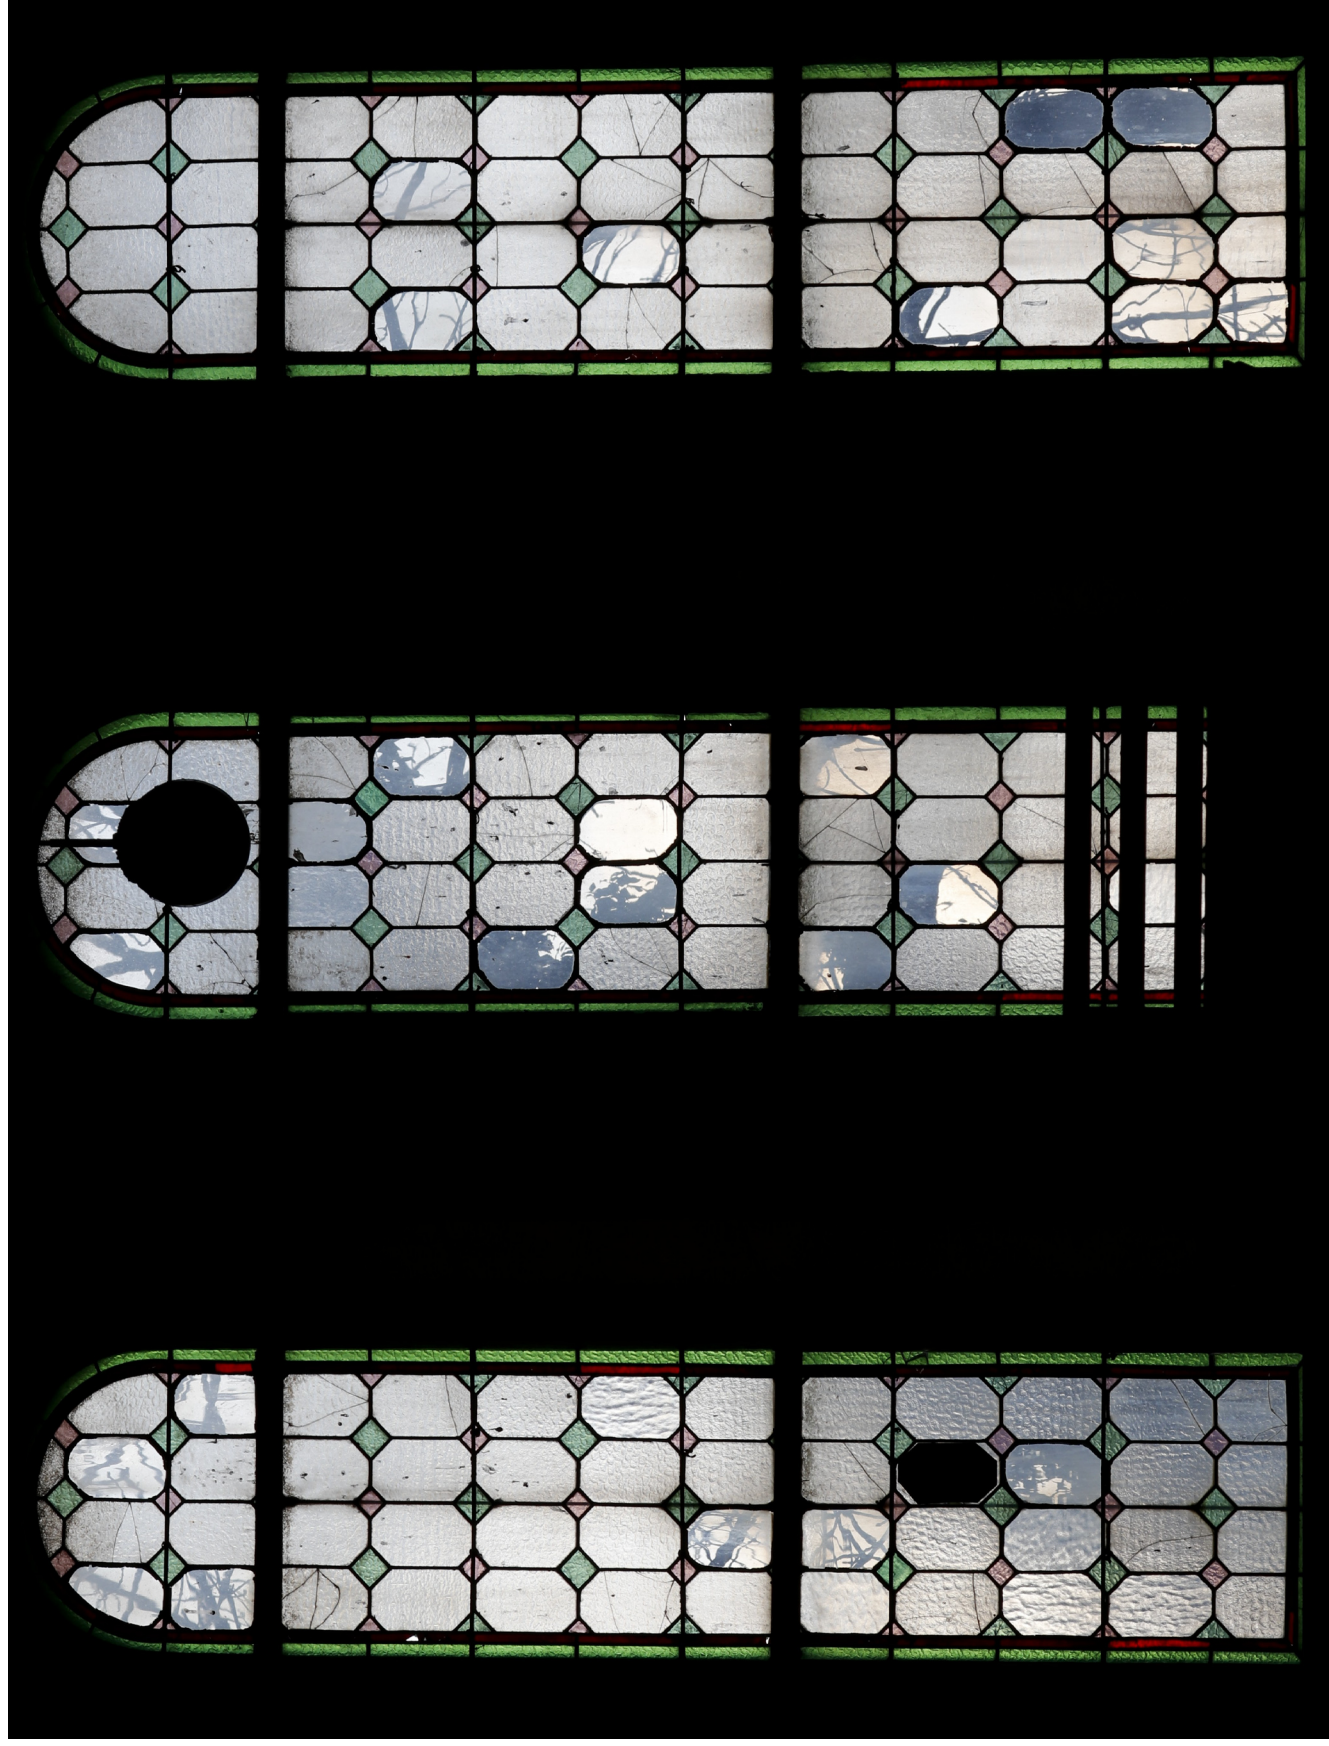
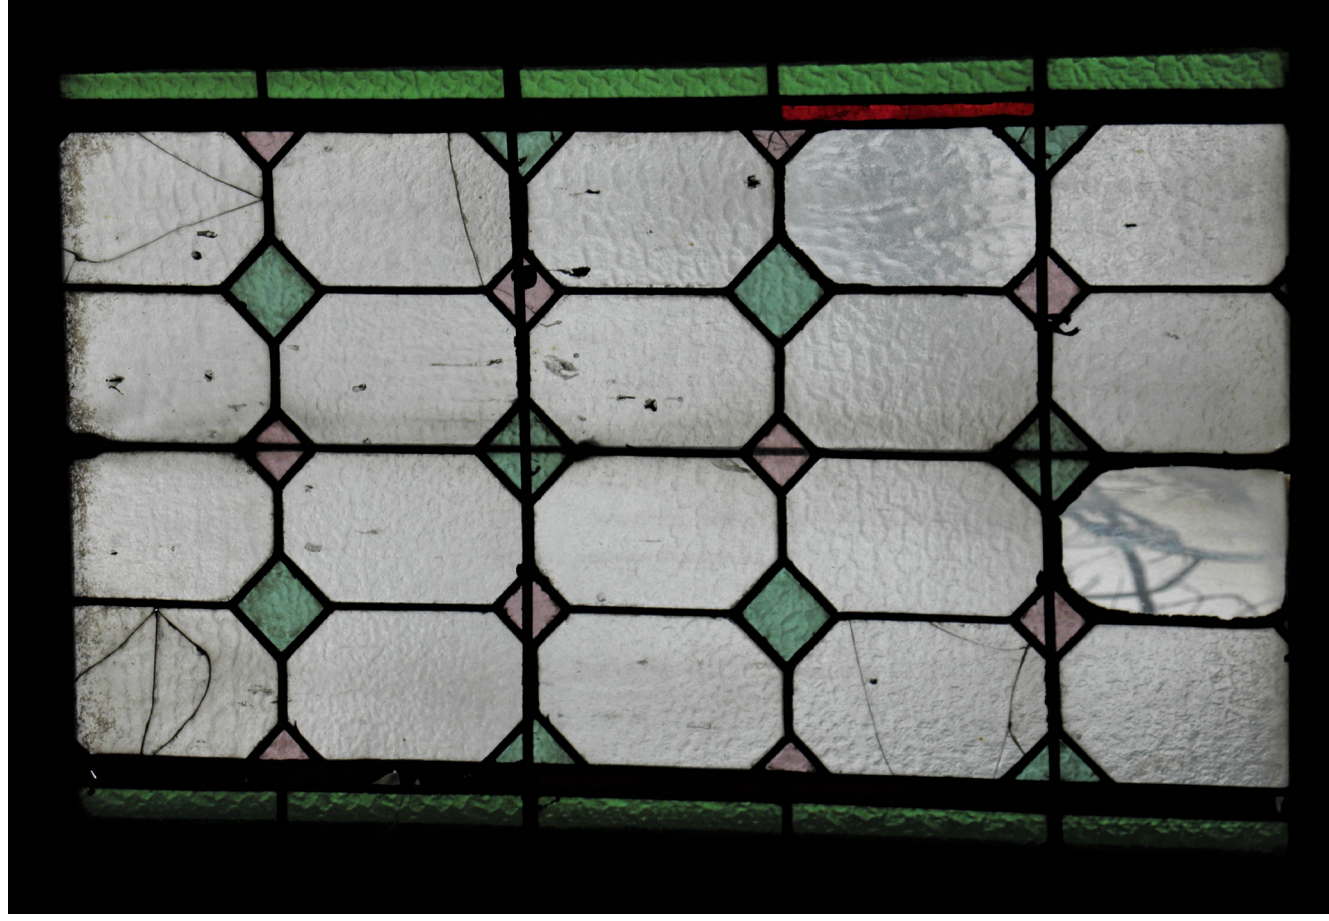
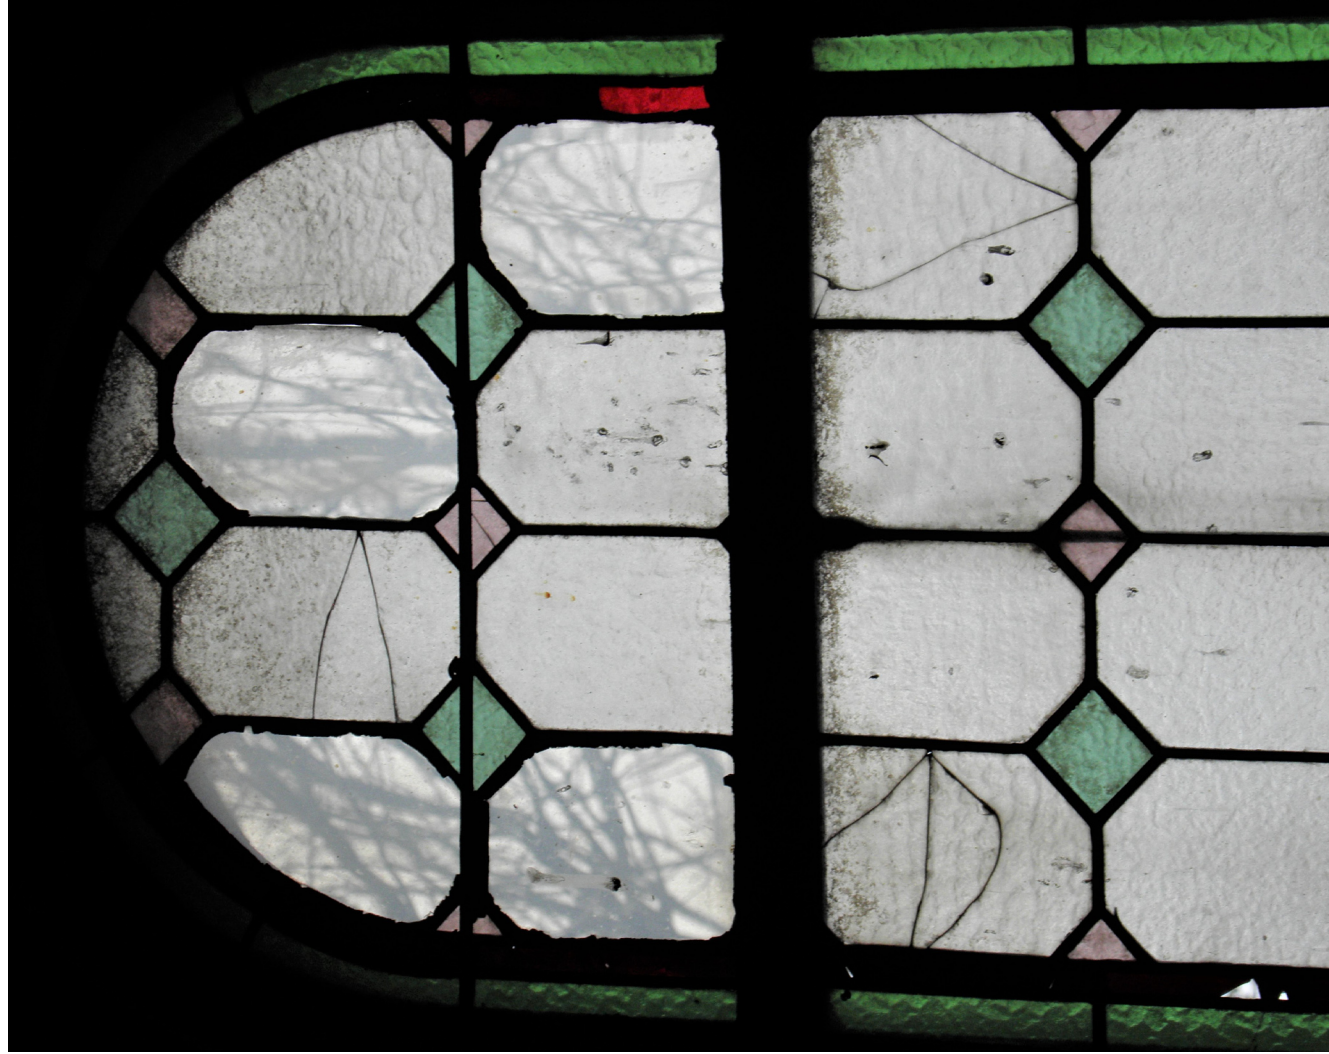
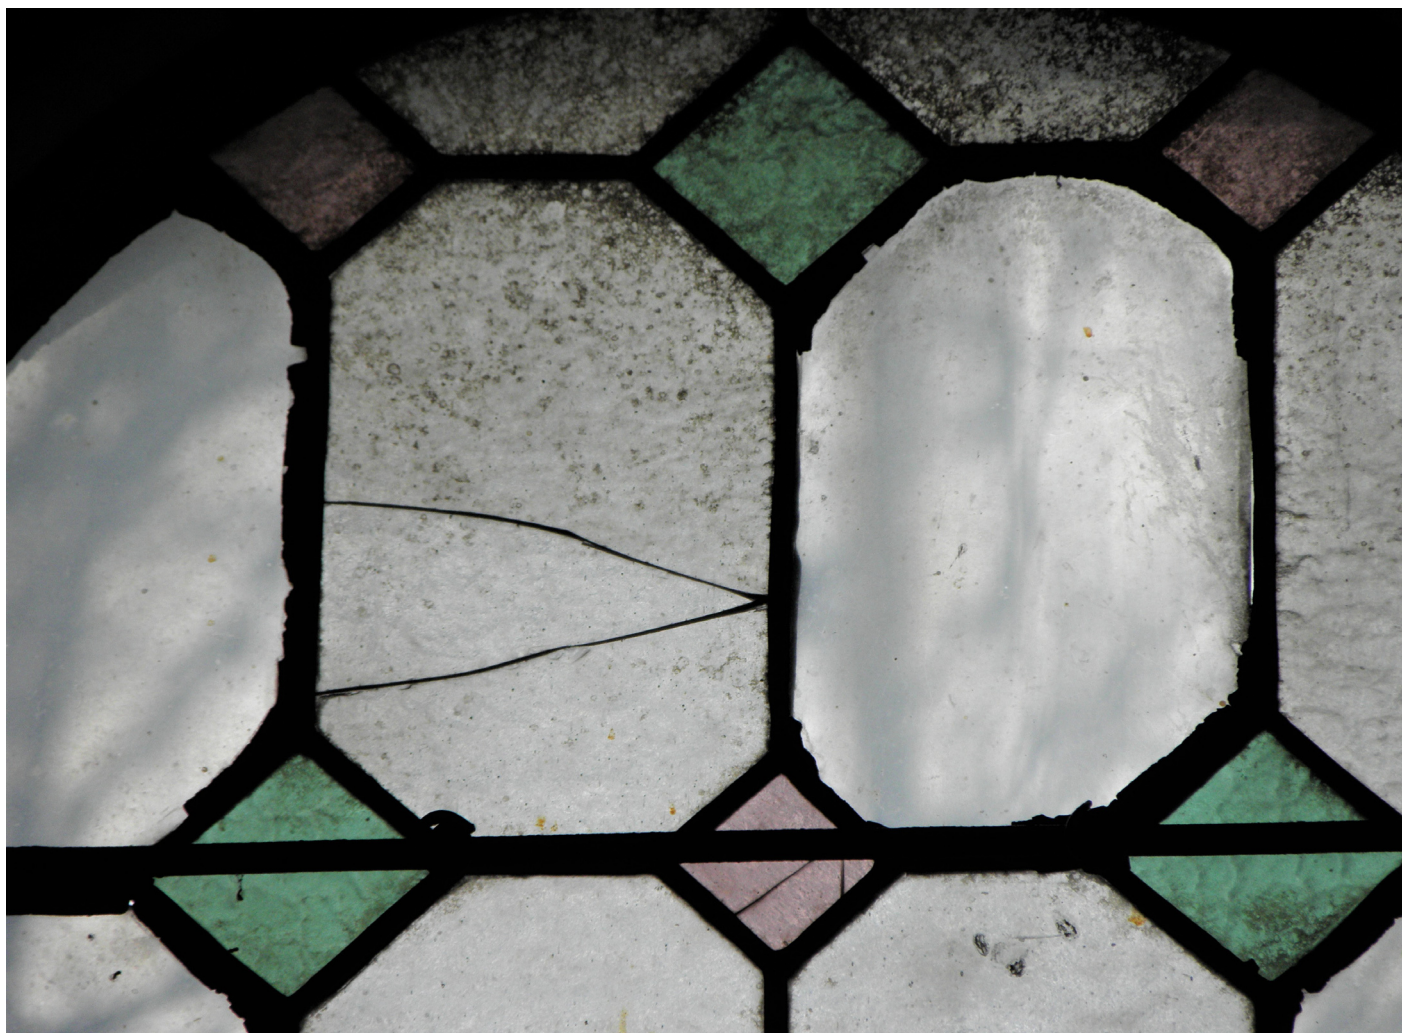
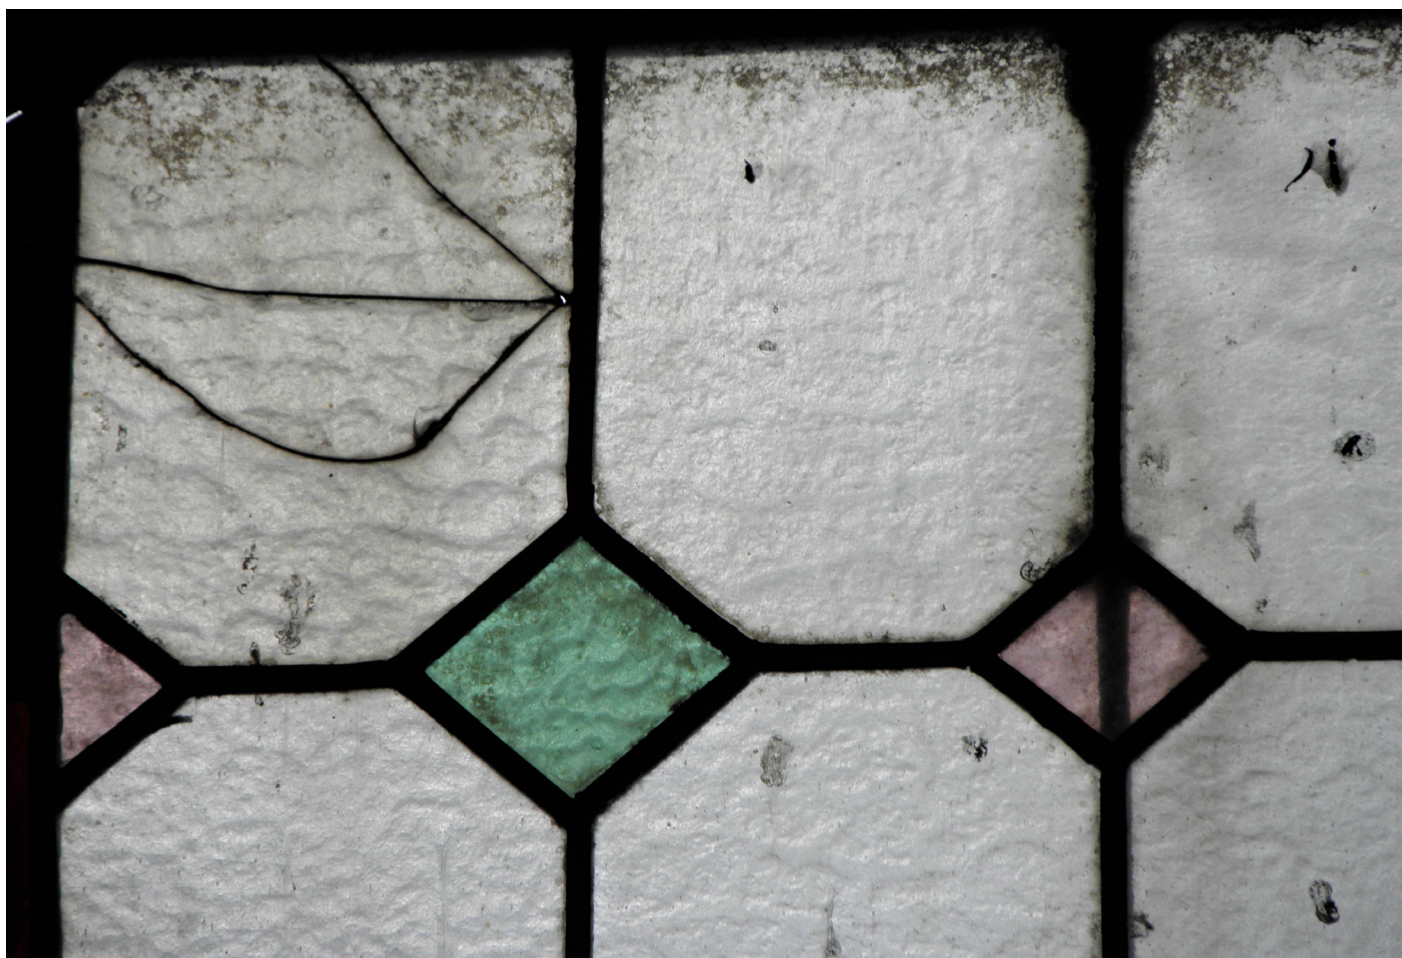
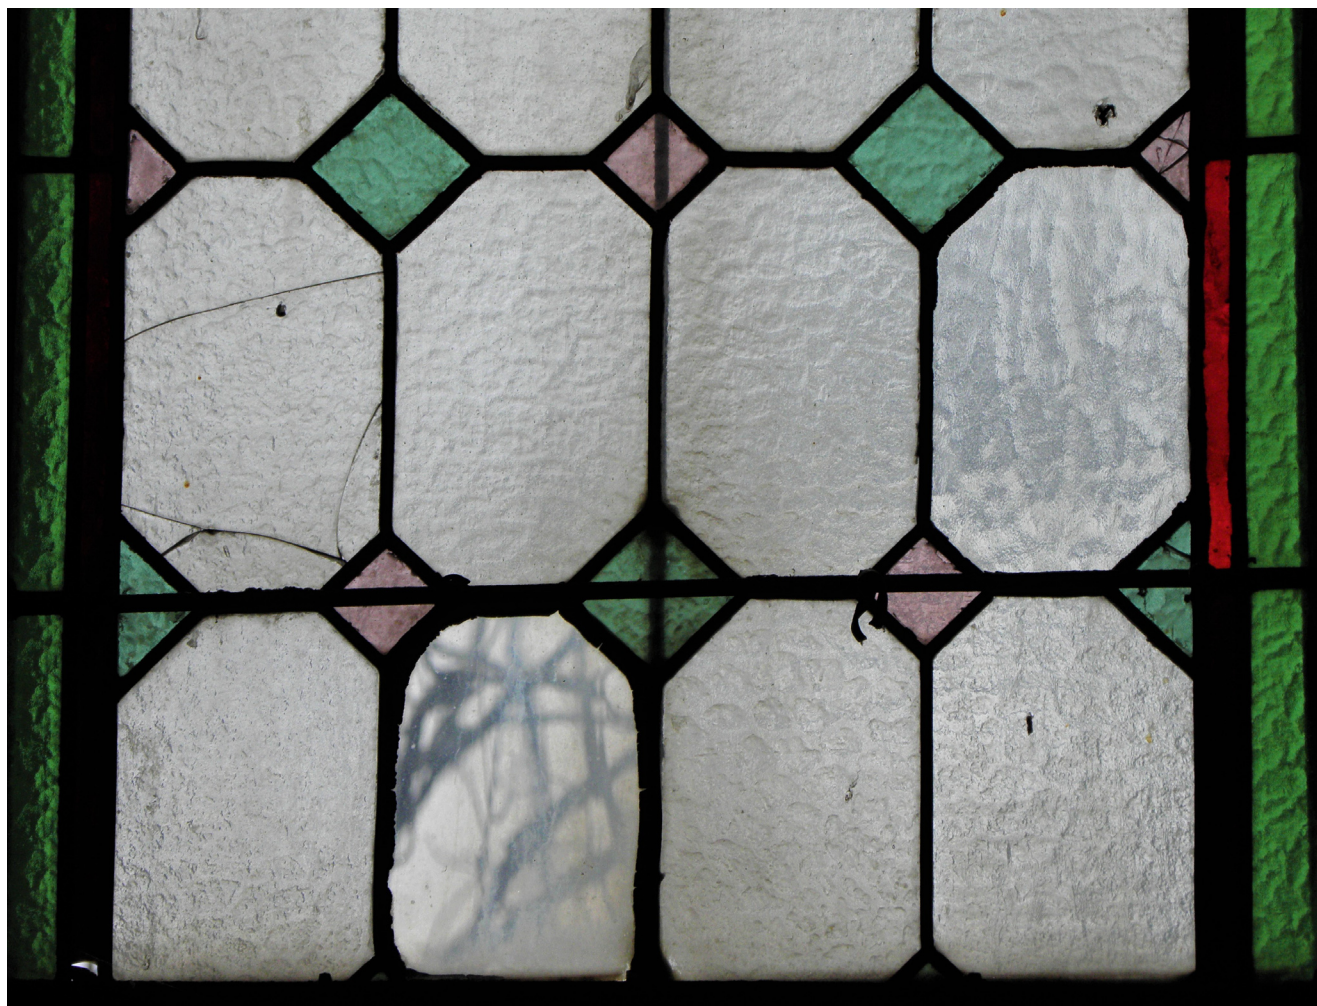
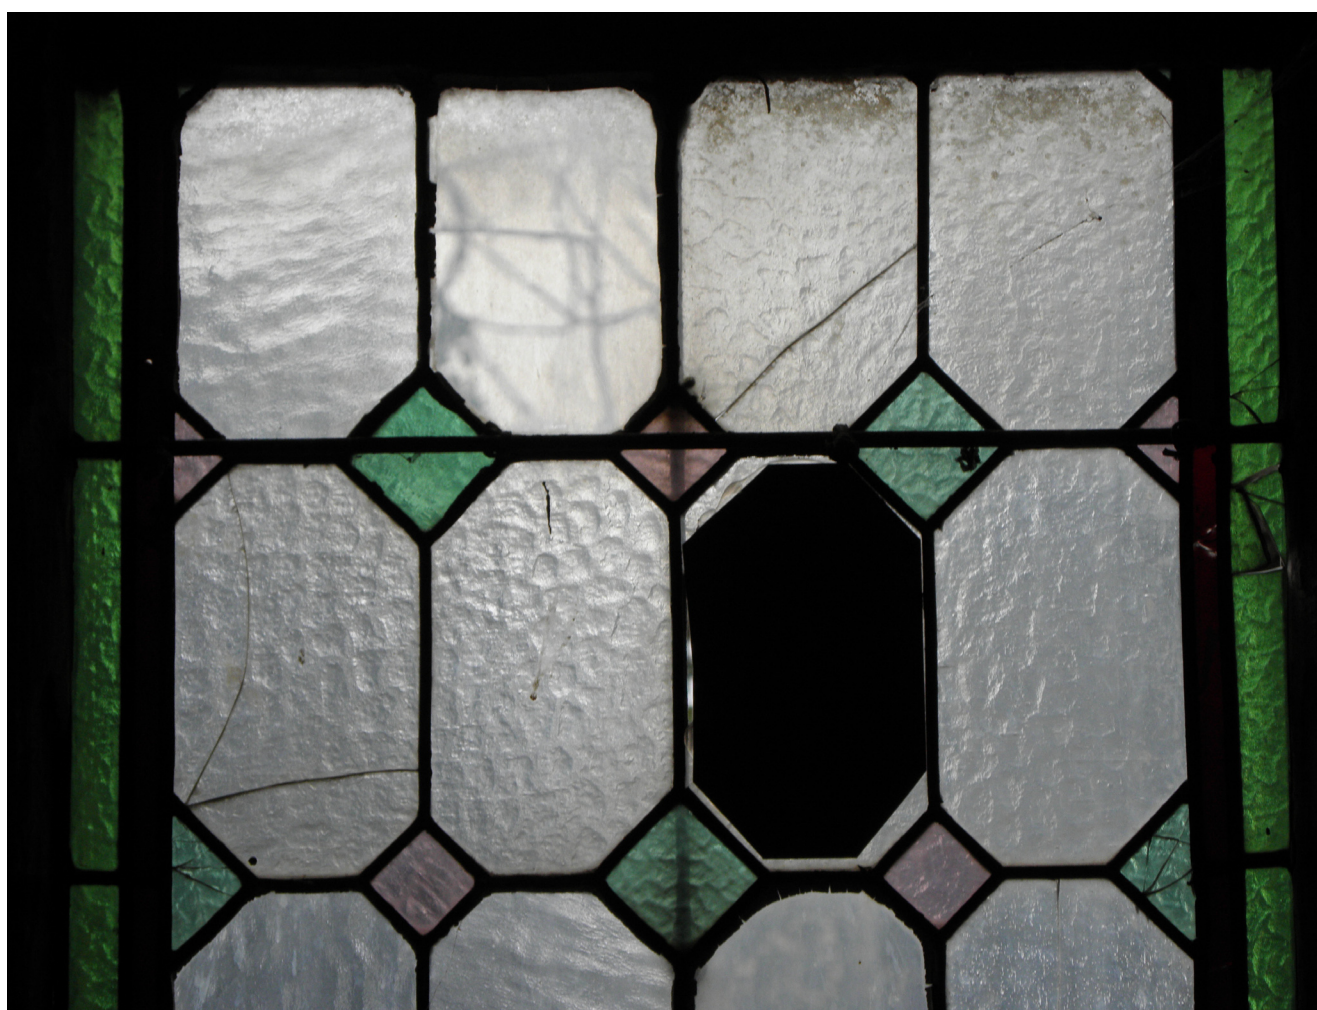
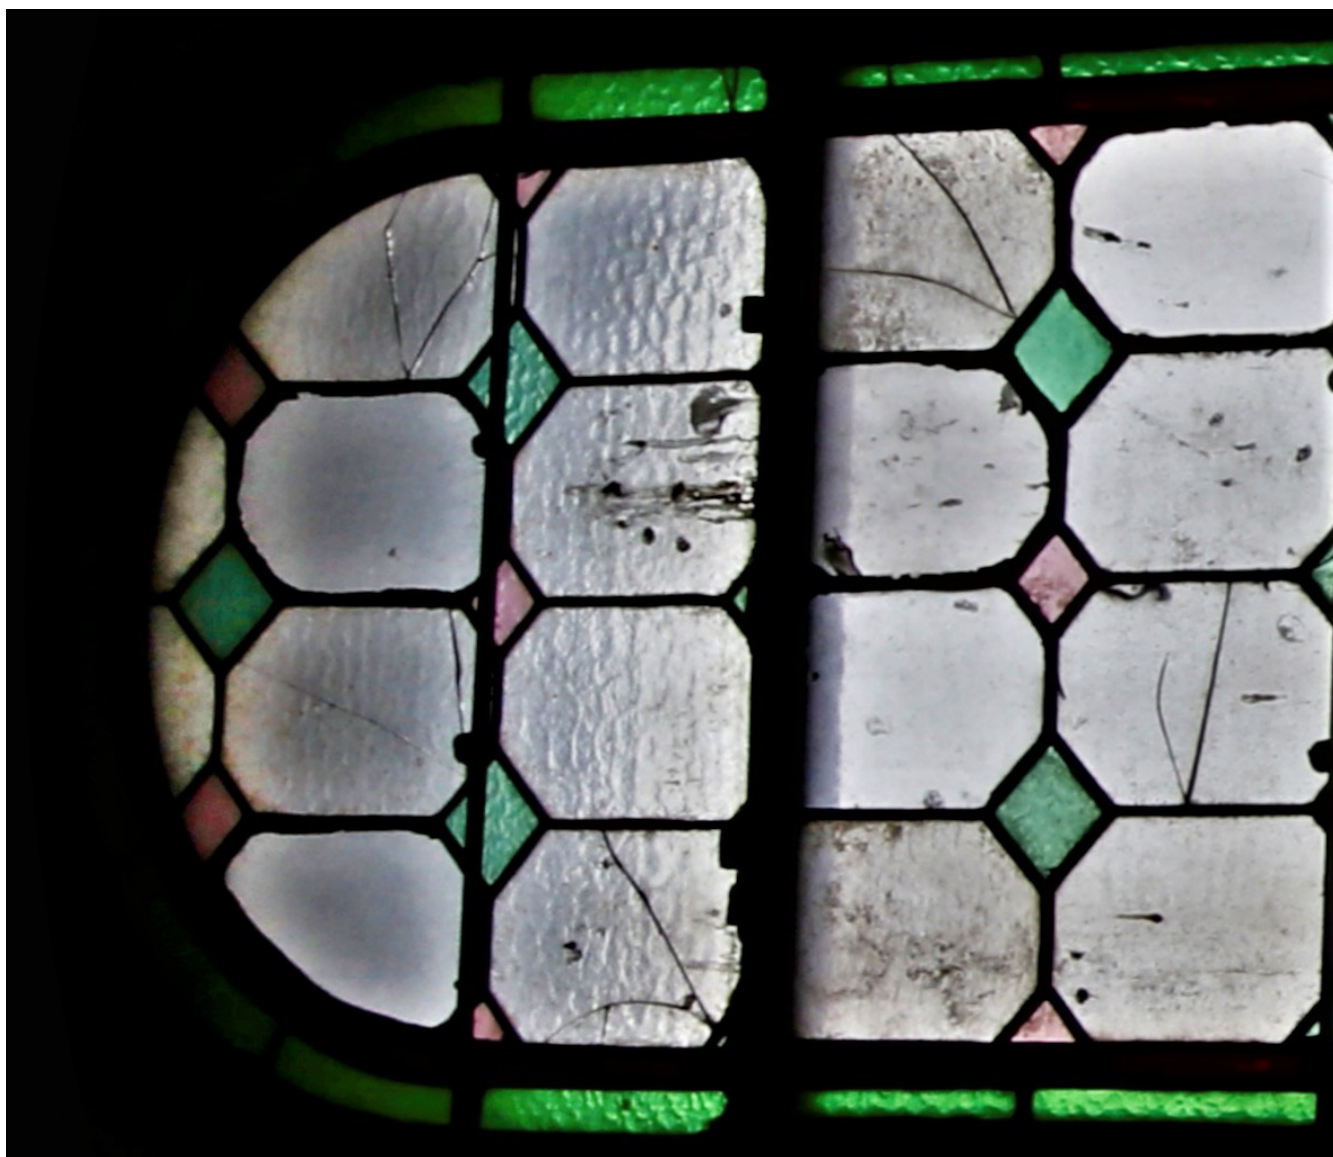
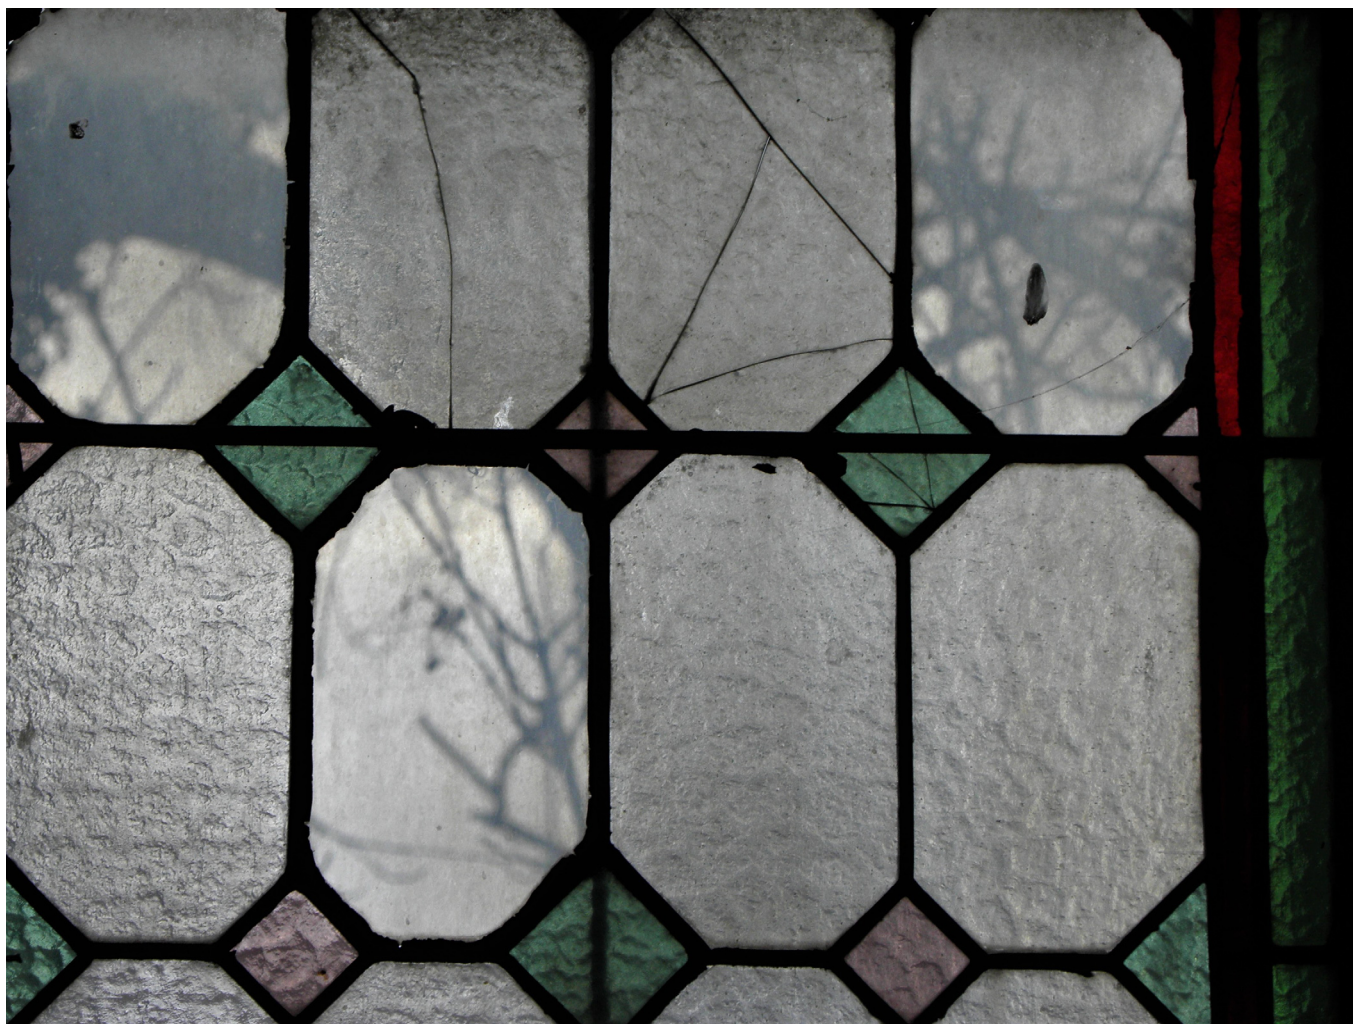
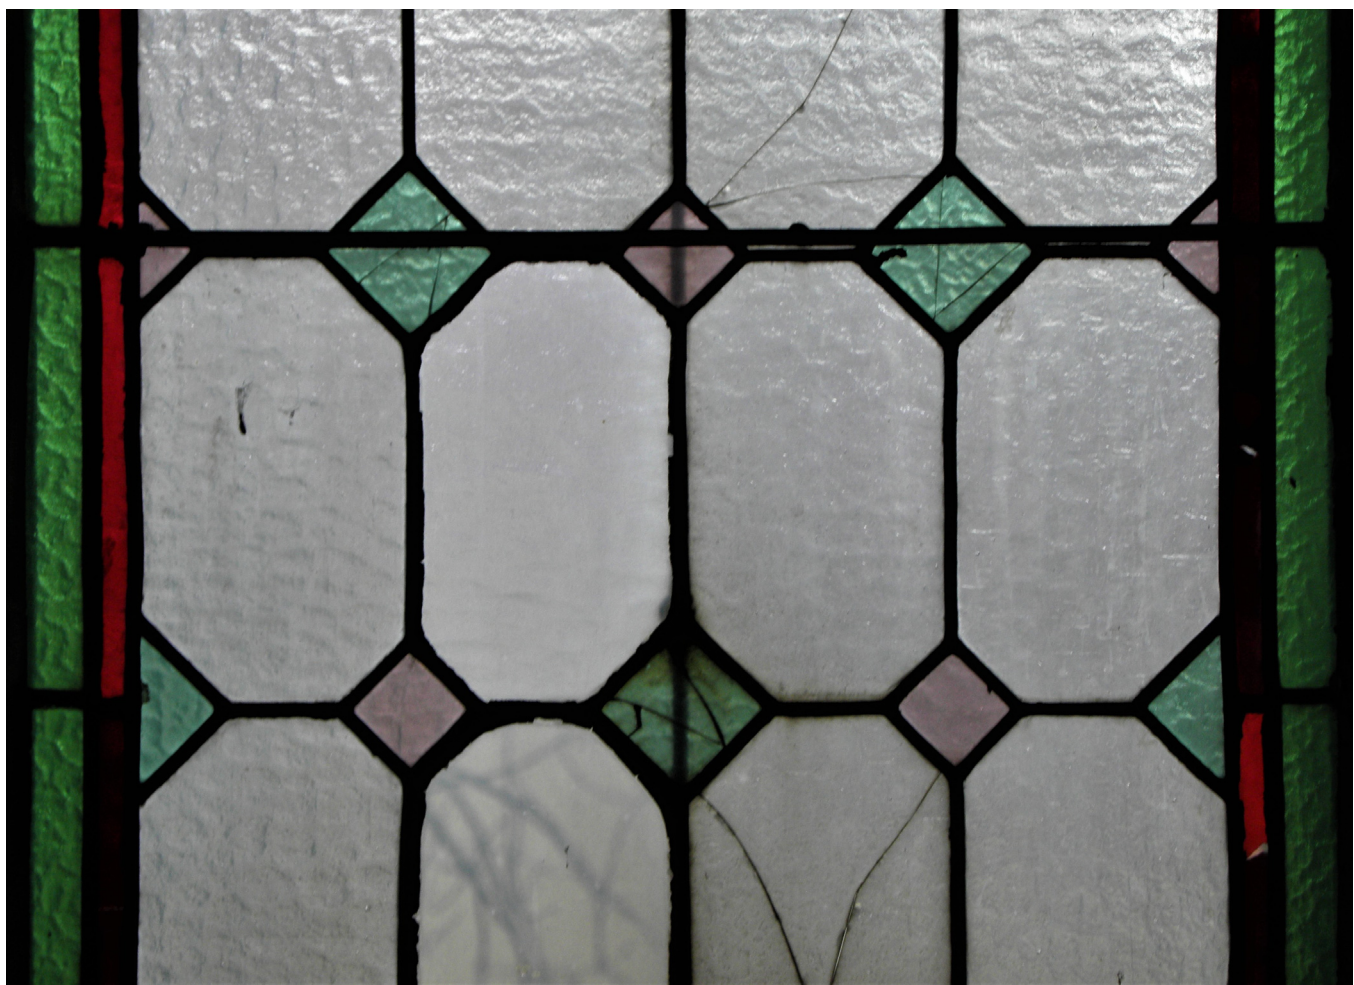
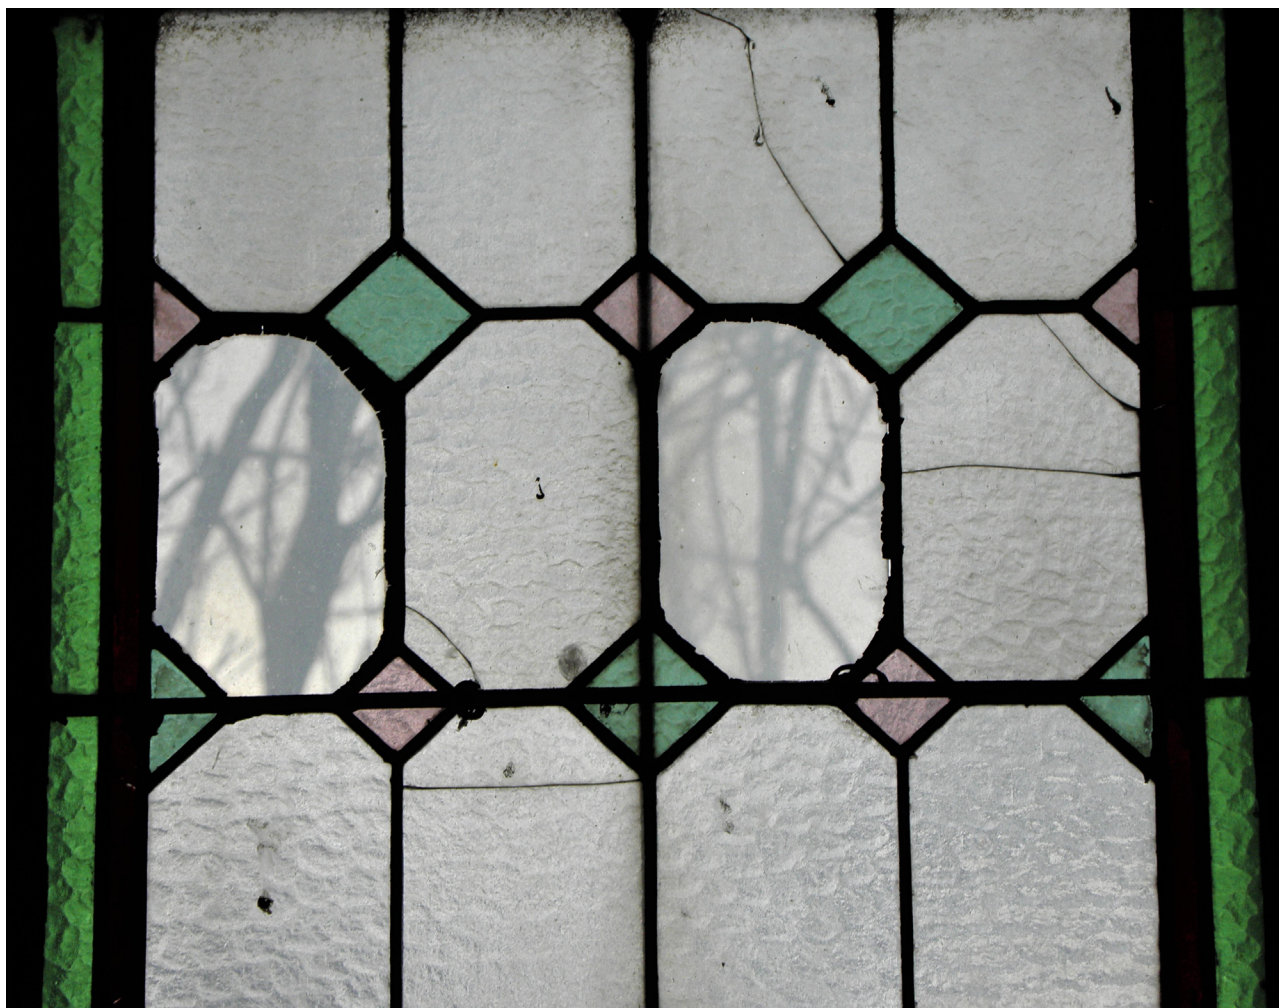
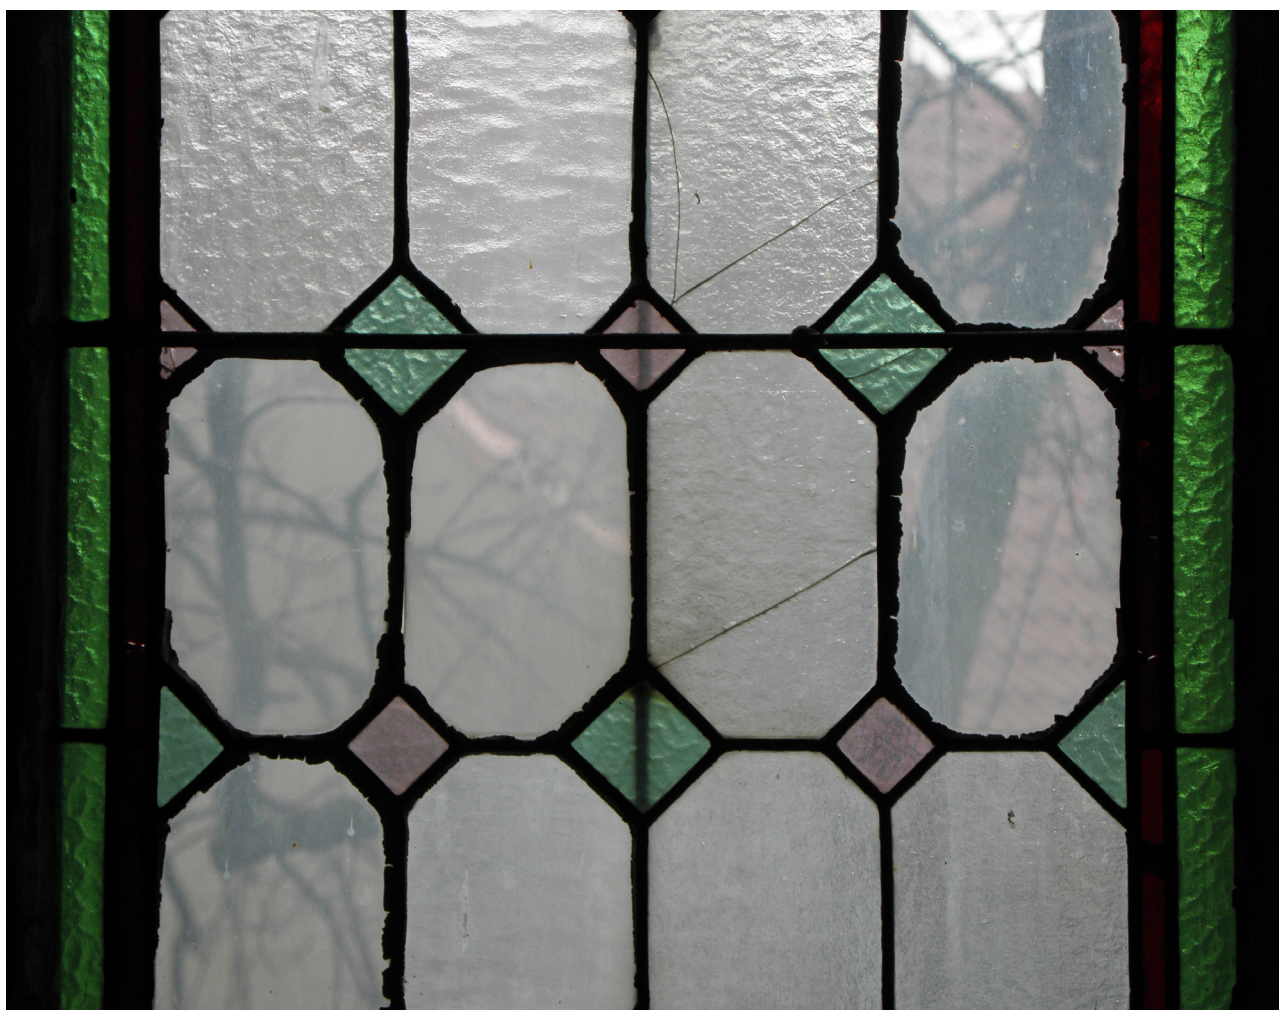
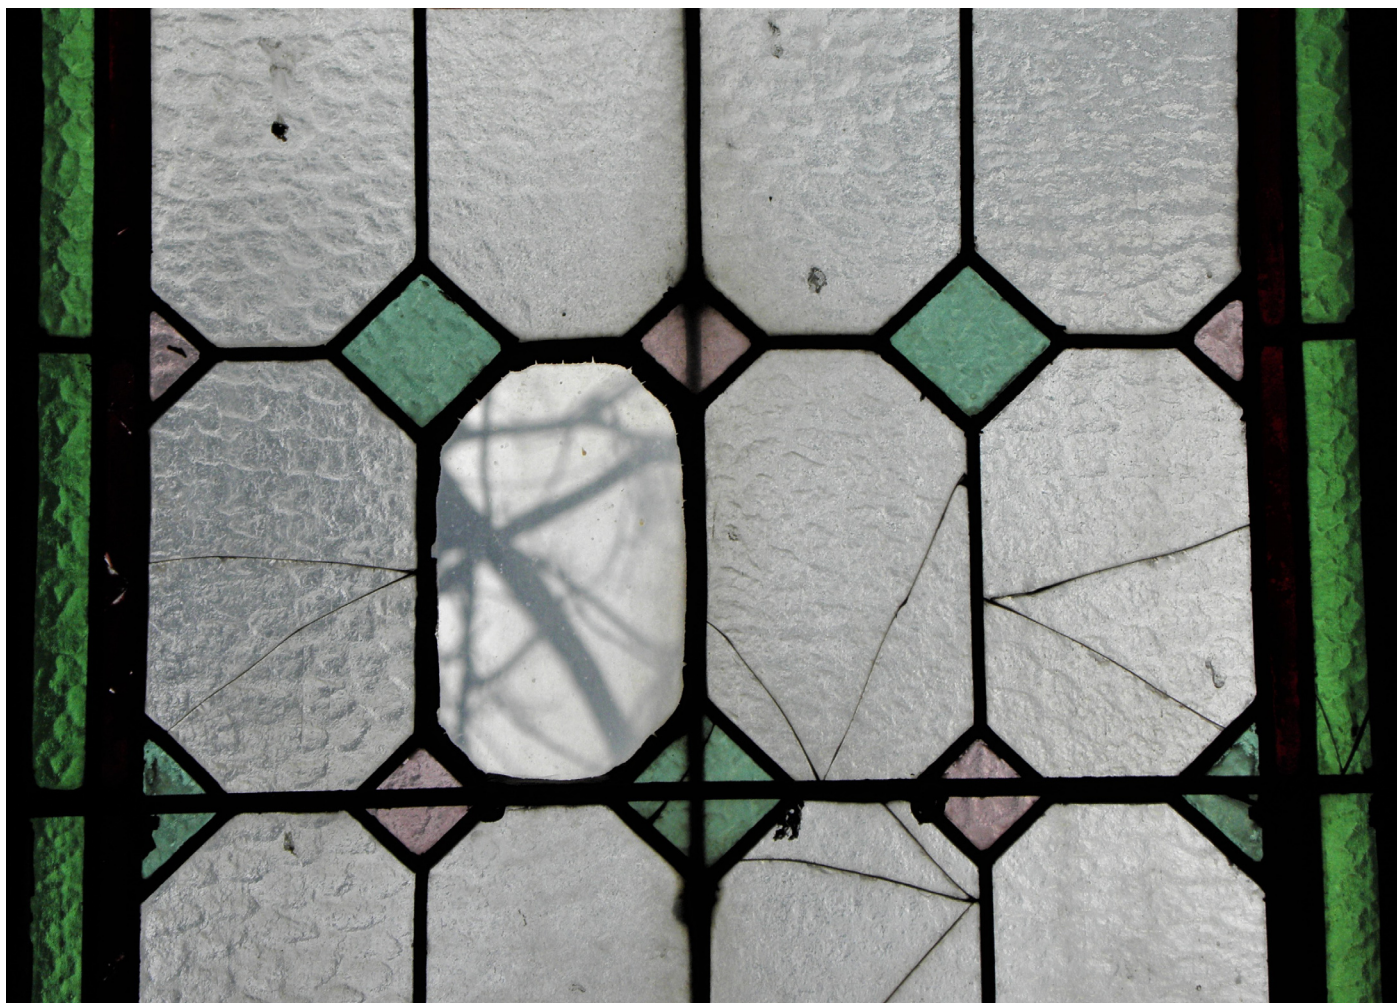
Okna v prostoru kůru za varhanama s vitrajemi č. 47, 48, 49.

Vitraje jsou složeny z čirých katedrálních skel řezaných do protáhlých osmiúhelníků, mezi které jsou vloženy zelené a růžové pravidelné kosočtverce. Po obvodu každé vitraje je vedena červená a trávově zelená bordura. Vitraje jsou ve velmi špatném stavu. Ve výplních je velké množství rozbitých skel. Některá skla jsou nahrazena jiným druhem katedrálu a některá jen čirým sklem. Mimo to je zde velké množství popraskaných dalších skel. Jeden díl je nahrazen plechem. Olověná vazba je dožilá a rozpadá se. V každém okně je na spodu umístěná okapnice.
