Vitraje jsou na půdorysech označeny značkou VIT a číslem.

OKNA HORNÍHO PATRA KOSTELA.

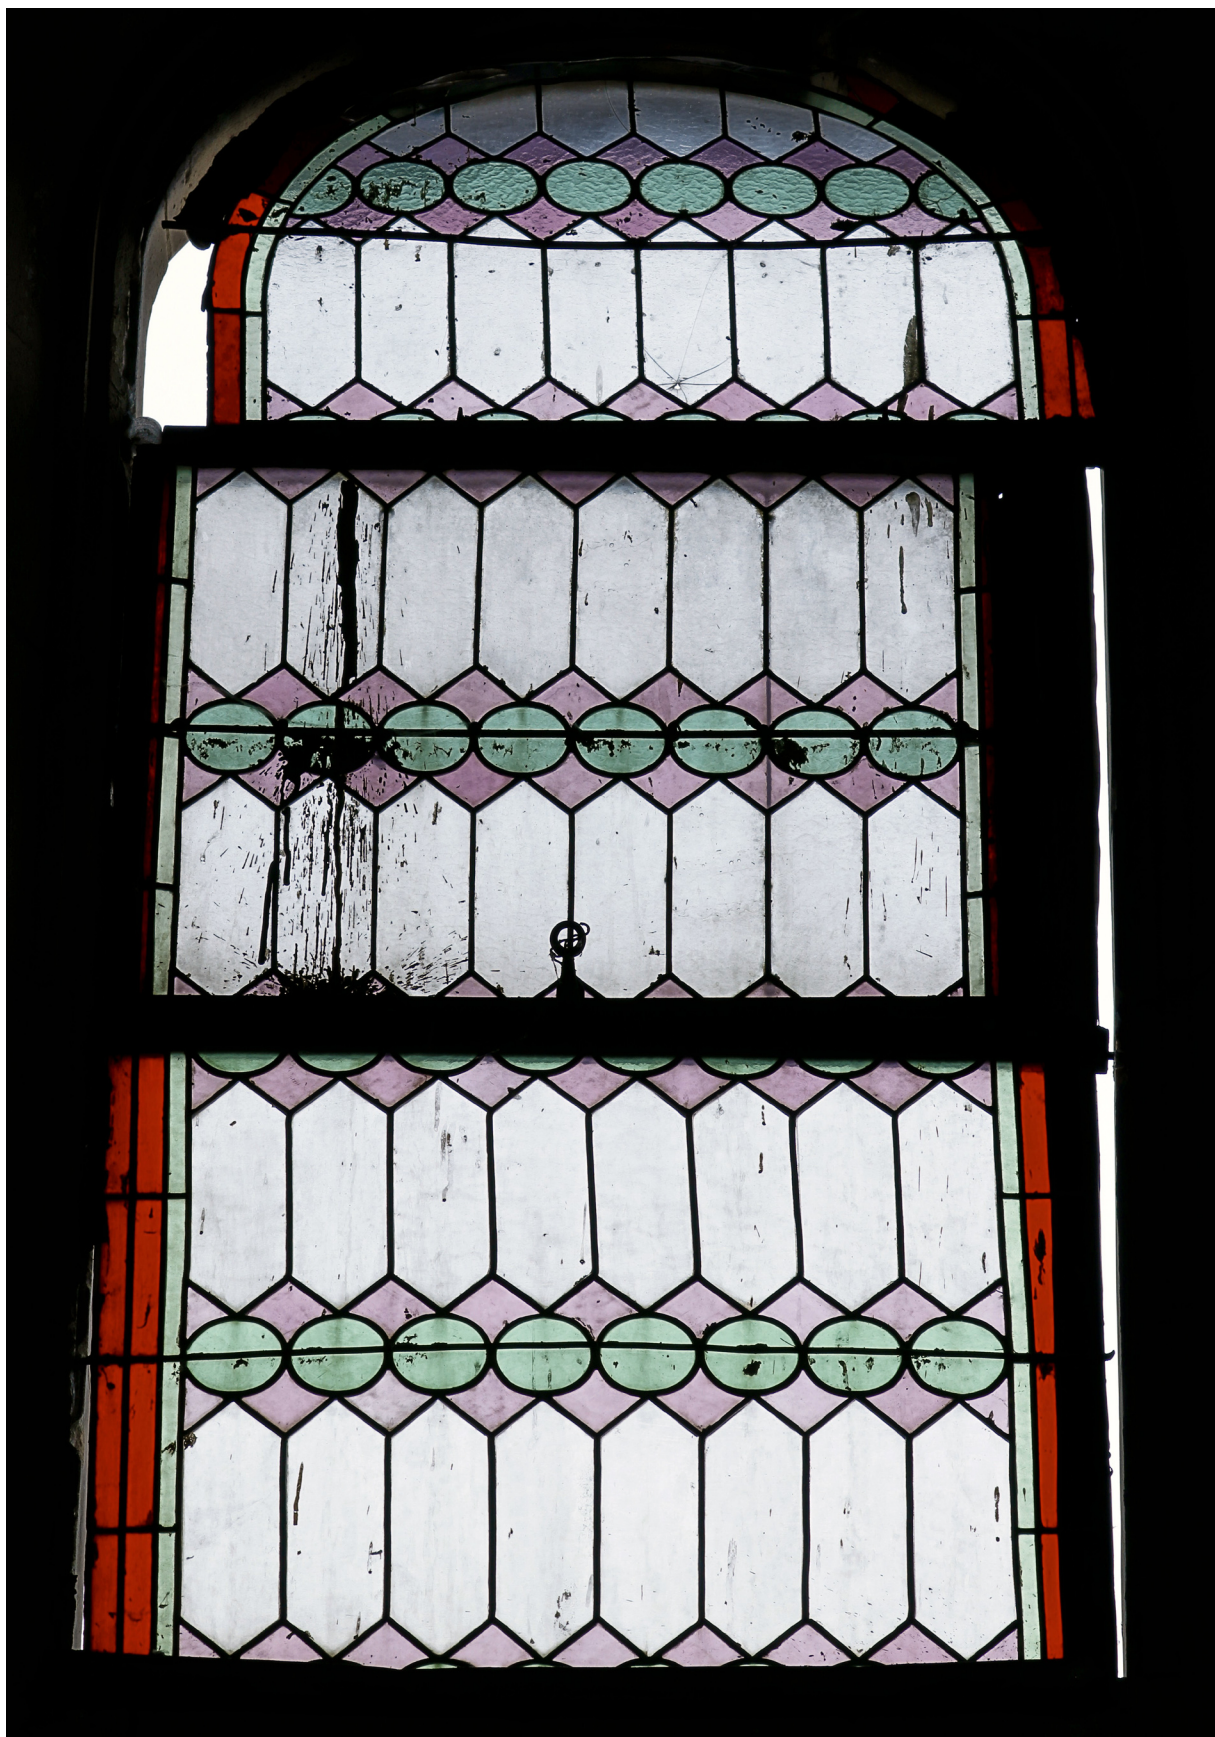
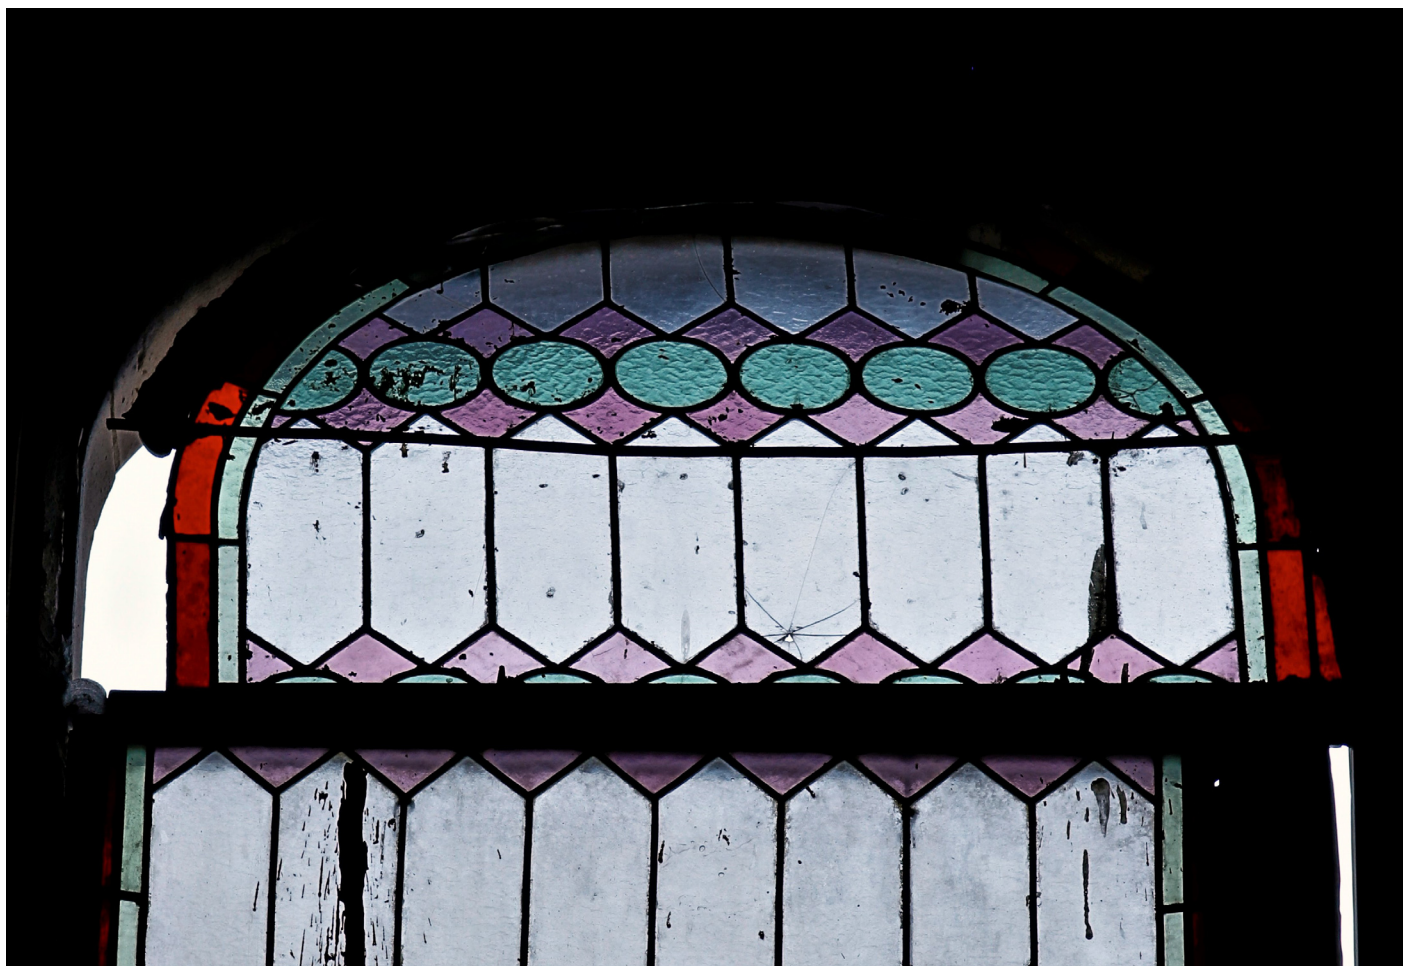
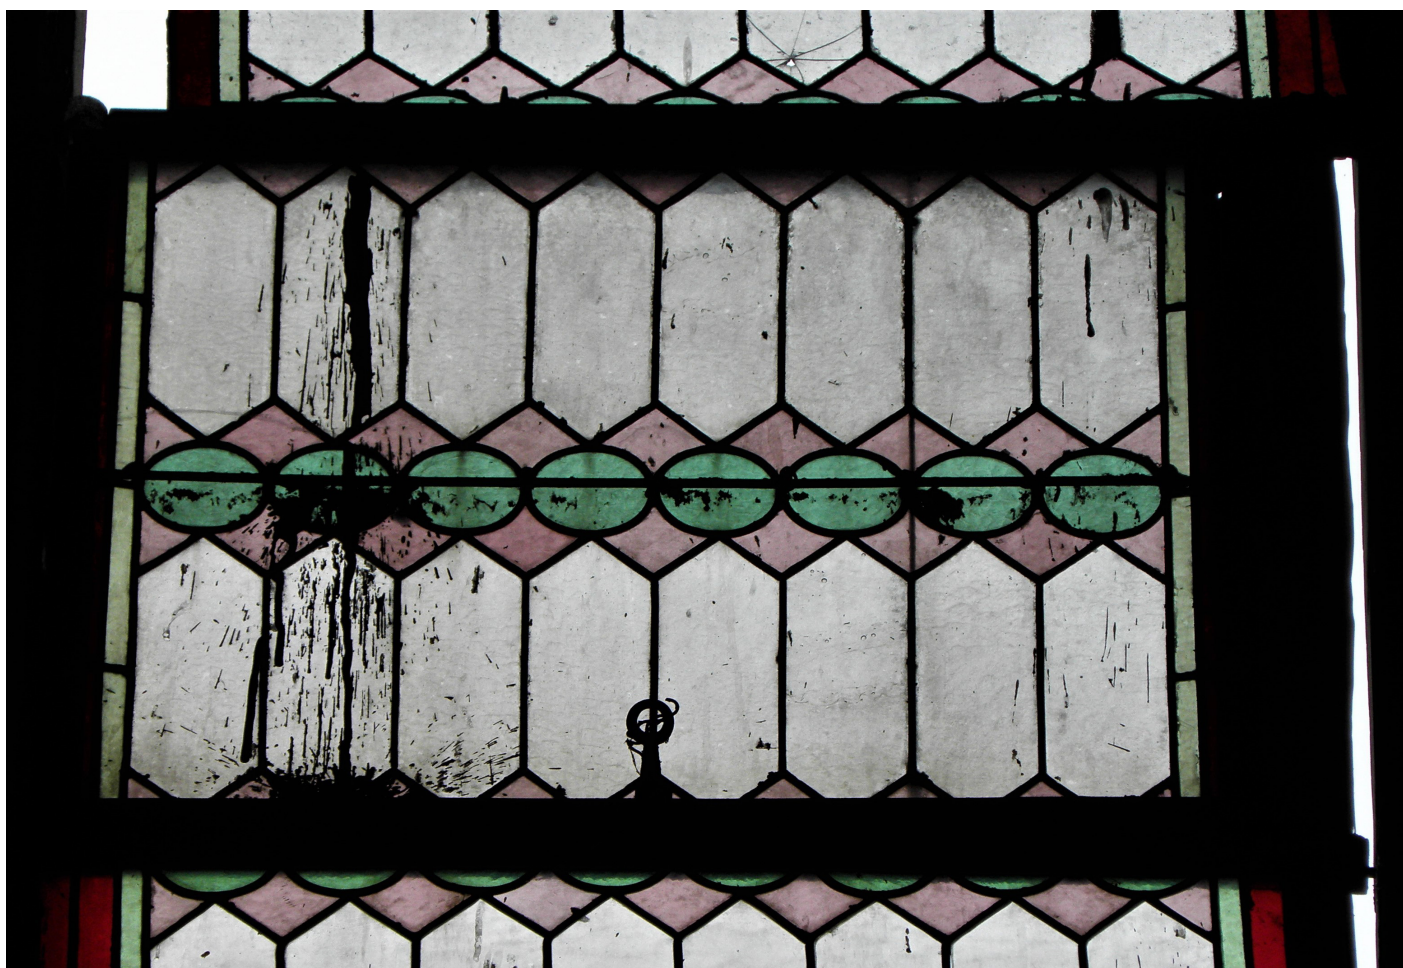
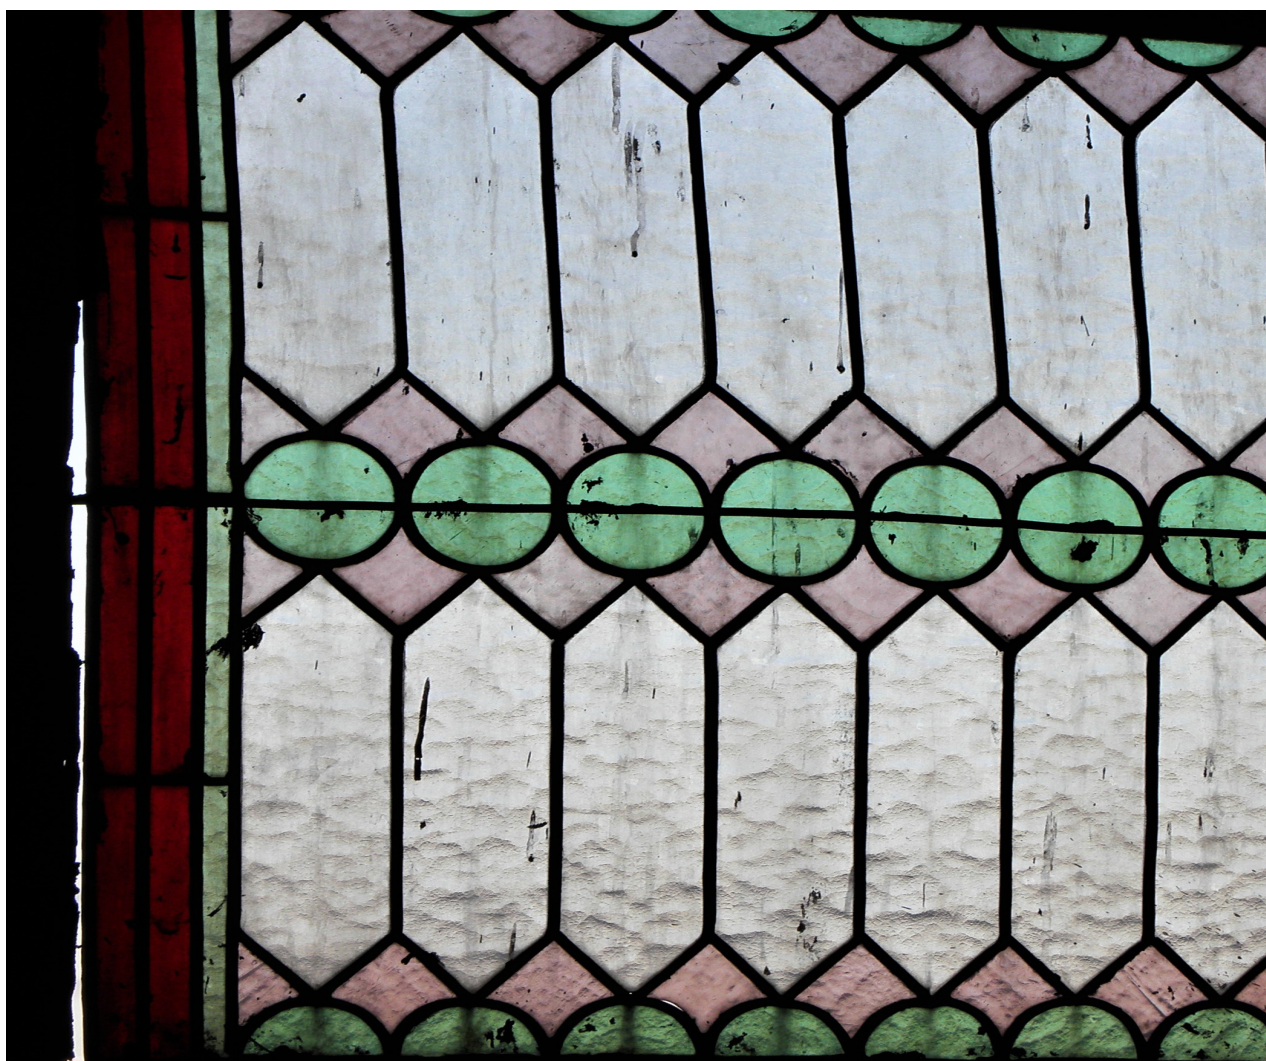
Vitraj č. 50.

Ostění tohoto okna je deformované. Průzor okna se velmi rozšířil. Je to způsobeno pohybem severní stěny kostela. Středový klenák okna tím pádem zapadl více do vnitřku okna a horní výplň vyklopil směrem ven. Tím, že je otvor v okně širší tak po krajích osazených výplní vznikly mezery mezi ostěním a vitrají. I mezi pravým okrajem středové větračky a ostěním je mezera. Dvě obdélníkové výplně jsou také deformované. Na výplních scházejí svislé výztuhy.

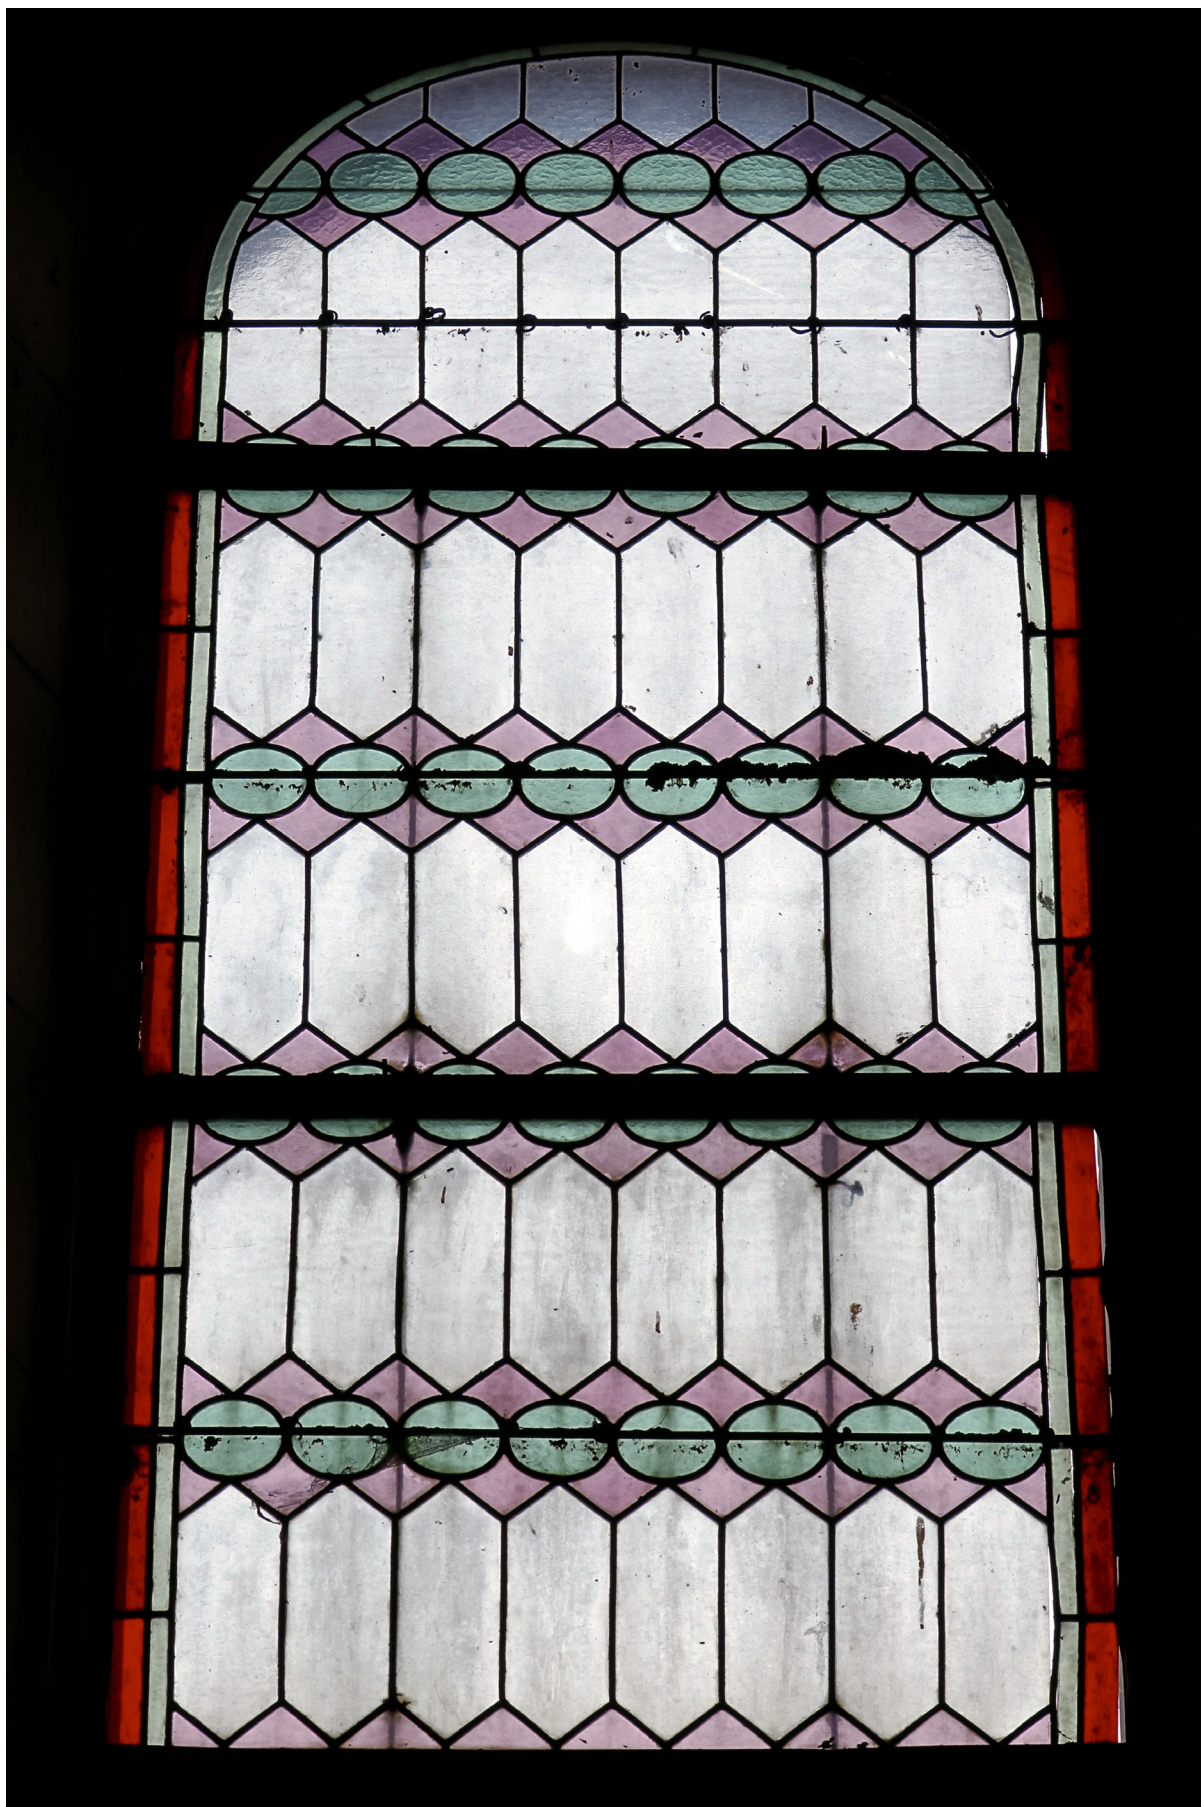
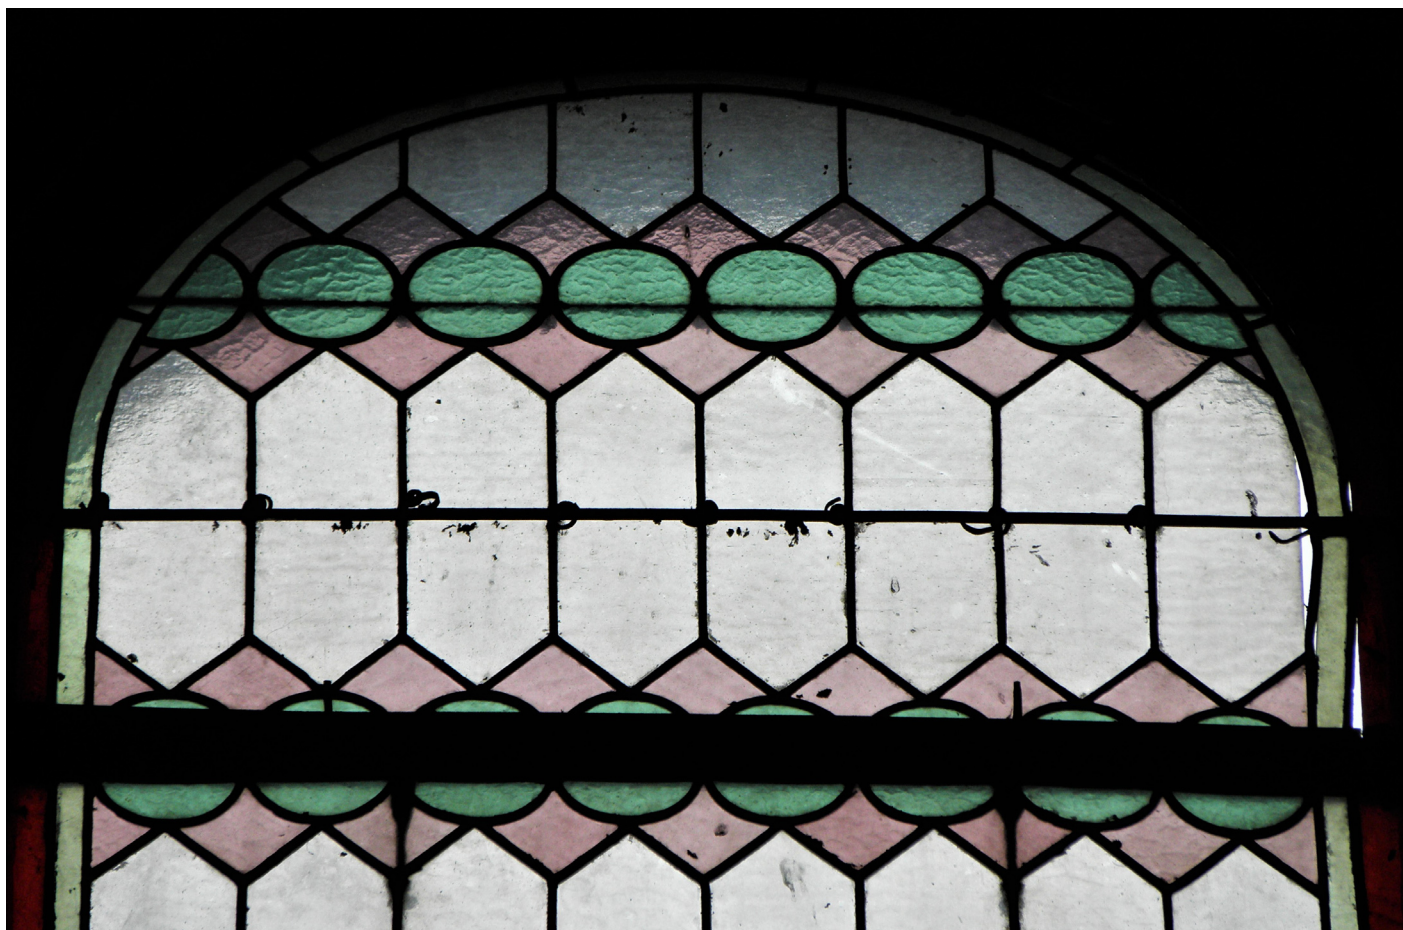
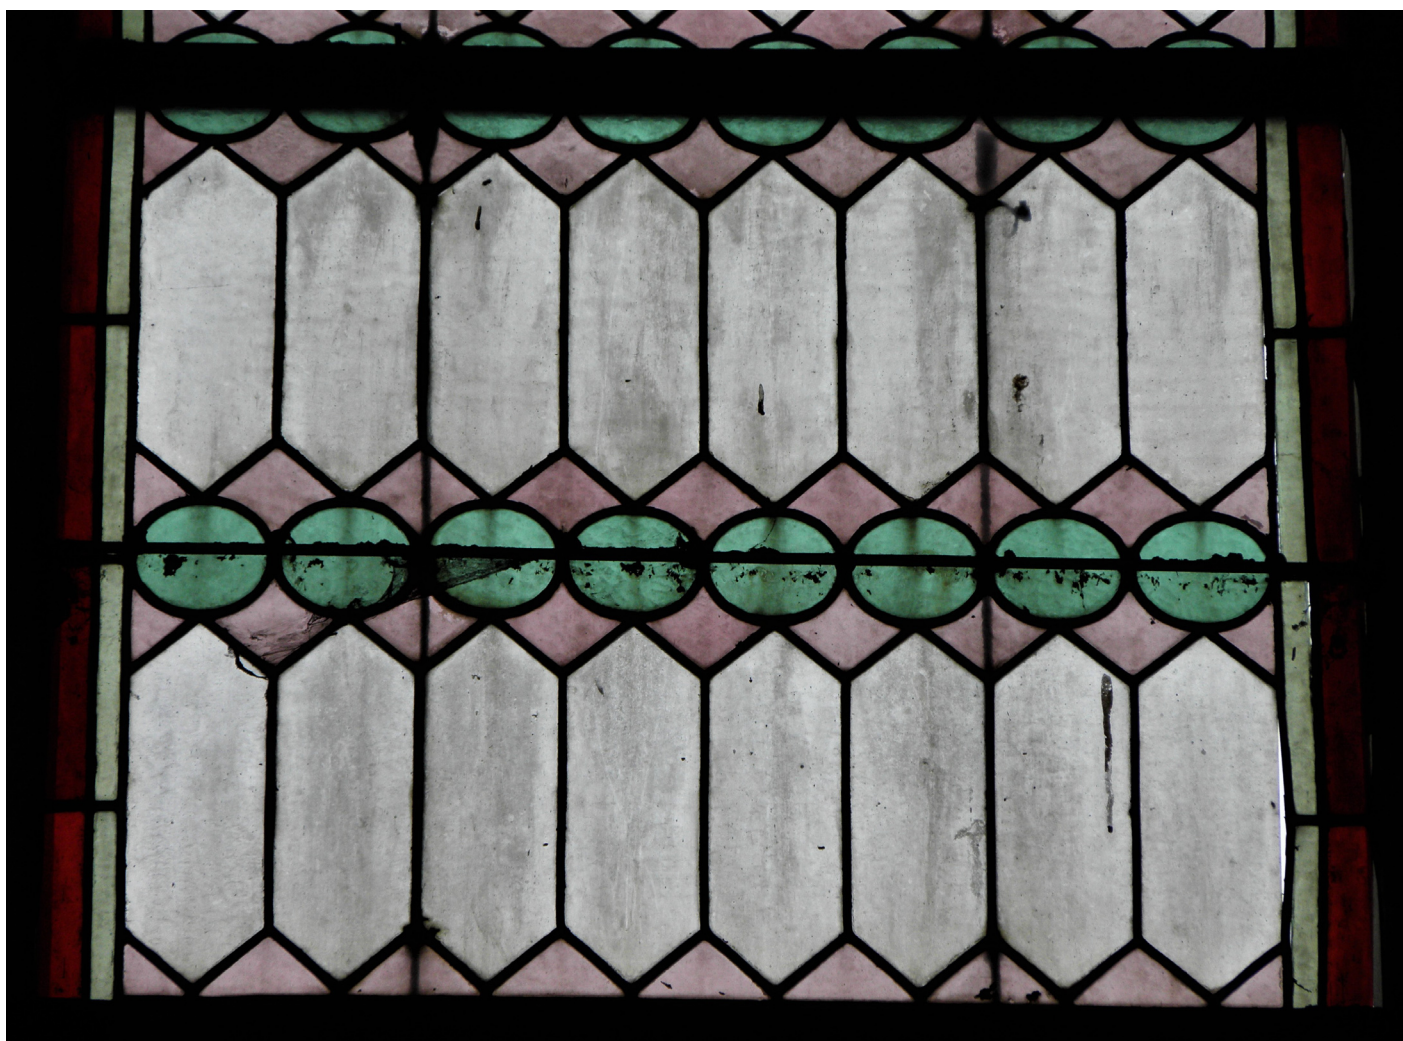
Vitraj č. 51.

I ostění tohoto okna je mírně deformované. Otvor je širší než byl původně. Je to vidět na výplních vpravo. Bordura výplní je zde deformovaná tím jak se ostění hlo směrem doprava. Místy zde vznikly mezery, kterými proniká světlo. Olověná vazba je narušená. Ve vitraji není větračka.

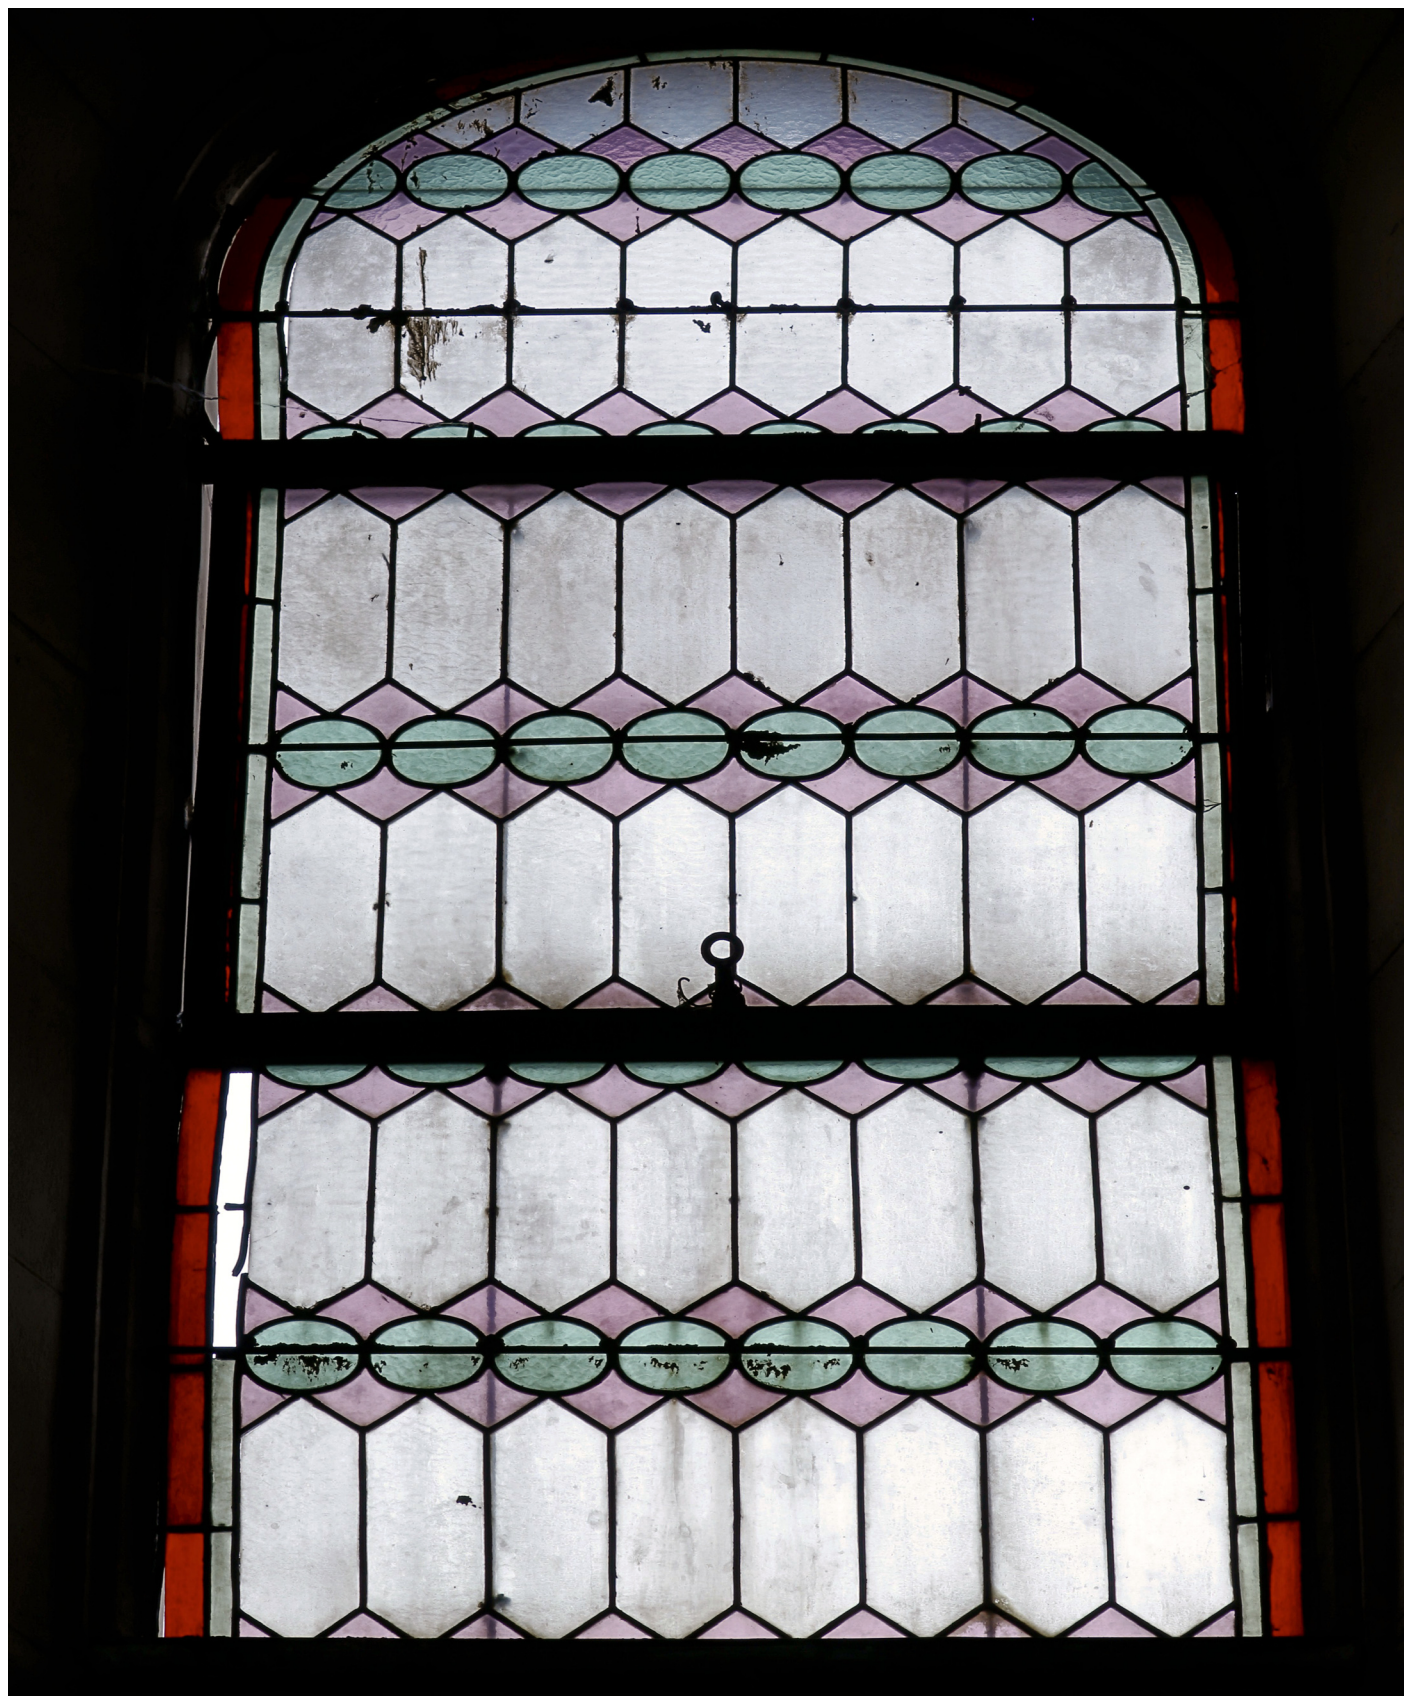
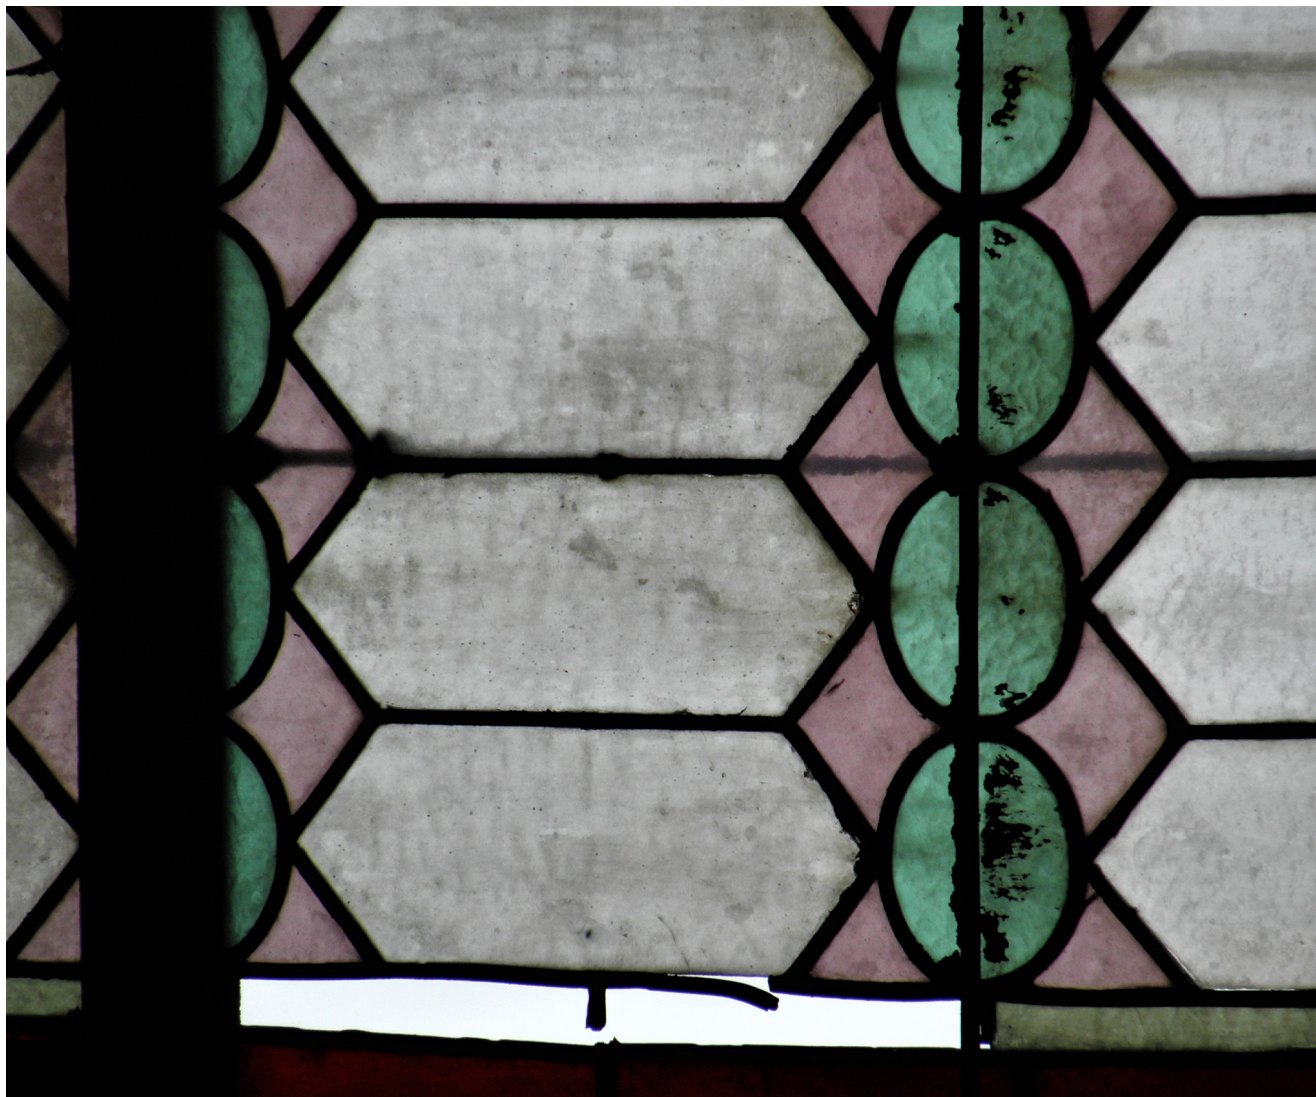
Vitraj č. 52.

Vitraj je v ploše celkem zachovalá. Výplně jsou mírně zprohýbané. Horní a středová výplň, osazená ve větračce, mají po levé straně mezeru kudy již mezi ostěním a bordurou horní výplně a rámem větračky prosvítá světlo. U horní výplně na levé straně prosvítá světlo také mezi bordurou a středovým šestihranem. U spodní výplně scházejí na levé straně dva díly zelené bordury. Olověná vazba je v těchto místech potřhaná. Olověná vazba je dožilá a nebyť kovových výztuh, které plochy výplní dosud zajišťují, tak by se výplně již rozpadly.

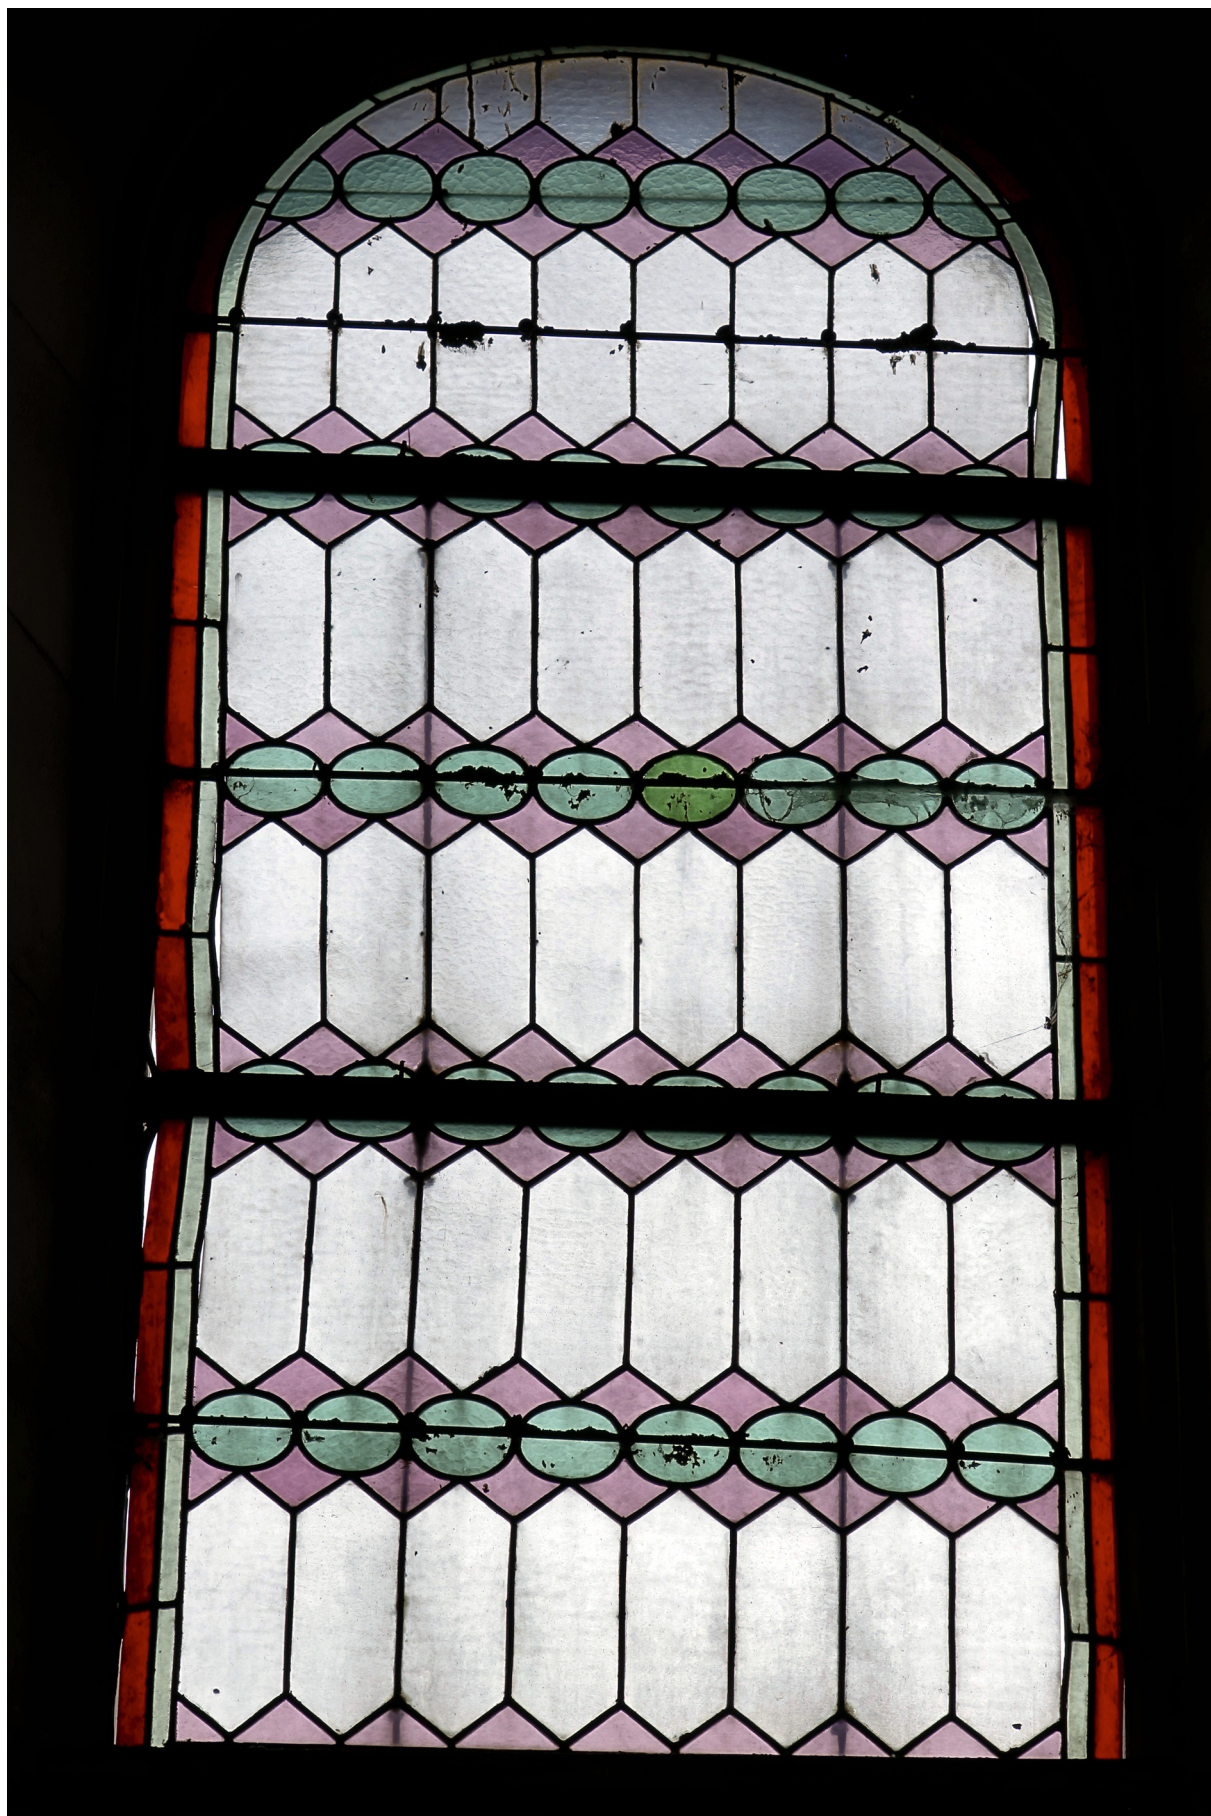
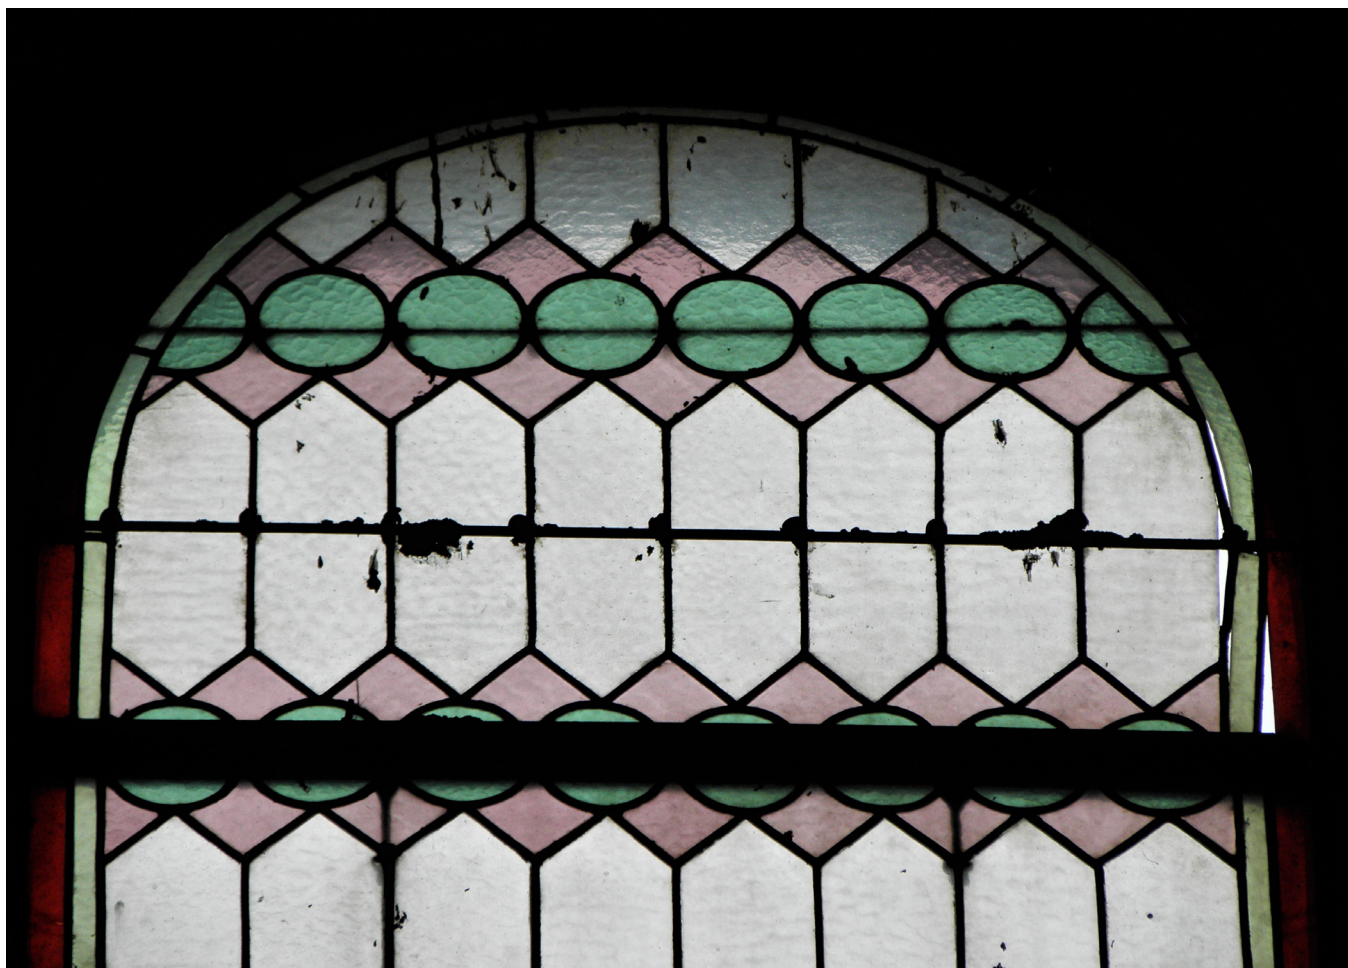
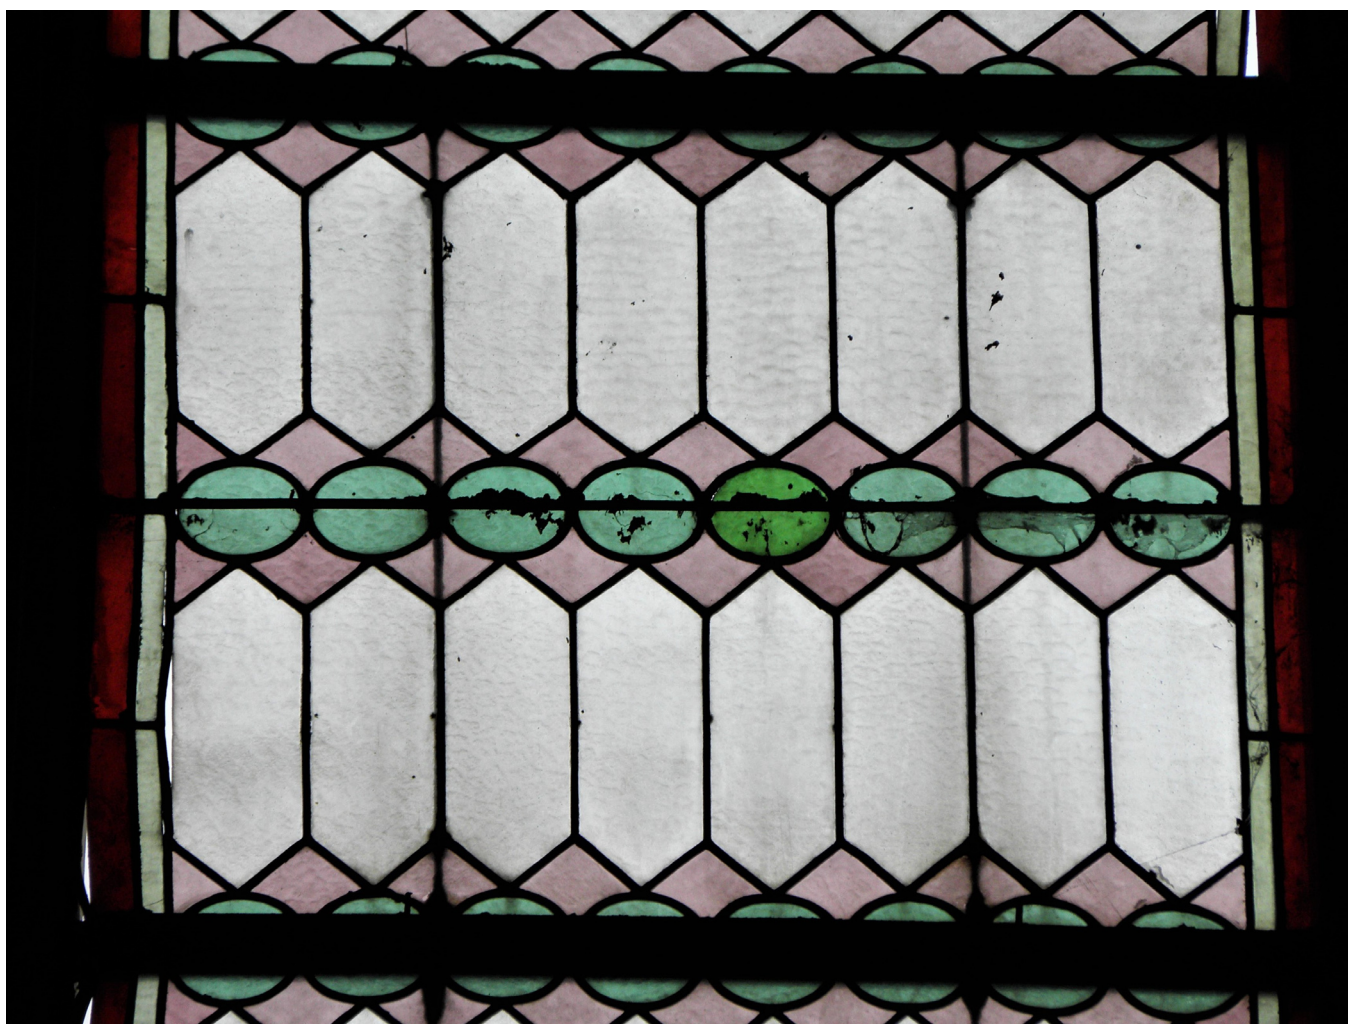
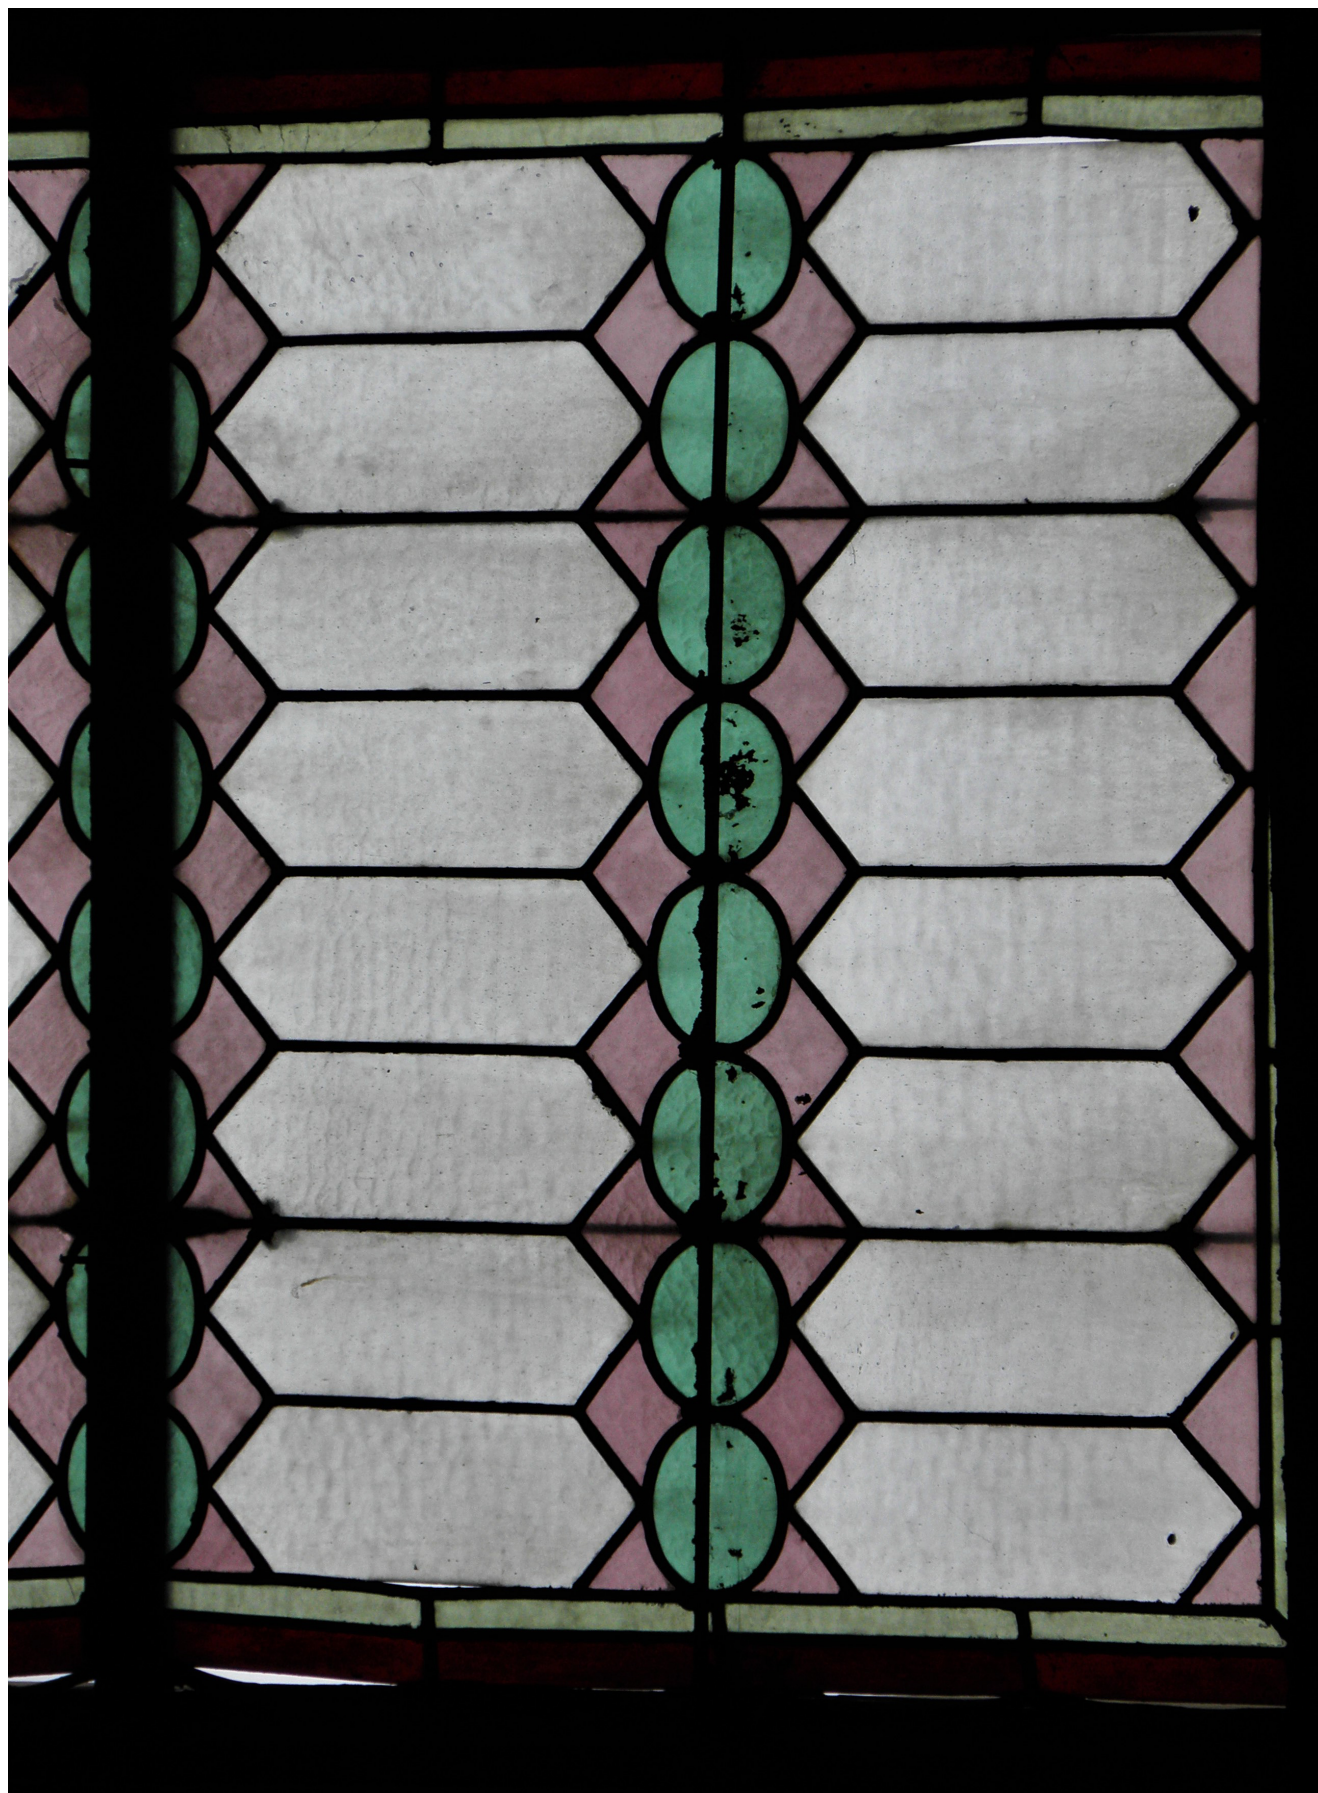
Vitraj č. 53.

Vitraj je v ploše zachovalá. Olovo je dožilé. Výplně jsou v ploše deformované, uvolněné.

Mezi středovými šestihrany a bordurou již vznikají mezery. Po stranách vitraje opět prosvítá světlo. Výplně v okně drží jen díky zpevňovacím výztuhám. Do střední výplně v minulosti někdo vsadil kruhový díl z tmavě zeleného skla.
