Vitraje jsou na půdorysech označeny značkou VIT a číslem.

OKNA HORNÍHO PATRA KOSTELA.

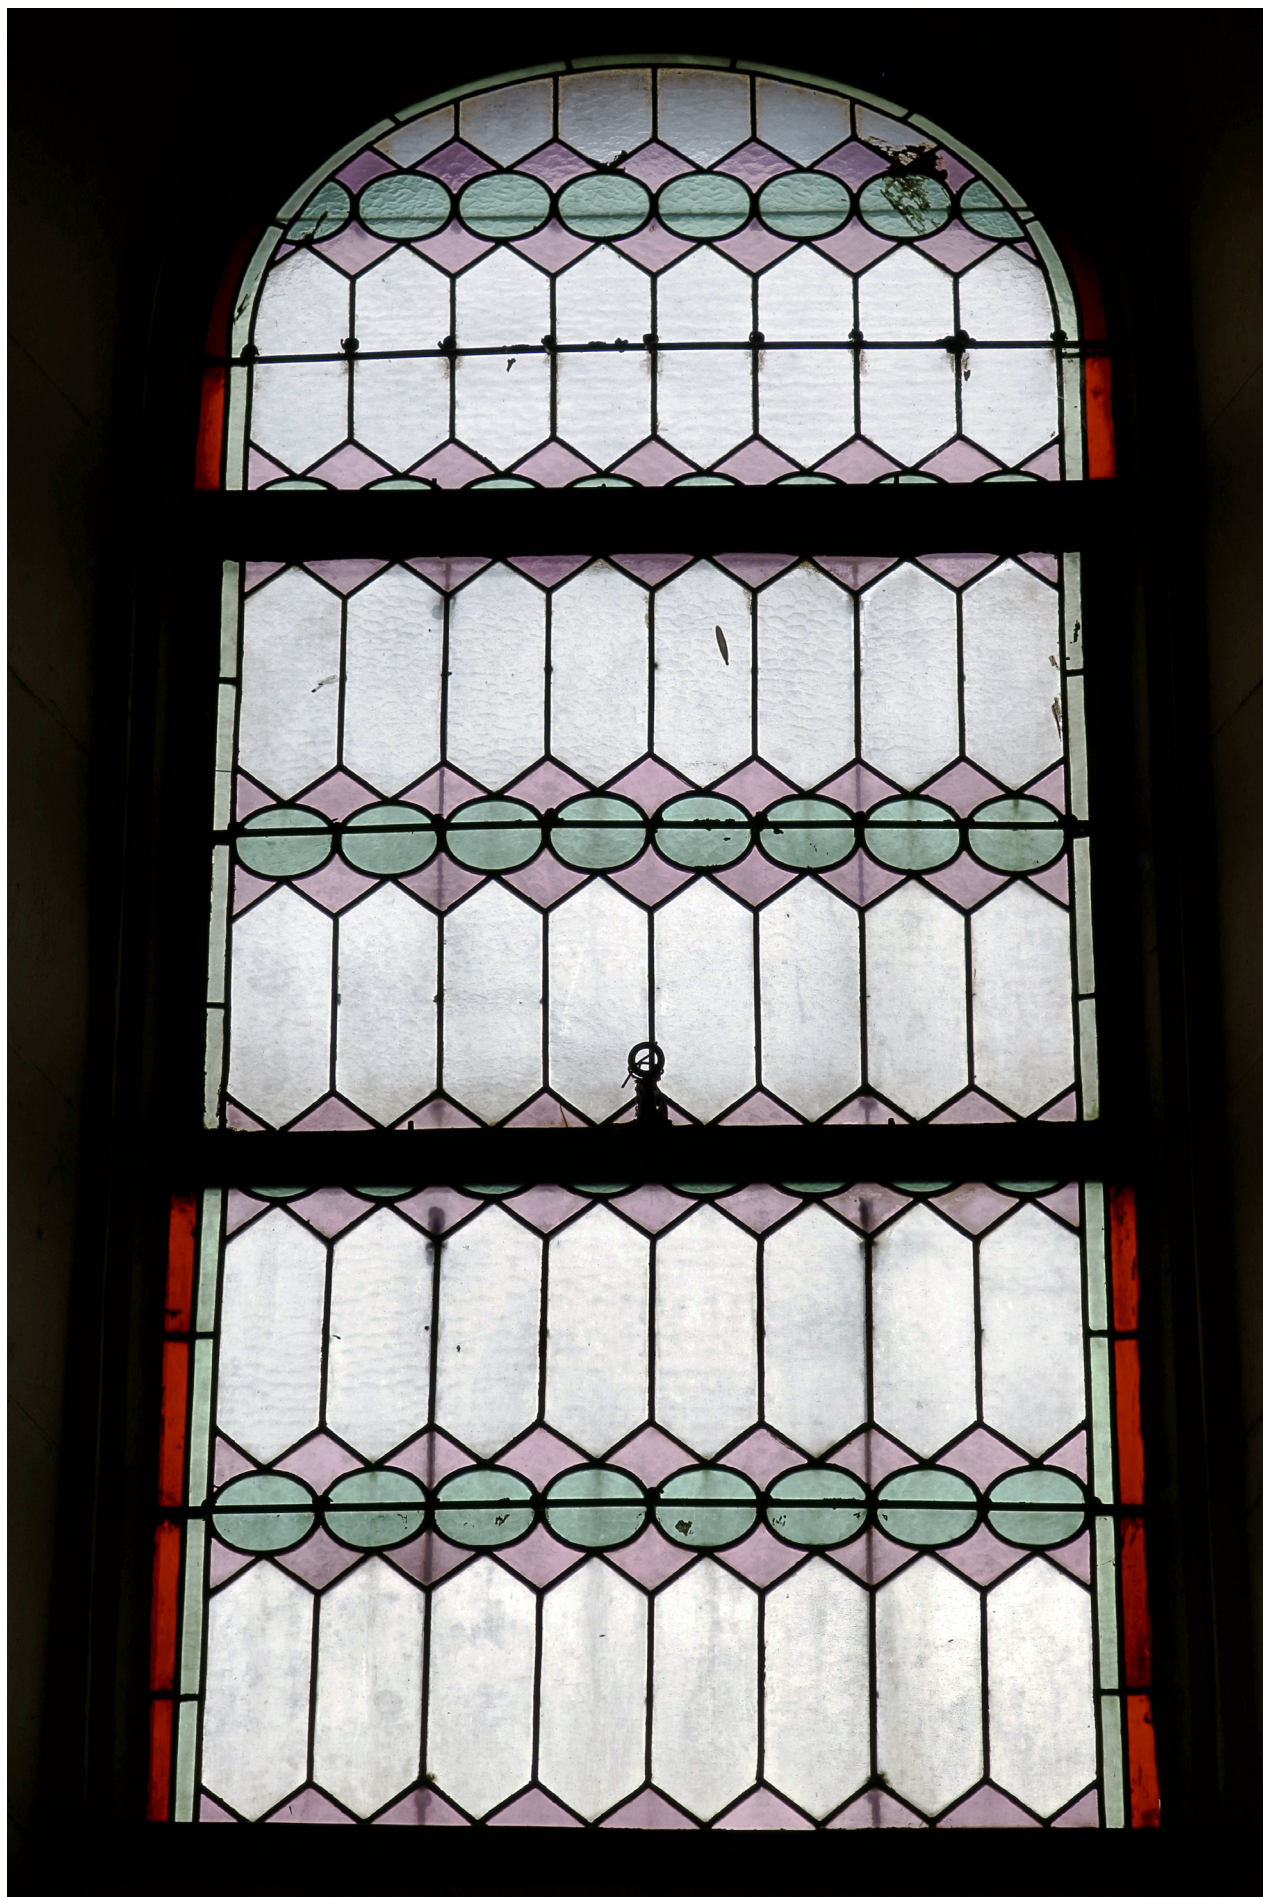
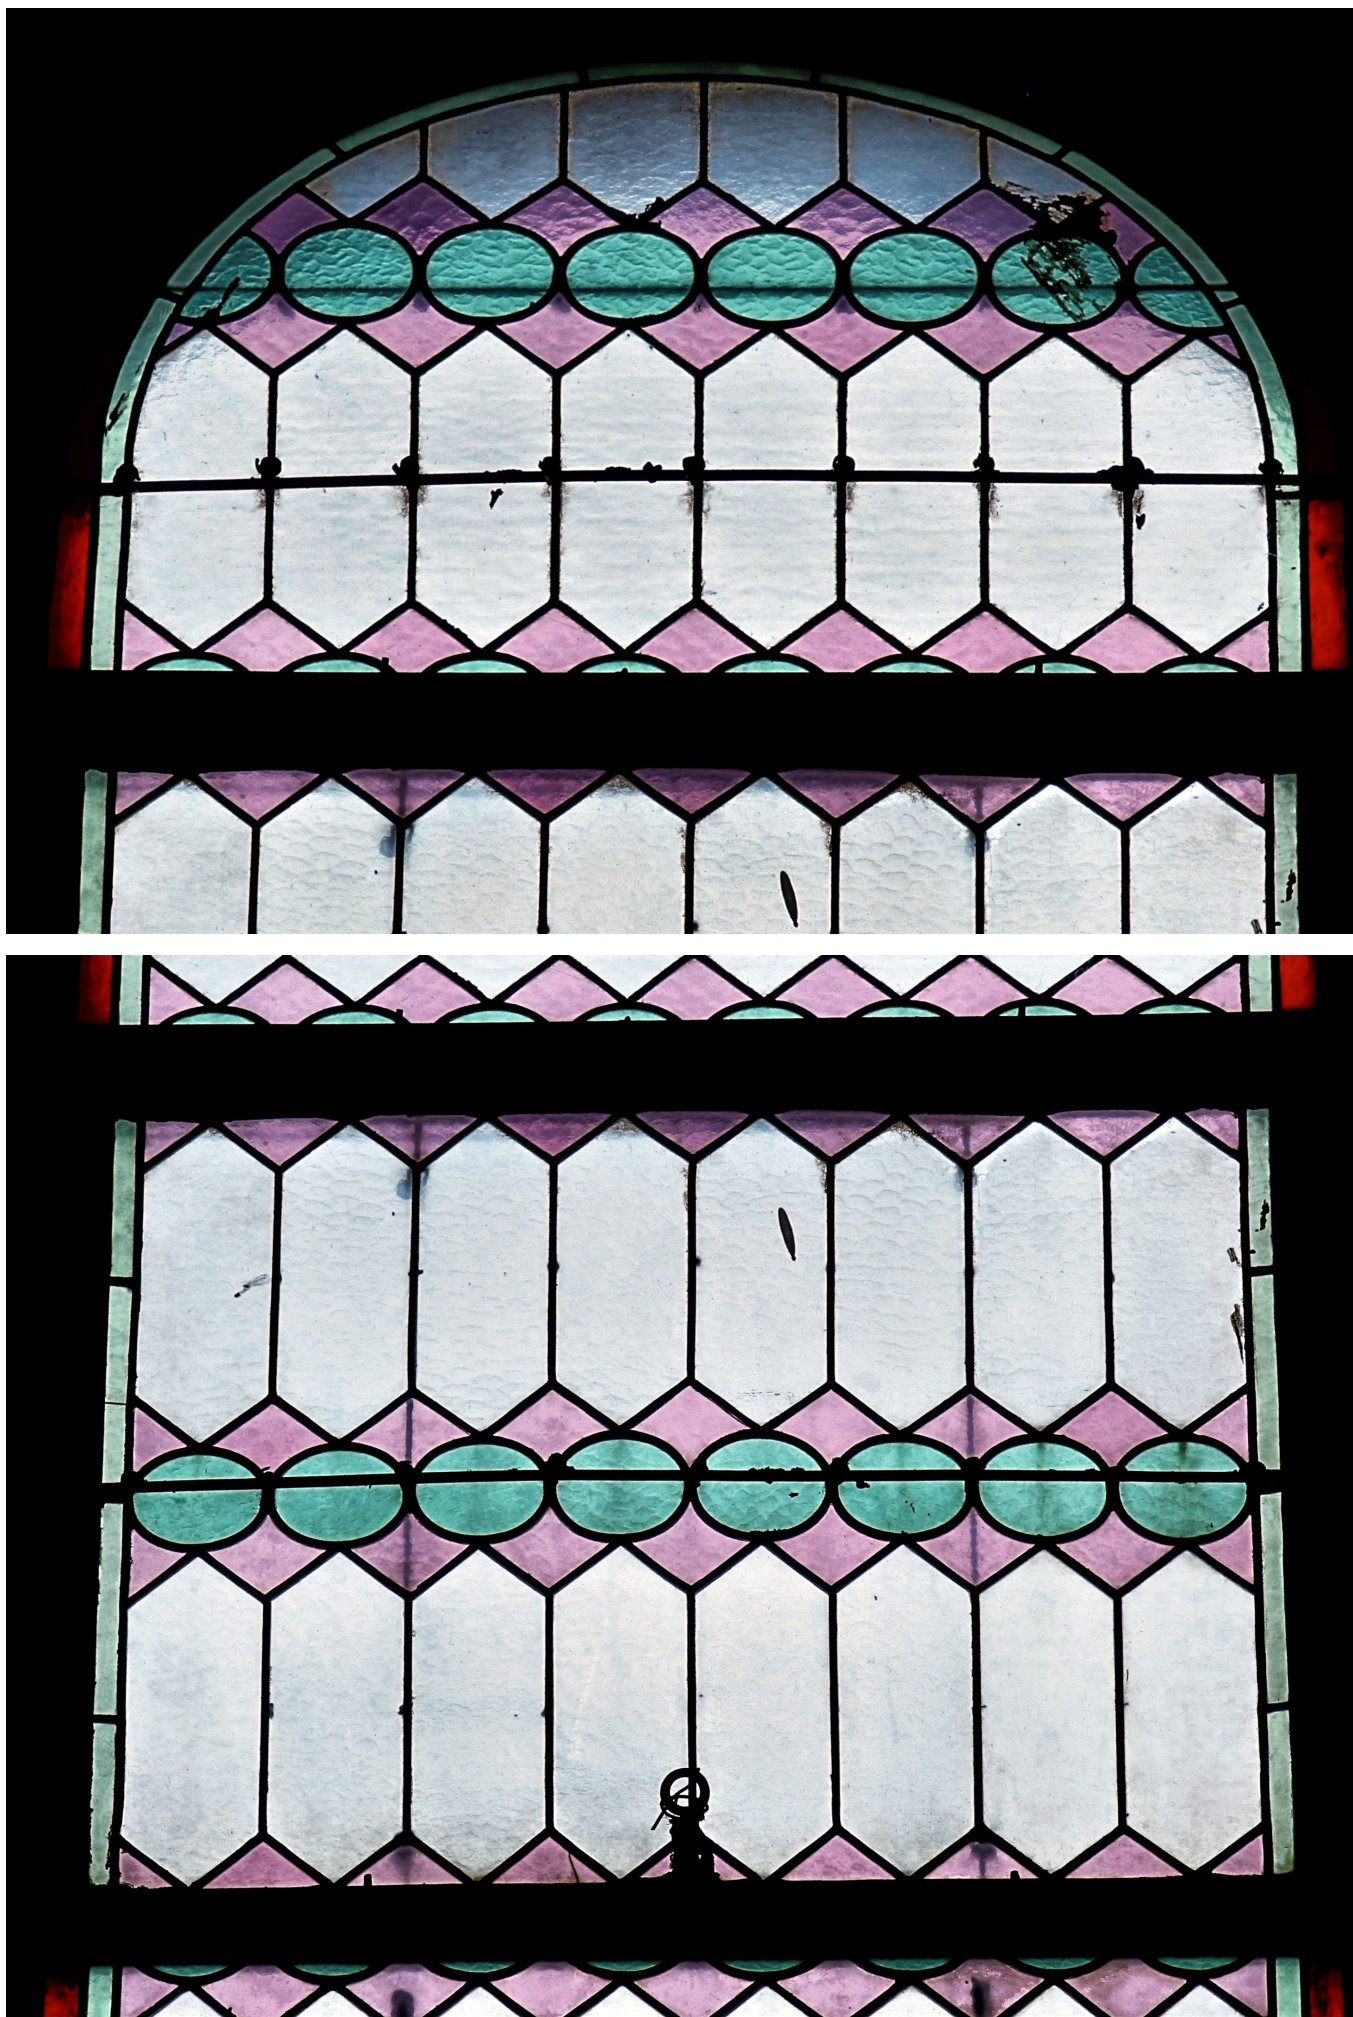
Vitraj č. 54.

Tato vitraj je v ploše zachovalá. Díky fungujícím výztuhám jsou výplně jen mírně deformované. Olověná vazba je dožilá a uvolněná. V tomto okně je opět větračka.

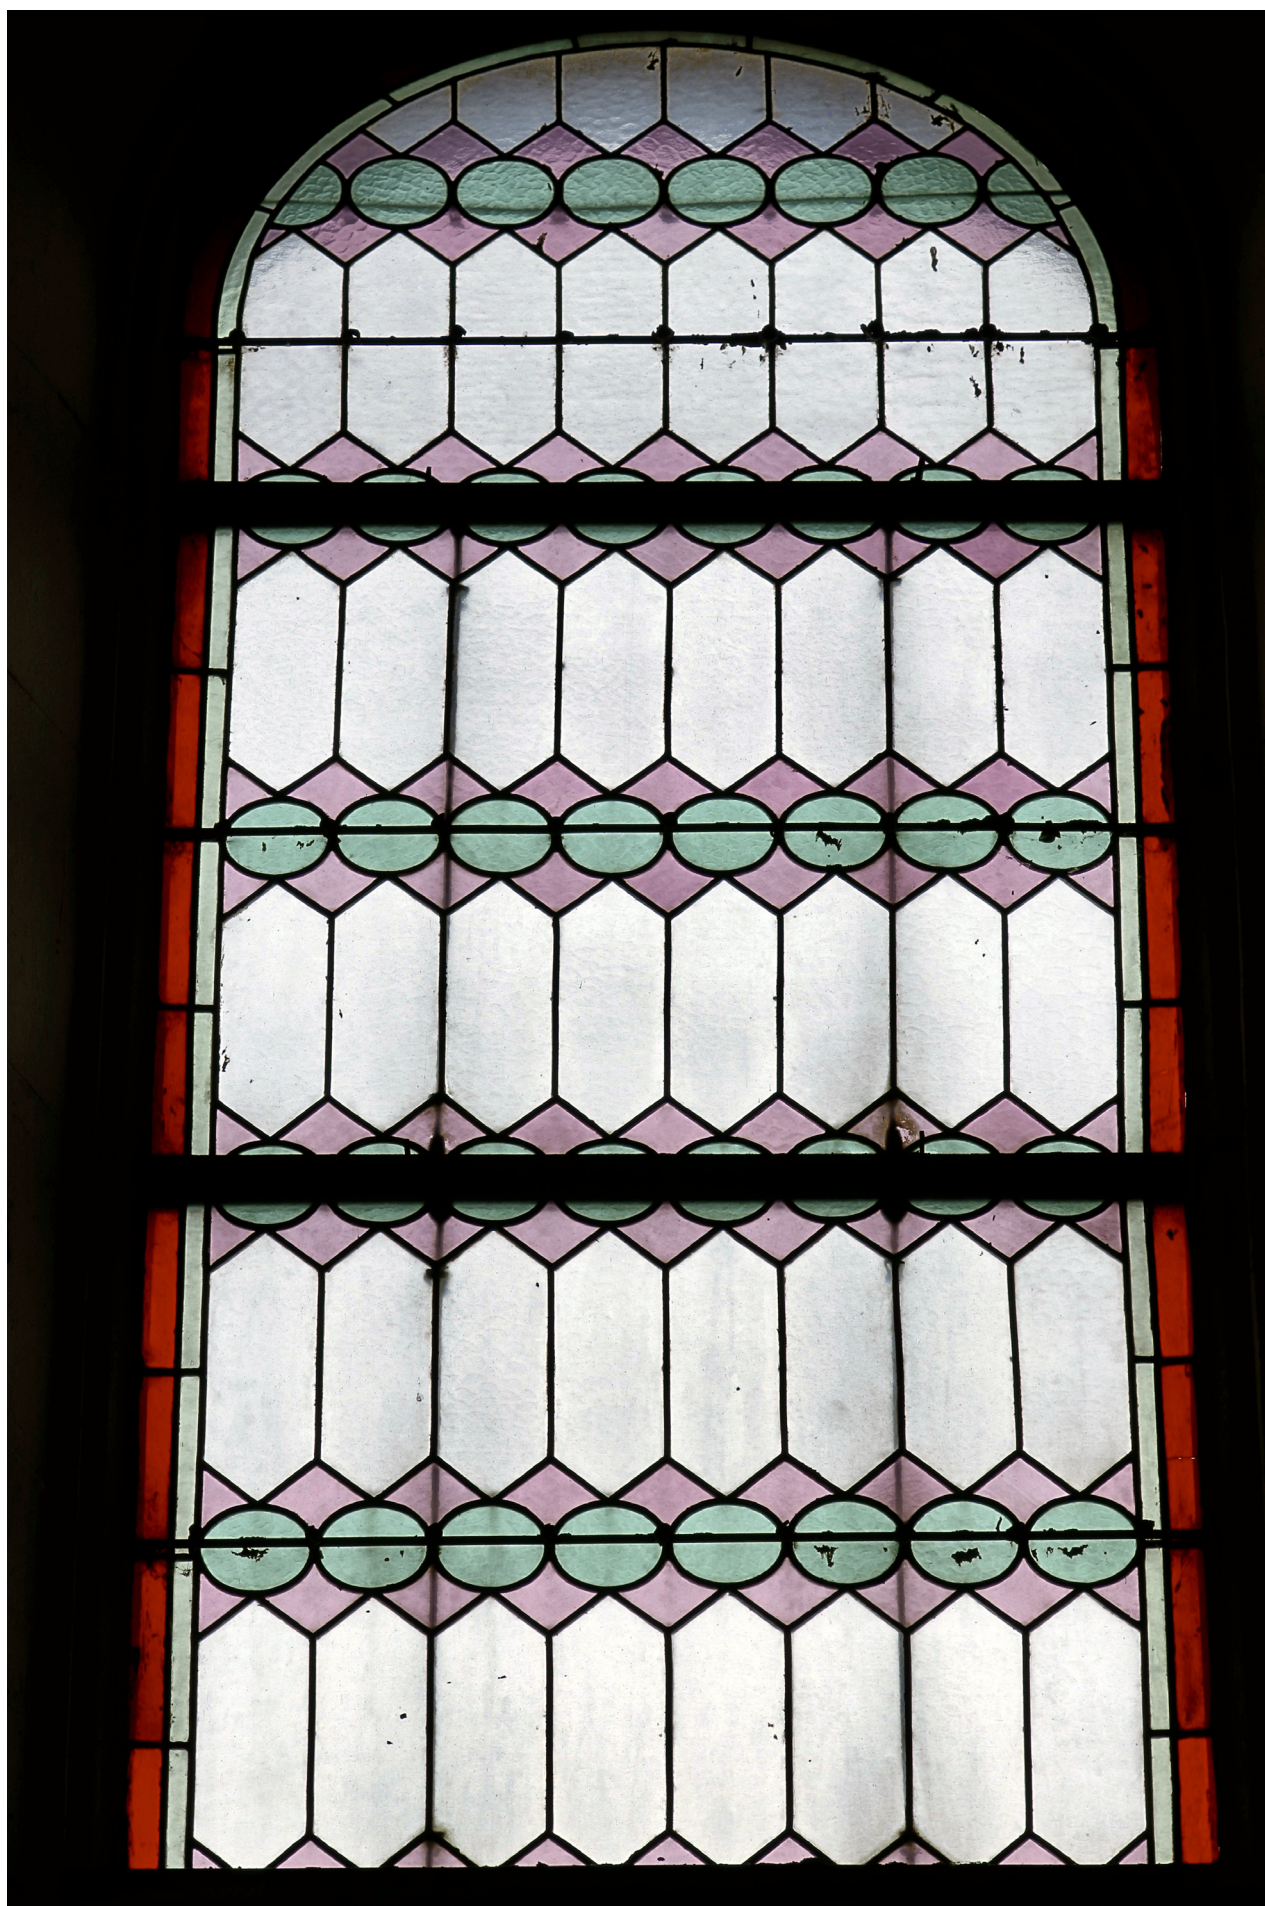
Vitraj č. 55.

I tato vitraj je v ploše zachovalá. Olověná vazba je dožilá a uvolněná.
Díky fungujícím výztuhám jsou výplně jen mírně deformované.

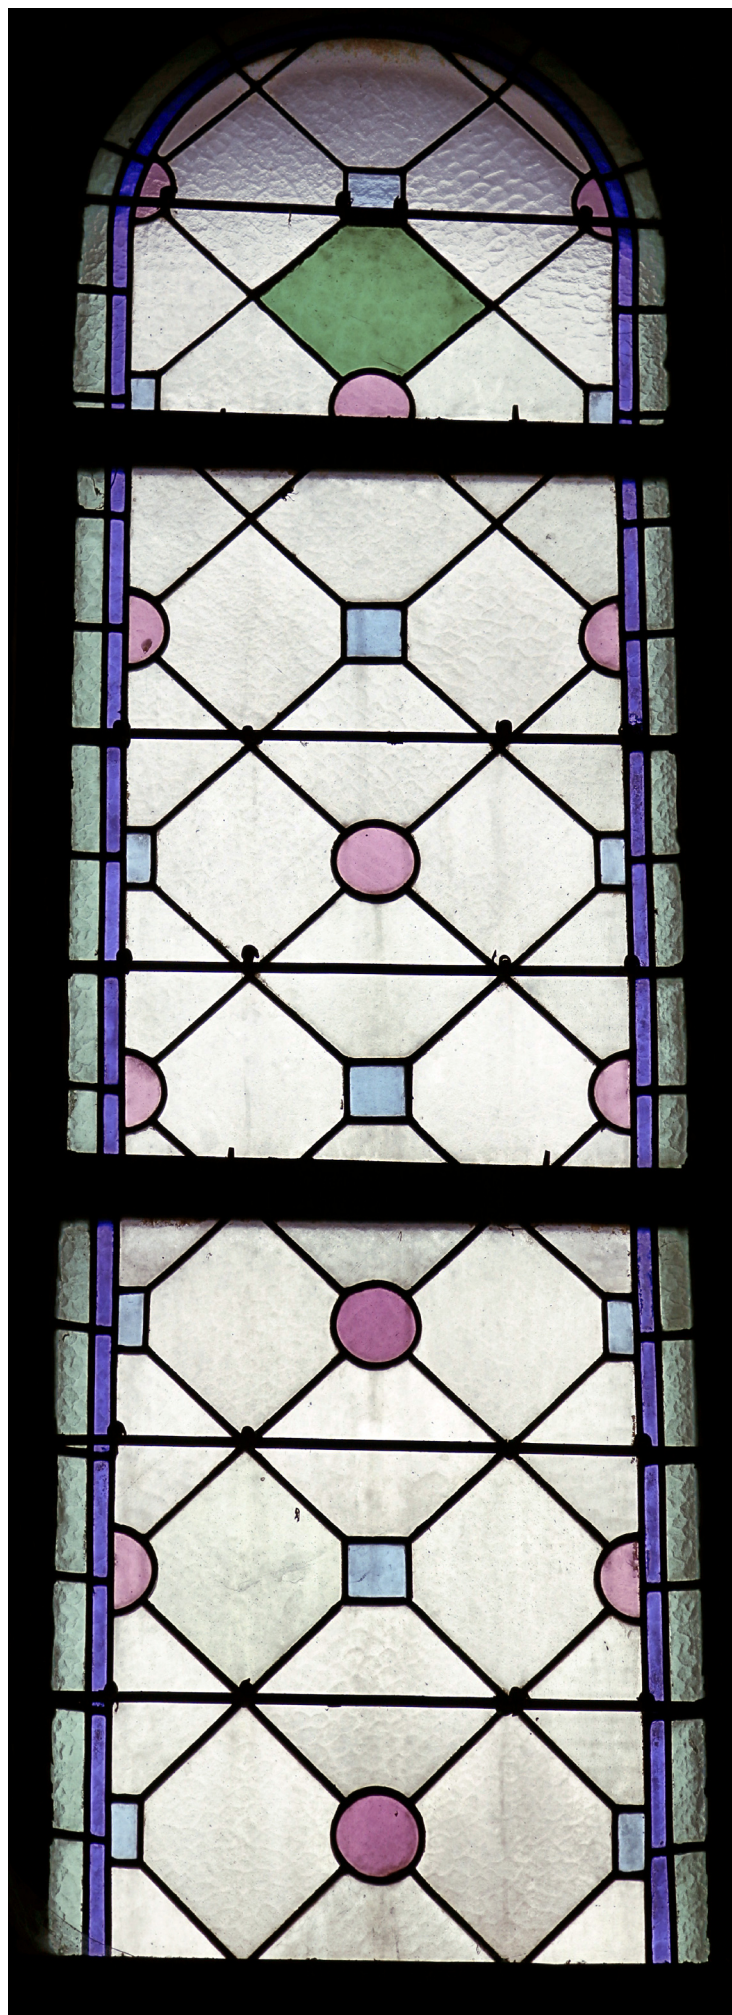
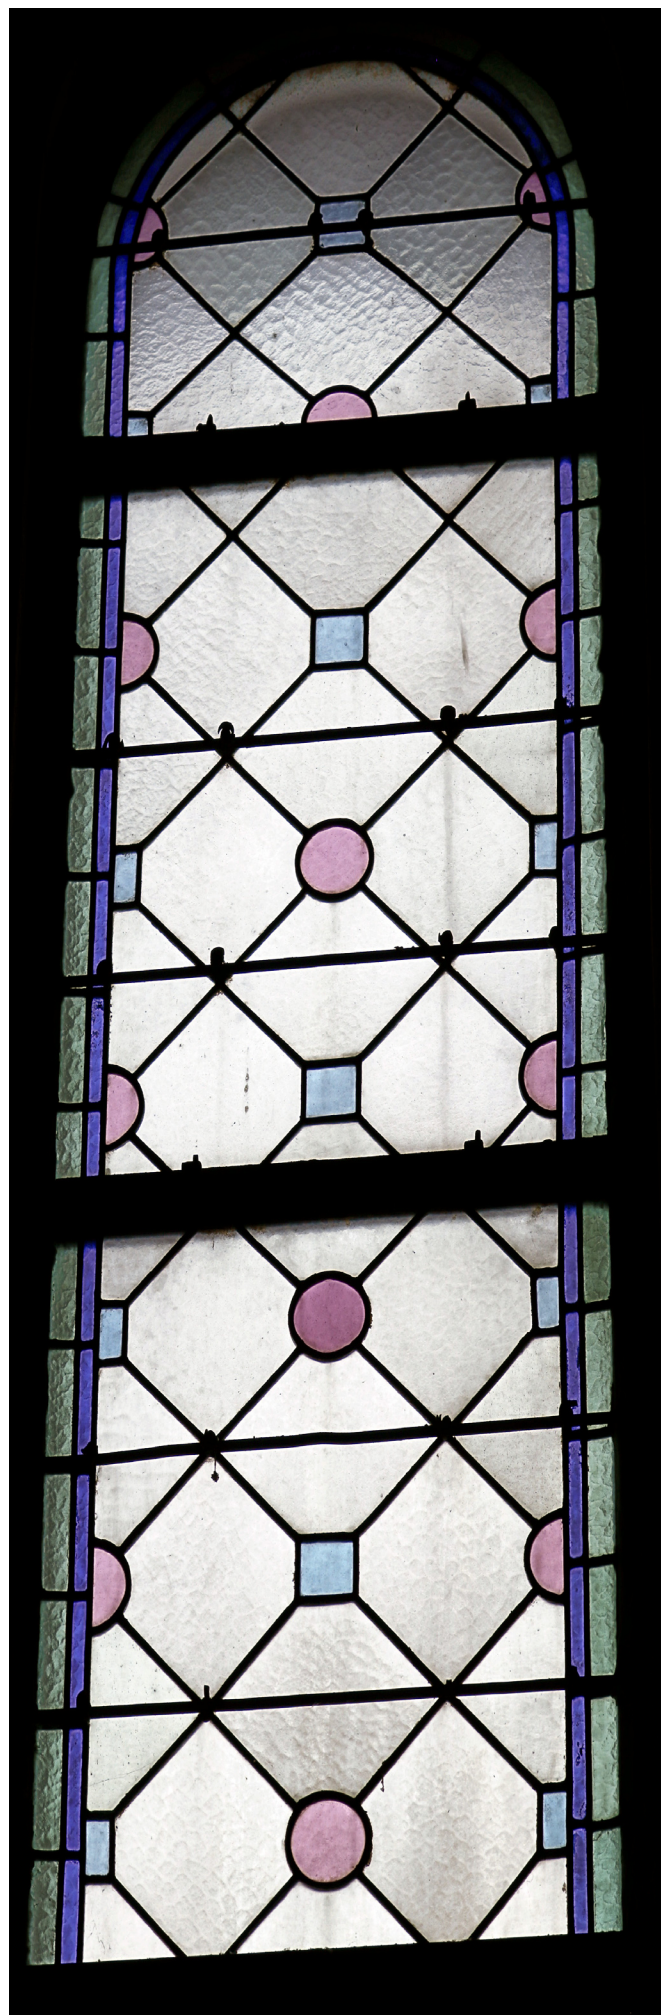
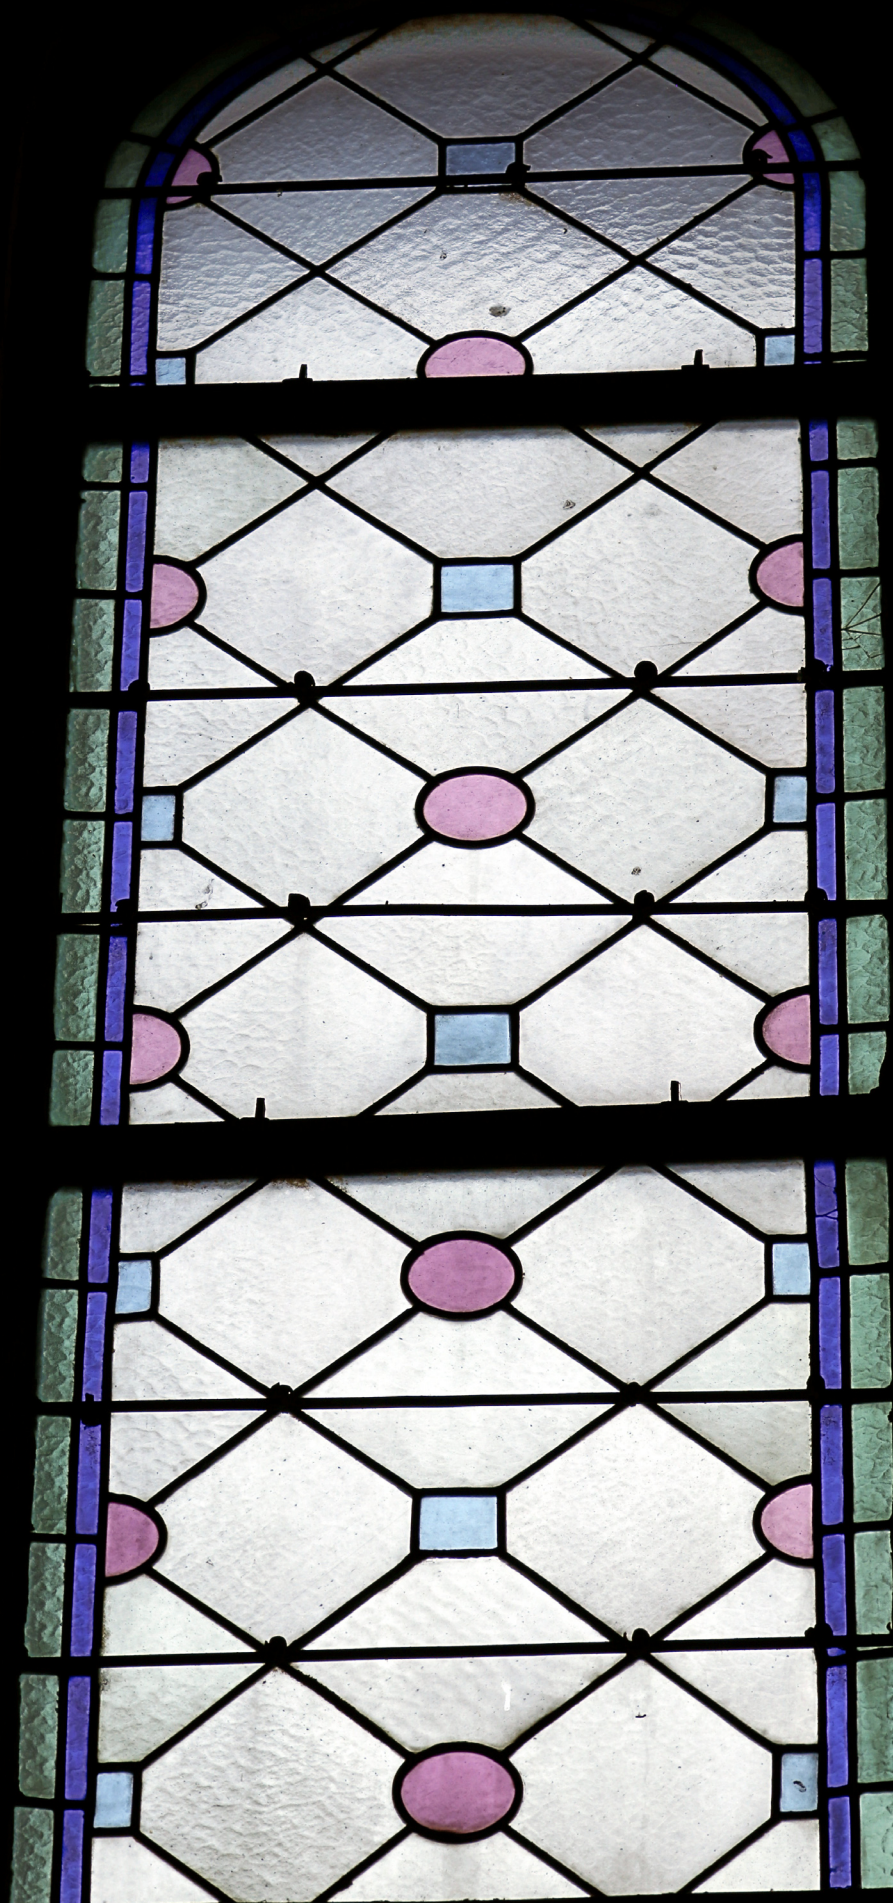
Fotografie vitraje č. 56 a 57.

Tyto vitraje jsou složeny stejným způsobem jako vitraje na protější straně s č. 35,36 a 37. U oken jsou osazeny okapnice. Vitraje byly zřejmě v minulosti již překládané. U vitraje č. 56 bylo do horní výplně vsazeno odlišné náhradní sklo z tmavě zeleného skla. Obě další vitraje mají celé plochy zachovalé z původního materiálu. Podle stavu znečištění se dá usuzovat, že jsou v oknech již všechny tři vitraje (č. 56, 57 a 58) osazeny dlouhou dobu a olověná vazba bude dožilá. U vitrají č. 56 a 58 je nutné při překládání do nové olověné vazby upravit návaznost jednotlivých výplní. Současně osazené výplně na sebe dobře nenavazují.

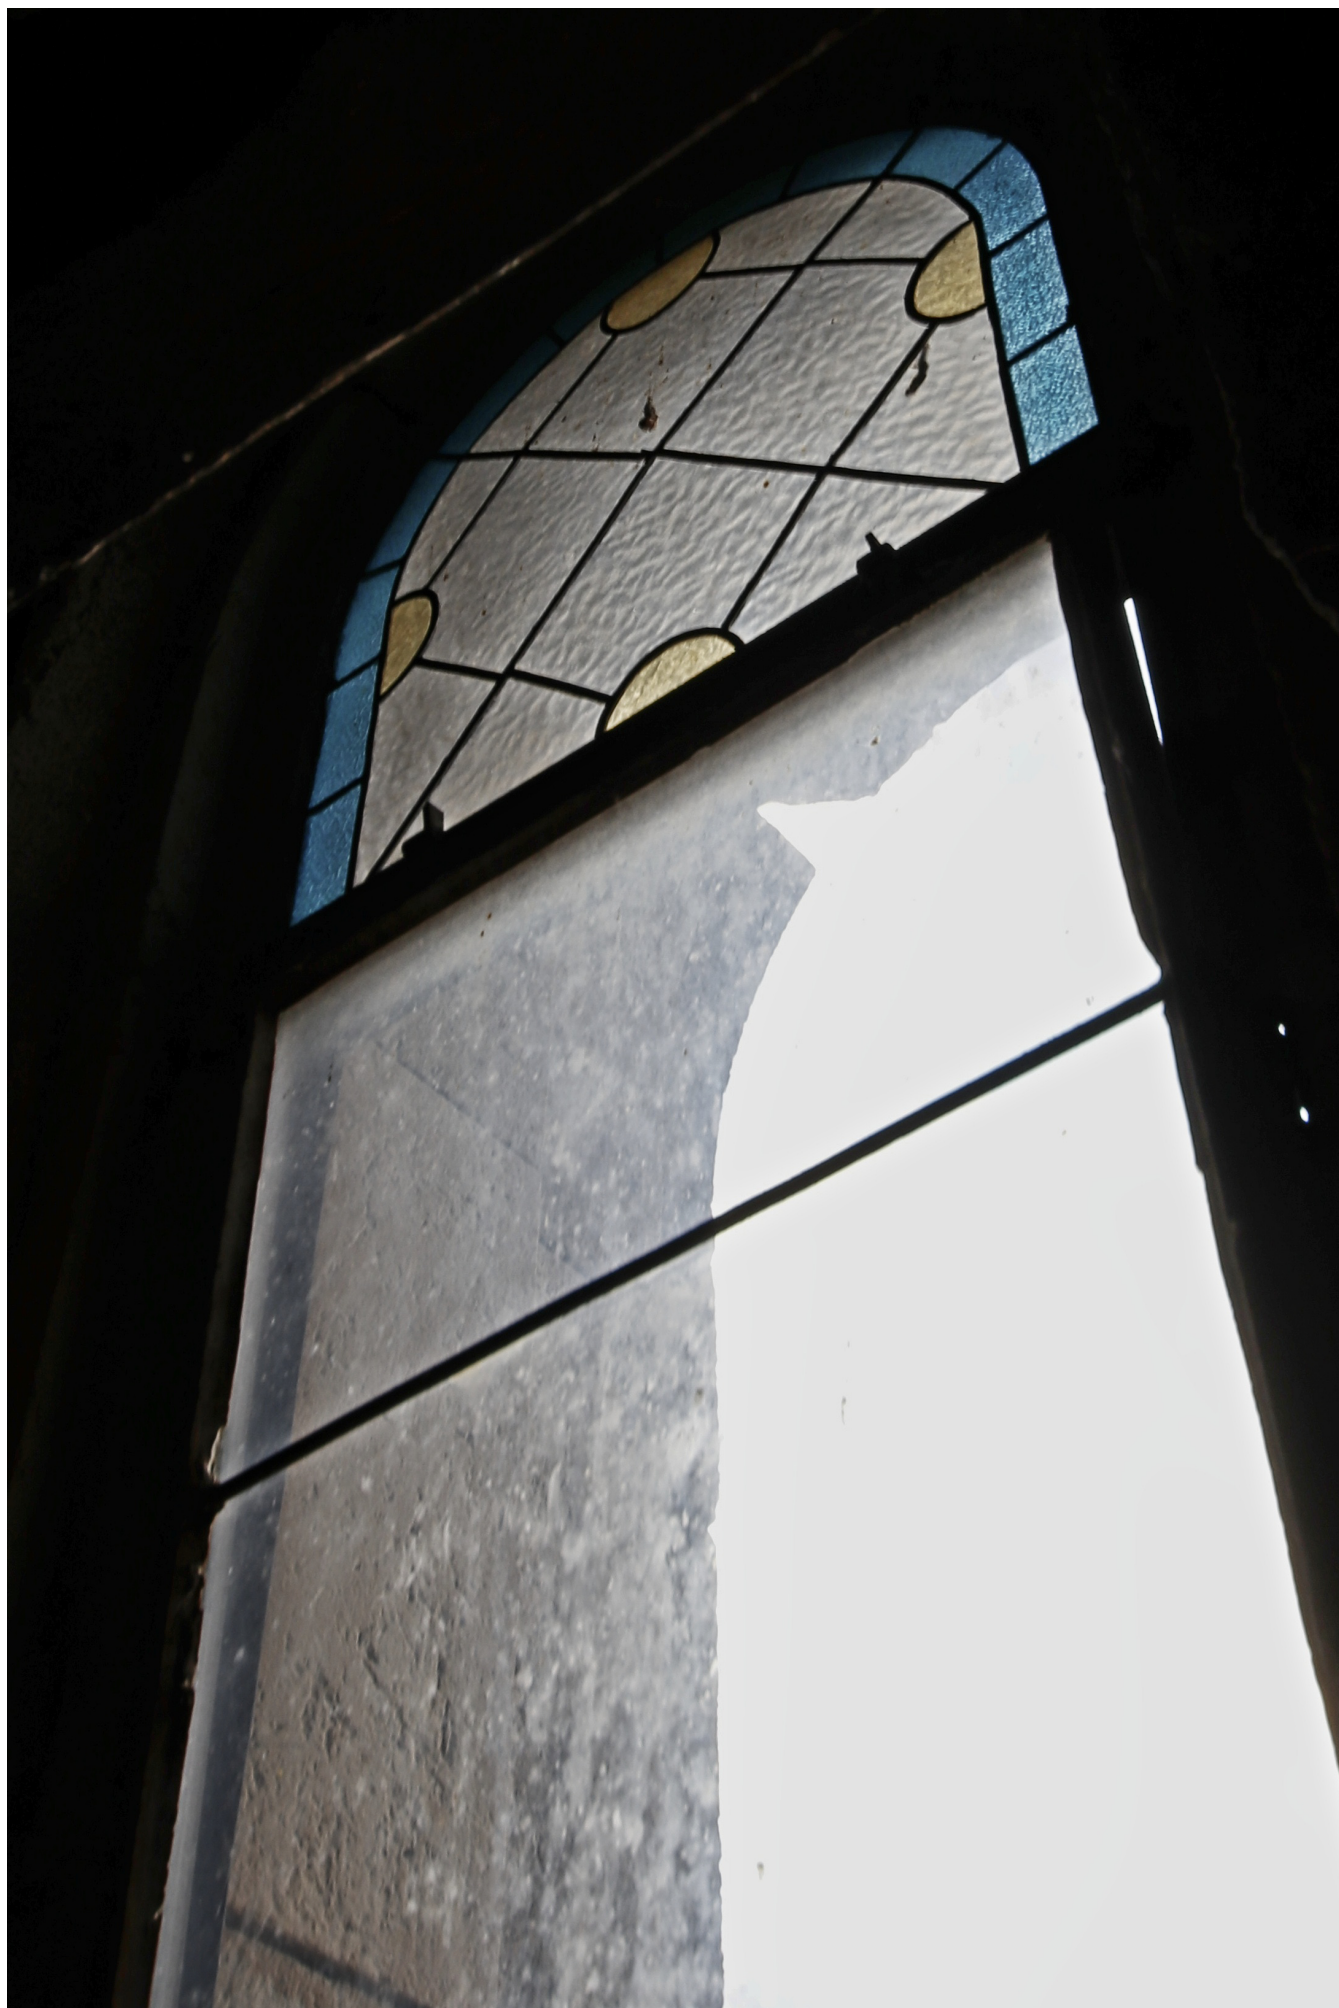
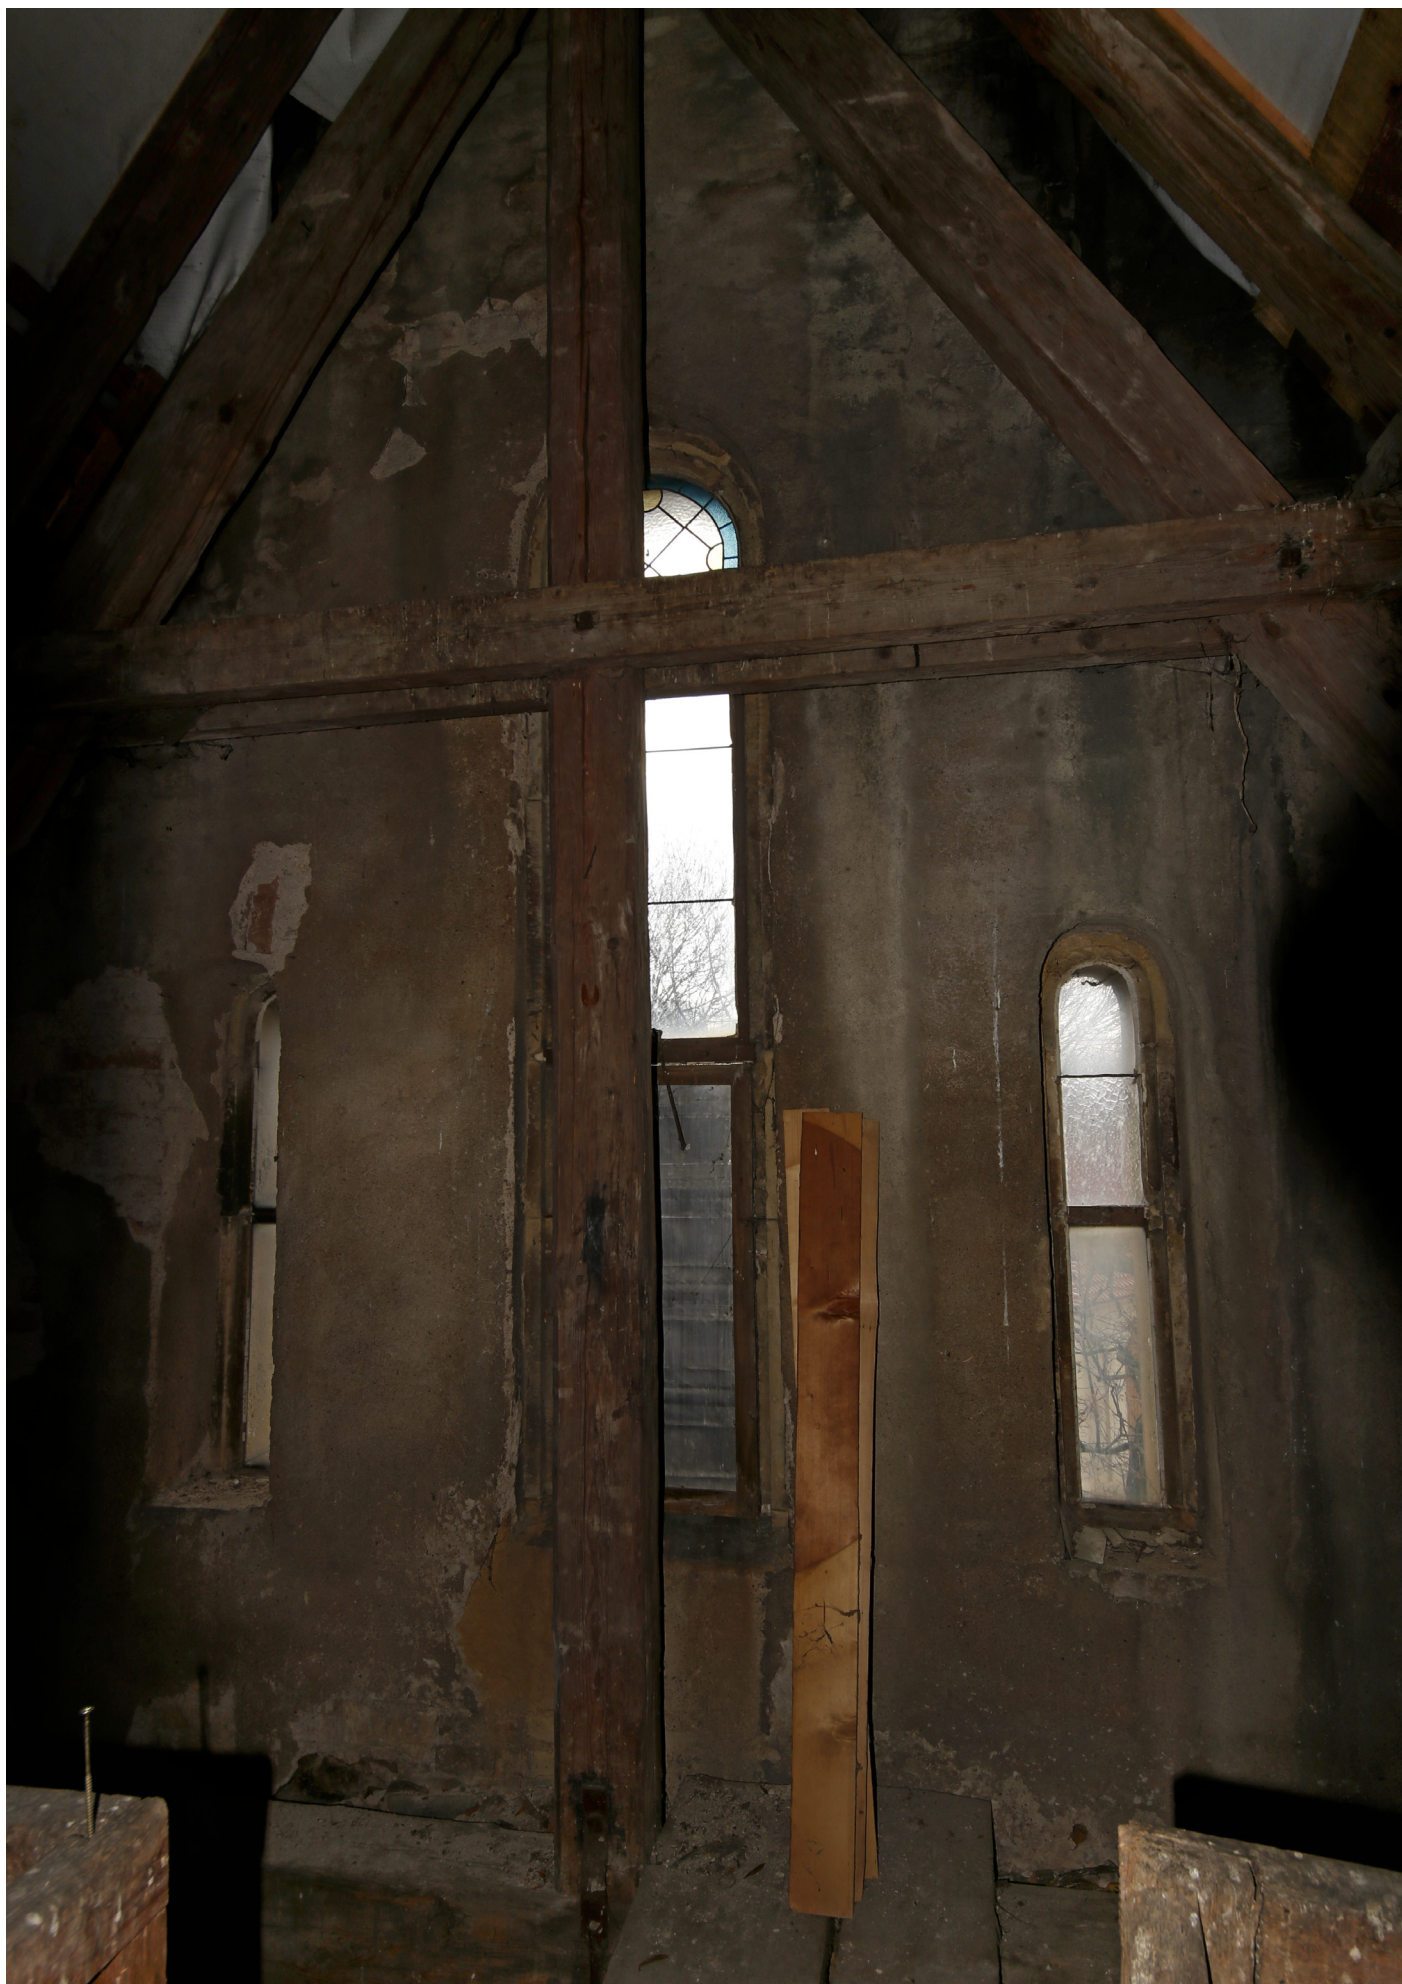
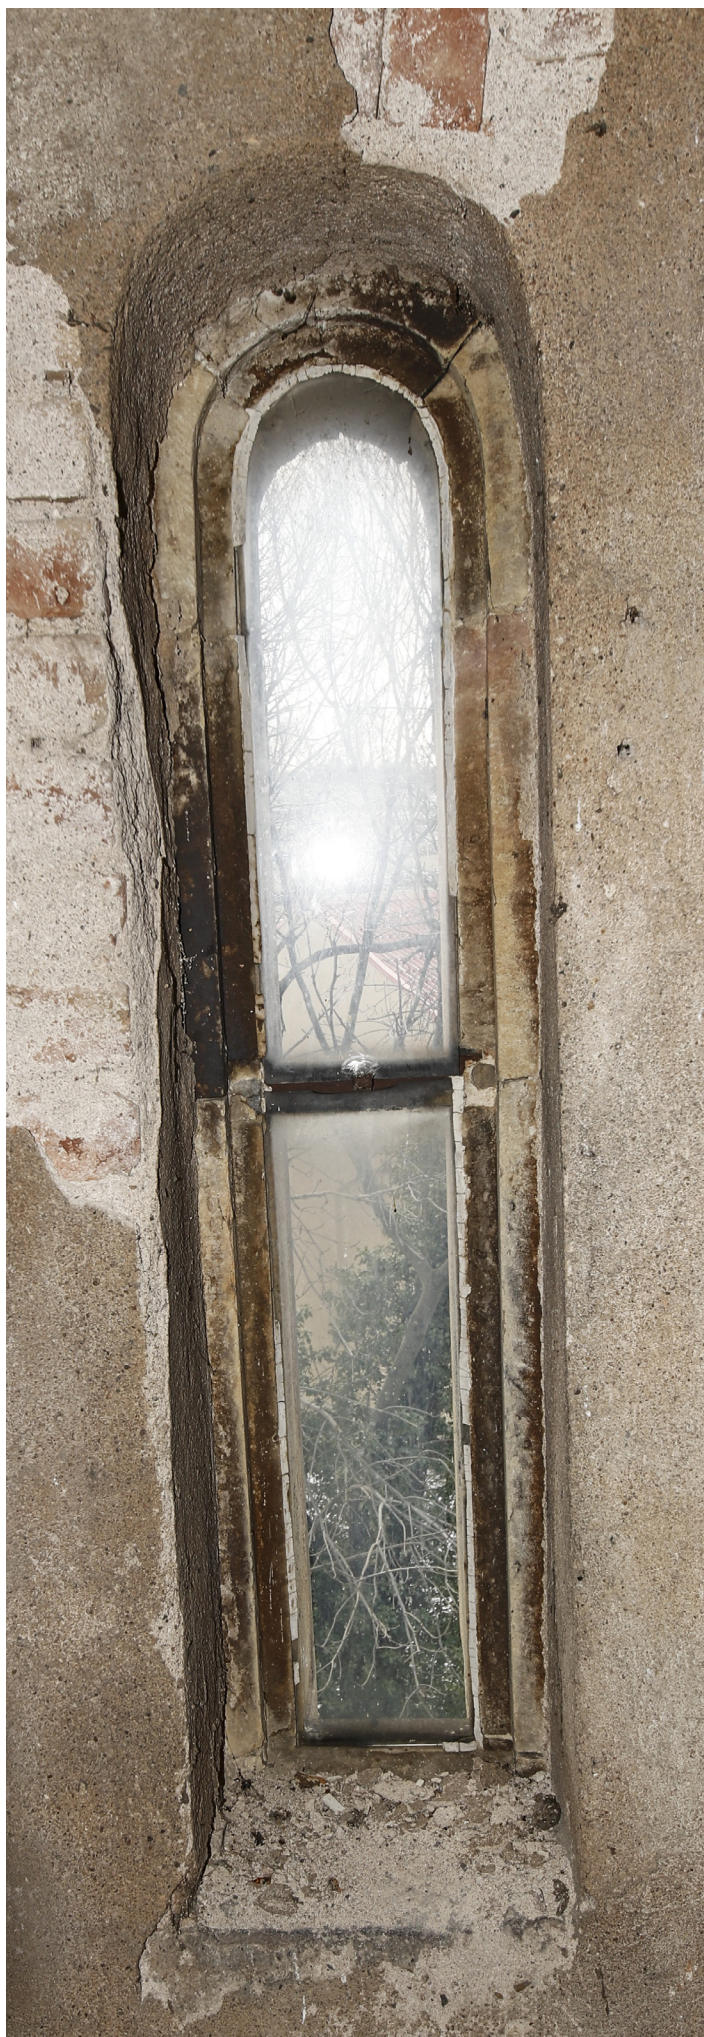
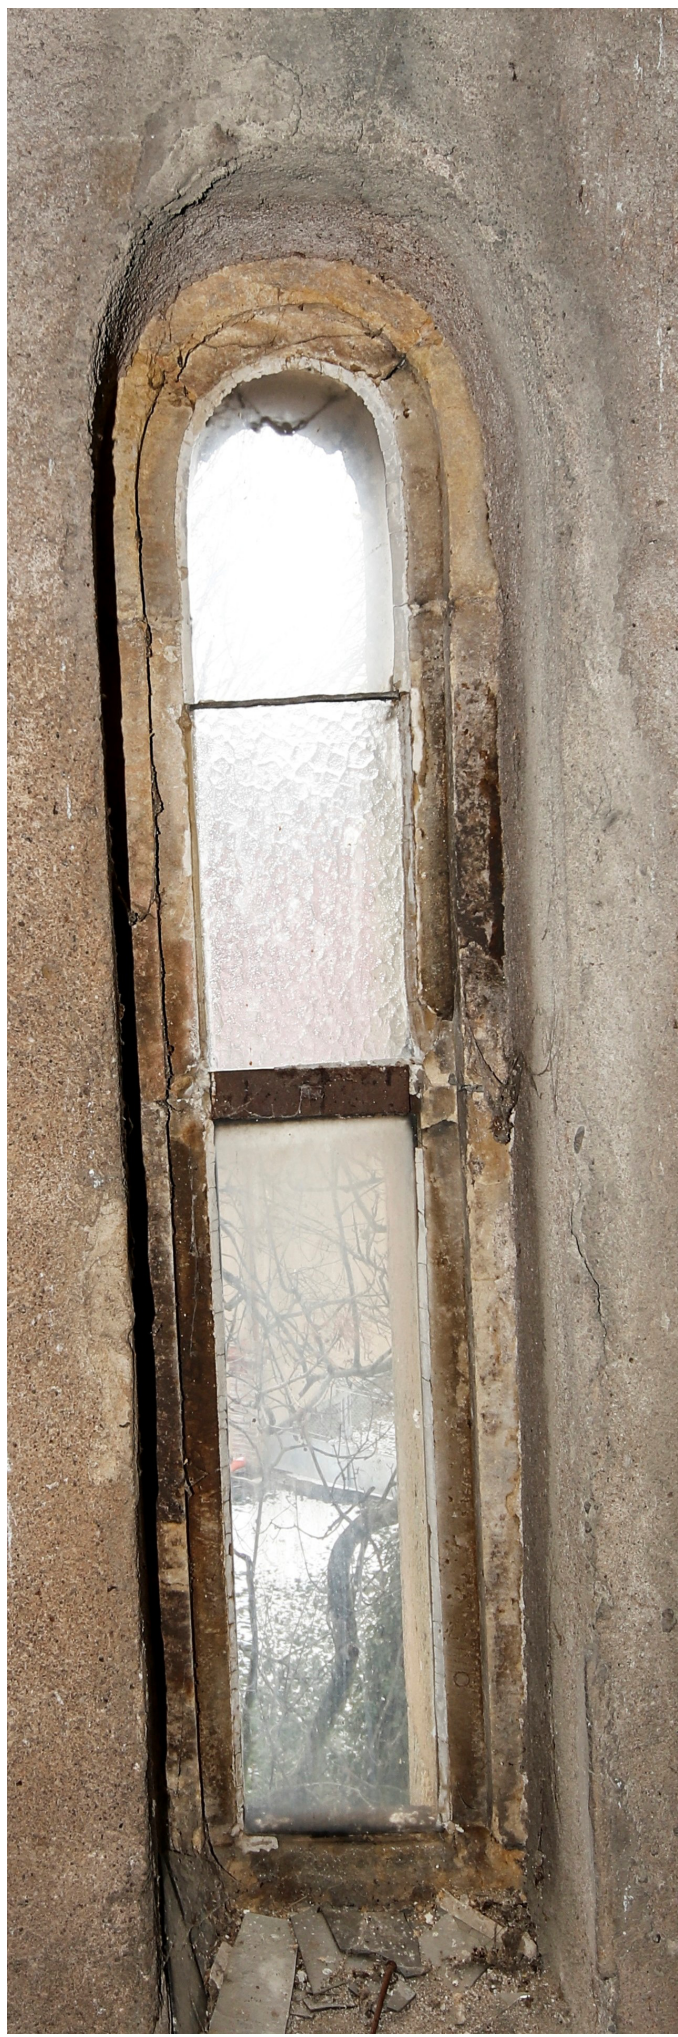
Fotografie vitraje č. 59, 60, 61.

U prostředního okna č. 59 se zachovala jenom horní výplň vitraje. Podle této horní výplně je zřejmé, že vitraj byla složena z čirých pravoúhlých kosočtverců z katedrálního skla. Každý z nich měl do jednoho rohu vložený půlkruh ze žlutého katedrálu. Uprostřed obdélníkových výplní pak byly mezi kosočtverci také žluté kruhy. Po obvodu vitraje byla vedena bordura z modrého katedrálního skla. Prostřední okno je rozděleno kovovými předěly na tři díly. V prostředním díle je vložena větračka. Postranní okénka jsou rozdělena kovovým předělem na dva díly. V těchto dvou okénkách se vitraje nezachovaly. Jsou provizorně zaskleny čirým katedrálním sklem. Dá se předpokládat, že v okénkách byly jednoduše řešené vitraje. Navrhuji vitraje okének řešit jednoduchým motivem, který je u prostředního okna. Vzhledem k malé šířce levého i pravého okénka bych vynechal krajovou borduru a zachoval bych kosočtverce s kroužky. Velikost dílů by pak vycházela v přibližném rozměru jako u prostředního okna.
