Vitraje jsou na půdorysech označeny značkou VIT a číslem.

OKNA HORNÍHO PATRA KOSTELA.

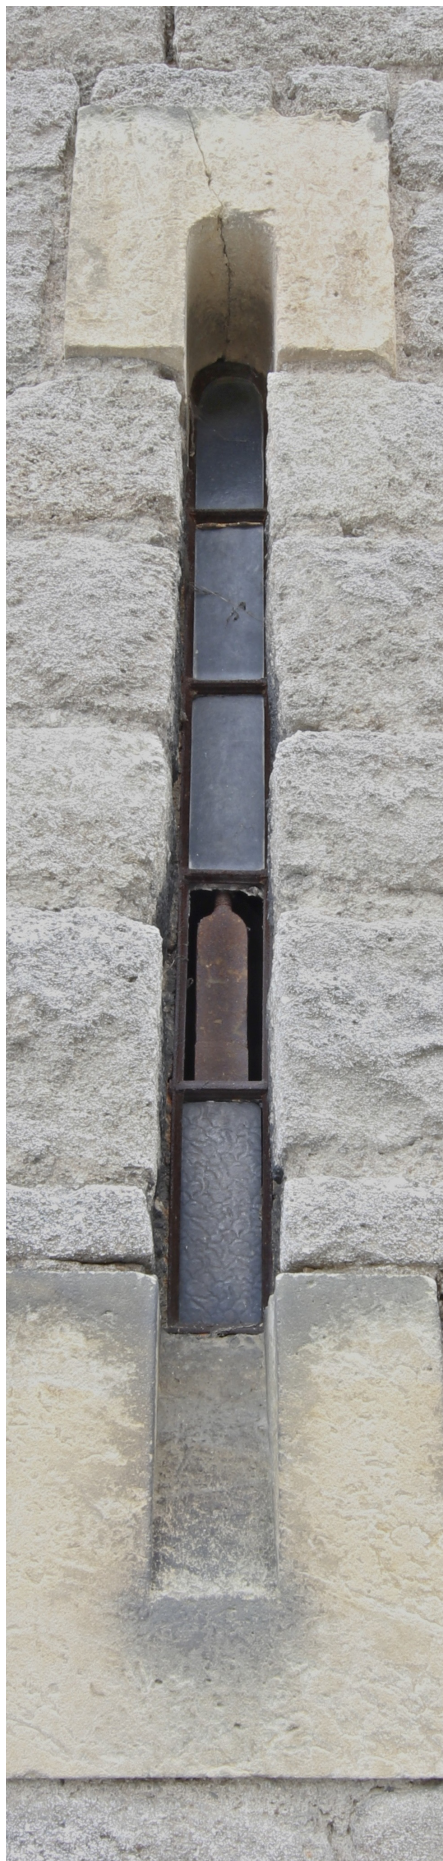
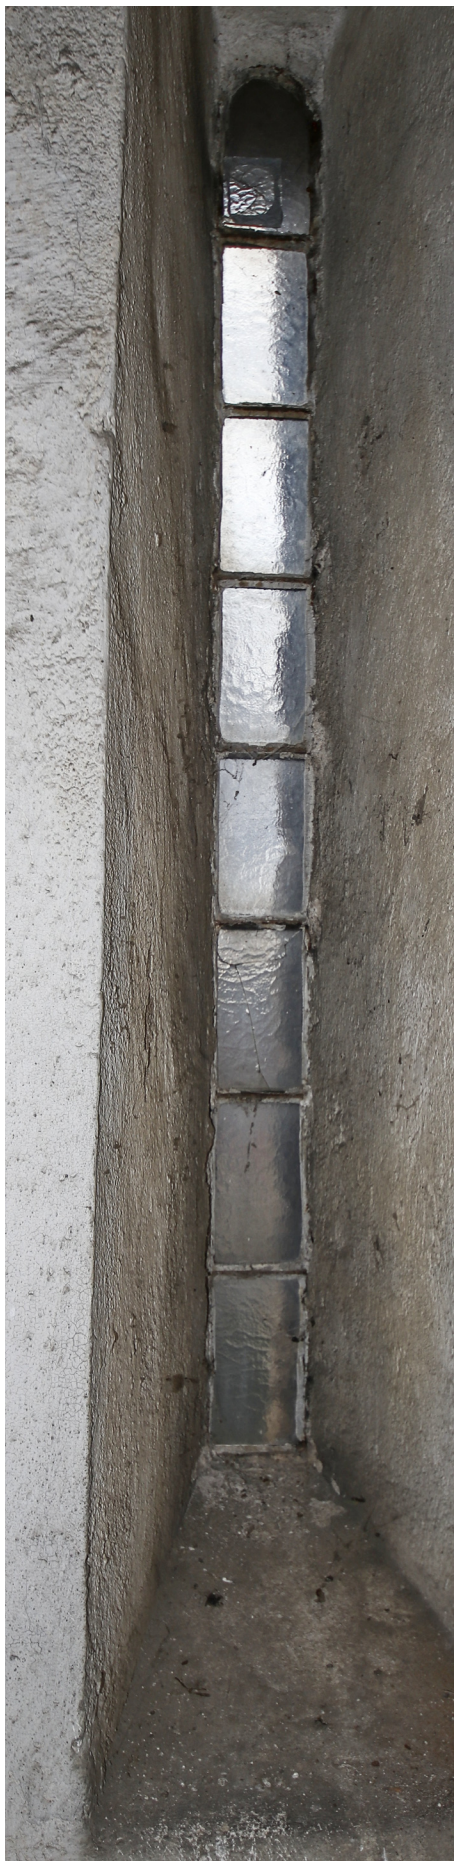
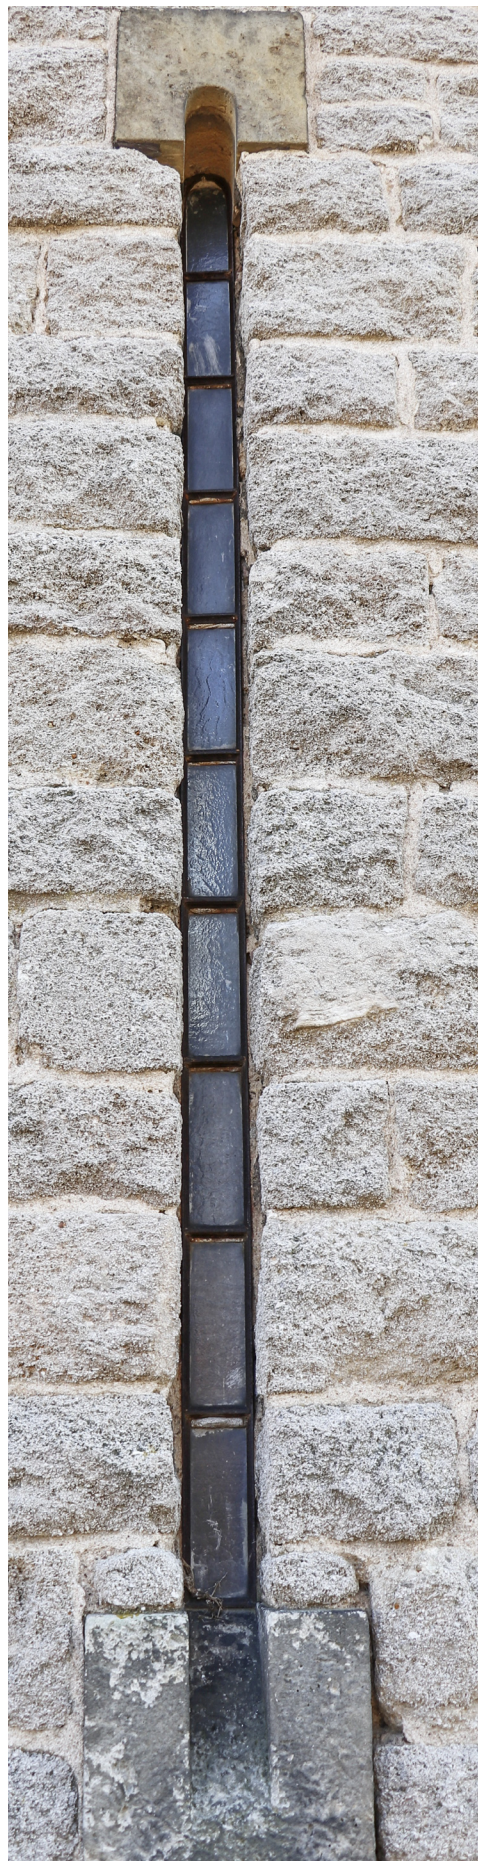
Ukázky štěrbinových okének:

Štěrbínová okénka jsou v silných stěnách věží. Otvory oken se směrem k exteriéru značně zužují. Zasklené kovové rámečky jsou vesměs osazeny hluboko v nikách oken. Každý rám je na výšku několikrát dělený. Množství dělení je závislé na celkové výšce okna. Osazená skla jsou v rámech zajištěna slenářským tmelem. Několik skel je popraskaných a někde i skla již scházejí. Skla jsou osazovaná a tmelená z interiéru. Vzhledem k zúženému prostoru a hloubce osazení zasklených rámečků v některých nikách bude problém s případnou výměnou skla a nátěrem rámu z vnitřní strany. Ve všech okénkách bude třeba skla z interiéru i exteriéru omýt. Rámy pokud možno očistit od rzi a nečistot a nově natřít. Jednou základní a dvakrát vrchní černou, grafitovou, kovářskou barvou, zvenčí i zevnitř. Vyměnit popraskaná skla a doplnit scházející tabulky skel.
