RESTAURÁTORSKÝ PRŮZKUM

NÁSTĚNNÉ MALBY VE FARNÍM KOSTELE NANEBEVZETÍ PANNY MARIE V GRUNTĚ

Provedl : Akad. mal. rest Roman Ševčík

2019

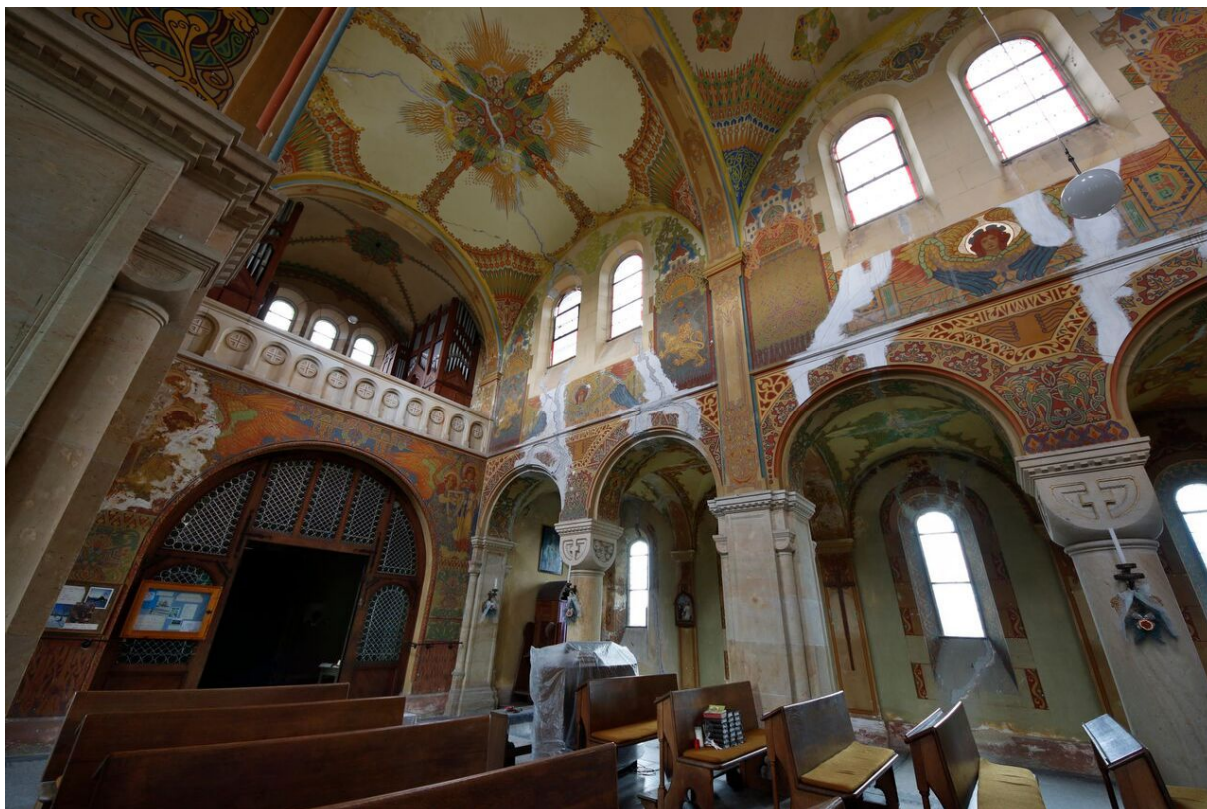
Snímek ukazuje rozsáhlé poškození maleb v lodi kostela

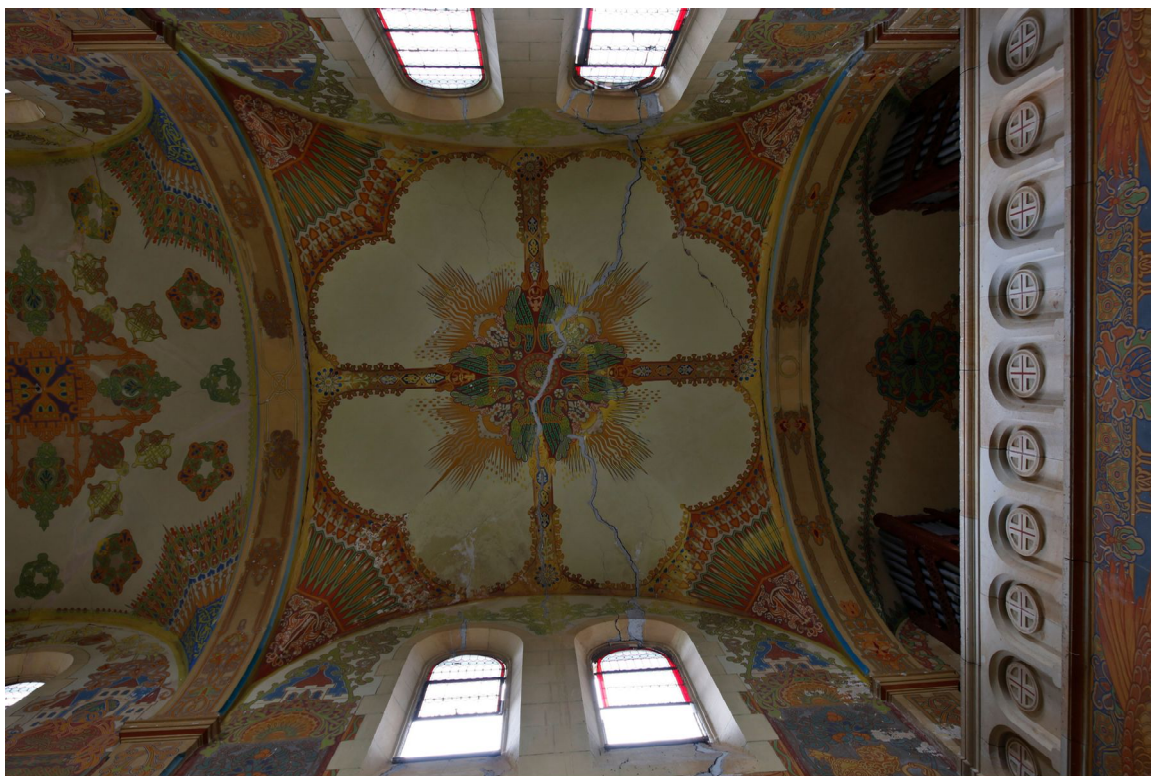
Pohled na klenbu hlavní loď, která je poškozena prasklinami a zatékáním

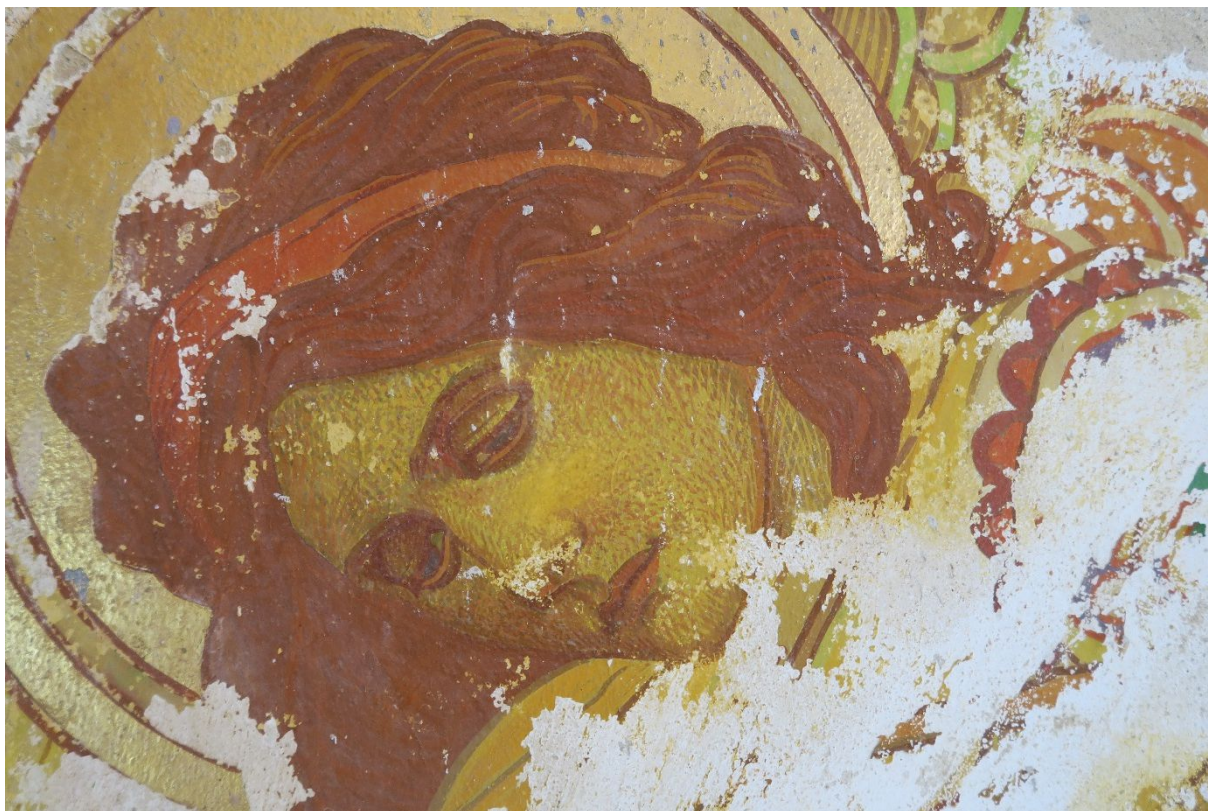
Snímek ukazuje poškození malby dlouhodobým zatékáním

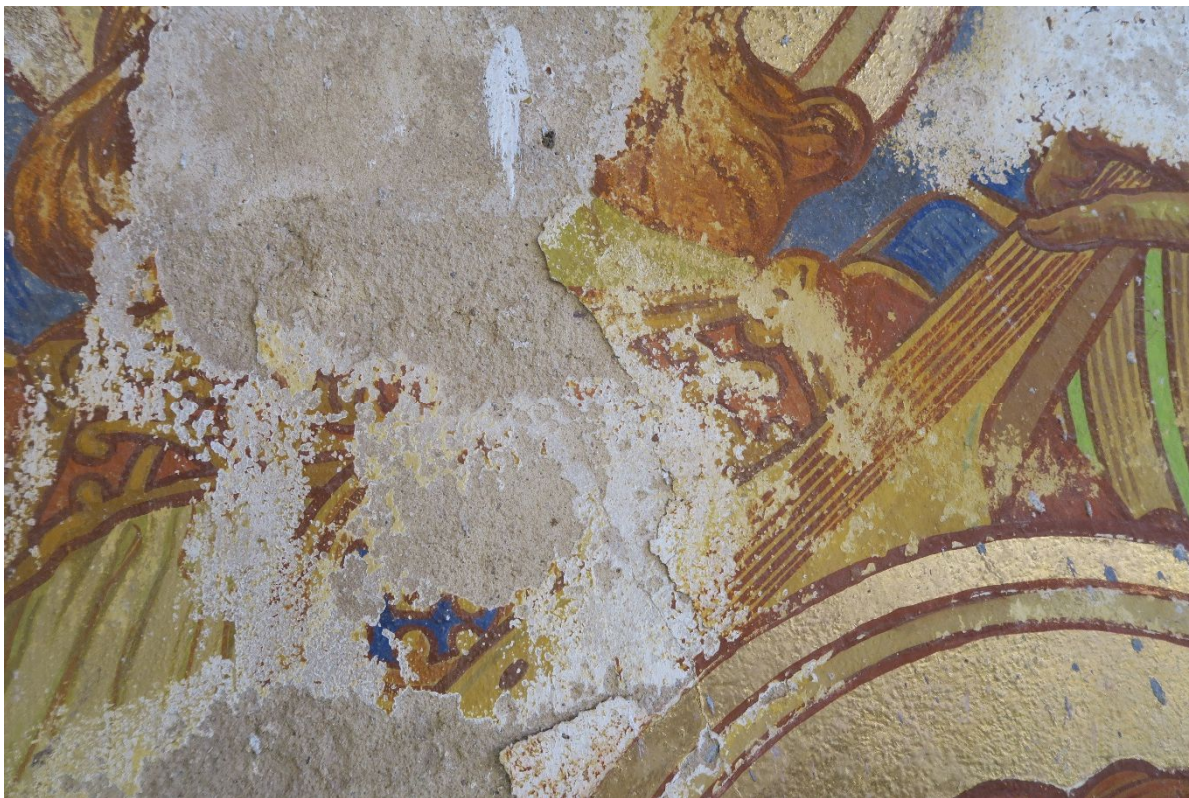
Detail odpadlé malby a rozrušené omítkové vrstvy u výjevů hrajících andělů

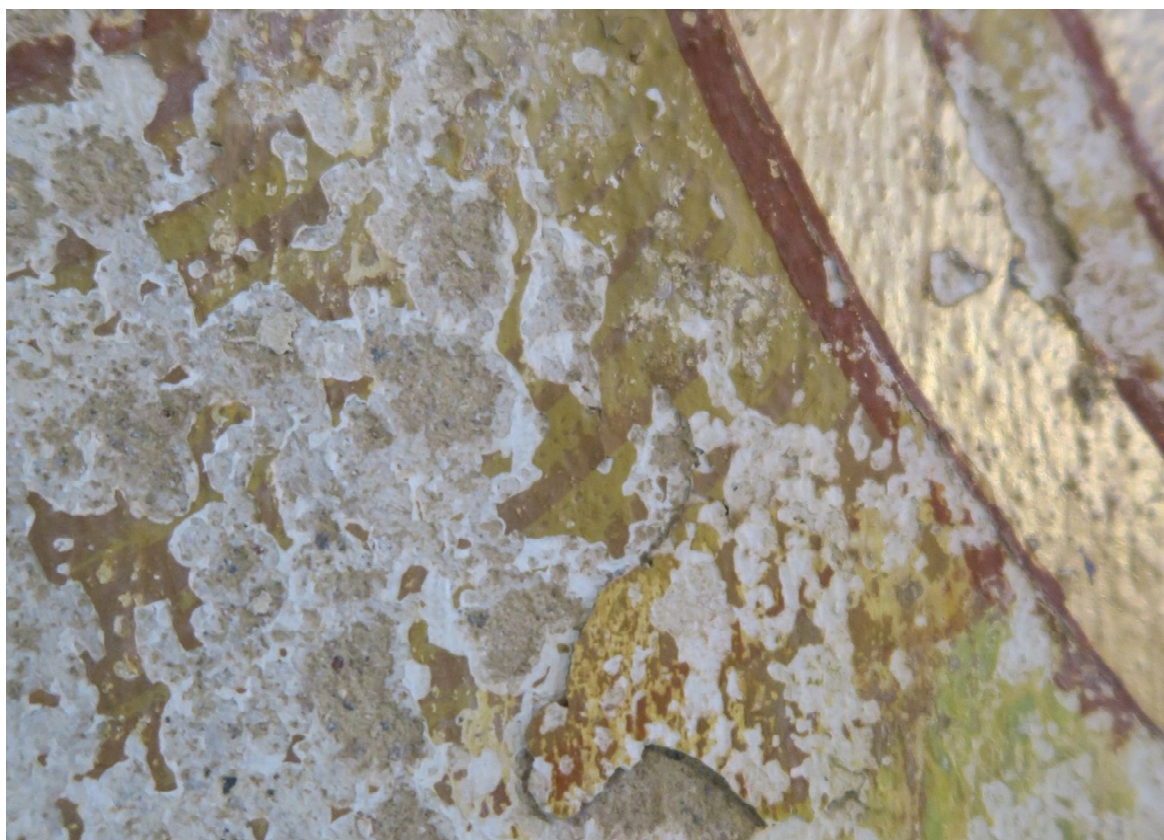
Makrosnímek poškozené barevné vrstvy malby

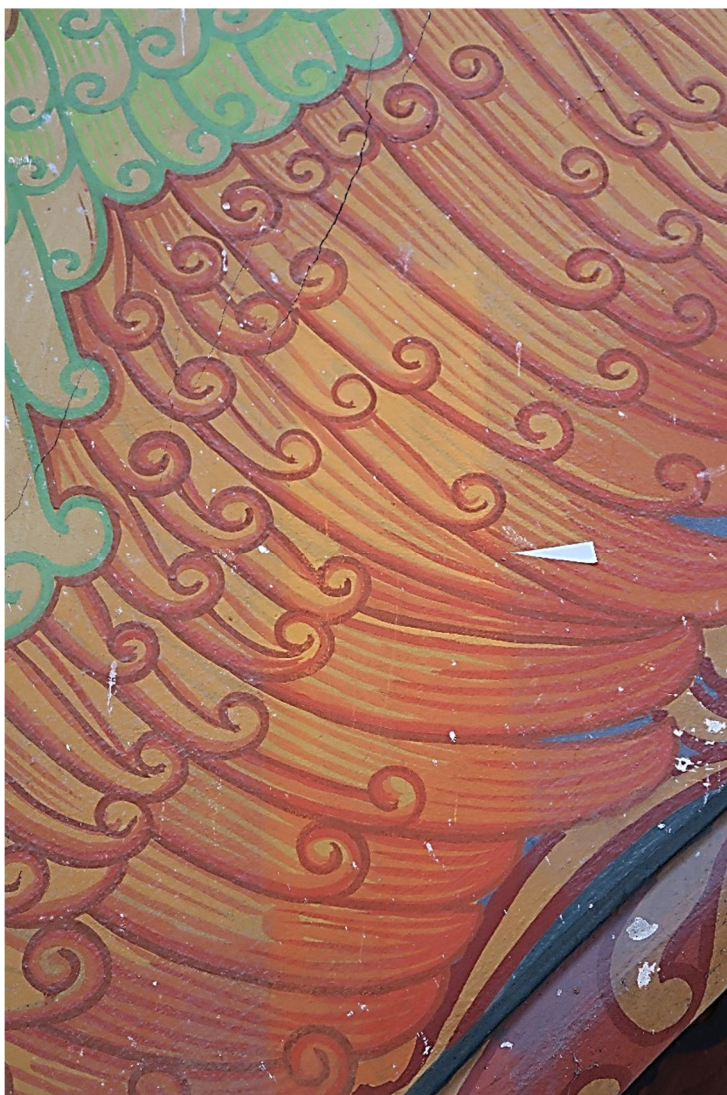
Zkouška snímání nečistot a prachu z povrchu malby. Provedená sonda ukazuje barevnou změnu po odstranění nečistot

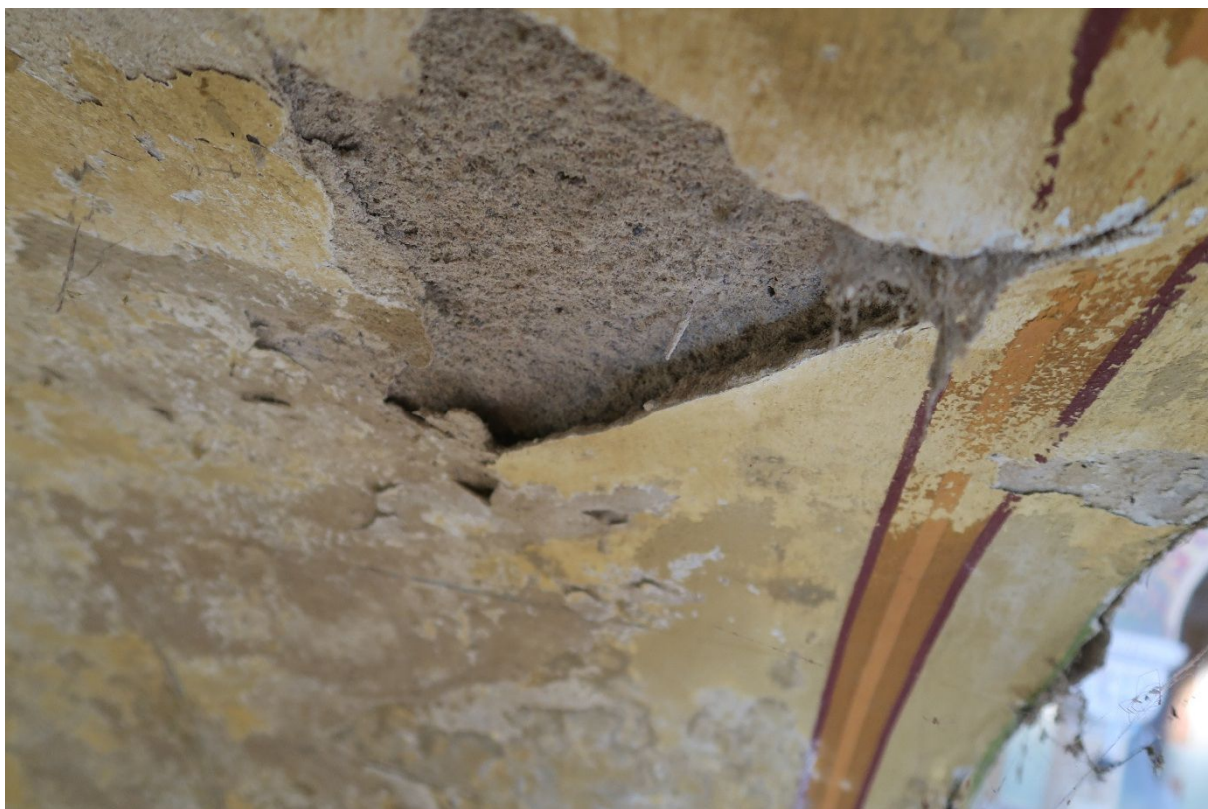
Snímek ukazuje uvolněnou část omítkové vrstvy v místě klenby jižní lodě. Zde došlo k vysokému snížení soudržnosti podkladní omítkové vrstvy.

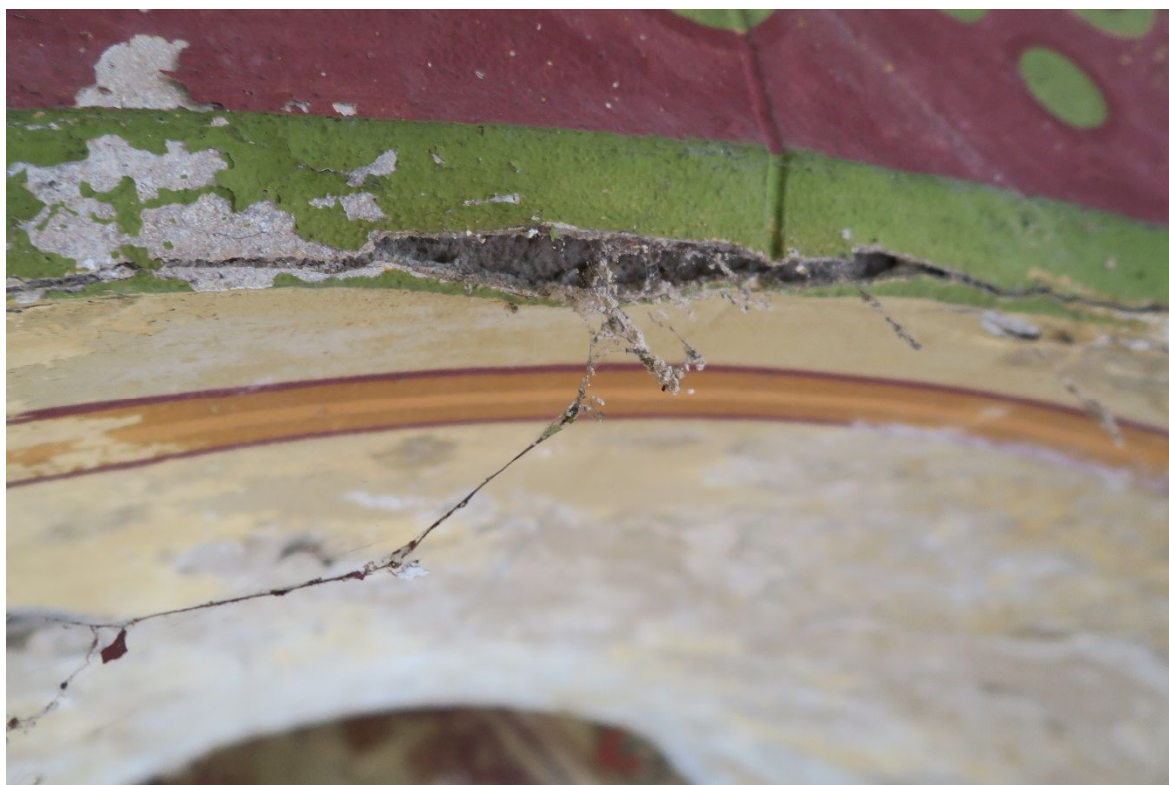
Místa, kde hrozí další ztráta originálu

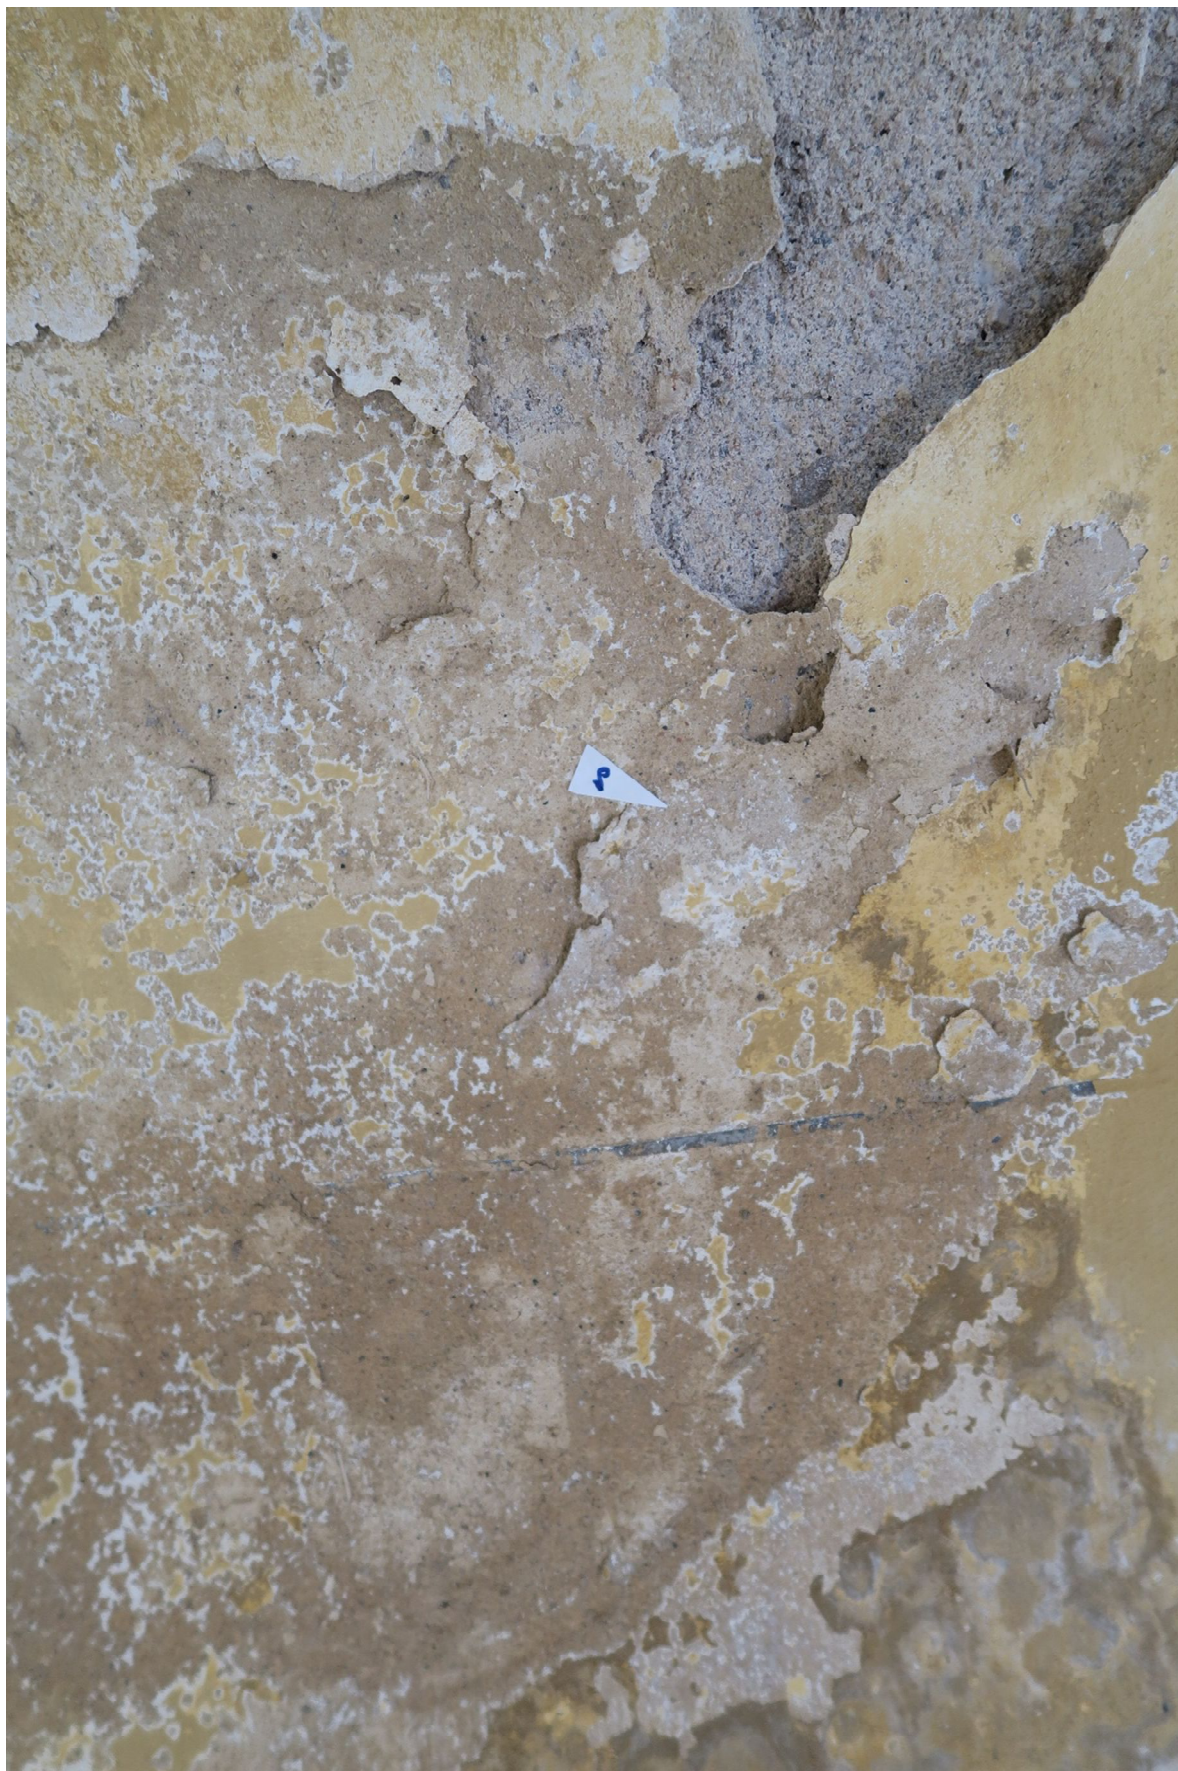
Snímek ukazuje výluhy do omítkové vrstvy na klenbě jižní lodě

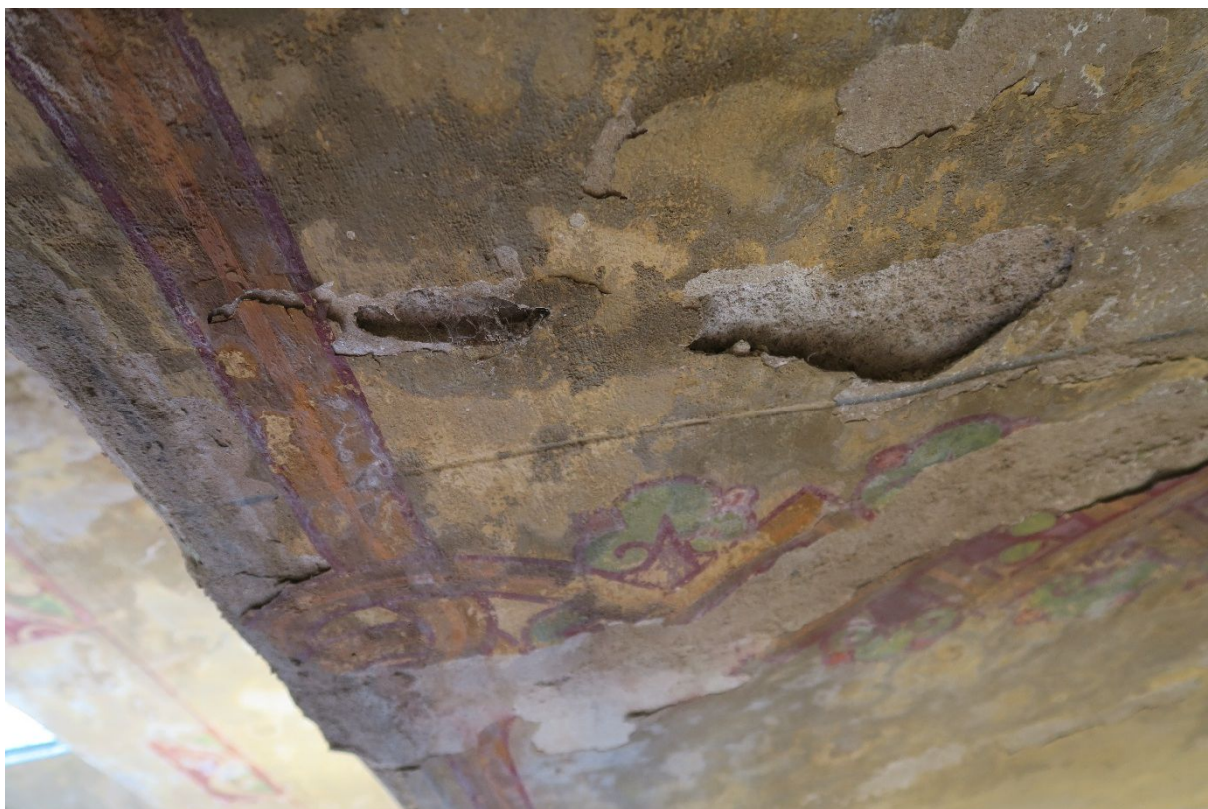
Detail havarijního stavu malby na klenbě jižní lodě

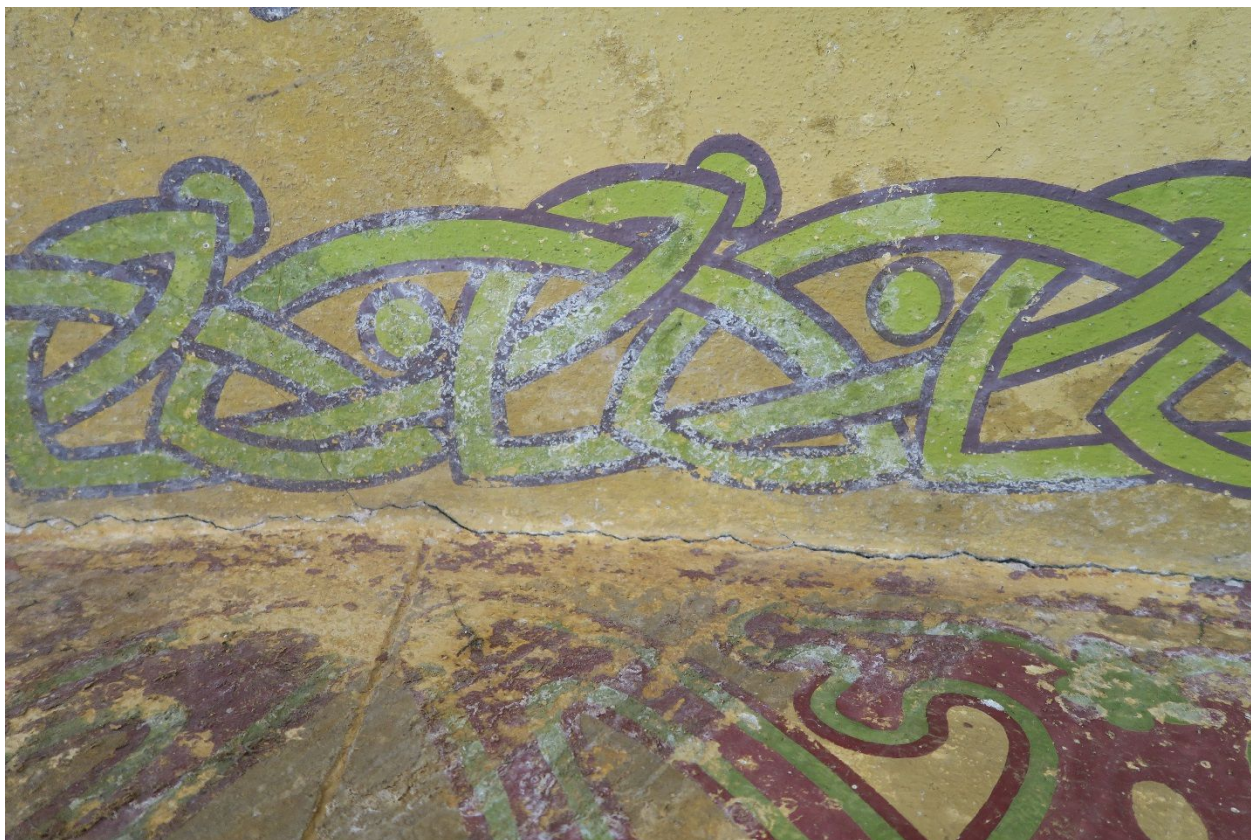
Detail poškození originálu a vyplavené minerály do struktury malby

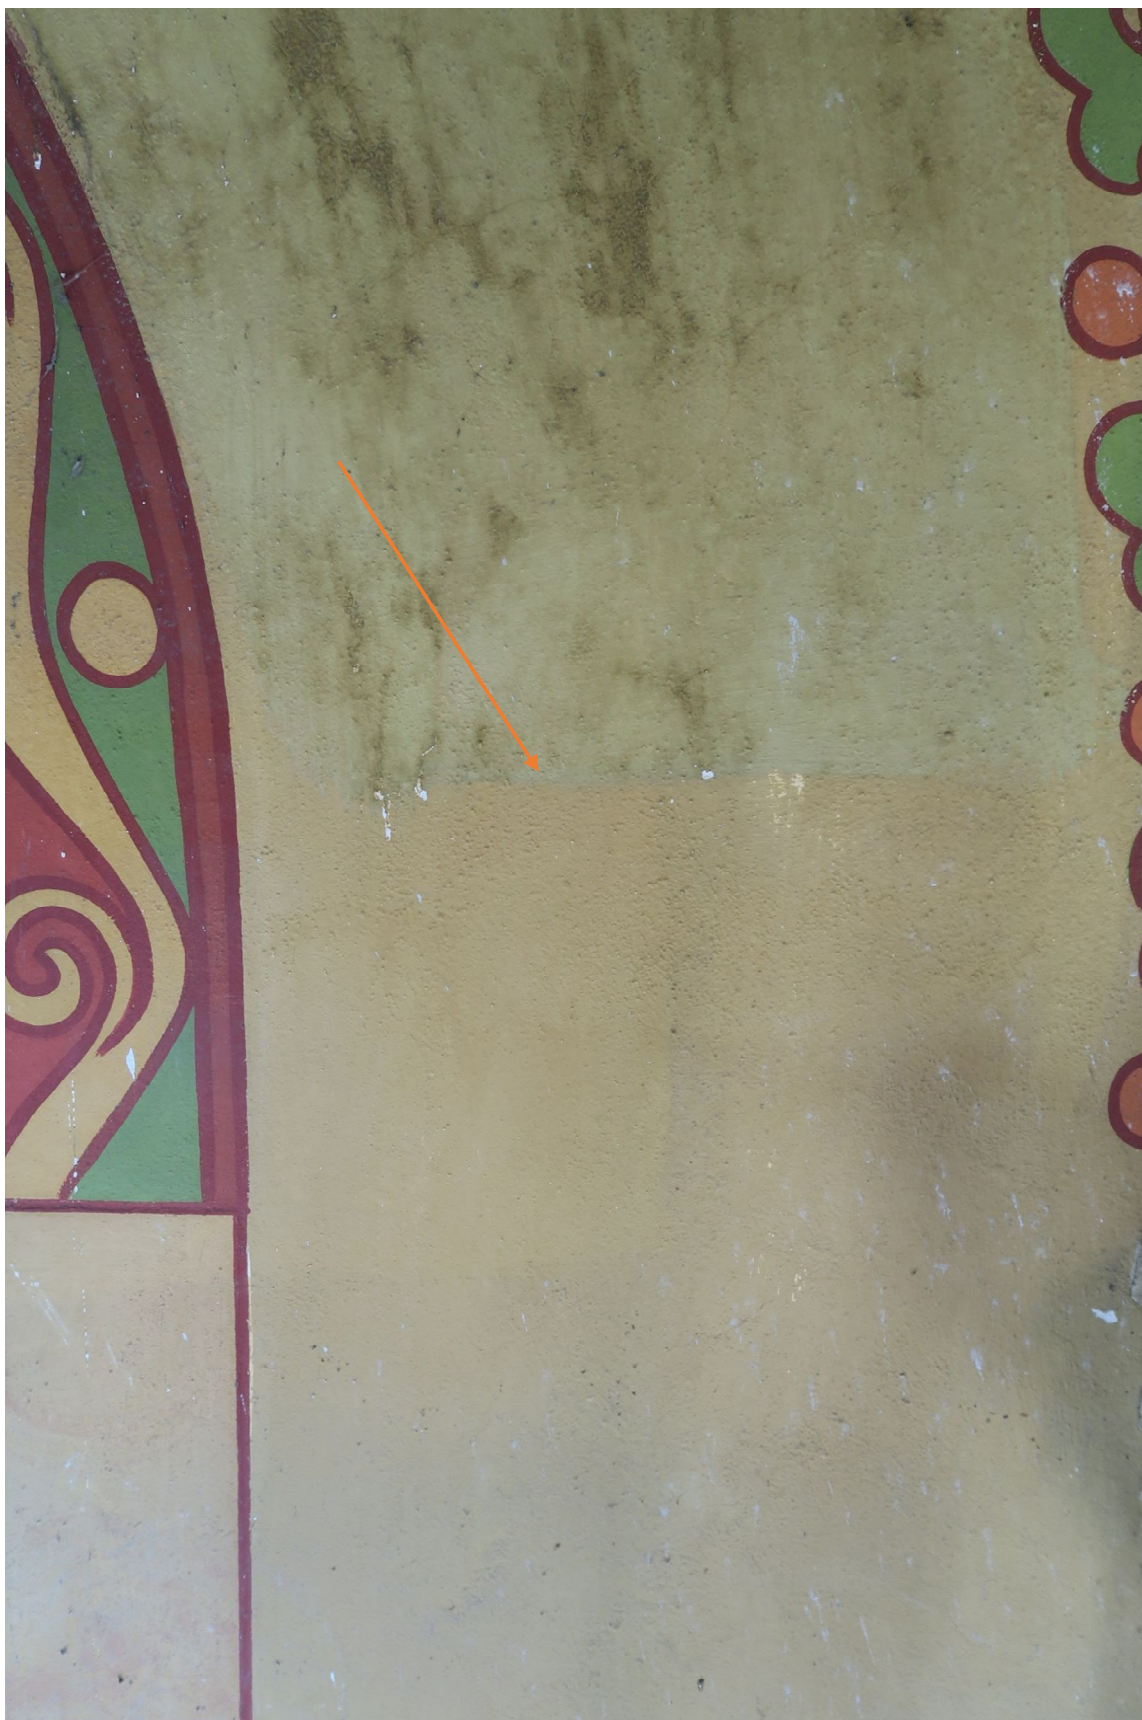
Šipka ukazuje druhotnou opravu na ploše stěny jižní lodě

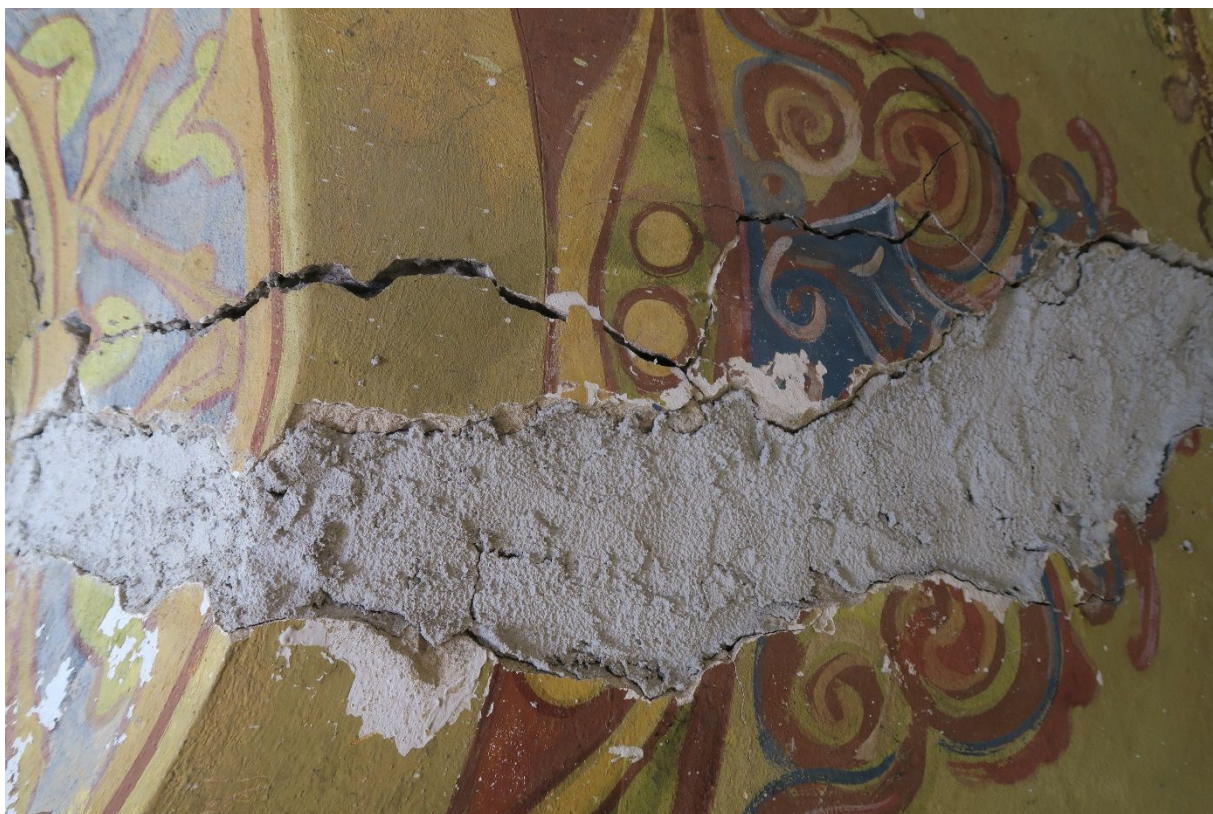
Oprava odpadlých míst. Na fotografii je vidět nekvalitně domalovaný ornament v místě poškození

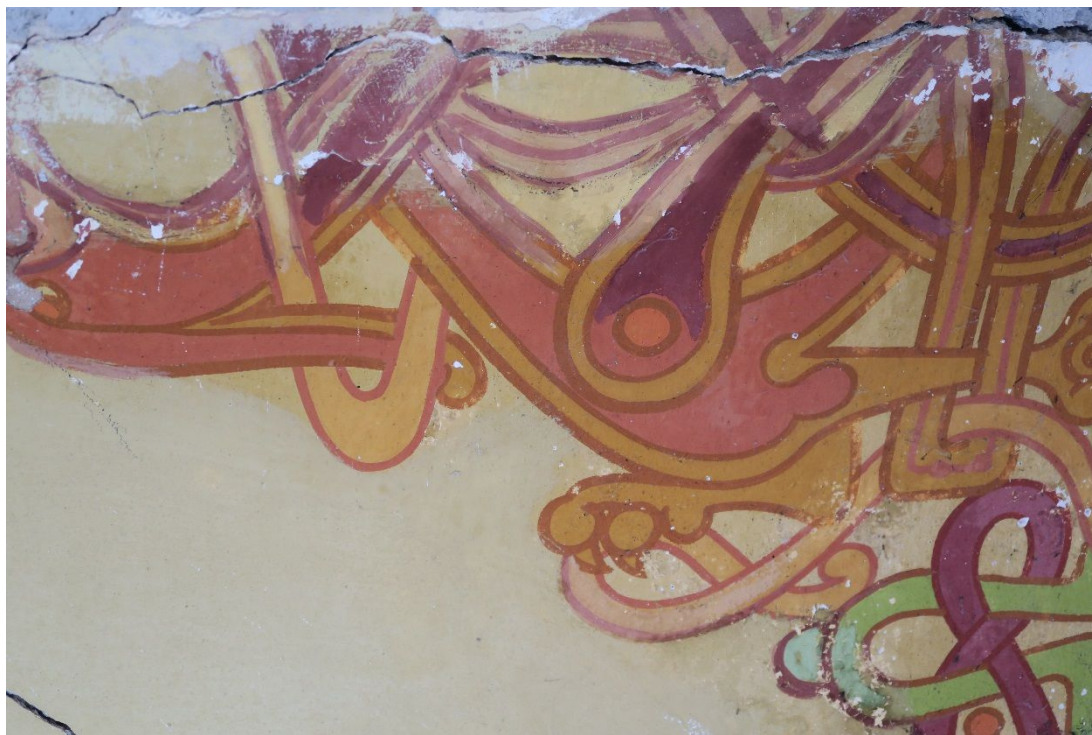
Detail oprav dekoru v místě trhliny. Tyto opravy je nutné odstranit, jelikož zcela neodpovídají svou barevností a provedením

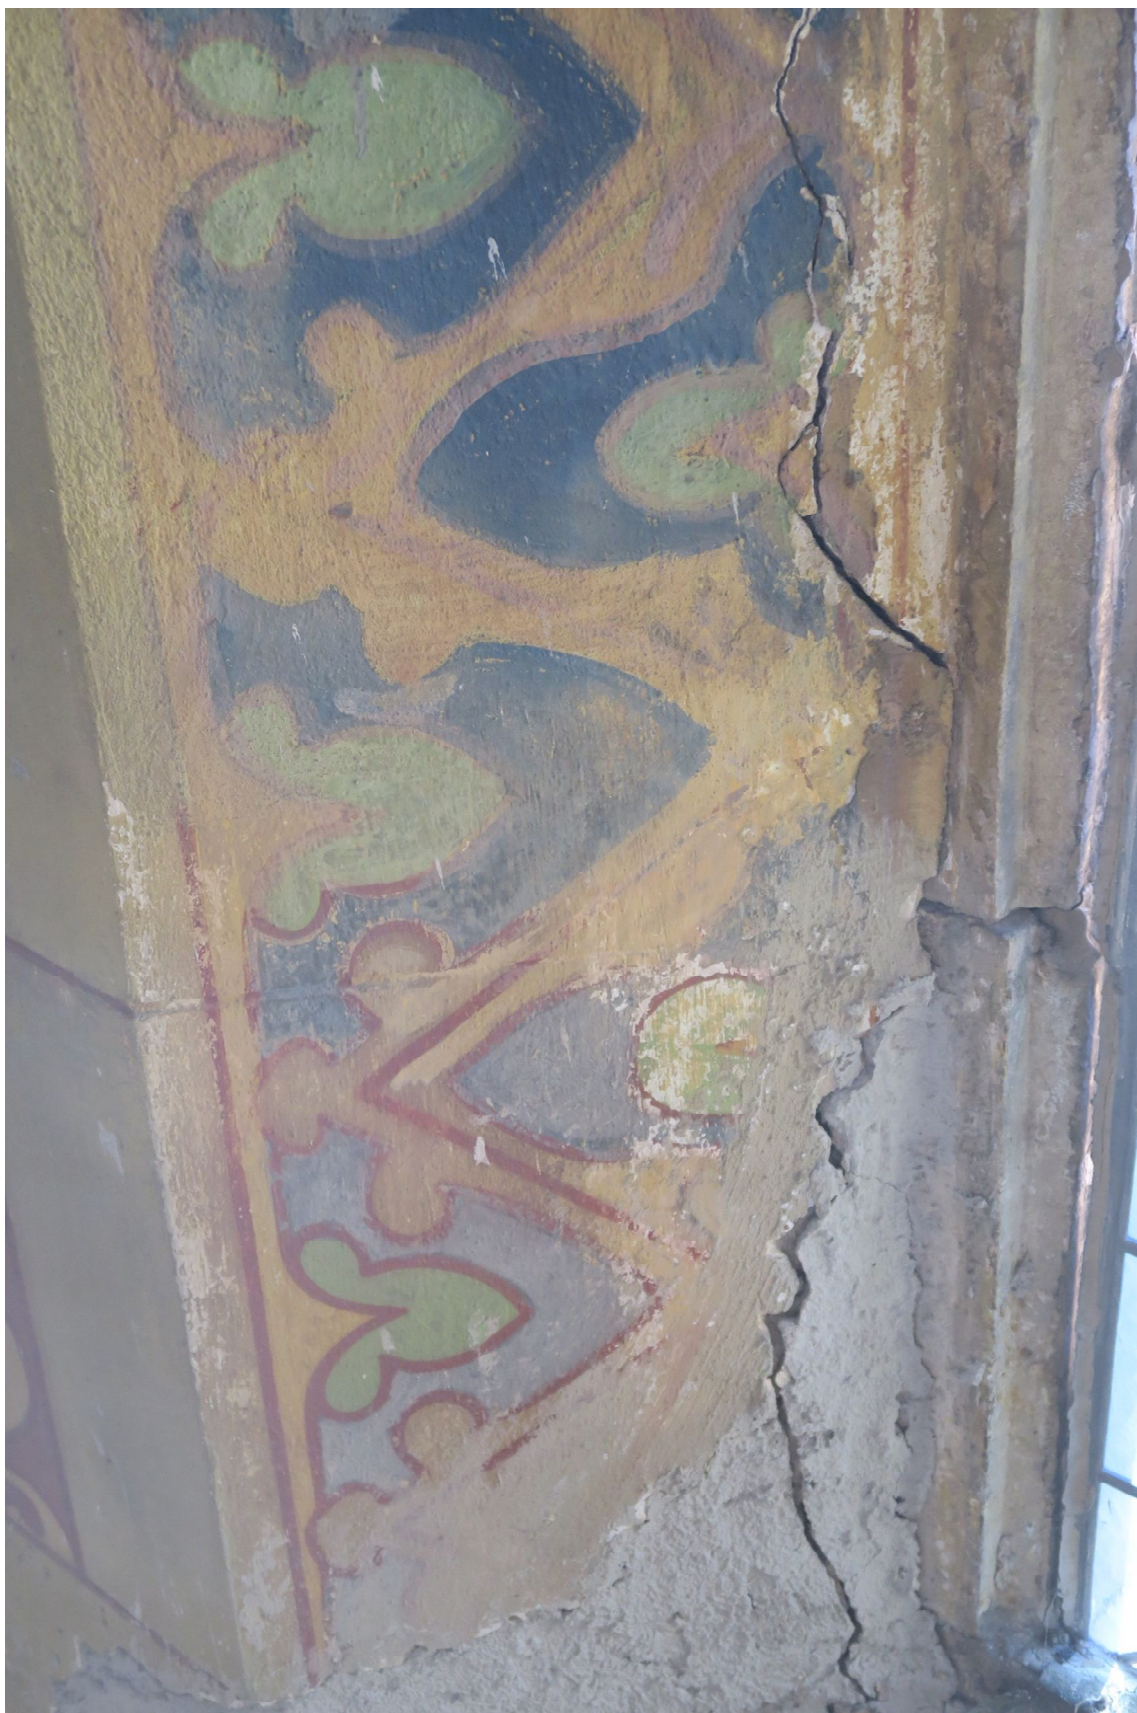
Na fotografii špalety okna v jižní lodi je vidět zcela nevyhovující rekonstrukci dekoru v místě poškození a uvolněnou nově provedenou plombu v místě trhliny. Nová omítka má vysoký obsah cementu.

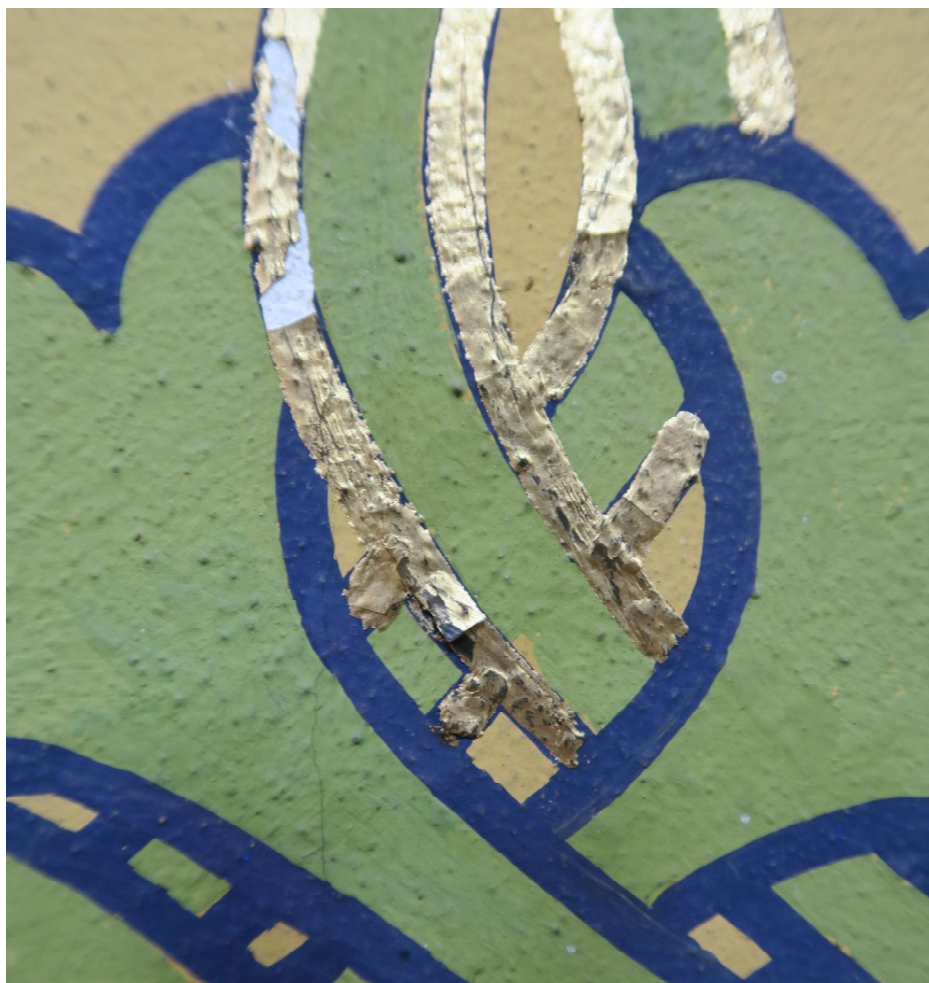
Poškození zlacených linek, kdy dochází k oddělení podkladní vrstvy od bílého nátěru

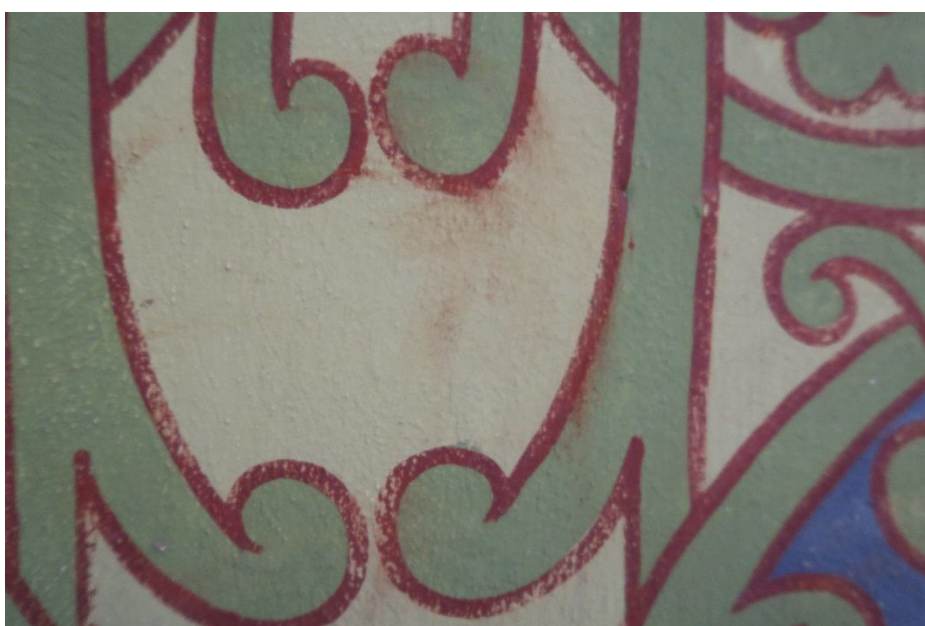
Makrosnímek malby v presbytáři, kdy je vidět zpráškovatělá barva kontur, ostatní barvy vykazují dobrou adhezi

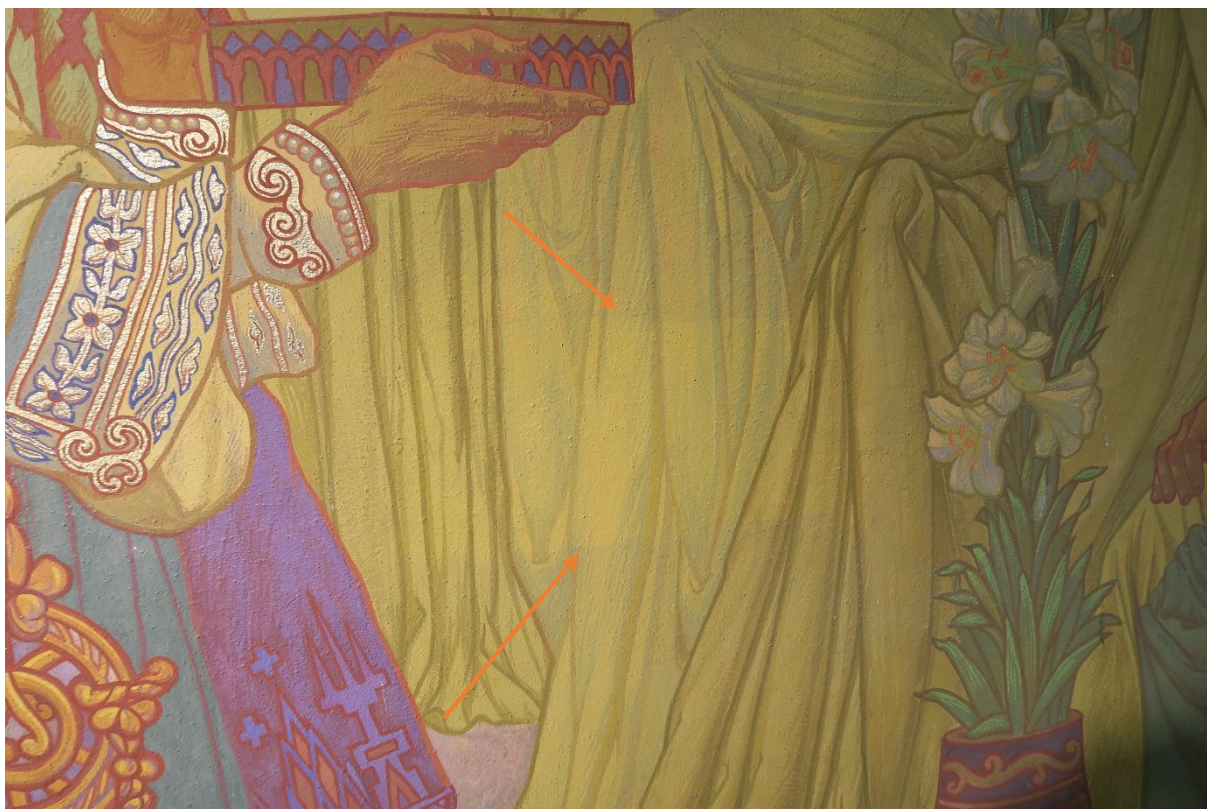
Šipka ukazuje zkoušku čistění malby na výjevu Klanění tří králů, kdy z povrchu malby byly odstraněny prachové depozity

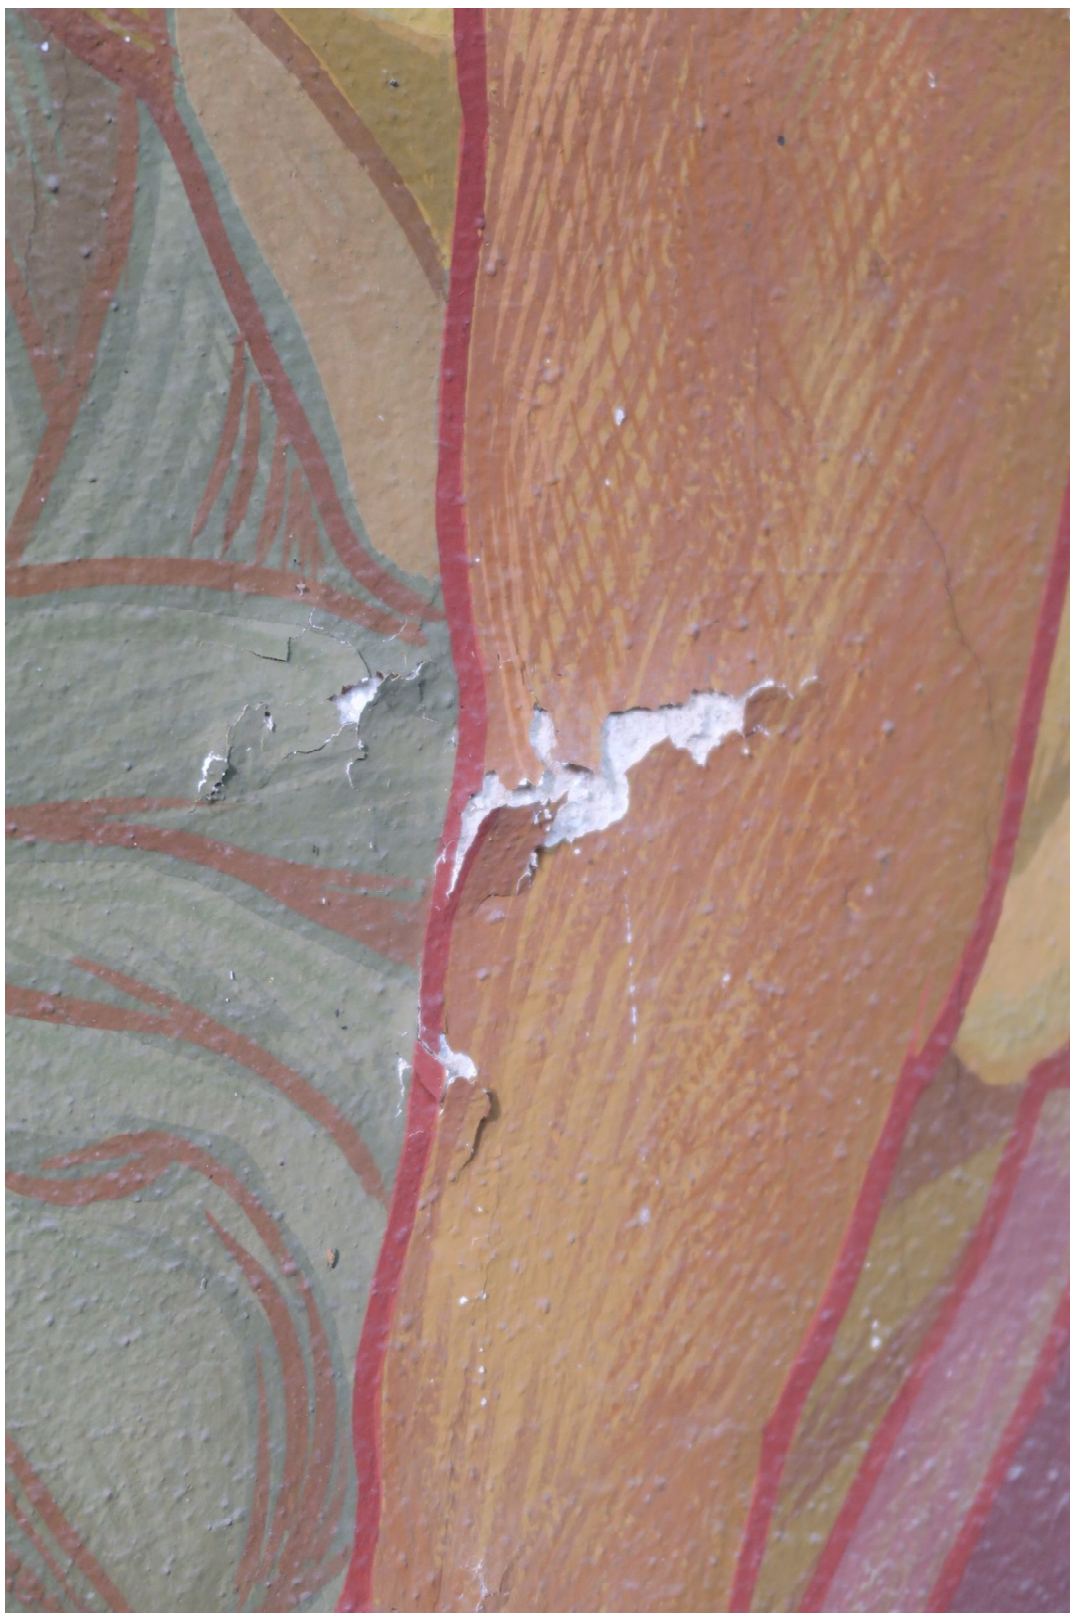
Makrosnímek figurální malby na stěně presbytáře ukazuje drobná uvolnění malby od podkladního bílého nátěru. Zde dochází k odpadávání šupinek malby, a tak nevratné ztrátě originálu

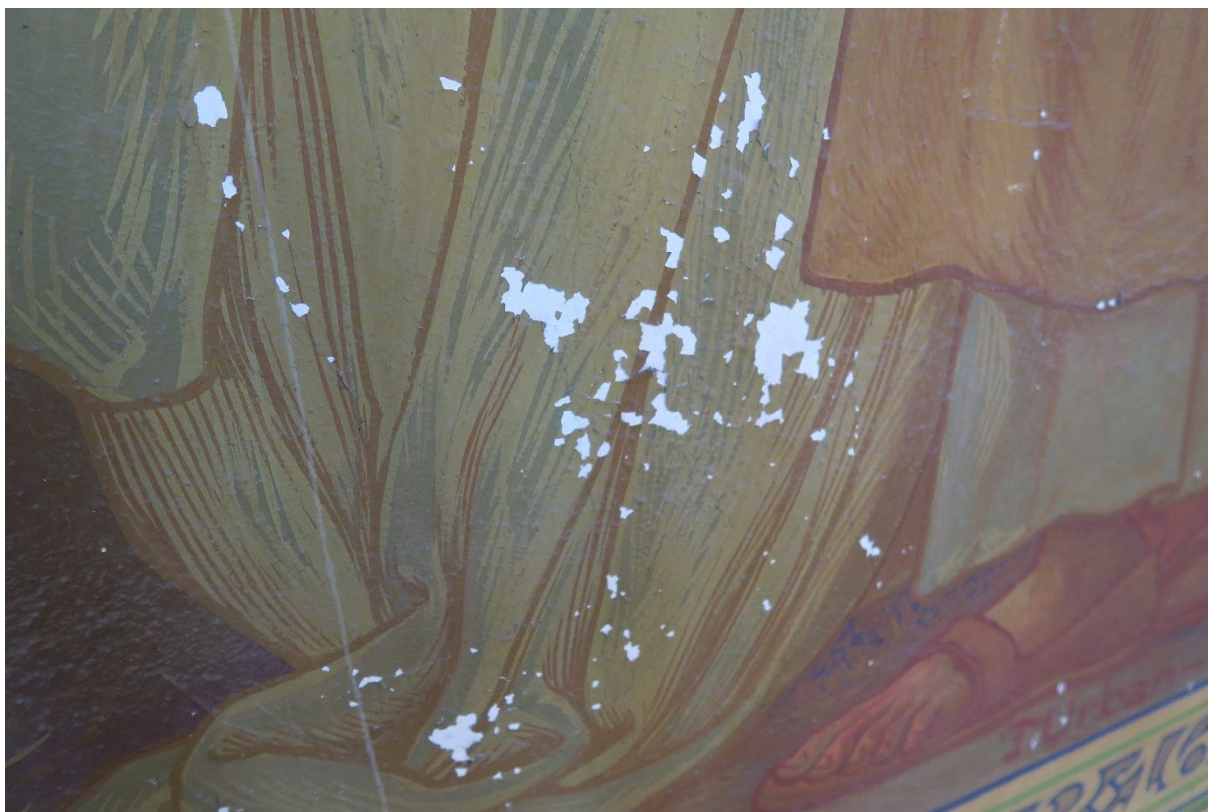
Snímek ukazuje rozsáhlejší poškození malby
