RESTAURÁTORSKÝ PRŮZKUM

NÁSTĚNNÉ MALBY VE FARNÍM KOSTELE NANEBEVZETÍ PANNY MARIE V GRUNTĚ

Provedl : Akad. mal. rest Roman Ševčík

2019

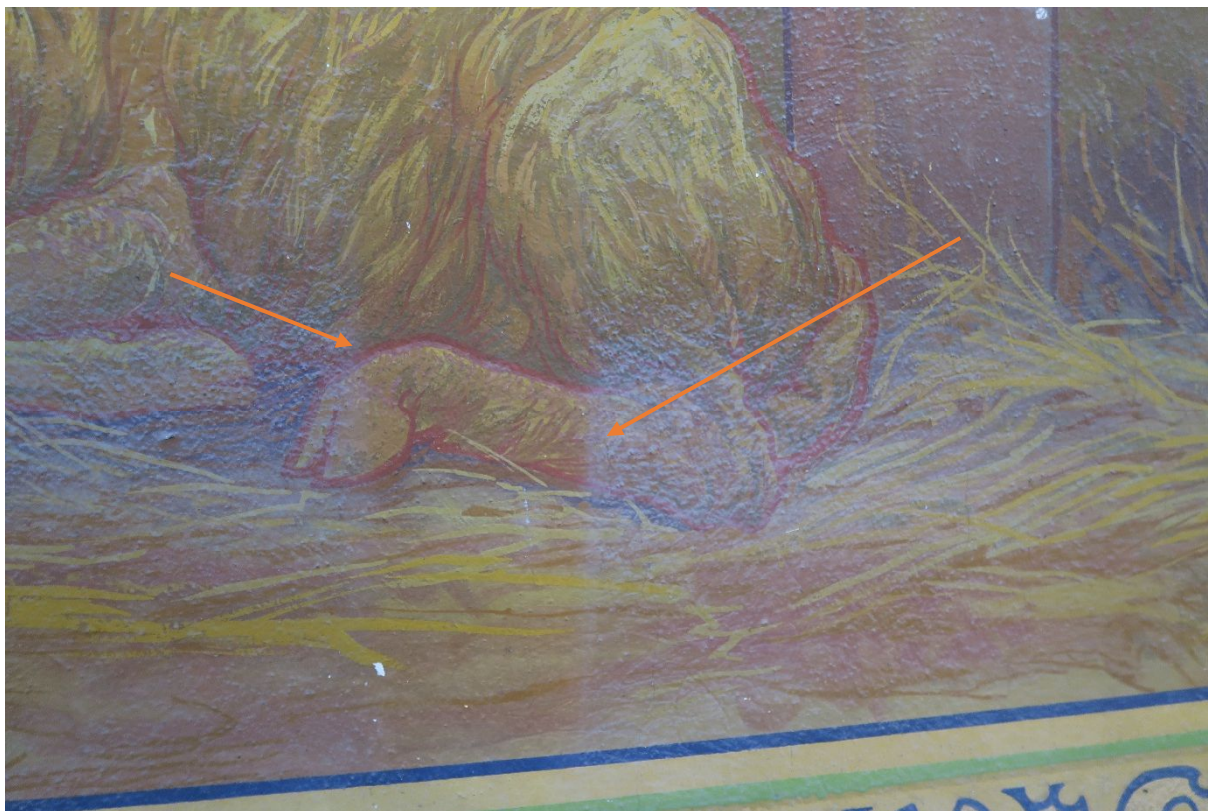
Šipka ukazuje sondu čištění malby

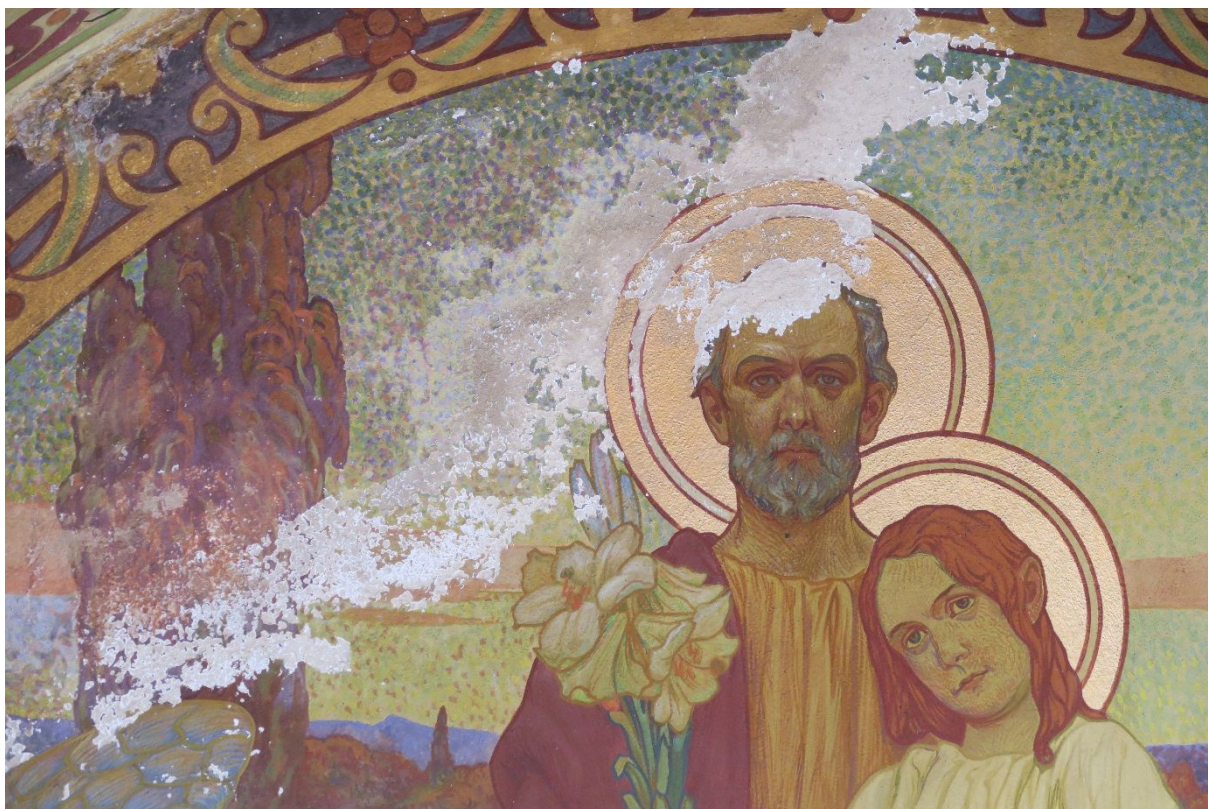
Čelní stěna severní lodě – výrazné poškození malby, které zasahuje do obličejové části

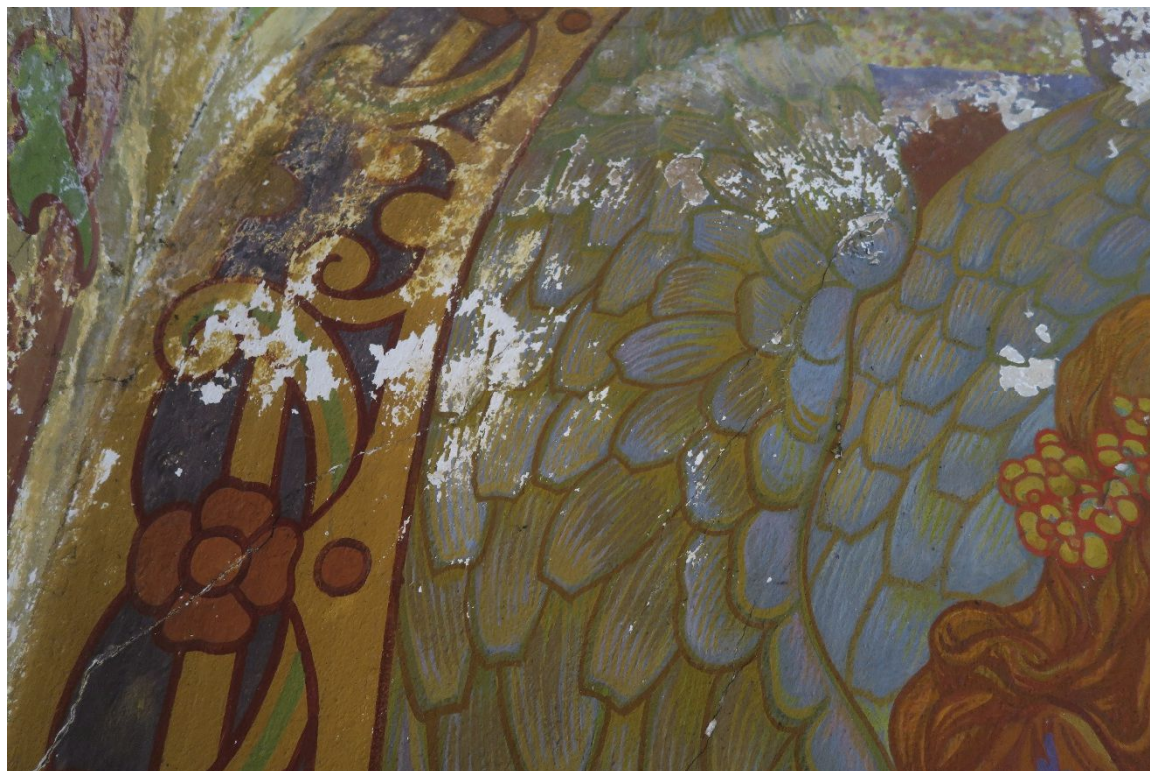
Malba je uvolněná v šupinkách, kdy došlo k oddělení malby od podkladní vrstvy a hrozí další ztráta originálu

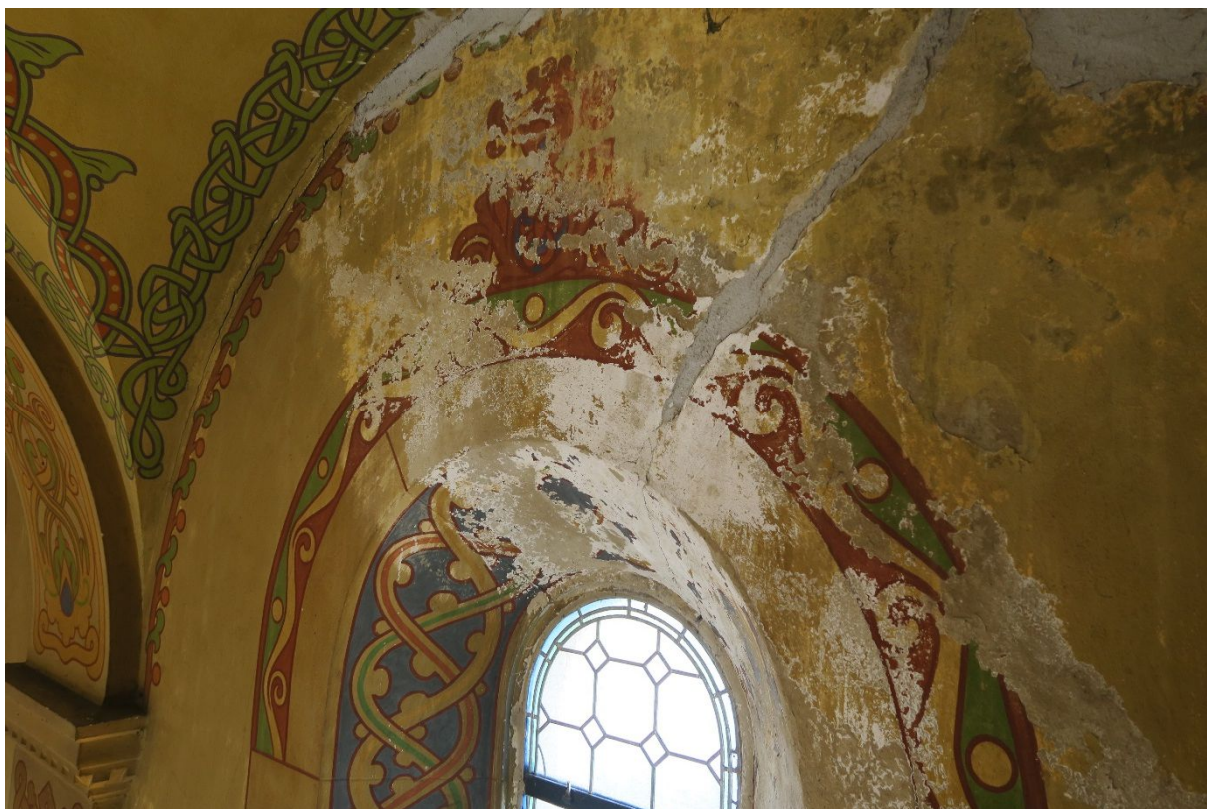
Snímek ukazuje poškození maleb v severní lodi kostela

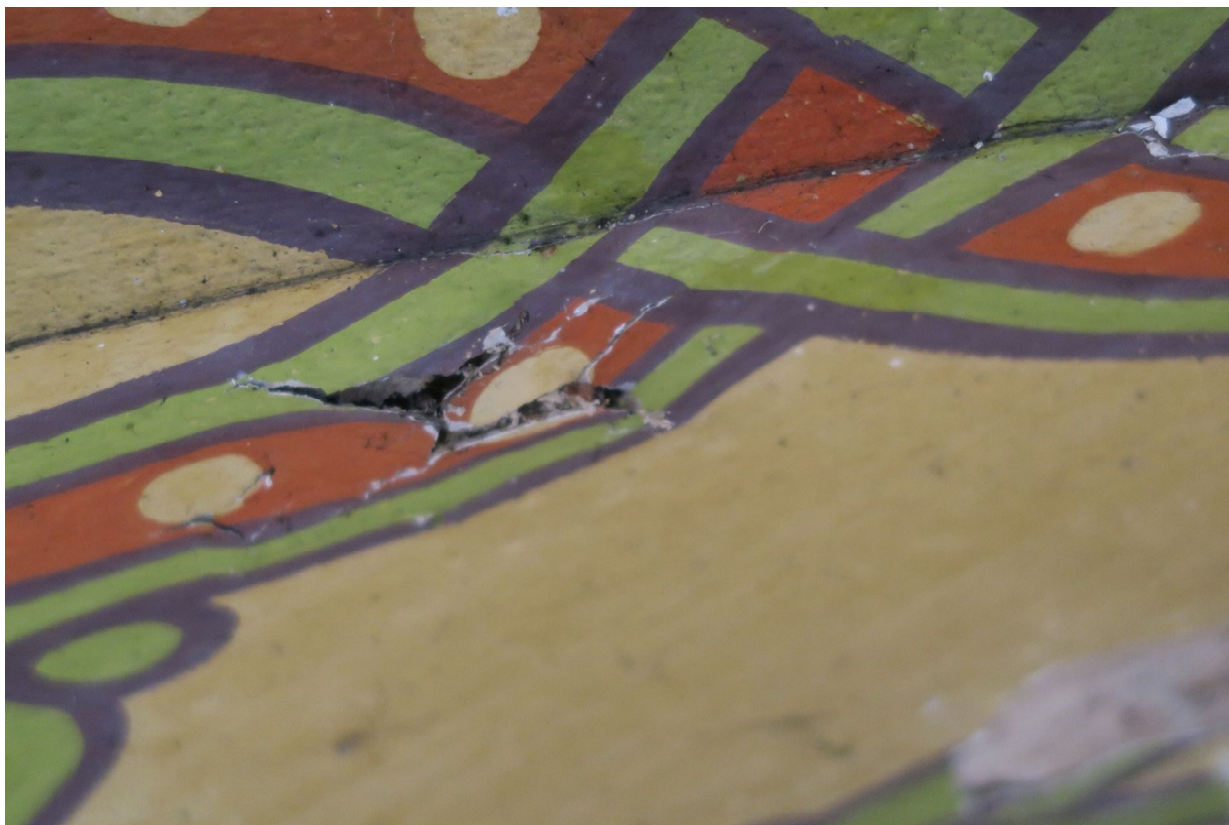
Detail uvolněných míst. Při vizuální prohlídce bez lešení zůstávají tyto místa neodhalená

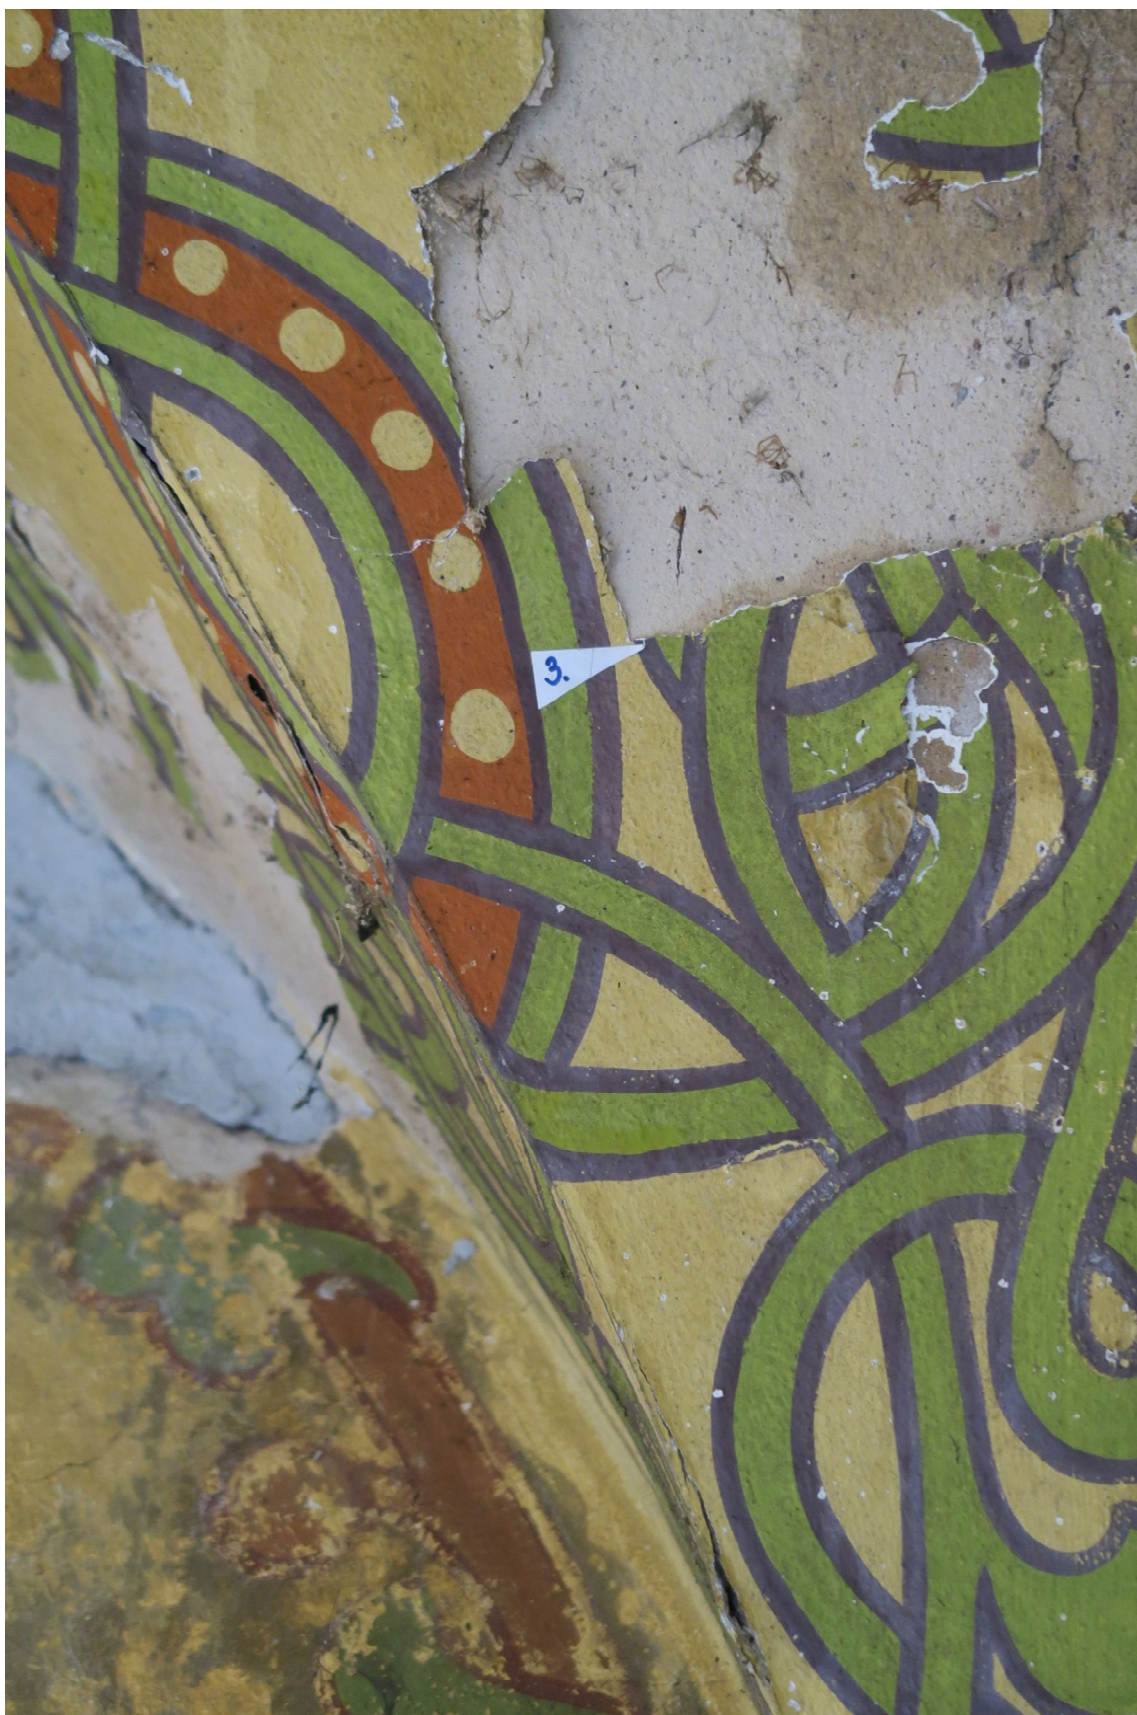
V průběhu zatékání došlo k vytvoření dutých kaveren, kde došlo k odpadnutí části maleb, na dalších místech toto dnes hrozí.

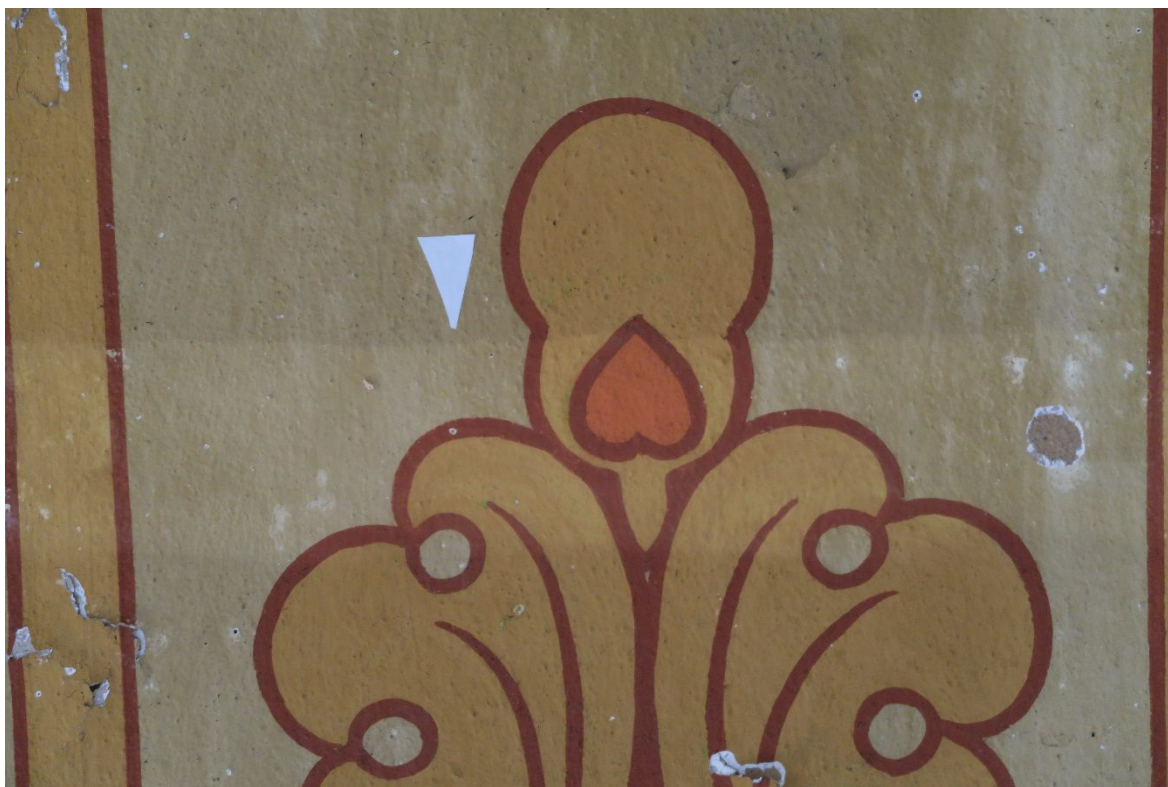
Detail provedené sondy na pasu klenby severní lodě ukazuje výraznou změnu barevnosti po sejmutí mastných a prachových depozitů

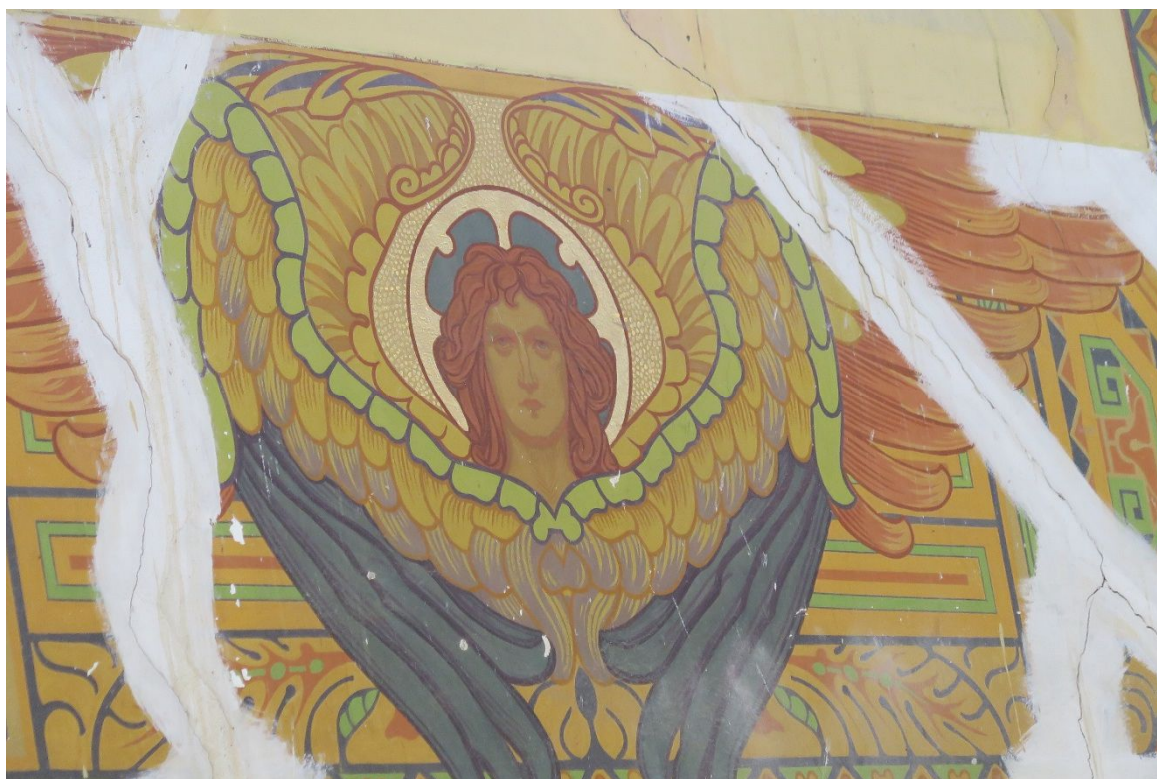
Pohled na malby na stěnách lodě kostela, kdy je vidět bílý disperzní nátěr, který měl zakrýt praskliny, ale ve větší části poškodil originální malbu

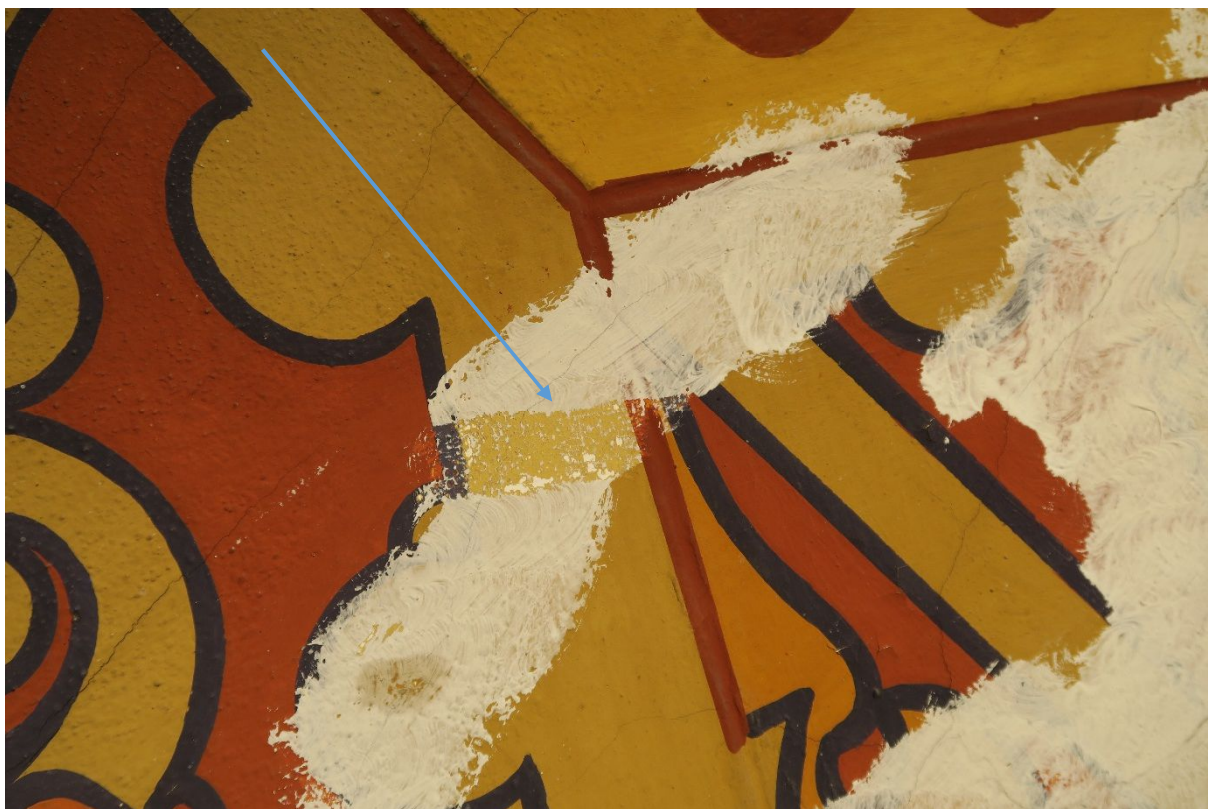
Šipka ukazuje provedenou sondu při snímání disperzního nátěru z povrchu maleb na stěnách lodi kostela

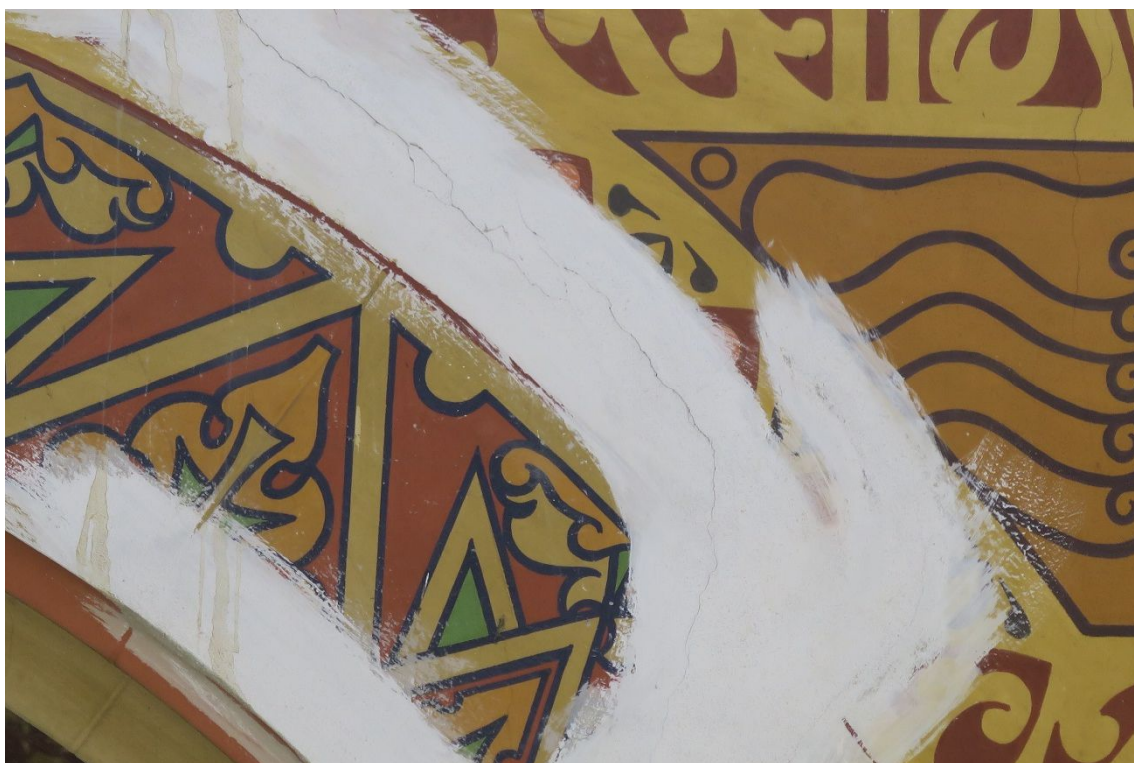
Tato oprava trhlin výrazně poškodila malby v lodi kostela

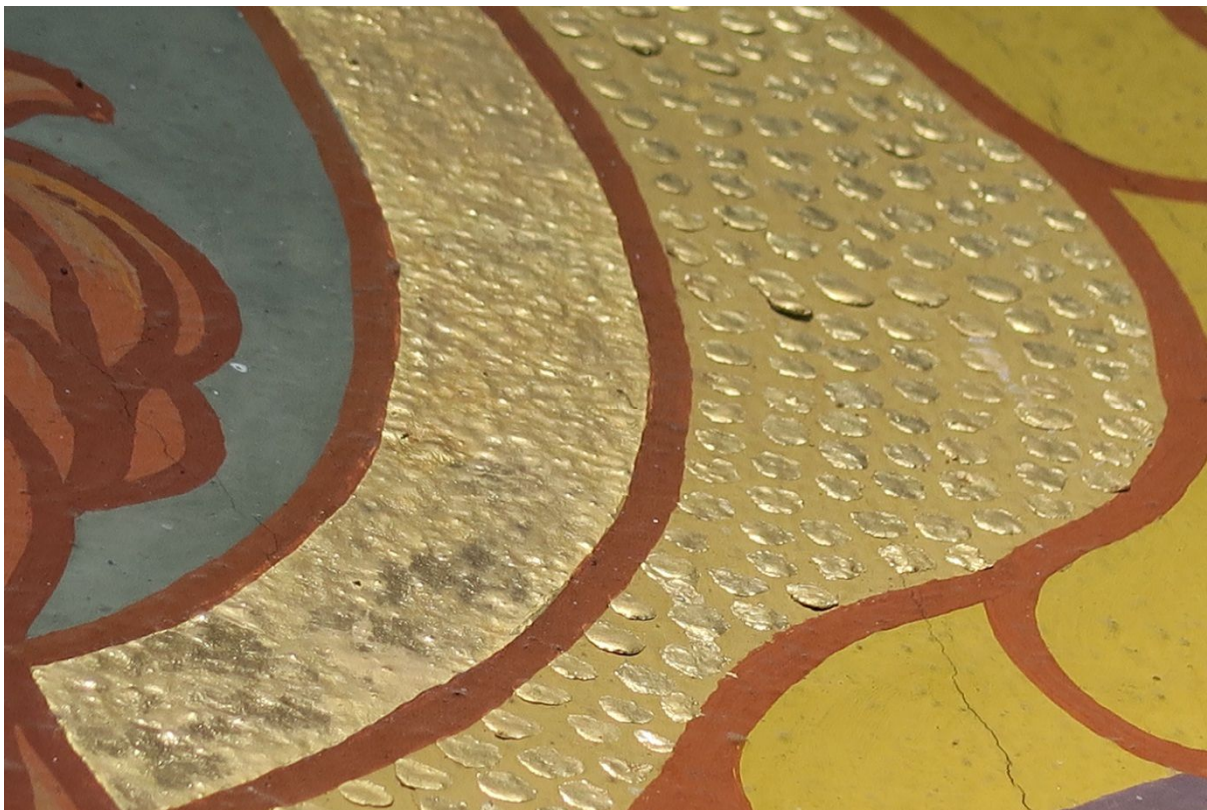
Detail zlatených svatozáří, kdy bylo použito plastického podkladu pro zlatená místa

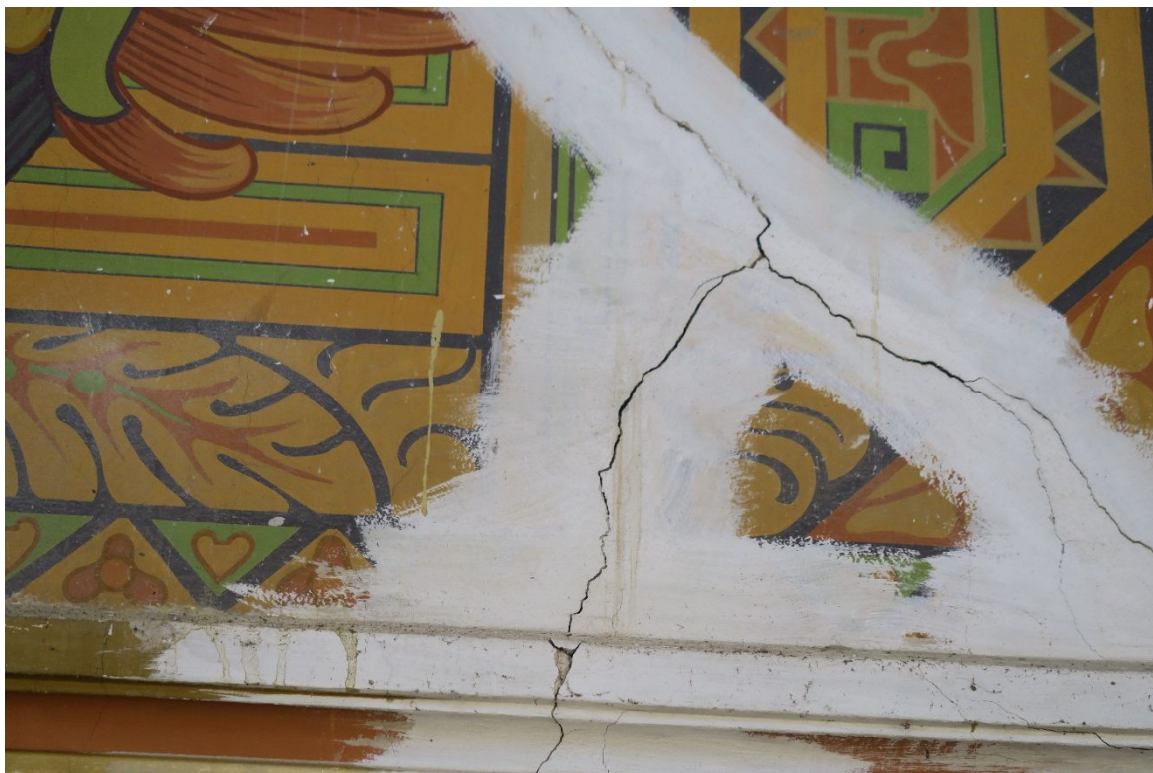
Trhliny v místě oprav. Po odstranění bílého nátěru výrazným způsobem dojde ke snížení rozsahu poškození originálu

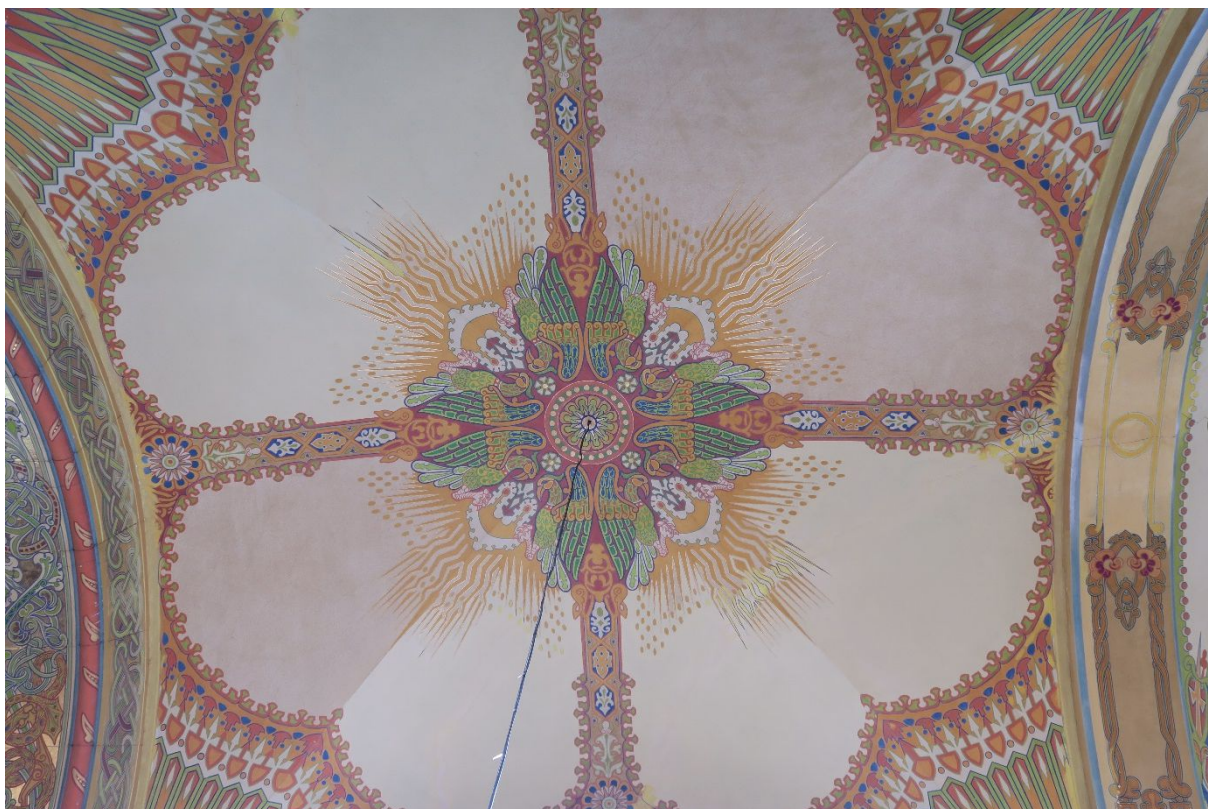
Pohled do klenby lodě kostela. Zde jsou vidět poškozené části malby zatékáním, kdy došlo k probarvení malby.

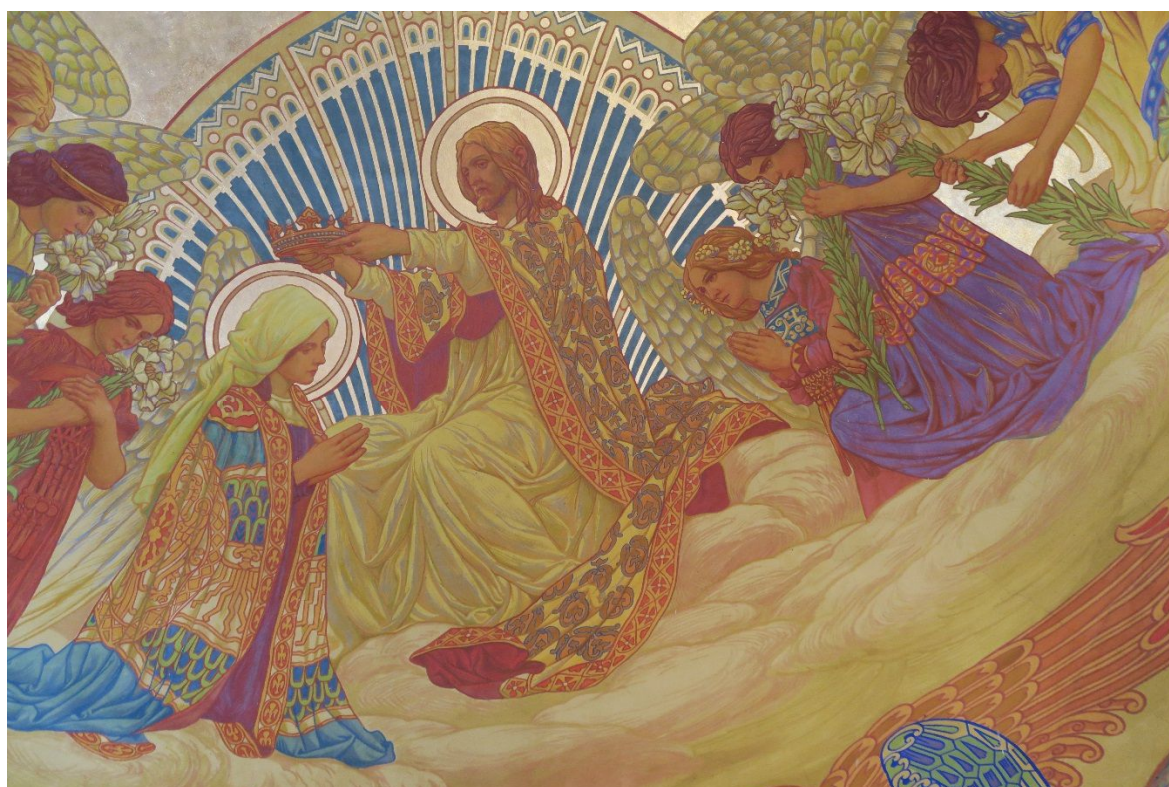
Pohled na klenbu v závěru presbytáře neukazuje výraznější poškození figurální malby

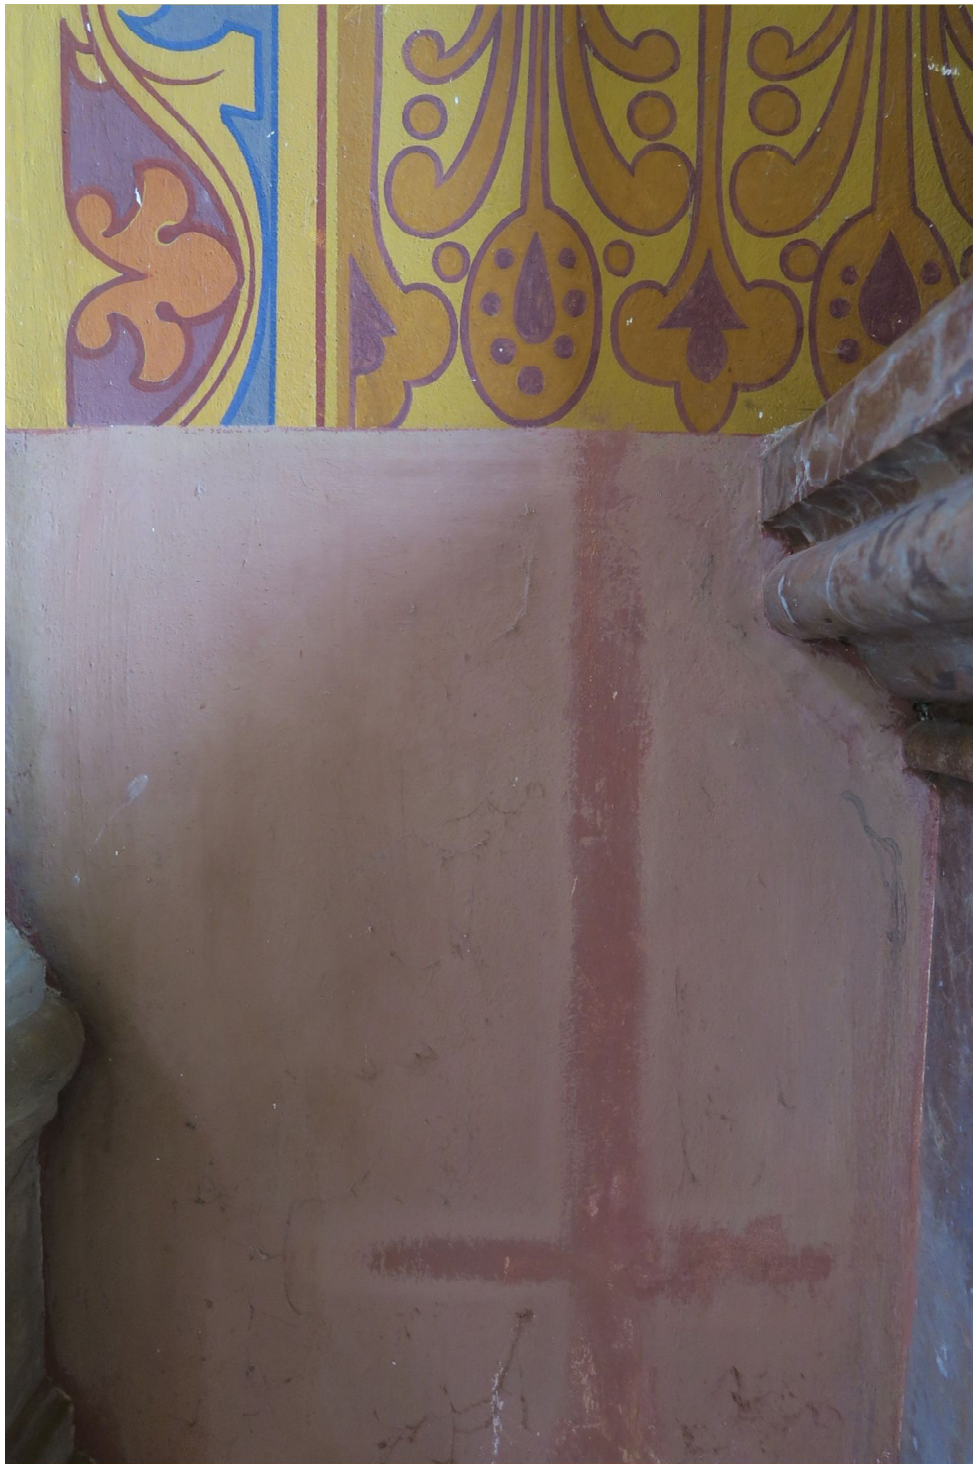
Snímek ukazuje páskovou sondu v dolní monochromní ploše v severní lodi u bočního oltáře, která svou barevností neodpovídá původnímu barevnému řešení

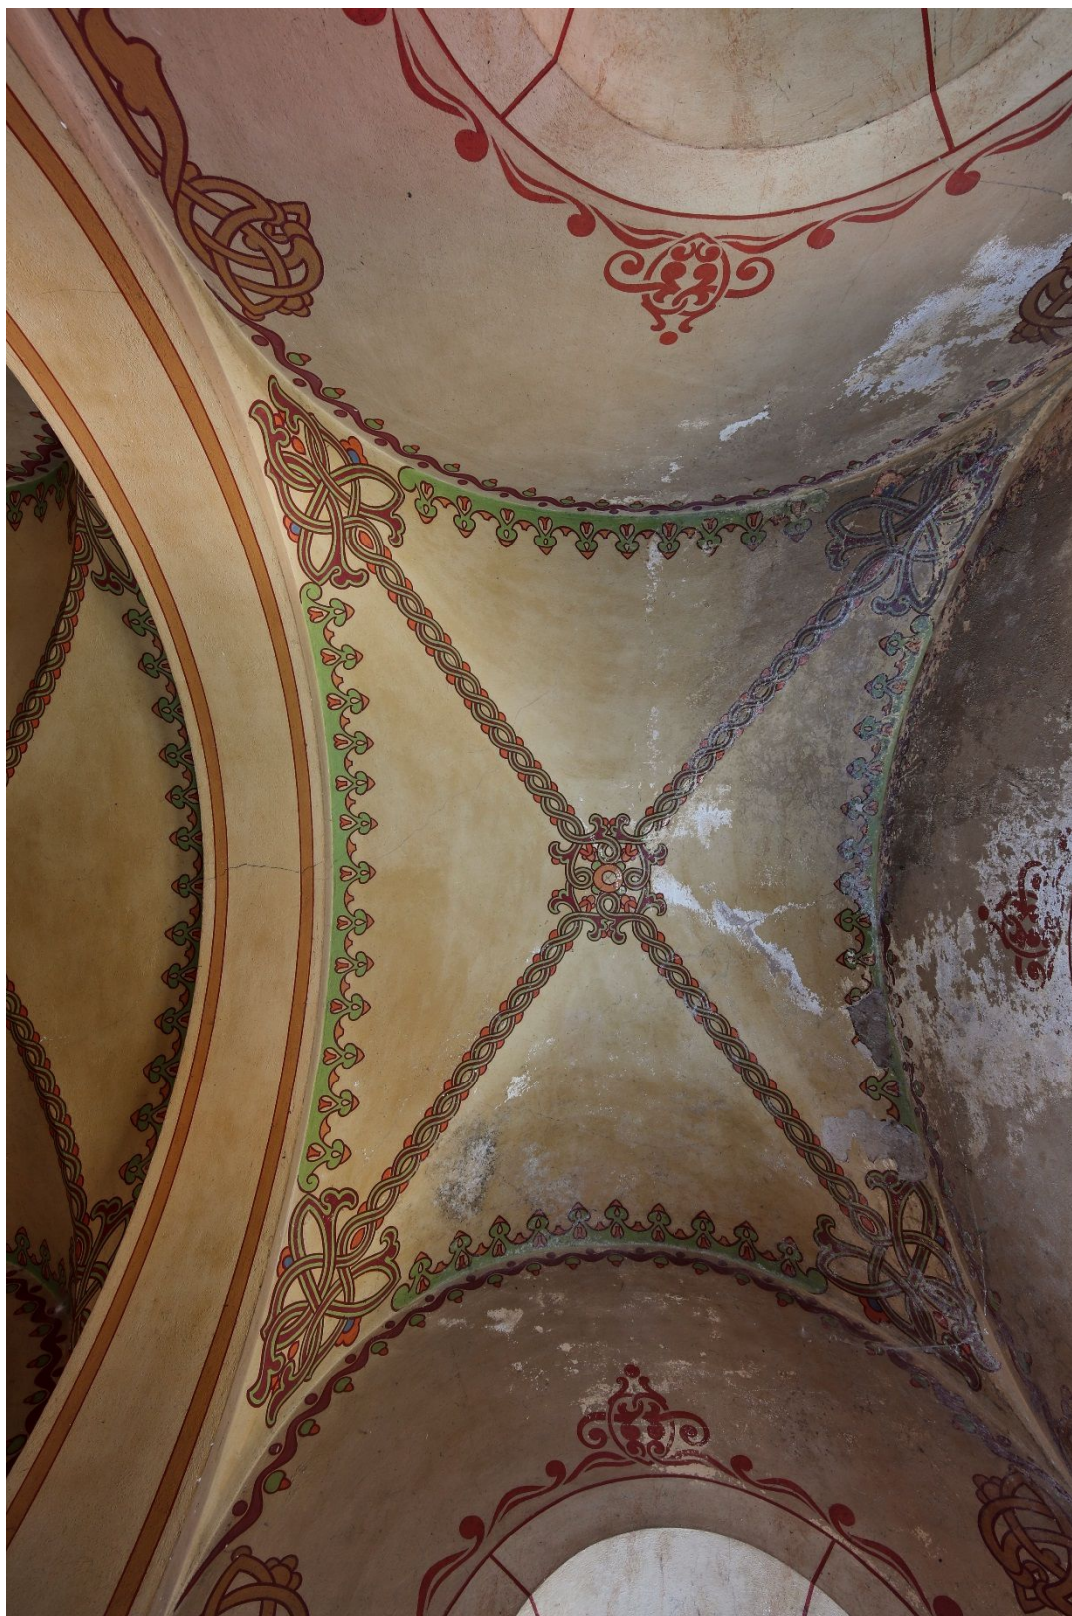
Snímek ukazuje výrazné poškození maleb na klenbě křestní kaple, na snímku jsou zřetelně vidět odpadlá místa barevné vrstvy a změna barevnosti v místě dlouhodobého zatékání dešťové vody

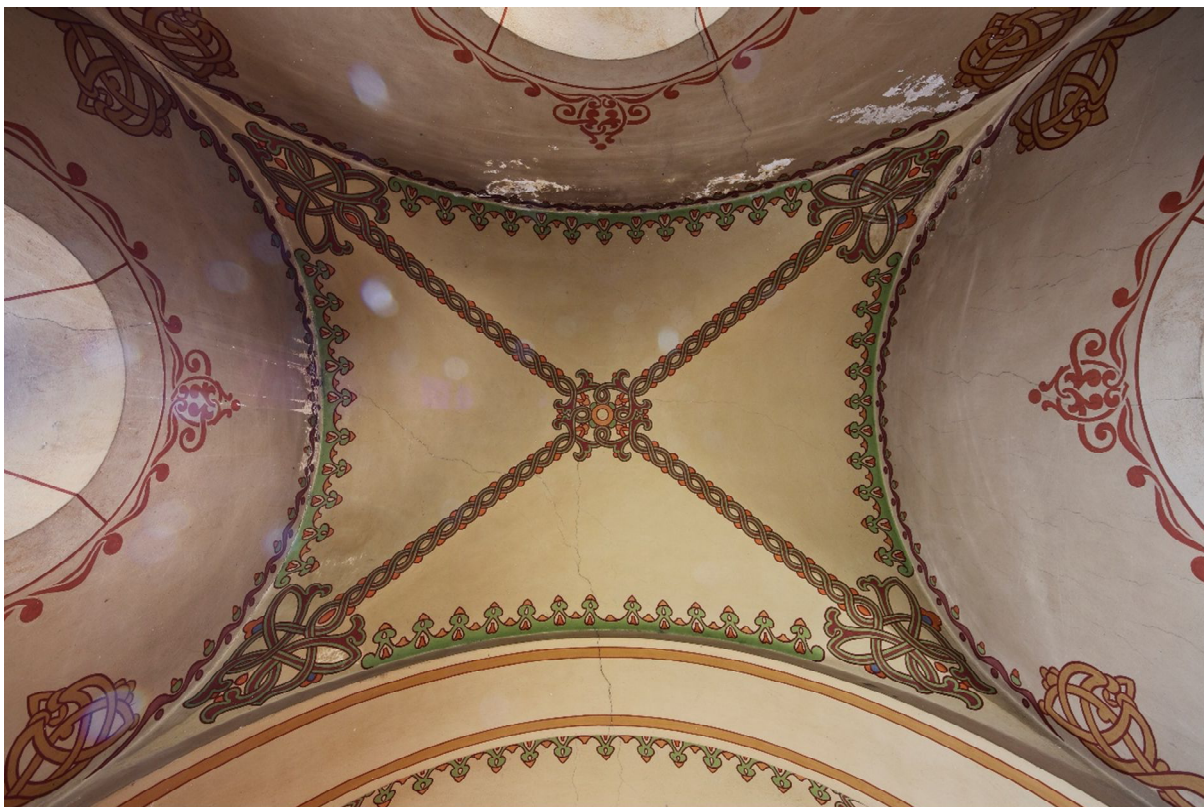
Pohled do klenby křestní kaple. Na klenbě i stěnách je viditelná síť prasklin a trhlin.

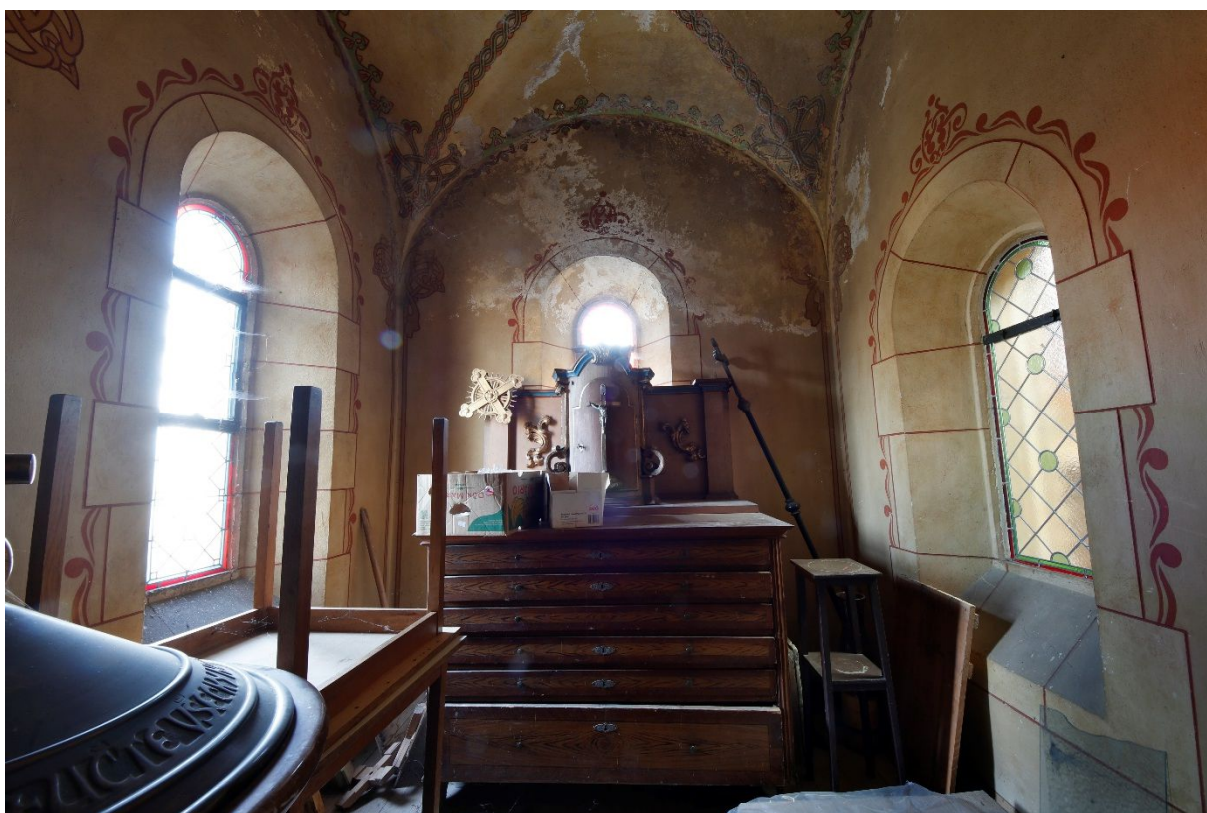
Pohled na nejvíce poškozenou část maleb křestní kaple

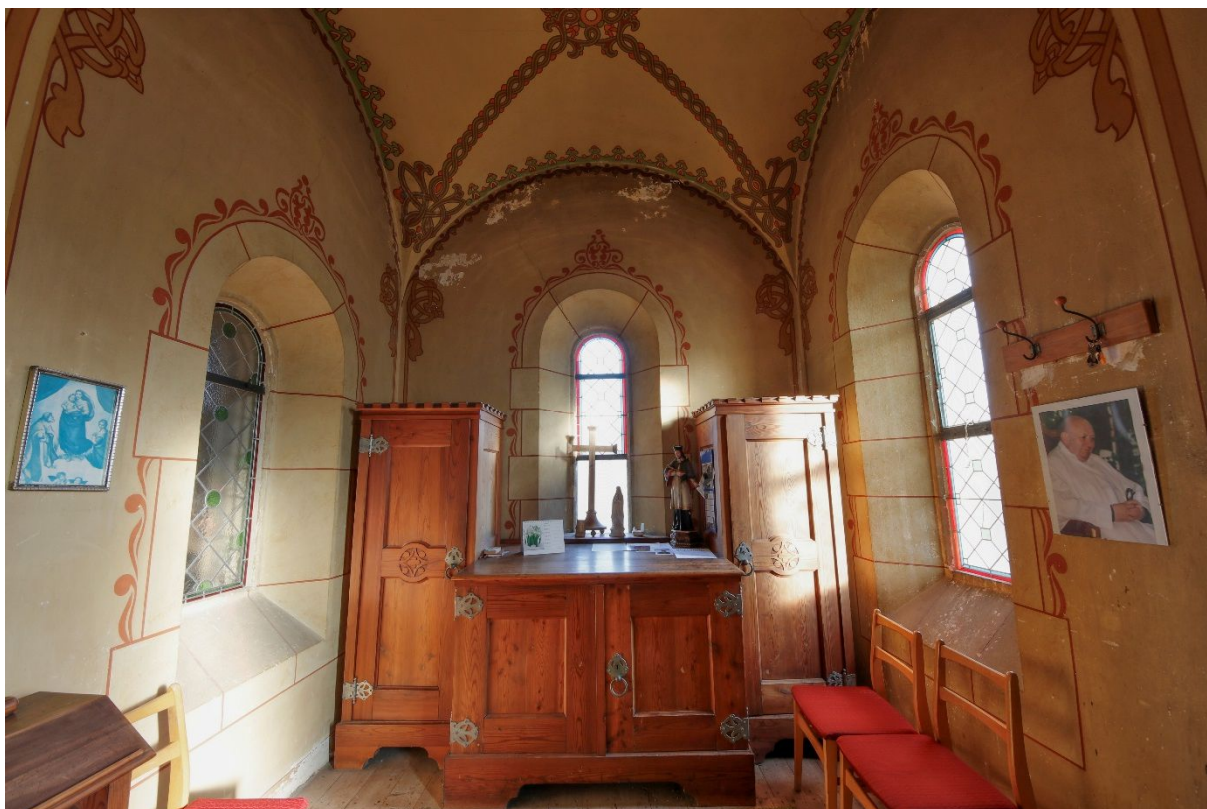
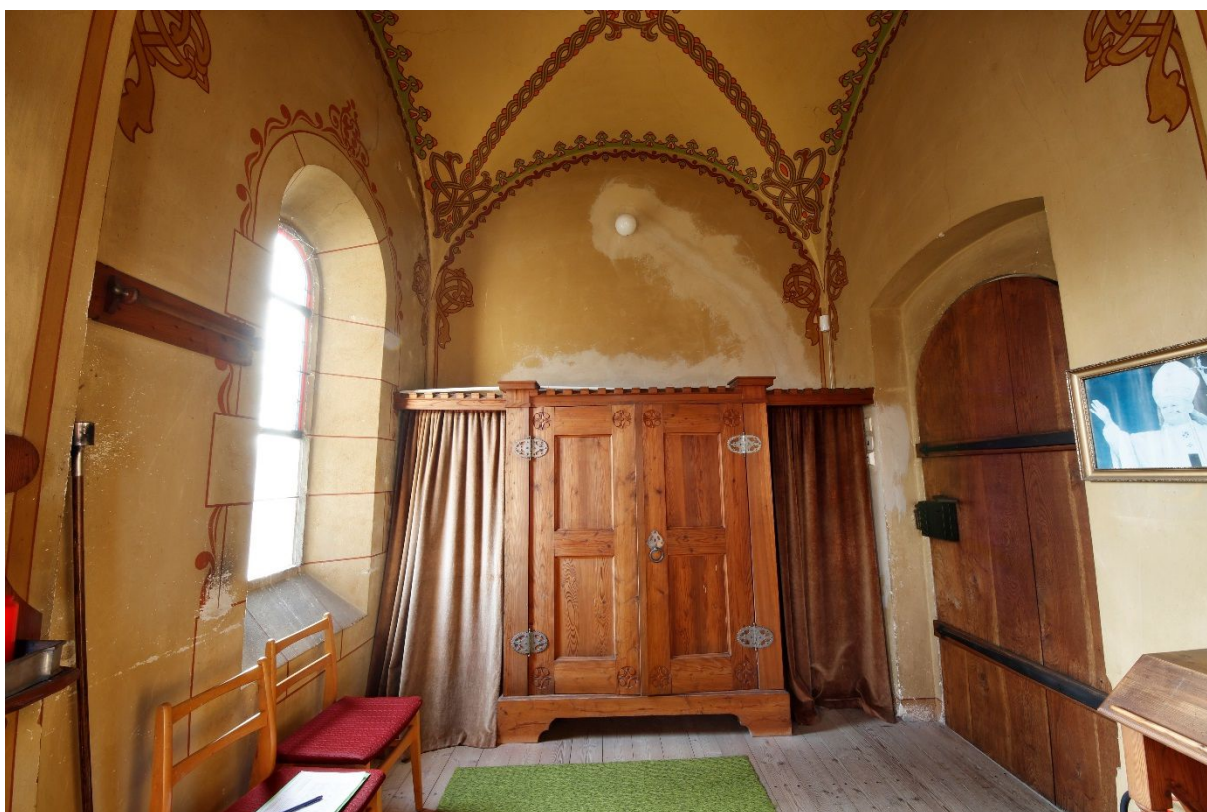
Celkový pohled do sakristie – zde jsou malby pokryty vrstvou prachových nečistot a mechanicky poškozeny. Dolní snímek ukazuje poškození monochromní výmalby novou elektroinstalací
