**Restaurátorský záměr obnovy dveří z lodi na dřevěné schodiště.**

## **Kostel Panny Marie Na Náměti v Kutné Hoře**

# **Restaurátorský záměr**

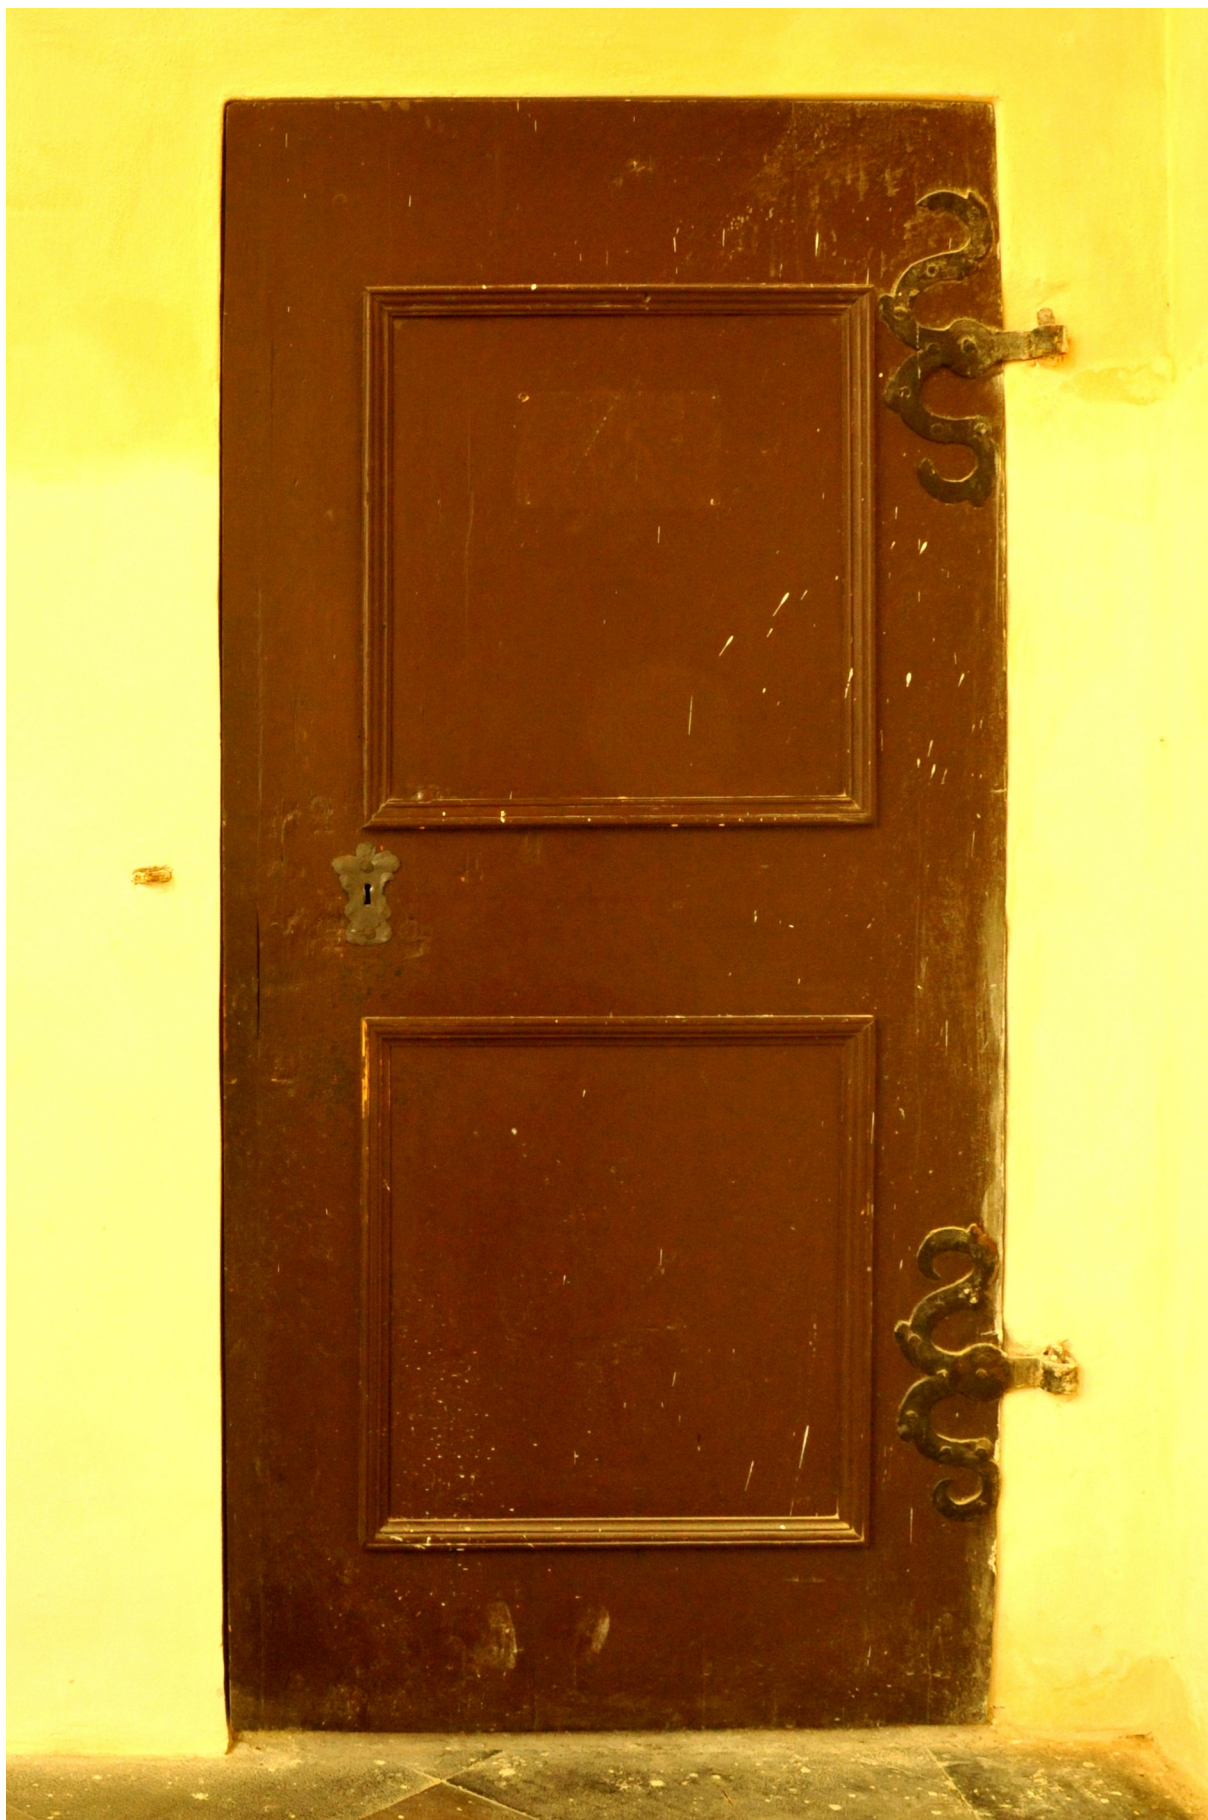
Křídlo je poměrně celistvé. Spárovka byla již v minulosti nastavována masivní lištou. Rovněž druhotné mohou být i lišty tvořící pomyslné orámování výplní.

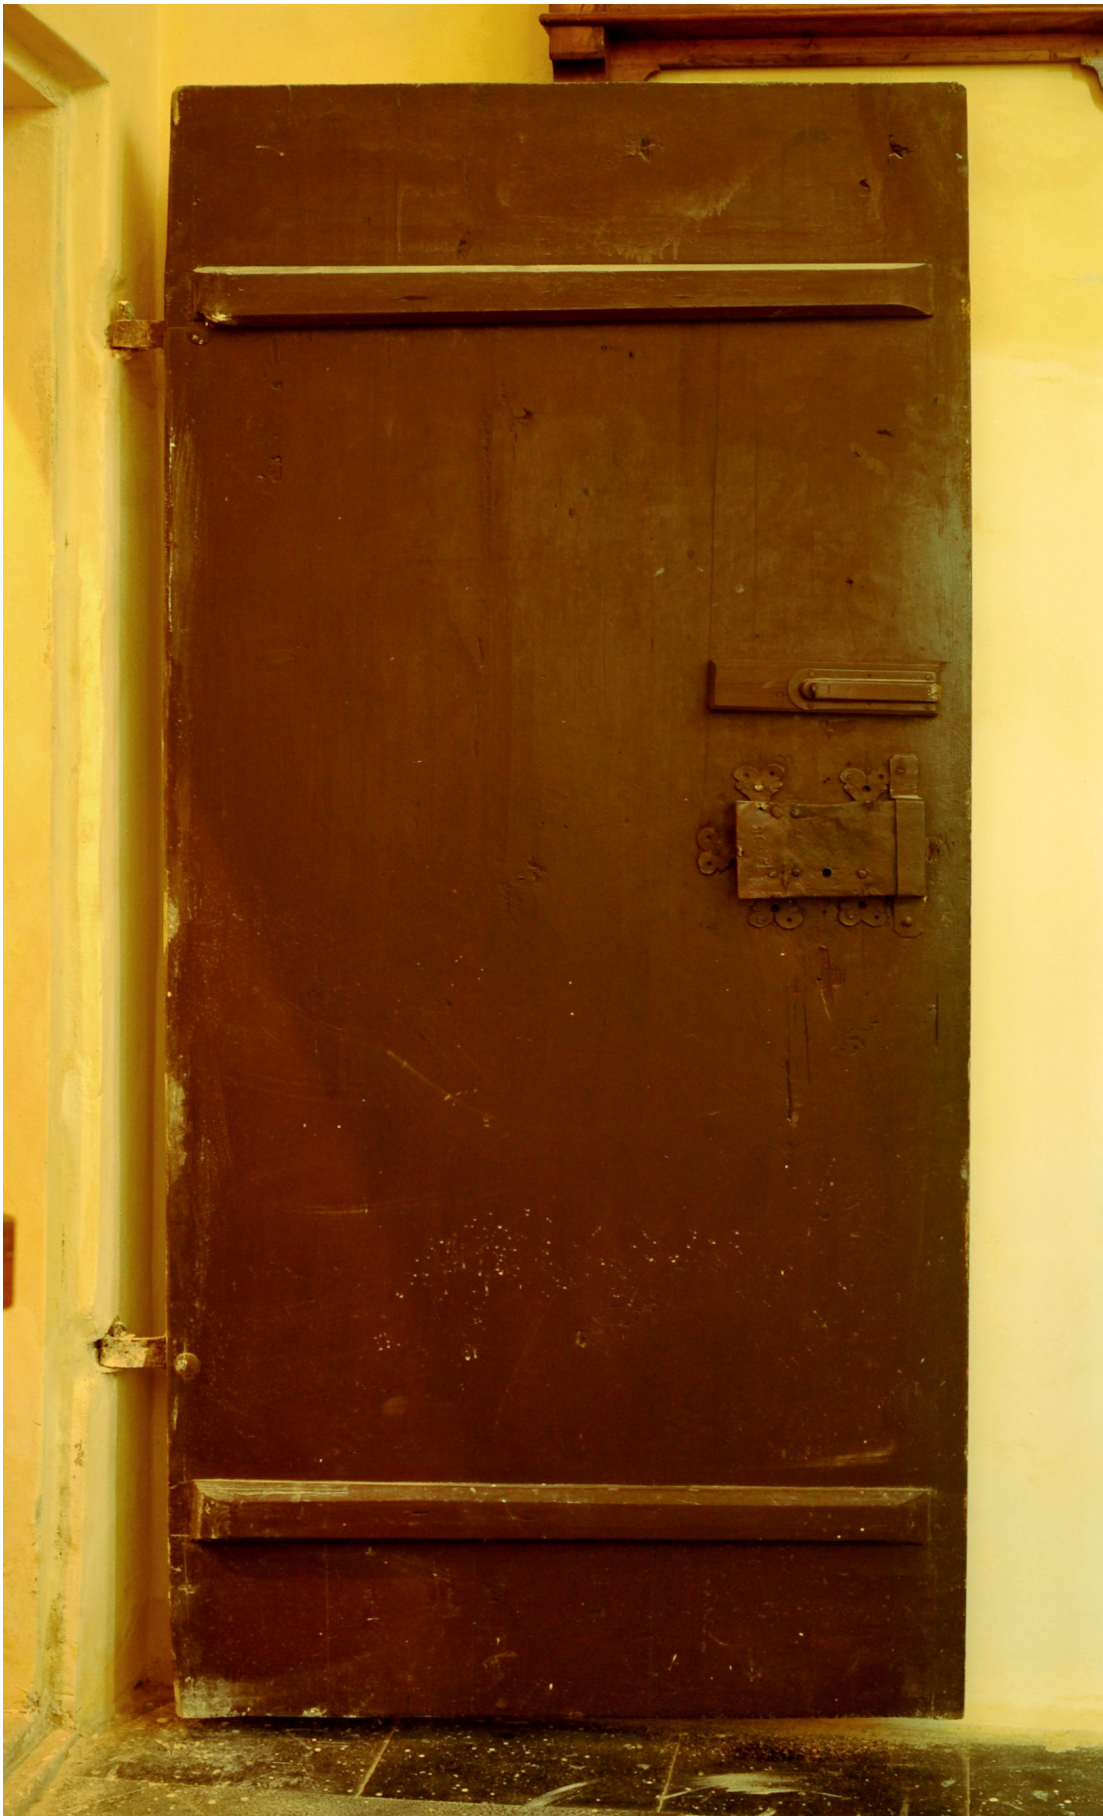
Rubová strana je osazena dvěma svlaky. Krabicový zámek po rozšíření křídla byl překován a osazen jednoduchým třmenem z pásoviny.

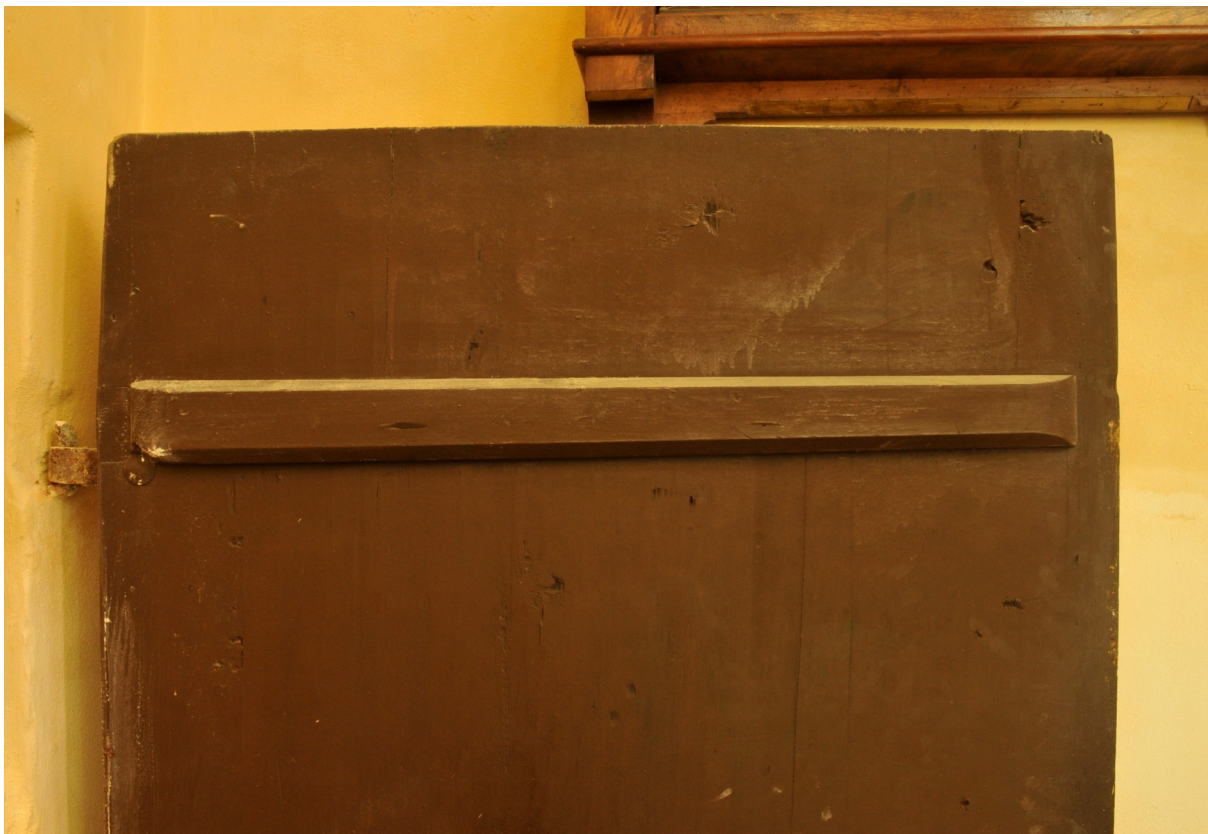
Křídlo má na rubové straně stopy po opravování, včetně vytrhání svaloviny v okolí suků.

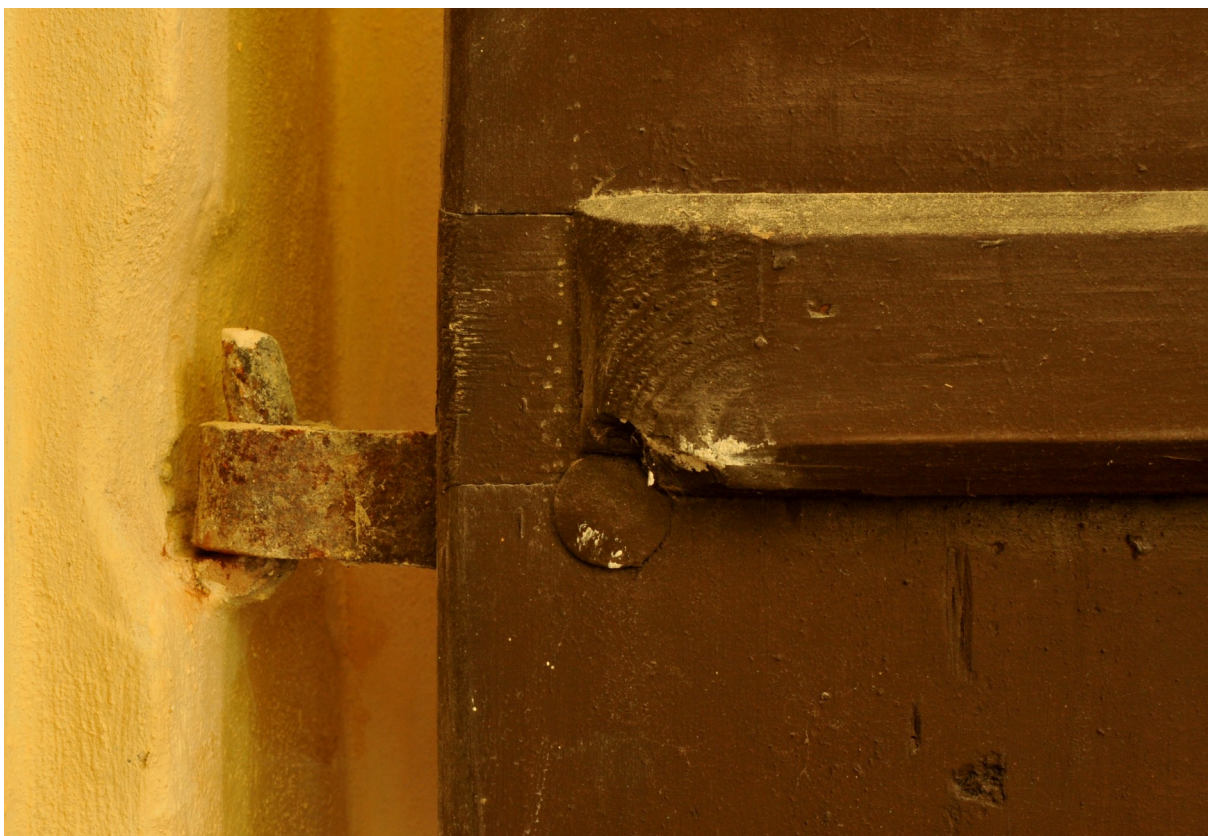
Detail opravy křídla a hlava nýtu závěsu.

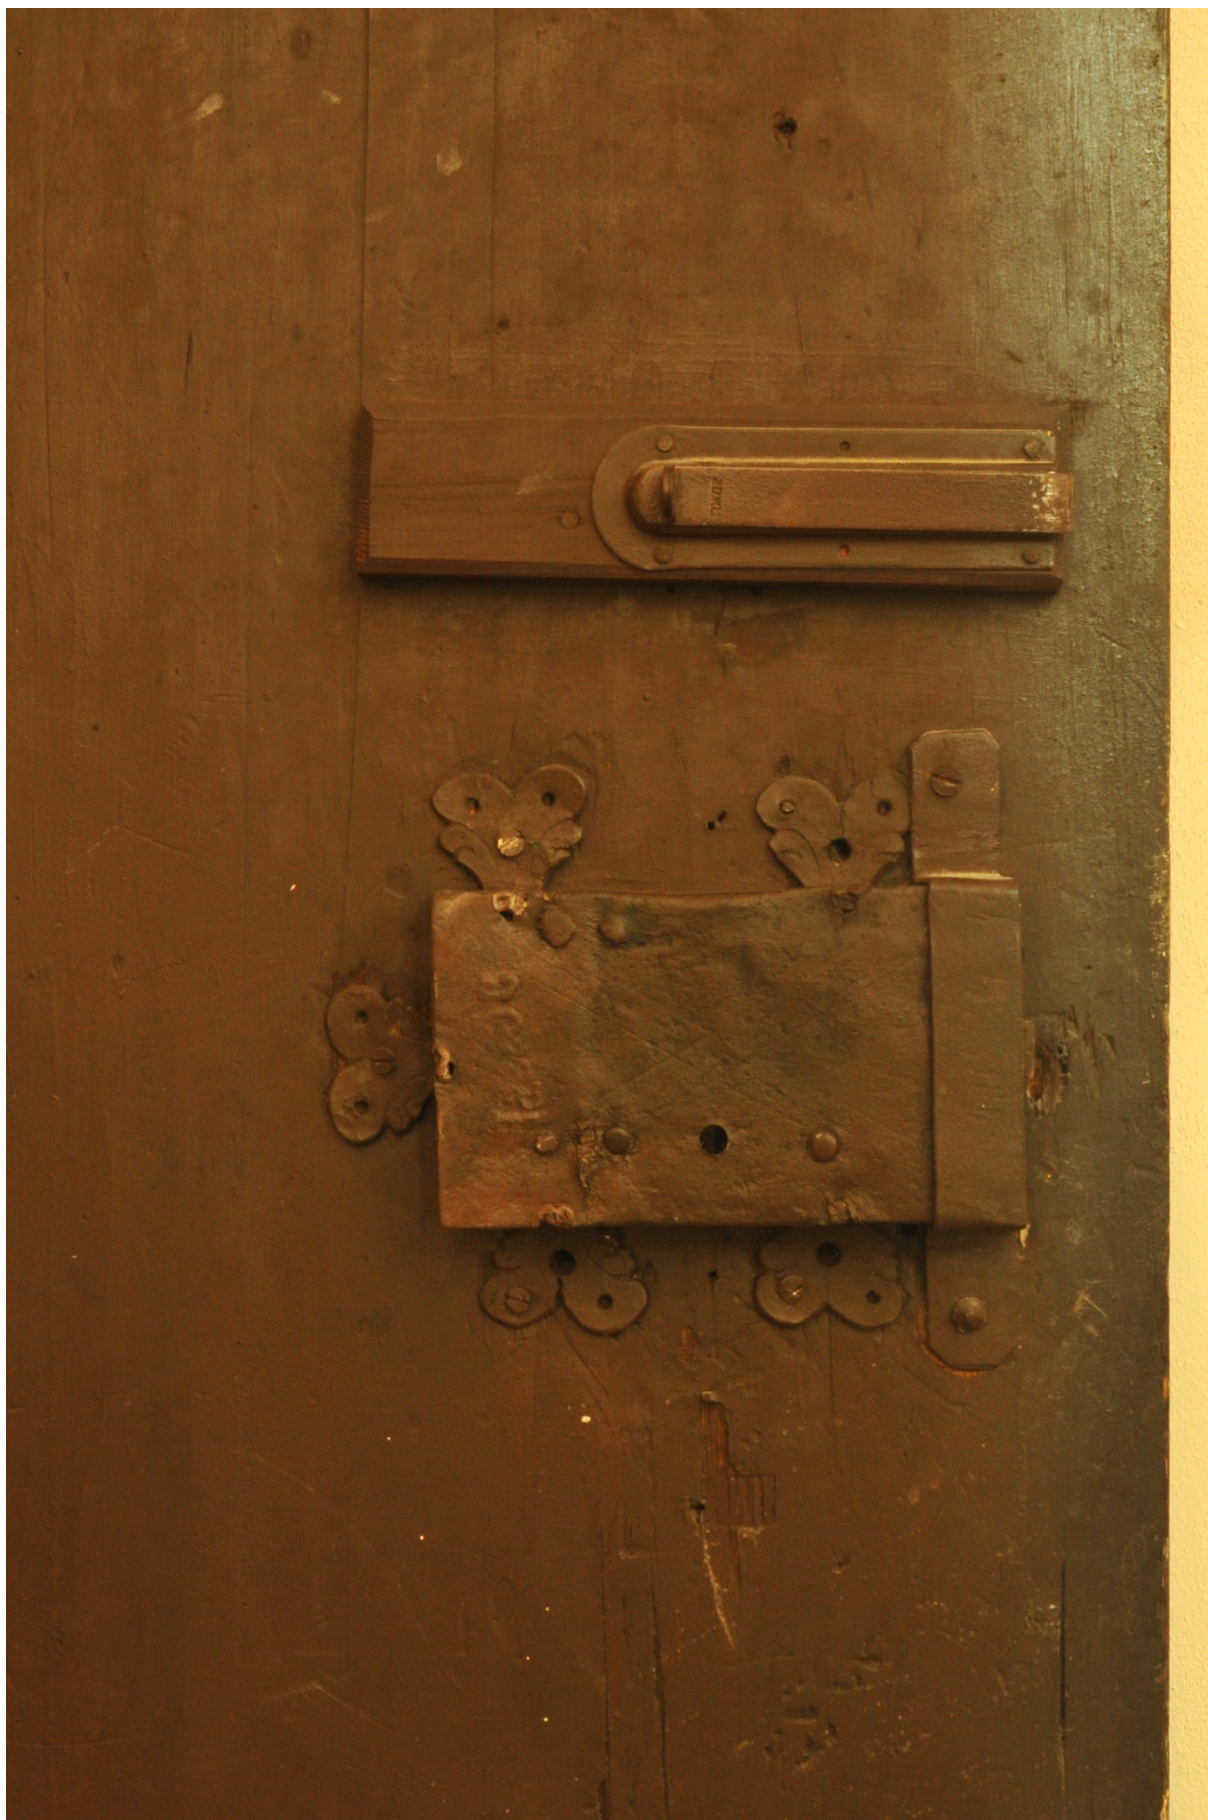
Zámek již nemá původní nýty a hřeby byly nahrazeny vruty.  
Rovněž třmen je druhotný a působí rušivě, jakož i novodobá zástrč.

Vzhledem k hodnotě, stavu a funkci navrhuji pouze minimální zákrok sestávající se z očištění a částečné konsolidaci u dřeva. Kov nesnímat (vyjma zámku a klíčového štítu, kde je vhodné zrekonstruovat uchycení dle stop ve dřevě a analogií. Funkčnost zámku bude potřeba zrevidovat a případně opravit a doplnit. Zvážit zachování třmenu zámku a novodobé zástrčky, která je velmi rušivá.

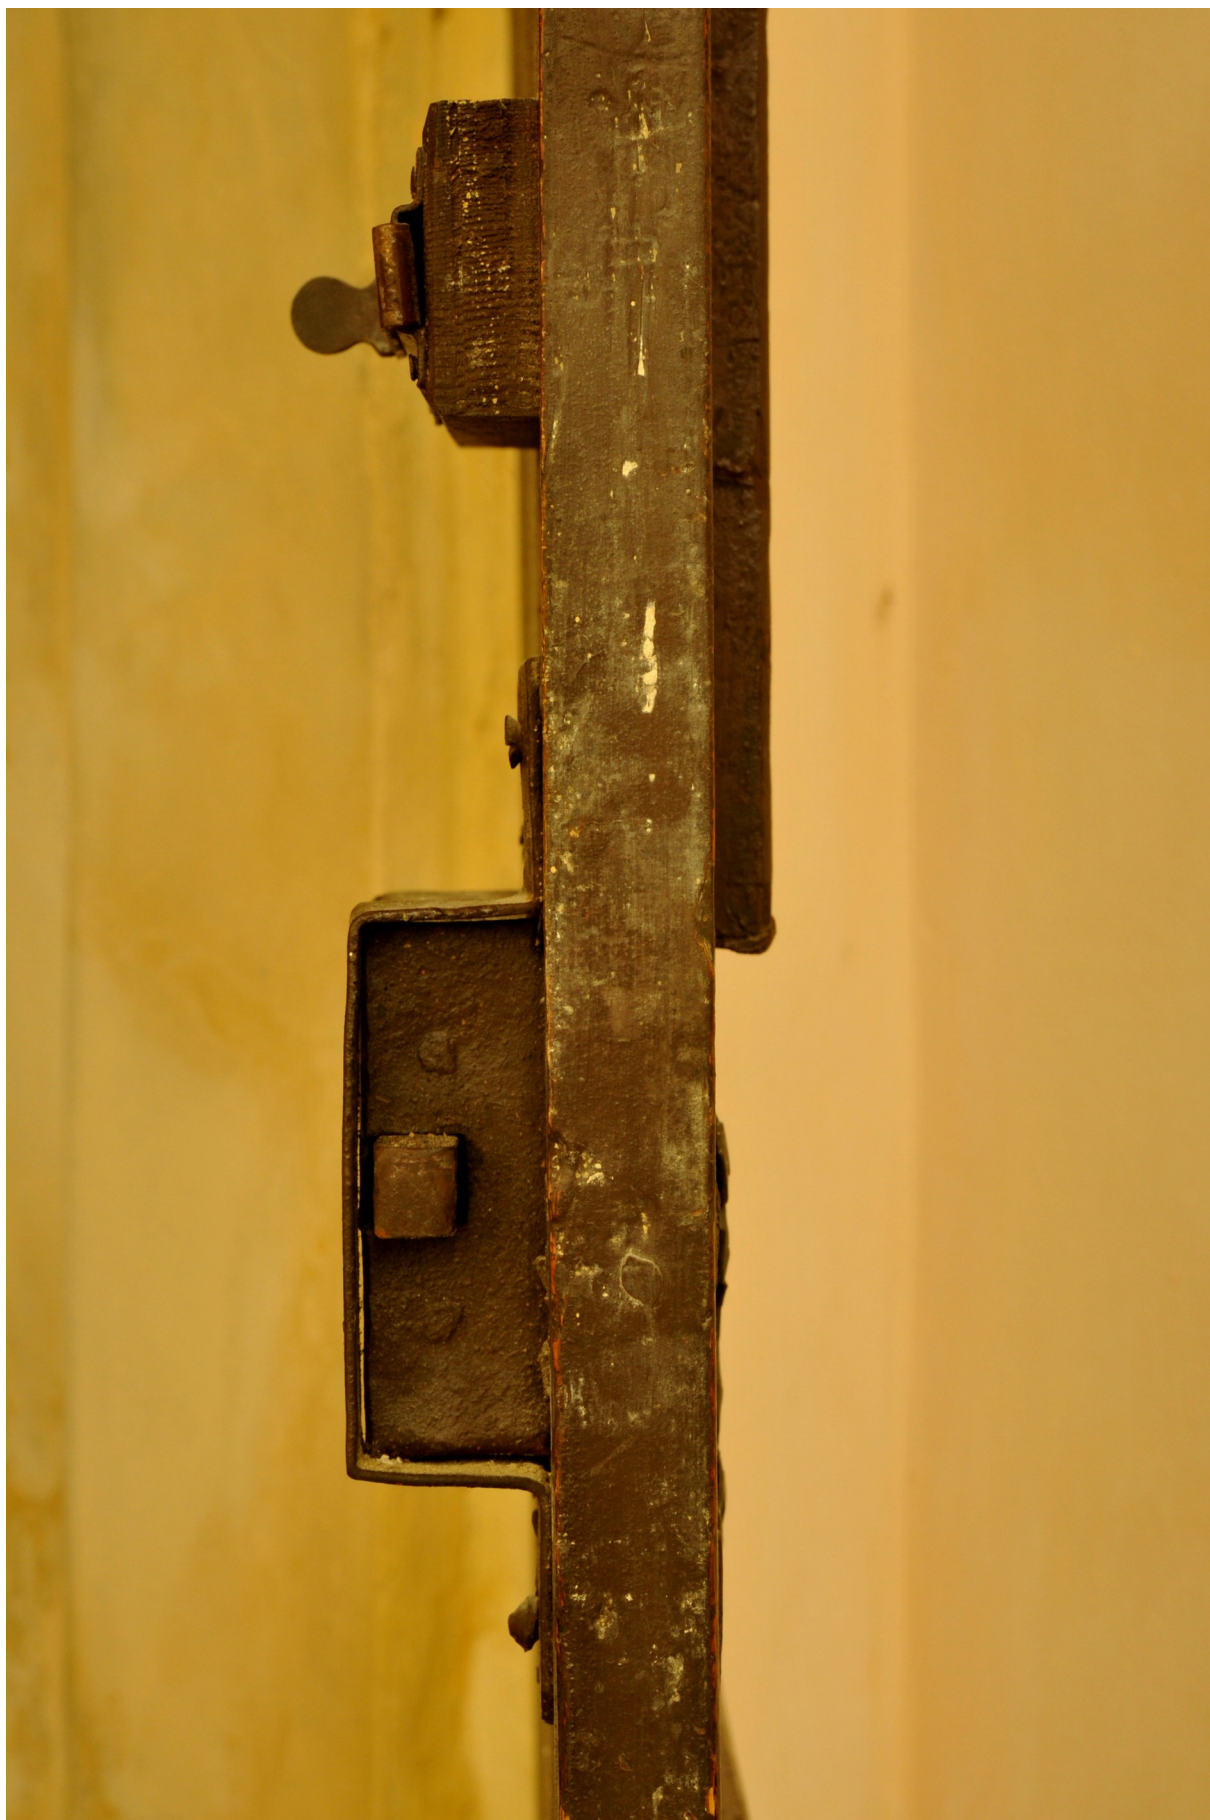
Boční pohled na zámek se zástrčí.

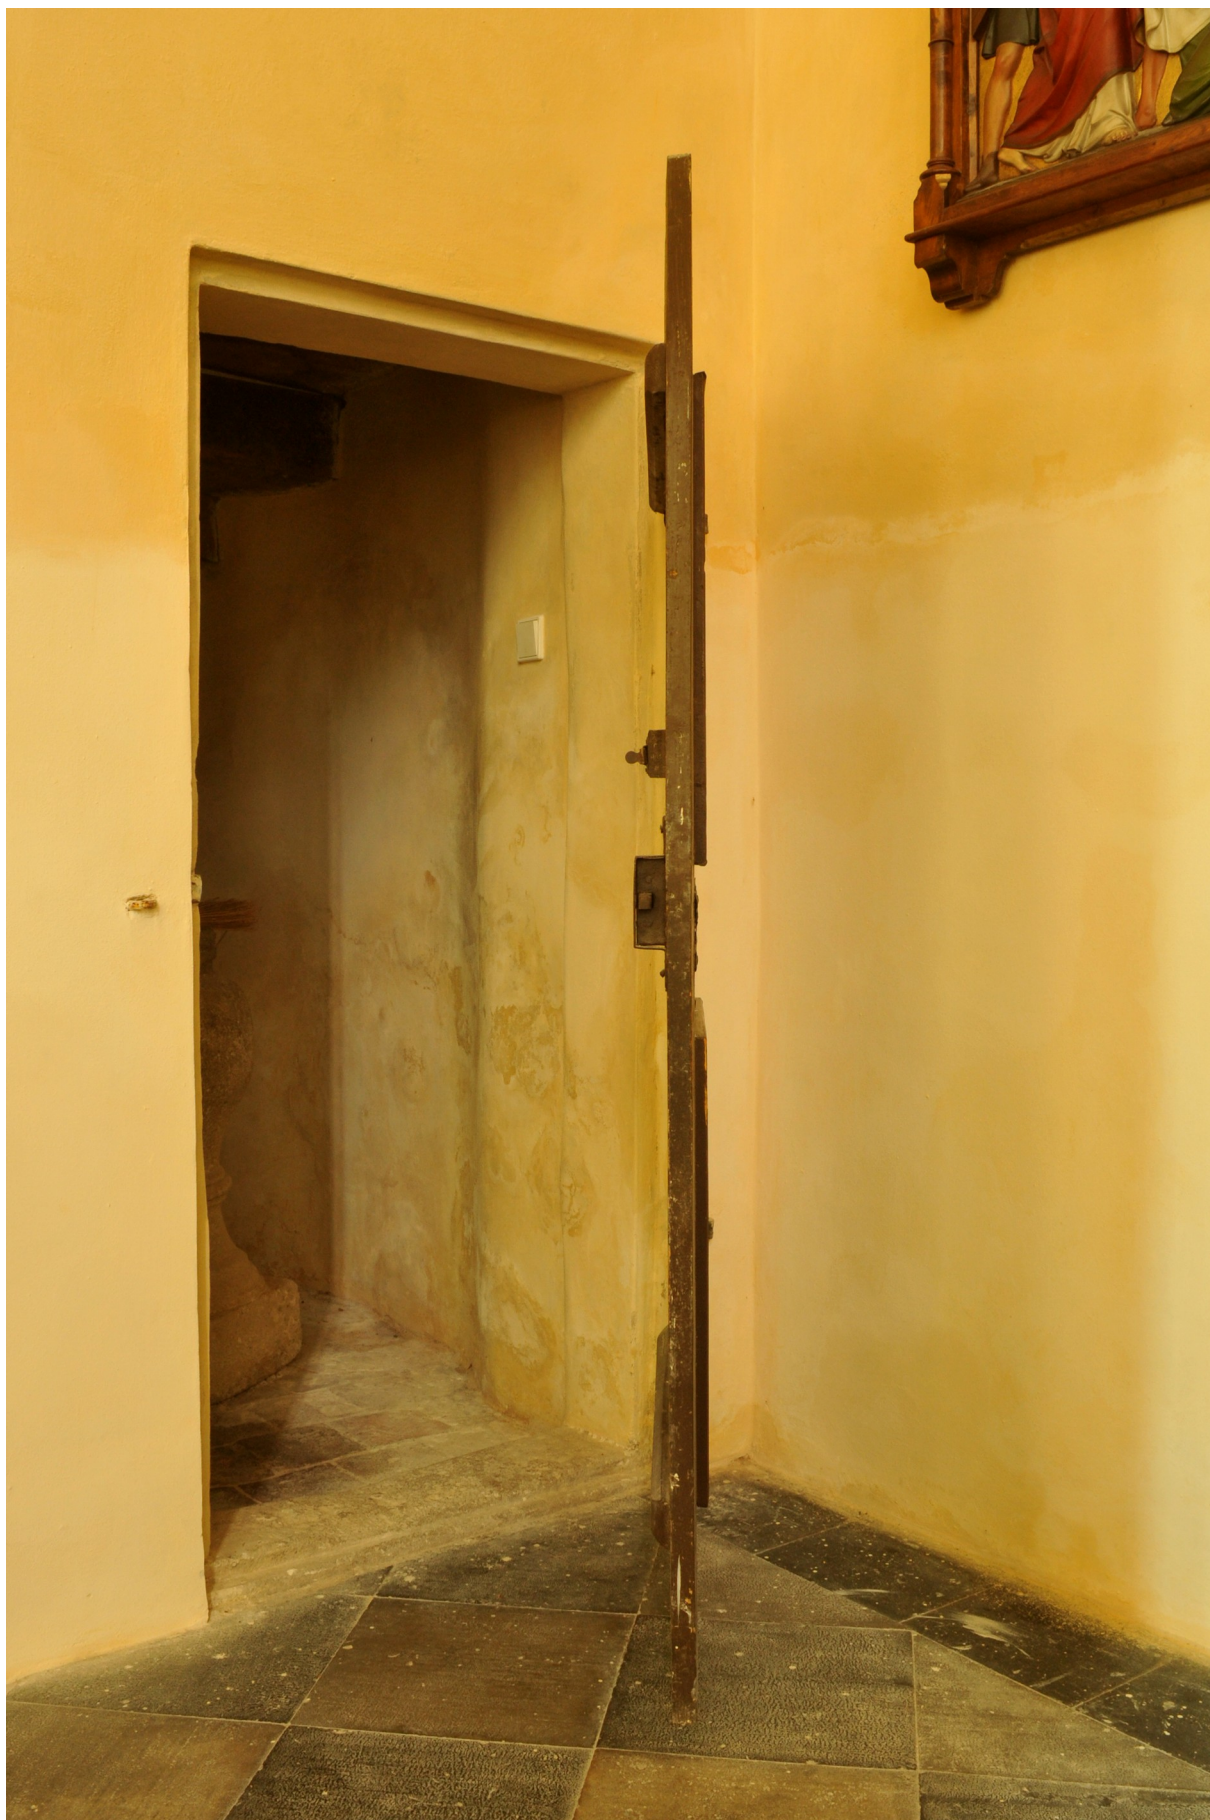
Samotné křídlo je přes svou subtilnost a konstrukci bez větších deformací.  
V ostění je železné oko pro petlici, která se nedochovala.

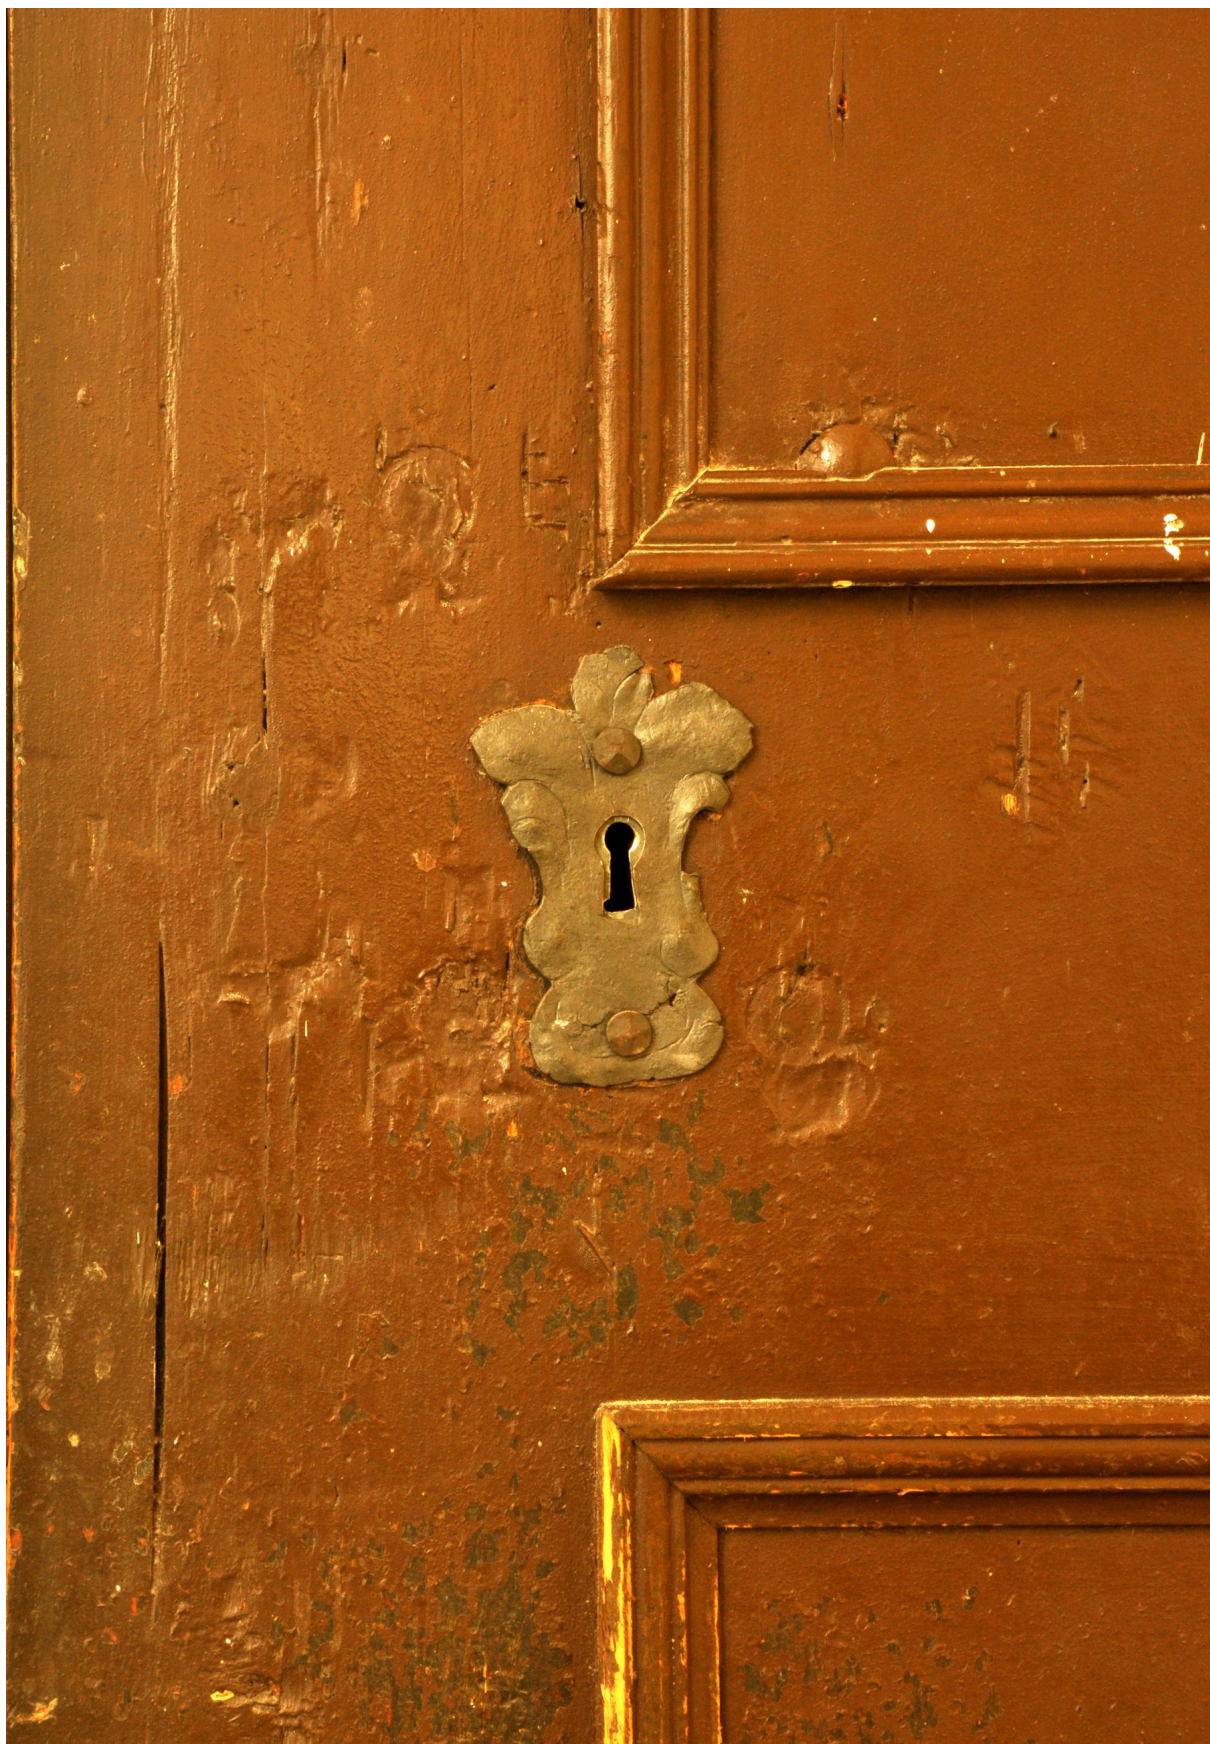
Klíčový štítek je velmi prostého tvaru i zpracování. Má novodobou kulisu i hřeby. O druhotnosti lišt svědčí i absence tmavě hnědé barvy, která je patrná v odřeninách na spárovce. Pod lištou je poslední hlava nýtu. Stopy po ostatních jsou dobře viditelné. Rovněž rozšíření křídla lištou je zvýrazněna prasklinou, kterou je vhodné zašpánovat.

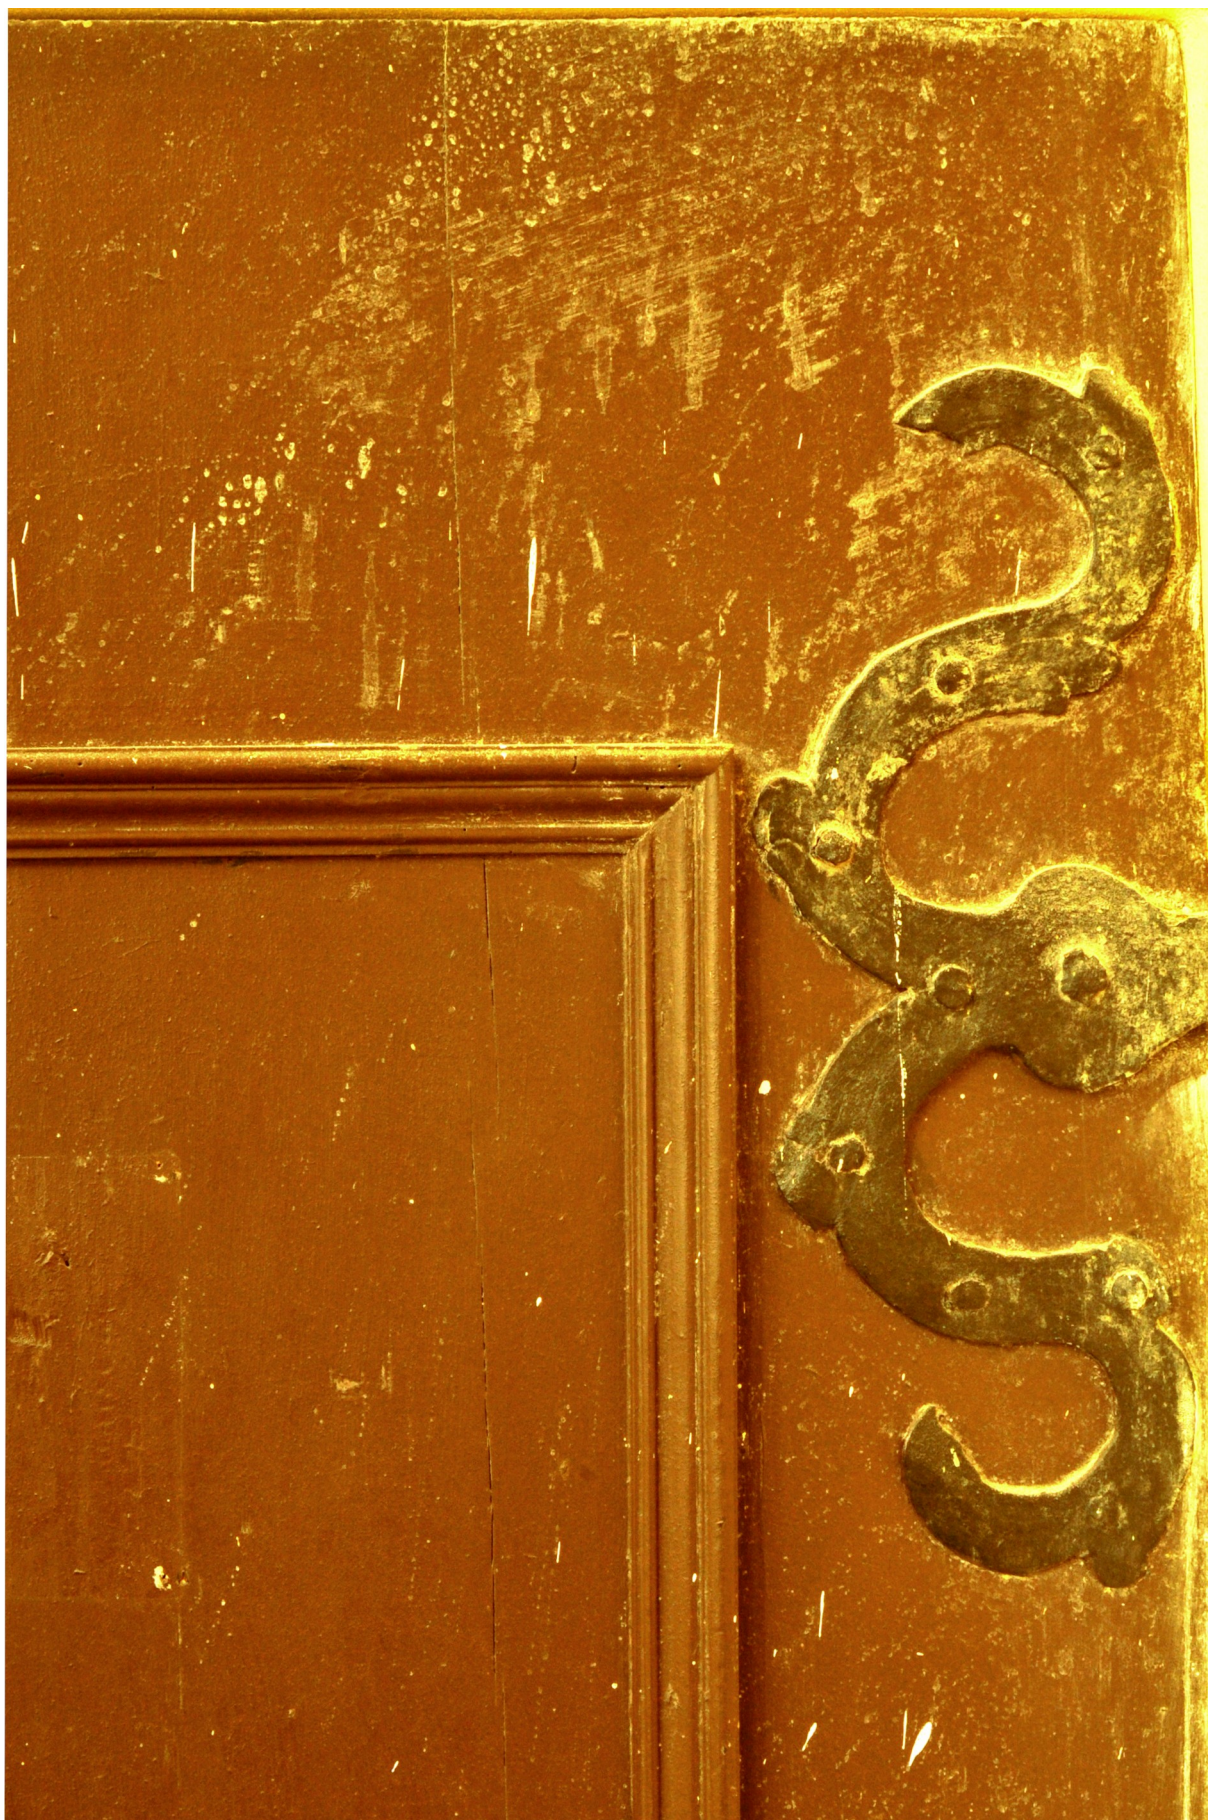
U závěsů se dochovaly původní nýty i hřeby. Spoje, jakož i masiv spárovky rovněž rozpraskán, což pokud to nevadí konstrukci se dá přiznat.
