Restaurátorský záměr obnovy dřevěného schodiště na kůr.

Kostel Panny Marie Na Náměti v Kutné Hoře

Restaurátorský záměr

vřetenové schodiště.

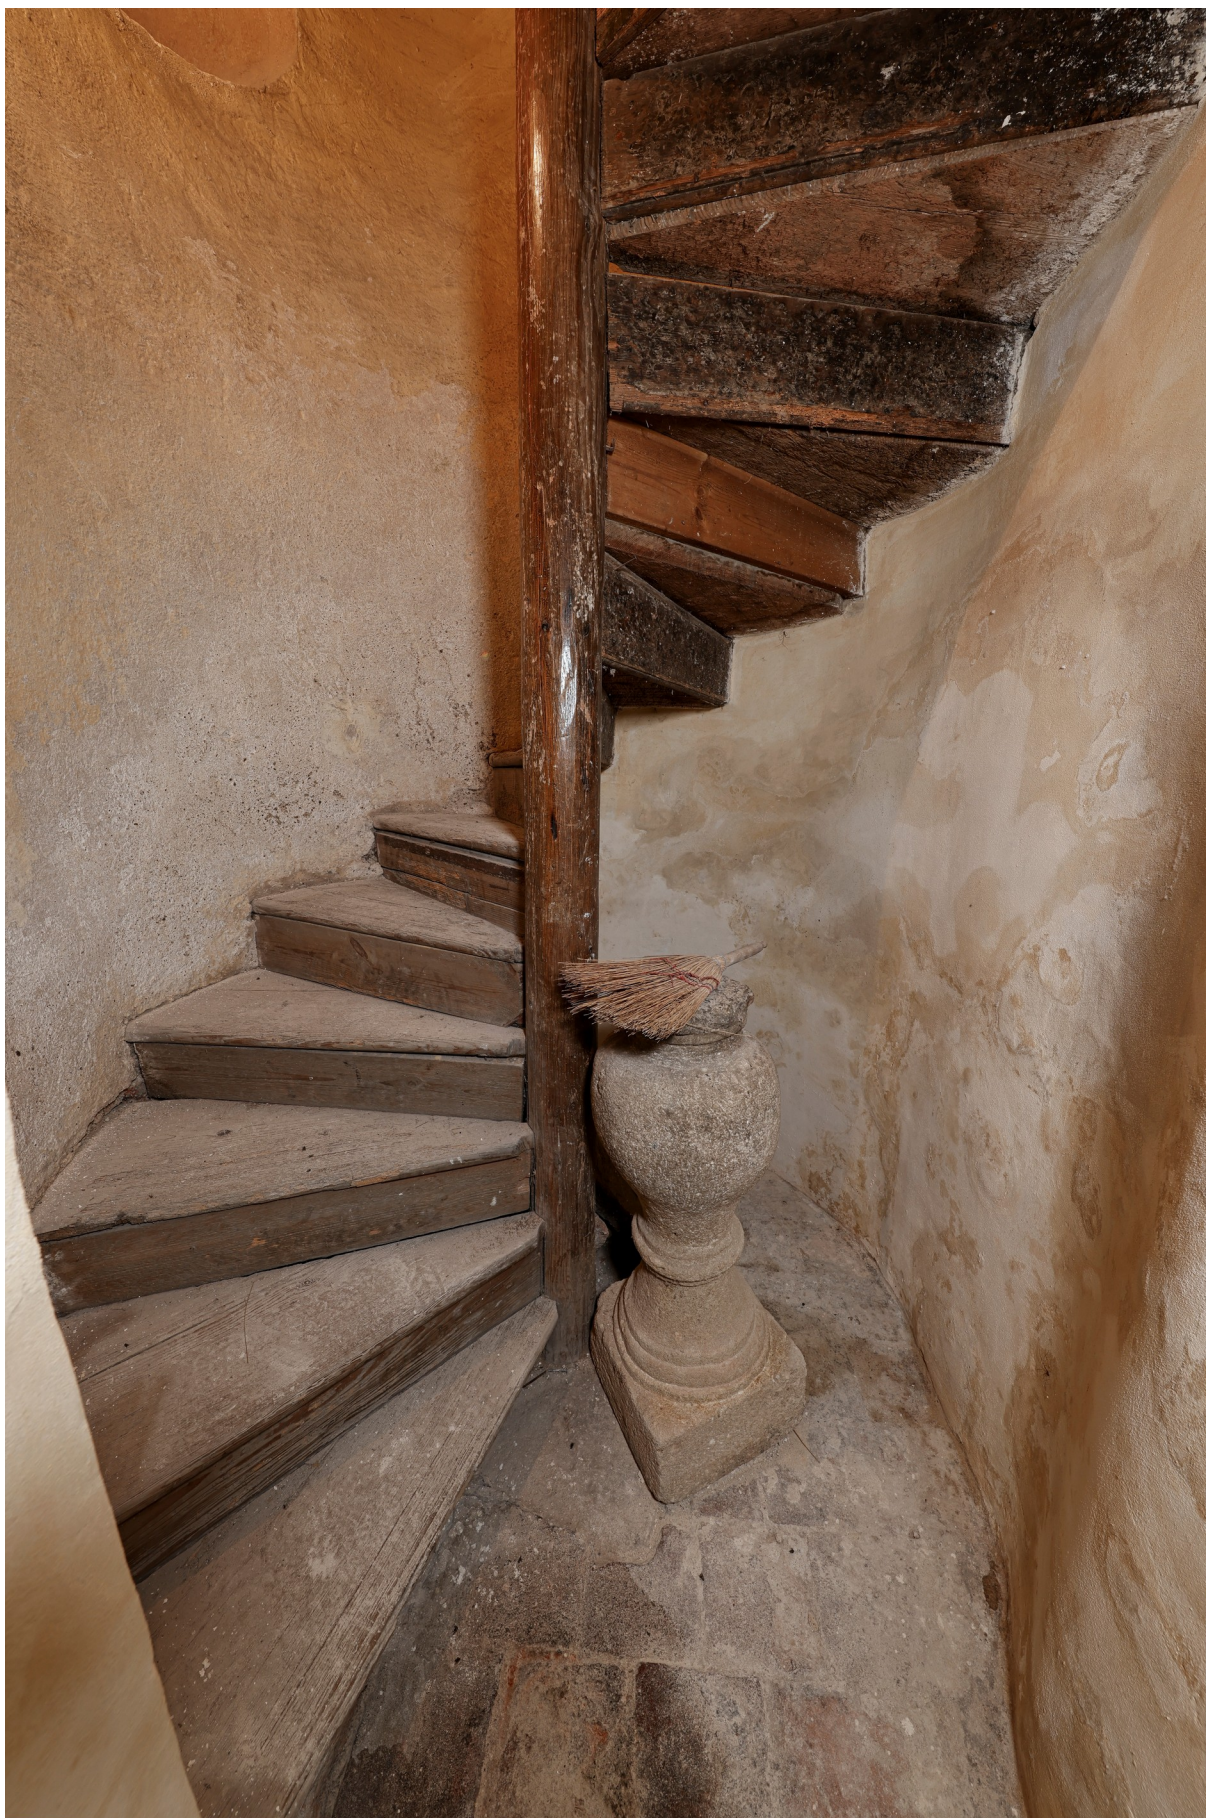
Pohled na schodiště z lodi kostela. Z podhledu jsou patrné doplňované části. Nášlapné hrany jsou opotřebovány a některé je nutno protézovat. Zde 3. a 7. stupeň.

Stupně - silně opotřebované čelní hrany protézovat materiálově i tvarově shodně s původními a přizpůsobit originálu. Přední hranu je nutné též nastavit u posunutých stupňů, tak aby půdorysně navazovaly na ostatní. Velké praskliny scelit špánováním. Drobné, které nemají na funkci vliv se mohou ponechat. Zrevidovat uchycení ve zdi a v případě uvolnění zednický zapravit (použití PUR pěny je nevhodné. Je měkká a po čase se vymačká). Rovněž začepování ve středovém sloupu je nutné prověřit a uvolněná místa vyklínovat, nebo jinak zafixovat. Místa narušená působením červotoče je nutné petrifikovat a nasýtit konsolidanty (akrylátovou pryskyřicí - kopolymer butylmethakrylátu s i-butylmethakrylátem popřípadě kopolymer butylmetakrylátu a metylmetakrylátu). Nášlapy je možné natřít akrylátovou pryskyřicí jako konečnou povrchovou úpravou. Ostatní plochy očistit , přebytečnou pryskyřici odmyt a nechat ji pouze pod povrchem. Podstupnice - zrevidovat a opravit obdobně jako stupně. Ve většině případů je nutné nové uchycení, popřípadě i nastavení, aby při doražení k hornímu stupni se daly bezpečně ukotvit do spodního stupně.

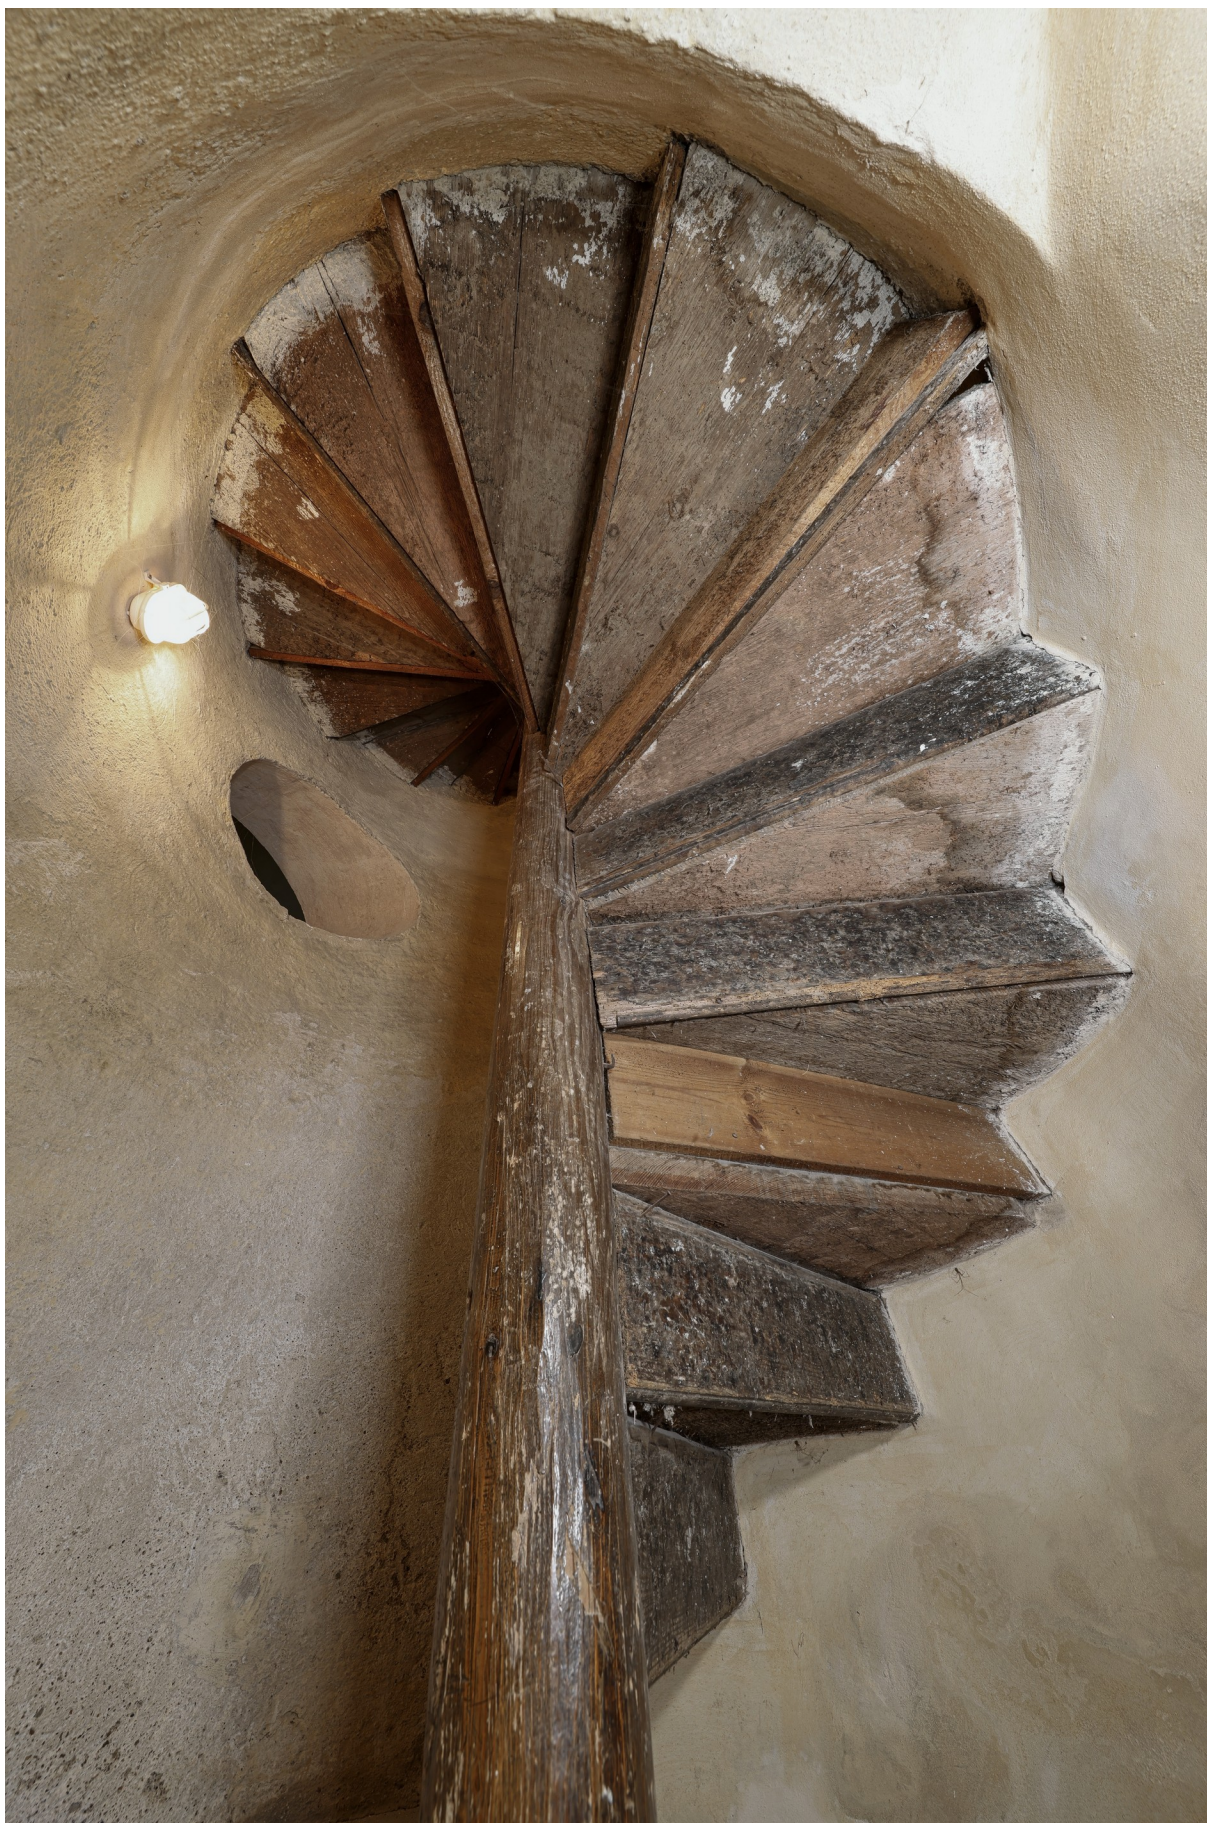
Některé stupně bude nutno scelit špánováním a doplnit. Zde v úrovni okna.
Mnohé podstupnice je nutno nastavit. Například tu přichycenou skobou.

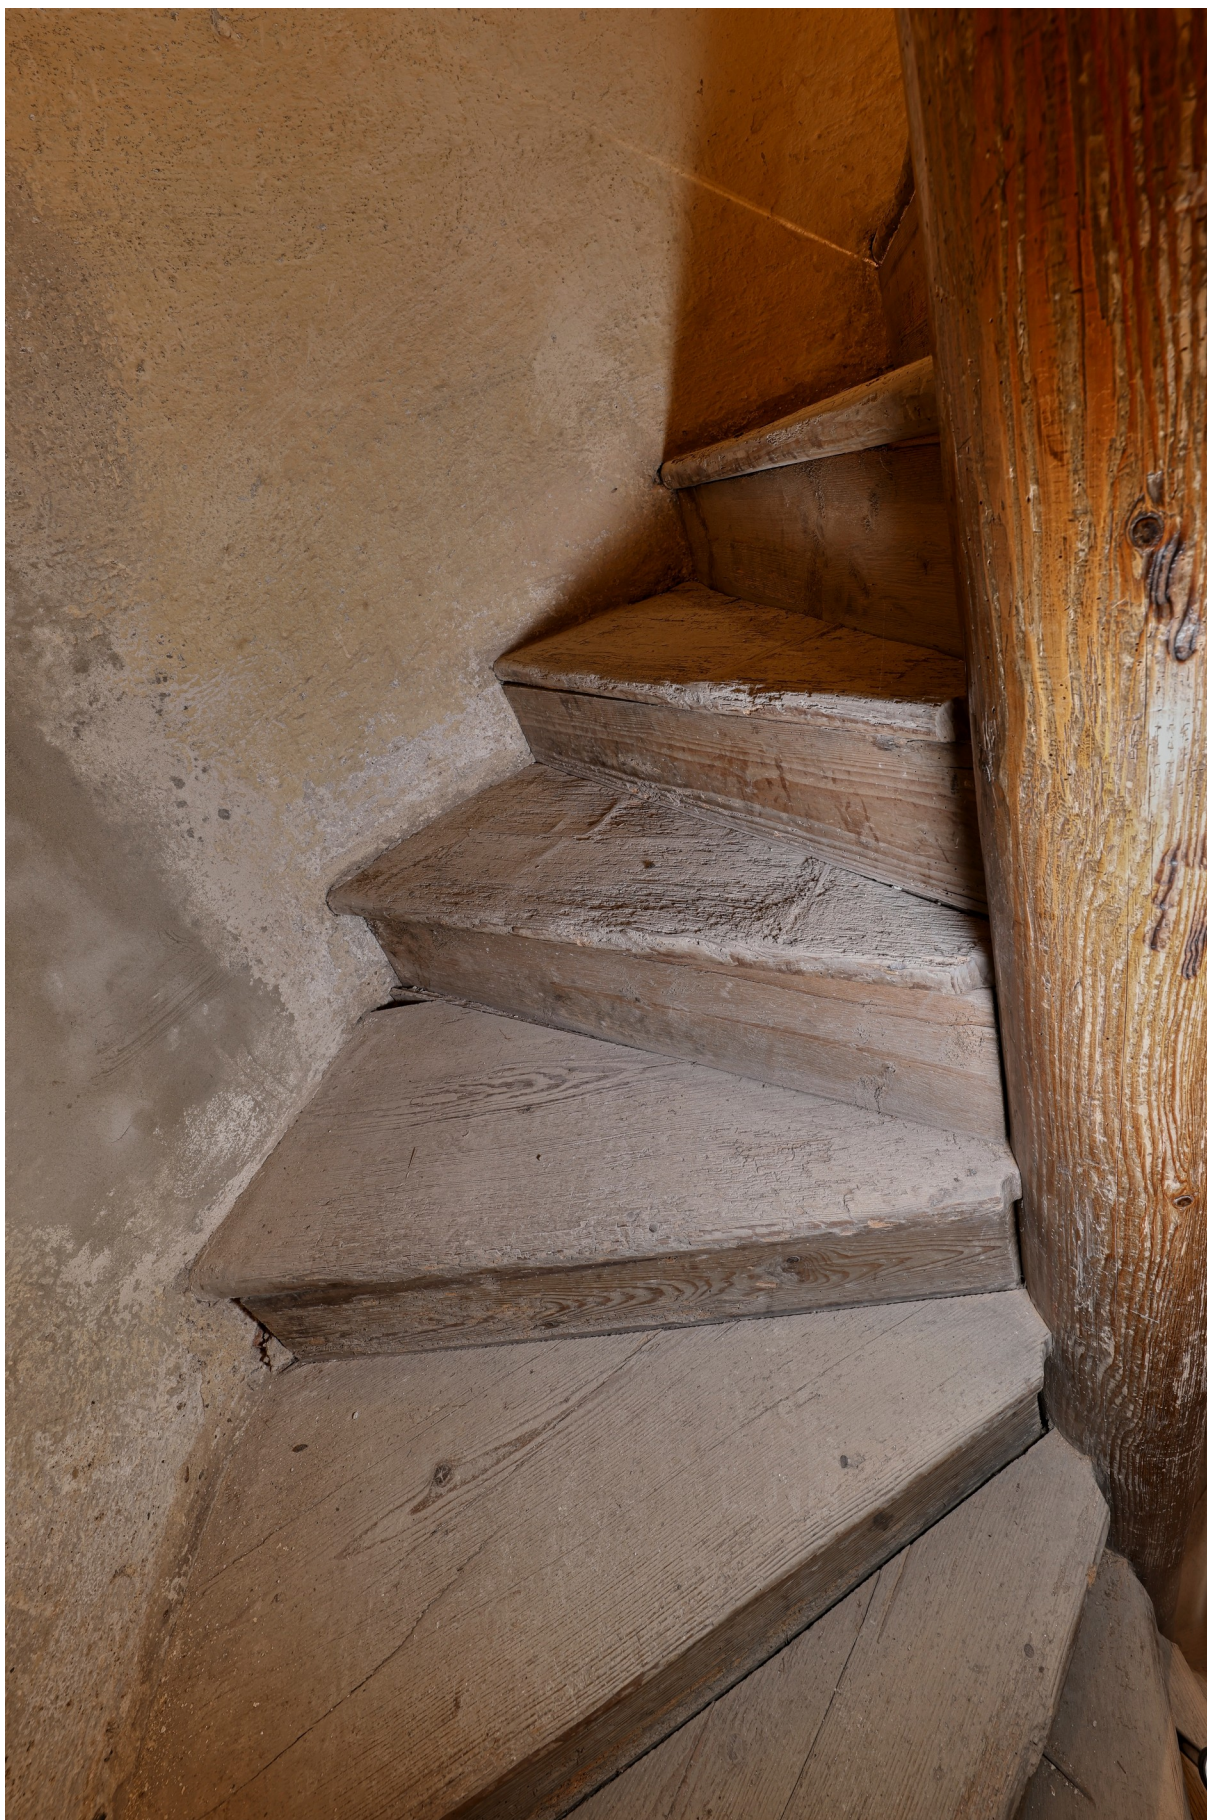
Zde opět nutné scelení, protézování a doplnění chybějících částí.
U horních nášlapů, lépe než výměna je nasycení stávajících konsolidanty.

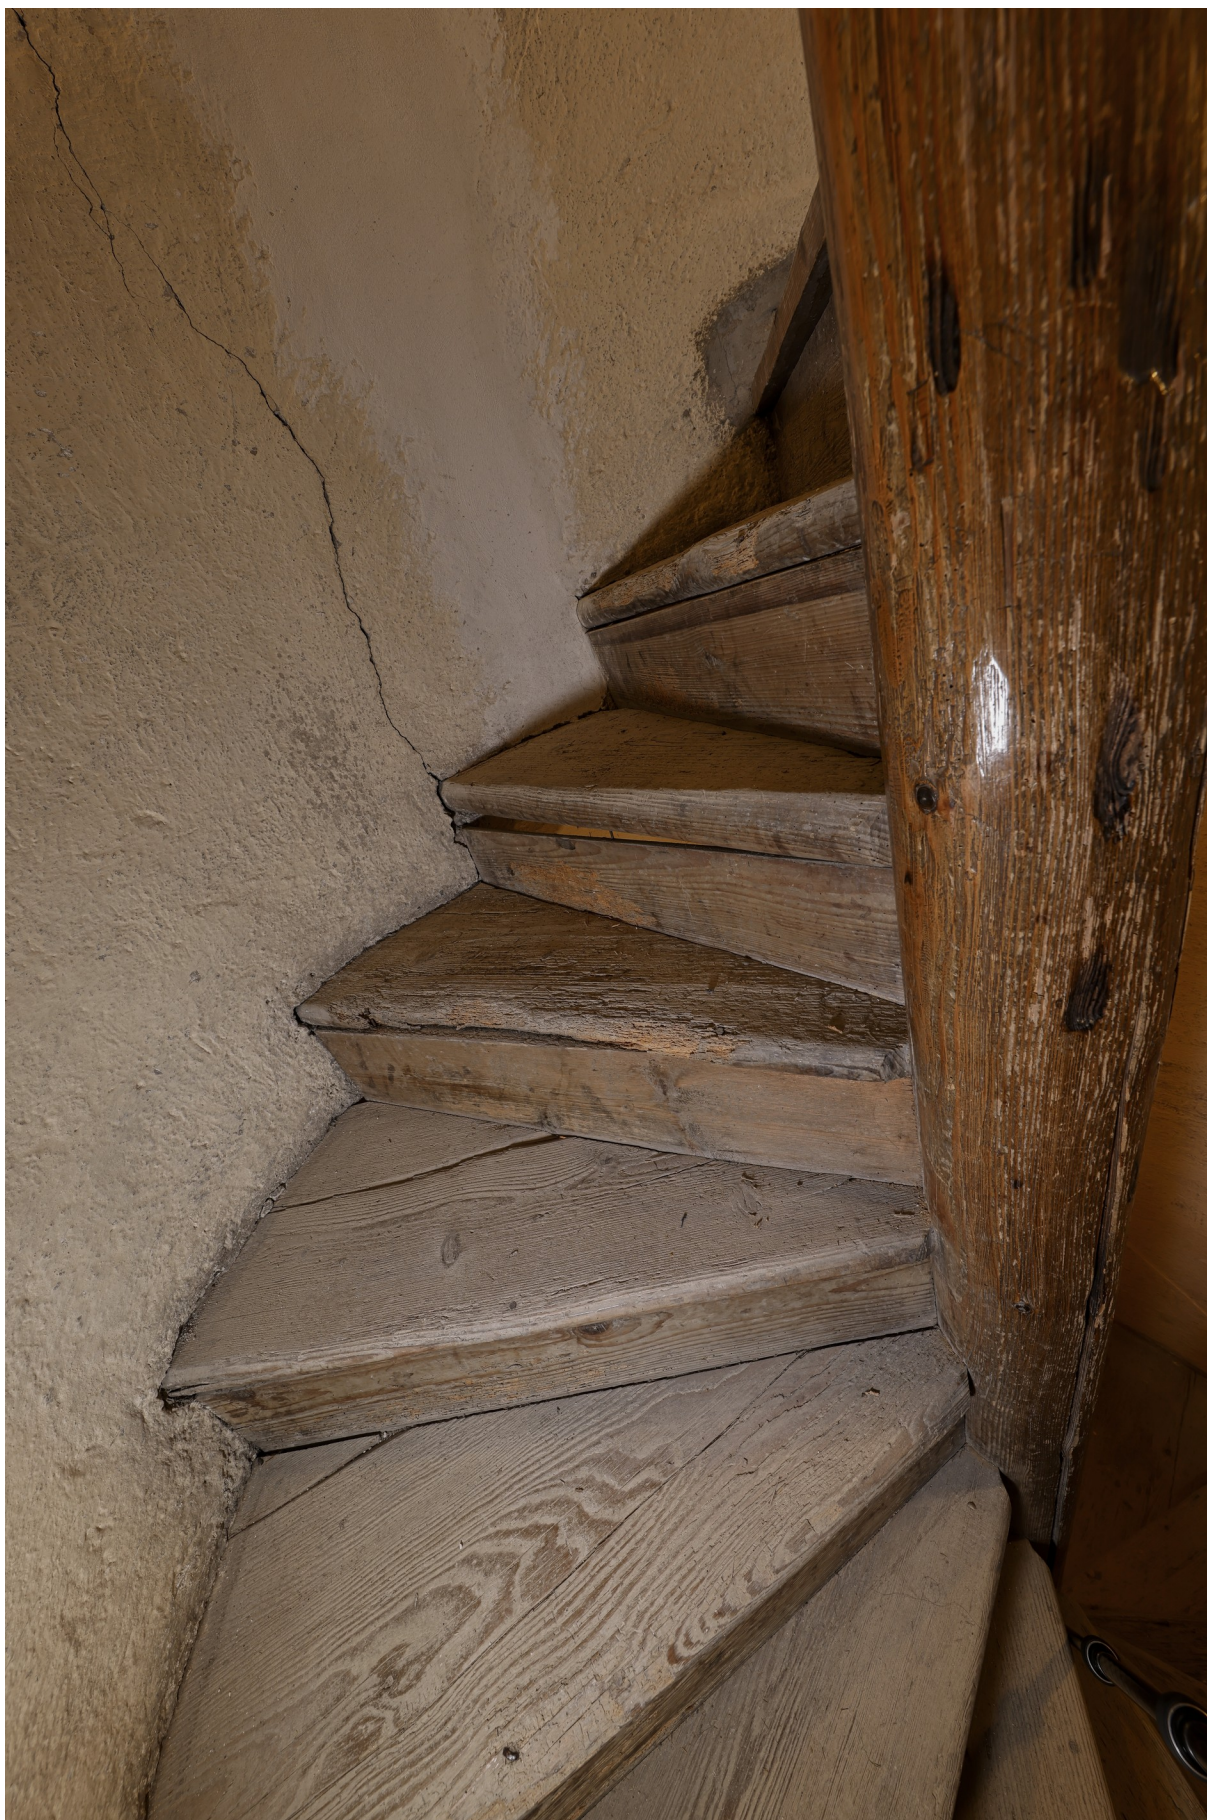
Nedoléhající podstupnice je potřeba přisadit a případně nastavit.
Nově osazený schod (nahore) neodpovídá proporčně, ani profilací. Je lépe jej vhodněji nahradit.

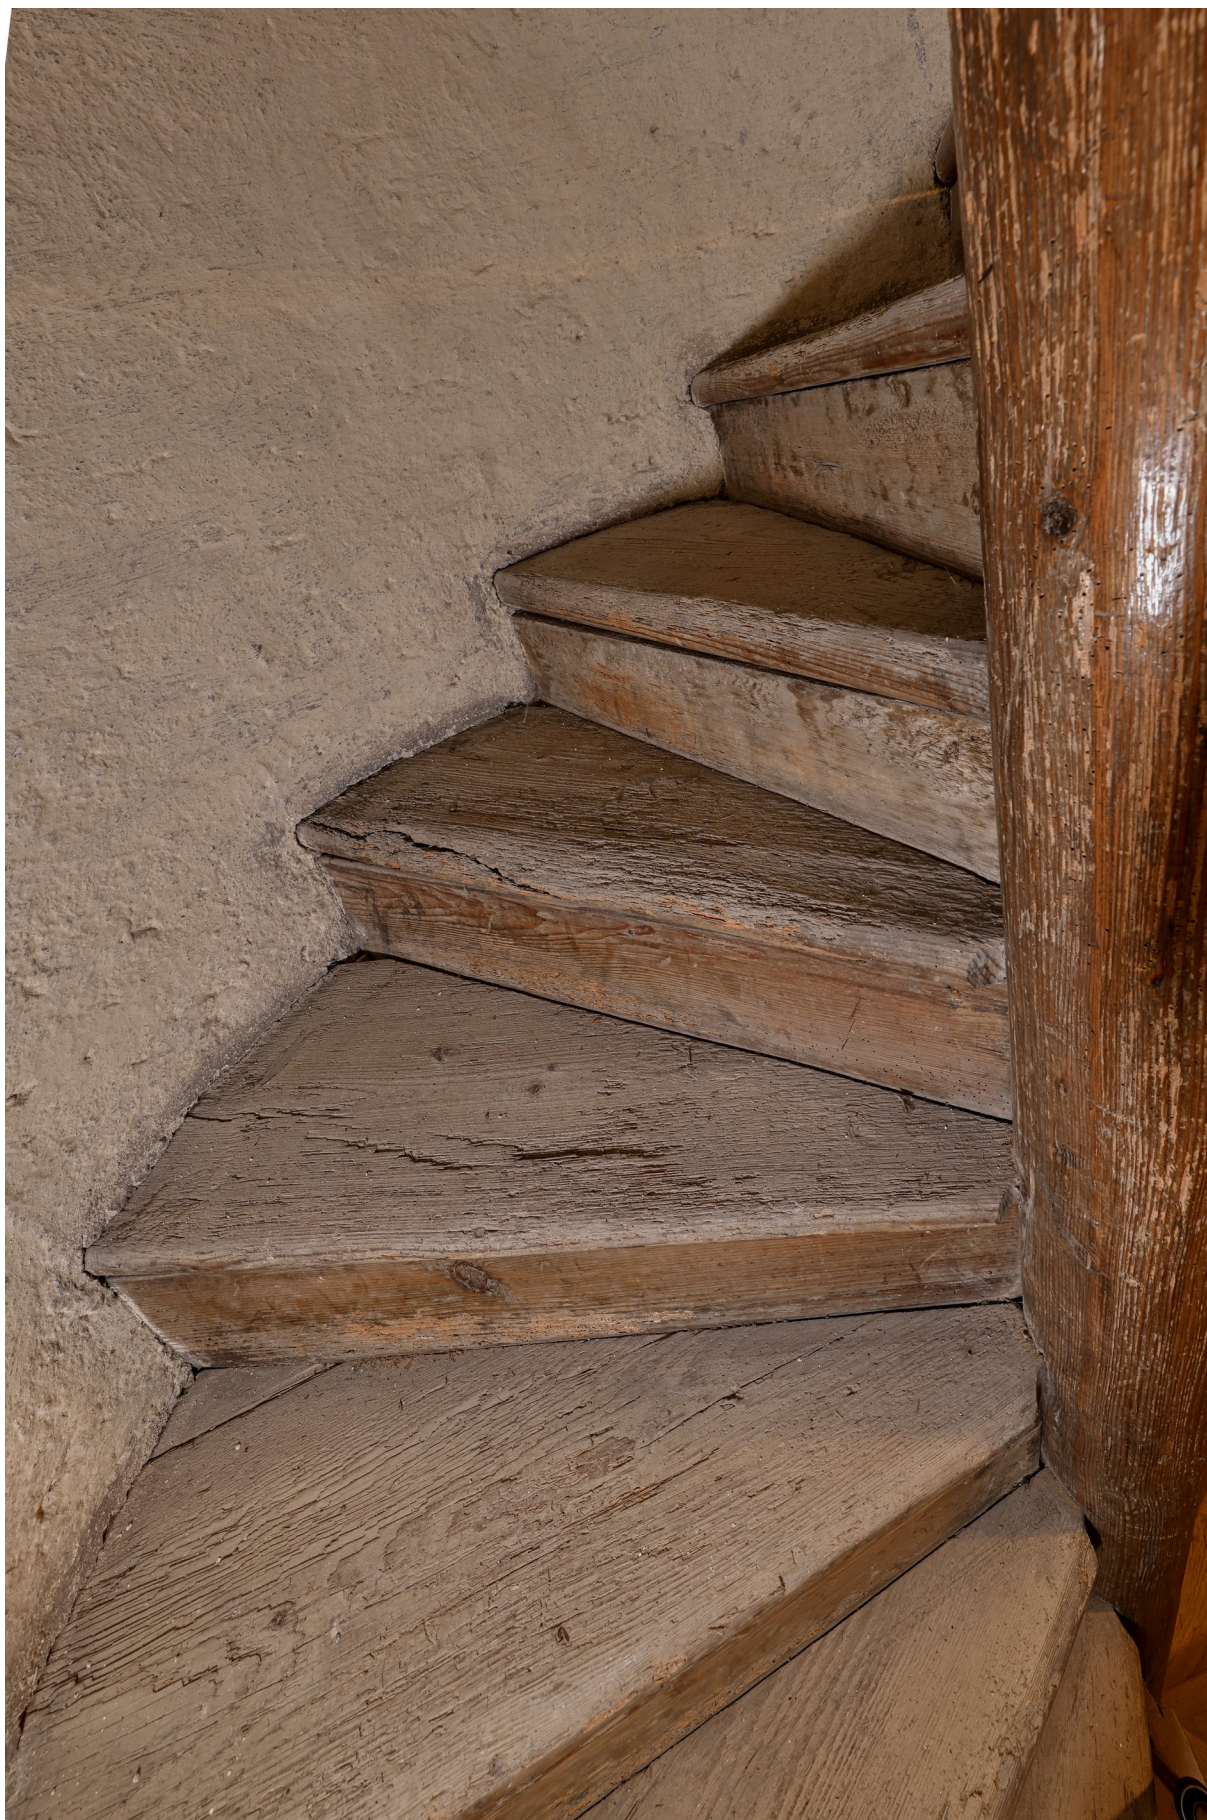
Je zjevné, že každý stupeň je potřeba zrevidovat zvlášť a posoudit rozsah zákroku.
Vždy je ale lepší zachovat co nejvíce původního.

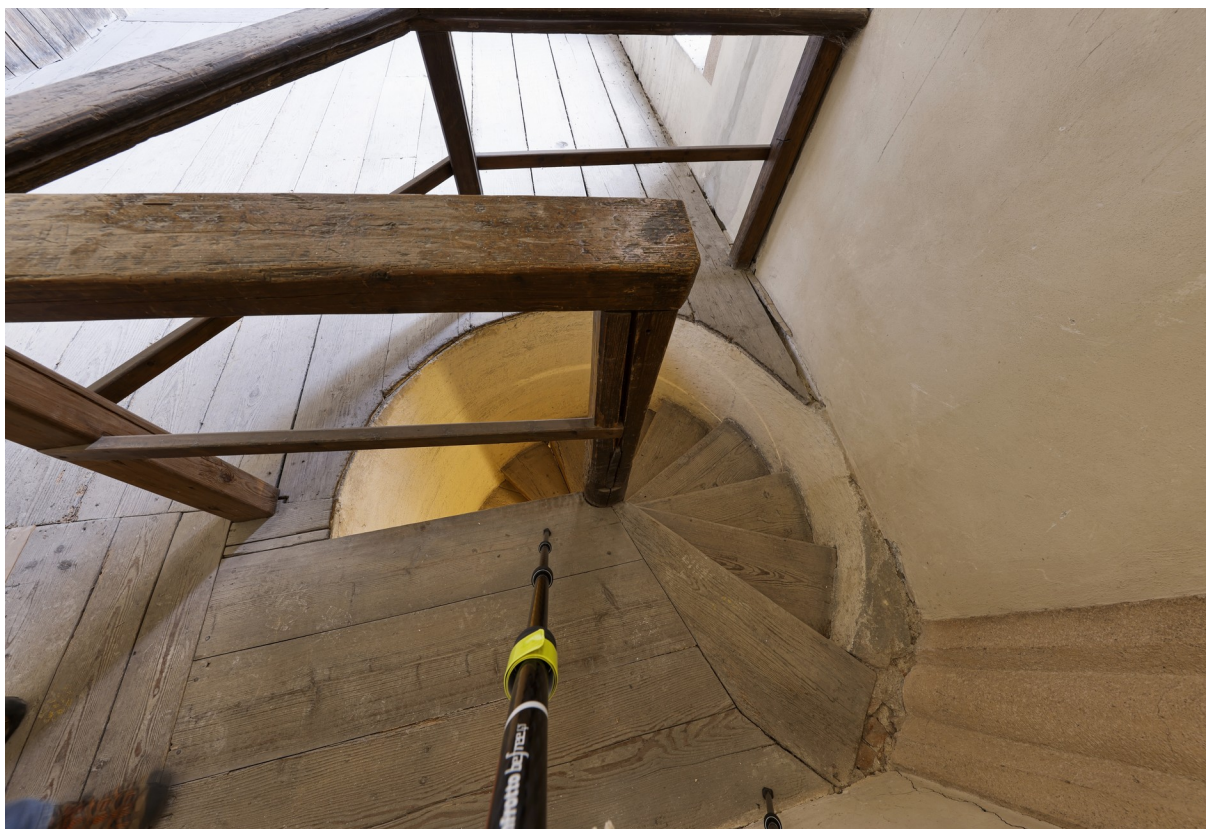
Zábradlí je volné v čepech, což se projevuje velkými výkyvy. Hrubě opracované sloupky nesou stopy po napadení dřevokazy (hlavně červotočem a v neodkorněných místech i tesaříka), nicméně se nejeví jako aktivní. Madlo zábradlí je na horní straně silně opotřebováno včetně ohoření.

Sloupek zábradlí je napojen na nosný sloup schodiště a přichycení je pouze z jedné strany kramlí. Zde je vhodné kotvení i na zbývajících stranách, jakkoli půjde o zásah do originálu.

Zábradlí – je vhodné zafixovat ke středovému sloupu, třeba i za použití více kramlí, což sice je zásah do původní hmoty sloupu, ale díky mělkému usazení ostatních sloupků (které je nutné také zpevnit) má madlo velký výkyv.

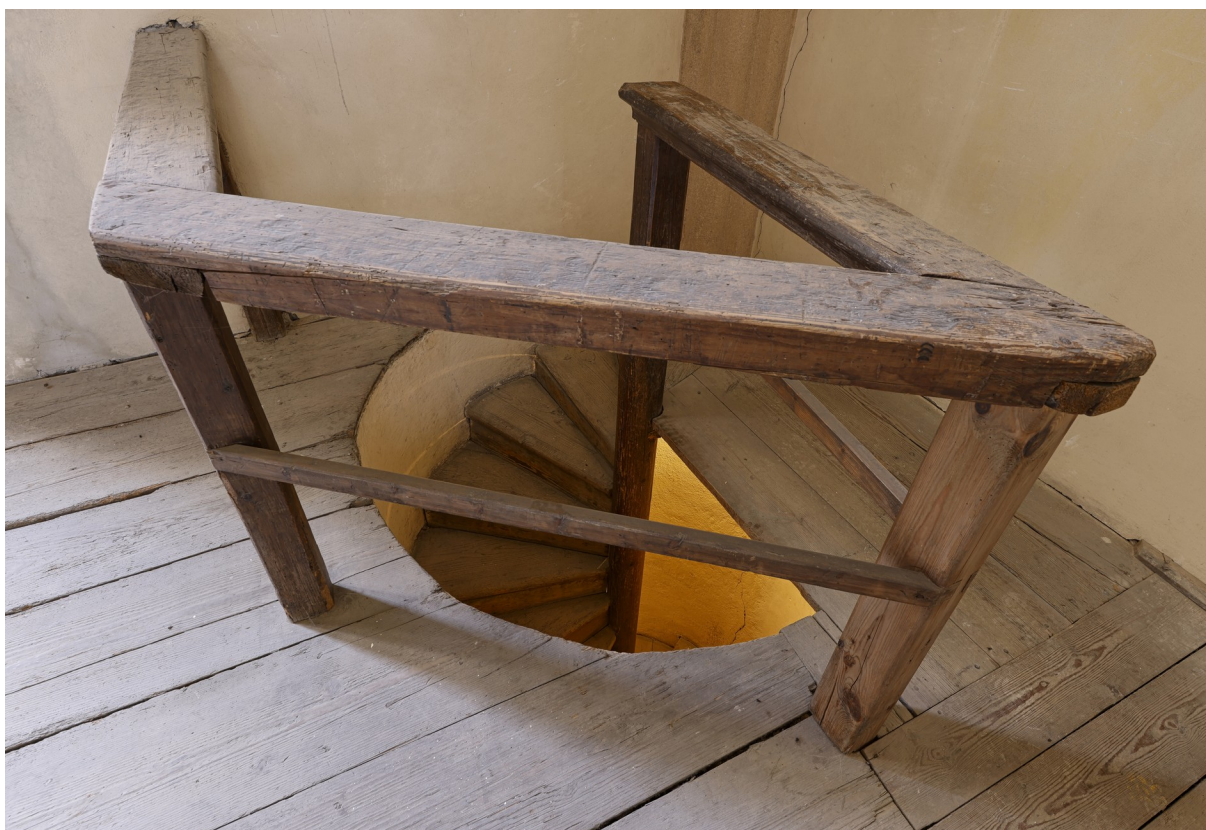
Také ostatní sloupky je potřeba ukotvit. Díky mělkému usazení sloupků a velkému ramenu má madlo značný výkyv i při menších silách působících u koruny zábradlí.

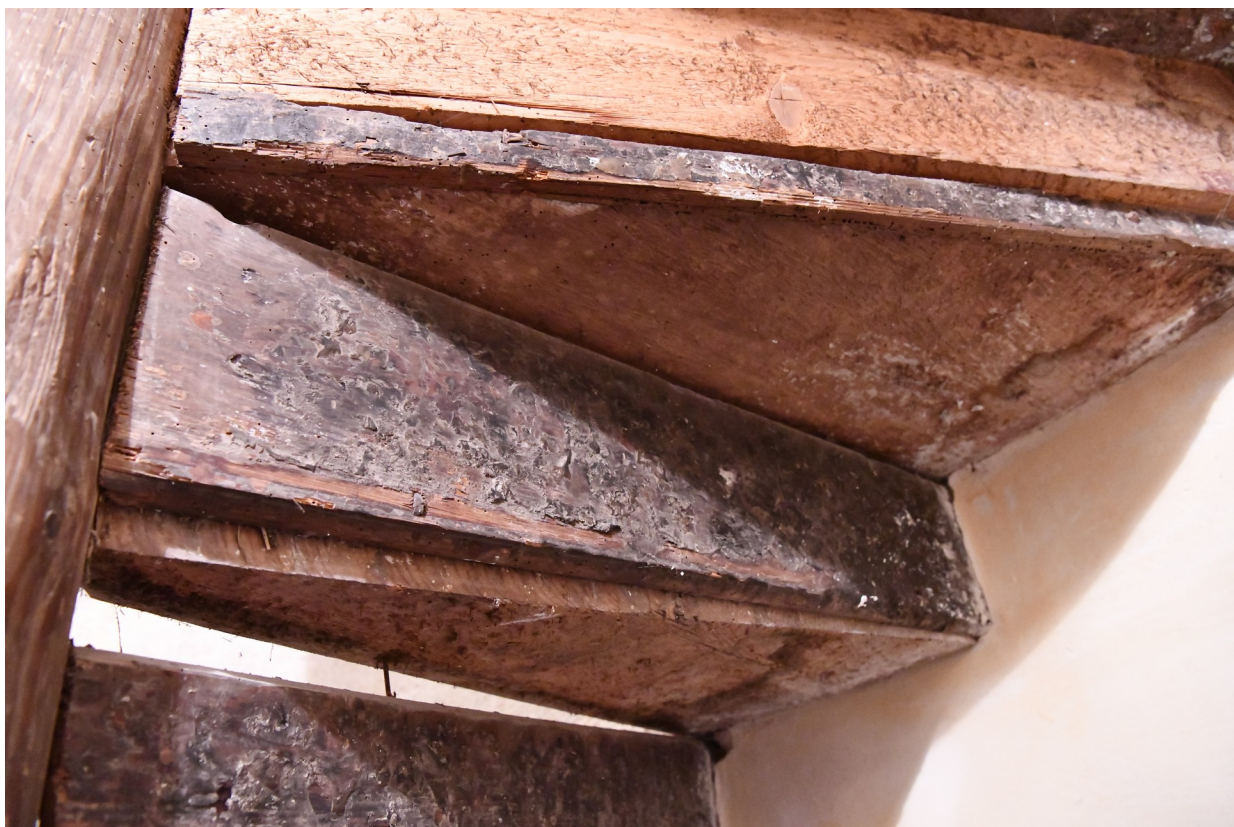
Podstupnice často nedoléhají k hornímu stupni, nebo nemají patřičnou výšku a do spodního stupně jsou přichyceny jen letmo. Některé jsou kotveny i shora, což není vhodné. Některé hřeby prošly stupni naskrz, nebo mimo stupeň.

Některé podstupnice jsou uvolněné. Zde spodní.
Jiné podstupnice jsou vložené. Horní.

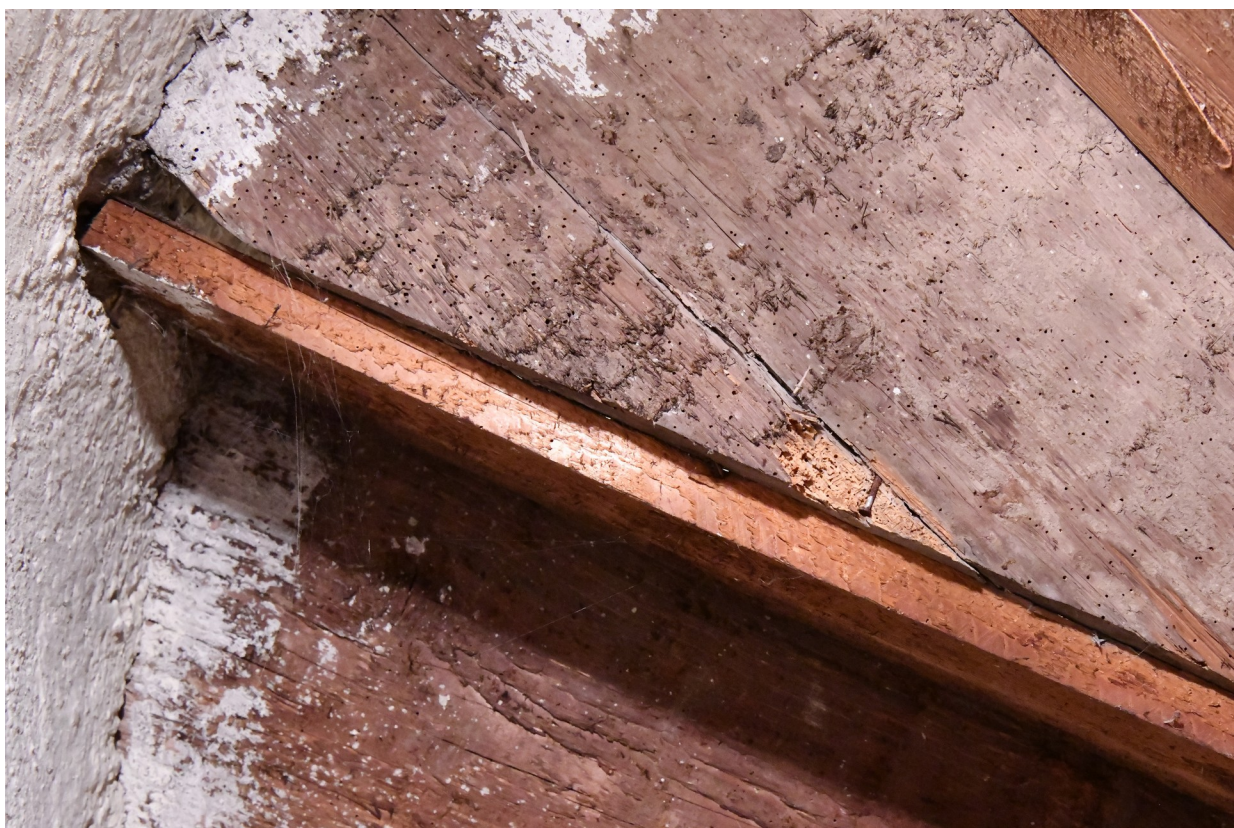
Zde podstupnice přibita jen napůl. Snaha po přibití prasklého stupně způsobila odlomení červotočem značně poškozeného masivu.

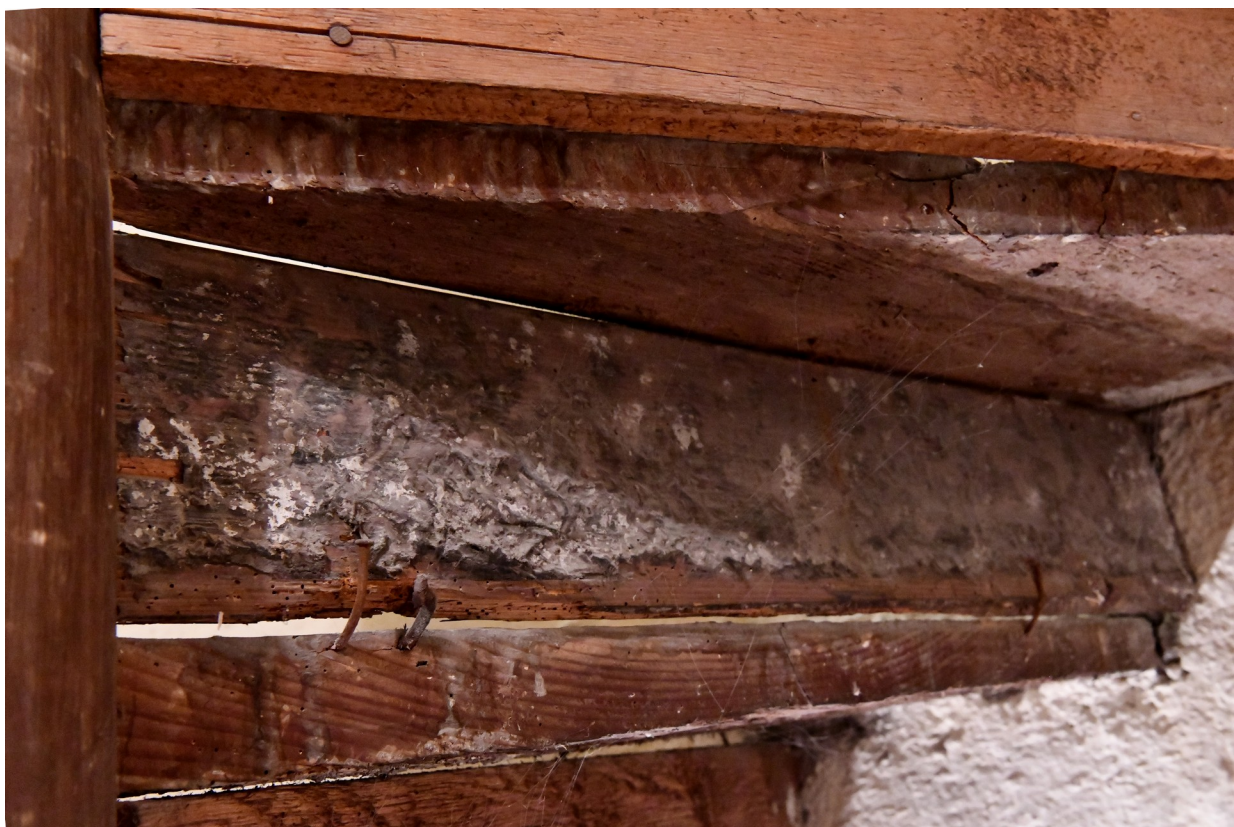
Spodní podstupnice opět pouze vložena a jen letmo přichycena hřeby.
Horní podstupnice také nadrží díky vyštípnutí a nedostatečnému přesazení.

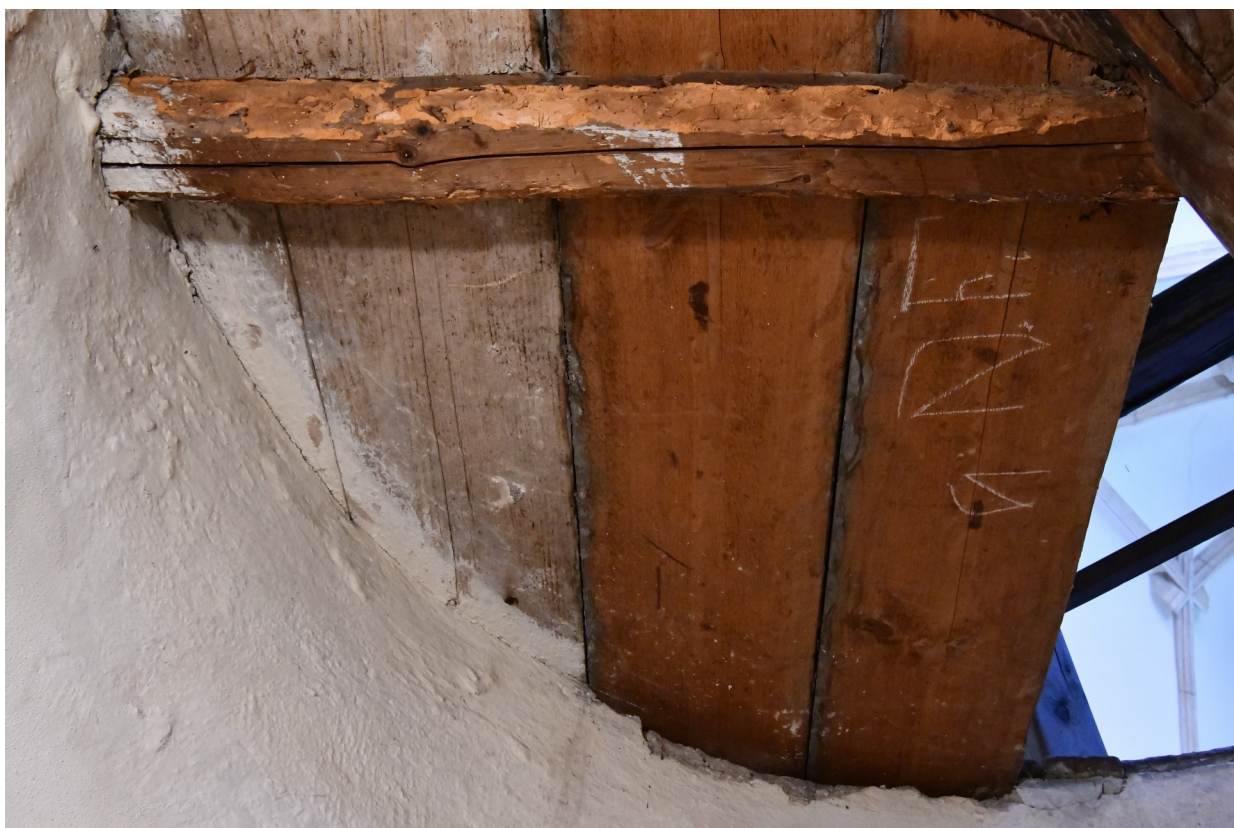
Záklop schodiště má již měněná prkna.
Neodkorněný trámeček byl napaden tesaříkem.

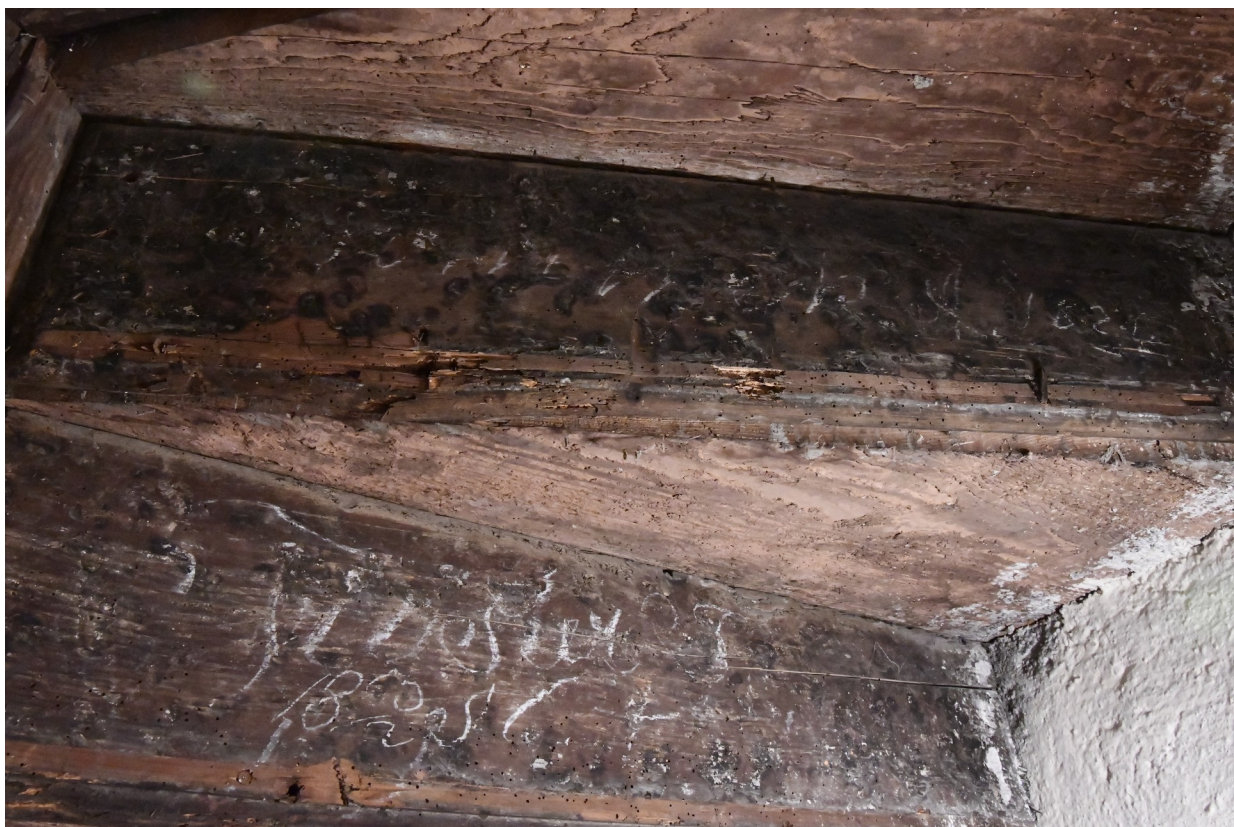
Na výstupu na kůr jsou nápisy křídou se jmény a datací. Nemusí se jednat o záznam ze vzniku schodiště, nicméně vymezují nejmladší možnou dobu výstavby.

Nápisy křídou s datací nemusí svědčit o vzniku schodiště.

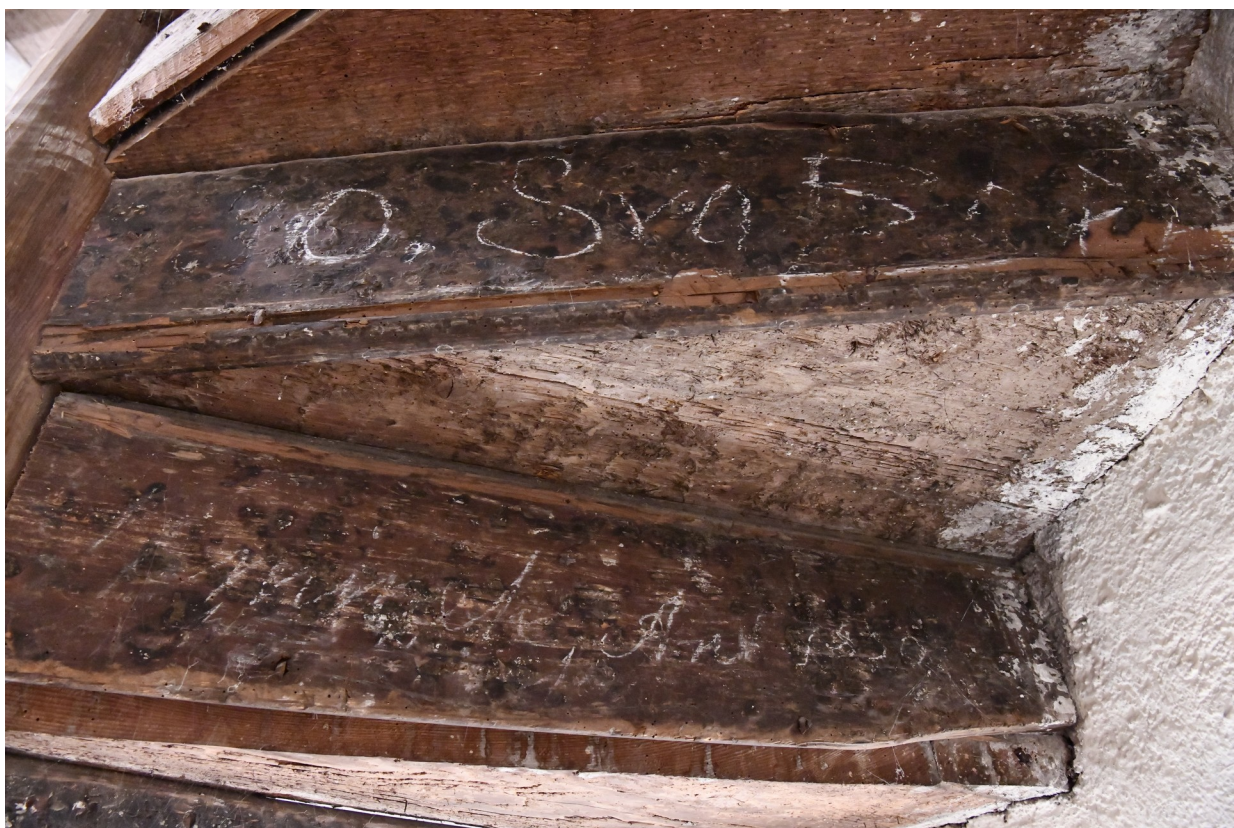
Nápisy O. Svoboda a Nováček jsou zjevně mladší.

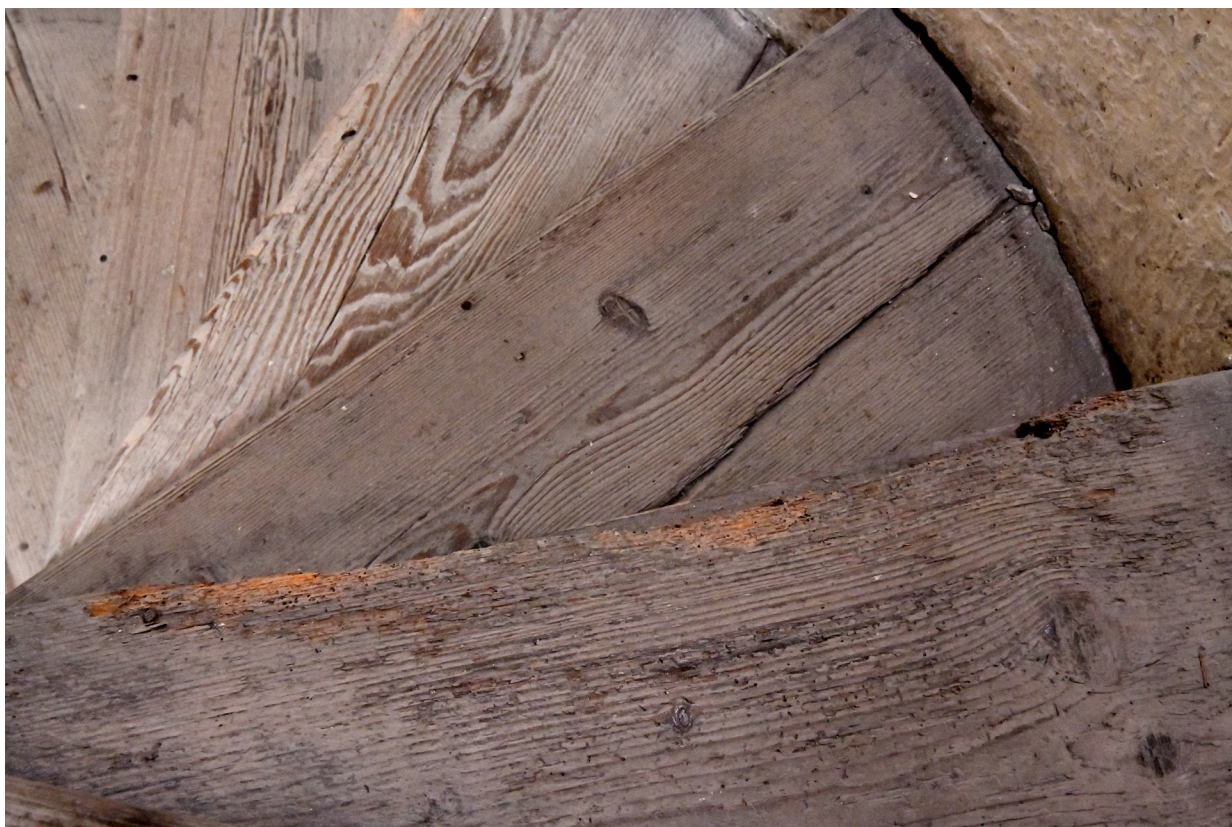
Horní nášlap je potřeba protézovat.
Spodní stupeň je nutné scelit špánováním.

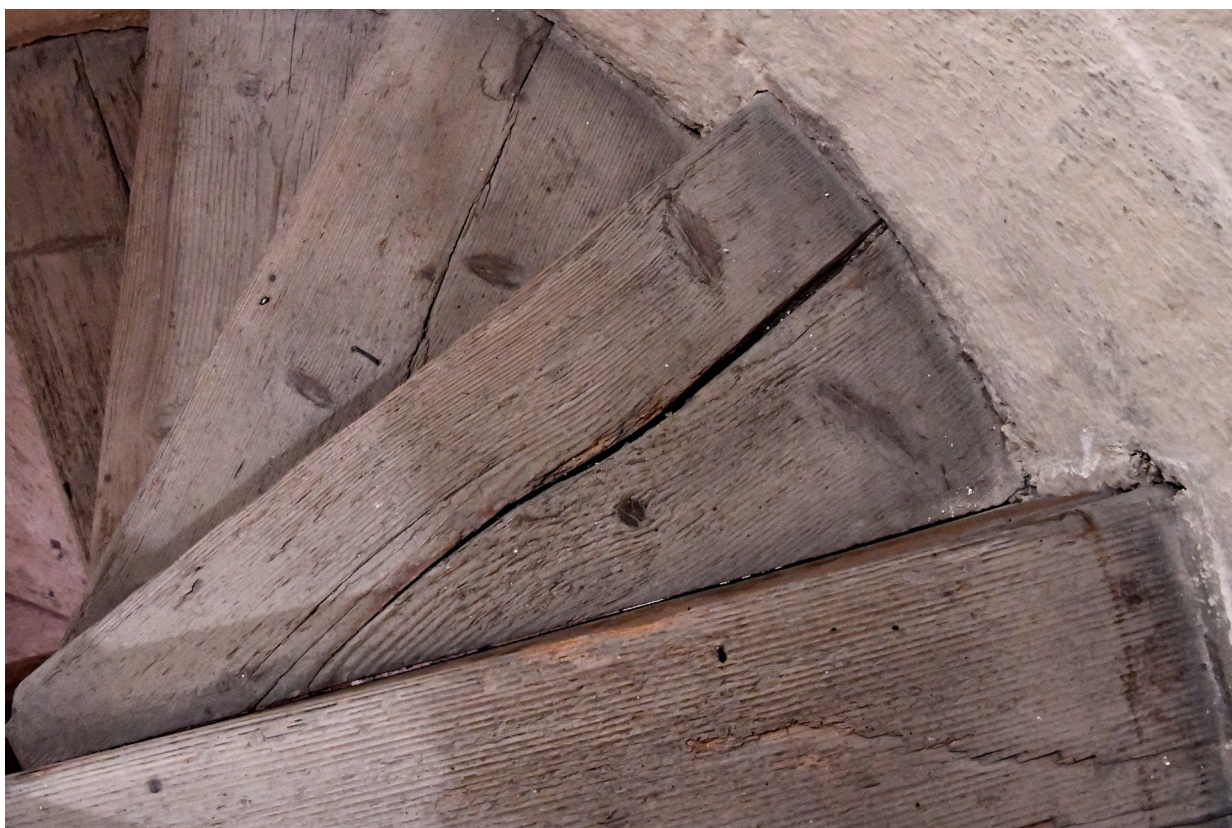
Také zde je potřeba stupně zpevnit proklížením a vložením špány.
