Technická zpráva

**Kutná Hora, kostel Panny Marie Na Náměti,
restaurování schodišť a konzervace ohradní zdi**

Objekt: **Točité jihozápadní schodiště**

Část: **D.1.2 Stavebně-konstrukční**

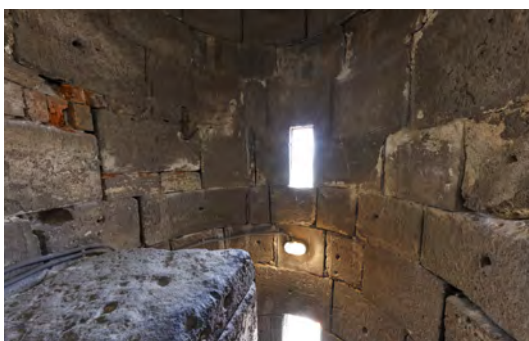
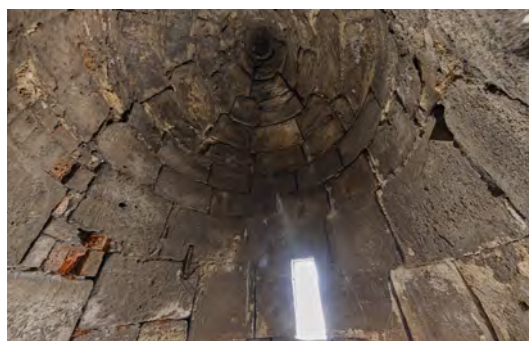
Obrázek 4: Dvojitě vřetenové schodiště

Nosné zdivo tubusu schodiště je z kvádrových kamenných bloků s lokálními poškozeními kamene. V horní části tubusu věže je zcela degradována malta spárování. Kamenné bloky klenby nad schodištěm jsou vážně poškozeny, vyspravované cihelnými dozdívkami. Po celé výšce klenby je ve zdivu trhlina.

Schodiště je v horní části zakončeno překladem a konzolou, nesoucími kamennou desku. Jednotlivé bloky jsou mezi sebou spojeny korodovanými kovovými kramlemi, které v důsledku nárůstu objemu vlivem koroze kovu vytvářejí trhliny ve hmotě kamene.

Poruchy: kromě porušení některých kamenů se ztrátou pevnosti statické poruchy na zdivu nejsou dokumentovány. Nejsou zjevné výrazné poklesy nebo naklonění vnějšího líce zdiva základů. Ani horní stavba nevykazuje výrazný náklon nebo vyboulení stěn.

Vady: spárování zdiva je zcela zvětralé, místy zcela chybí. Kovové kramle zajišťující překlad a konzolu zakončení schodiště jsou zkorodované a uvolněné.

Zvětralá malta bude ze spar odstraněna, zdivo schodiště bude nově přespárováno. Trhliny na stěně budou vyplněny bez dalšího sepnutí. Ocelové prvky budou stabilizovány bezoplachovým odrezovačem a chráněny podle ochrany konstrukcí.

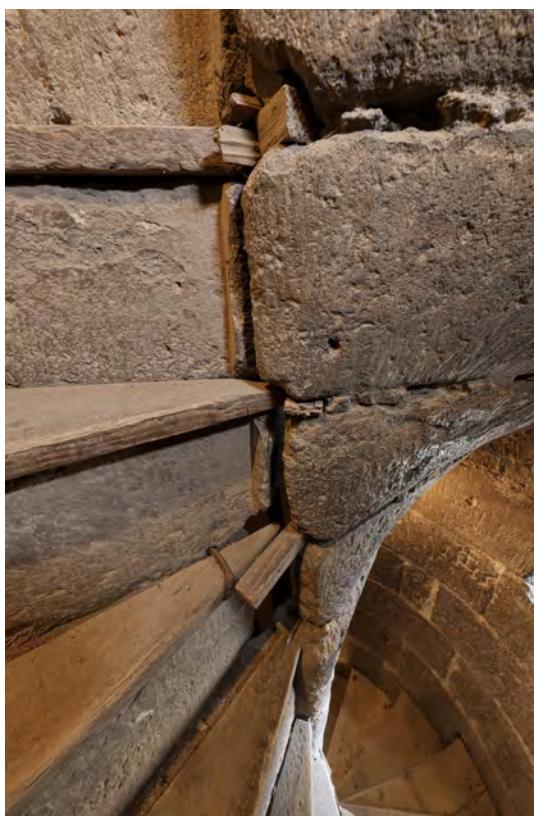
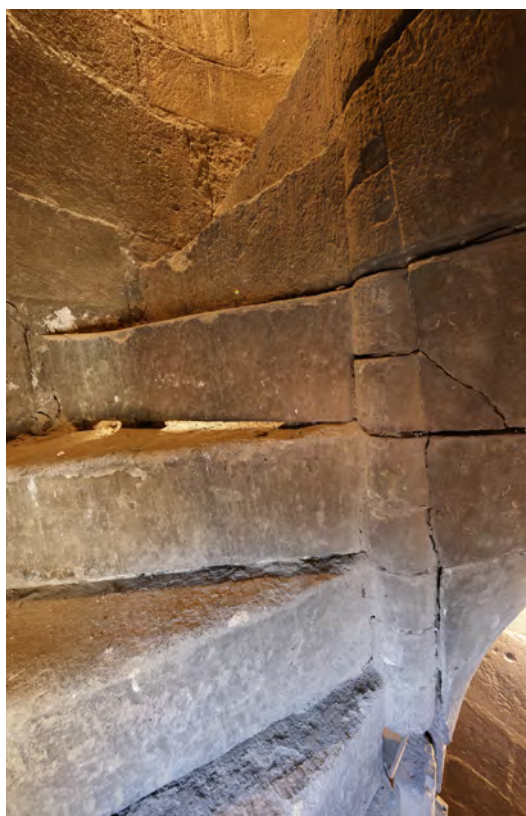
Obrázek 5: Dvojité vřetenové schodiště

Schodiště je složené z kamenných stupňů, které jsou provedeny vždy oboustranně, zužující se ke středovému válci, který je segmentem pilíře, vytvářejícího středovou osu celé konstrukce. Vnější strana každého slouží k výstupu do půdního prostoru a do vnitřních prostor čtyřboké věže, vnitřní strana slouží k sestupu do pokladnice v prvním patře věže. Stupně se vějířovitě rozevírají směrem ke zdivu tvořícím opláštění věže.

Stupně jsou zapuštěny do zdiva na vápennou maltu v hloubce pouze několika cm. Větší spáry jsou vyplněny kamennými klínky, lokálně jsou chybějící části kvádrů doplněny cihlovou dozdívkou. Nášlapy jsou osazeny dřevěnými deskami, kotvenými pomocí kovových skob a dřevěných klínů do spár vnějšího zdiva a středového pilíře.

V místě návaznosti horizontální a vertikální části jednotlivých stupňů je statická trhлина probíhající v délce od nejvýše položeného stupně do úrovně prvního patra. Trhлина se směrem od shora dolů výrazně rozšiřuje, na mnoha místech je pak ještě rozevírána klíny, kotvícími dřevěné desky nášlapů.

Poruchy: celá konstrukce schodiště má z většiny zcela otevřené spáry, nebo je spárování částečně vypadané. Části vřetene schodiště jsou prasklé, stupně nejsou uloženy v celé ploše,

Vady: řada stupňů je mechanicky poškozena v části nášlapu a jeho nárožní hrany. V horní části schodiště jsou tři stupně dozděny z cihel.

Trhliny a spáry budou zajištěny trny z helikální výztuže, široké trhliny budou vyplněny kamennou vložkou lepenou epoxidovou pryskyřicí. Oddělené stupně schodiště budou proti posunutí zajištěny za studena tvarovaným olovem.

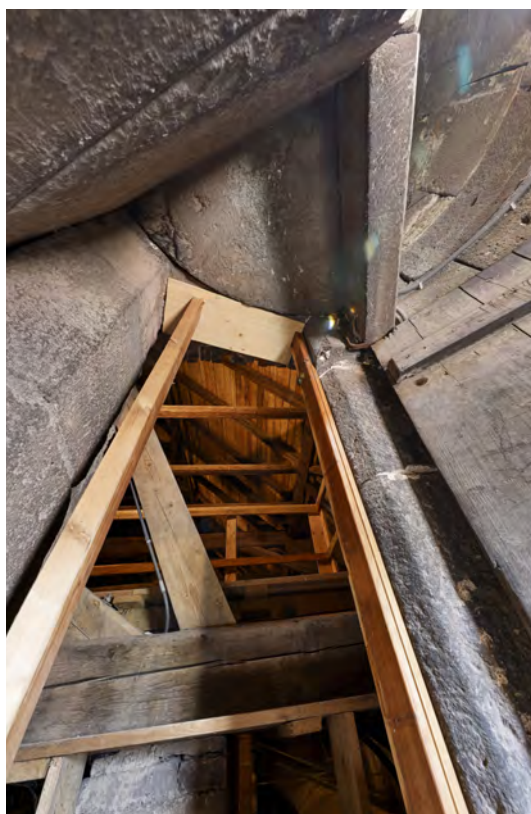
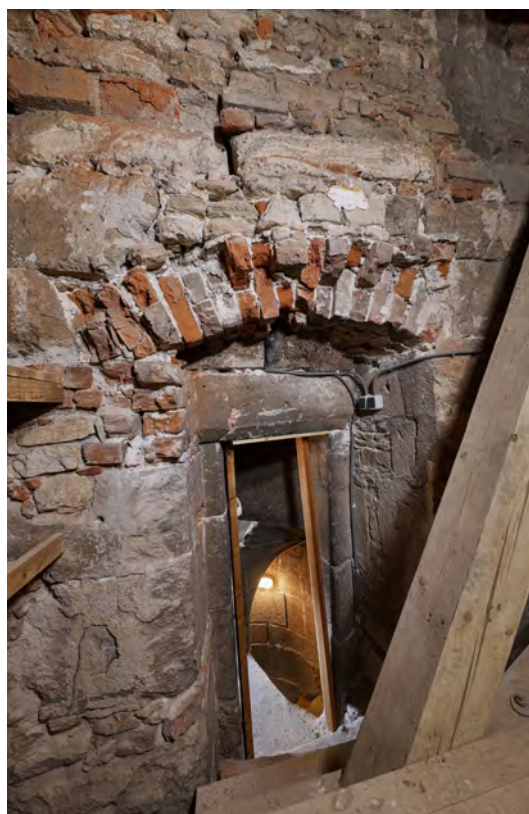
Obrázek 6: Dvojité vřetenové schodiště

Zdivo nad vstupem ze schodiště do půdního prostoru nad lodí je pravděpodobně složené ze kamenného zdiva tubusu schodiště a cihelné nadezdívky u štítu lodě. Pod kamenným zdivem je průchod zajištěn kamenným portálem z překlady a stojek. Cihelná část zdiva je zajištěna cihlovou klenbou.

V důsledku vertikálního tlaku došlo k rozlomení překlady za vzniku horizontálně vedoucích trhlin. Porucha prochází celou hmotou bloku silného cca 30 cm. Cihelná klenba je rovněž staticky narušena.

Před zahájením prací budou zajištěny ve své poloze kamenné desky s konzolou na výstupu ze schodiště, zkontroluje se, případně vymění zajištění překladu. Ramenátem se podepře cihelná klenba v prostoru podkroví.

Zajistí se rozvolněné kamenné zdivo ze strany schodiště. Spáry se vyklínují dřevěnými klíny, degradovaná malta se mechanicky a stlačeným vzduchem odstraní ze spar. Po utěsnění spar budou proinjektovány nízkotlakou injektáží. Navazující práce mohou začít až po zatvrdnutí injektáže.

Cihelná přízdívka ze strany podkroví lodě se od úrovně kamenných bloků zajistí navrtáním kotev M16 cca po 30cm svázaných převázkou profilu 12/18. Převázka se podepře stojkami vůči odskoku ve zdivu v úrovni podkroví. Cihelná klenba s navazujícím zdivem se zoberere a nově vyzdí, včetně doplnění rozvolněného zdiva pod zajištěním.

Po dokončení sanace klenby se ze strany podkroví do porušeného trámu vyřízne drážka pro osazení ocelového nosníku 2x IPE 80. Nosník bude přetažen nad kamenné stojky. Bude vůči kamenným profilům podle potřeby vyklínován ocelovými deskami. Po osazení ocelového nosníku se odstraní část kamene doplní umělým kamenem.

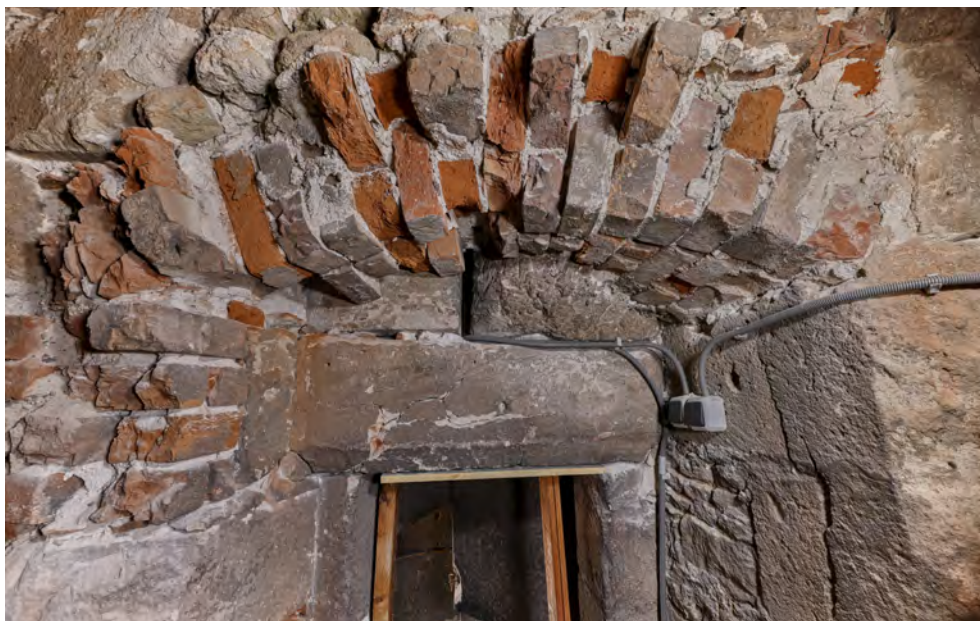
Obrázek 7: Porušený překlad a cihelná klenba

- Poruchy: kamenný překlad je rozlomen přibližně v polovině rozpětí
Pojivo cihelného zdiva nad úrovní klenby i klenby samotné je z větší části degrado-
vané v klenbě chybí jednotlivé kusy zdiva
- Vady: kamenné zdivo tubusu schodiště má z většiny zcela otevřené spáry spárování je
vypadané.

Části vyšetřovaných nosných konstrukcí nesplňují požadavky na nosnou způsobilost. Zejména porušený kamenný překlad nad vstupem do podkroví je v havarijním stavu a vyžaduje celkovou sanaci. Bez navržených úprav se bude zhoršovat i stav ostatních částí vyšetřovaných konstrukcí.

Prvotní příčinou je časová degradace materiálu společně se zatékající vodou s následným vyplavením malty zdiva.

Odstraní se zajištění překladu.
