Objednatel:	OÚ Těrlicko, Májová 474/16, 73542, Těrlicko-Horní Těrlicko			
Zpracovatel:	Medexim Ostrava s.r.o., Jarkovská 328/20, Proskovice, 72400 Ostrava			
Název stavby:	Šanace sesuvu místní komunikace na ul. Čaplovecká Těrlicko			
Název výkresu:	Pasporty svahových deformací			
Kreslil:	Ing. Aleš Vojkovský	Formát:		Příloha č.: D.1.2.07
Kontroloval:	Ing. Karel Franczyk	Datum:	15.04.2025	
Číslo zakázky:		Měřítko:

[Registr svahových deformací - prohlížení záznamů](#)**Detail záznamu**

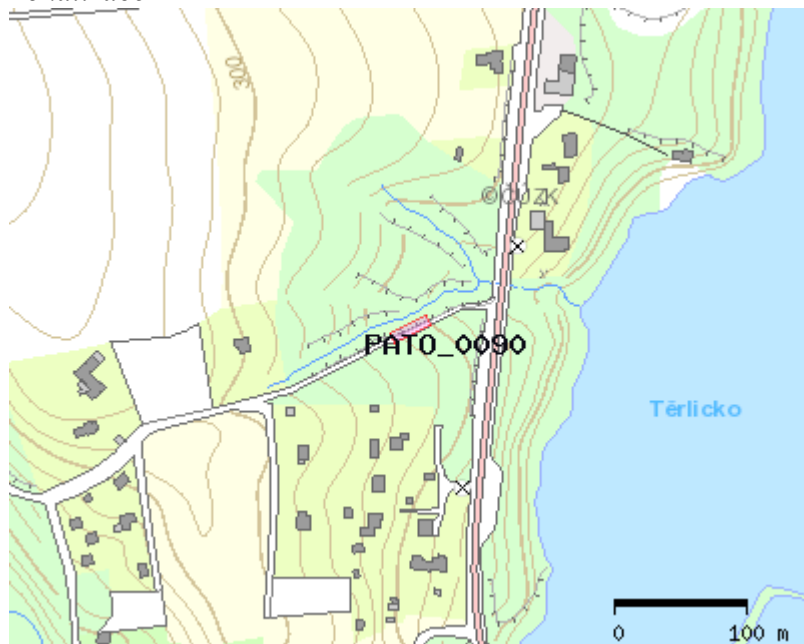
[orientační zákres] na pozemcích parc. č. 1432 a 1431/3 v k.ú. Horní Těrlicko, místní komunikace Čaplovecká

V souvislosti s povodňovými stavy došlo dne 15. září 2024 k reaktivaci svahové deformace č. 15-44-18/4 typu přípovrchového ploužení evidované ve stavu aktivním s rizikem kategorie II. Přibližně 30 m zjz. směrem od ní byla dokumentována nová svahová deformace s typem pohybu sesouvání. Odlučné oblasti obou svahových deformací dosáhly krajnice místní komunikace Čaplovecká. Jedná se o mělkou svahovou deformaci s průběhem smykových ploch okolo 1 m pod terénem, s výškou odlučné stěny 1,5–2 m. Za příčiny jejího vzniku resp. rozvoje pohybu ČGS shledává nasycení zemin vodou a podemletí paty svahu lokálním krátkým bezejmenným levostranným přítokem Stonávky.

Vlastní vozovka není poškozená, při zatížení jejího povrchu však hrozí zborcení, proto je tento úsek aktuálně uzavřen pro automobilovou dopravu. ČGS provést inženýrskogeologický průzkum za účelem zjištění vstupních parametrů pro návrhu konstrukce stabilizující svah. Lze předpokládat, že pokud nedojde ke stabilizaci svahu, bude pokračovat regresní pohyb odlučné oblasti do zázemí, tedy do tělesa místní komunikace Čaplovecká.

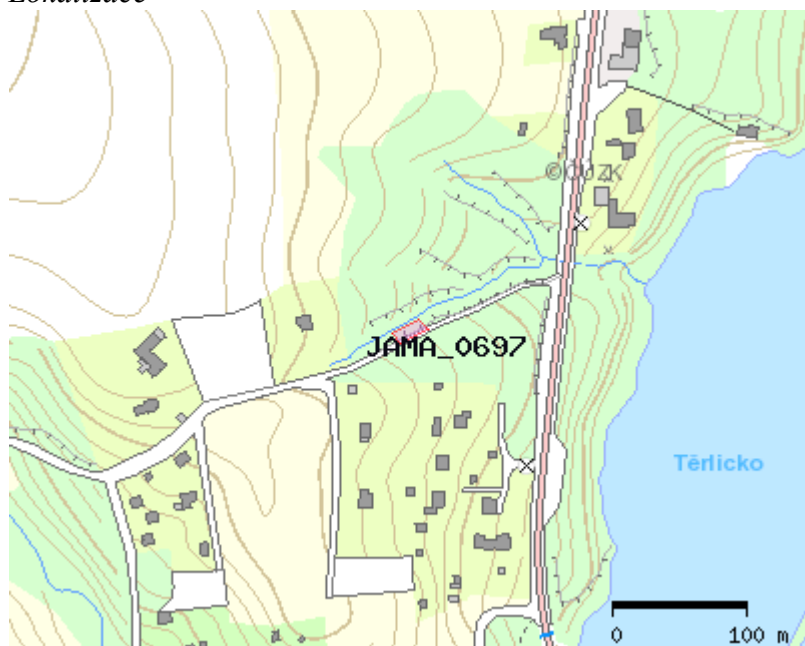
*[orientační zakres]* na poz. parc. č. 1431/3 v k.ú. Horní Těrlicko, místní komunikace Čaplovecká**VI.***Autor a instituce*

Odlučná oblast dosáhla krajnice místní komunikace Čaplovecká. Jedná se o mělkou svahovou deformaci s průběhem smykových ploch okolo 1 m pod terénem, s výškou odlučné stěny 1,5–2 m. Za příčiny jejího vzniku resp. rozvoje pohybu ČGS shledává nasycení zemin vodou a podemletí paty svahu lokálním krátkým bezejmenným levostranným přítokem Stonávky.

Vlastní vozovka není poškozená, při zatížení jejího povrchu však hrozí zborcení, proto je tento úsek aktuálně uzavřen pro automobilovou dopravu. ČGS provést inženýrskogeologický průzkum za účelem zjištění vstupních parametrů pro návrhu konstrukce stabilizující svah. Lze předpokládat, že pokud nedojde ke stabilizaci svahu, bude pokračovat regresní pohyb odlučné oblasti do zázemí, tedy do tělesa místní komunikace Čaplovecká.
