OBJEDNAVATEL	Město Olešnice, nám.Míru 20, 679 74 Olešnice na Moravě		DATUM	8/2019
MÍSTO STAVBY	Olešnice		FORMÁT	56A4
STAVBA REVITALIZACE ZELENĚ V OLEŠNICI NA MORAVĚ			STUPEŇ P.D.	
			ZAKÁZKOVÉ Č.	132/2019
OBJEKT			ARCHIVNÍ Č.	–
VÝKRES TECHNICKÁ ZPRÁVA			MĚŘITKO	ČÍSLO VÝKRESU A

REVITALIZACE ZELENĚ V OLEŠNICI NA MORAVĚ

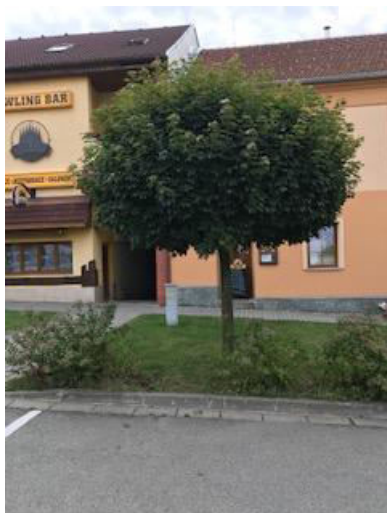
torza živých plůtků z tavolníků nízkých

Na plochách pro výsadbu keřů bude chemicky odstraněn travní porost. Po zrotavátorování a přípravě půdy hrabáním pro výsadbu bude provedena výsadba nových keřů do mezer v živých plotech a budou vysazeny nové pásy živých plůtků dle situace.

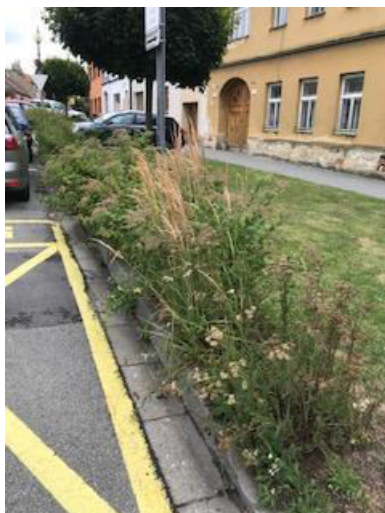
Po obvodě náměstí jsou vysazeny kulovité javory mléče. Jeden strom je značně proschlý. V prostoru před restaurací Závřší a přilehlými obchody jsou podél komunikace vysazeny nízké živé plůtky z tavolníků nízkých, které jsou značně zaplevelené a na několika místech keře chybí.

zaplevelené živé plůtky

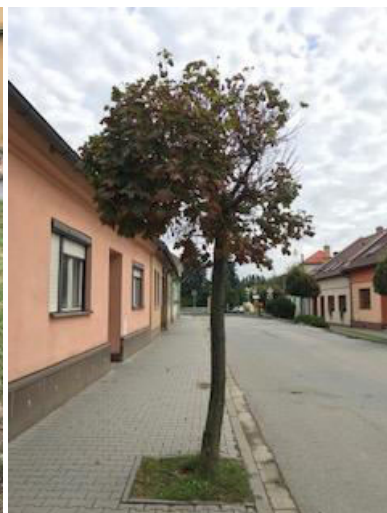
odumírající kulovitý javor mléč

V rámci dendrologického průzkumu na náměstí byl evidován 1 poškozený strom – inv.č.22 – javor mléč. Je výrazně poškozený, bude odstraněn i s pařezem a na jeho místě bude vysazen nový strom.

Na náměstí je navržen k výsadbě 1 nový kulovitý javor mléč jako náhrada za odumírající strom. Dále budou provedeny dosadby keřů – tavolníků nízkých do mezer ve stávajících živých plotech. Nové živé ploty z tavolníků budou vysazeny podél komunikace směrem k ulici Trpínské a rovněž podél chodníku směrem k ulici Rovečinské. V klidovém prostoru u kašny budou vysazeny lemuující nízké živé plůtky z nízkých kultivarů ptačích zobů a před ně směrem ke kašně budou vysazeny pásy kvetoucích trvalek. Ve zvýšeném záhonu u kříže bude rovněž vysazen živý plůtek lemovaný barevným trvalkovým pásem. Pod nově vysazený strom a pod původní strom ve vegetačním čtverci před obchodním domem budou vysazeny trvalky - šalvěje.

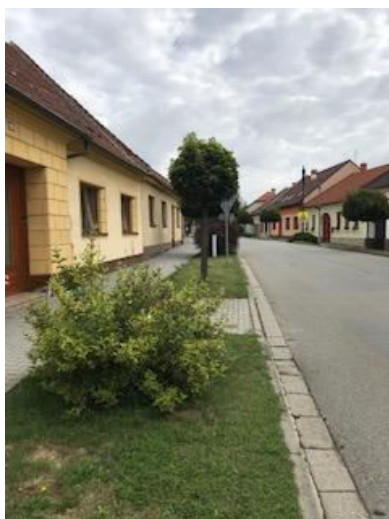
dělicí vegetační pásy u silnice určené k dosadbě živých plůtků

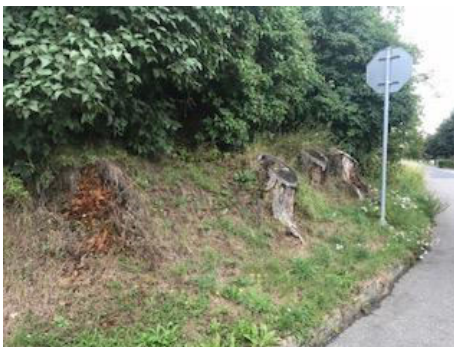
pařezy po původních stromech ve svahu

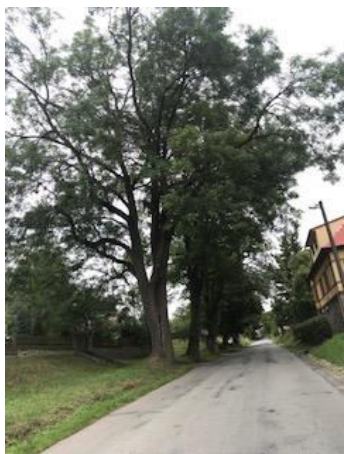
Na ulici Trpínské západně od výchovného ústavu roste pozůstatek stromořadí z jasanů ztepilých, jilmů habrolistých a lip malolistých. Evidované stromy mají větší či menší poškození v korunách či na kmenech. Koruny jsou prosychající, objevují se v nich suché pahýly, chybná problematická větvení, po starých řezech či odlomených větvích se na kmenech i kosterních větvích vytvořily menší či větší otevřené dutinky s hnilobou v ranách.

pohled na stromořadí v ulici Trpínské

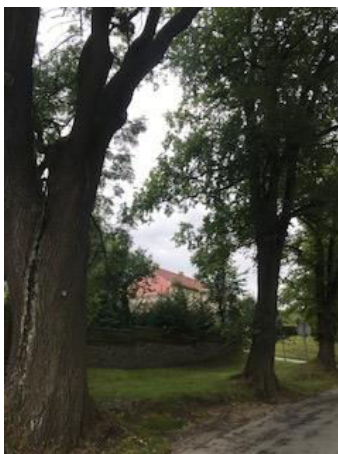
detail jasanu ztepilého

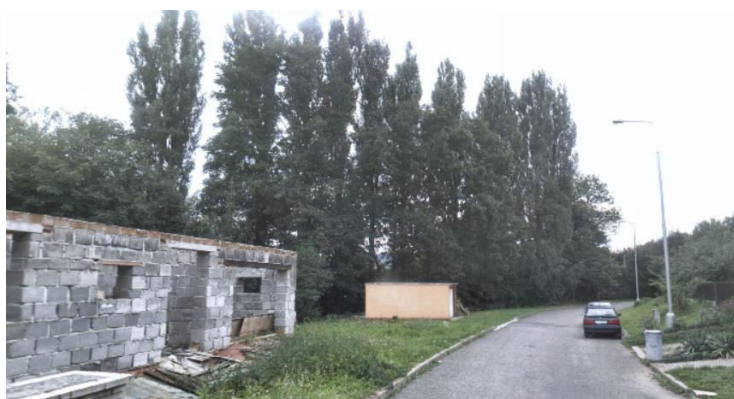
V podrostu topolů je hustý neprostupný porost keřů z šeříků, bezů a lísek a mladých náletových stromků jasanů a javorů klenů. Tento porost bude radikálně zmlazen.

pohled na porost topolů na okraji areálu koupaliště

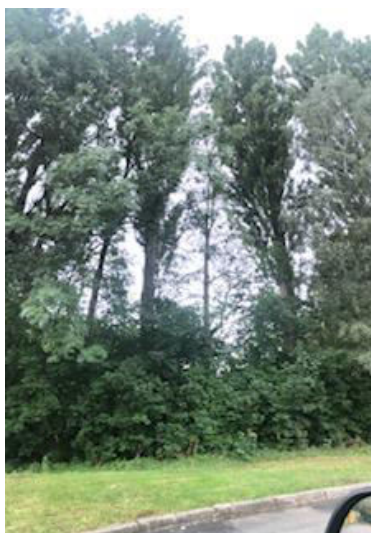
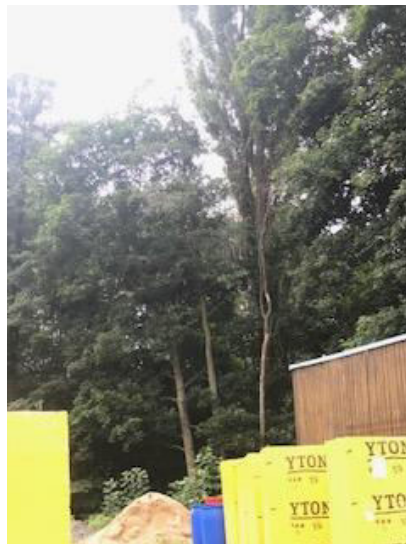
pohled na vysoko vyvětvěný nestabilní porost topolů

Na ulici Tržní před hasičskou zbrojnicí v menším parčíku rostou mohutné lípy malolisté a před hasičskou zbrojnicí malokorunný jasan ztepilý. Na ulici Veselské vedle koupaliště rostou podél silnice směrem k mateřské škole mladší i mohutné staré stromy – jasan ztepilý, javory kleny, lípy malolisté a břízy bělokoré. V areálu koupaliště se nachází rovněž mohutné staré stromy – smrky pichlavé, jasan ztepilý, javory kleny, jedle bílé, bříza bělokorá a olše lepkavé. Na severozápadním okraji areálu koupaliště se nachází kompaktní porost vysoko vyvětvených sloupovitých topolů černých. Topoly jsou navrženy k sesazovacímu řezu.

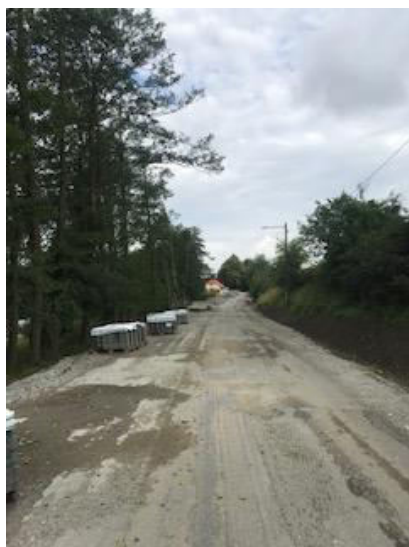
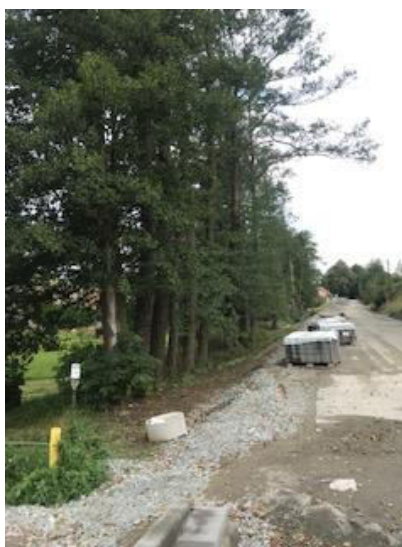
pozůstatky olšové aleje podél silnice

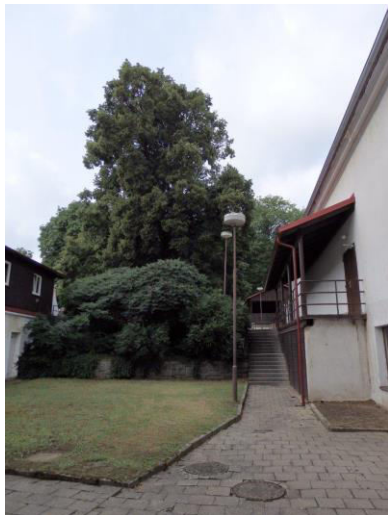
vstupní pohled do zahrady
svah s nevhodnými keři

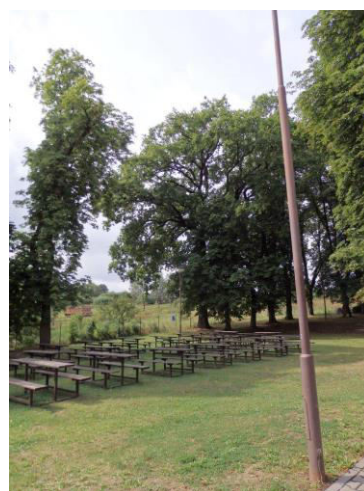
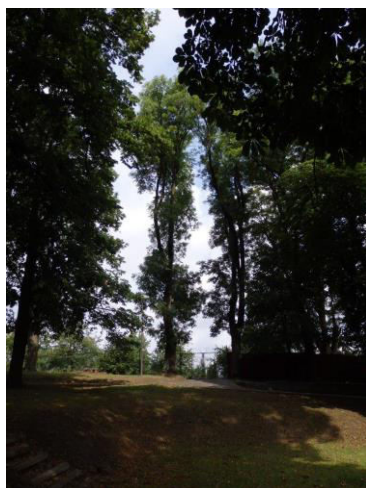
vysoko vyvětvené stromy
v zadní části zahrady

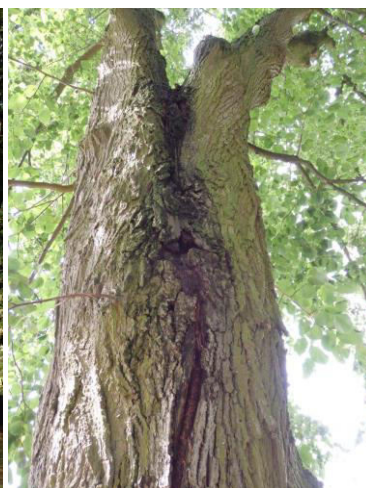
detail větvení a poškození lípy malolisté

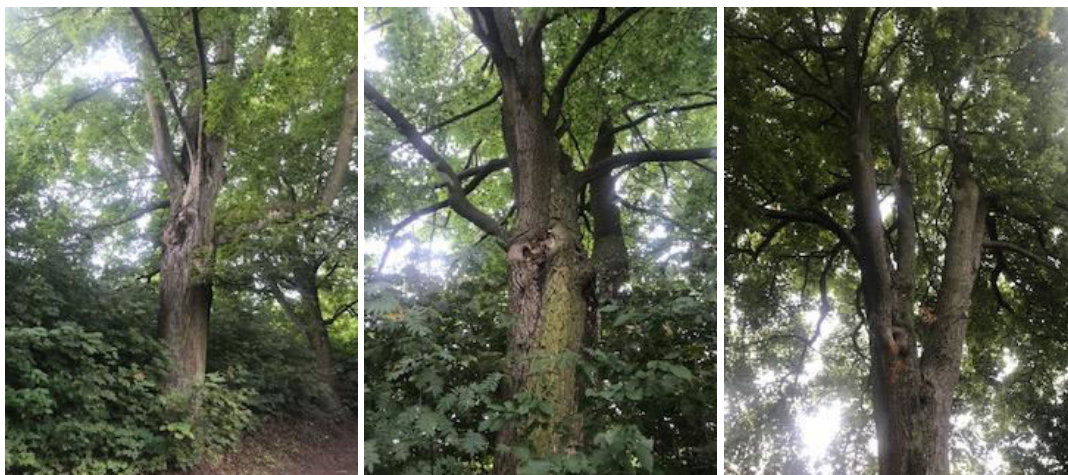
viditelná poškození na starých stromech – dutiny, trhliny, suché větve, problematická větvení v koruně
