AKCE
KUTNÁ HORA, KOSTEL PANNY MARIE NA NÁMĚTI
Restaurování schodišť a konzer. části ohradní zdi

TECHNICKÁ ZPRÁVA

D.1.1.

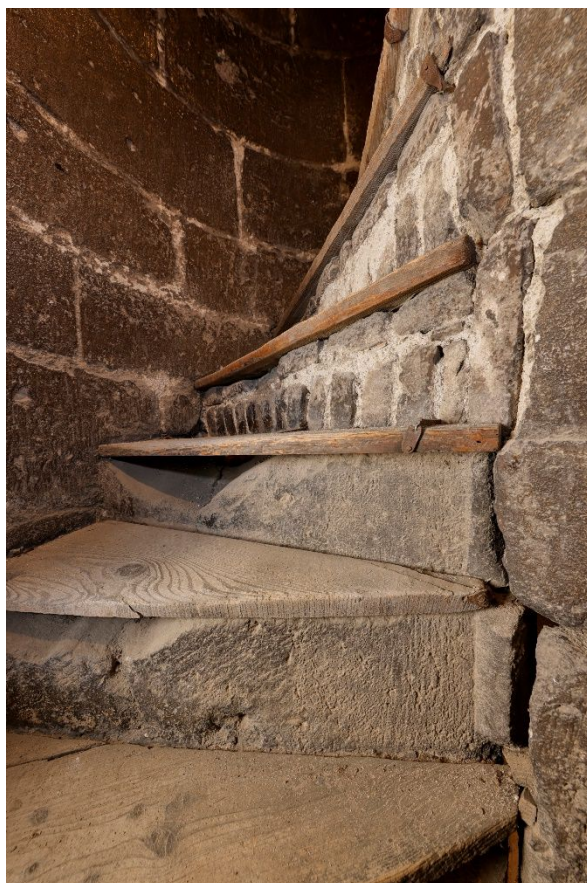
8. Nejvyšší partie JZ kamenného točitého schodiště podezděné cihlami.

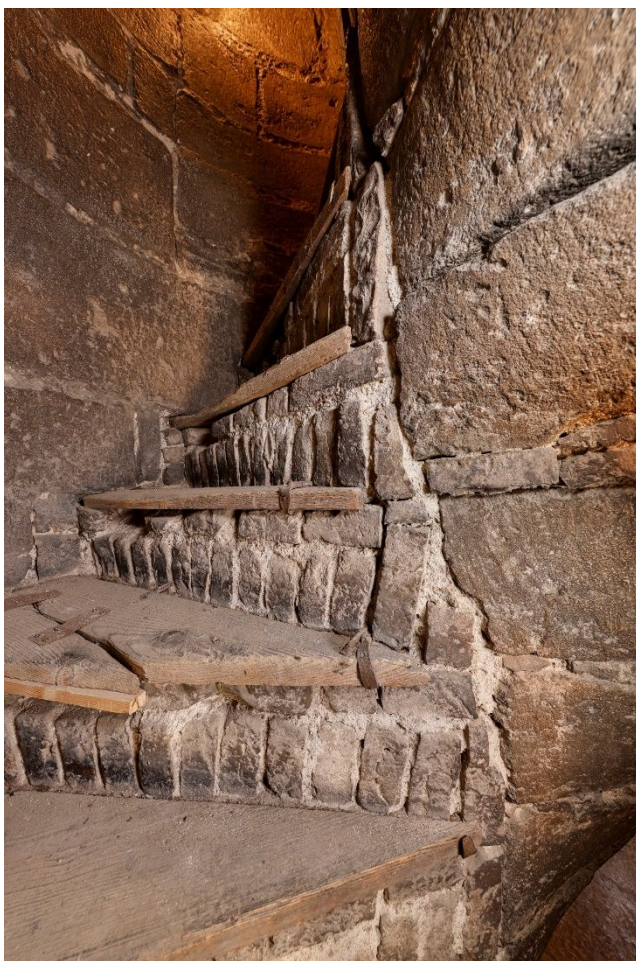
9. Detailní pohled na horní část JZ kamenného točitého schodiště podezděnou cihlami.

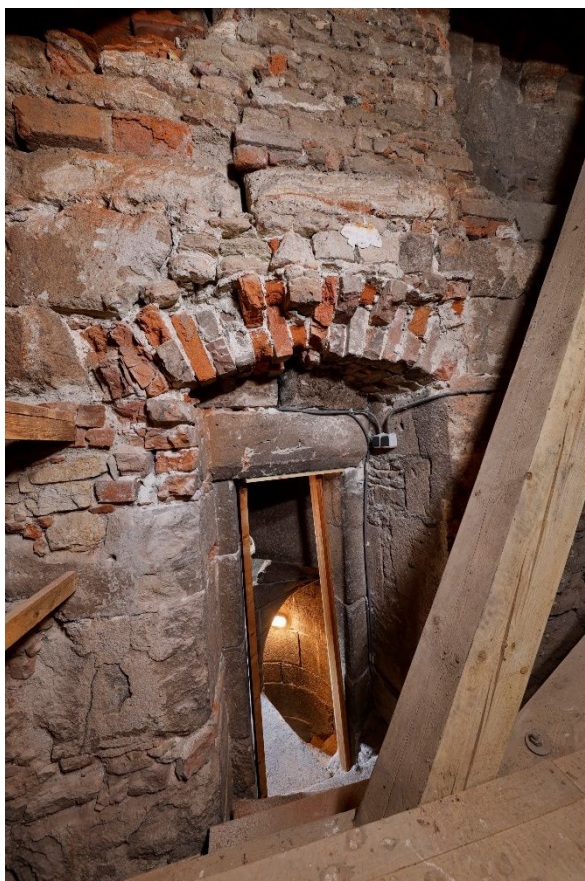
16. Celkový pohled z půdy na statickou poruchu v nadpraží vstupního otvoru z JZ kamenného točitého schodiště na půdu.

- Provizorní statické zajištění a bourací práce v rozsahu nadpraží se staticky poškozeným kamenným překladem a klenbou u dveří z JZ kamenného točitého schodiště na půdu – viz část Stavebně konstrukční řešení.

- Do svislých nosných konstrukcí kostela nebude v rámci navržených úprav významněji zasahováno.
- Úpravy zdiva u prasklého překladu v nadpraží vstupu z JZ točitého schodiště na půdu nad lodí – viz část Stavebně konstrukční řešení.

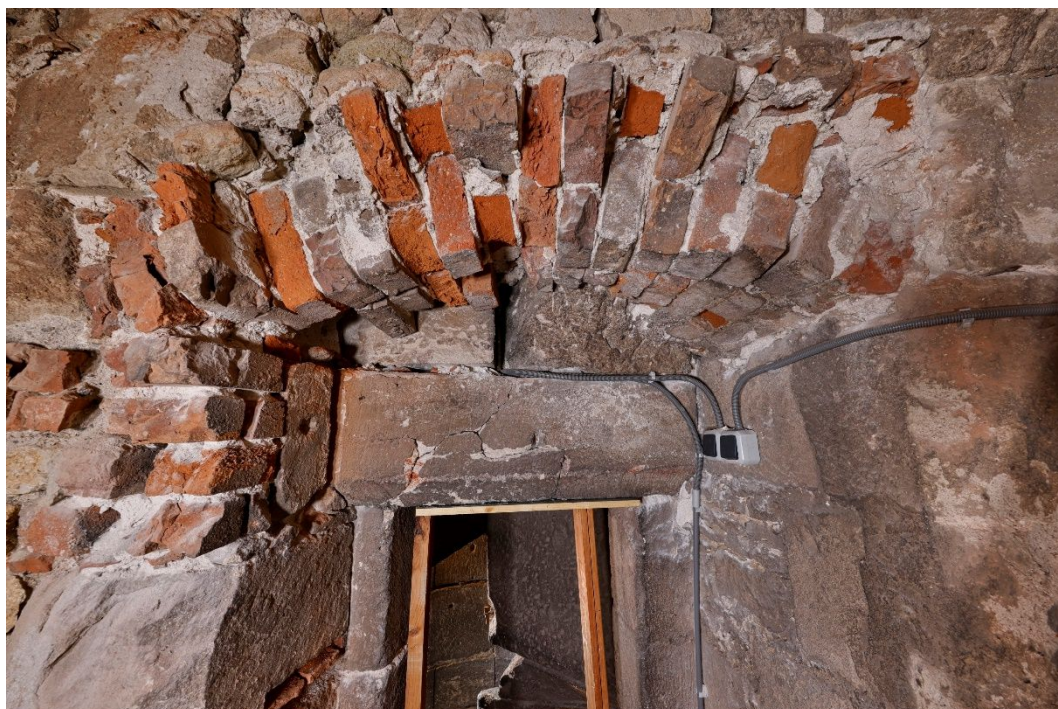
17. Detailní pohled na zlomený kamenný překlád v nadpraží vstupního otvoru na půdu.

- Do vodorovných nosných konstrukcí kostela nebude v rámci navržených úprav významněji zasahováno.
- Stávající zlomený kamenný překlad, který nelze ze statických důvodů demonstrovat, a navazující cihelná klenba v nadpraží vstupu z JZ točitého schodiště na půdu nad lodí – prvky zachovat a staticky zajistit, technologický postup a další podrobnosti viz část Stavebně konstrukční řešení. Poznámka: Z důvodu umožnění transportu materiálu pro statické zajištění překladu (výztužný nosník, provizorní podpurná konstrukce atd.) bude nutné v okenním otvoru věže demonstrovat a zpětně osadit stávající žaluziovou výplň.

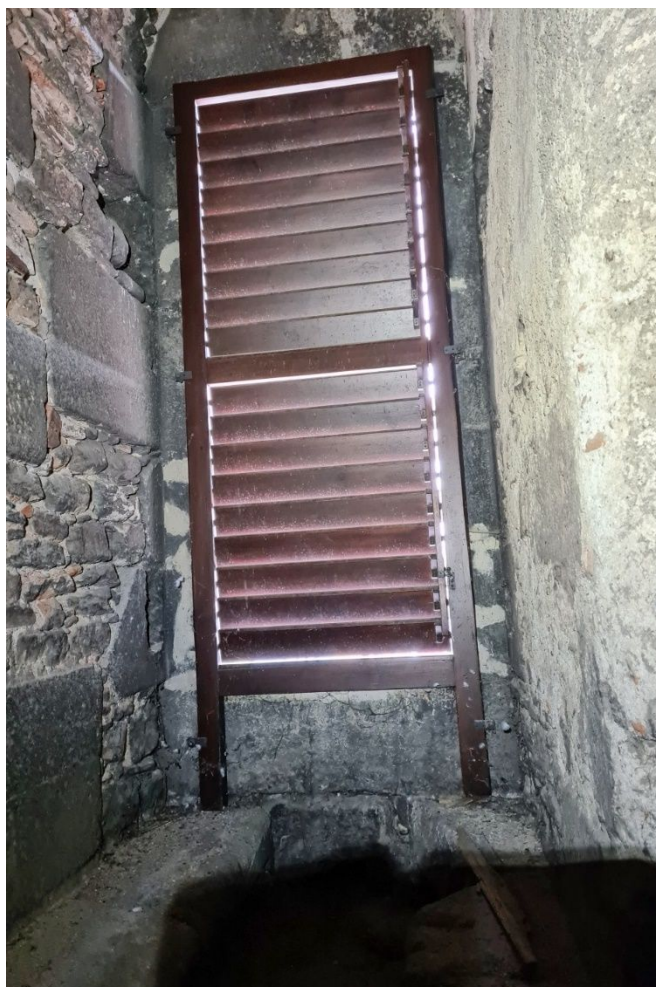
18. Stávající žaluzie v obvodové zdi věže, kterou bude nutné z důvodu transportu materiálu ke statickému zajištění zlomeného překládu demonstrovat a zpětně osadit.

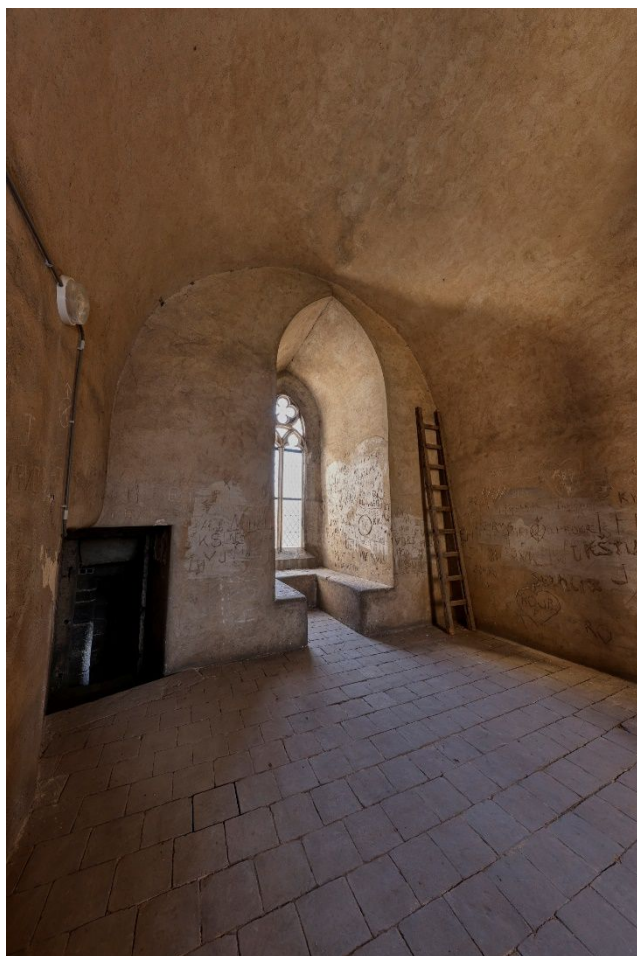
25. Celkový pohled na podlahu z keramických půdovek a na jižní stěnu s oknem a vstupem do pokladnice ve 2. NP ve věži.

- Do podlah v hlavních prostorách kostela nebude v rámci navržených úprav zasahováno.
- Stávající podlahu v pokladnici ve 2. NP ve věži lokálně opravit:

- V předpokládaném rozsahu cca 10 ks poškozených topinek provést výměnu ve skladbě:
 - Nová dlažba z nových keramických půdovek (topinek) formátu 200x200x40 mm použitých za popraskané nebo chybějící kusy, povrch přespárovat měkkou vápennou maltou.

- Nové lože z vápenné malty tl. 20 mm.
 - Stávající zrevidovaný a urovnaný násyp.
 - Ve zbytku plochy stávající dlažbu z keramických půdovek (topinek) formátu 200x200x40 mm zachovat a provést konzervaci povrchu:

- Vyškrabat spáry do hloubky min. 30 mm.
 - Dlažbu zrevidovat a očistit regulovatelnou vodní párou, prach vysát průmyslovým vysavačem.
 - Povrch přespárovat měkkou vápennou maltou.

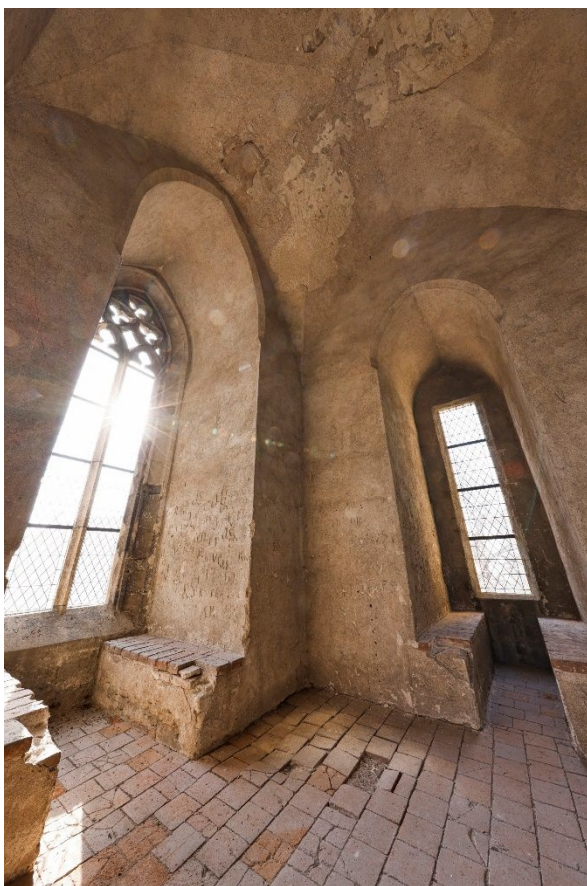
29. Západo a severní stěna síně ve 3. NP ve věži a poškozená podlaha z keramických půdovek (topinek).

- Stávající podlahu v síni ve 3. NP ve věži lokálně opravit:
 - V předpokládaném rozsahu cca 50 % podlahové plochy provést výměnu poškozených topinek ve skladbě:

- Nová dlažba z nových keramických půdovek (topinek) formátu 200x200x40 mm použitých za popraskané nebo chybějící kusy, povrch přespárovat měkkou vápennou maltou.

- Nové lože z vápenné malty tl. 20 mm.
 - Stávající zrevidovaný a urovnaný násyp.
 - Ve zbytku plochy stávající dlažbu z keramických půdovek (topinek) formátu 200x200x40 mm zachovat a provést konzervaci povrchu:

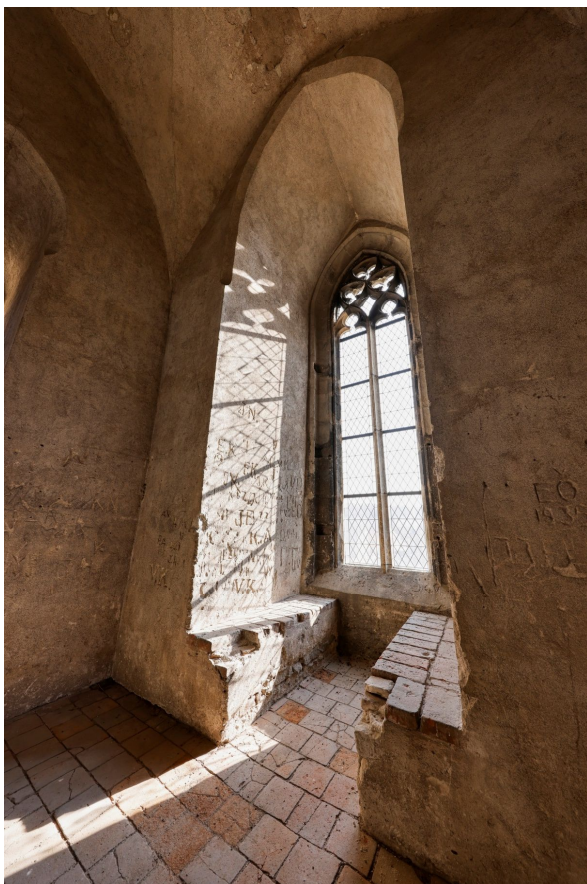
31. Pohled na poškozenou cihelnou dlažbu na zděné lavici (sedile) u okna západní stěně síně ve 3. NP ve věži.

- Stávající zděné lavice (sedile) v síni ve 3. NP ve věži s omítanými boky a kryté dlažbou z naplocho kladených cihel zachovat a obnovit:

- Po vybourání poškozených kusů zbavit zdravé a ponechávané cihly regulovatelnou vodní párou stavební suti, prachu a ostatních nečistot a povrch dočistit průmyslovým vysavačem.
- Nahradit vybourané a doplnit chybějící cihly novými plnými pálenými cihlami českého formátu 290x140x65 mm, nové cihly klást naplocho do lože z měkké vápenné zdící malty ve skladbě shodné s vybouranými nebo chybějícími kusy.
- Celý horní režný líc zděné lavice přespárovat měkkou vápennou maltou.
- Omítaný povrch na bocích zděné lavice restaurátorsky opravit ve shodě s ostatními omítkami v místnosti.

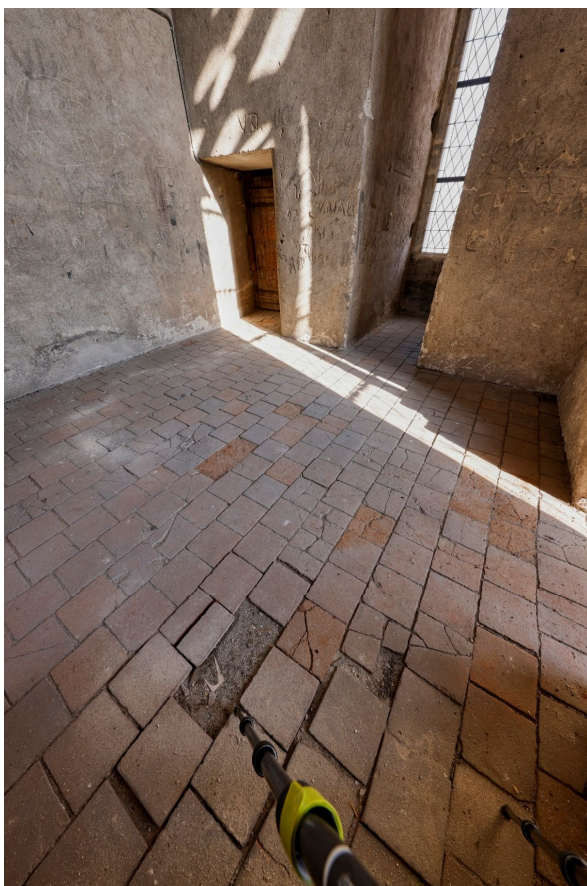
33. Detail poškozené dlažby z keramických půdovek (topinek) na podlaze síně ve 3. NP ve věži.

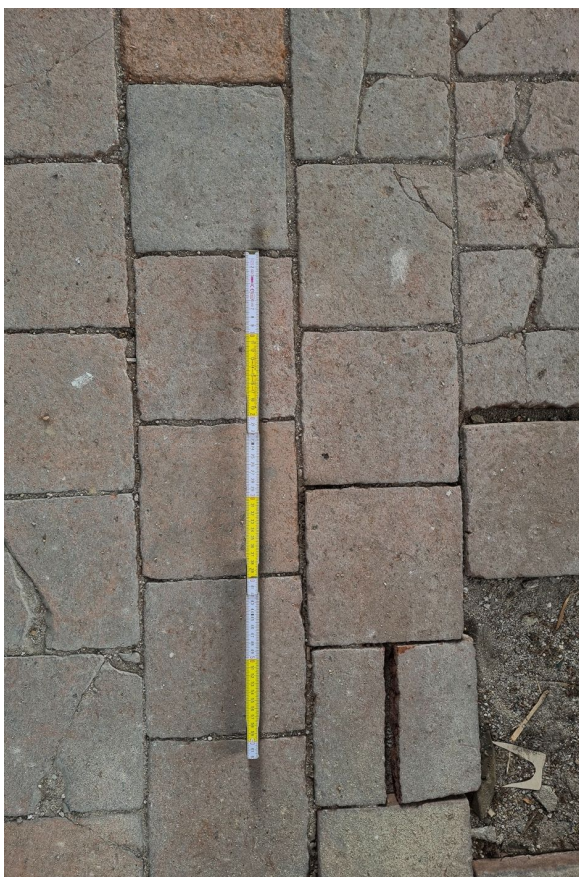
35. Detail poškozené dlažby z keramických půdovek (topínek) na podlaze síně ve 3. NP ve věži.

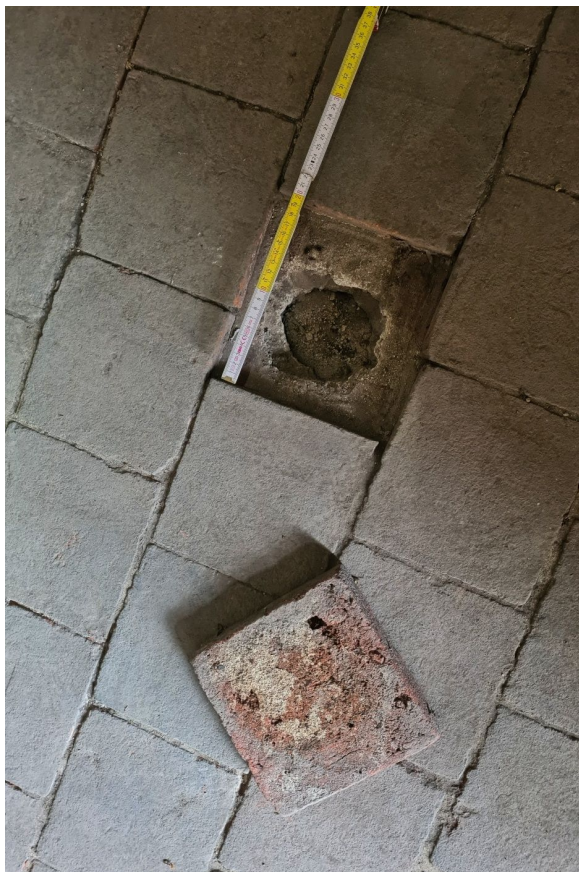
36. Detail skladby podlahy pod dlažbou z keramických půdovek (topínek) v síni ve 3. NP ve věži.

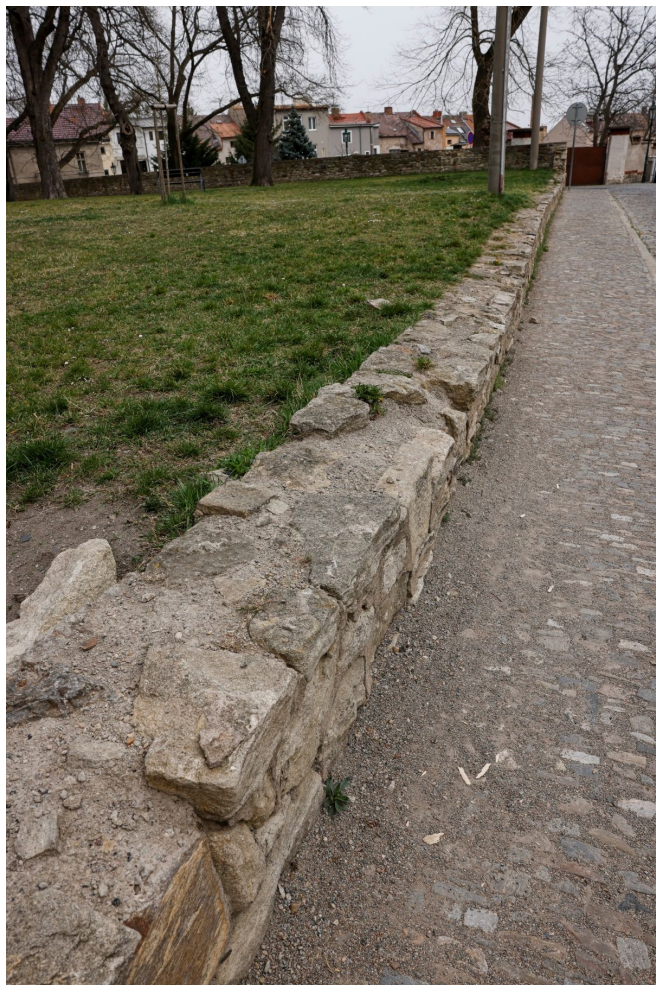
44. Detailní pohled na rozvolněnou korunu ubourané ohradní zdi na JZ straně bývalého hřbitova 2022.

- Poškozené části krycí vrstvy koruny ohradní zdi, provedené z betonové mazaniny, vybourat. Předpoklad bourání krytí je do 30 % půdorysné plochy ohradní zdi v tloušťce 60 mm.
- Rozvolněné nebo jinak poškozené části podkladu ze zdiva z lomového kamene (místní pískitý "mušlový" vápenec) vybourat. Předpoklad bourání zdiva je do 30 % půdorysné plochy ohradní zdi v průměrné tloušťce 200 mm.

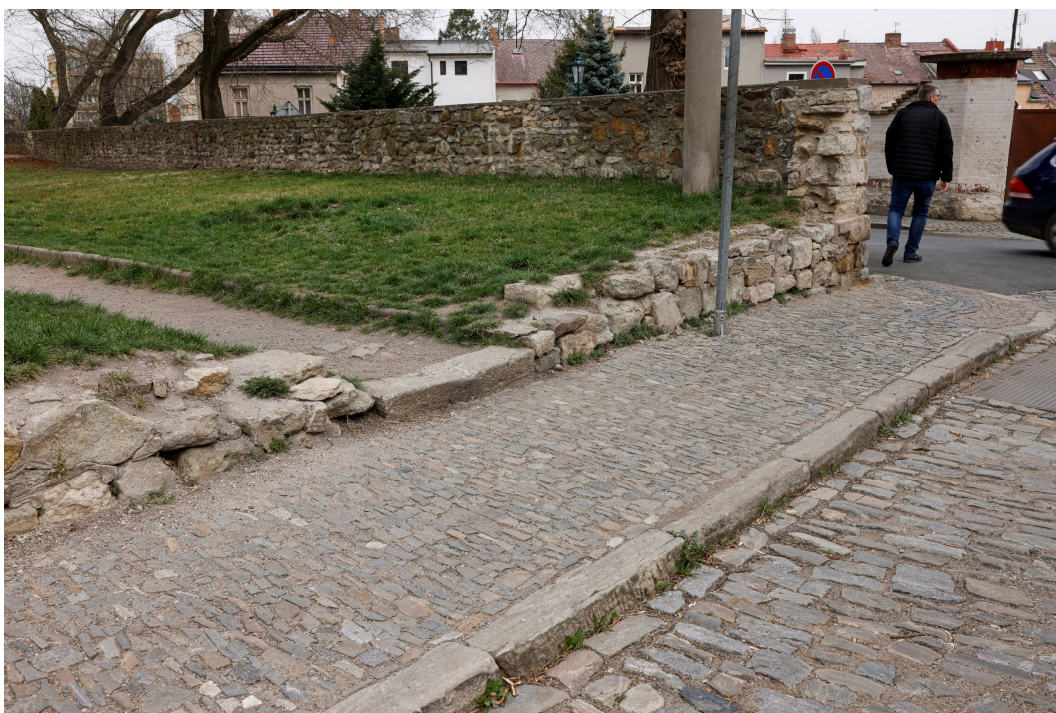
45. Pohled na východní část ubourané ohradní zdi na JZ straně bývalého hřbitova s uvolněnými kameny a vyplaveným spárováním.

- Provést opravu spárování stávajícího líce ohradní zdi:
 - Vyškrábat poškozené spáry do hloubky cca 50 mm.
 - Povrch zdi očistit tlakovou vodou.
 - Odstraněné spárování nahradit maltou s pojivem z přirozeně hydraulického vápna NHL 3,5 a plnivem z písků vhodné barevnosti.
 - Předpoklad výměny spárování je do 20 % pohledové plochy ohradní zdi.
 - Alternativně lze použít průmyslově vyráběnou maltovou směs na čistě vápenné bázi s vhodnými přísadami, které vytvářejí částečně hydraulický efekt.
 - Skutečný technologický postup spárování a vlastnosti spárovací malty (struktura, zrnitost, barevnost) stanoví památkový dohled s hlavním projektantem na základě vyhodnocení zkušebních vzorků provedených v průběhu stavby.

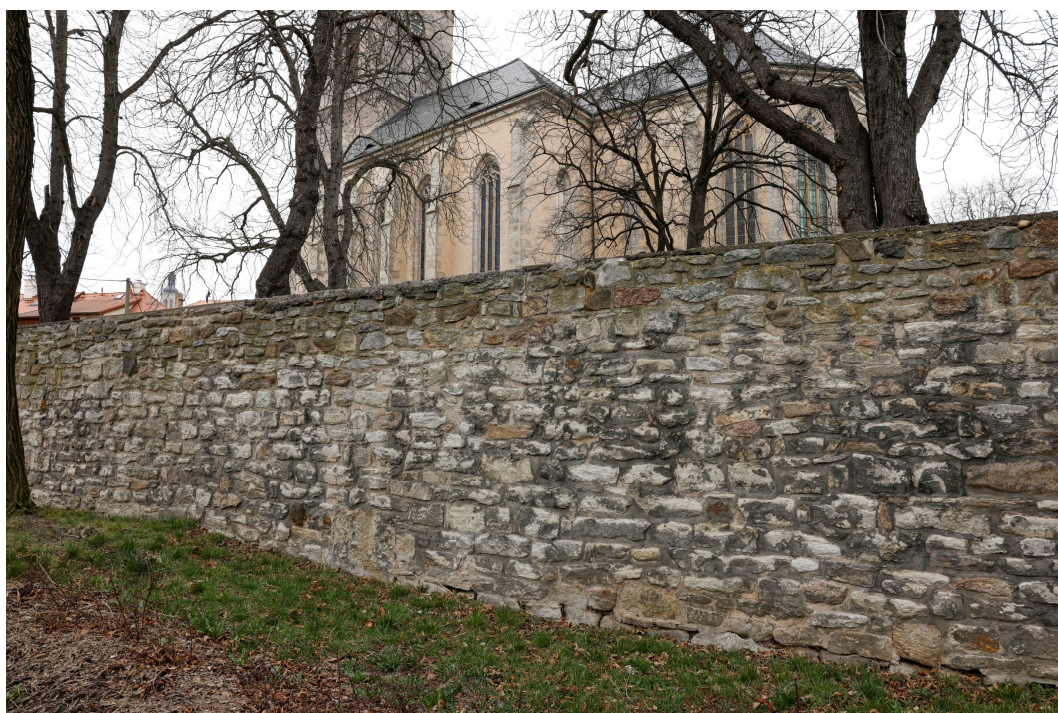
48. Detailní pohled na spárovaný líc režného zdiva z lomových kamenů u JZ části ohradní zdi.

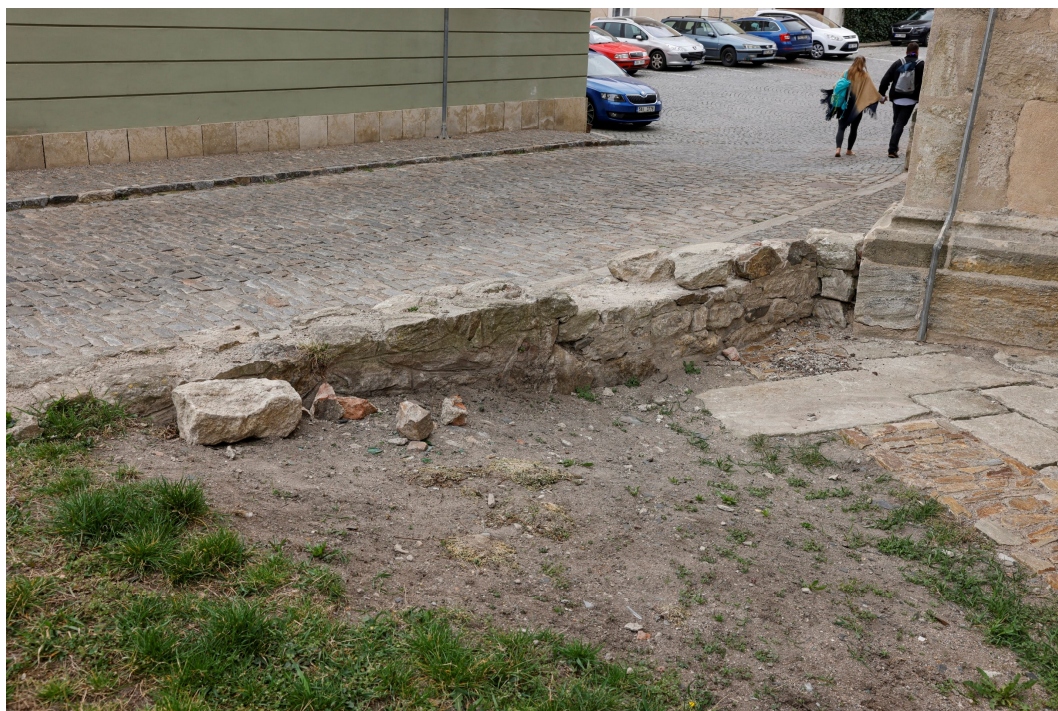
54. Detailní pohled na silně poškozené ukončení ubourané ohradní zdi na JZ straně bývalého hřbitova u kostela v místě se sníženým terénem.

- Rozvolněné nebo jinak poškozené části stávajícího zdiva z lomového kamene (místní písčité "mušlový" vápenec) vybourat. Předpoklad bourání zdiva je do 100 % půdorysné plochy ohradní zdi na úroveň navazujícího chodníku.
