## **Posudek k výskytu chráněných druhů živočichů ve 20 bytových domech na sídlišti v Milíně**

### **Úvod**

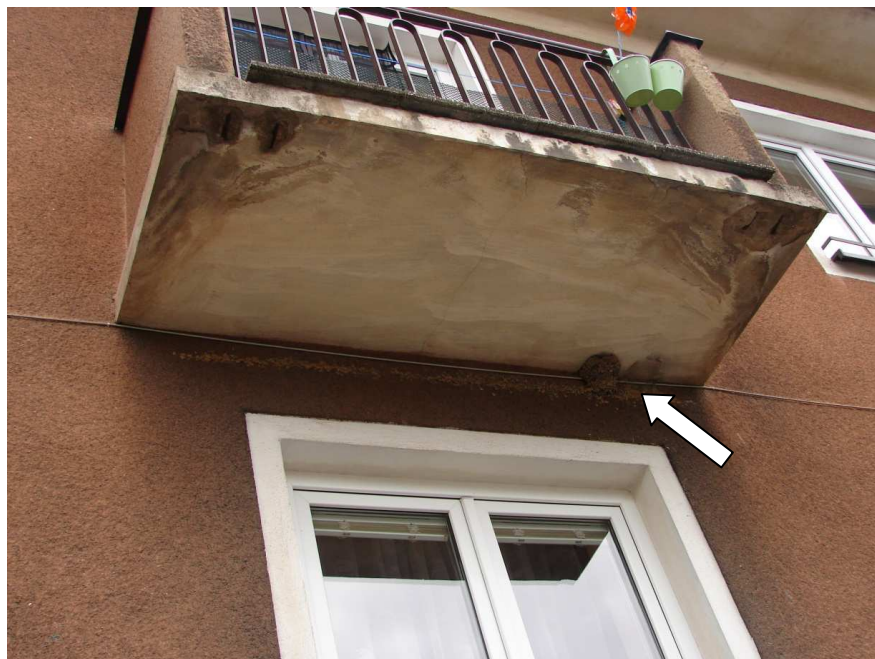
Na východní a severní stěně domu bylo zaznamenáno hnízdění jiříček obecných (*Delichon urbica*) - obr. 1. Jedno hnízdo se nachází pod balkónem na č. p. 254, známky po stavění hnízd i pod ostatními balkony na č.p. 254 a 255. Jedno hnízdo je na severní stěně pod střešní římsou č.p. 253.

Obr. 1 Hnízdo jirůček obecných pod balkónem na východní straně na č. p. 254.

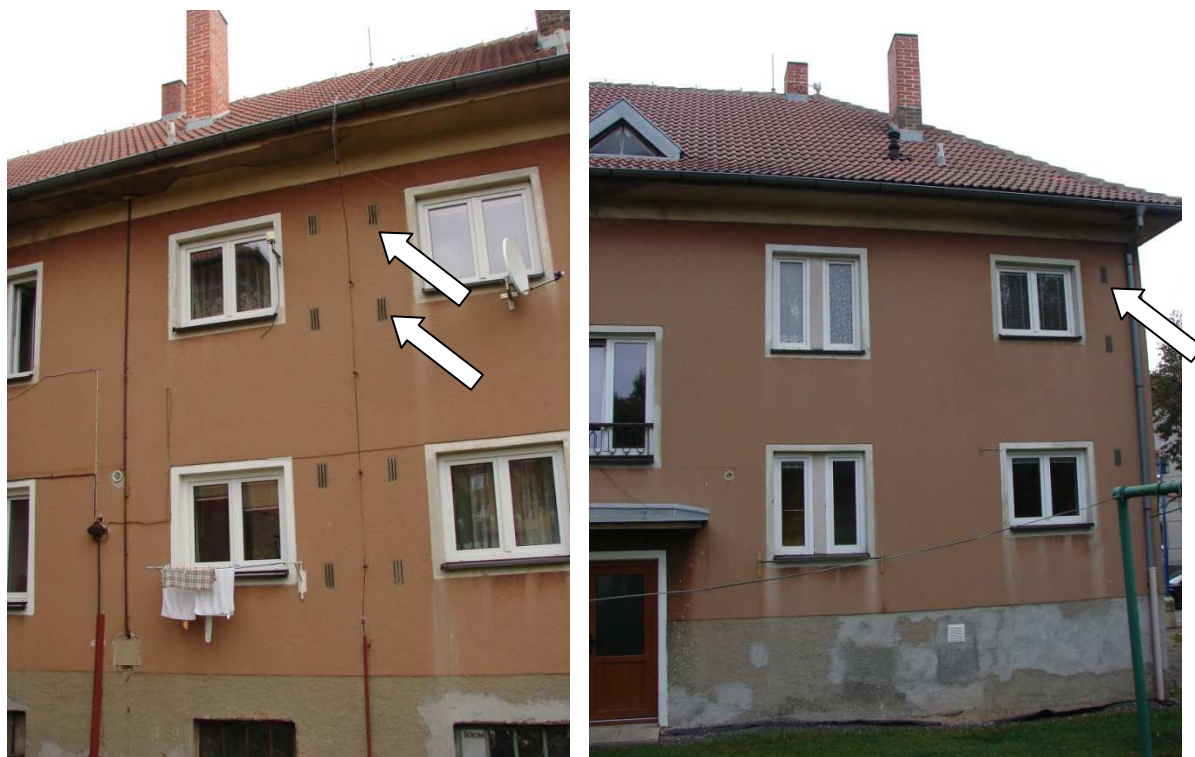
Potenciální úkryty netopýrů se mohou nacházet ve štěrbinách za větracími otvory na severní (16 otvorů) a západní (12 otvorů) stěně domu.

Obr. 2 Pohled na severní a západní stranu domu č.p. 252 – 255, kde se nachází potenciální úkryty netopýrů v dutinách za šterbinovými větracími otvory u jednotlivých bytů.

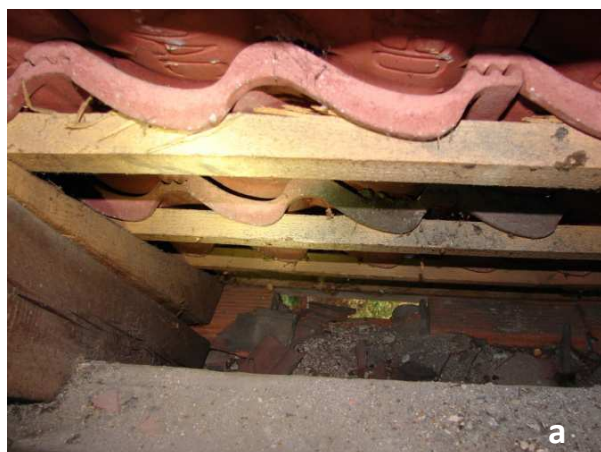
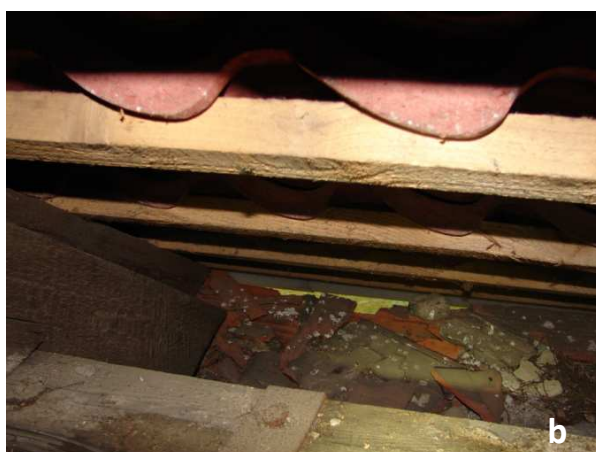
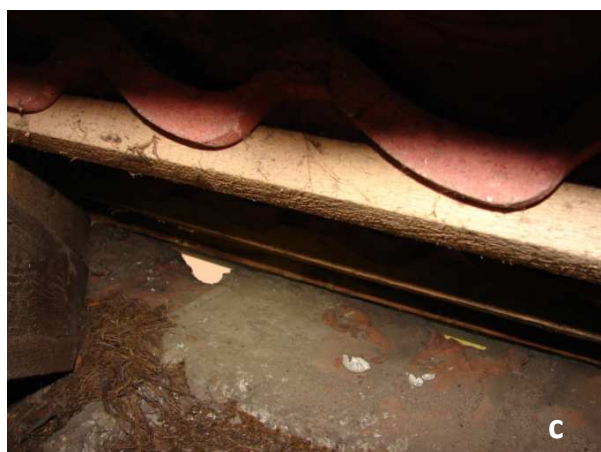
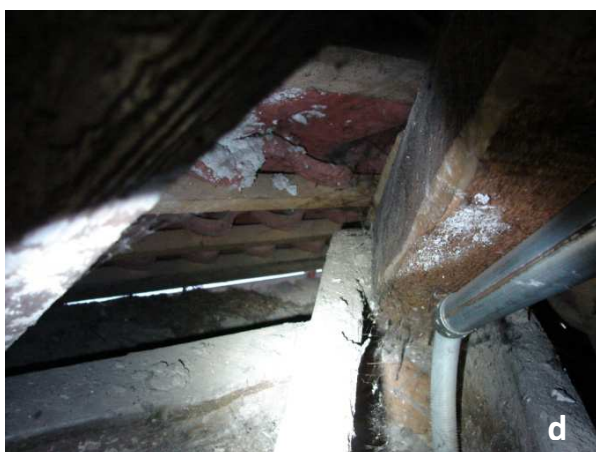
V prostorech mezi okrajem střechy a pozednicí byly na několika místech nalezeny známky hnízdění rorýsů obecných (*Apus apus*), konkrétně trus, zbytky vajíček či zbytky hnízd (obr. 4). Jedná se zejména o všechny rohové části střechy, východní stranu a severní stranu budovy. Hnízdění ale nelze vyloučit ani v ostatních částech, kde se nachází přístupové otvory. Jako přístupové otvory slouží rorýsům a dalším ptákům otvory a štěrby pod

Obr. 4 Prostory za pozednicí, kde byly nalezeny stopy po hnízdění rorýsů (a-d), včetně zbytků vajíček (c). Viditelné jsou přístupové otvory a štěrbiný pod okrajem střechy.

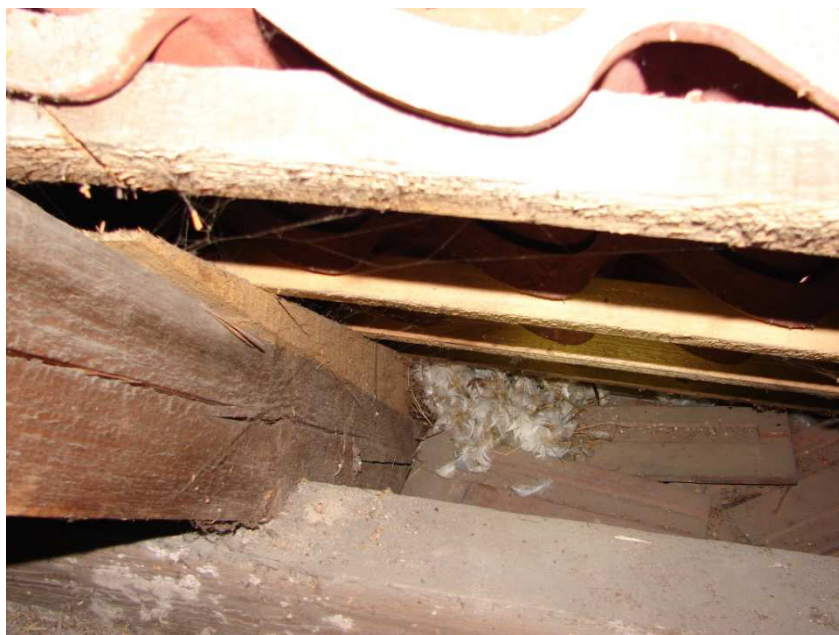
okapem, mezi okrajem střechy a obvodovou zdí, různě poškozením okraje římsy apod. (obr. 4). Dále zde byla nalezena hnízda vrabců (obr. 5) a některých dalších blíže neurčených zástupců drobných pěvců.

Obr. 5 Hnízdo vrabce domácího (*Passer domesticus*) pod okrajem střechy.

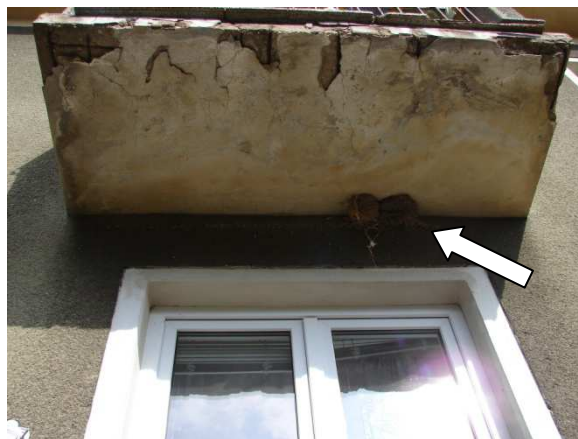
Na jižní a východní stěně domu bylo zaznamenáno hnízdění jiříček obecných. Dvě hnízda se nachází na jižní stěně pod balkonem č.p. 256 (obr. 6), jedno pod balkonem a pod střešní římsou č.p. 257 (obr. 7). Na východní stěně jsou dvě hnízda pod římsou č.p. 257 a jedno pod balkonem na č.p. 258 (obr. 8). Zbytky hnízd jiříček byly dále nalezeny také pod severní římsou č.p. 256.

Obr. 6 Hnízda jiříček obecných pod balkonem na domě č.p. 256.

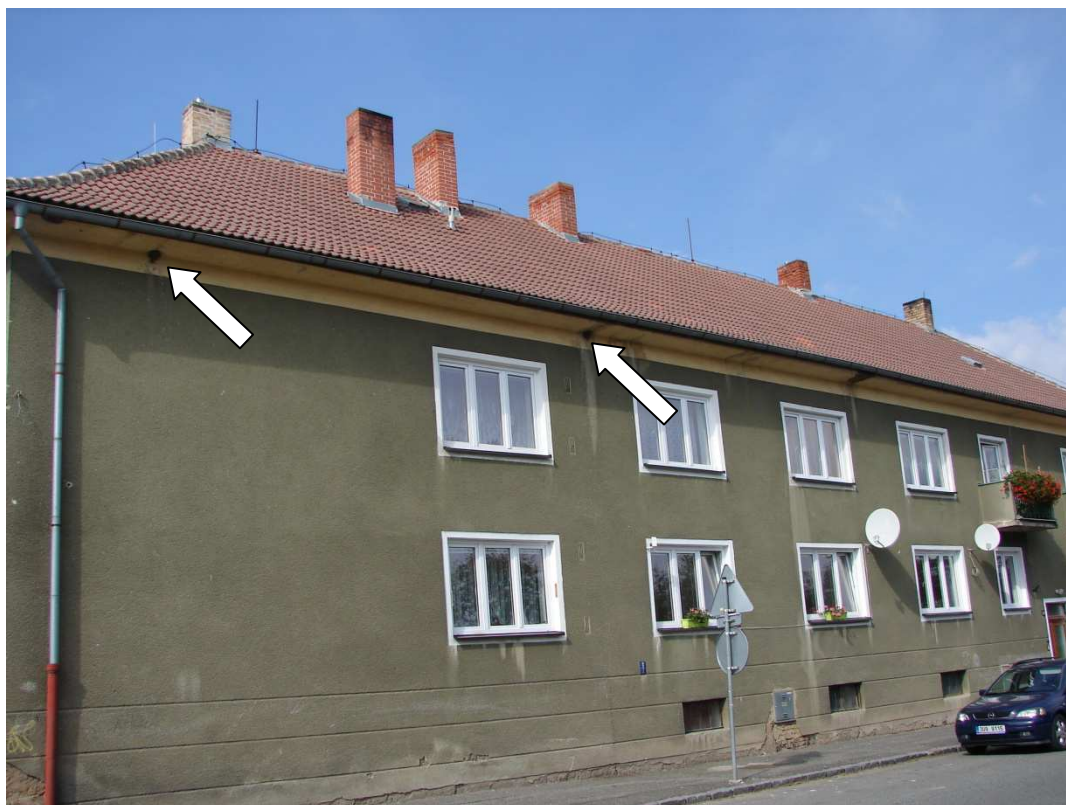
Obr. 8 Hnízda jiříček obecných pod římsou na východní straně domu č.p. 257.

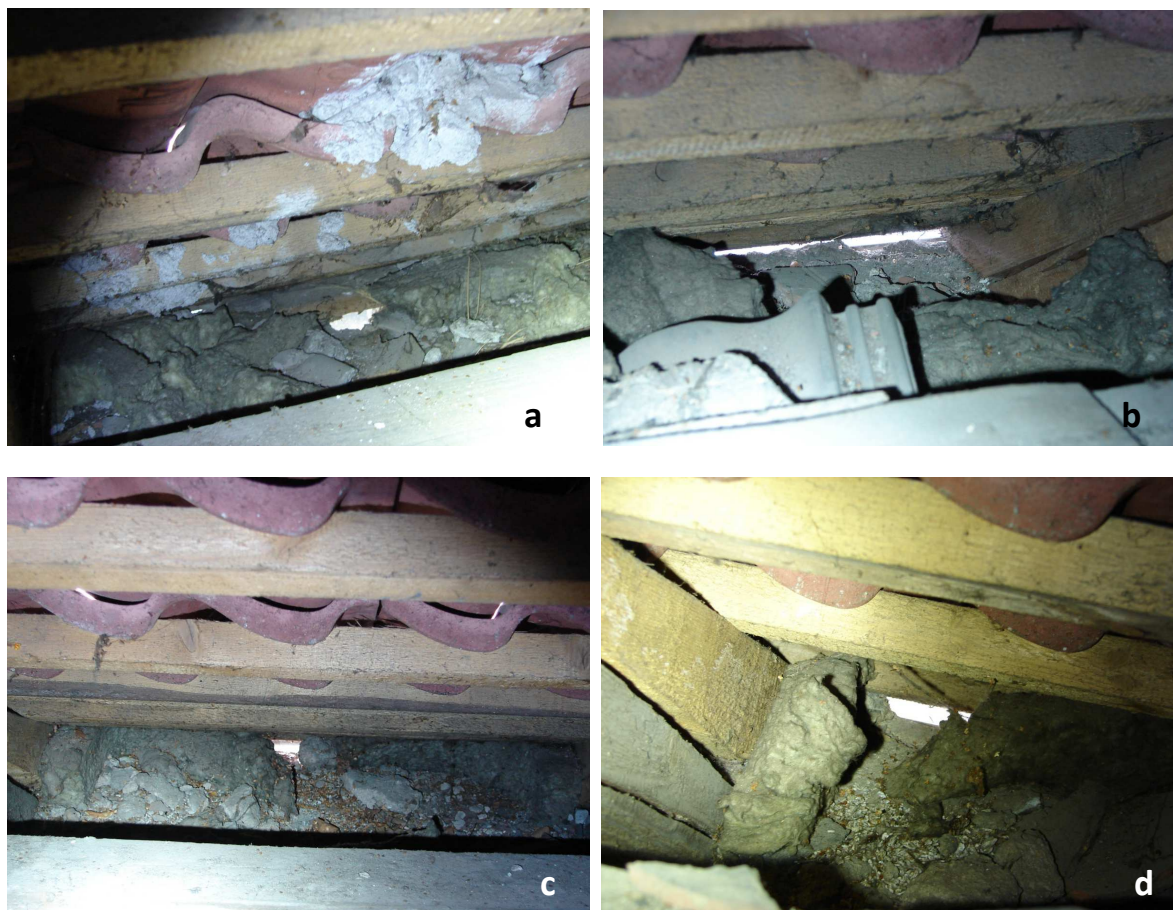
Přístupová štěrbina pod střechou vedoucí do prostoru mezi okrajem střechy, pozednicí a římsou je na většině míst ucpaná pomocí pásu skelné vaty. Přesto byla nalezena řada míst (celkem cca 19), kde již došlo k porušení ucpávky a kde byla za přístupovými otvory nalezena jak hnízda vrabců domácích (*Passer domesticus*), tak i známky hnízdění (trus, zbytky hnízd) rorýsů obecných (*Apus apus*) – obr. 10. Jedná se zejména o rohové části střechy, východní a jižní stranu budovy. Hnízdění rorýsů ale nelze vyloučit ani v ostatních částech, kde se, byť sporadicky, rovněž nachází přístupové otvory do podstřeší.

Obr. 10 Místa pod okrajem střecha za pozednicí, kde byla nalezeny přístupové otvory a stopy po hnízdění rorýsů (a, b, c, d).

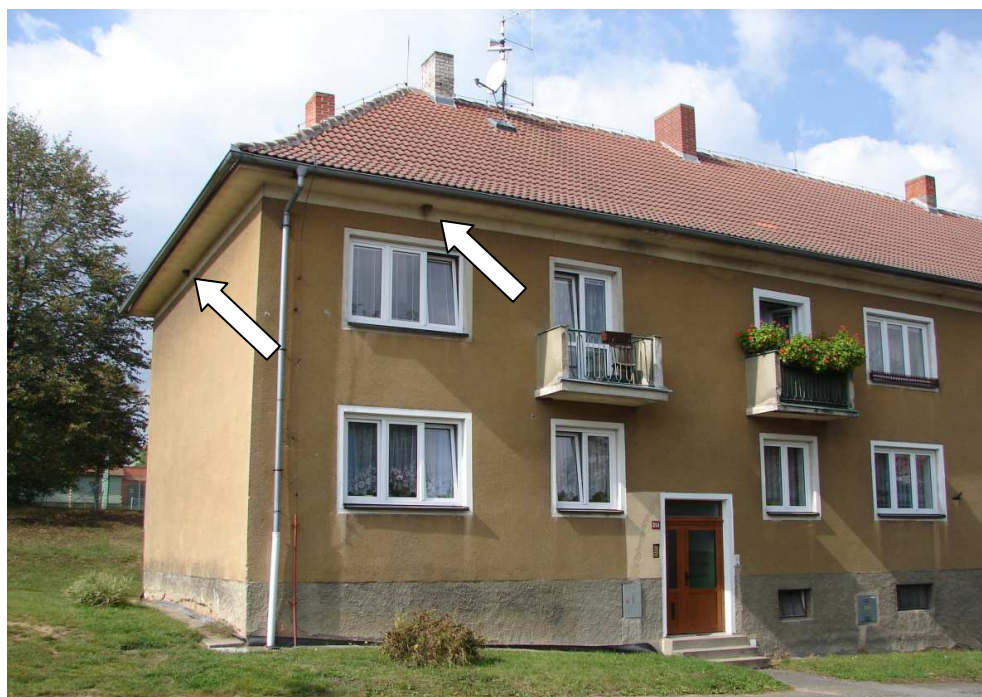
Na jižní a východní stěně domu bylo zaznamenáno hnízdění jiříček obecných, celkem se jednalo o pět hnízd. Jedno hnízdo se nachází na jižní stěně pod střešní římsou č.p. 259, další pod římsou a balkonem na východní stěně č.p. 259 (pod druhým balkonem jsou patrné stopy po dvou hnízdech). Na č.p. 260 je dále jedno hnízdo po římsou na východní stěně u SV rohu domu a jedno hnízdo pod římsou na západní straně u vnitřního JZ rohu domu (obr. 11 – 13). Na dalších místech byly na fasádě nalezeny stopy po umístění hnízd tohoto druhu v minulosti.

Obr. 11 Jižní a východní stěna domu č.p. 259 s hnízdy jiříček obecných pod střešní římsou.

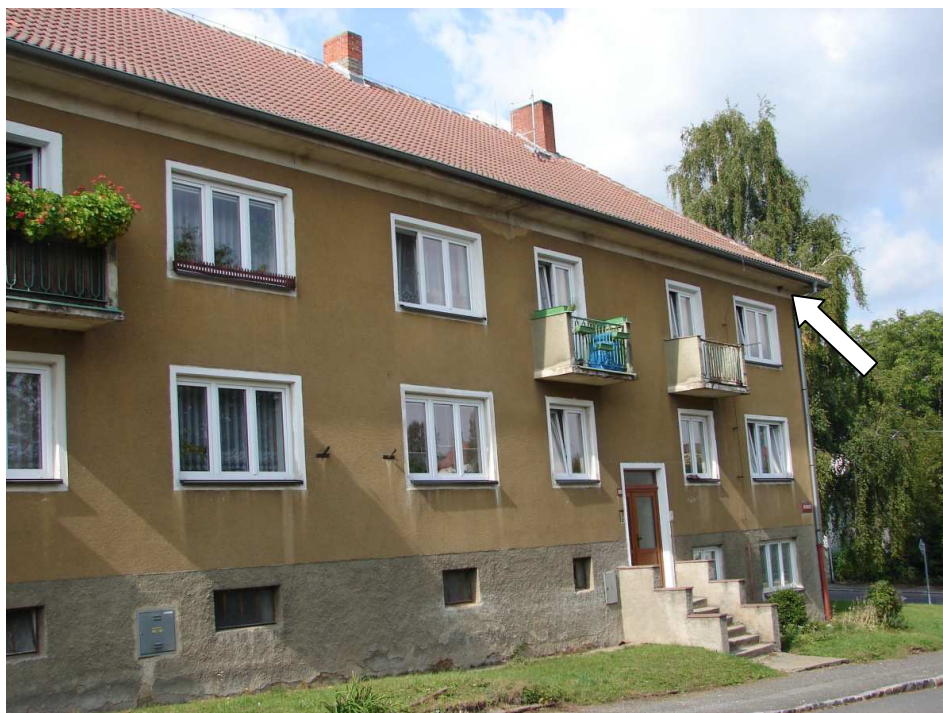
Obr. 12 Východní stěna domu č.p. 260 s hnízdem jiříček obecných pod střešní římsou.

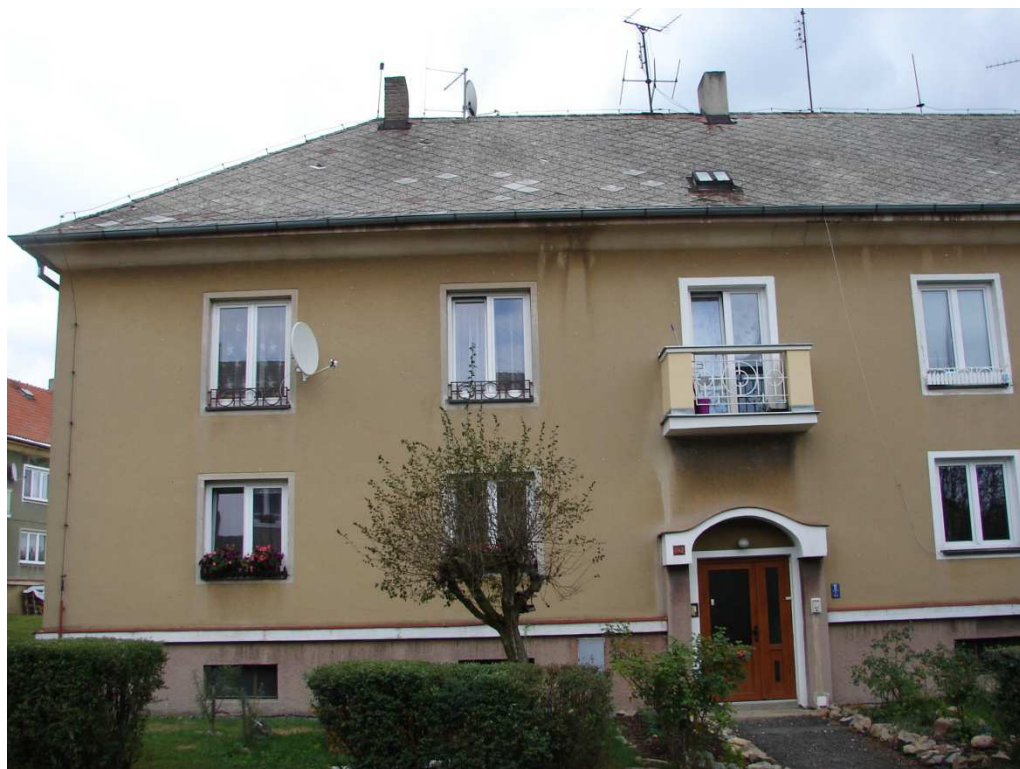
Fasáda je celistvá, bez větších škvír, prasklin či výklenků (obr. 18). Potenciální úkryty menších druhů netopýrů (rod *Pipistrellus*) se mohou nacházet za 8 větracími otvory na východní stěně domu (obr. 19). Hnízda jiřiček ani jiných druhů ptáků na stěnách domu nejsou.

Obr. 18 Západní strana domu č.p. 242 – 243.

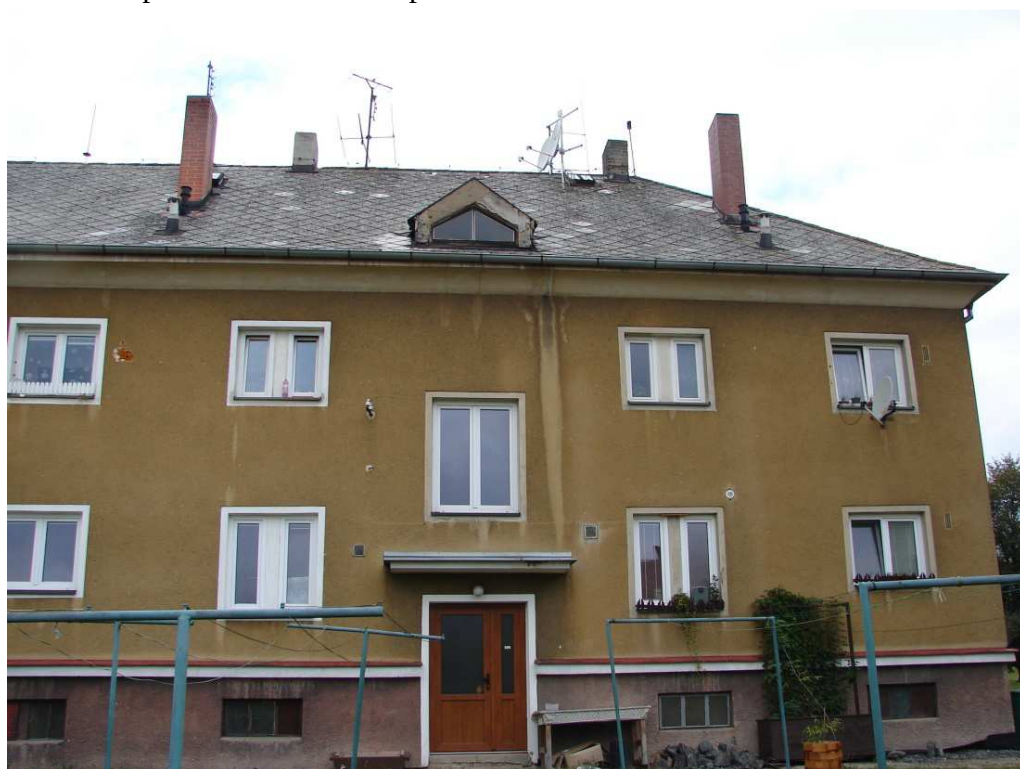
Obr. 19 Východní strana domu č.p. 242 – 243. U pravého okraje jsou vidět štěrbinové větrací otvory.

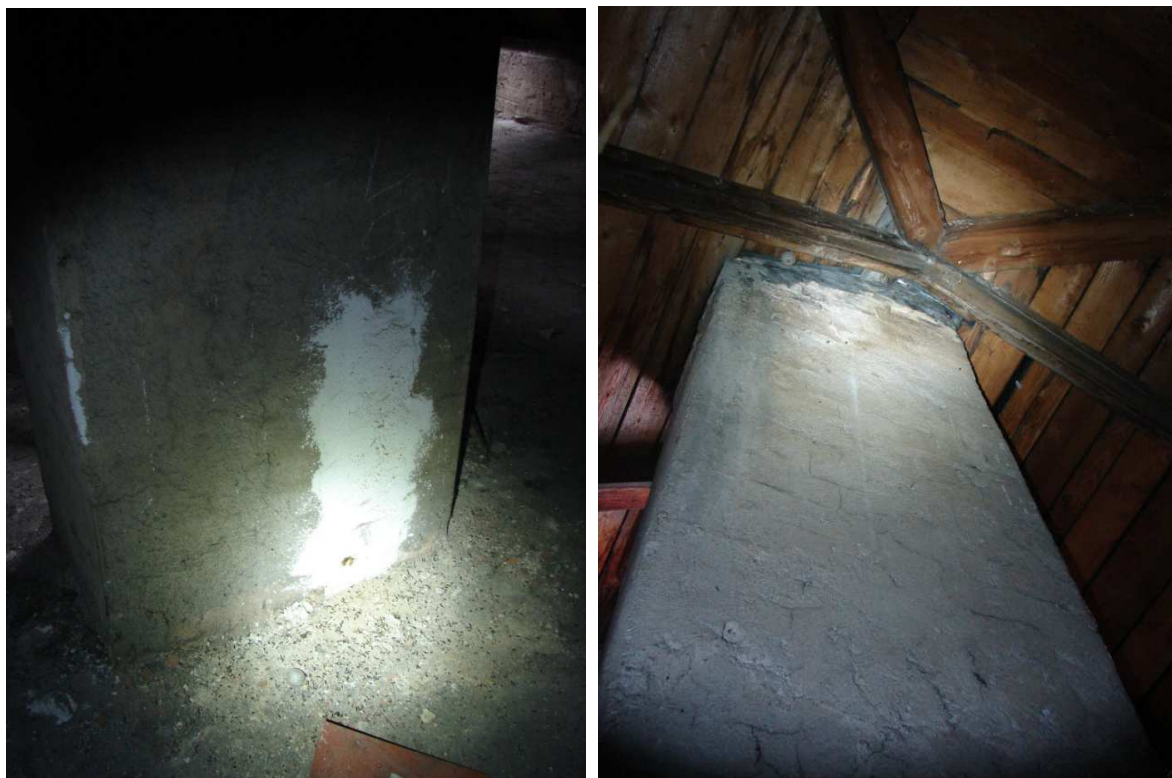
U komína na půdě bylo nalezeno malé množství trus menšího druhu netopýra, pravděpodobně rodu *Plecotus* nebo malého zástupce rodu *Myotis*. Jedná se pouze o přechodný úkryt jednotlivých zvířat (obr. 20). Pro přístup na půdu s největší pravděpodobností využívají škvíru mezi obvodovou zdí (resp. římsou) a okrajem střechy (např. obr. 21).

Obr. 20 Netopýří trus nalezený na zemi kolem komína a úkryt netopýřů ve škvíře mezi trámy kolem komína.

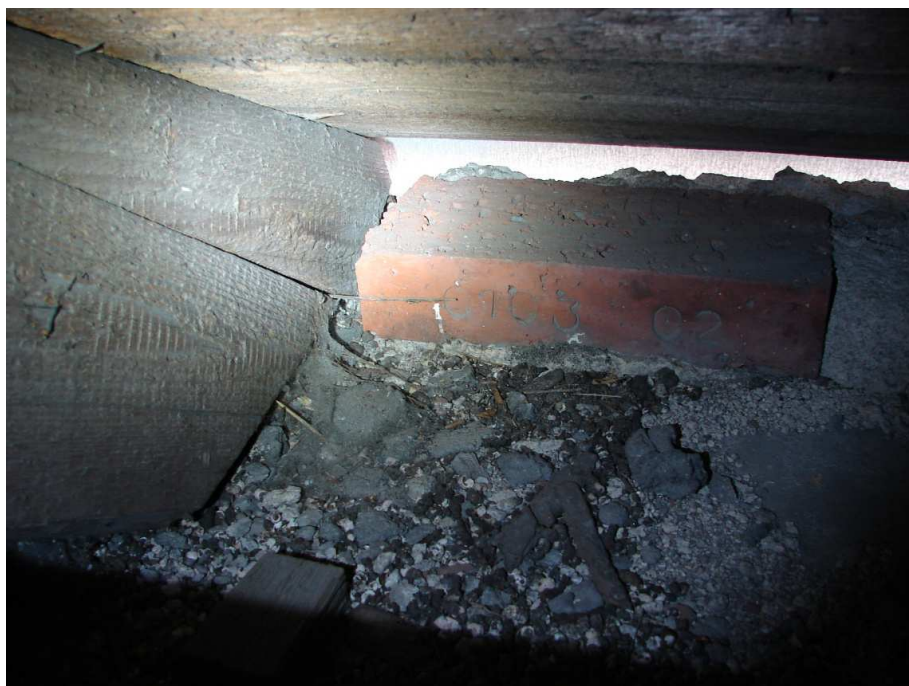
Prostory mezi pozednicí a okrajem střechy jsou velmi významným hnízdištěm rorýse obecného. Rorýsi hnízdí na všech stranách domu, celkem zde bylo nalezeno minimálně 15 míst s pozůstatky hnízd, trusem a zbytky vajec (obr. 21 – 25). Vzhledem k tomu, že prostory jsou velice dobře přístupné prakticky po celém obvodu domu dostatečně velkou škvírou mezi obvodovou zdí a okrajem střechy, je velmi pravděpodobné, že zde hnízdí větší počet párů.

Obr. 22 Pozůstatky hnízdění rorýsů pod okrajem střechy za pozednicí.

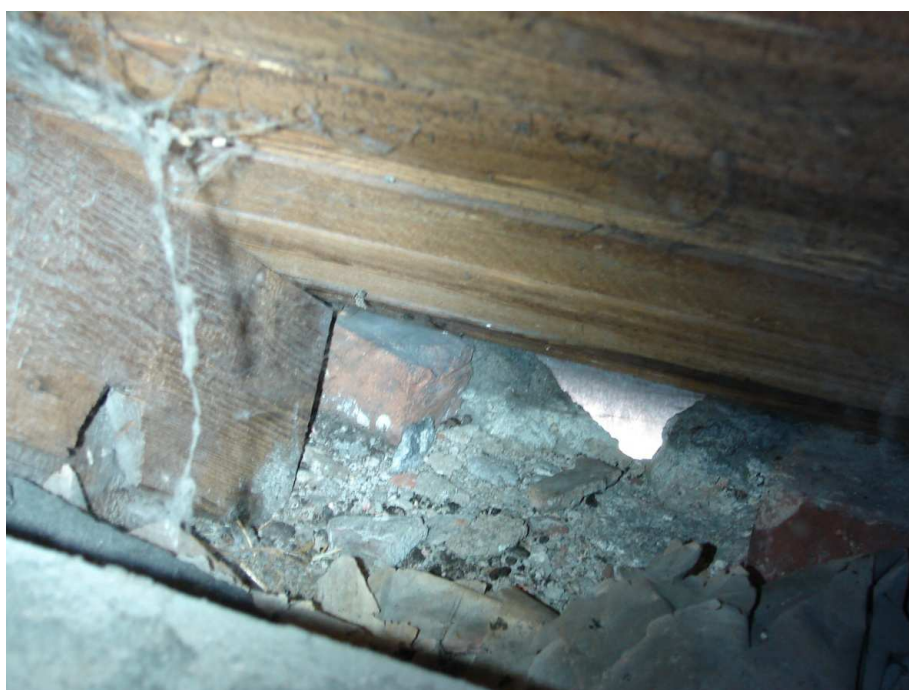
Obr. 23 Pozůstatky hnízdění rorýsů pod okrajem střechy za pozednicí.

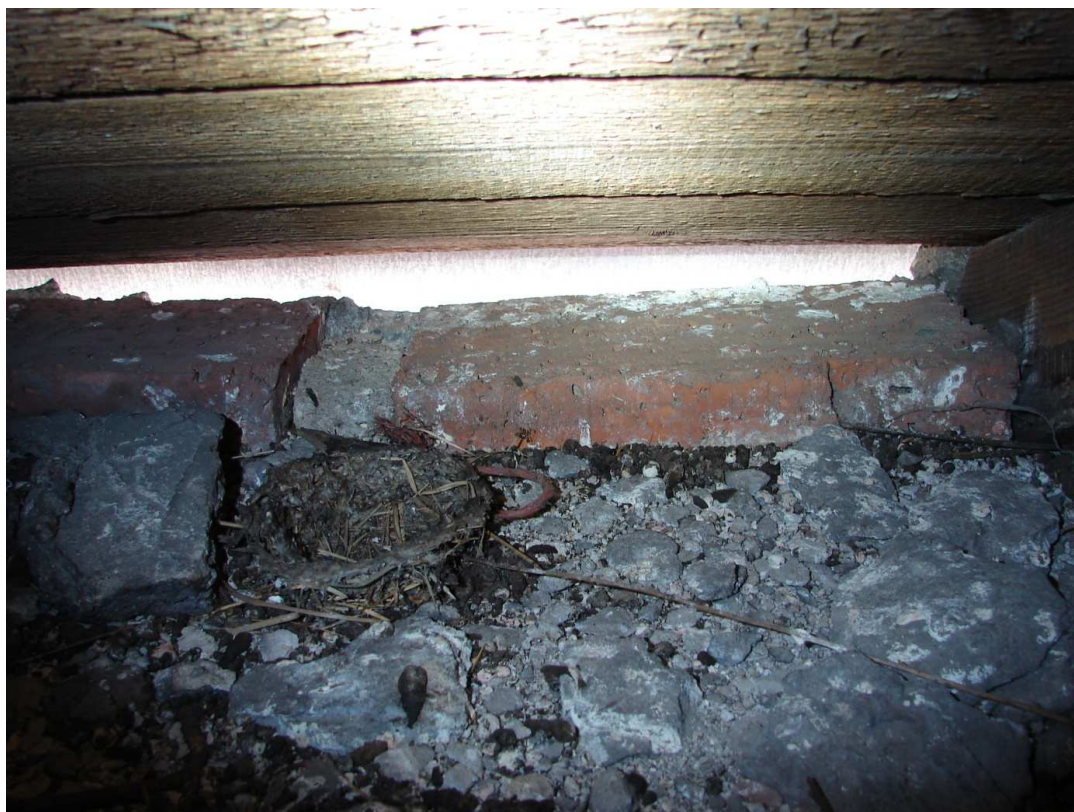
Obr. 24 Hnízdo rorýsů pod okrajem střechy za pozednicí včetně zbytků trusu.

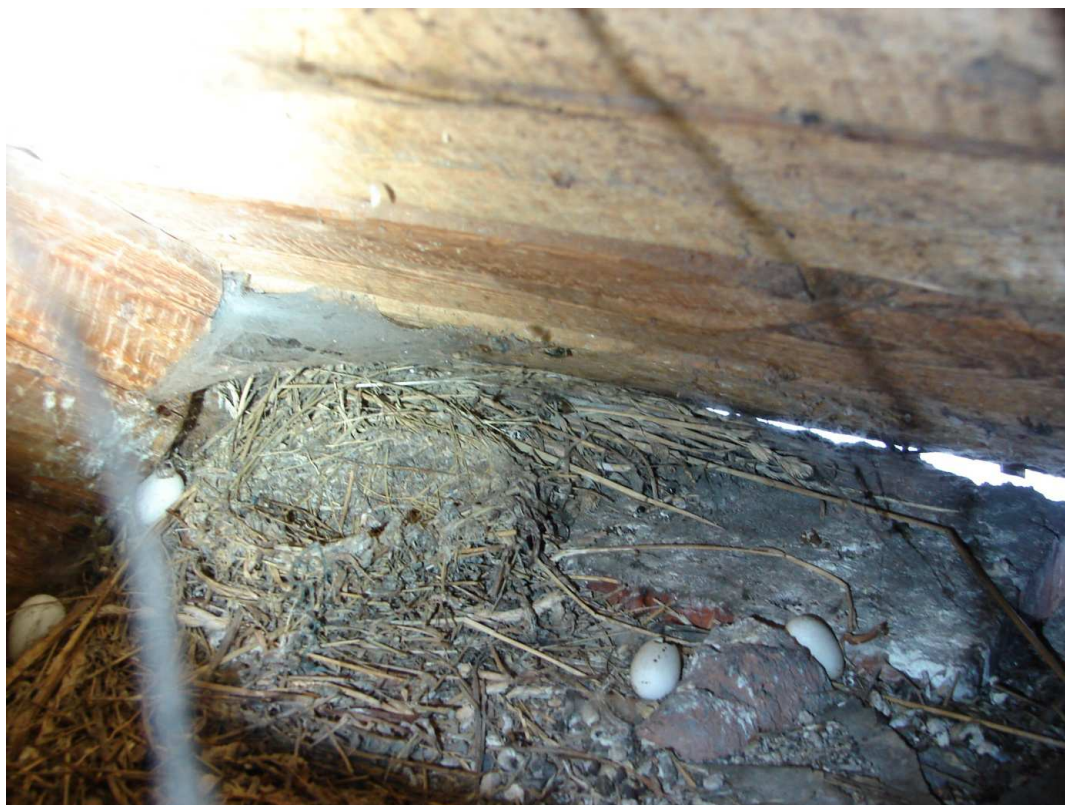
Obr. 25 Hnízdo rorýsů na zbytcích hnízda vrabců pod okrajem střechy za pozednicí, včetně zbytků trusu a vajec.

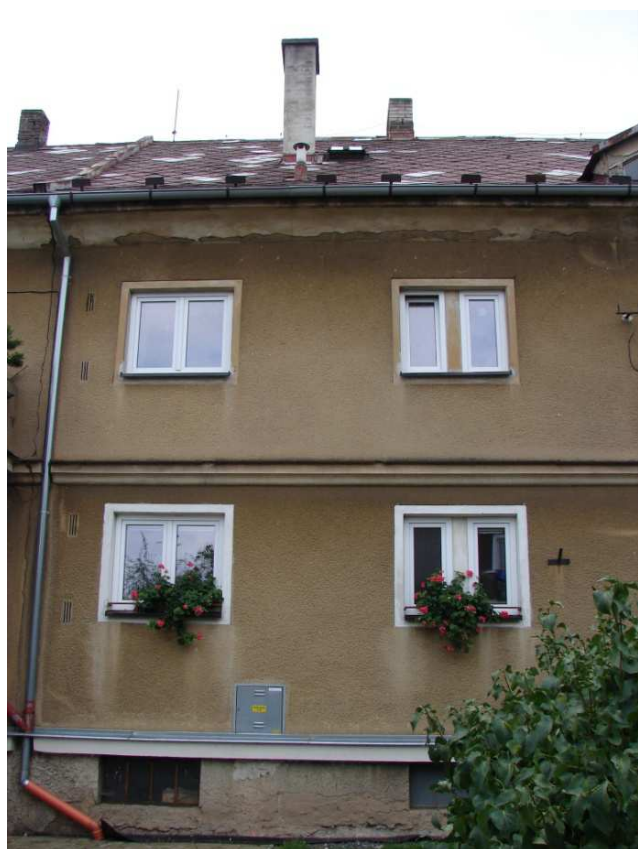
Potenciální úkryty menších druhů netopýrů (rod *Pipistrellus*) se mohou nacházet za 16 větracími otvory, které jsou na severní stěně domu čp. 244 a 245 (obr. 26). Hnízda jiříček ani jiných druhů ptáků na stěnách domu nejsou.

Obr. 26 Severní stěna domu s větracími otvory.

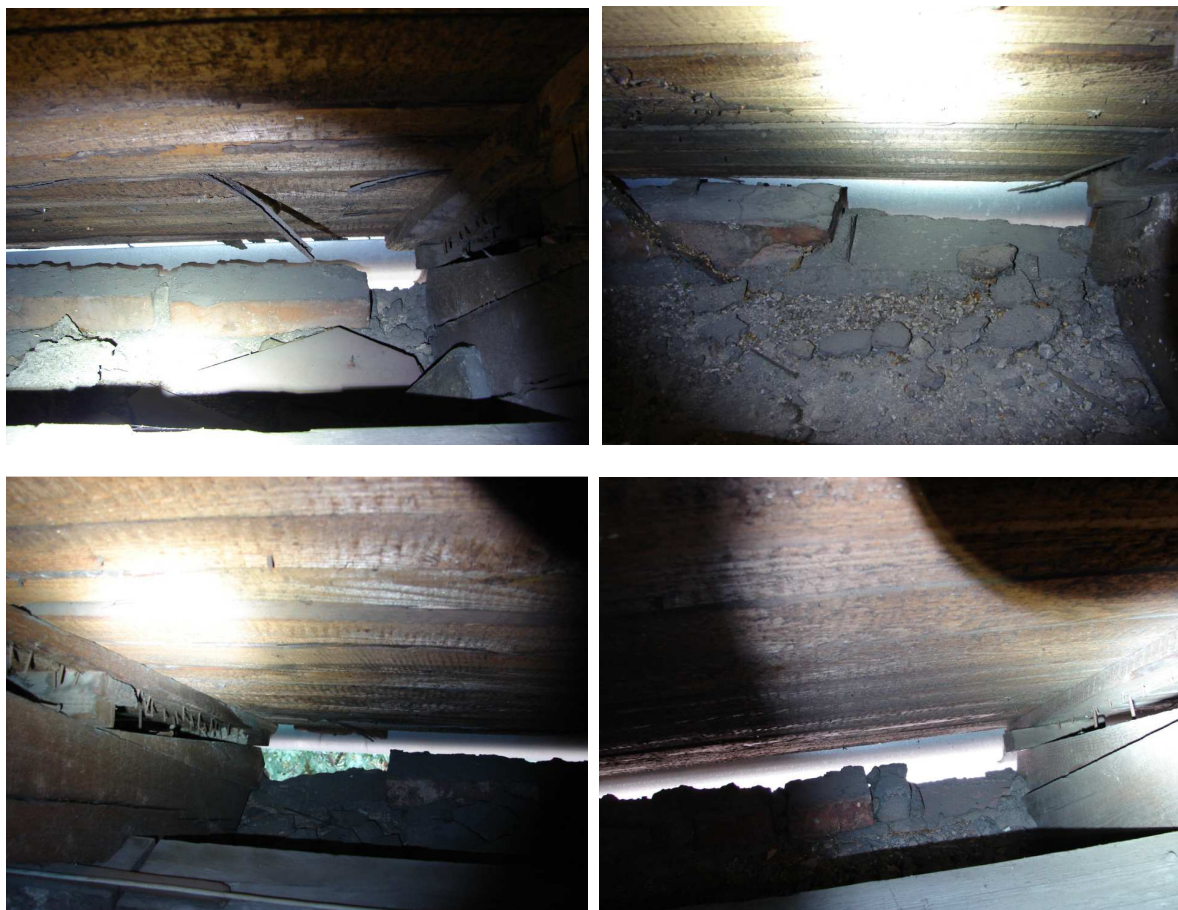
Prostory mezi pozednicí a okrajem střechy jsou po celém obvodu střechy velmi dobře přístupné pro ptáky i netopýry dostatečně velkou škvírou mezi obvodovou zdí a okrajem střechy (obr. 28 - 30). Bylo zde nalezeno minimálně 11 míst, která vykazují pobytové stopy po hnízdění rorýsů (zbytky hnízd, hnízdní kotlinky, trus), je však velmi pravděpodobné, že zde může hnízdit větší počet párů tohoto druhu. Kromě toho nelze vyloučit hnízdění ani některých menších druhů pěvců.

Obr. 30 Místa hnízdění rorýsů pod okrajem střechy za pozednicí. Dobře viditelné jsou vletové otvory ve značně poškozené římse.

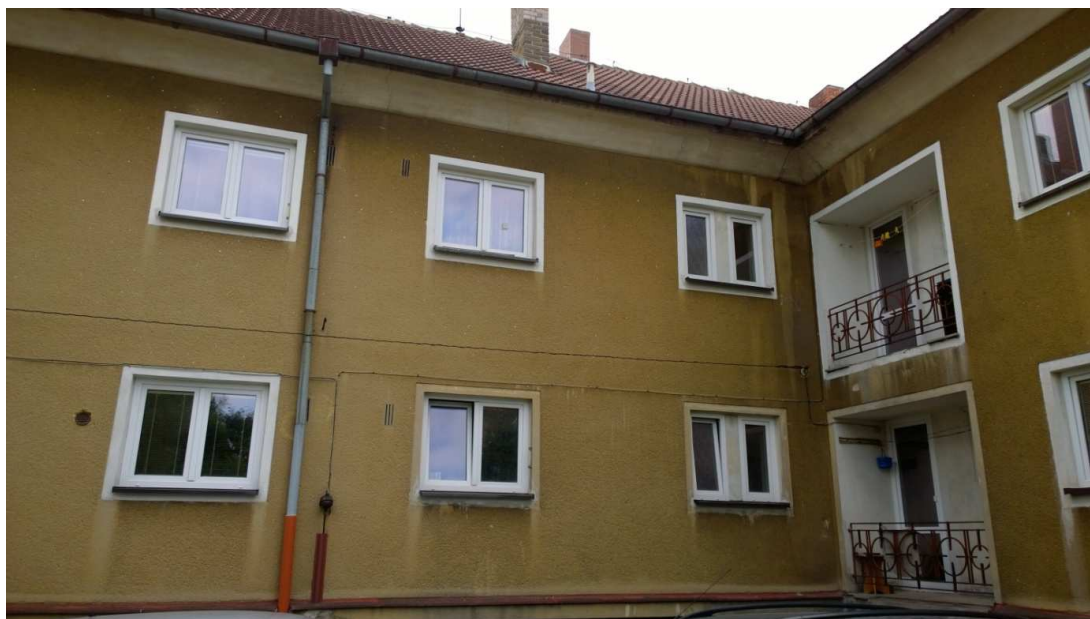
Potenciální úkryty netopýrů se mohou nacházet v dutinách za devíti větracími otvory ve stěnách domu (obr. 31 – 32). Sedm otvorů se nachází na severní a dva na západní straně domu. Hnízda jiříček ani jiných druhů ptáků zde nejsou.

Obr. 31 Severní strana domu s větracími otvory. V rohu domu je patrné také poškození římsy, kde se nachází jeden z přístupových otvorů do podstřeší.

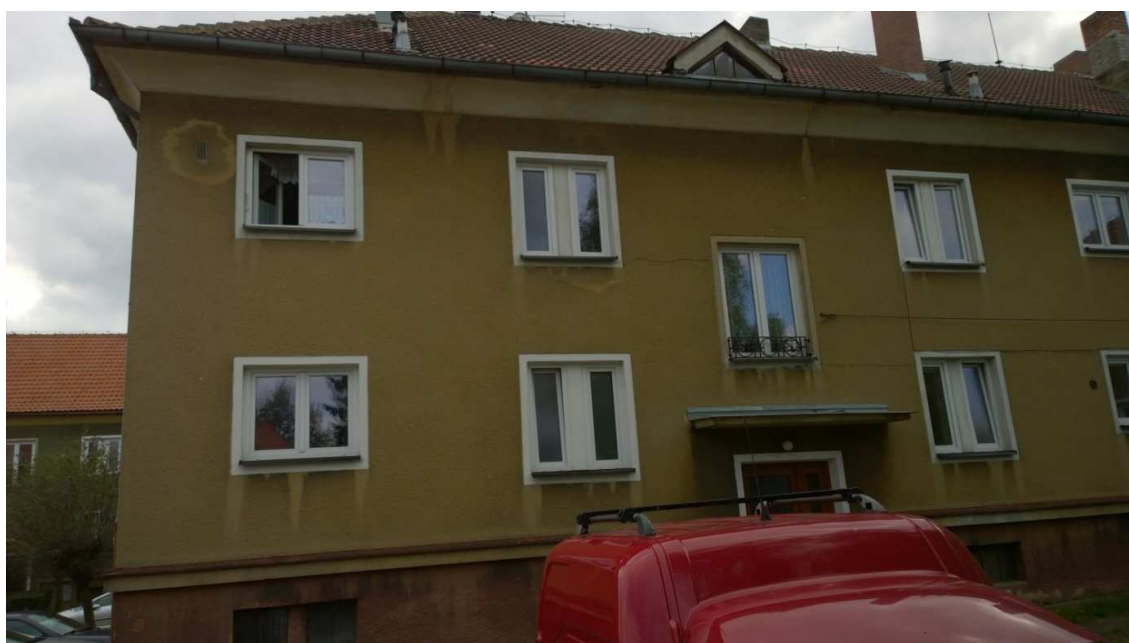
Obr. 32 Severní strana domu. Nad levým horním oknem dle obyvatelky bytu pozorovány zálety rorýsů.

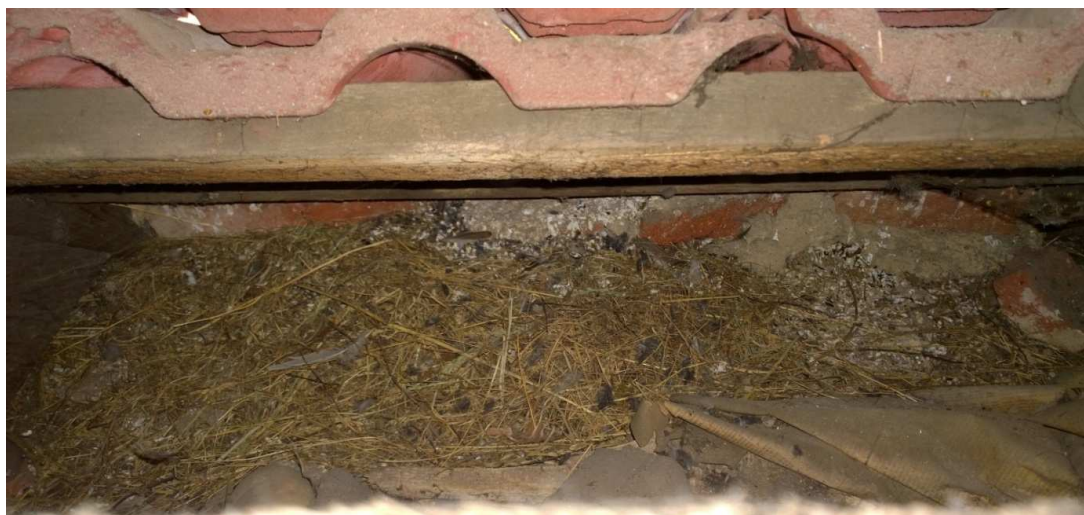
Na půdě nebyli nalezeni netopýři ani jejich pobytové stopy. V prostoru mezi pozednicí a okrajem střechy se však téměř po celém obvodu domu nachází vhodné přístupové štěrby pro rorýse a další ptáky. Na řadě míst zde byly nalezeny pobytové stopy po hnízdění rorýsů obecných i po hnízdění drobných pěvců, zejména vrabců domácích (hnízdni materiál, zbytky vajíček, trus – obr. 33 a 34). Za pozednicí na jižní straně č.p. 216 byl nalezen také jeden kadáver mláděte rorýse.

Obr. 33 Pobytové stopy po hnízdění rorýsů a drobných pěvců v prostoru mezi pozednicí a okrajem střechy.

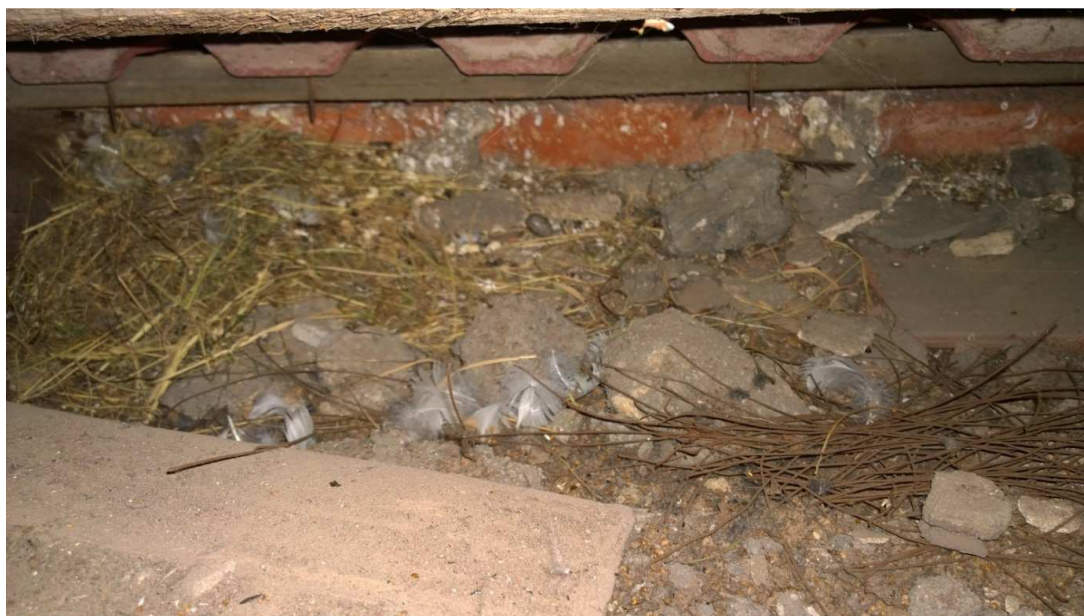
Obr. 34 Pobytové stopy po hnízdění rorýsů a drobných pěvců v prostoru mezi pozednicí a okrajem střechy.

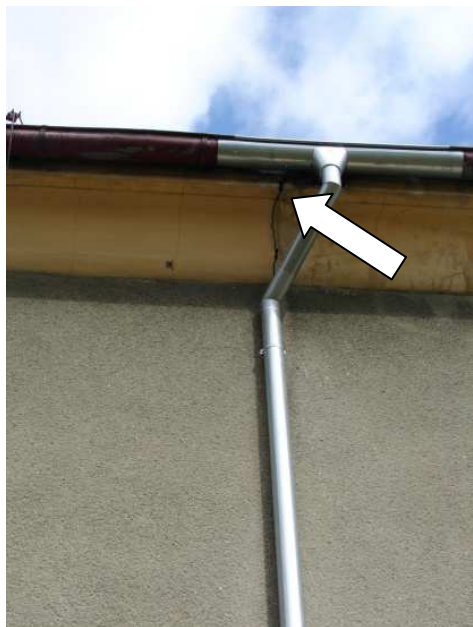
Obr. 35 Potenciální úkryt netopýrů – prasklina v římsce na jižní stěně domu mezi č.p. 217 a 218.

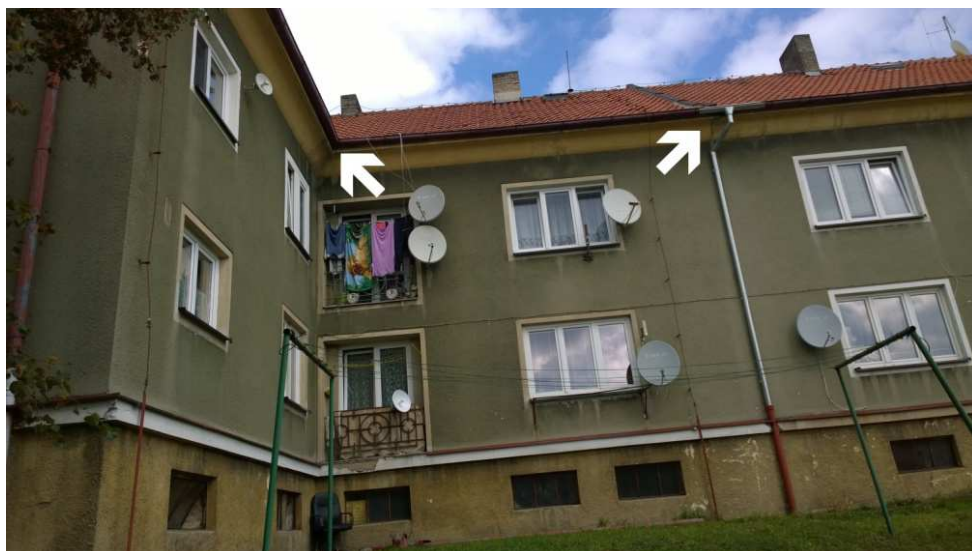
zejména na severní a západní straně č.p. 217, na jižní straně č.p. 217, 218 i 219, v rohu jižní stěny č.p. 217 je současně výrazné poškození atikové římsy (obr. 36). Tyto prostory jsou hojně využívány jako hnízdiště rorýsů obecných i vrabců domácích, což dokládají četné zbytky hnízd i množství trusu.

Obr. 36 Jižní stěna budovy, šipky ukazují místa s výrazným poškozením atikové římsy.

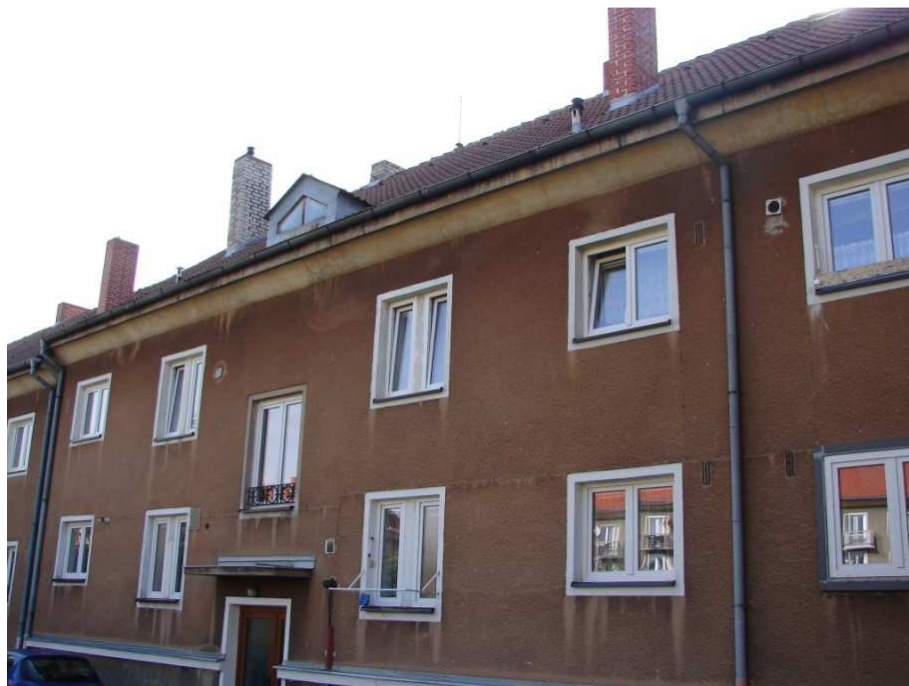
Fasáda je celistvá, bez větších škvír, prasklin či výklenků. Potenciální úkryty menších druhů netopýrů (rod *Pipistrellus*) se mohou nacházet za některými z 24 větracích otvorů na severní stěně domu a dále za dvěma větracími otvory na východní stěně domu č.p. 236 (obr. 37 – 38). Hnízda jiříček na domě nejsou. Mezi okrajem římsy a střechou zejména jižní straně domu se na řadě míst nachází hnízda vrabců, jak dokladuje patrný vyčnívající rostlinný hnízdní materiál (obr. 39).

Obr. 37 Severní strana domu č.p. 231 – 236

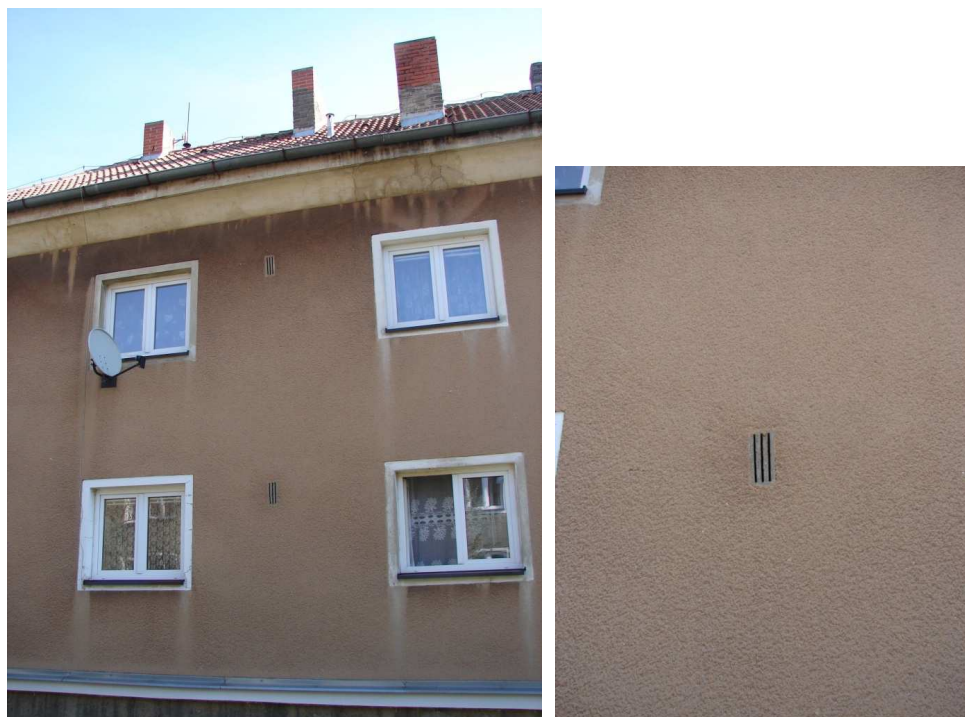
Obr. 38 Detail větracích otvorů na severní stěně domu č.p. 231 -236.

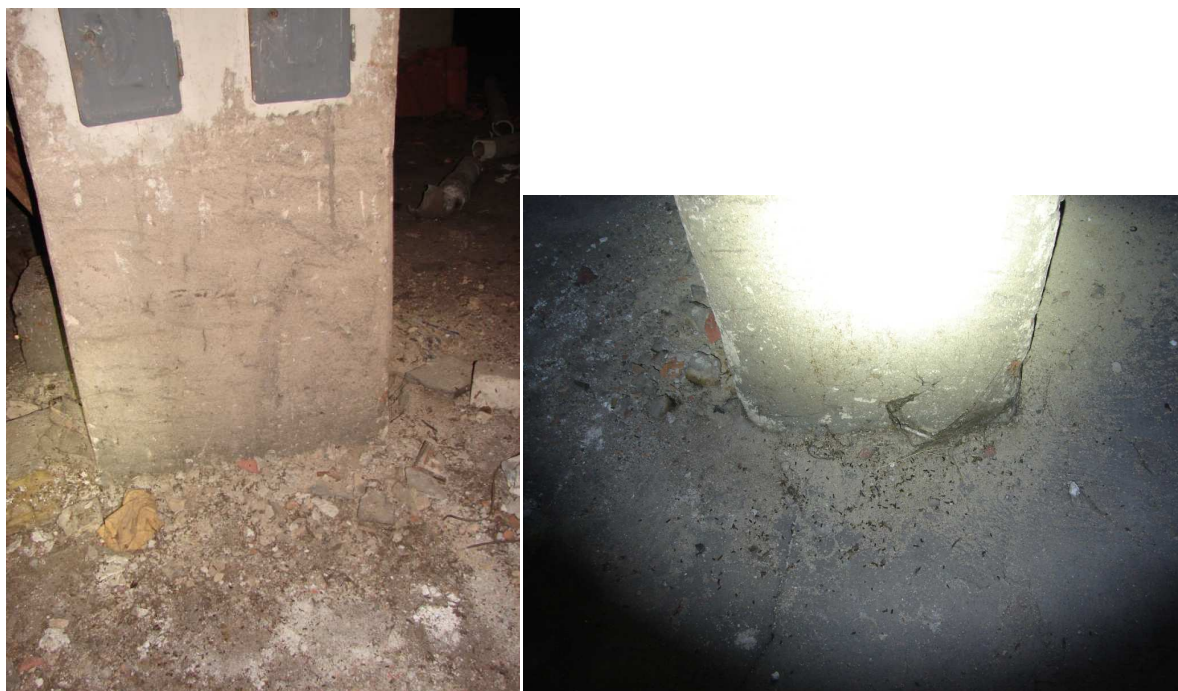
Obr. 40 Trus netopýrů u paty komínů na půdě č.p. 231 a 235.

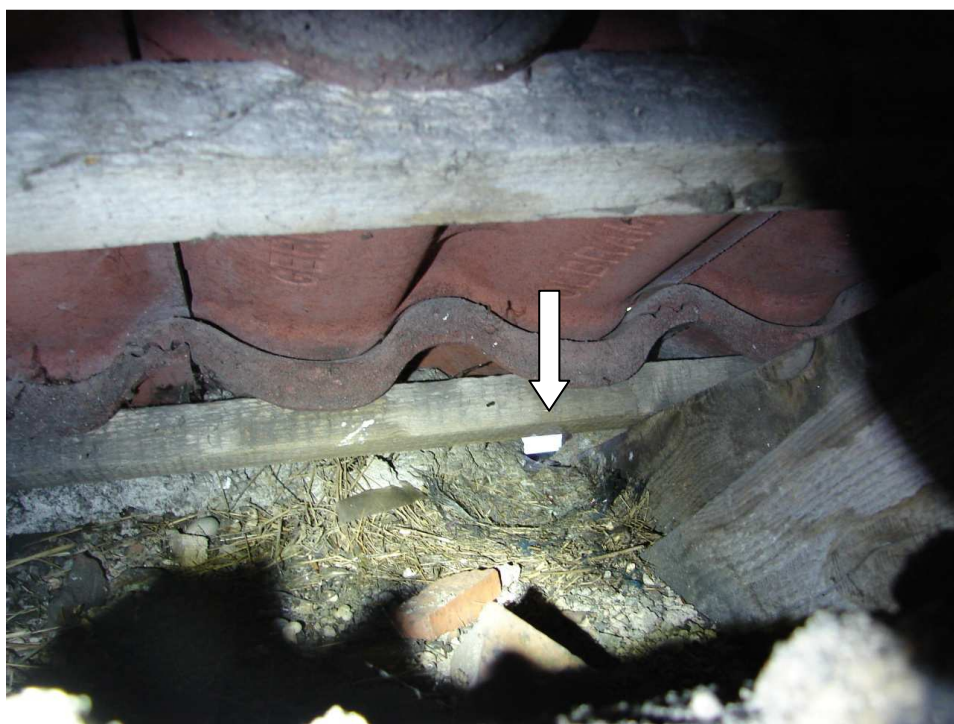
Přístup do prostoru mezi pozednicí, okrajem střechy a obvodovou zdí domu je na velké části domu zaslepen maltou nebo zasypán starými střešními taškami a dalším odpadem, na mnoha místech se však zároveň nachází vhodné přístupové štěrbiny pro ptáky i netopýry. U těchto přístupových otvorů bylo nalezeno minimálně 20 míst, která vykazují jasné pobytové stopy po hnízdění rorýsů (hnízdni kotlinky, vajíčka, trus nebo kostra rorýse – obr. 41 - 43) a také některých drobných pěvců (zbytky hnízd, trus, mrtvé mládě – obr. 43). Jedná se zejména o jižní a severní stranu střech všech domů, několik míst s hnízdišti však bylo zjištěno i na východní a západní straně celého bloku. Občas se v podstřeší nalézají i starší hnízda vrabců domácích, kteří ale nyní hnízdí zejména na římse vně půdních prostor (viz výše a obr. 39).

Obr. 41 Hnízdní kotlinka rorýse za pozednicí, patrný je též vletový otvor pod okrajem střechy.
