## **Posudek k výskytu chráněných druhů živočichů ve 20 bytových domech na sídlišti v Milíně**

### **Úvod**

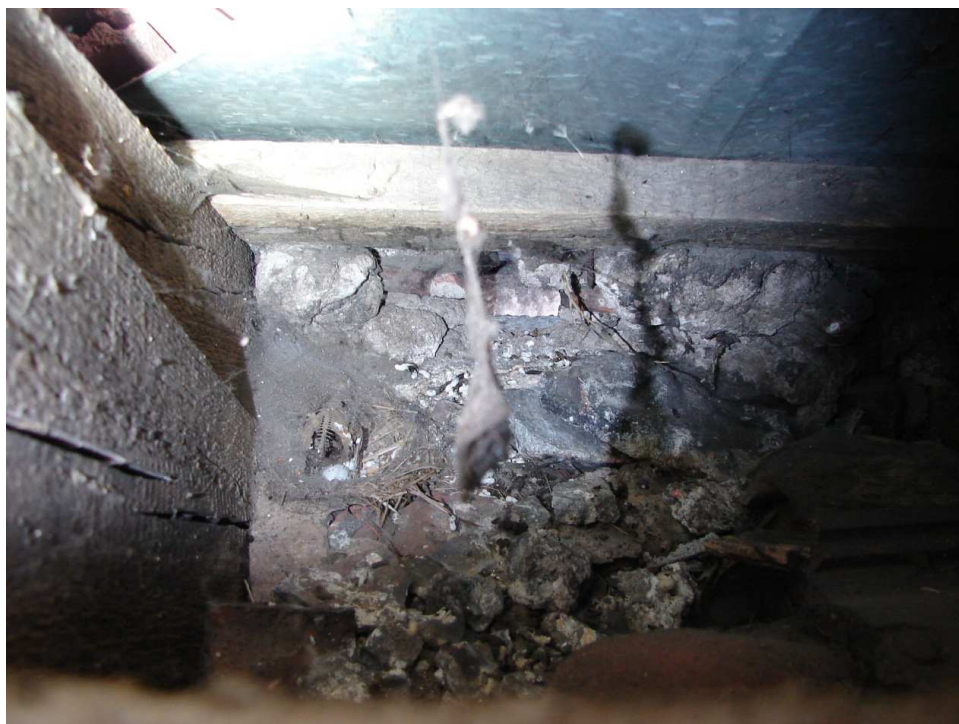
Obr. 42 Hnízdo s kostrou rorýse, vajíčky a trusem na západní straně č.p. 236.

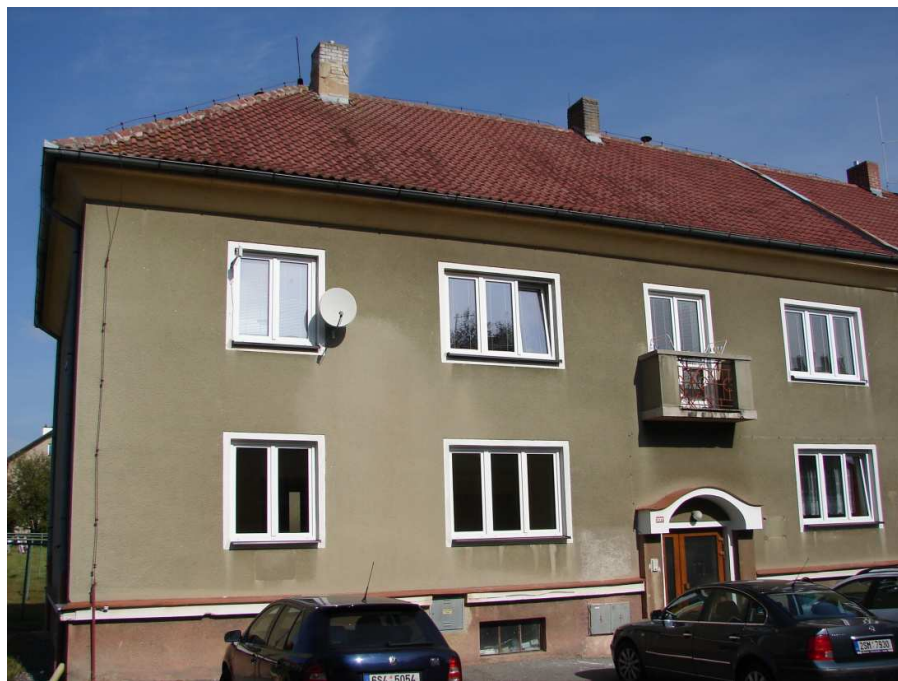
Obr. 44 Jižní stěna domu č.p. 237 - 239.

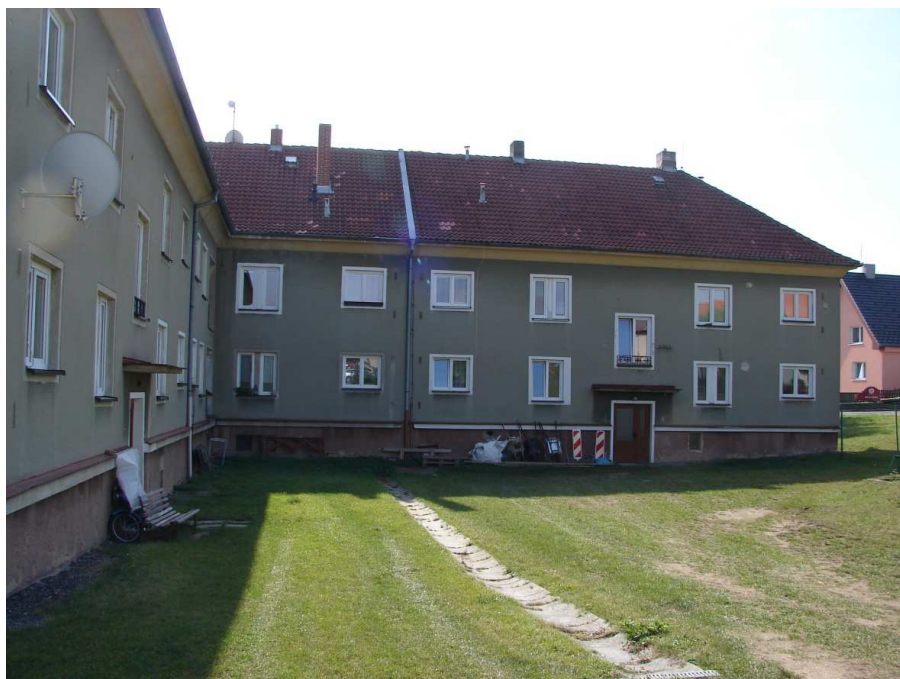
Obr. 45 Severní strana domu 237 a západní strana domu 239.

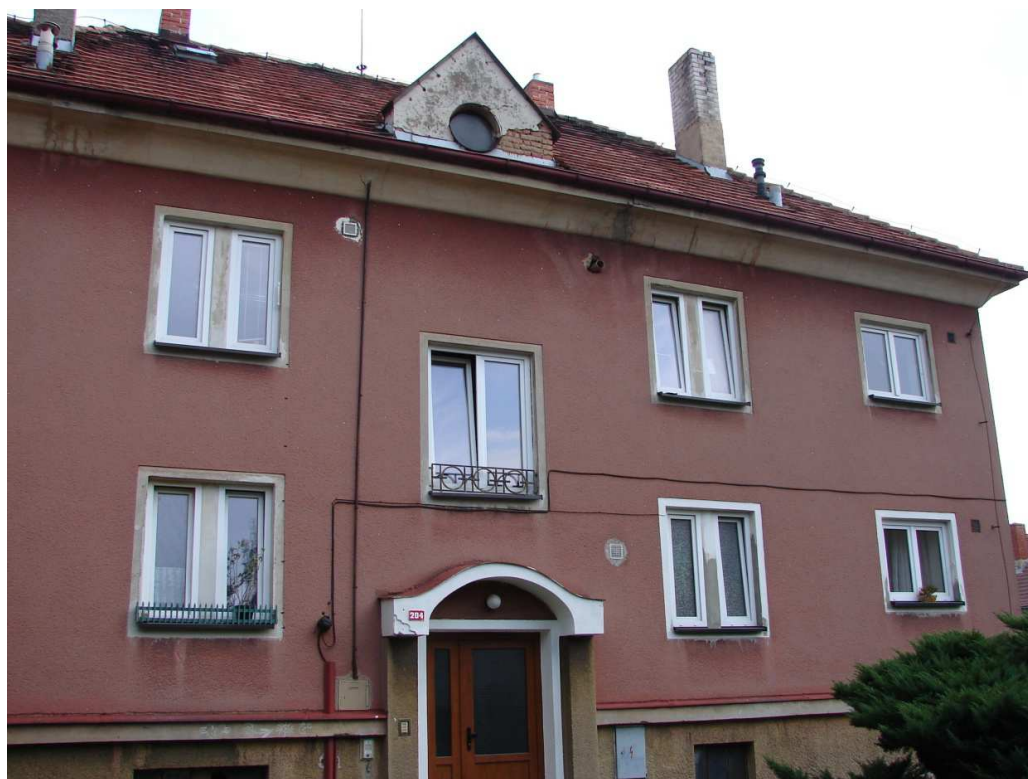
Všechny větrací otvory na severní a západní stěně domu jsou uzavřené kovovou mřížkou neprostupnou pro netopýry (obr. 52 – 53). Pouze na jednom otvoru na severní stěně č.p. 202 (v místě napojení č.p. 201) je horní okraj mřížky odchlípnutý a otvor za ní je vyplněný hnízdem vrabců domácích (obr. 54). Jiné vhodné potenciální úkryty ani hnízdiště se na plášti budovy nenachází. Hnízda jiříček na domě nejsou.

Obr. 52 Západní stěna budovy s větracími otvory překrytými neprostupnou mřížkou.

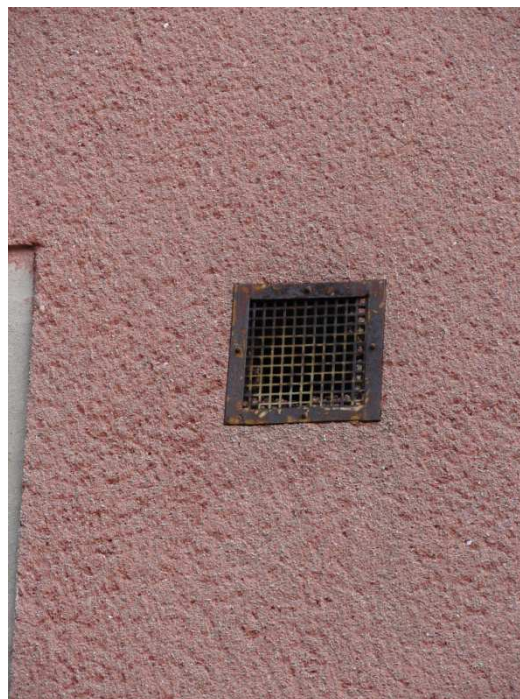
Obr. 53 Západní stěna budovy s větracími otvory a detail neprostupné mřížky.

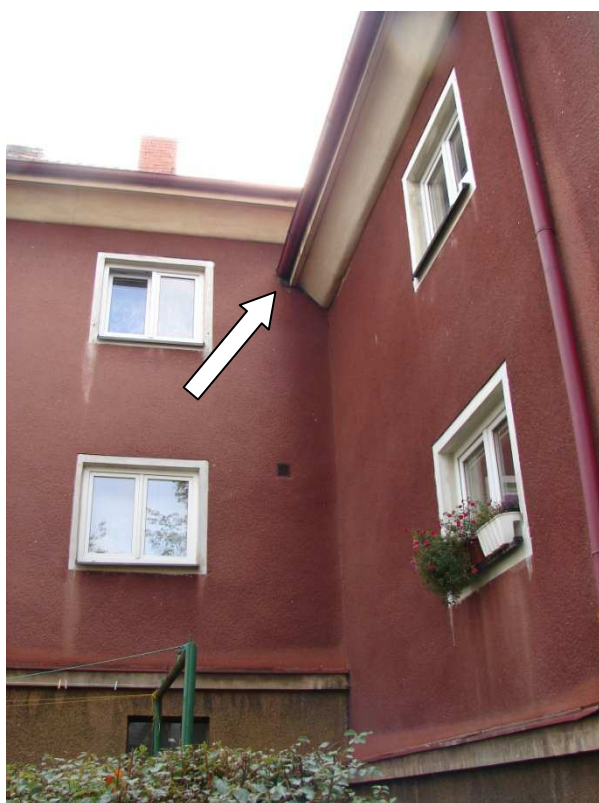
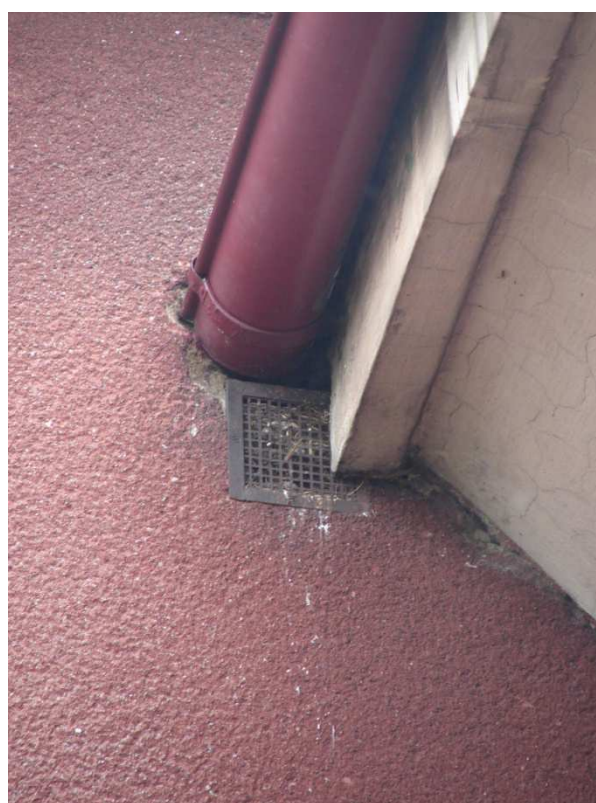
Obr. 54 Severní strana budovy – vlevo č.p. 202 a vpravo č.p.201. Šipka označuje otvor s hnízdem vrabců. V rohu pod okapem se nachází rovněž přístupový otvor do podstřeší (patrné na detailním obrázku), za kterým je hnízdo rorýsů.

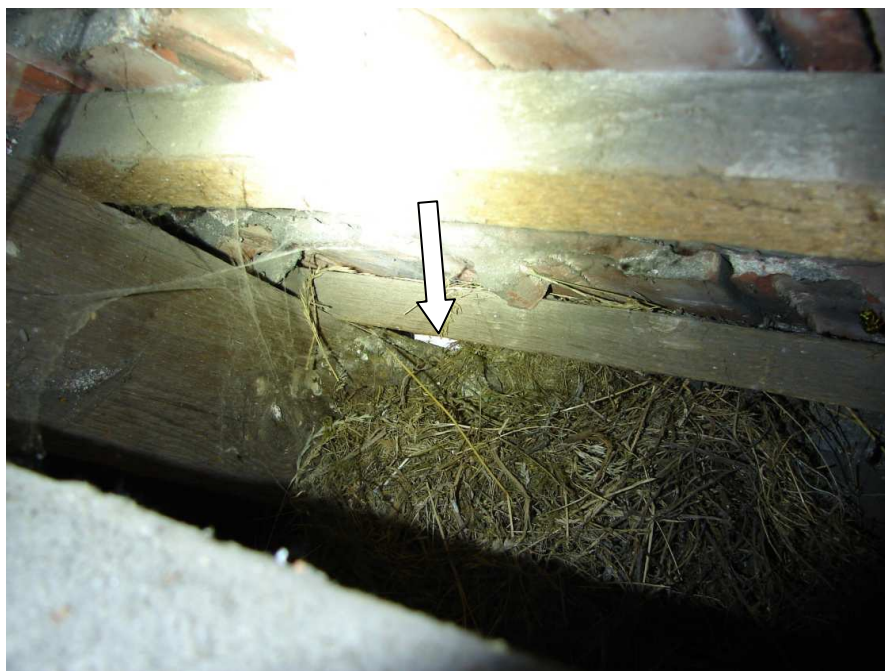
Obr. 56 Hnízdo rorýsů obecných a vrabců domácích u SV rohu č.p. 202.

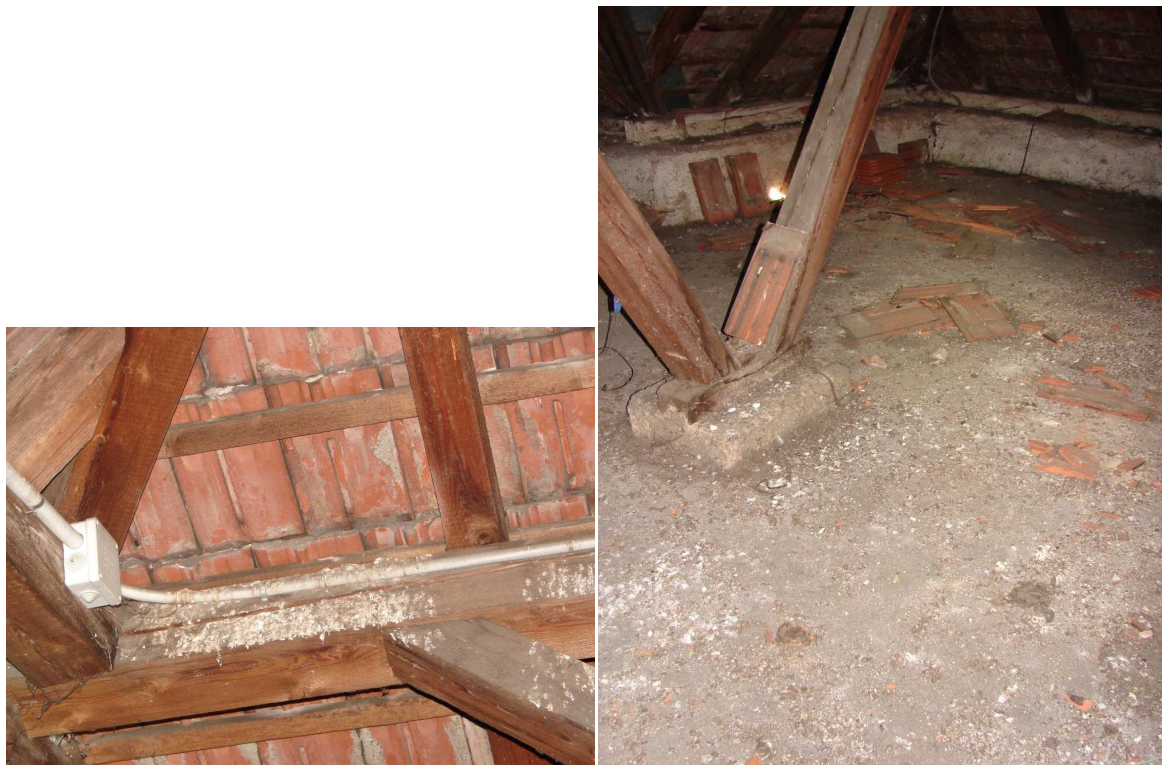
Obr. 57 Holubí trus na trámech (a) a na podlaze půdy nad č.p. 204 (b), kde byli nalezeni také mrtví holubi.

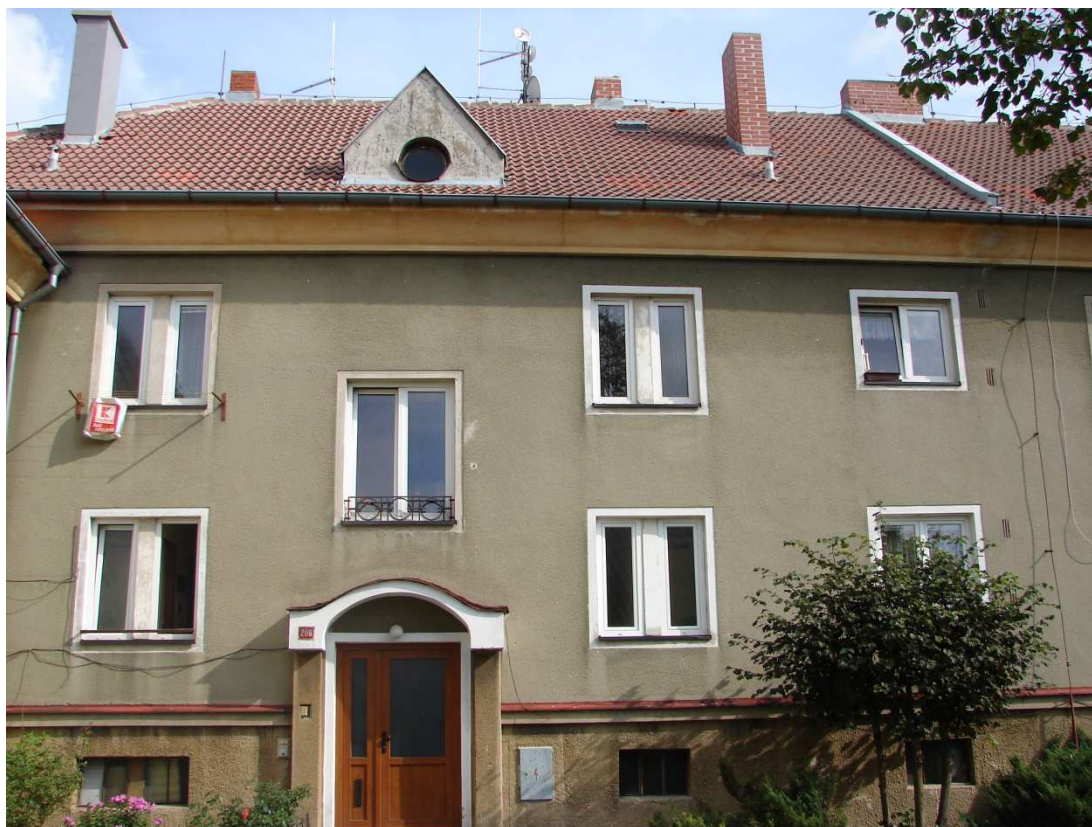
Obr. 58 Západi stěna části domu u č.p. 206 (v pravé části patrné větrací otvory).

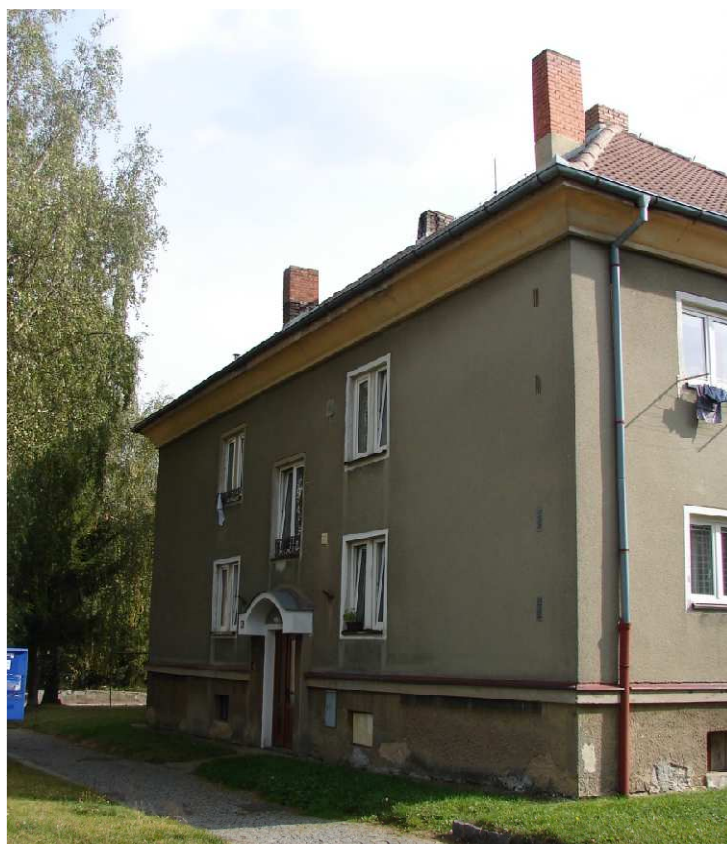
Obr. 59 Severní strana domu u č.p. 205, viditelné větrací otvory (dva spodní uzavřené).

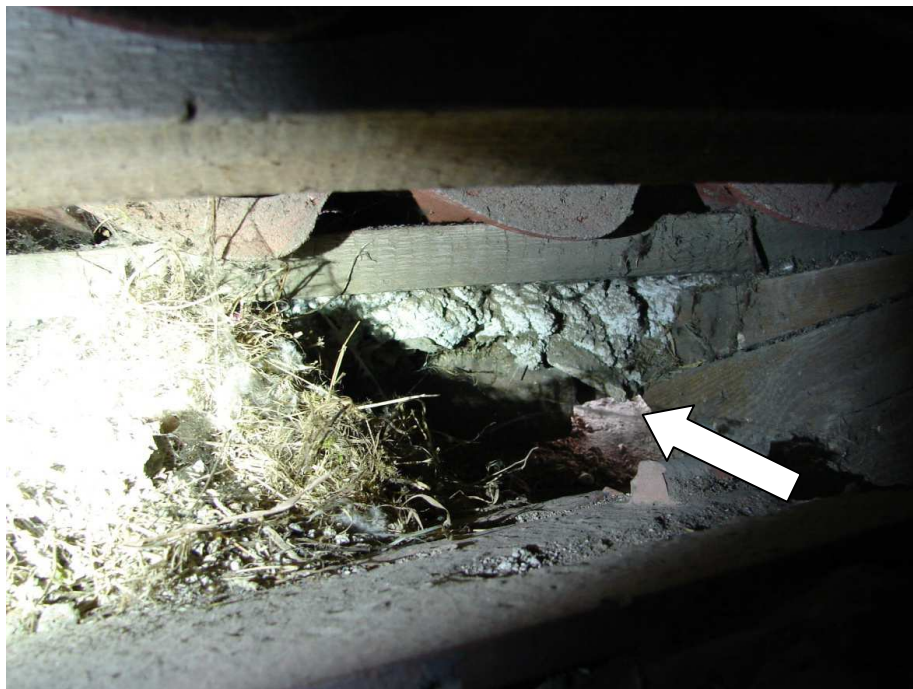
Na půdě nebyla zjištěna aktuální přítomnost netopýrů ani jejich pobytové stopy. Přístup do prostoru mezi pozednicí, okrajem střechy a obvodovou zdí domu je na převážné většině střechy zcela zaslepen maltou a stavební sutí, pouze na jednom místě byl nalezen průchod a v jeho blízkosti pobytové stopy po hnízdění dvou párů rorýsů obecných (obr. 60). Uvedené místo se nachází na západní straně střechy č.p. 207, blízko za přepážkou oddělující sousední půdu č.p. 206. Občas lze na dalších místech v podstřeší nalézt stará hnízda vrabců a pravděpodobně i rorýsů, kteří zde hnízdili před opravou střechy a zaslepením přístupových štěrbin. V jižní části půdy nad č.p. 207 byl nalezen také starý trus holubů a zbytky jejich hnízd včetně koster uhynulých jedinců (obr. 61).

Obr. 60 Místo hnízdění rorýsů obecných na západní straně budovy nad č.p. 207. Šipka označuje přístupový otvor do podstřeší.

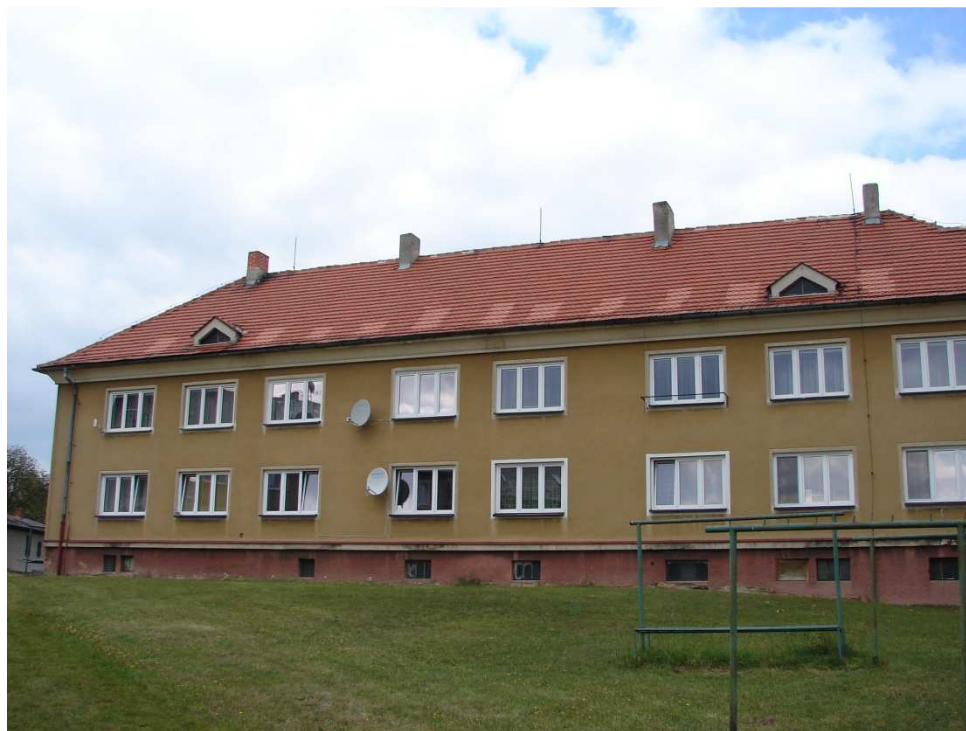
Na stěnách domu se nenachází žádné potenciální úkryty netopýrů ani hnízdiště ptáků, všechny větrací otvory na severní i západní straně jsou překryty nepoškozenými mřížkami. Hnízda jiříček na domě nejsou (obr. 62 - 63).

Obr. 62 Jižní strana domu č.p. 211 a 212.

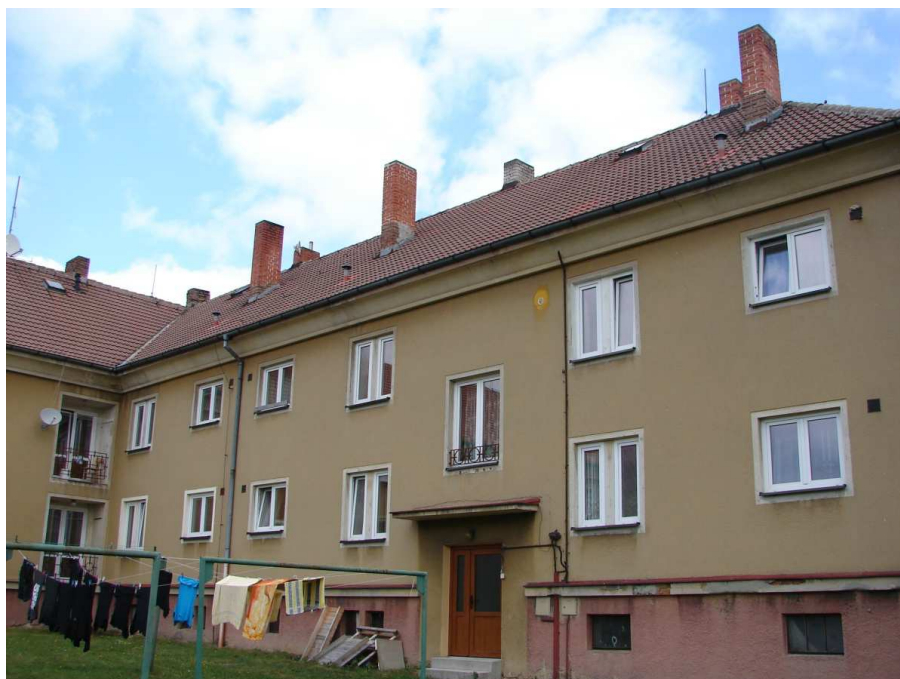
Obr. 63 Západní strana domu čp. 213 a 214. Větrací otvory uzavřené neporušenými mřížkami.

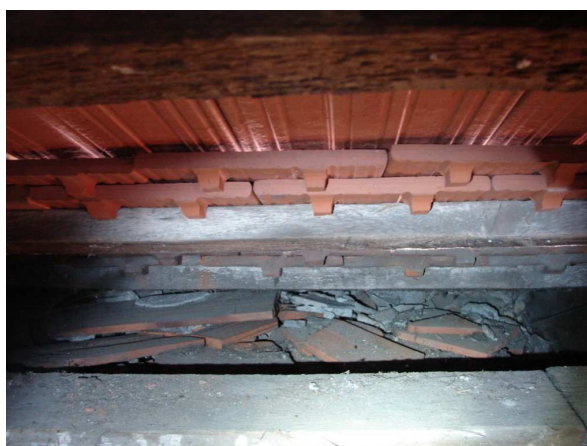
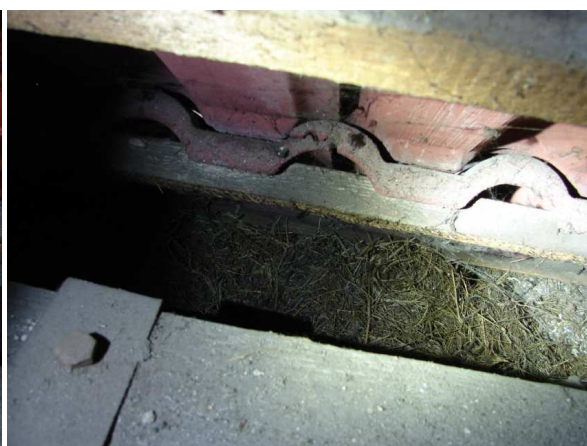
Přístup do prostoru mezi pozednicí, okrajem střechy a obvodovou zdí domu je na většině střechy zaslepen maltou nebo zasypán starými střešními taškami a dalším odpadem (obr. 64), na několika místech je však zaslepení porušeno a nachází se zde vhodné přístupové štěrby pro ptáky i netopýry. Jedná se zejména o severní část střechy domu č.p. 213, kde byla nalezena minimálně čtyři místa s pobytovými stopami po hnízdění rorýsů (obr. 65), dále jižní stranu střechy č.p. 211, kde bylo zjištěno 1 rorýsí hnízdo (obr. 66) a také jižní část domu č.p. 214, kde se především v obou rozích budovy nachází stará hnízda holubů a vrabců (obr. 64), včetně starších nánosů ptačího trusu.

Obr. 64 Část střechy se zaslepeným vstupem do prostoru za pozednicí a staré hnízdo vrabců.

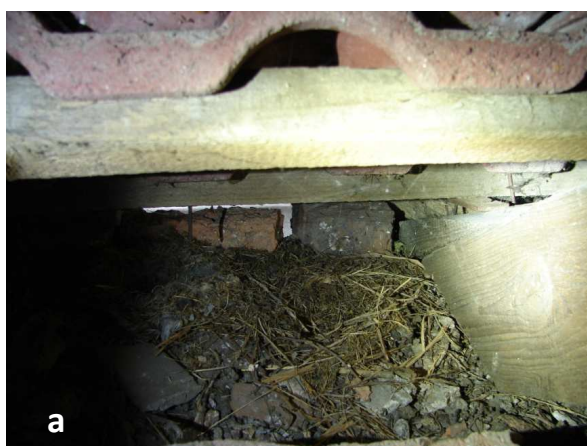
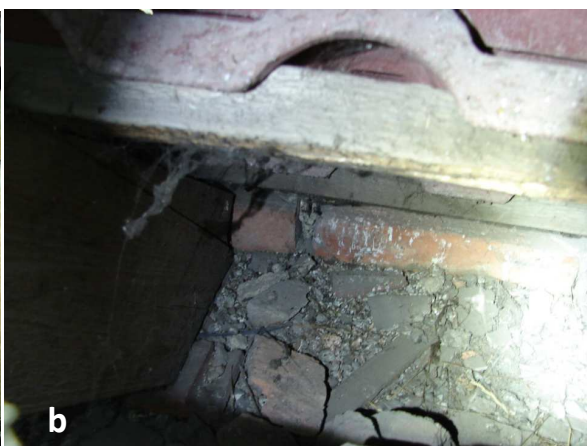
Obr. 65 Dvě místa na severní straně čp. 213, kde byly nalezeny stopy po aktuálním hníždění rorýsů na starém hnízdě vrabců (a) a v prohlubni za pozednicí (b).

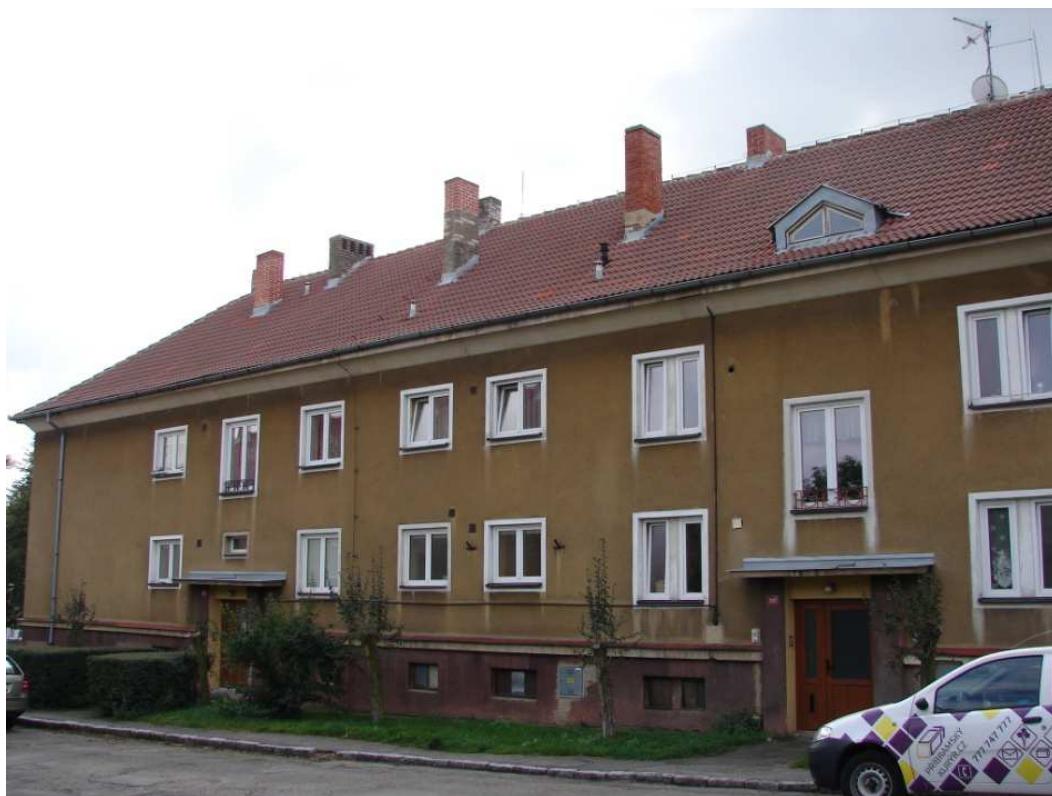
Devět větracích otvorů na severní stěně a dva větrací otvory na západní stěně č.p. 221 jsou uzavřené kovovou mřížkou neprostupnou pro netopýry (obr. 67 – 68). Pouze jeden otvor na severní stěně je bez mřížky, ani zde však není vhodný úkryt pro netopýry. Vzniklý výklenek by však mohl sloužit pro hnízdění některých drobných pěvců jako je např. rehek domácí či konipas bílý apod. Jiné vhodné potenciální úkryty ani hnízdiště se na plášti budovy nenachází. Hnízda jiříček na domě nejsou.

Obr. 67 Severní strana domu s uzavřenými větracími otvory.

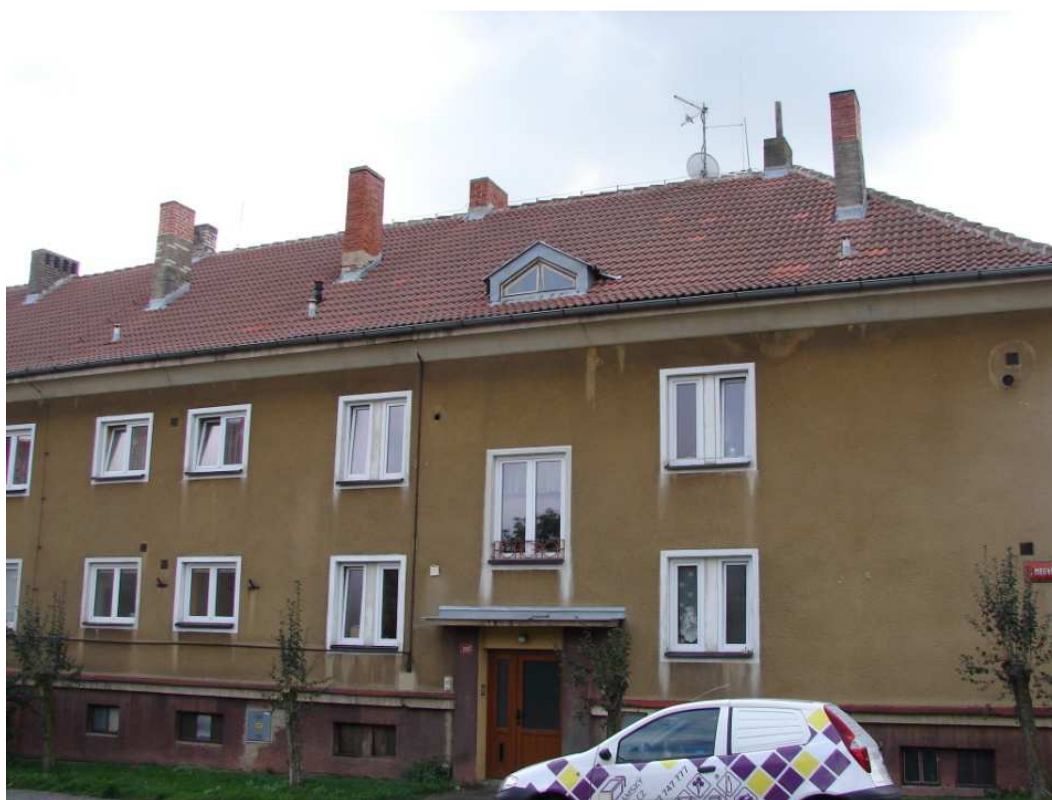
Obr. 68 Severní strana domu s uzavřenými větracími otvory (2. část).

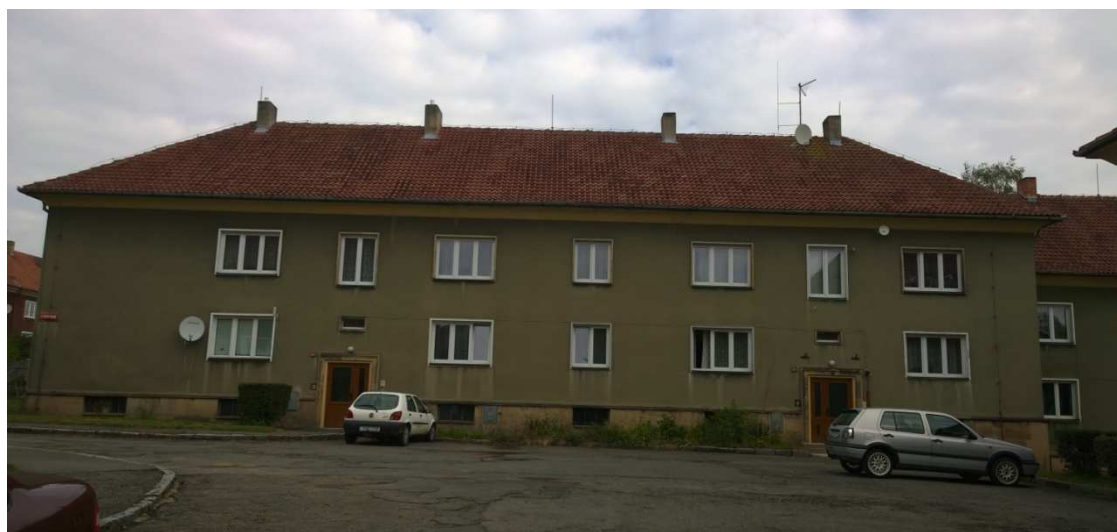
Obr. 72 Pohled na jižní stranu budovy č.p. 222 – 224.

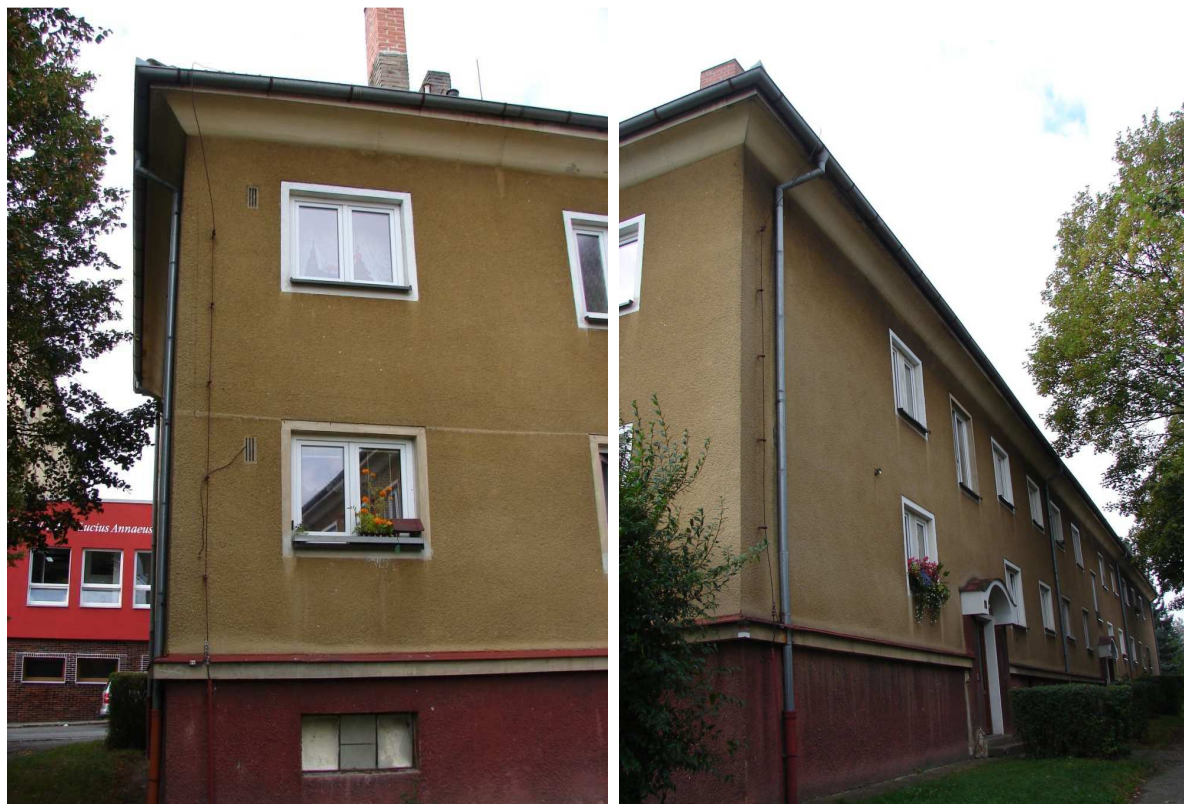
Obr. 74 Větrací otvory na východní stěně domu č.p. 230 – potenciální úkryty menších druhů netopýrů (a). SV roh domu č.p. 228 – 230, za nímž bylo nalezeno hnízdo rorýsů (b).

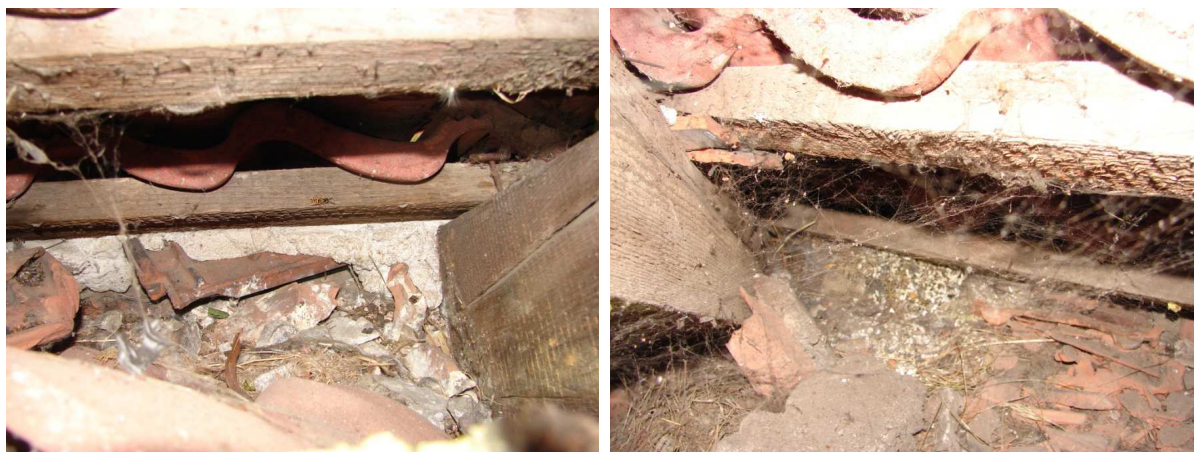
Obr. 78 Pozůstatky hnízdění rorýsů v prostoru za pozednicí u jižní stěny budovy.

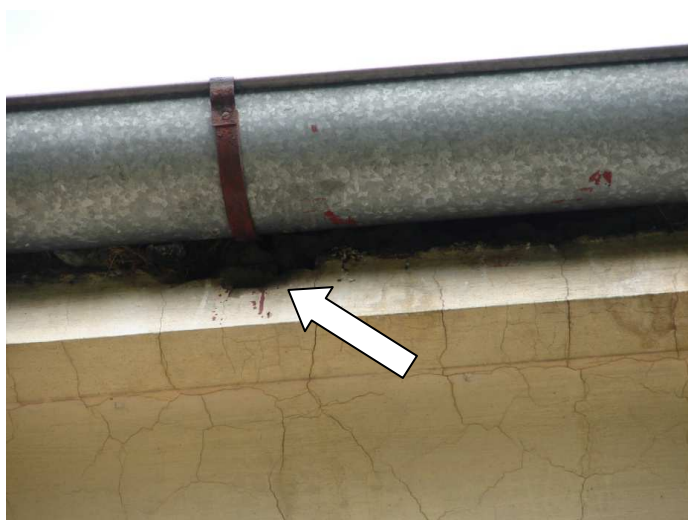
Obr. 79 Pohled na okraj střešní římsy z jižní strany budovy, kde je viditelný ptačí trus a poškození, kudy se ptáci dostávají pod okraj střechy. V tomto místě se nachází jedno z nalezených hnízd rorýsů.

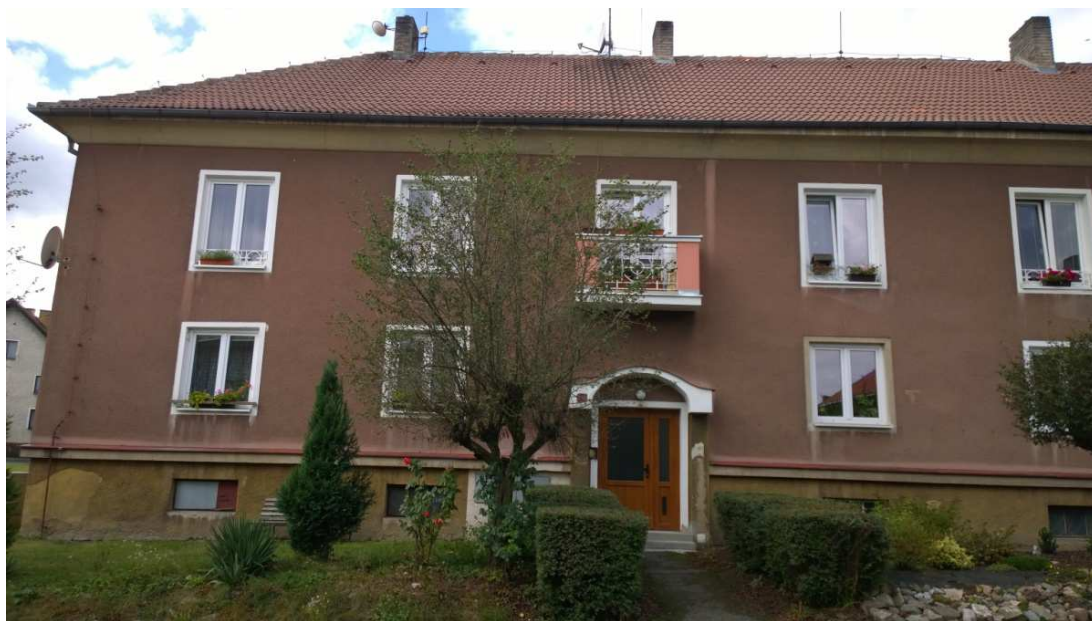
Obr. 80 Východní strana budovy č.p. 240 -241.

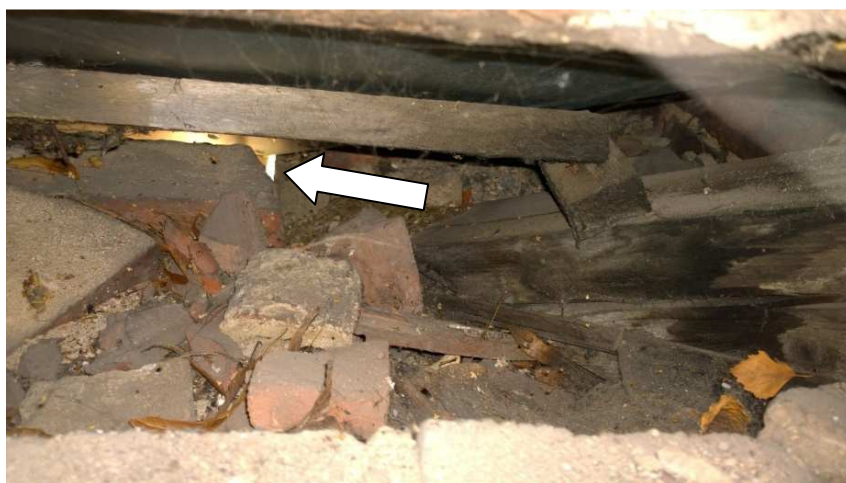
Přístup do prostoru mezi pozednicí, okrajem střechy a obvodovou zdí domu je na převážné většině střechy zvenku zcela zaslepen maltou, na dvou místech na východní straně však byly nalezeny přístupové otvory a pobytové stopy po hnízdění rorýsů, případně některých drobných pěvců (obr. 82).

Obr. 82 Prostupné místo za pozednicí na východní straně domu, kde byly nalezeny stopy po hnízdění rorýsů. Šipka označuje vstupní otvor vzniklý v maltě.

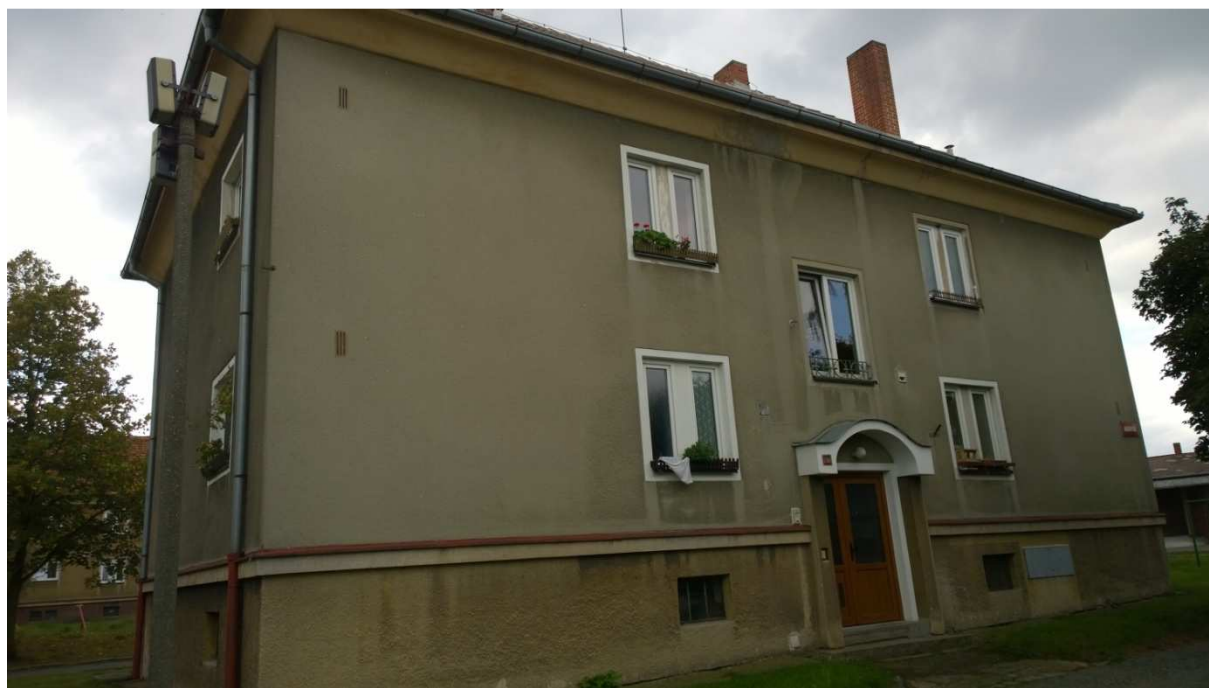
Obr. 83 Východní strana domu č.p. 208– větrací otvory.

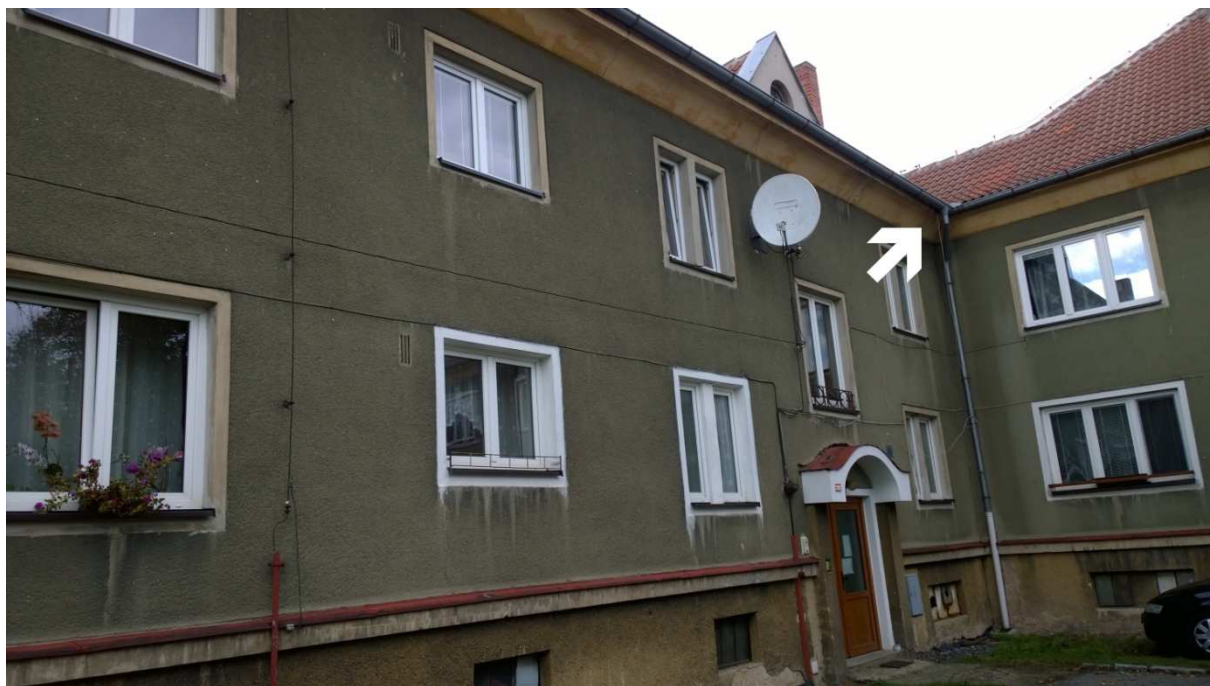
Na půdě nebyli nalezeni netopýři ani jejich pobytové stopy. Přístup do prostoru mezi pozednicí, okrajem střechy a obvodovou zdí domu je na všech stěnách zcela zaslepen maltou, pouze v rohu na východní straně domu je prostupné místo. Podle nalezeného hnízdního materiálu a trusu je hojně využíváné drobnými pěvci (obr. 84 a 85).

Obr. 84 Šipka ukazuje prasklinu atiky a prostupné místo do prostoru za pozednicí

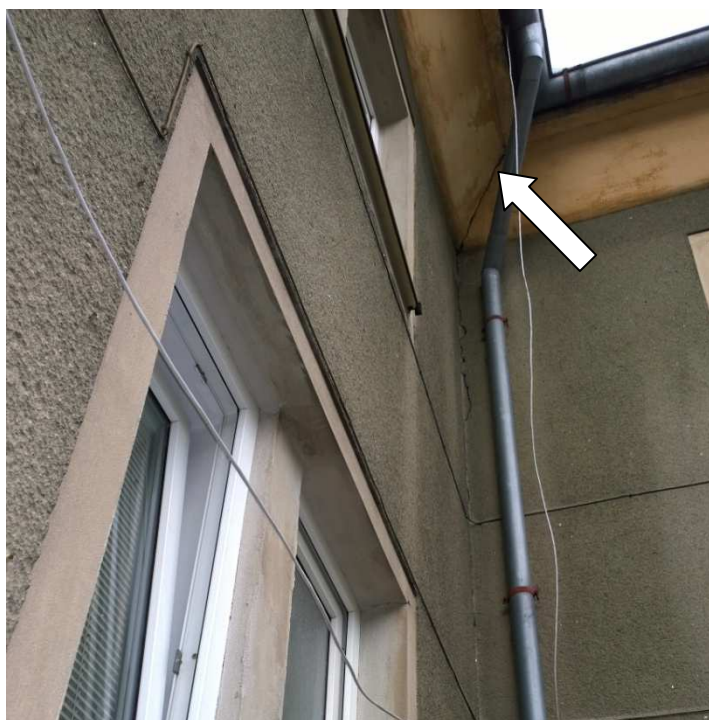
Obr. 85 Detail praskliny v rohu na východní straně budovy – přístupový otvor do podstřeší.

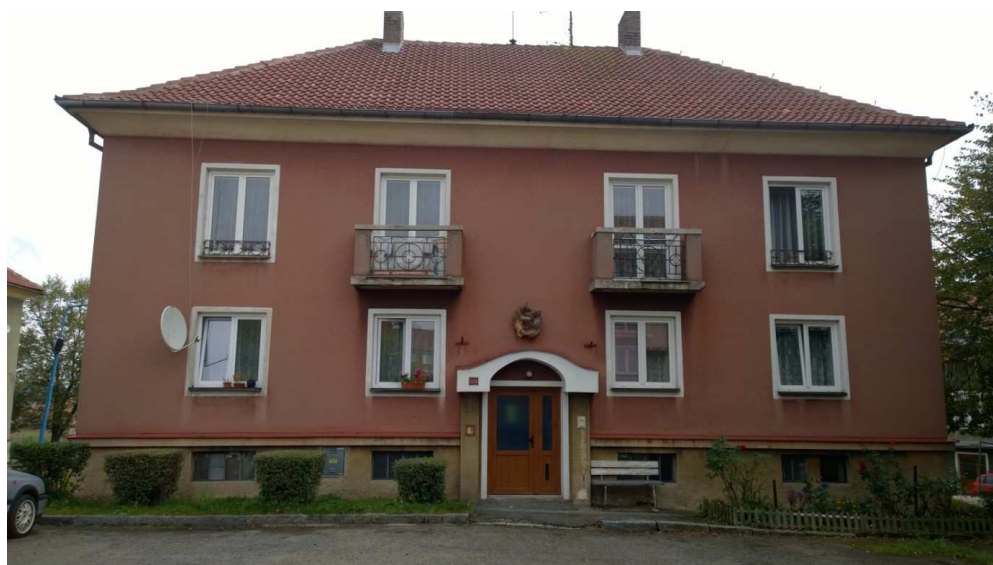
Na půdě nebyli nalezeni netopýři ani jejich pobytové stopy. Přístup do prostoru mezi pozednicí, okrajem střechy a obvodovou zdí domu je na všech stranách zcela zaslepen maltou, což znemožňuje hnízdění rorýsů obecných i dalších ptáků.

Obr. 86 Celkový pohled na vchodovou stranu budovy č.p. 225.

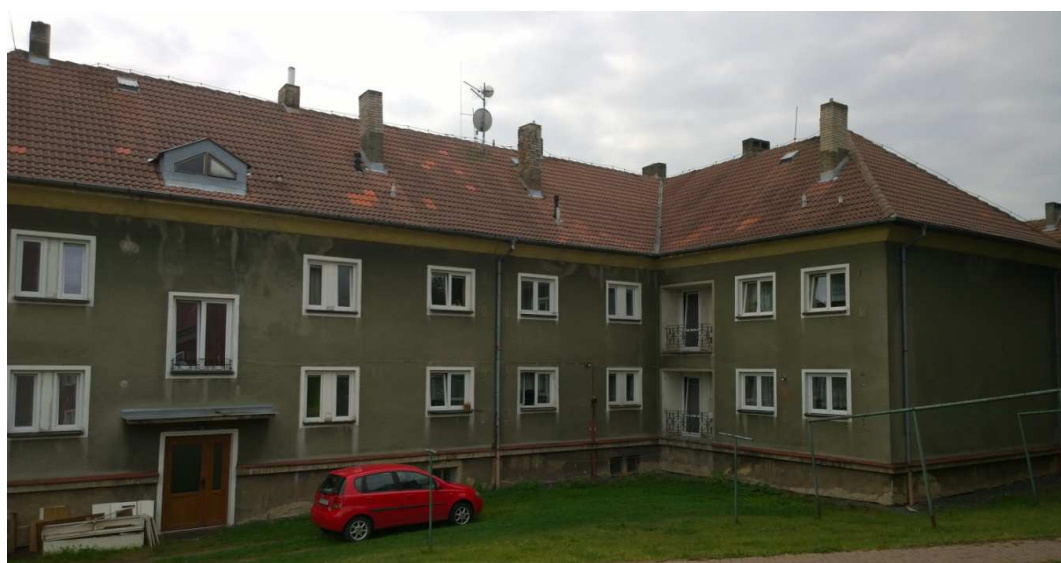
Obr. 88 Pohled na severní stranu domu č.p. 226 – 227.

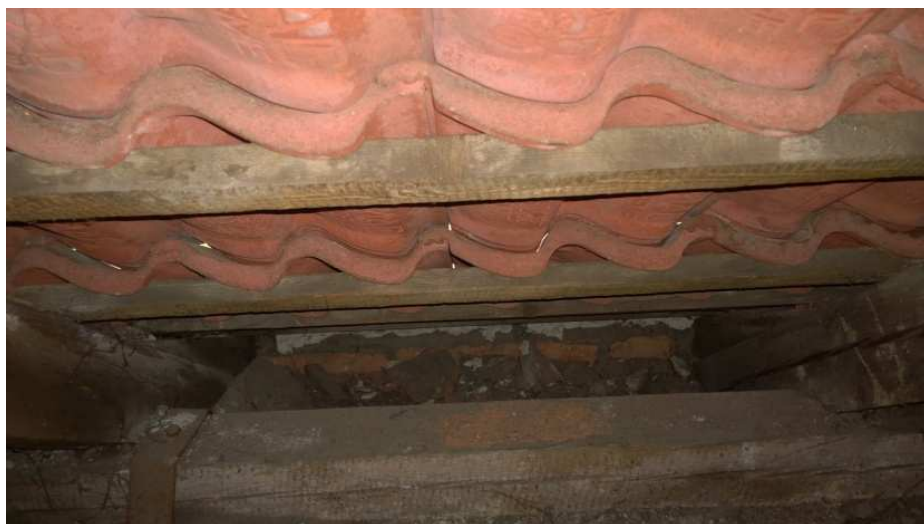
Na půdě nebyli nalezeni netopýři ani jejich pobytové stopy. Prostory mezi okrajem střechy a pozednicí jsou zcela uzavřeny maltovou výplní a neumožňují tak průnik synantropním živočichům do podstřeší (obr. 90). Na některých místech se zde nachází pouze velmi starý hnízdní materiál, pocházející pravděpodobně ještě z doby před rekonstrukcí střechy.

Obr. 90 Zcela uzavřený prostor mezi pozednicí a okrajem střechy.

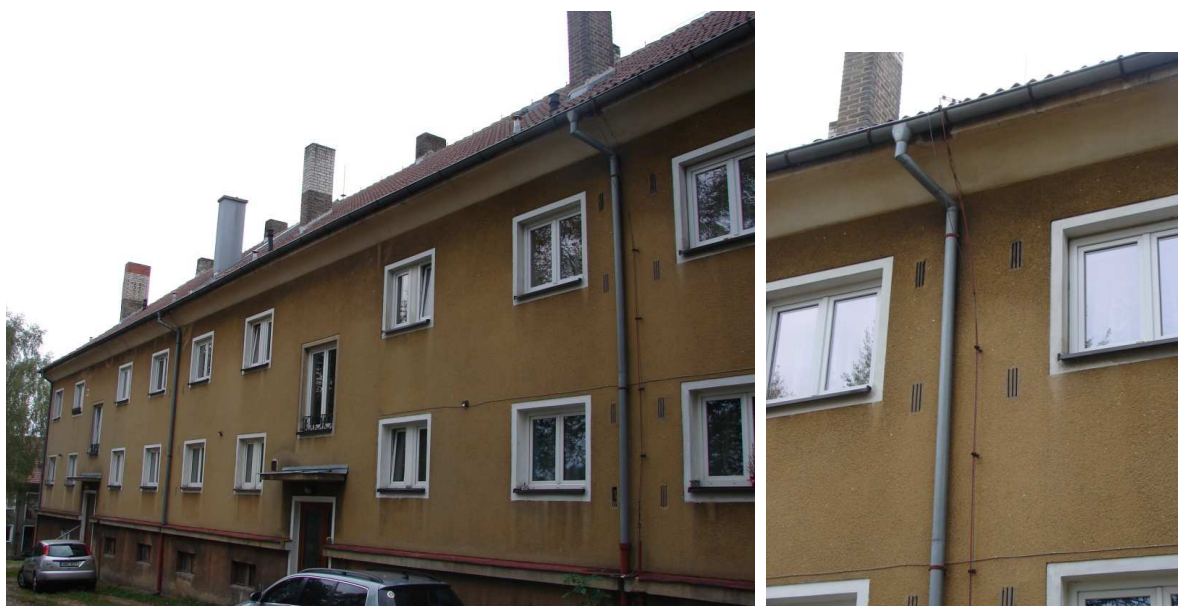
Obr. 91 Severní stěna domu se štěrbinovými větracími otvory a detail charakteru otvorů.

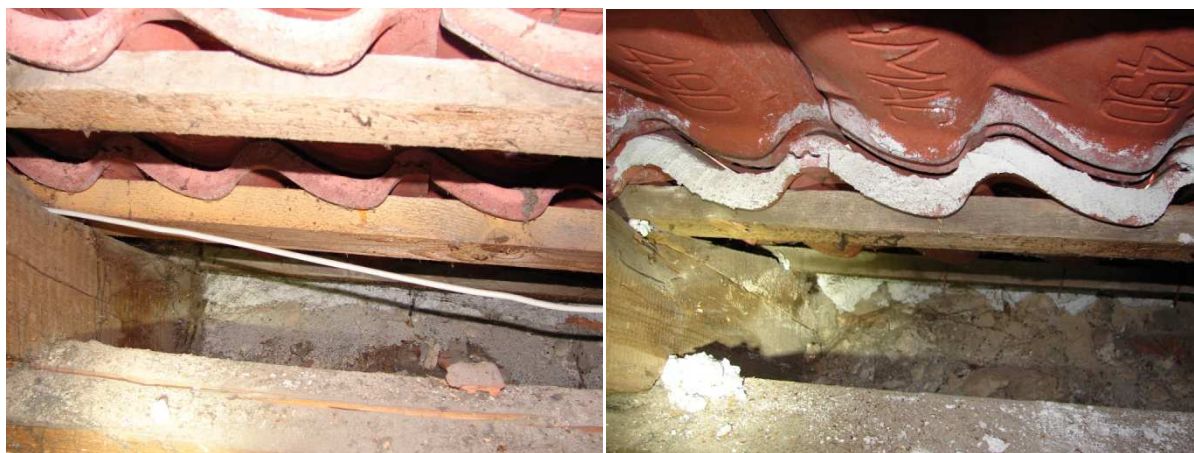
Prostor mezi pozednicí, okrajem střechy a obvodovou zdí domu je pro živočichy zvenku zcela nepřístupný, na všech stěnách je zaslepen maltou (obr. 92). Nalezena zde byla pouze stará rozpadlá hnízda vrabců (obr. 93). U jednoho z komínů byl nalezen také starší trus menšího druhu netopýra a zbytky po konzumaci motýlů (obr. 94). Půda tedy může být využívána jako přechodný úkryt netopýrů, zřejmě rodu *Plecotus*, kteří mohou k přístupu na půdu využívat štěrbinu pod střešní krytinou.

Obr. 92 Zcela zaslepený a zvenku nepřístupný prostor mezi pozednicí a okrajem střechy.

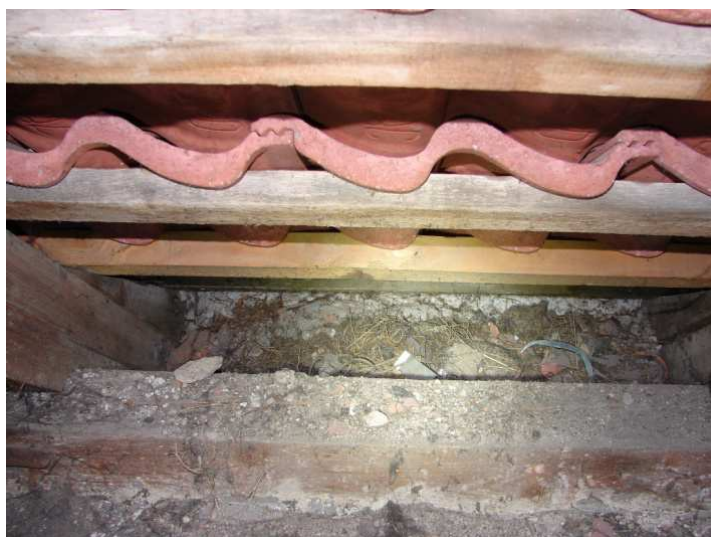
Obr. 93 Staré rozpadlé hnízdo vrabců v prostoru mezi pozednicí a okrajem střechy.

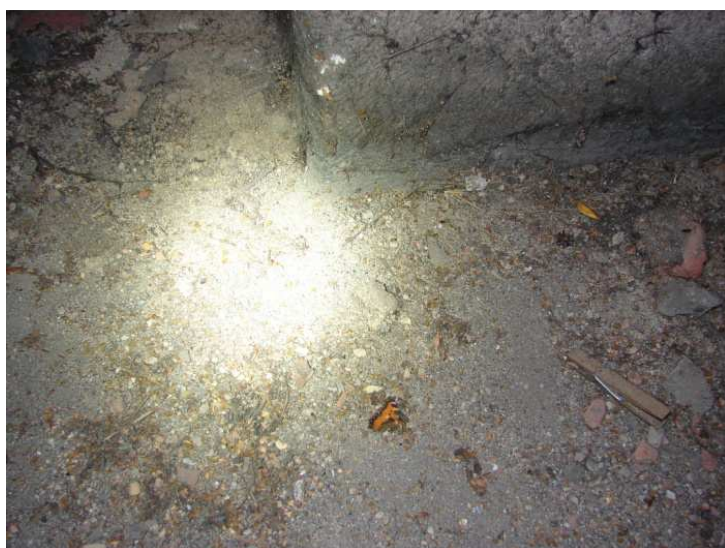
Obr. 94 Starší trus menšího druhu netopýra a zbytky po konzumaci motýlů u paty komína.
