KORDO s.r.o.</div>	
KONTROLOVAL	RADEK SLÁMA, ČKAIT 1004549		
VYPRACOVAL	ING. PAVEL VONDÁL		
STAVEBNÍK	MĚSTO OLEŠNICE, nám. MÍRU 20, 679 74 OLEŠNICE		
MÍSTO STAVBY	KŘÍTEŇOVSKÁ č.p.157, OLEŠNICE, k.ú. OLEŠNICE NA MORAVĚ p.č. 621,626	DATUM: 02/2022	
NÁZEV STAVBY	Oprava kulturního domu Olešnice	6 A4	
OBSAH:	PŮDORYS 2.NP – BOURACÍ PRÁCE	MĚRÍTKO: 1:100	Č. VÝKRESU: B02

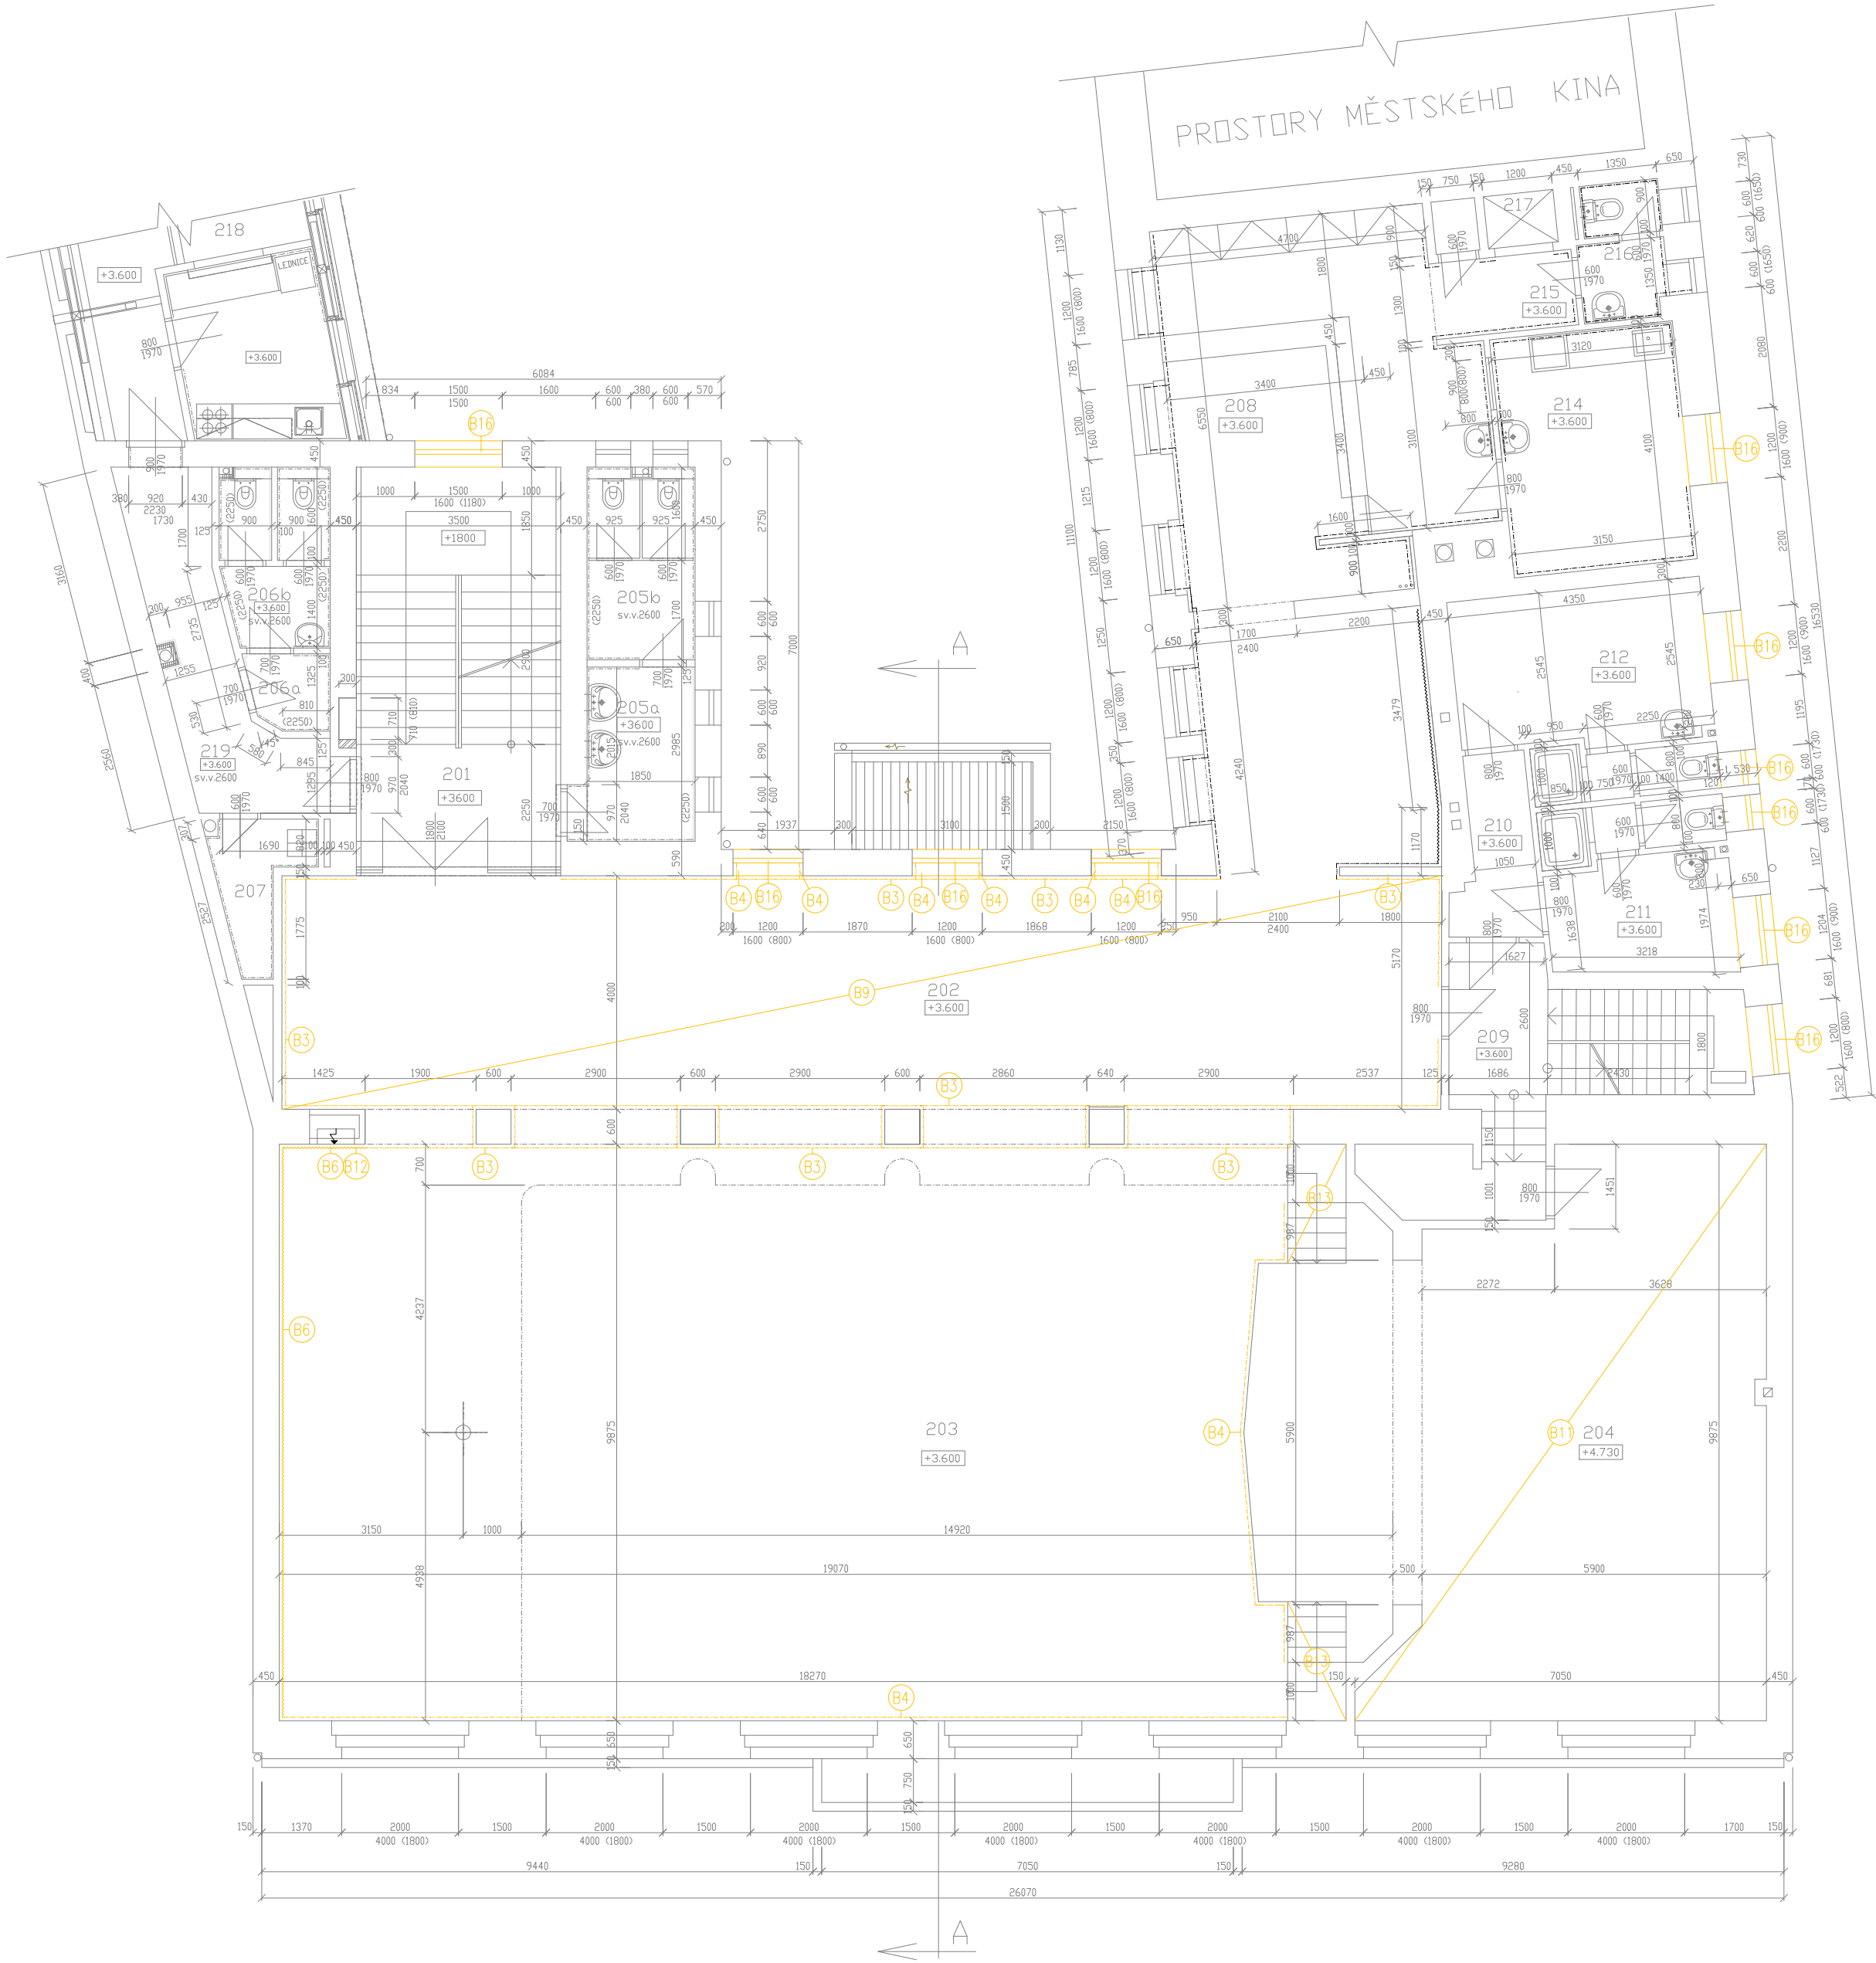
- B1 ----- BOURÁNÍ KAMENNÝCH OBKLADŮ
- B2 ----- OTLUČENÍ OMÍTEK
- B3 ----- BROUŠENÍ DŘEVĚNÝCH KONSTRUKCÍ+NATĚR
- B4 ----- ODSTRANĚNÍ DŘEVĚNEHO OBLOŽENÍ
- B5 ----- BOURÁNÍ KERAMICKÝCH OBKLADŮ
- B6 ----- ODSTRANĚNÍ KOBERCE ZE ZDI
- B7 ----- BROUŠENÍ DŘEVĚNÝCH KONSTRUKCÍ+NATĚR
ODSTRANĚNÍ KOBERCE ZE ZDI
- B8 ----- VYBOURÁNÍ PODLAHY - DLAŽBA
- B9 ----- VYBOURÁNÍ PODLAHY - PVC
- B10 ----- DEMONTÁŽ HLINÍKOVÉHO PODHLEDU
- B11 ----- VYBOURÁNÍ PODLAHY - PRKNA
- B12 ----- OŠKRBÁNÍ ŠTUKOVÉ VRSTVY
- B13 ----- ODSTRANĚNÍ NÁŠPLAPNÉ VRSTVY SCHODŮ - JEKOR
- B14 ----- DEMONTÁŽ DŘEVĚNEHO PODHLEDU
- B15 ----- DEMONTÁŽ DŘEVOTŘÍSKOVÝCH DESEK
- B16 ----- BOURÁNÍ OTVOROVÝCH VÝPLNÍ
- B17 ----- BOURÁNÍ STŘEŠNÍ KRYTINY VČETNĚ LAŽOVÁNÍ
Č U PLECHOVÝCH STŘECH S BEDNĚNÍM
- B18 ----- DEMONTÁŽ VENTILÁTORU
- [Pattern] ----- BOURANÉ KONSTRUKCE
