Z P R Á V A

**o stavebně technickém průzkumu v objektu skladu
v areálu firmy Aroma Praha a.s., Židovice čp.64**

Číslo zakázky :	5506/18
Odpovědný řešitel :	Ing. Luděk Dostál
Vypracovali :	Ing. Luděk Dostál; Zbyněk Potužák, CSc. RNDr. Pavel Polák

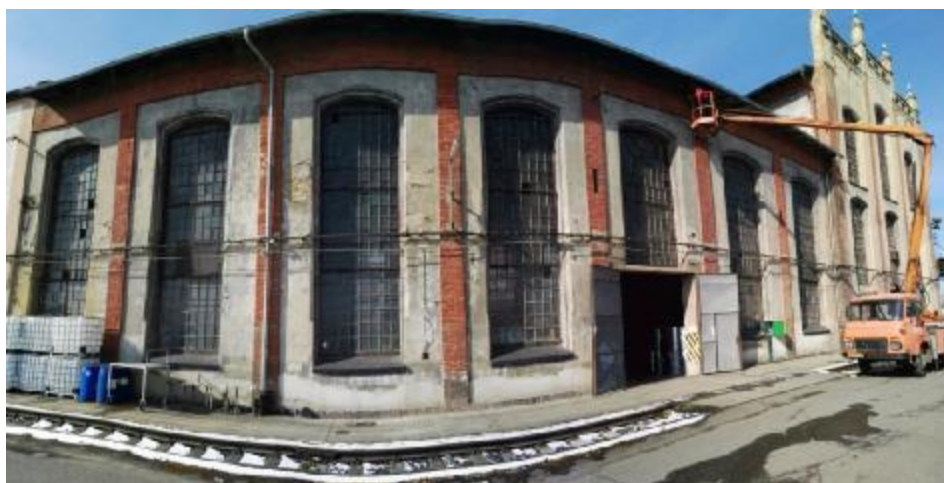
Fasáda objektu

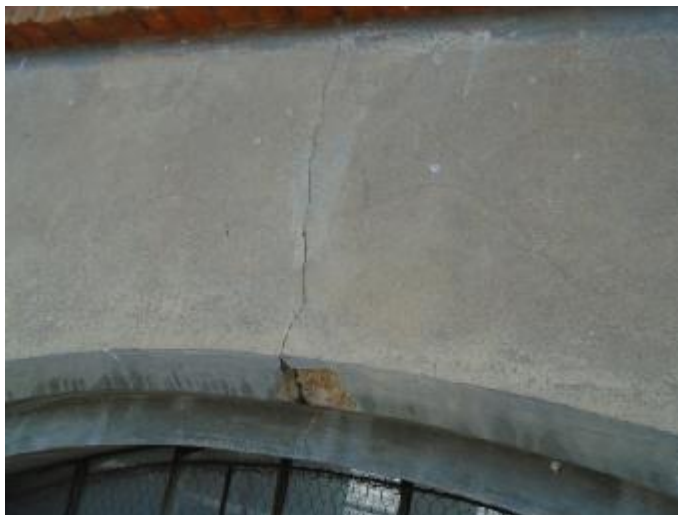
Prohlídkou objektu byly zjištěny drobné trhliny v nadokenních klenutých překladech a ve zdivu. Nad terénem byla zjištěna lokálně degradace malty a zdiva.

Trhliny v nadokenním klenutém překladu

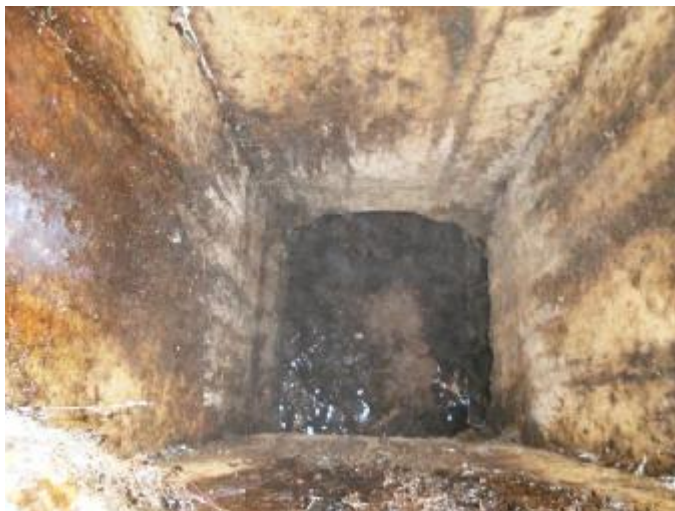
Zdrojem vlhkosti zdiva je vztlínající zemní vlhkost, popř. povrchová srážková voda. Pod objektem prochází do blízké čistírny i zděná kanalizační stoka, která může rovněž vlhkost zdiva zvyšovat. Dno stoky je v místě pod poklopem šachty 2,2m pod podlahou objektu a výška stoky je zde 0,89m.

Pohled šachtou na dno stoky

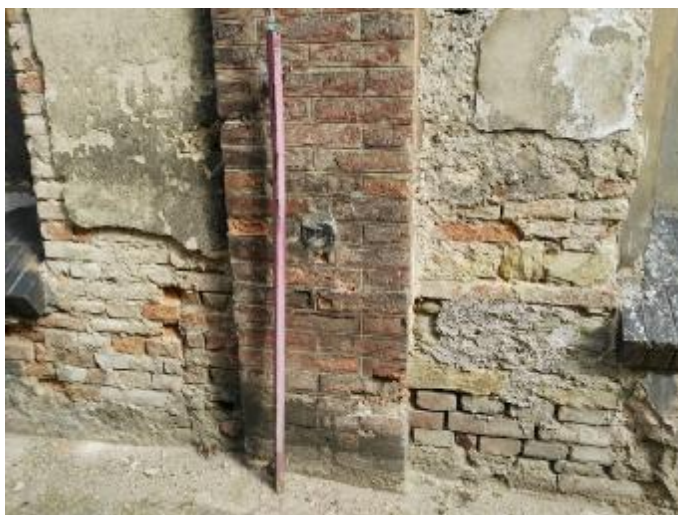
Degradace omítek vlhkostí a mrazem

Způsob sanace vlhkosti v budově bude záviset na dalším využití objektu. Může spočívat v doplnění vodorovné hydroizolace do ložných spár v úrovni těsně nad terénem (vtlačení plechů, podříznutí apod.), nebo pouze v odstranění poškozených omítek do vzdálenosti cca 1m od viditelné hranice prosolení a v jejich nahrazení omítkami novými, nejlépe sanačními.

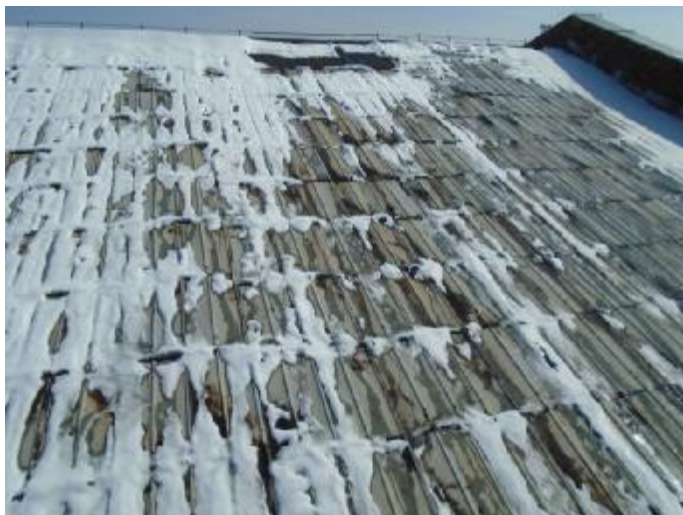
Objekt má sedlovou střechu s krytinou z pozinkovaných plechových šablon podložených lepenkou na řídkém latování. Původní krytina byla pravděpodobně tašková. Krov tvoří jednoduchá stolice vaznicové soustavy s vrcholovou a střední vaznicí. Půdorys krovu nebyl jako podklad k dispozici, proto jsme pro účely průzkumu zhotovili schématický náčrtek. Nejedná se ale o zaměření.

Krytina

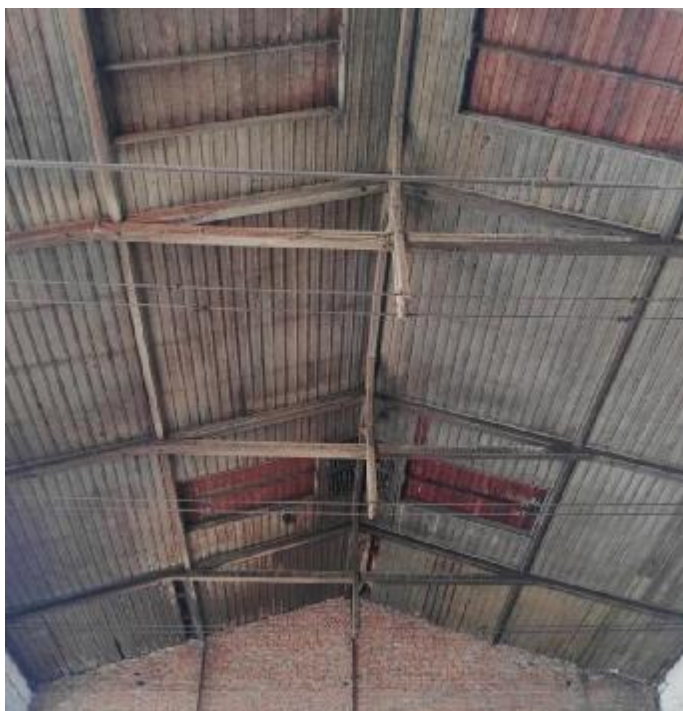
Vazba krovu

Krokve z fasády

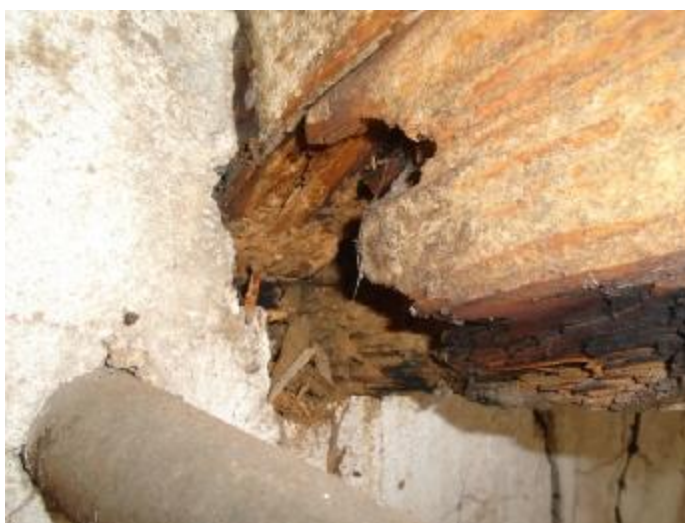
Osa vazby	Zdravotní stav vazeb z interiéru		Poznámka
	A	B	
5	1	1	
10	3C-90%	3C-60%	z vazby A odebrán mv 6, vazby B odebrán mv3, z pozednice ke štítu odebrán mv5
15	1	1	
19	1	1	
23	1	1	
27	1	1

Vazba 10A uvnitř

Dřevo v minulosti napadené některým z druhů celulosovorních dřevokazných hub skupiny *Basidiomycota*, způsobujících hnědé destrukční tlení. Rozklad dřeva konečného stupně. Konsistence materiálu měkká, drolivá. Zbarvení dřeva světle hnědé. Napadení vzorku celoplošné. Hniloba velmi starého data. Hyfy se ve dřevu v tomto stadiu rozkladu nepodařilo identifikovat. Izolační techniky negativní. Stadium houby mrtvé.

Sanace krovu by tak měla spočívat v tesařské opravě poškozených míst. Z hlediska mykologického doporučujeme také preventivní chemické ošetření celého krovu i veškerého nově použitého dřeva včetně nových řezných ploch fungicidem. Krov je před ošetřením nutno mechanicky očistit na holé dřevo a ošetřit některým z přípravků uvedených v posudku znalce (např. Bochemit QB profi). V rámci opravy doporučujeme odstranit podél vnitřní strany obvodových zdí podbíjení a zkontrolovat krokve a části dnes nepřístupných pozednic. V případě jejich poškození doporučujeme napadené části buď vyměnit s přesahem cca 1m zdánlivě zdravého dřeva, jako by šlo o aktivní houbu, nebo doplnit mykologický průzkum a neaktivní stav prokázat. V krovu by tak nemělo zůstat ložisko aktivní (živé) houby.

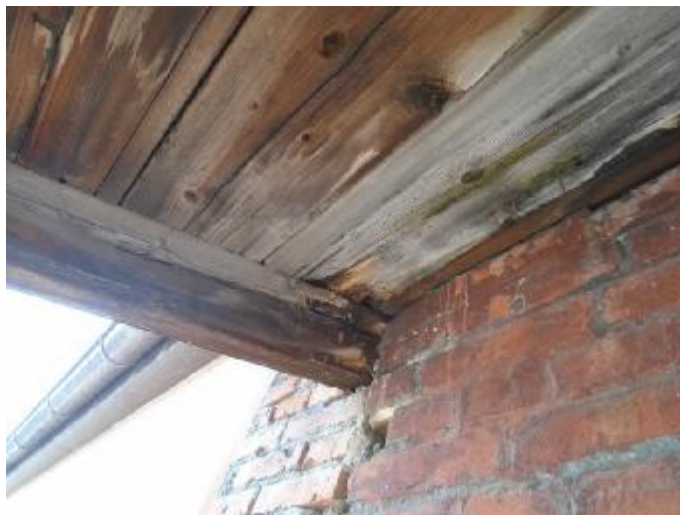
24	1	1	
25	1	1	
26	1	1	
27	1	1	
28	1	1	
29	1	1	
30	1	3C-20%	u A střešní bednění 3C-20%, odebrán mv1, z krokve 30B odebrán mv2, z pozednice

Střešní bednění u krokve 30A

materiálu křehká. Zbarvení dřeva rezavé. Napadení vzorku celoplošné. Hniloba starého data. Hyfy se ve dřevu vyskytují velmi vzácně, vždy jen devitalisované fragmenty. Izolační techniky negativní. Stadium houby mrtvé.

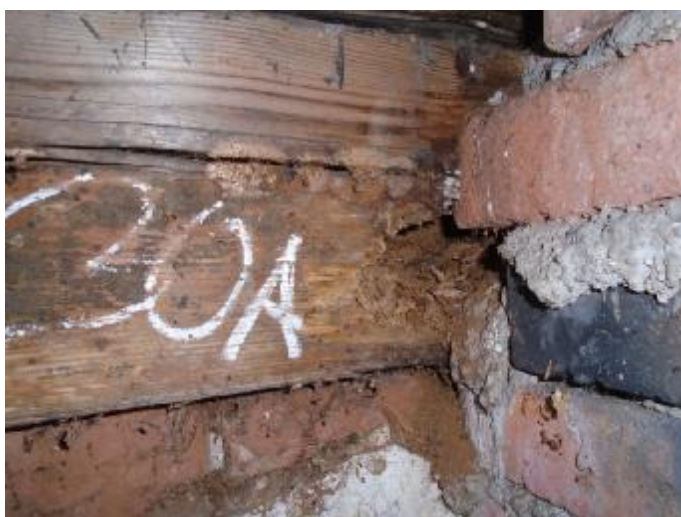
Pozednice mezi krokví 30A a štítem

Dřevo napadené celulosovorní dřevokaznou houbou, druhem koniofora sklepní (*Coniophora puteana*), původcem hnědého destrukčního tlení. Rozklad dřeva pokročilého až konečného stupně. Konsistence materiálu křehká. Zbarvení dřeva hnědavé. Napadení vzorku celoplošné. Hniloba starého data. Hyfy se ve dřevu vyskytují velmi vzácně, vždy jen devitalisované fragmenty, přítomné mycelium rovněž mrtvé. Izolační techniky negativní. Stadium houby mrtvé. Hojný výskyt požerových chodeb larev červotoče druhu *Anobium punctatum*.

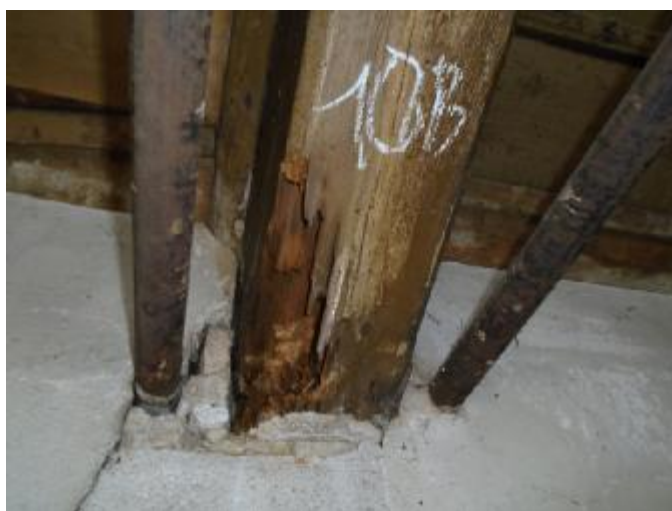
Vazba 10B

Dřevo napadené celulosovorní dřevokaznou houbou, druhem koniofora sklepní (*Coniophora puteana*), původcem hnědého destrukčního tlení. Rozklad dřeva pokročilého až konečného stupně. Konsistence materiálu křehká. Zbarvení dřeva hnědorezavé. Napadení vzorku celoplošné. Hniloba starého data. Hyfy se ve dřevu vyskytují velmi vzácně, vždy jen devitalisované fragmenty. Izolační techniky negativní. Stadium houby mrtvé.

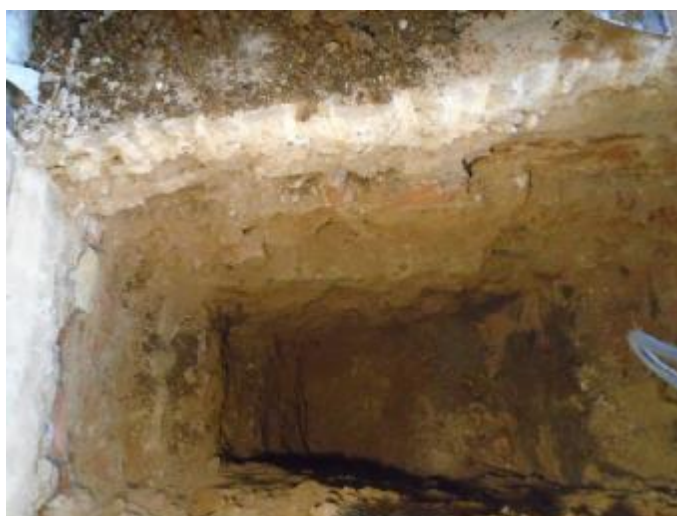
Kopaná sonda K1

Objekt je nepodsklepený, založený plošně na pasech širokých cca 1,4 m. Hloubka založení je 1,60 m od podlahy. Základové pasy jsou z opukových kamenů na maltu.

Základovou půdu tvoří ulehlé středně zrnité písky s příměsí valounů. Na základě laboratorního rozboru jsou klasifikované dle ČSN 73 6133 jako písky s příměsí jemnozrné zeminy (S3-S-F). Dle ČSN ISO 14688-2 se jedná o písek (Sa).

Pro zjištěnou šířku základových pasů a hloubku založení je možné uvažovat s orientační únosností základové půdy 320 kPa.

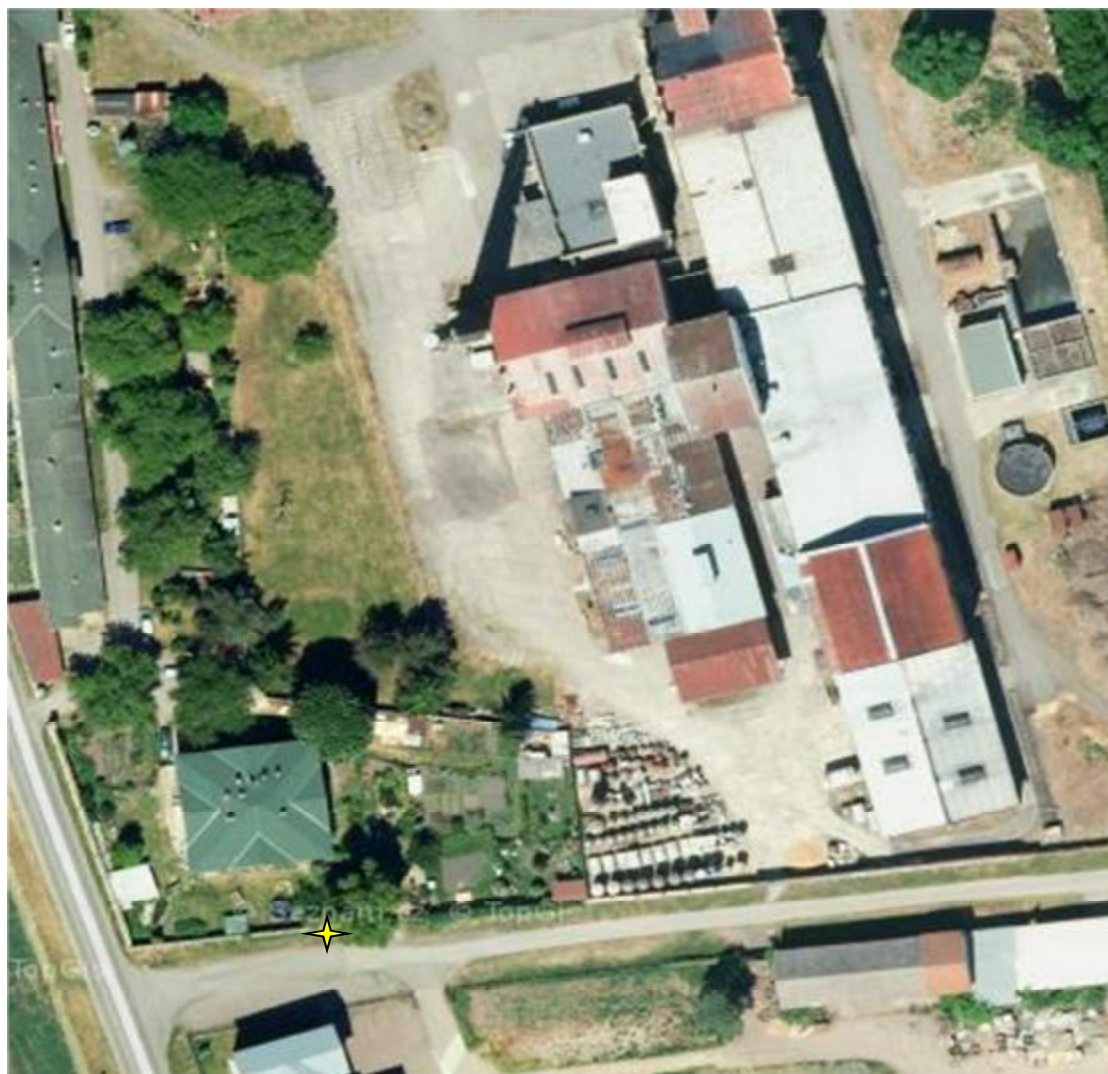
✦ vrt VT-1

Sonda VT 1 - abs.nadm.výška 156,44 m		tř.těž.
0,00 - 2,30 m	navážka /hlína, škvára, kameny, dl. cihel/	4 - 5
2,30 - 3,00 m	hlína jemně písčitá hnědá,pevná	3
3,00 - 4,10 m	hlína jemně písčitá vápnitá světle hnědá, sprašová, pevná	3
4,10 - 5,00 m	písčitý slínovec, světlý,žlutobílý, zvětralý /opuka/	4-5
Sonda bez vody.
