Geologický a technický profil vrtu						
Zpracovatel: Ing. Michaela Kuřová			Odpovědný řešitel: Ing. Michaela Kuřová			
Místo: obec Těrlicko a k.ú. Horní Těrlicko, p.č. 1399/1 Průzkumný vrt: VS-1 (H = 5,0 m p.t.) Souřadnice (S-JTSK, B.p.v.): X = 1112651, Y = 456514, Z = 286,1 m n.m.					Datum: 22.7.2020	
					Podzemní voda	
Hloubka (m)	Geologický řez	Odběr vzorku	Litologický popis hornin	Třída dle ČSN 73 1001	naražená	ustálená
0,00

Fotodokumentace vrtu		
Zpracovatel: Ing. Michaela Kuřová		Odpovědný řešitel: Ing. Michaela Kuřová
Místo: obec Těrlicko a k.ú. Horní Těrlicko, p.č. 1399/1 Průzkumný vrt: HV-1 (H = 5,0 m p.t.) Souřadnice (S-JTSK, B.p.v.): X = 1112651, Y = 456514, Z = 286,1 m n.m.		Datum: 22.7.2020

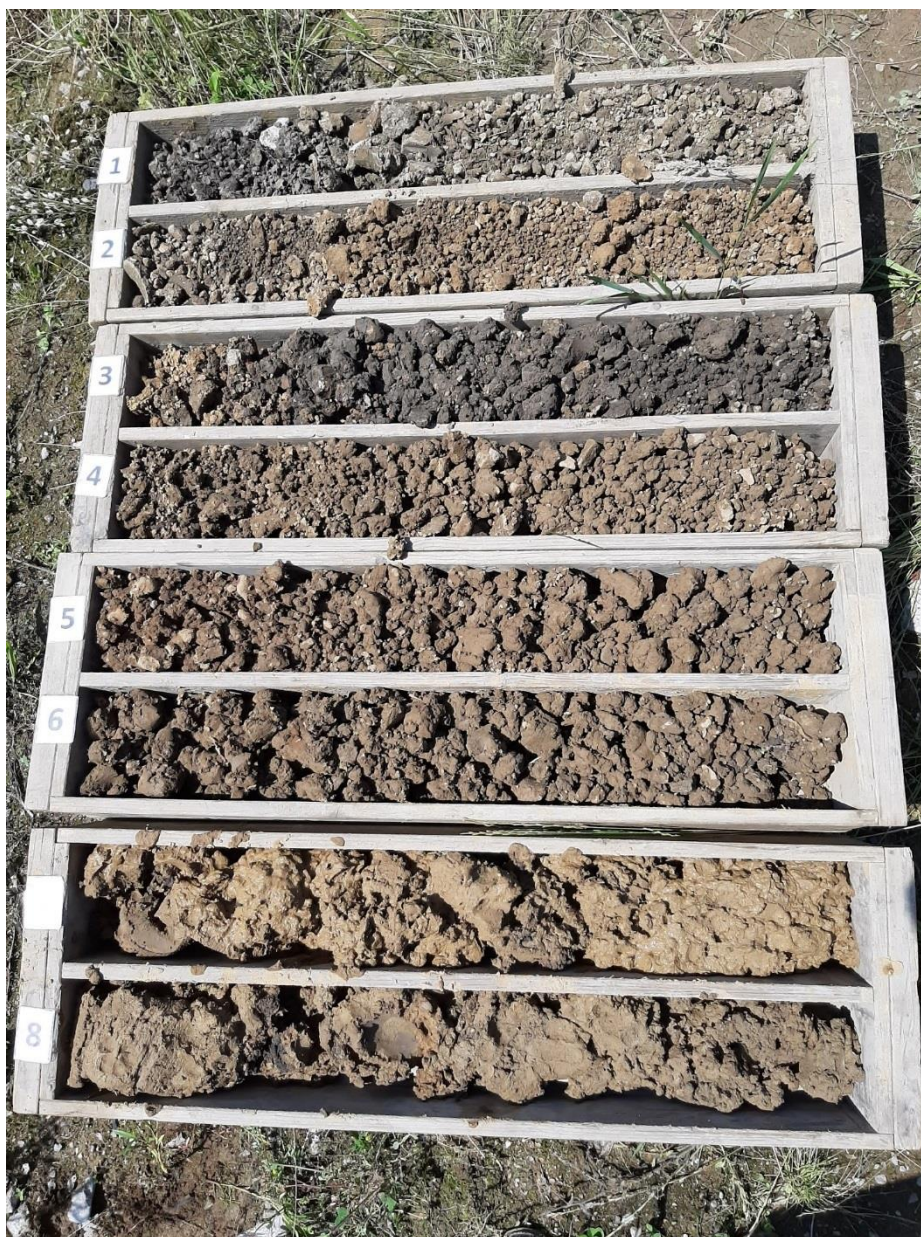
0,0 m 1,0 m

Fotodokumentace vrtu		
Zpracovatel: Ing. Michaela Kuřová		Odpovědný řešitel: Ing. Michaela Kuřová
Místo: obec Těrlicko a k.ú. Horní Těrlicko, p.č. 1406/3		Datum: 22.7.2020
Průzkumný vrt: VS-2 (H = 8,0 m p.t.)		
Souřadnice (S-JTSK, B.p.v.): X = 1112643, Y = 456458, Z = 285,6 m n.m.

Geologický a technický profil vrtu						
Zpracovatel: Ing. Michaela Kuřová			Odpovědný řešitel: Ing. Michaela Kuřová			
Místo: obec Těrlicko a k.ú. Horní Těrlicko, p.č. 1406/3 Průzkumný vrt: VS-2 (H = 8,0 m p.t.) Souřadnice (S-JTSK, B.p.v.): X = 1112643, Y = 456458, Z = 285,6 m n.m.					Datum: 22.7.202	
					Podzemní voda	
Hloubka (m)	Geologický řez	Odběr vzorku	Litologický popis hornin	Třída dle ČSN 73 1001	naražená	ustálená
0,00

<b>Navážka – jíl štěrkovitý</b>	<b>F2 (CG)</b>	6,00	4,60
3,00			<b>Jíl štěrkovitý</b> hnědé až rezavohnědé barvy, slabě písčitý, tuhé konzistence, vlhký	<b>F2 (CG)</b>		
6,00		6,00	<b>Jíl s nízkou plasticitou</b> hnědé až rezavohnědé barvy, tuhé konzistence, vlhký	<b>F6 (CL)</b>		
8,00

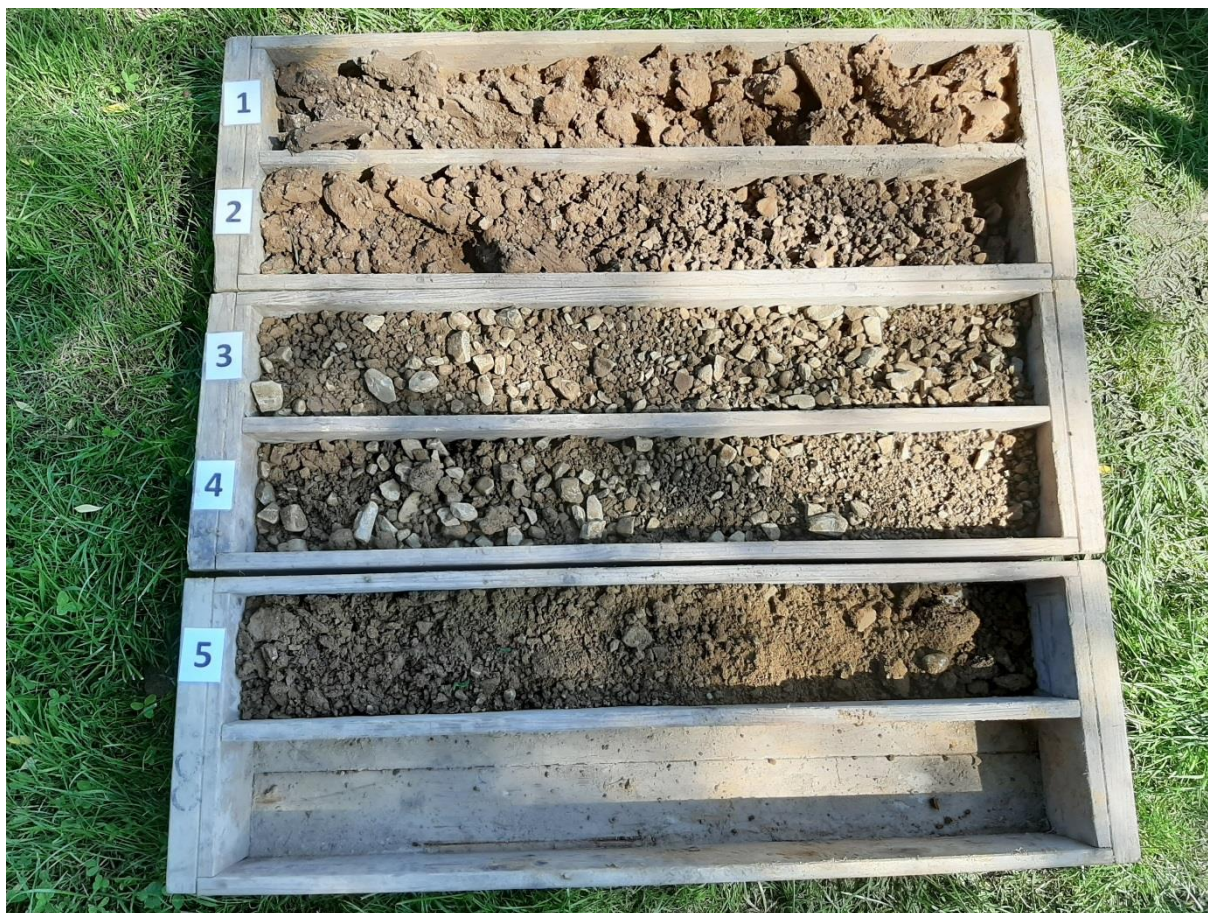
Fotodokumentace vrtu		
Zpracovatel: Ing. Michaela Kuřová		Odpovědný řešitel: Ing. Michaela Kuřová
Místo: obec Těrlicko a k.ú. Horní Těrlicko, p.č. 1390		Datum: 22.7.2020
Průzkumný vrt: VS-3 (H = 5,0 m p.t.)		
Souřadnice (S-JTSK, B.p.v.): X = 1112622, Y = 456523, Z = 286,2 m n.m.

Geologický a technický profil vrtu						
Zpracovatel: Ing. Michaela Kuřová			Odpovědný řešitel: Ing. Michaela Kuřová			
Místo: obec Těrlicko a k.ú. Horní Těrlicko, p.č. 1390 Průzkumný vrt: VS-3 (H = 5,0 m p.t.) Souřadnice (S-JTSK, B.p.v.): X = 1112622, Y = 456523, Z = 286,2 m n.m.					Datum: 22.7.2020	
					Podzemní voda	
Hloubka (m)	Geologický řez	Odběr vzorku	Litologický popis hornin	Třída dle ČSN 73 1001	naražená	ustálená
0,00

<b>Ornice</b>			
0,20						
1,50

<b>Jíl štěrkovitý</b> světle hnědé barvy, slabě ostrohranný štěrk 1-2 cm, měkké až tuhé konzistence, suchý	<b>F2 (CG)</b>		
3,00						
5,00

<b>Jíl štěrkovitý, písčité</b> hnědé až tmavě hnědé barvy, slabě ostrohranný štěrk 1-5 cm, tuhé až pevné konzistence, suchý	<b>F2 (CG)</b>
