PSEUDOROMÁNSKÝ KOSTEL
NANEBEVZETÍ PANNY MARIE V GRUNTĚ.
RESTAURÁTORSKÝ PRŮZKUM A ZÁMĚR
NA RESTAUROVÁNÍ VITRAJÍ.

Jaroslav Skuhrový, restaurátor vitrají,
pov. MKČR č. j. 44/93,
rok 2019.

KOSTEL NANEBEVZETÍ PANNY MARIE V GRUNTĚ.
RESTAURÁTORSKÝ PRŮZKUM VITRAJÍ A ZÁMĚR.

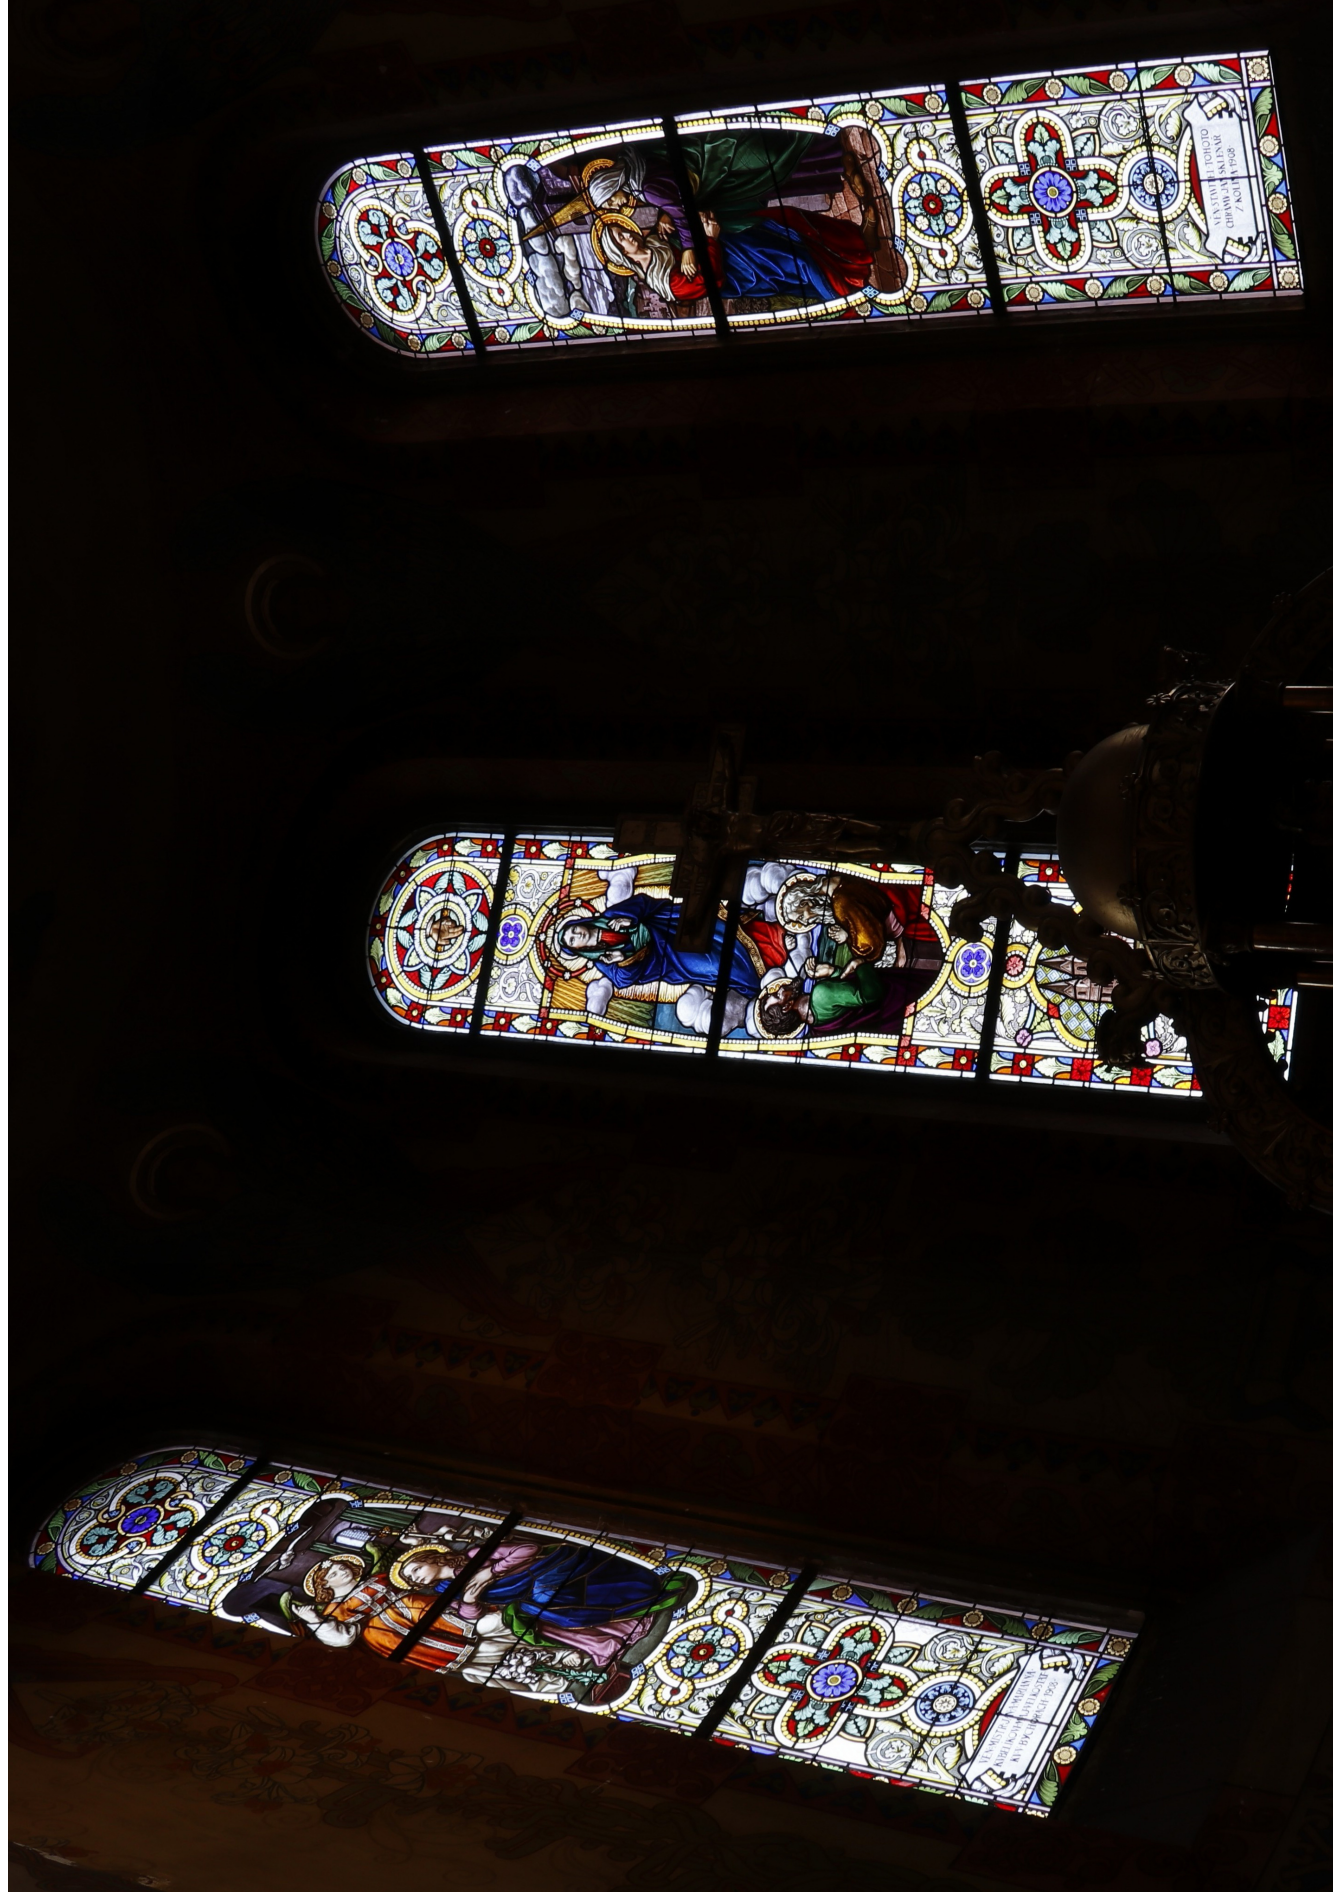
Tři figurální malované vitraje v presbytáři kostela č. 1, 2, a 3.

Rozměry vitrají: $0,8 \times 3,95 \text{ m} = 3.16 \text{ m}^2 \times 3 = 9,48 \text{ m}^2$ celkem. U každého okna je okapnice s výtokem ven. Podle nápisu na vitraji byly tyto vitraje restaurovány v r.1992. Podle toho v jakém stavu je však malba na vitrajích, byly tyto vitraje pouze přeloženy do nové olověné vazby a malba nebyla zrestaurovaná.

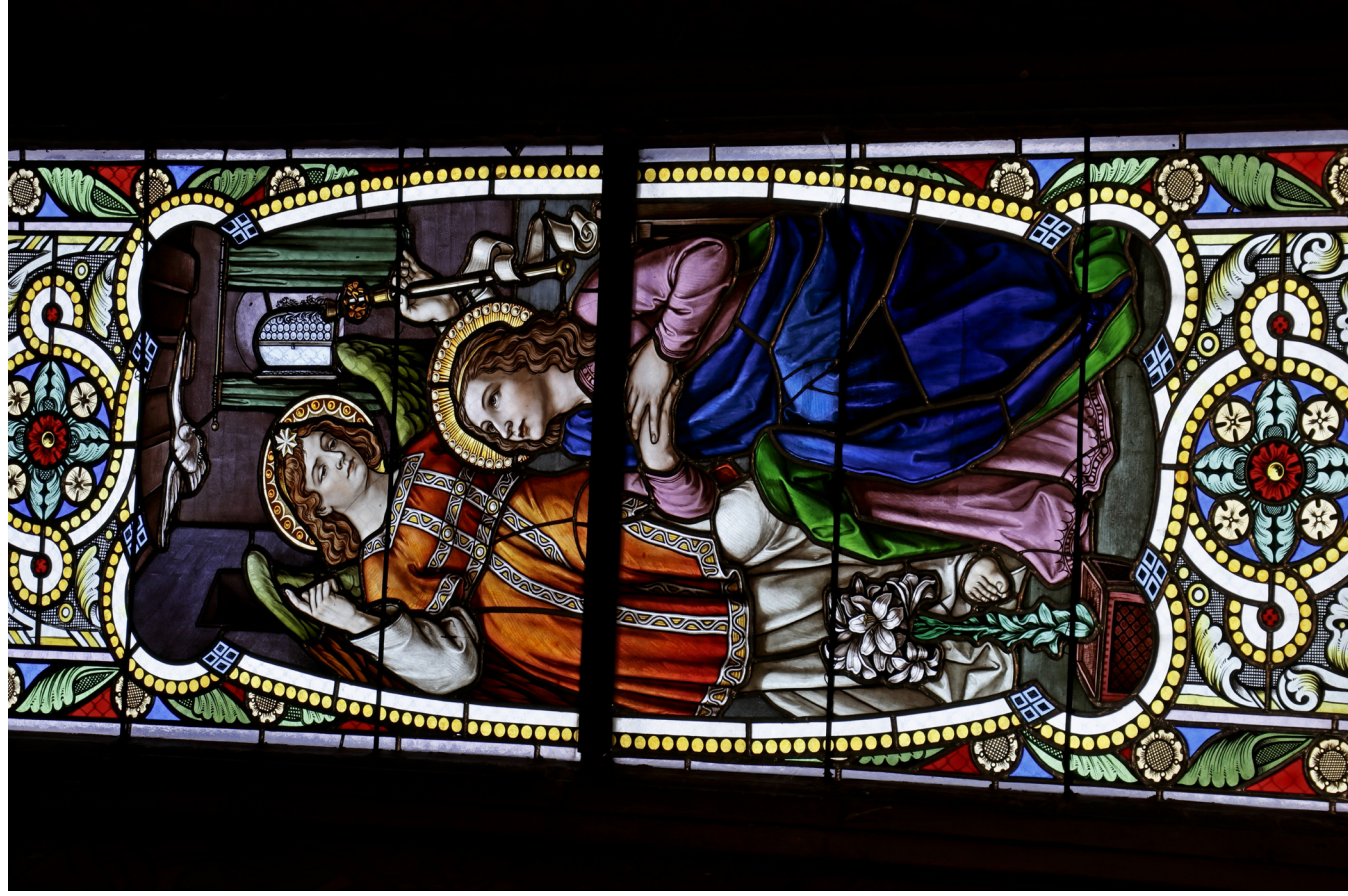
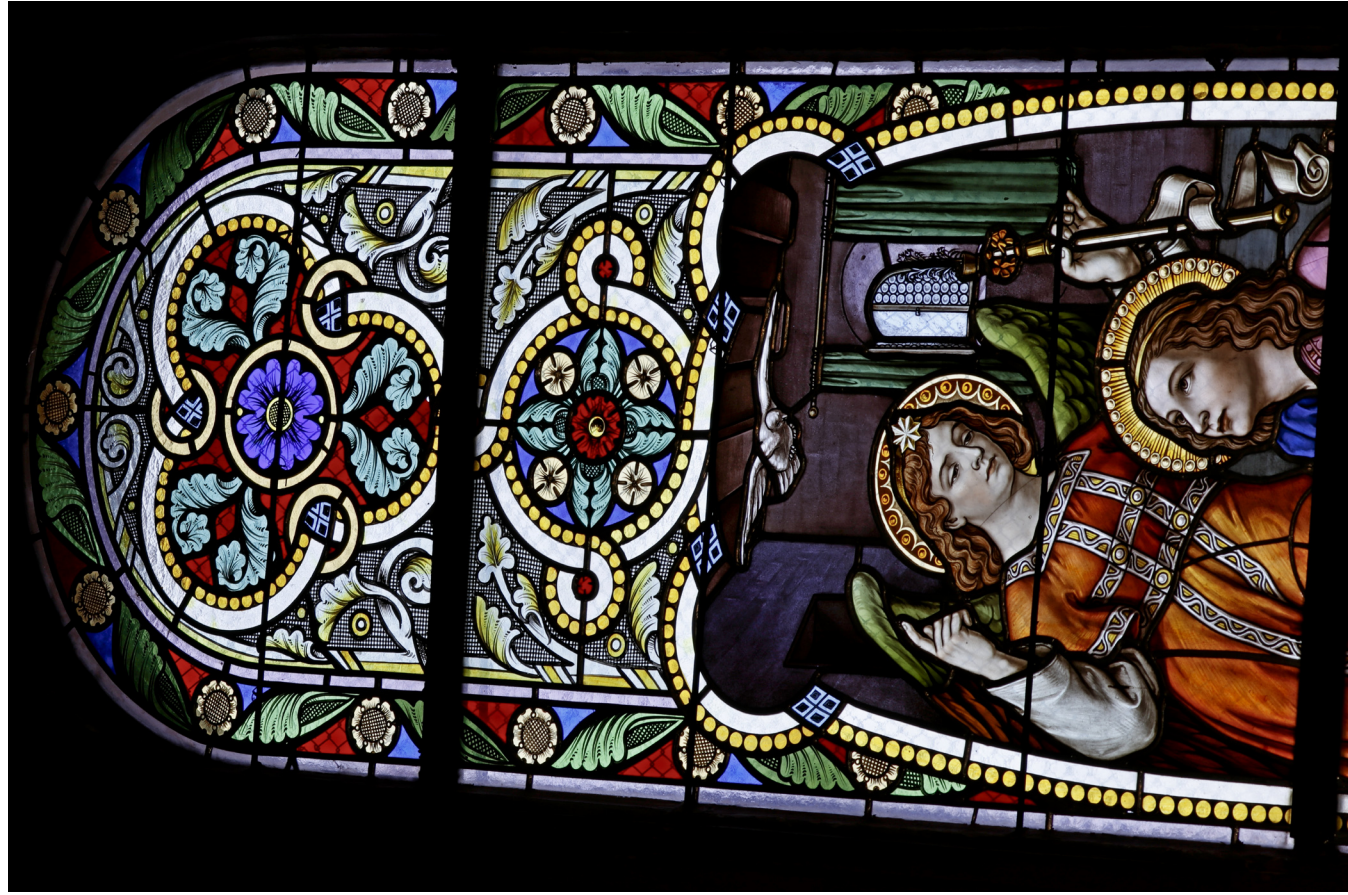
Vitraj č. 1.

U této vitraje má postava anděla prasklý malovaný díl hlavy s krkem. Sedící postava má dvakrát prasklé rameno. Jednou je díl předělený olovem a druhá prasklina je bez předělení. Na spodní části pláště je další prasklý modrý díl draperie. Při překládání výplní do nové olověné vazby bylo několik dalších prasklých malovaných dílů předěleno slabšími olůvky. Ve spodní výplni byly tři malované díly nahrazeny jen dvakrát čirým a jednou světle zeleným katedrálním sklem bez potřebné malby dekoru. U spodu vitraje je nápis s věnováním mistra Jana a Marianny Kubelíkových s letopočtem 1908.

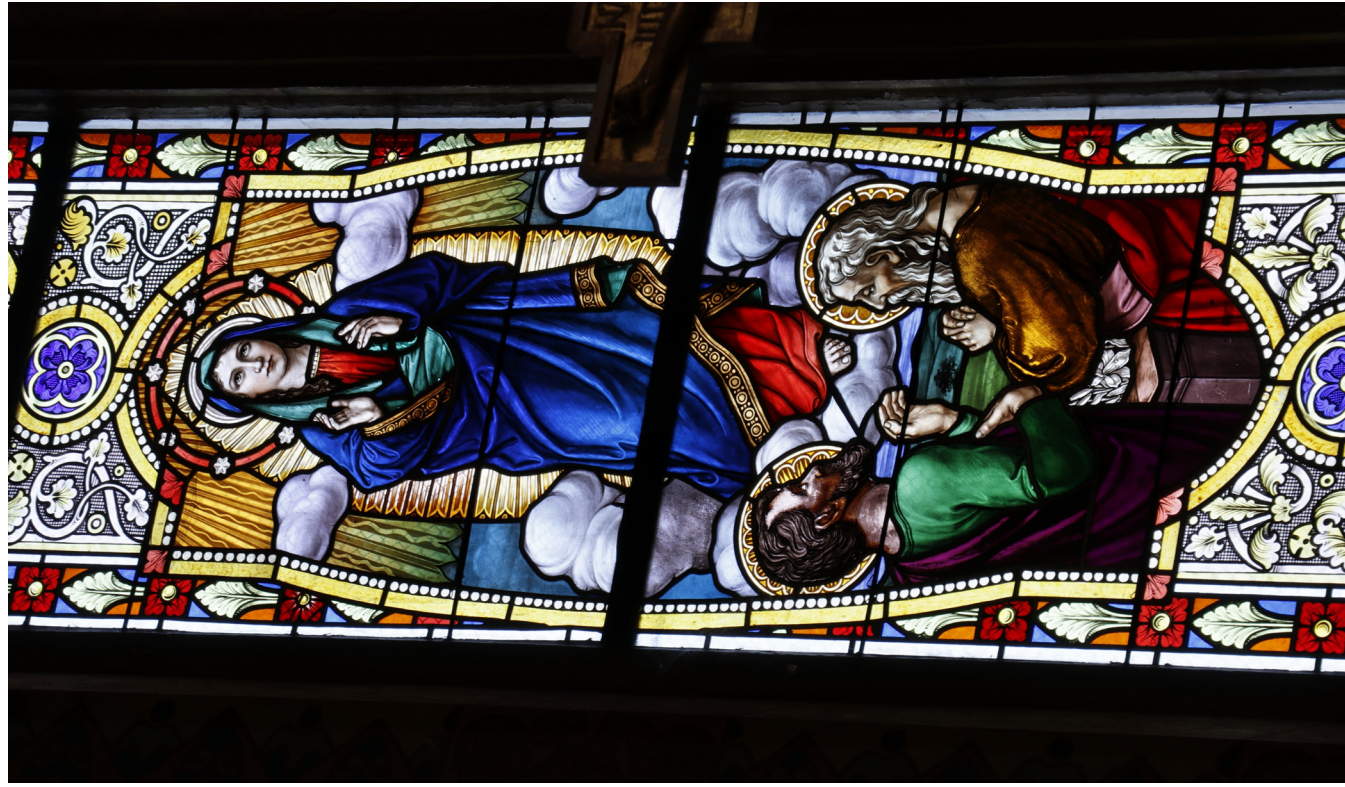
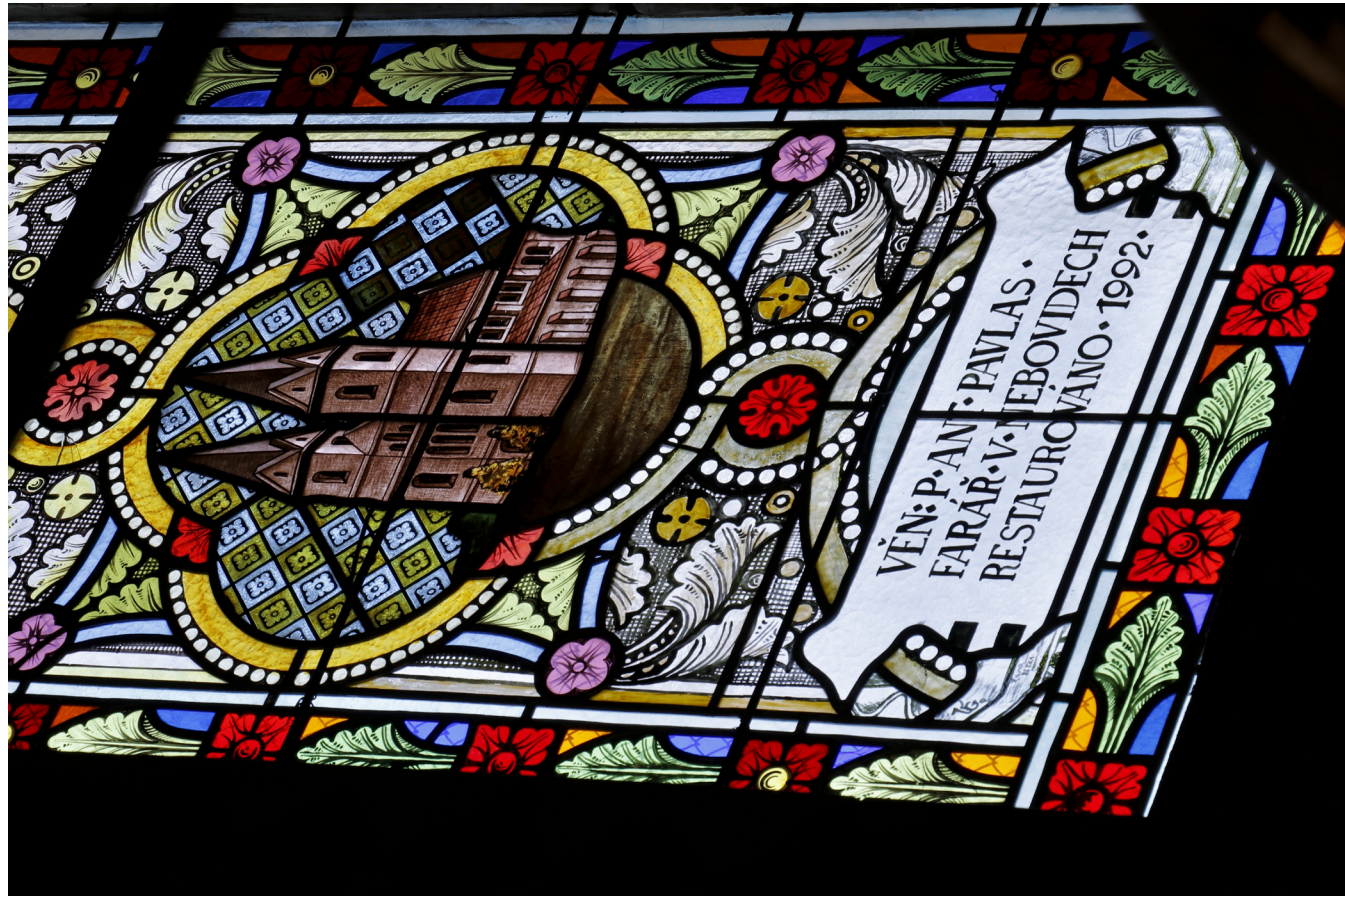
Vitraj č. 2.

U této prostřední vitraje s postavou Pany Marie je malba doslova v havarijním stavu. Nejvíce je to vidět na postavách pod Pannou Marií. Malba na obličejích a krku postavy vzhlížející k Panně Marii místy úplně mizí. Na rukávu modlící se postavy je to obdobné. Na několika místech podél olov svítí v malbě dílů lošny, které vznikly při skládání výplní od nechráněných zajišťovacích hřebíčků. Na spodu je nově vložený díl s nápisem věnování a datem restaurování 1992.

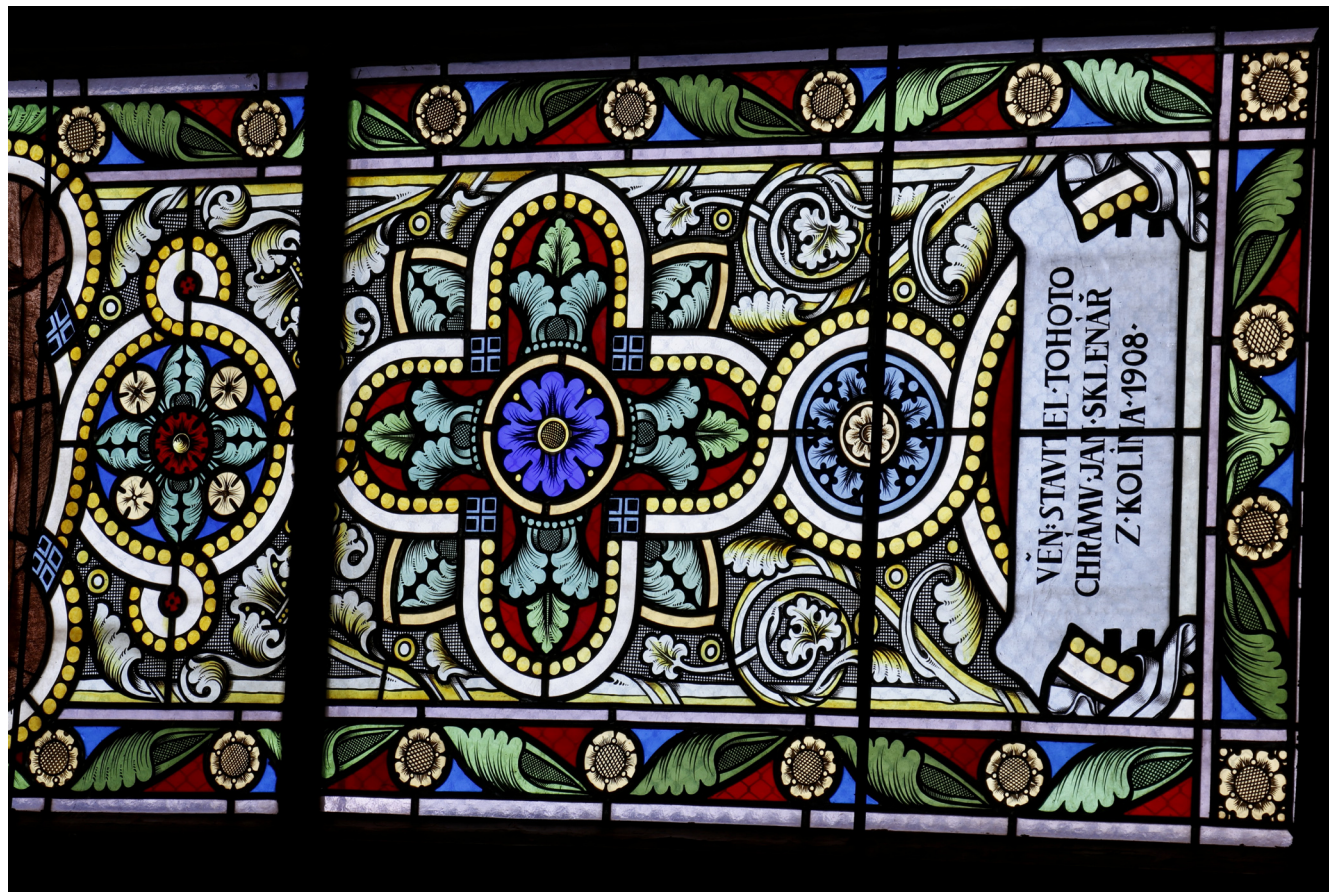
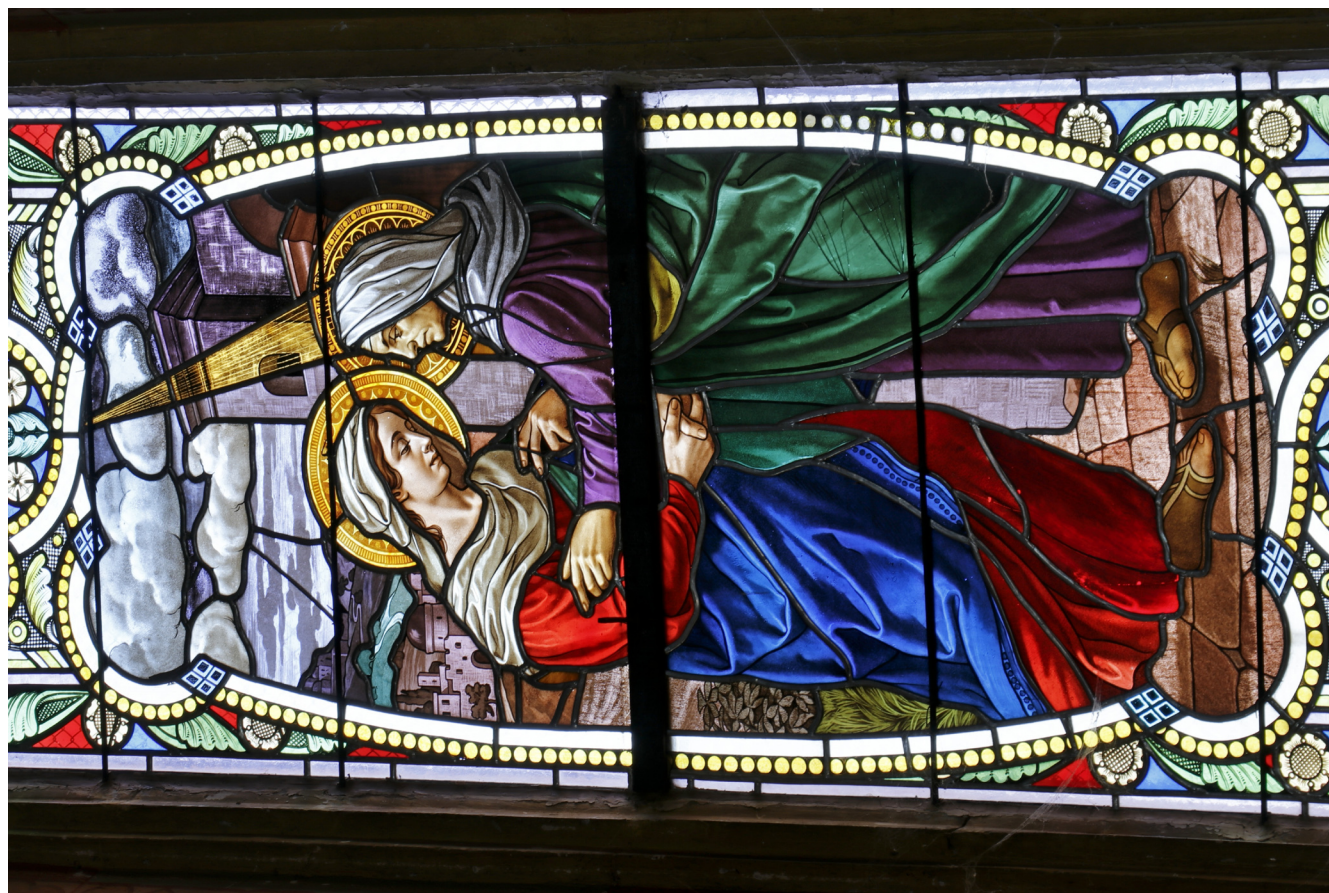
Vitraj č. 3.

Po pravé straně oltáře je třetí malovaná vitraj. Malba je opět ve špatném stavu. V plošně nanesených barvách již často prosvítá neúměrně světlo. Vrstvy nanesených barev jsou odskelněním zeslabené. U pravé postavy, zřejmě sv. Anny je popraskaný velký zelený díl draperie. Sousedící zelený díl je prasklý od úchyty výztuhy jednou. Na spodním kovovém předělu schází nosný trn. Ve spodu vitraje je opět nápis s věnováním od stavitele chrámu Jana Sklenáře z Kolína a letopočet 1908.

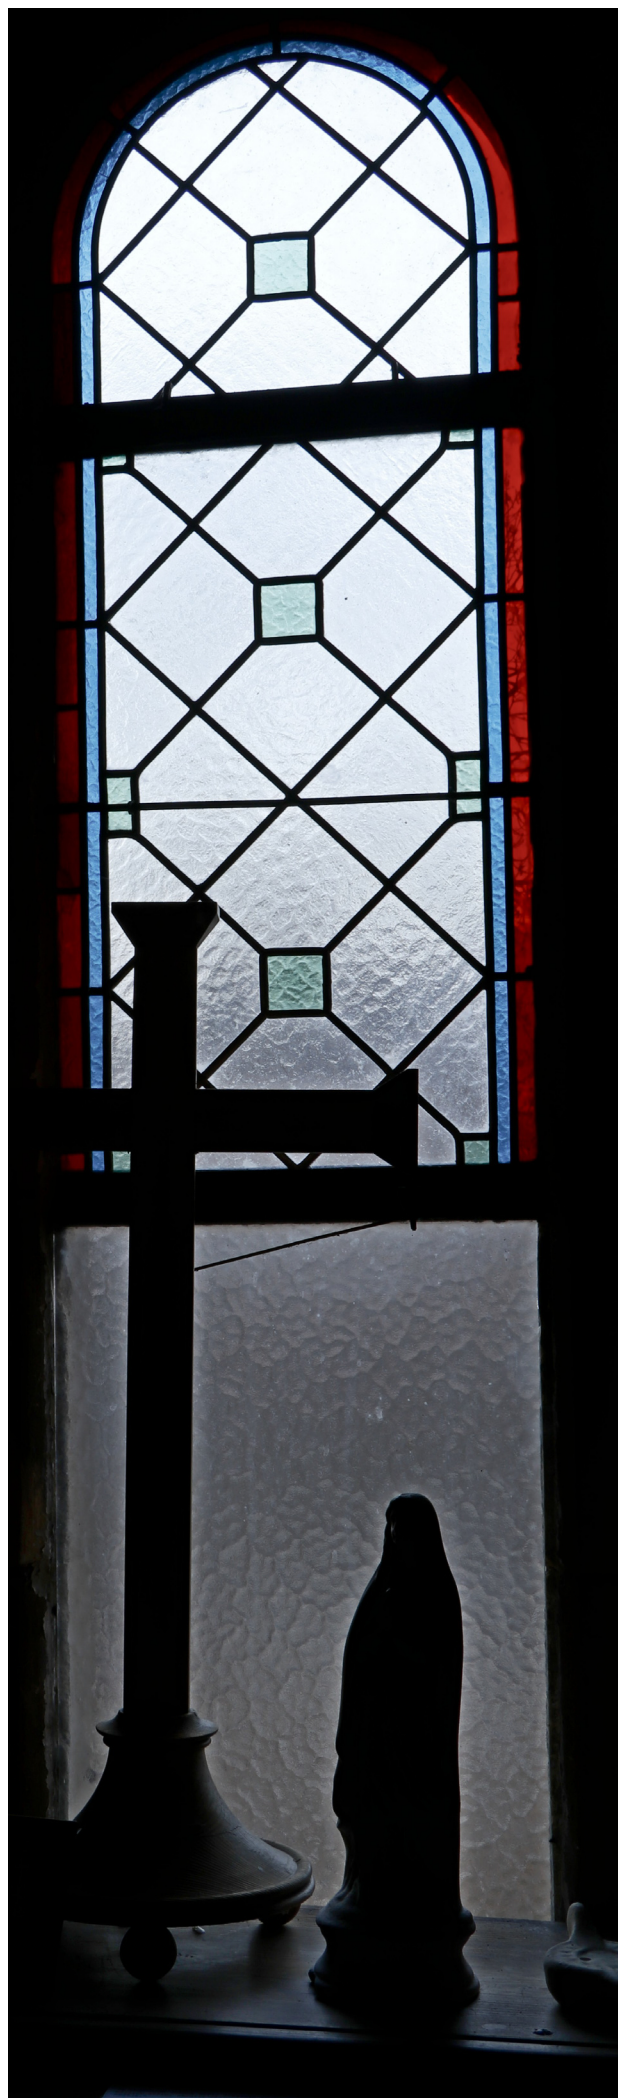
Vitraj č. 5.

Vitraj okna umístěném ve východní stěně zákristie. Dvě horní výplně se zachovaly. Spodní výplň schází a bude vyrobena nová. Horní dvě výplně bude nutné vyjmout a přeložit do nového olova. Spodní výplň bude rekonstruovaná z nových skel stejného druhu jako je původní.

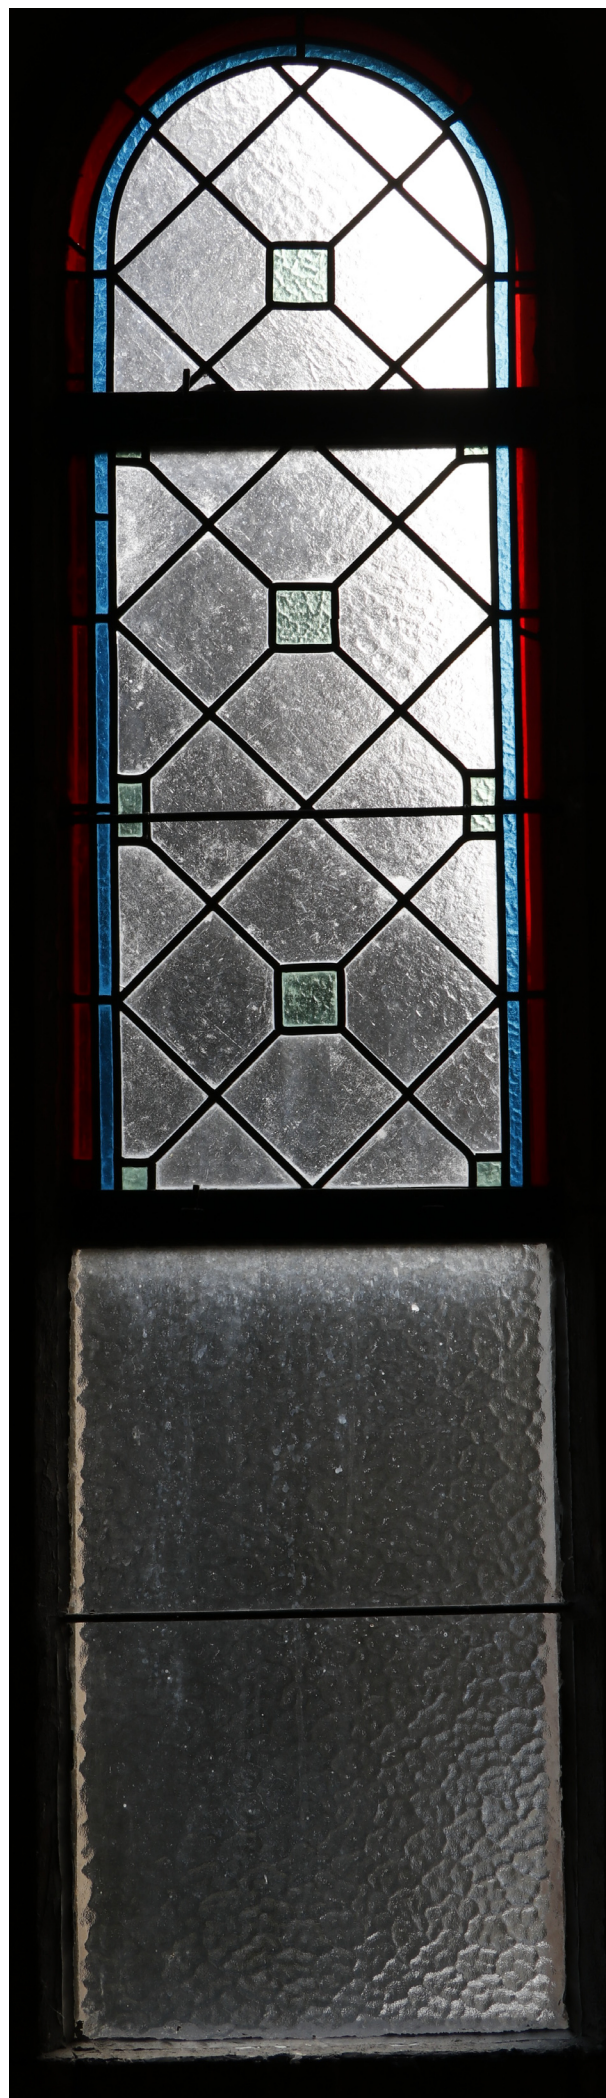
Vitraj č. 7.

Vitraj okna jižní strany. Zachovaly se jen dvě horní výplně. Ty je potřeba přeložit do nového olova a třetí výplň zrekonstruovat ze stejných skel a opět zpevnit ve středu vodorovně výztuhou.

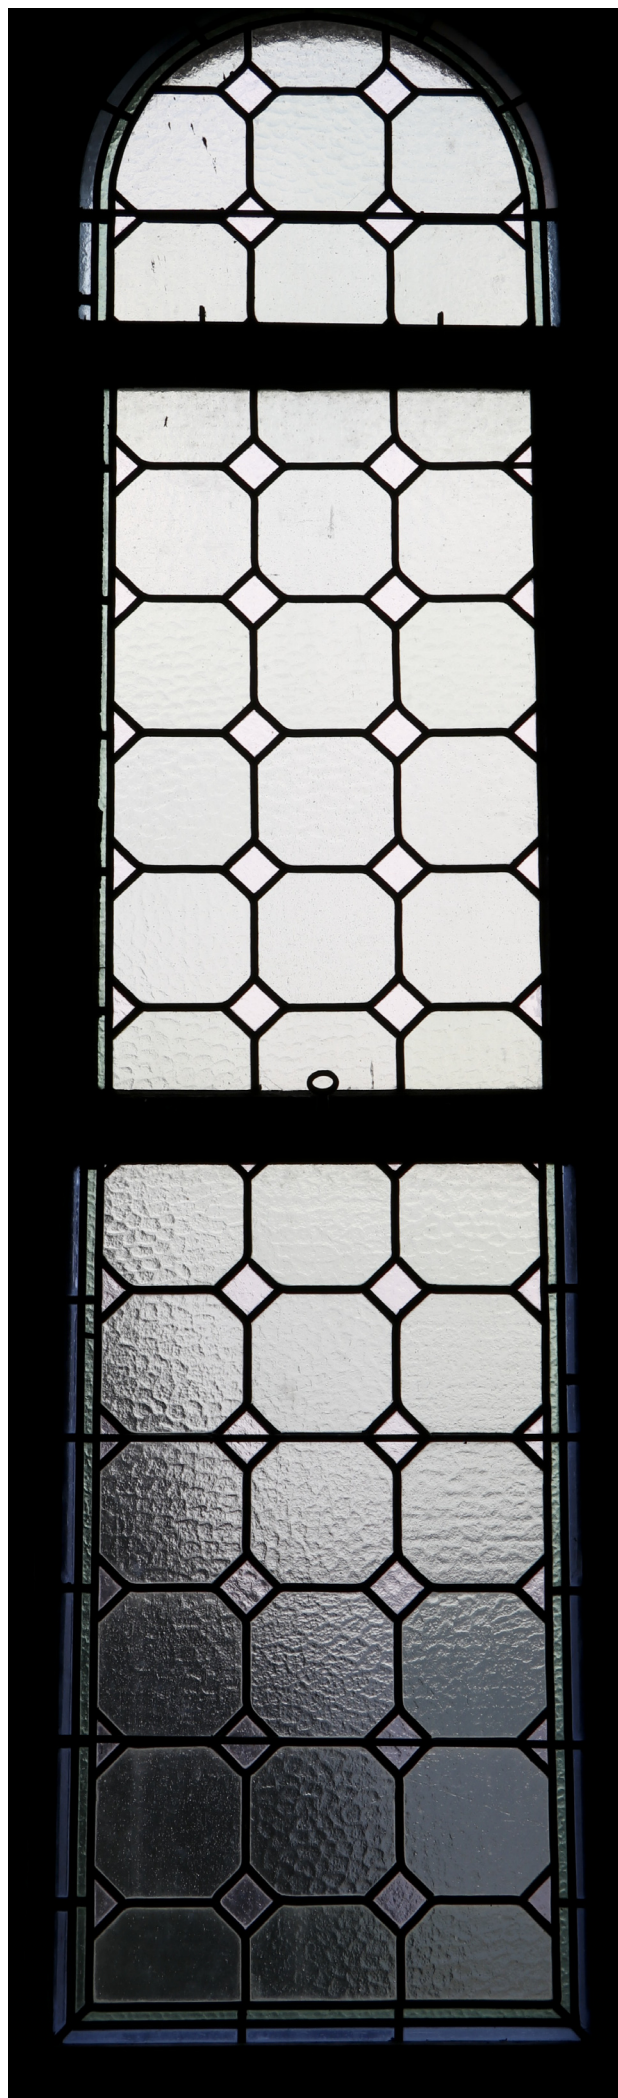
Vitraj č. 10

Vitraj je kompletní a z původního skla. V okně je funkční větračka. U výplně větračky je nutné srovnat návaznost na sousedící výplně. Navíc je třeba výplň větračky zpevnit dvěma výztuhami.

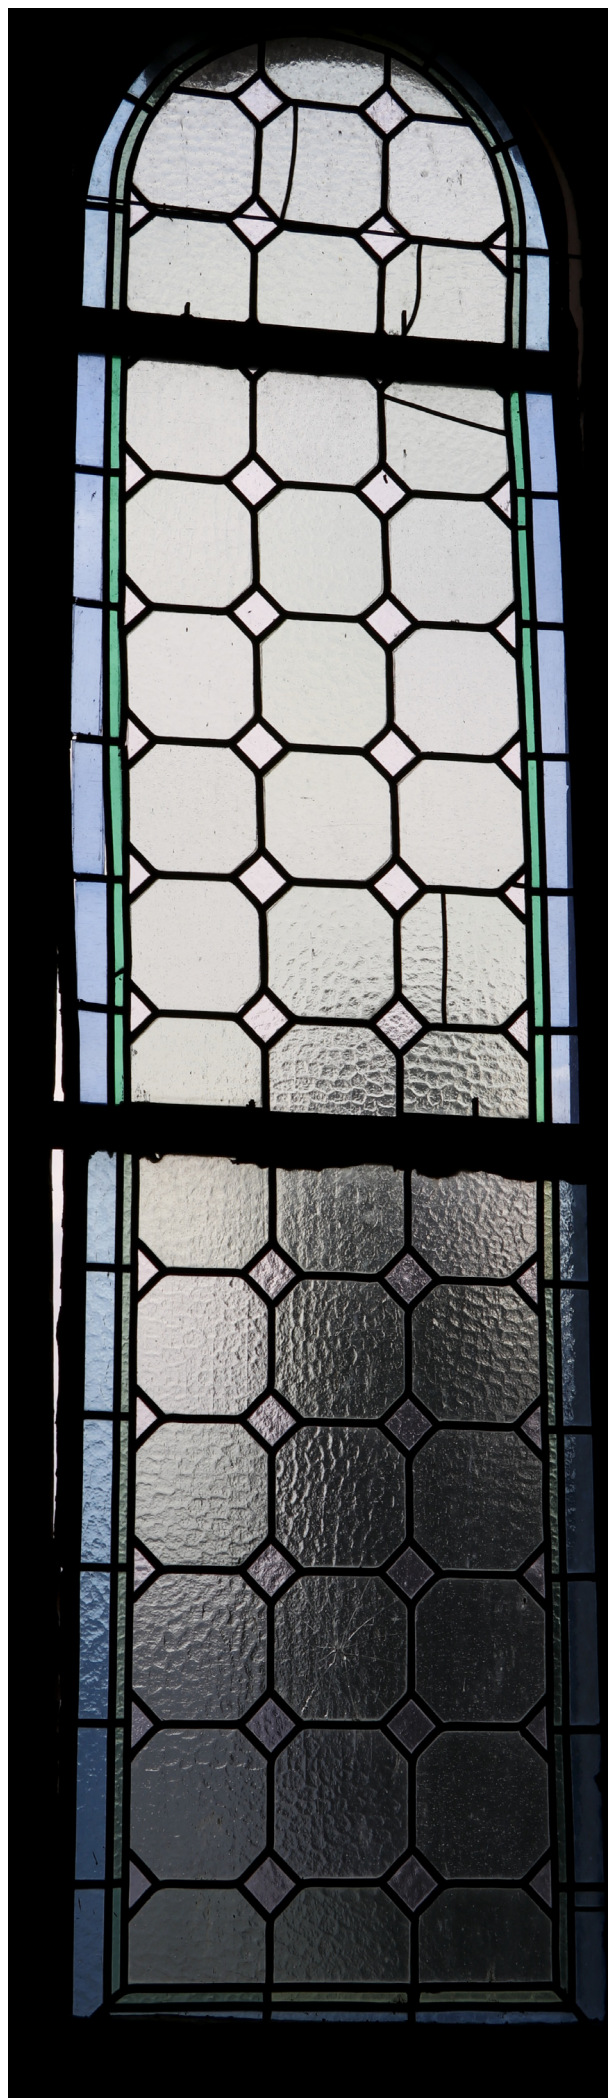
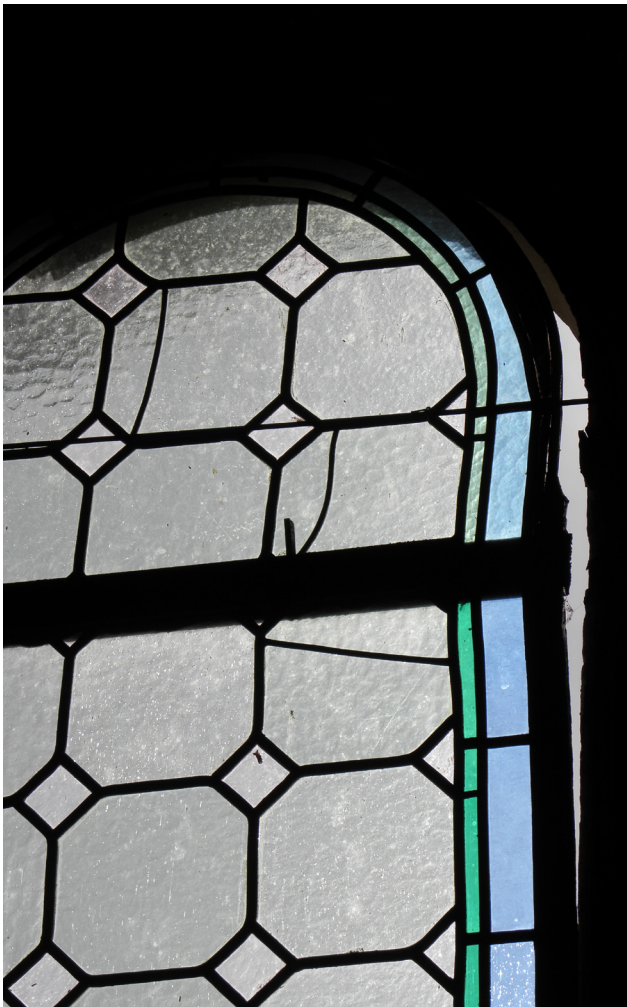
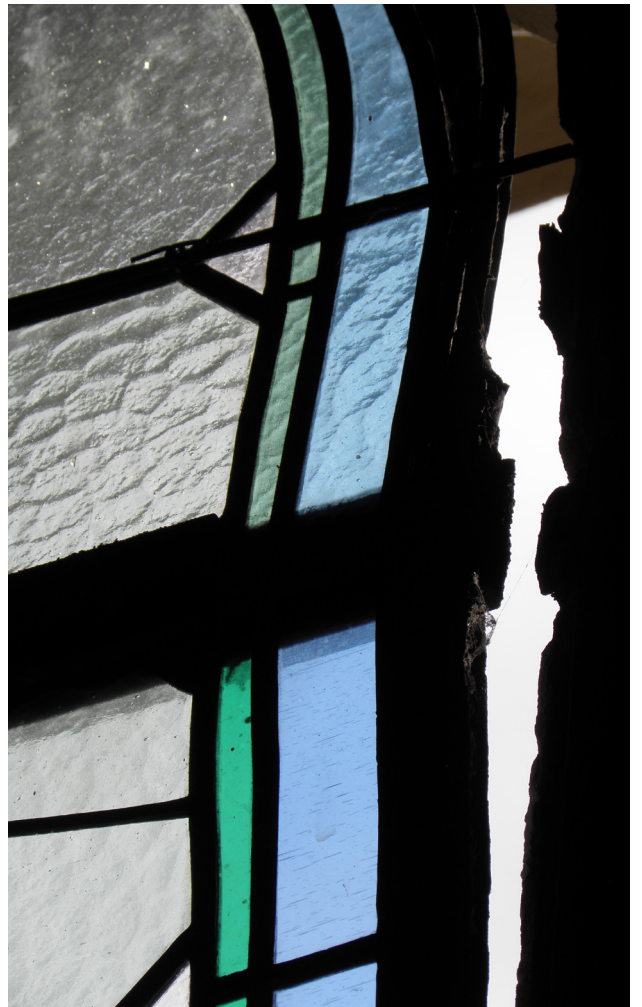
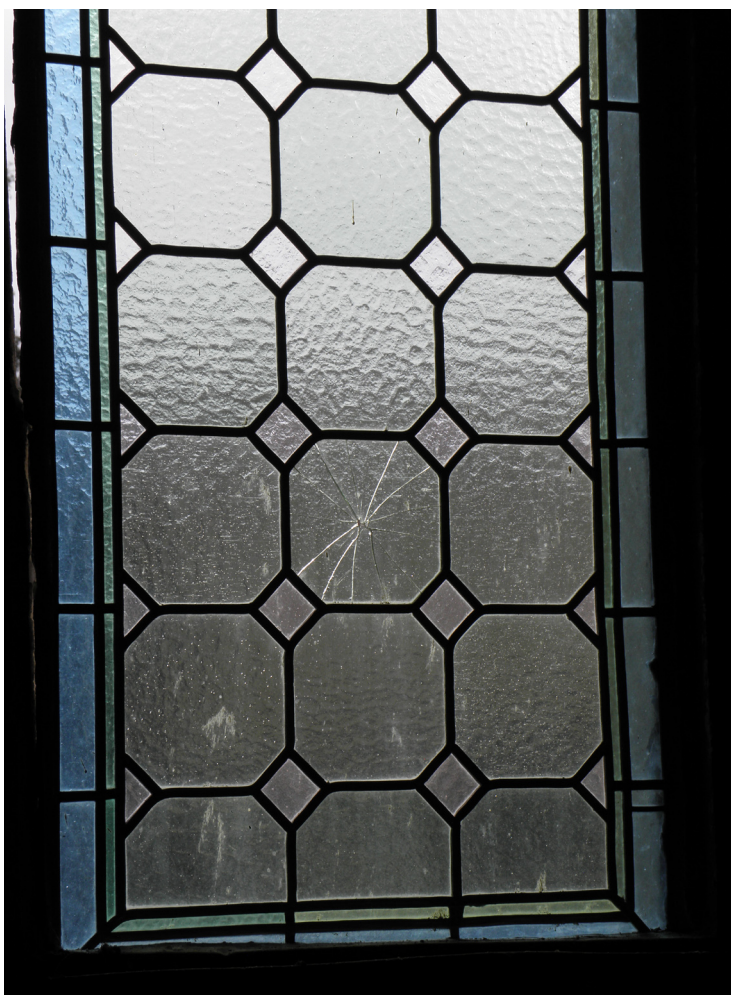
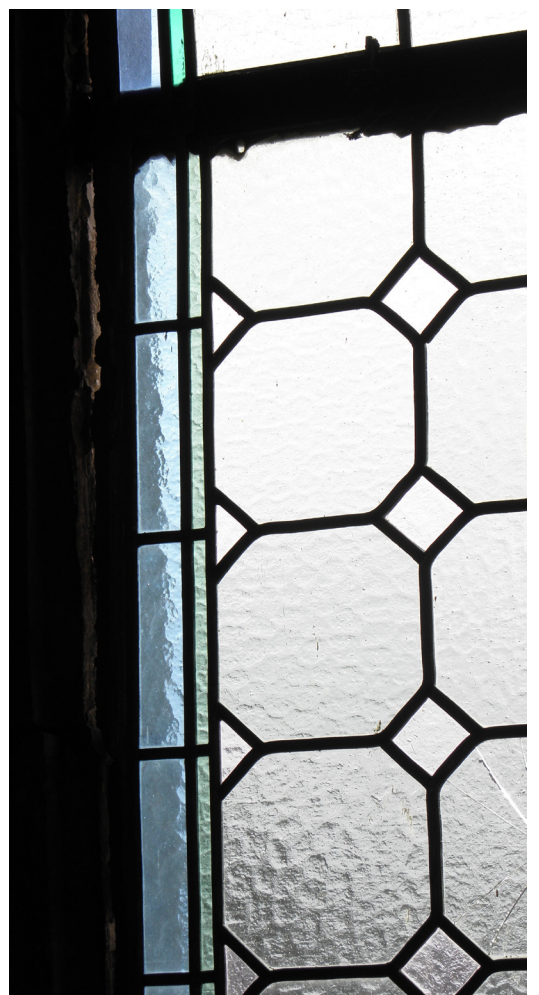
Vitraj č. 12.

Okno má deformované ostění. Vlevo dole na straně je mezera mezi vitraji a ostěním. To samé je i v horní polovině vitraje po pravé straně kde je uvolněný z ostění i kovový předěl a vitraj je vydutá směrem ven i s kovovým předělem. Vitraj v minulosti již byla přeložena a čtyři prasklé díly byly předěleny slabšími olovy. Ve spodní výplni je jeden osmihran prasklý do pavouka. Při skládání doplněné vitraje odpovídajícím sklem je nutné dbát na správnou návaznost výplní. Původně byla i v tomto okně větračka. Opět zde zůstal jen zajišťující trn na parapetu.

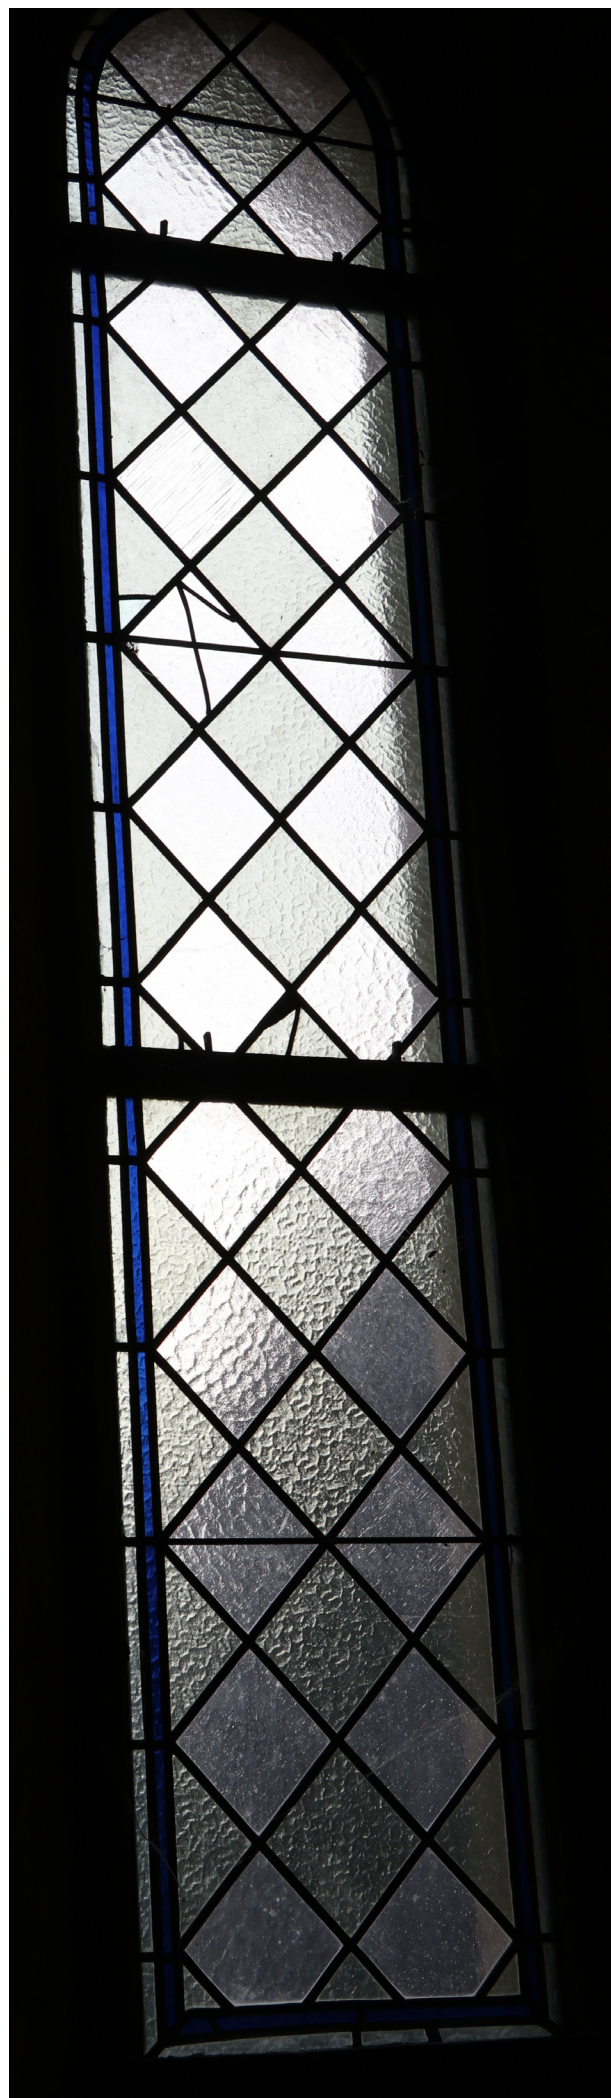
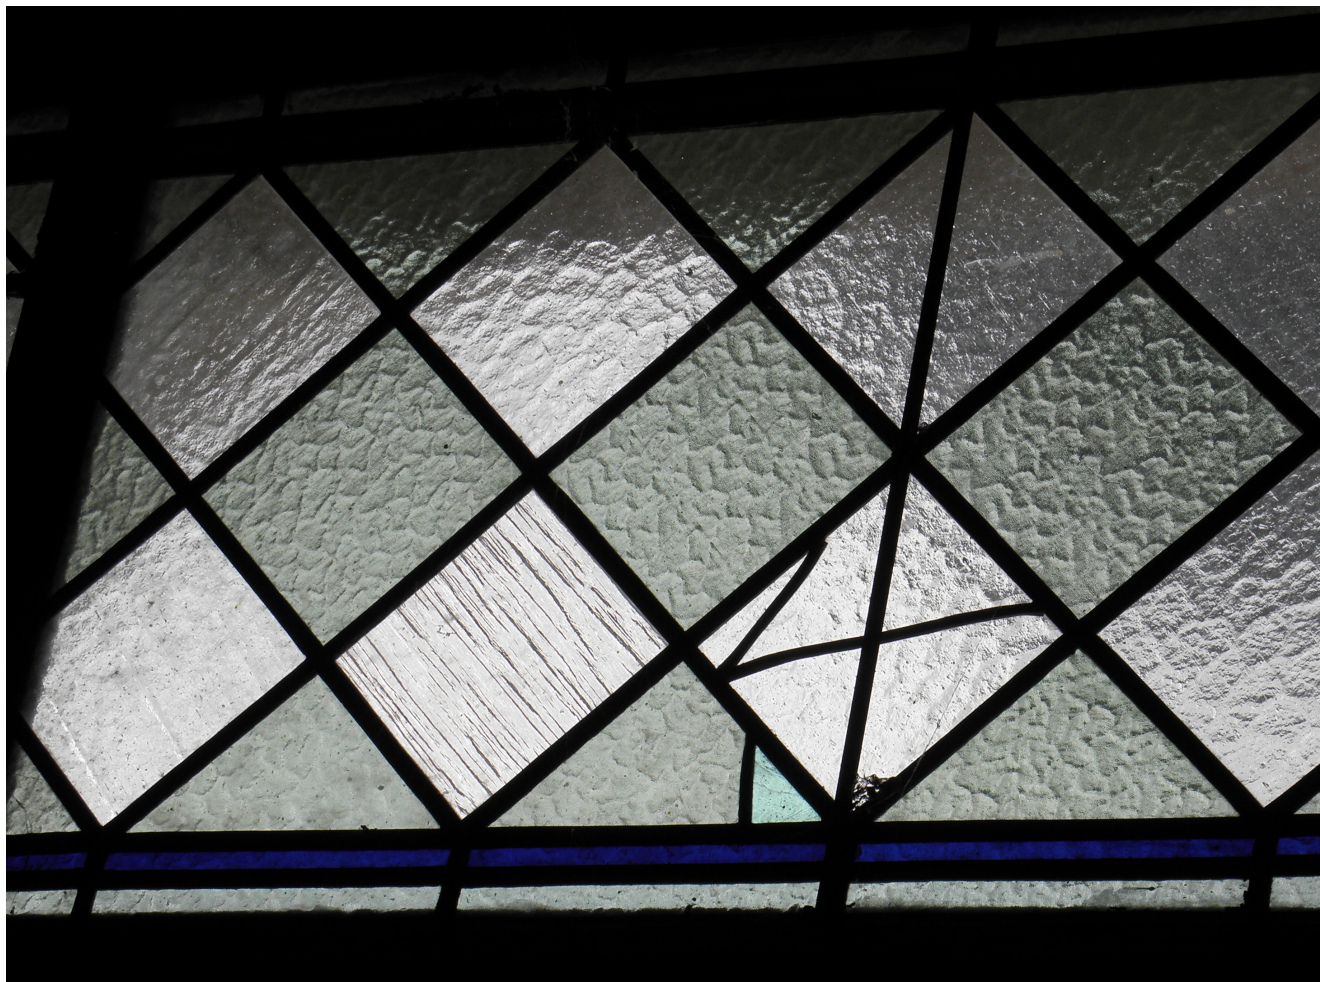
Vitraj č. 14.

Okno umístěné na jižní straně. Vitraj byla již v minulosti přeložena do nové olověné vazby. Prasklá skla byla ve výplních ponechána a předělena slabými olůvky. Olovo je již zoxidované. Při přeložení výplní budou popraskané díly skel nahrazeny novým odpovídajícím sklem stejného druhu. Dvě obdélníkové výplně budou zpevněny dvěma kovovými výztuhami v třetinách plochy aby byla zajištěna jejich větší pevnost.

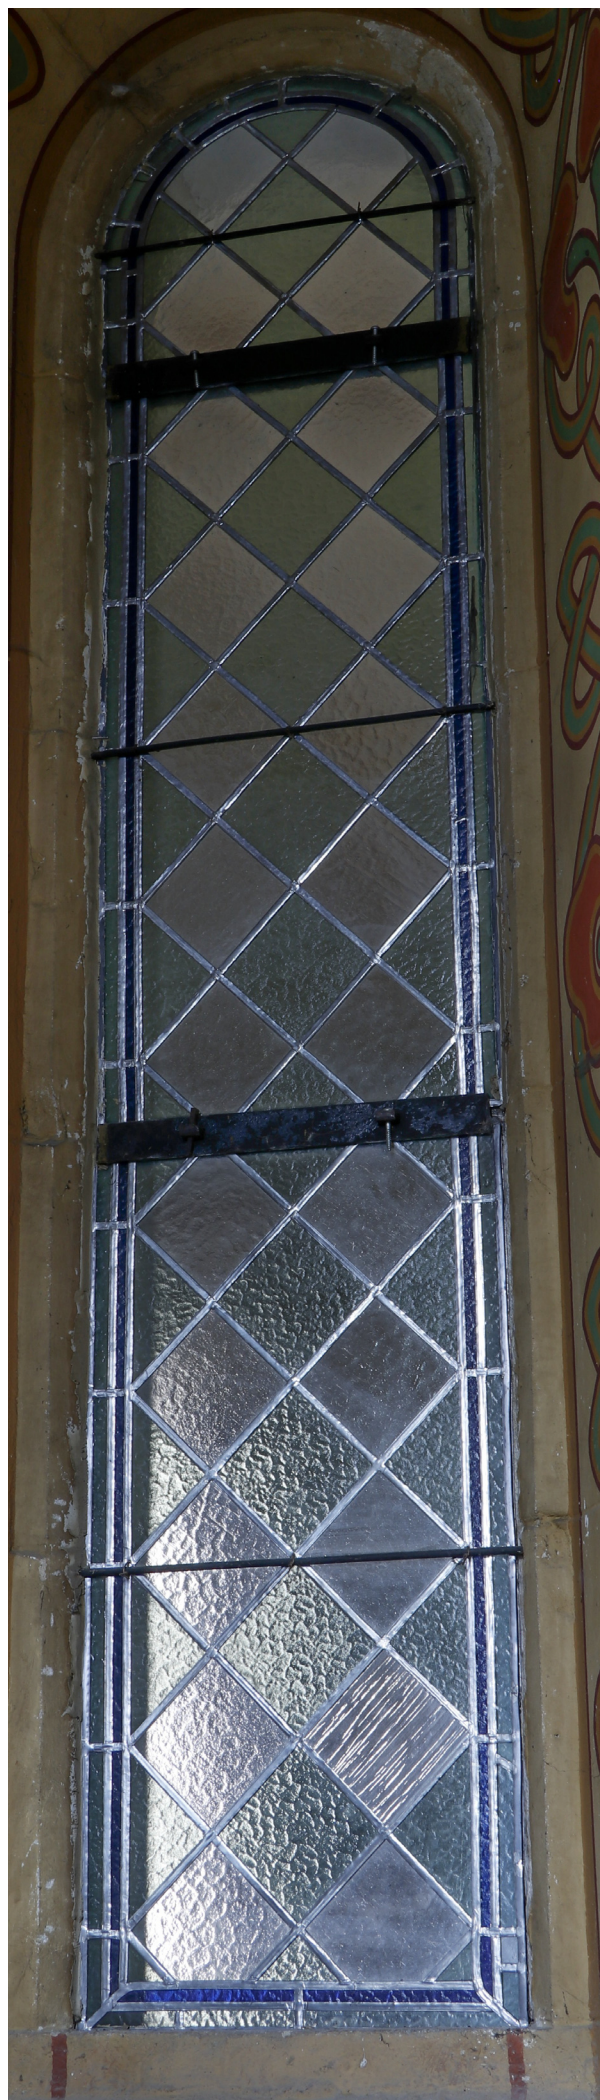
Vitraj č. 16.

Okno je umístěné v mezistěně mezi kaplí a vstupní halou kostela. Výplně na sebe řádně olovy nenavazují. Vitraj není v ostění řádně zapravena i když je nově přeložena. Do její plochy byla doplněna novodobá skla, která neodpovídají původním. Při překládání do nové olověné osnovy budou neodpovídající skla vyměněna za stejná s původními. Scházející zajišťovací klínky na kovových předělech bude třeba doplnit. Krycí lišty nelze zajistit čímkoliv. Obdélníkové výplně budou zpevněny dvěma výztuhami.
