PSEUDOROMÁNSKÝ KOSTEL
NANEBEVZETÍ PANNY MARIE V GRUNTĚ.
RESTAURÁTORSKÝ PRŮZKUM A ZÁMĚR
NA RESTAUROVÁNÍ VITRAJÍ.

Jaroslav Skuhrový, restaurátor vitrají,
pov. MKČR č. j. 44/93,
rok 2019.

KOSTEL NANEBEVZETÍ PANNY MARIE V GRUNTĚ.
RESTAURÁTORSKÝ PRŮZKUM VITRAJÍ A ZÁMĚR.

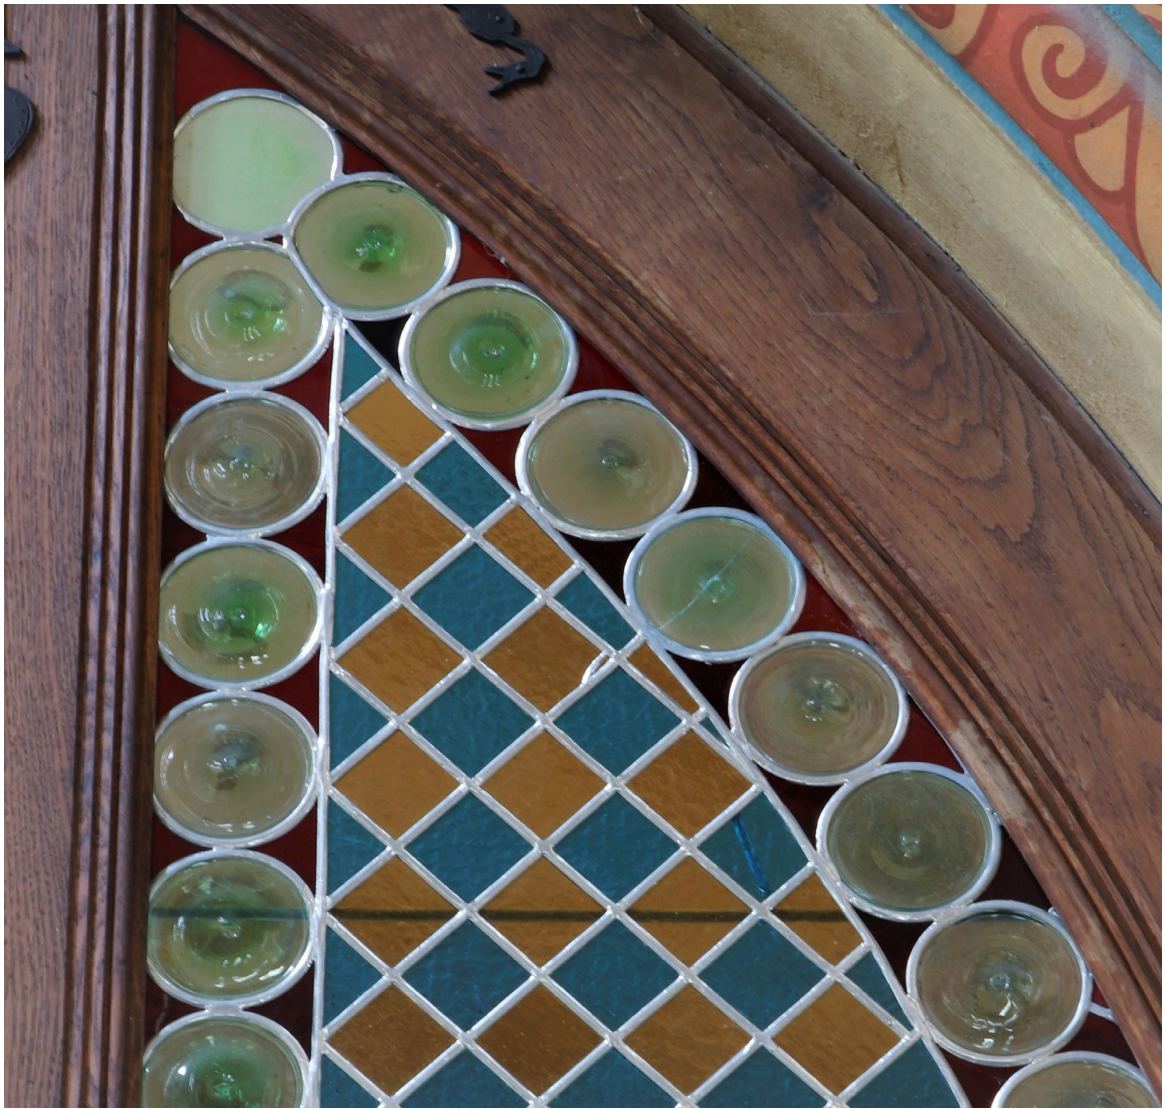
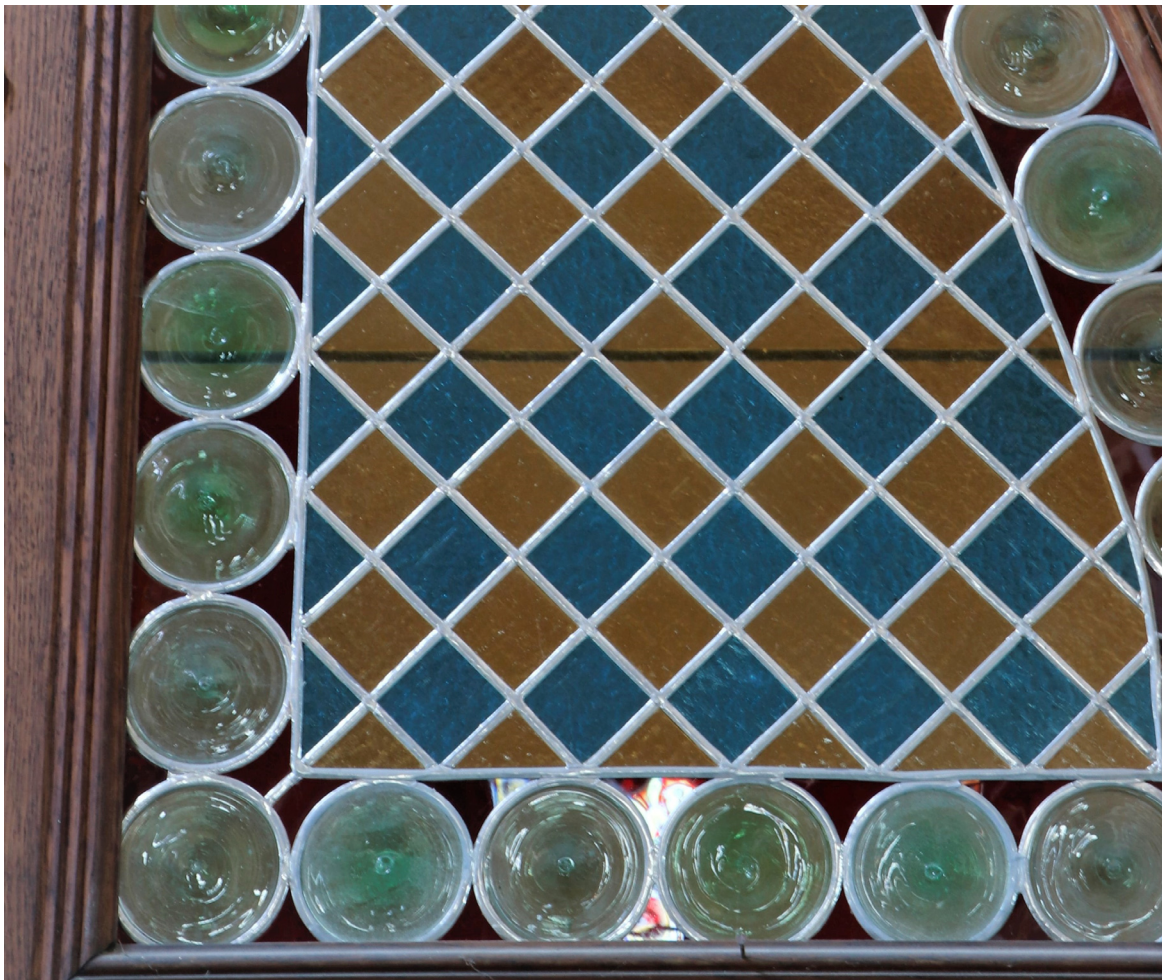
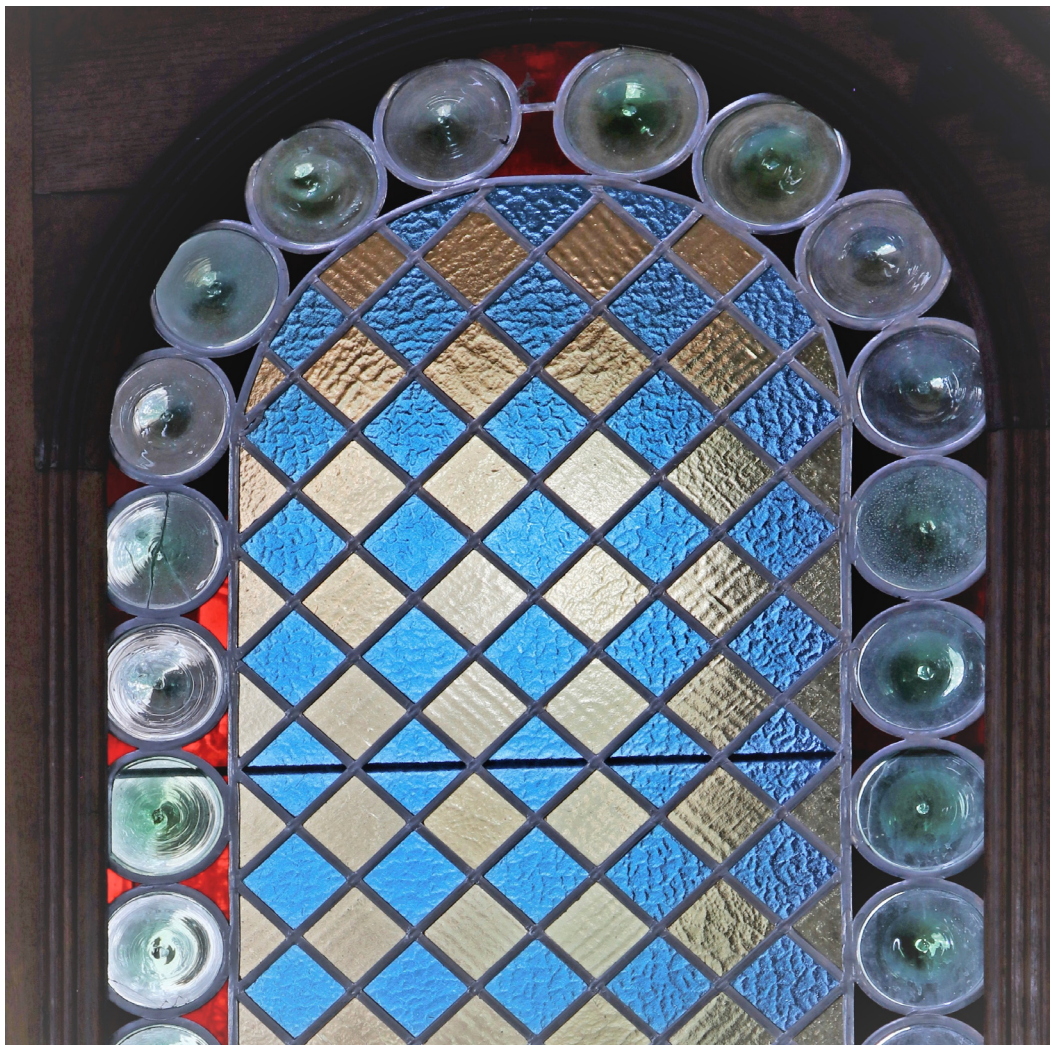
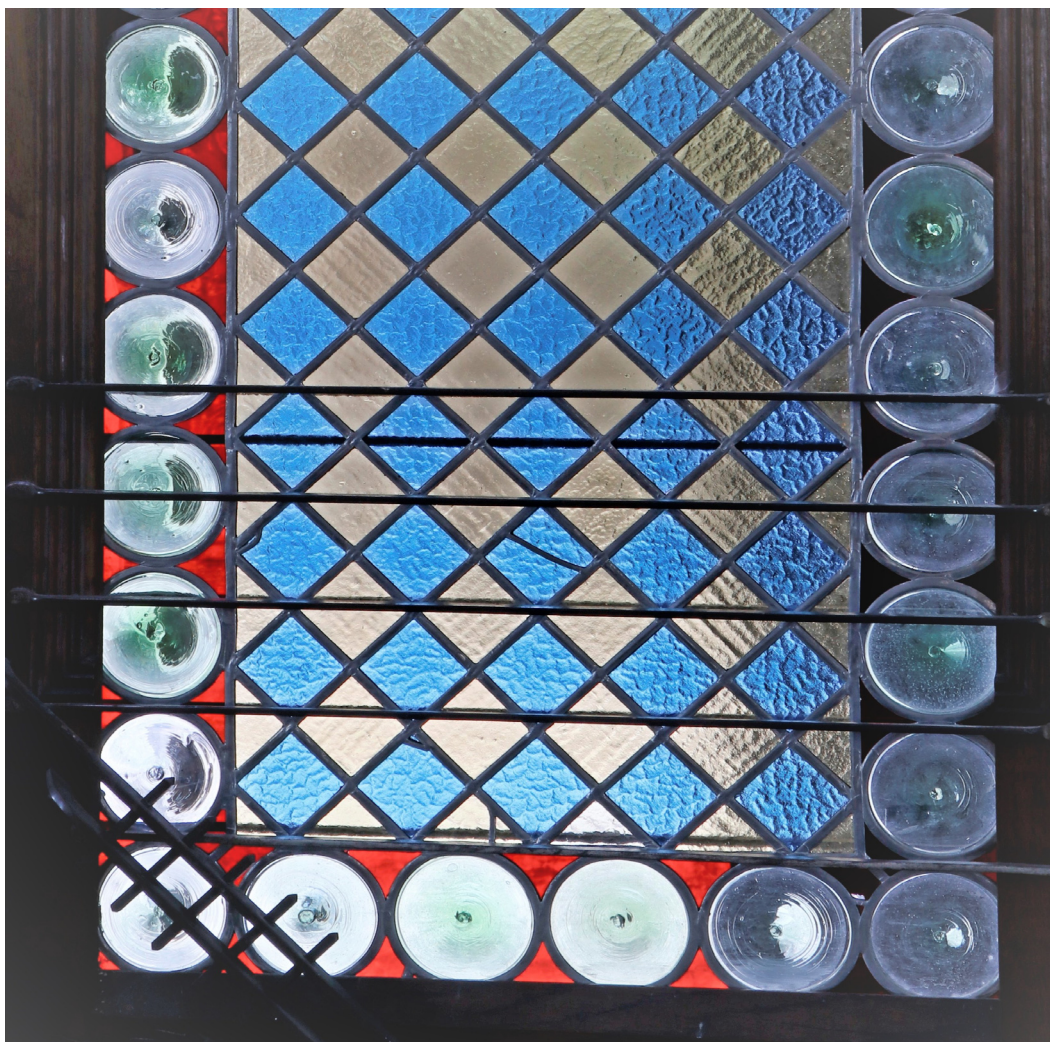
Vitraje (výplně dveří) č. 17 až 25. Rozměry:

Vitraje byly v nedávné době přeloženy do nové olověné vazby. Zřejmě z důvodu zajištění větší pevnosti ploch výplní byl použit širší průměr olov než byl původní. Bohužel tato širší olova pevnost výplní nezajistí pokud se výplně nesloží správným způsobem. Kosočtverce jsou skládány po řadách. Jednotlivé řady nejsou mezi sebou provazovány a výplně tímto způsobem skládané se v plochách snadněji deformují. Bucny, které tvoří borduru nejsou v obvodovém pásu řádně rozvrženy. Někde vznikají mezery a na jiných místech jsou bucny částečně seříznuté aby se vůbec do obvodového pásu vešly. Dost bucen je popraskaných. Jsou zde doplněna jinak barevná skla. Výplně se deformují. Jsou nedostatečně zpevněny kovovými výztuhami.

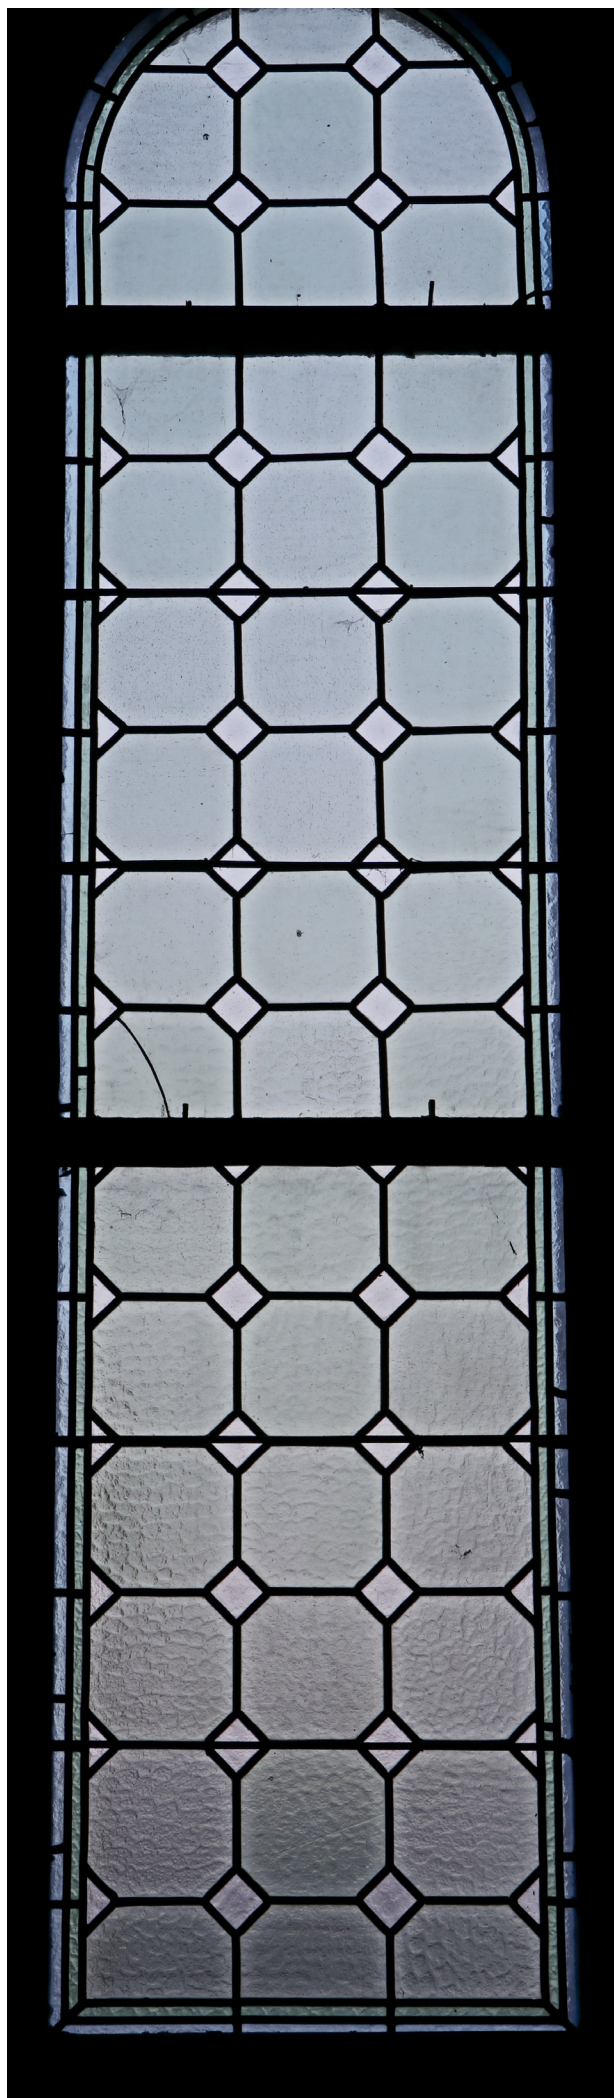
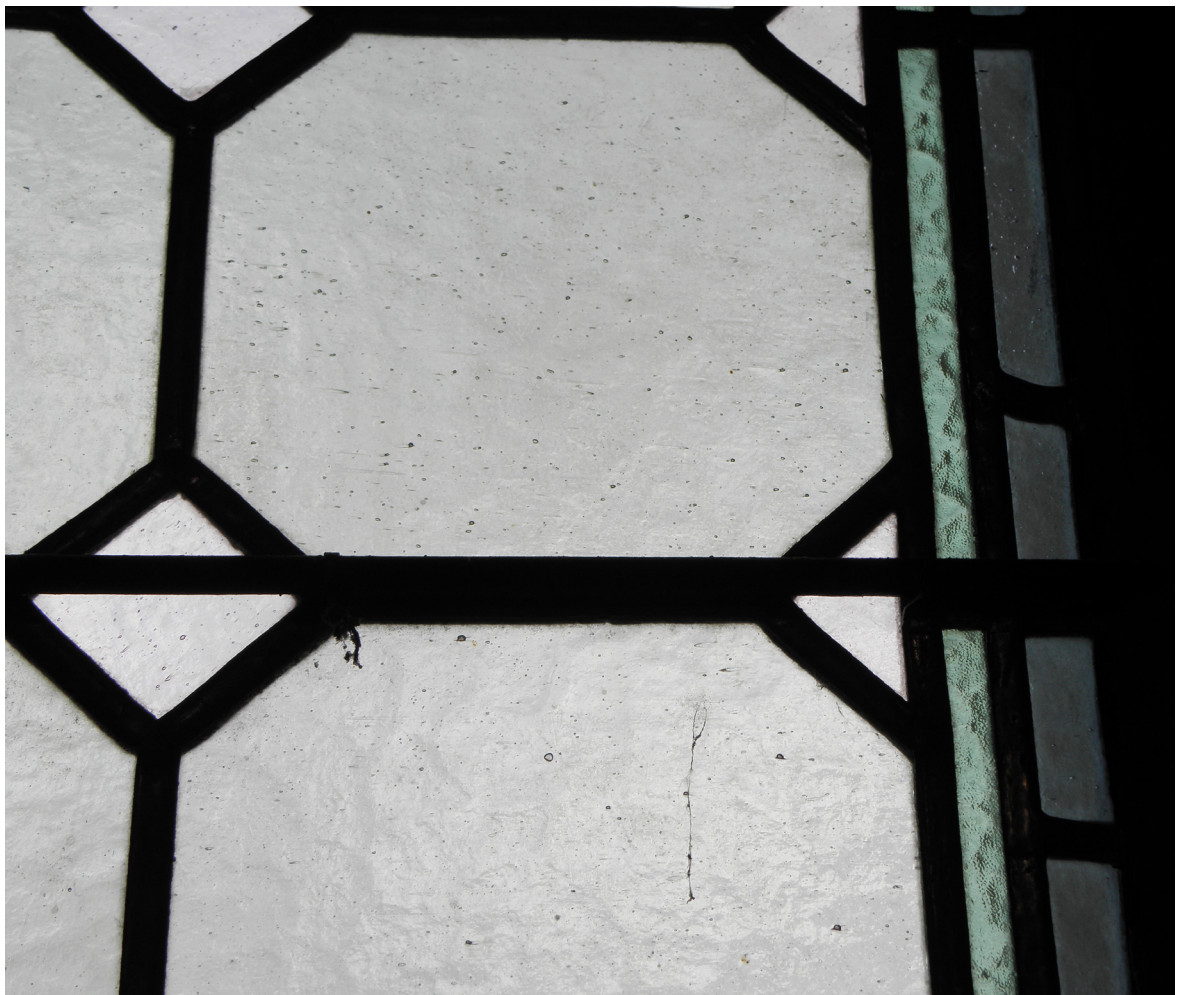
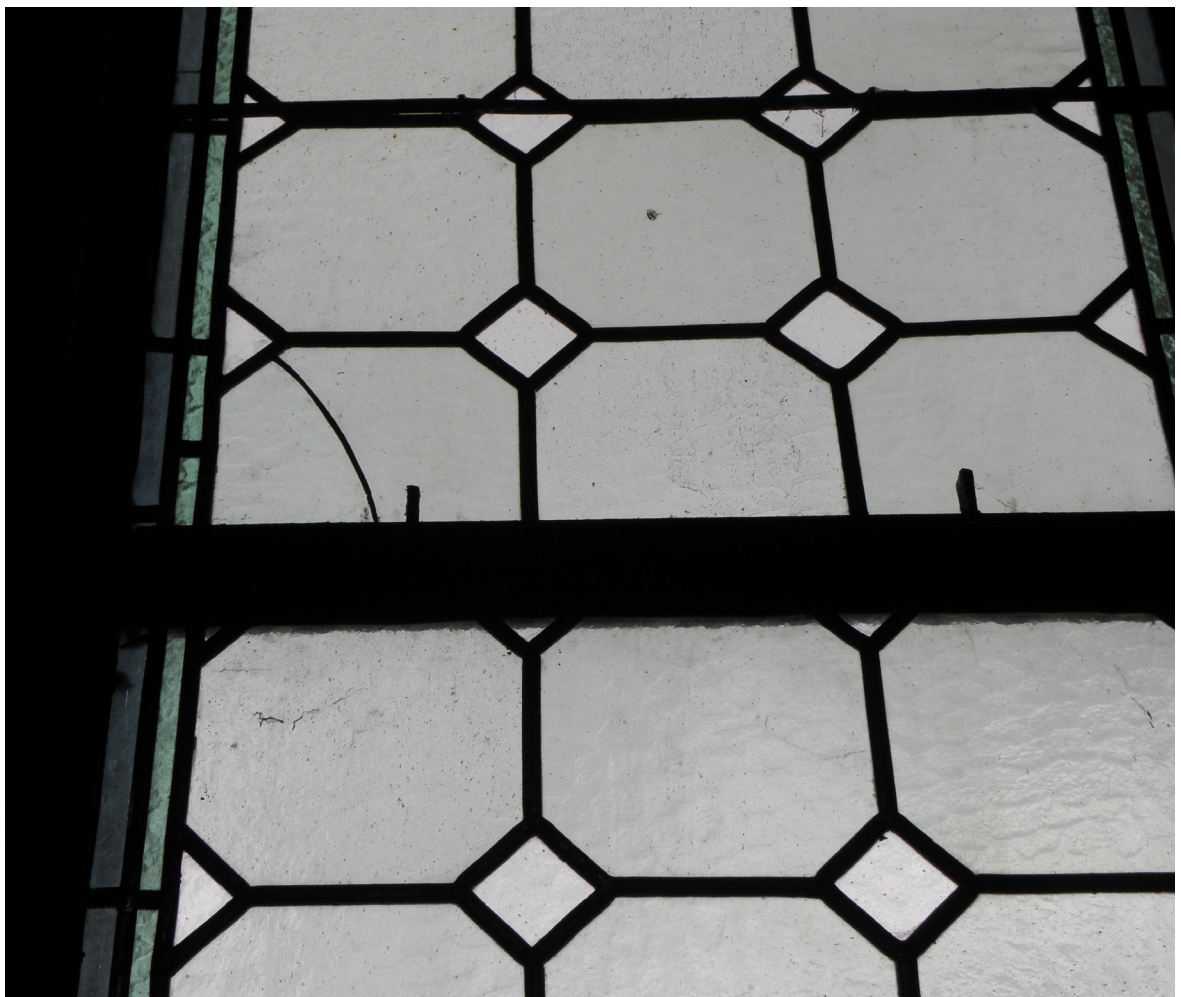
Vitraj č. 27.

Výplně okna jsou složeny z původního druhu skla. Ve střední výplni je prasklý jeden spodní díl. Olovo je zoxidované. Výplně bude nutné přeložit do nové olověné vazby. Vitraj již byla v minulosti přeložena do nového olova. Svědčí o tom předělené díly bordury v místech kde byly prasklé.

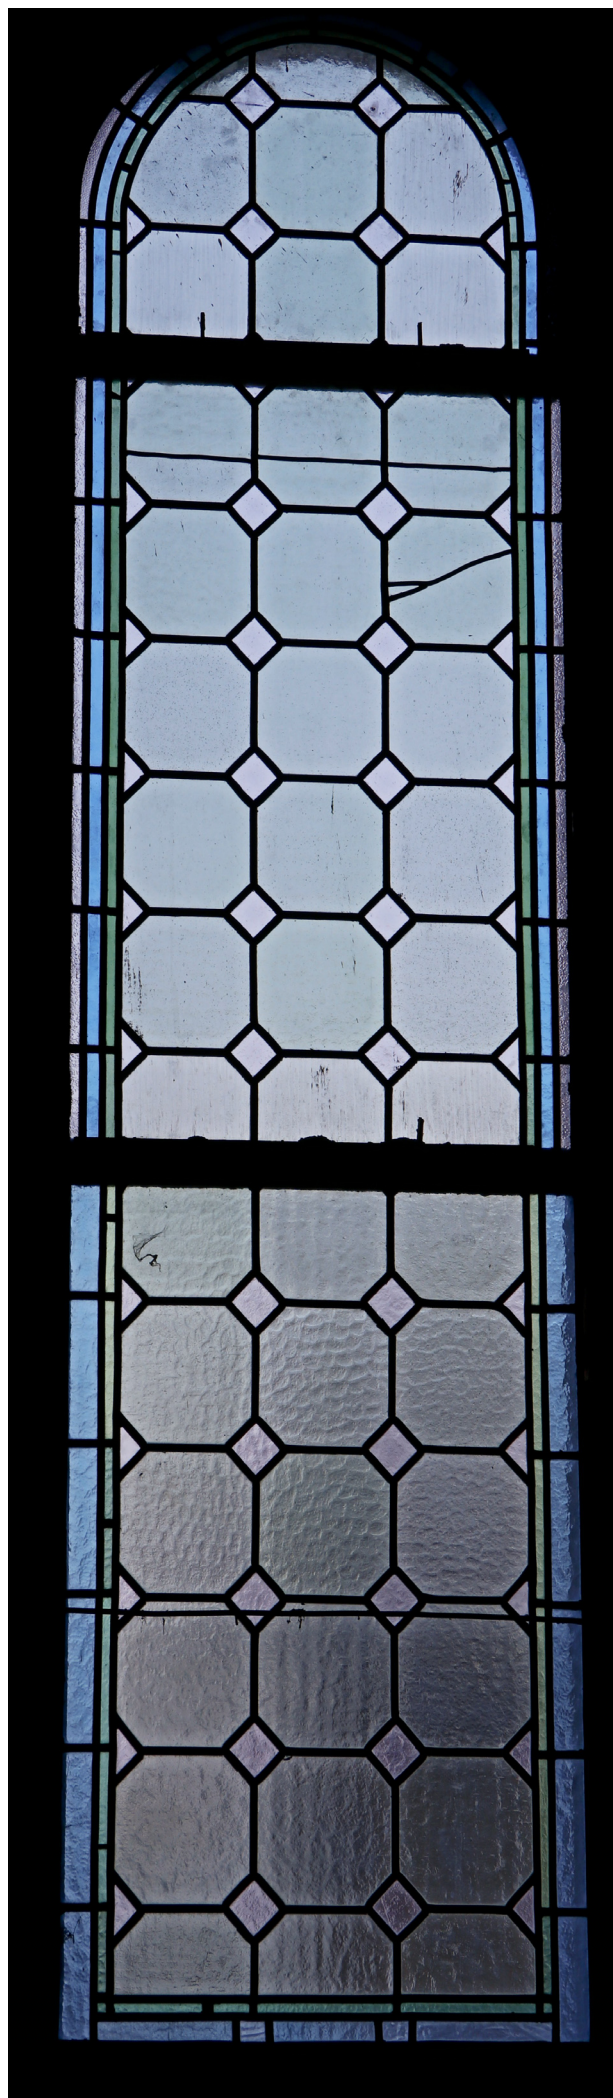
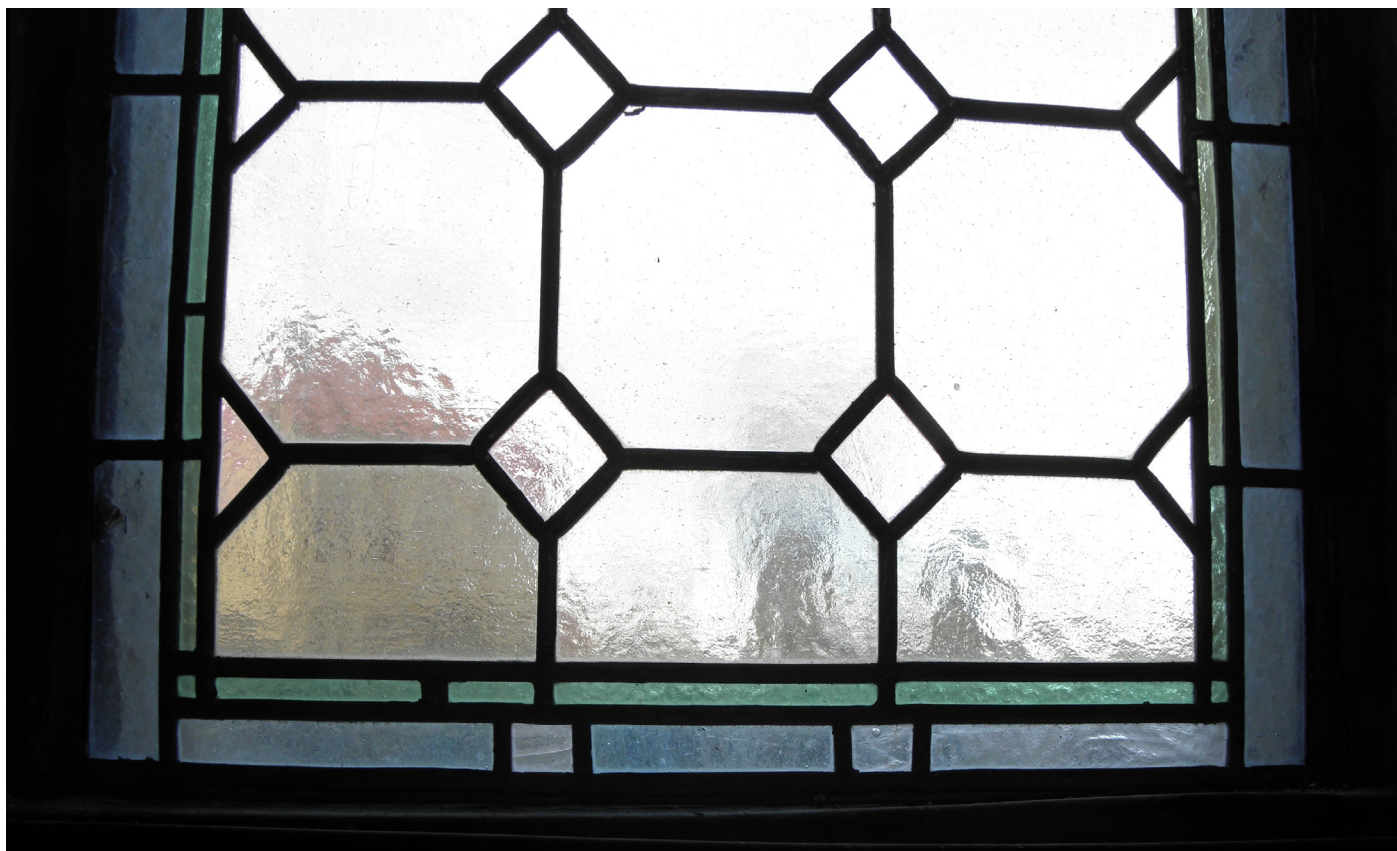
Vitraj č. 28.

Vitraj byla v nedávné minulosti přeložena do nového olova. Plocha středové a horní výplně byla opět doplněna nevhodným novodobým sklem. Čtyři díly zelené bordury a jeden osmihran ve střední výplni jsou prasklé a dodatečně předělené olůvky. U spodní výplně je bordura složena pouze ze dvou místo ze třech skel. Vitraj je nutné vyjmout, rozebrat, doplnit správnými druhy skel. U spodní výplně bude třeba dát borduru do původního stavu. Výplně složit do nové olověné osnovy. V okně byla původně větračka.

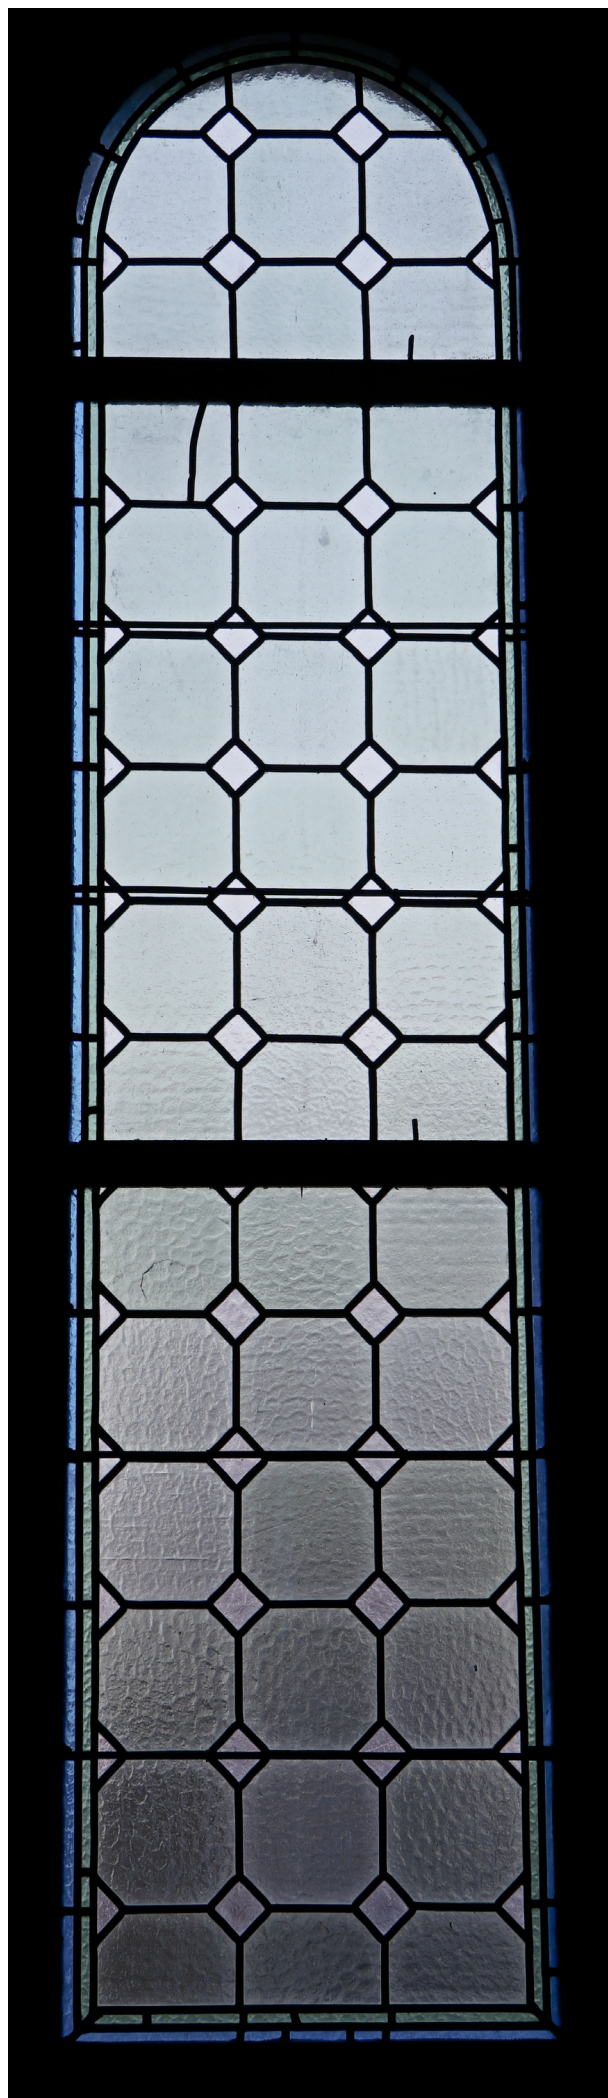
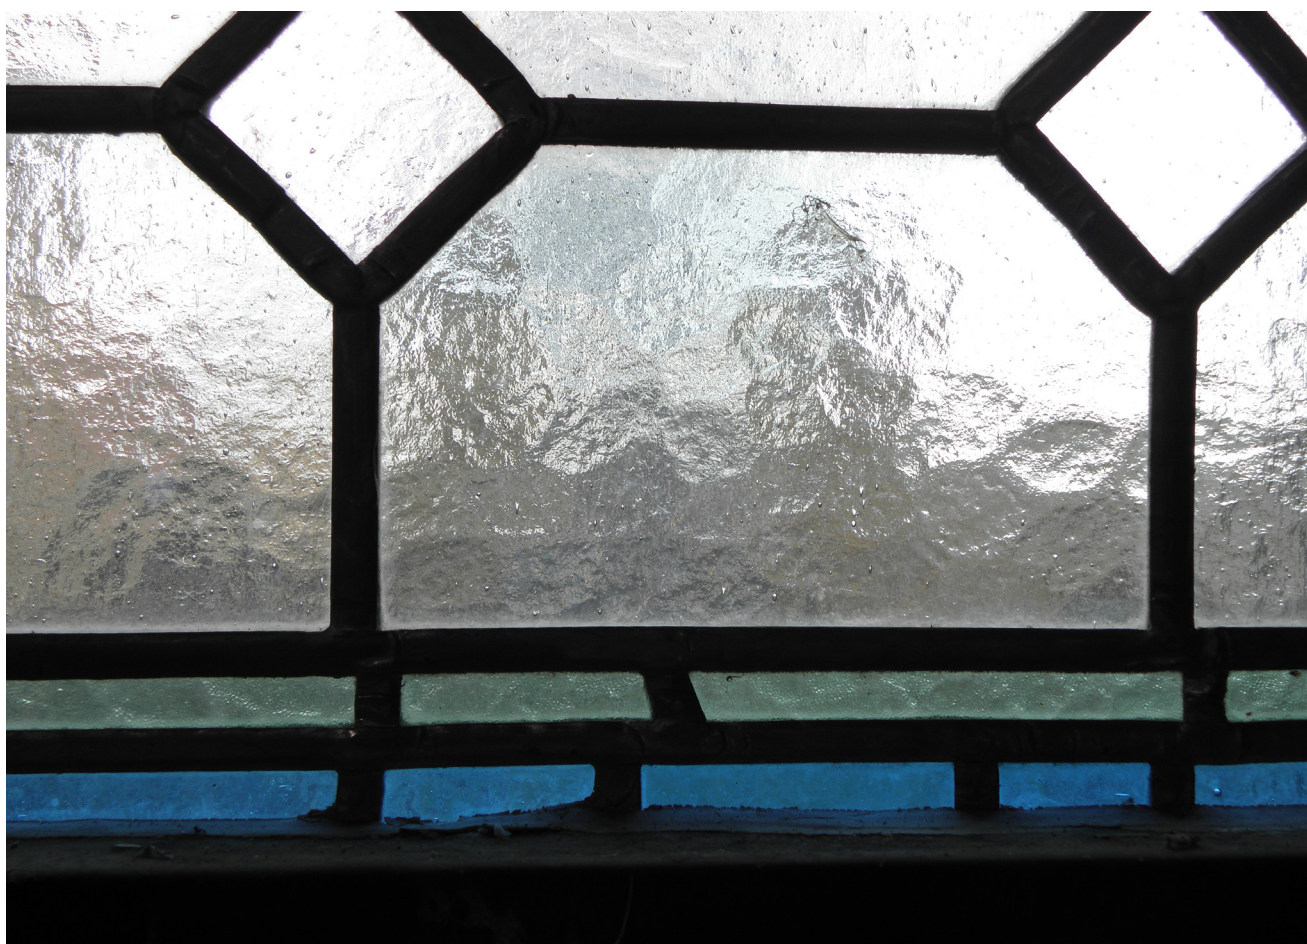
Vitraj č. 29.

Výplně tohoto okna jsou kompletní a z původního druhu skla. Jeden horní díl středové výplně je prasklý a předělen olovem. Při překládání výplně do nové olověné vazby v minulosti, byly také předěleny prasklé díly bordury. V současné době je již olovo zoxidované. Vitraj bude přeložena do nového olova.

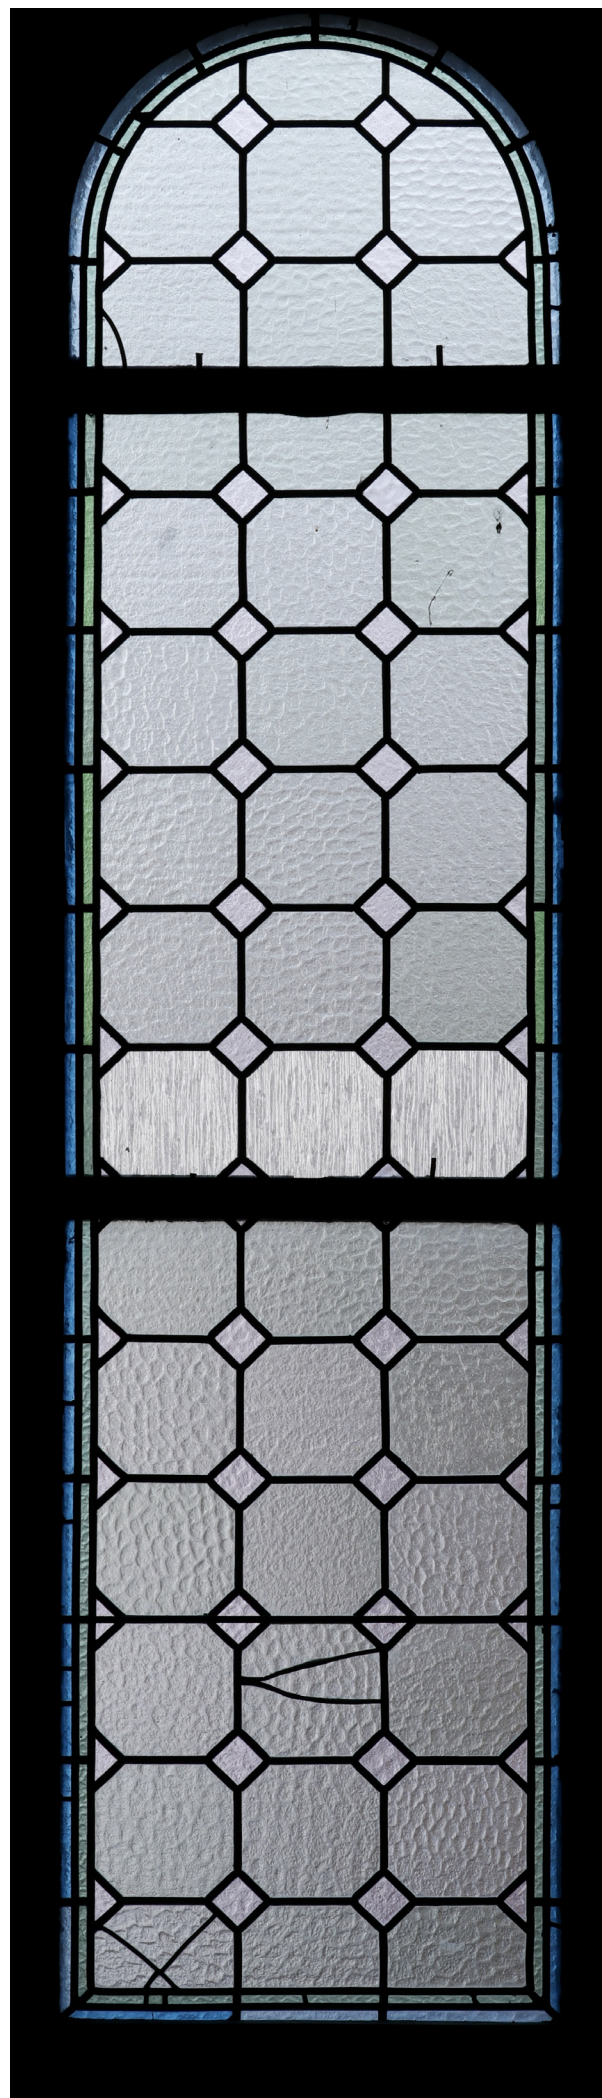
Vitraj č. 30.

Vitraj byla opět v nedávné době přeložena do nového olova. Do plochy středové výplně byla opět vložena skla s odlišnou novodobou tlačenu strukturou. Tři popraskané díly středových skel byly pouze předěleny olovy a ponechány v plochách výplní. 15 ks prasklé bordury bylo také pouze předěleno olovy a ponecháno ve vitraji. V současné době je nově prasklý jeden osmihran ve středové výplni. V horní a dolní výplni je prasklý jeden díl modré bordury. V okně schází původní větračka.

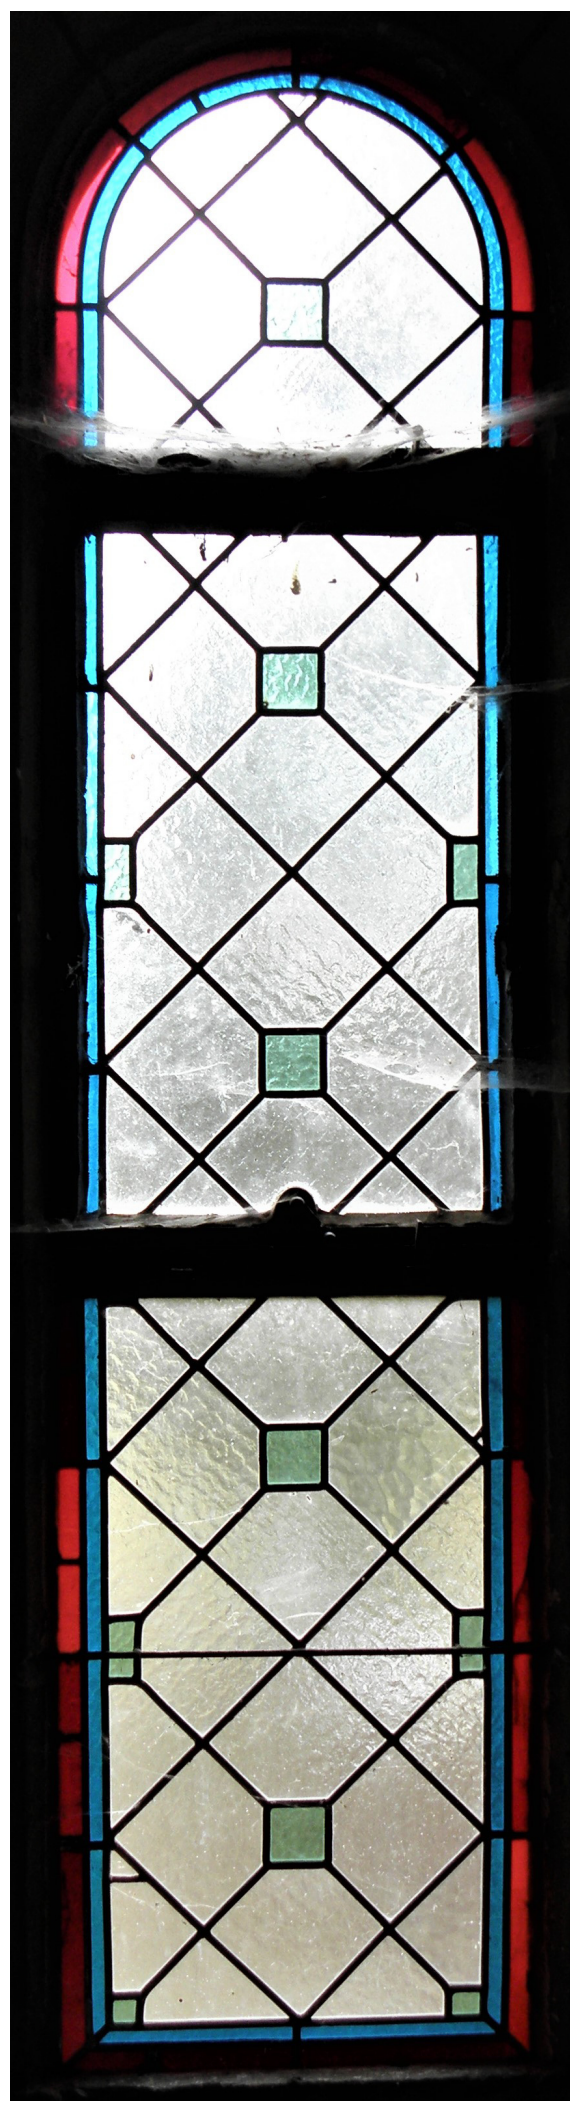
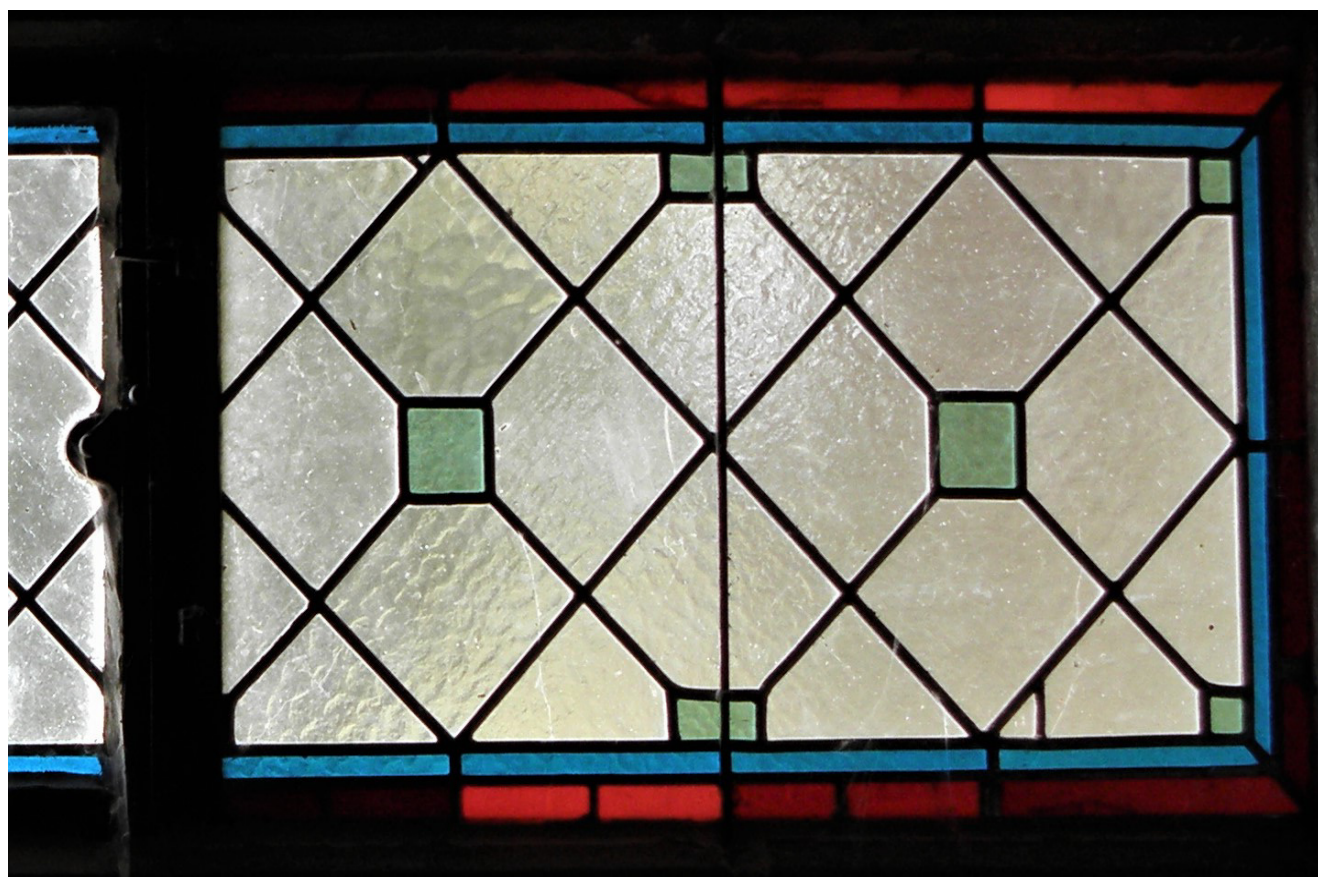
Vitraj č. 32.

Vitraj již byla v minulosti přeložena do nové olověné vazby. Do krajové červené bordury byla doplněna skla v nestejně intenzitě červené barvy. Jinak jsou v okně skla původní. Jeden původní středový díl byl prasklý a při skládání výplně byl předělen olovem. Vitraj bude přeložena do nového olova. Krajová červená bordura bude barevně sjednocena. Prasklý středový díl bude nahrazen novým odpovídajícím sklem. Ve vitraji je funkční větračka.

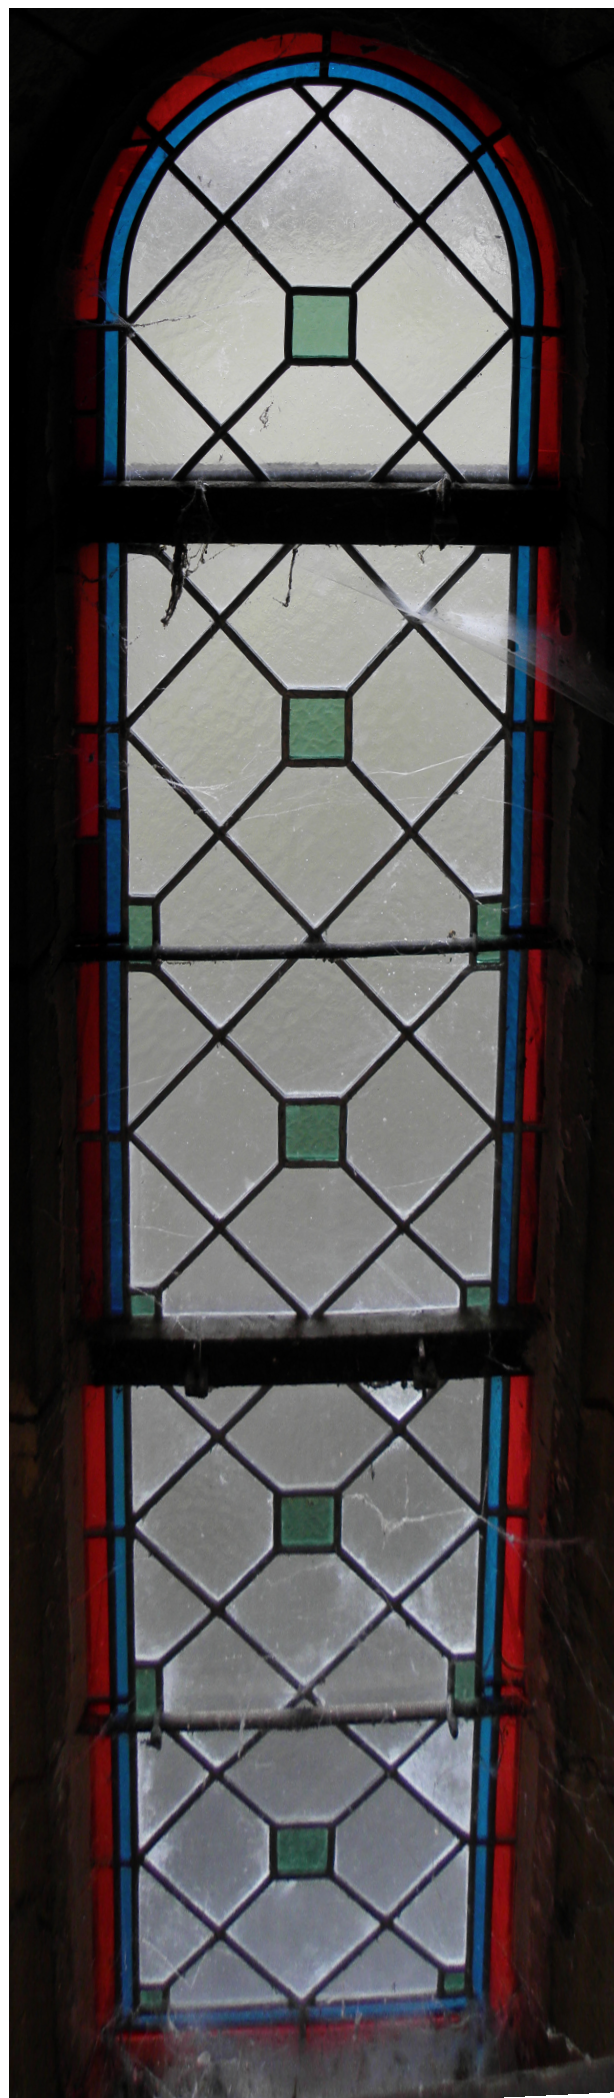
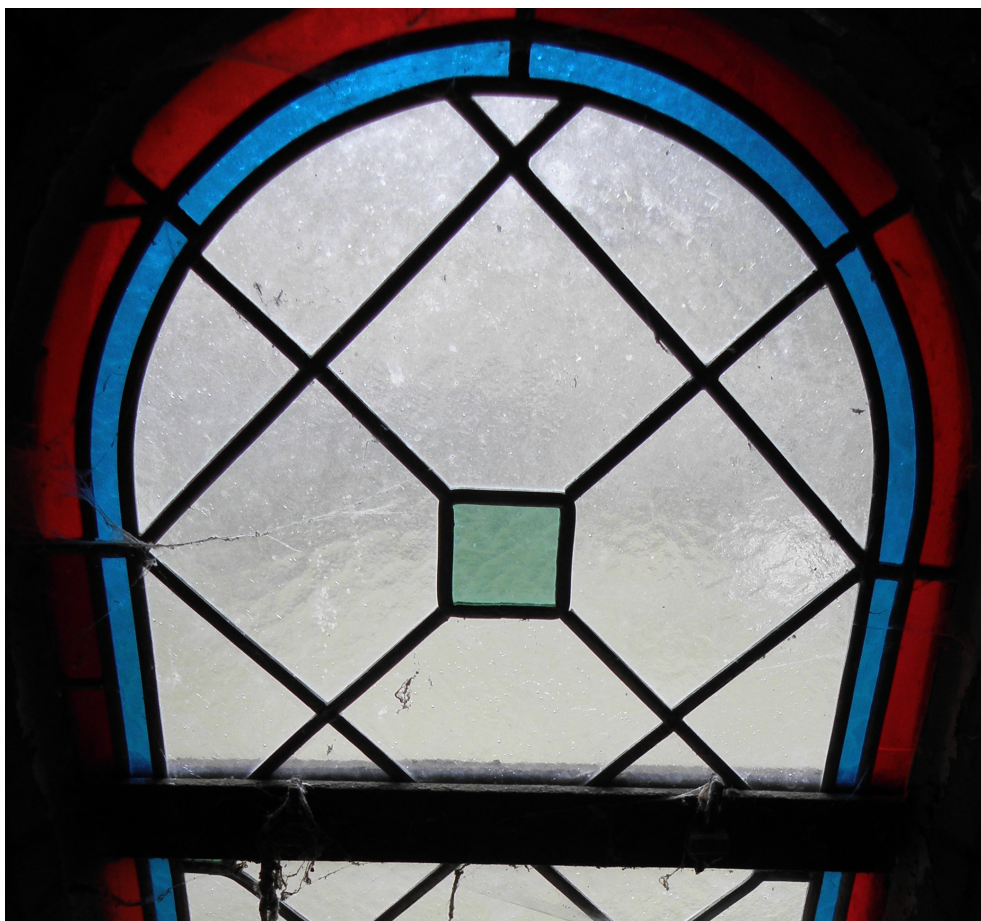
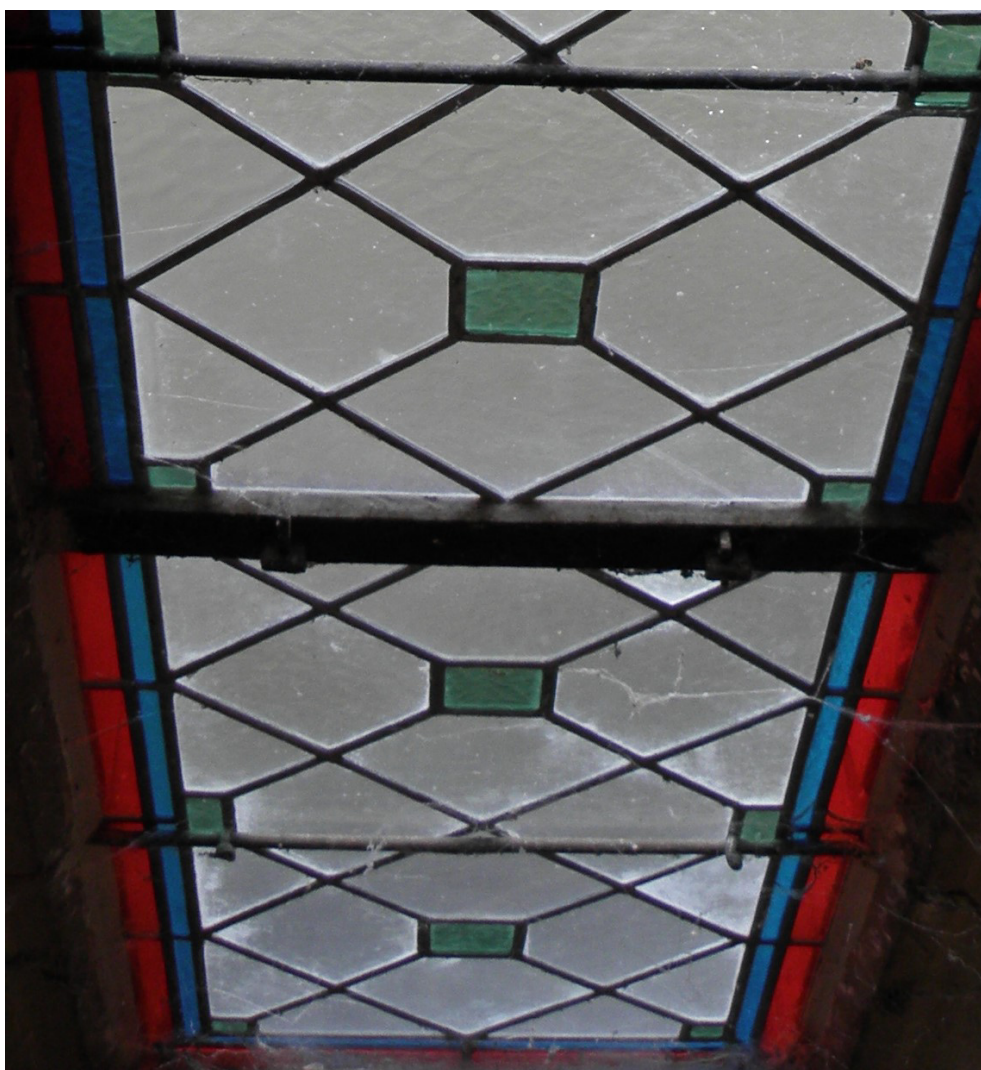
Vitraj č. 33.

Vitraj byla v minulosti již přeložena. Plocha vitraje je z původního skla. Jen dva díly vypadají, že jsou doplněné. Opět část červené bordury byla doplněna sklem různé intenzity červené barvy. V současné době je již olověná vazba zoxidovaná. Vitraj bude přeložena do nové olověné vazby. Skla červené bordury budou barevně sjednocena.
