Technická zpráva

Stavba: Grunta - Kostel Nanebevzetí Panny Marie

Objekt: **Kostel, Statické zajištění konstrukcí zdiva**

Část: **D.1.2.A2 Stavebně-konstrukční**

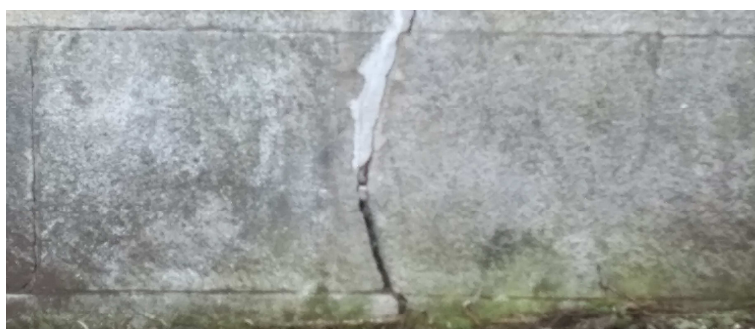
Obrázek 14: Detail roznášecího prahu, 1. pole severní lodě

Poruchy: statické poruchy na zdivu samotných základů nejsou dokumentovány, resp. nebyly ani zjišťovány. Nejsou zjevné výrazné poklesy nebo naklonění zdiva včetně pilířů. O poruchách základů lze usuzovat pouze podle deformací horní stavby, především podle poruch roznášecích soklů. Pravděpodobně jsou bez významných poruch pouze se známkami degradace malty základního materiálu.

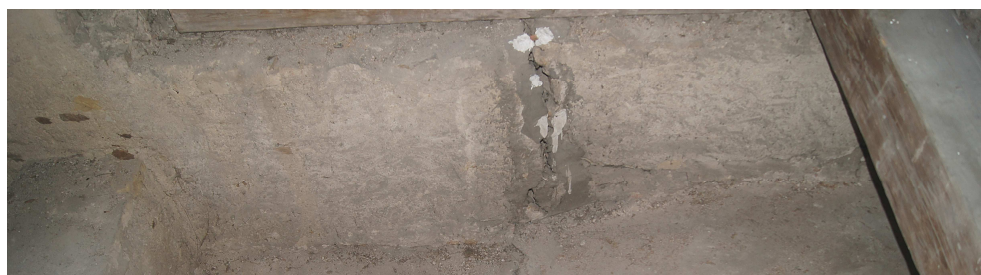
Obrázek 17: Detail koruny severní arkádové zdi, 1.pole hlavní lodě

Četnými trhlinami jsou porušena zejména dvě pole lodi u západních váží. Trhliny procházejí celou výškou a šířkou trojlodí s největším rozevřením v koruně atiky odkud se směrem nejmenší tuhosti přes nadpraží okna a okenními otvory rozvíjí přes oblouky arkád klenby bočních lodí do zdiva stěny 1.np. Tvar trhlin na lici a rubu stěny z důvodu konstrukčního složení stěny nekoresponduje.

Široké spáry a trhliny koruny zdiva hlavní lodě a presbytáře budou vyplněny vápennou maltou.

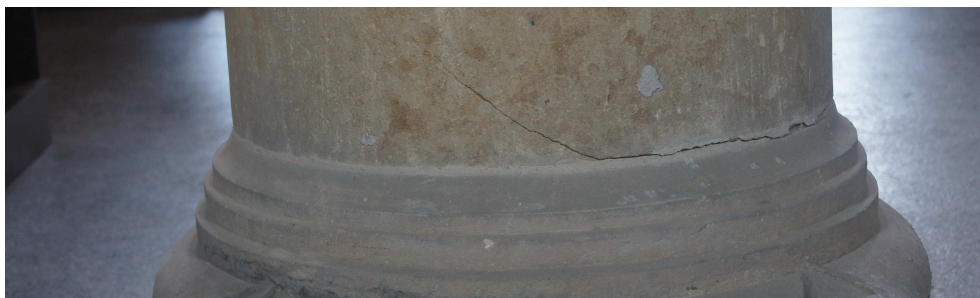
Obrázek 20: Detail paty kruhového pilíře, severní řada, první pole trojlodí

Poruchy: kamenné zdivo je částečně zvětralé a pokryté krustou, která se místy odděluje od povrchu kamene. Spárovací malta je dobře pojená, neobsahuje cement, místy se trhá od kamene, některé spáry jsou vydrolené.

Trhliny ve zdivu z kopáků budou při šířce do 3 cm hloubkově spárovány aktivovanou maltou. Pokud bude trhlina širší, bude vyplněna přitesaným kamenem tak, aby kámen na výšku odpovídal řádce a po obvodě zbyla spára o šířce 1 cm. Povrch spár bude upraven stejně jako spáry původní.

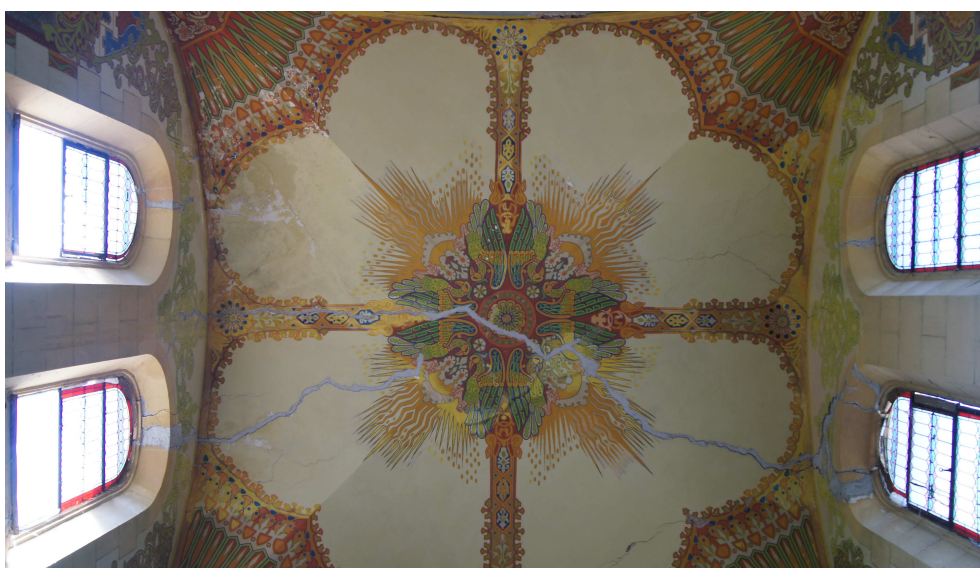
Obrázek 25: 1. pole trojlodí, klenba v úrovni 3.np

Poruchy: stropní konstrukce s ocelovými nosníky ve věžích jsou bez známek statických poruch, ocelové nosníky jsou napadeny korozí, Šikmými trhlinami jsou porušeny zejména klenby nad prvním polem hlavní lodě, které jsou propsané i na jejich rubu. Všechny klenby bočních lodí jsou dále porušeny navzájem kolmými trhlinami v podélném i příčném směru přecházejících do podporujících klenebných oblouků. Podélnou trhlinou jsou porušeny i klenby sakristie a kruchty. Při předchozích sanacích byly trhliny provizorně z líce vyplněny, pravděpodobně nastavovanou maltou.

Rub kleneb nad hlavní lodí a presbytářem bude v celé ploše nově přespárován, uvolněné a porušené cihly budou vyměněny. široké trhliny v líci kleneb budou podle potřeby vyklínovány klíny z tvrdého dřeva nereagujícím s vápnem a vyspárovány vápennou maltou s hydraulickou přísadou. Trhliny budou hloubkově spárovány v celé tloušťce zdiva. Spárování se bude provádět nejprve zespodu, poté budou trhliny zality aktivovanou vápennou maltou shora. Původní pravděpodobně výplň z nastavované malty bude odstraněna v tloušťce alespoň 2 cm. Tenké trhliny budou proinjektovány podle charakteru r rubové nebo lícové strany.
