RESTAURÁČNÍ PRŮZKUM A ZÁMĚR

PODIVÍN (OKRES BŘECLAV),
SOCHA SV. JANA NEPOMUCKÉHO

1. okres: Břeclav
2. obec: Podivín
3. adresa: Zborovská, parcela číslo 690 v k. ú. Podivín
4. bližší určení místa popisem: na nároží ulic Zborovská a Komenského
5. rejstříkové číslo památky v ÚSKP: 37284/7-1652
6. název památky: socha sv. Jana Nepomuckého

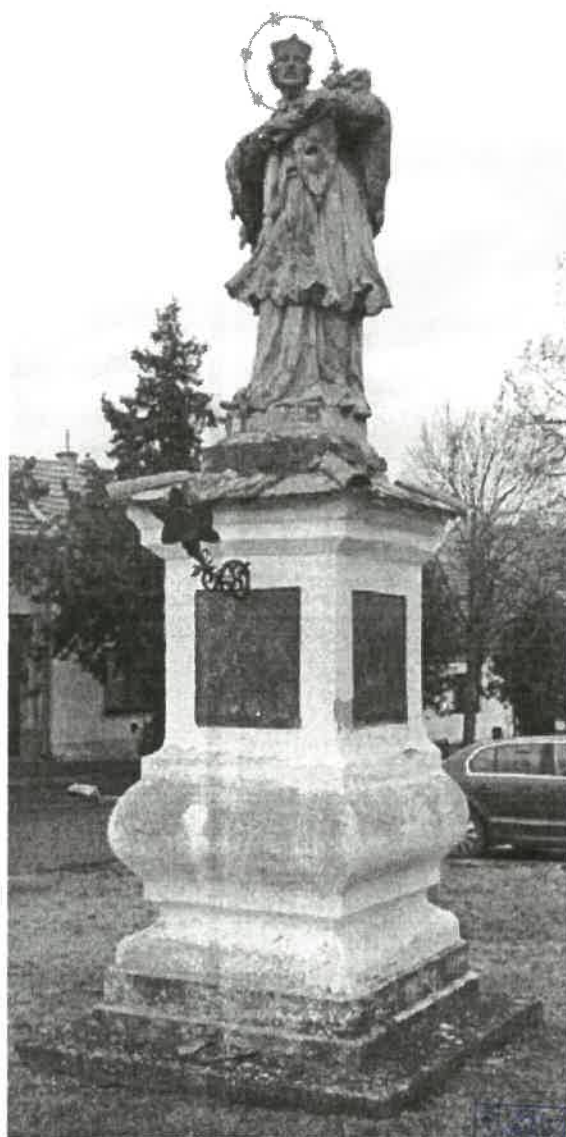
Restaurátorský průzkum probíhal vizuálně. Architektura podstavce je narušena. Vápenocementová omítka se na mnoha místech rozpadá. Na dotek je patrné odtržení celých omítkových ploch od zděného jádra. Modelace omítek posledního opravného zásahu je zjednodušená a nesprávně tvarově provedená. Nesprávně použitá bobrovková krytina se segmentovým řezem, místo původního hranatého tvaru, je uvolněná. Odstupňovaná podnož pod sochou má omítku opadanou a odkrývá zděné jádro pro pronikání srážkové vody.

Materiál sochy, ze kterého je dílo vytvořeno, je z hlavní původní části kompaktní sedimentární hornina s mušlovými zrny. Jedná se s největší pravděpodobností o mušlový vápenec litavského typu, který vyniká svojí dobrou opracovatelností a zároveň dokáže udržet i detail. Dále je socha tvořena z podstatné části doplňky z umělého kamene, které jsou v současné době po omytí sjednocujícího nátěru nápadné svojí tmavou barvou a výraznou pórovitostí. Jedná se především o hlavu, ruce a kříž. Na povrchu modelace jsou viditelné plošky tmavých tmelů. Modelace sochy je lokálně popraskaná a místy drobné části odpadlé. Narušení ztrátou modelace je patrné především v drapérii krajky.

Kovaná konzola s lampou vykazuje počínající korozi.

Zlacená svatozář vykazuje známky znečištění. Zlacený povrch nemá lesk pravděpodobně počínající ztrátou povrchové zlaté vrstvy.

Povrch památky je znečištěn lišejníky, mechem a usazeninami atmosférických nečistot. Biologické organizmy podporují vlhkostní režim a svým kořenovým systémem pronikají do hmoty kamene. Tím lokálně narušují jeho pojivové vlastnosti.

Barevná povrchová úprava podstavce v podobě bílého základního nátěru a červených ploch je nepůvodní. Socha je pokryta, především v dešťových stínech, plochami nátěru sjednocující patiny, která je tmavější oproti barvě původního kamene, která místy světleji prosvítá. Při detailní prohlídce nebyly pod tímto nátěrem nalezeny zbytky historické polychromie.

Podstavec je vzhledem k silně degradovaným druhotně použitým materiálům nutné celoplošně očistit na zděné jádro, se zachováním případných nálezů původních omítkových vrstev.

Narušený kámen sochy bude zpevněn konsolidačními prostředky na bázi organokřemičtanů. Bude se jednat o místa s narušenými pojivovými vazbami mezi jednotlivými zrnky horniny, kdy dochází k povrchovému sprašování. Praskliny budou injektovány.

U sochy bude plastická rekonstrukce podřízena typu horniny a stupni její degradace. Nové tmely budou řešeny tak, aby se svojí strukturou, texturou i barevností co nejvíce přibližovaly okolnímu materiálu. Plastická rekonstrukce bude aplikována na předem očištěná a zpevněná místa. Tmely budou nanášeny tam, kde chybějící či opravovaná část má vliv na celkovou výtvarnou jednotu díla.

Konzola a lucerna budou očištěny, ošetřeny inhibitorem koroze a opatřeny grafitovým nátěrem.

Socha i podstavec budou opatřeny vápennou lazurou. Součástí povrchové úpravy se stane i ošetření památky biocidním přípravkem, který působí jako prevence. Hydrofobizační prostředek nebude aplikován.
