Vitraje jsou na půdorysech označeny značkou VIT a číslem.

OKNA HORNÍHO PATRA KOSTELA.

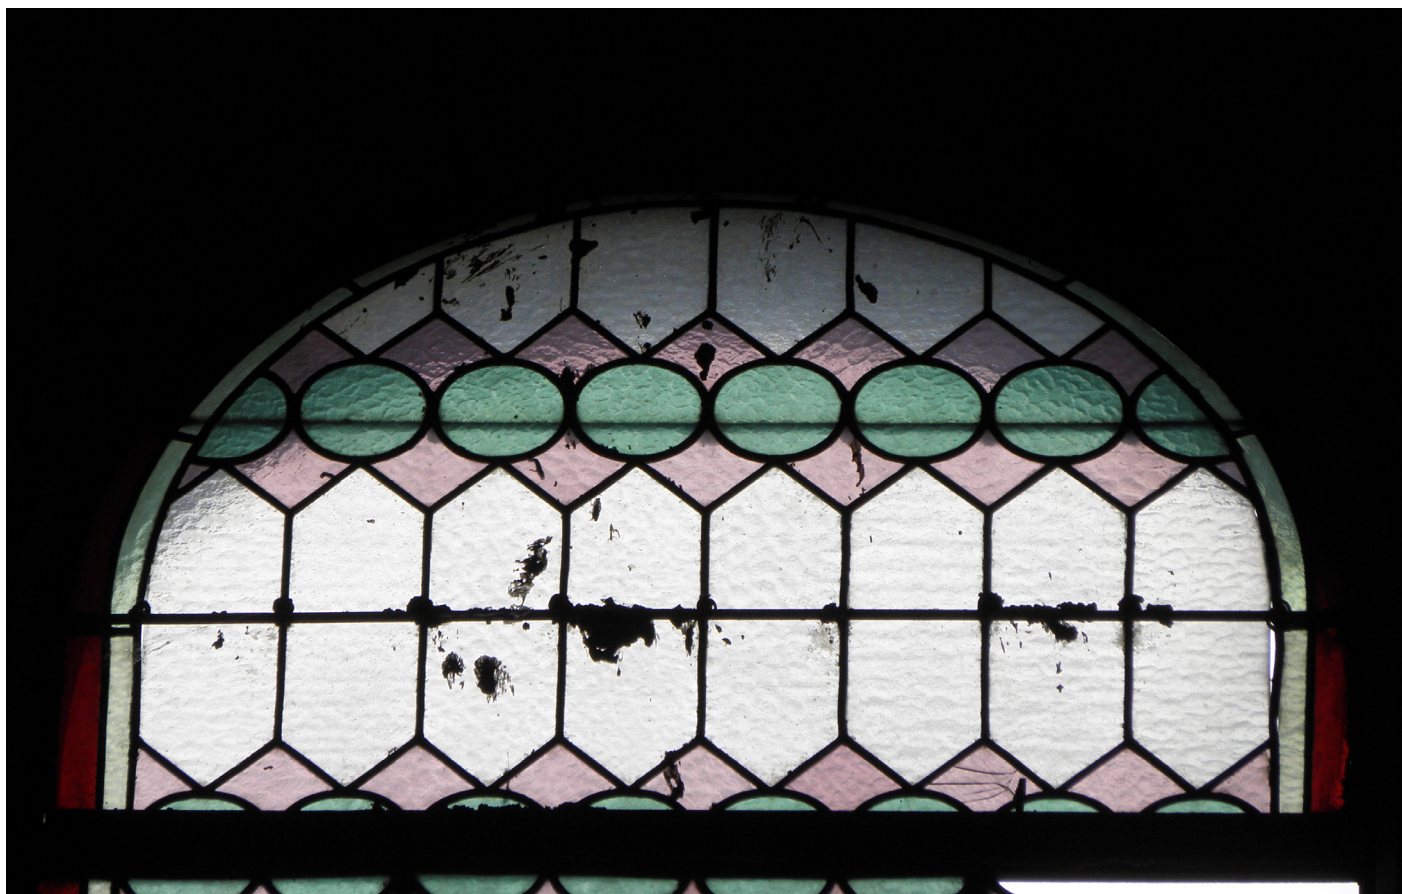
Vitraj č. 41 detail.

Vrchní a spodní výplň je zachovalá v celé ploše. Středová výplň se na pravé horní straně již rozpadá. Několik dílů skel již vypadlo. Olověná vazba je dožilá. V horní výplni je prasklý jeden růžový díl a po pravé straně se odděluje bordura. K fotografiím vitraje č. 41 ještě přikládám fotografii vitrají č. 40 a 41 z exteriéru, kde je dobře vidět znečištění skel.

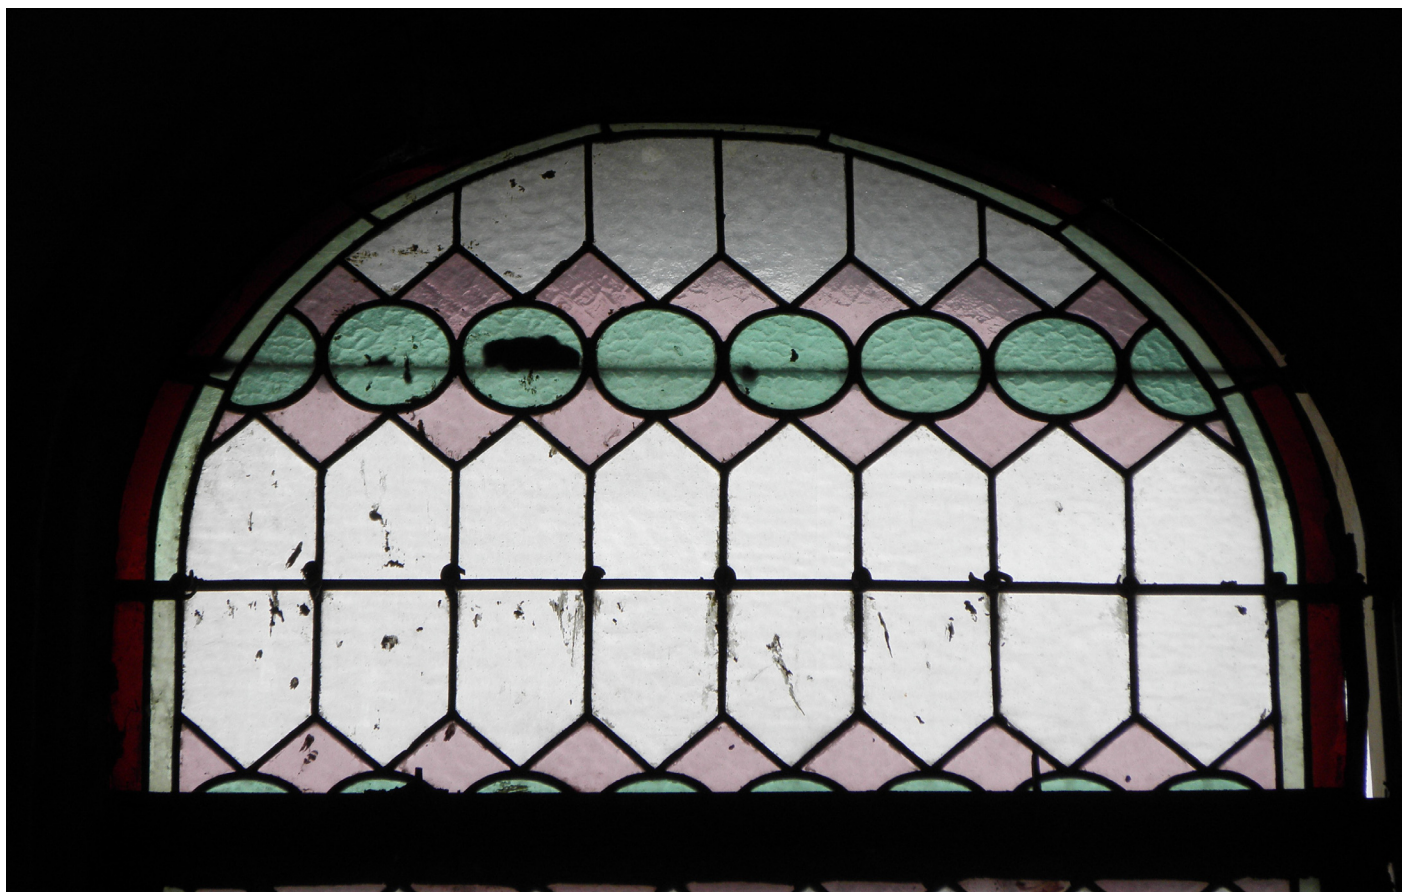
Vitraj č. 42 detail.

Opět schází spodní výplň. Středová výplň je vsazena do větračky. Po pravé straně je vidět, že větračka i vrchní výplň jsou uvolněné od ostění okna. Olověná vazba obou výplní je dožilá.

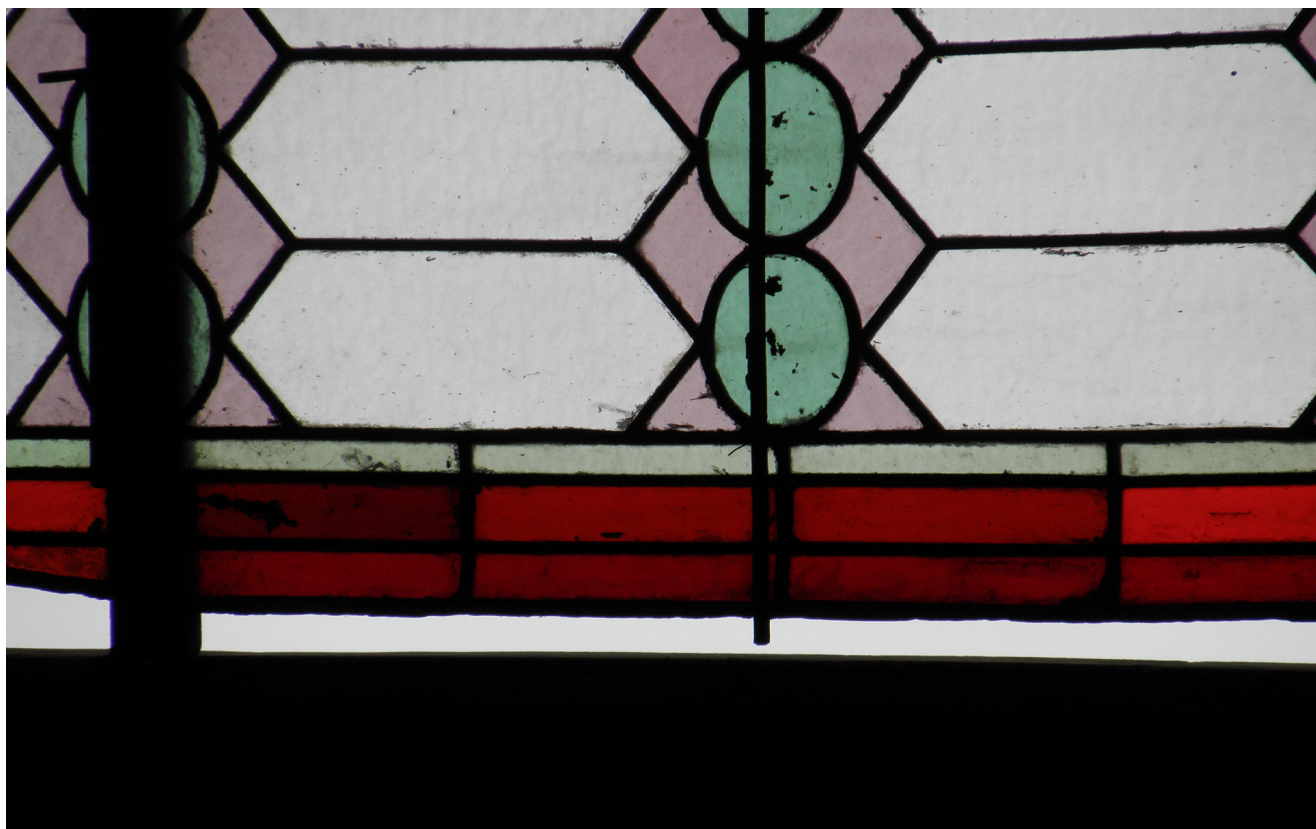
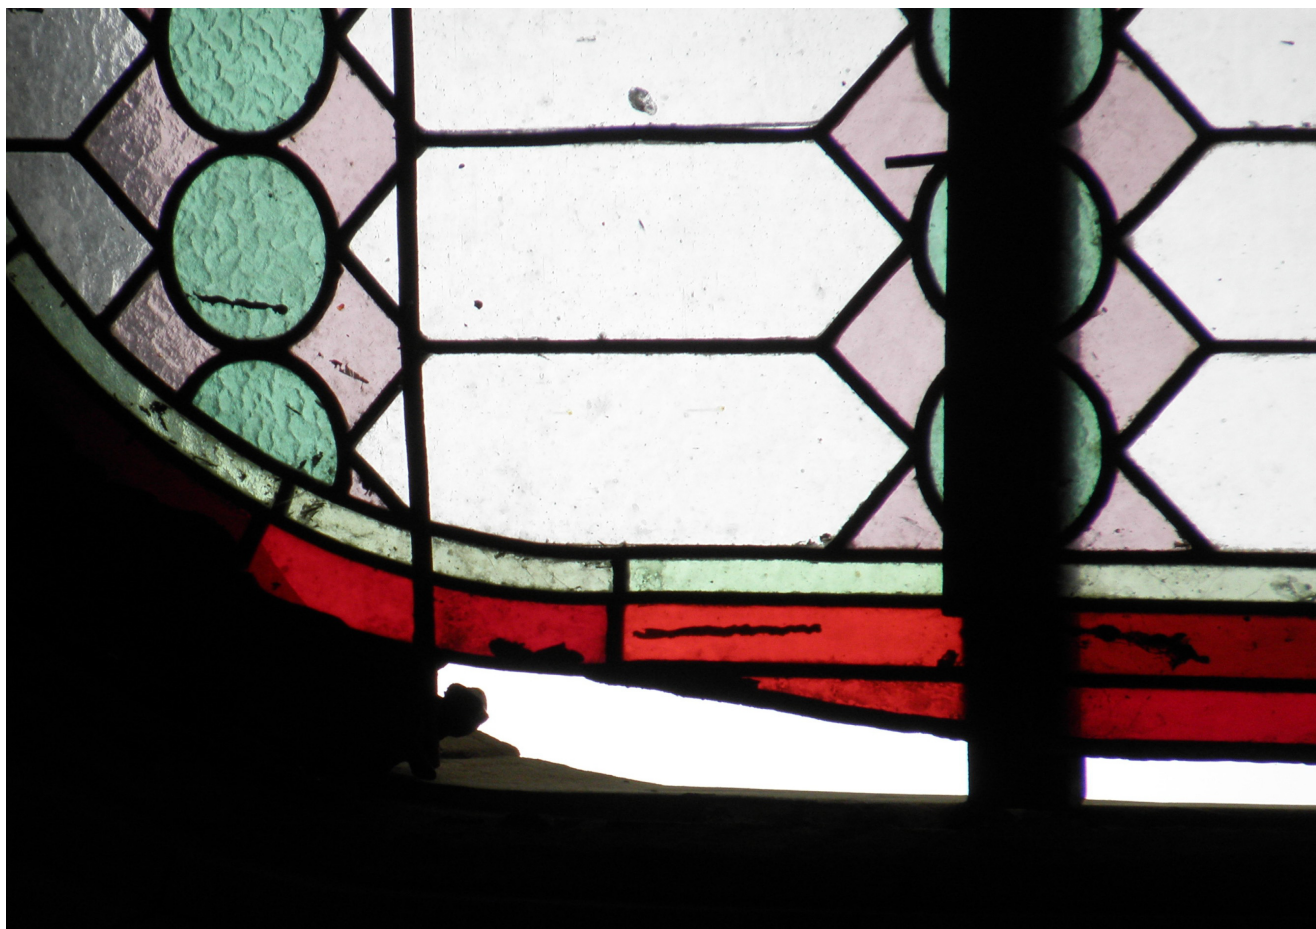
Vitraj č. 43 detail.

Schází spodní výplň. Ostění okna je poškozenou statikou kostela deformované. Mezi ostěním a středovou a horní výplní je po levé straně mezera. U provizorně zaskleného spodního dílu okna je také po pravé straně mezera mezi sklem a ostěním. To dokazuje, že u ostění došlo k pohybu směrem doprava. Zaměření rozměru vitraje bude možné až po opravě ostění okna.

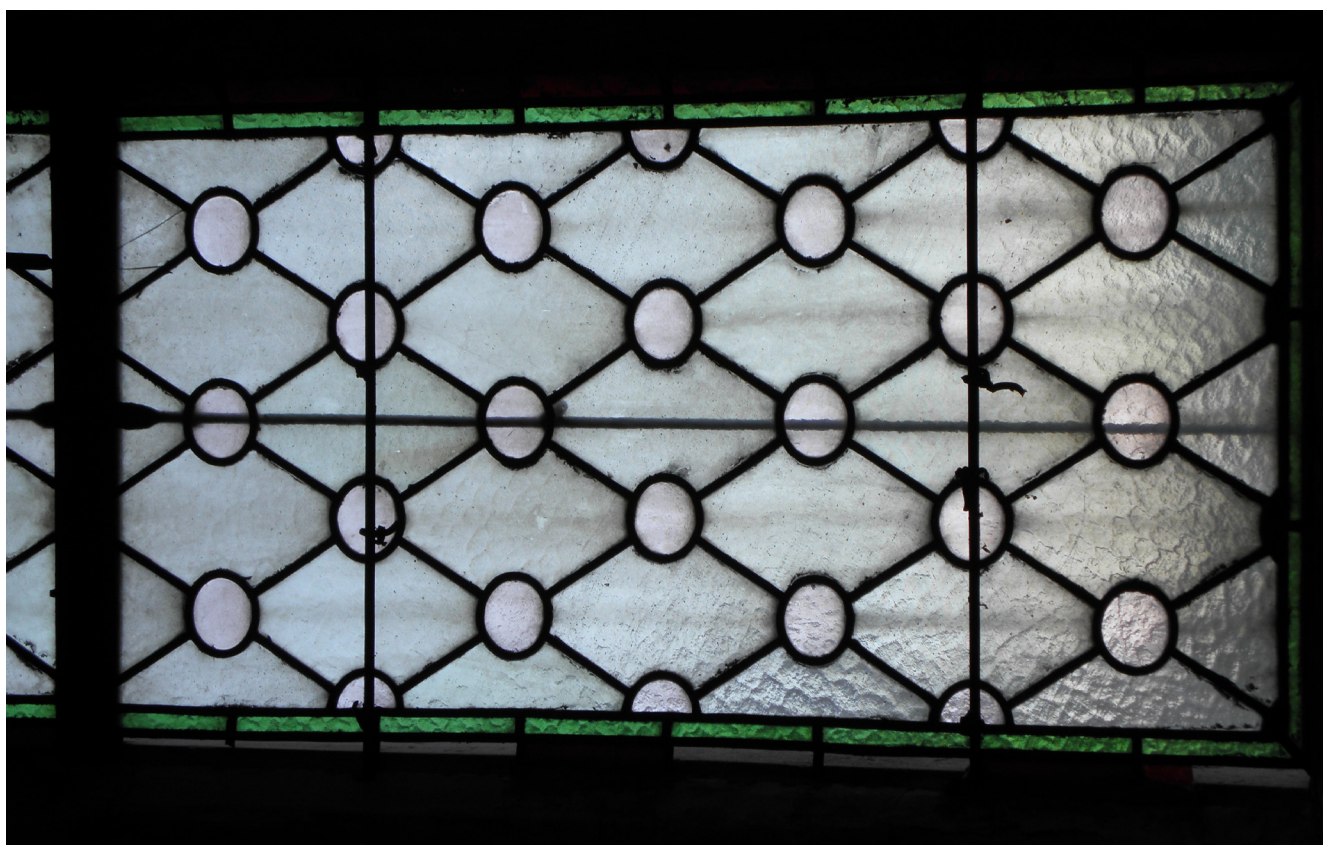
Vitraj č. 44 detail.

Tato vitraj je z těchto tří vitrají v nejhorším stavu. Po levé straně jsou vypadané díly červené bordury. U spodního kovového předělu jsou prasklé dva středové díly. Úchyty zpevňovacích výztuh jsou na několika místech utrhané a výztuhy proto neplní svoji zpevňovací funkci. Olověná vazba je dožilá.

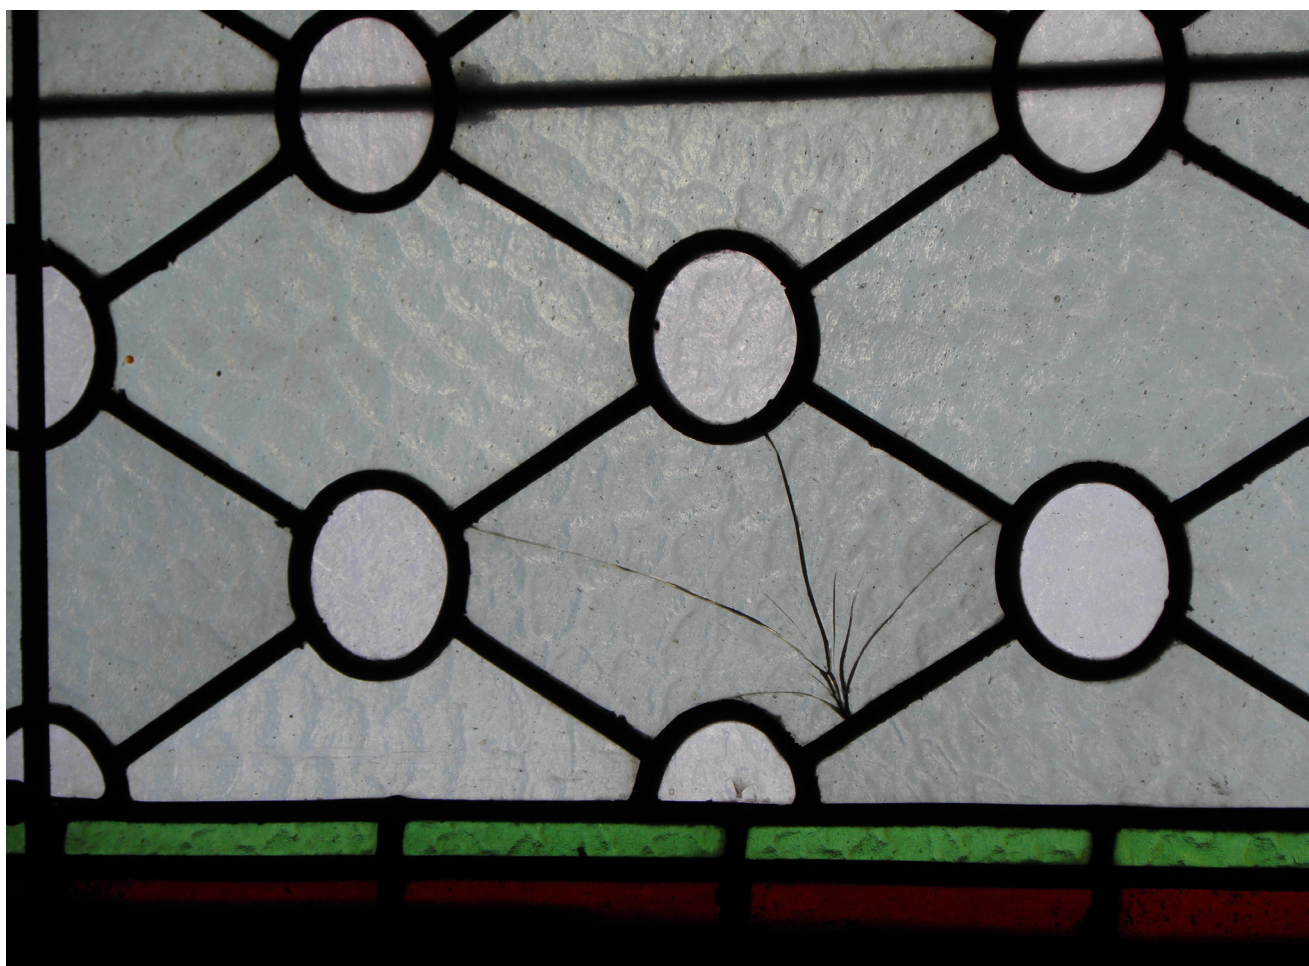
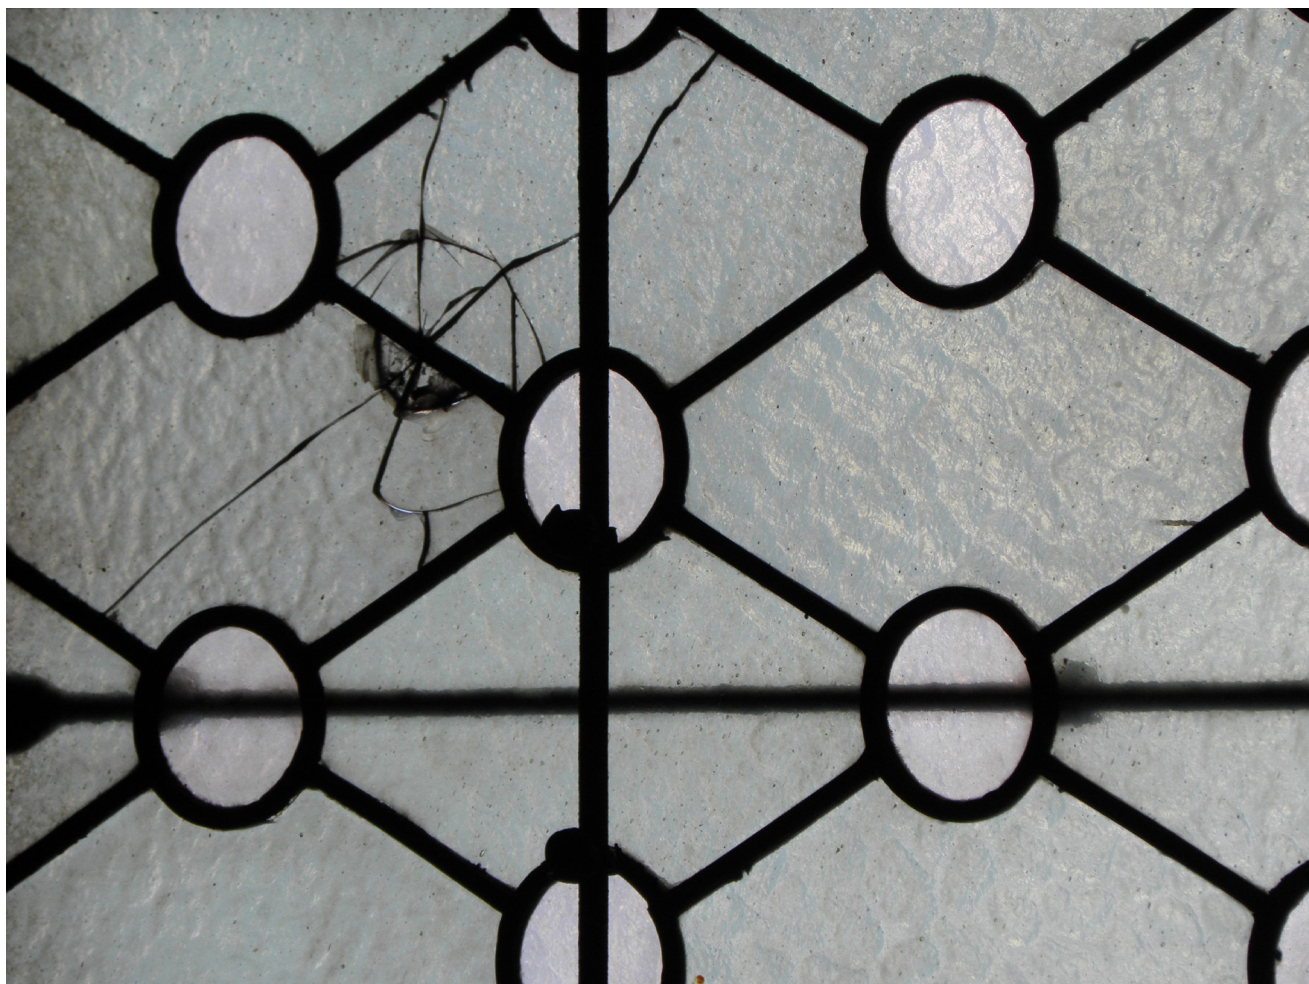
Vitraj č. 45 detail.

Vitraj je v ploše celá. Ve střední výplni jsou tři kosočtverce rozpraskané do pavouka. Olověná vazba je dožilá.

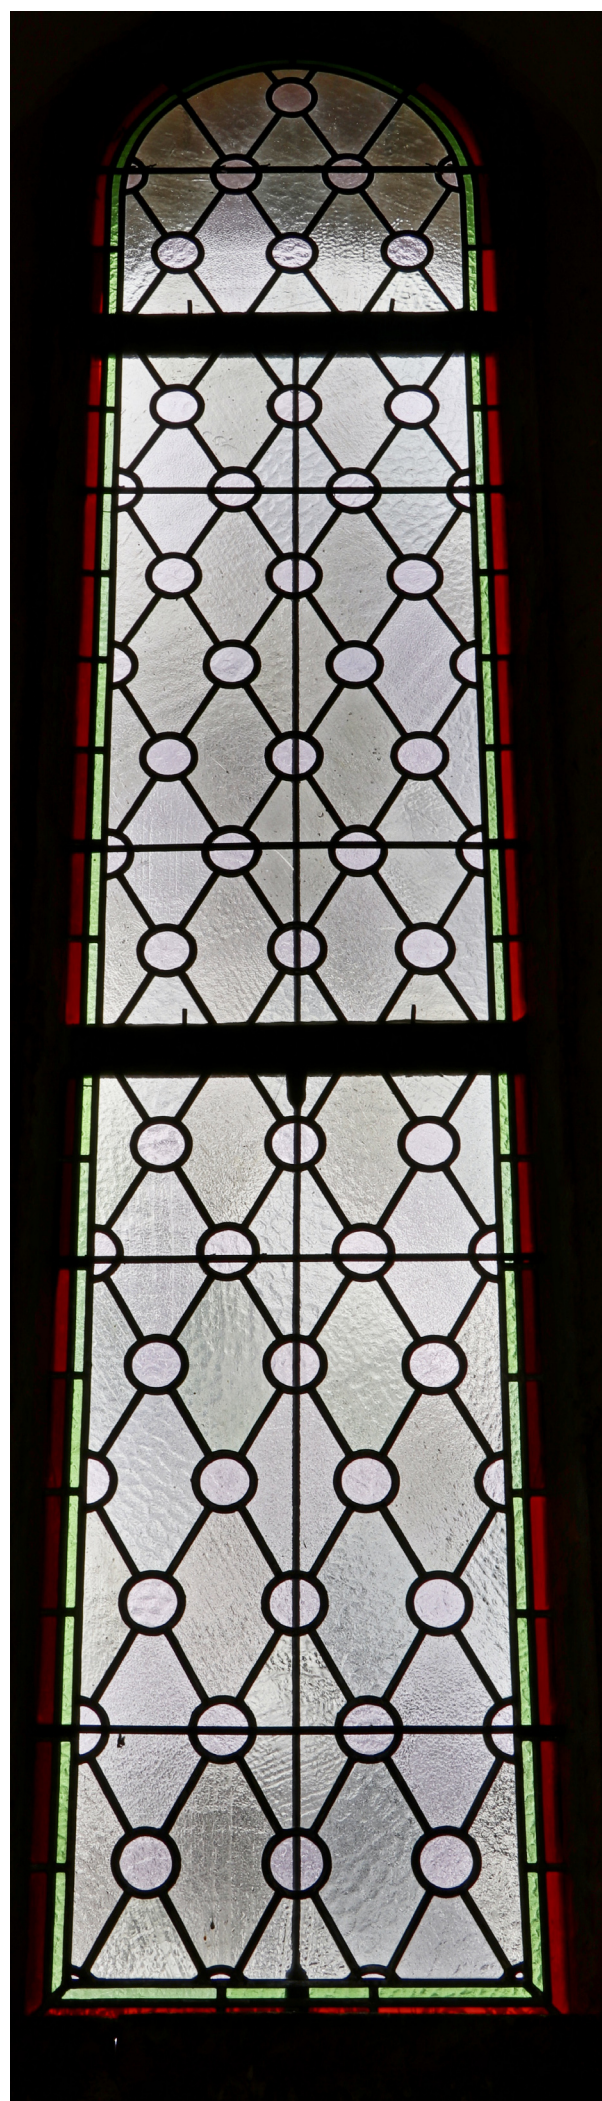
Vitraj č. 46.

Vitraj byla v nedávné době přeložena do nového olova. Místo olověných úchytů výztuh byly použity drátky. Vitraj není nutné znovu překládat do nové olověné vazby. Bude třeba jenom přečistit plochu výplní od nově vzniklých nečistot

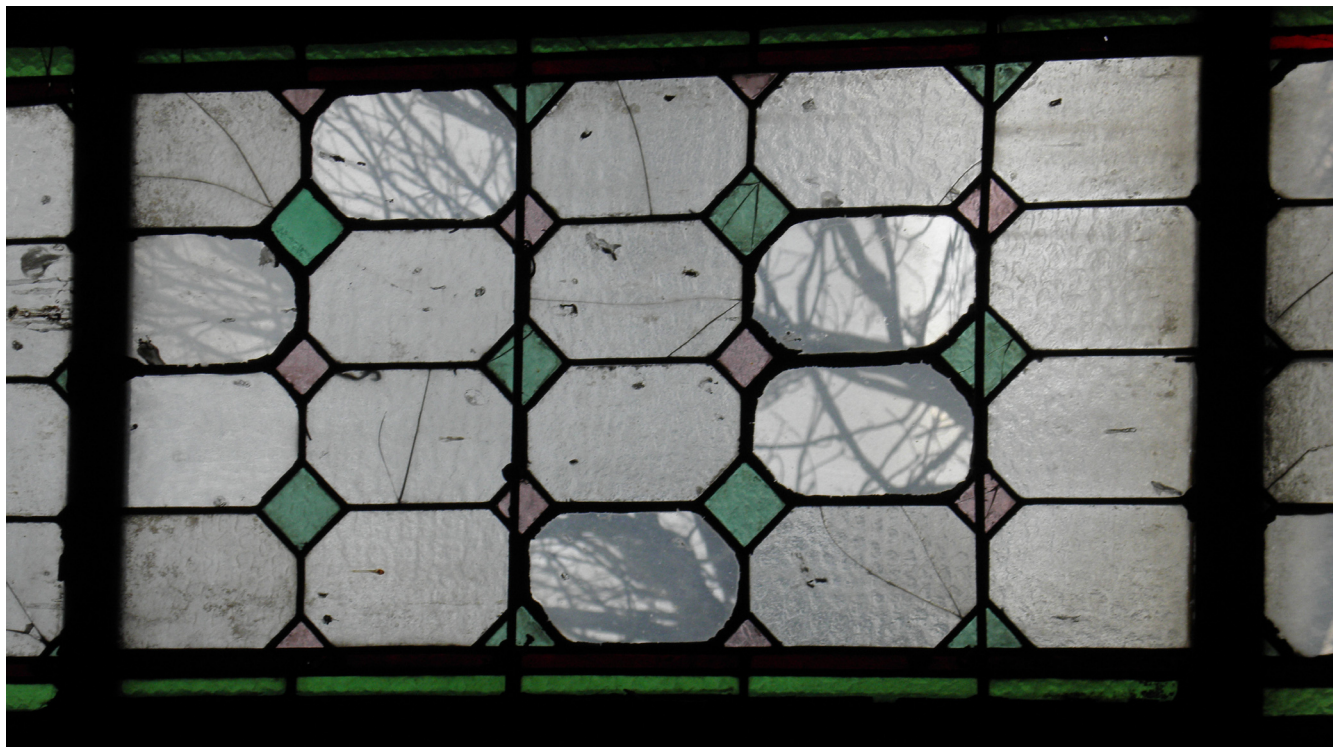
Detaily vitrají 47 až 49.

Vitraje jsou složeny z čirých katedrálních skel řezaných do protáhlých osmiúhelníků, mezi které jsou vloženy zelené a růžové pravidelné kosočtverce. Po obvodu každé vitraje je vedena červená a trávově zelená bordura. Vitraje jsou ve velmi špatném stavu. Ve výplních je velké množství rozbitých skel. Některá skla jsou nahrazena jiným druhem katedrálu a některá jen čirým sklem. Mimo to je zde velké množství popraskaných dalších skel. Jeden díl je nahrazen plechem. Olověná vazba je dožilá a rozpadá se. V každém okně je na spodu umístěná okapnice.

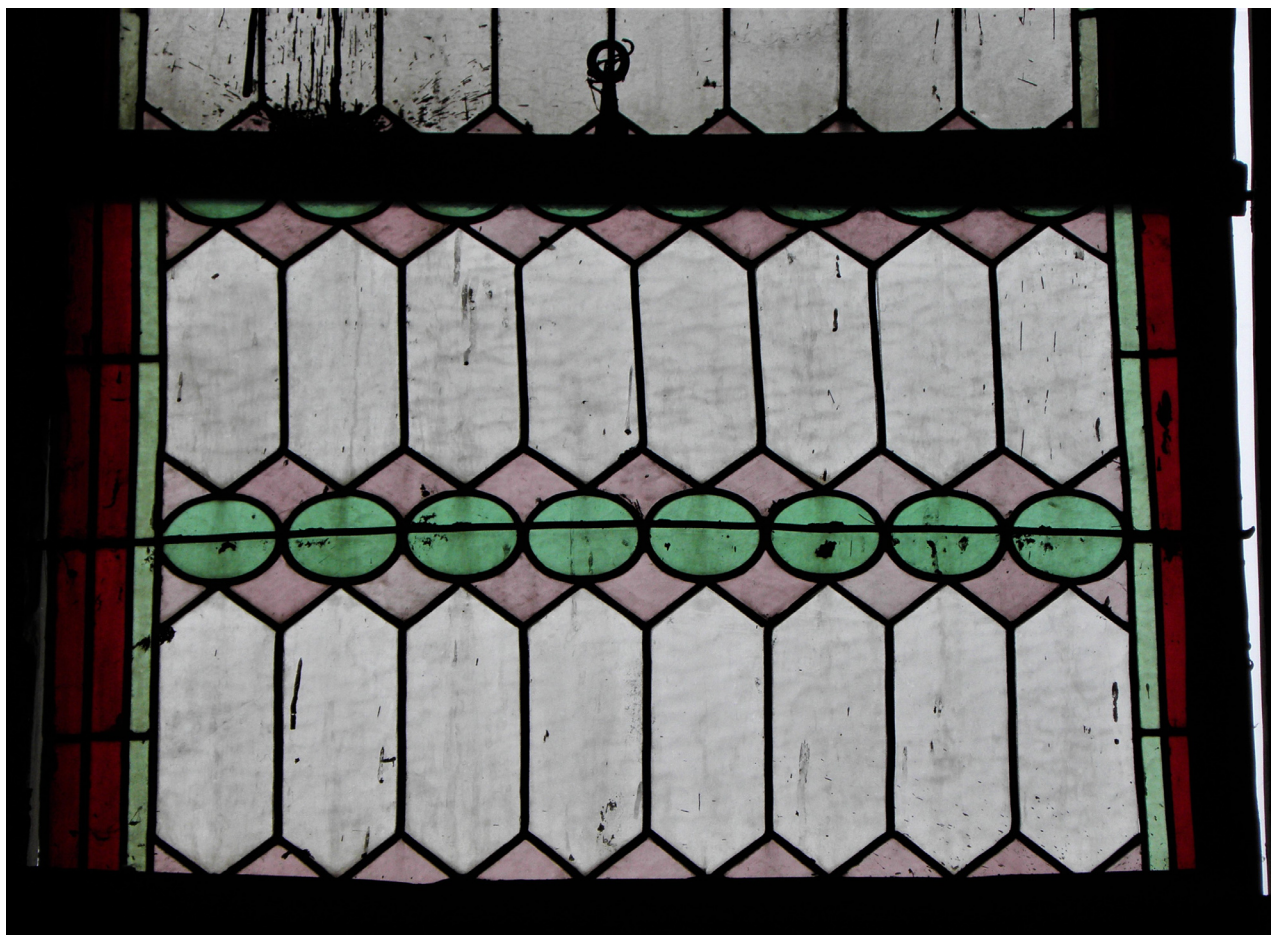
Vitraj č. 50 detail

Ostění tohoto okna je deformované. Průzor okna se velmi rozšířil. Je to způsobeno pohybem severní stěny kostela. Středový klenák okna tím pádem zapadl více do vnitřku okna a horní výplň vyklopil směrem ven. Tím, že je otvor v okně širší tak po krajích osazených výplní vznikly mezery mezi ostěním a vitrají. I mezi pravým okrajem středové větračky a ostěním je mezera. Dvě obdélníkové výplně jsou také deformované. Na výplních scházejí svislé výztuhy.

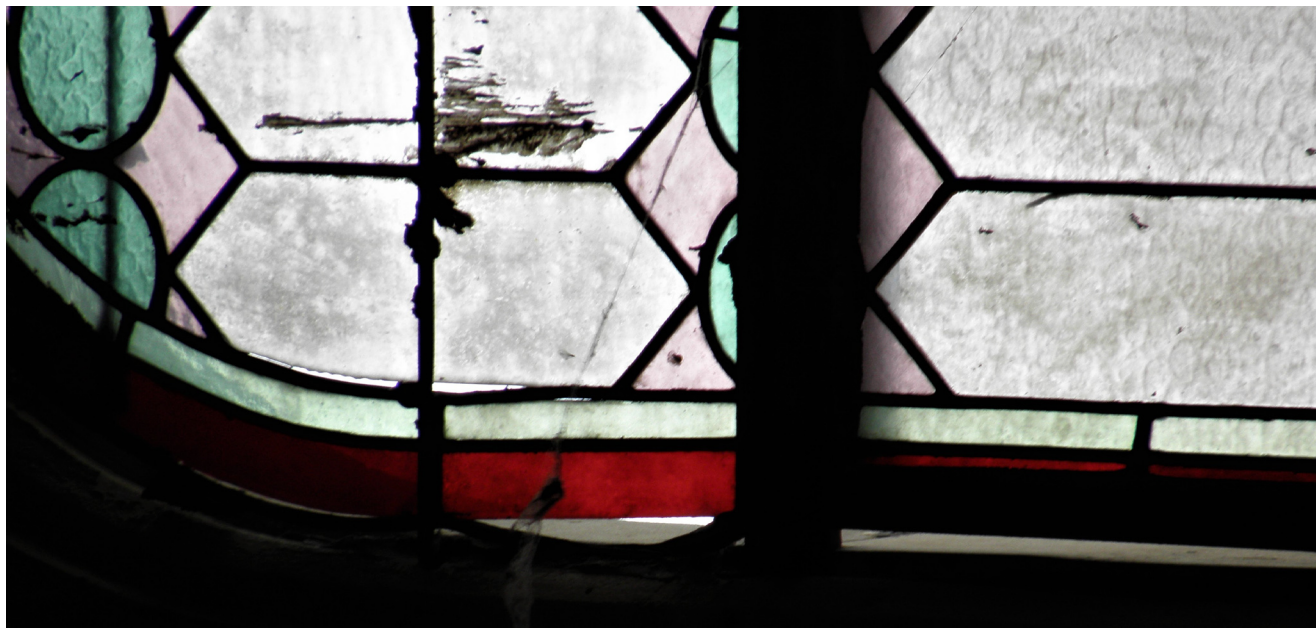
Vitraj č. 52 detail.

Vitraj je v ploše celkem zachovalá. Výplně jsou mírně zprohýbané. Horní a středová výplň, osazená ve větračce, mají po levé straně mezeru kudy již mezi ostěním a bordurou horní výplně a rámem větračky prosvítá světlo. U horní výplně na levé straně prosvítá světlo také mezi bordurou a středovým šestihranem. U spodní výplně scházejí na levé straně dva díly zelené bordury. Olověná vazba je v těchto místech potřhaná. Olověná vazba je dožilá a nebyť kovových výztuh, které plochy výplní dosud zajišťují, tak by se výplně již rozpadly.

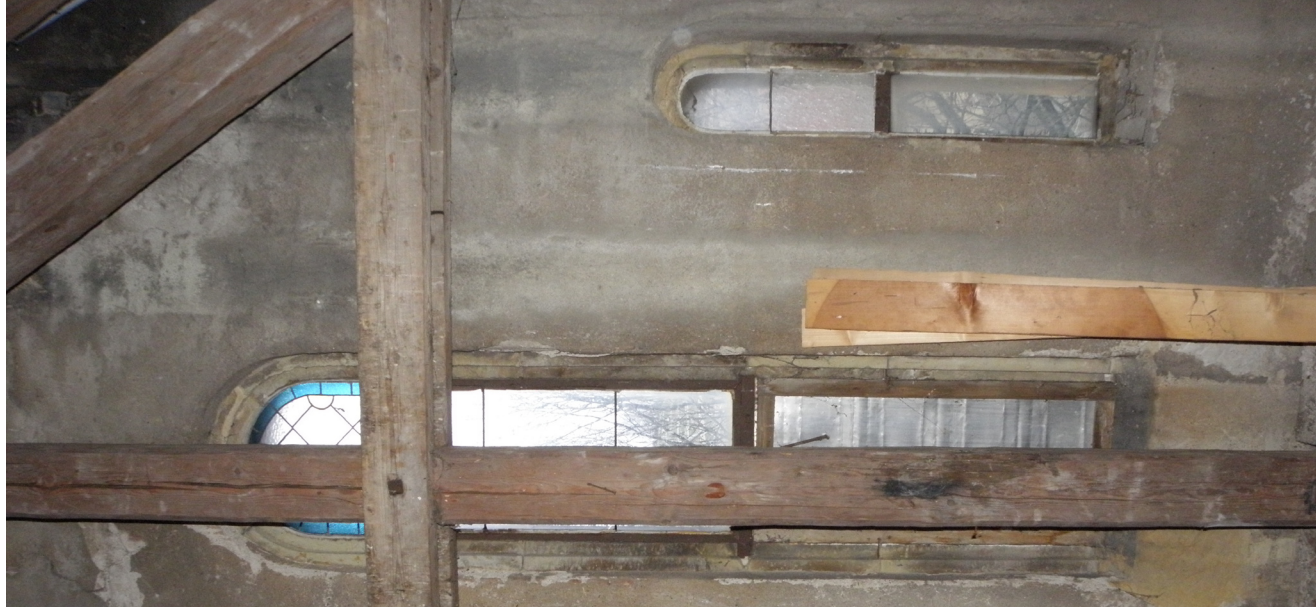
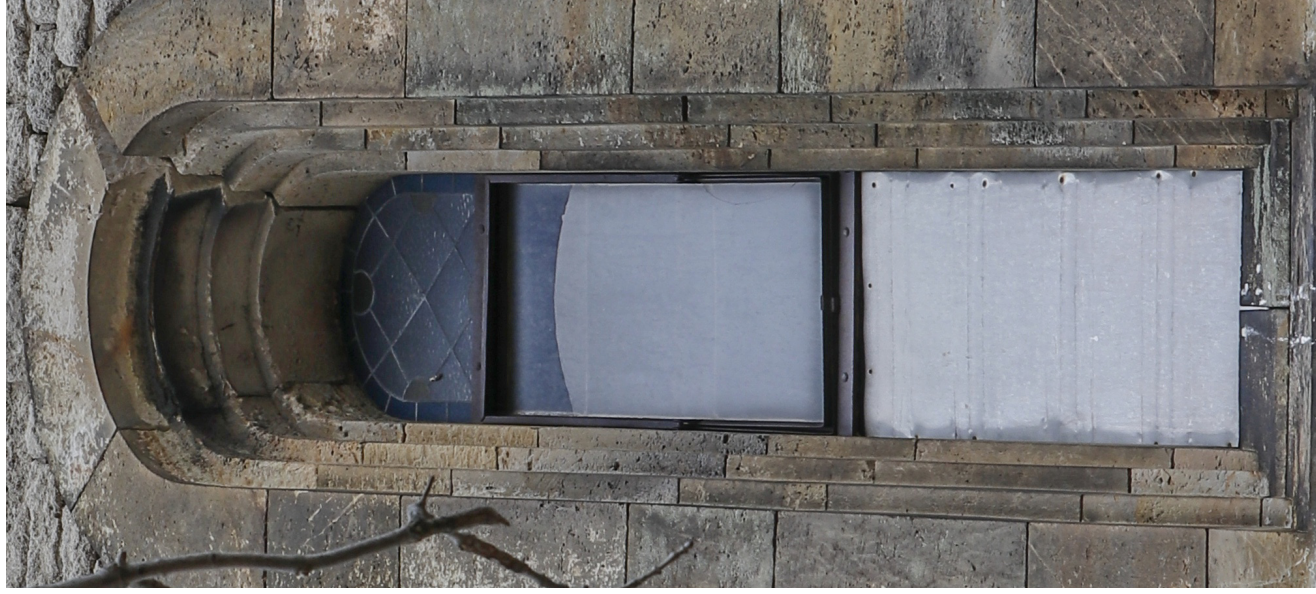
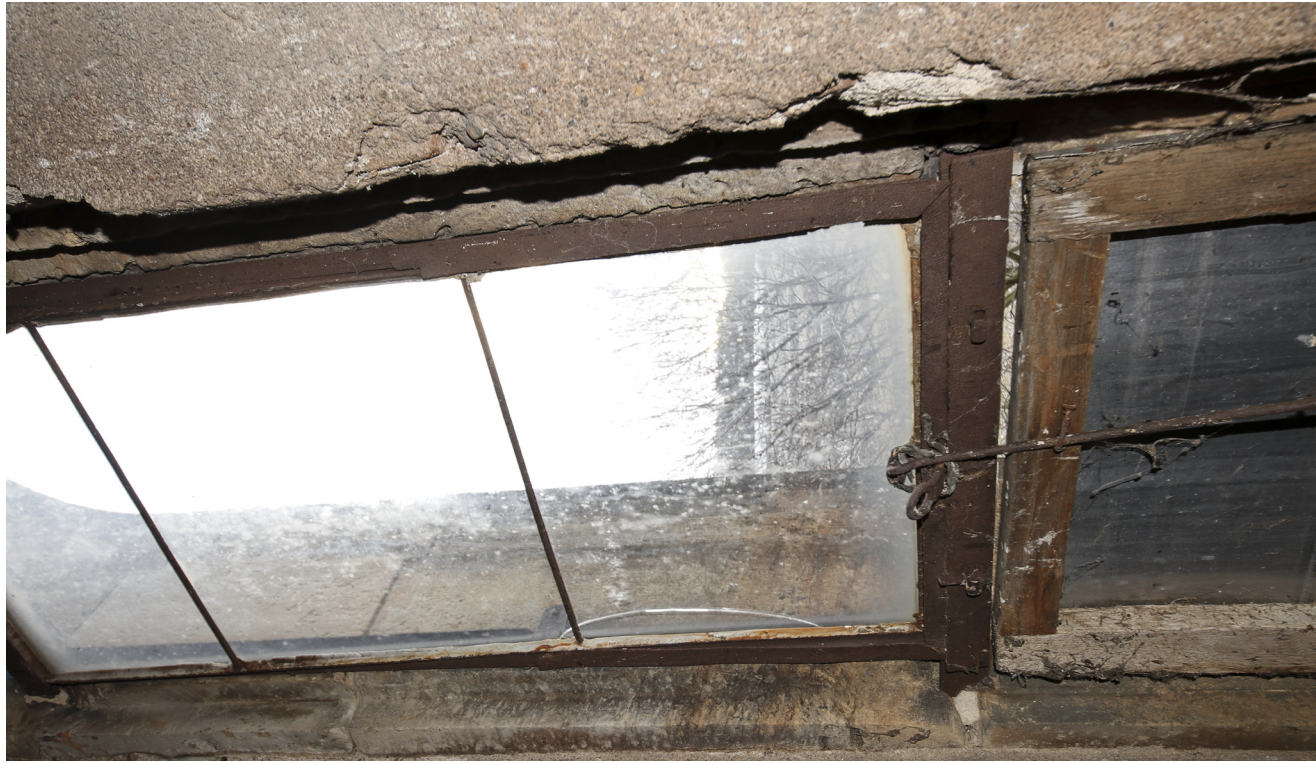
Fotografie vitraje č. 59.

U prostředního okna č. 59 se zachovala jenom horní výplň vitraje. Podle této horní výplně je zřejmé, že vitraj byla složena z čirých pravoúhlých kosočtverců z katedrálního skla. Každý z nich měl do jednoho rohu vložený půlkruh ze žlutého katedrálu. Uprostřed obdélníkových výplní pak byly mezi kosočtverci také žluté kruhy. Po obvodu vitraje byla vedena bordura z modrého katedrálního skla. Prostřední okno je rozděleno kovovými předěly na tři díly. V prostředním díle je vložena větračka. Postranní okénka jsou rozdělena kovovým předělem na dva díly. V těchto dvou okénkách se vitraje nezachovaly. Jsou provizorně zaskleny čirým katedrálním sklem. Dá se předpokládat, že v okénkách byly jednoduše řešené vitraje. Navrhuji vitraje okének řešit jednoduchým motivem, který je u prostředního okna. Vzhledem k malé šířce levého i pravého okénka bych vynechal krajovou borduru a zachoval bych kosočtverce s kroužky. Velikost dílů by pak vycházela v přibližném rozměru jako u prostředního okna.

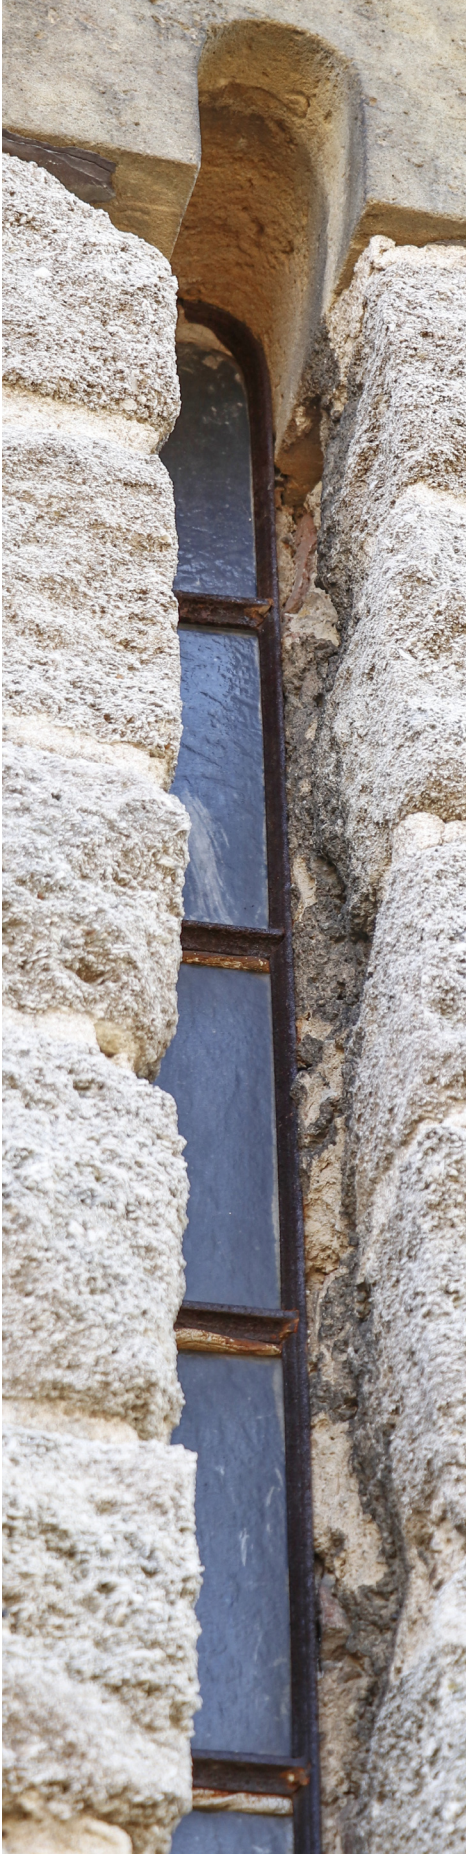
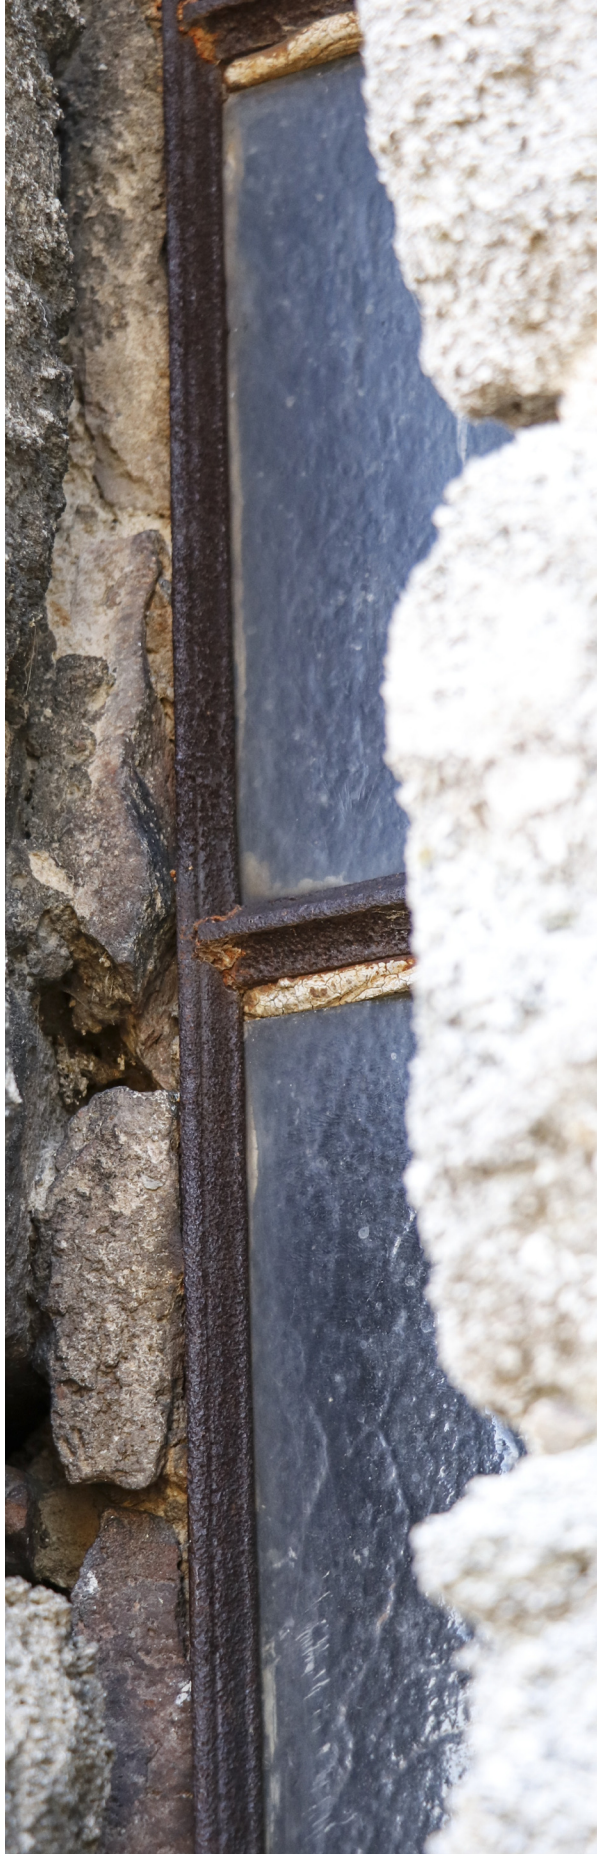
Ukázky štěrbinových okének:

Štěrbínová okénka jsou v silných stěnách věží. Otvory oken se směrem k exteriéru značně zužují. Zasklené kovové rámečky jsou vesměs osazeny hluboko v nikách oken. Každý rám je na výšku několikrát dělený. Množství dělení je závislé na celkové výšce okna. Osazená skla jsou v rámech zajištěna slenářským tmelem. Několik skel je popraskaných a někde i skla již scházejí. Skla jsou osazovaná a tmelená z interiéru. Vzhledem k zúženému prostoru a hloubce osazení zasklených rámečků v některých nikách bude problém s případnou výměnou skla a nátěrem rámu z vnitřní strany. Ve všech okénkách bude třeba skla z interiéru i exteriéru omýt. Rámy pokud možno očistit od rzi a nečistot a nově natřít. Jednou základní a dvakrát vrchní černou, grafitovou, kovářskou barvou, zvenčí i zevnitř. Vyměnit popraskaná skla a doplnit scházející tabulky skel.
