RESTAURÁTORSKÝ PRŮZKUM

NÁSTĚNNÉ MALBY VE FARNÍM KOSTELE NANEBEVZETÍ PANNY MARIE V GRUNTĚ

Provedl : Akad. mal. rest Roman Ševčík

2019

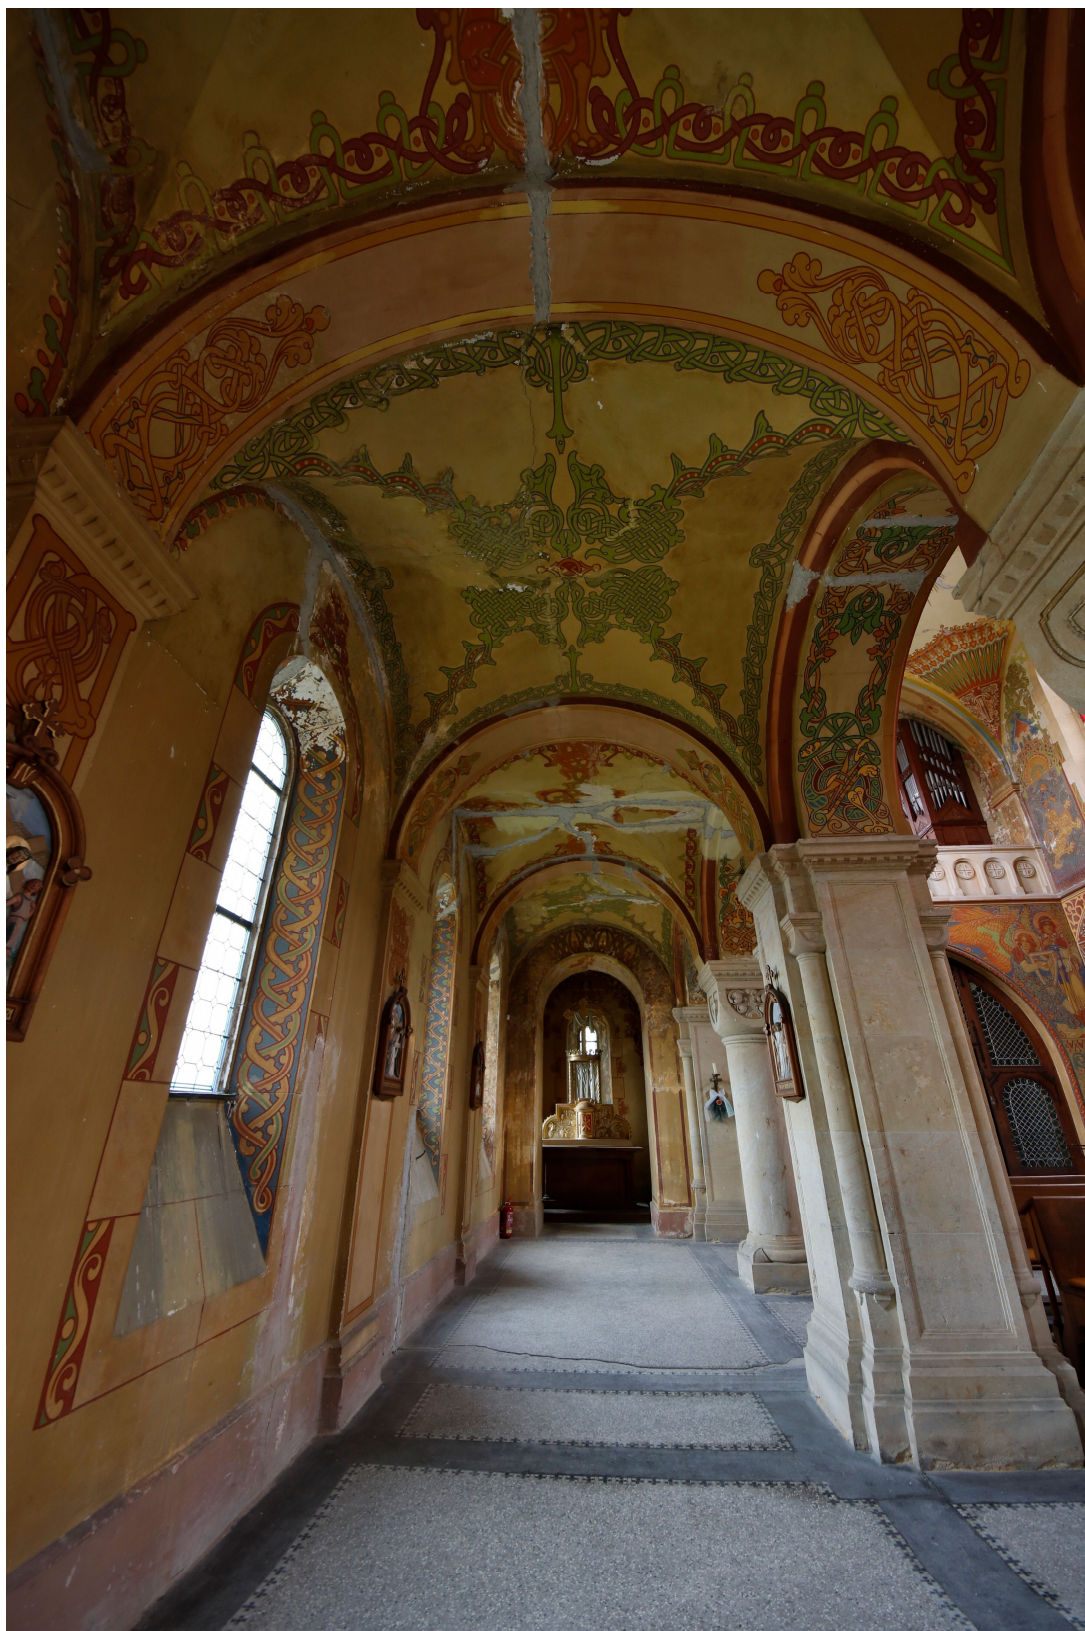
V místě, kde jižní loď kostela nazývá stěnu s vyobrazenými hrajícími naděly, je dekorativní výzdoba kleneb a stěn nejvíce poškozena. Zde výzdoba nese stopy po dlouhodobém zatékání a masivním poškození maleb. Toto poškození zasahuje i do kaple s oltářem pod jižní věží, kde zatékání poškodilo jak malby na klenbě, tak i na východní stěně kaple a celý klenební pás mezi lodí a kaplí. Zde jsou patrné výluhy ze zasypu, které jsou na povrchu fragmentu výzdoby. Zatékání v těchto místech bylo masivní, jak dokladuje silně rozrušená omítková vrstva, která ztratila soudržnost a pevnost. Z provedených rozborů solí v této omítce vyplývá, že obsahuje vyšší množství dusičnanů. Okraje této omítkové vrstvy, která je v celém interiéru kostela jednovrstvá se stočeným povrchem do finální podoby, jsou vykloněny do prostoru nebo vytvářejí duté kaverny, ze kterých je vysypána písková složka omítky. Při podrobnější prohlídce stavu maleb je možné konstatovat, že dekorativní výzdoba kleneb a stěn kostela je výrazným způsobem poškozena sítí statických trhlin, které byly v průběhu doby opravovány. I malba v okolí těchto trhlin byla opravována, jak ukazují neodborně provedené opravy na nové omítce, které se neomezily jen na místo poškození, ale ve velké míře překryly originál. Opravy jsou provedeny diletsky, zjednodušují dekor a zcela chybí lehkost s linkou, která je typická pro práci autorů. Tyto opravy jsou provedeny i na omítce s vyšší zrnitostí, což se negativně projevuje při pohledu na tyto druhotné doplňky. V obou bočních kaplích je těchto oprav výrazně více, zasahují, jak do dekorativních maleb, tak i do monochromních ploch, kdy tyto opravy omamovávají dekor a zcela mění původní teplý okrový ton, který byl zvolen pro plochu stěn. Na stěně jižní lodi nad bočním oltářem je figurální výjev sv. Anny vyučující Pannu Marii v dobrém stavu. Malba nebyla poškozena zatékáním a celá malba je celistvá. Zde je však barevná vrstva v tmavých tónech zpráškovatělá, ale mohlo by dojít k jejímu poškození při silnějším otěru.

Celkový pohled do jižní lodě kostela

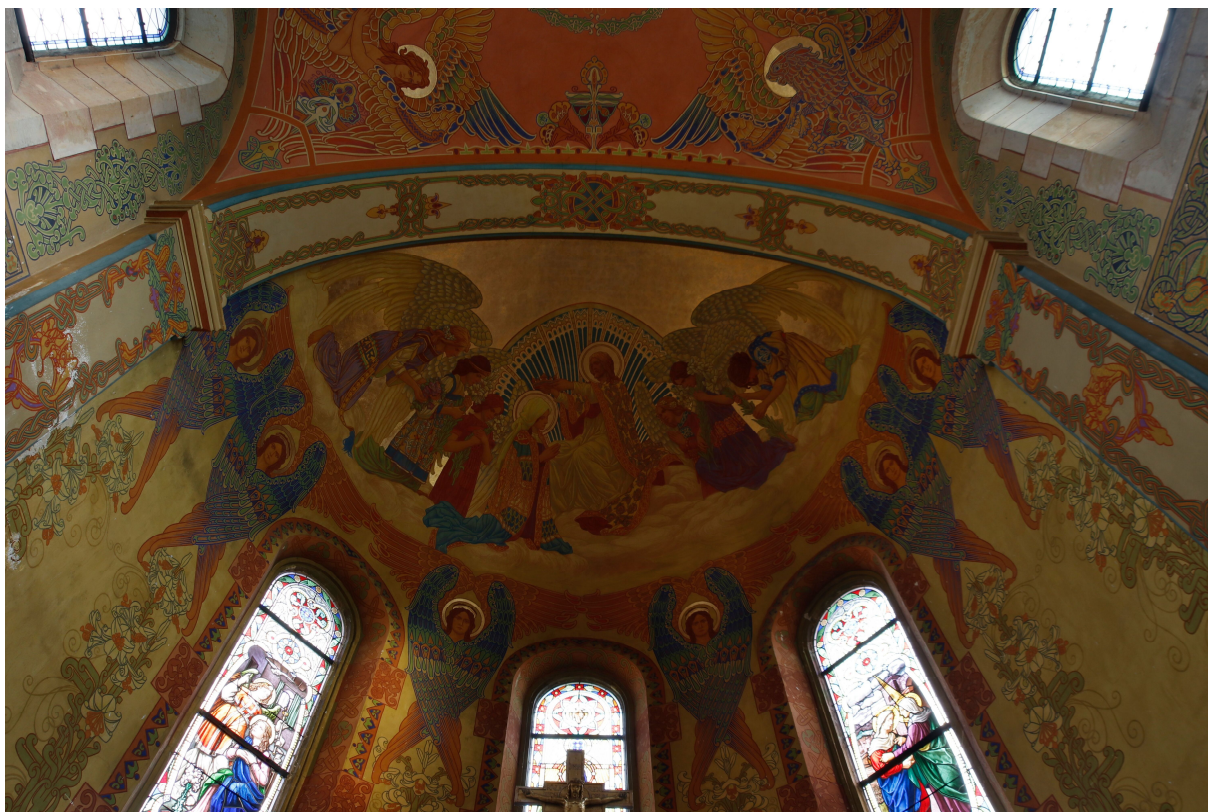
V presbytáři jsou malby nejméně poškozené. Poškození maleb byla způsobena zatékající dešťovou vodou. V těchto partiích je barevná vrstva oddělena od podkladní vápenné vrstvy, která je podkladem pro malbu. Malba je provedena technikou secco. Její charakter ukazuje, že se jedná o temperovou malbu. Povrch barevné vrstvy je hladký a kompaktní. Podle dochovaných svědectví byly při zhotovování maleb ve vesnici masivně vykupovány vajíčka, která sloužila pro přípravu vaječné tempéry. Charakter malby a její uzavřený povrch tuto teorii podporuje. Tato malba je velice náchylná na změnu vlhkosti ve zdivu, kdy uzavřený povrch barevné vrstvy snižuje propustnost vlhkosti směrem do prostoru kostela. Proto v místech, kde dochází k dlouhodobému zatékání, dochází k oddělení barevné vrstvy maleb od podkladního bílého nátěru a malba odpadá v šupinkách. V místě poškození můžeme vidět malbu, která stále ještě zůstává na původním místě, ale již je její adheze silně narušena. V těchto místech odkládání restaurátorského zásahu může mít za následek nevratnou ztrátu maleb. Při prohlídce maleb v presbytáři je patrné, že dolní partie v závěru presbytáře jsou mechanicky poškozeny. Zde v průběhu let došlo k škrábancům a úderům, které na povrchu maleb vytvořila poškození. Zde je i malba nerovnoměrně zpráškovatělá. Především hnědé tóny vykazují menší odolnost proti otěru. Zbývající plochy vykazují dobrou adhezi k podkladu a odolnost proti poškozením otěrem. Povrch maleb je pokryt vrstvou prachových a mastných depositů. Na místech, kde je malba v dobré kondici, byla provedena zkouška čištění. U výjevu Klanění tří králů a protější malby Narození Krista byly pro snímání nečistot použity čistící houby akapad, které absorbují

Pohled na klenbu presbytáře

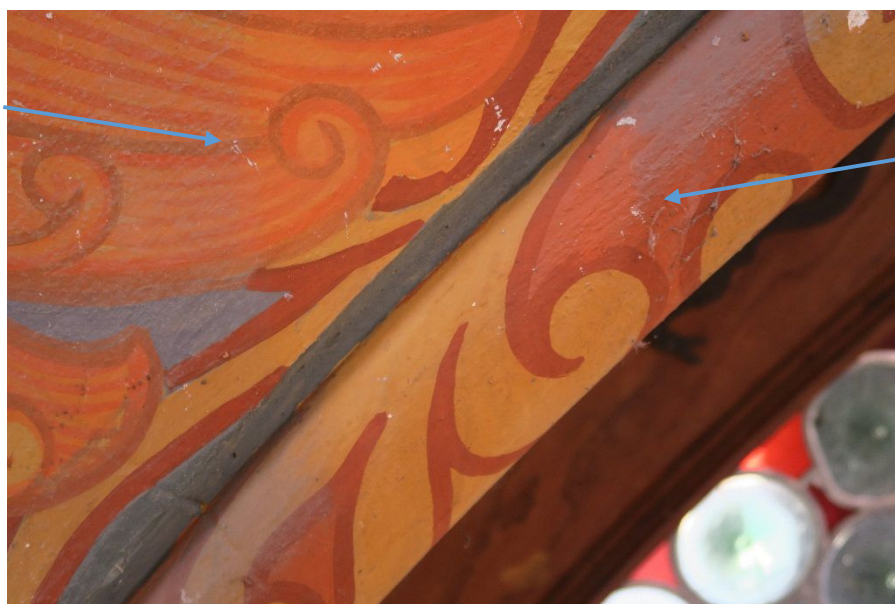
Snímek ukazuje uvolněnou část omítkové vrstvy v místě klenby jižní lodě. Zde došlo k vysokému snížení soudržnosti podkladní omítkové vrstvy.

4. V místech, kde došlo k degradaci podkladní omítkové vrstvy, bude tato omítka zpevněna nástřikem roztoku na bázi esteru kyseliny křemičité. Pro aplikaci bude použit roztok s dobrou penetrací.

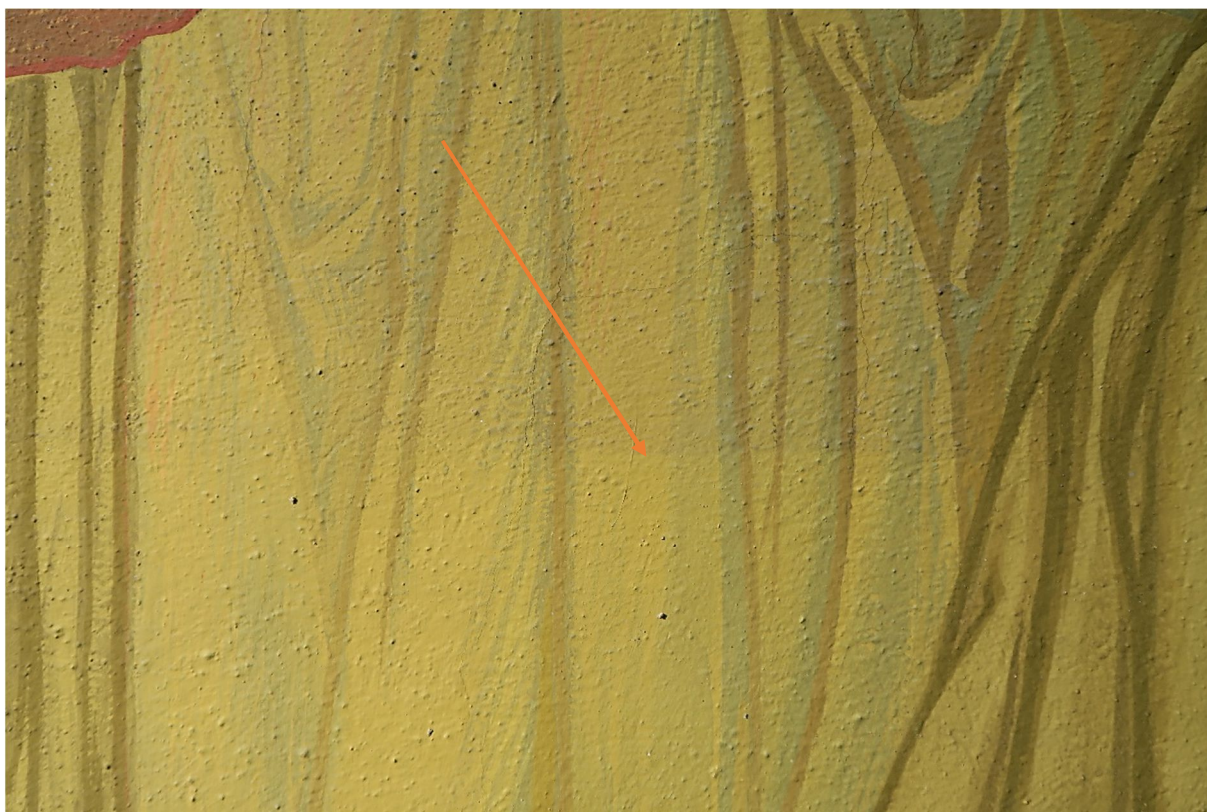
Makrosnímek figurální malby na stěně presbytáře ukazuje drobná uvolnění malby od podkladního bílého nátěru. Zde dochází k odpadávání šupinek malby, a tak nevratné ztrátě originálu
