Technická zpráva

**Kutná Hora, kostel Panny Marie Na Náměti,
restaurování schodišť a konzervace ohradní zdi**

Objekt: **Točité jihozápadní schodiště**

Část: **D.1.2 Stavebně-konstrukční**

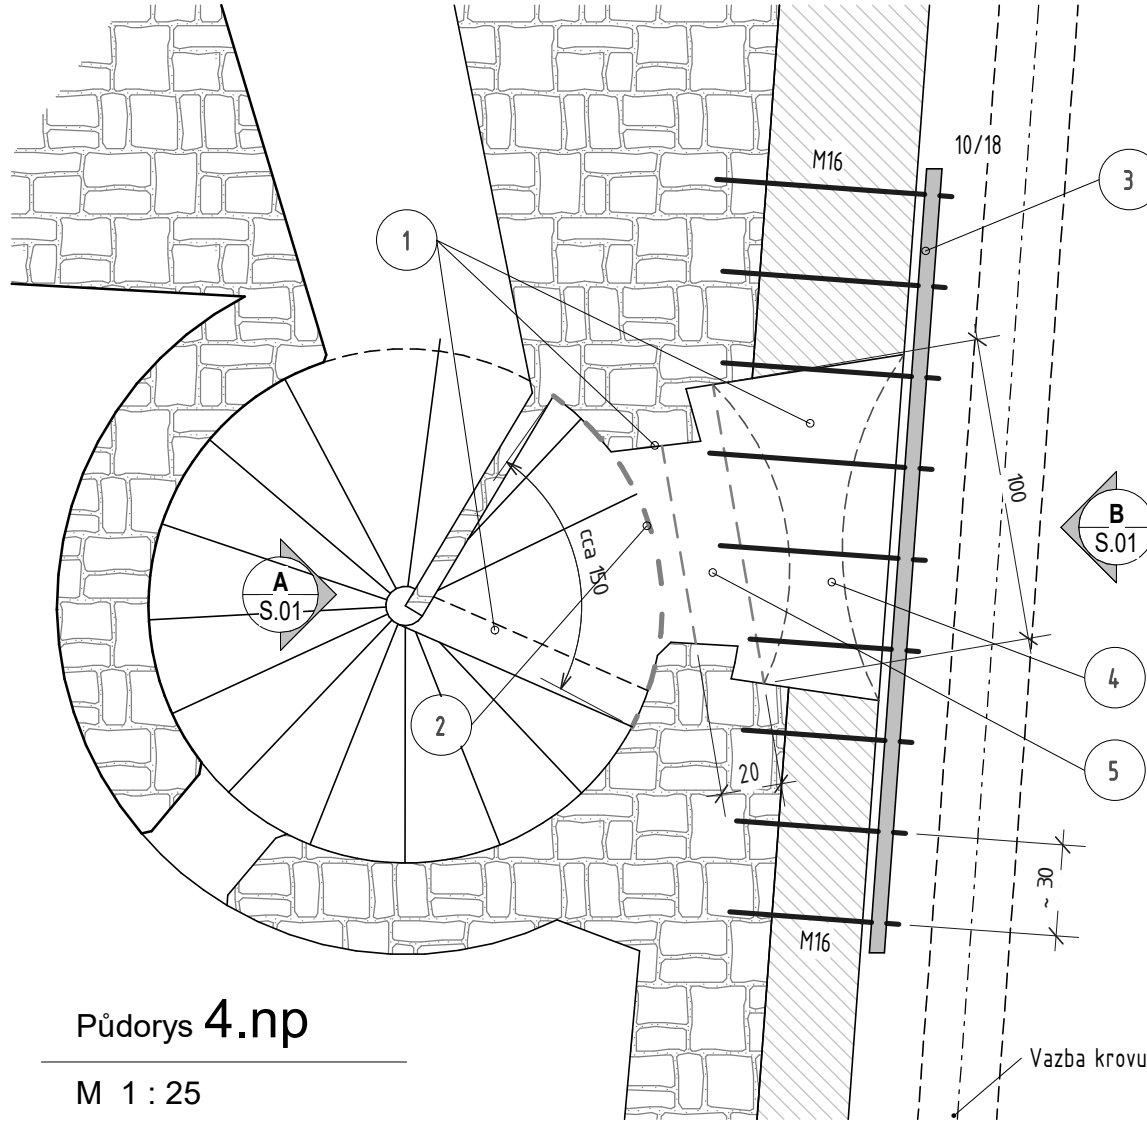
Pohled A

V důsledku vertikálního tlaku došlo k rozlomení překlady za vzniku horizontálně vedoucích trhlin. Porucha prochází celou hmotou bloku silného cca 30 cm. Cihelná klenba je rovněž staticky narušena.

- Poruchy: kamenný překlad je rozlomen přibližně v polovině rozpětí
Pojivo cihelného zdiva nad úrovní klenby i klenby samotné je z větší části degrado-
vané v klenbě chybí jednotlivé kusy zdiva
- Vady: kamenné zdivo tubusu schodiště má z většiny zcela otevřené spáry spárování je
vypadané.

Před zahájením prací budou zajištěny ve své poloze kamenné desky s konzolou na výstupu ze schodiště, zkontroluje se, případně vymění zajištění překladu. Ramenátem se podepře cihelná klenba v prostoru podkroví.
