AKCE
KUTNÁ HORA, KOSTEL PANNY MARIE NA NÁMĚTI
Restaurování schodišť a konzer. části ohradní zdi

SOUHRNNÁ TECHNICKÁ ZPRÁVA

B. SOUHRNNÁ TECHNICKÁ ZPRÁVA

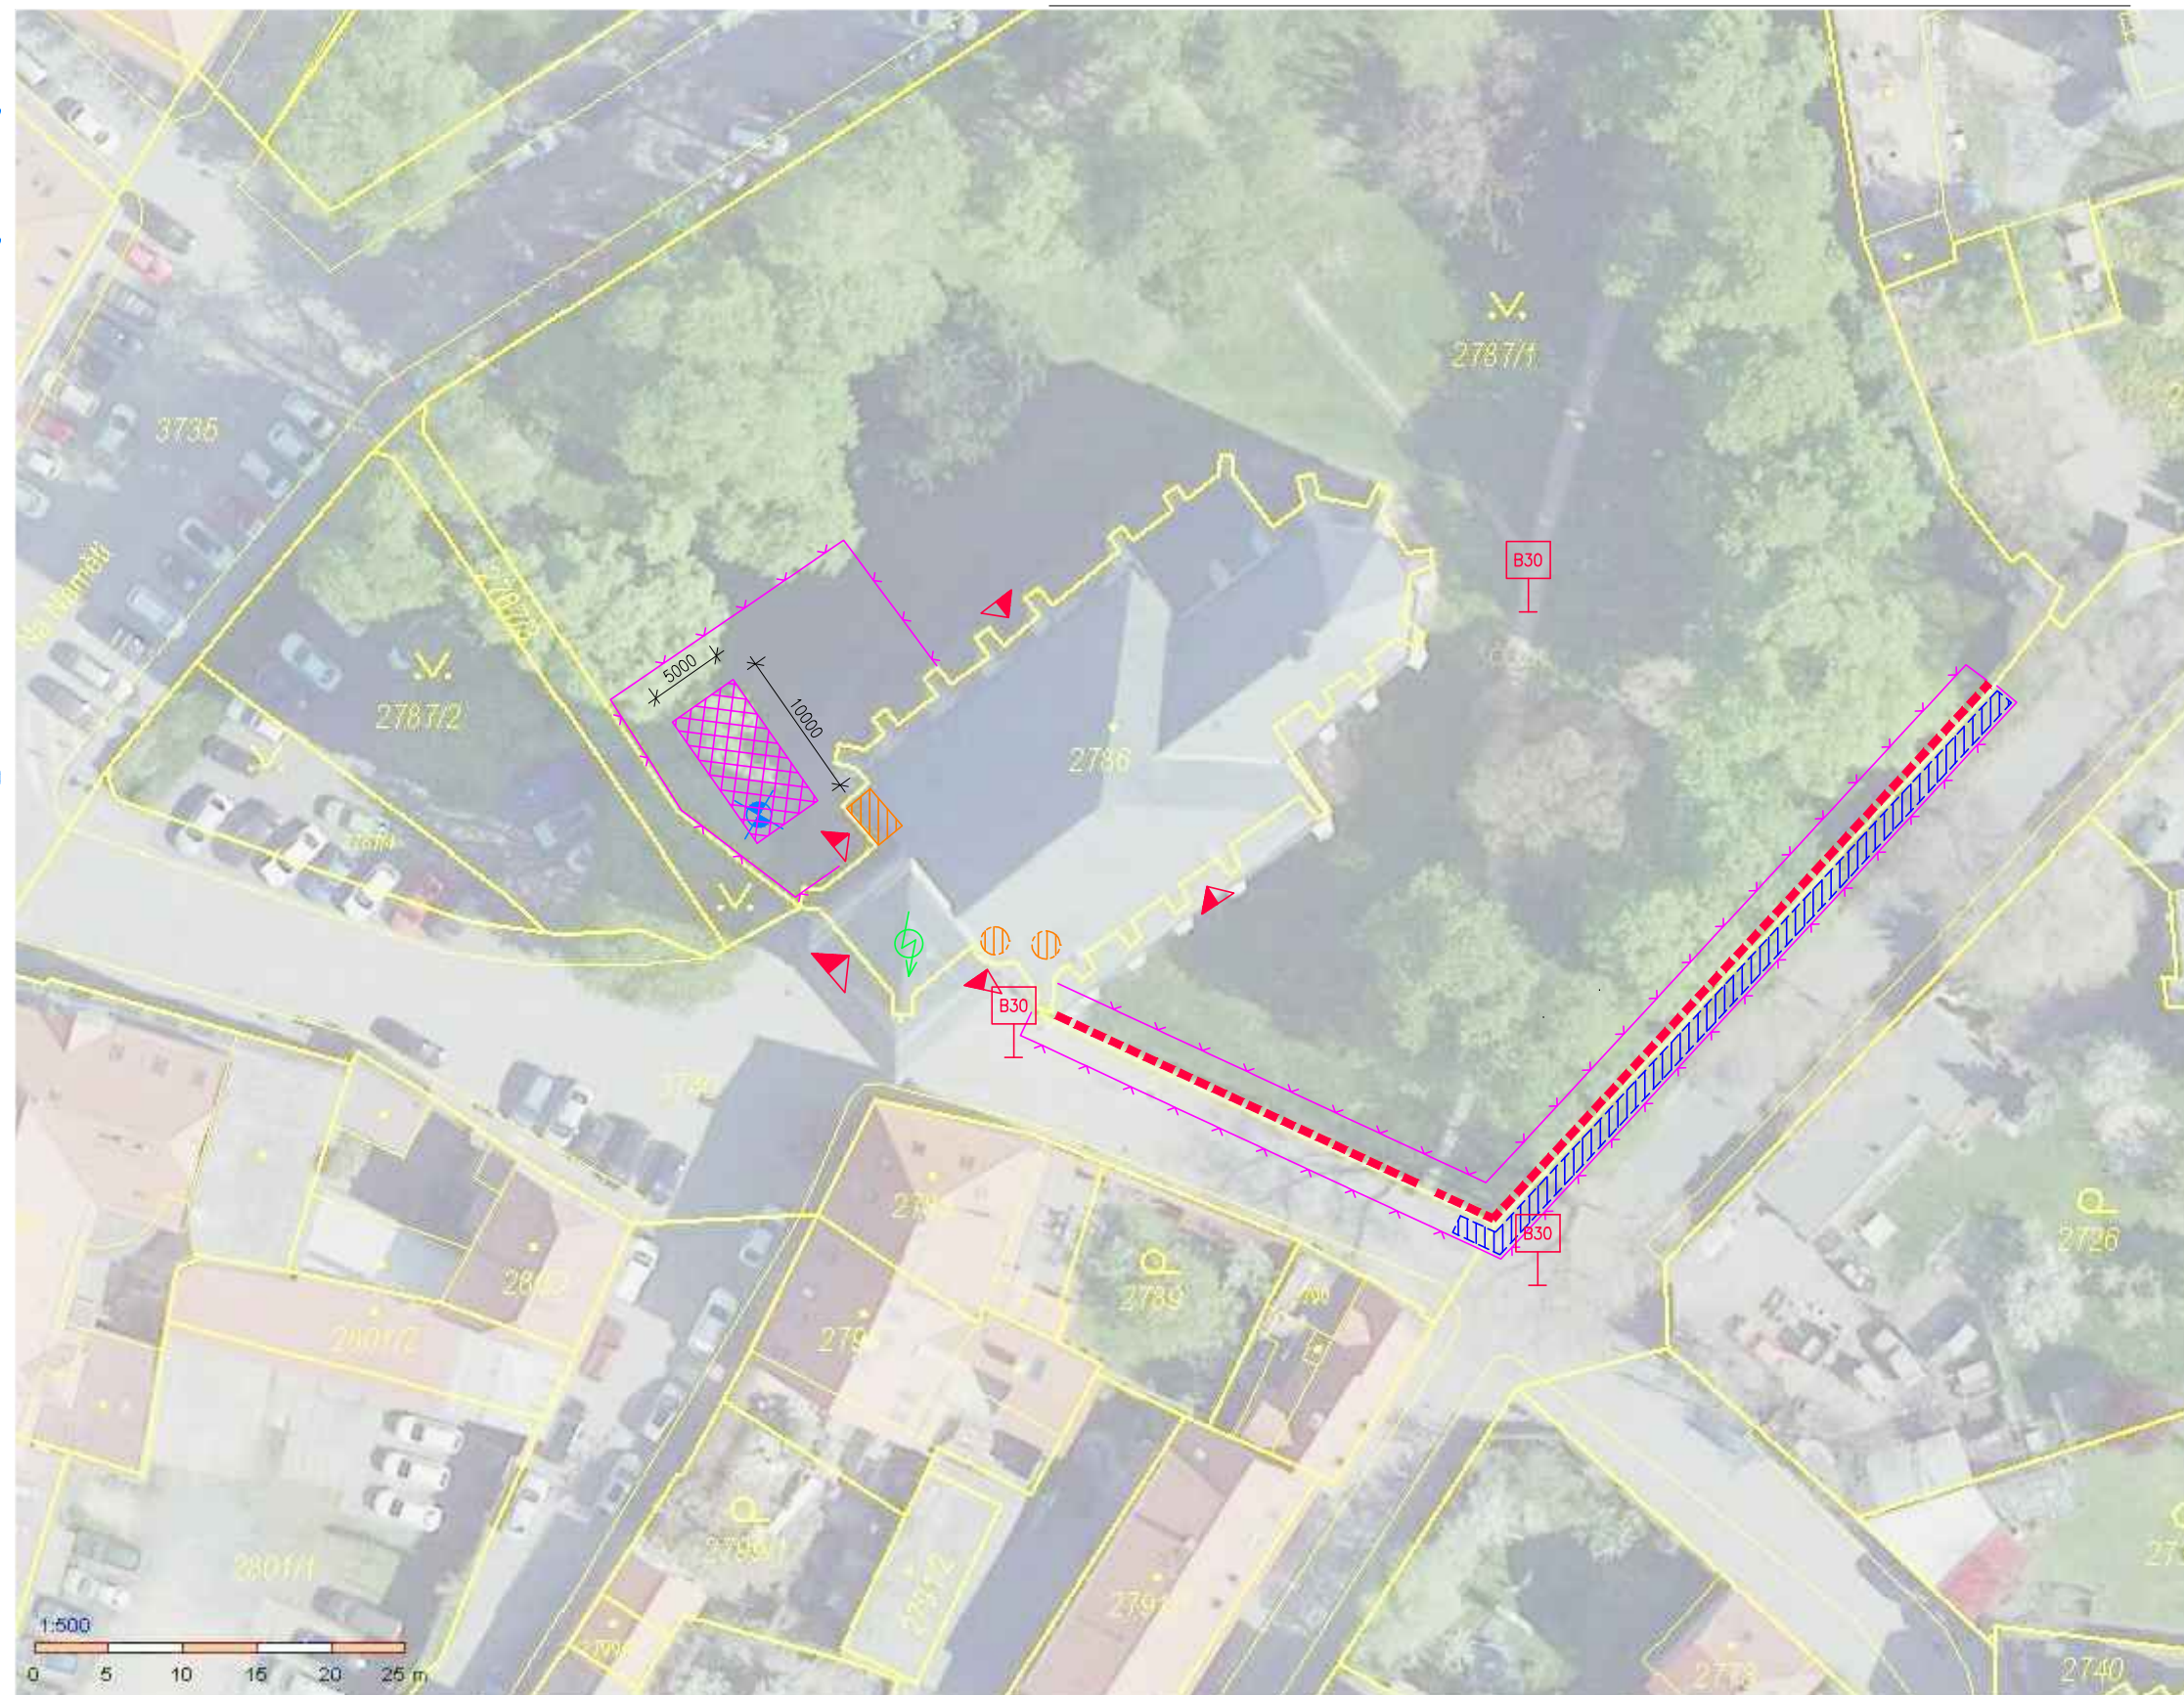
**Kutná Hora, kostel Panny Marie Na Náměti,
restaurování schodišť a konzervace části ohradní zdi**
B. Souhrnná technická zpráva - příloha 1: Situace ZOV, M: 1:500
Vypracoval : Ing. Petr Rohlíček, Ing. Jan Černý, INRECO, s.r.o. * 07/2022

Dopravní značka B30 Zákaz vstupu chodců + dodatková tabulka E12 Chodník uzavřen.
