Nájemní bydlení - opravy a stavební úpravy bytů v obci Milín
Stavební úpravy obnova bytu č. 1.04 v č.p. 243 Milín

PROJEKTOVÁ DOKUMENTACE: část D 1.1 - ARCHITEKTONICKO STAVEBNÍ ŘEŠENÍ

| Půdorys stávající stav - bourací práce | | MĚŘÍTKO: 1 : 75 | Č. VÝKRESU: 01 | REVIZE /00 |

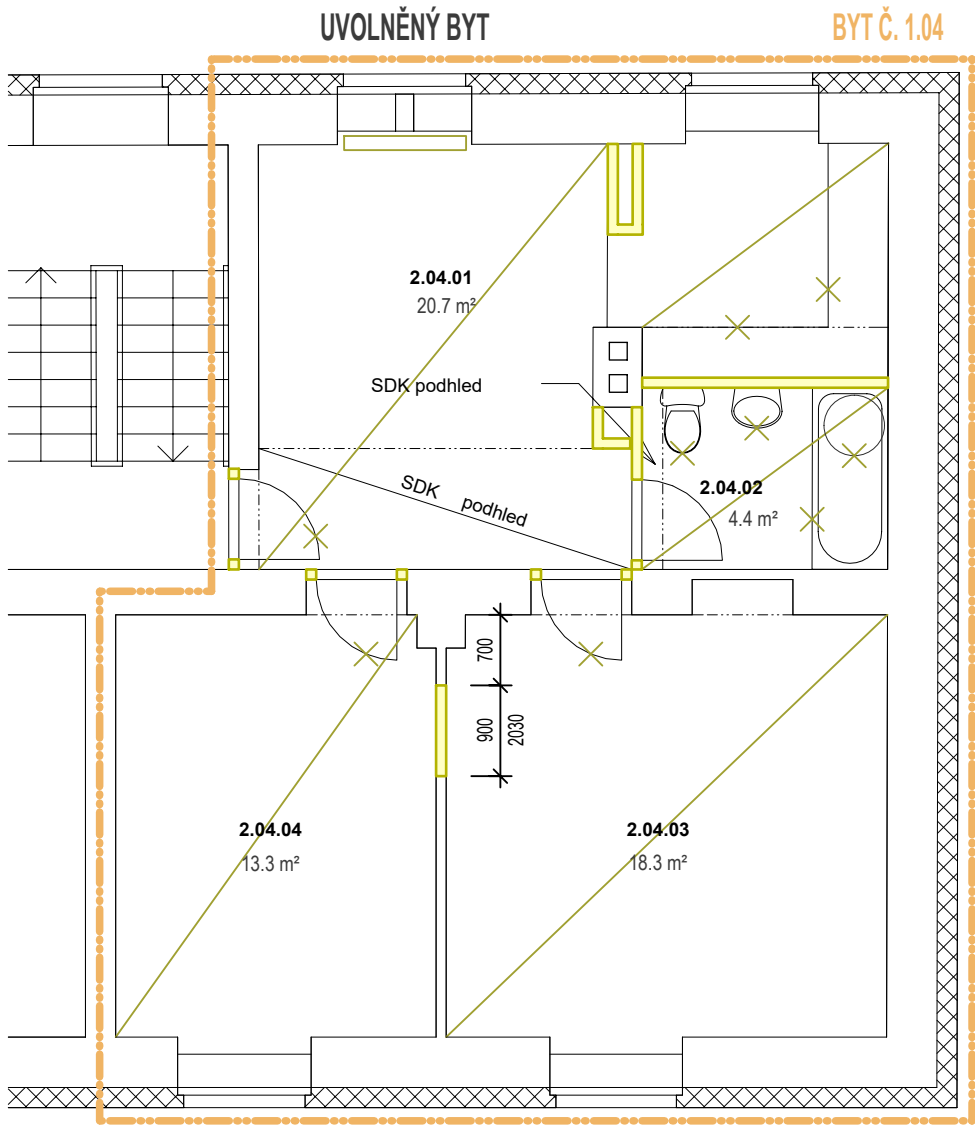
| Legenda místností | | | | | | |
|--|---|---|---|---|---|---|
| P1 - vybourání hrubá podlaha beton 70 mm, teraco(dlažba) 20 mm | | | | | | |
| P2 - vybourání hrubá podlaha beton 65 mm, vlisy 25 mm | | | | | | |
| P3 - vybourání hrubá podlaha beton 75, sádrová stěrka 15 mm, PVC | | | | | | |

- BOURÁNÍ KER.PŘÍČKA CIHLA DVOUDĚROVÁ TL. 100 MM, VÝŠKA 2,6 m
- BOURÁNÍ, DEMONTÁŽ STAVEBNÍCH PRVKŮ, VYBAVENÍ

Poznámka:
Součástí bouracích prací jsou demontáže původní elektroinstalace a vedení sanity,
V rámci bourání, nutno chránit stávající okenní výplně, vedení UT a pod. před poškozením
