Nájemní bydlení - opravy a stavební úpravy bytů v obci Milín
Stavební úpravy obnova bytu č. 2.14 v č.p. 231 Milín

PROJEKTOVÁ DOKUMENTACE: část D 1.1 - ARCHITEKTONICKO STAVEBNÍ ŘEŠENÍ

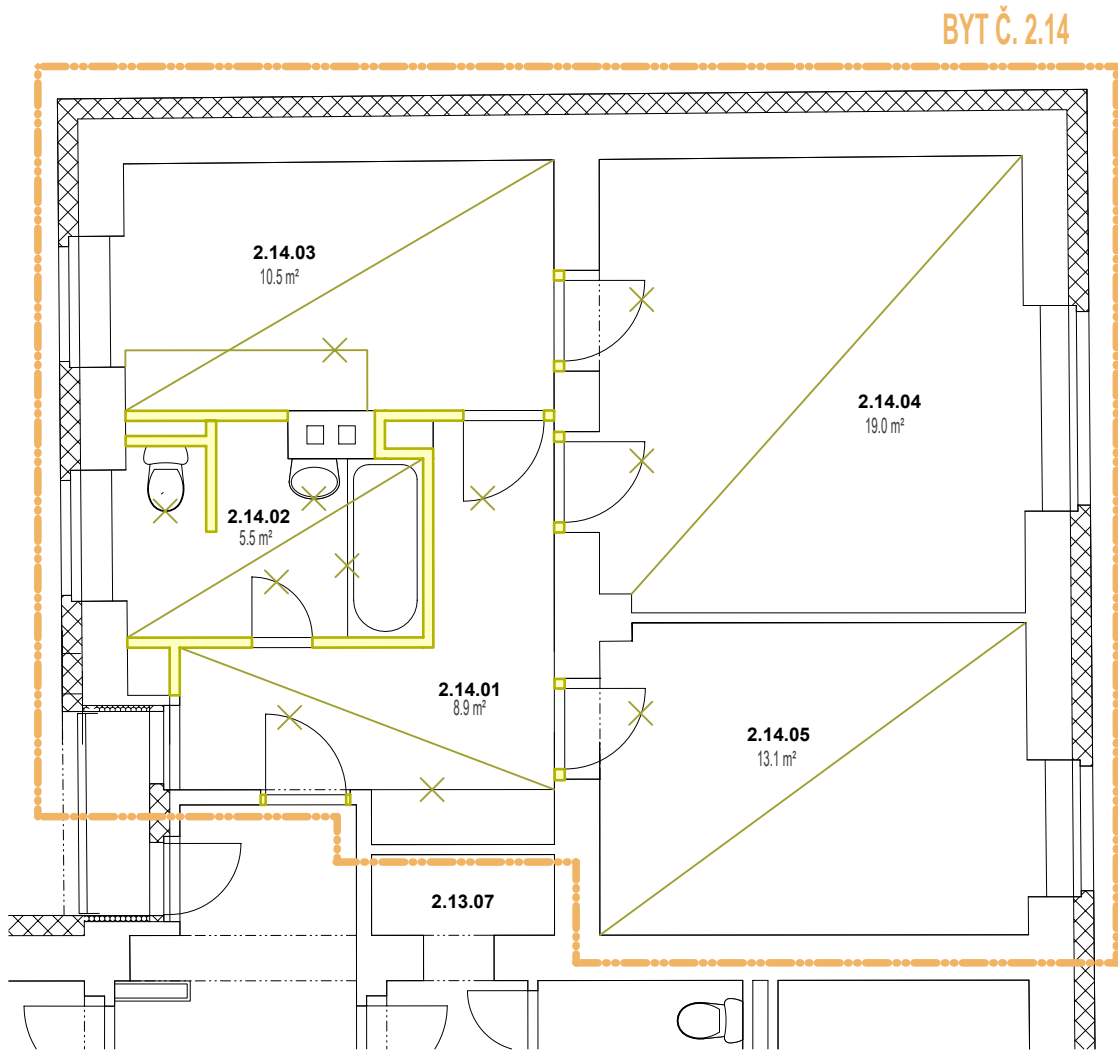
- BOURÁNÍ KER.PRÍČKA CIHLA DVOUDĚROVÁ TL. 100 MM, VÝŠKA 2,6 m
- BOURÁNÍ, DEMONTÁŽ STAVEBNÍCH PRVKŮ, VYBAVENÍ

Poznámka:
Součástí bouracích prací jsou demontáže původní elektroinstalace a vedení sanity,
V rámci bourání, nutno chránit stávající okenní výplně, vedení UT a pod. před poškozením
