Nájemní bydlení - opravy a stavební úpravy bytů v obci Milín
Stavební úpravy obnova bytu č. 1.02 v č.p. 207 Milín

PROJEKTOVÁ DOKUMENTACE: část D 1.1 - ARCHITEKTONICKO STAVEBNÍ ŘEŠENÍ

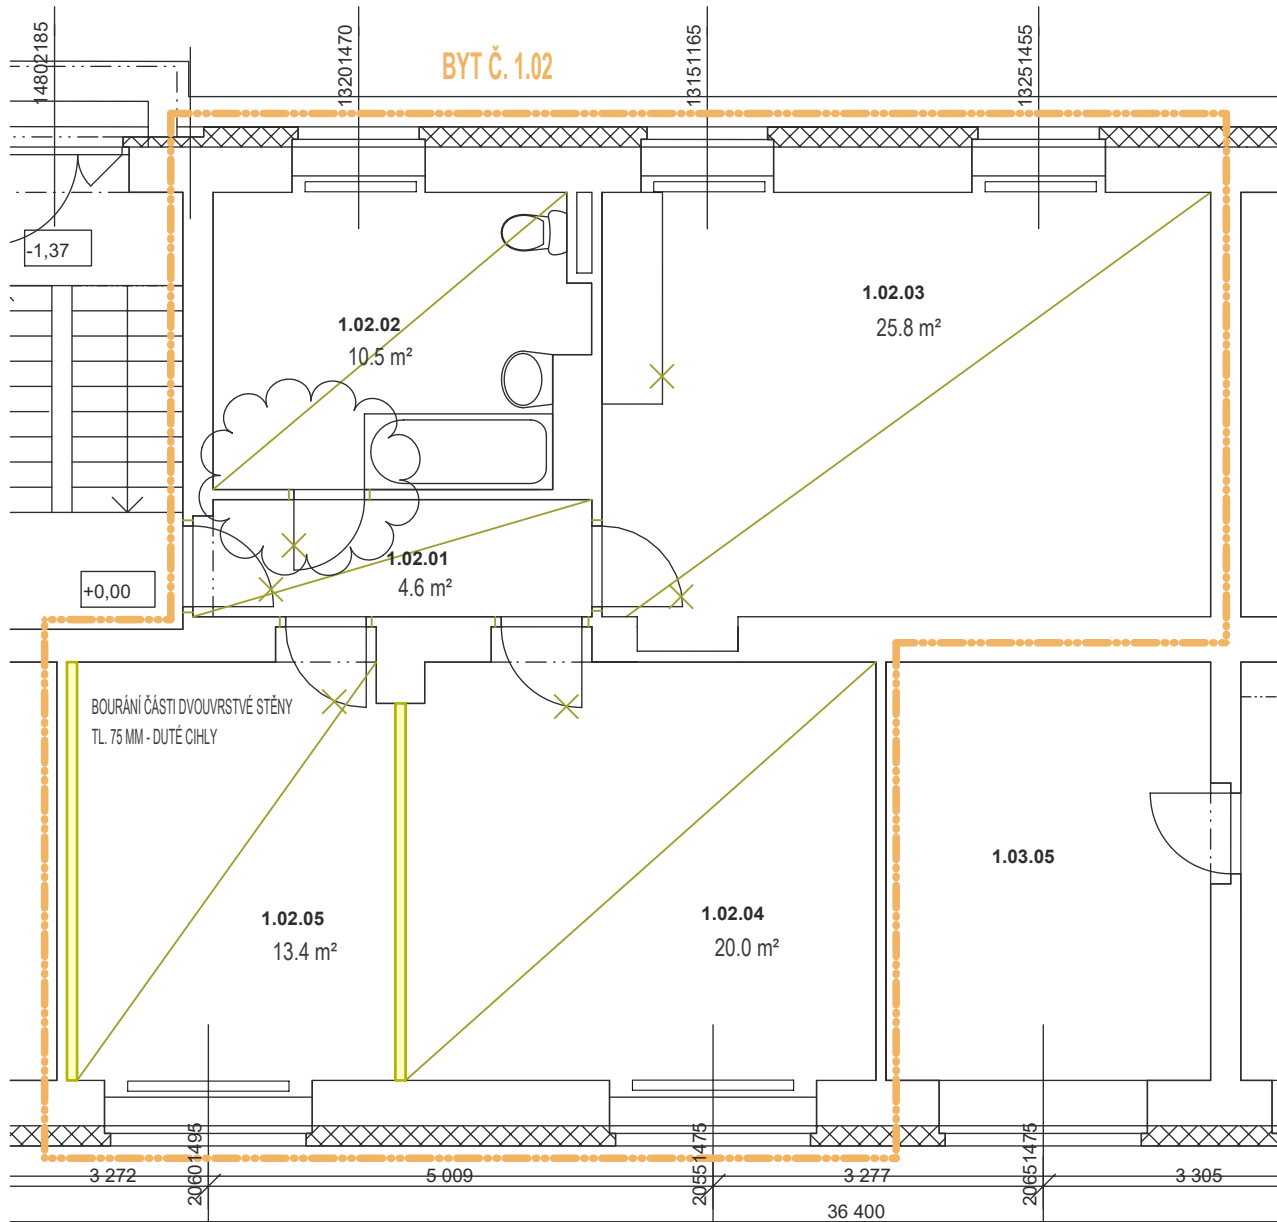
Legenda místností						
Ozn.	Místnost	Plocha	Podlaha	Stěny	Strop	Pozn.
01_02_01	Chodba	4,6	P1			
01_02_02	Koupelna+WC	10,5	P1			
01_02_03	Ob. Pokoj+KK	25,8	P2			
01_02_04	Pokoj	20	P2	ošrabání	ošrabání	
01_02_05	Pokoj	13,4	P2			bourání části dvojité příčky
P1 - vybourání hrubá podlaha beton 70 mm, teraco 20 mm						
P2 - vybourání hrubá podlaha beton 65 mm, vlisy 25 mm						
P3 - vybourání hrubá podlaha beton 75, sádrová stěrka 15 mm, PVC

- BOURÁNÍ KER.PŘÍČKA CIHLA DVOUDĚROVÁ TL. 100 MM, VÝŠKA 2,6 m
- BOURÁNÍ, DEMONTÁŽ STAVEBNÍCH PRVKŮ, VYBAVENÍ

Součástí bouracích prací jsou demontáže původní elektroinstalace a vedení sanity. V rámci bourání, nutno chránit stávající okenní výplně, vedení UT a pod. před poškozením
