Nájemní bydlení - opravy a stavební úpravy bytů v obci Milín
Stavební úpravy obnova bytu č. 1.02 v č.p. 225 Milín

PROJEKTOVÁ DOKUMENTACE: část D 1.1 - ARCHITEKTONICKO STAVEBNÍ ŘEŠENÍ

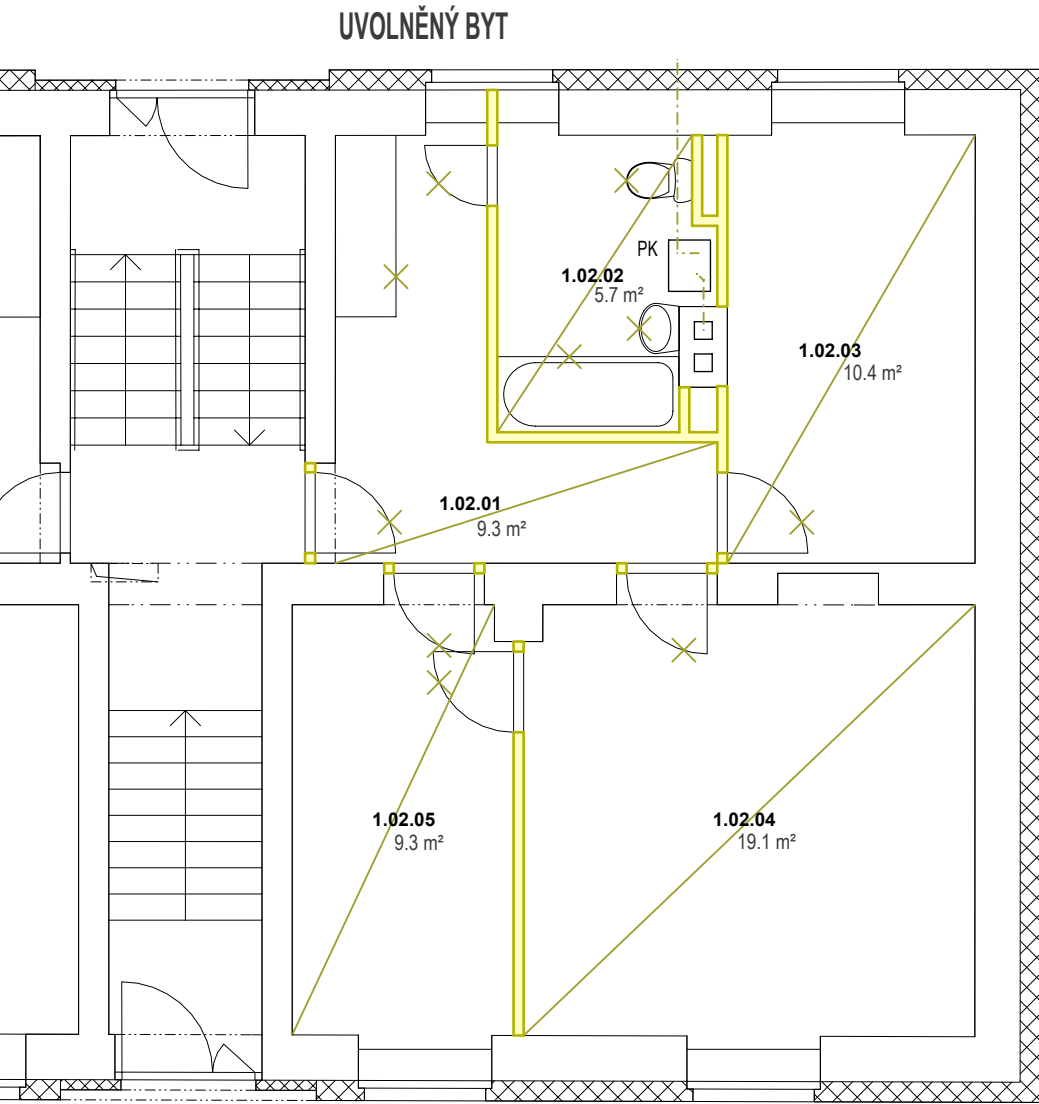
- BOURÁNÍ KER.PŘÍČKA CIHLA DVOUDĚROVÁ TL. 100 MM, VÝŠKA 2,6 m
- BOURÁNÍ, DEMONTÁŽ STAVEBNÍCH PRVKŮ, VYBAVENÍ

Součástí bouracích prací jsou demontáže původní elektroinstalace a vedení sanity, rozvod UT k plyn kotli včetně okouření a sání vzduchu, demontáže t. těles a žebříku
V rámci bourání, nutno chránit stávající okenní výplně, vedení UT a pod. před poškozením
