Nájemní bydlení - opravy a stavební úpravy bytů v obci Milín
Stavební úpravy obnova bytu č. 1.02 v č.p. 256 Milín

PROJEKTOVÁ DOKUMENTACE: část D 1.1 - ARCHITEKTONICKO STAVEBNÍ ŘEŠENÍ

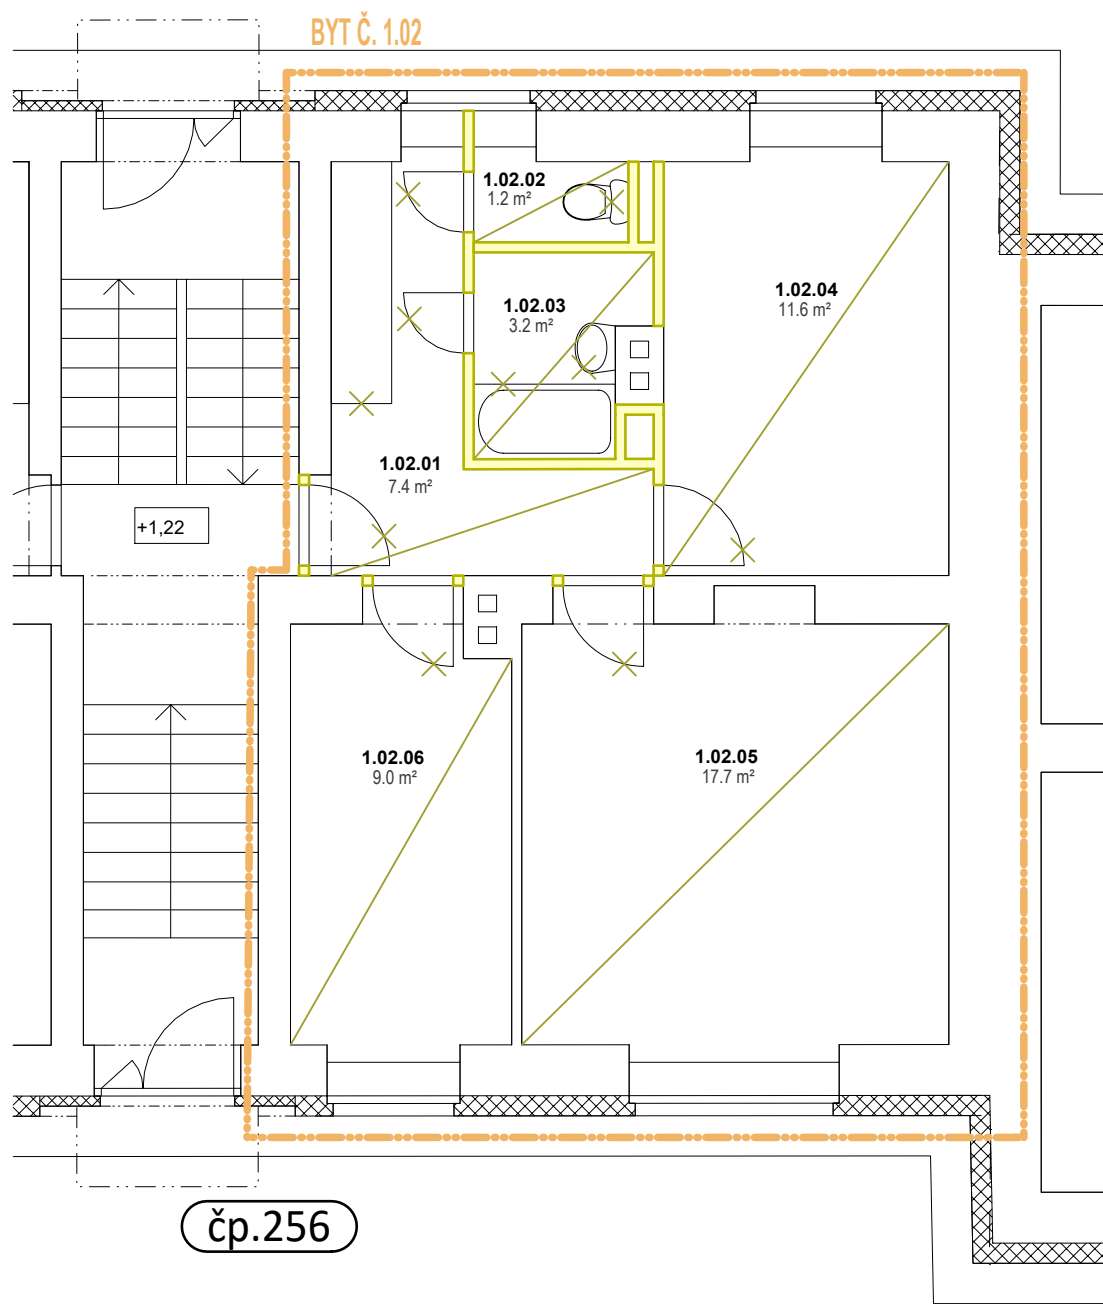
- BOURÁNÍ KER.PŘÍČKA CIHLA DVOUDĚROVÁ TL. 100 MM, VÝŠKA 2,6 m
- BOURÁNÍ, DEMONTÁŽ STAVEBNÍCH PRVKŮ, VYBAVENÍ

Poznámka:
Součástí bouracích prací jsou demontáže původní elektroinstalace a vedení sanity.
V rámci bourání, nutno chránit stávající okenní výplně, vedení UT a pod. před poškozením
