Nájemní bydlení - opravy a stavební úpravy bytů v obci Milín  
Stavební úpravy obnova bytu č. 2.02 v č.p. 259 Milín

PROJEKTOVÁ DOKUMENTACE: část D 1.1 - ARCHITEKTONICKO STAVEBNÍ ŘEŠENÍ

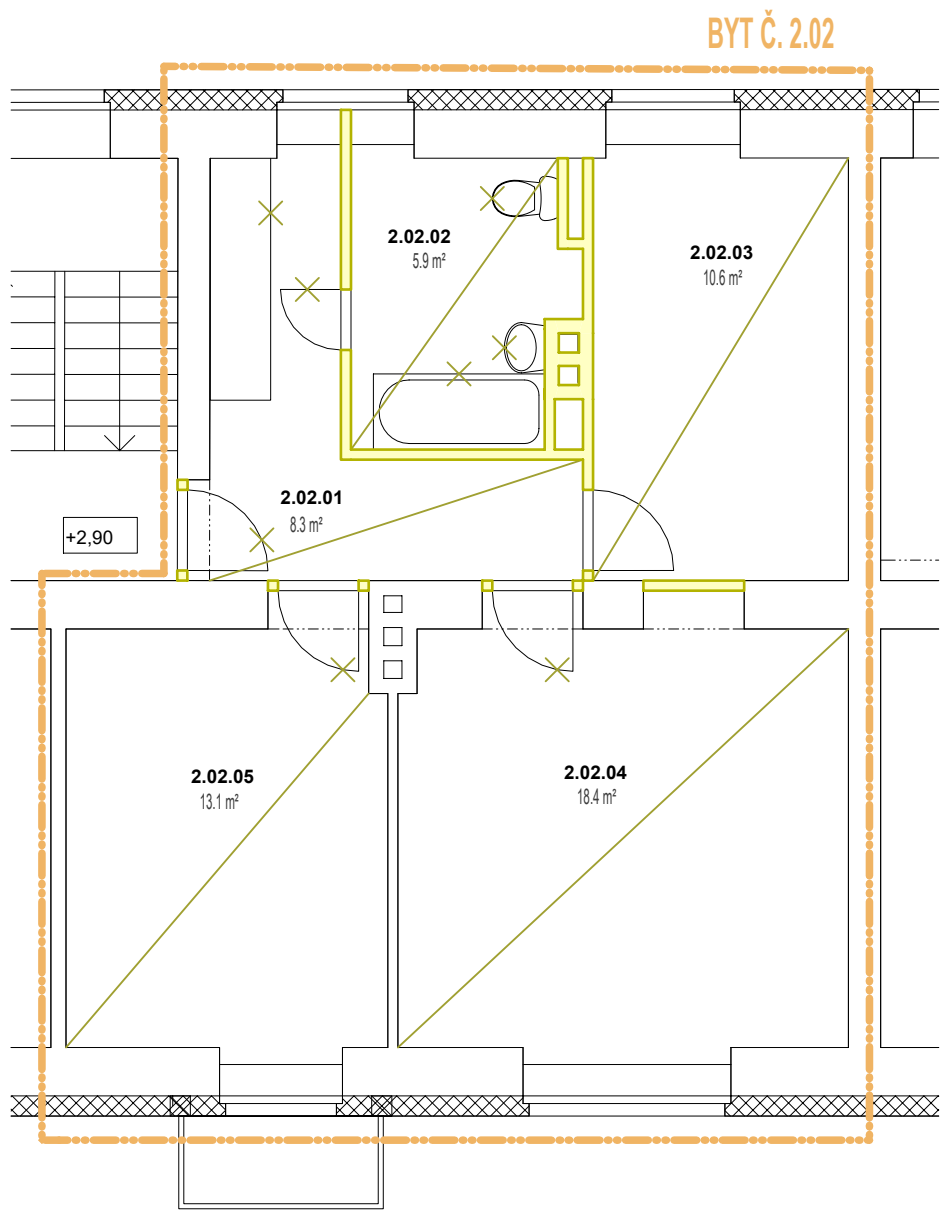
- BOURÁNÍ KER.PŘÍČKA CIHLA DVOUDĚROVÁ TL. 100 MM, VÝŠKA 2,6 m
- BOURÁNÍ, DEMONTÁŽ STAVEBNÍCH PRVKŮ, VYBAVENÍ

Poznámka:  
Součástí bouracích prací jsou demontáže původní elektroinstalace a vedení sanity,  
V rámci bourání, nutno chránit stávající okenní výplně, vedení UT a pod. před poškozením
