PROJEKT:  
Grunta - Kostel Nanebevzetí Panny Marie  
Celková obnova stavby

ČÁST DOKUMENTACE D.1.2.A2 Stavebně konstrukční  
Statické zajištění zdiva

STUPEŇ: DPS

Půdorys 1.np (+0,00)

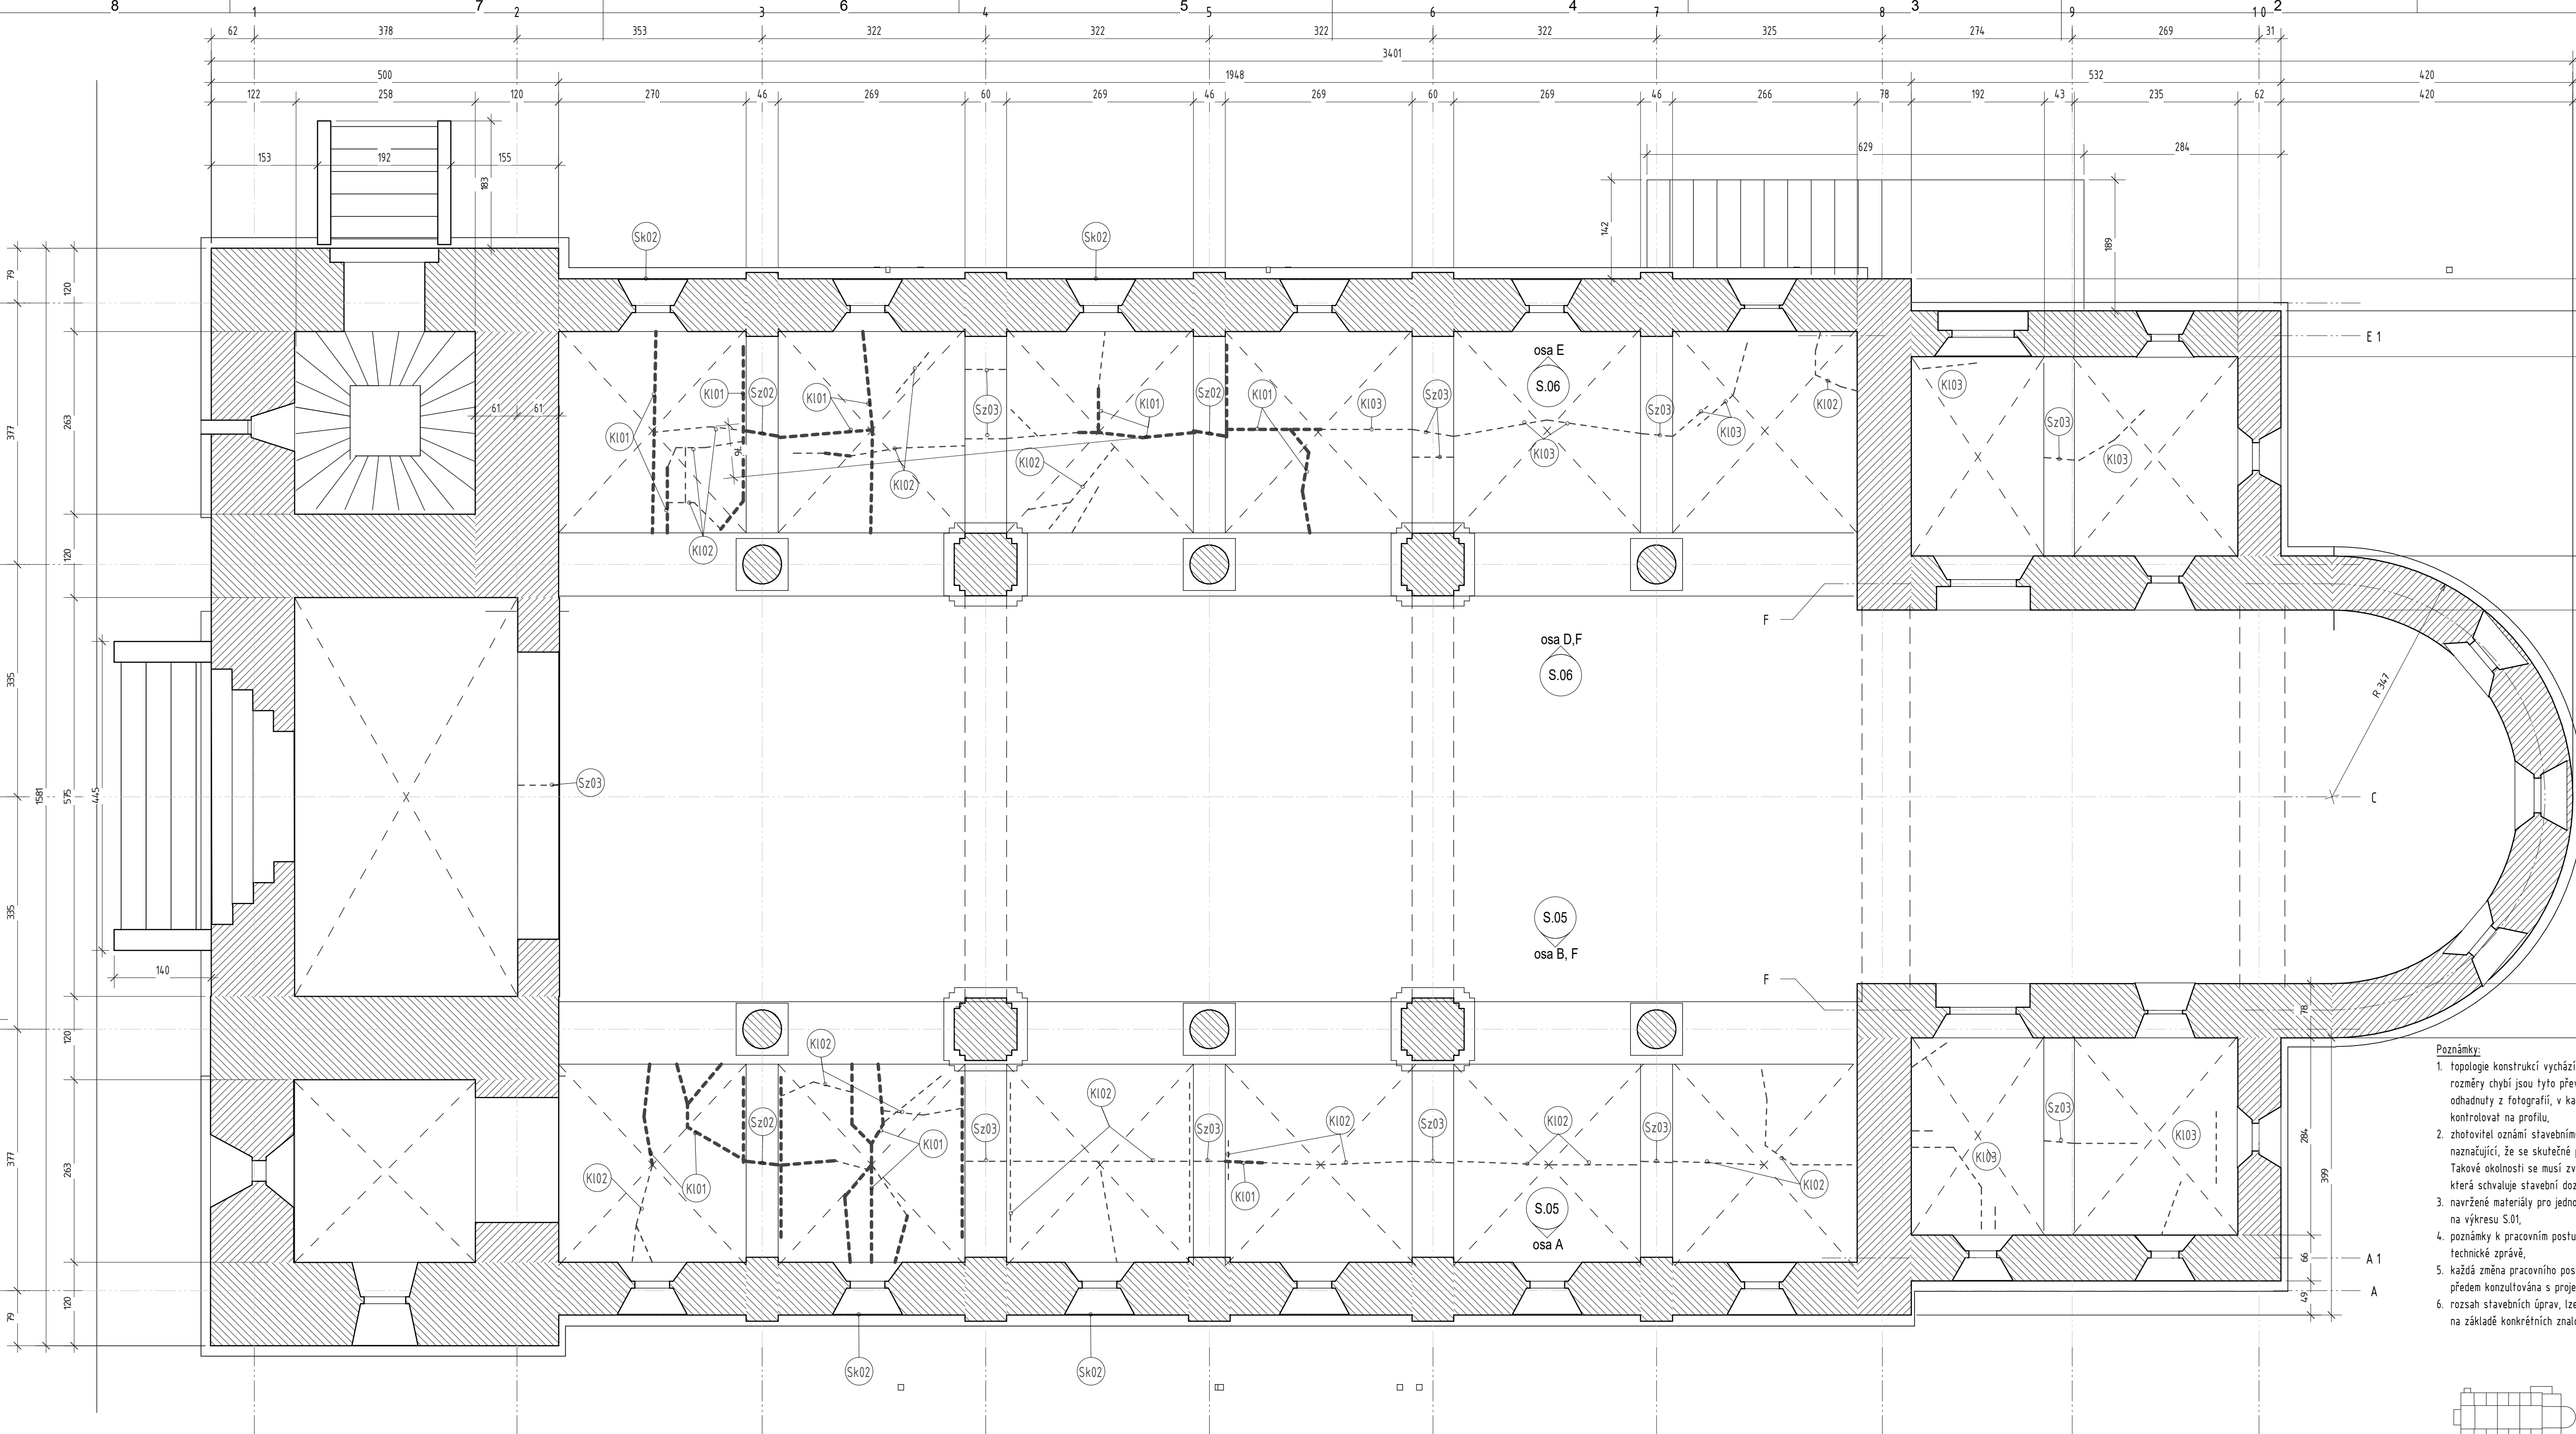
- K101** Spárování širokých trhlin z líce klenby
1. příprava a zajištění restaurátory (viz stavební část),
  2. očištění líce stlačeným vzduchem,
  3. odstranění původní výsypky v okolí trhliny v tl. 3 cm,
  4. proskrábnutí trhliny 3cm,
  5. vyklínování dřevěnými klíny,
  6. vyplnění spár vápennou maltovou směsí s pojivem NHL 3,5
  7. po zatvrdnutí malty odstranění klínů a zapravení děr,

- K102** Spárování trhlin z líce klenby
1. příprava a zajištění restaurátory (viz stavební část),
  2. očištění líce stlačeným vzduchem,
  3. proskrábnutí trhliny 3cm,
  4. vyplnění spár vápennou maltovou směsí s pojivem NHL 3,5

- K103** Injektáž trhlin z líce klenby
1. příprava a zajištění restaurátory (viz stavební část),
  2. očištění líce stlačeným vzduchem,
  3. nízkotlaká injektáž trhliny,

- Sz02** Spárování / injektáž širokých trhlin klenbového pásu
1. příprava a zajištění restaurátory (viz stavební část),
  2. očištění líce stlačeným vzduchem,
  3. odstranění původní výsypky v okolí trhliny v tl. 3 cm,
  4. proskrábnutí trhliny 3cm,
  5. nízkotlaká injektáž kořene trhliny,
  6. vyplnění spár vápennou maltovou směsí s pojivem NHL 3,5

- Sz03** Spárování / injektáž trhlin klenbového pásu
1. příprava a zajištění restaurátory (viz stavební část),
  2. očištění líce stlačeným vzduchem,
  3. proskrábnutí trhliny 3cm,
  4. nízkotlaká injektáž kořene trhliny,
  5. vyplnění spár vápennou maltovou směsí s pojivem NHL 3,5

Stavební úpravy 1np		
ozn.	text	počet
K101	Spárování širokých trhlin z líce klenby	8
K102	Spárování trhlin z líce klenby	10
K103	Injektáž trhlin z líce klenby	7
Sz02	Spárování/injektáž širokých trhlin klenbového pásu	3
Sz03	Spárování/injektáž trhlin klenbového pásu	10
