| <b>OZNÁMENÍ ZMĚNY</b> | | číslo OZ: 6 | |
| Název akce: Stavební úpravy náměstí a hřbitova v Těrlicku | | | |
| <p><b>Předmět změny:</b><br/> <b>Sanace podloží</b></p> <p><b>Popis a zdůvodnění změny:</b><br/> V rámci realizace konstrukčních vrstev bylo provedeno celkem 6 SZZ, z toho 2 SZZ byly s nevyhovujícím výsledkem. Viz mapka provedených zkoušek a protokoly.<br/> Po dohodě s investorem a TDI byly provedeny sanace v ploše 98m<sup>2</sup> o mocnosti 400mm.</p> | | | |

## Protokol č. 2137 /25

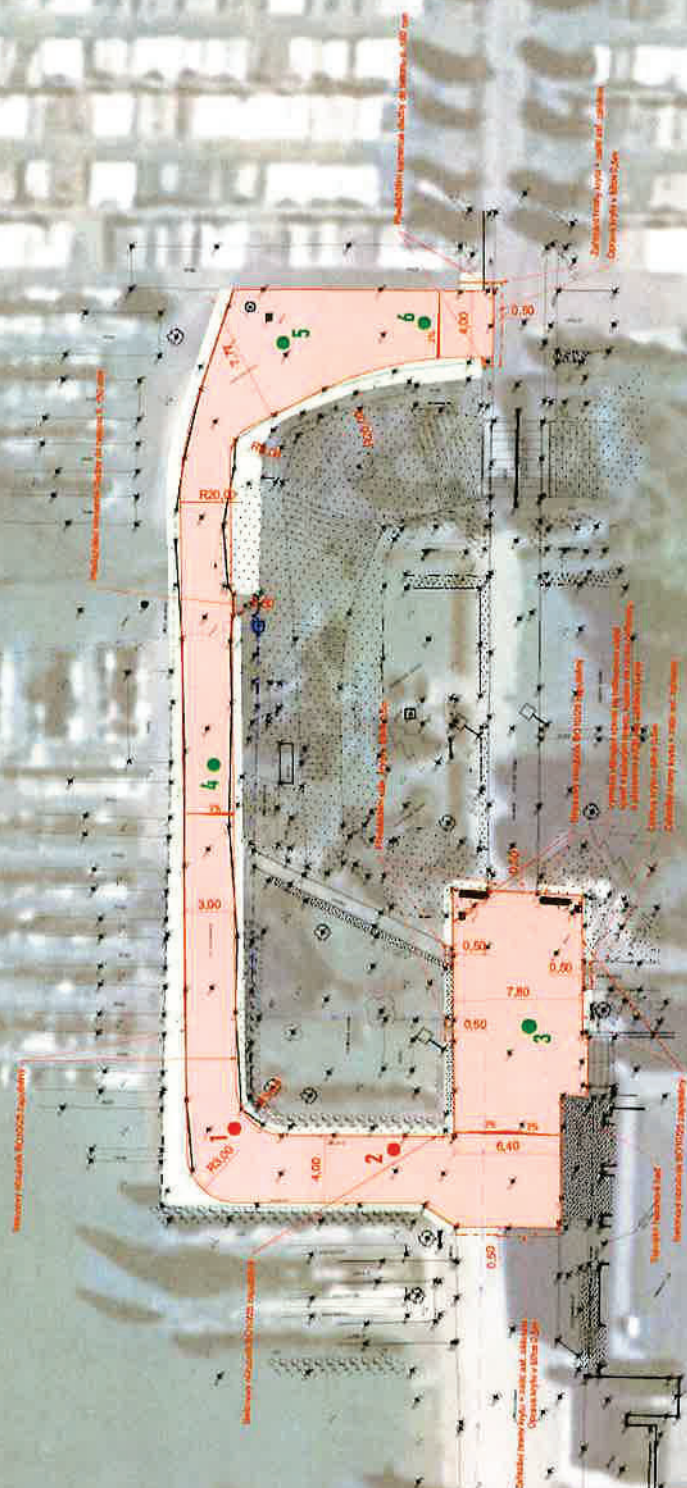
## Seznam provedených zkoušek

- 1) 2137/25 - Nelyhovující - Pláň
- 2) 2136/25 - Nelyhovující - Pláň
- 3) 2135/25 - Vyhovující - Pláň
- 4) 2073/25 - Vyhovující - Pláň
- 5) 2072/25 - Vyhovující - Pláň
- 6) 2071/25 - Vyhovující - Pláň

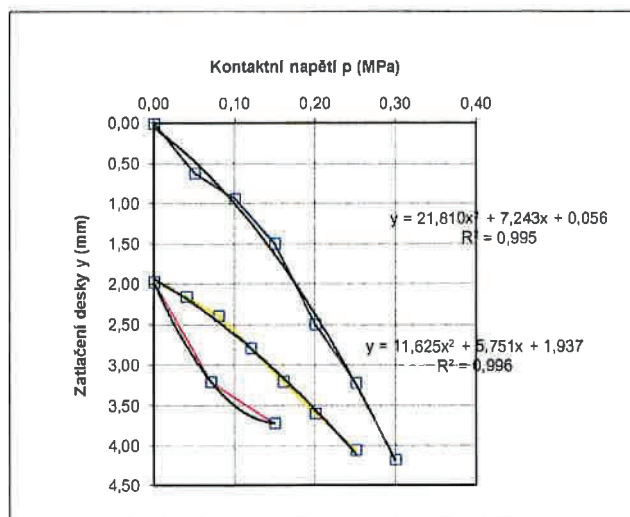
Objednatel: DLAŽBY MIKULA s.r.o., Dolní Líštná 432, 739 61 Třinec  
Zhotovitel: DLAŽBY MIKULA s.r.o., Dolní Líštná 432, 739 61 Třinec  
Stavba: Stavební úpravy náměstí a hřbitova v Těrlícku  
Místo zkoušky: stavba, Těrlícko  
Objekt: zkouška č. 6, viz plánek stavby  
Klimatické podmínky: jasno 20 °C  
Datum a čas zkoušky: 09.09.2025 13:00 hod.  
Průměr zatěžovací desky: 300 mm  
Zkušební zařízení: zařízení pro statickou zatěžovací zkoušku ECM-STATIC / M  
Popis zkoušené vrstvy: pláň - původní materiál  
zemina + struska 0-32 mm

| Zjišťované a počítané veličiny | | Zatěžovací cyklus | |
|---|---|---|---|
| $p_{max}$ | MPa | 0,300 | 0,250 |
| $a_1$ | mm.MPa <sup>-1</sup> | 7,243 | 5,751 |
| $a_2$ | mm.MPa <sup>-2</sup> | 21,810 | 11,625 |
| $E_{def}$ | MPa | 16 | 26 |
| $E_{def2}/E_{def1}$ | - | 1,59 | |

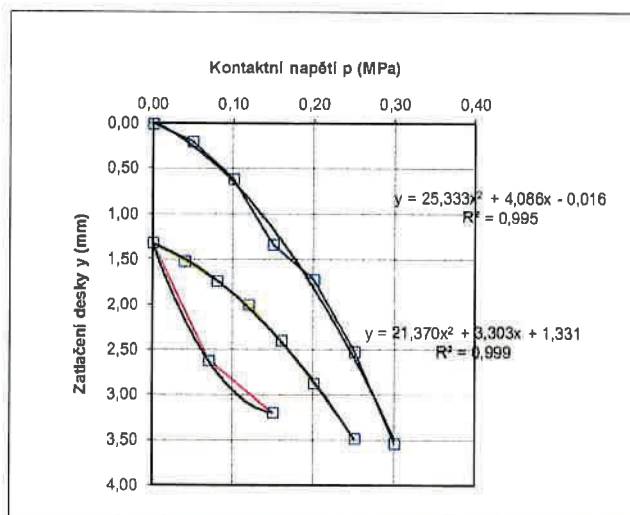
## Protokol č. 2136 /25

Objednatel: DLAŽBY MIKULA s.r.o., Dolní Lištná 432, 739 61 Třinec  
Zhotovitel: DLAŽBY MIKULA s.r.o., Dolní Lištná 432, 739 61 Třinec  
Stavba: Stavební úpravy náměstí a hřbitova v Těrlícku  
Místo zkoušky: stavba, Těrlícko  
Objekt: zkouška č. 4, viz plánek stavby  
Klimatické podmínky: jasno 20 °C  
Datum a čas zkoušky: 09.09.2025 12:30 hod.  
Průměr zatěžovací desky: 300 mm  
Zkušební zařízení: zařízení pro statickou zatěžovací zkoušku ECM-STATIC / M  
Popis zkoušené vrstvy: pláň - původní materiál  
zemina + struska 0-32 mm

| Zjišťované a počítané veličiny | | Zatěžovací cyklus | |
|---|---|---|---|
| $p_{max}$ | MPa | 0,300 | 0,250 |
| $a_1$ | mm.MPa <sup>-1</sup> | 4,086 | 3,303 |
| $a_2$ | mm.MPa <sup>-2</sup> | 25,333 | 21,370 |
| $E_{def}$ | MPa | 19 | 26 |
| $E_{def2}/E_{def1}$ | - | 1,35 | |

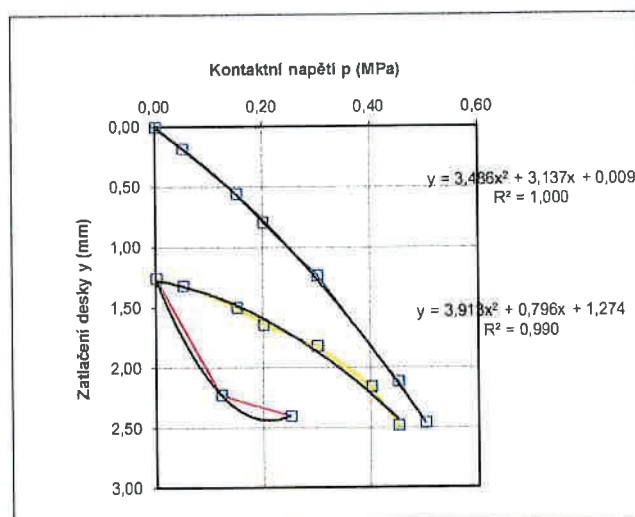
## Protokol č. 2135 /25

Objednatel: DLAŽBY MIKULA s.r.o., Dolní Líštná 432, 739 61 Třinec  
Zhotovitel: DLAŽBY MIKULA s.r.o., Dolní Líštná 432, 739 61 Třinec  
Stavba: Stavební úpravy náměstí a hřbitova v Těrlicku  
Místo zkoušky: stavba, Těrlicko  
Objekt: zkouška č. 6, viz plánek stavby  
Klimatické podmínky: jasno 20 °C  
Datum a čas zkoušky: 09.09.2025 12:00 hod.  
Průměr zatěžovací desky: 300 mm  
Zkušební zařízení: zařízení pro statickou zatěžovací zkoušku ECM-STATIC / M  
Popis zkoušené vrstvy: pláň - původní materiál  
struska 0-32 mm

| Zjišťované a počítané veličiny | | Zatěžovací cyklus | |
|---|---|---|---|
| $p_{max}$ | MPa | 0,500 | 0,450 |
| $a_1$ | mm.MPa <sup>-1</sup> | 3,137 | 0,796 |
| $a_2$ | mm.MPa <sup>-2</sup> | 3,486 | 3,913 |
| $E_{def}$ | MPa | 46 | 88 |
| $E_{def2}/E_{def1}$ | - | 1,91 | |

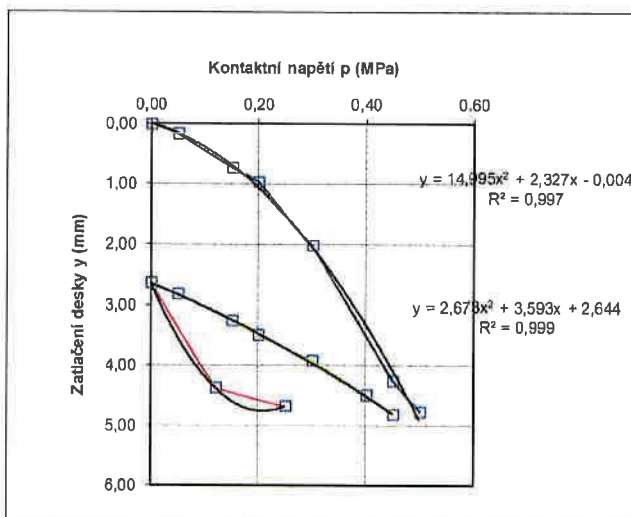
## Protokol č. 2073 /25

Objednatel: DLAŽBY MIKULA s.r.o., Dolní Lištná 432, 739 61 Třinec  
Zhotovitel: DLAŽBY MIKULA s.r.o., Dolní Lištná 432, 739 61 Třinec  
Stavba: Stavební úpravy náměstí a hřbitova v Těrlicku  
Místo zkoušky: stavba, Těrlícko  
Objekt: zkouška č. 3, viz plánek stavby  
Klimatické podmínky: polojasno 20 °C  
Datum a čas zkoušky: 03.09.2025 13:30 hod.  
Průměr zatěžovací desky: 300 mm  
Zkušební zařízení: zařízení pro statickou zatěžovací zkoušku ECM-STATIC / M  
Popis zkoušené vrstvy: pláň - původní materiál  
struska 4-8 mm

| Zjišťované a počítané veličiny | | Zatěžovací cyklus | |
|---|---|---|---|
| $p_{max}$ | MPa | 0,500 | 0,450 |
| $a_1$ | mm.MPa <sup>-1</sup> | 2,327 | 3,593 |
| $a_2$ | mm.MPa <sup>-2</sup> | 14,995 | 2,673 |
| $E_{def}$ | MPa | 23 | 47 |
| $E_{def2}/E_{def1}$ | - | 2,05 | |

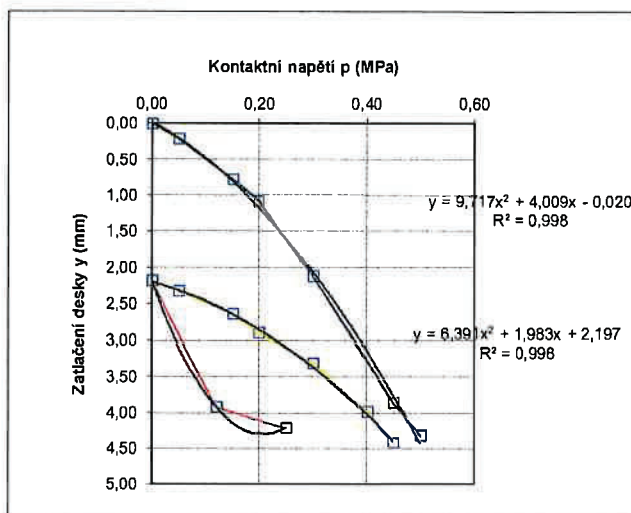
## Protokol č. 2072 /25

Objednatel: DLAŽBY MIKULA s.r.o., Dolní Líštná 432, 739 61 Třinec  
Zhotovitel: DLAŽBY MIKULA s.r.o., Dolní Líštná 432, 739 61 Třinec  
Stavba: Stavební úpravy náměstí a hřbitova v Těrlicku  
Místo zkoušky: stavba, Těrlicko  
Objekt: zkouška č. 2, viz plánec stavby  
Klimatické podmínky: polojasno 20 °C  
Datum a čas zkoušky: 03.09.2025 13:00 hod.  
Průměr zatěžovací desky: 300 mm  
Zkušební zařízení: zařízení pro statickou zatěžovací zkoušku ECM-STATIC / M  
Popis zkoušené vrstvy: pláň - původní materiál  
struska 4-8 mm

| Zjišťované a počítané veličiny | | Zatěžovací cyklus | |
|---|---|---|---|
| $p_{max}$ | MPa | 0,500 | 0,450 |
| $a_1$ | mm.MPa <sup>-1</sup> | 4,009 | 1,983 |
| $a_2$ | mm.MPa <sup>-2</sup> | 9,717 | 6,391 |
| $E_{def}$ | MPa | 25 | 46 |
| $E_{def2}/E_{def1}$ | - | 1,82 | |

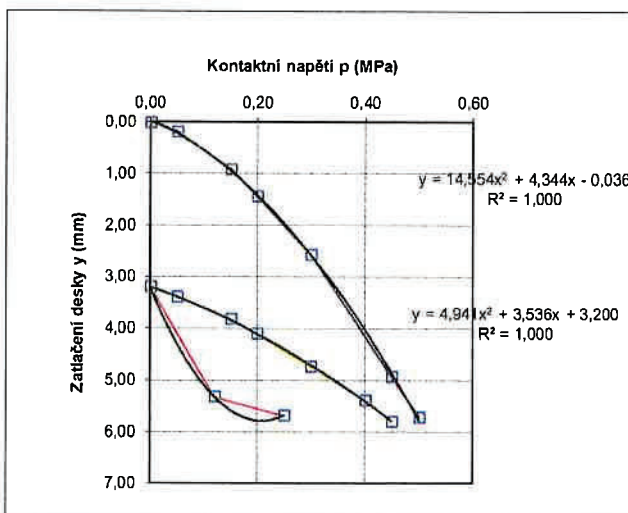
## Protokol č. 2071 /25

Objednatel: DLAŽBY MIKULA s.r.o., Dolní Lištná 432, 739 61 Třinec  
Zhotovitel: DLAŽBY MIKULA s.r.o., Dolní Lištná 432, 739 61 Třinec  
Stavba: Stavební úpravy náměstí a hřbitova v Těrlicku  
Místo zkoušky: stavba, Těrlicko  
Objekt: zkouška č. 1, viz plánec stavby  
Klimatické podmínky: polojasno 20 °C  
Datum a čas zkoušky: 03.09.2025 12:30 hod.  
Průměr zatěžovací desky: 300 mm  
Zkušební zařízení: zařízení pro statickou zatěžovací zkoušku ECM-STATIC / M  
Popis zkoušené vrstvy: pláň - původní materiál  
struska 0-32 mm

| Zjišťované a počítané veličiny | | Zatěžovací cyklus | |
|---|---|---|---|
| $p_{max}$ | MPa | 0,500 | 0,450 |
| $a_1$ | mm.MPa <sup>-1</sup> | 4,344 | 3,536 |
| $a_2$ | mm.MPa <sup>-2</sup> | 14,554 | 4,941 |
| $E_{def}$ | MPa | 19 | 39 |
| $E_{def2}/E_{def1}$ | - | 2,02 | |
