VZOROVÝ PŘÍČNÝ ŘEZ KORYTEM

VZOROVÝ PŘÍČNÝ ŘEZ STÁVAJÍCÍM KORYTEM

KRESLIL	ZODPOVĚDNÝ PROJEKTANT		
Mirka Neshodová	Ing. František Sedláček		
INVESTOR Obec Milín 11.května 27, Milín, 262 31	MÍSTO STAVBY    Kamenná		
	KATASTRÁLNÍ ÚZEMÍ    Kamenná u Příbramě		
OBSAH  OBNOVA RYBNÍKA KAMENNÁ A REVITALIZACE LAZSKÉHO POTOKA VZOROVÉ PŘÍČNÉ ŘEZY KORYTEM		DATUM    10/2019	ČÍSLO SOUPRAVY
		STUPEŇ    DPS	
		FORMÁT    2xA4	
PŘÍLOHA	Č. ZAKÁZKY	Č. VÝKRESU  D.4	MĚŘÍTKO  1:50
	ARCH. ČÍSLO

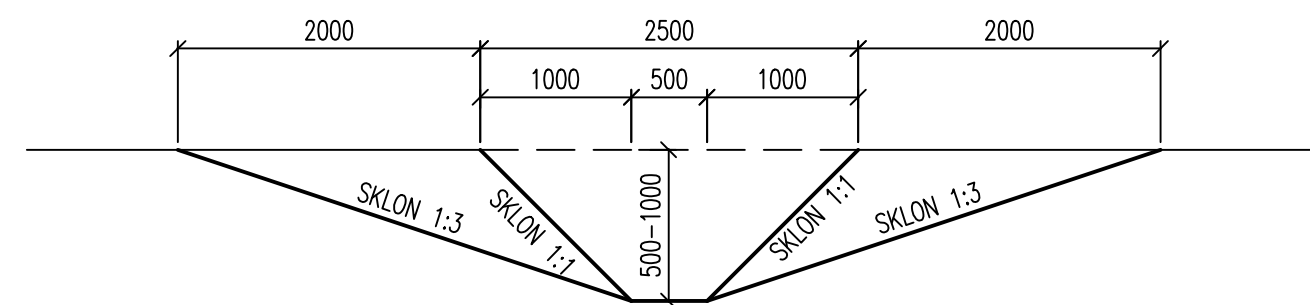
SO 01 – REVITALIZACE KORYTA – DÉLKA ÚSEKU 30 M

POZNÁMKY :  
HLOUBKA KORYTA JE PROMĚNNÁ DLE SKUTEČNÉHO PRŮBĚHU TERÉNU  
Z PŮVODNÍHO KORYTA BUDOU ODSTRANĚNY MELIORAČNÍ TVÁRNICE A DOJDE K ROZVOLNĚNÍ BŘEHOVÝCH PARTIÍ  
DNO ANI BŘEHY NEBUDOU OPEVNŮVÁNY, BUDOU PONECHÁNY PŘIROZENÉMU VÝVOJI  
PŘEDPOKLÁDÁ SE OBOUSTRANNÁ PRŮBĚŽNÁ ZMĚNA SKLONU BŘEHŮ NEPRAVIDELNĚ V CELÉ DÉLCE  
V PRŮBĚHU REALIZACE JE NUTNÁ ÚČAST BIOLOGICKÉHO A AUTORSKÉHO DOZORU

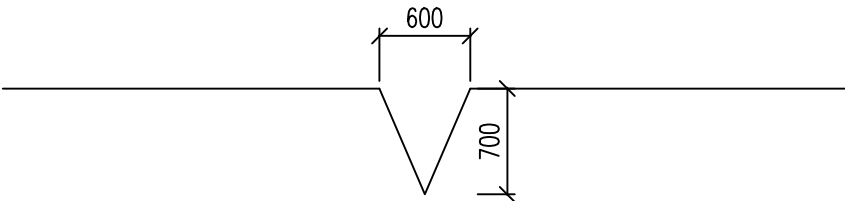
SO 03 – VYČIŠTĚNÍ PŮVODNÍHO KORYTA – DÉLKA ZÁSAHU – 60 M

HLOUBKA PŮVODNÍHO KORYTA SE MĚNÍ VIZ SITUACE A PODÉLNÝ ŘEZ, 400 AŽ 700 MM
